Relatório Fotográfico Vila Itororó – Casa 5 e 6

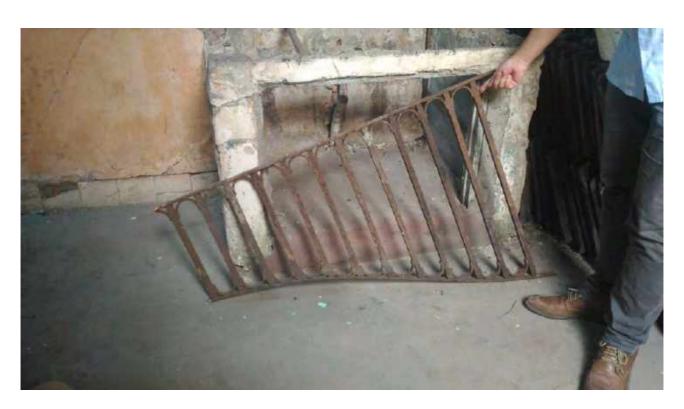
Foto 10: Guarda corpo decorado original da fachada frontal decorado no forro da Casa 6.

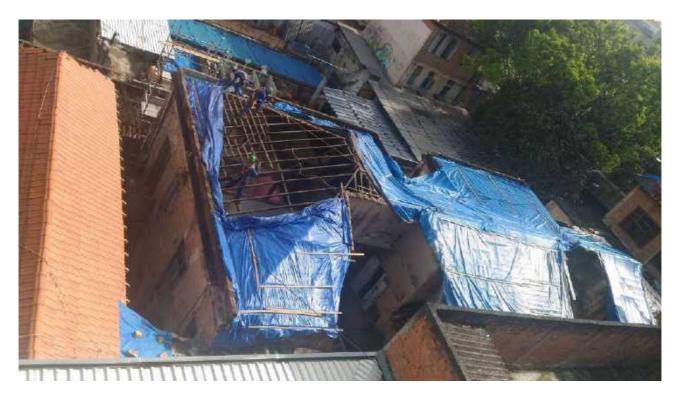
Foto 06: Remoção das ripas de madeira da Casa 6.

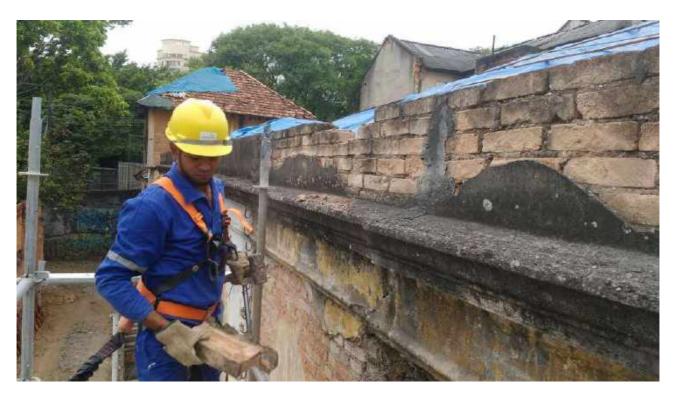
Foto 20: Desmontagem cuidadosa da alvenaria com reaproveitamento de tijolos – Casa 6.

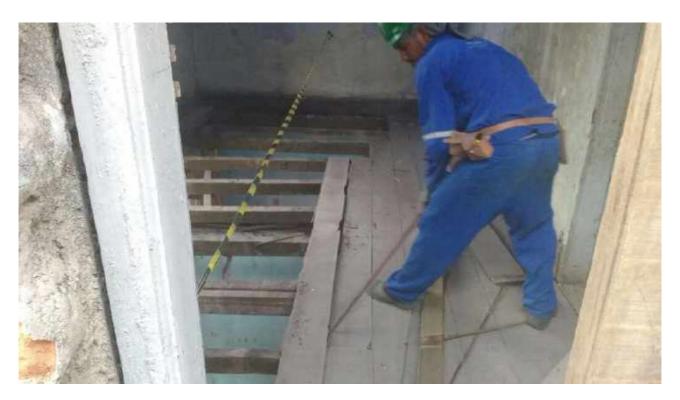
Foto 22: Remoção dos pisos de madeira para execução de escoramento metálico.

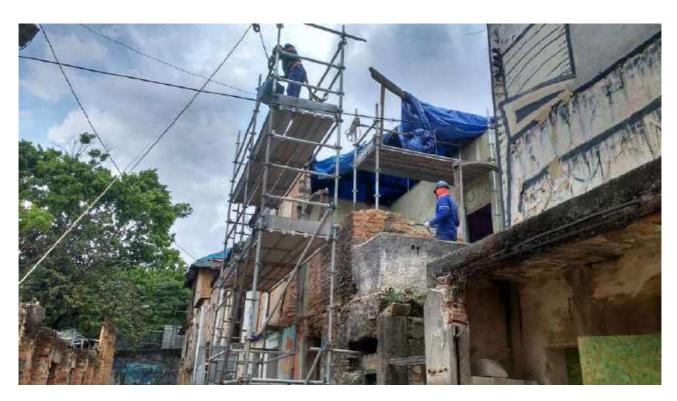
Foto 24: : Desmontagem cuidadosa da alvenaria com reaproveitamento de tijolos – Casa 6.

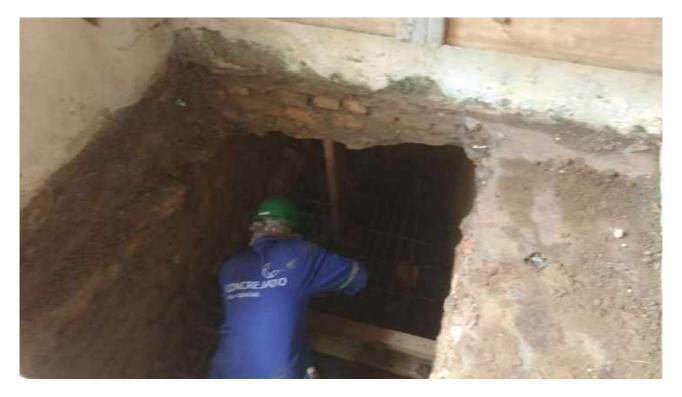
Foto 03: Armação dos blocos de fundação.

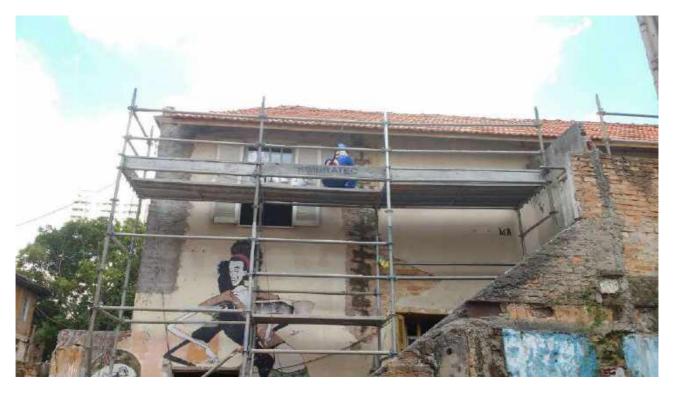
Foto 03: Tratamento das trincas.

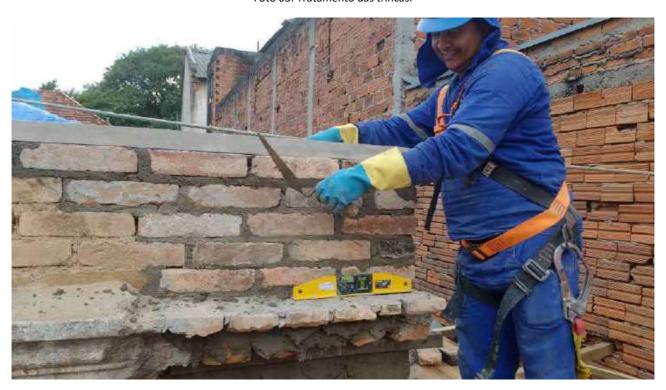
Foto 04: Correções das alvenarias das cimalha.

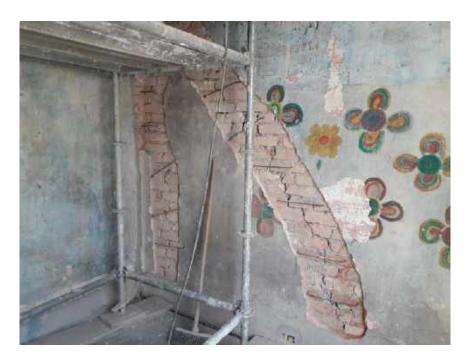
Foto 25 –Tratamento de trincas – Casa 06

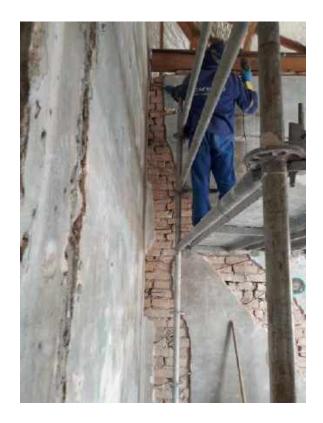
Foto 26 – Tratamento das trincas – Casa 06

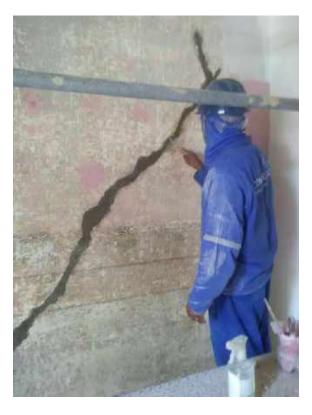
Foto 01 – Tratamento das fissuras nas alvenarias – Casa 06

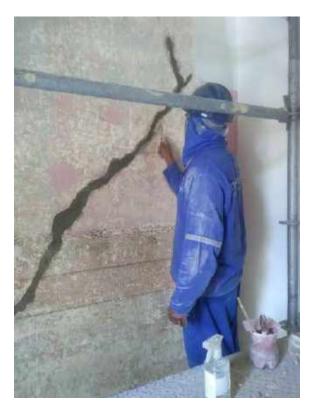
Foto 02 – Tratamento das fissuras nas alvenarias – Casa 06

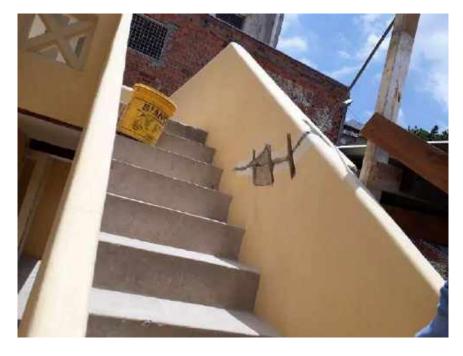
Foto 53– Tratamento das trincas existentes do guarda corpo da escada – Casa 05

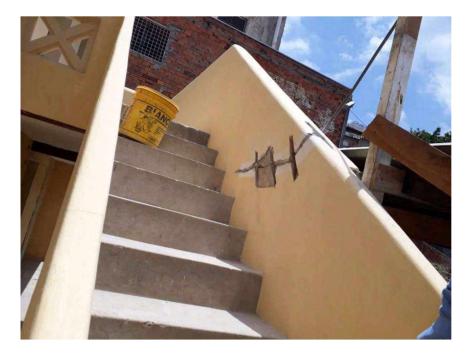
Foto 54 – Tratamento das trincas no guarda corpo da escada - Casa 05
