**Relatórios do Restauro da
Vila Itororó: CASA 07**

Relatório Fotográfico

Vila Itororó – Casa 07

OUTUBRO/2017

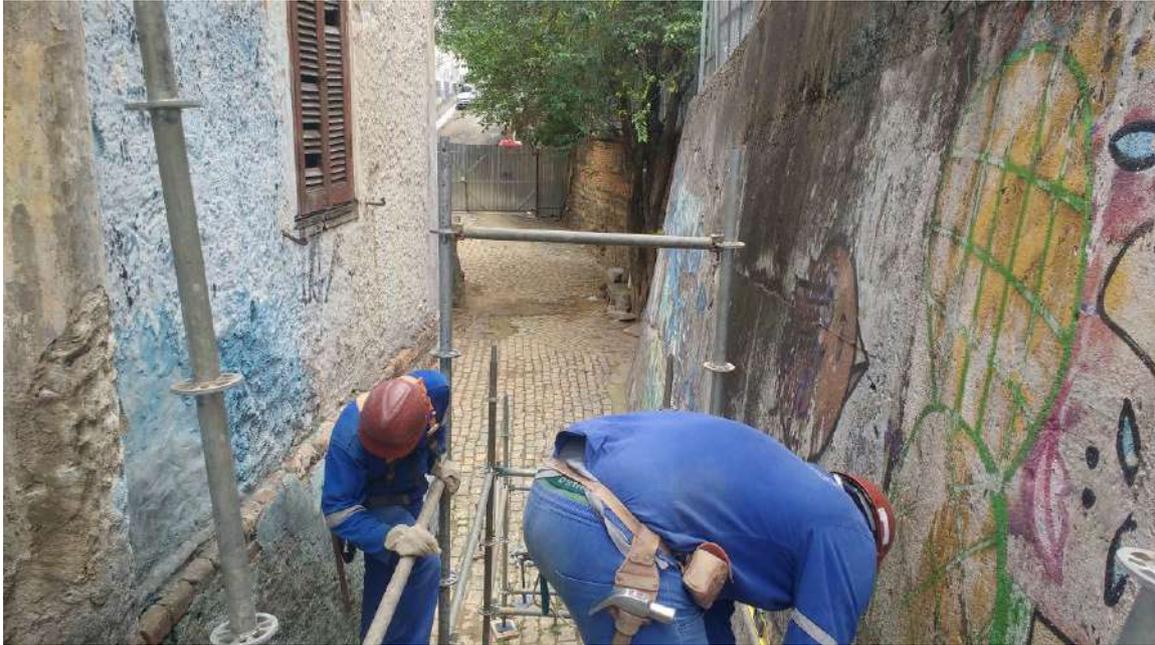
Foto 01 – Montagem do andaime – Casa 07

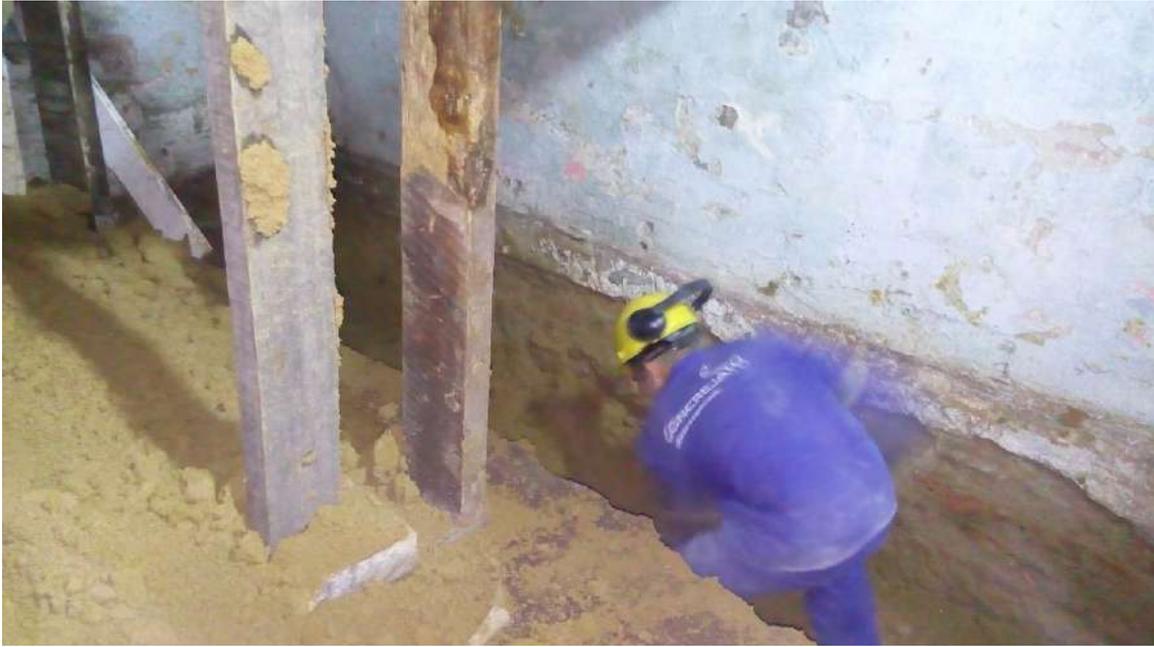
Foto 03 –Escavação manual – Casa 07

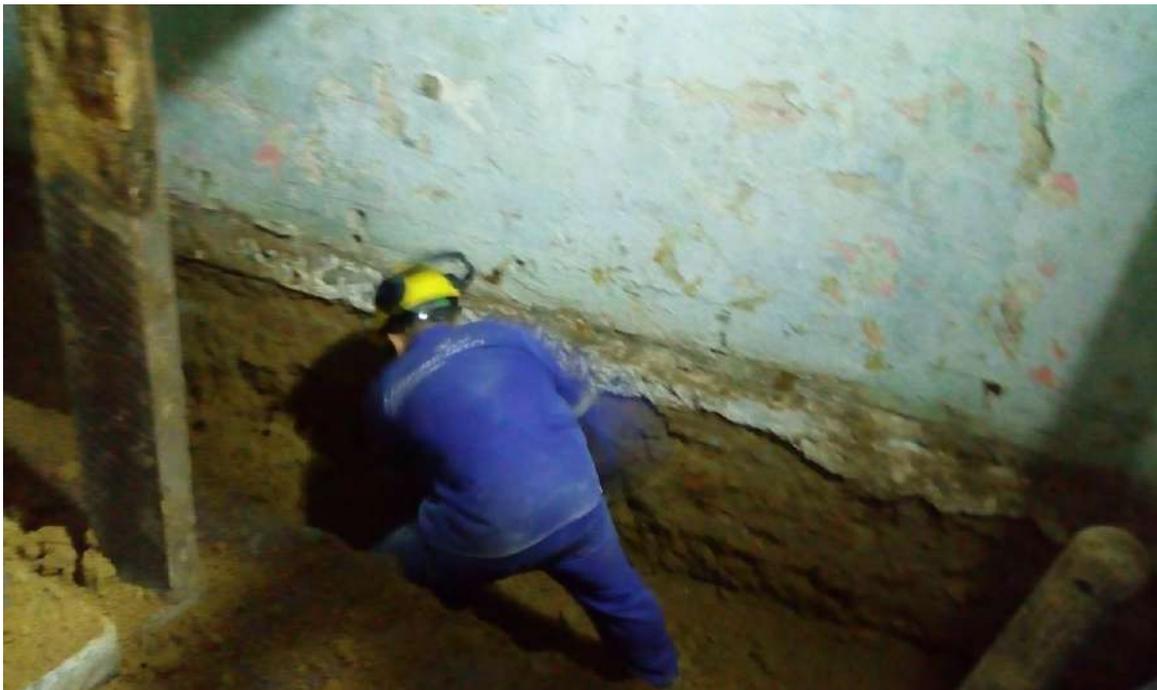
Foto 04 – escavação manual – Casa 07

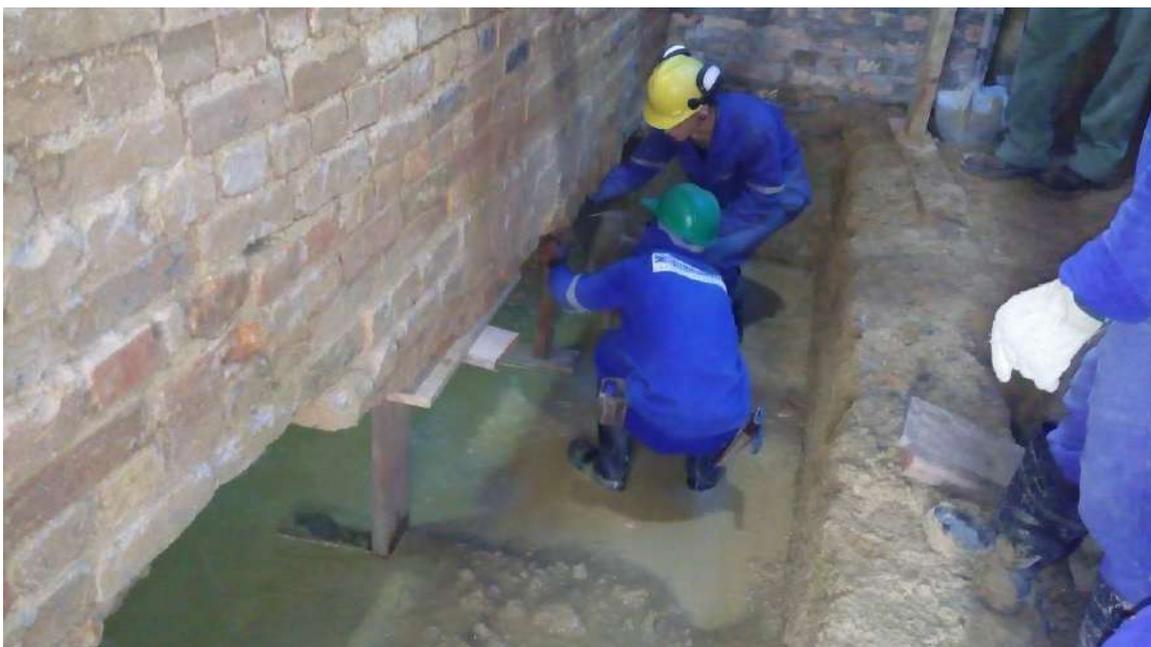
Foto 05 – Instalação do escoramento – Casa 07

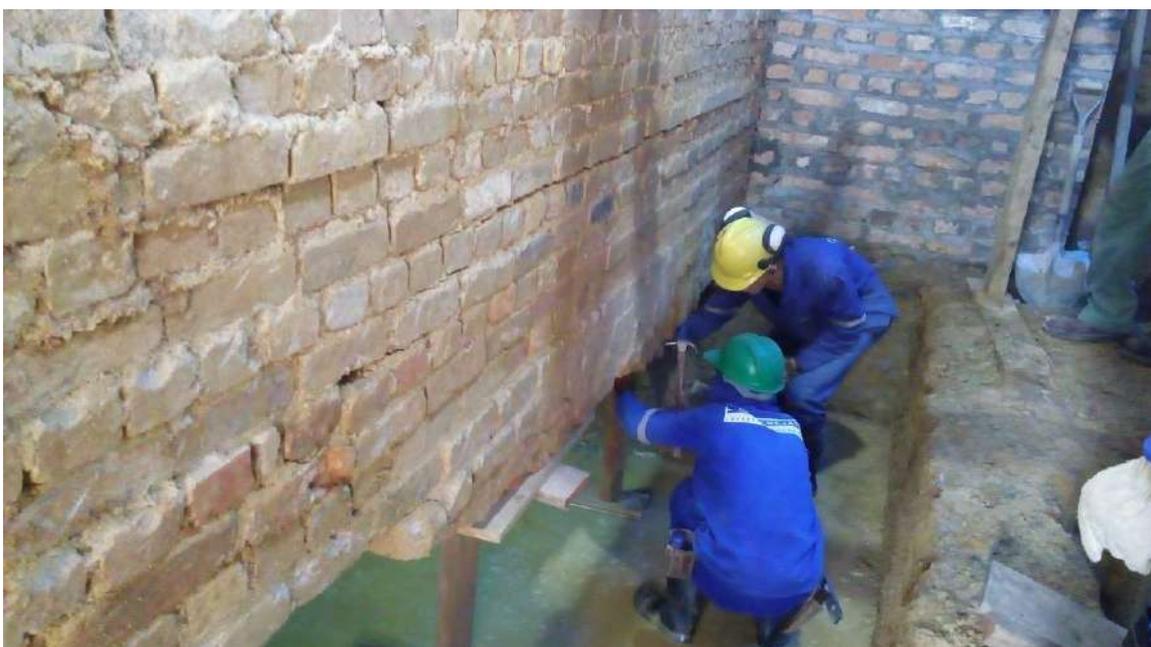
Foto 06 – Instalação do escoramento – Casa 07

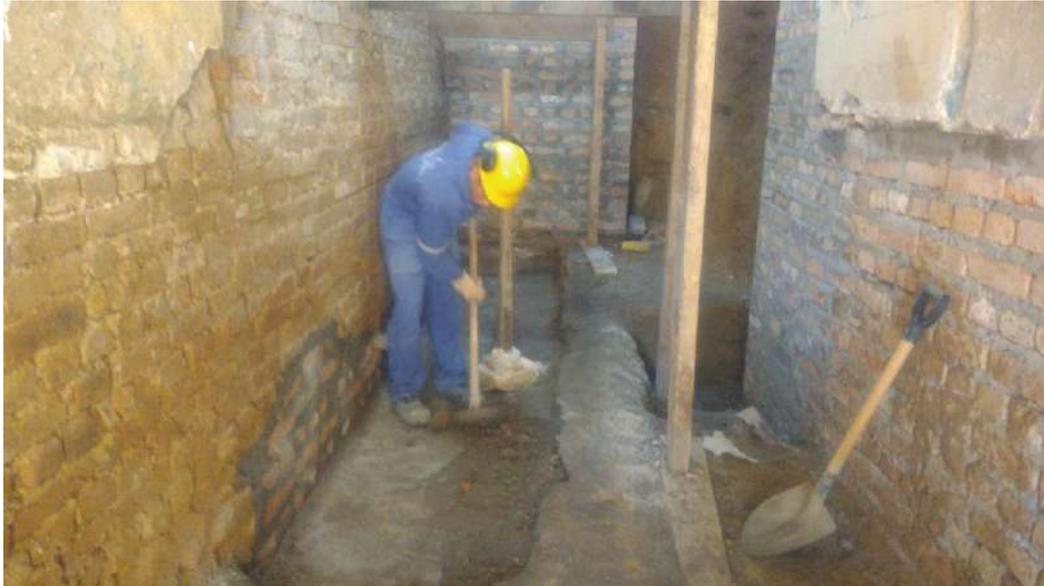
Foto 03- Compactação com solocimento após concretagem – casa 07

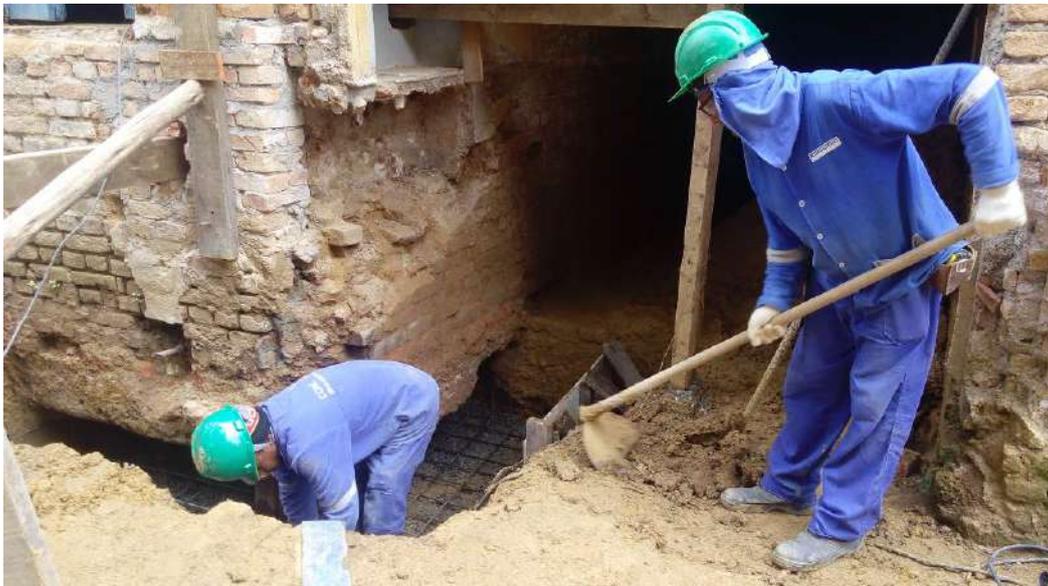
Foto 04- Instalação das ferragens da fundação da casa 07

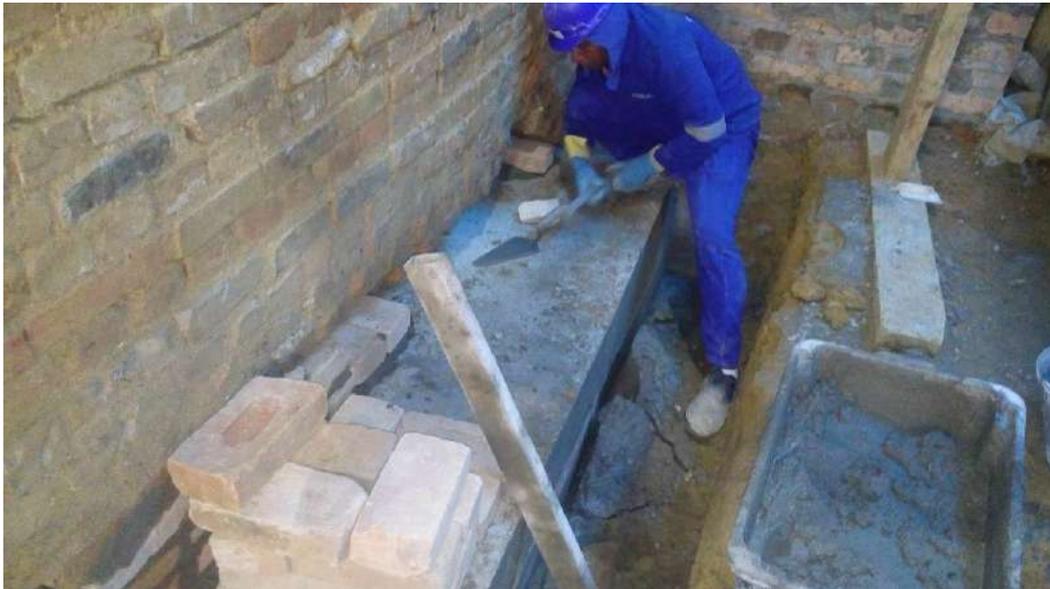
Foto 05- Ajuste da alvenaria para apoio da sapata de reforço – casa 07

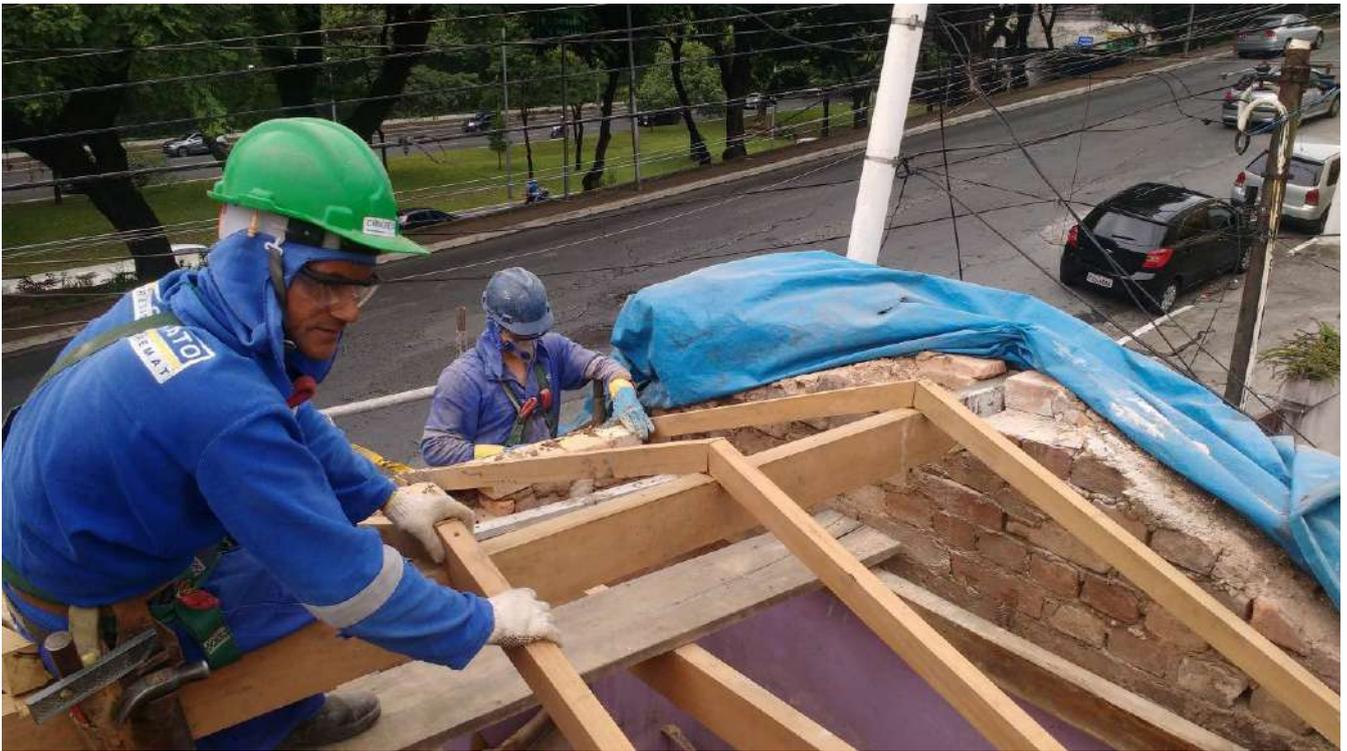
Foto 01- Troca dos caibros

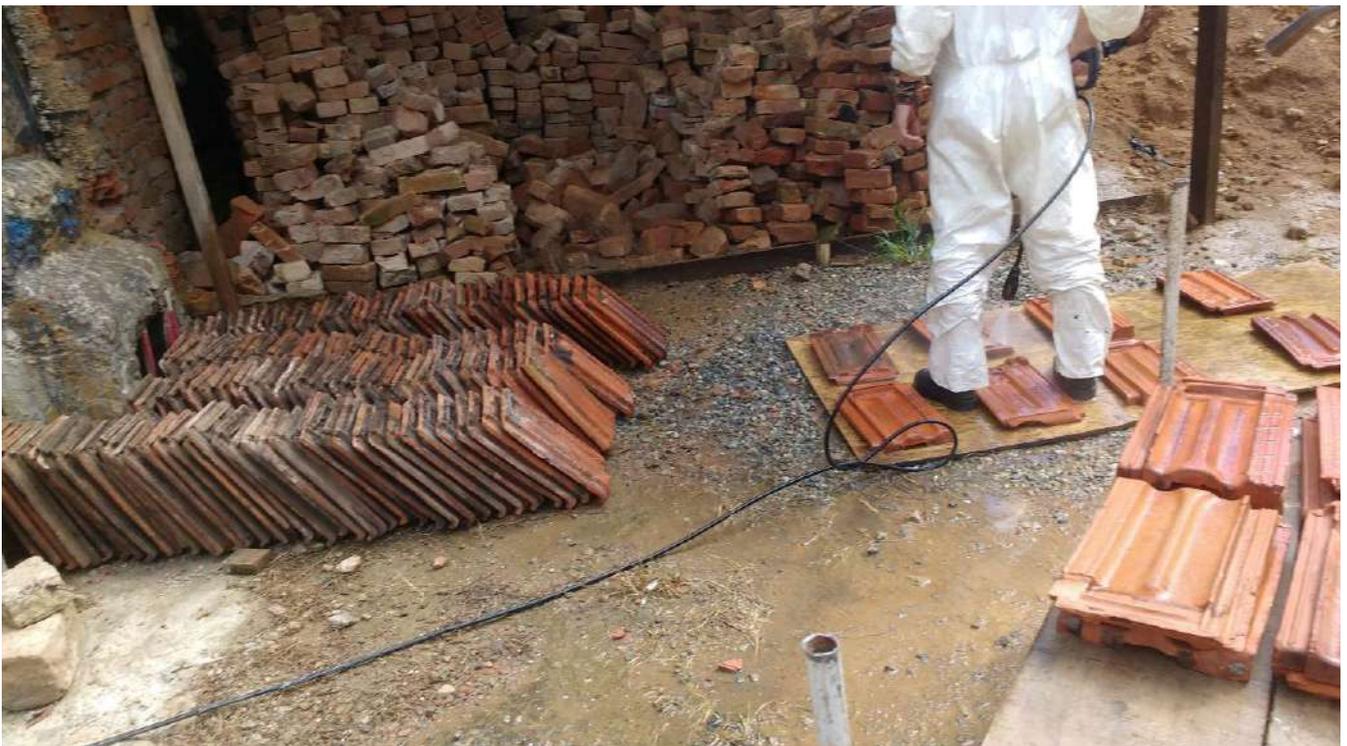
Foto 02- Lavagem das telhas existentes

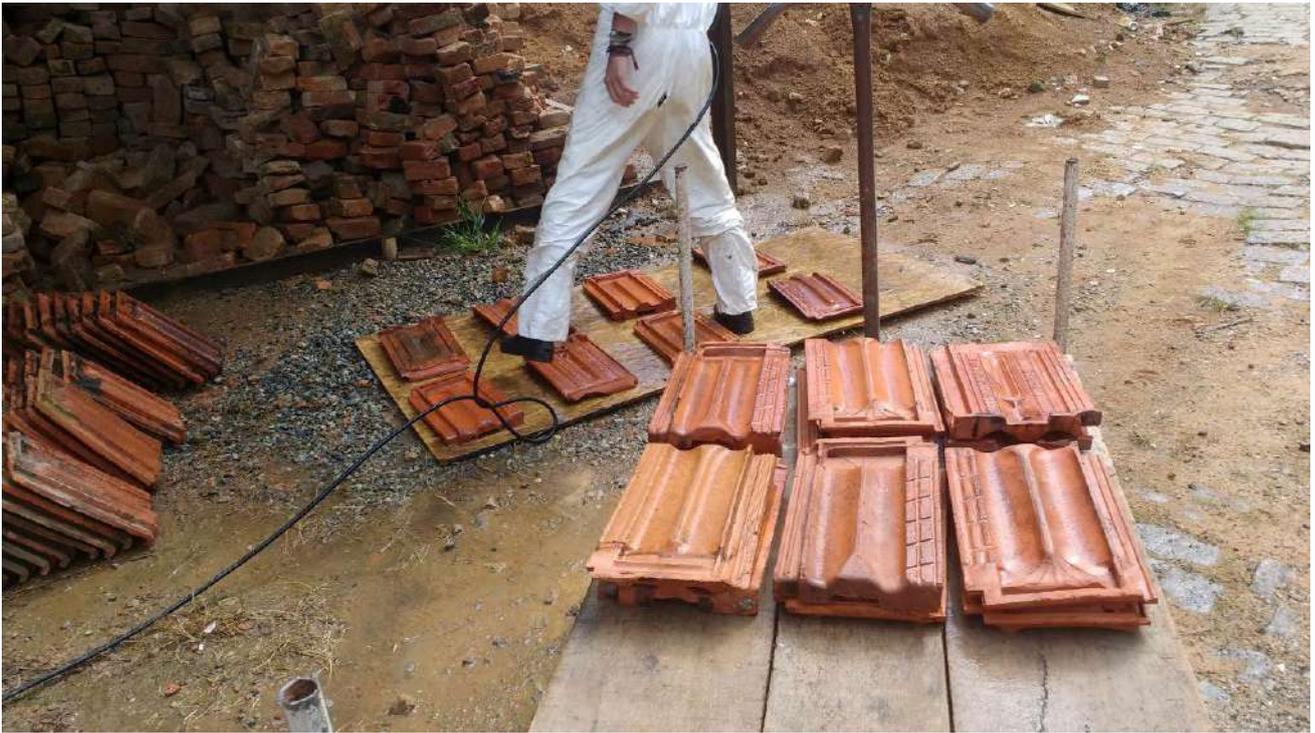
Foto 03- Lavagem das telhas existentes

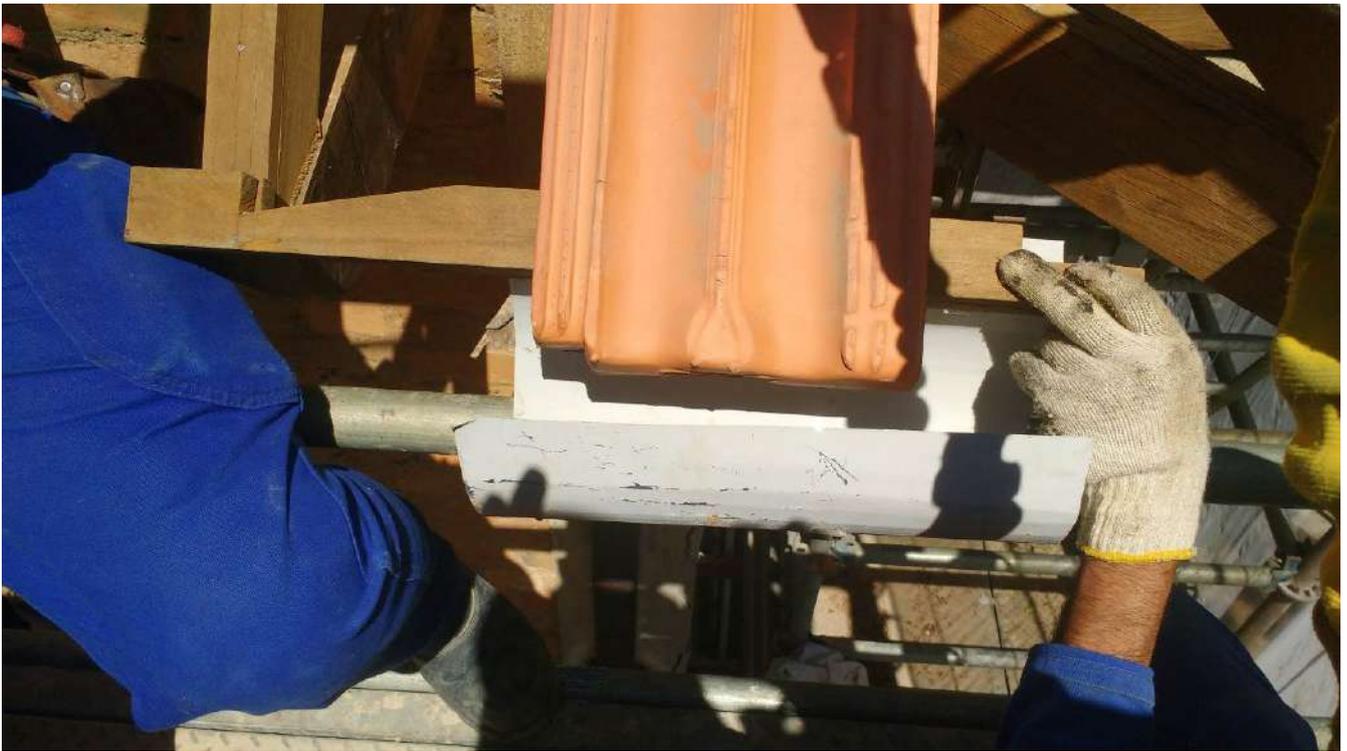
Foto 25- Teste das calhas

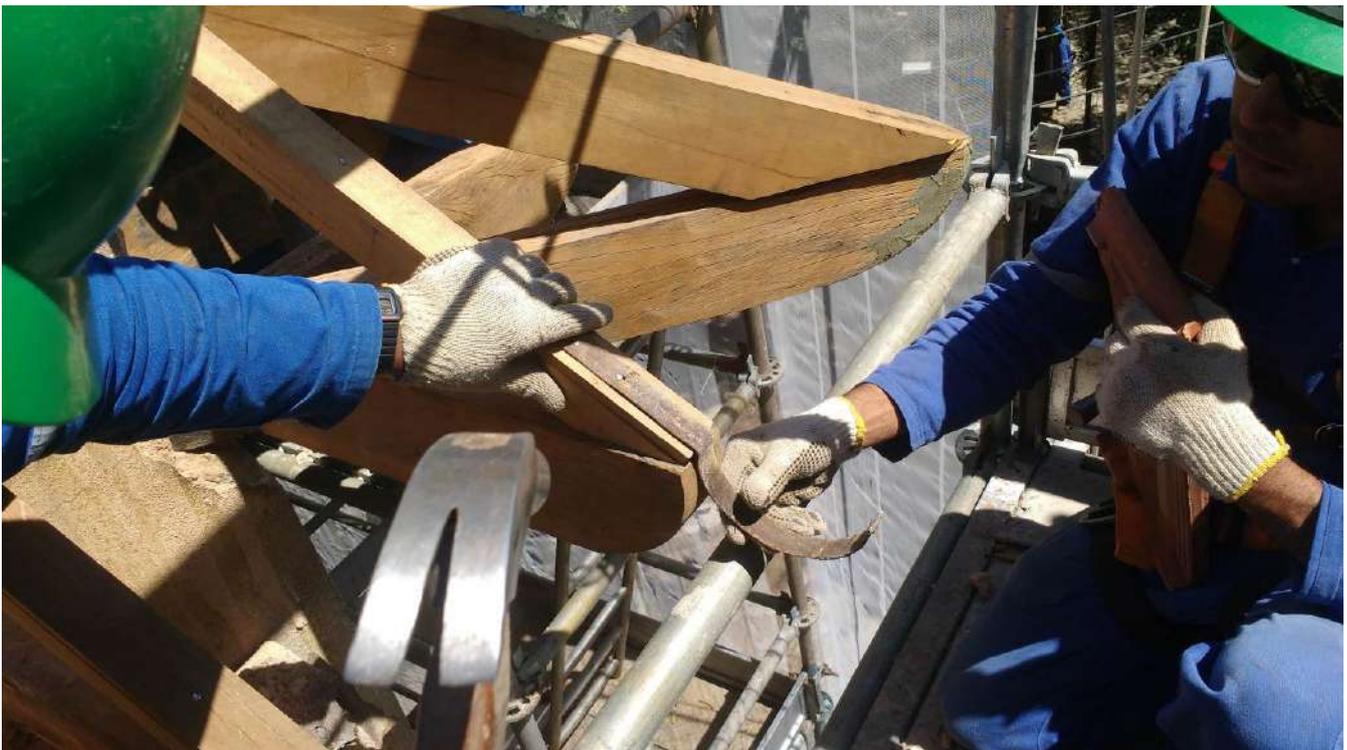
Foto 26- Instalação de suporte

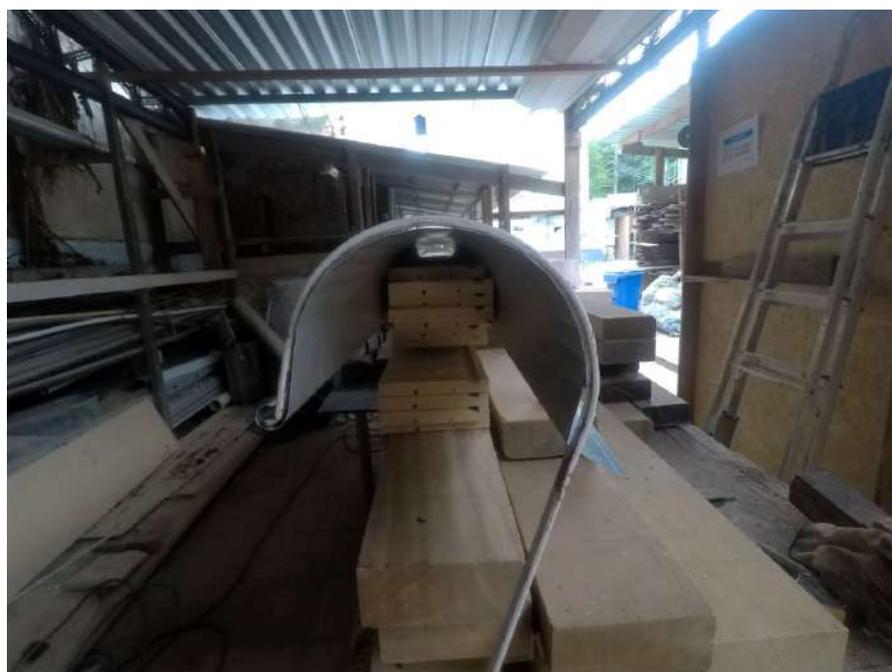
Foto 08 – Execução de calha e suporte da Casa 7

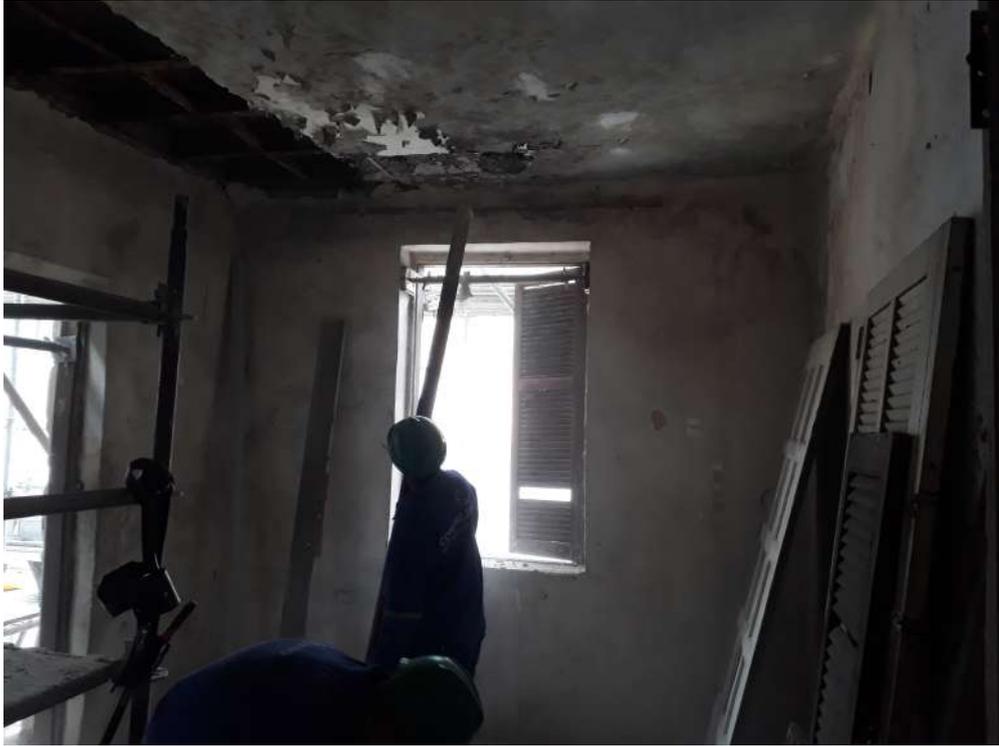
Foto 01 – Remoção dos forros de estuque danificados

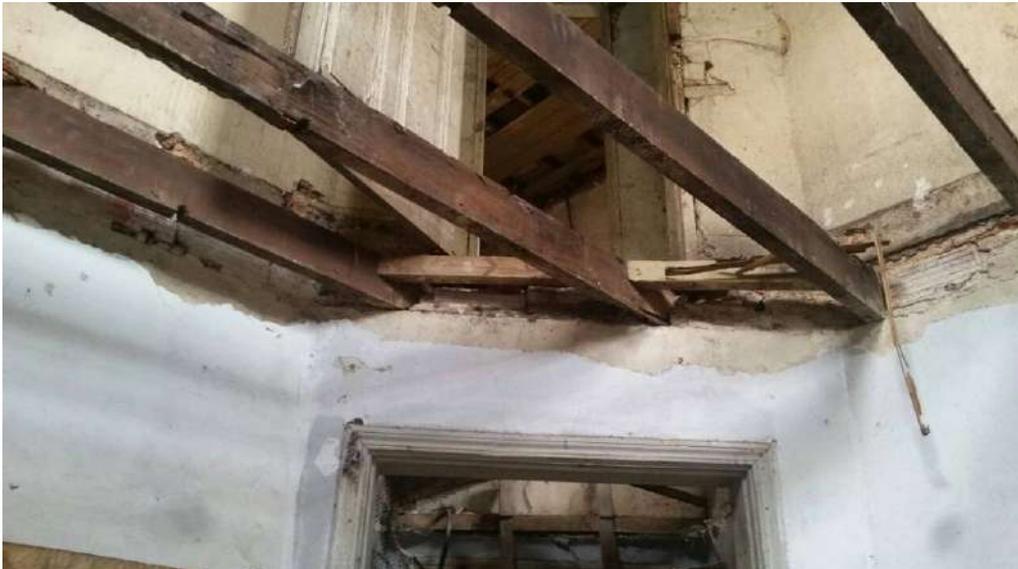
Foto 02 – Remoção dos barrotes

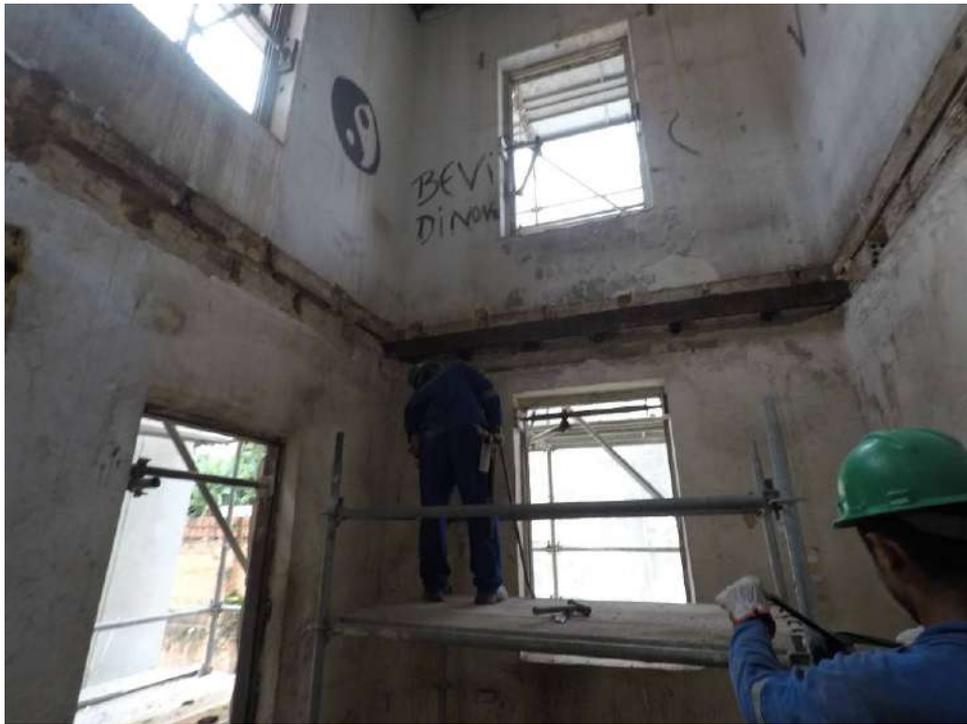
Foto 03 – Remoção dos barrotes

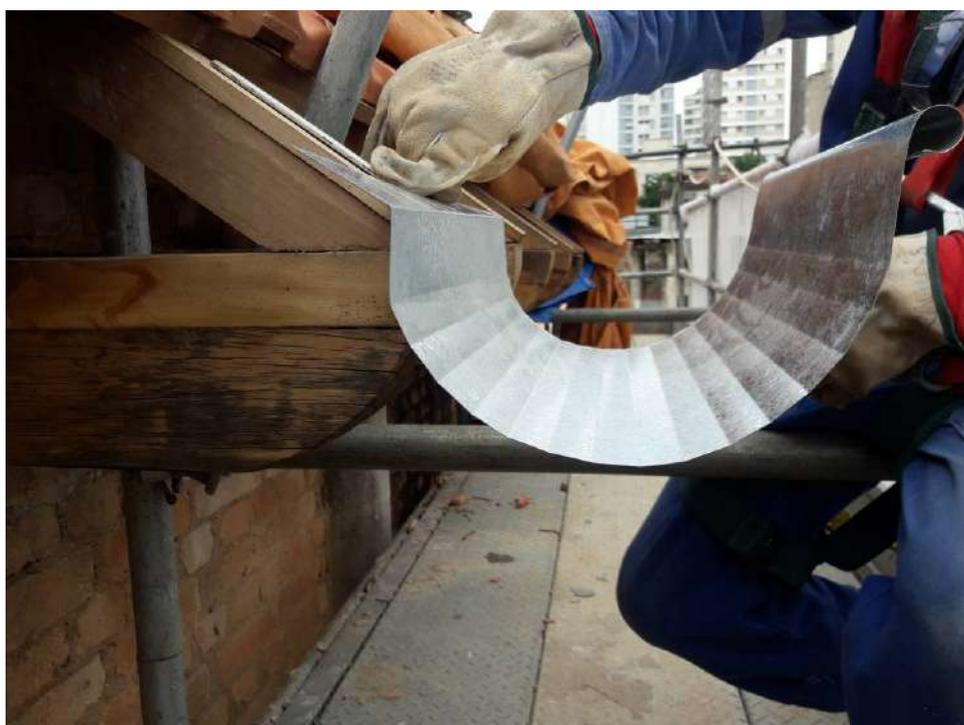
Foto 06 – Instalação das calhas na cobertura

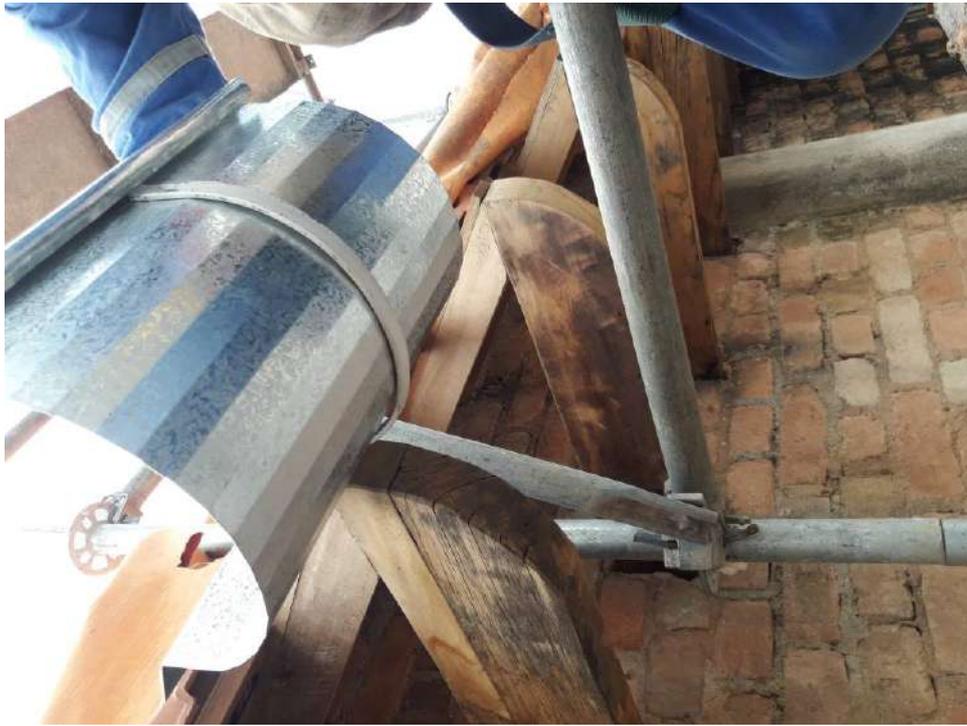
Foto 07 – Instalação das calhas na cobertura

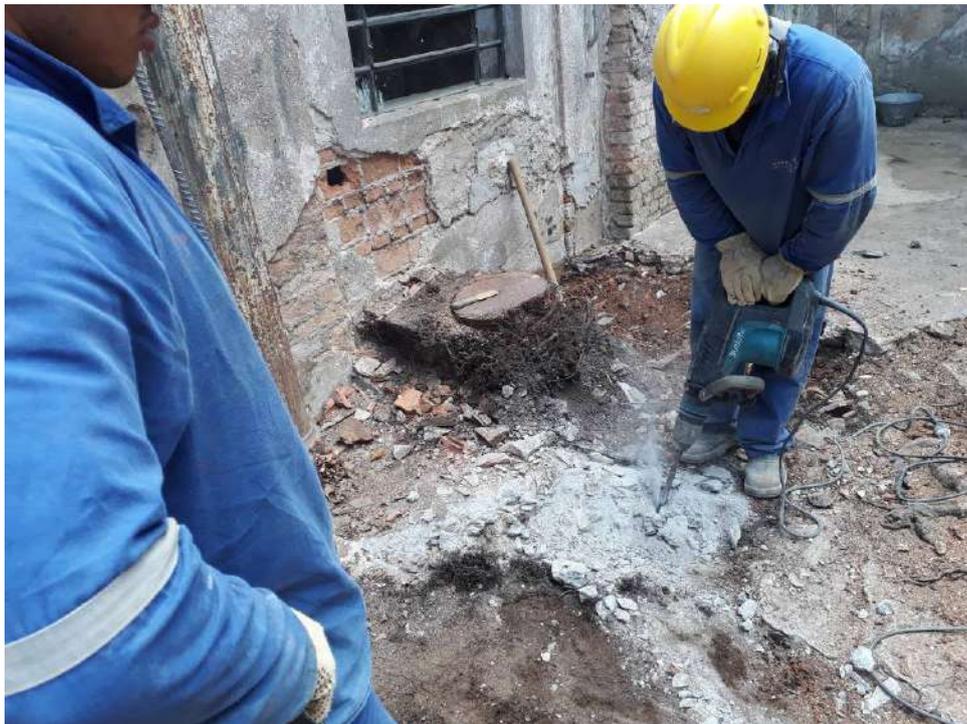
Foto 10 – Escavação mecânica para remoção das raízes das árvores

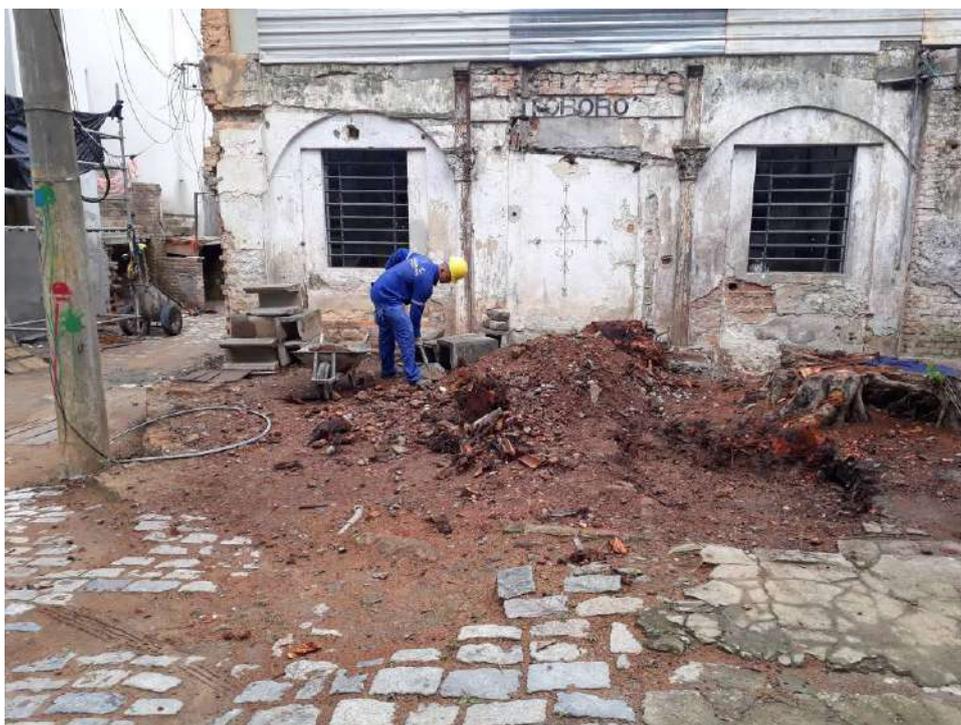
Foto 11 – Escavação manual para remoção das raízes das árvores

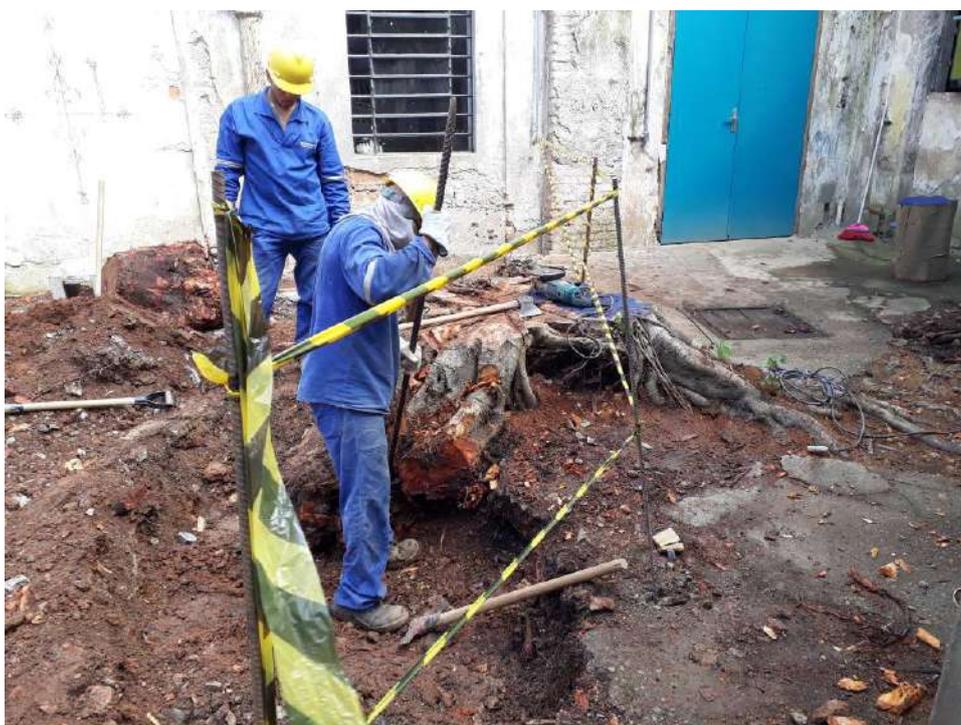
Foto 12 – Remoção das raízes das árvores

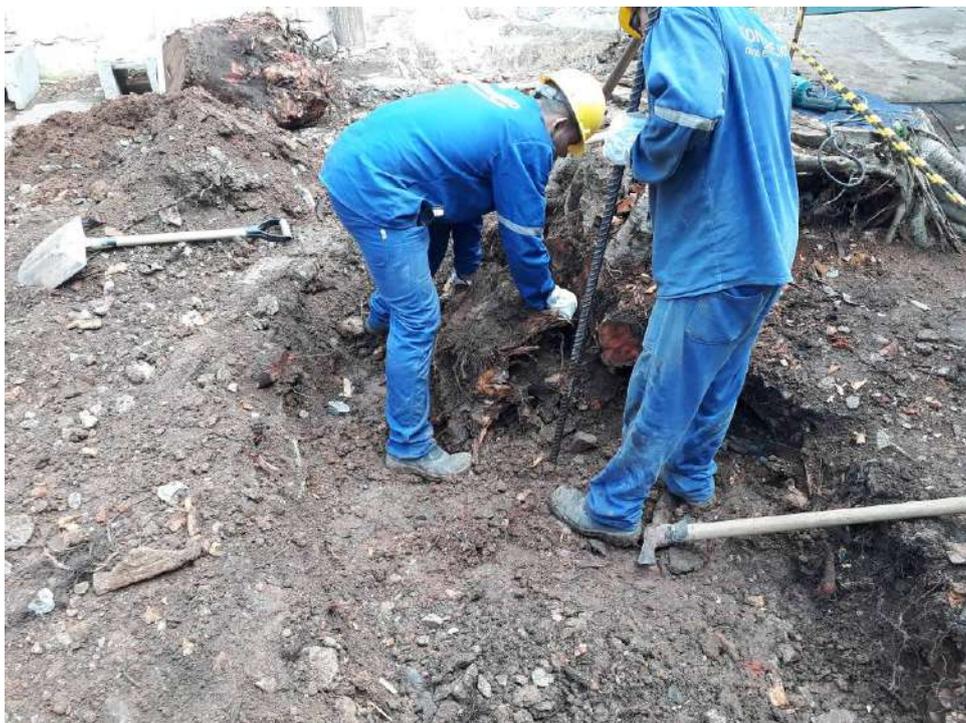
Foto 13 – Remoção das raízes das árvores

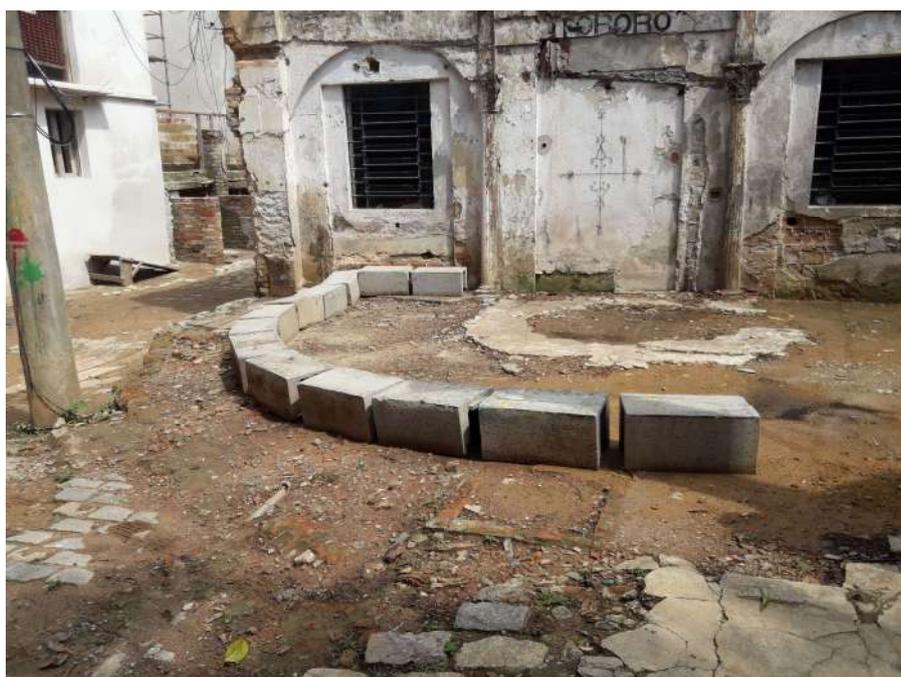
Foto 14 – Remoção das raízes das árvores

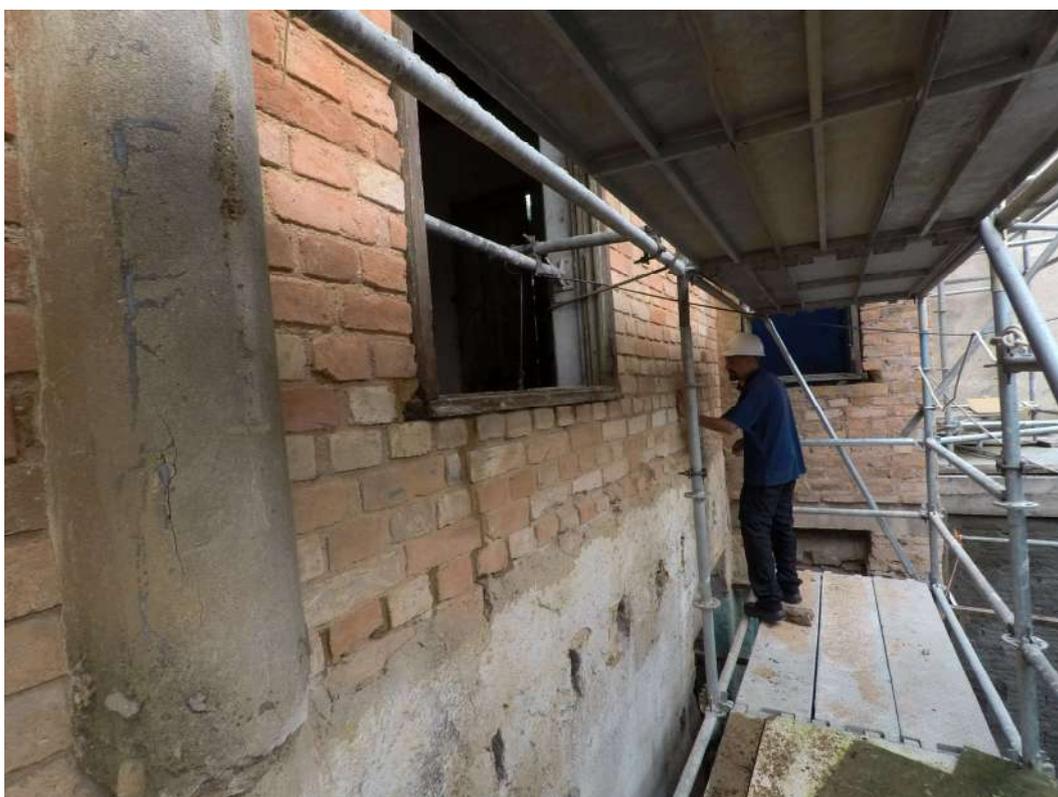
Foto 16 – Limpeza dos tijolos aparentes da fachada

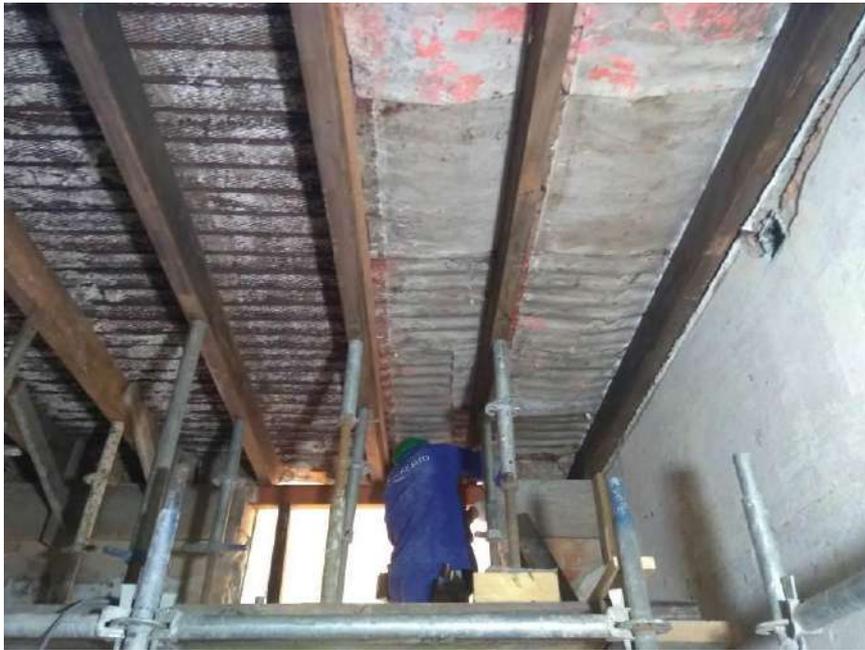
Foto 21 – Instalação de reforço metálico para apoio dos barrotes

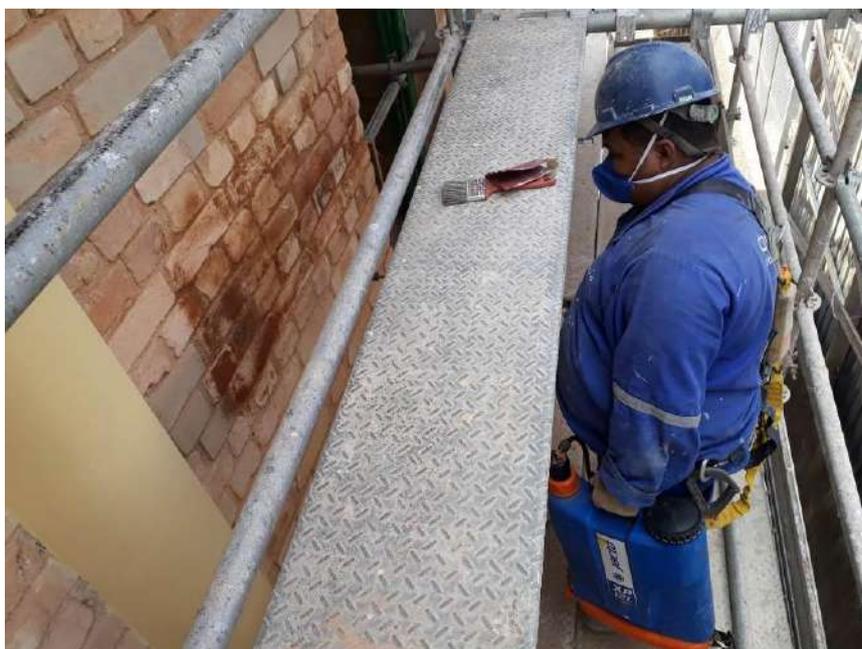
Foto 43 – Aplicação de hidrofugante na fachada lateral

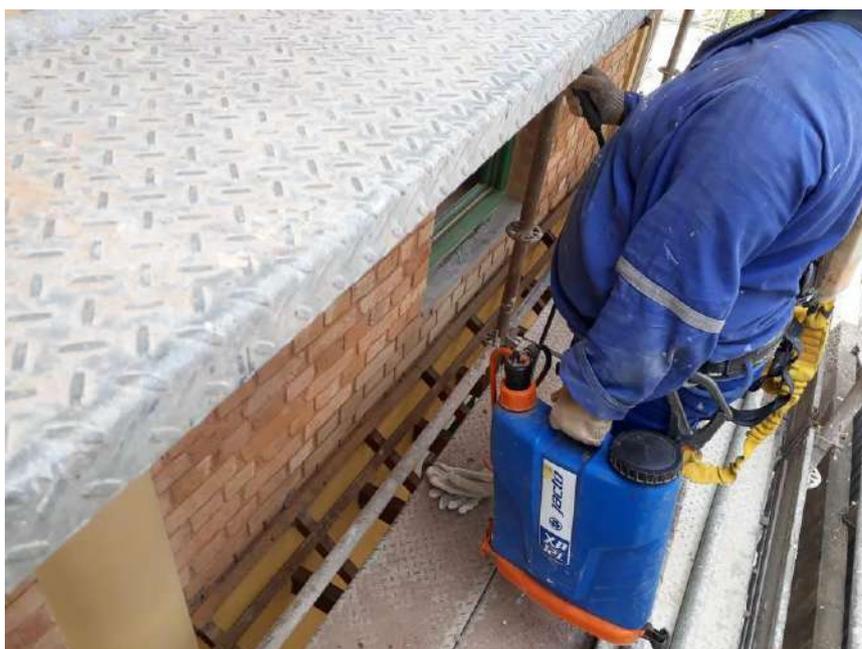
Foto 44 – Aplicação de hidrofugante na fachada lateral
