**Relatórios do Restauero da
Vila Itororó: CASA 11**

Relatório Fotográfico

Vila Itororó – Casa 11

JUNHO - JULHO/2016

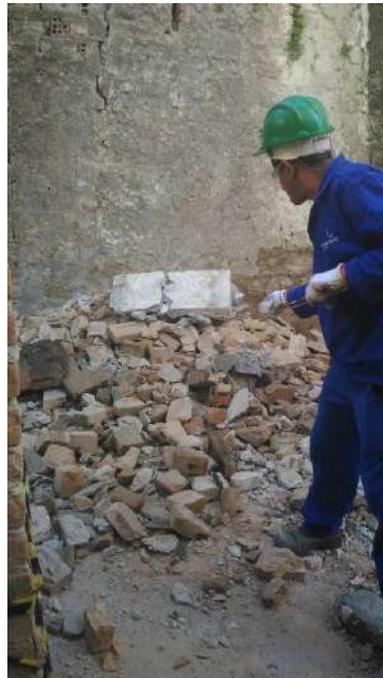
Foto 30: Abertura das trincas

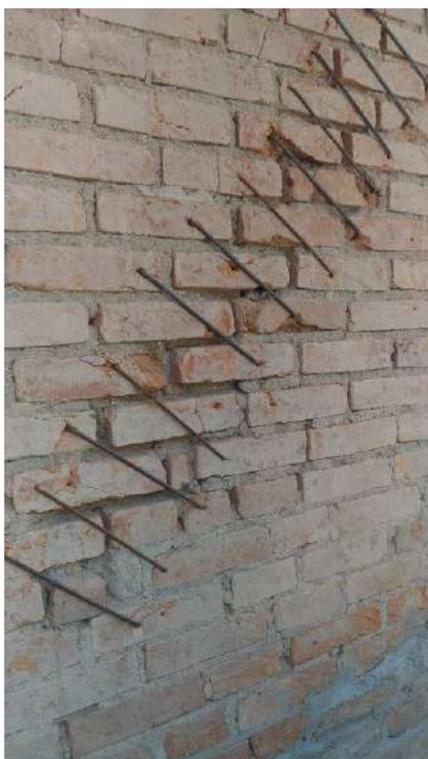
Foto 56: Grampeamento das trincas das alvenarias

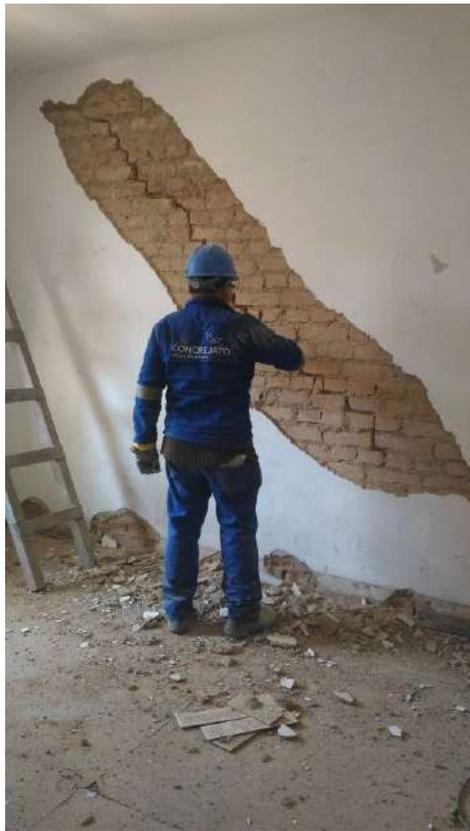
Foto 15: Abertura da trinca.

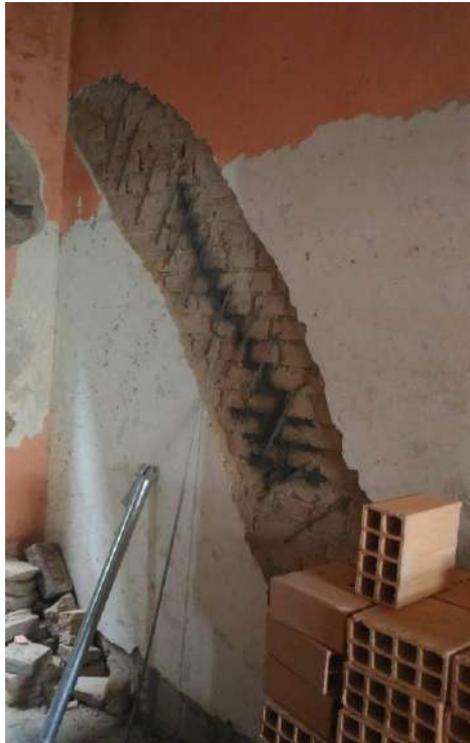
Foto 16: Grampeamento das trincas e preenchimento com argamassa polimérica.

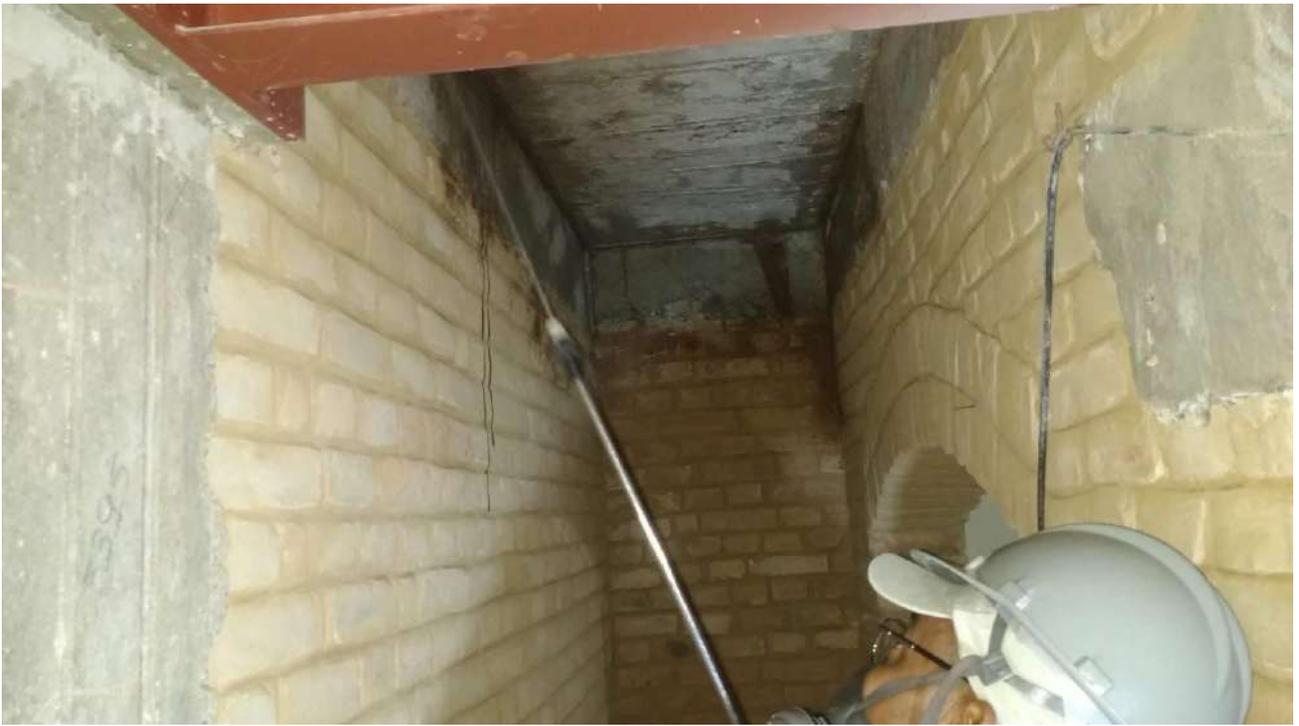
Foto 49: Tratamento contra cupim..

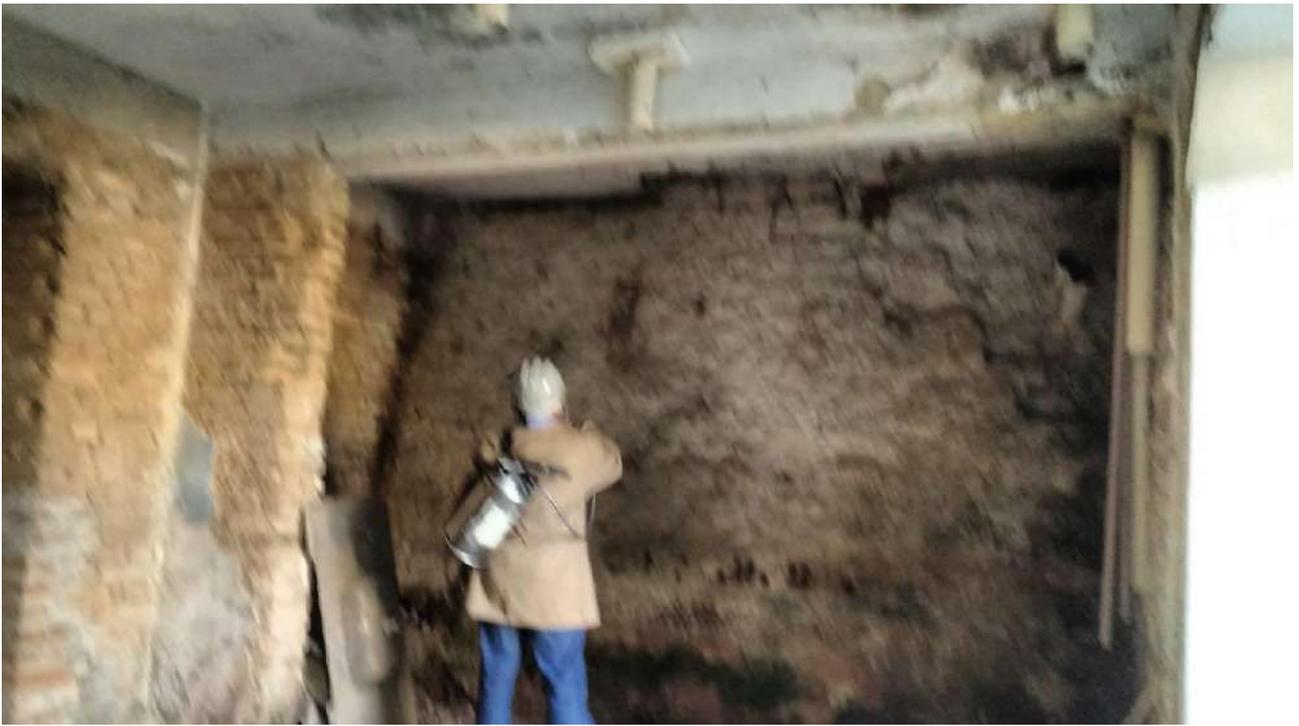
Foto 51: Tratamento contra cupim.
