Relatório Fotográfico Vila Itororó – Casa 5 e 6

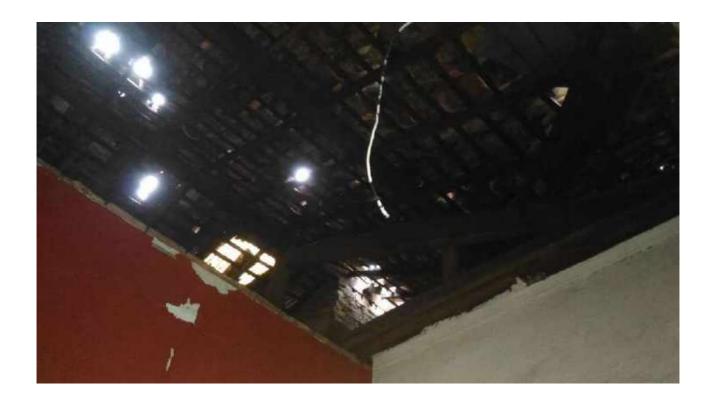
Foto 01: Remoção dos forros das Casas 5 e 6.

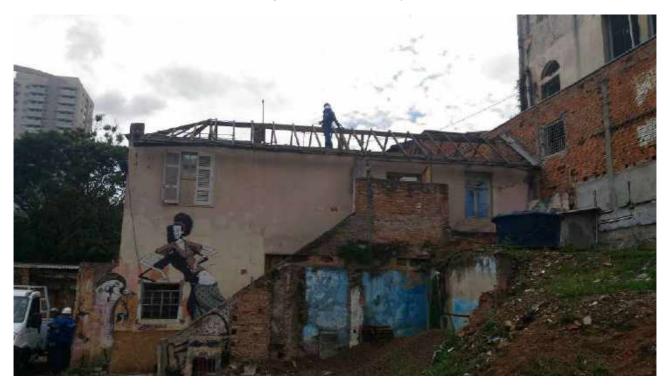
Foto 06: Remoção das telhas, caibros e ripas da Casa 5.

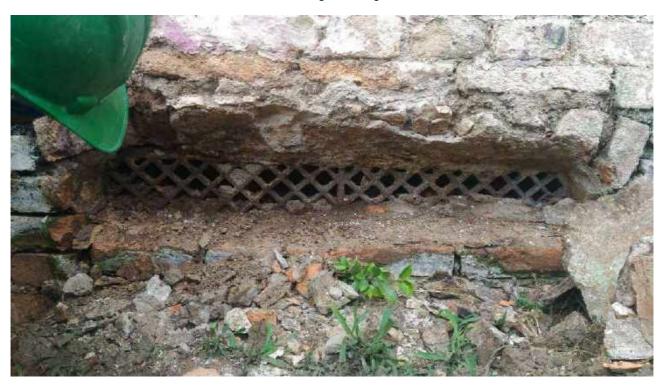
Foto 08: Abertura das gateiras originais da Casa 6.

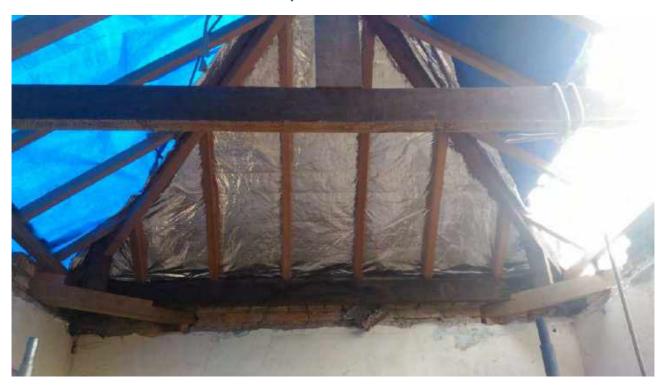
Foto 04: Instalação de manta aluminizada.

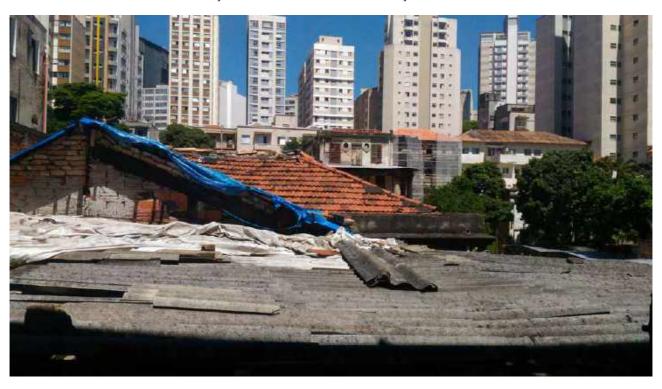
Foto 06: Remoção das telhas existentes – Casa 6.

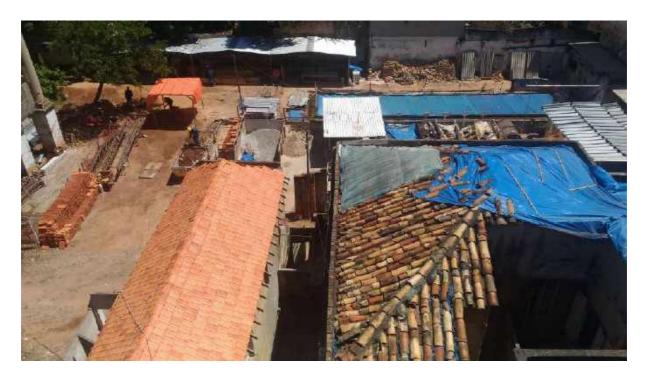
Foto 05: Proteção provisória com lona plástica.

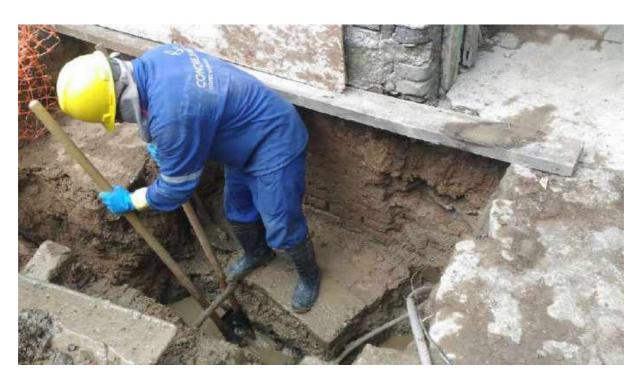
Foto 16: Abertura de vala para reforço na fundação — Casa 6.

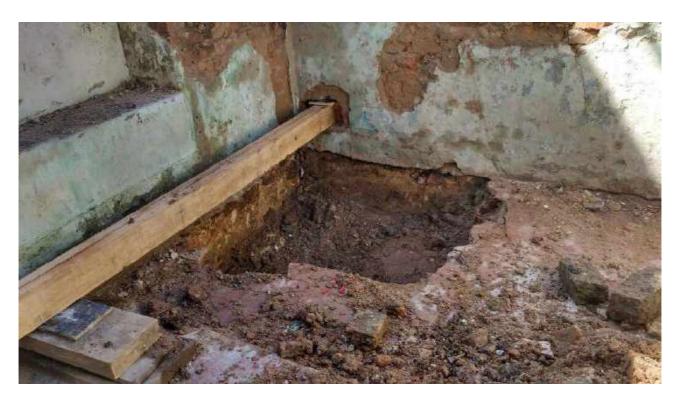
Foto 25: Escoramento de madeira para abertura de vala interna - Casa 6.

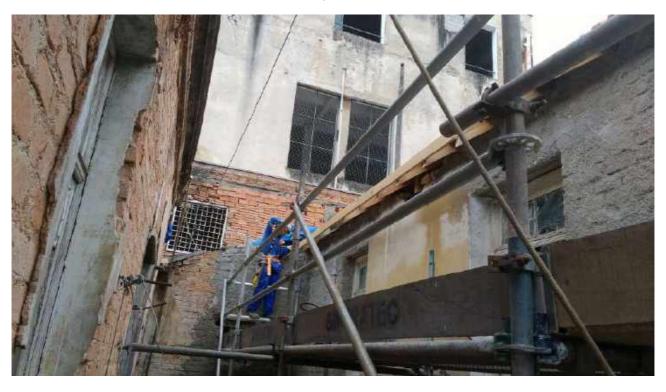
Foto 26: Instalação da tabeira de suporte da calha da Casa 5.

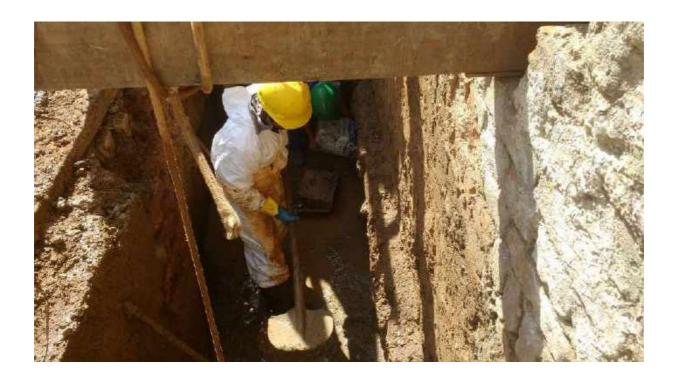
Foto 01: Escavação para fundação da Casa 6.

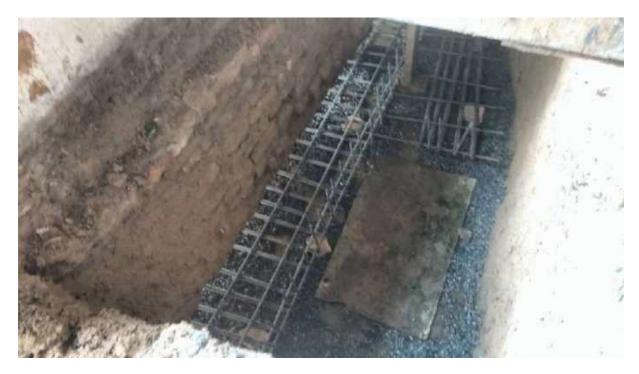
Foto 02: Armação dos blocos de fundação.

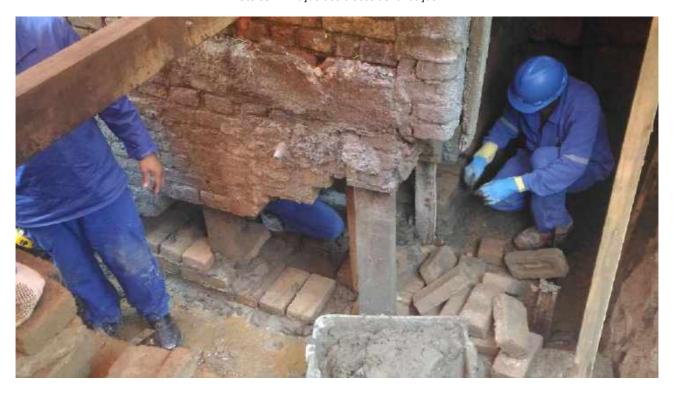
Foto 04: Remontagem da alvenaria de embasamento da Casa 6.

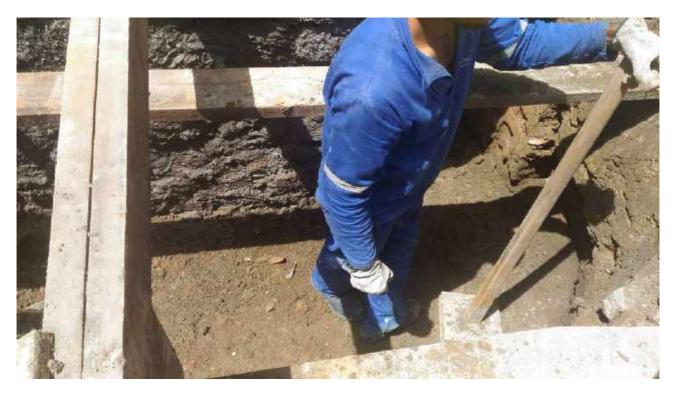
Foto 05: Compactação do solo.

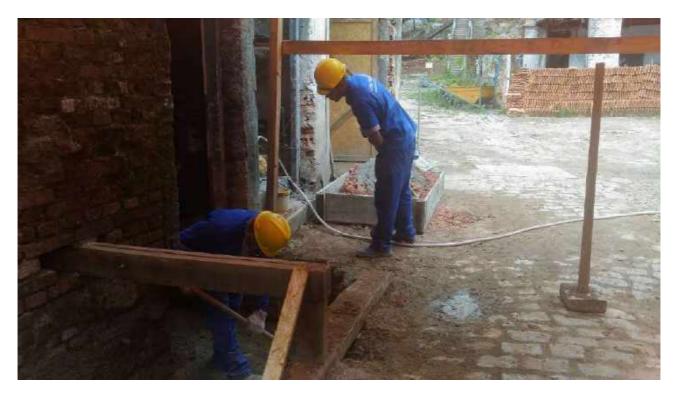
Foto 06: Compactação com solocimento.

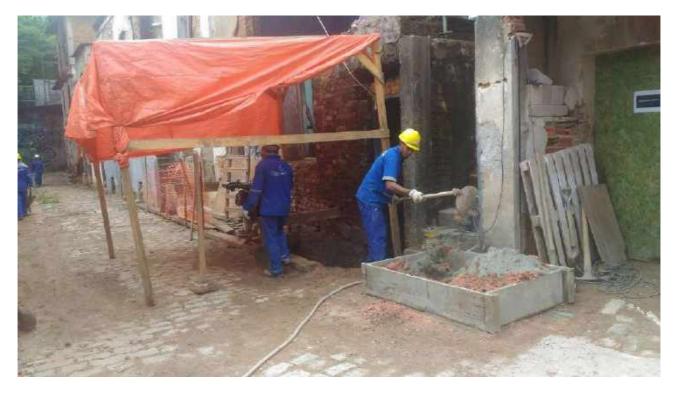
Foto 07: Compactação com solocimento.

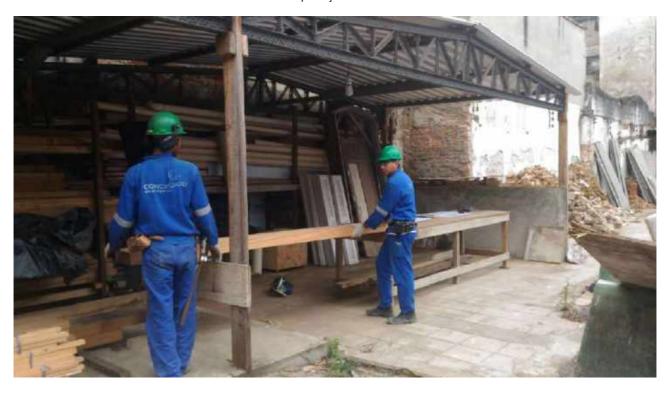
Foto 08: Execução das tesouras em madeira.

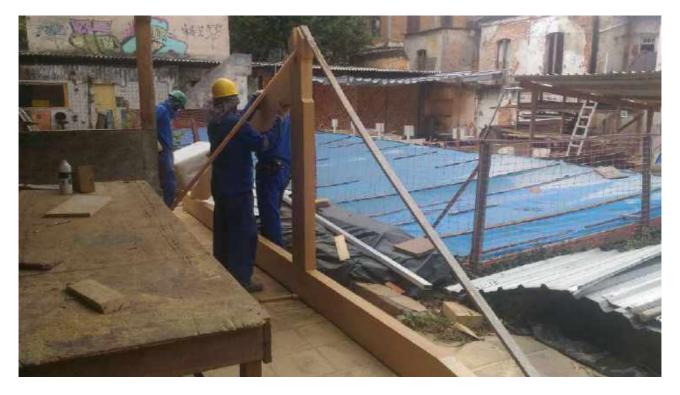
Foto 09: Execução das tesouras em madeira.

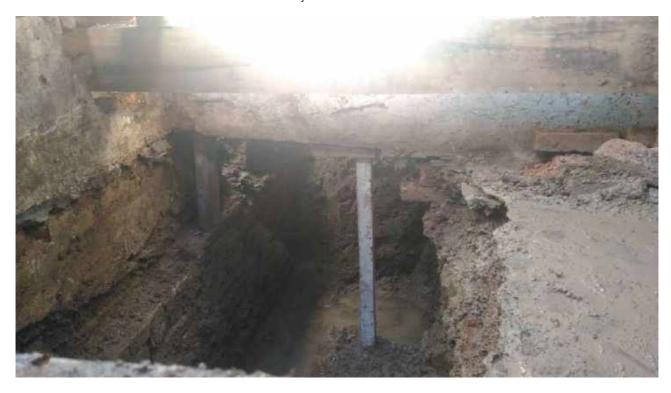
Foto 10: Escoramentos para execução dos blocos.

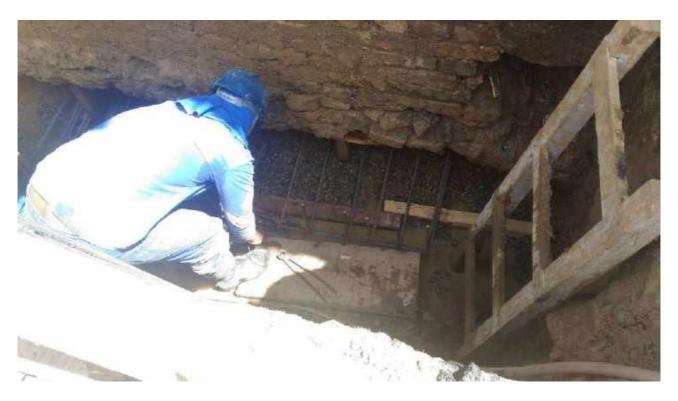
Foto 12: Armação dos blocos de fundação.

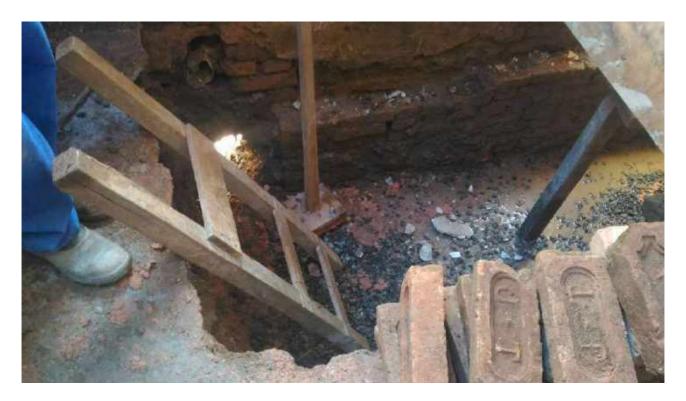
Foto 15: Bombeamento da água do terreno.

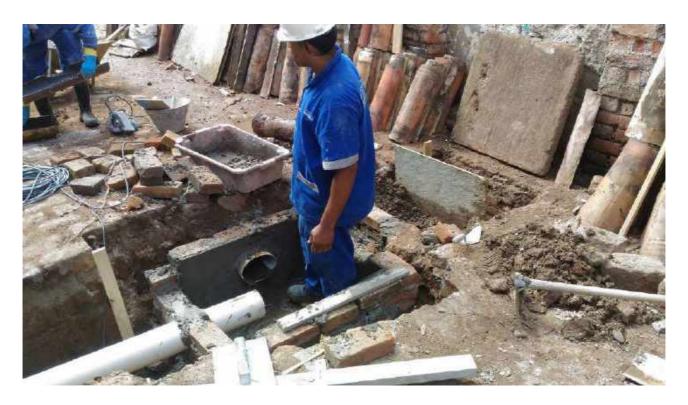
Foto 16: Execução de caixa de águas pluviais

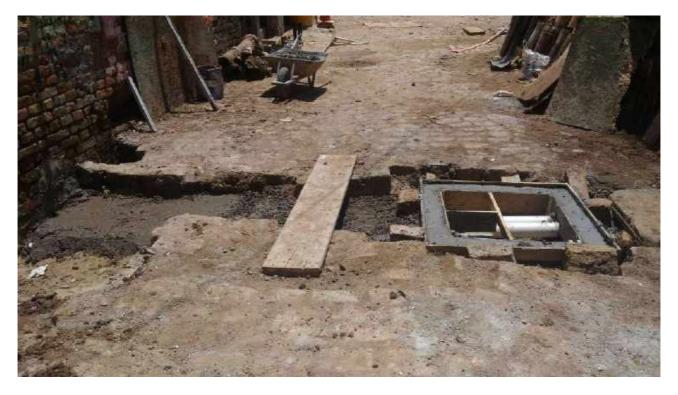
Foto 17: Execução de caixa de águas pluviais

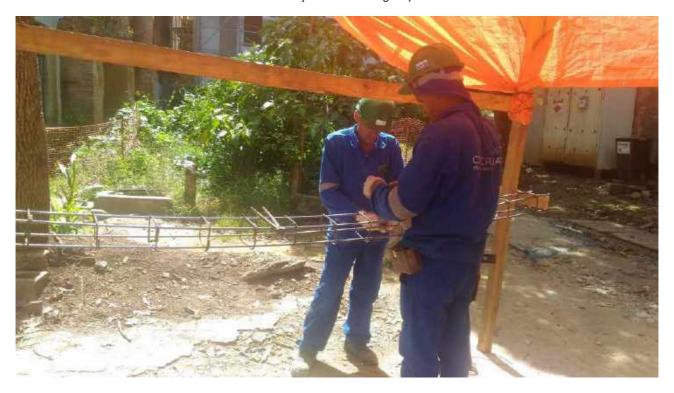
Foto 18: Dobra da armação das estruturas em concreto.

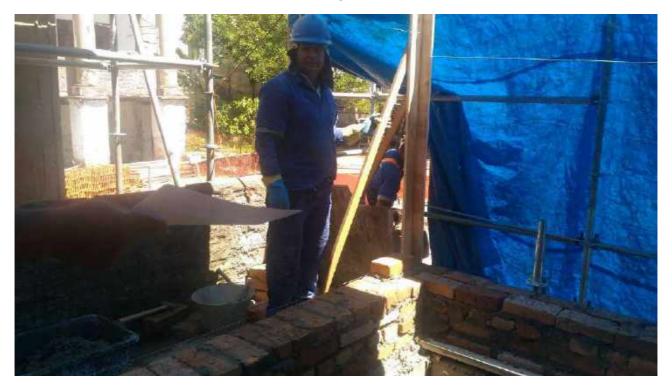
Foto 20: Remontagem da alvenaria

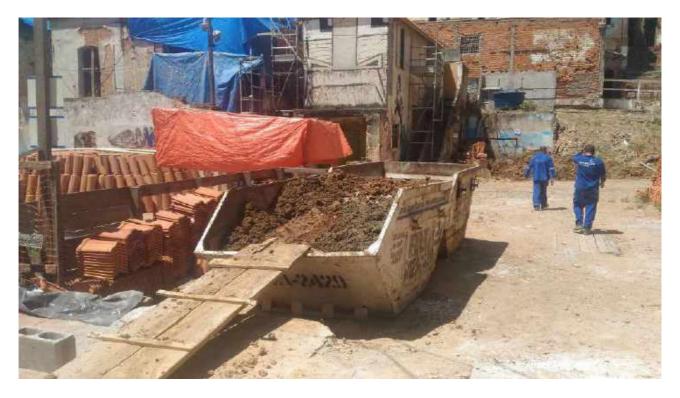
Foto 21: Envio de entulho bota-fora.

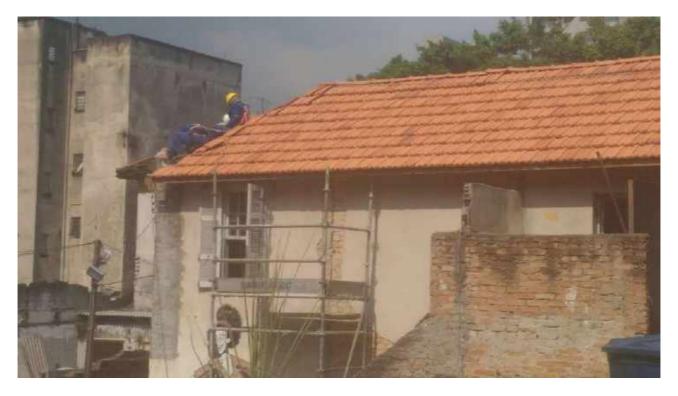
Foto 23: Instalação das calhas e rufos da Casa 5.

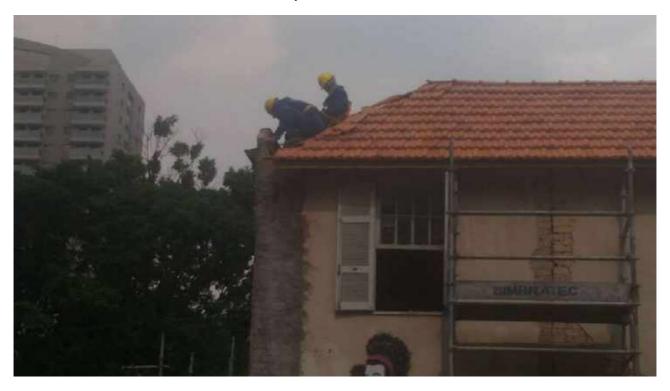
Foto 24: Instalação das calhas e rufos da Casa 5.

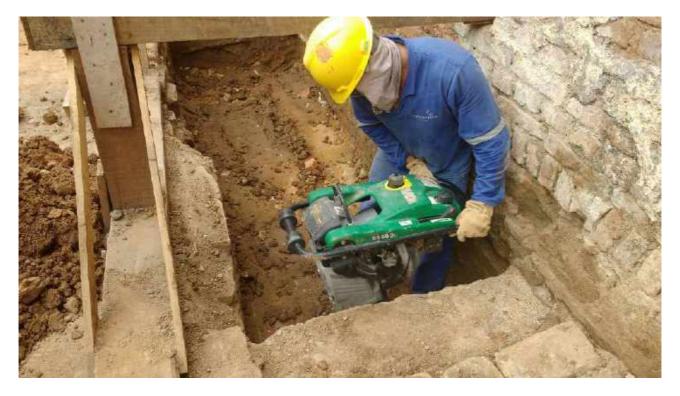
Foto 01: Compactação do solo.

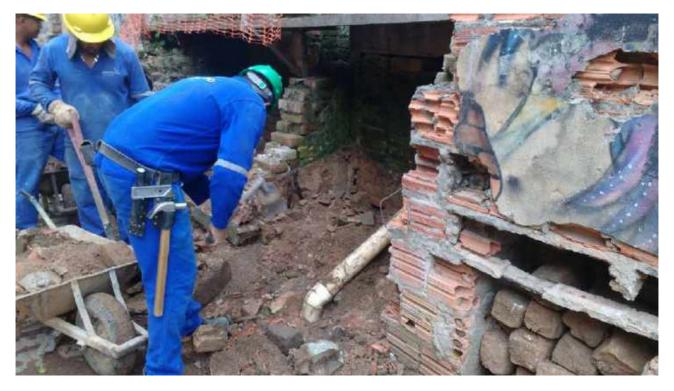
Foto 02: Limpeza dos porões das casas.

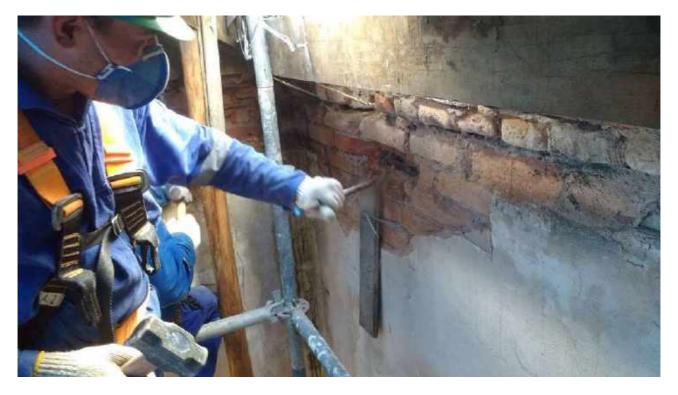
Foto 05: Abertura para execução da cinta.

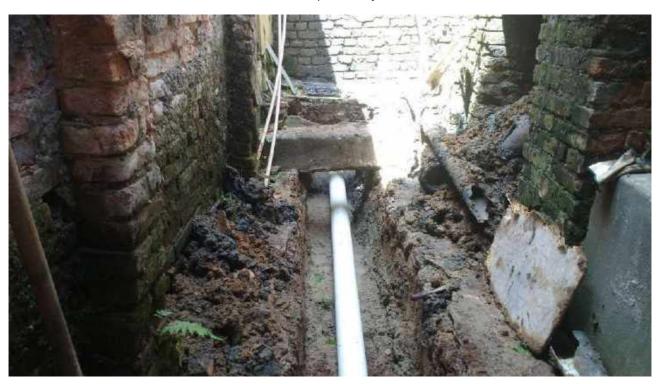
Foto 02: Novo sistema de captação de água.

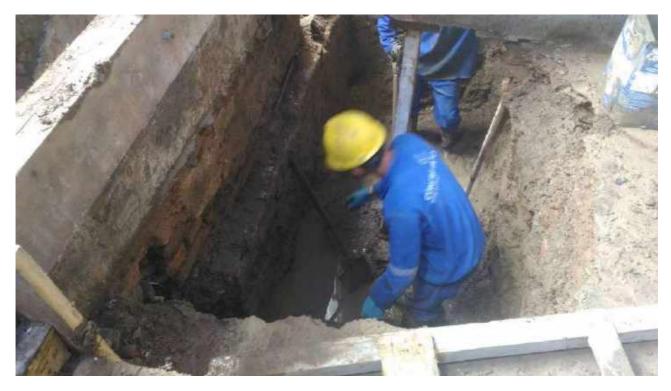
Foto 06: Abertura da vala para reforço da fundação,

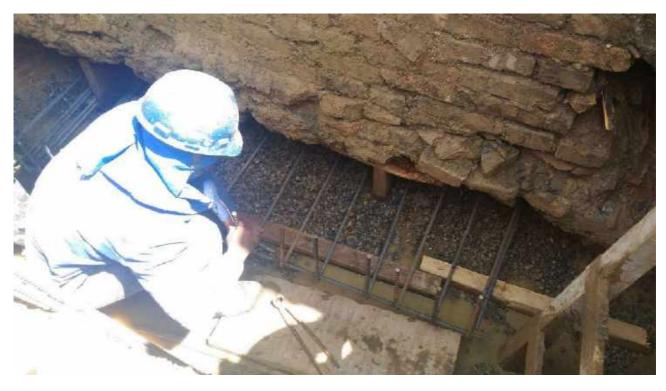
Foto 07: Armação dos blocos de fundação.

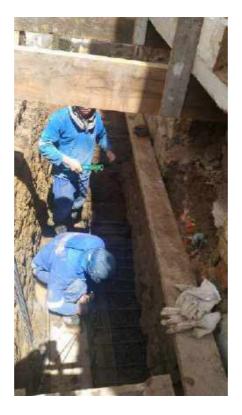
Foto 08: Armação dos blocos de fundação.

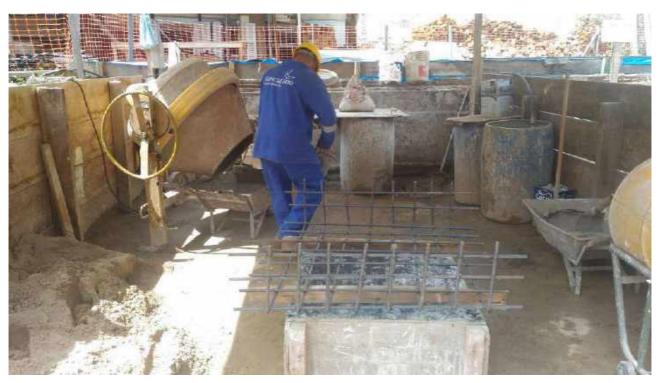
Foto 09: Armação dos blocos de fundação.

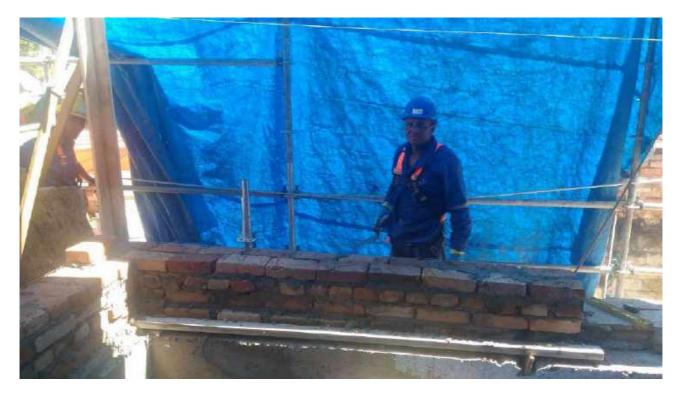
Foto 10: Remontagem da alvenaria – Casa 6.

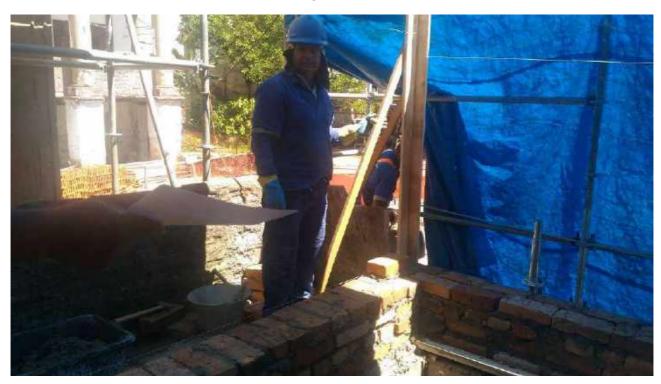
Foto 11: Remontagem da alvenaria – Casa 6.

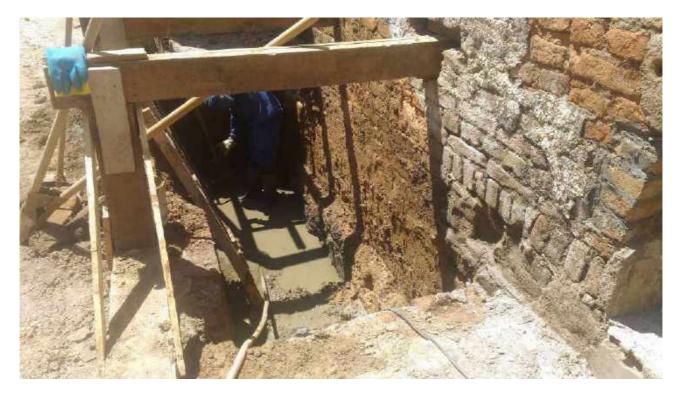
Foto 12: Compactação do solo.

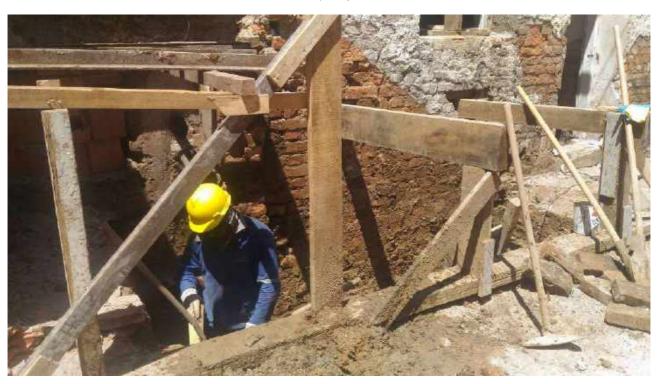
Foto 13: Abertura da vala após desmontagem da escadaria.

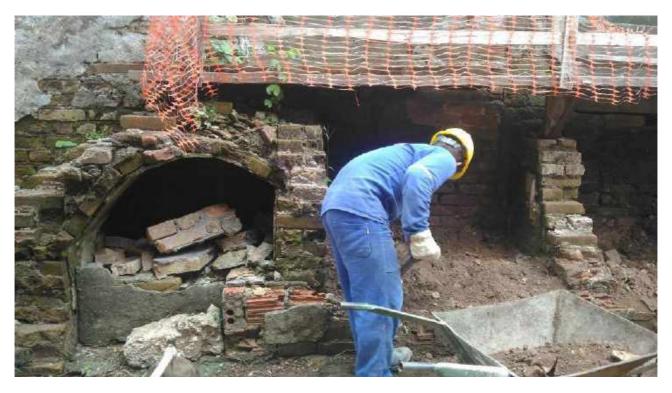
Foto 14: Limpeza dos porões da casa 6.

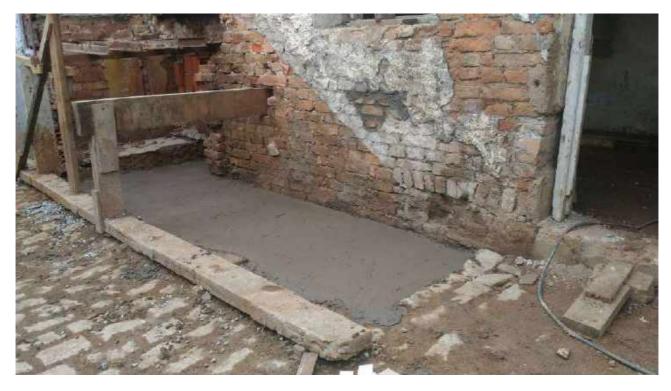
Foto 15: Concretagem do bloco no local da escadaria.

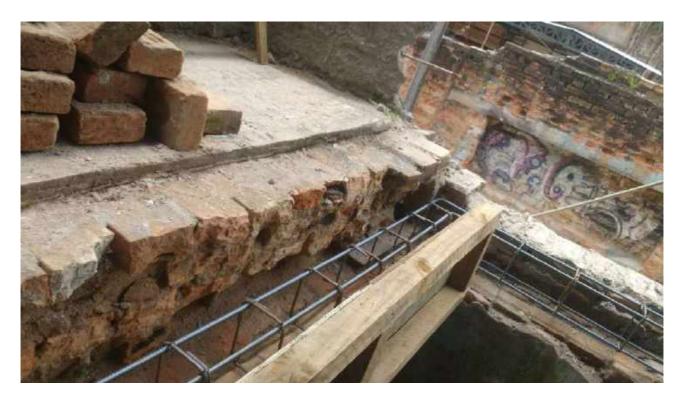
Foto 16: Execução da verga das esquadrias.

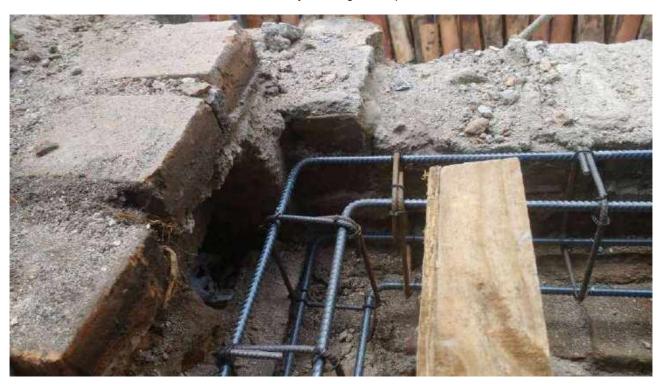
Foto 17: Execução da verga das esquadrias

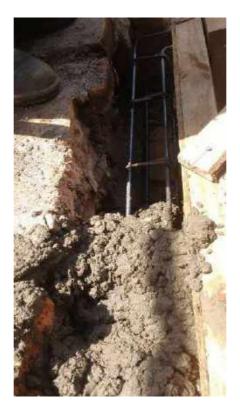
Foto 18: Execução da verga das esquadrias

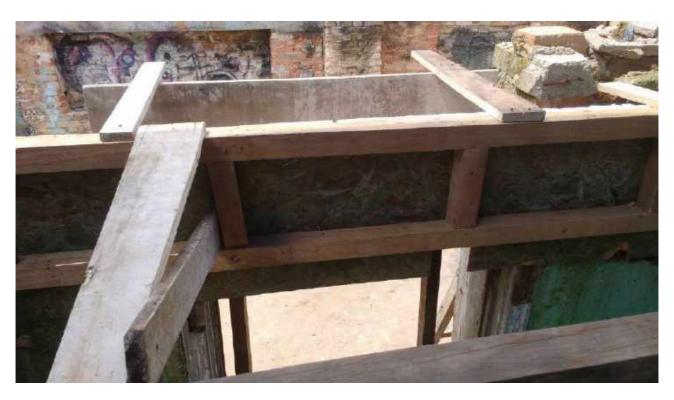
Foto 19: Forma para concretagem da verga da esquadria.

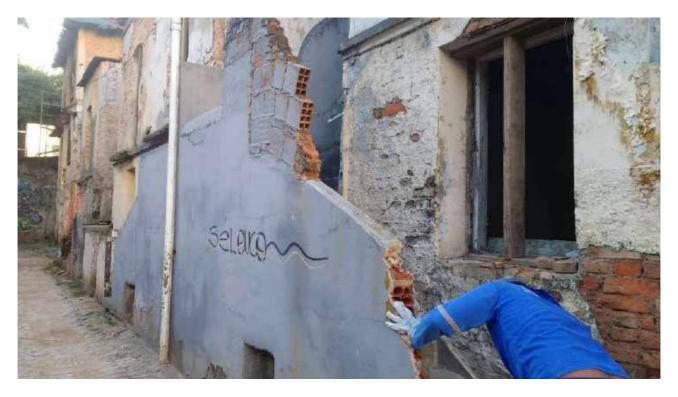
Foto 20: Desmontagem da escada.

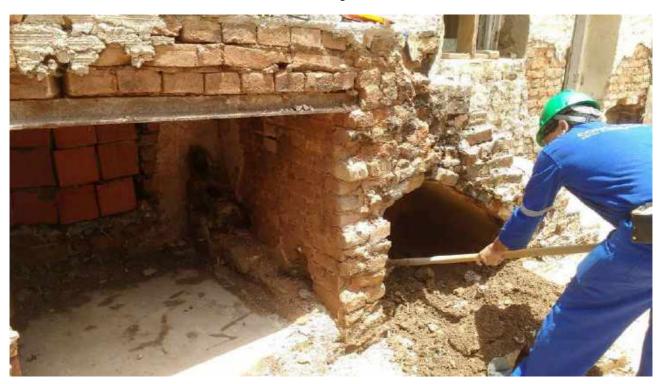
Foto 21: Desmontagem da escadaria da Casa 6.

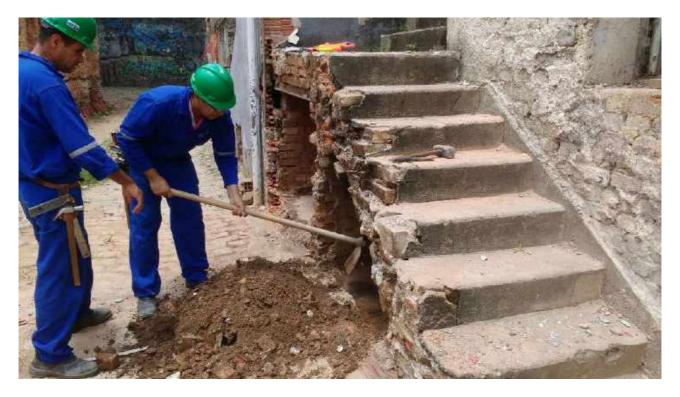
Foto 22: Desmontagem da escadaria da Casa 6.

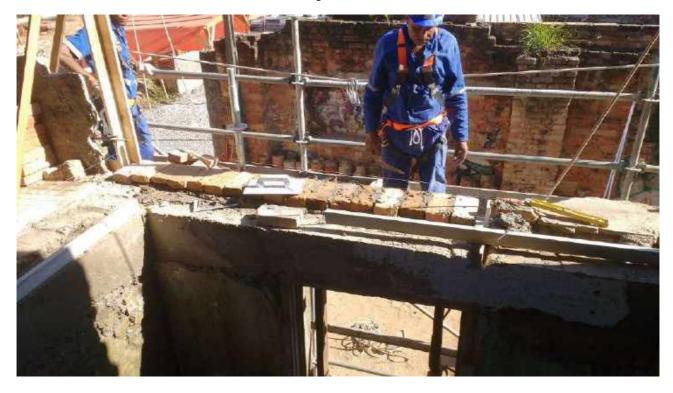
Foto 23: Remontagem da alvenaria.

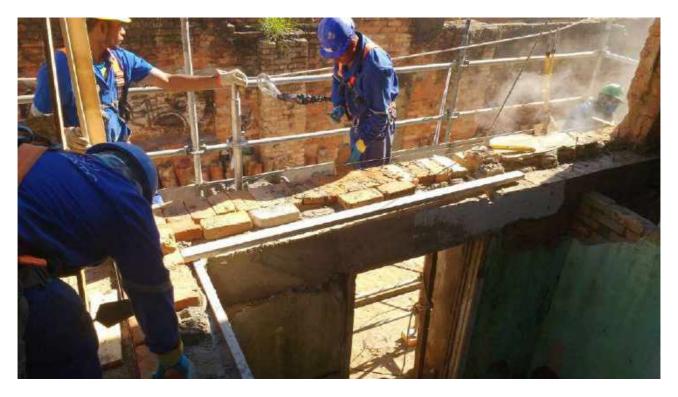
Foto 24: Remontagem da alvenaria.

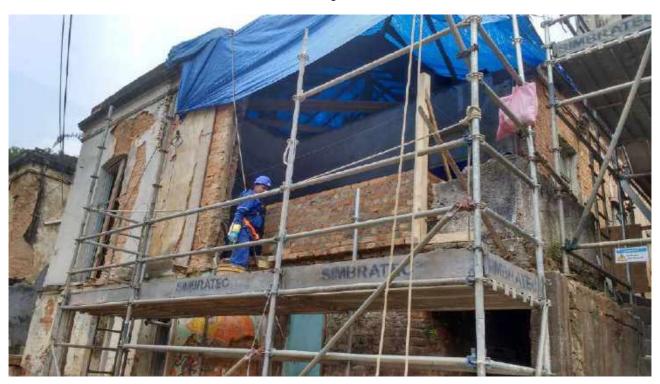
Foto 25: Remontagem da alvenaria.

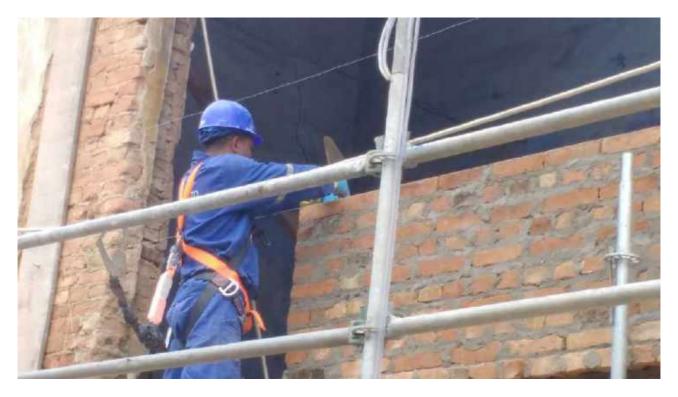
Foto 26: Remontagem da alvenaria.

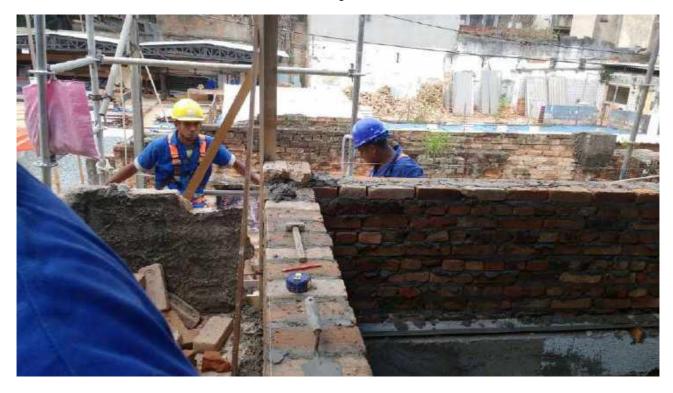
Foto 27: Remontagem da alvenaria.

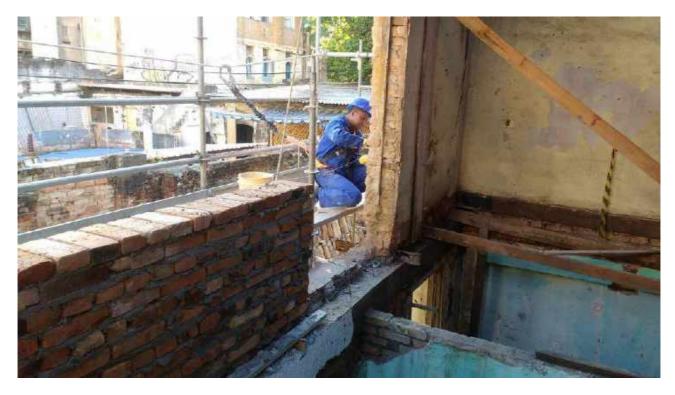
Foto 28: Remontagem da alvenaria.

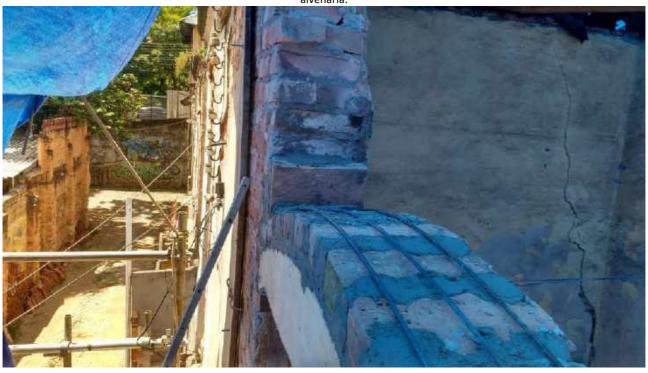
Foto 29: Remontagem da verga em arco da porta.

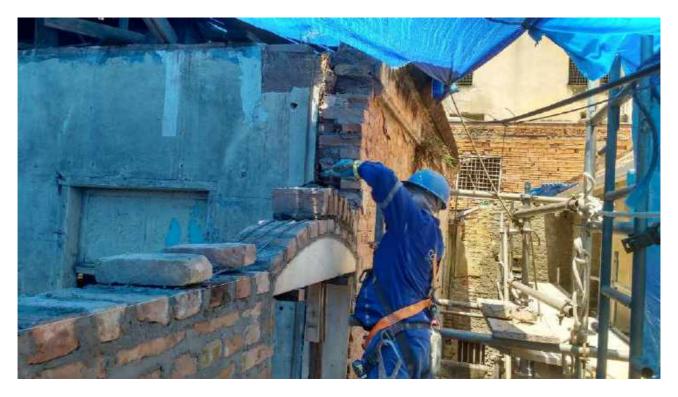
Foto 30: Remontagem da verga em arco da porta.

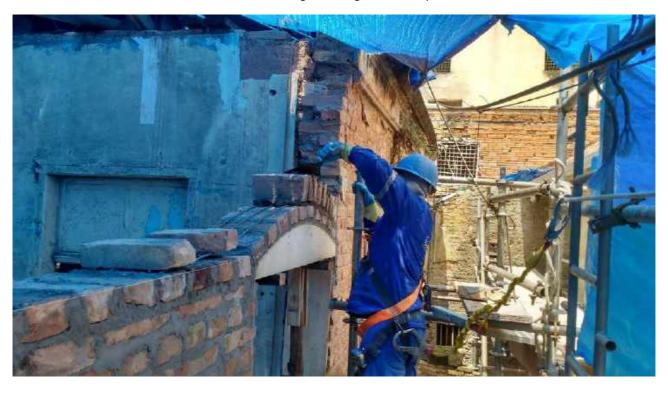
Foto 31: Remontagem da verga em arco da porta.

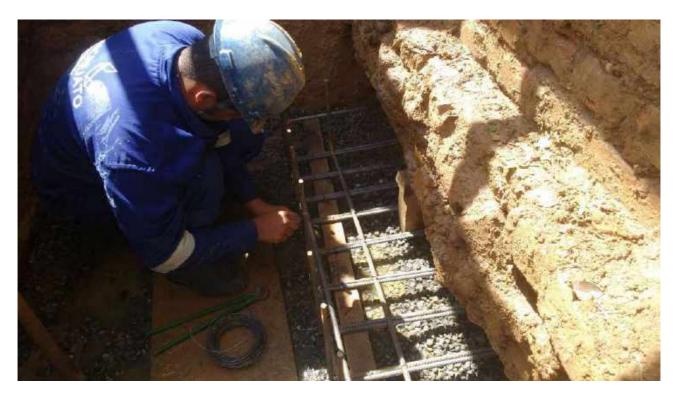
Foto 32: Armação dos blocos de fundação.

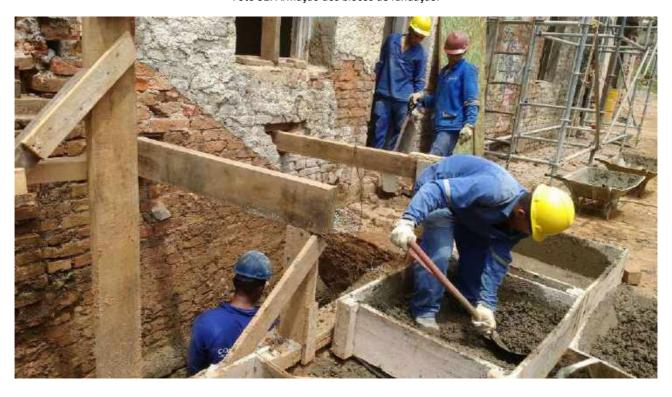
Foto 33: Concretagem do bloco de fundação.

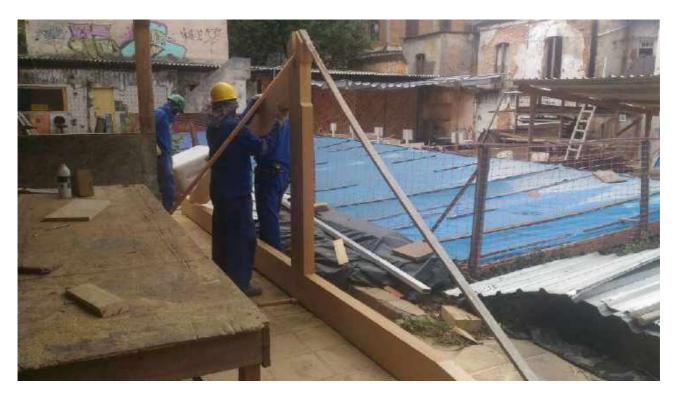
Foto 34: Execução das tesouras – Casa 6.

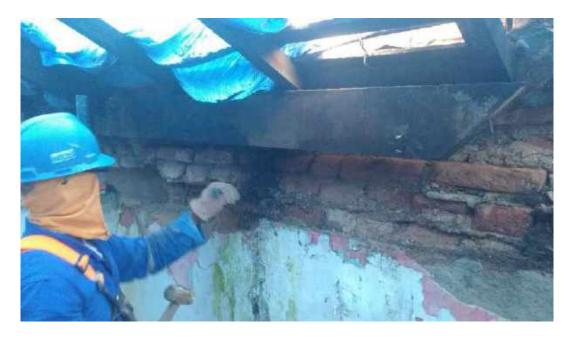
Foto 01: Abertura para execução de cinta de concreto

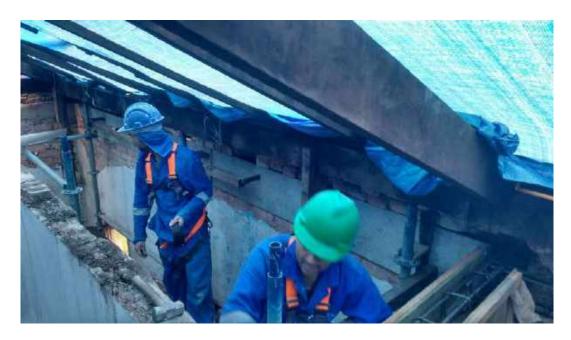
Foto 03: Execução de fôrma para cinto de concreto.

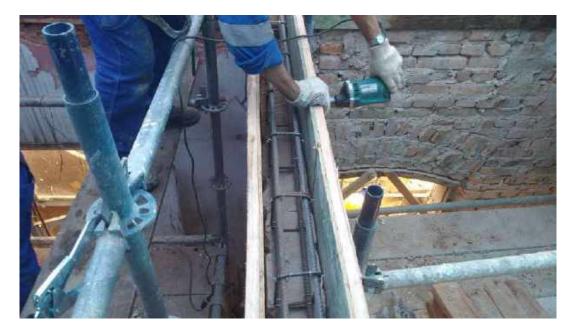
Foto 05: Fôrma e armação para cinta de concreto – Casa 6

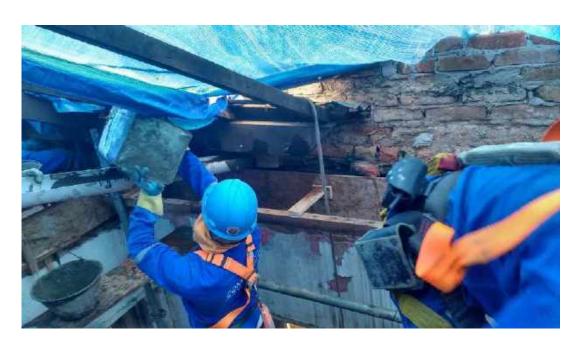
Foto 06: Concretagem da cinta de concreto – Casa 6.

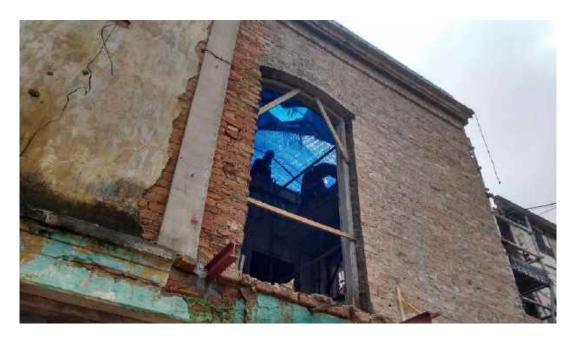
Foto 07: Instalação de perfis metálicos das varandas.

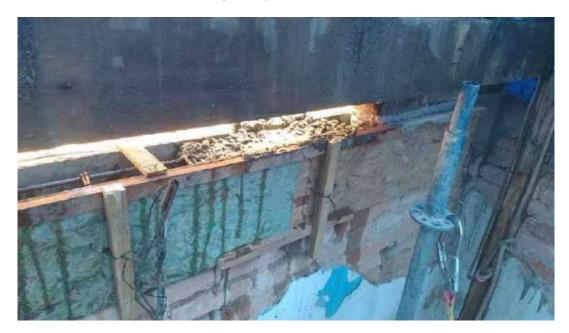
Foto 08: Concretagem da cinta de concreto – Casa 6.

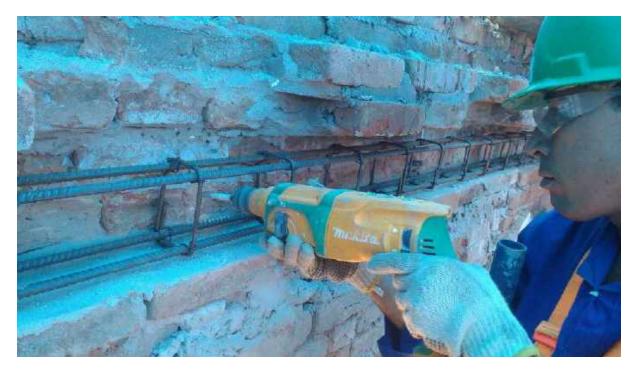
Foto 09: Fixação da armação para verga de concreto.

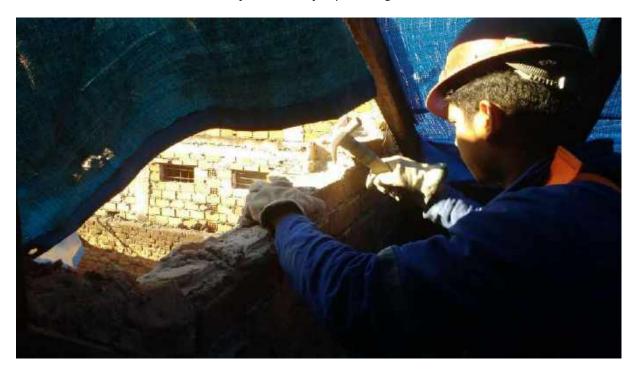
Foto 10: Remoção cuidadosa de alvenaria para execução de cinta de concreto.

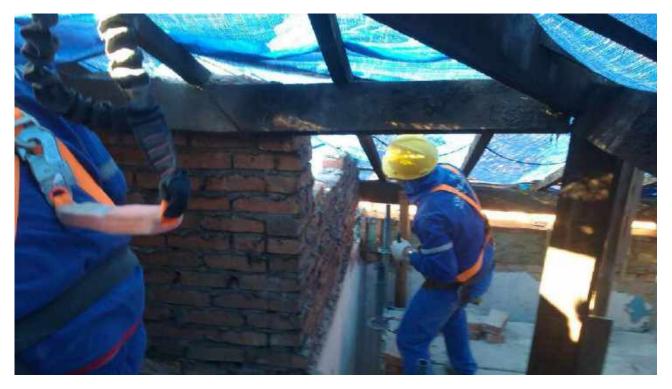
Foto 11: Remontagem da alvenaria – Casa 6

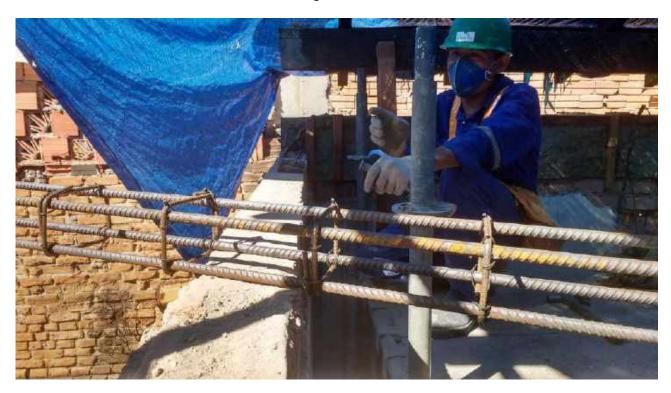
Foto 12: Armação das cintas de concreto.

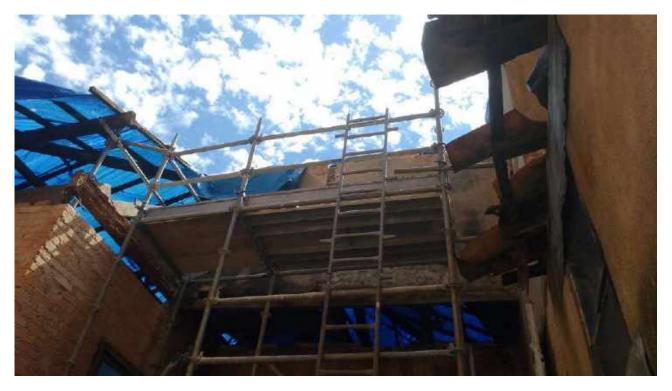
Foto 13: Escoramento das alvenarias para execução de cinta.

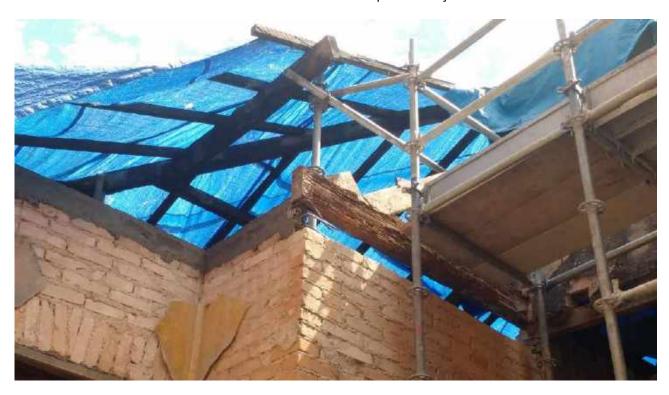
Foto 14: Substituição de peça de madeira danificada.

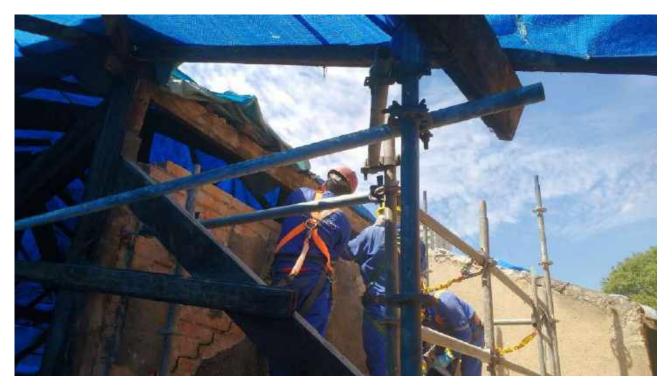
Foto 15: Escoramento das alvenarias para execução de cinta.

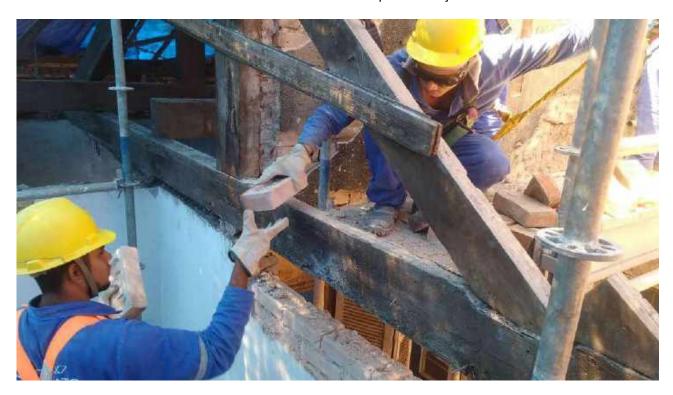
Foto 16: Remoção cuidadosa de alvenaria para execução de cinta de concreto.

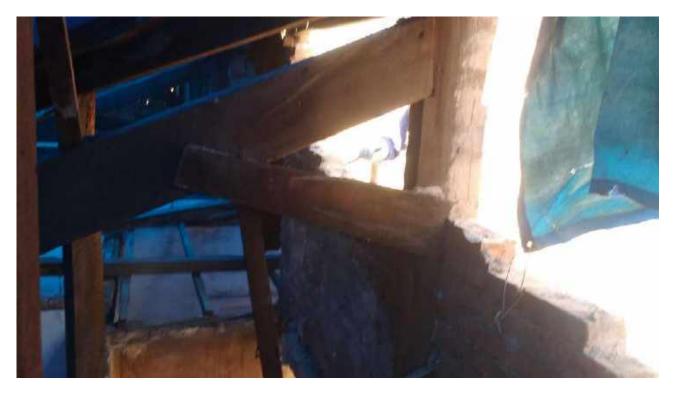
Foto 17: Substituição das peças danificadas da cobertura.

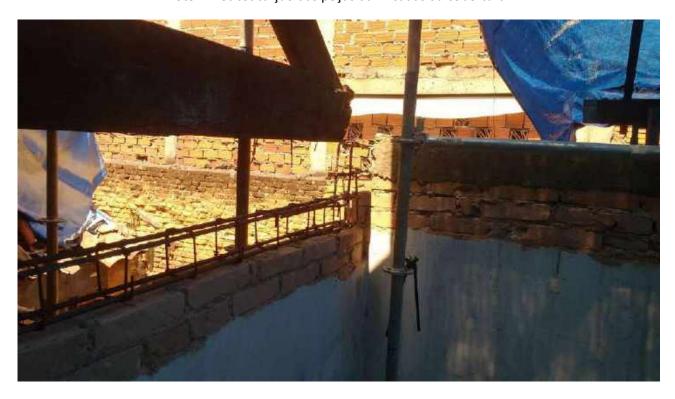
Foto 18: Execução da cinta de trabamento.

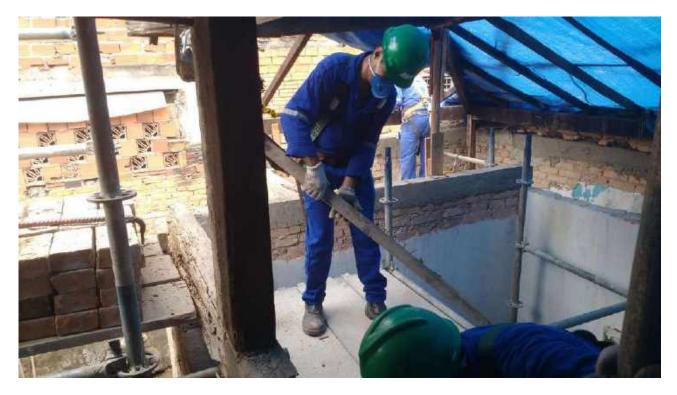
Foto 19: Remoção das peças danificadas.

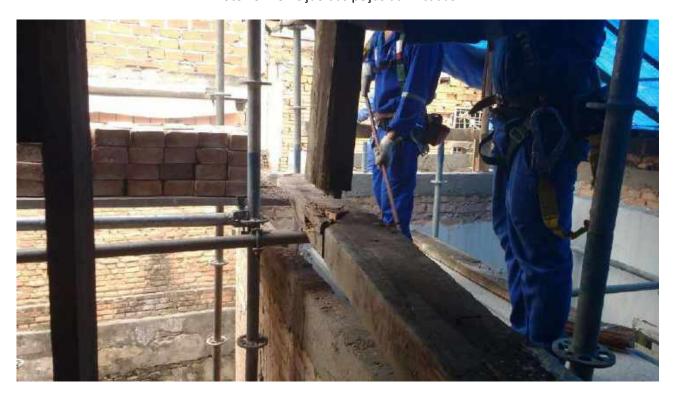
Foto 20: Remoção das peças danificadas.

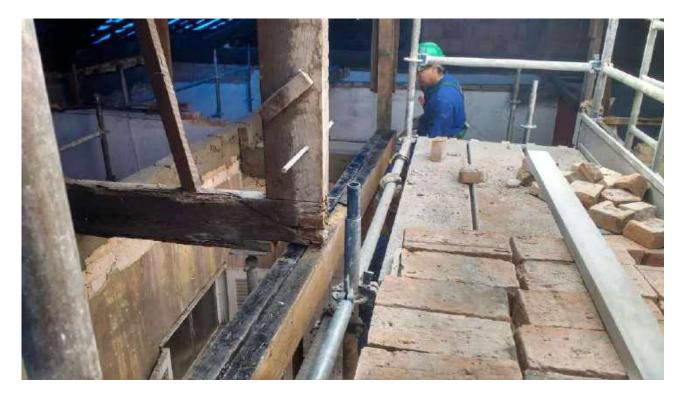
Foto 21: Restauro e instalação de viga dupla existente.

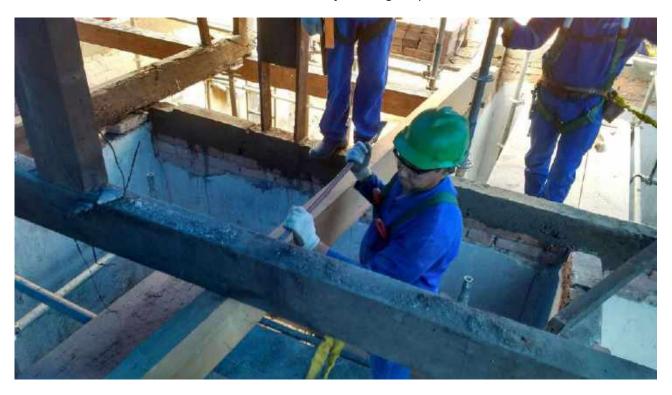
Foto 22: Substituição das peças danificadas da tesoura da Casa 6.

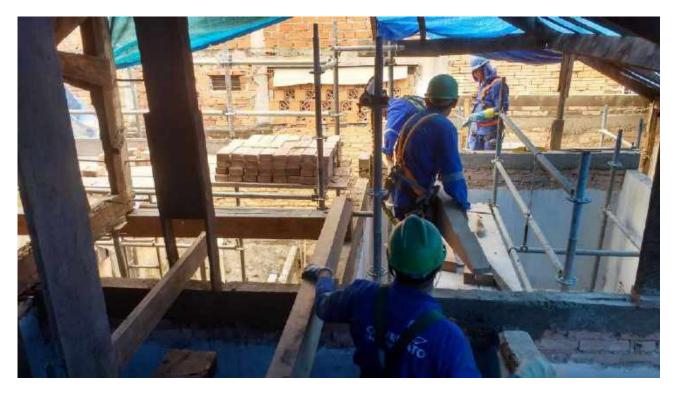
Foto 23: Substituição das peças danificadas da tesoura da Casa 6.

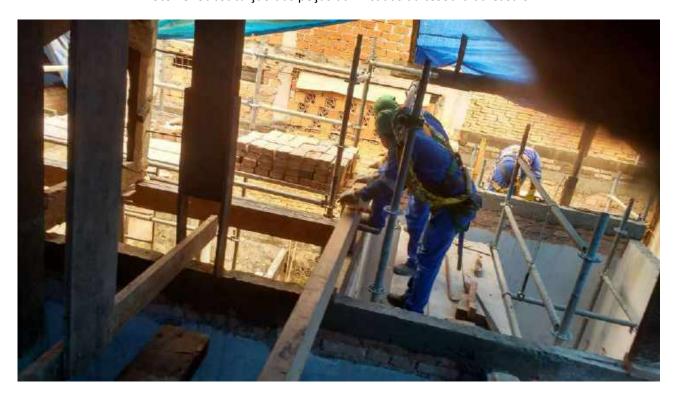
Foto 24: Substituição das peças danificadas da tesoura da Casa 6..

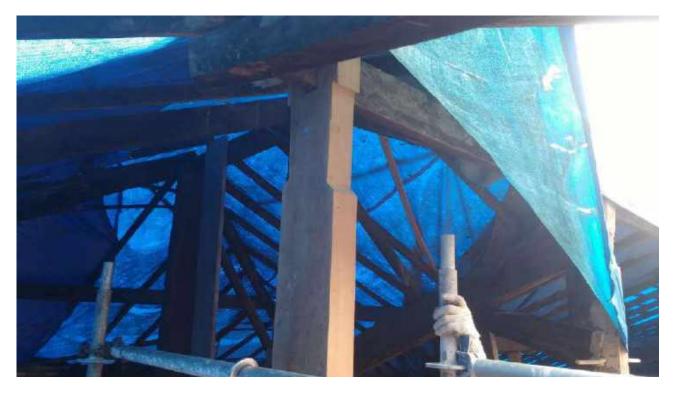
Foto 25: Substituição das peças danificadas da tesoura da Casa 6.

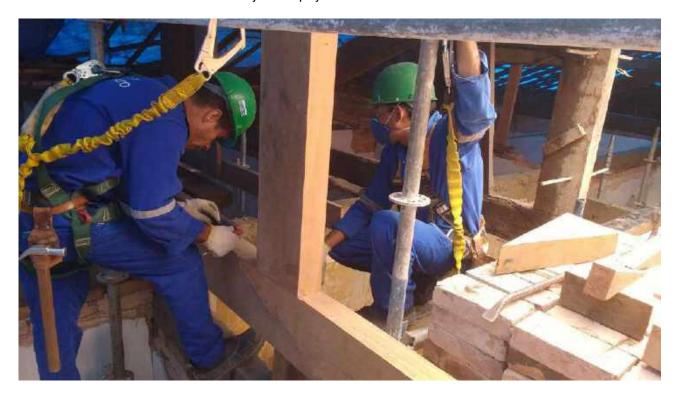
Foto 26: Substituição das peças danificadas da tesoura da Casa 6.

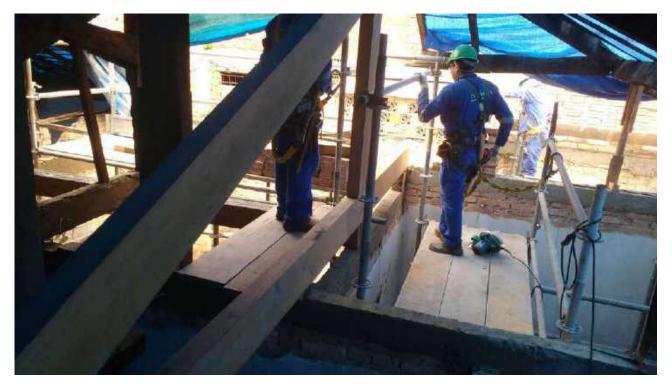
Foto 27: Substituição das peças danificadas da tesoura da Casa 6.

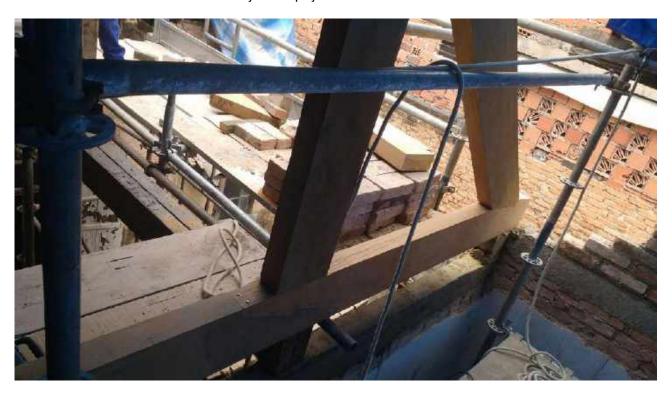
Foto 28: Substituição das peças danificadas da tesoura da Casa 6.
