Relatório Fotográfico Vila Itororó – Casa 5 e 6

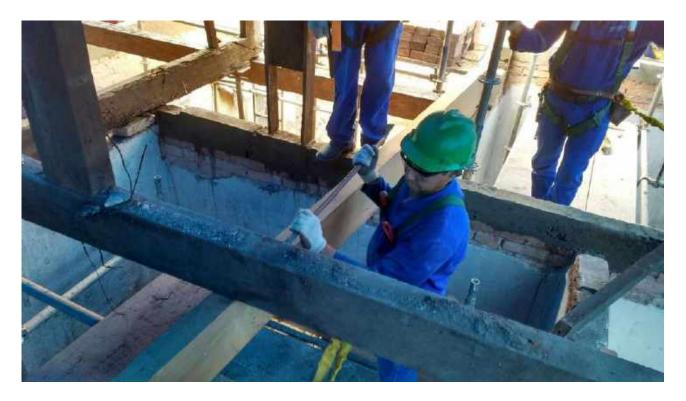
Foto 01: Substituição das peças danificadas da tesoura da Casa 6.

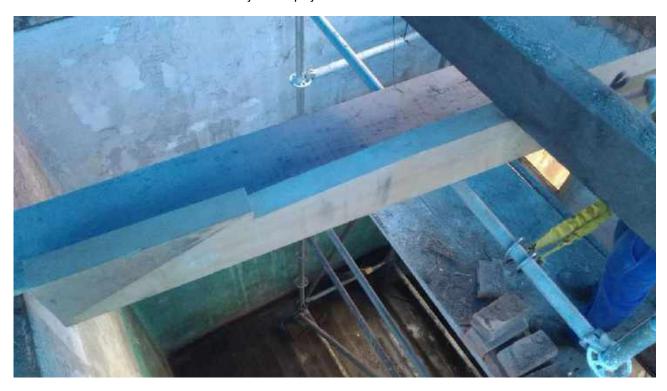
Foto 02: Substituição das peças danificadas da tesoura da Casa 6.

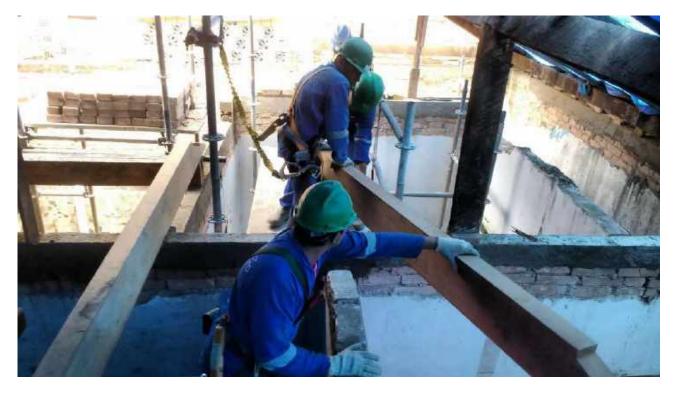
Foto 03: Substituição das peças danificadas da tesoura da Casa 6.

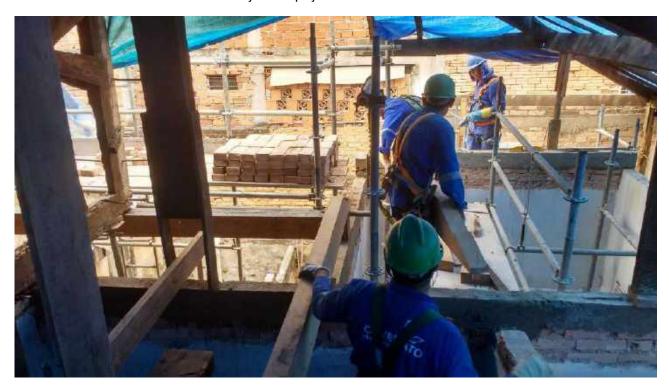
Foto 04: Substituição das peças danificadas da tesoura da Casa 6.

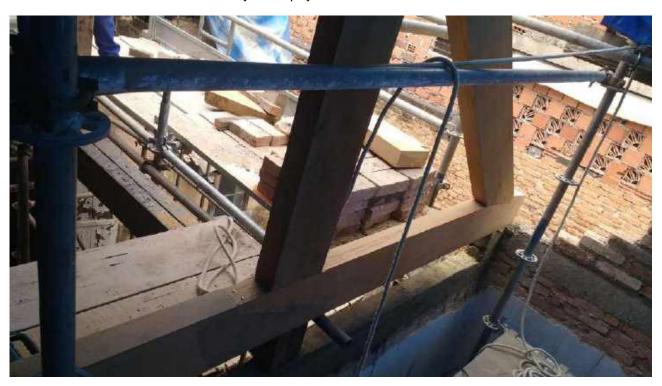
Foto 06: Substituição das peças danificadas da tesoura da Casa 6.

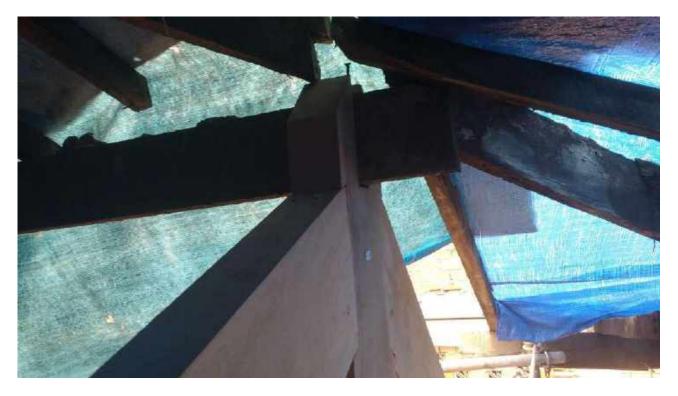
Foto 07: Detalhe do encaixe da cobertura.

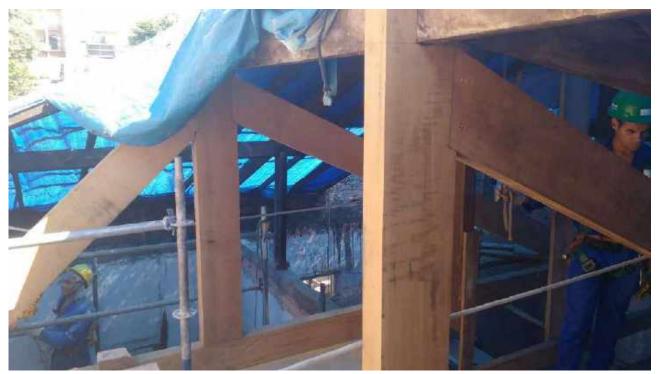
Foto 08: Substituição das peças danificadas da tesoura da Casa

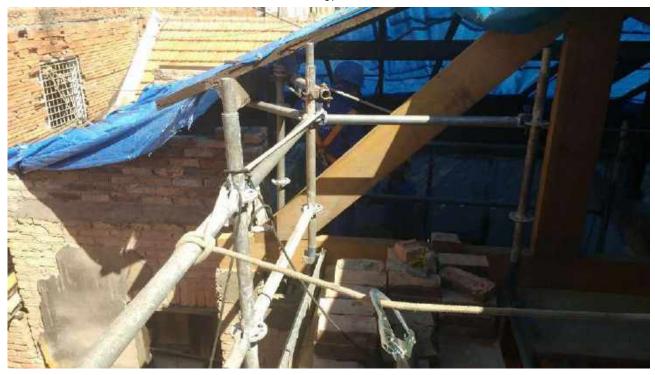
Foto 09: Substituição das peças danificadas da tesoura da Casa 6.

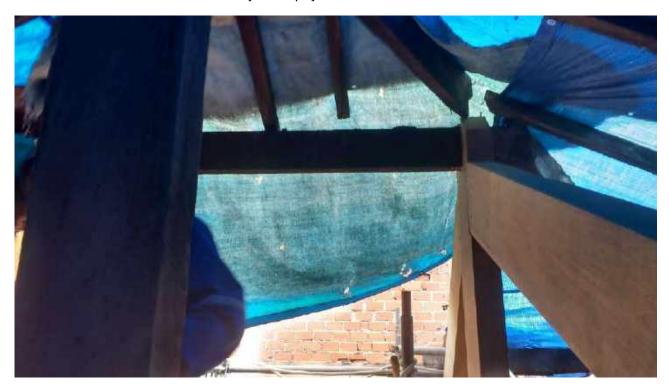
Foto 10: Substituição das peças danificadas da tesoura da Casa 6.

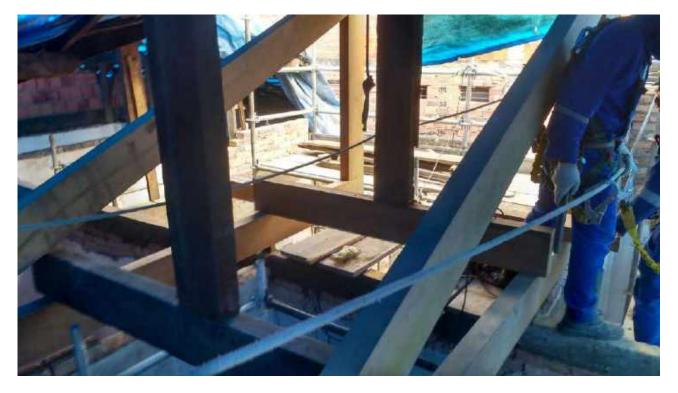
Foto 11: Substituição das peças danificadas da tesoura da Casa 6.

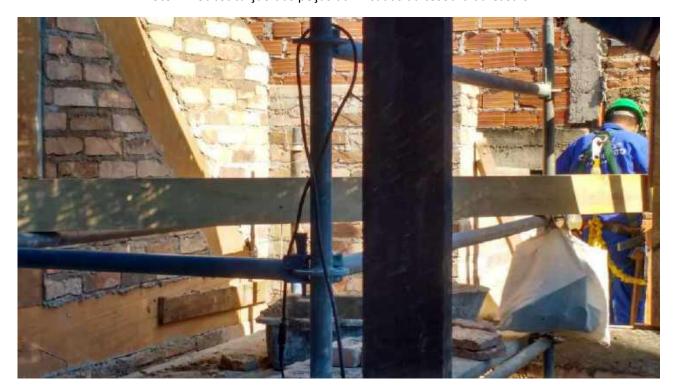
Foto 12: Substituição das peças danificadas da tesoura da Casa 6.

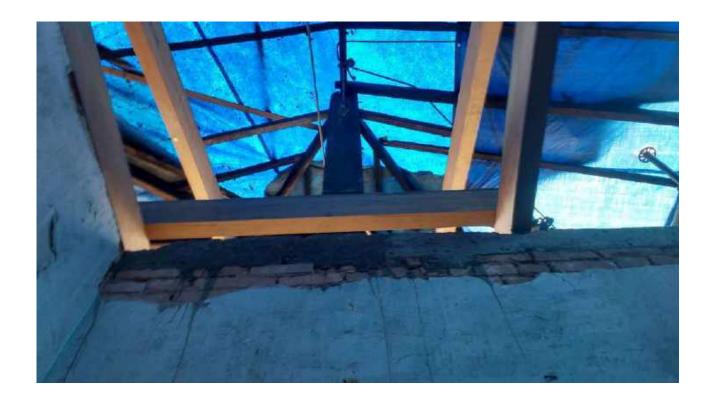
Foto 13: Substituição das peças danificadas da tesoura da Casa 6.

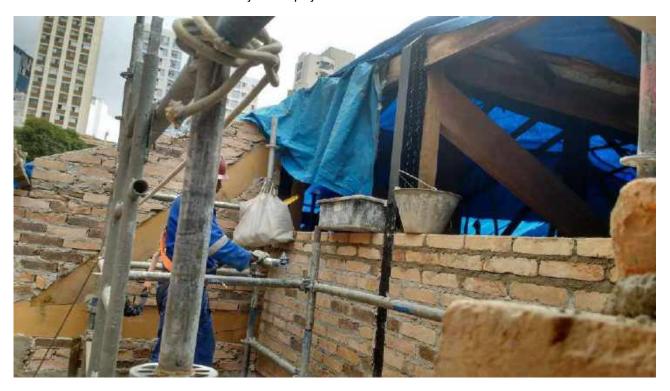
Foto 14: Remontagem da alvenaria da fachada dos fundos.

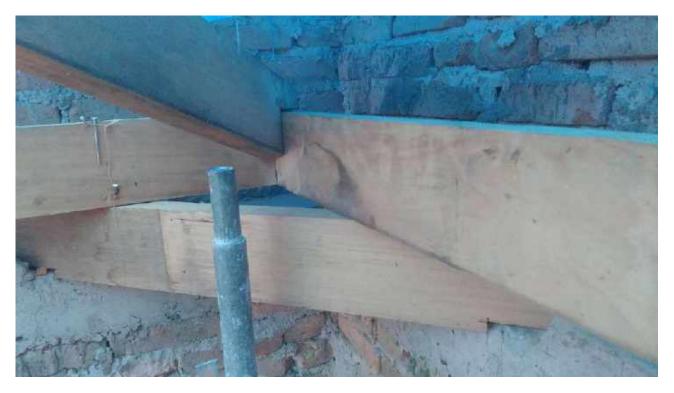
Foto 15: Encontro nas esquinas.

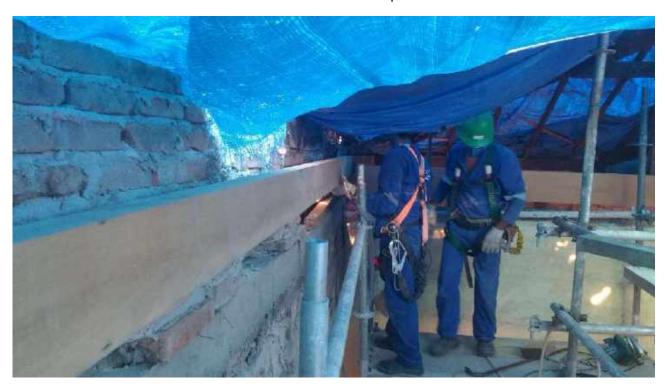
Foto 16: Substituição das peças danificadas da tesoura da Casa 6.

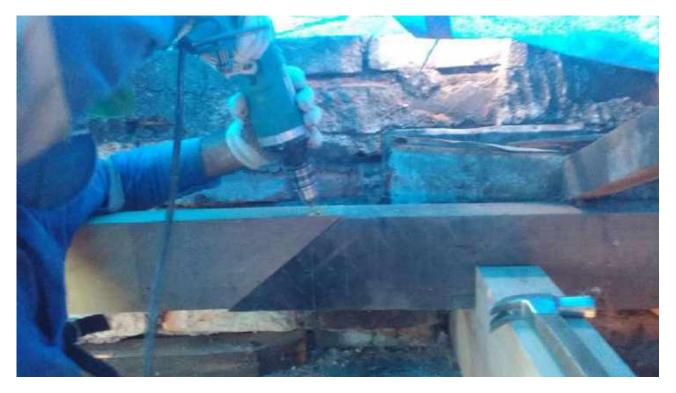
Foto 17: Detalhe do encaixe da madeira antiga com a nova

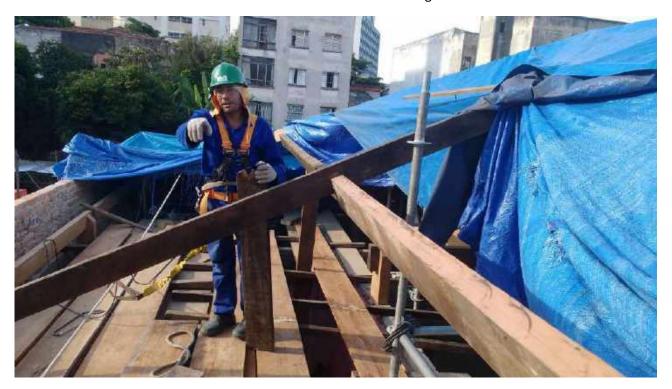
Foto 18: Instalação das terças.

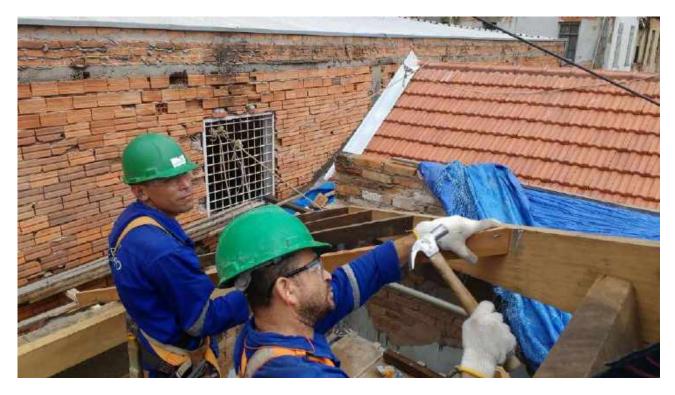
Foto 19: Instalação das terças.

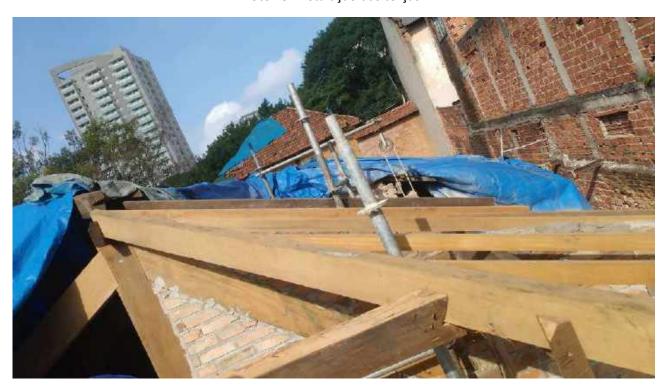
Foto 20: Instalação das terças.

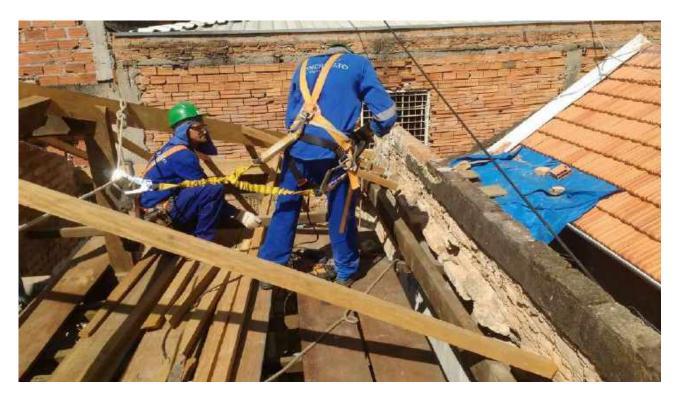
Foto 21: Instalação das terças.

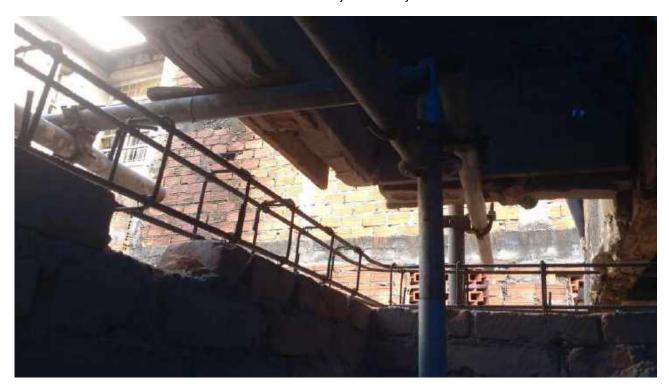
Foto 22: Execução de cinta de concreto.

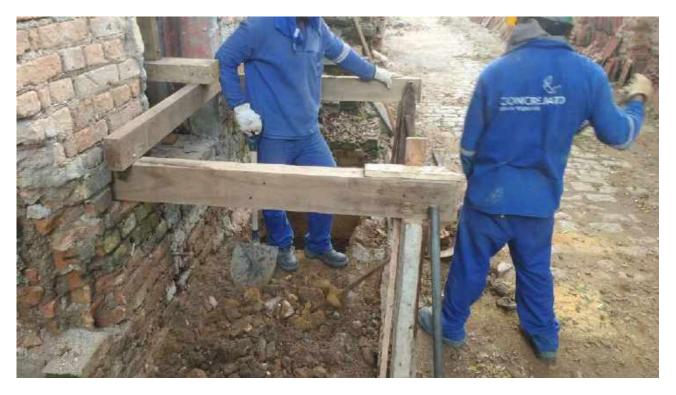
Foto 23: Execução do bloco de fundação.

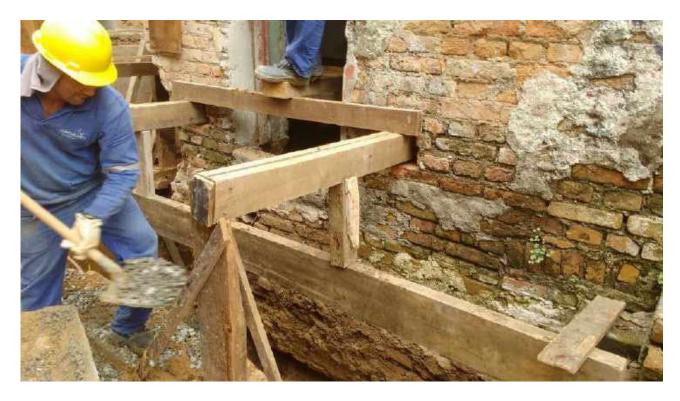
Foto 24: Execução do bloco de fundação.

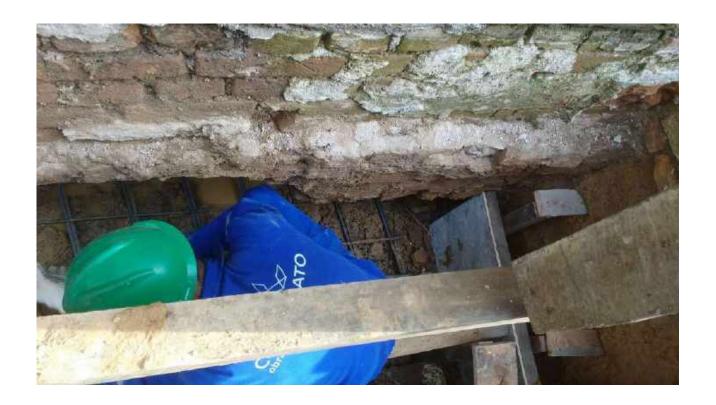
Foto 25: Execução do bloco de fundação.

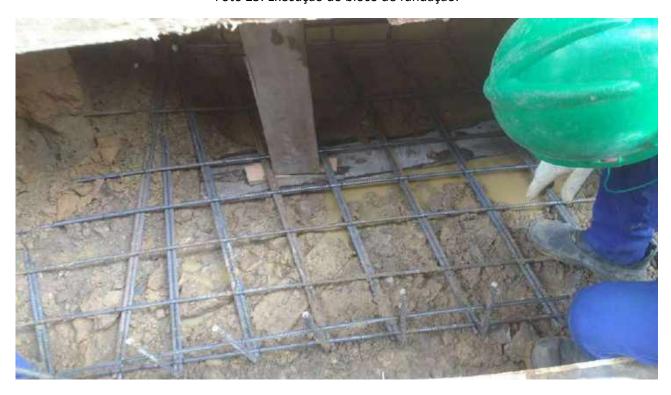
Foto 26: Execução do bloco de fundação.

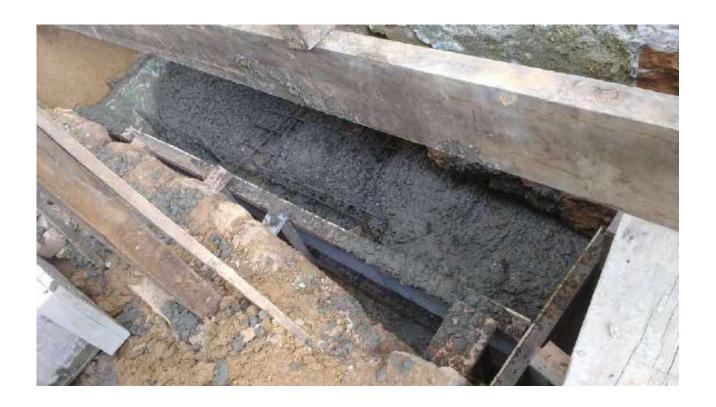
Foto 27: Execução do bloco de fundação.

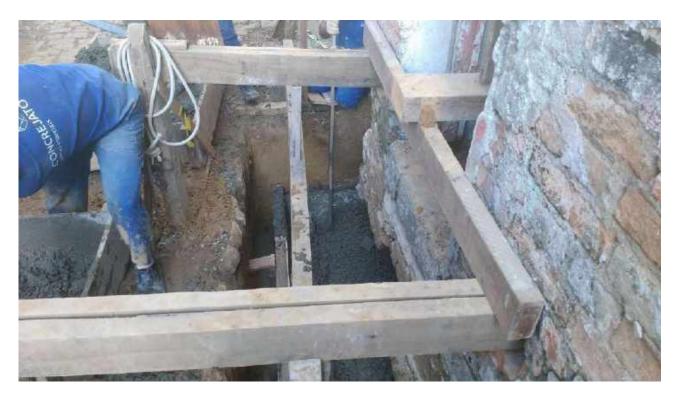
Foto 28: Execução do bloco de fundação.

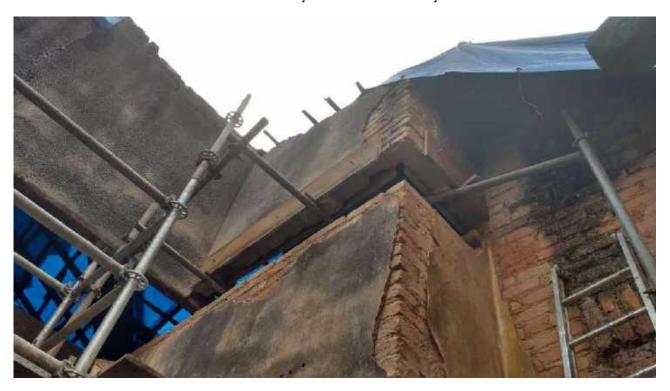
Foto 30: Escoramento das alvenarias para execução de cinta de concreto.

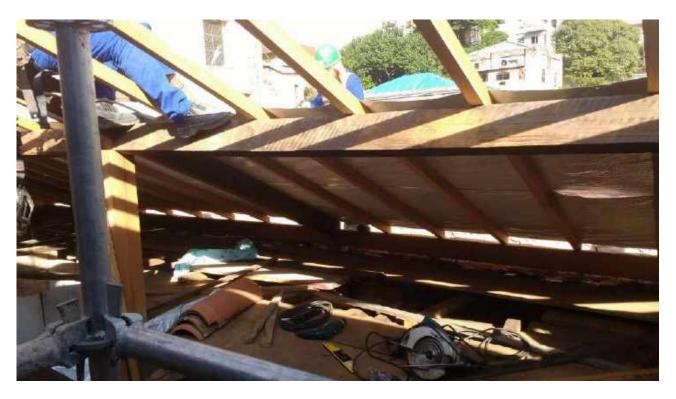
Foto 31: Instalação da manta aluminizada.

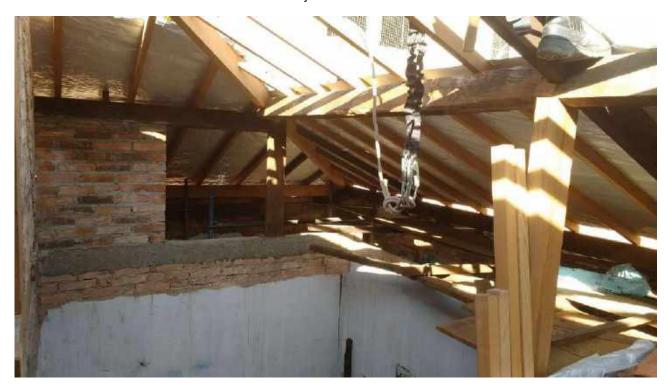
Foto 32: Instalação da manta aluminizada.

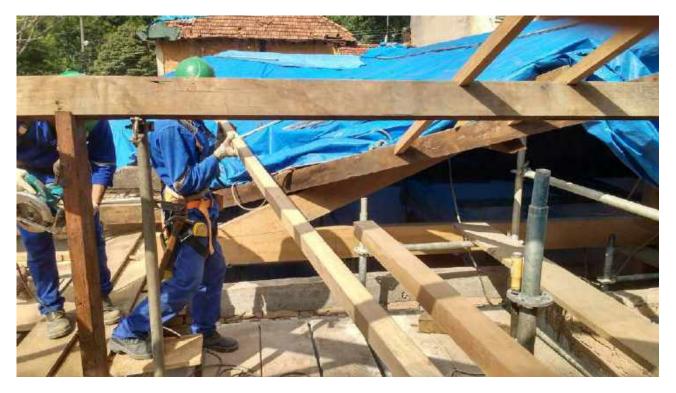
Foto 33: Instalação dos caibros.

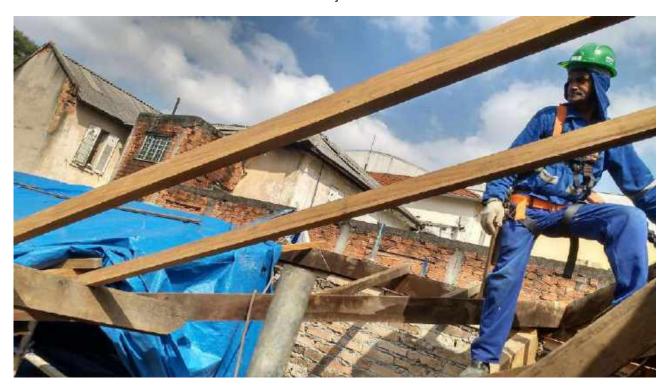
Foto 34: Instalação dos caibros.

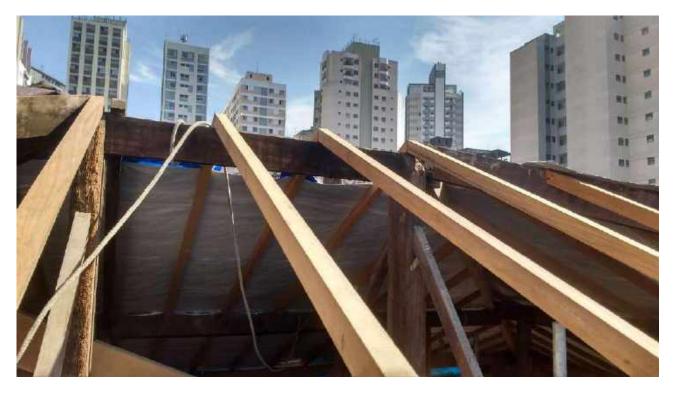
Foto 35: Instalação dos caibros.

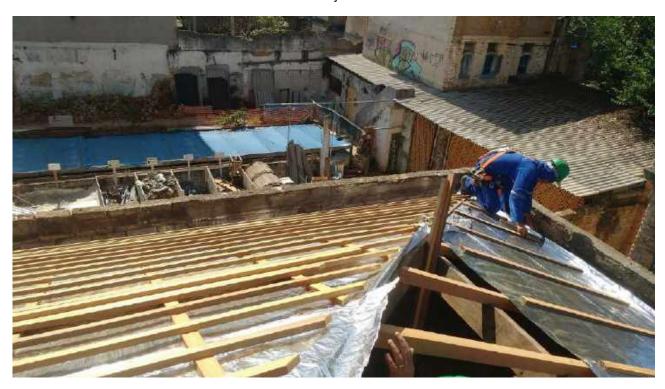
Foto 36: Instalação da manta aluminizada e ripas.

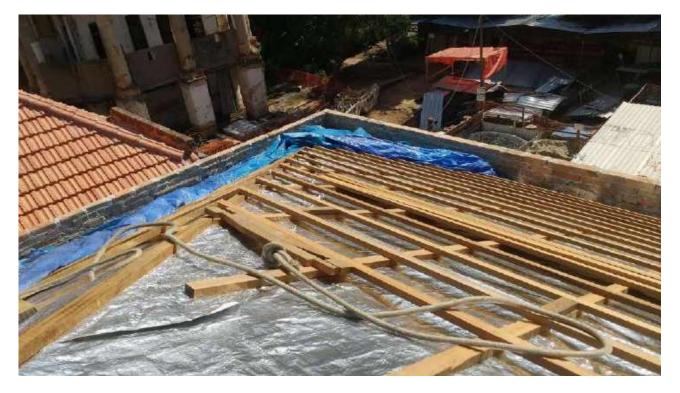
Foto 37: Instalação da manta aluminizada e ripas.

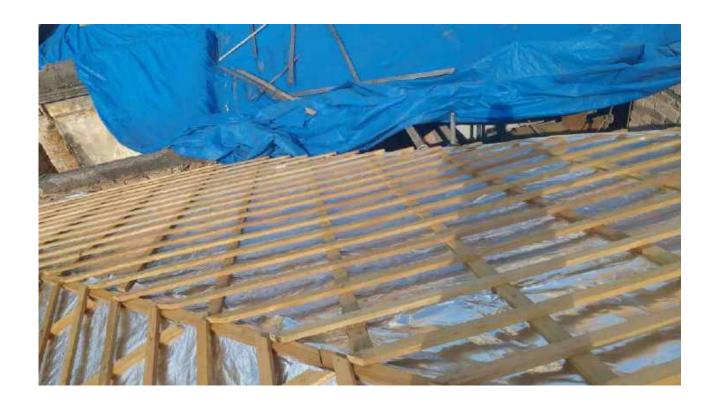
Foto 38: Instalação da manta aluminizada e ripas.

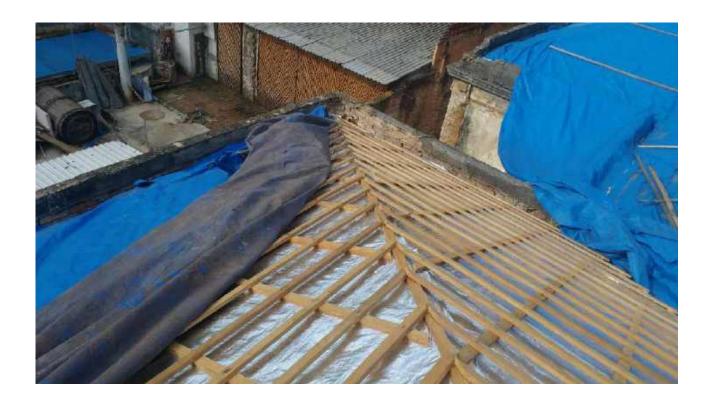
Foto 39: Instalação da manta aluminizada e ripas.

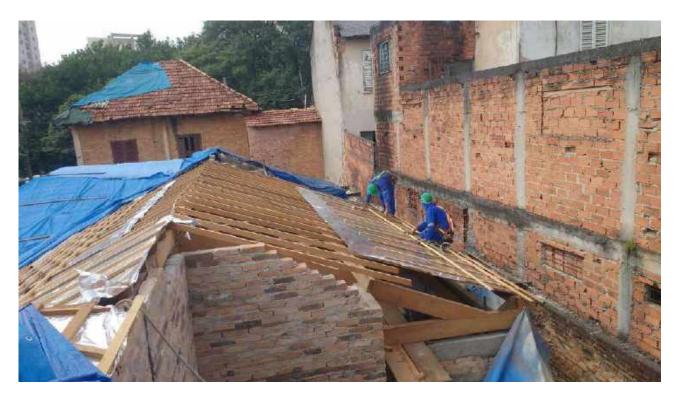
Foto 01: Instalação de manta aluminizada e contra ripa.

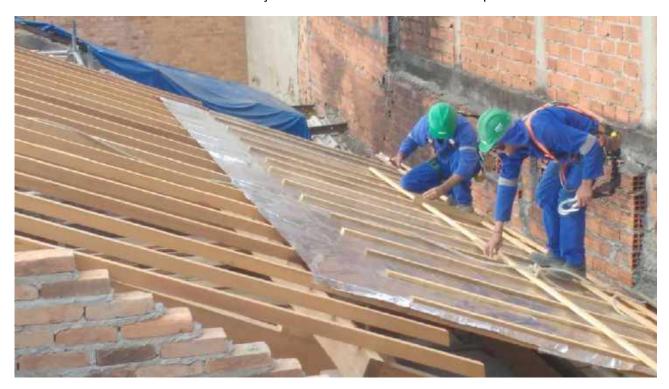
Foto 02: Instalação de manta aluminizada e contra ripa.

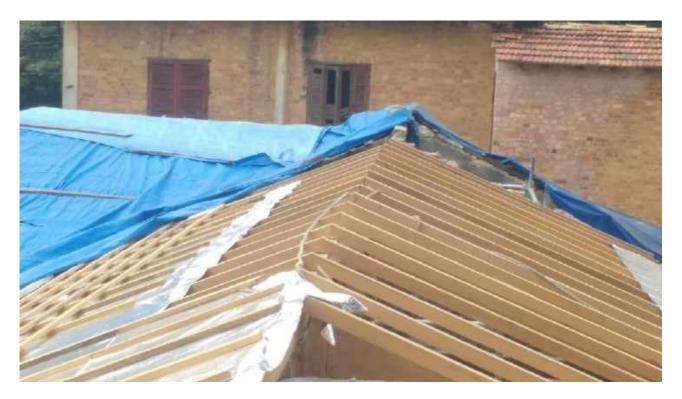
Foto 03: Instalação de manta aluminizada e contra ripa.

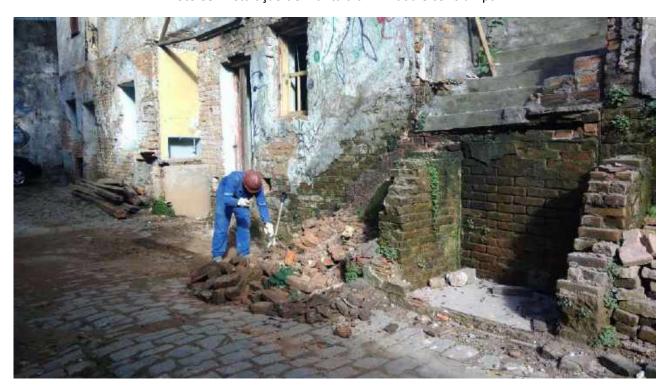
Foto 04: Desmontagem da escadaria para execução de bloco estrutural - Casa 06

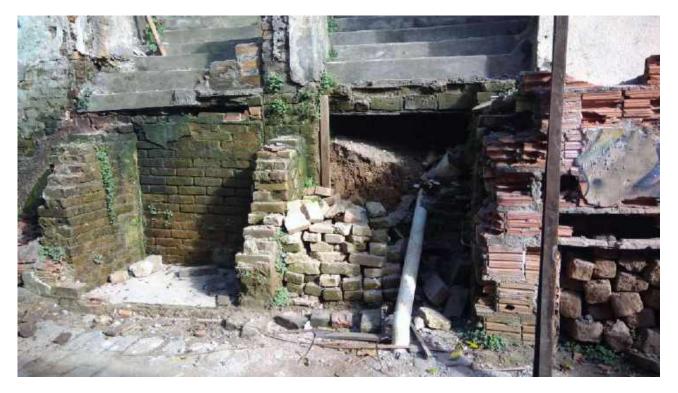
Foto 05: Desmontagem da escadaria para execução de bloco estrutural - Casa 06

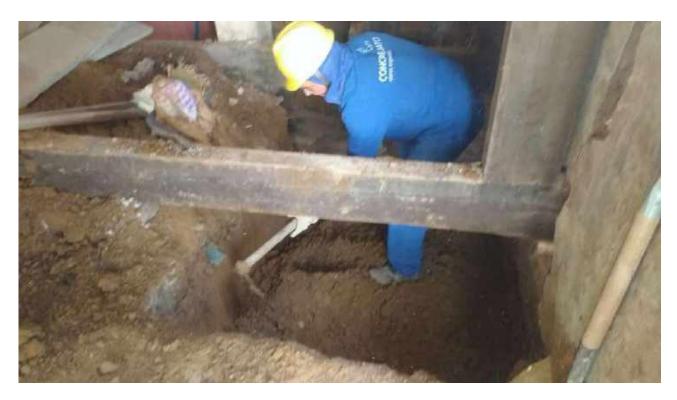
Foto 06: Escoramento e abertura de vala para reforço estrutura.

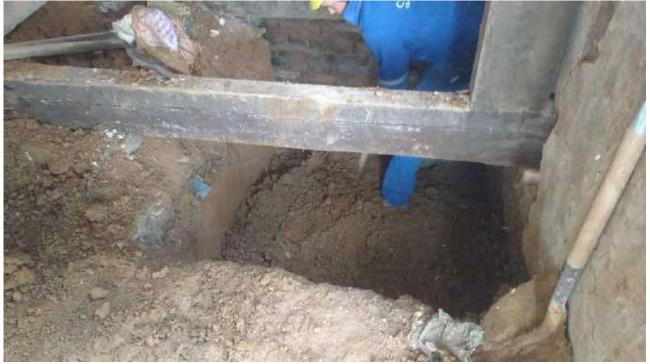
Foto 07: Escoramento e abertura de vala para reforço estrutura.

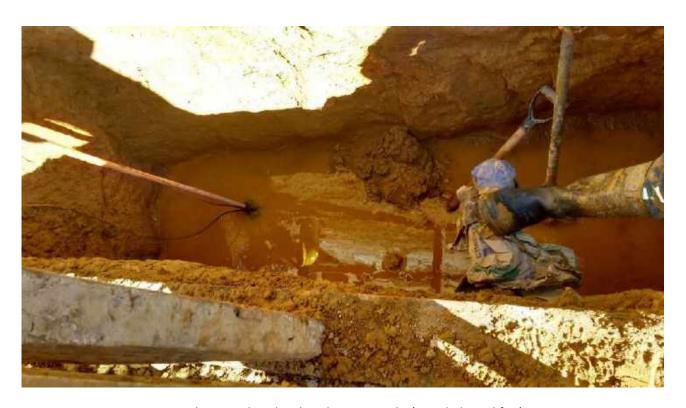
Foto 08:Abertura da vala e bombeamento da água do lençol freático.

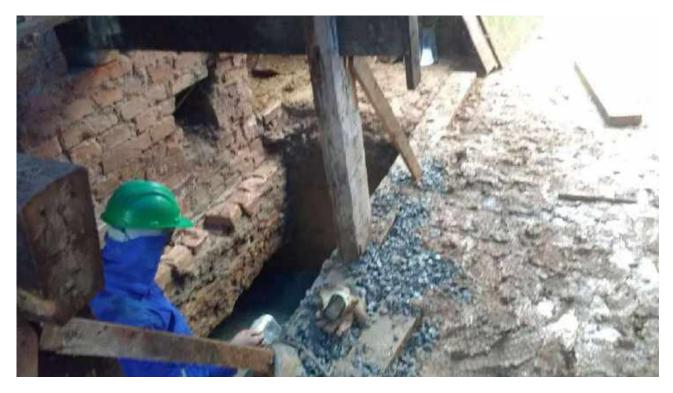
Foto 09: Execução de bloco de reforço – Casa 06.

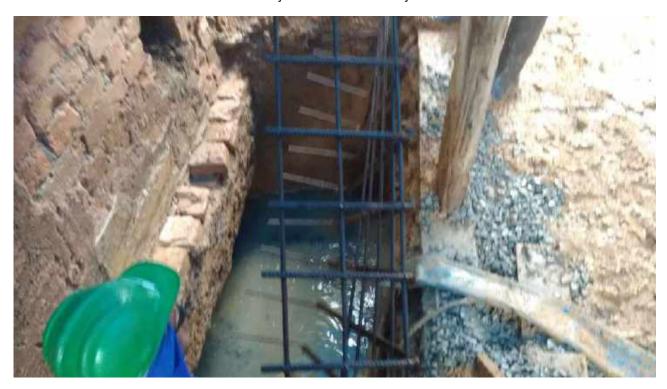
Foto 10: Execução de bloco de reforço – Casa 06.

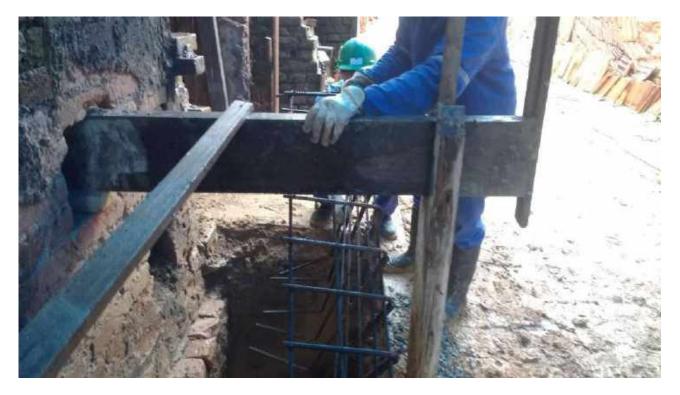
Foto 11: Execução de bloco de reforço — Casa 06.

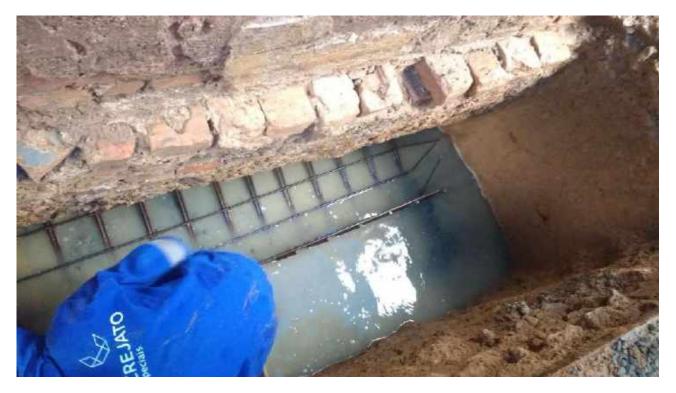
Foto 13: Execução de bloco de reforço — Casa 06.

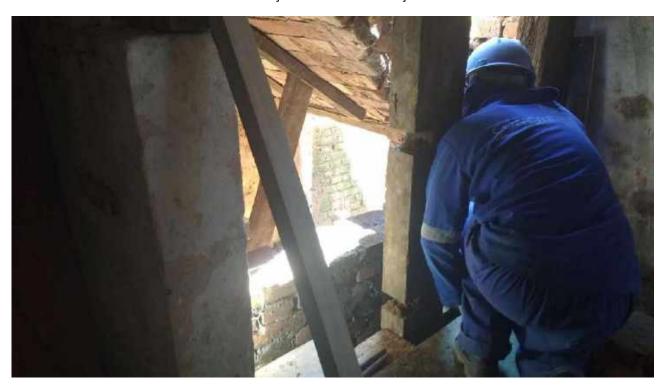
Foto 14: Escoramentos.

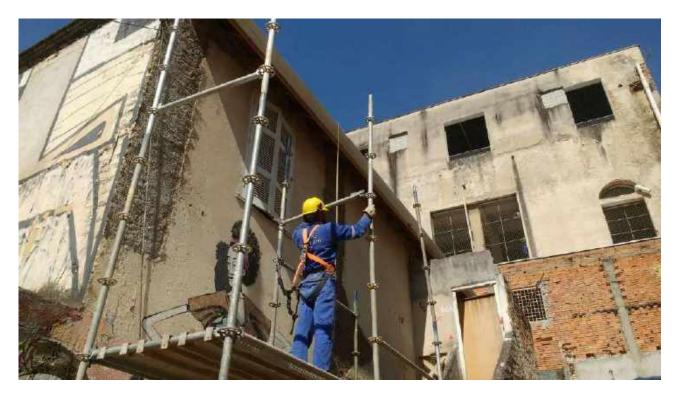
Foto 15: Montagem de acesso.

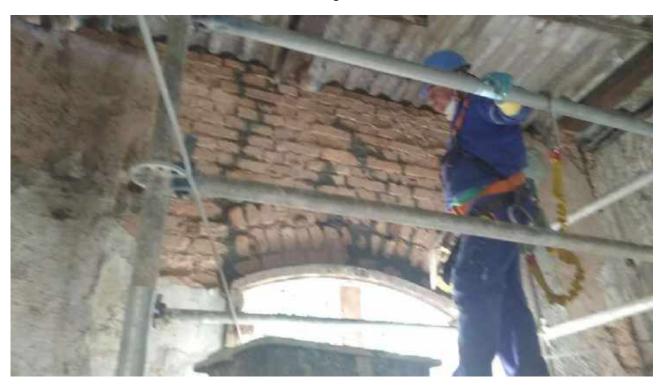
Foto 16: Consolidação das alvenarias da Casa 6.

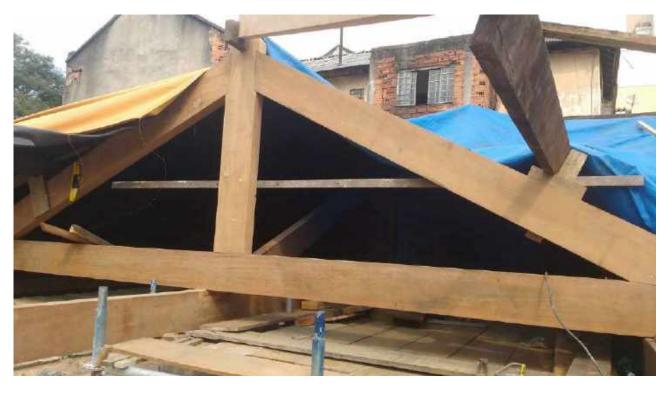
Foto 17: Substituição das peças danificadas da tesoura da Casa 6.

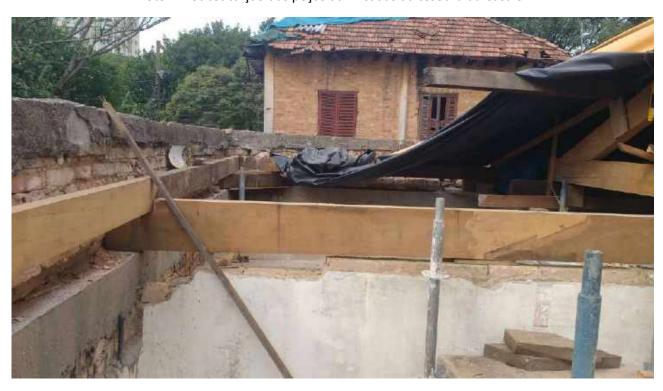
Foto 18: Substituição das peças danificadas da tesoura da Casa 6.

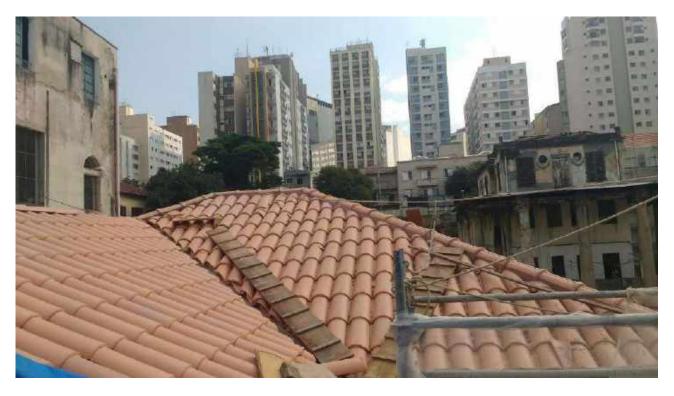
Foto 19: Chumbamento da cummeira.

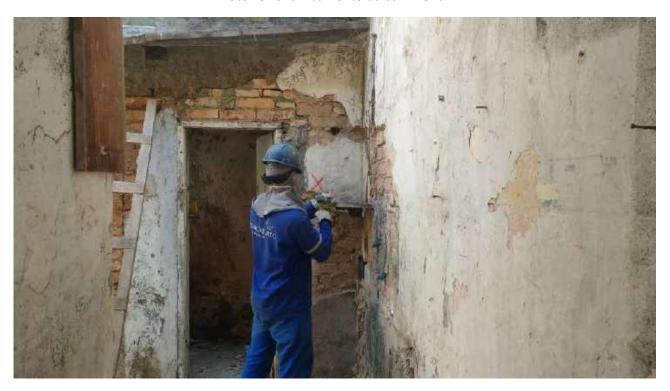
Foto 20: Remoção de revestimento.

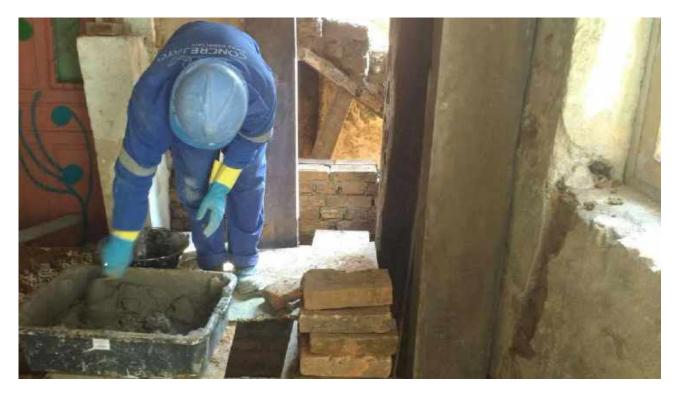
Foto 21: Remontagem da alvenaria danificada – Casa 6.

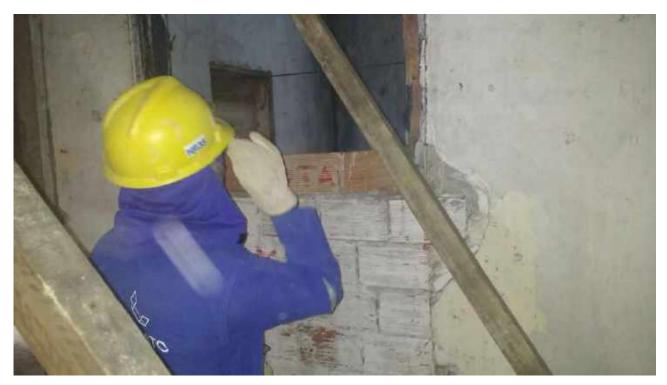
Foto 22: Abertura dos vãos de portas e janelas que foram fechados ao longo do tempo – Casa 6.

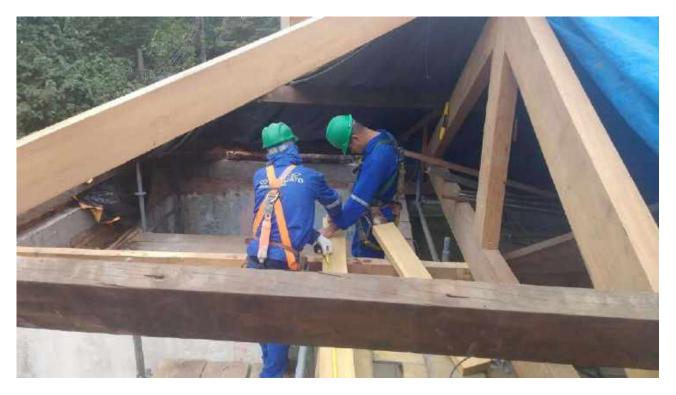
Foto 23: Substituição das peças danificadas da tesoura da Casa 6.

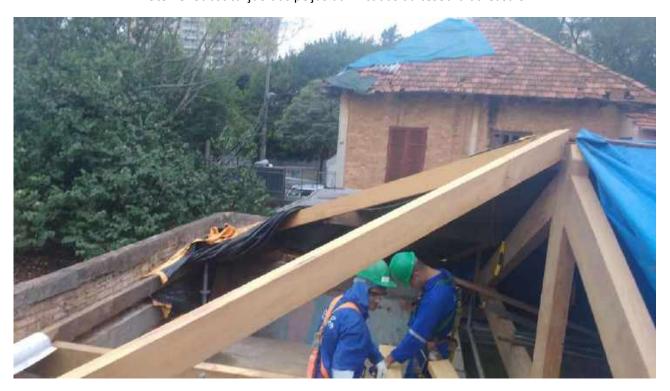
Foto 24: Substituição das peças danificadas da tesoura da Casa 6.

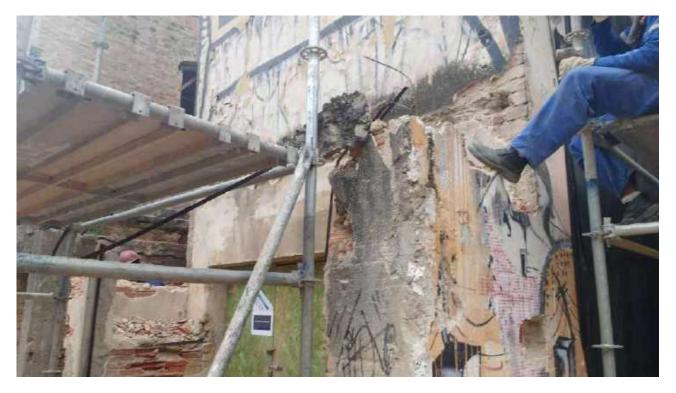
Foto 25: Demolições das alvenarias - Casa 05.

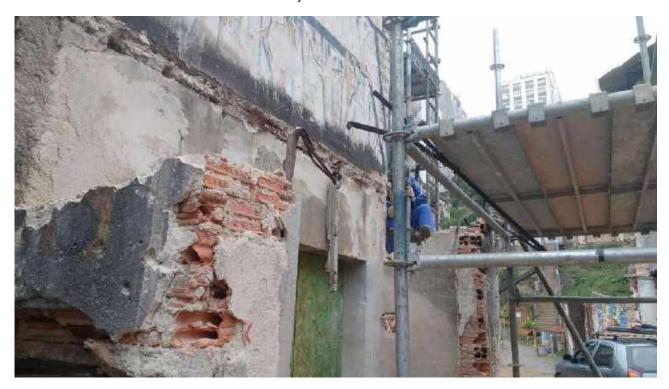
Foto 26: Demolições das alvenarias - Casa 05.

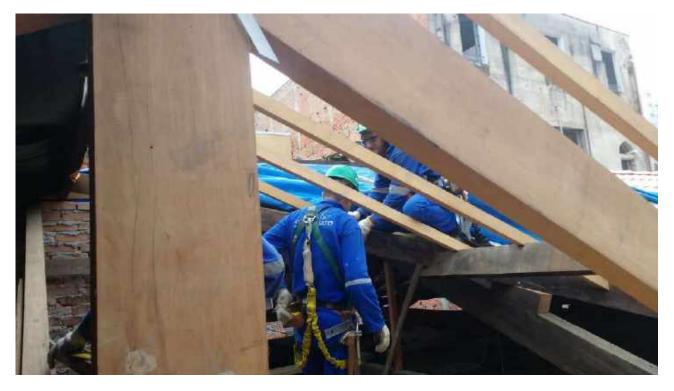
Foto 27: Instalação de caibros - Casa 06.

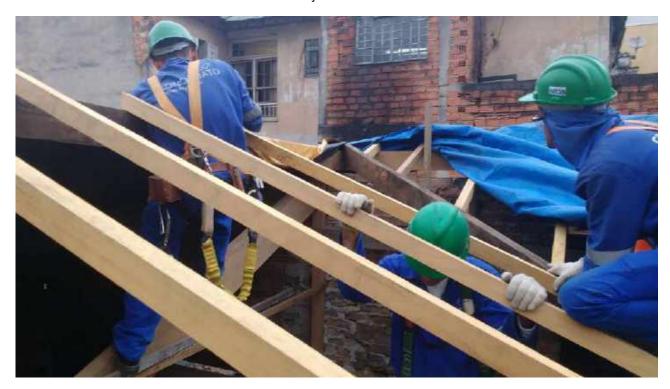
Foto 28: Instalação de caibros - Casa 06.

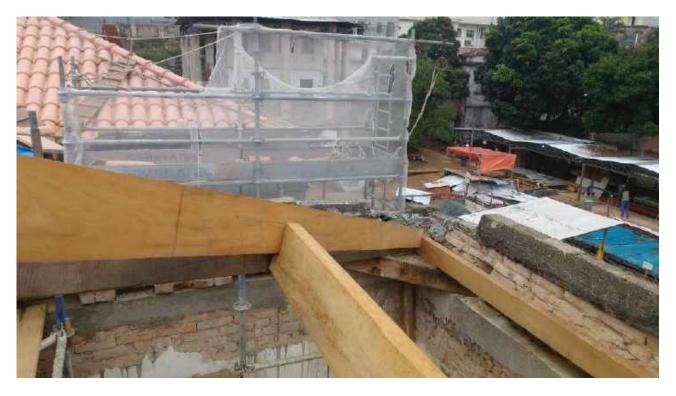
Foto 29: Substituição das peças danificadas da tesoura da Casa 6.

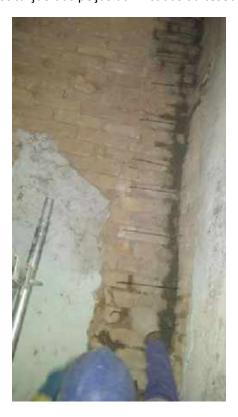
Foto 30: Consolidação das alvenarias — Casa 06.

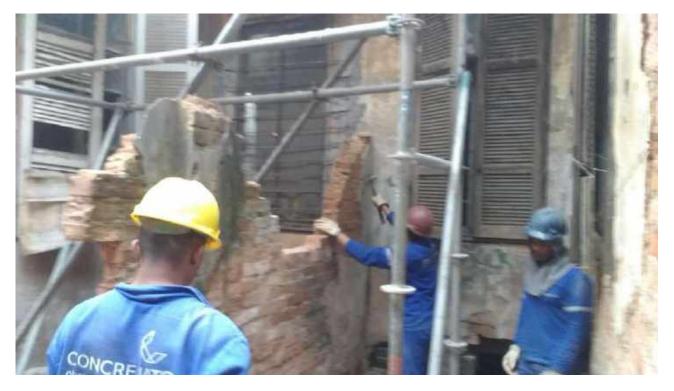
Foto 31: Demolição das alvenarias para adequação do novo uso.

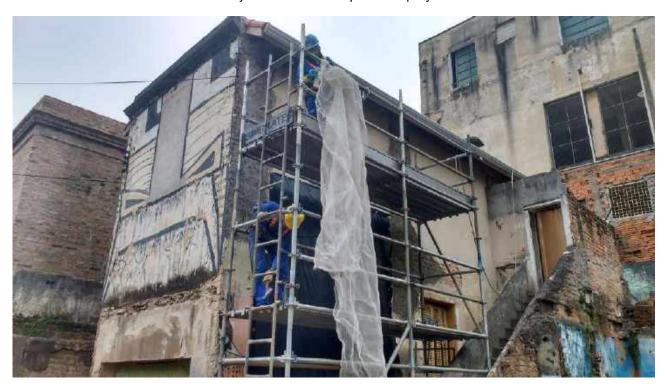
Foto 32: Montagem de andaimes.

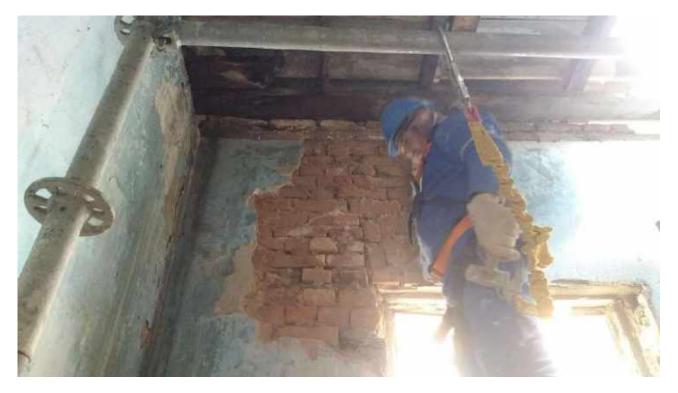
Foto 33: Consolidação das alvenarias – Casa 06.

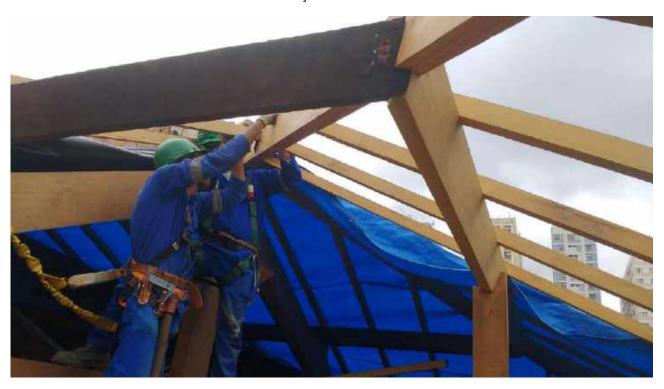
Foto 34: Substituição das peças danificadas da tesoura da Casa 6.

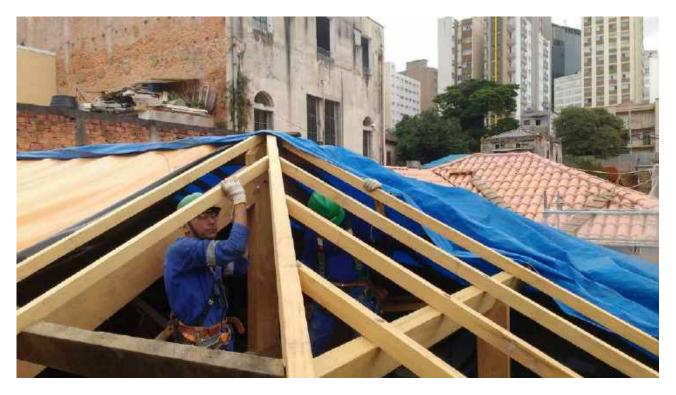
Foto 35: Substituição das peças danificadas da tesoura da Casa 6.

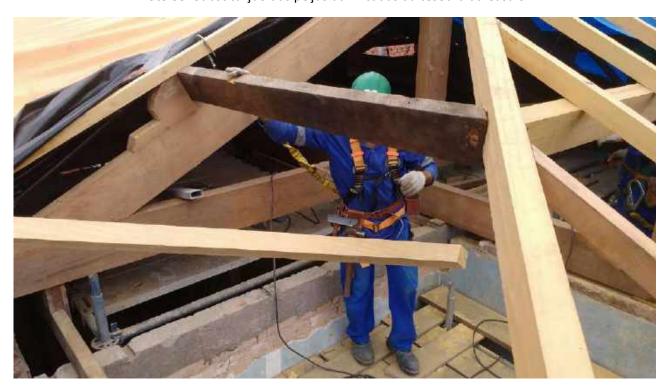
Foto 36: Substituição das peças danificadas da tesoura da Casa 6.

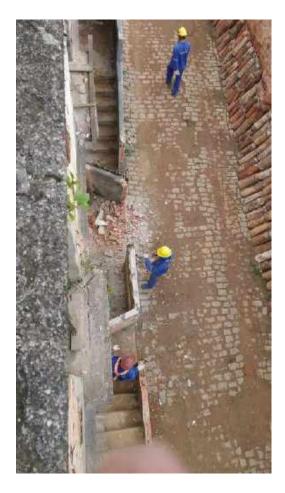
Foto 37: Demolição das alvenarias para adequação do novo uso.

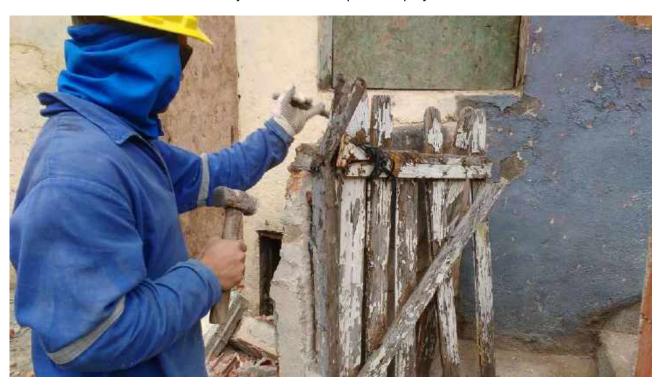
Foto 38: Demolição das alvenarias para adequação do novo uso.

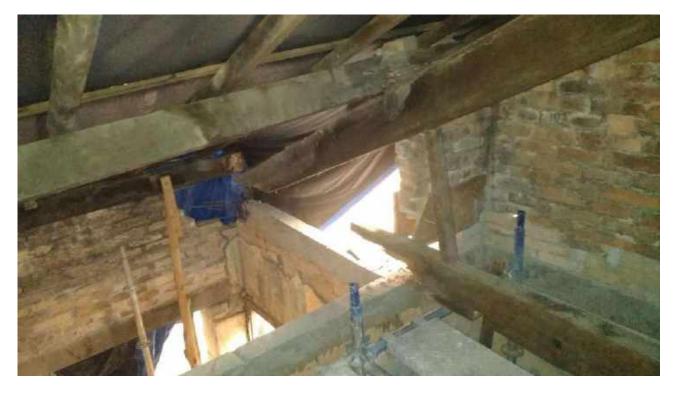
Foto 39: Substituição das peças danificadas da tesoura da Casa 6.

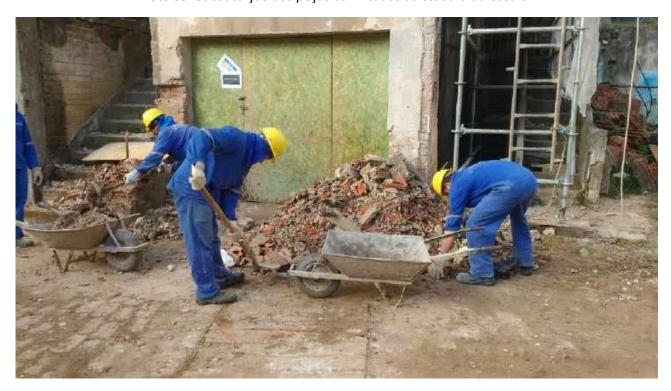
Foto 40: Demolição das alvenarias para adequação do novo uso.

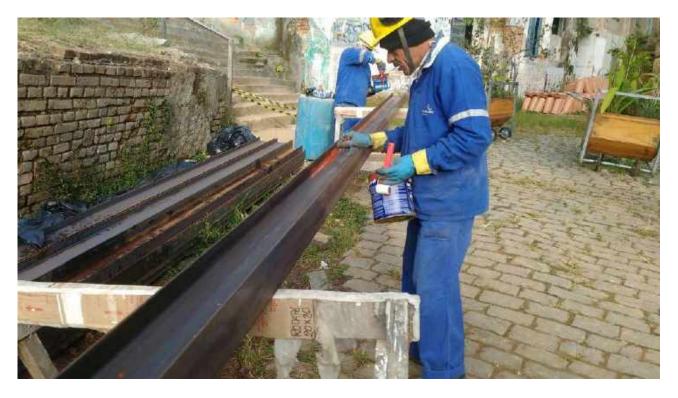
Foto 41: Pintura de proteção dos perfis metálicos da cobertura.

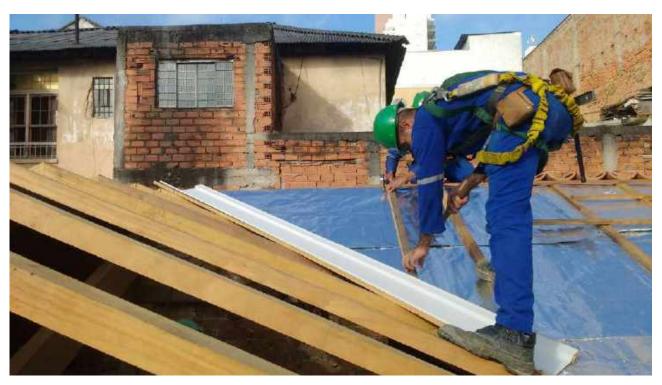
Foto 42: Instalação de manta aluminizada. Casa 06.

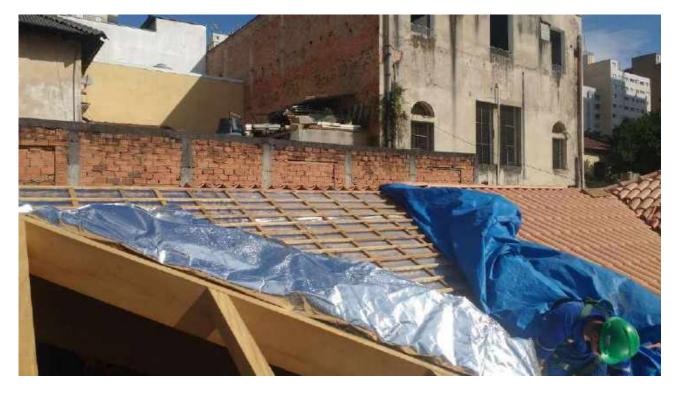
Foto 43: Instalação de manta aluminizada. Casa 06.

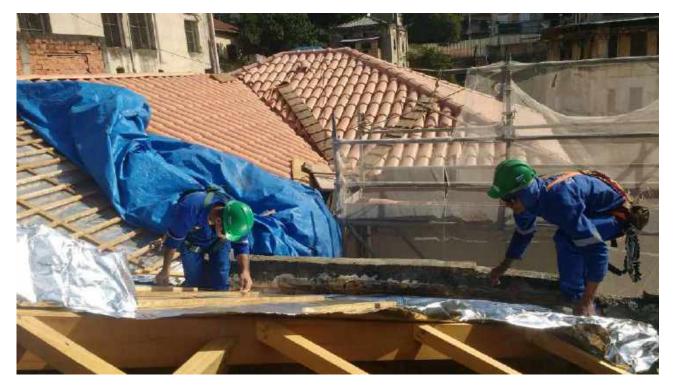
Foto 44: Instalação de manta aluminizada. Casa 06.

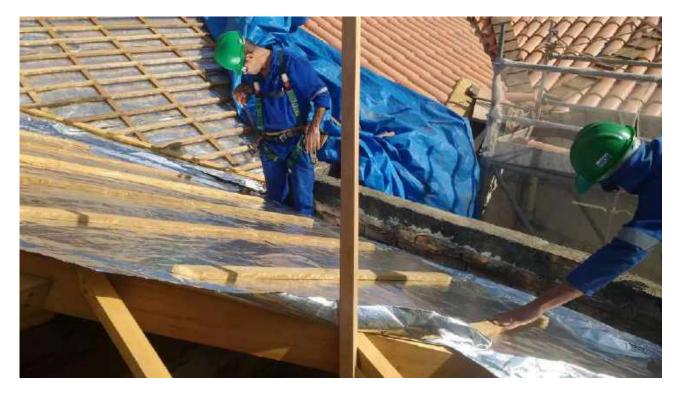
Foto 45: Instalação de manta aluminizada. Casa 06.

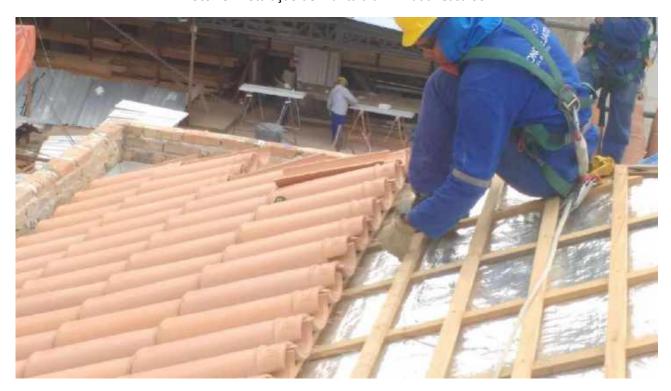
Foto 46: Instalação de telhas cerâmicas.

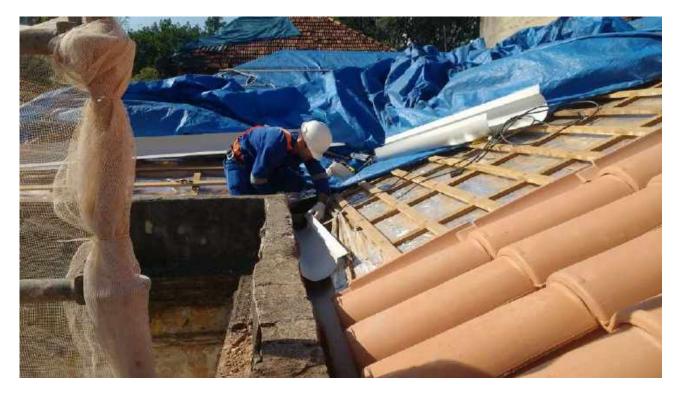
Foto 47: Instalação de calhas - Casa 06.

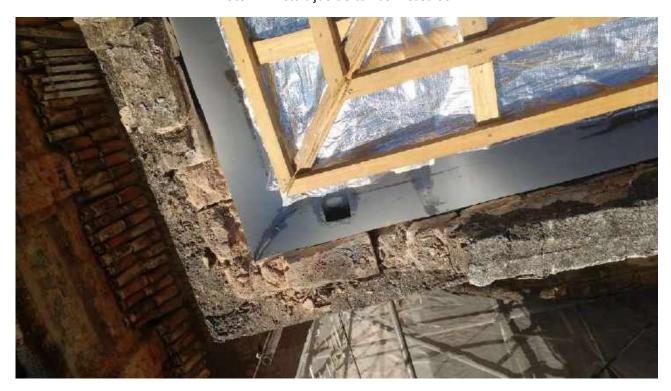
Foto 48: Instalação de calhas - Casa 06.
