Relatório Fotográfico Vila Itororó – Casa 5 e 6

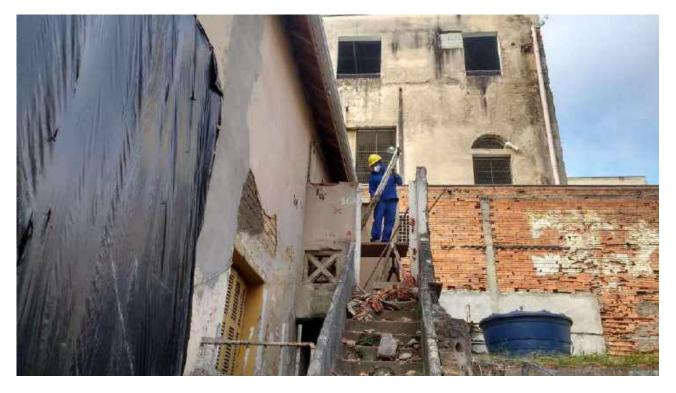
Foto 49: Substituição das peças danificadas da tesoura da Casa 6.

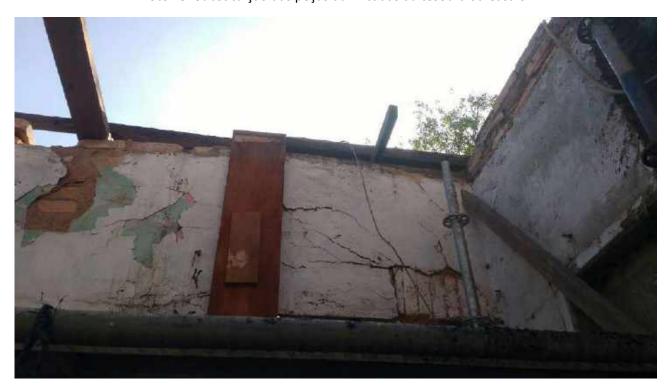
Foto 50: Escoramento e contenção das alvenarias.

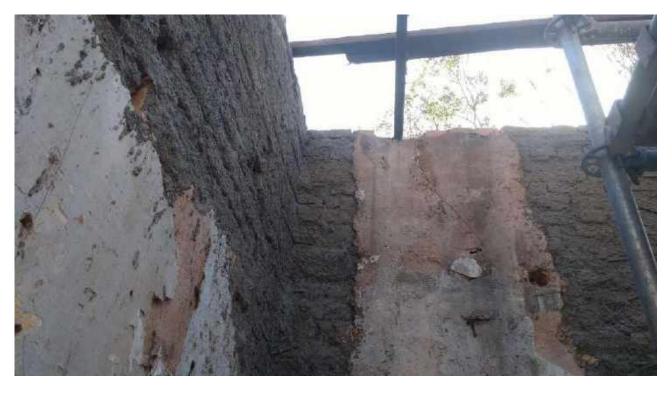
Foto 51: Substituição das peças danificadas da tesoura da Casa 6.

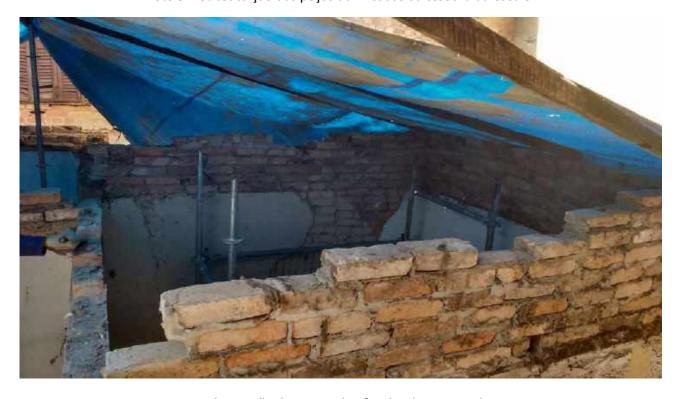
Foto 52: Substituição das peças danificadas da tesoura da Casa 6.

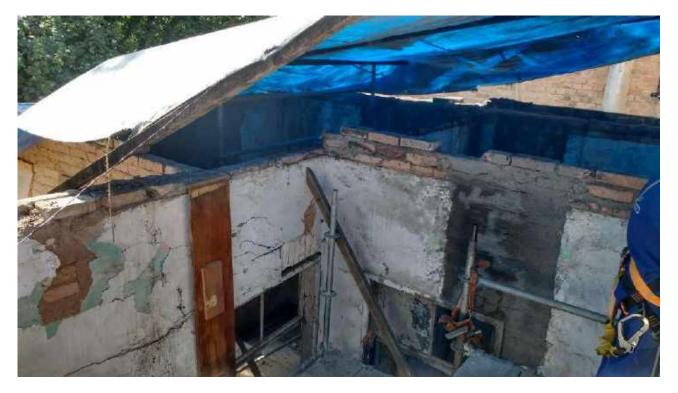
Foto 53: Preparação para execução de cinta de concreto.

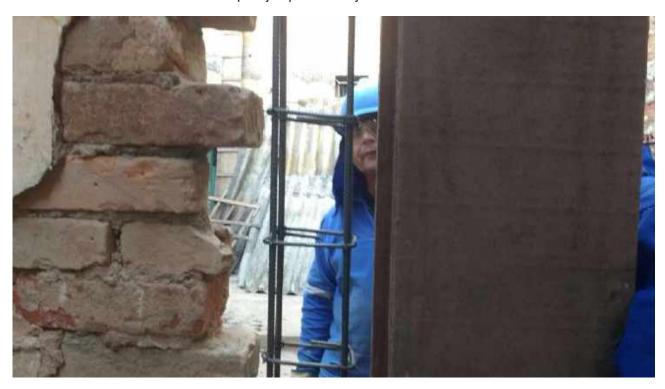
Foto 54: Execução de reforço nas alvenarias.

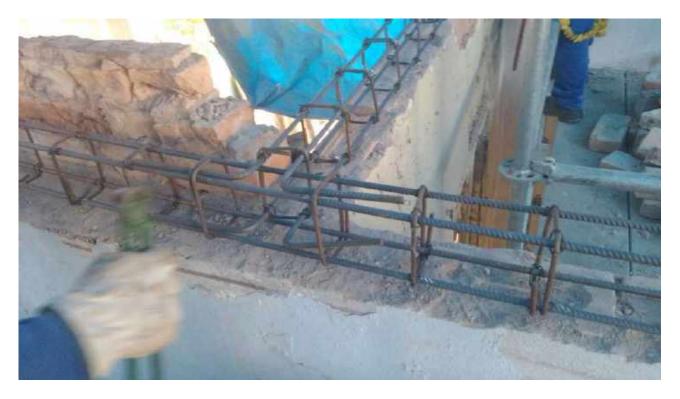
Foto 55: Armação das cintas de concreto.

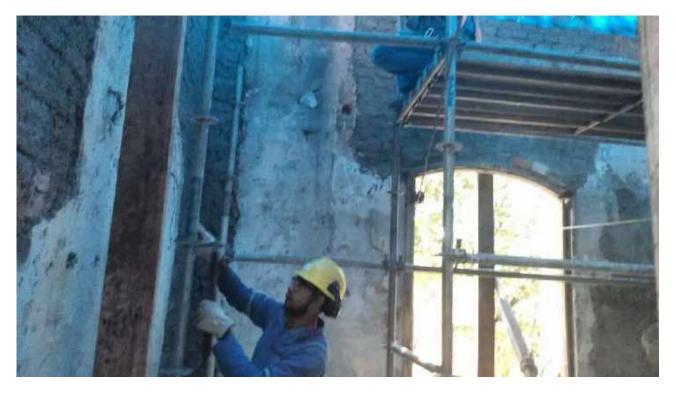
Foto 57: Consolidação das alvenarias.

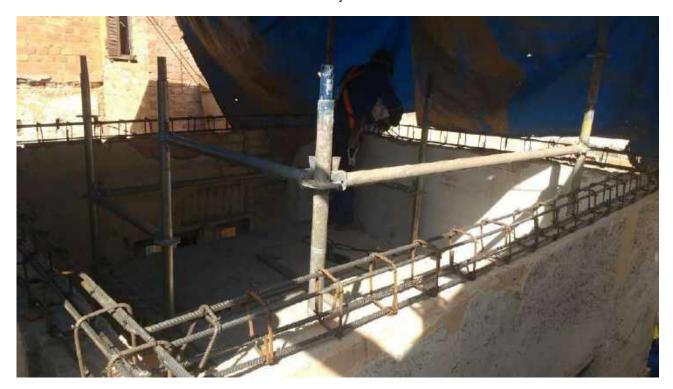
Foto 58: Armação das cintas de concreto. –Casa 06

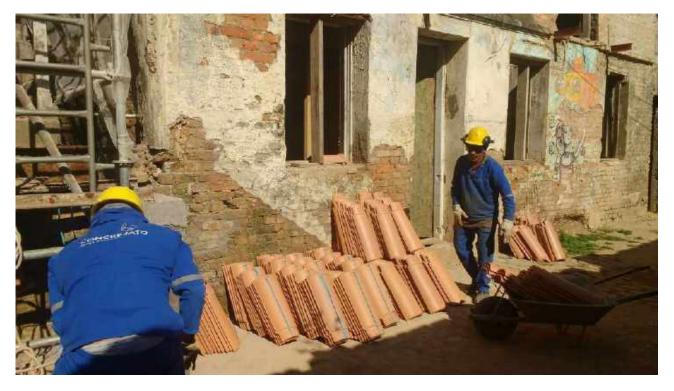
Foto 59: Içamento das telhas de cerâmica,

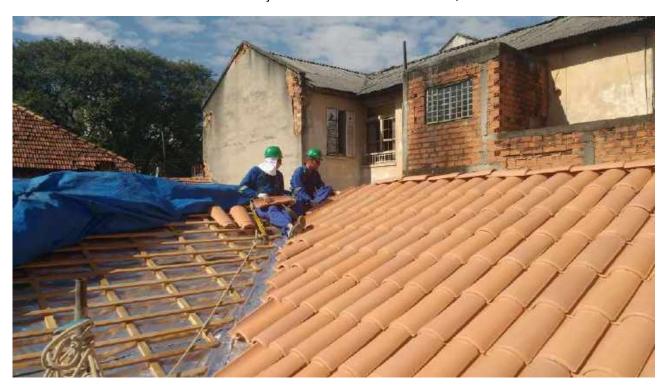
Foto 60: Instalação de telhas capa canal.

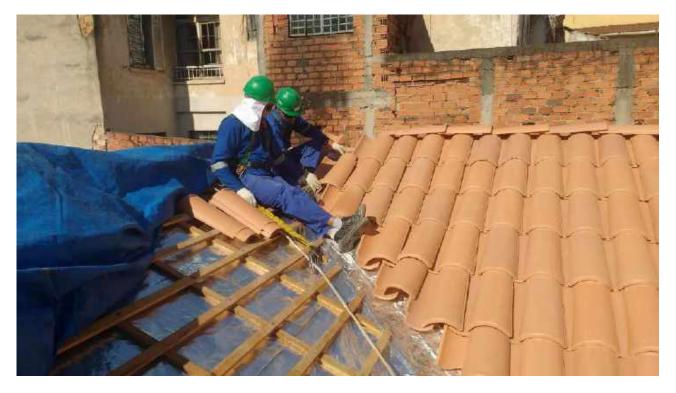
Foto 61: Instalação de telhas capa canal.

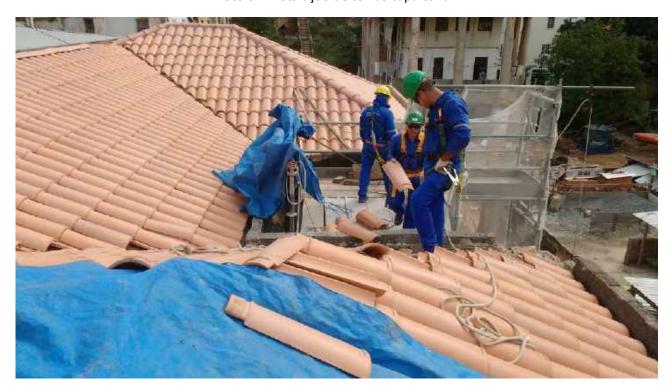
Foto 62: Recortes de telhas e ajustes finais.

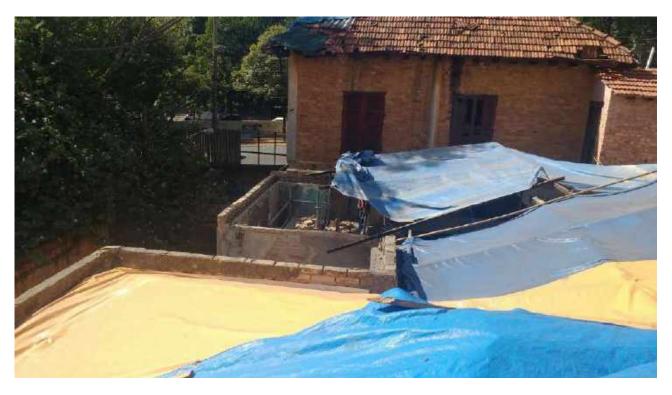
Foto 63: Proteção das telhas com Iona.

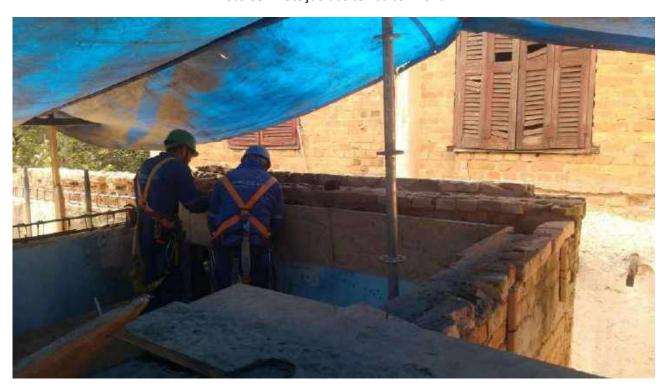
Foto 64: Remontagem da alvenaria.

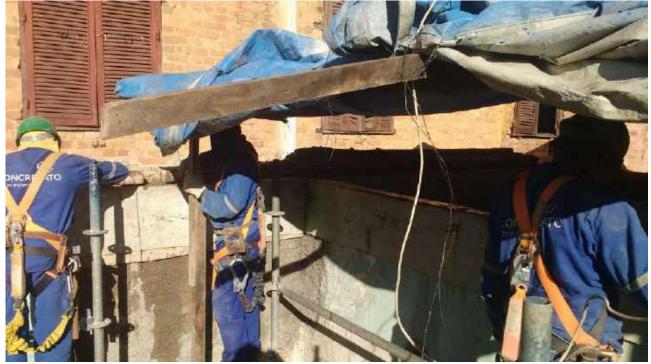
Foto 65: Concretagem da cinta – Casa 06

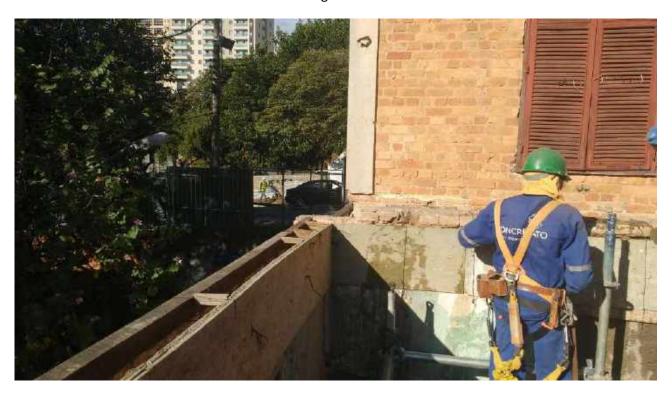
Foto 66: Concretagem da cinta – Casa 06

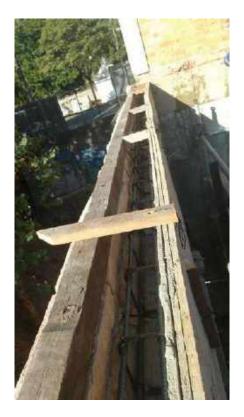
Foto 67: Concretagem da cinta – Casa 06

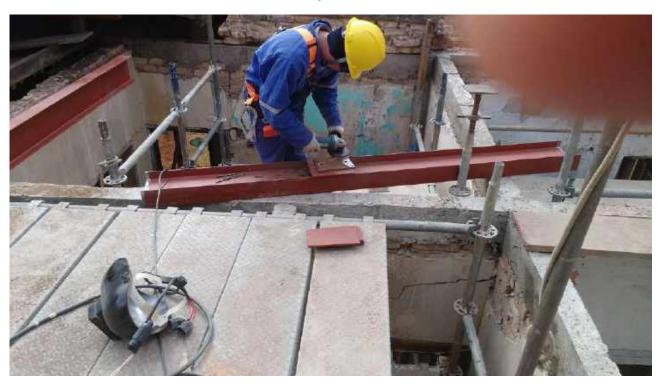
Foto 68: Execução da estrutura metálica da Casa 6

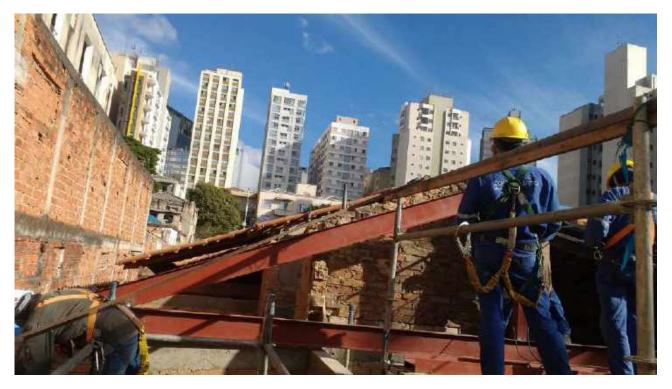
Foto 69: Execução da estrutura metálica da Casa 6

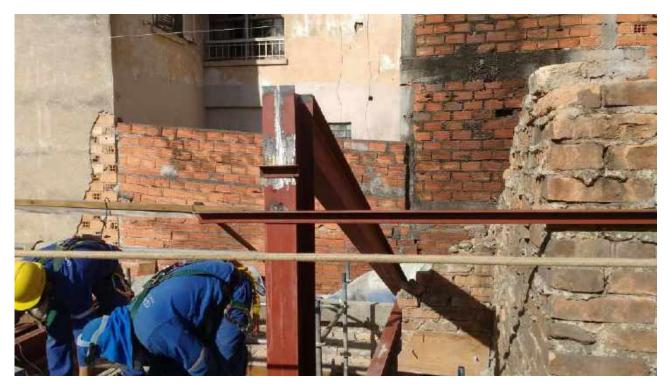
Foto 70: Execução da estrutura metálica da Casa 6

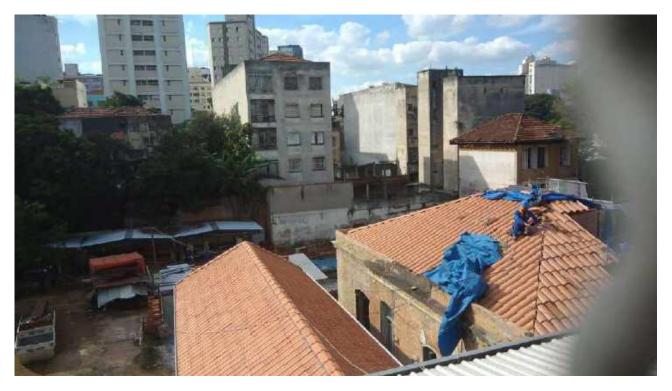
Foto 71: Chumbamento da cummeira.

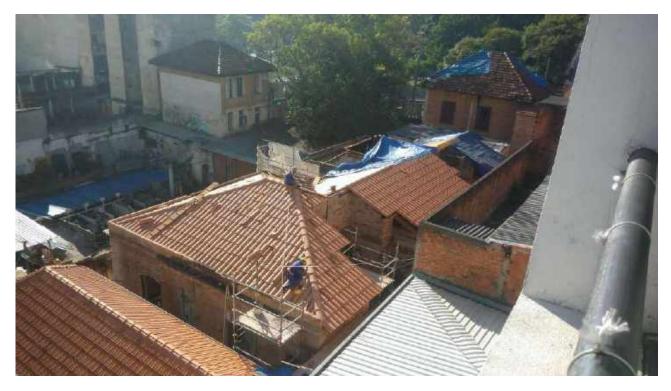
Foto 72: Chumbamento da cummeira.

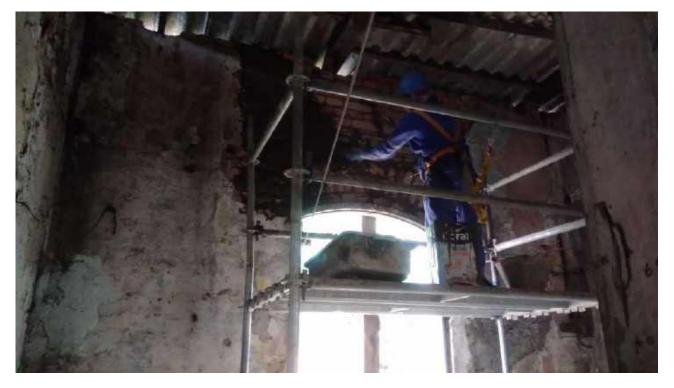
Foto 73: Substituição das peças danificadas da tesoura da Casa 6.

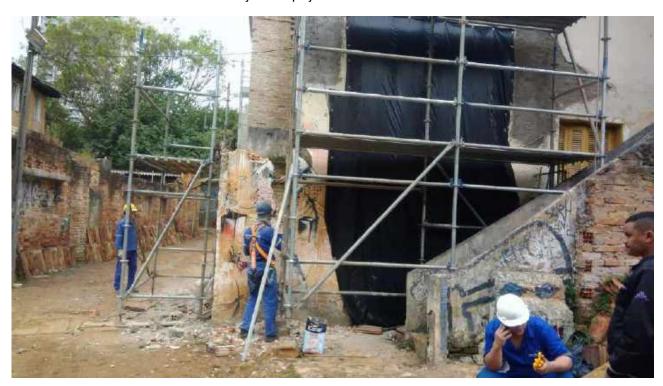
Foto 74: Substituição das peças danificadas da tesoura da Casa 6.

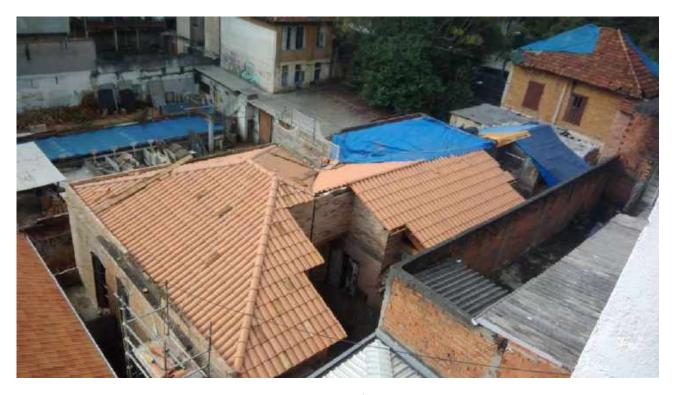
Foto 77: Substituição das peças danificadas da tesoura da Casa 6.

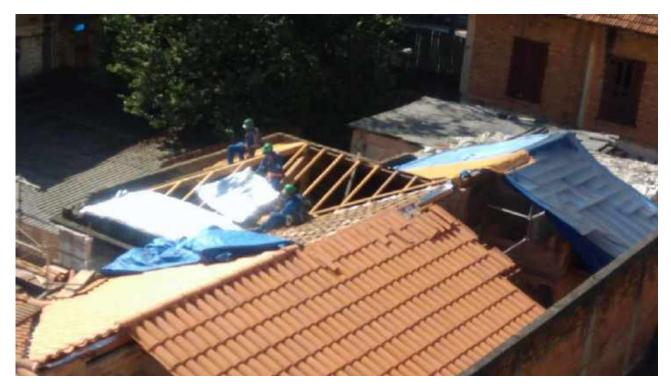
Foto 78: Substituição das peças danificadas da tesoura da Casa 6.

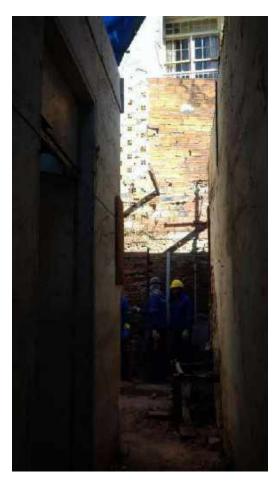
Foto 79: Substituição das peças danificadas da tesoura da Casa 6.

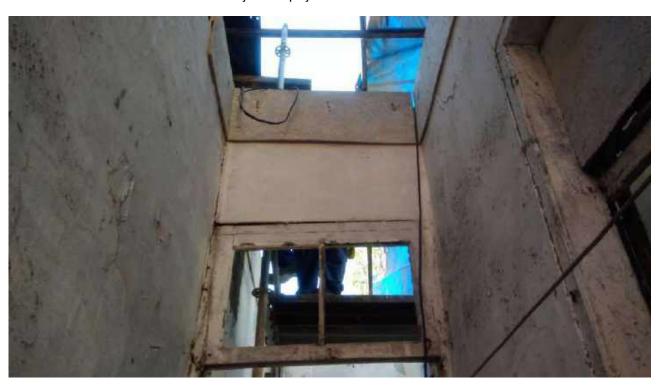
Foto 80: Substituição das peças danificadas da tesoura da Casa 6.

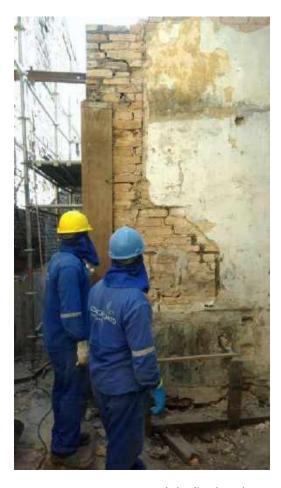
Foto 81: Escoramento e consolidação das alvenarias.

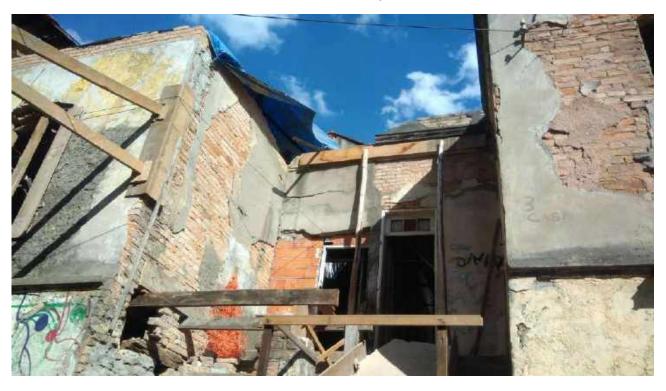
Foto 82: Substituição das peças danificadas da tesoura da Casa 6.

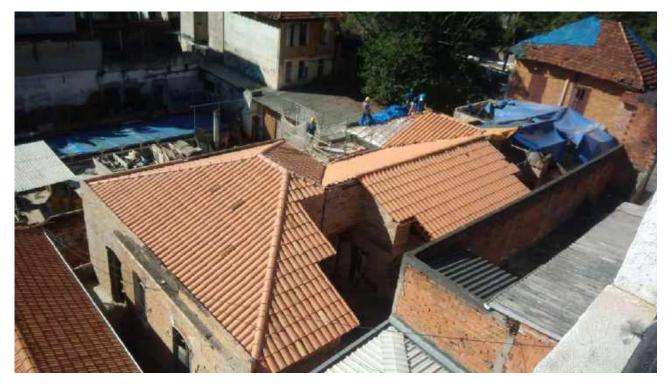
Foto 83: Instalação das telhas capa canal - Casa 06

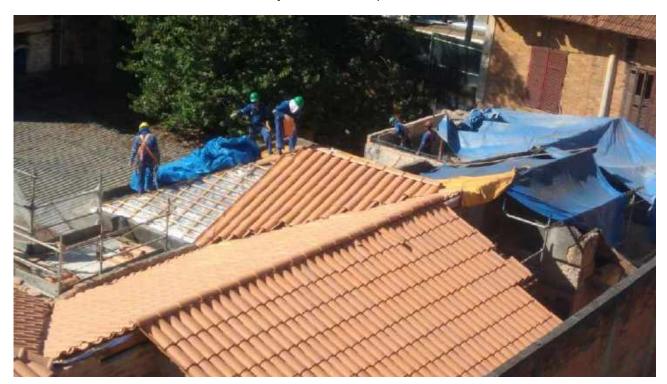
Foto 84: Instalação das telhas capa canal - Casa 06

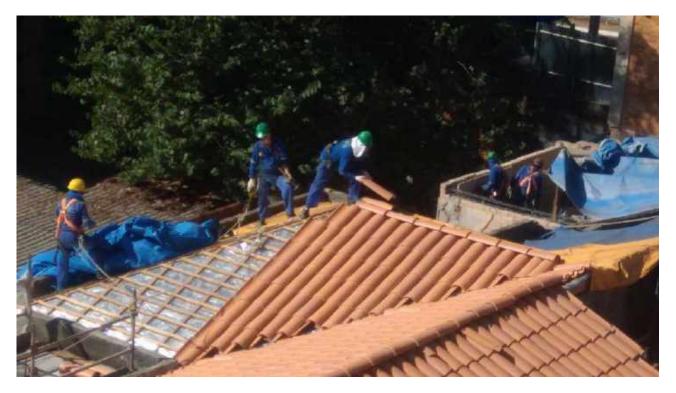
Foto 85: Instalação das telhas capa canal - Casa 06

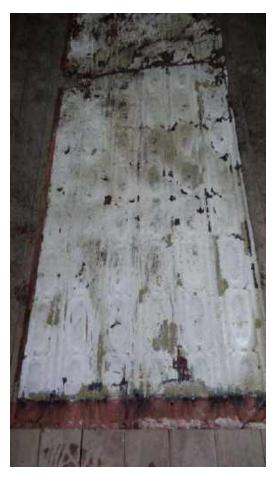
Foto 86: Chapa de flanders originais.

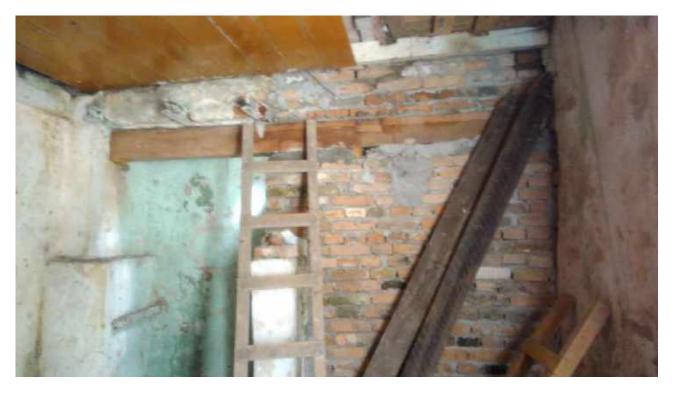
Foto 01:Substituição da viga de madeira;

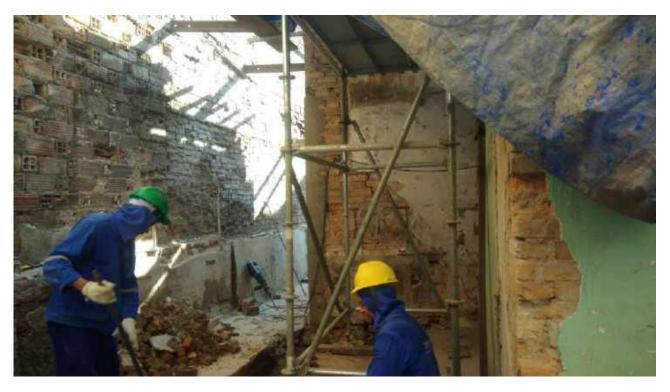
Foto 02:Abertura de vala;

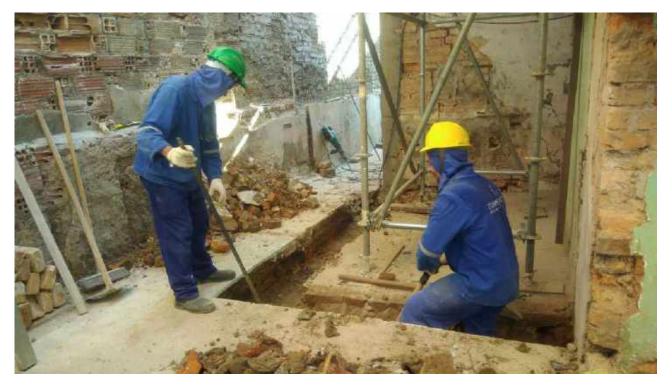
Foto 03: Abertura de vala;

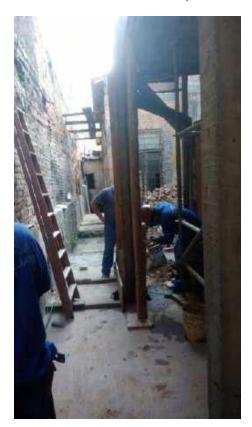
Foto 04:Execução de pilar;

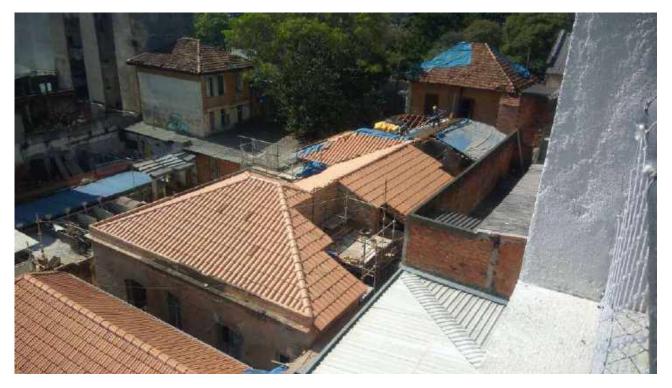
Foto 05:Instalação de caibros;

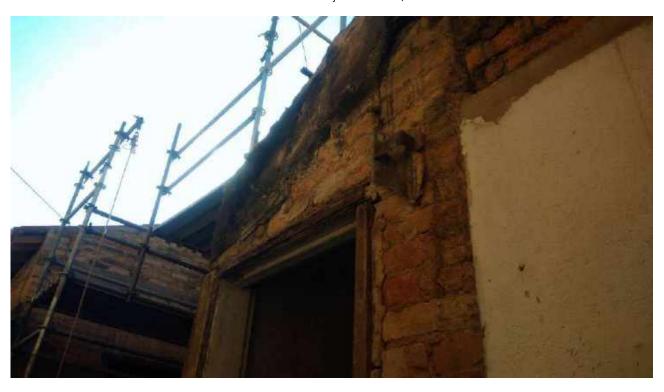
Foto 06:Vista geral da fachada dos fundos;

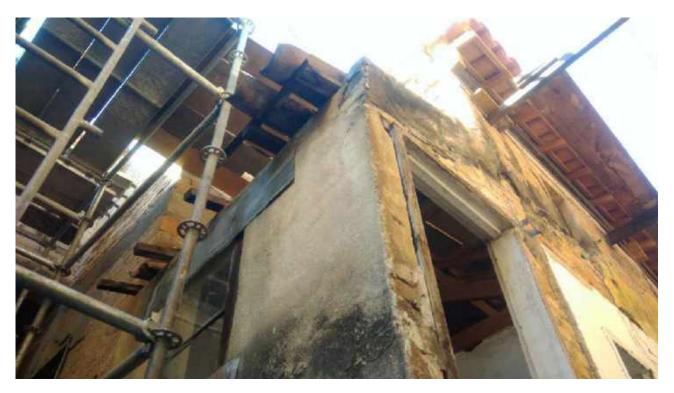
Foto 07: Vista geral da fachada dos fundos;

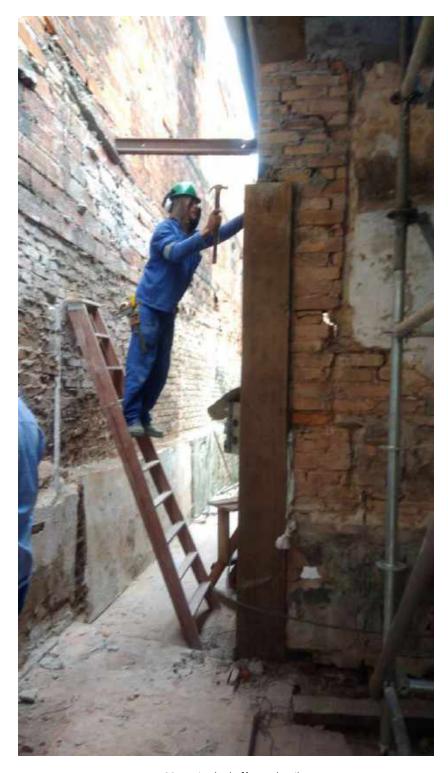
Foto 09: Retirada da fôrma do pilar;

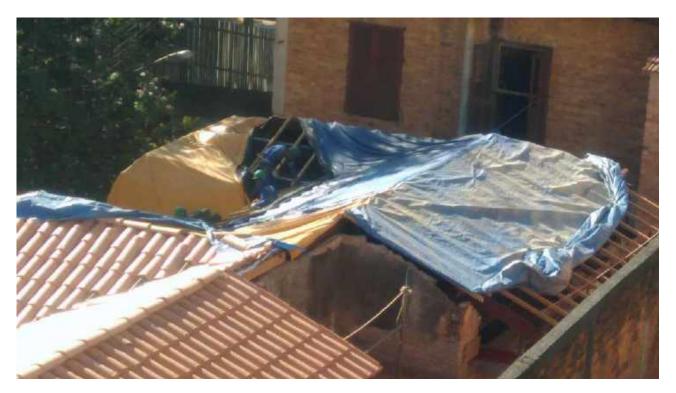
Foto 10:Instalação de caibros;

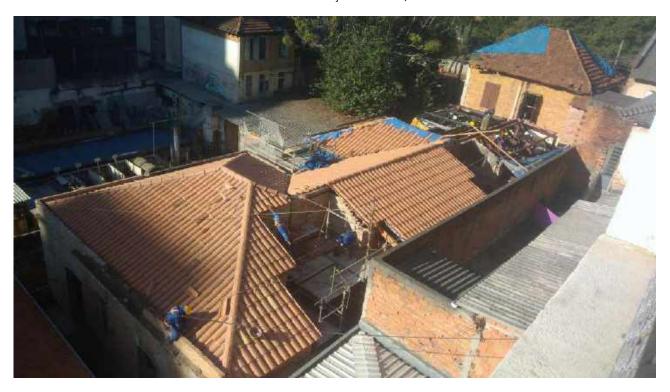
Foto 11: Instalação de caibros;

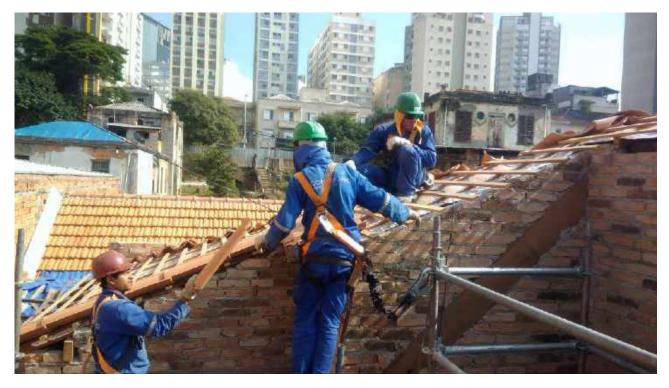
Foto 12:Instalação de telhas;

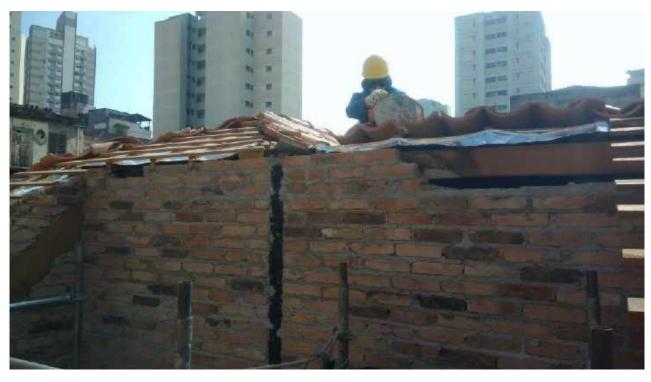
Foto 13:Instalação de telhas;

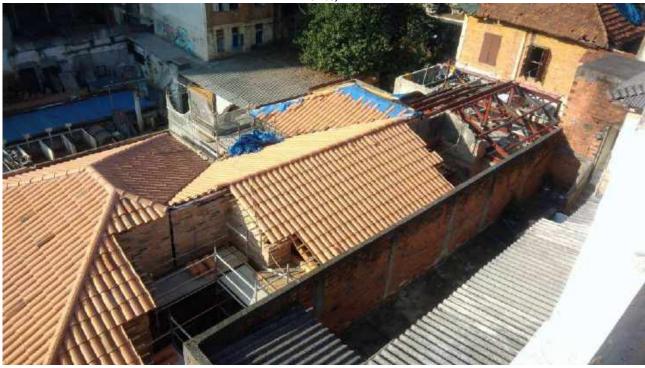
Foto 14:Instalação das terças metálicas;

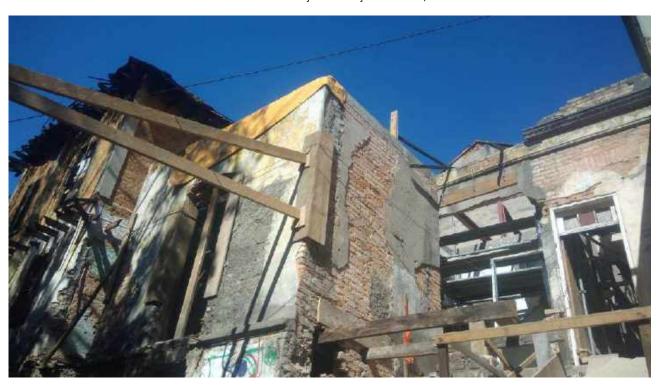
Foto 15:Escoramentos gerais;

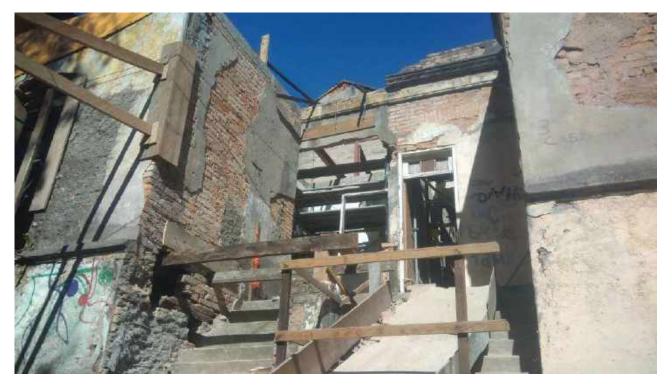
Foto 16: Escoramentos gerais;

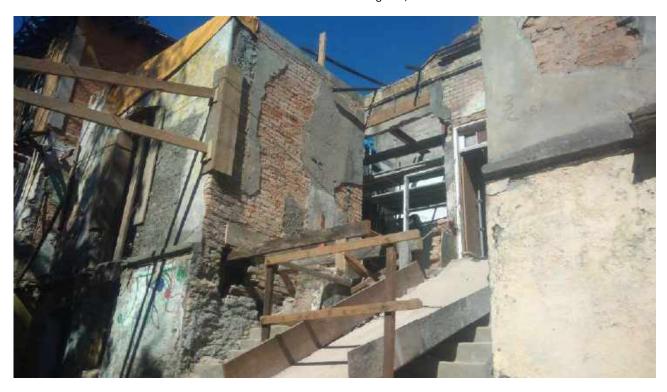
Foto 17: Escoramentos gerais;

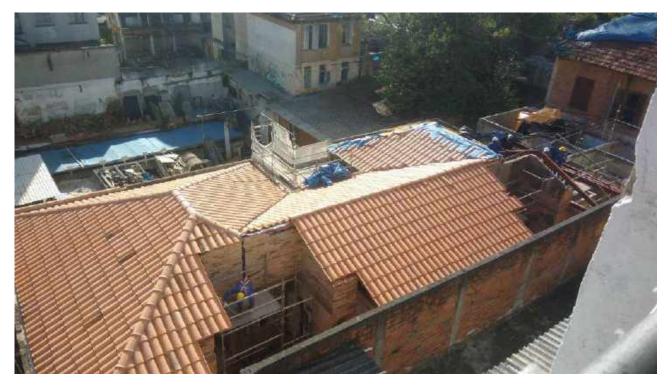
Foto 18:Instalação das tesouras metálicas;

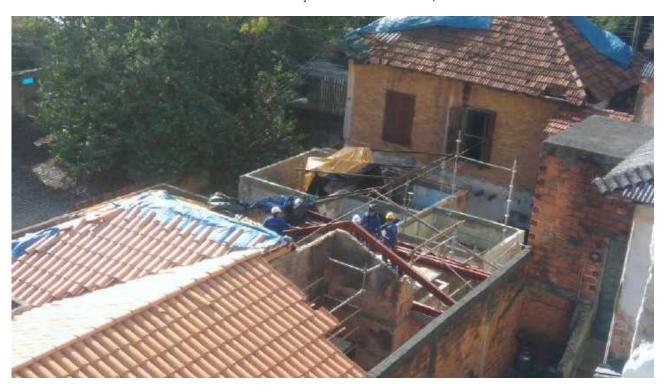
Foto 19: Instalação das tesouras metálicas;

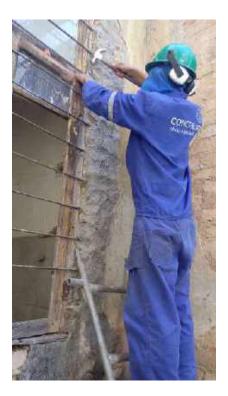
Foto 01 – Remoção das esquadrias e das janelas – Casa 06

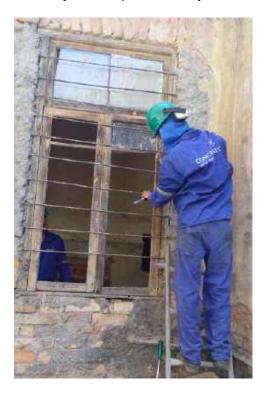
Foto 2 – Remoção das esquadrias e das portas – Casa 06

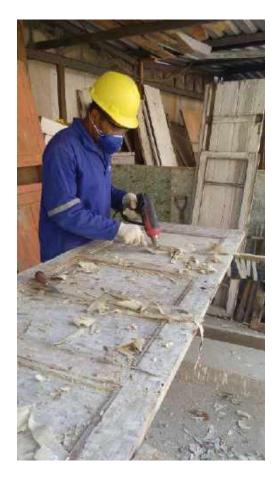
Foto 03 – Decapagem das portas – Casa 06

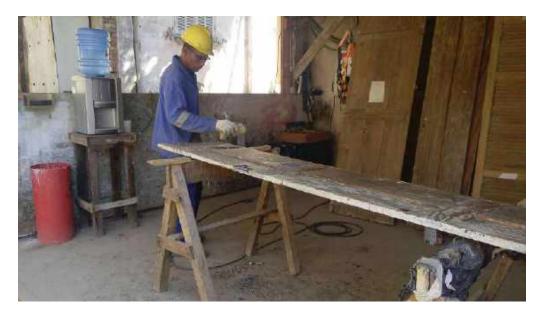
Foto 04 – Decapagem das portas – Casa 06

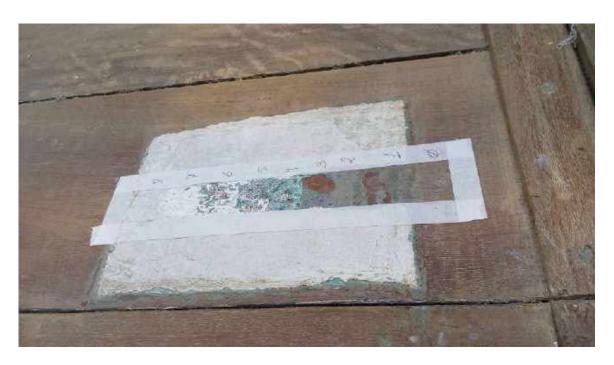
Foto 05 – Prospecção das portas – Casa 06

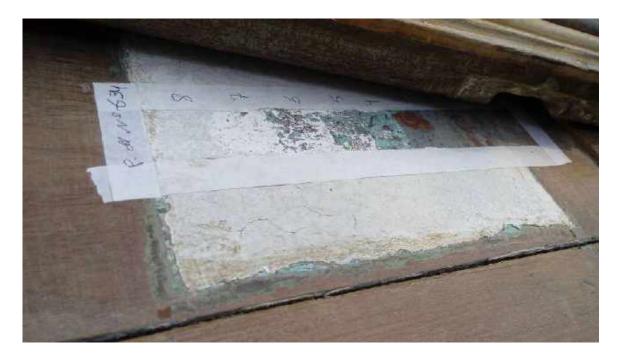
Foto 06 – Prospecção das portas – Casa 06

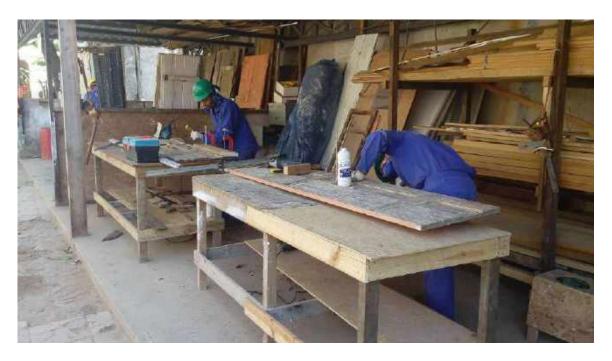
Foto 07 – Restauração das portas de madeira – Casa 06

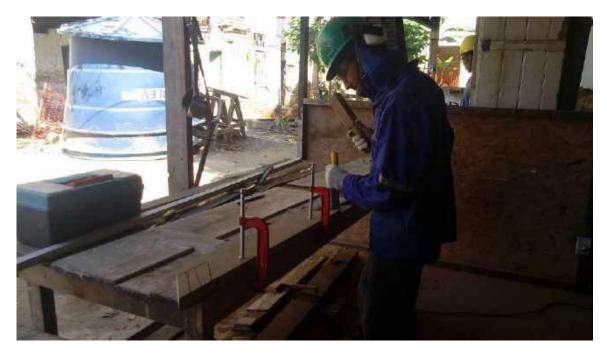
Foto 8 – Restauração das portas de madeira – Casa 06

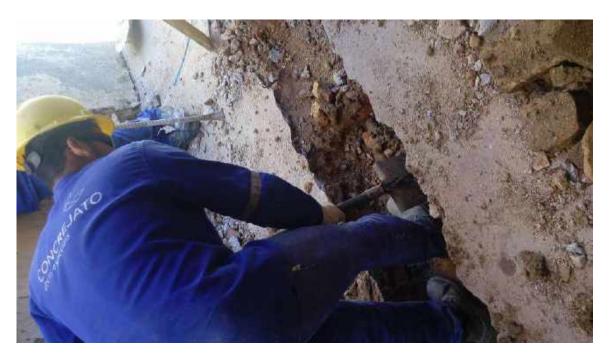
Foto 09 – Escavação manual para execução da alvenaria – Casa 06

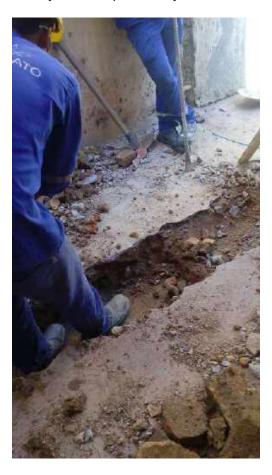
Foto 10 – Escavação manual para execução da alvenaria – Casa 06

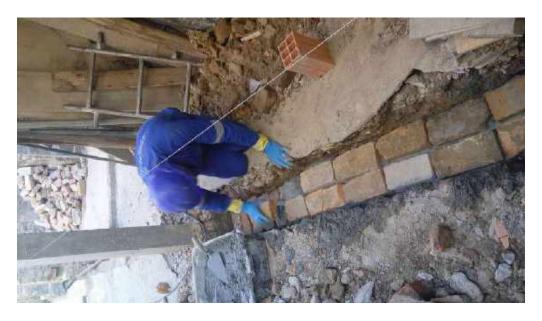
Foto 12 – Execução da alvenaria – Casa 06

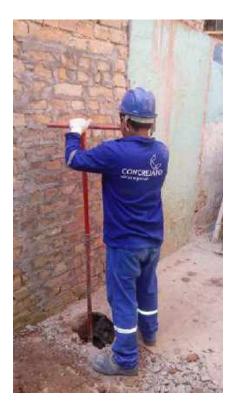
Foto 15 – Escavação manual para regularização do solo – Casa 06

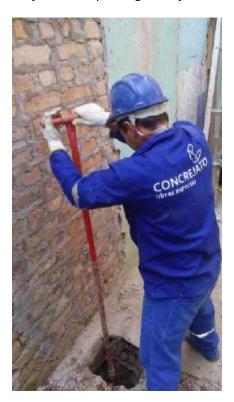
Foto 16 – Escavação manual para regularização do solo – Casa 06

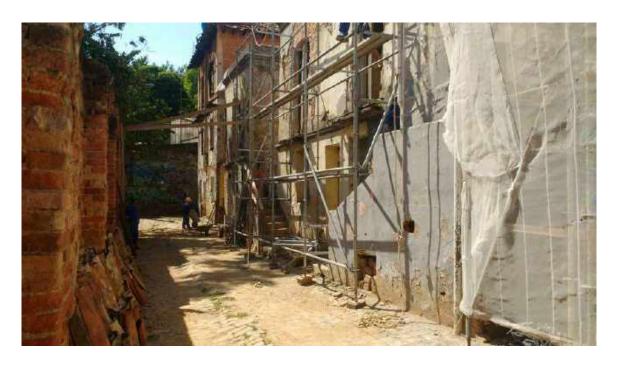
Foto 17 - Montagem do andaime na fachada da casa 06

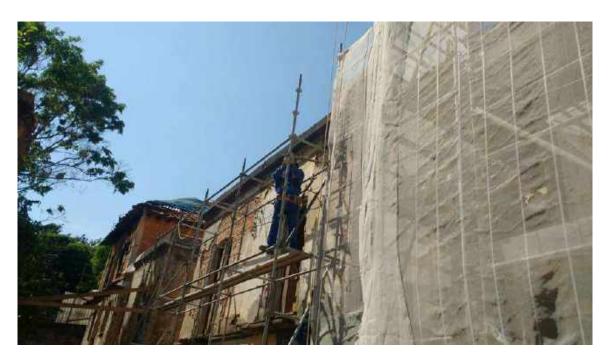
Foto 18- Montagem do andaime na fachada da casa 06

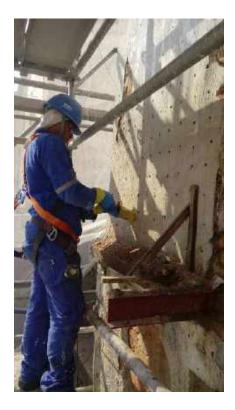
Foto 19 – Consolidação da fachada – Casa 06

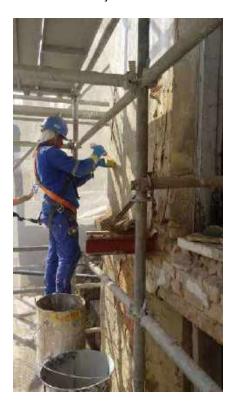
Foto 20 – Consolidação da fachada – Casa 06

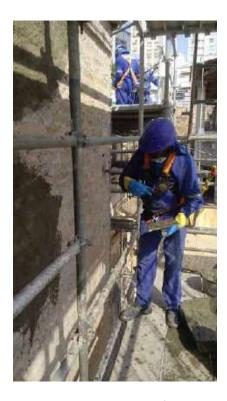
Foto 21 – Execução do embolso na fachada – Casa 06

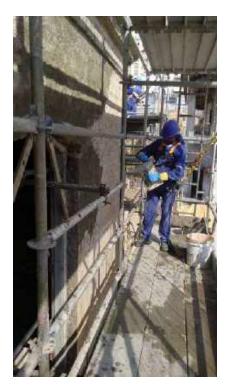
Foto 22 – Execução do embolso na fachada - Casa 06

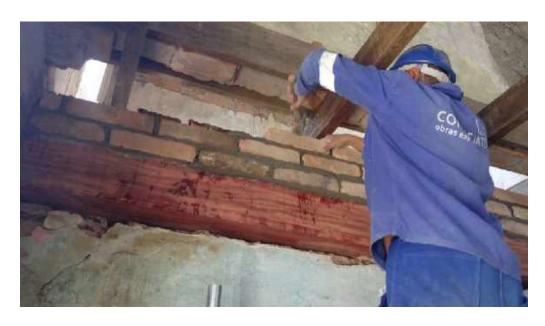
Foto 23 – Execução da alvenaria (recuperação da parede) – Casa 06

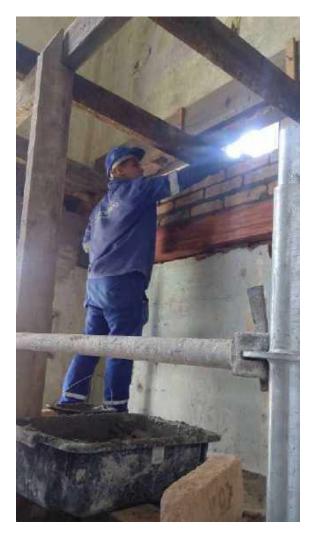
Foto 24 – Execução da alvenaria (recuperação da parede) - Casa 06

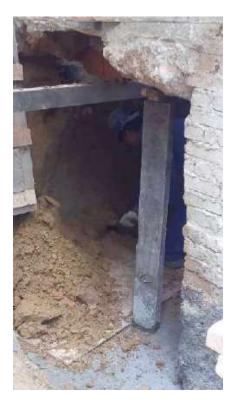
Foto 25 – Escavação manual – Casa 06

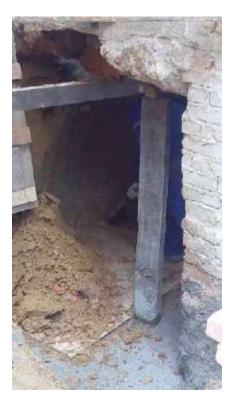
Foto 26 – Escavação manual – Casa 06

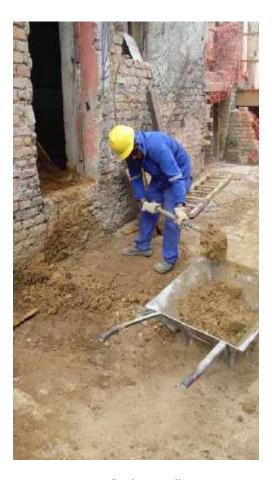
Foto 27 – Remoção dos entulhos – Casa 06

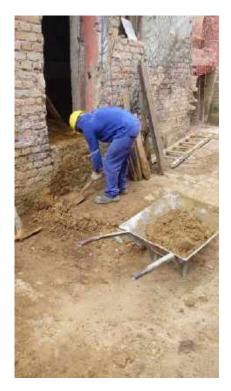
Foto 28 – Remoção dos entulhos – Casa 06

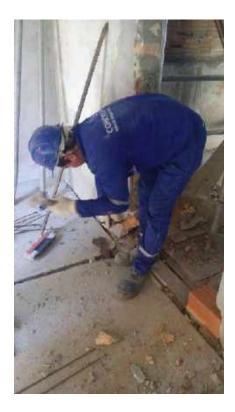
Foto 29 – Regularização das paredes – Casa 06

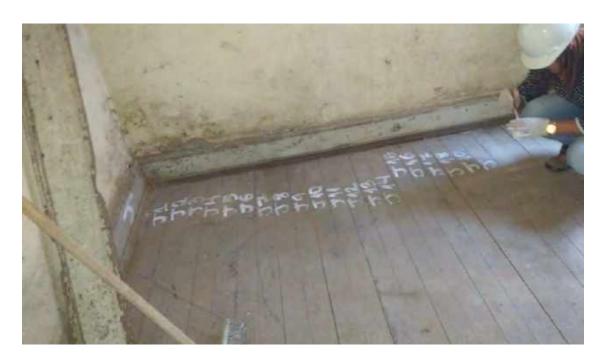
Foto 31 - Mapeamento dos tacos de madeira da casa 06

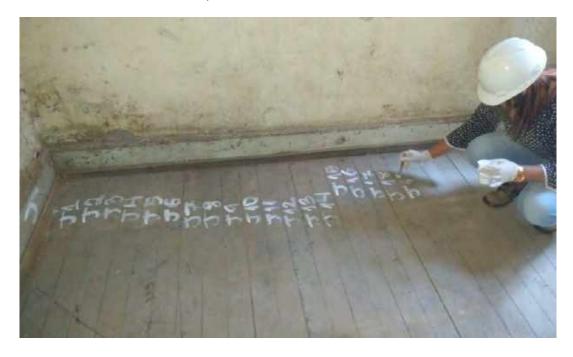
Foto 32 - Mapeamento dos tacos de madeira casa 06

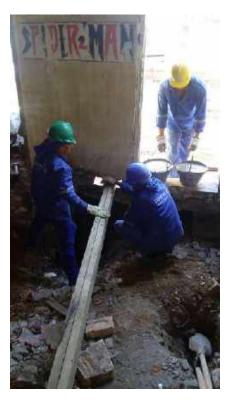
Foto 33 – Reorganização do embasamento – Casa 06

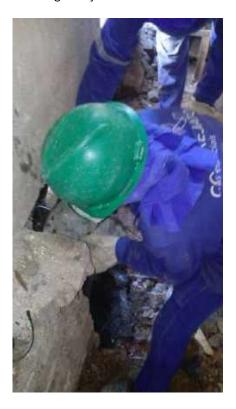
Foto 34 – Reorganização do embasamento – Casa 06

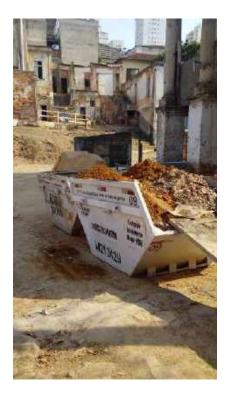
Foto 35 – Caçamba metálica

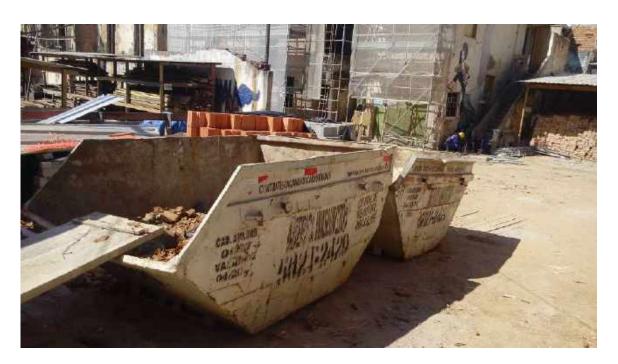
Foto 36 - Caçamba metálica

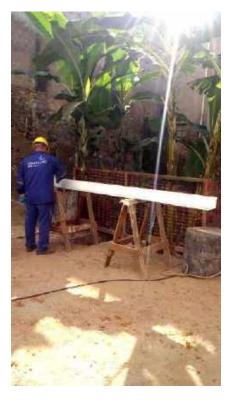
Foto 38 – Pintura lisa das calhas

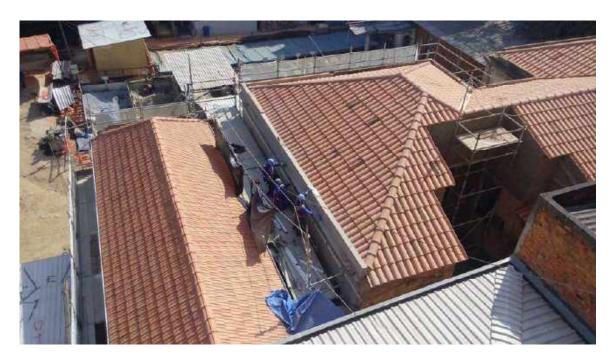
Foto 41 – Execução da argamassa de acabamento no topo da platibanda da casa 06

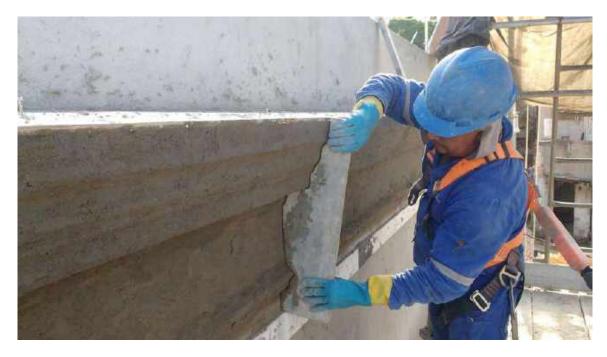
Foto 42 – Execução da argamassa de acabamento no topo da platibanda casa 06

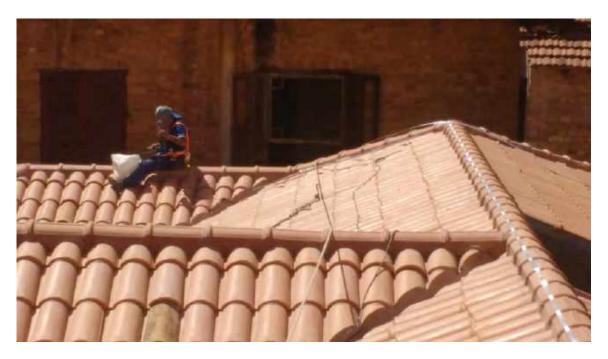
Foto 43 Instalação das fitas de SPDA na cobertura da casa 06

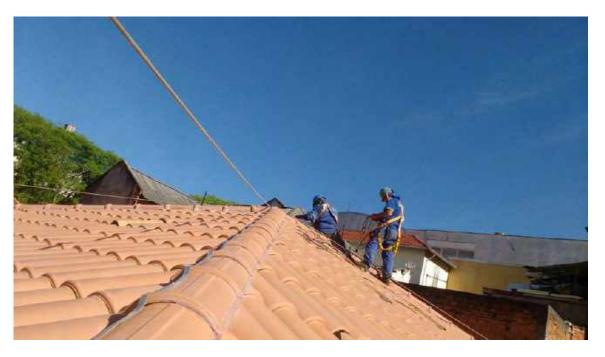
Foto 44 Instalação das Fitas de SPDA na Cobertura da casa 06

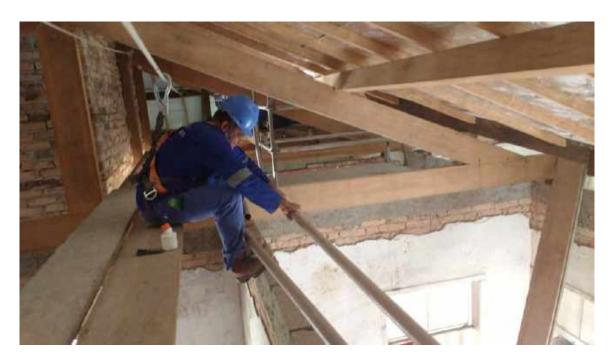
Foto 45 – instalação das tubulações para instalação da caixa d'água casa 06

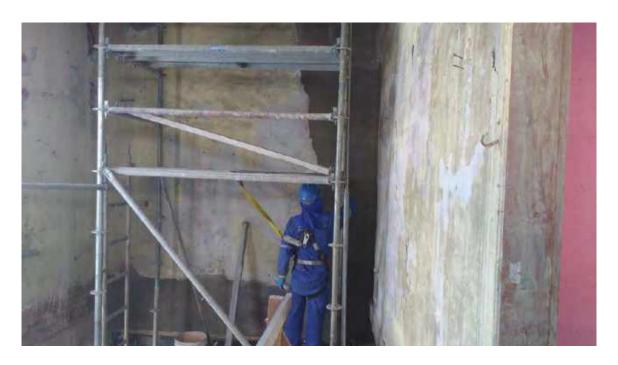
Foto 46 - Instalação das tubulações para instalação da caixa d'água casa 06

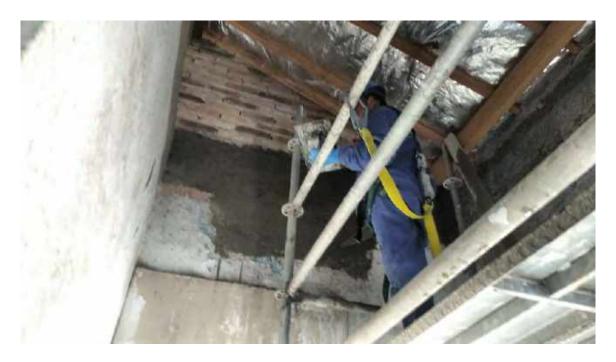
Foto 47- Execução do emboço das paredes da casa 06

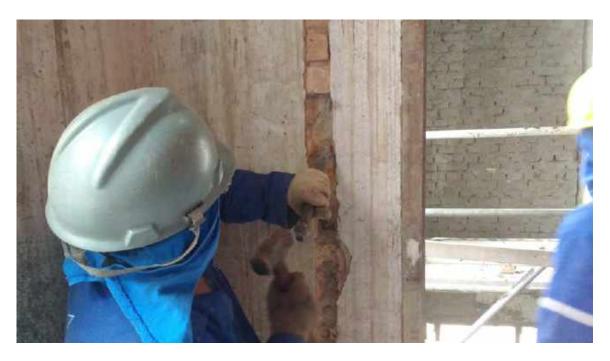
Foto 48- Execução do emboço da casa 06

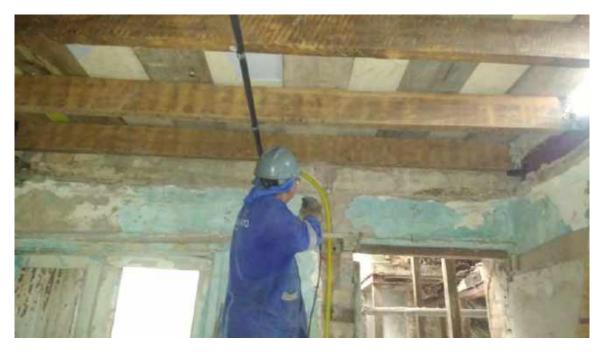
Foto 49 – Abertura para passagens das tubulações

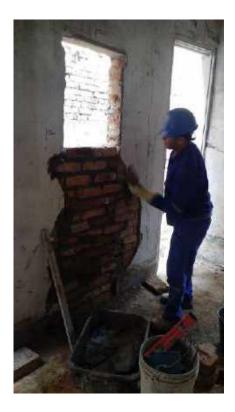
Foto 03 Recuperação da alvenaria - Casa 06

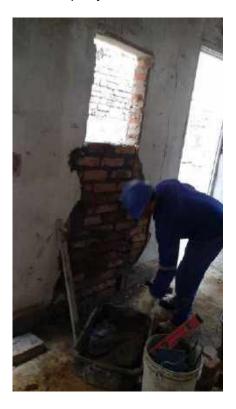
Foto 04 – Recuperação da alvenaria da Casa 06

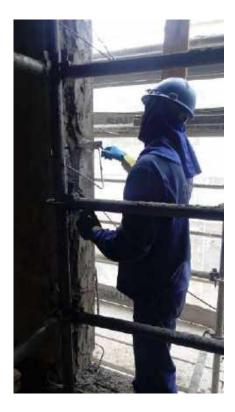
Foto 05 – Requadro dos vãos – Casa 06

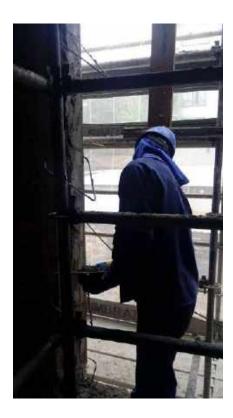
Foto 06 – Requadro dos vãos – Casa 06

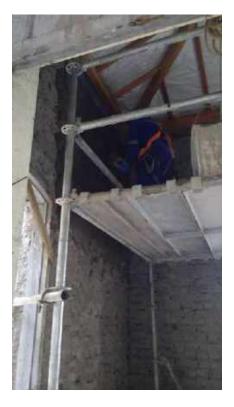
Foto 07 – Execução do emboço interno – Casa 06

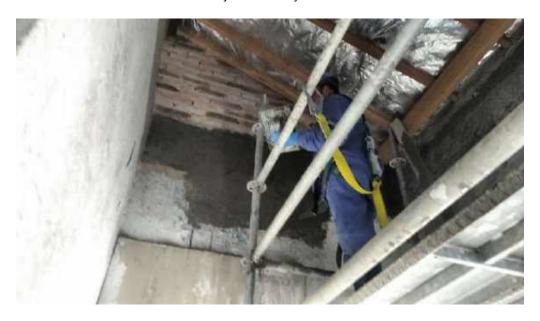
Foto 08- Execução do emboço interno – Casa 07

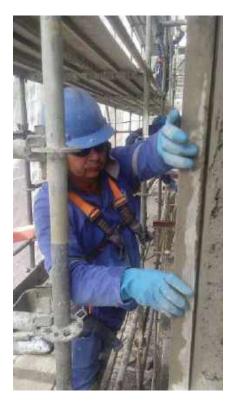
Foto 09 – Execução do emboço da fachada – Casa 06

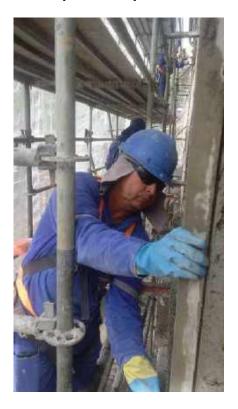
Foto 10 – Execução do emboço da fachada – Casa 06

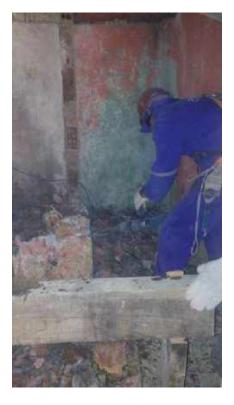
Foto 11 – Demolição manual da parede – Casa 06

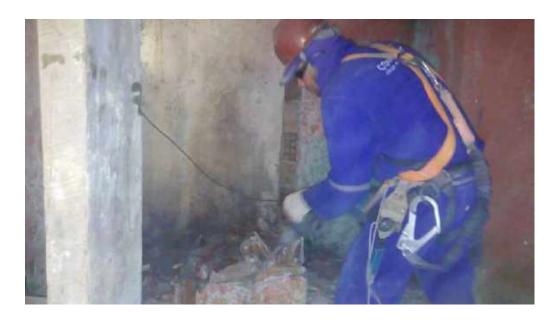
Foto 12 – Demolição manual da parede – Casa 06

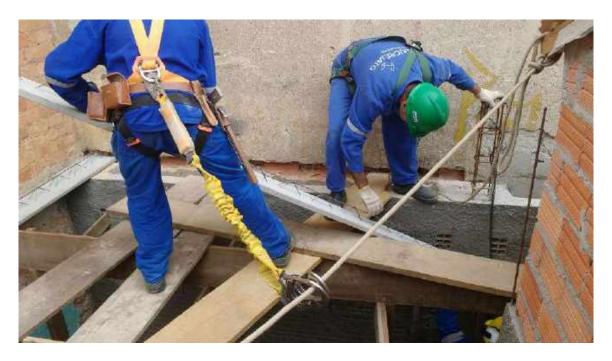
Foto 13 -Execução da laje – Casa 06

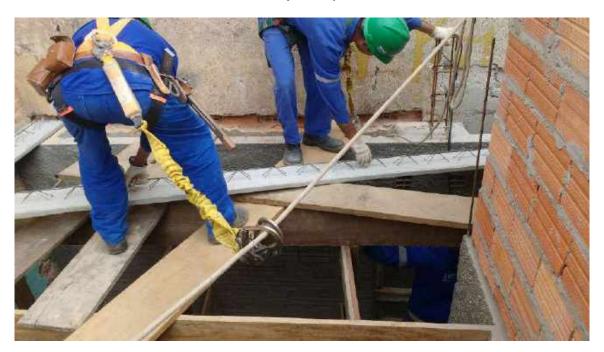
Foto - 14 – Execução da laje – Casa 06

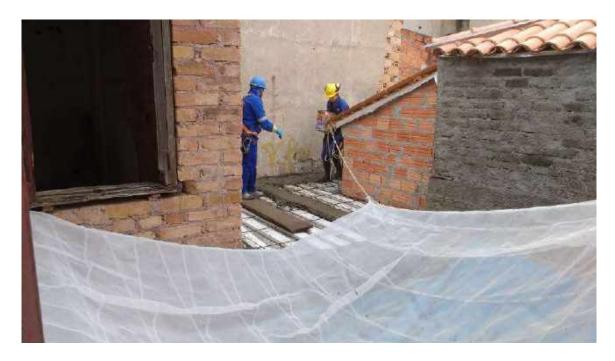
Foto 15 – Concretagem da laje – Casa 06
