Relatório Fotográfico Vila Itororó – Casa 5 e 6

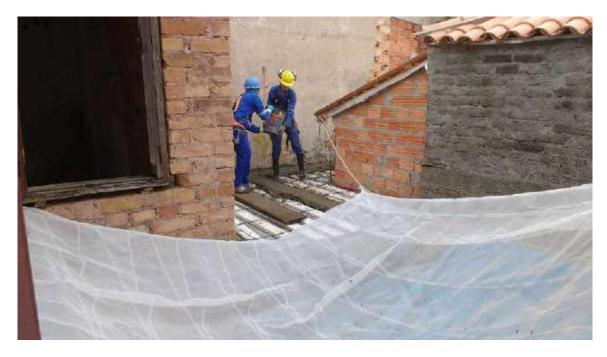
Foto 16 – Concretagem da laje – Casa 06

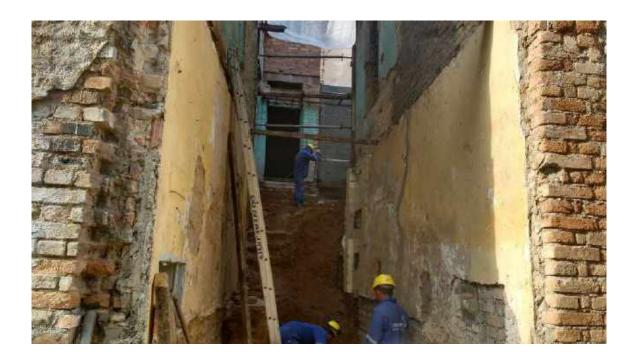
Foto 17 – Escavação manual para execução do reforço – Casa 06

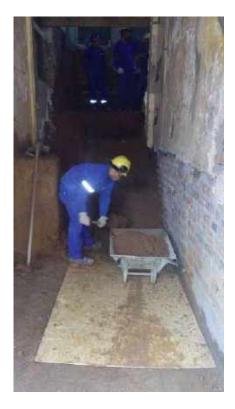
Foto 18 - Escavação manual para execução do reforço – Casa 06

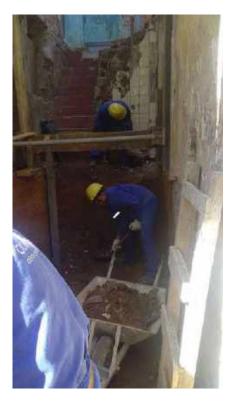
Foto 19 – Remoção de entulho – Casa 06

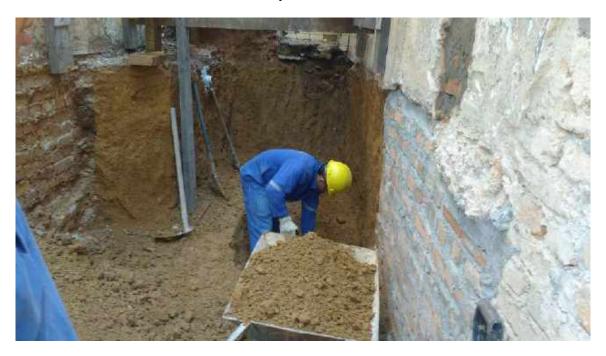
Foto 20 – Remoção de entulho – Casa 06

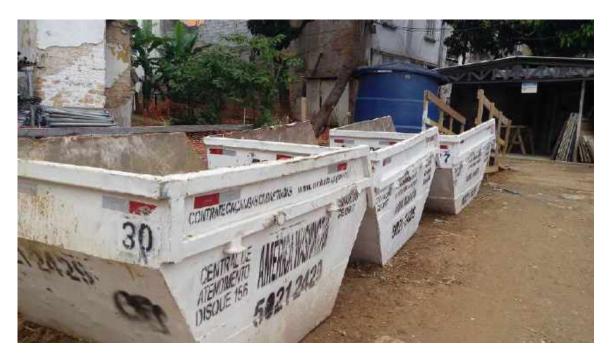
Foto 21 – Caçamba metálica

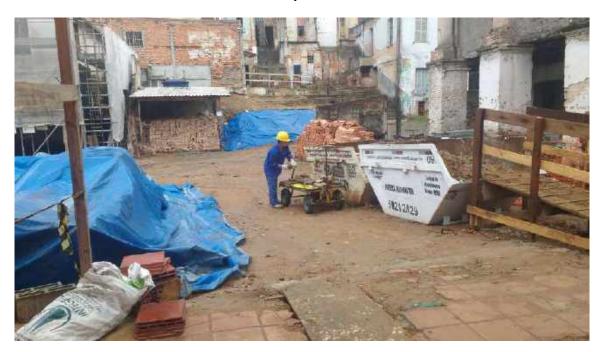
Foto 22 – Caçamba metálica

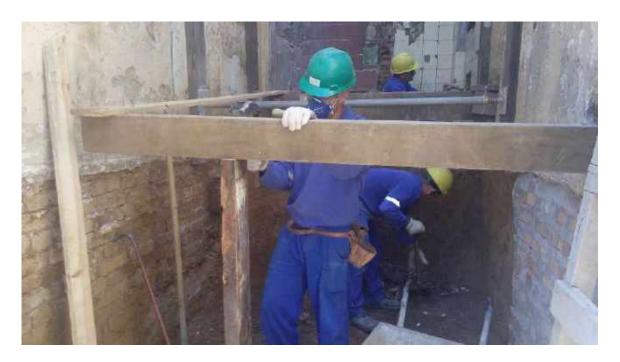
Foto 23 – Escoramento das paredes – Casa 06

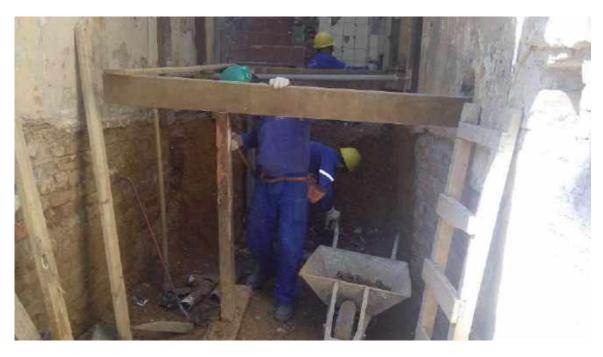
Foto 24 – Escoramento das paredes – Casa 06

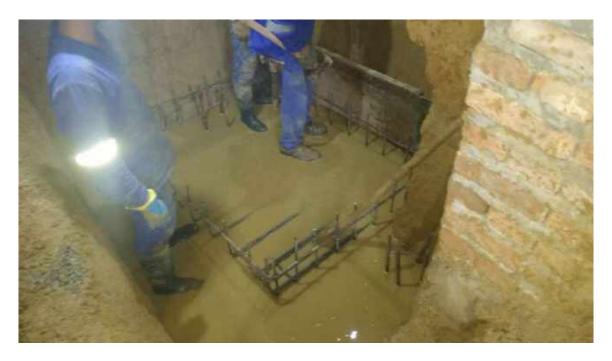
Foto 25 – Instalação da armação – Casa 06

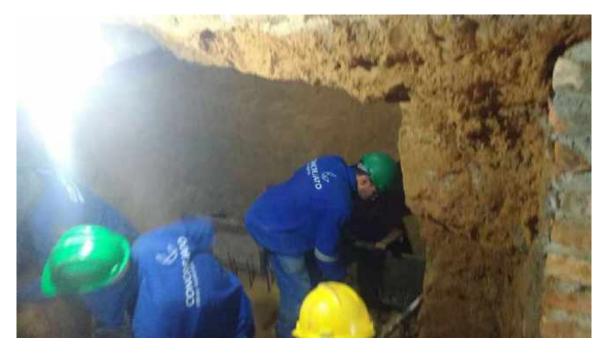
Foto 26 - Instalação da armação — Casa 06

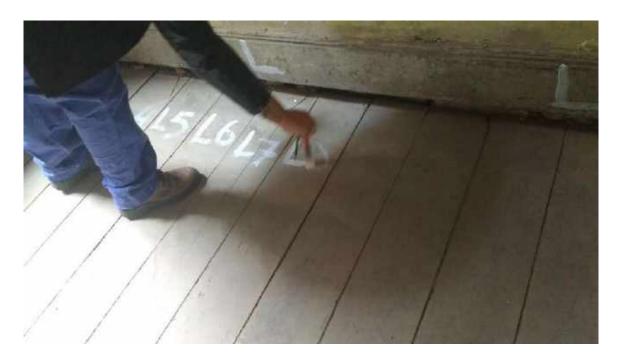
Foto 27 – Mapeamento das réguas de madeira e dos rodapés de madeira – Casa 06

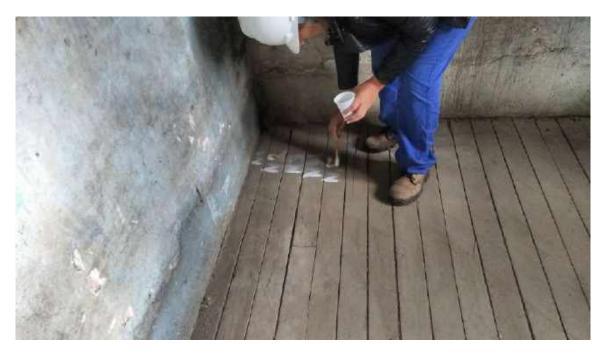
Foto 28 – Mapeamento das reguas de madeira e dos rodapés de madeira – Casa 06

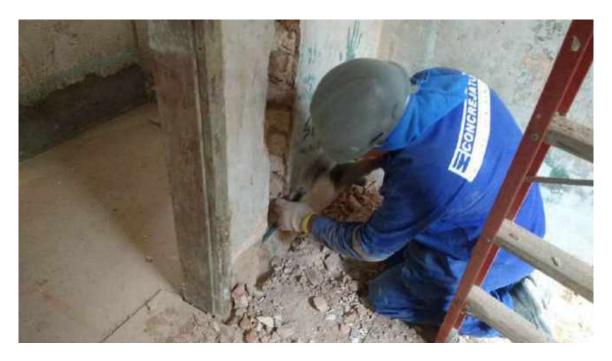
Foto 29 – Abertura para passagem de infra de eletrica – Casa 06

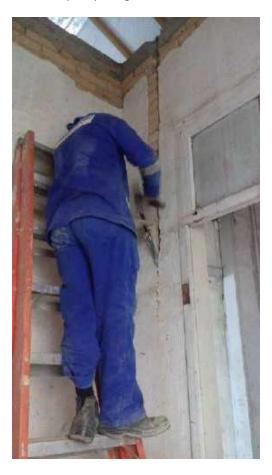
Foto 30 - Abertura para passagem de infra de eletrica – Casa 06

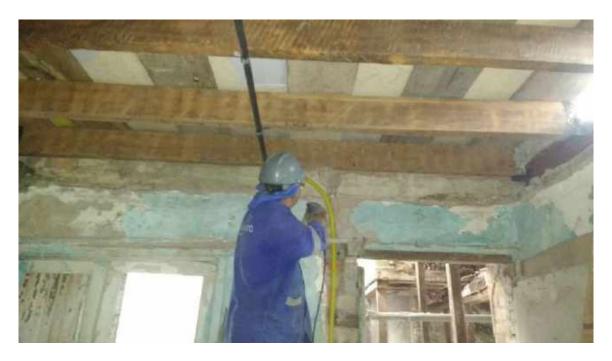
Foto 31 – Instalação dos conduites – Casa 06

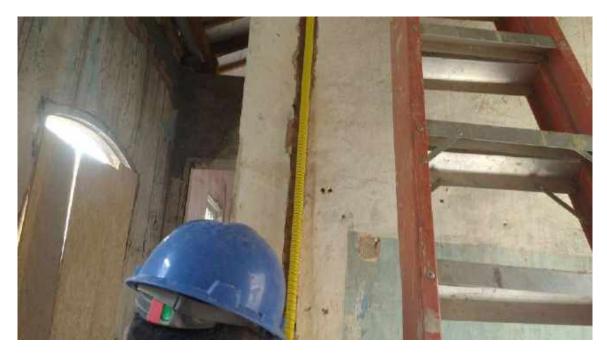
Foto 32 – Instalação dos conduites – Casa 06

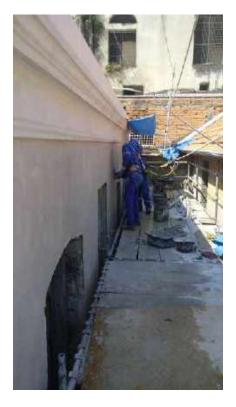
Foto 33 – Execução do Acabamento da Argamassa da fachada – Casa 06

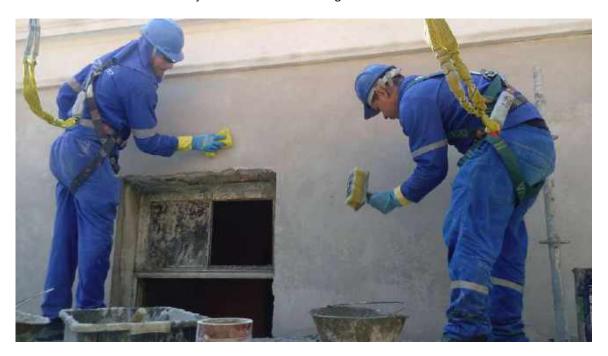
Foto 34 - Execução do Acabamento da Argamassa da fachada – Casa 06

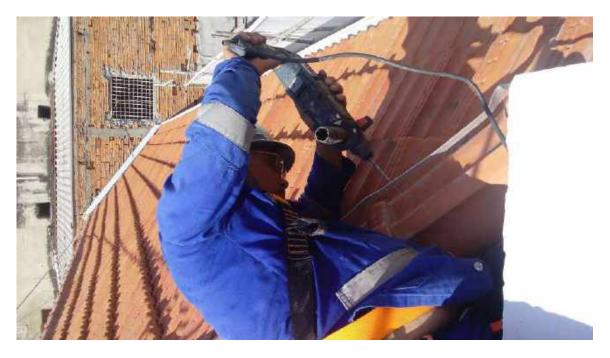
Foto 35 – Instalação das fitas de SPDA na cobertura – Casa 06

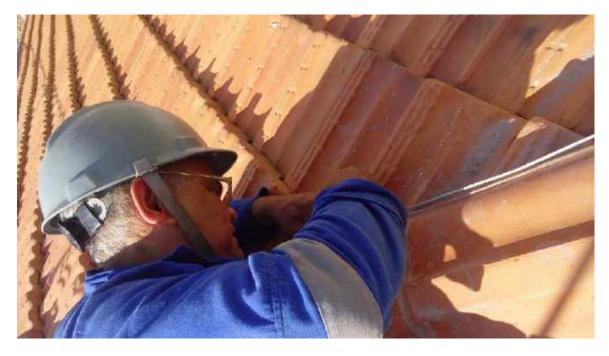
Foto 36 – Instalação das fitas de SPDA na cobertura – Casa 06

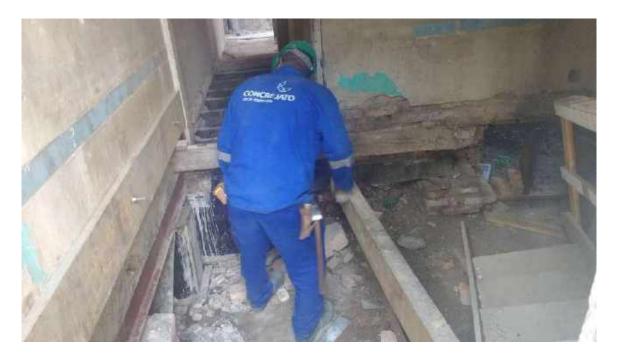
Foto 37 – Reorganização dos embasamentos da casa – Casa 06

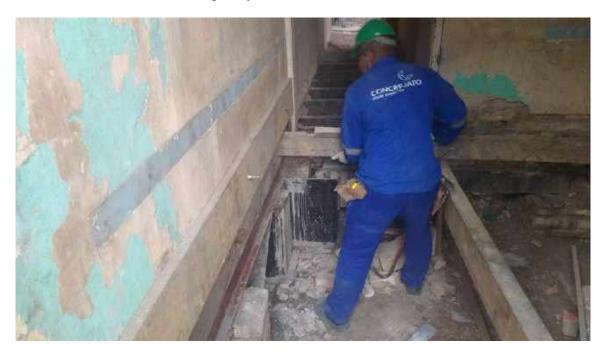
Foto 38 – Reorganização dos embasamentos da casa – Casa 06

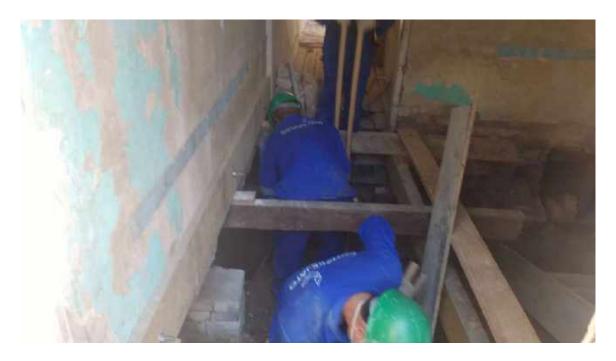
Foto 39 – Execução de escoramento – Casa 06

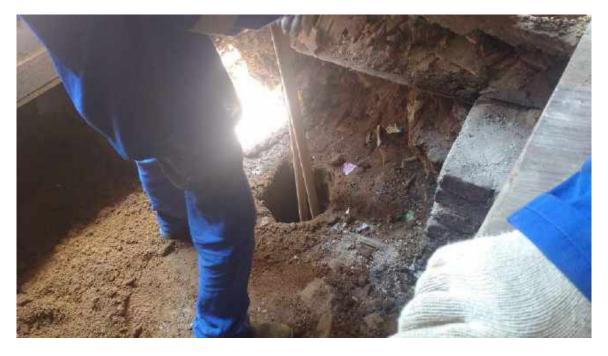
Foto 40 - Escavação manual para execução de brocas – Casa 06

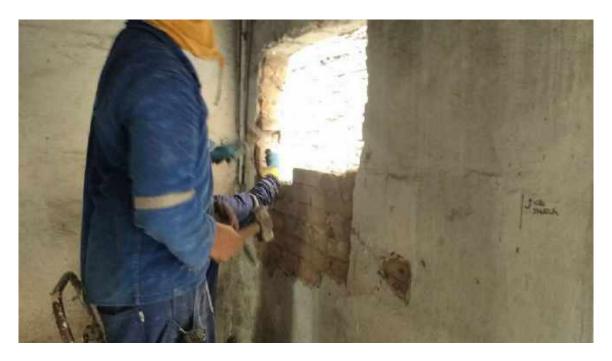
Foto 41 – Abertura do vão da janela – Casa 06

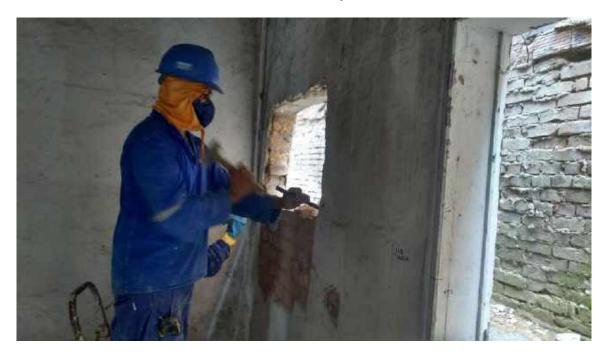
Foto 42 – Abertura do vão da janela – Casa 06

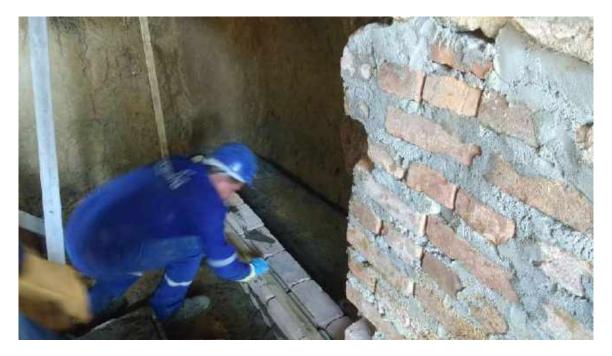
Foto 43 – Elevação da alvenaria externa após escavação do fosso do elevador – Casa 06

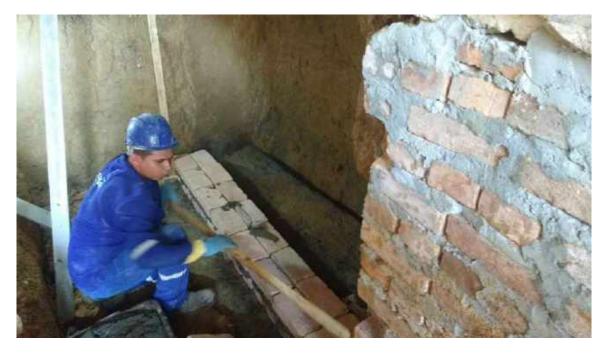
Foto 44 – Elevação da alvenaria externa após escavação do fosso do elevador – Casa 06

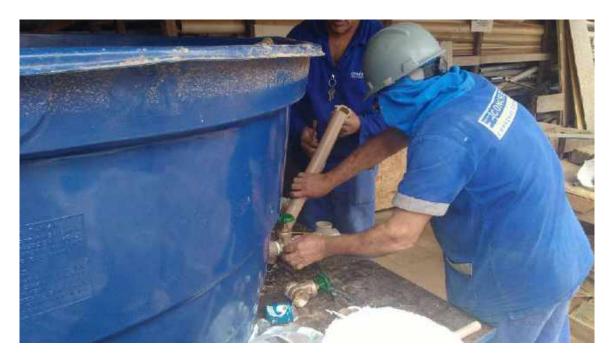
Foto 45 – Instalação do registro das caixas d´Agua – Casa 06

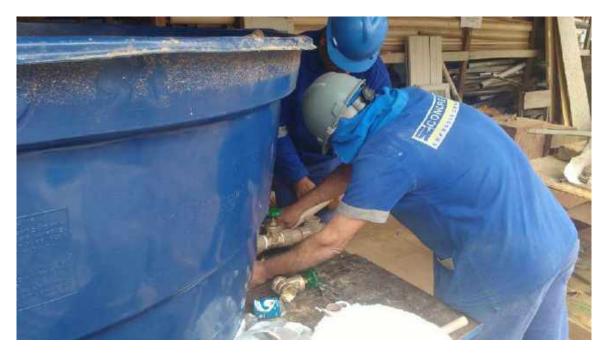
Foto 46 – Instalação do registro das caixas d'Agua Casa 06

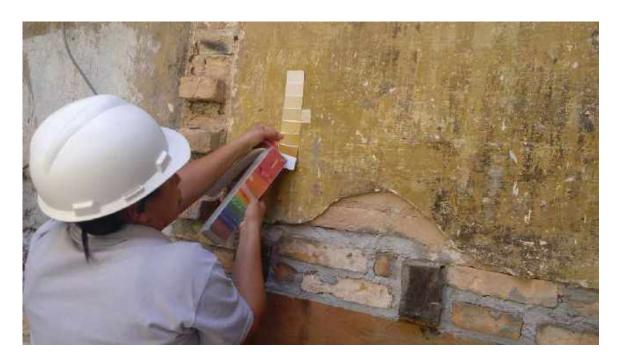
Foto 47- Prospecção da cor da fachada – Casa 06

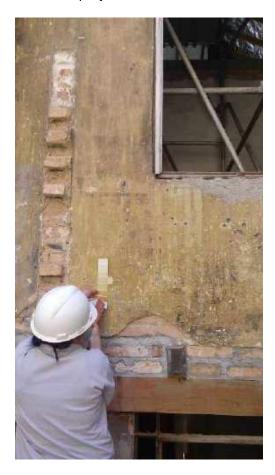
Foto 48 - Prospecção da cor da fachada – Casa 06

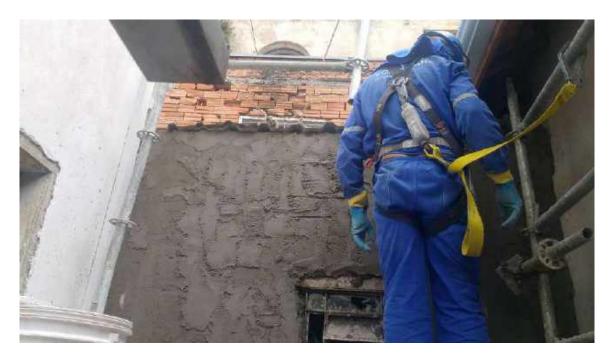
Foto 49 – Execução do chapisco na fachada – Casa 05

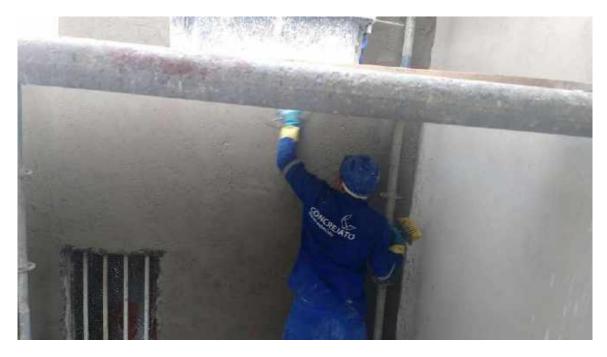
Foto 50 – Execução do emboço na fachada – Casa 05

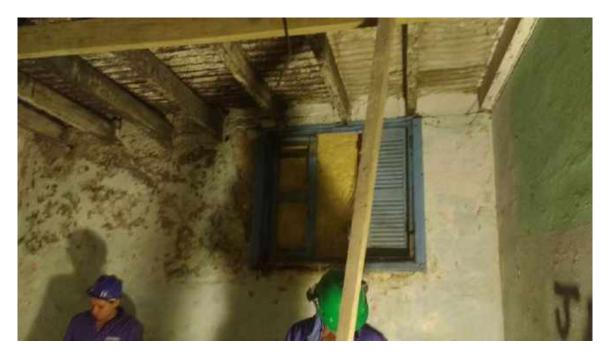
Foto 51 – Escoramento dos barrotes de madeira – Casa 05

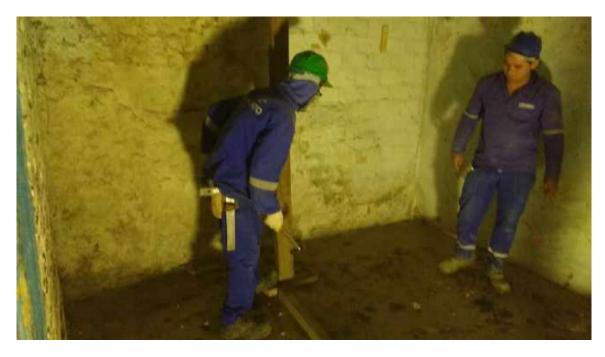
Foto 52 – Escoramento dos barrotes de madeira – Casa 05

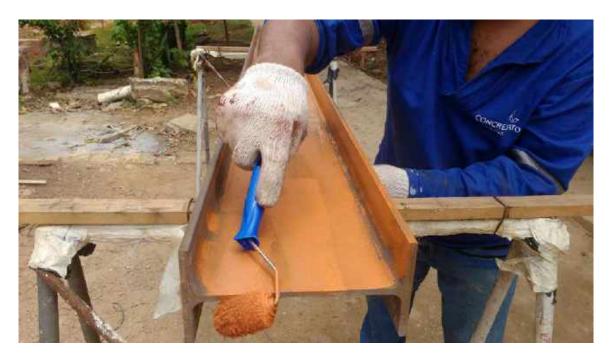
Foto 53 – Tratamento do perfil metálico

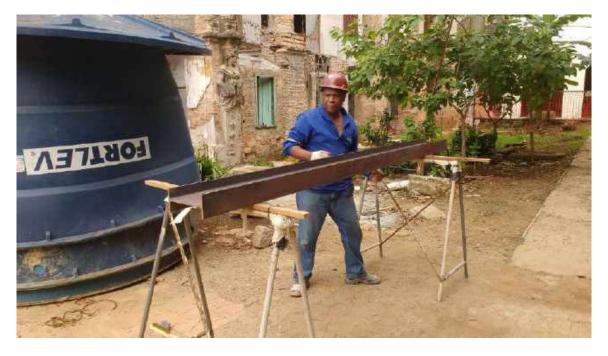
Foto 54 – Tratamento do perfil metálico

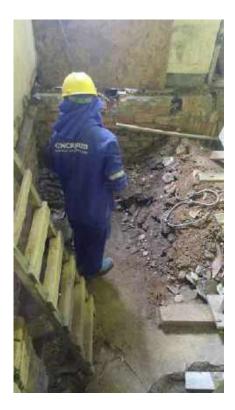
Foto 01 – Remoção de entulho

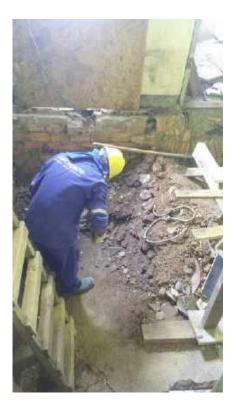
Foto 02 – Remoção de entulho

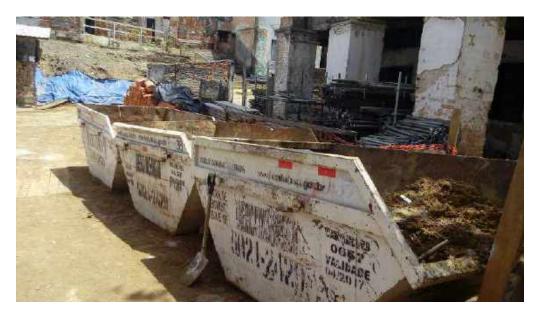
Foto 03 – Caçamba metalica

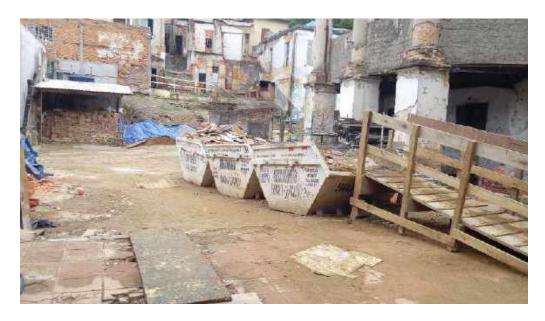
Foto 04 – Caçamba metalica

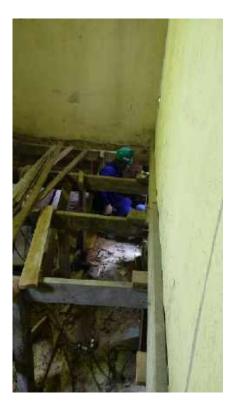
Foto 05 – Reorganização do embasamento da casa 6

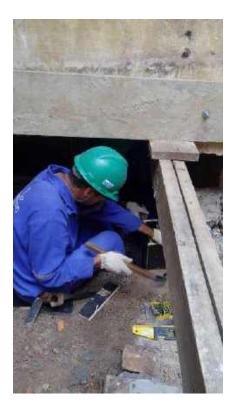
foto 06– execução de fôrma para concretagem das bases

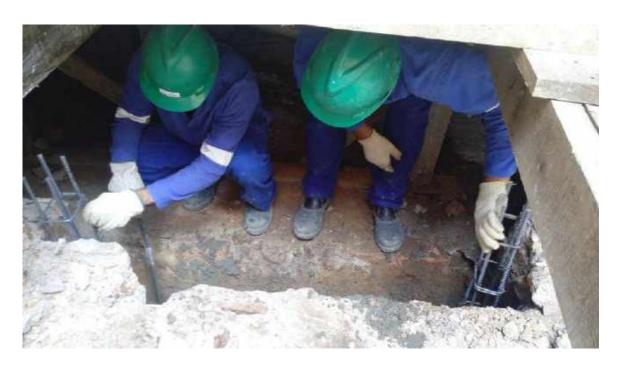
Foto 07 - Instalação da armação – Casa 06

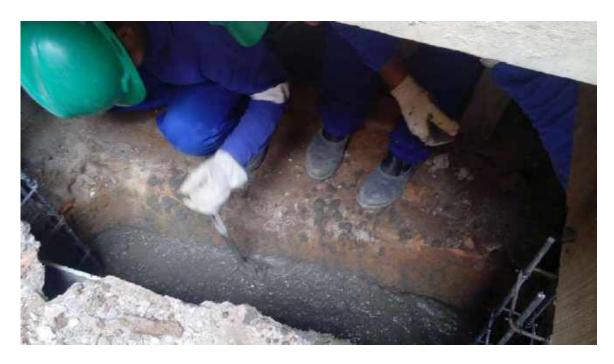
Foto 08 – Concretagem da fundação – Casa 06

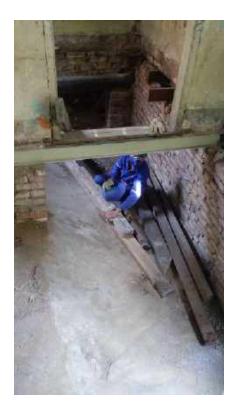
Foto 09 – Remoção dos barrotes e dos rodapés de madeira

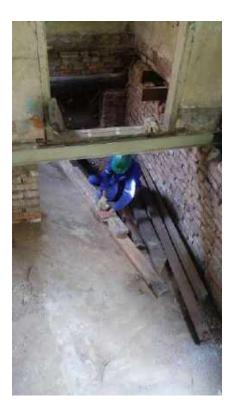
Foto 10 - Remoção dos barrotes e dos rodapés de madeira

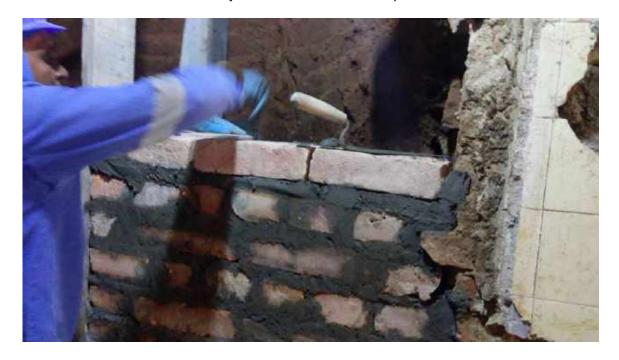
Foto 11 - Elevação da alvenaria externa após escavação do fosso do elevador

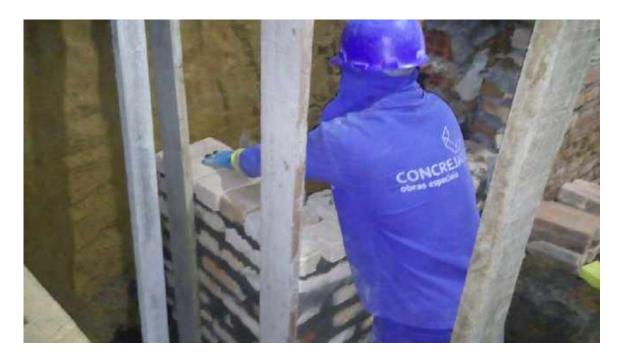
Foto 12 – Elevação da alvenaria externa após escavação do fosso do elevador

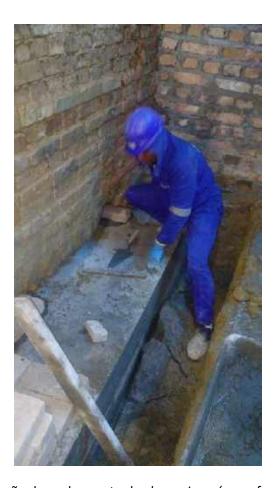
Foto 13 – execução do acabamento da alvenaria após o reforço de fundação

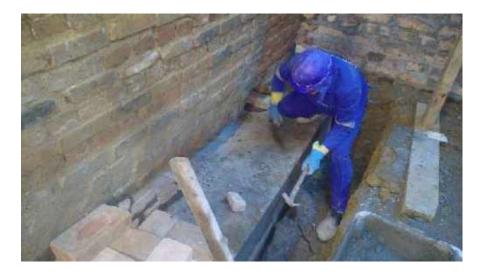
Foto 14 – Execução do acabamento da alvenaria após o reforço de fundação

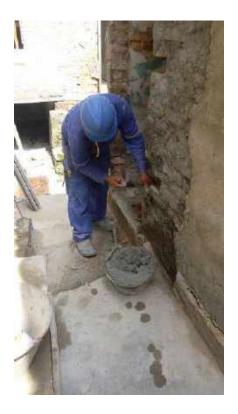
Foto 15 – Recuperação da alvenaria

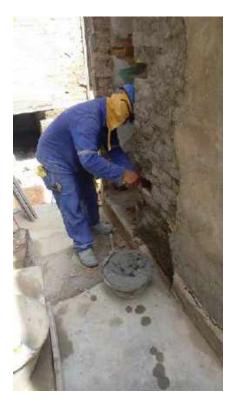
Foto 16 – Recuperação da alvenaria

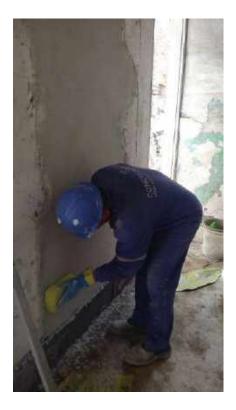
Foto 17 - Execução do emboço

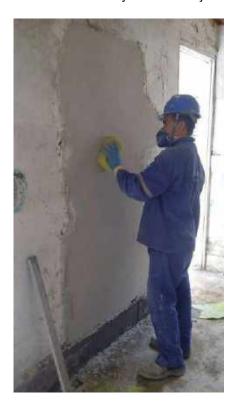
Foto 18 – Execução do emboço

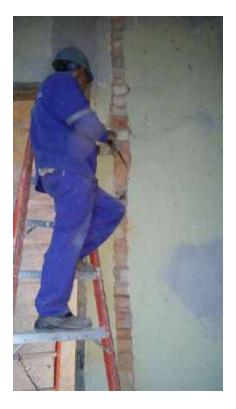
Foto 20 – Instalação de infra estrutura de elétrica.

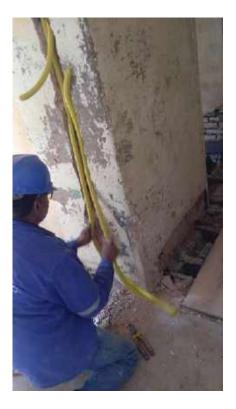
Foto 21 – Instalação dos Conduites

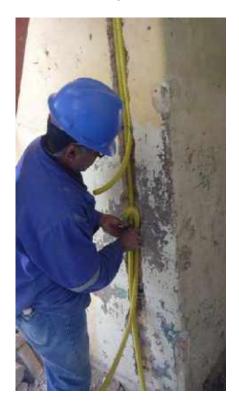
Foto 22 – Instalação dos conduites

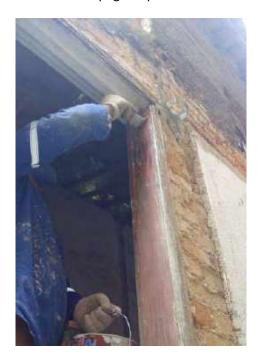
Foto 24 – Decapagem química dos batentes

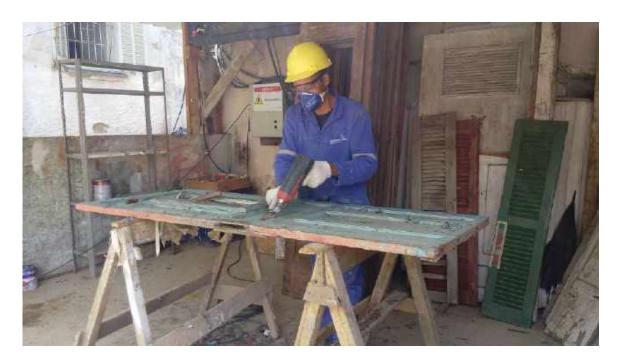
Foto 25 – Decapagem mecânica das portas e janelas de madeira – Casa 06

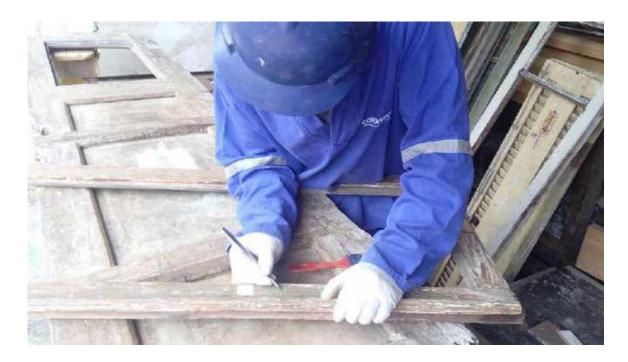
Foto 26 - Decapagem mecânica das portas e janelas de madeira — Casa 06

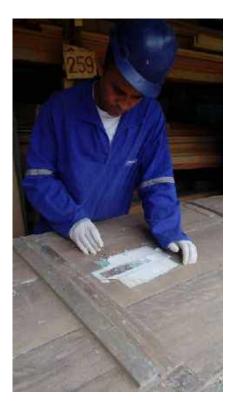
Foto 27 – Prospecção das portas e janelas – Casa 06

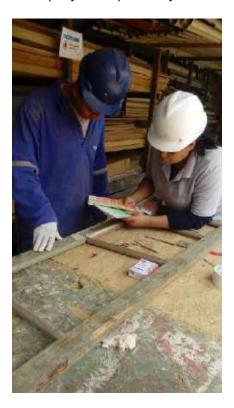
Foto 28 – Prospecção das portas e janelas – Casa 06

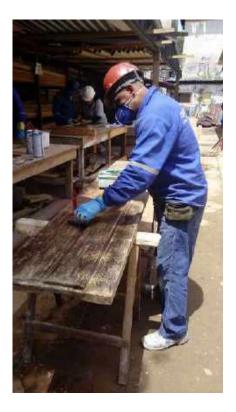
Foto 29 - Restauração das portas de madeira com aplicação de resina - Casa 06

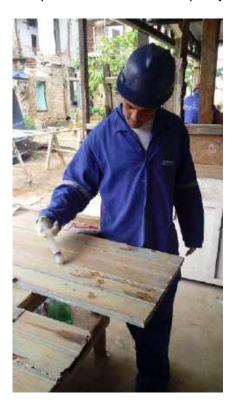
Foto 30 – Restauração das portas de madeira com aplicação de resina - Casa 06

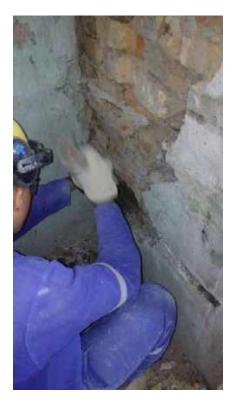
Foto 31 – Remoção do revestimento

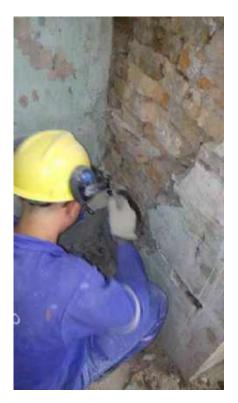
Foto 32 – Remoção do revestimento

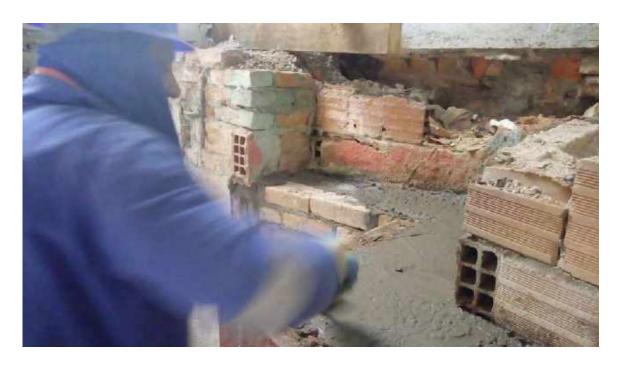
Foto 33 – Elevação da alvenaria

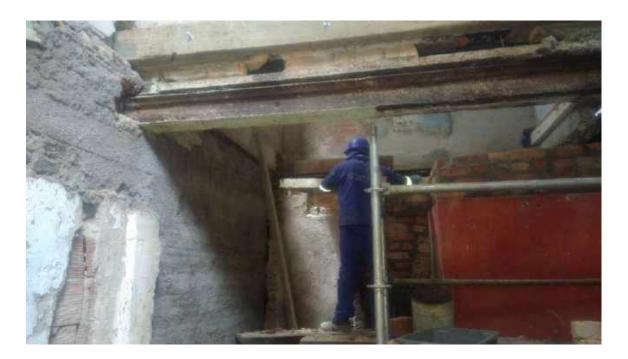
Foto 34 – Ajustes e elevação da alvenaria

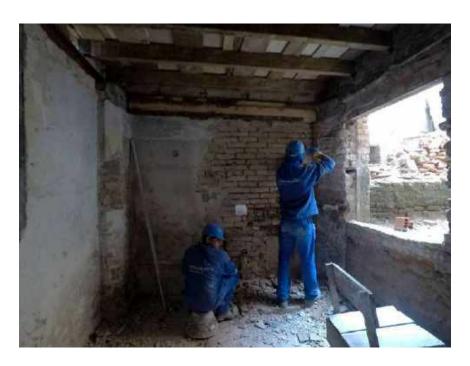
Foto 35 – Remoção do revestimento

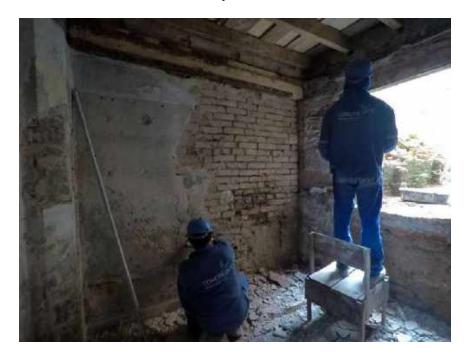
Foto 36 – Remoção do revestimento

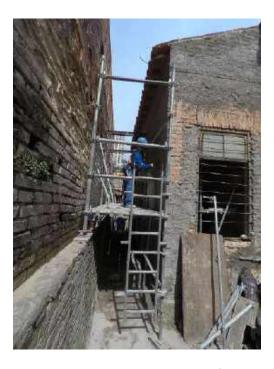
Foto 37 – Execução do emboço da fachada

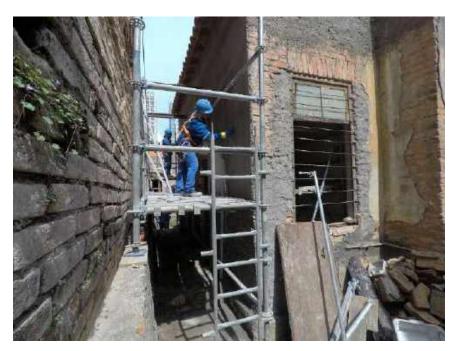
Foto 38 – Execução do emboço da fachada

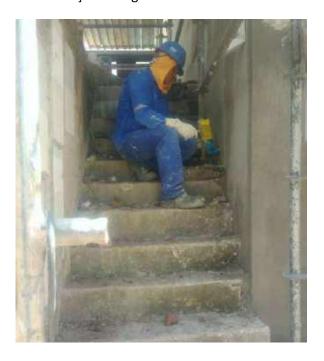
Foto 40 – Execução da argamassa de acabamento da fachada

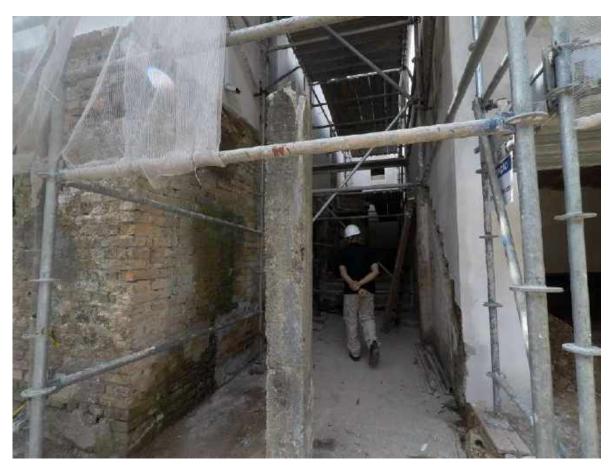
Foto 42- Demolição da escadaria e abobadilha - Casa 06

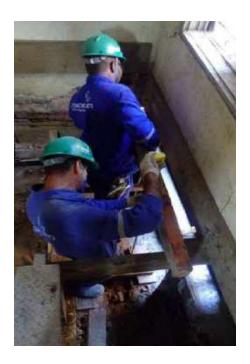
Foto 43 – Restauração dos barrotes de madeira – Casa 06

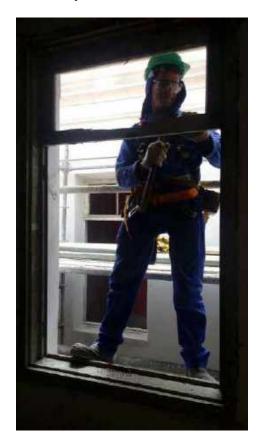
Foto 44 – Restauro dos batentes da fachada – Casa 06

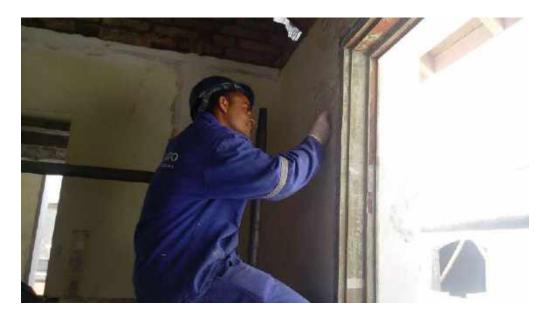
Foto 45 – Decapagem cuidadosa das tintas existentes sobre a pintura decorativa – Casa 05

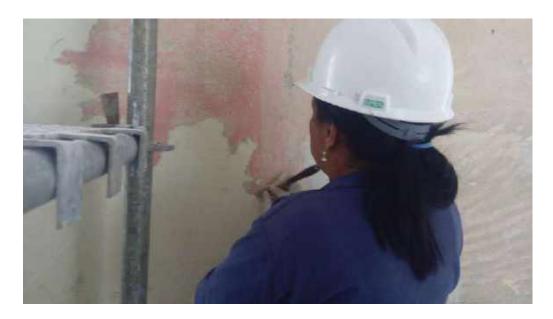
Foto 46 – Decapagem cuidadosa das tintas existentes sobre a pintura decorativa – Casa 05

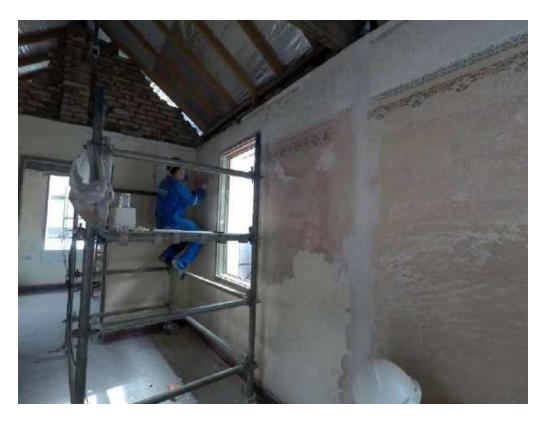
Foto 47 – Decapagem cuidadosa das tintas existentes sobre a pintura decorativa – Casa 05

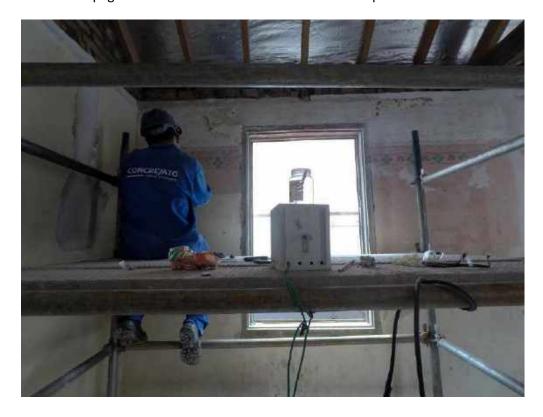
Foto 48 – Decapagem cuidadosa das tintas existentes sobre a pintura decorativa – Casa 05

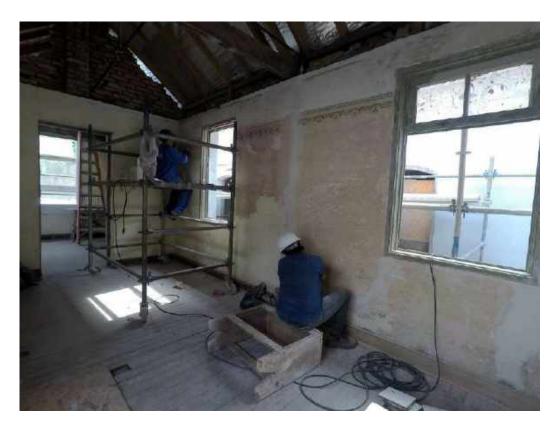
Foto 49 – Decapagem cuidadosa das tintas existentes sobre a pintura decorativa – Casa 05

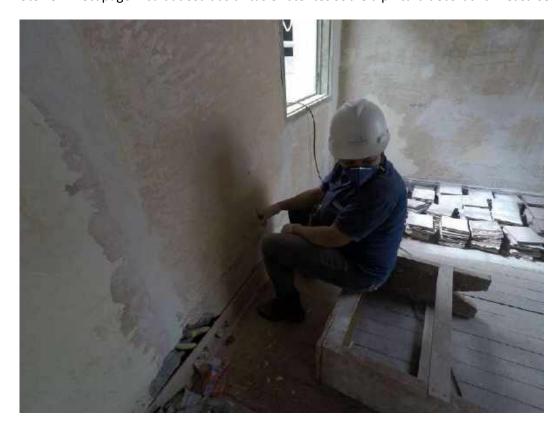
Foto 50 – Decapagem cuidadosa das tintas existentes sobre a pintura decorativa – Casa 05

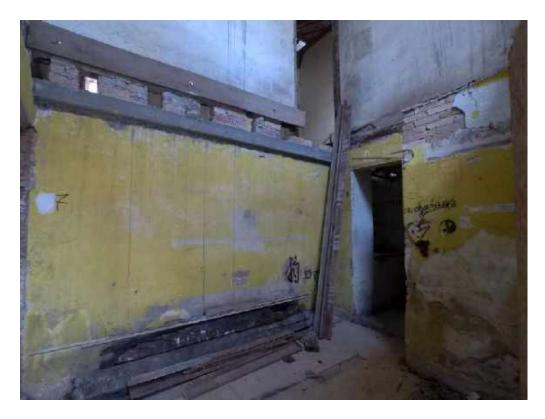
Foto 51 – Ajustes dos apoios das alvenarias – Casa 06

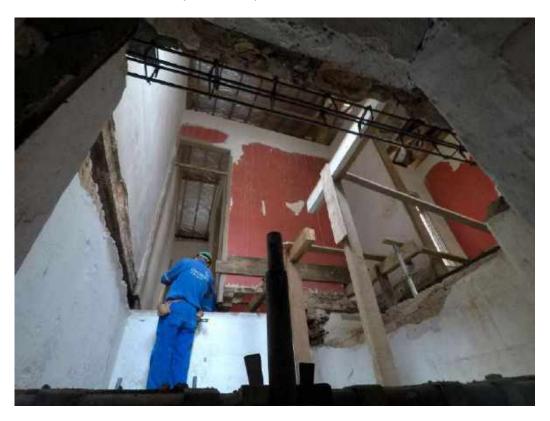
Foto 52 – Ajustes dos apoios das alvenarias – Casa 06

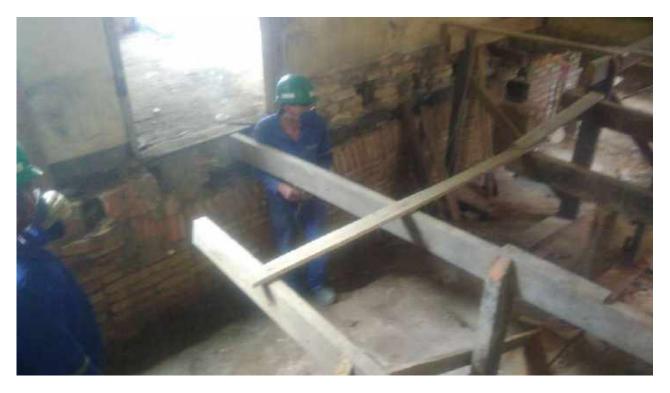
Foto 53 – Reorganização dos embasamentos após a remoção dos pisos – Casa 06

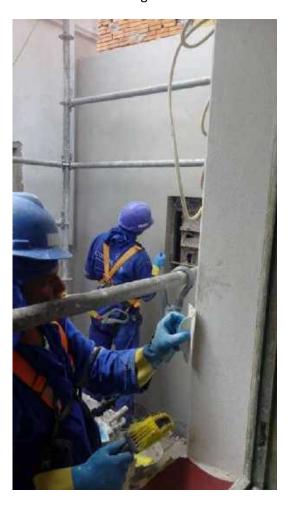
Foto 56 – Execução de reboco das fachadas internas da Casa 6

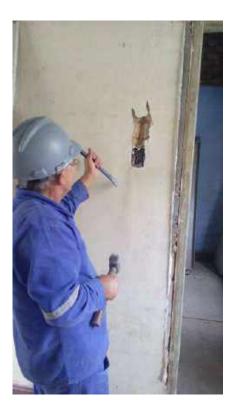
Foto 57 – Execução da infra de elétrica da casa 05

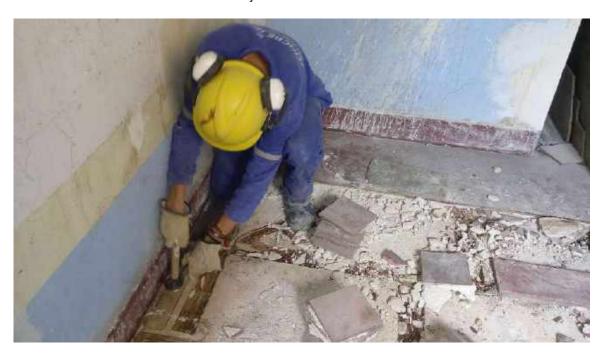
Foto 58 – Remoção dos pisos de ladrilho hidráulico

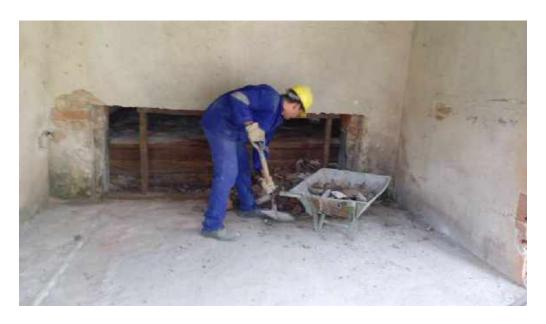
Foto 61 Remoção dos entulhos

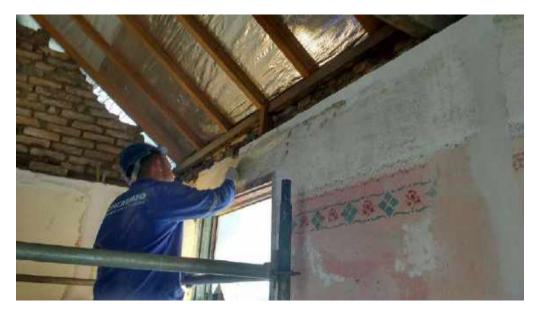
FOTO 01 – DECAPAGEM MECANICA - CASA 05

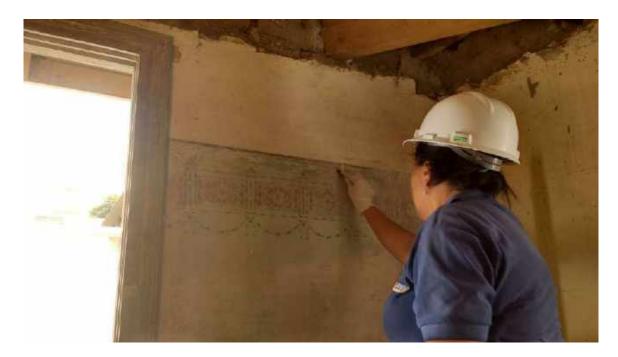
FOTO 02 DECAPAGEM MECANICA – CASA 05

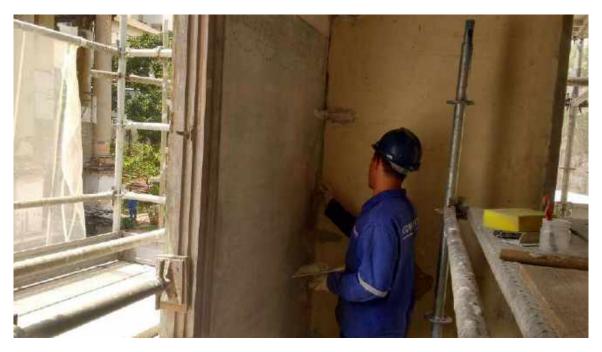
FOTO 03- PREENCHIMENTO DE LACUNAS - CASA 05

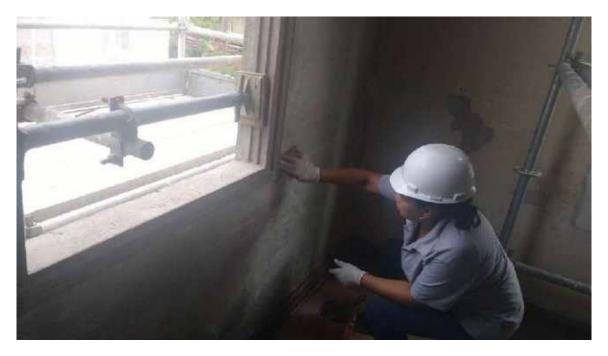
FOTO 04 – PREENCHIMENTO DE LACUNAS – CASA 05

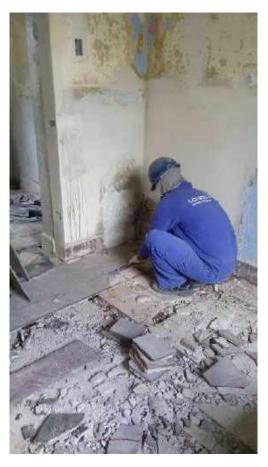
FOTO 05 – REMOÇÃO CUIDADOSA DO PISO DE LADRILHO HIDRAULICO – CASA 05

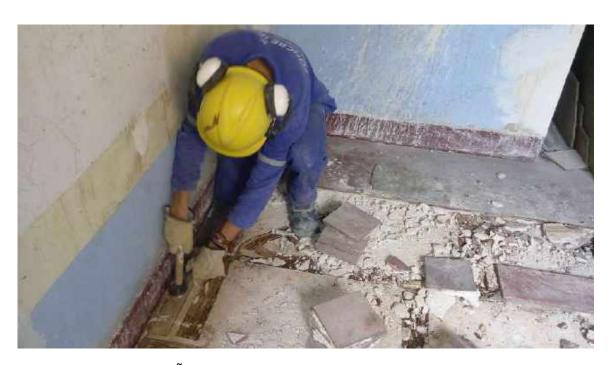
FOTO 06 – REMOÇÃO CUIDADOSA DO PISO DE LADRILHO HIDRAULICO – CASA 05

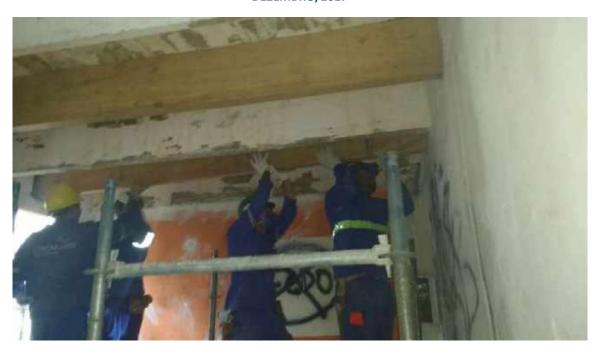
Foto 07 – Instalação dos barrotes de madeira - Casa 05

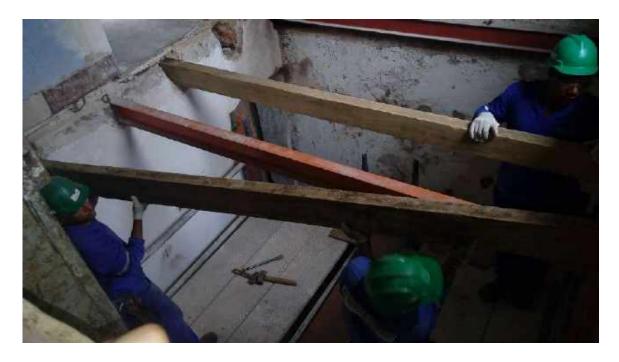
Foto 08 – Instalação dos barrotes - Casa 05

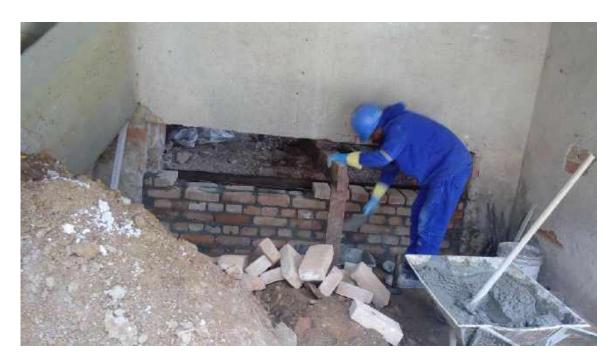
Foto 09 – Elevação da alvenaria – Casa 05

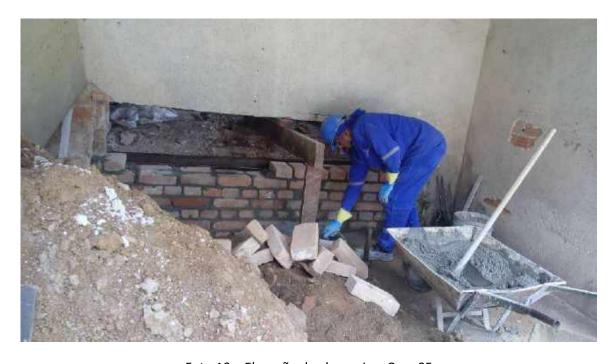
Foto 10 – Elevação da alvenaria – Casa 05

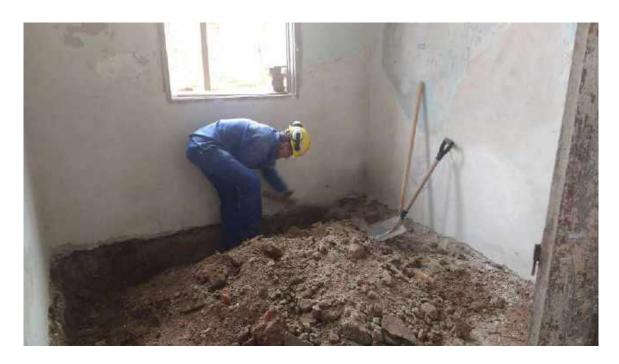
Foto 11 - Escavação manual para cristalização e Impermeabilização da alvenaria – Casa 06

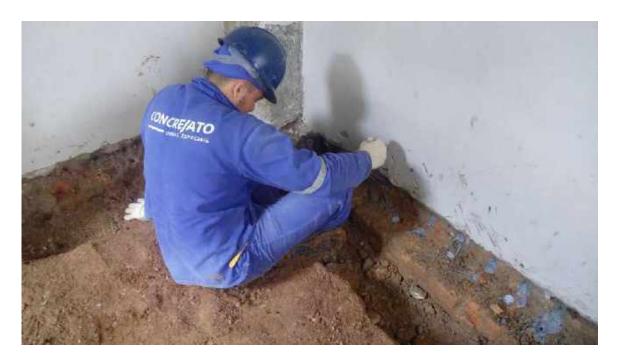
Foto 12 – Cristalização e impermeabilização da alvenaria – Casa 06

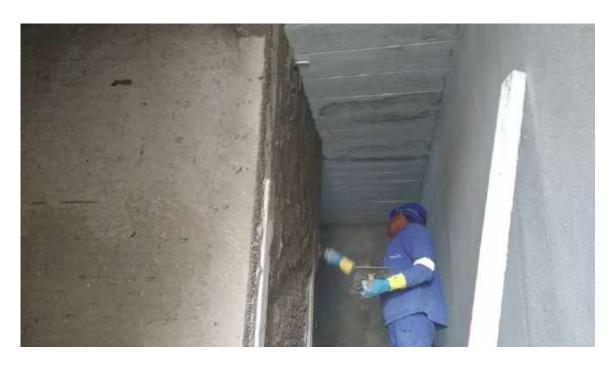
Foto 13 – Execução do emboço – Casa 06

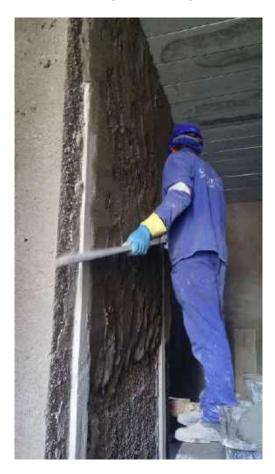
Foto 14 – Execução do emboço - casa 06

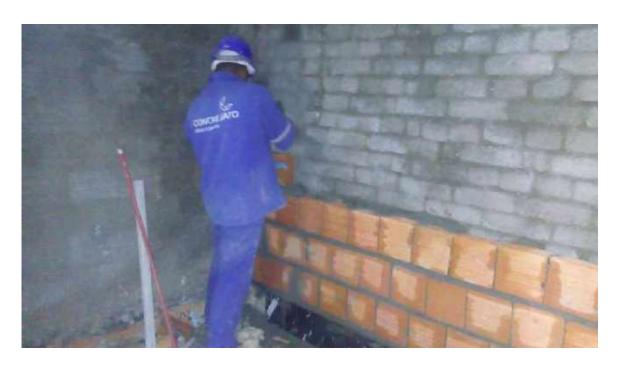
Foto 15 – Elevação da alvenaria – Casa 06

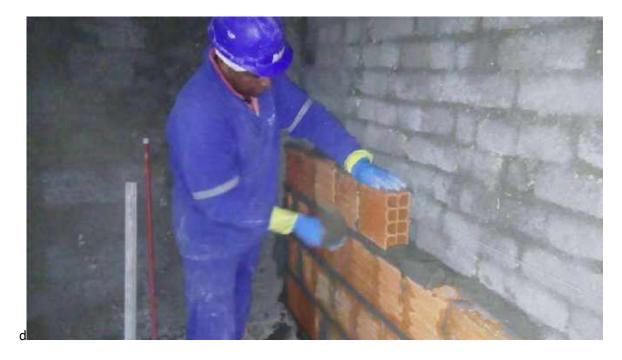
Foto 16 – Elevação da alvenaria – Casa 06

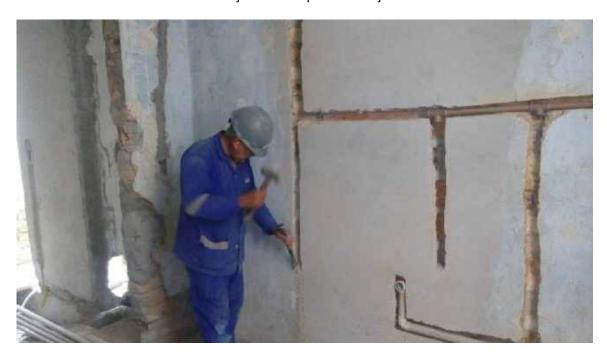
Foto 18 – Instalação da hidráulica – Casa 06

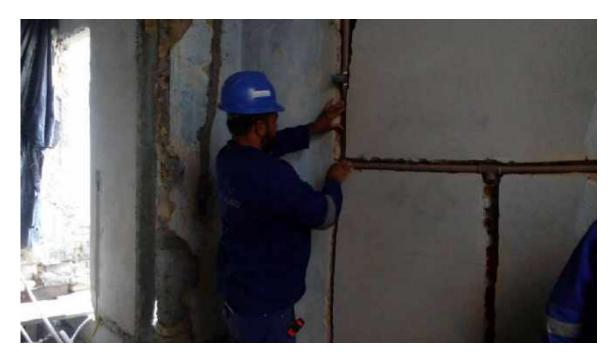
Foto 19 – Instalação da hidráulica – Casa 06

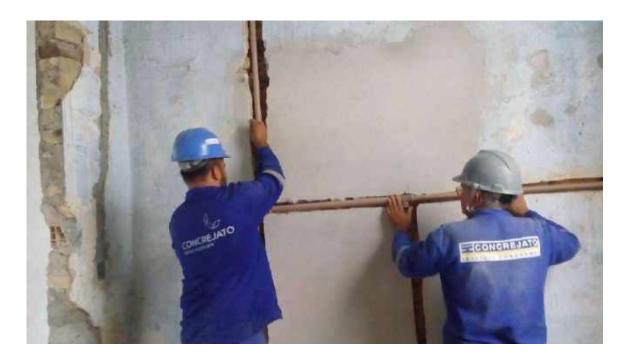
Foto 20 – Instalação da hidráulica – Casa 06

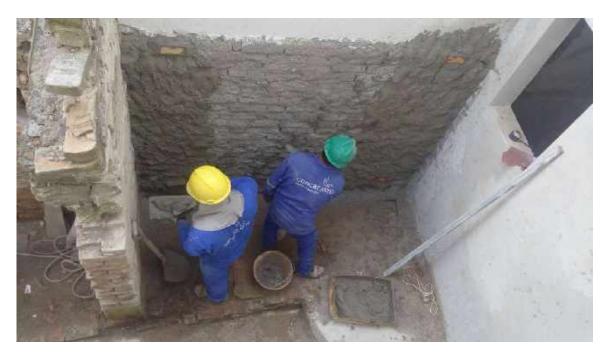
Foto 21 – Execução do chapisco da fachada lateral – Casa 06

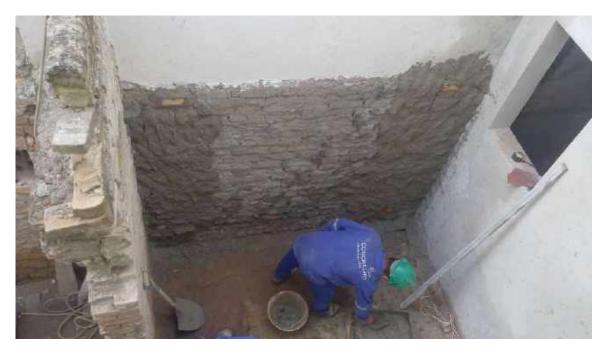
Foto 22 – Execução do chapisco da fachada lateral – Casa 06

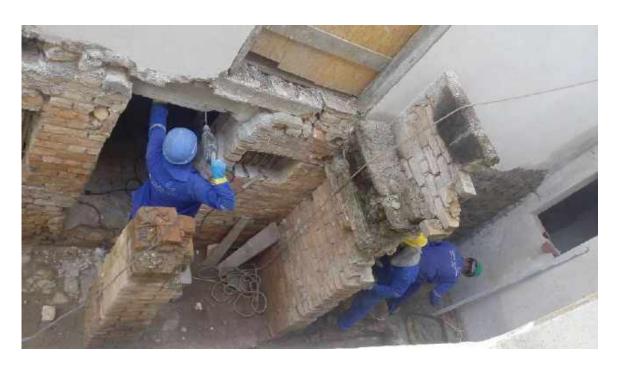
Foto 23 – Demolição manual – Casa 06

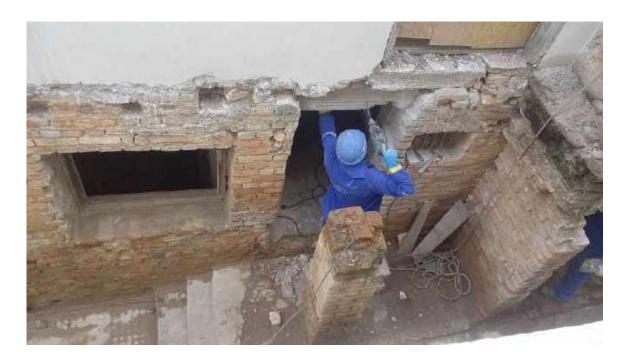
Foto 24 – Demolição manual – Casa 06

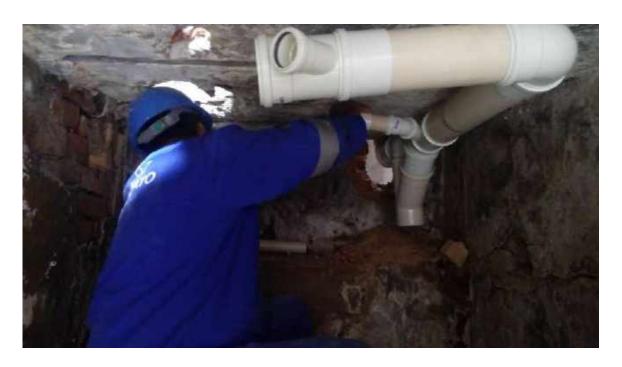
Foto 25 – Instalação da hidráulica – Casa 06

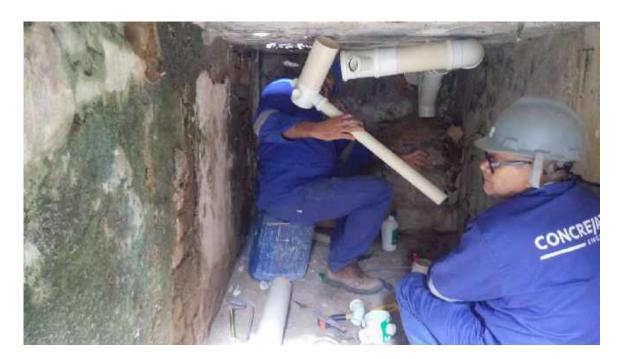
Foto 26 – Instalação da hidráulica – Casa 06
