Relatório Fotográfico Vila Itororó – Casa 5 e 6

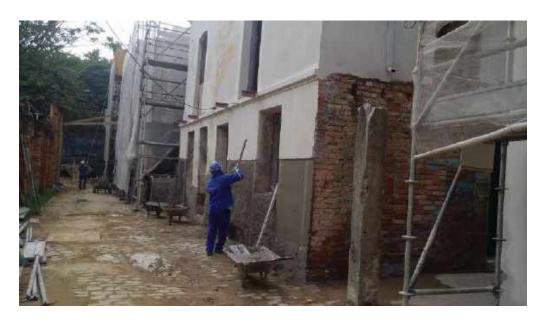
Foto 27 – Execução do revestimento chapiscado da fachada – Casa 06

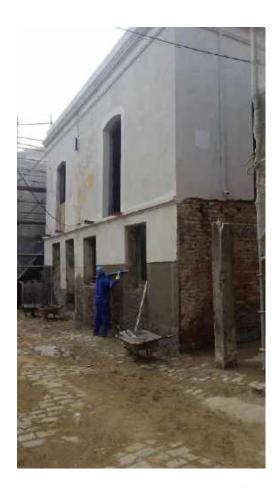
Foto 28 – Execução do revestimento chapiscado da fachada – Casa 06

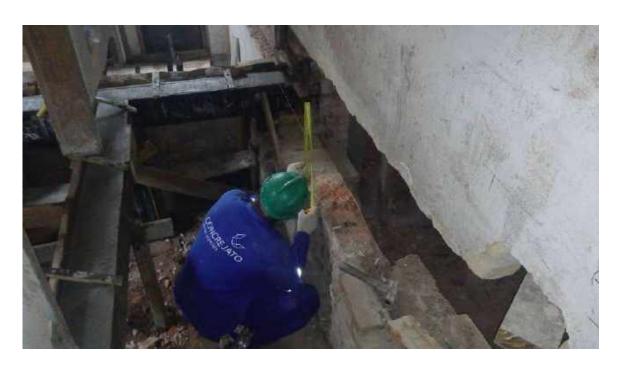
Foto 29 – Organização do embasamento – Casa 06

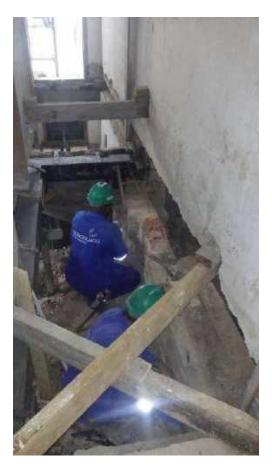
Foto 30 - Organização do embasamento — Casa 06

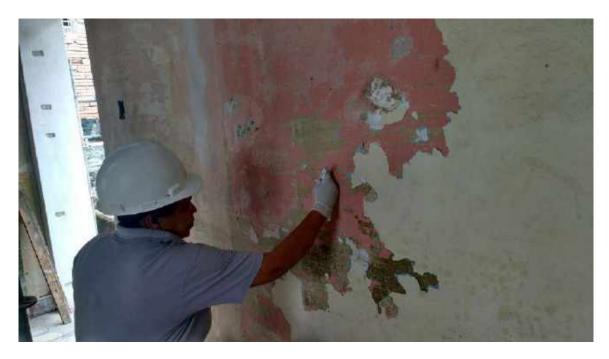
Foto 01 – Decapagem mecânica – casa 05

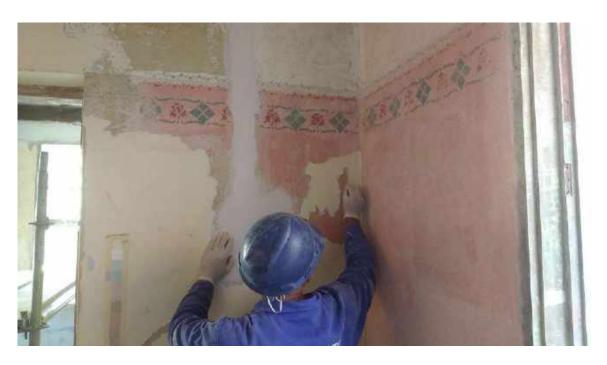
Foto 02 – Decapagem mecânica – Casa 05

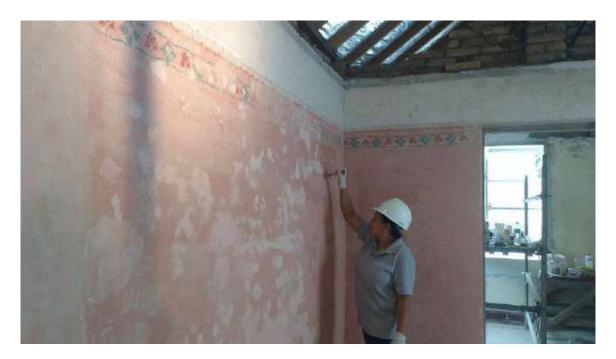
Foto 03 – Preenchimento de Lacunas – Casa 05

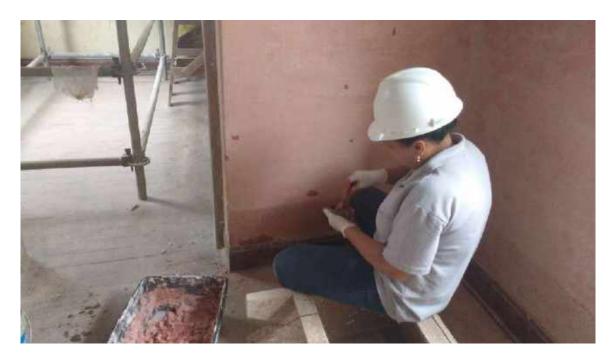
Foto 04 - Preenchimento de Lacunas - Casa 05

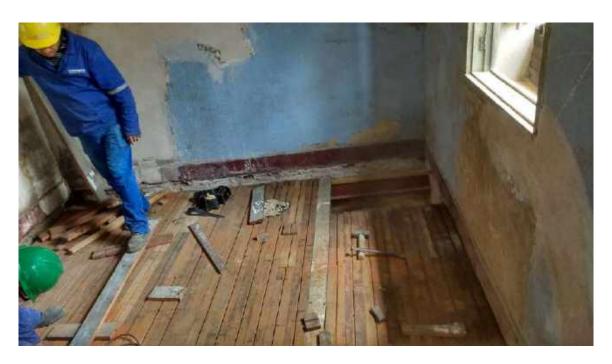
Foto 05 – Instalação dos assoalhos de madeira – Casa 05

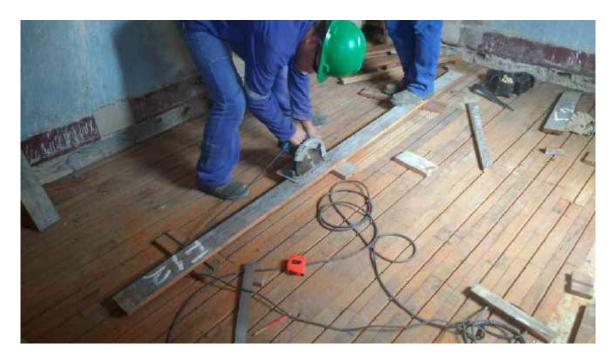
Foto 06 – Instalação dos assoalhos de madeira – Casa 05

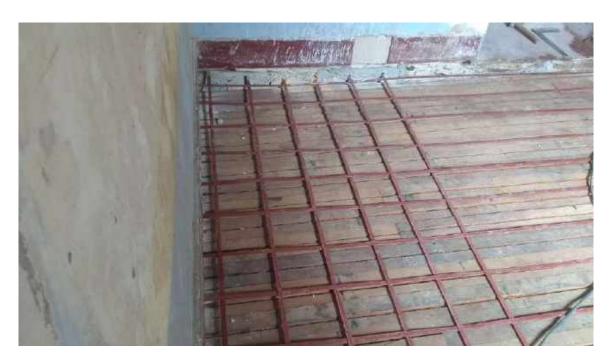
Foto 07 – Instalação da armação para concretagem – Casa 05

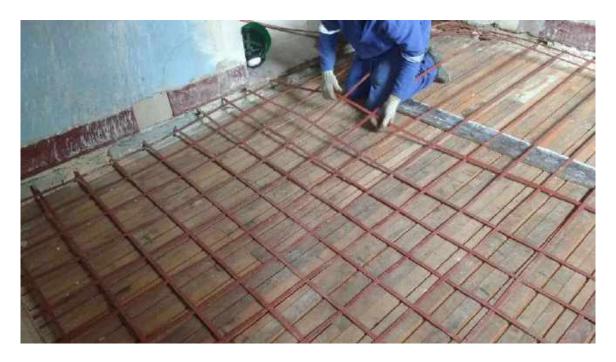
Foto 08 – Instalação da armação para concretagem – Casa 05

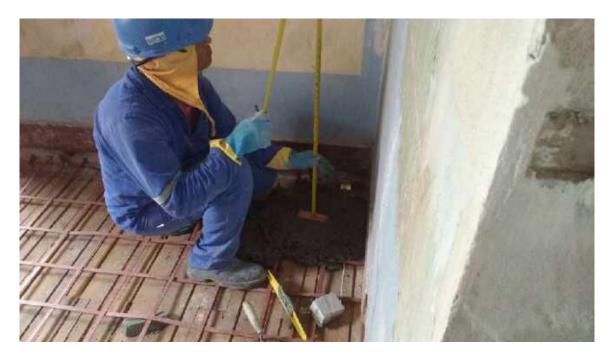
Foto 09 – Execução da concretagem – Casa 05

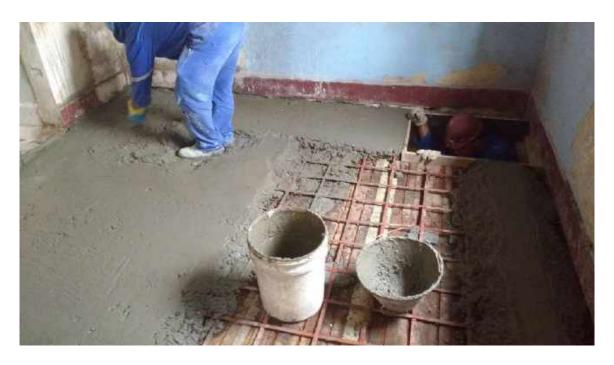
Foto 10 – Execução da concretagem – Casa 05

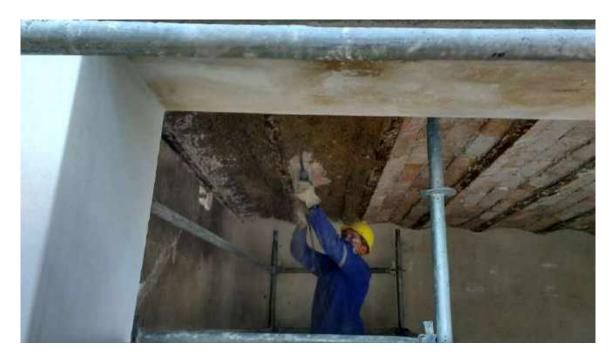
Foto 11 – Remoção do chapisco – Casa 05

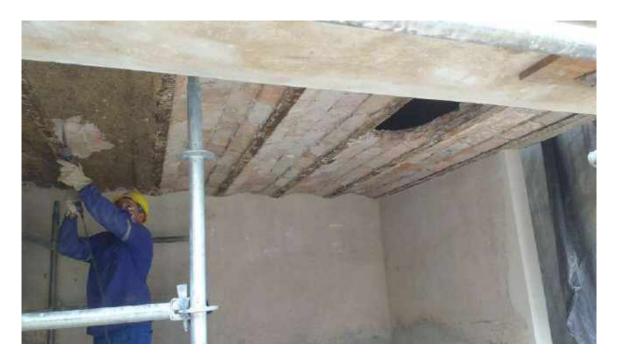
Foto 12 – Remoção do chapisco – Casa 05

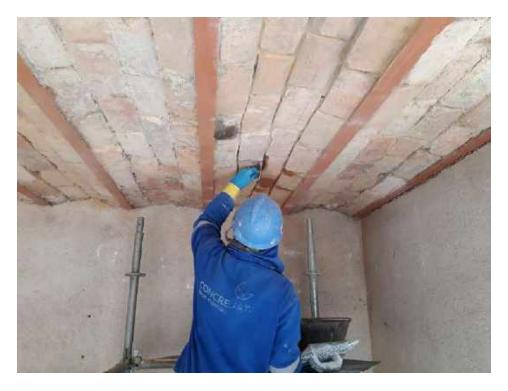
Foto 13 – Restauração dos tijolos da abobadilha – Casa 05

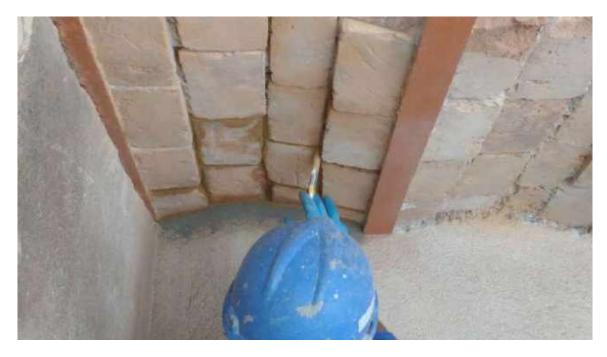
Foto 14 – Restauração dos tijolos da abobadilha – Casa 05

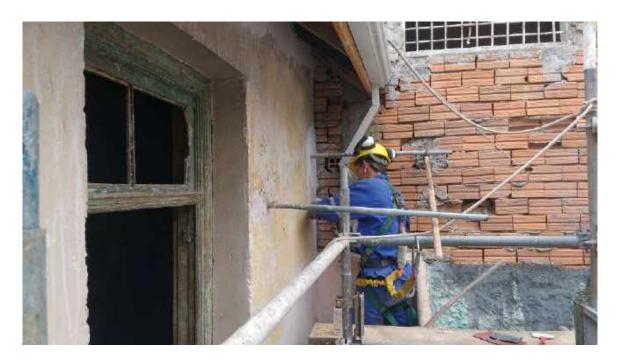
Foto 15 – Decapagem das tintas existentes – Casa 05

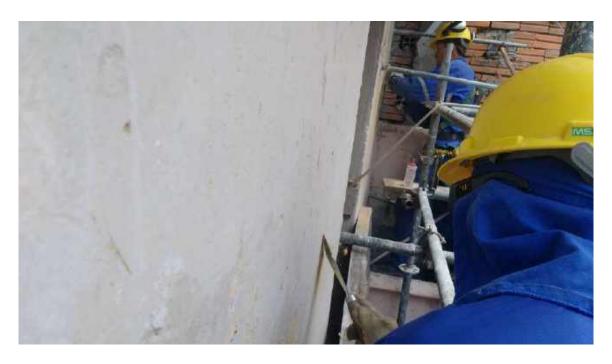
Foto 16 – Decapagem das tintas existentes – Casa 05

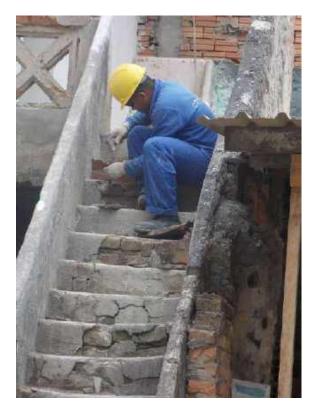
Foto 17 – Regularização da escada – Casa 05

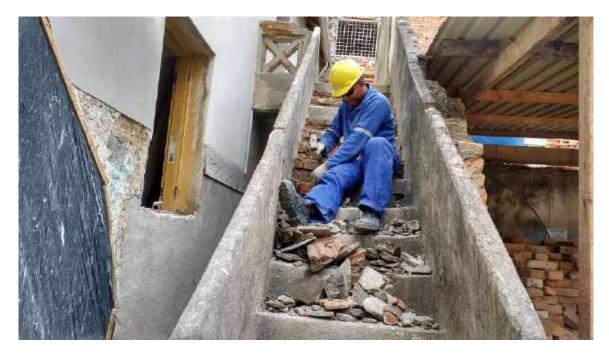
Foto 18 – Regularização da escada – Casa 05

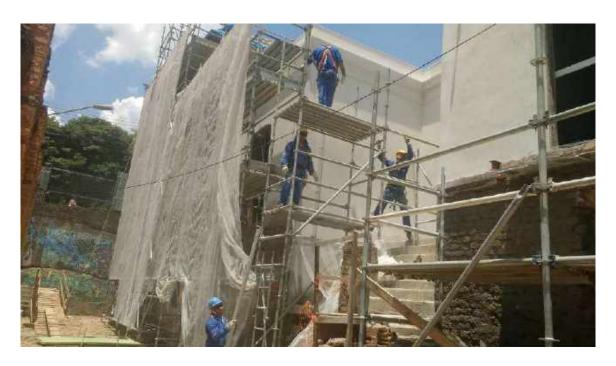
Foto 19 – Desmontagem do andaime – Casa 06

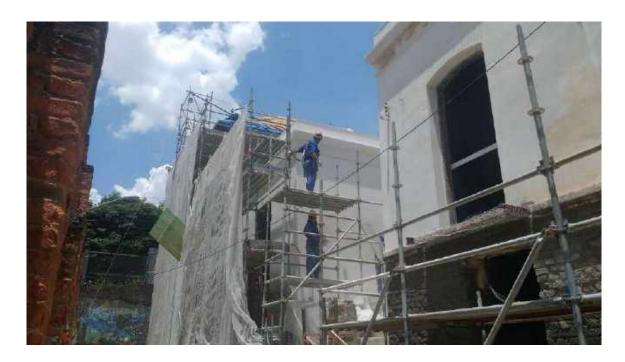
Foto 20 – Desmontagem do andaime – casa 06

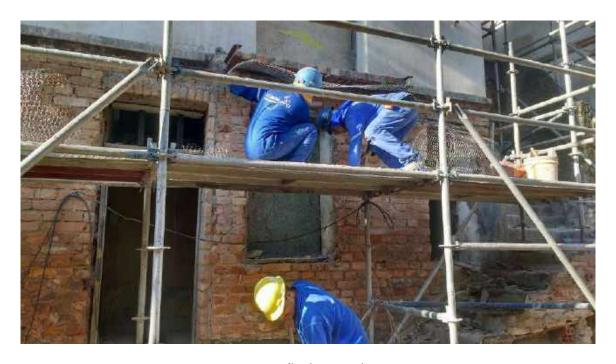
Foto 21 – Execução da varanda – casa 06

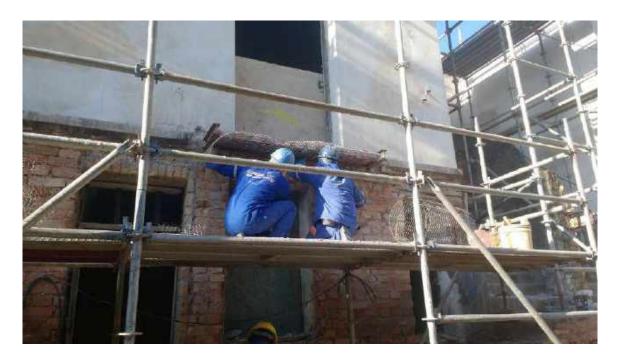
Foto 22 – Execução da varanda – Casa 06

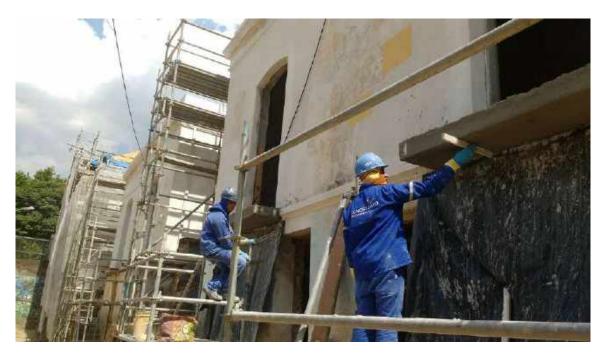
Foto 23 – Execução da varanda – Casa 06

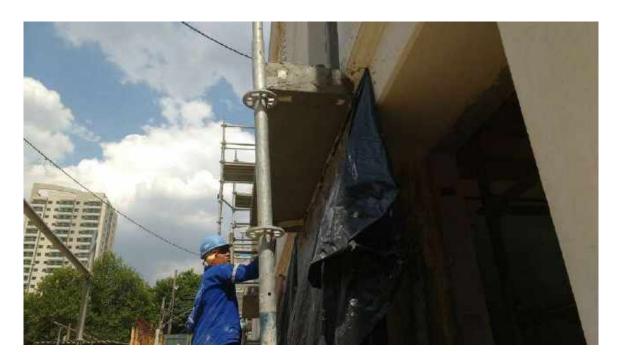
Foto 24 - Execução da varanda – Casa 06

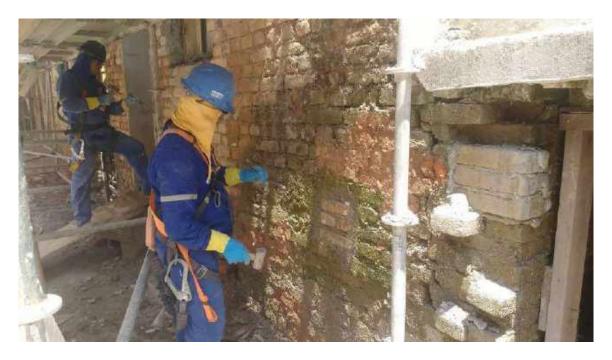
Foto 25 – Remoção do chapisco da fachada – Casa 06

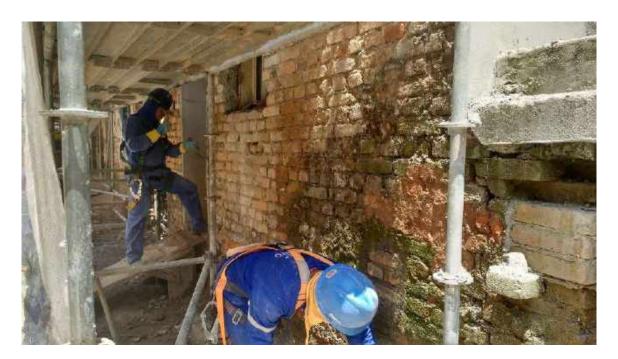
Foto 26 - Remoção do chapisco da fachada – Casa 06

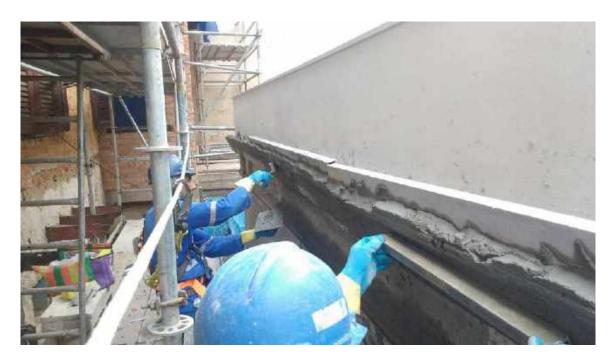
Foto 27 – Execução da argamassa de acabamento da fachada – Casa 06

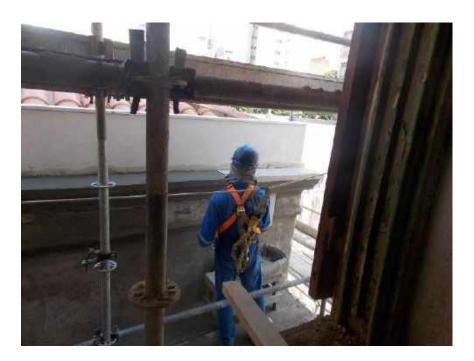
Foto 28 – Execução da argamassa de acabamento da fachada – Casa 06

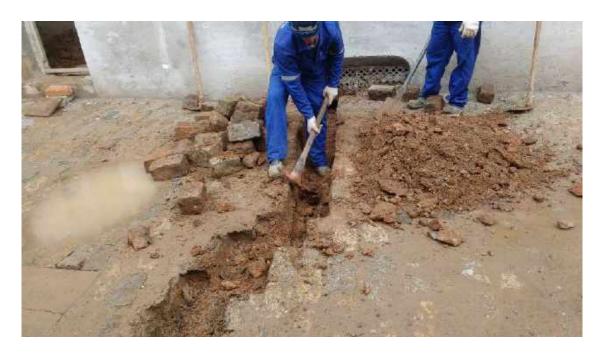
Foto 29 – Escavação manual para drenagem dos pisos – Casa 06

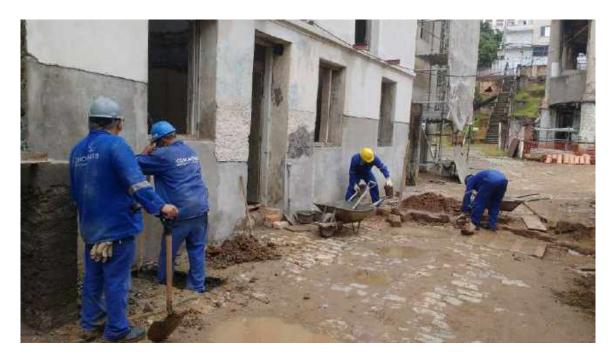
Foto 30 – Drenagem dos pisos do pavimento A – Casa 06

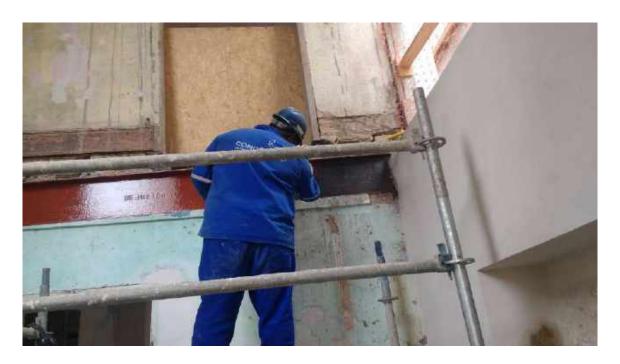
Foto 31 – Recuperação da estrutura metálica – Casa 06

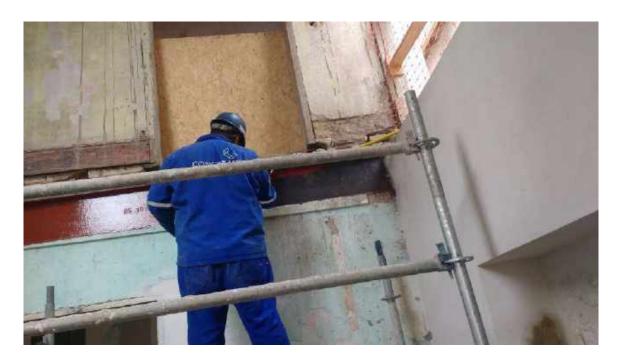
Foto 32 – Recuperação da estrutura metálica – Casa 06

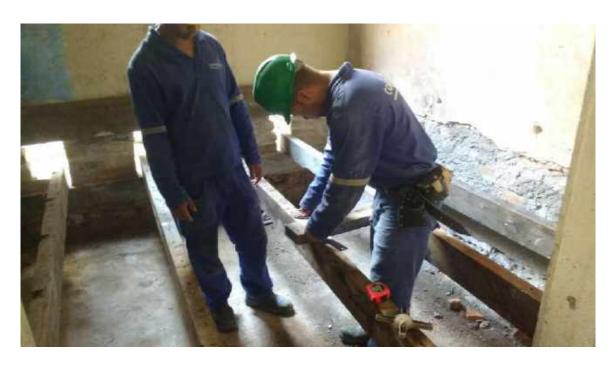
Foto 33 – Instalação dos barrotes – Casa 06

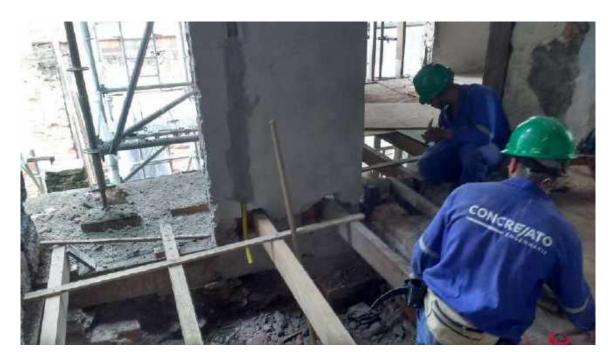
Foto 34 – Instalação dos barrotes – Casa 06

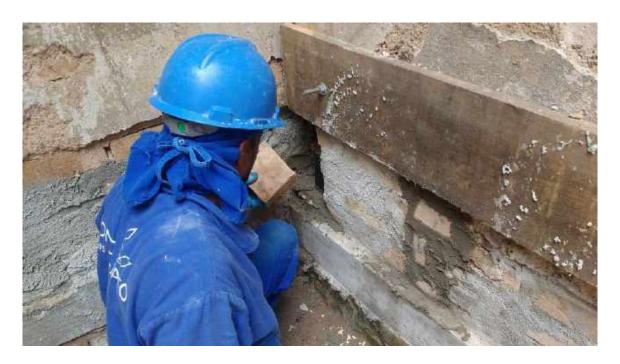
Foto 35 – Recuperação da alvenaria – Casa 06

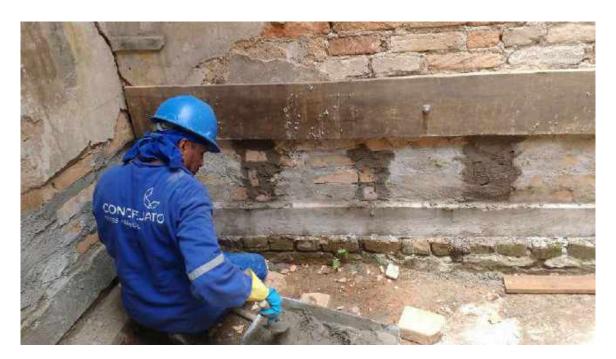
Foto 36 – Recuperação da alvenaria – Casa 06

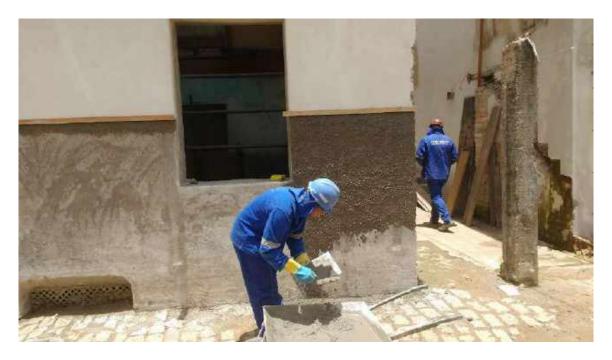
Foto 37 – Execução do emboço da fachada principal – Casa 06

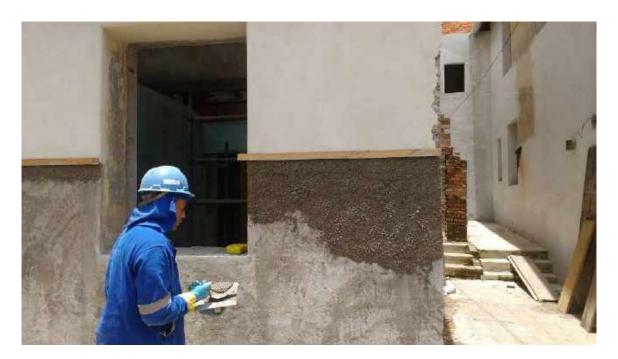
Foto 38 – Execução do emboço da fachada principal – Casa 06

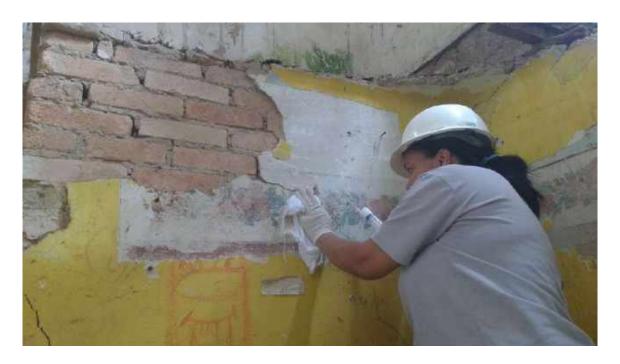
Foto 39 – Consolidação das pinturas artísticas – Casa 06

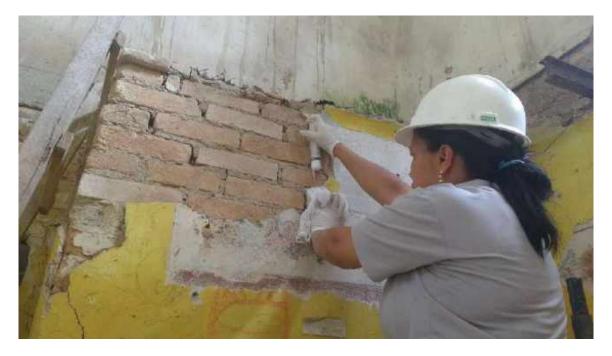
Foto 40 – Consolidação da pintura artística – Casa 06

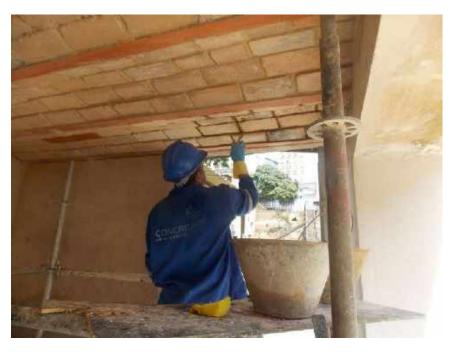
Foto 01 – Restauro dos tijolos da abobadilha – Casa 05

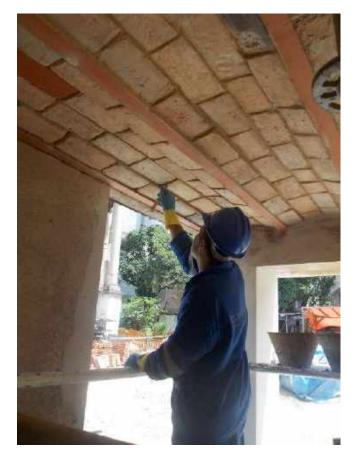
Foto 02 – Restauro dos tijolos da abobadilha – Casa 05

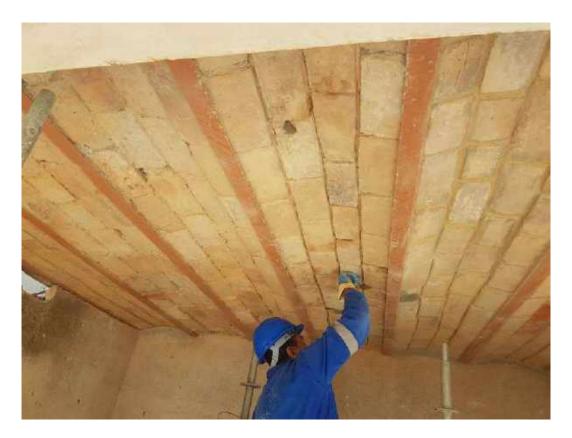
Foto 03 – Restauro dos tijolos da abobadilha – Casa 05

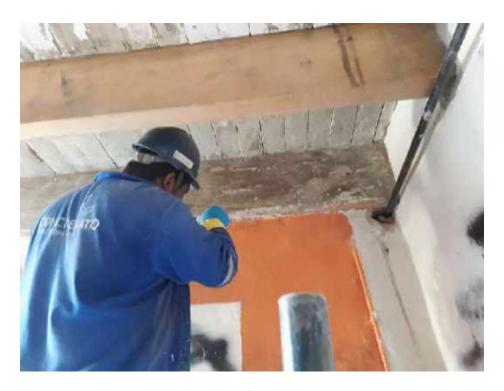
Foto 04 - Decapagem dos forros de madeira – Casa 05

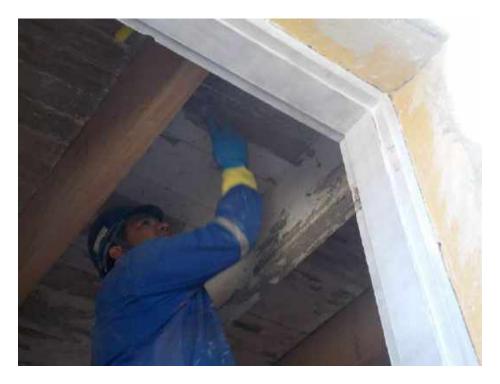
Foto 05 – Decapagem dos forros de madeira – Casa 05

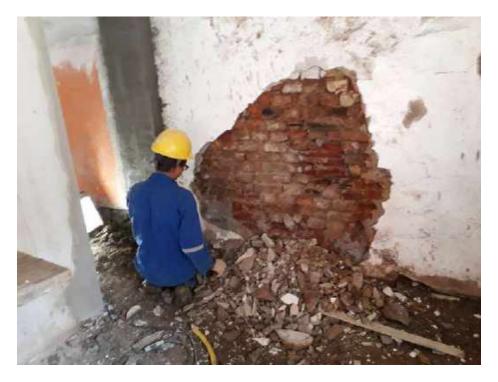
Foto 06 – Remoção do revestimento antigo – Casa 05

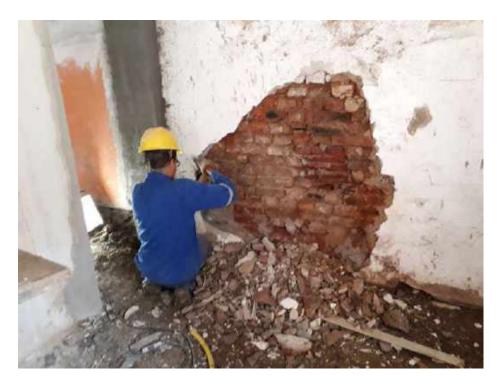
Foto 07 – Remoção do revestimento antigo – Casa 05

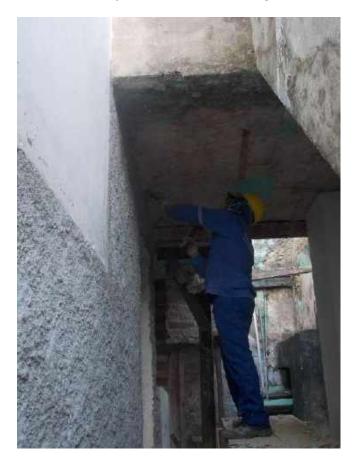
Foto 08 – Remoção do revestimento – Casa 05

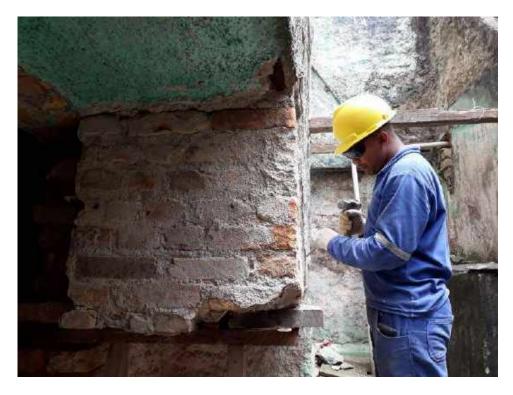
Foto 09 – Remoção do revestimento – Casa 05

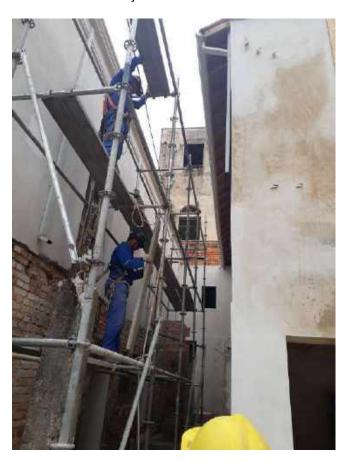
Foto 10 – Montagem do andaime da fachada lateral – Casa 06

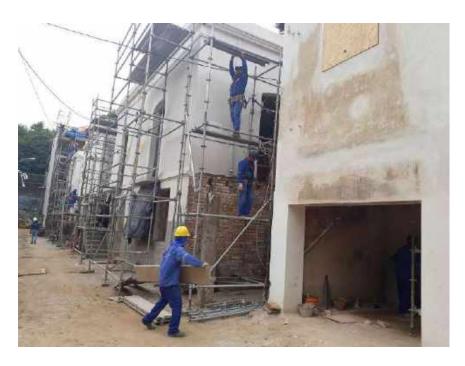
Foto 11 – Montagem do andaime da fachada lateral – Casa 06

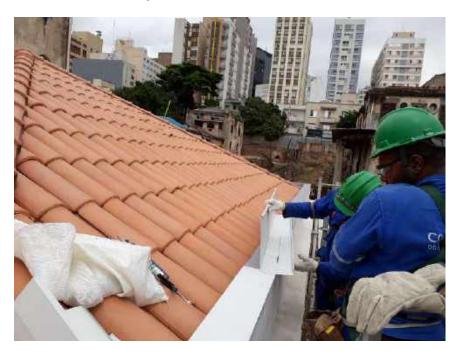
Foto 12 – Instalação dos rufos da cobertura – Casa 06

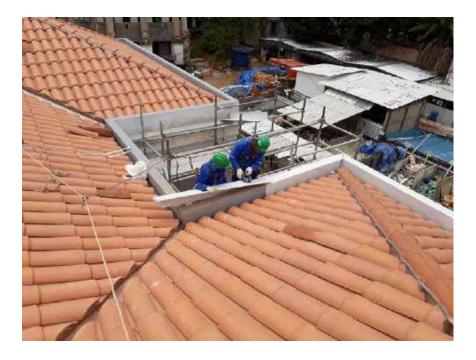
Foto 13 – Instalação dos rufos da cobertura – Casa 06

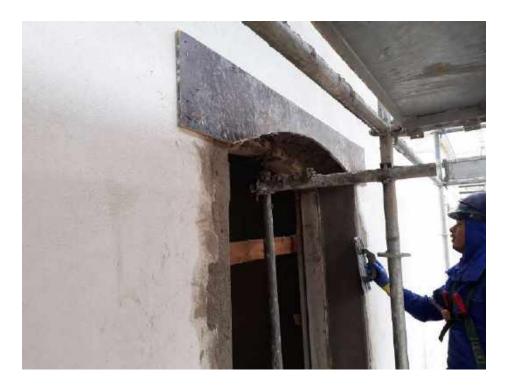
Foto 14– Regularização das portas e das janelas – Casa 06

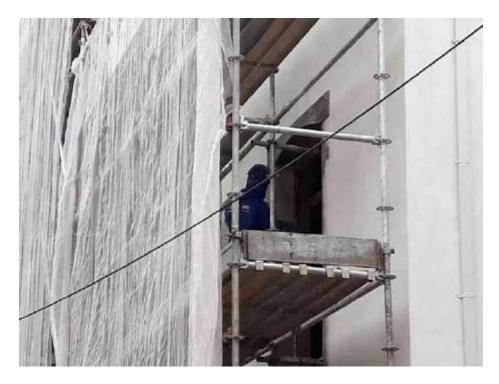
Foto 15 – Regularização das portas e das janelas – Casa 06

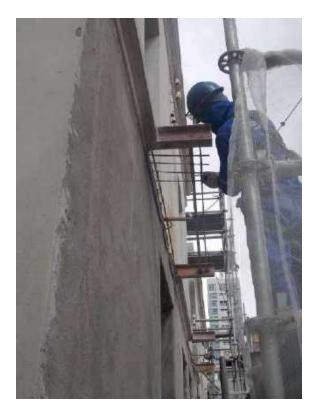
Foto 16 – Execução da armação da varanda – Casa 06

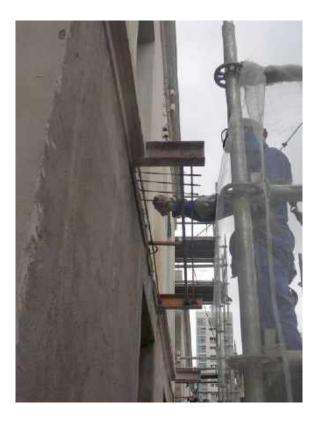
Foto 17 – Execução da armação da varanda – Casa 06

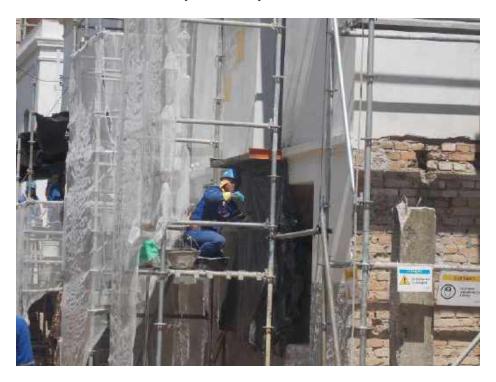
Foto 18 – Execução da varanda – Casa 06

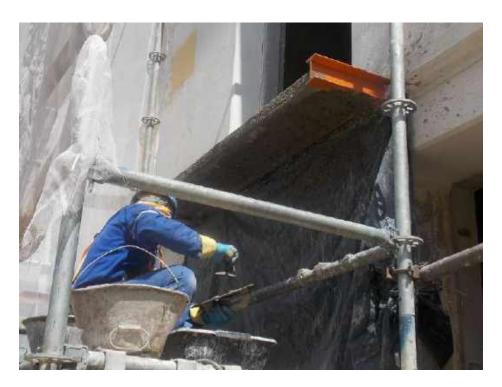
Foto 19 – Execução da varanda – Casa 06

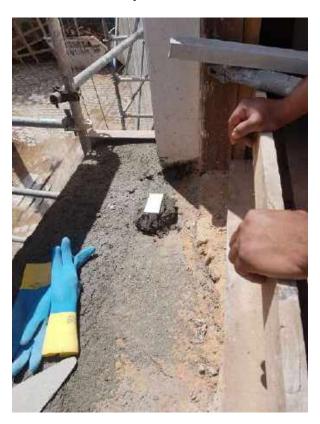
Foto 20 – Execução da varanda com a instalação de taliscas – Casa 06

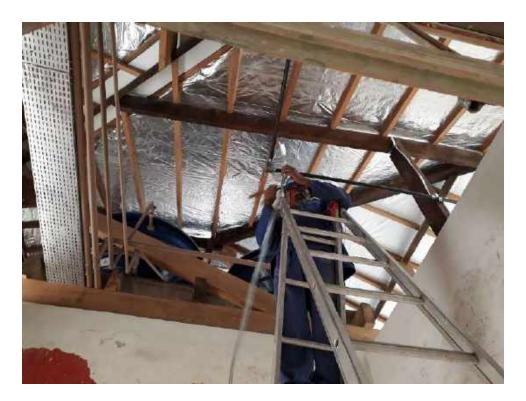
Foto 21 – Execução do pararaio – Casa 6

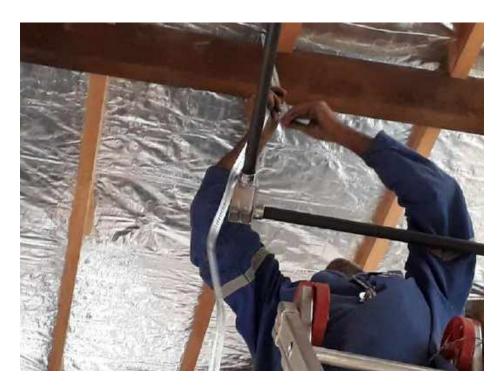
Foto 22 – Execução do pararaio – Casa 6

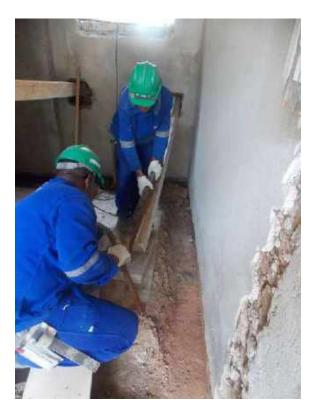
Foto 23 – Escoramento da alvenaria para execução dos serviços na base da alvenaria – Casa 06

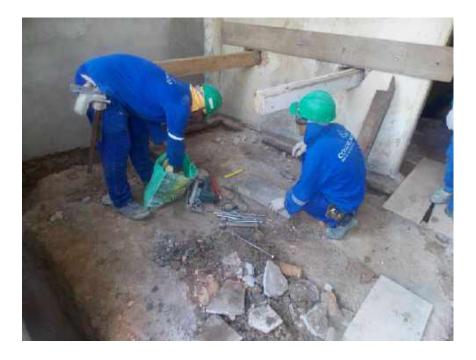
Foto 24 – Escoramento da alvenaria para execução dos serviços na base da alvenaria – Casa 06

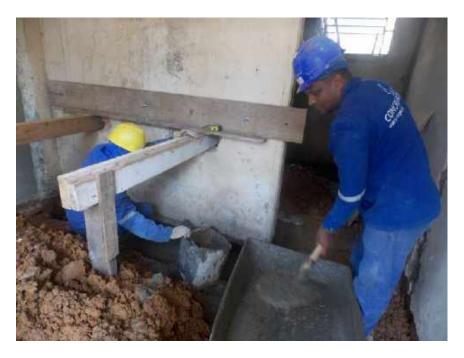
Foto 25 – Concretagem dos reforços da alvenaria – Casa 06

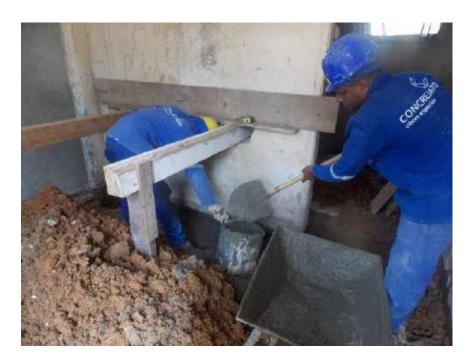
Foto 26 – Concretagem dos reforços da alvenaria – Casa 06

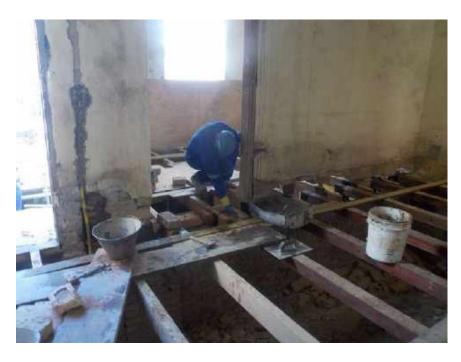
Foto 27 – Recuperação da alvenaria – Casa 06

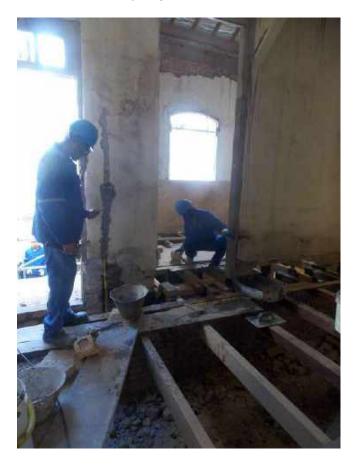
Foto 28 – Recuperação da alvenaria – Casa 06

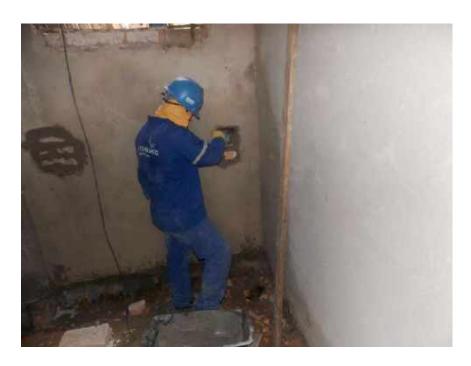
Foto 29 – Recuperação da alvenaria – Casa 06

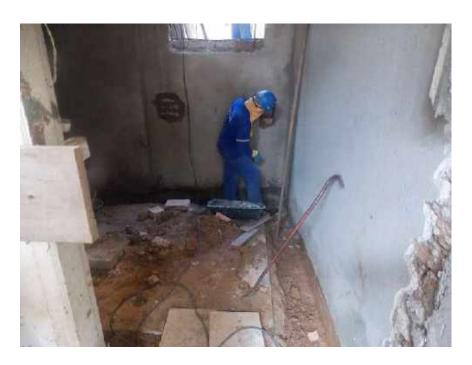
Foto 30 – Recuperação da alvenaria – Casa 06

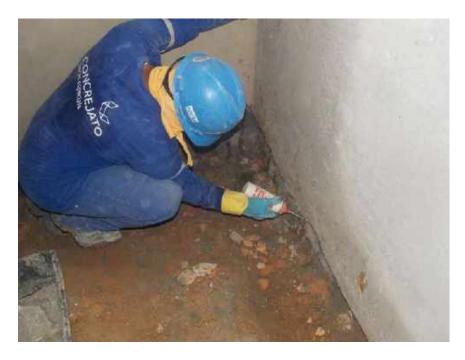
Foto 31 – Cristalização e impermeabilização dos baldrames – Casa 06

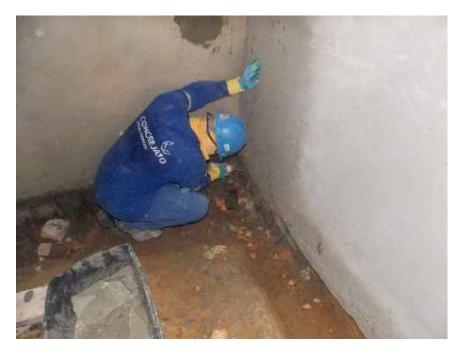
Foto 32 – Cristalização e impermeabilização dos baldrames – Casa 06

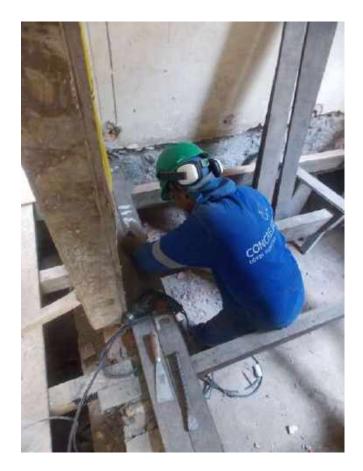
Foto 33 – Instalação dos assoalhos de madeira – Casa 06

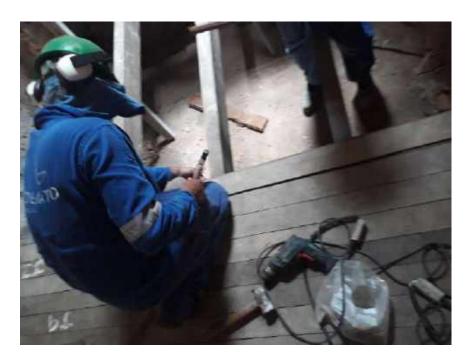
Foto 34 – Instalação dos assoalhos de madeira – Casa 06

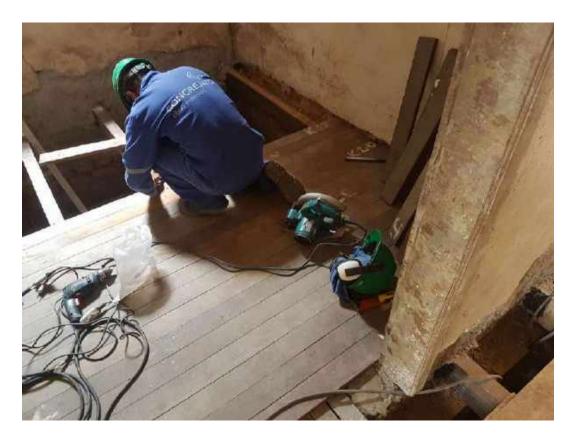
Foto 35 – Instalação dos assoalhos de madeira – Casa 06

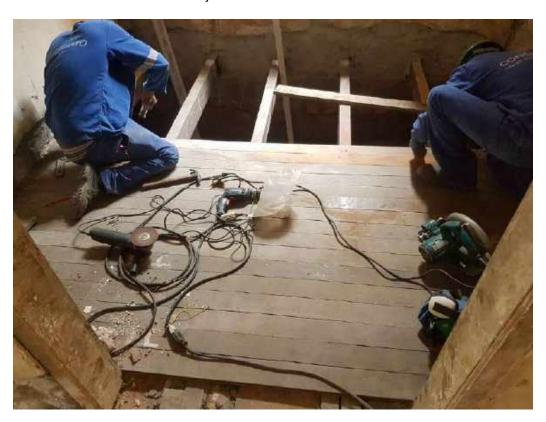
Foto 36 – Instalação dos assoalhos de madeira – Casa 06

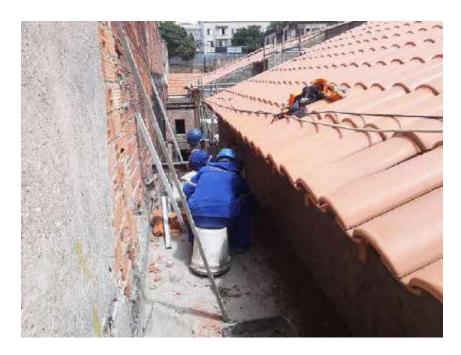
Foto 37 – Execução do revestimento – Casa 06

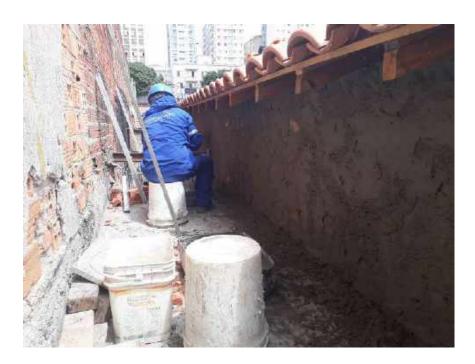
Foto 38 – Execução do revestimento – Casa 06

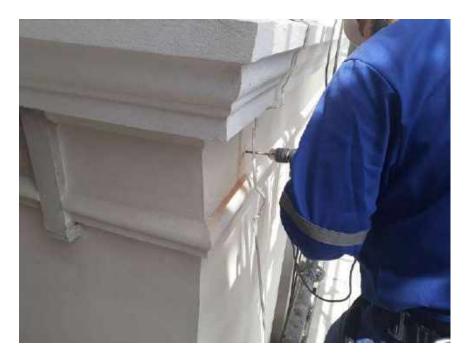
Foto 39 – Instalação das descidas de SPDA – Casa 06

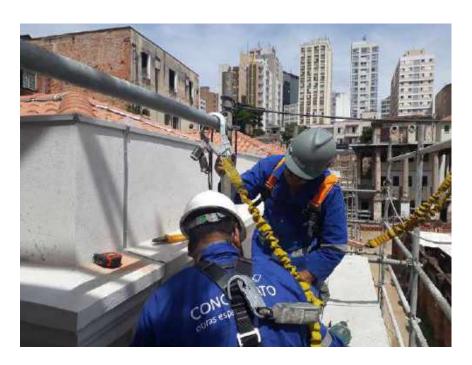
Foto 40 – Instalação das descidas de SPDA – Casa 06

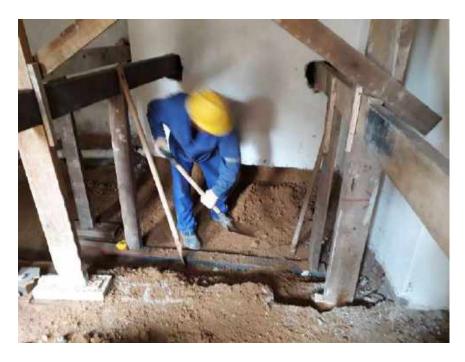
Foto 41 – Escavação manual para reforço da alvenaria – Casa 06

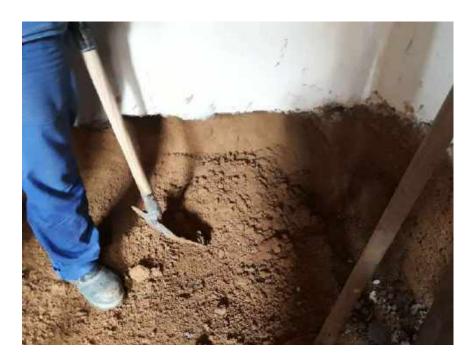
Foto 42 – Escavação manual para reforço da alvenaria – Casa 06

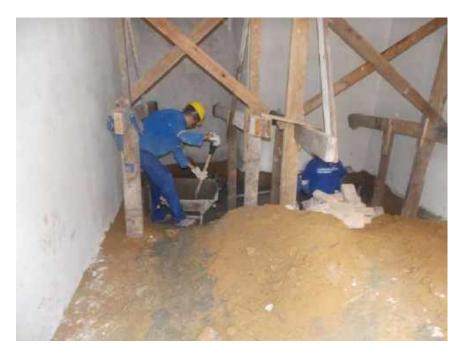
Foto 43 – Concretagem dos reforços da alvenaria – Casa 06

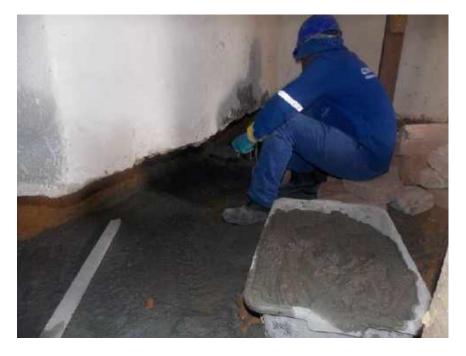
Foto 44 – Recuperação da alvenaria após reforço estrutural – Casa 06

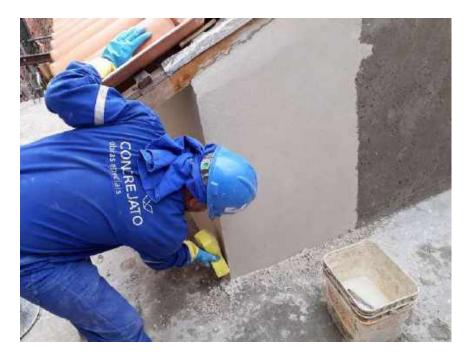
Foto 45 – Execução da argamassa de acabamento – Casa 06

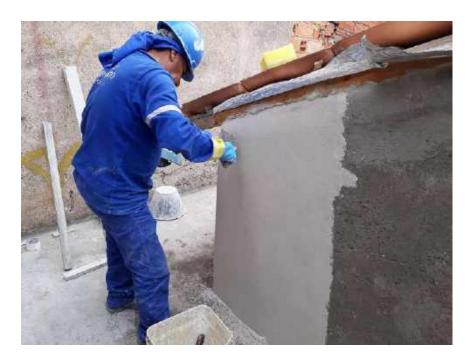
Foto 46 – execução da argamassa de acabamento – Casa 06

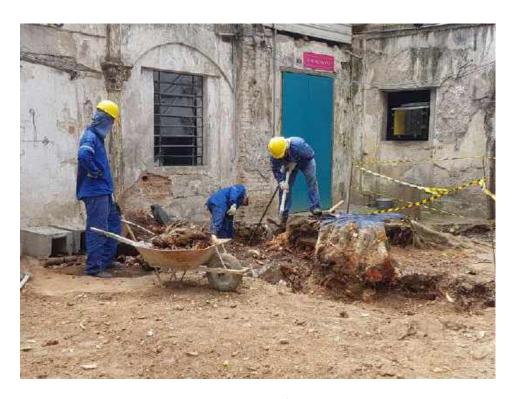
Foto 47 – Destroncamento das raízes da arvore da Casa 8

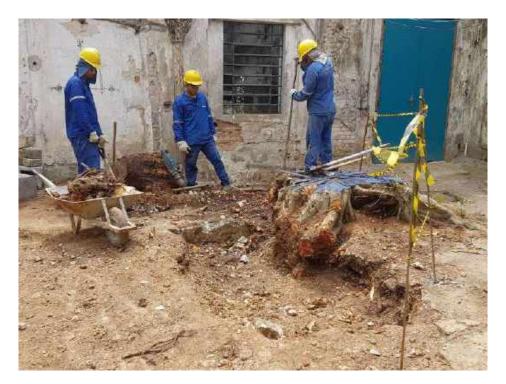
Foto 48 – Destroncamento das raízes da arvore da Casa 8

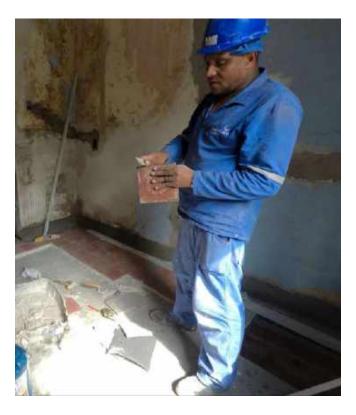
Foto 01 – Instalação dos ladrilhos hidráulicos – Casa 05

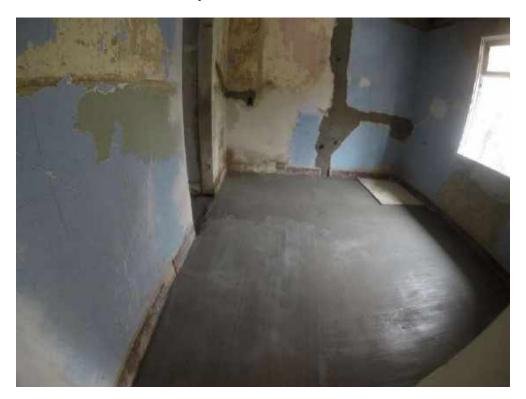
Foto 01 – Instalação dos ladrilhos hidráulicos – Casa 05

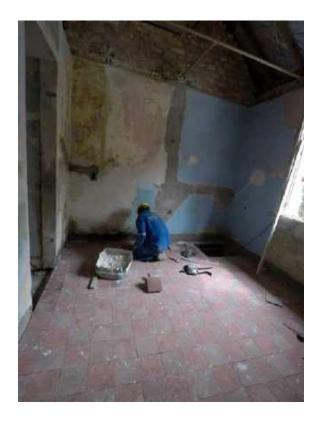
Foto 02 – Instalação dos ladrilhos hidráulicos – Casa 05

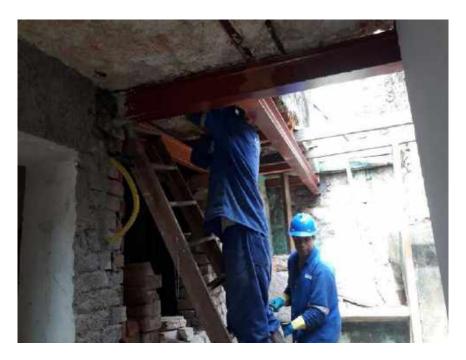
Foto 03 – Instalação do perfil metálico – Casa 05

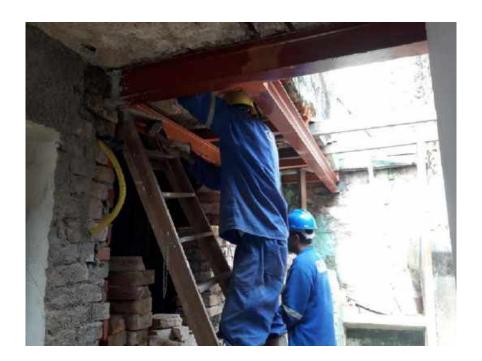
Foto 04 – Instalação do perfil metálico – Casa 05

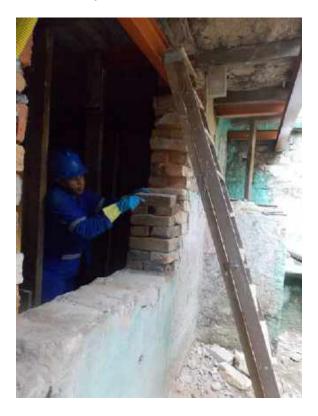
Foto 05 – Recuperação da alvenaria – Casa 05

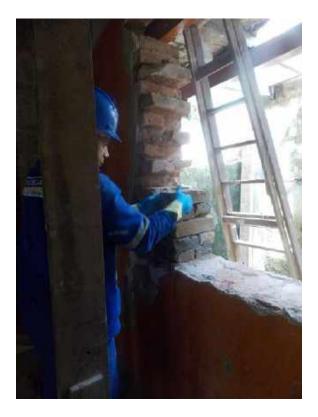
Foto 06 – Recuperação da alvenaria – Casa 05

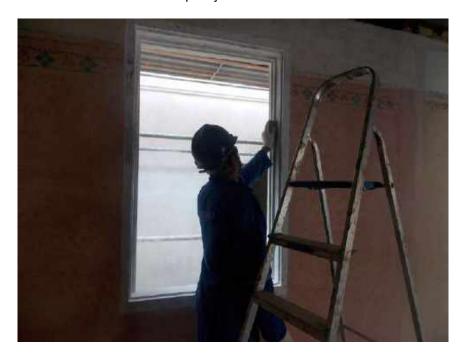
Foto 07 – Lixamento das esquadrias – Casa 05

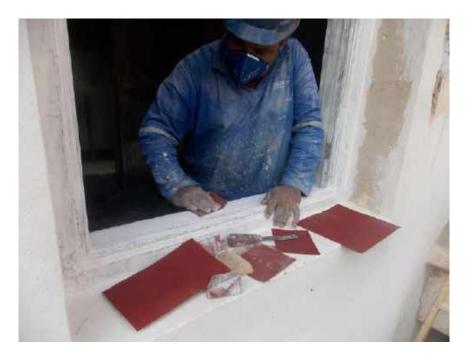
Foto 08 – Lixamento das esquadrias – Casa 05

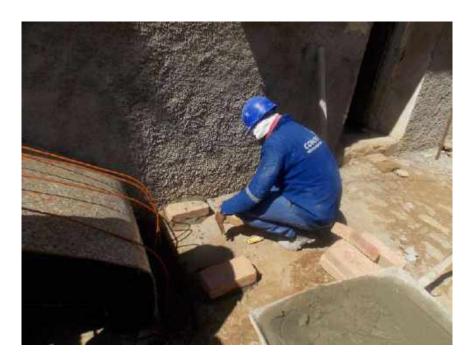
Foto 09 – Execução da alvenaria da escada – Casa 06

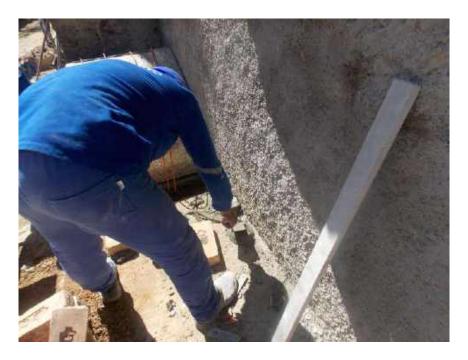
Foto 10 – Execução da alvenaria da escada – Casa 06

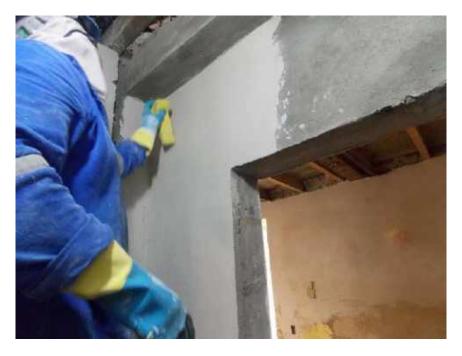
Foto 11 – Execução da argamassa de acabamento – Casa 06

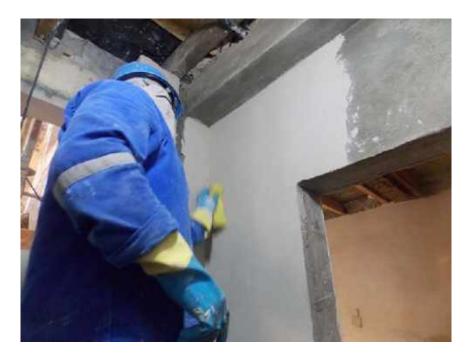
Foto 12 – Execução da argamassa de acabamento – Casa 06

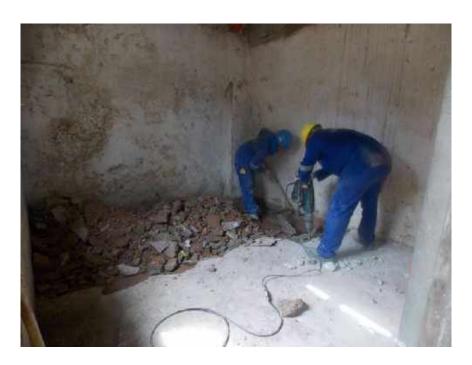
Foto 13 – Execução da escavação mecânica – Casa 06

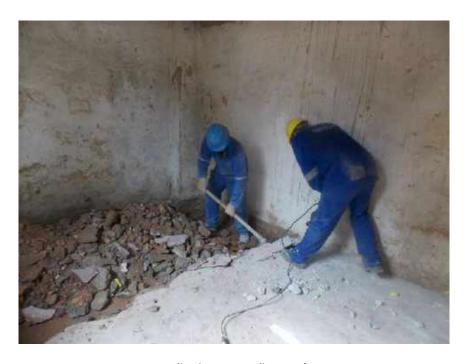
Foto 14 – Execução da escavação mecânica – Casa 06

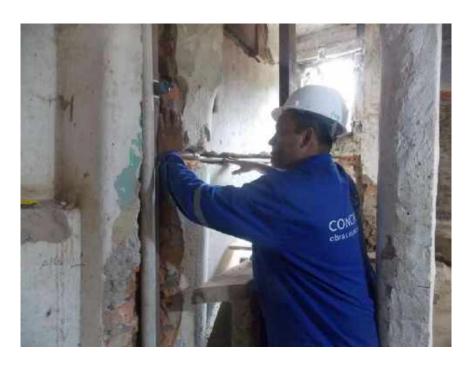
Foto 15 – Instalação da tubulação hidráulica – Casa 06

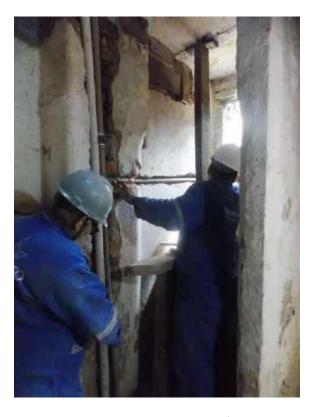
Foto 16 – Instalação da tubulação hidráulica – Casa 06

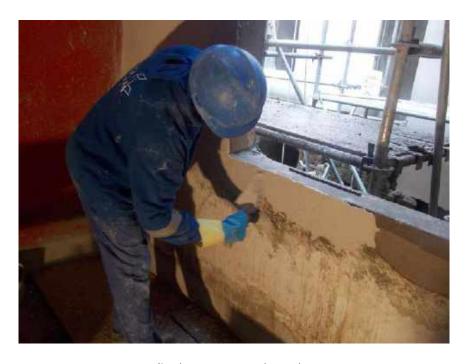
Foto 17 – Execução da argamassa de acabamento – Casa 06

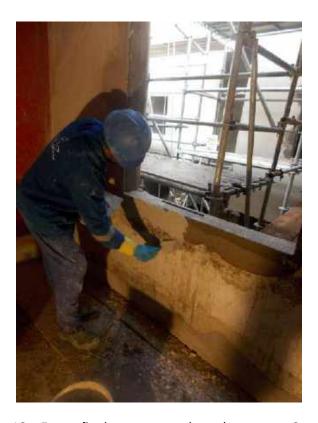
Foto 18 – Execução da argamassa de acabamento – Casa 06

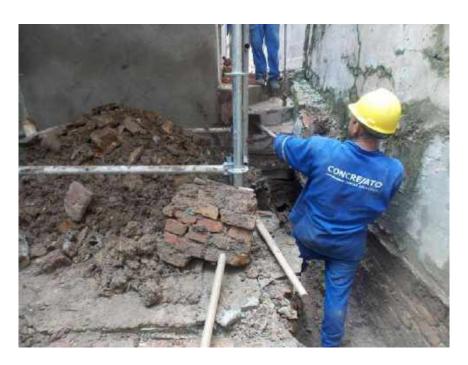
Foto 19 – Escavação manual nos fundos – Casa 06

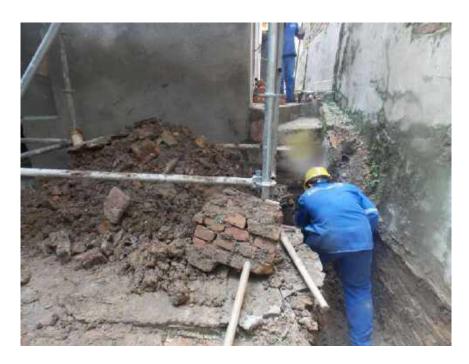
Foto 20 – Escavação manual nos fundos – Casa 06

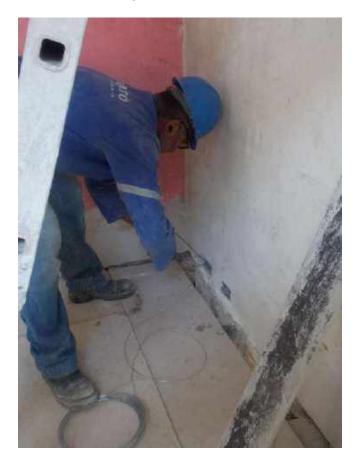
Foto 21 – Instalação dos cabos elétricos – Casa 06
