Relatório Fotográfico Vila Itororó – Casa 5 e 6

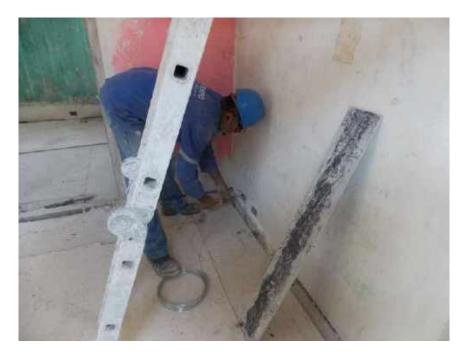
Foto 22 – Instalação dos cabos elétricos – Casa 06

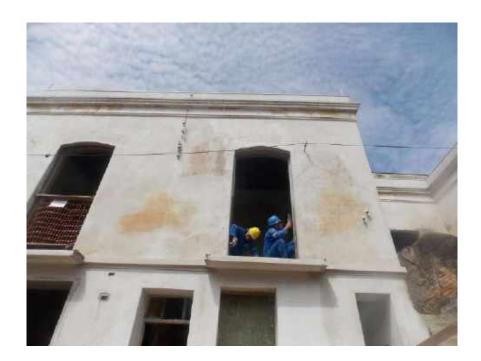
Foto 23 – Execução da argamassa de acabamento na fachada principal – Casa 06

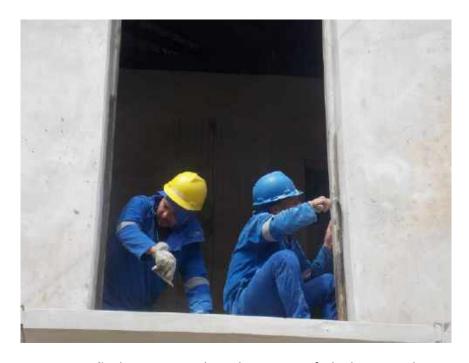
Foto 24 – Execução da argamassa de acabamento na fachada principal – Casa 06

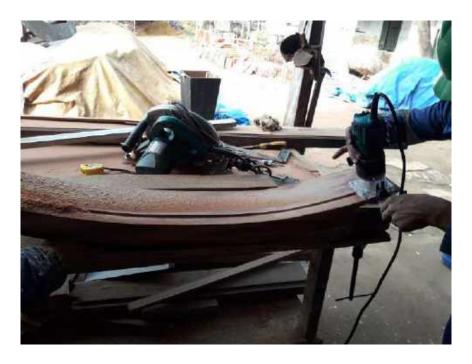
Foto 28 – Execução do arco da esquadria – Casa 06

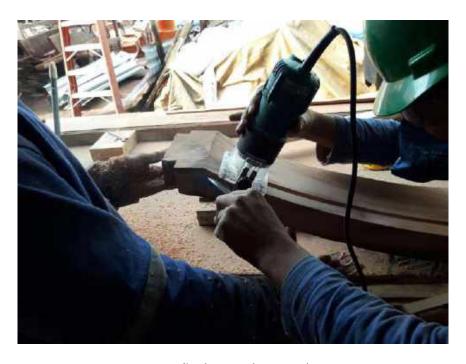
Foto 29 – Execução do arco da esquadria – Casa 06

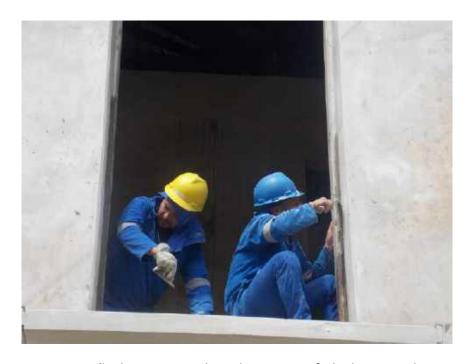
Foto 24 – Execução da argamassa de acabamento na fachada principal – Casa 06

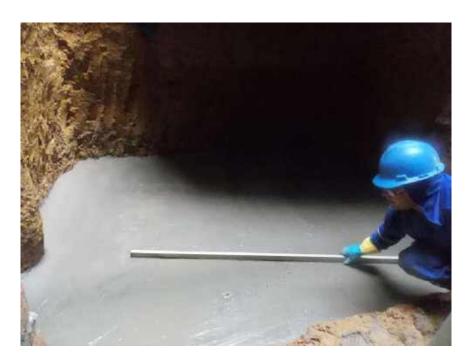
Foto 30- Concretagem da armação, para execução do elevador – Casa 06

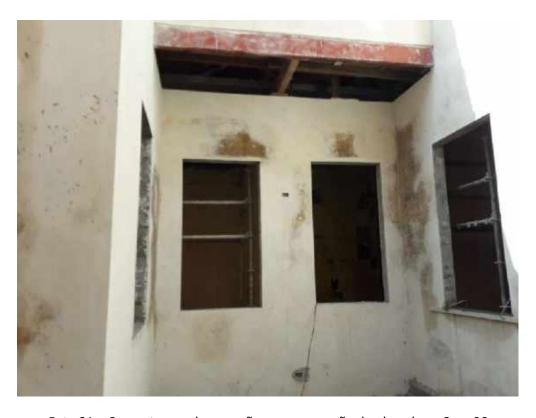
Foto 31 – Concretagem da armação, para execução do elevador – Casa 06

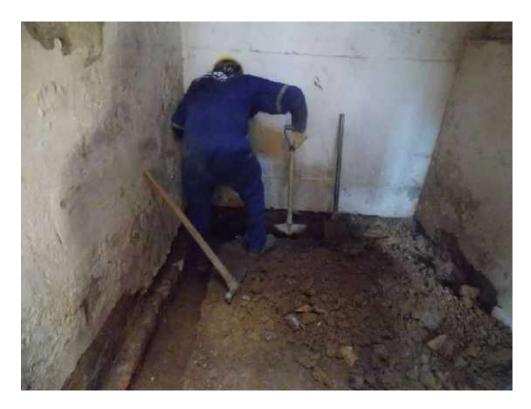
Foto 39 – Escavação manual para execução da drenagem do solo – Casa 06

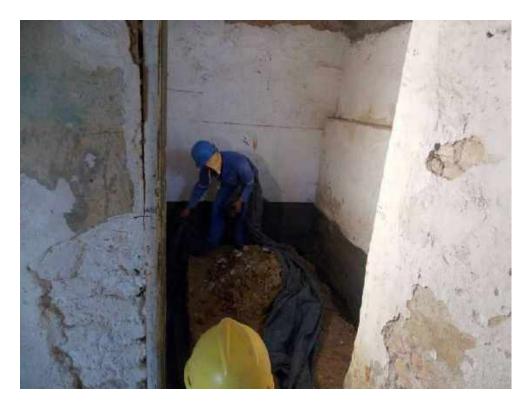
Foto 40 – Escavação manual para execução da drenagem do solo – Casa 06

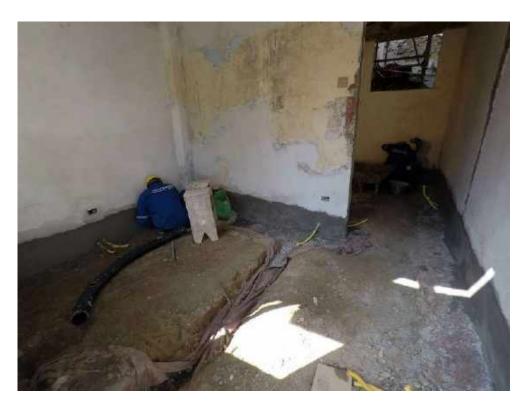
Foto 41 – Execução da drenagem do solo – Casa 06

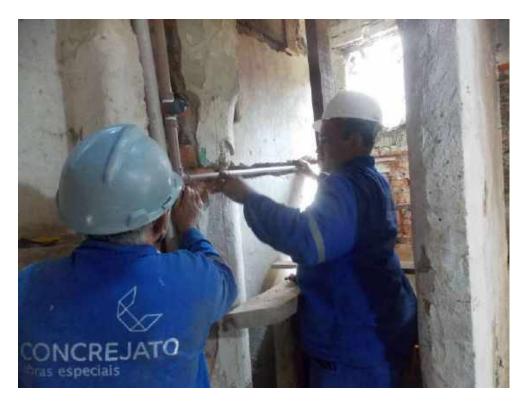
Foto 42 – Execução da drenagem do solo – Casa 06

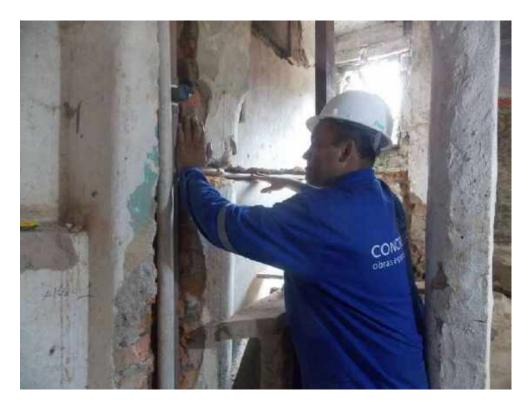
Foto 43 – Passagem das tubulações – Casa 06

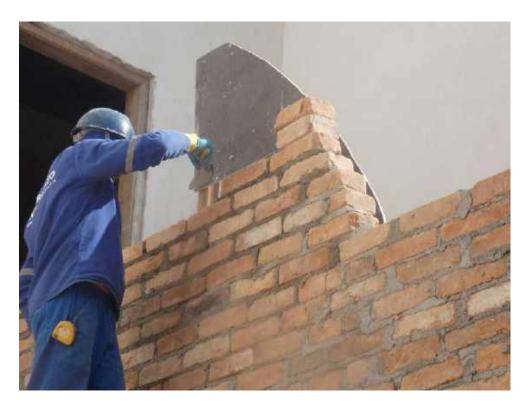
Foto 45 – Elevação da alvenaria existente – Casa 06

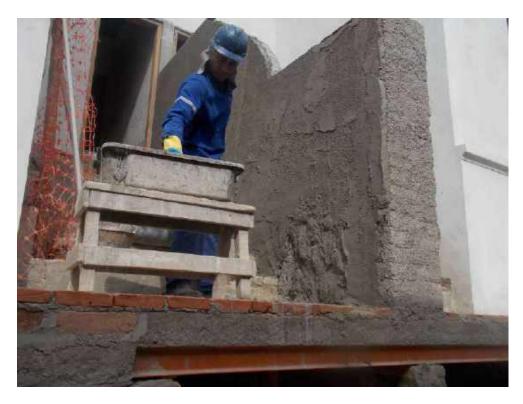
Foto 46 – Elevação da alvenaria existente – Casa 06

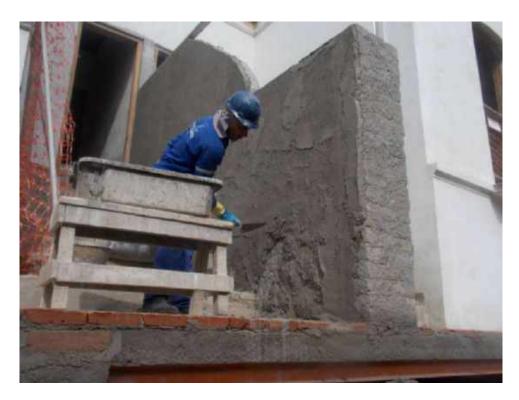
Foto 47 – Execução do emboço – Casa 06

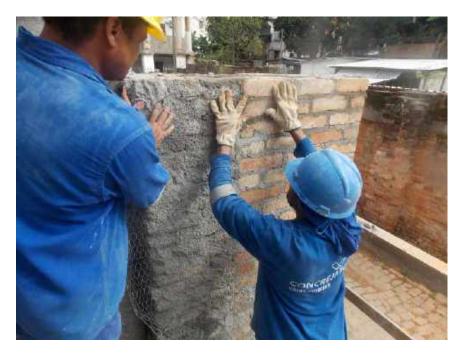
Foto 48 – Execução do emboço – Casa 06

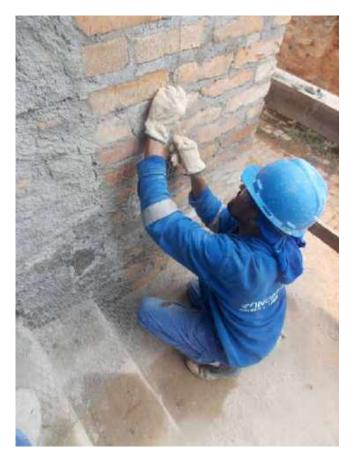
Foto 49 - Execução do acabamento na alvenaria nova – Casa 06

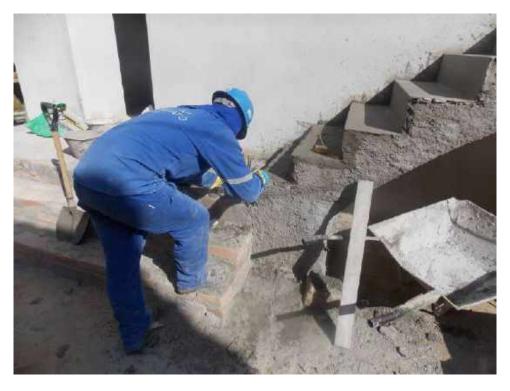
Foto 50 – Execução do acabamento da alvenaria nova – Casa 06

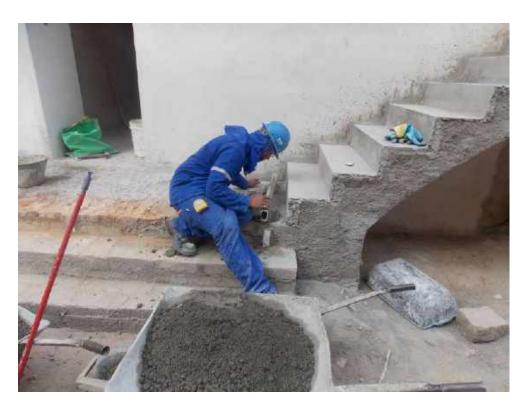
Foto 51 – Regularização da escada – Casa 06

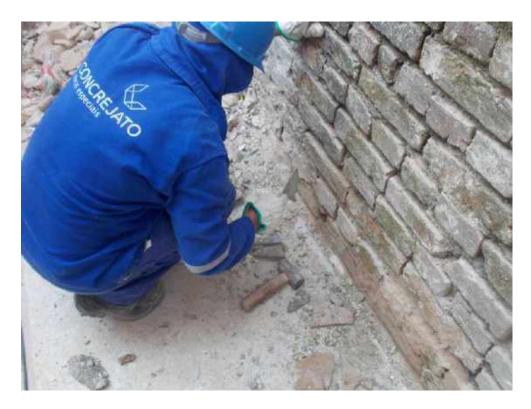
Foto 53 – Remoção da argamassa existente da fachada dos fundos – Casa 06

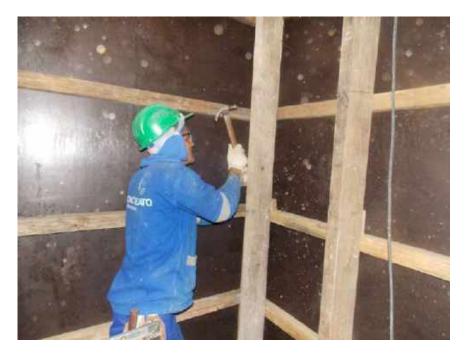
Foto 54 – Remoção da argamassa existente da fachada dos fundos - Casa 06

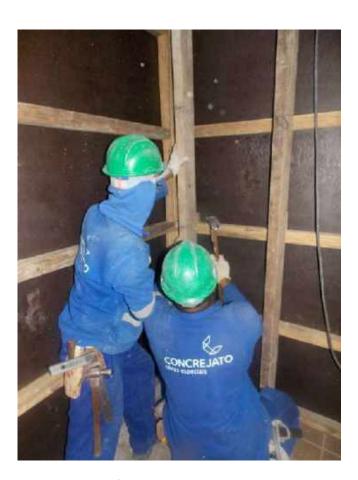
Foto 55 - Execução da forma para concretagem da cortina – Casa 06

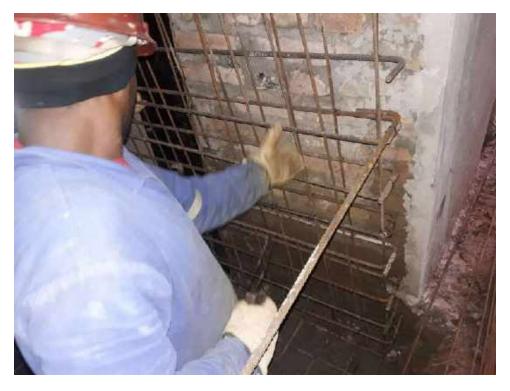
Foto 56 – Execução da forma para concretagem da cortina – Casa 0

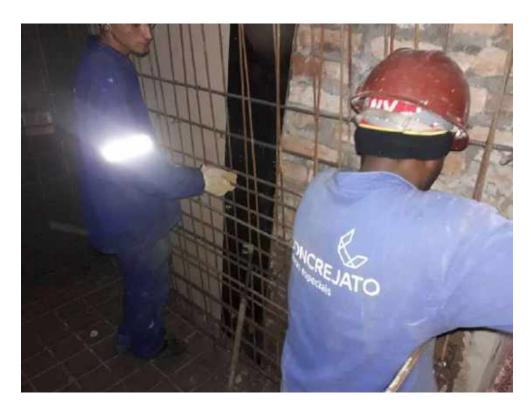
Foto 57 – Execução da armação da forma – Casa 06

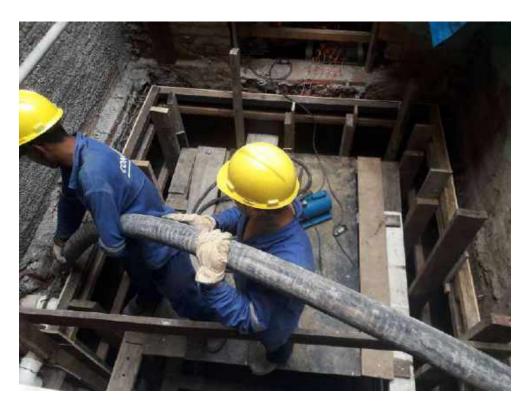
Foto 59 – Concretagem da cortina – Casa 06

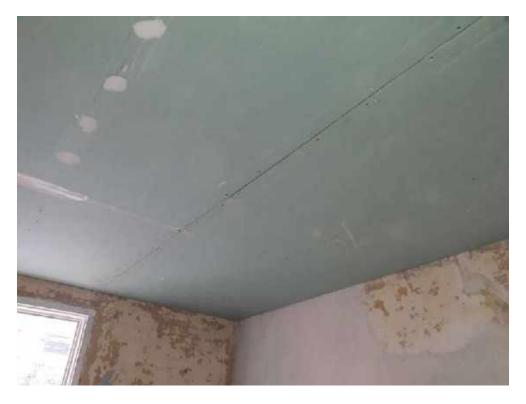
Foto 66 – Instalação do forro – Casa 05

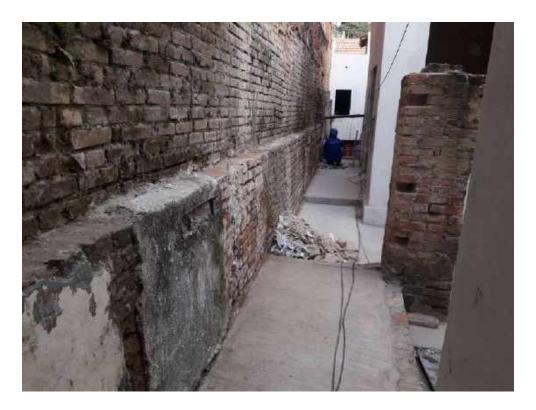
Foto 68 – Restauração dos tijolos existente nos fundos – Casa 06

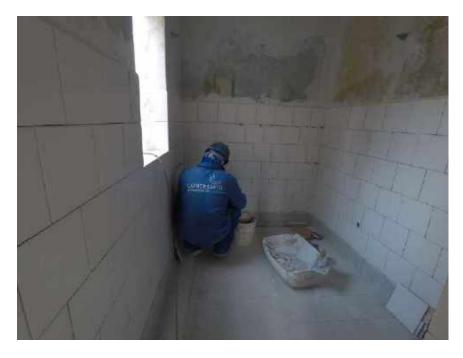
Foto 01 – Instalação dos azulejos do banheiro – Casa 05

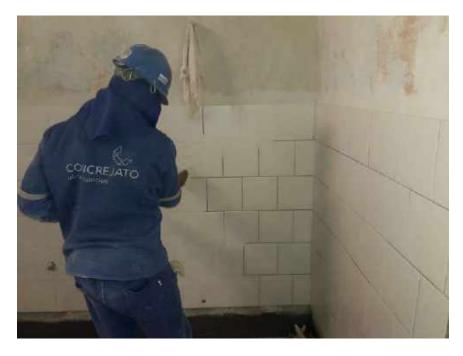
Foto 02 – Rejuntamento dos azulejos – Casa 05

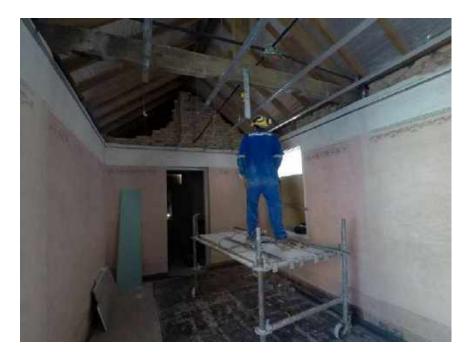
Foto 03 – Instalação do forro de drywall – Casa 05

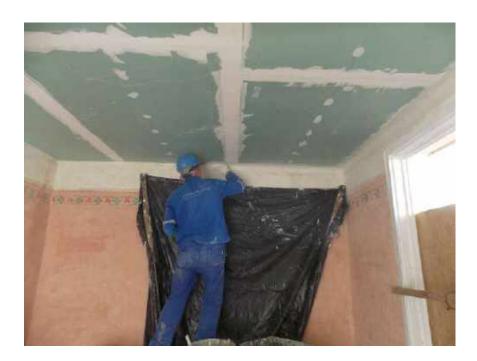
Foto 04 – Instalação do forro de drywall – Casa 05

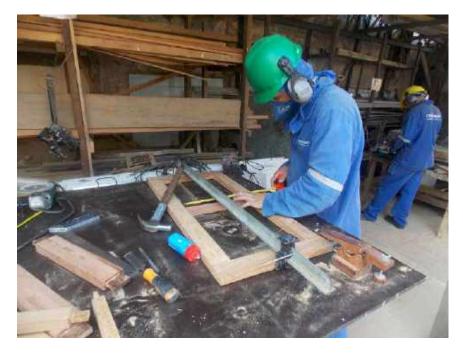
Foto 05 – Execução das esquadrias de madeira – Casa 05

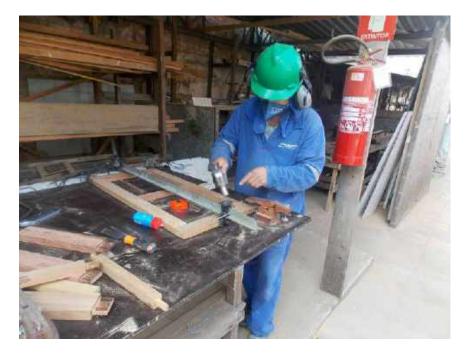
Foto 06 – Execução das esquadrias de madeira – Casa 05

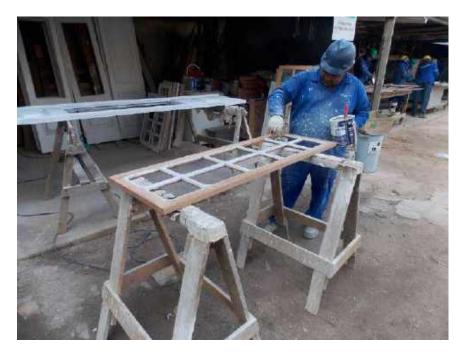
Foto 07 – Execução da proteção das esquadrias de madeira – Casa 05

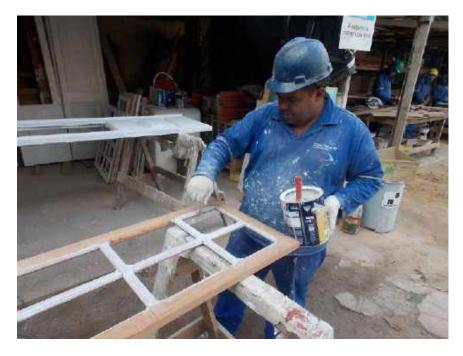
Foto 08 – Execução da proteção das esquadrias de madeira – Casa 05

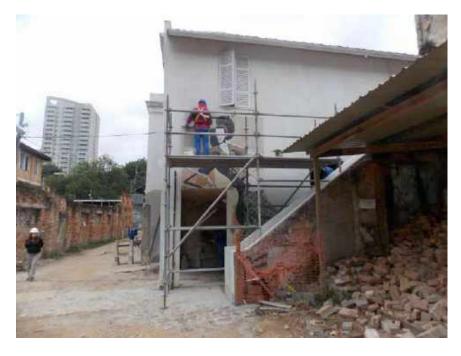
Foto 09 – Execução da argamassa de acabamento na fachada lateral – Casa 05

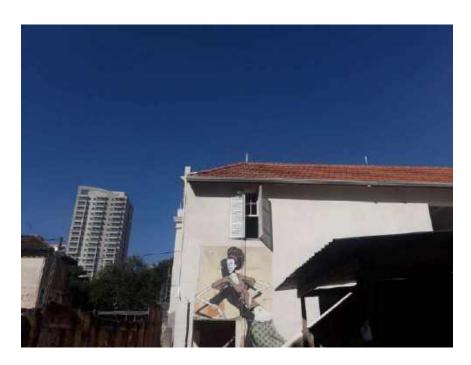
Foto 10 – Execução da argamassa de acabamento da fachada lateral – Casa 05

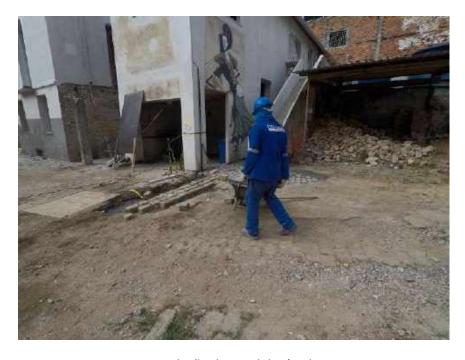
Foto 11 – Instalação do paralelepípedo – Casa 05

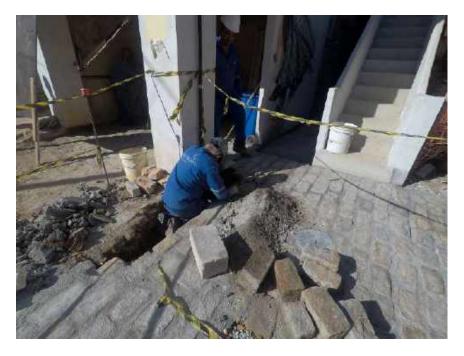
Foto 12 – Instalação do paralelepípedo – Casa 05

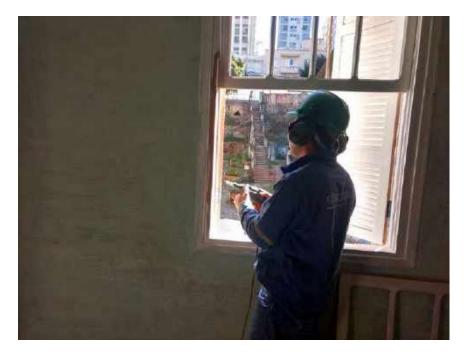
Foto 13 – Instalação das esquadrias de madeira – Casa 05

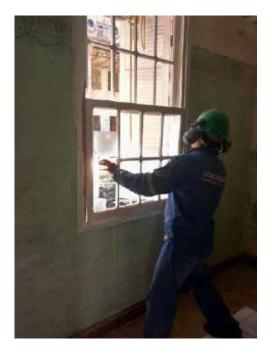
Foto 14 – Instalação das esquadrias de madeira – Casa 05

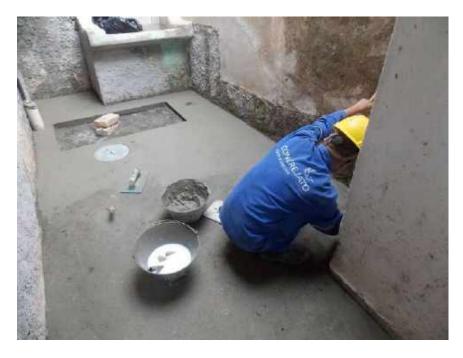
Foto 15 – Execução do piso cimentado – Casa 05

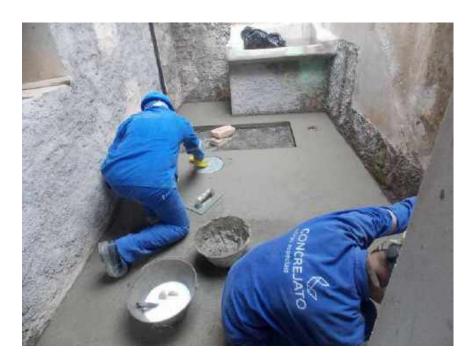
Foto 16 –Execução do piso cimentado – Casa 05

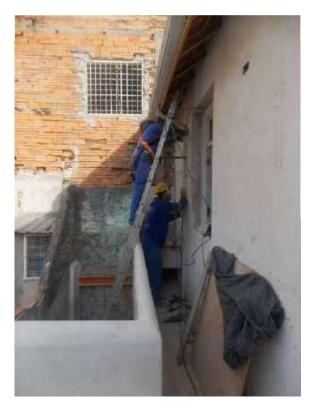
Foto 17 – Instalação das descidas de água – Casa 05

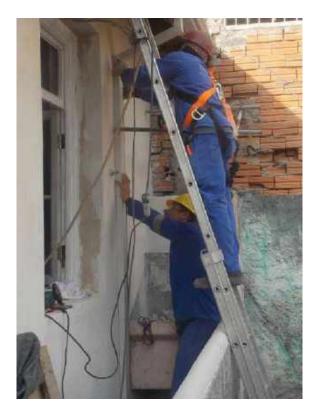
Foto 18 – Instalação das descidas de água – Casa 05

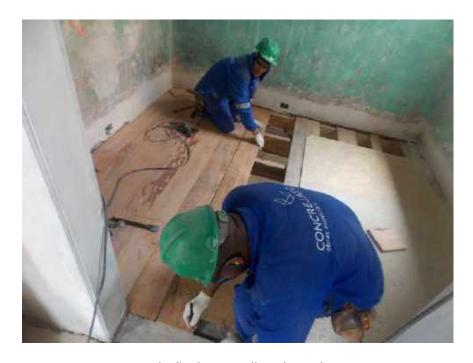
Foto 19 – Instalação dos assoalhos de madeira – Casa 06

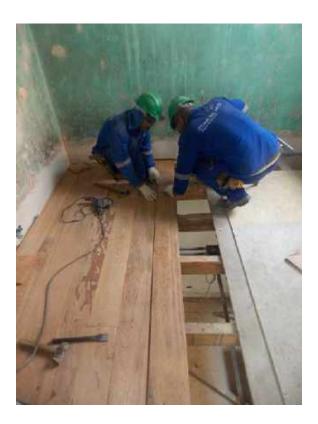
Foto 20 – Instalação dos assoalhos de madeira – Casa 06

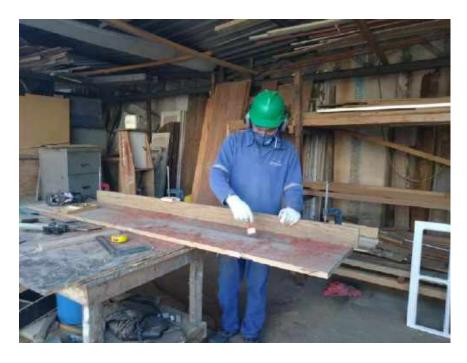
Foto 21 – Restauração das portas de madeira – Casa 06

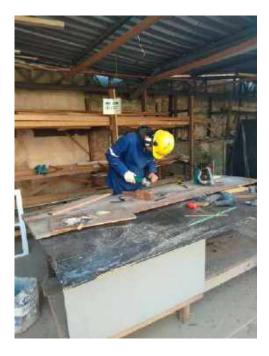
Foto 22 – Restauração das portas de madeira – Casa 06

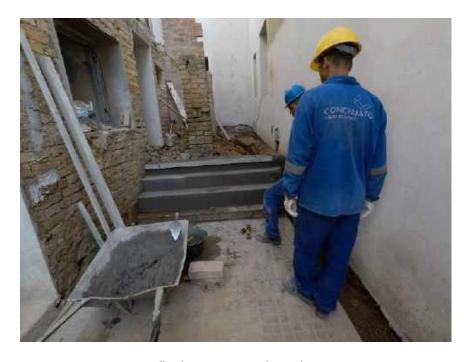
Foto 23 – Execução da argamassa de acabamento – Casa 06

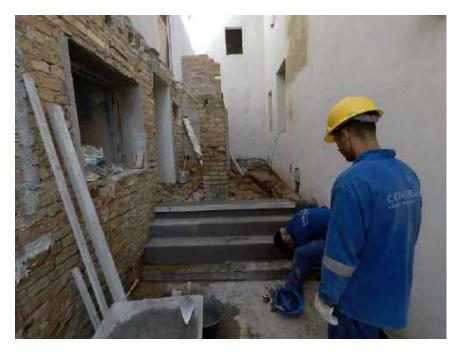
Foto 24 – Execução da argamassa de acabamento – Casa 06

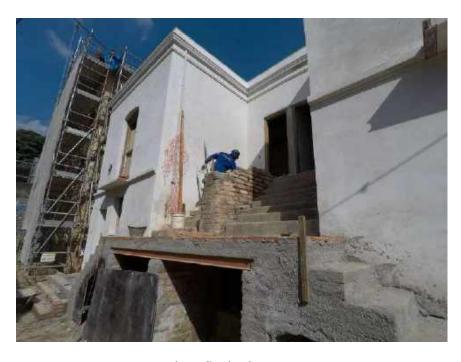
Foto 25 – Elevação da alvenaria – Casa 06

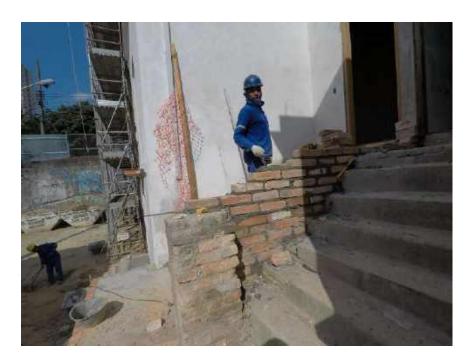
Foto 26 – Elevação da alvenaria – Casa 06

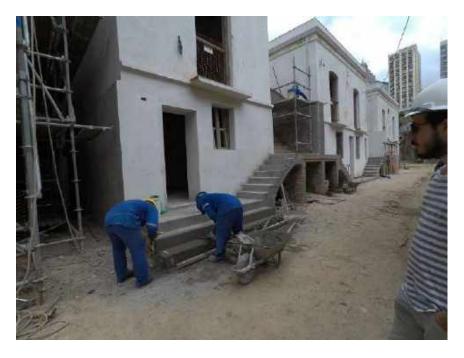
Foto 27 – Execução da argamassa de acabamento – Casa 06

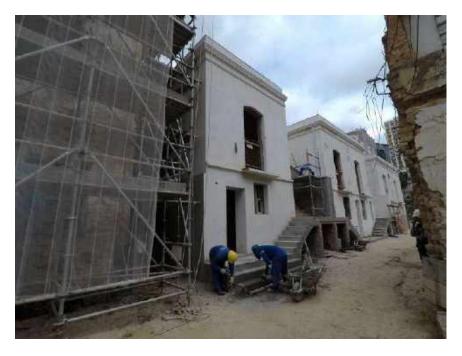
Foto 28 – Execução da argamassa de acabamento – Casa 06

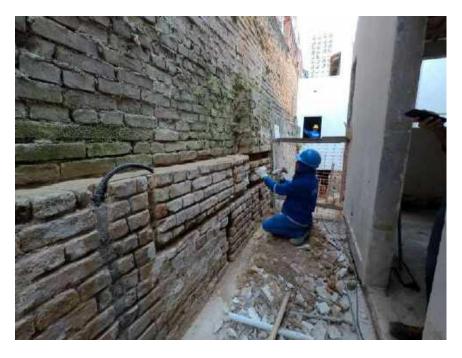
Foto 29 – Restauração dos tijolos da fachada atrás – Casa 06

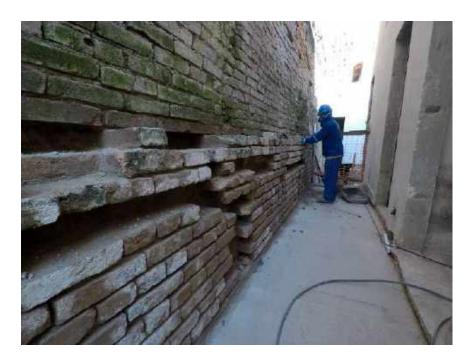
Foto 30 – Restauração dos tijolos da fachada atrás – Casa 06

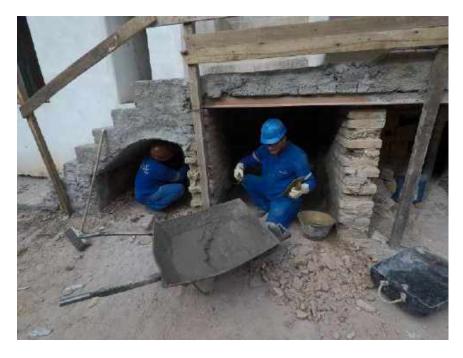
Foto 31 – Execução do emboço na alvenaria existente – Casa 06

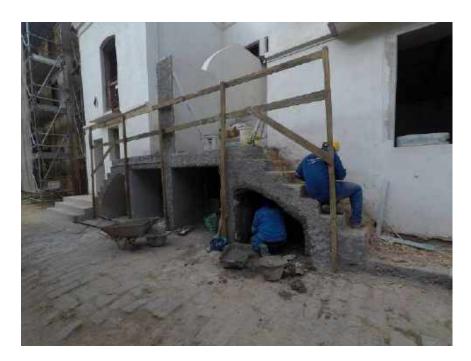
Foto 32 – Execução do emboço na alvenaria existente – Casa 06

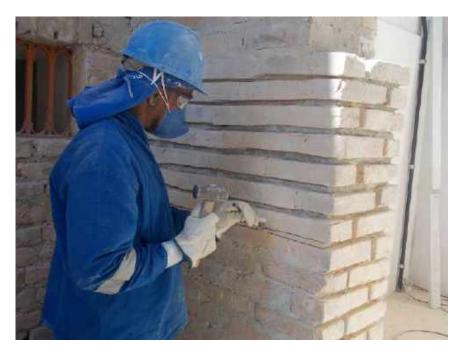
Foto 33 – Restauração dos tijolos – Casa 06

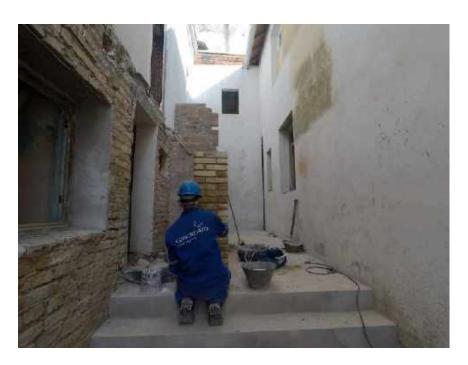
Foto 34 – Restauração dos tijolos – Casa 06

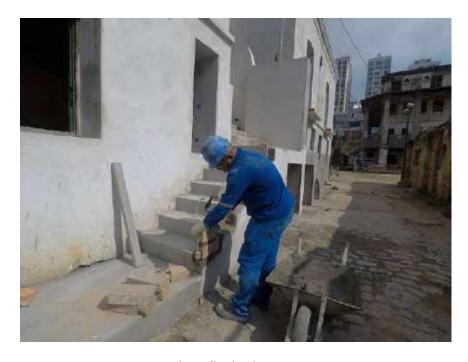
Foto 35 – Elevação da alvenaria – Casa 06

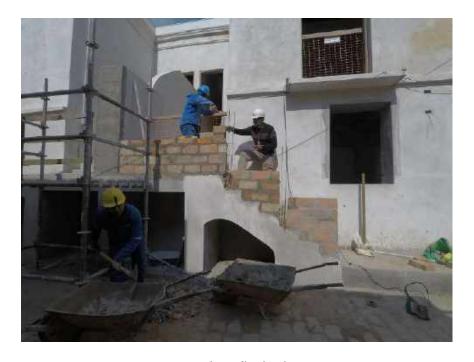
Foto 36 – Elevação da alvenaria

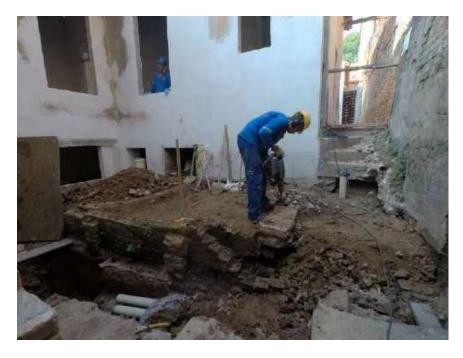
Foto 37 – Escavação mecânica – Casa 06

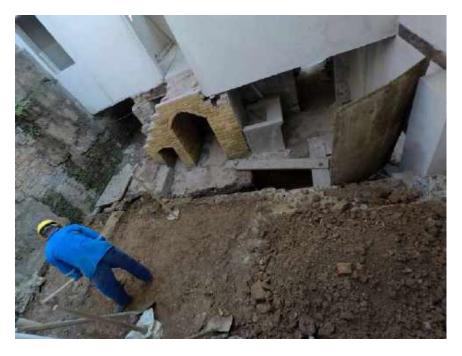
Foto 38 - Escavação manual nós fundos – Casa 06

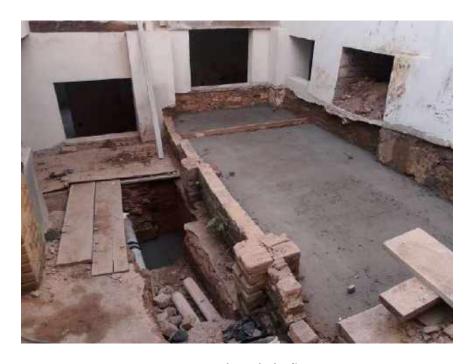
Foto 39 - Passagem das tubulações – Casa 06

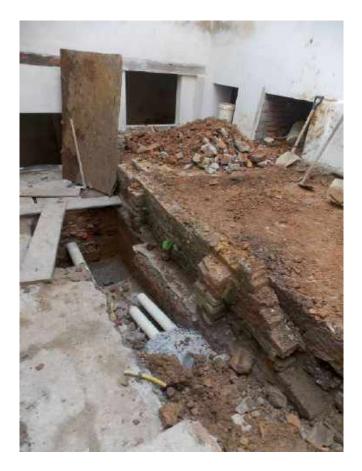
Foto 40 – Passagem das tubulações – Casa 06

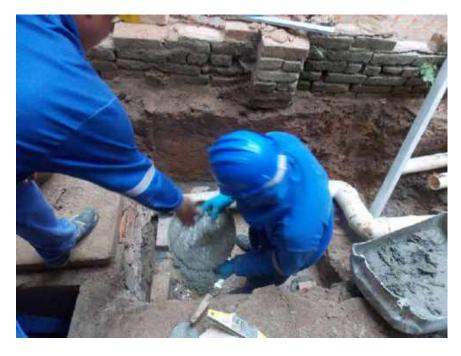
Foto 41- Fechamento das passagens das tubulações – Casa 06

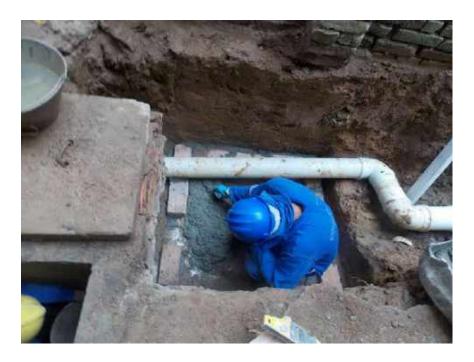
Foto 42 – Fechamento das passagens das tubulações – Casa 06

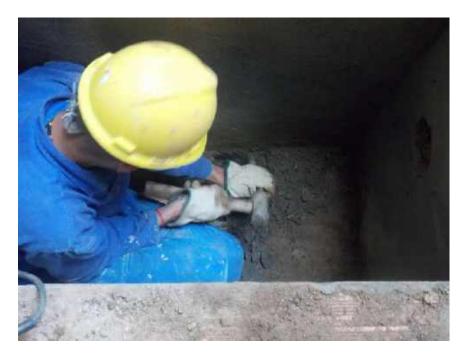
Foto 43 –Instalação da tubulação nas caixas pluviais – Casa 06

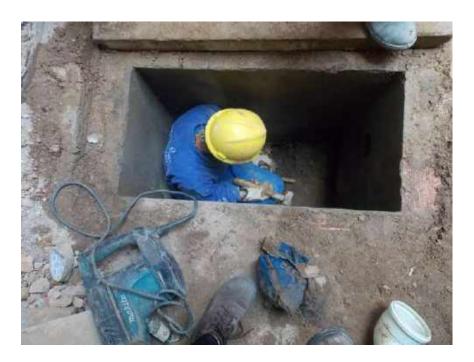
Foto 44 – Instalação da tubulação nas caixas pluviais – Casa 06

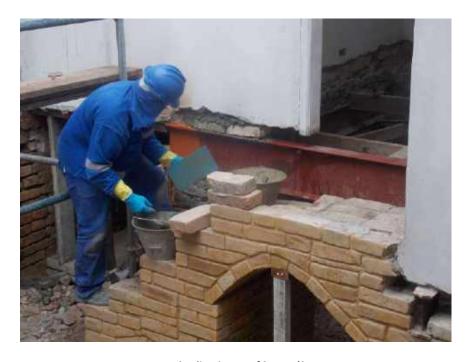
Foto 45 – Instalação d o perfil metálico – Casa 06

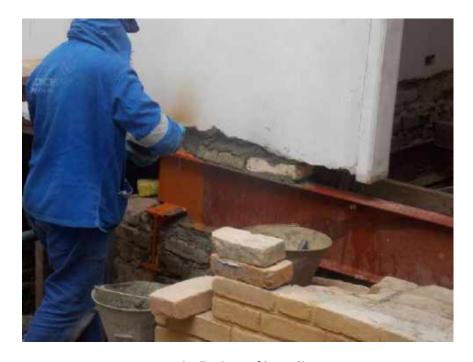
Foto 46 – Instalação do perfil metálico – Casa 06

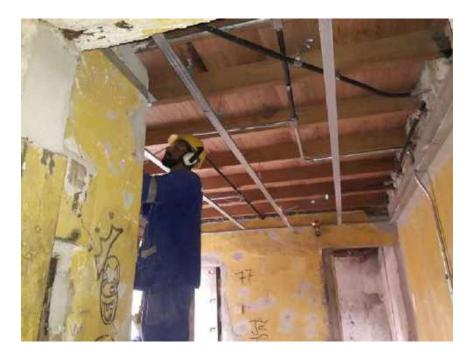
Foto 47 – Instalação do forro de drywall – Casa 06

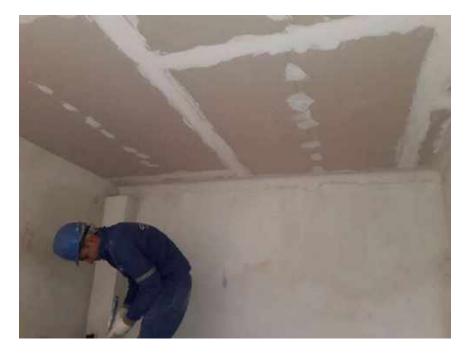
Foto 48 – Instalação do forro de drywall – Casa 06

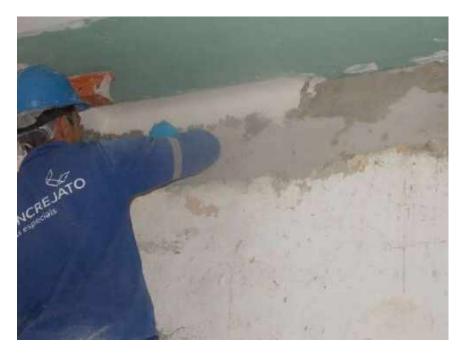
Foto 49 – Execução do acabamento do forro – Casa 06

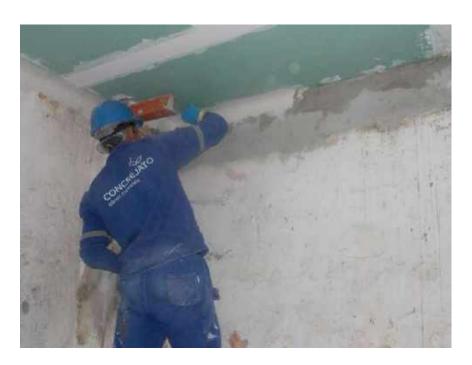
Foto 50 – Execução do acabamento do forro – Casa 06

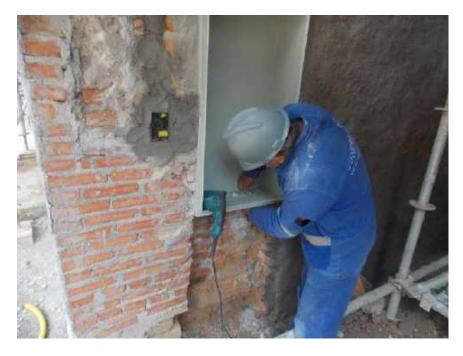
Foto 52- Instalação dos quadros elétricos – Casa 06

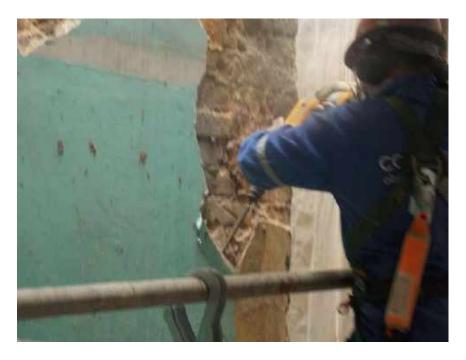
Foto 60 – Remoção da argamassa existente – Casa 06

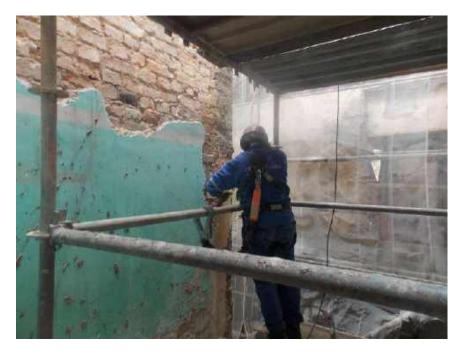
Foto 61 – Remoção da argamassa existente – Casa 06

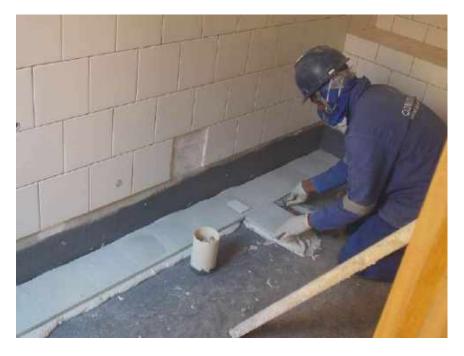
Foto 62 – Instalação dos pisos dos banheiros – Casa 06

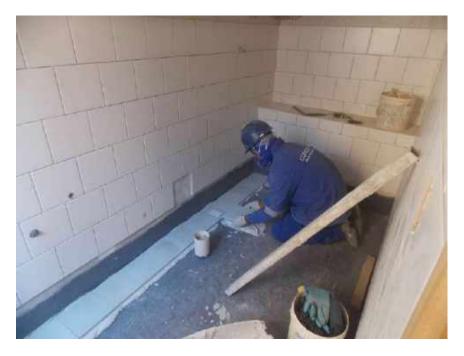
Foto 63 – Instalação dos pisos dos banheiros – Casa 06

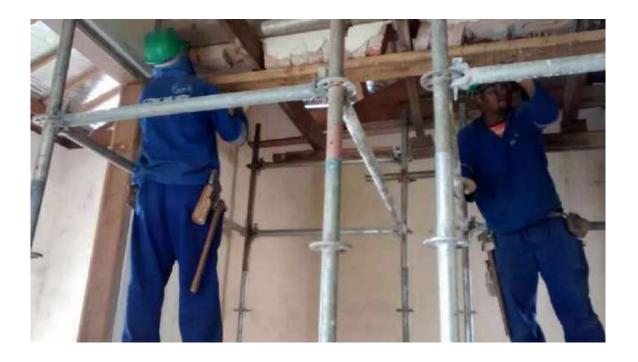
Foto 64 – Escoramento da alvenaria existente – Casa 06

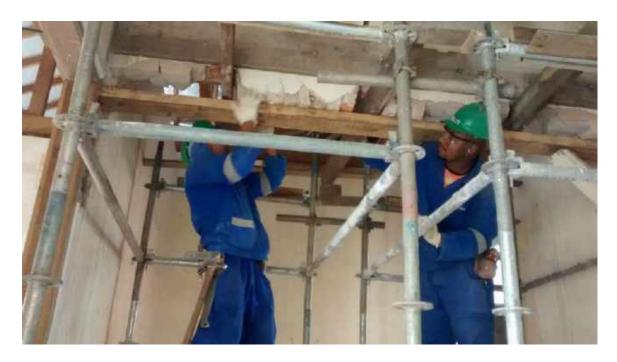
Foto 65 – Escoramento da alvenaria existente – Casa 06

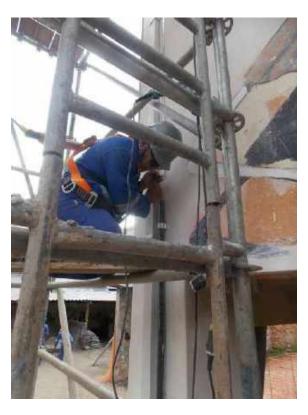
Foto 01 – Descida do SPDA na fachada lateral – Casa 05

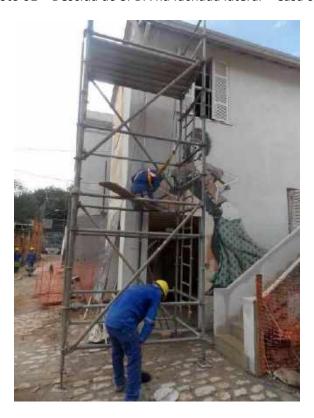
Foto 02 – Descidas do SPDA na fachada lateral – Casa 05

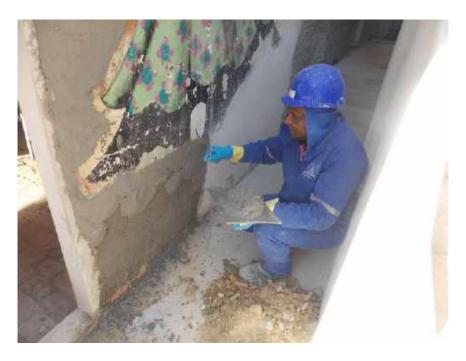
Foto 03 – Execução do emboço da fachada lateral – Casa 05

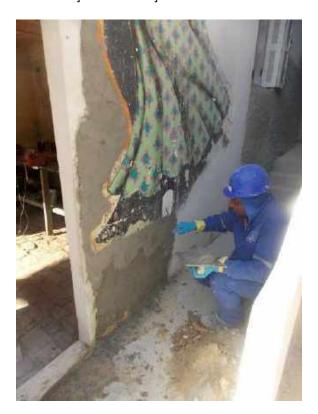
Foto 04 – Execução do emboço da fachada lateral – Casa 05

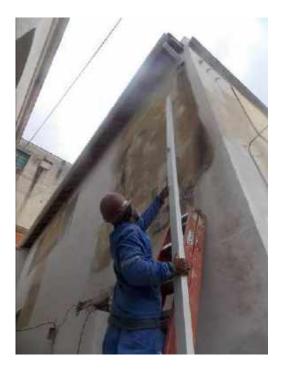
Foto 05 — Instalação das descidas de água fachada lateral — Casa 05

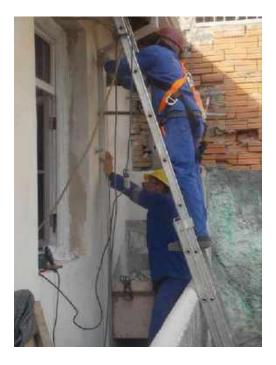
Foto 06 – Instalação das descidas de água na fachada lateral – Casa 05

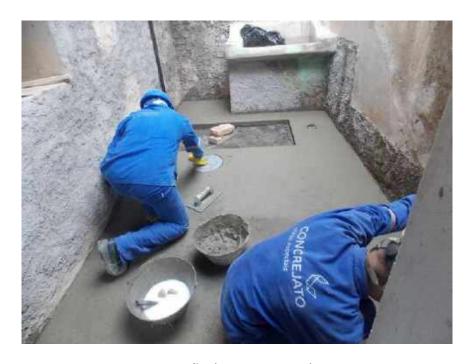
Foto 07 - Execução do piso cimentado — Casa 05

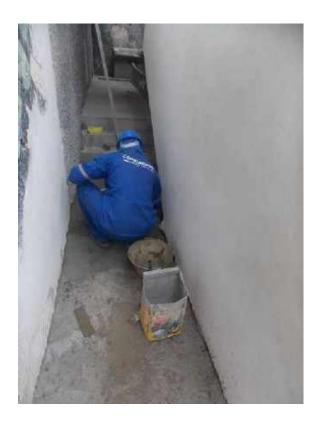
Foto 08 – Execução do piso cimentado – Casa 05

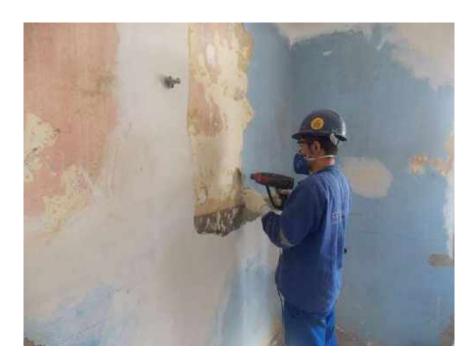
Foto 09 – Decapagem mecânica – Casa 05

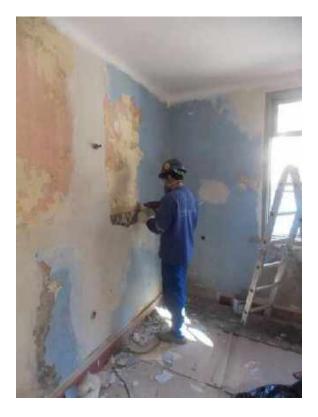
Foto 10 – Decapagem mecânica – Casa 05

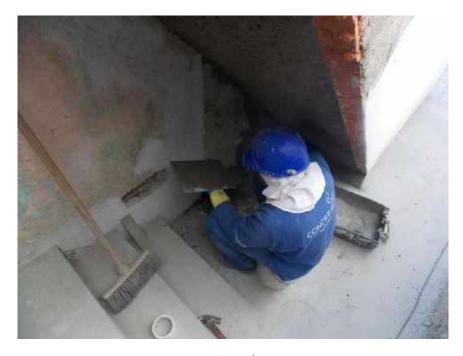
Foto 11 – Execução do emboço a baixo da escada – Casa 05

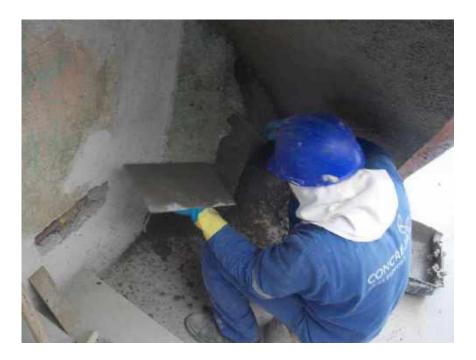
Foto 12 – Execução do emboço abaixo da escada – Casa 05

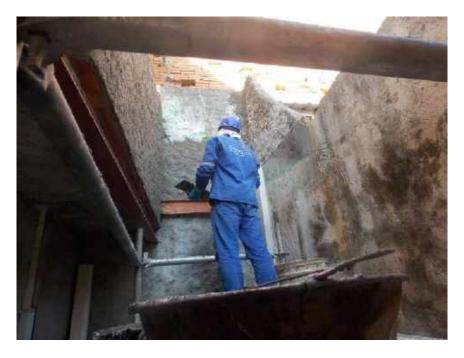
Foto 13- Execução do emboço da fachada lateral — Casa 05

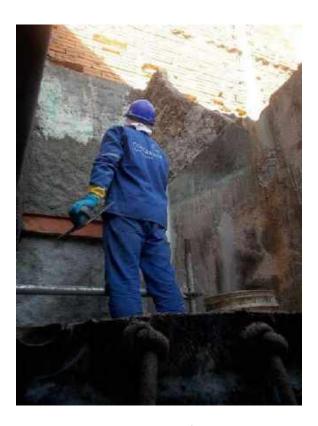
Foto 14 – Execução do emboço da fachada lateral – Casa 05

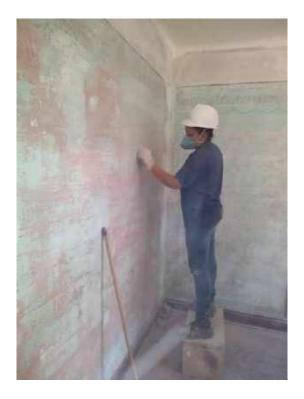
Foto 15 – Decapagem manual – Casa 05

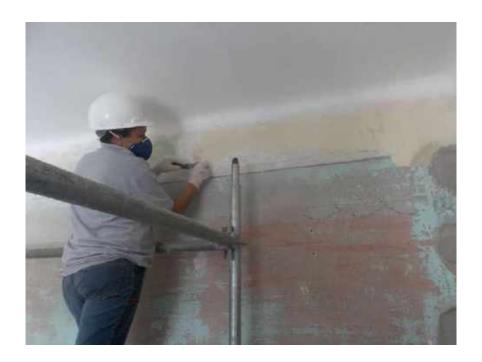
Foto 16 – Decapagem manual – Casa 05

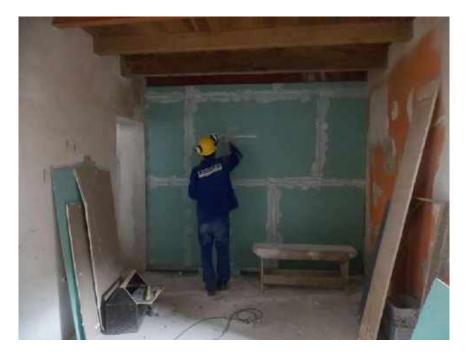
Foto 17 – Instalação do drywall – Casa 05

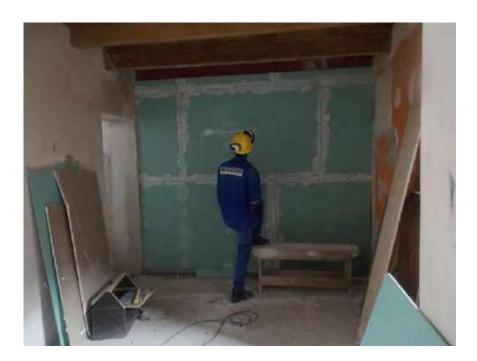
Foto 18 – Instalação do drywall – Casa 05

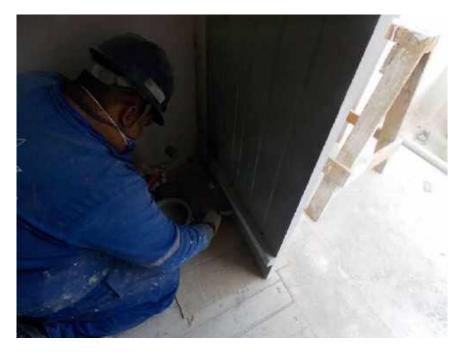
Foto 19 – Execução da pintura lisa das portas de madeira – Casa 05

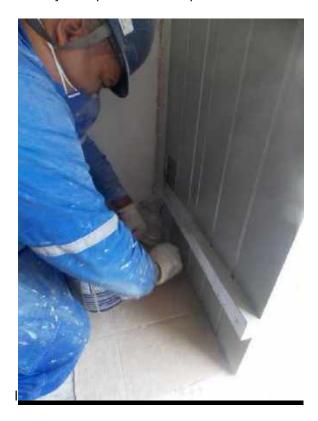
Foto 20 – Execução da pintura lisa das portas de madeira – Casa 05

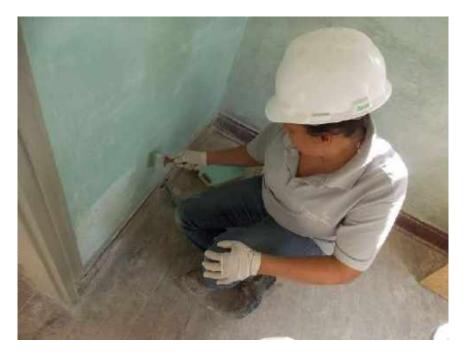
Foto 21 – Execução da reintegração da tonalidade – Casa 05

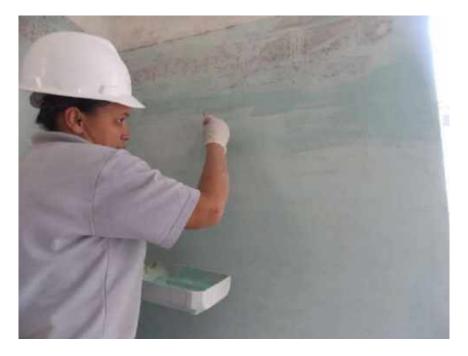
Foto 22 – Execução da reintegração da tonalidade – Casa 05

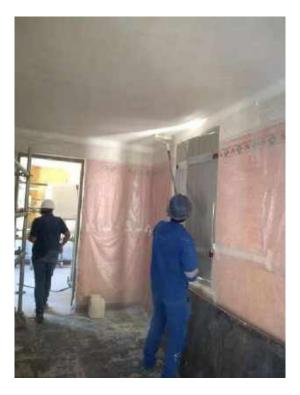
Foto 23 – Execução da pintura lisa do forro – Casa 05

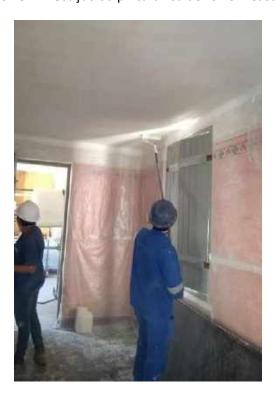
Foto 24 – Execução da pintura lisa do forro – Casa 05

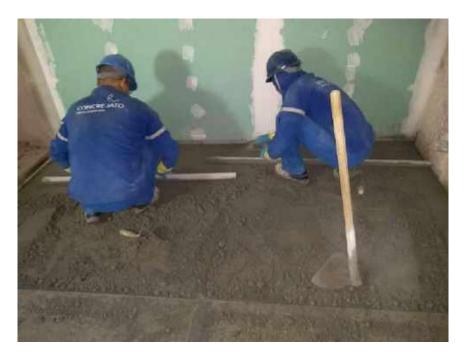
Foto 25 – Execução do piso cimentado – Casa 05

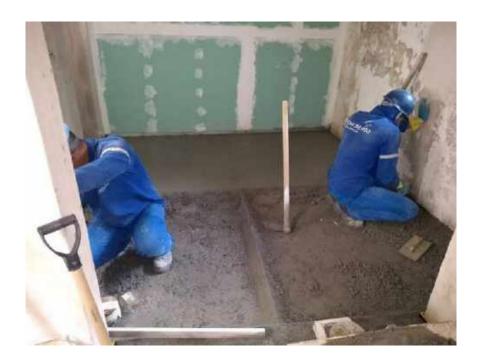
Foto 26 – Execução do piso cimentado – Casa 05

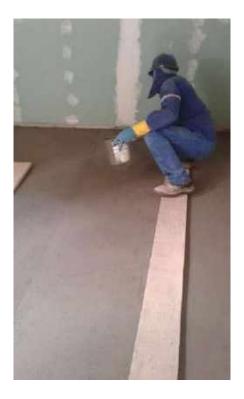
Foto 27 – Pigmentação do piso cimentado – Casa 05

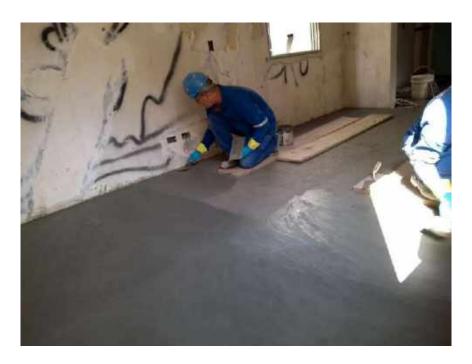
Foto 28 – Pigmentação do piso em cimento queimado pigmentado – Casa 05

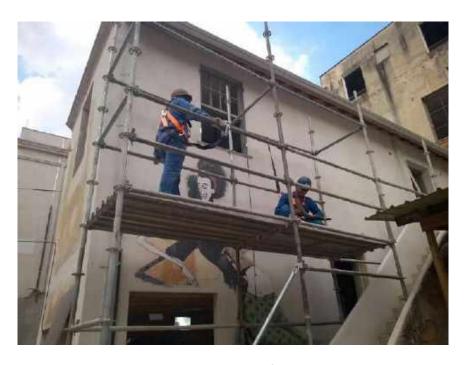
Foto 29 – Montagem do andaime da fachada lateral – Casa 05

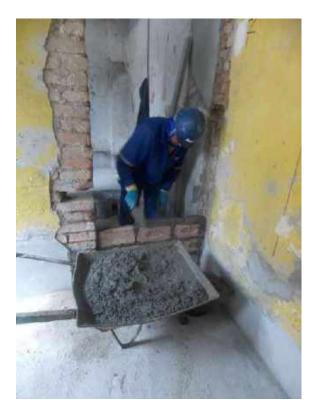
Foto 31 – Elevação da alvenaria – Casa 06

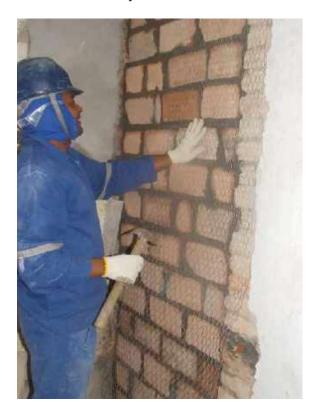
Foto 32 – Fechamento da alvenaria – Casa 06

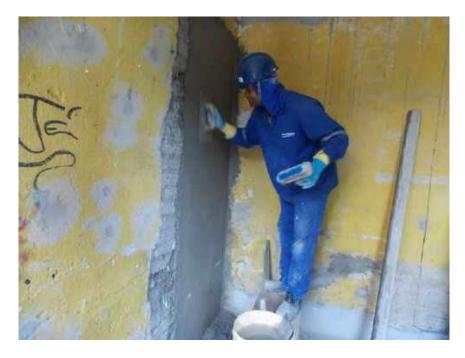
Foto 33 – Execução da argamassa de acabamento, após a elevação da alvenaria – Casa 06

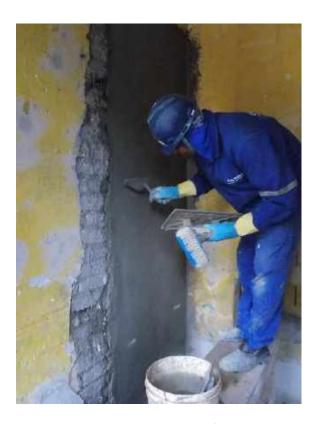
Foto 34 – Execução da argamassa de acabamento, após a elevação da alvenaria – Casa 06

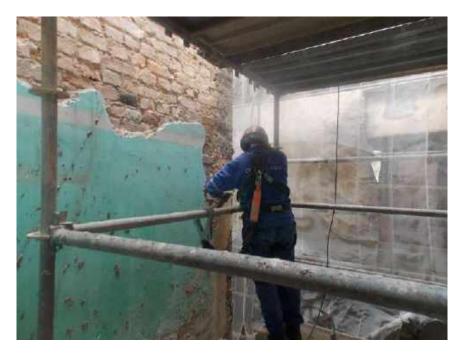
Foto 35 – Remoção da argamassa existentes fachada lateral – Casa 06

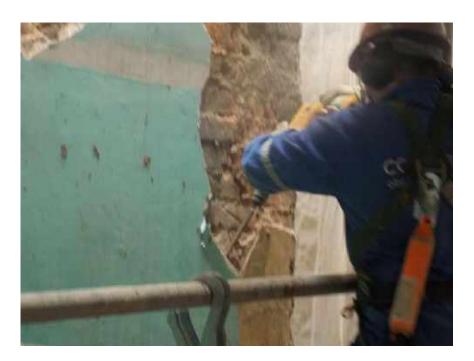
Foto 36 – Remoção da argamassa existente – Casa 06

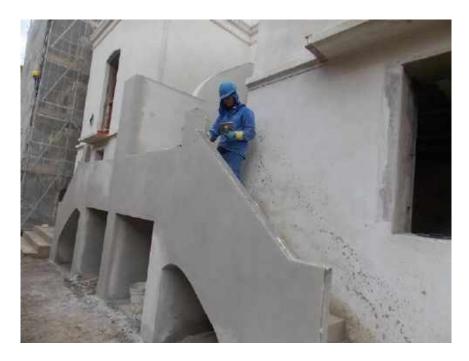
Foto 37 – Execução da argamassa de acabamento do guarda corpo da escada – Casa 06

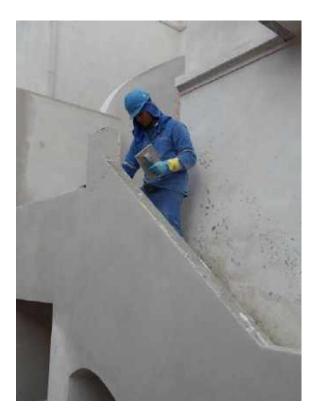
Foto 38 – Execução da argamassa de acabamento do guarda corpo da escada – Casa 06

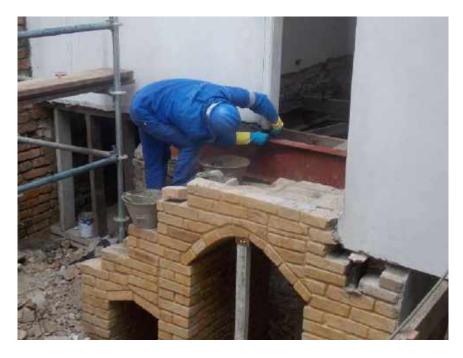
Foto 39 Fechamento da alvenaria após restauro do perfil metálico – Casa 06

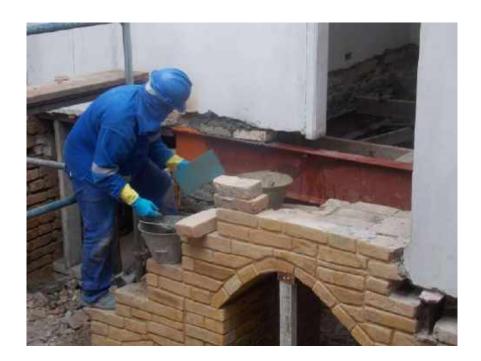
Foto 40 – Fechamento da alvenaria após restauro do perfil metálico – Casa 06

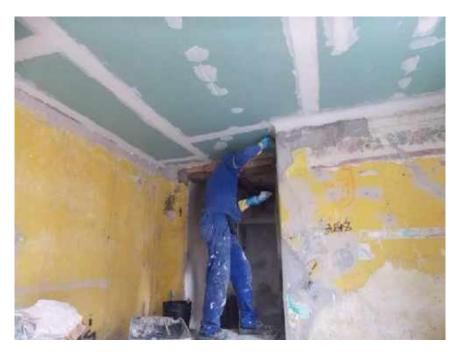
Foto 41 – Instalação do forro de drywall – Casa 06

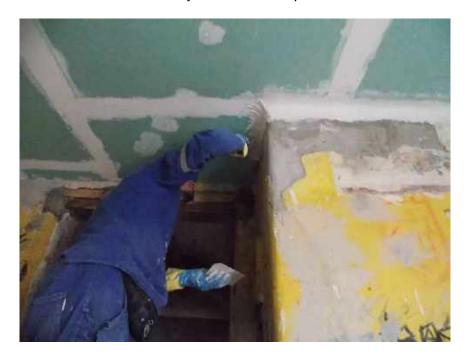
Foto 42 – Instalação do drywall e execução da curva de gesso – Casa 06
