Relatório Fotográfico Vila Itororó – Casa 5 e 6

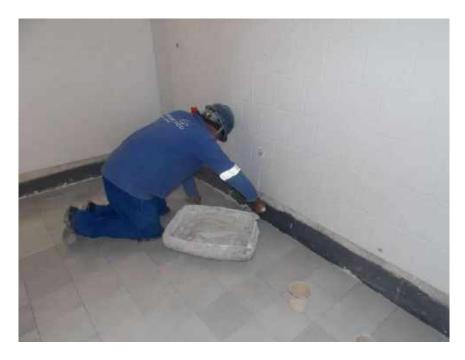
Foto 43 – Instalação dos pisos em ladrilho hidraulico – Casa 06

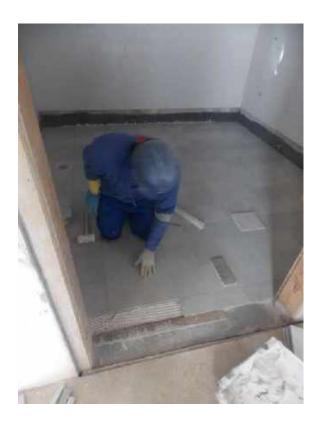
Foto 44 – Instalação dos pisos em ladrilho hidraulico - Casa 06

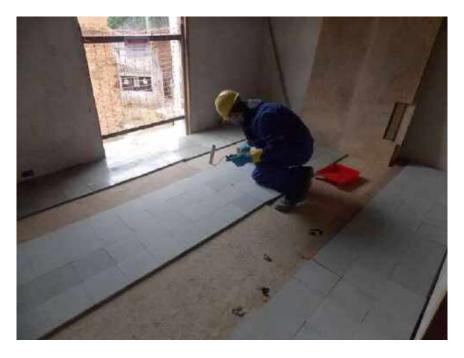
Foto 45 – Aplicação de resina nos pisos – Casa 06

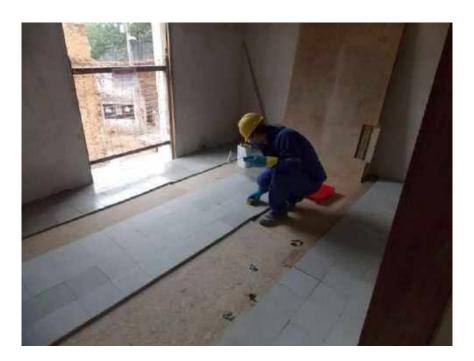
Foto 46 – Aplicação de Resina nos pisos – Casa 06

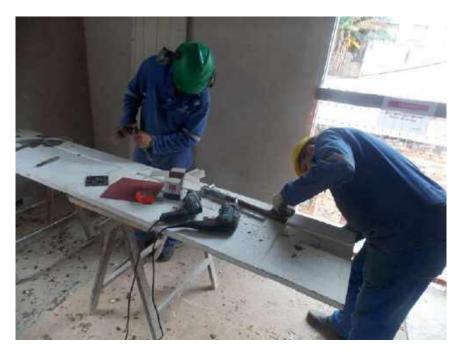
Foto 47 – Ajuste das portas de madeira – Casa 06

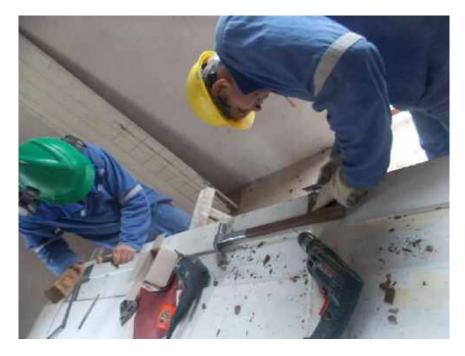
Foto 48 – Ajuste nas portas de madeira – Casa 06

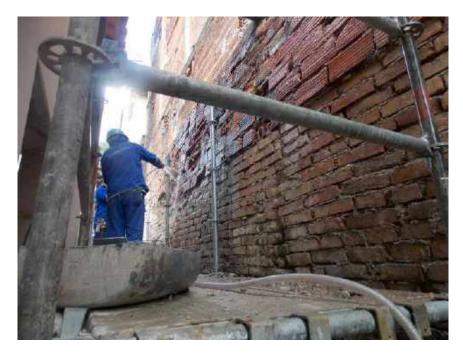
Foto 49 – Limpeza fina dos tijolos da fachada atrás – Casa 06

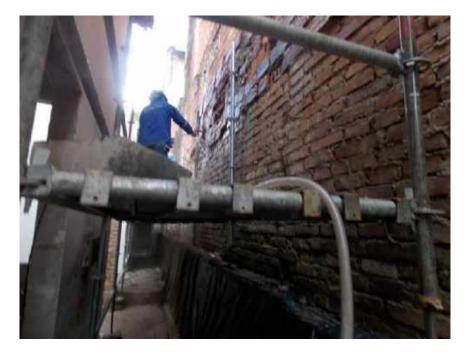
Foto 50 – Limpeza dos tijolos do muro dos fundos – Casa 06

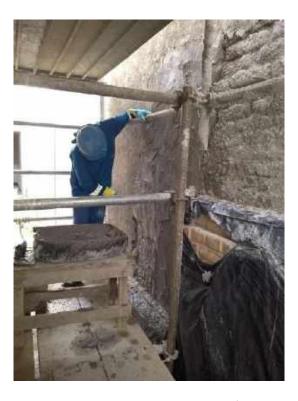
Foto 51 – Execução do chapisco do muro dos fundos – Casa 06

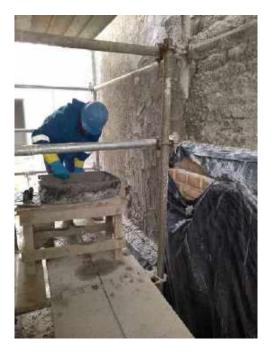
Foto 52 – Execução do chapisco do muro dos fundos – Casa 06

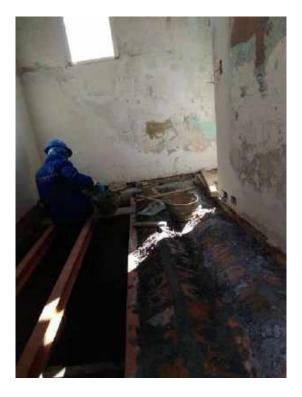
Foto 53 – Remontagem da abobadilha – Casa 06

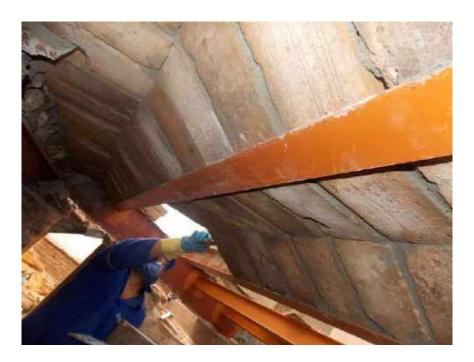
Foto 54 – Remontagem da abobadilha – Casa 06

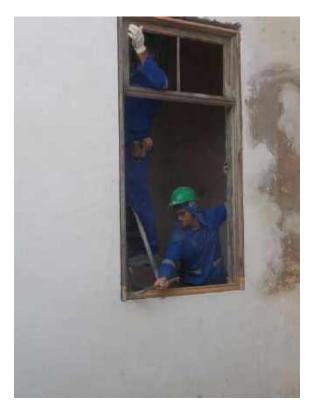
Foto 55 – Instalação da esquadria de madeira – Casa 06

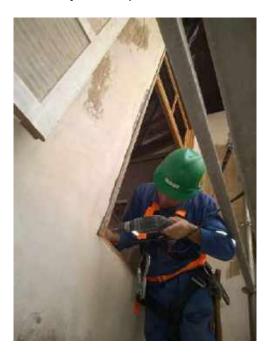
Foto 56 – Instalação das esquadrias de madeira – Casa 06

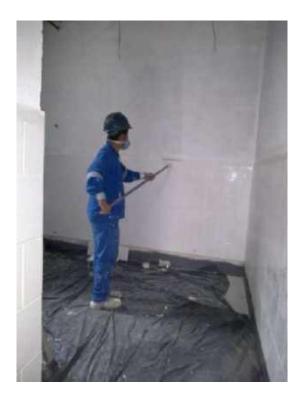
Foto 57 – Execução da pintura lisa das paredes – Casa 06

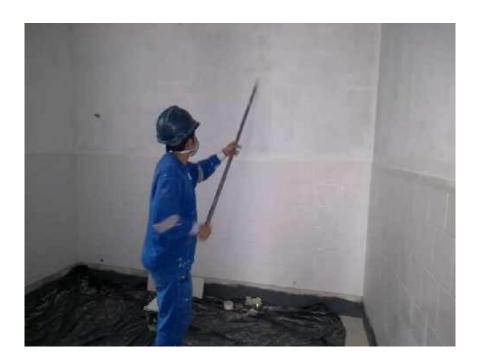
Foto 58 – Execução da pintura lisa das paredes – Casa 06

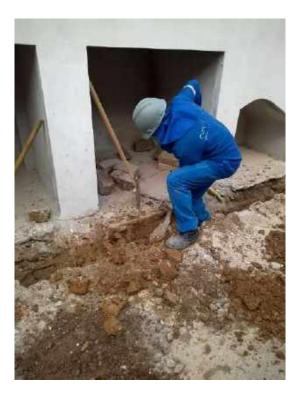
Foto 59 – Escavação manual para instalação do para- raio – Casa 06

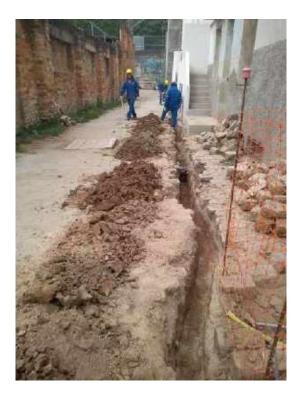
Foto 60 – Instalação cobre nu para malha de pararaio – Casa 06

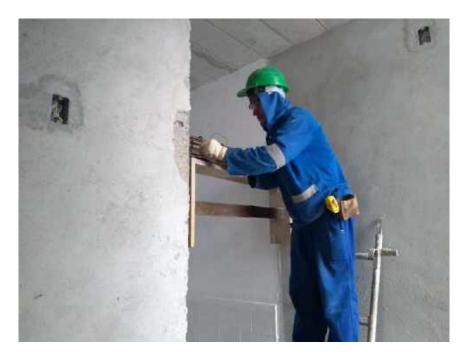
Foto 61 – Execução da forma para verga da porta – Casa 06

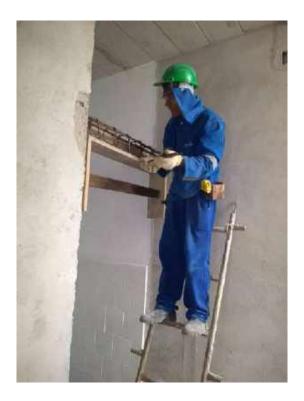
Foto 62 – Execução da forma para verga da porta – Casa 06

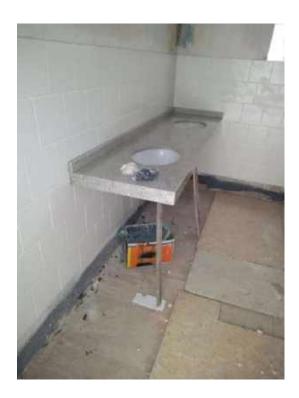
Foto 63 – Instalação das bancadas dos banheiros da Casa 6

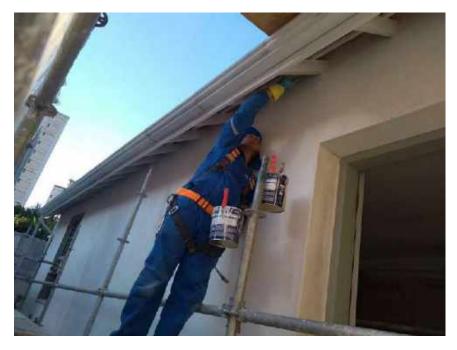
Foto 01 – Pintura lisa das calhas – Casa 05

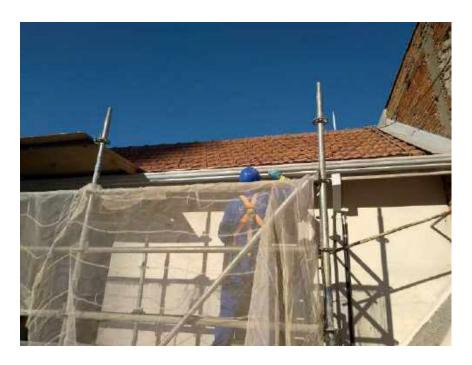
Foto 02 – Pintura lisa das calhas – Casa 05

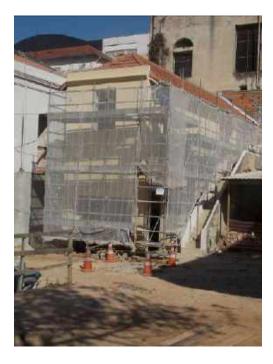
Foto 03 – Pintura lisa da fachada – Casa 05

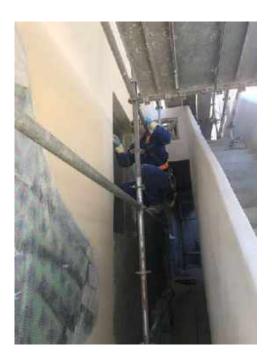
Foto 04 – Pintura lisa da fachada – Casa 05

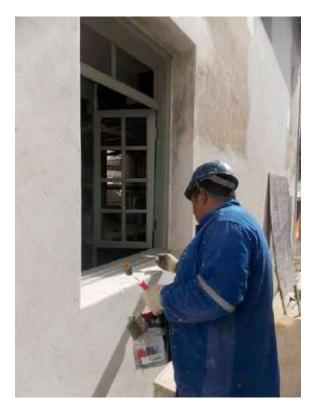
Foto 05 – Pintura lisa das esquadrias de madeira – Casa 05

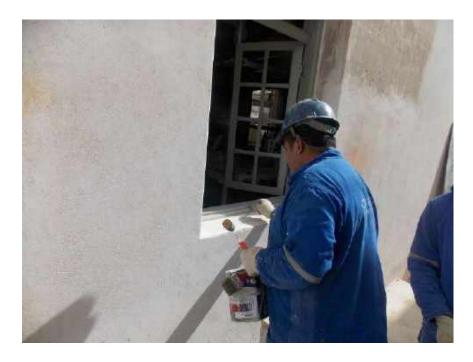
Foto 06 – Pintura lisa das esquadrias de madeira – Casa 05

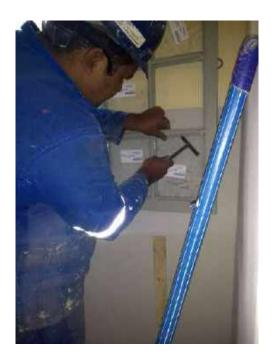
Foto 07 – Instalação dos vidros das janelas de madeira – Casa 05

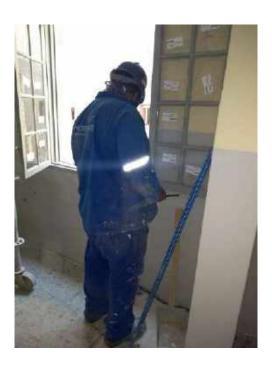
Foto 08 – Instalação dos vidros nas janelas de madeira – Casa 05

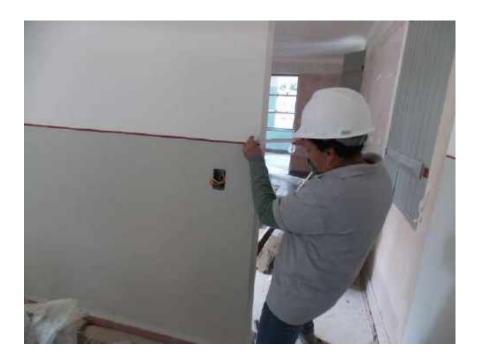
Foto 09 – Reprodução do filete – Casa 05

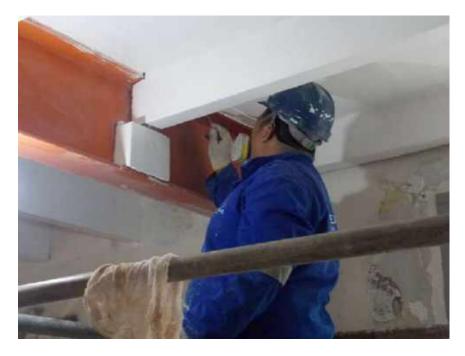
Foto 11 – Pintura lisa do perfil metálico – Casa 05

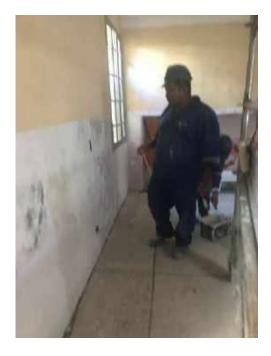
Foto 13- Pintura lisa das paredes internas – Casa 05

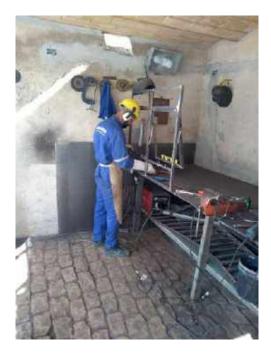
Foto 15 – Execução da esquadria metálica – Casa 05

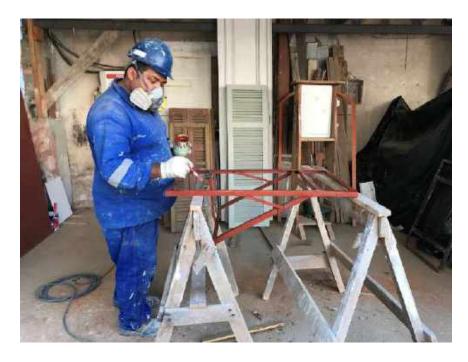
Foto 16 – Execução da esquadria metálica – Casa 05

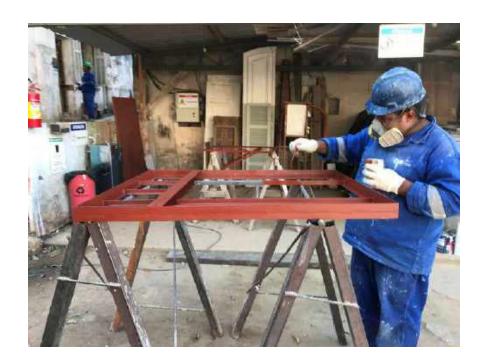
Foto 17 – Pintura lisa da esquadria metálica – Casa 05

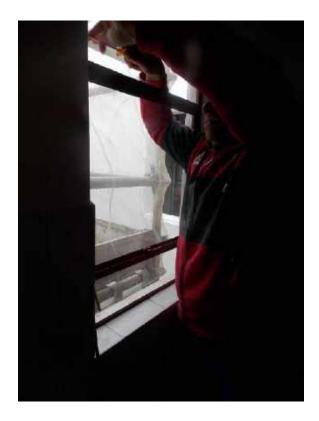
Foto 18 – Pintura lisa da esquadria metálica – Casa 05

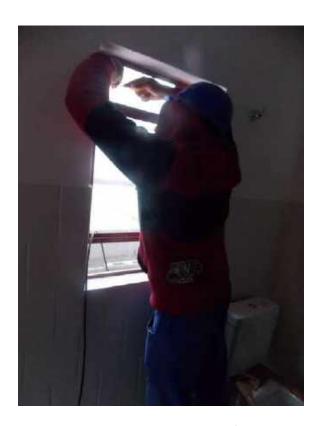
Foto 19* - Instalação da esquadria metálica – Casa 05

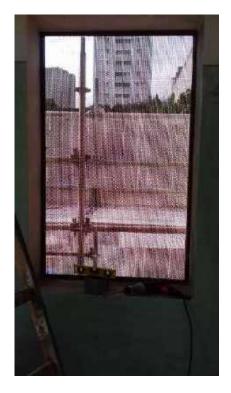
Foto 20 – Instalação da esquadria metálica – Casa 05

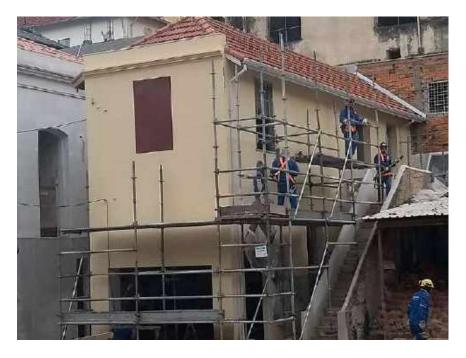
Foto 22 – Instalação da grade metálica – Casa 05

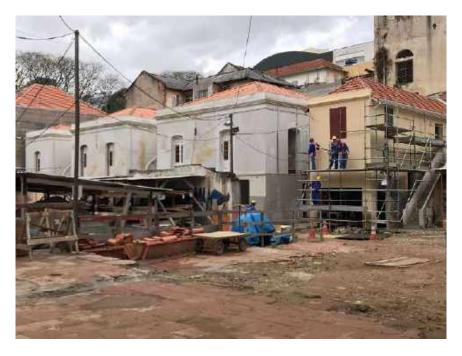
Foto 23 – Desmontagem do andaime da fachada principal – Casa 05

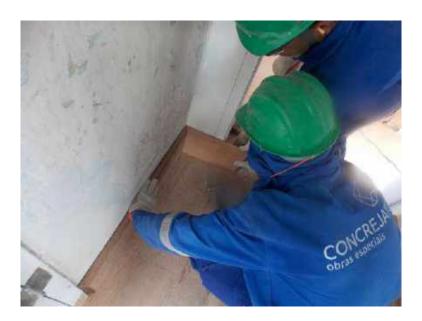
Foto 25 – Instalação do rodapé de madeira – Casa 06

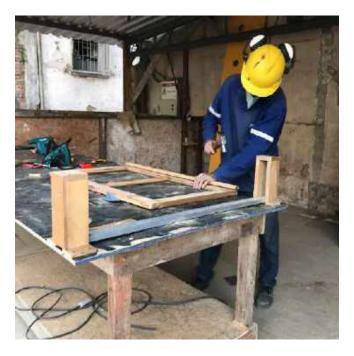
Foto 27- Restauração das portas de madeira – Casa 06

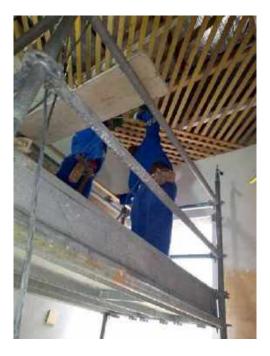
Foto 29- Execução do forro treliçado de madeira – Casa 06

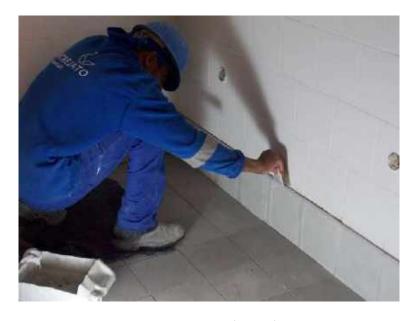
Foto 31 – Instalação dos rodapés hidráulicos – Casa 06

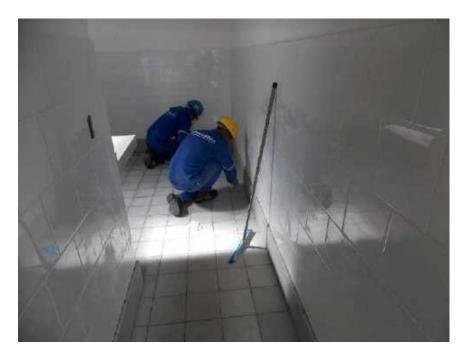
Foto 32 – Instalação dos rodapés hidráulicos – Casa 06

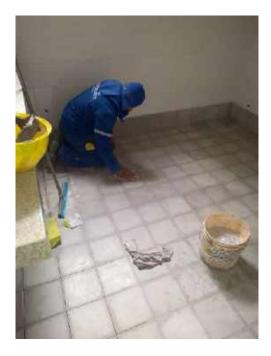
Foto 34 – Aplicação de rejunte nos pisos – Casa 06

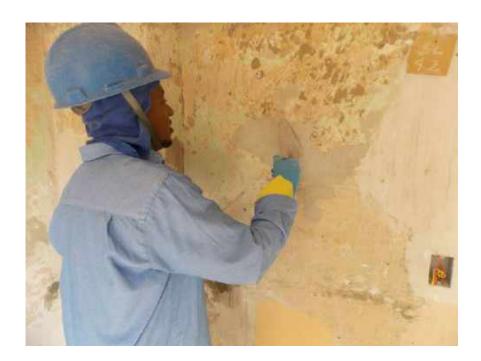
Foto 36 – Execução da argamassa de acabamento das paredes internas – Casa 06

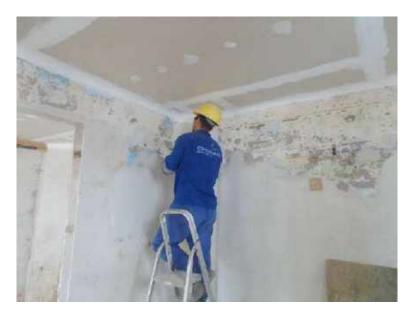
Foto 37- Execução da argamassa de acabamento das paredes internas – Casa 06

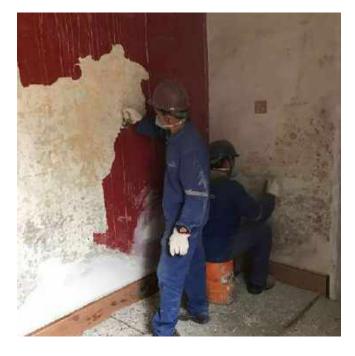
Foto 38 – Decapagem manual das paredes internas – Casa 06

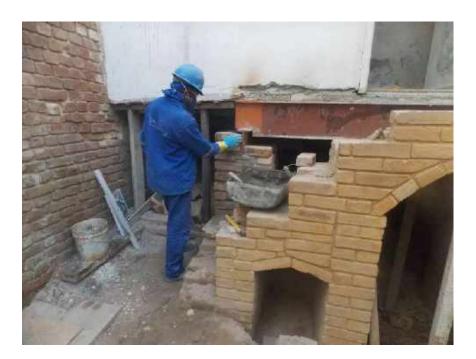
Foto 40 – Execução de reforço estrutural – Casa 06

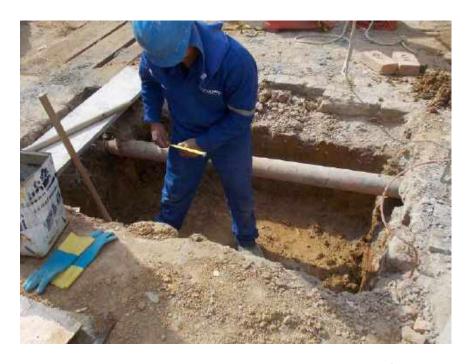
Foto 42 - Escavação manual para execução da caixa do esgoto e águas pluviais

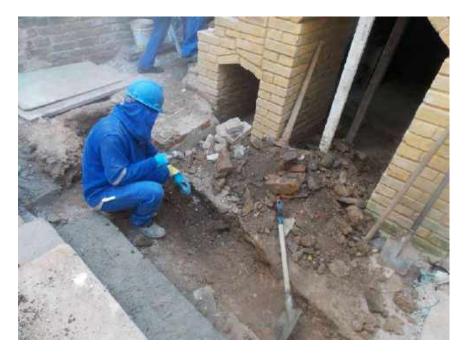
Foto 43 – Escavação manual para execução da caixa do esgoto e águas pluviais

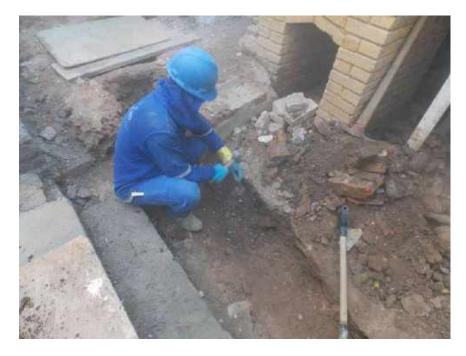
Foto 44 – Demolição manual para execução do piso cimentado – Casa 06

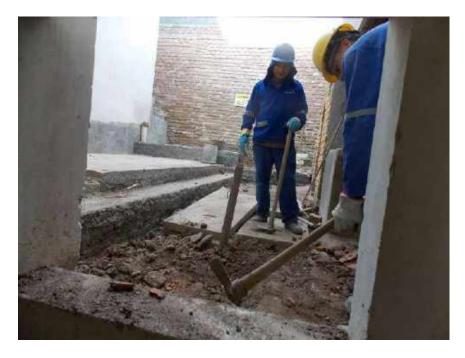
Foto 45 – Demolição manual para execução do piso cimentado – Casa 06

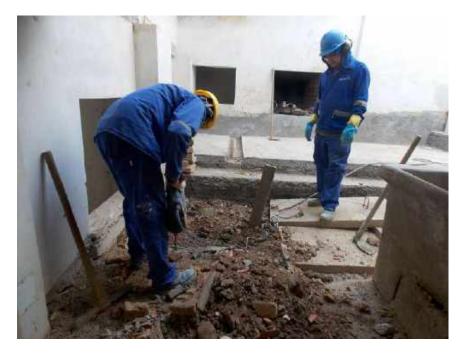
Foto 46 – Escavação manual para tratamento da alvenaria existente – Casa 06

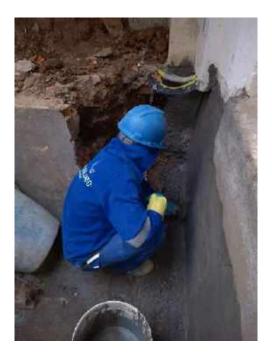
Foto 47 – Escavação mecânica para tratamento da alvenaria existente – Casa 06

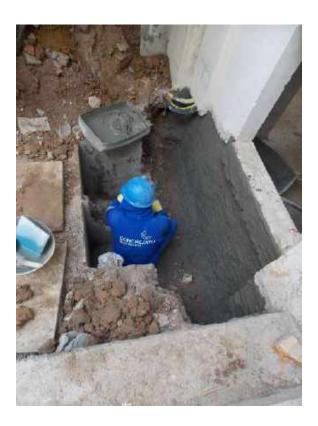
Foto 48 – Impermeabilização da alvenaria existente – Casa 06

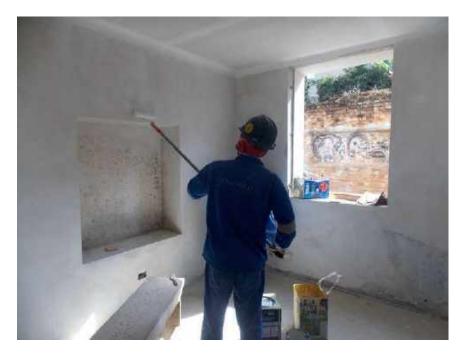
Foto 49 – Impermeabilização da alvenaria existente – Casa 0

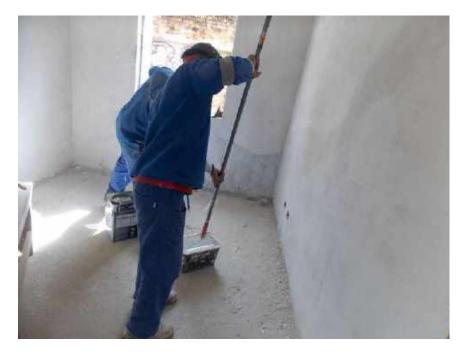
Foto 51- Aplicação de seladora nas paredes internas – Casa 06

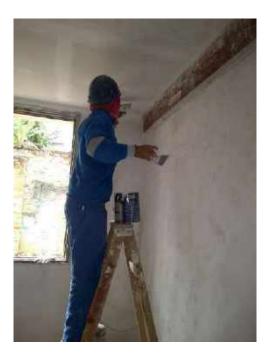
Foto 52 – Aplicação de massa corrida no forro – Casa 06

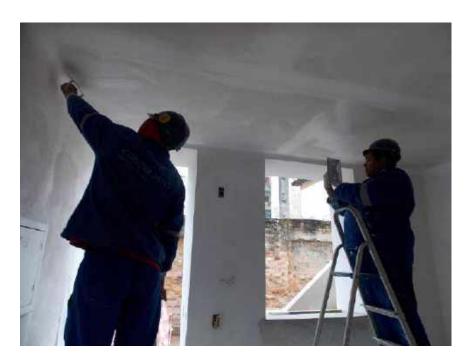
Foto 53 – Aplicação de massa corrida no forro – Casa 06

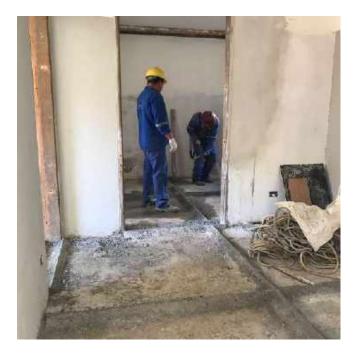
Foto 54- Instalação da junta de dilatação — Casa 06

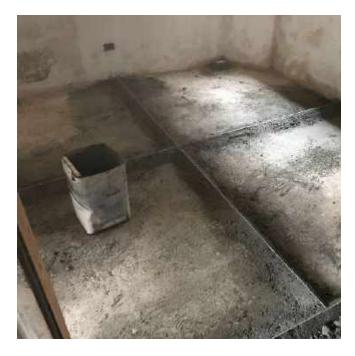
Foto 55- Instalação da junta de dilatação – Casa 06

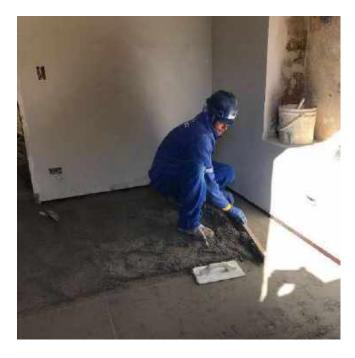
Foto 56 – Execução do piso cimentado pigmentado – Casa 06

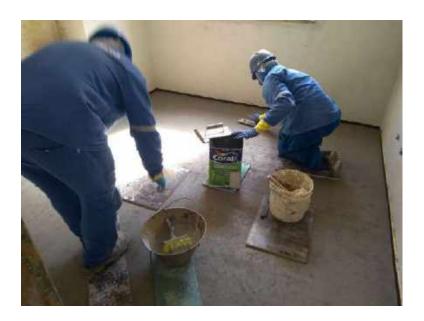
Foto 57 – Execução do piso cimentado pigmentado – Casa 06

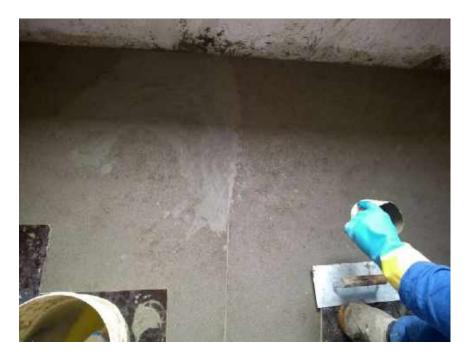
Foto 58 – Execução do piso cimentado pigmentado – Casa 06

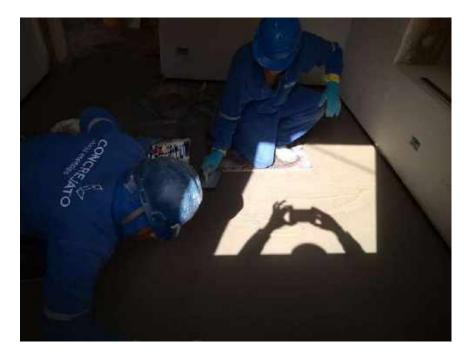
Foto 59 – Execução do piso cimentado pigmentado – Casa 06

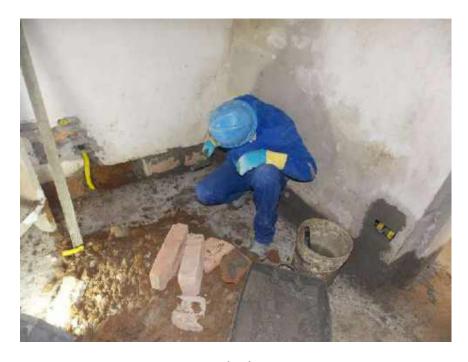
Foto 60 – Ajustes de alvenaria – Casa 06

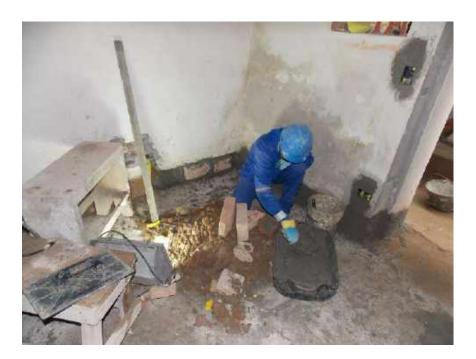
Foto 61 – Ajustes de alvenaria – Casa 06

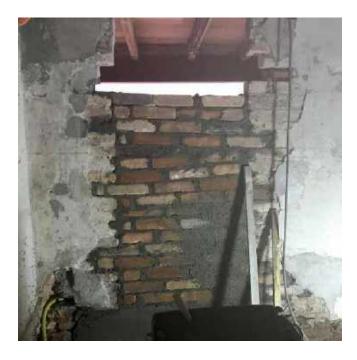
Foto 62 – Fechamento de vãos – Casa 06

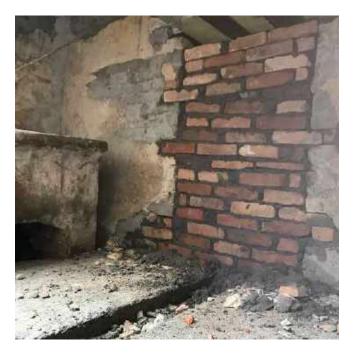
Foto 63 – Fechamento de vãos – Casa 06

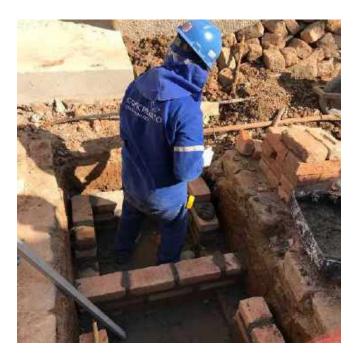
Foto 64 – Execução da caixa para passagem do esgoto e aguas pluviais

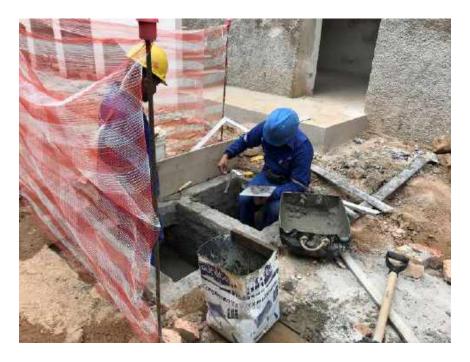
Foto 65 – Execução da caixa para passagem do esgoto e aguas pluviais

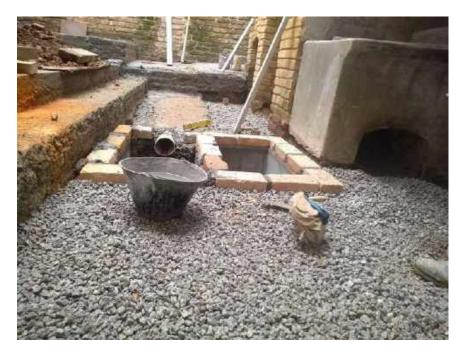
Foto 66 – Execução do piso cimentado fundos – Casa 06

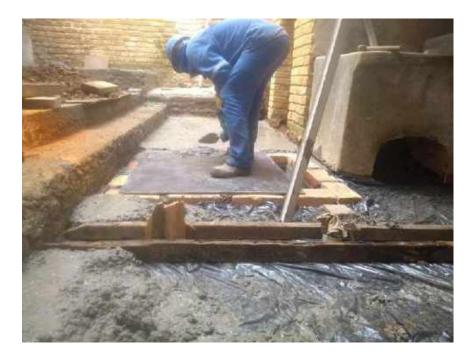
Foto 67 – Execução do piso cimentado – Casa 06

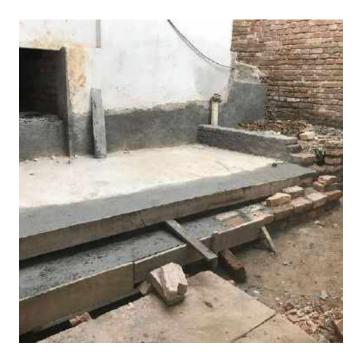
Foto 68 – Execução do degrau – Casa 06

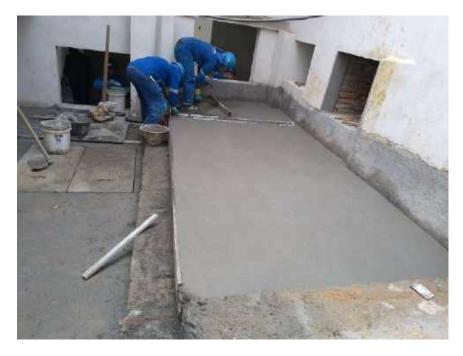
Foto 69 – Execução do piso cimentado – Casa 06

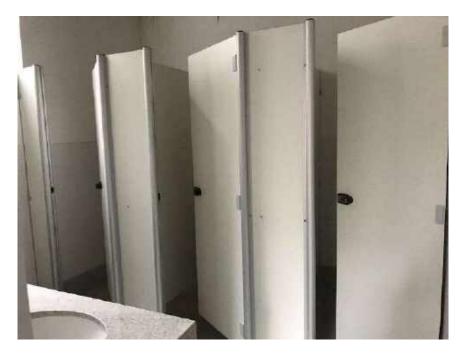
Foto 70 – Instalação das divisórias dos banheiros – Casa 06

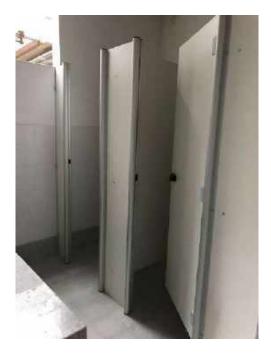
Foto 71 – Instalação das divisórias dos banheiros – Casa 06

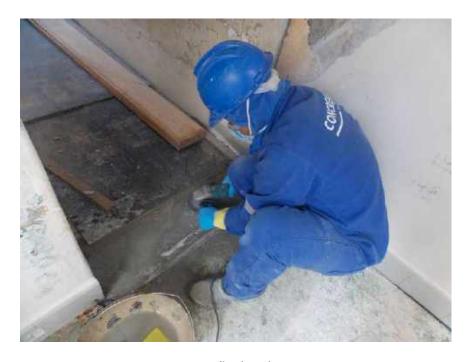
Foto 72 – Execução da soleira – Casa 06

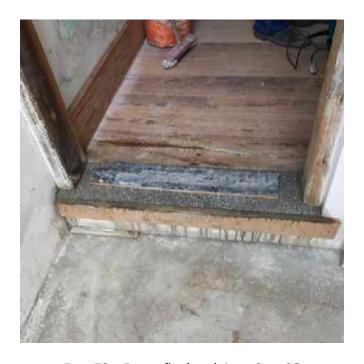
Foto 73 – Execução da soleira – Casa 06

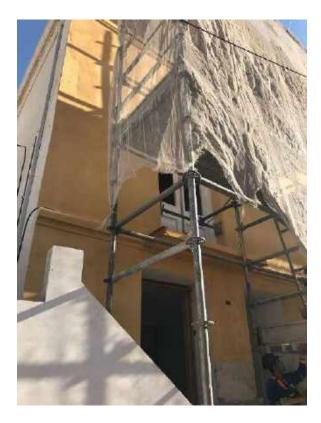
Foto 74 – Pintura da fachada – Casa 06

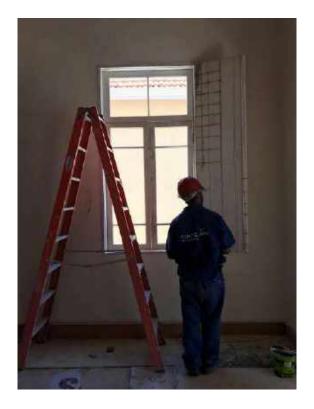
Foto 75 – Pintura das esquadrias – Casa 06

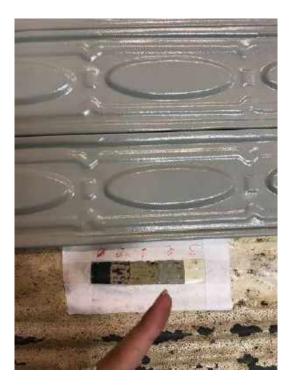
Foto 76 – Prospecção do forro metálico – Casa 06

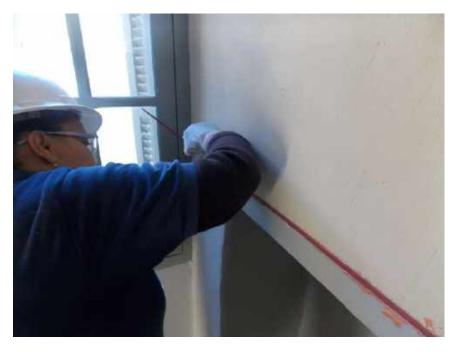
Foto 01- Reprodução dos filetes – Casa 05

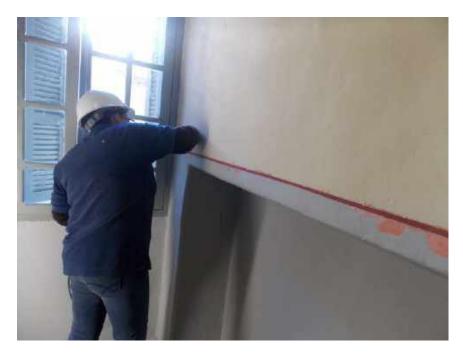
Foto 02 – Reprodução dos filetes – Casa 05

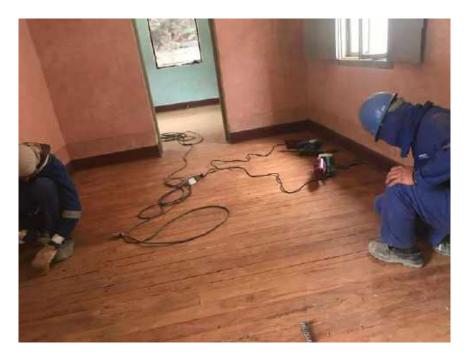
Foto 03 – Recuperação dos assoalhos de madeira – Casa 05

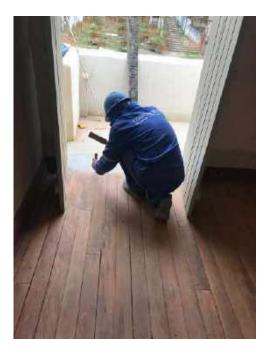
Foto 04 – Recuperação dos assoalhos de madeira – Casa 05

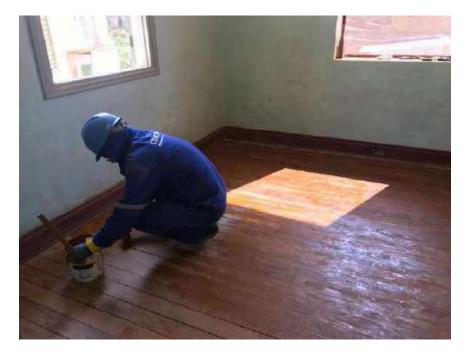
Foto 05 – Calafetação dos juntas do assoalho de madeira – Casa 05

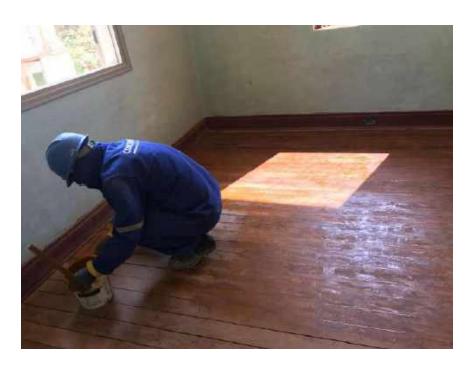
Foto 06 – Calafetação dos juntas do assoalho de madeira – Casa 05

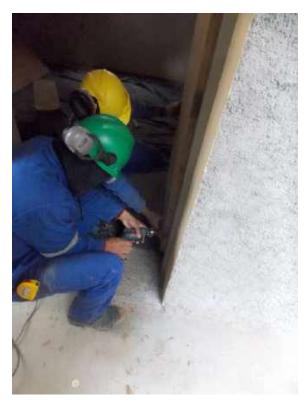
Foto 07 – Instalação das portas de madeira – Casa 05

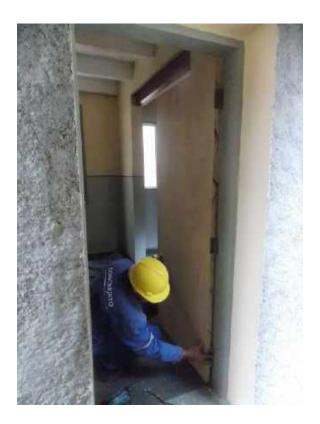
Foto 08 — Instalação das portas de madeira — Casa 05 VILA ITORORÓ —AGOSTO/2018Página 5 de **24**

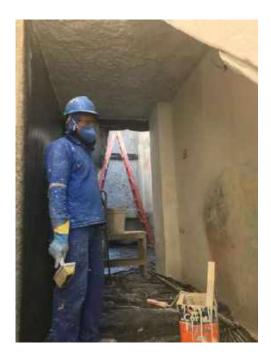
Foto 09 – Caiação no chapisco da fachada lateral – Casa 05

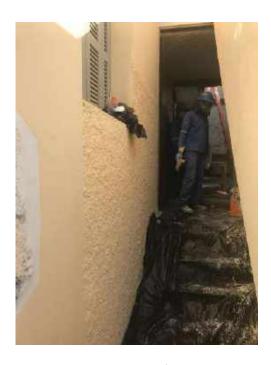
Foto 10 – Caiação no chapisco da fachada lateral – Casa 05

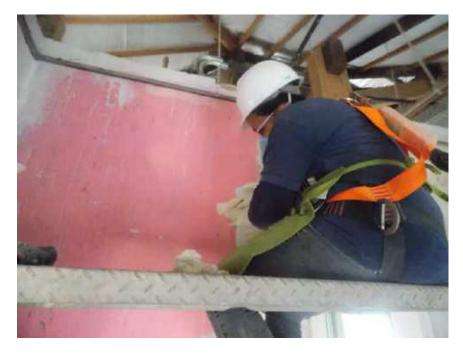
Foto 11 – Decapagem manual cuidadosa das paredes internas – Casa 06

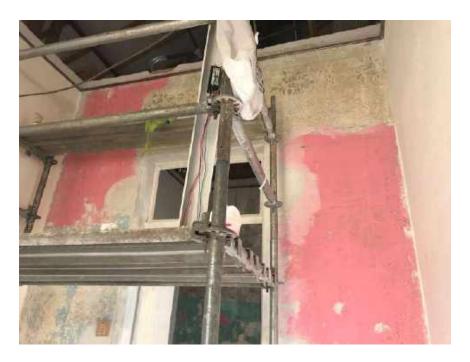
Foto 12 – Decapagem manual cuidadosa das paredes internas – Casa 06

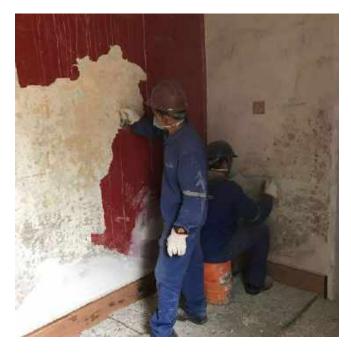
Foto 13 – Decapagem manual das paredes internas – Casa 06

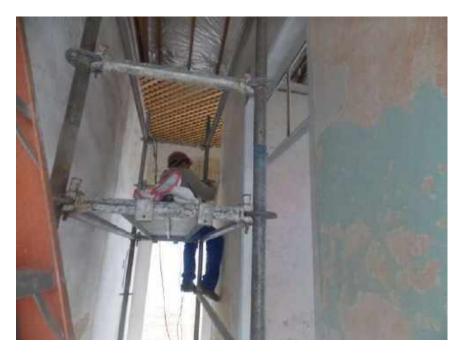
Foto 14 – Decapagem mecânica das paredes internas – Casa 06

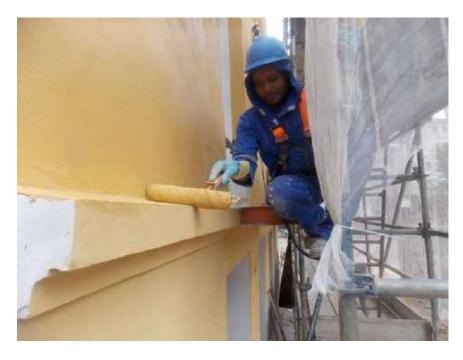
Foto 15 – Pintura lisa da fachada principal – Casa 06

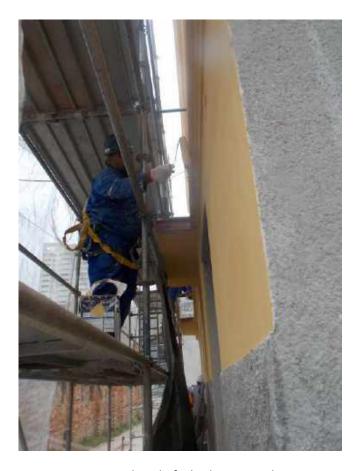
Foto 16 – Pintura lisa da fachada principal – Casa 06

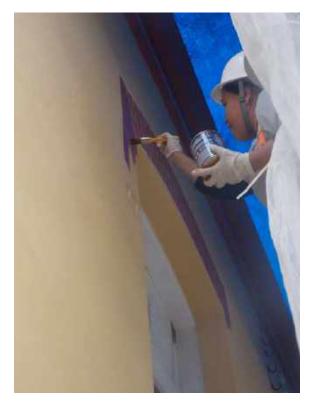
Foto 17 – Pintura lisa dos tijolos fingidos e molduras da fachada – Casa 06

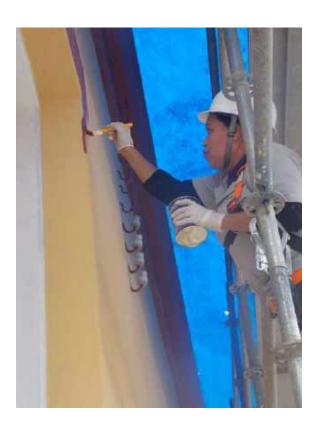
Foto 18 – Pintura lisa dos tijolos e molduras da fachada – Casa 06

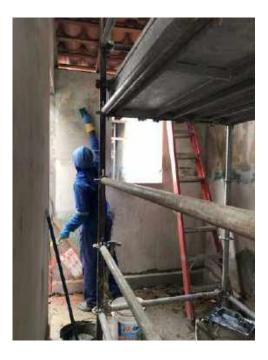
Foto 19 – Execução da argamassa de acabamento das paredes internas – Casa 06

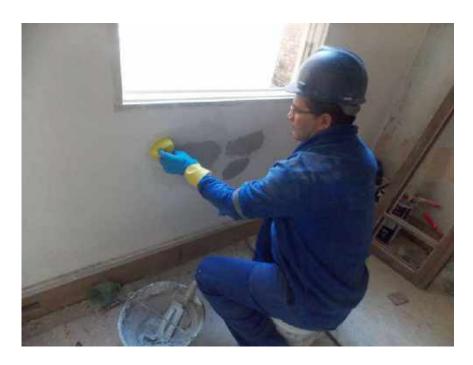
Foto 20 – Execução da argamassa de acabamento das paredes internas - Casa 06

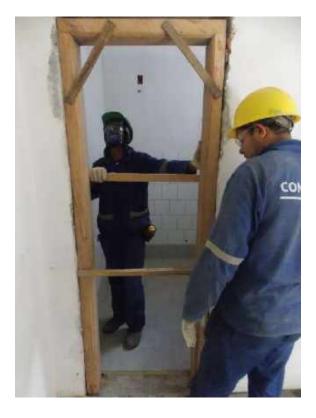
Foto 21 – Instalação dos batentes de madeira – Casa 06

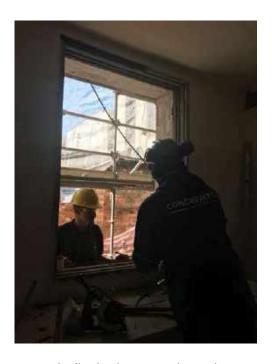
Foto 22 –Instalação dos batentes de madeira – Casa 06

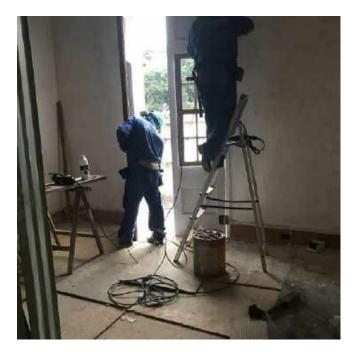
Foto 23 – Instalação das portas de madeira – Casa 06

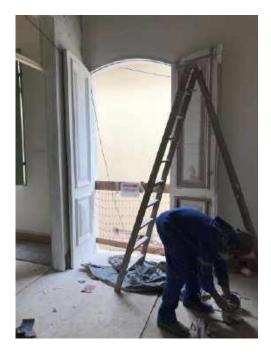
Foto 24 – Regularização das portas de madeira – Casa 06

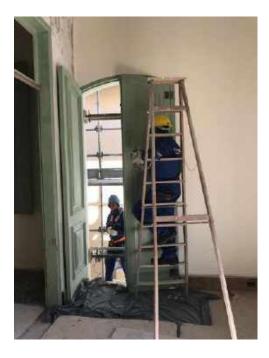
Foto 25 – Execução da pintura lisa das portas de madeira – Casa 06

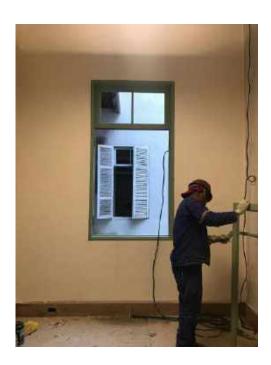
Foto 26 – Execução da pintura lisa das esquadrias de madeira – Casa 06

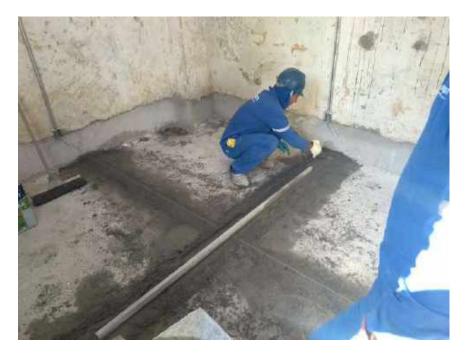
Foto 27 – Instalação da junta de dilatação – Casa 06

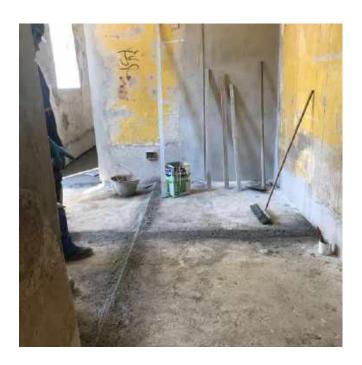
Foto 28 – Instalação da junta de dilatação – Casa 06

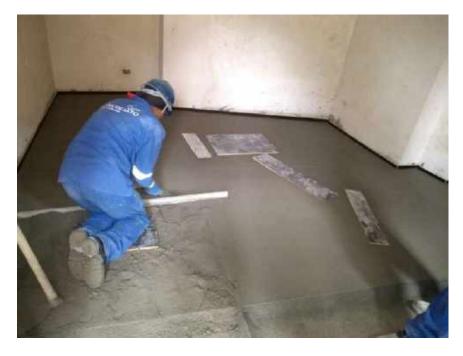
Foto 29 – Execução do piso cimentado – Casa 06

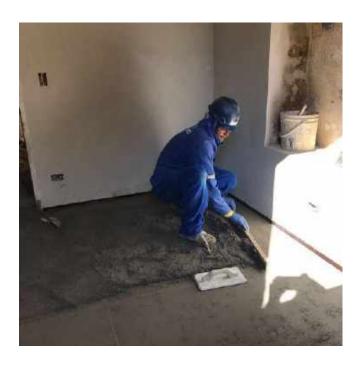
Foto 30 – Execução do piso cimentado – Casa 06

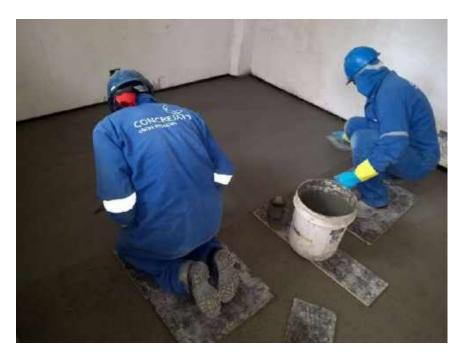
Foto 31 - Execução do piso em cimento queimado – Casa06

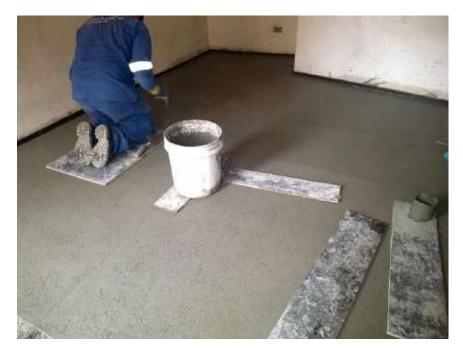
Foto 32 – Execução do piso em cimento queimado – Casa 06

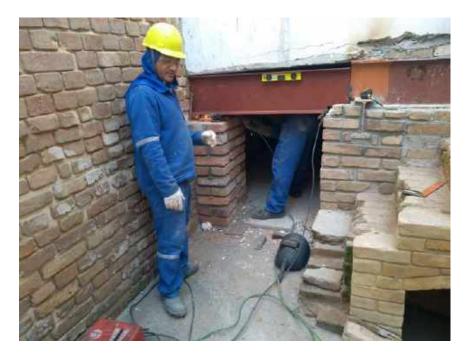
Foto 33 – Reforço estrutural – Casa 06

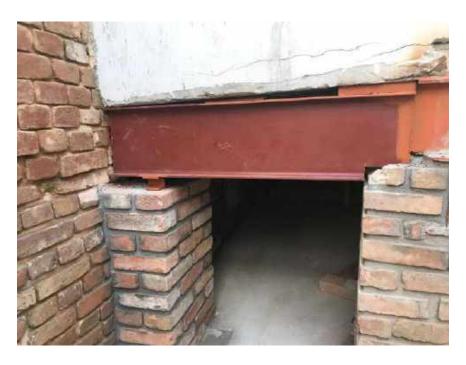
Foto 34 – Reforço estrutural – Casa 06

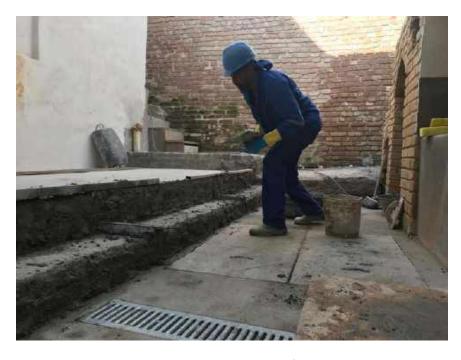
Foto 35 – Execução dos degraus dos fundos – Casa 06

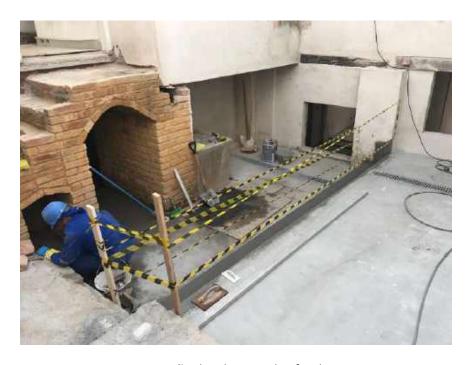
Foto 36 – Execução dos degraus dos fundos – Casa 06

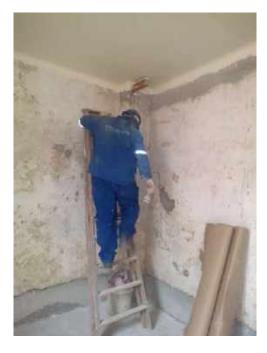
Foto 37 - Pintura lisa do forro – Casa 06

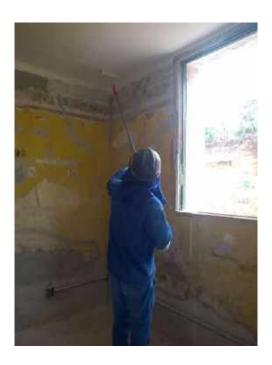
Foto 38 – Pintura lisa do forro – Casa 06

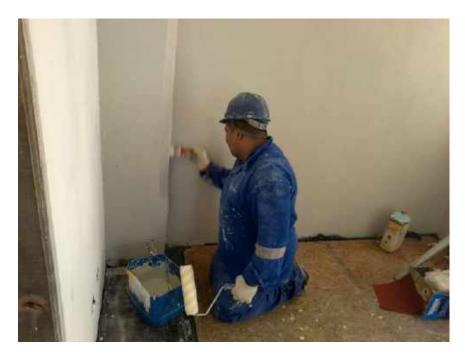
Foto 39 – Pintura lisa das paredes internas – Casa 06

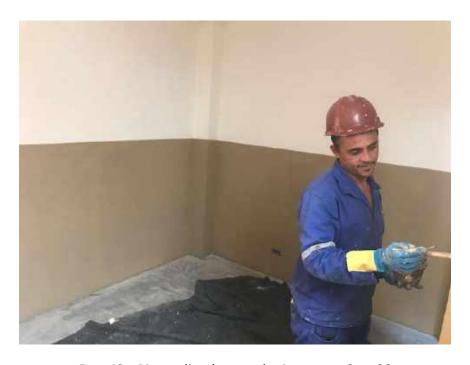
Foto 40 – Pintura lisa das paredes internas – Casa 06

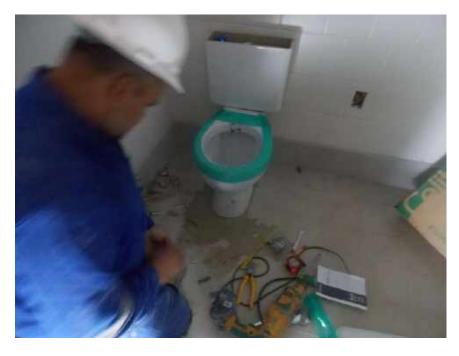
Foto 41 – Instalação dos vasos sanitários – Casa 06

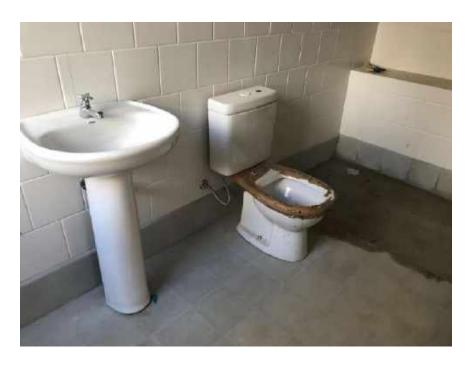
Foto 42 – Instalação das louças – Casa 06

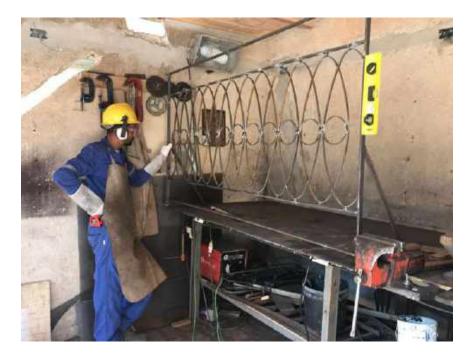
Foto 43 – Reprodução do gradil metálico – Casa 06

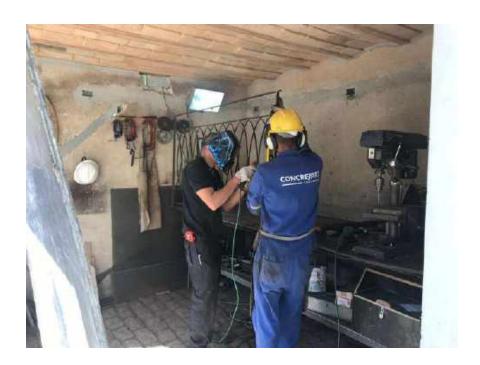
Foto 44 – Execução do gradil metálico – Casa 06

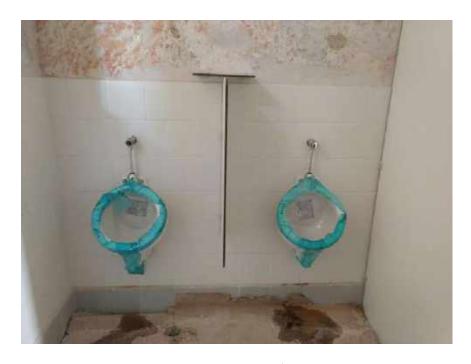
Foto 45 –Instalação dos mictórios – Casa 06

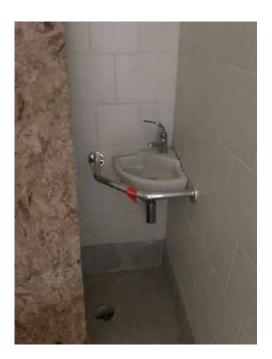
Foto 46 – Instalação das pias – Casa 06

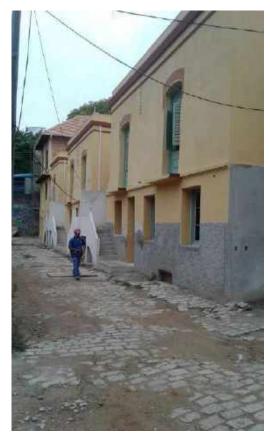
Foto 01 - Fachada frontal - Casa 06

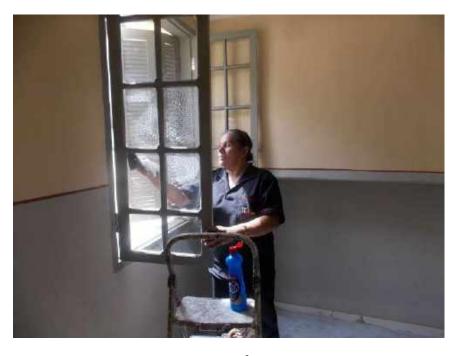
Foto 02 – Limpeza fina – Casa 05

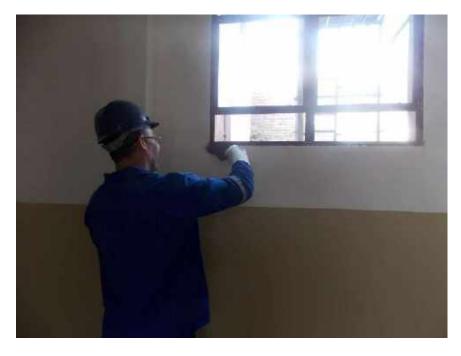
Foto 03 – Fechamentos dos vãos das janelas metálicas – Casa 06

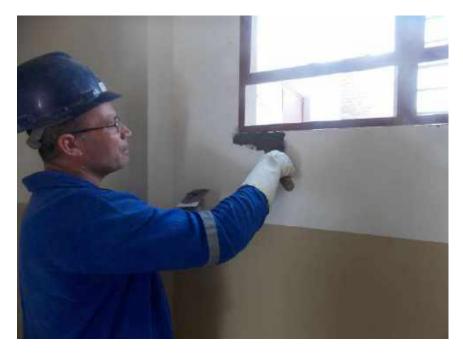
Foto 04 – Fechamento dos vãos das janelas metálicas – Casa 06

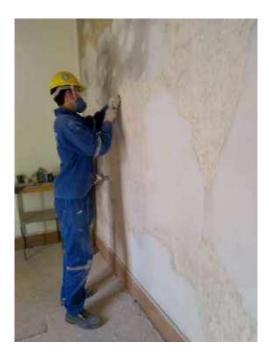
Foto 05 – Decapagem manual das paredes internas – Casa 05

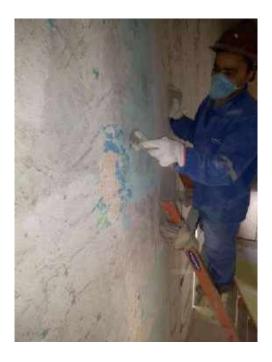
Foto 06 – Decapagem manual das paredes internas – Casa 06

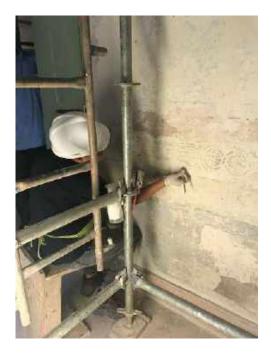
Foto 07 – Decapagem manual cuidadosa das paredes internas – Casa 06

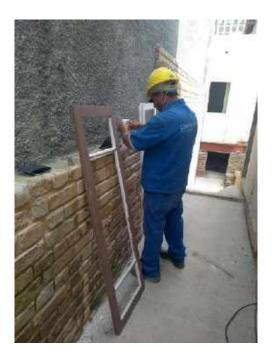
Foto 08 – Decapagem manual cuidadosa das paredes internas – Casa 06

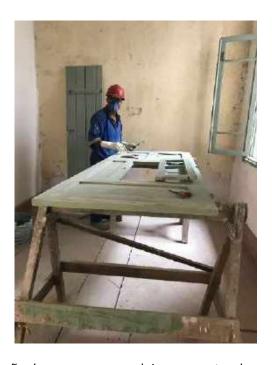
Foto 09 – Aplicação de massa para madeira nas esquadrias – Casa 06

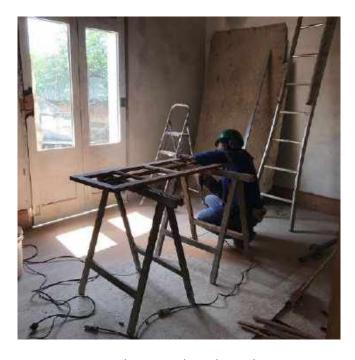
Foto 10 – Aplicação de massa para madeira nas portas de madeira – Casa 06

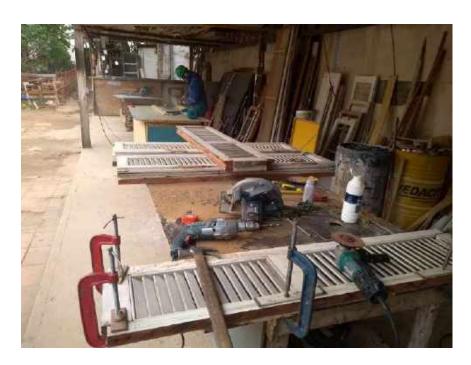
Foto 11- Ajustes das esquadrias de madeira – Casa 06

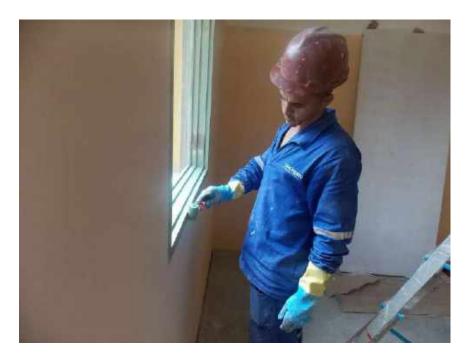
Foto 12 – Execução das venezianas de madeira – Casa 06

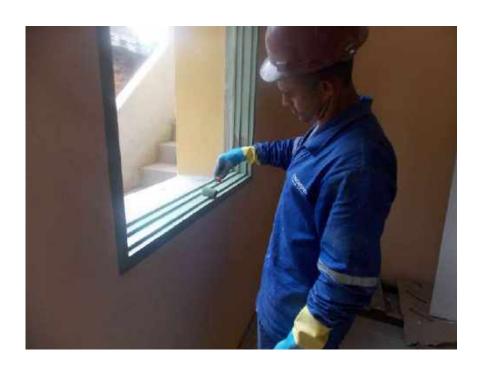
Foto 13 – Pintura lisa dos batentes de madeira – Casa 06

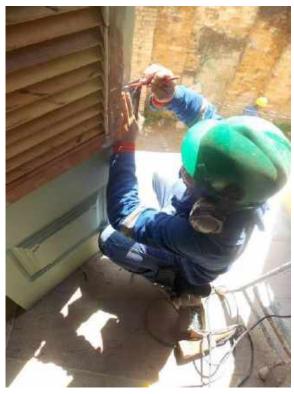
Foto 14 – Pintura lisa dos 06

batentes de madeira – Casa

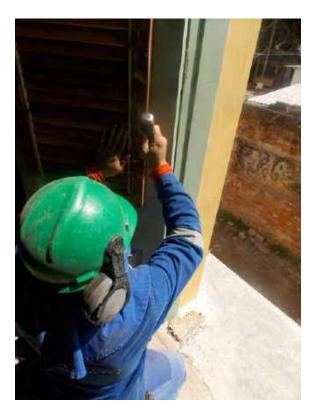
Foto 15 – Instalação das venezianas de madeira – Casa 06

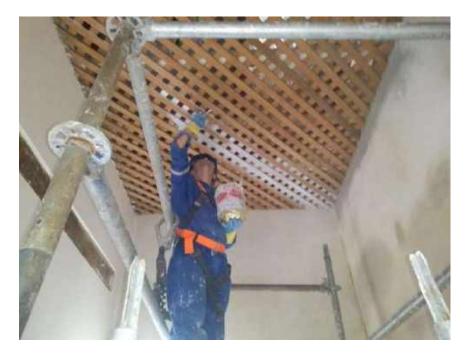
Foto 16 – Instalação da veneziana de madeira – Casa 06

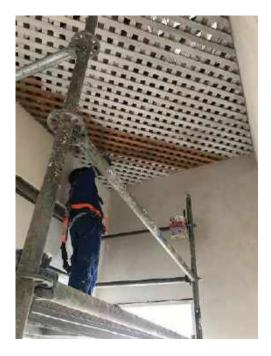
Foto 17- Aplicação de fundo nivelador no forro treliçado de madeira – Casa 06
