Relatório Fotográfico Vila Itororó – Casa 5 e 6

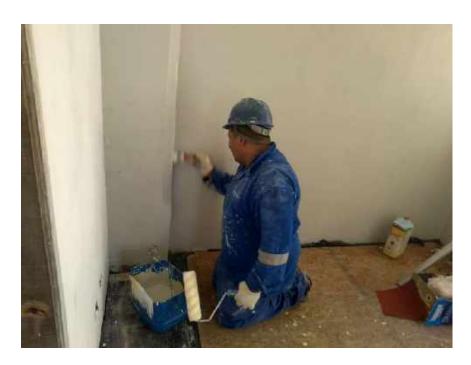
Foto 19 – Aplicação de seladora nas paredes internas – Casa 06

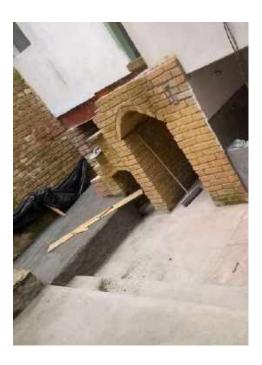
Foto 21 – Elevação da alvenaria da escada – Casa 06

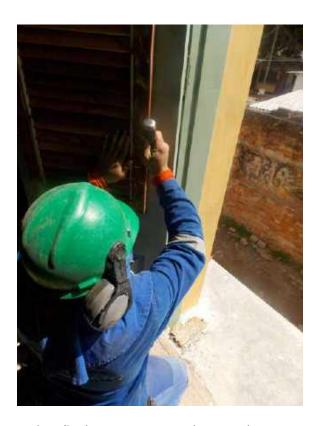
Foto 23 – Aplicação de massa para madeira nos batentes – Casa 06

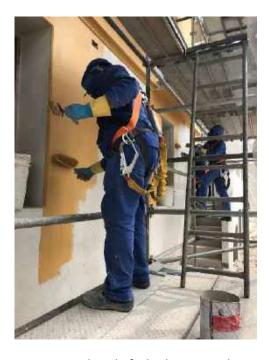
Foto 24 – Aplicação de massa para madeira nos batentes – Casa 06

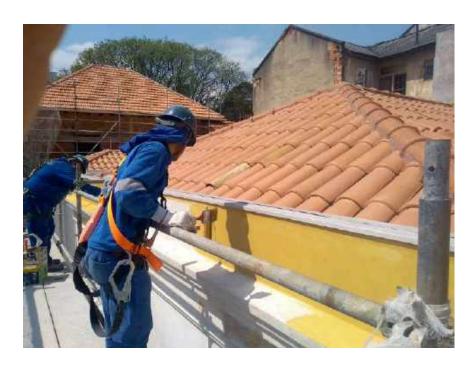
Foto 25 – Pintura lisa da fachada principal – Casa 06

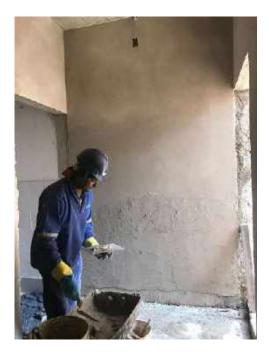
Foto 26 – Pintura lisa da fachada principal – Casa 06

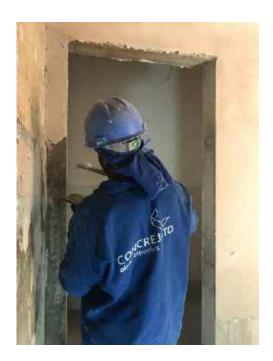
Foto 27 – Execução da argamassa de acabamento das paredes internas – Casa 06

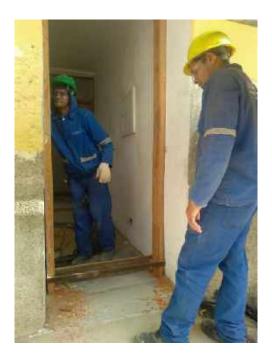
Foto 28 – Execução da argamassa de acabamento das paredes internas – Casa 06

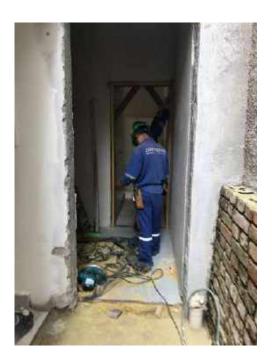
Foto 29 – Instalação dos batentes de madeira – Casa 06

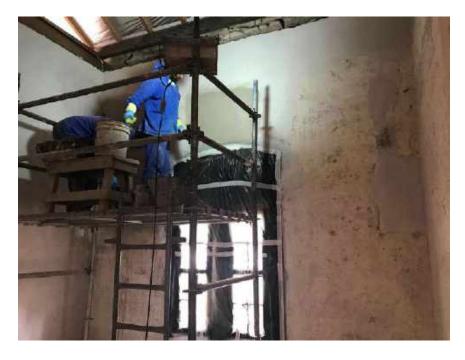
Foto 30 – instalação dos batentes de madeira – Casa 06

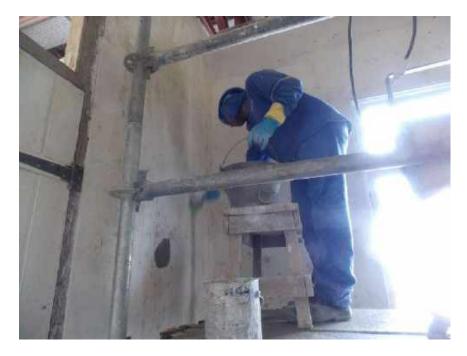
Foto 31 – Fechamento das imperfeições das paredes internas – Casa 06

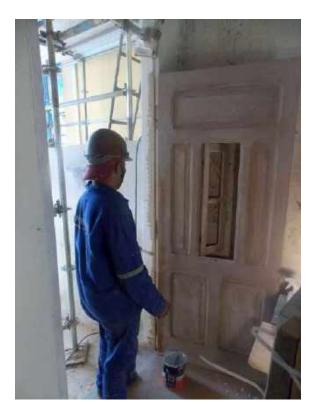
Foto 33 – Emassamento das portas de madeira – Casa 06

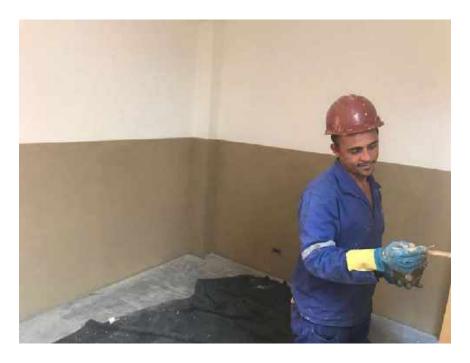
Foto 34 – Emassamento das portas de madeira – Casa 06

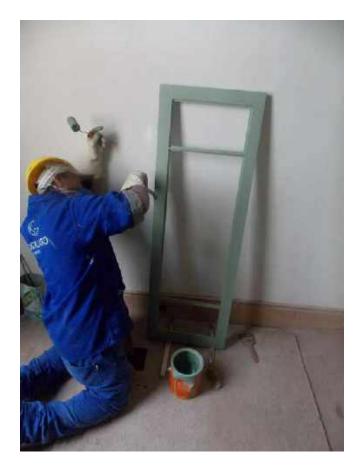
Foto 37 – Pintura lisa das esquadrias de madeira – Casa 06

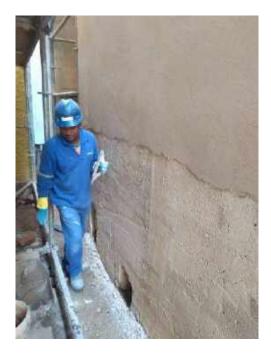
Foto 39 – Execução da argamassa de acabamento na fachada lateral – Casa 06

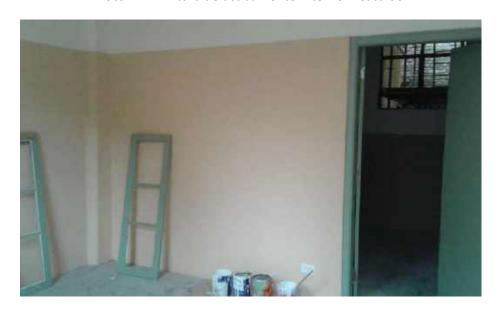
Foto 41 – Pintura de acabamento interno – Casa 06

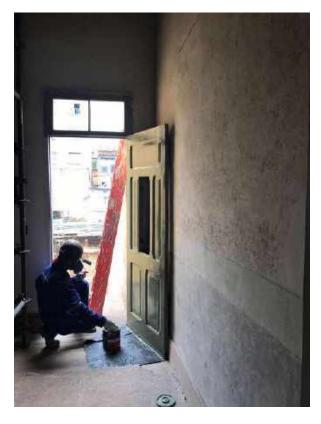
Foto 44– Fachada frontal – Casa 06

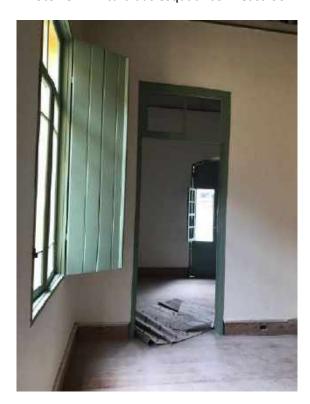
Foto 45 – Pintura das esquadrias – Casa 06

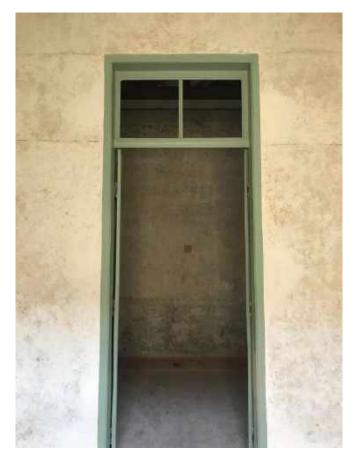
Foto 46 – Foto geral do interior da Casa 06

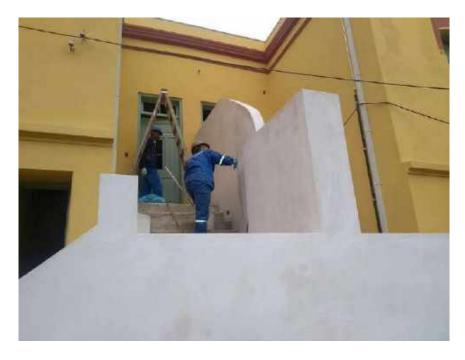
Foto 01 – Aplicação de fundo nos guarda corpo lateral – Casa 06

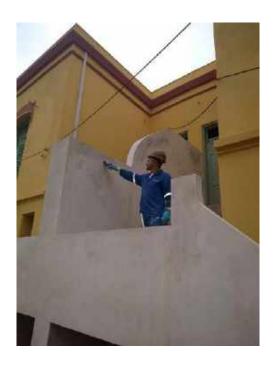
Foto 02 – Aplicação de fundo no guarda corpo lateral casa 06

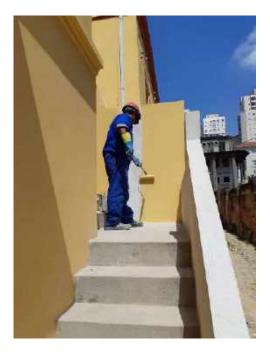
Foto 03 – Pintura com tinta mineral do guarda corpo lateral – Casa 06

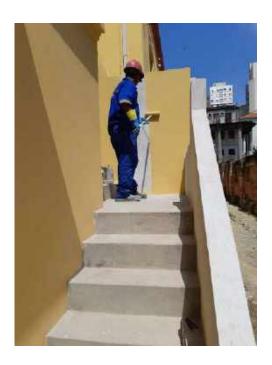
Foto 04 – Pintura lisa com tinta mineral guarda corpo lateral – Casa 06

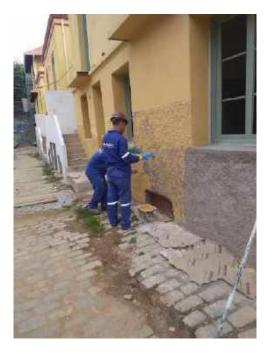
Foto 05 – Pintura com tinta mineral da fachada principal – Casa 06

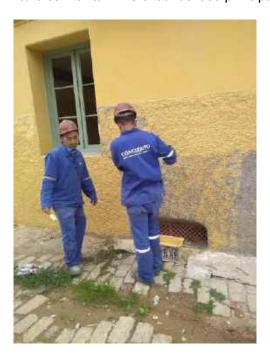
Foto 06 – Pintura lisa com tinta mineral da fachada principal – Casa 06

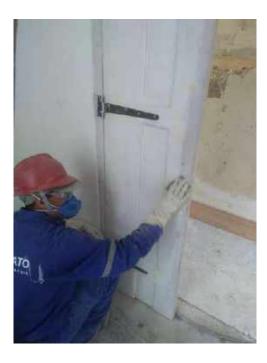
Foto 07 - Lixamento das portas de madeira – Casa 06

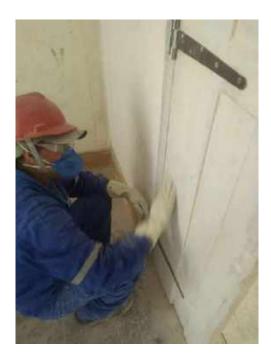
Foto 08 – Lixamento das portas de madeira – Casa 06

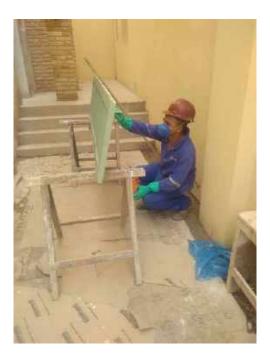
Foto 09 – Pintura lisa das vernezianas de madeira – Casa 06

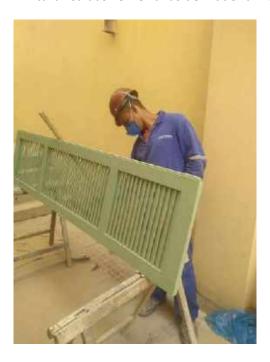
Foto 10 – Pintura lisa das vernezianas de madeira – Casa 06

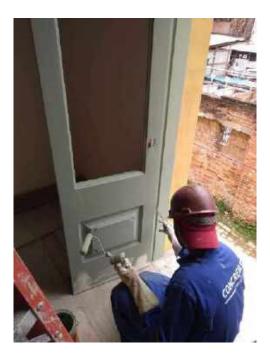
Foto 11 – Pintura lisa das portas de madeira – Casa 06

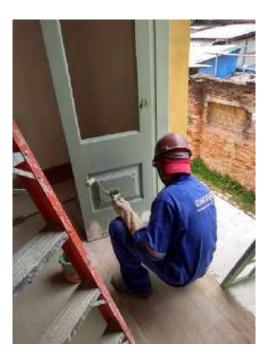
Foto 12 – Pintura lisa das portas de madeira – Casa 06

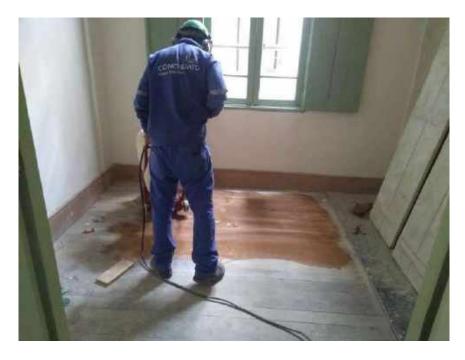
Foto 13 – Lixamento dos assoalhos de madeira – Casa 06

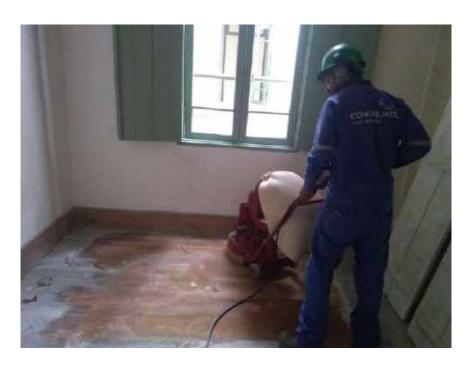
Foto 14 – Lixamento dos assoalhos de madeira – Casa 06

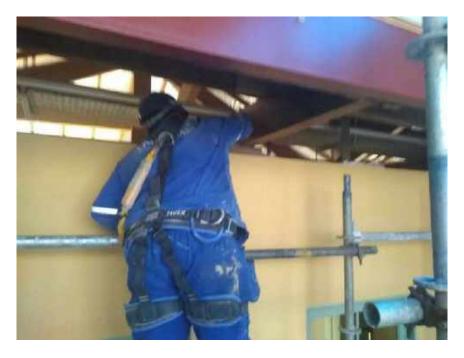
Foto 15 – Aplicação de cera nas madeiras – Casa 06

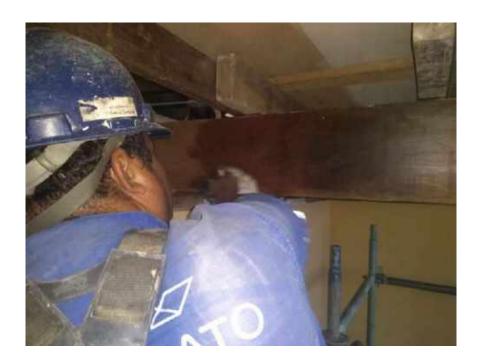
Foto 16 – Aplicação de cera nas madeiras – Casa 06

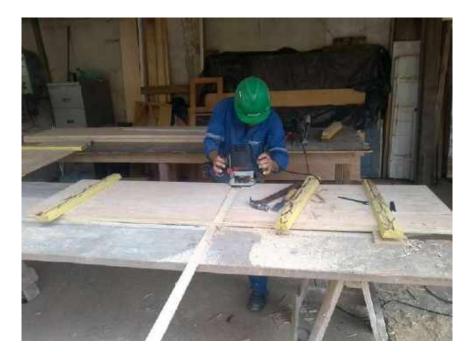
Foto 17 – Execução das portas de madeira – Casa 06

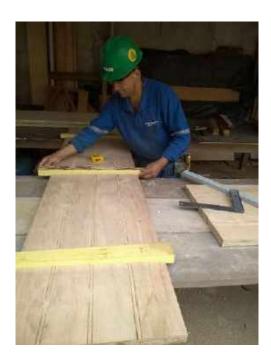
Foto 18 – Execução da porta de madeira – Casa 06

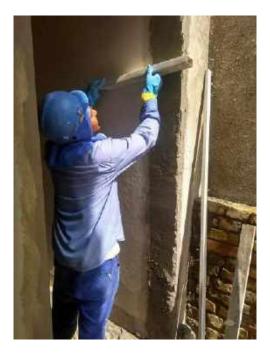
Foto 19 Requadro dos vãos das portas metálicas – Casa 06

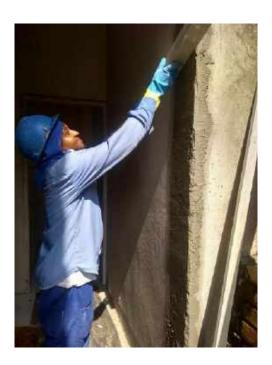
Foto 20 – Requadro dos vãos das portas metálicas – – Casa 06

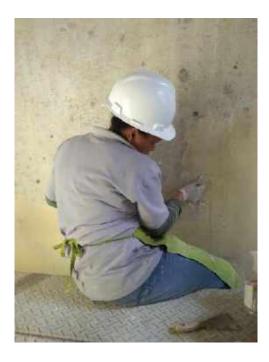
Foto 21 – Decapagem manual cuidadosa – Casa 06

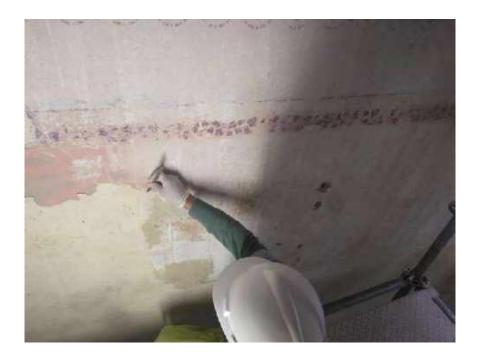
Foto 22 – Decapagem manual cuidadosa das paredes internas – Casa 06

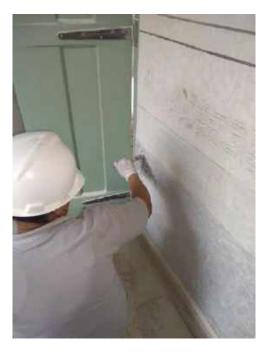
Foto 23 – Execução do envelhecimento das paredes internas – Casa 06

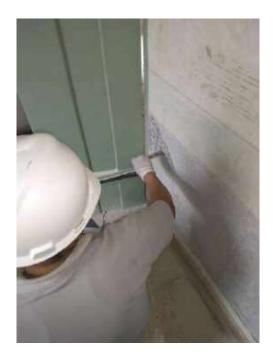
Foto 24 – Execução do envelhecimento das paredes internas – Casa 06

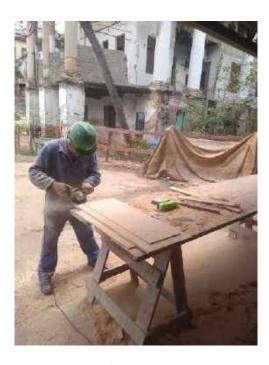
Foto 25 – Execução das almofadas das portas de madeira – Casa 06

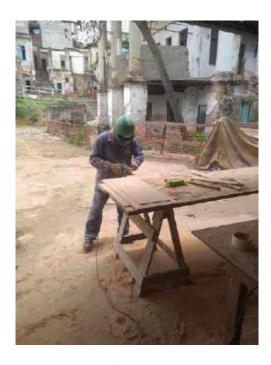
Foto 26 – Execução das almofadas das portas de madeira – Casa 06

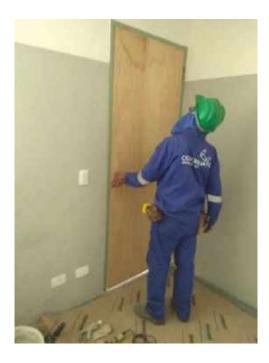
Foto 27 – Instalação das portas de madeira – Casa 06

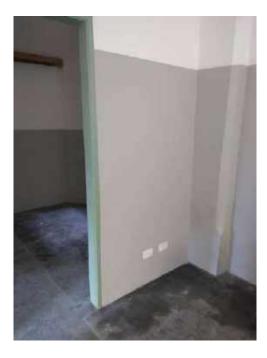
Foto 29 – Instalação dos acabamentos de elétrica – Casa 06

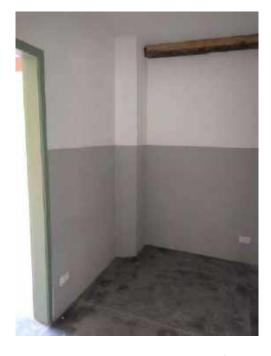
Foto 30 – Instalação dos acabamentos de elétrica – Casa 06

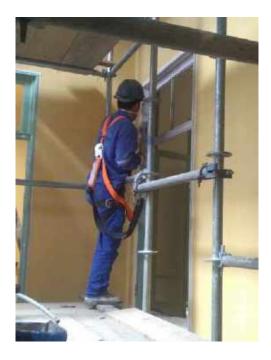
Foto 31 – Pintura lisa dos batentes de madeira – Casa 06

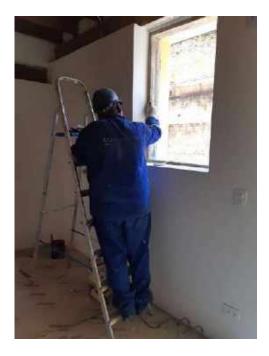
Foto 32 – Aplicação de massa para madeira nos batentes – Casa 06

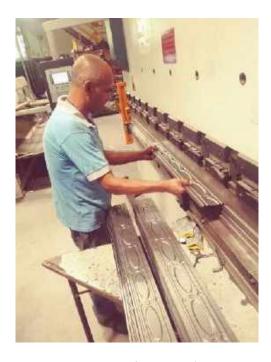
Foto 33 – Execução do forro metálico – Casa 06

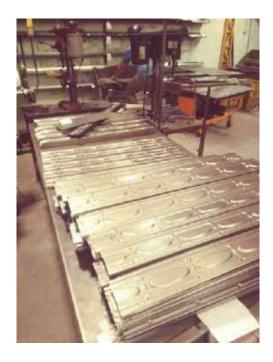
Foto 34 – Execução do forro metálico – Casa 06

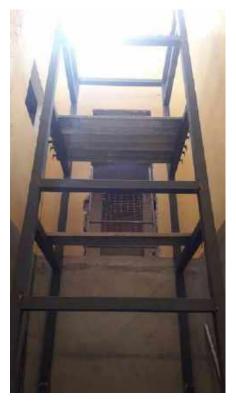
Foto 43 – Montagem da estrutura metálica da plataforma elevatória

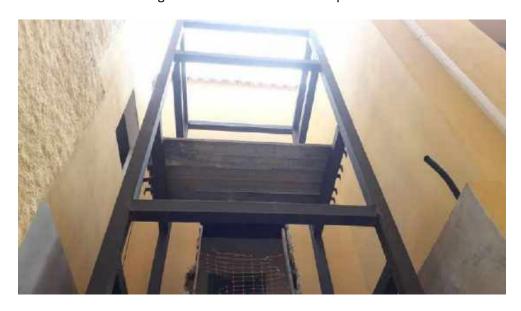
Foto 44 – Montagem da estrutura metálica da plataforma elevatória

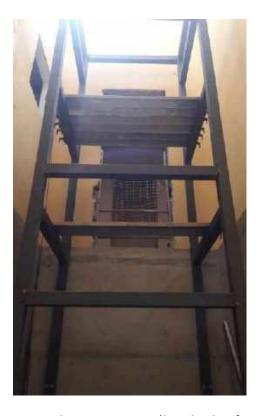
Foto 45 – Montagem da estrutura metálica da plataforma elevatória

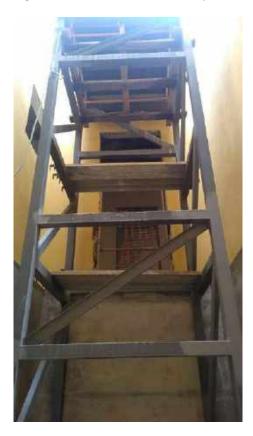
Foto 46 – Montagem da estrutura metálica da plataforma elevatória e execução da laje.

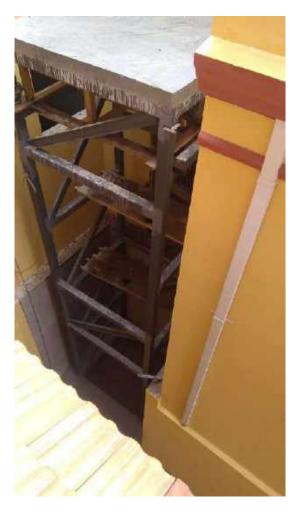
Foto 47 – Montagem da estrutura metálica da plataforma elevatória e execução da laje.

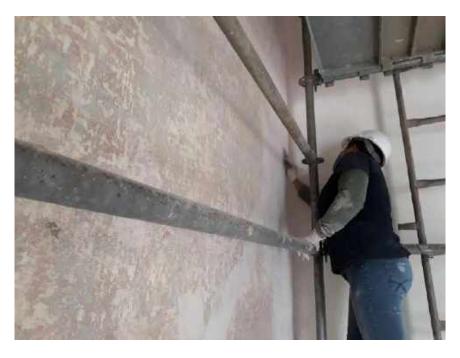
Foto 03 – Processo de envelhecimento das paredes pictóricas – Casa 06

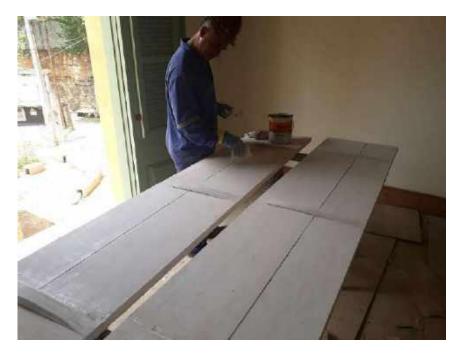
Foto 04 – Processo de envelhecimento das paredes pictóricas – Casa 06

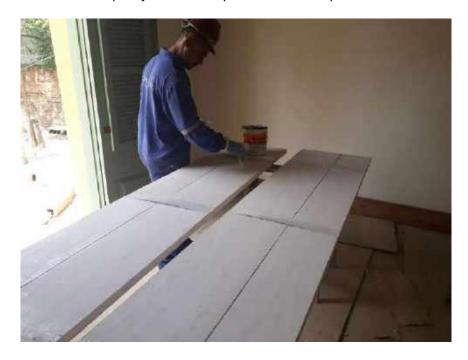
Foto 05 – Aplicação de massa para madeira nas portas – Casa 06

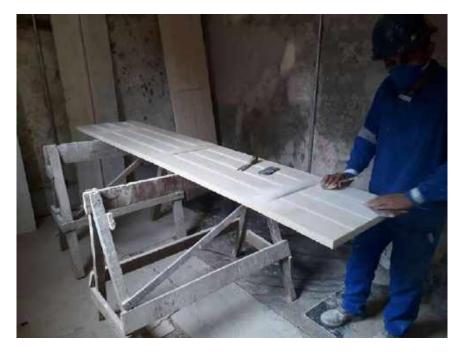
Foto 06 – Aplicação de massa nas portas de madeira – Casa 06

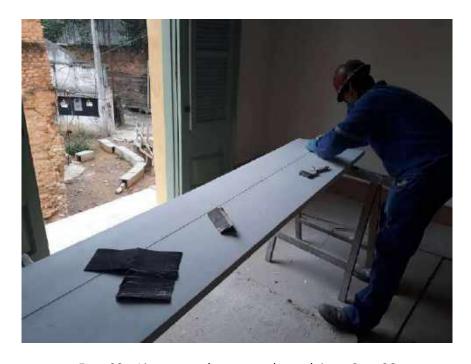
Foto 07 – Lixamento das portas de madeira – Casa 06

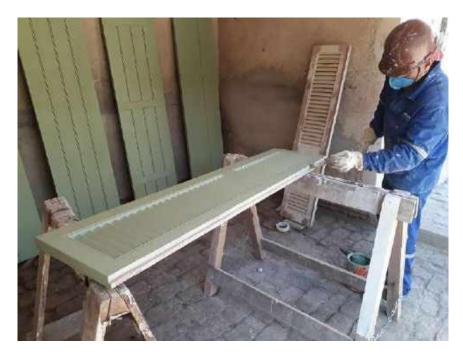
Foto 08 – Lixamento das portas de madeira – Casa 06

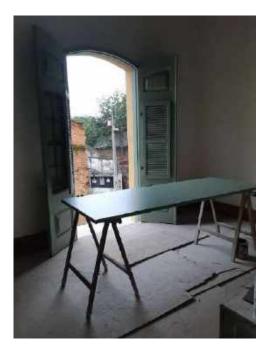
Foto 09 – Pintura lisa das venezianas de madeira – Casa 06

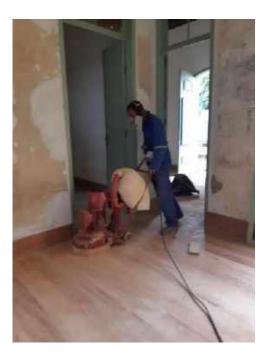
Foto 10 – Lixamento dos assoalhos de madeira – Casa 06

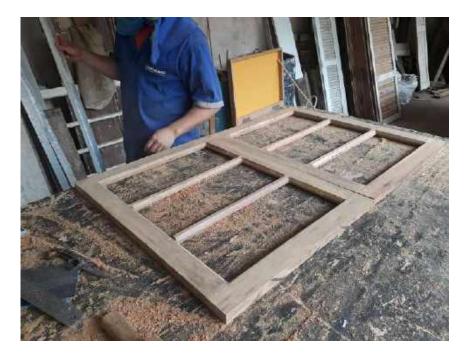
Foto 12 – Execução das esquadrias de madeira – Casa 06

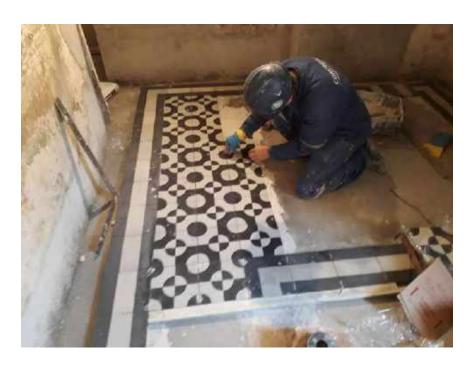
Foto 14 – Instalação do ladrilho hidráulico – Casa 06

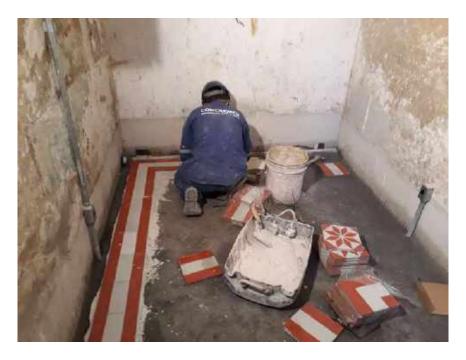
Foto 15 – Instalação dos ladrilhos hidráulicos – Casa 06

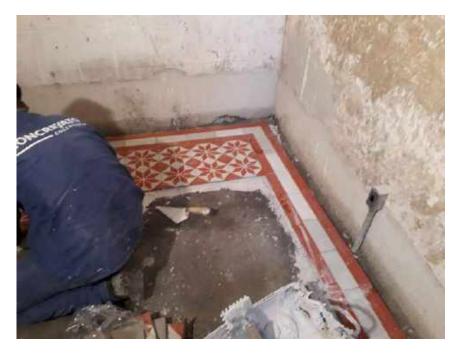
Foto 16 – Instalação dos ladrilhos hidráulicos – Casa 06

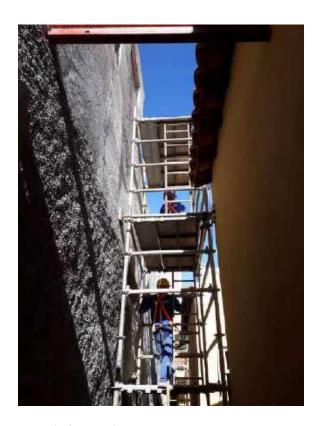
Foto 18 - Montagem do andaime nós fundos (para acesso da cobertura da casa vizinha) – Casa 06

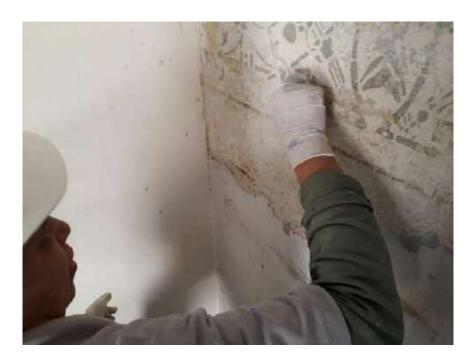
Foto 28 – Decapagem manual cuidadosa das paredes internas – Casa 06

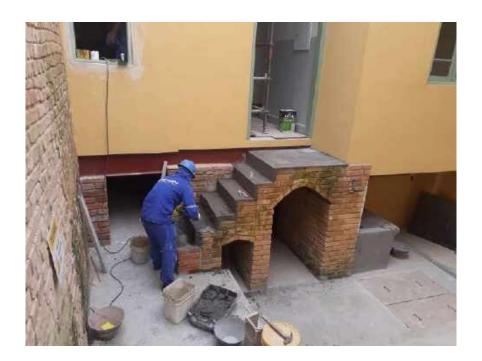
Foto 30 – Recuperação da escada de alvenaria existente – Casa 06

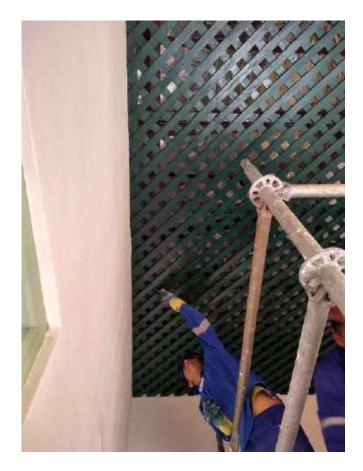
Foto 32 – Pintura lisa do forro treliçado de madeira – Casa 06

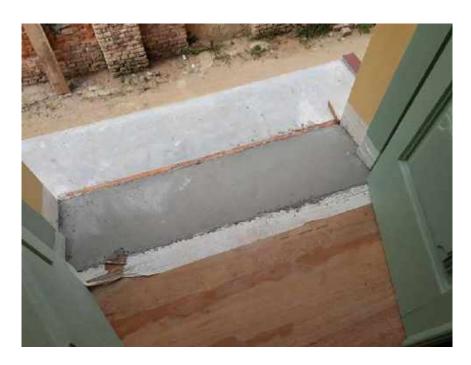
Foto 34 – Execução da soleira de granilite— Casa 06

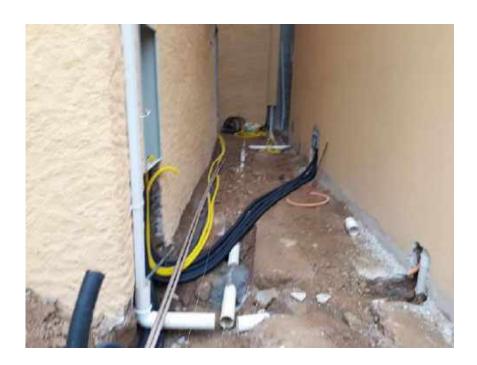
Foto 36 – Instalação da tubulação para execução das caixas pluviais – Casa 06

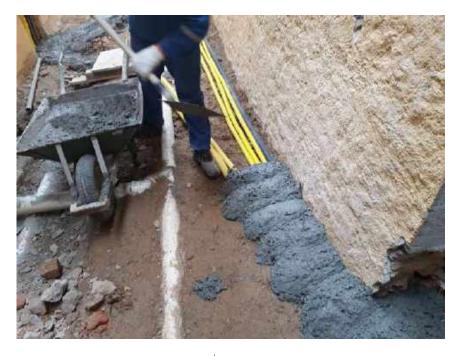
Foto 37 - Instalação da tubulação para execução das caixas pluviais — Casa 06

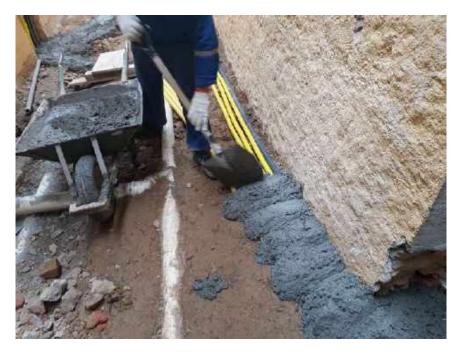
Foto 38 – Concretagem das tubulações expostas – Casa 06

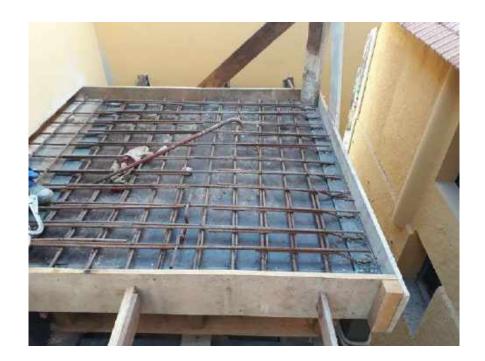
Foto 40 – Execução da armação para concretagem da cobertura do elevador – Casa 06

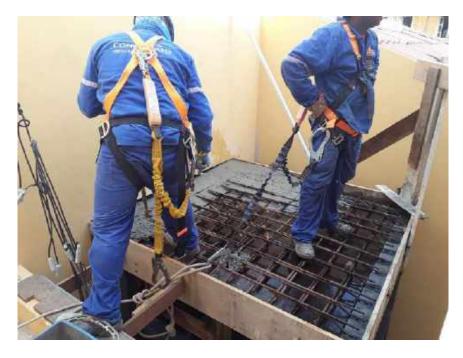
Foto 41 - Execução da armação para concretagem da cobertura do elevador — Casa 06

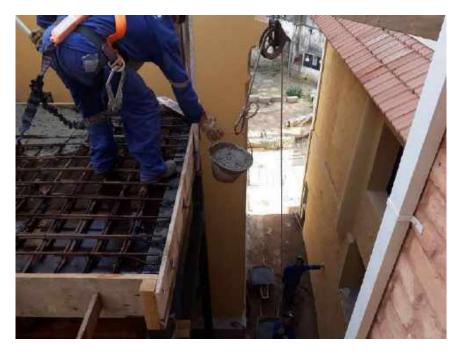
Foto 42 - Concretagem da cobertura do elevador – Casa 06

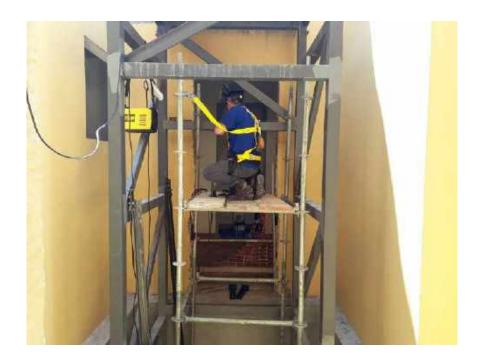
Foto 44 - Montagem da plataforma elevatória

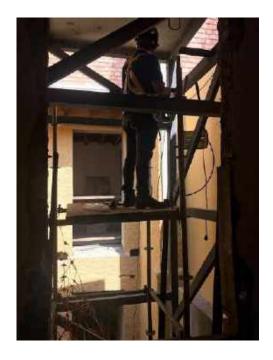
Foto 45 - Montagem da plataforma elevatória

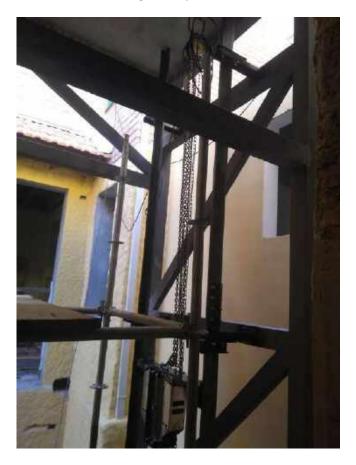
Foto 46 - Montagem da plataforma elevatória

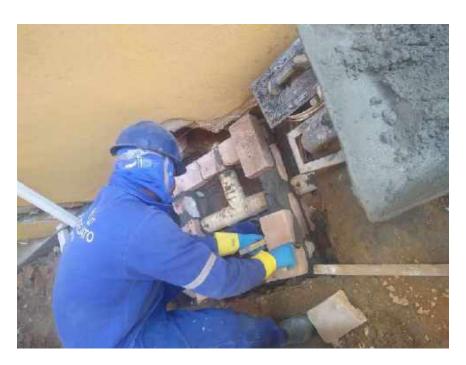
Foto 48 – Execução da caixa pluvial – Casa 06

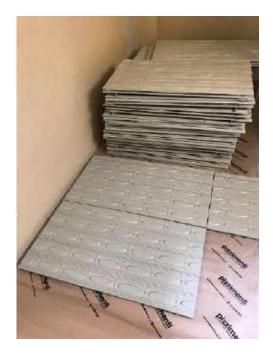
Foto 51 - Armazenamento das peças metálicas do forro — Casa 06

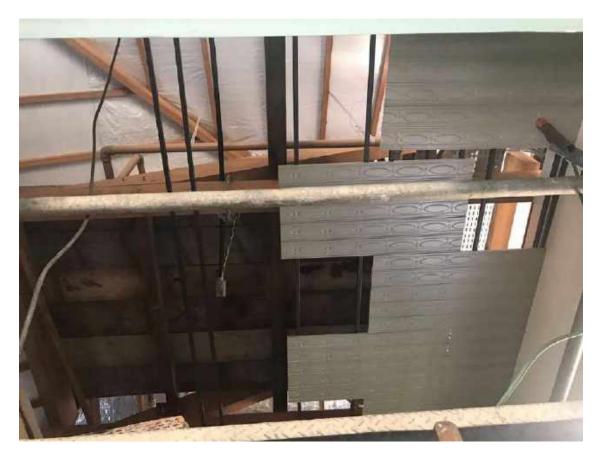
Foto 52 - Montagem do forro metálico – Casa 06

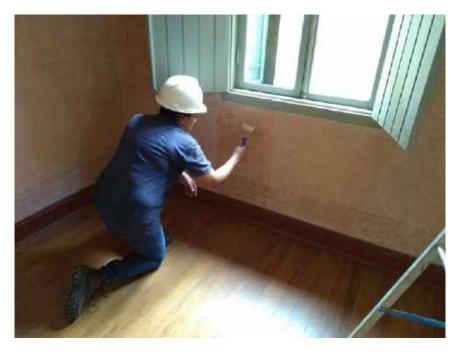
Foto 01 – Proteção da pintura artística – Casa 05

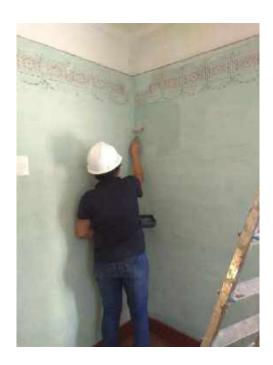
Foto 02 – Proteção da pintura artística – Casa 05

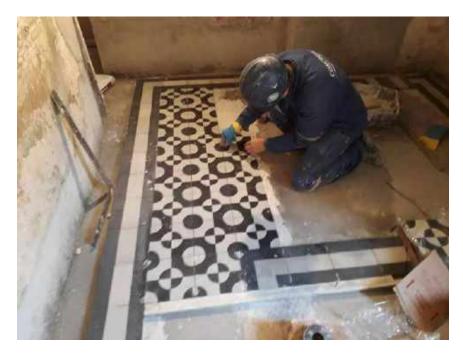
Foto 03- Instalação dos ladrilhos hidráulicos – Casa 06

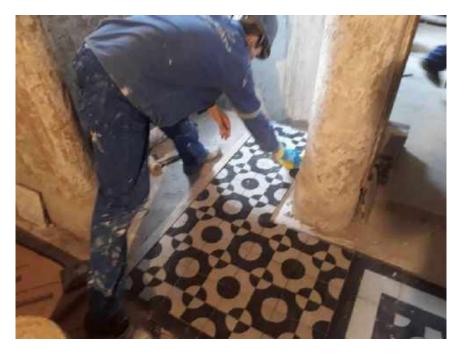
Foto 04 – Instalação dos ladrilhos hidráulicos – Casa 06

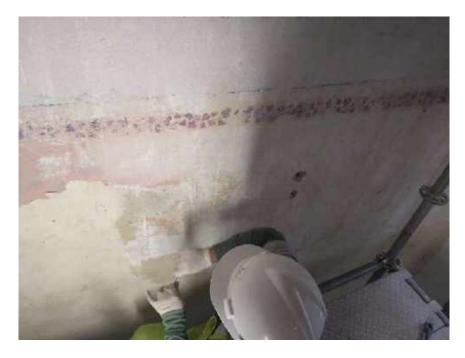
Foto 05- Decapagem manual cuidadosa das paredes internas – Casa 06

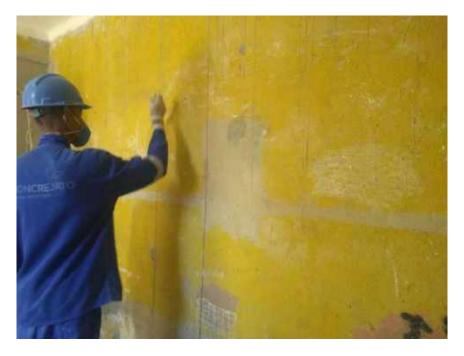
Foto 06 – Decapagem manual das paredes internas – Casa 06

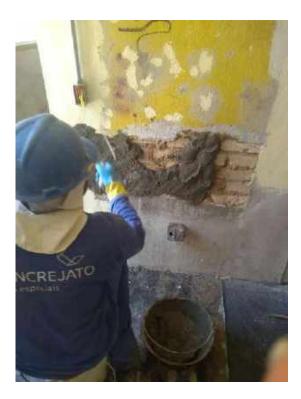
Foto 07 – Execução do emboço nas paredes internas – Casa 06

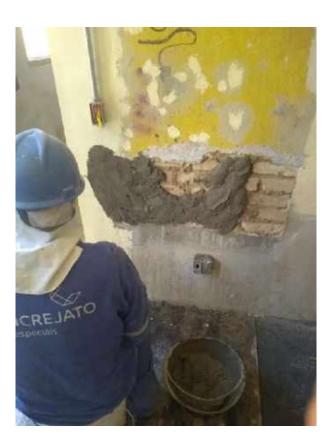
Foto 08 – Execução do emboço das paredes internas – Casa 06

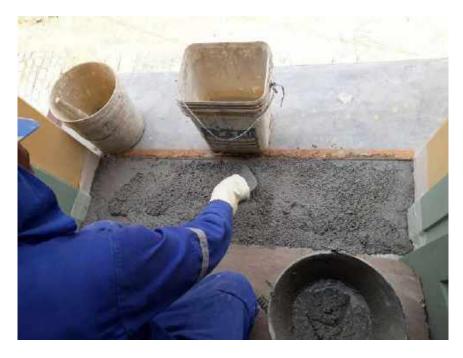
Foto 09 – Execução da soleira das entradas das portas – Casa 06

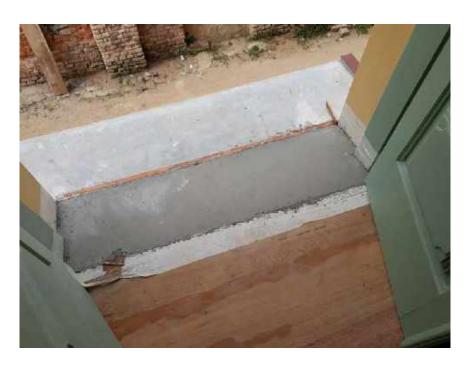
Foto 10 – Execução das soleiras das portas – Casa 06

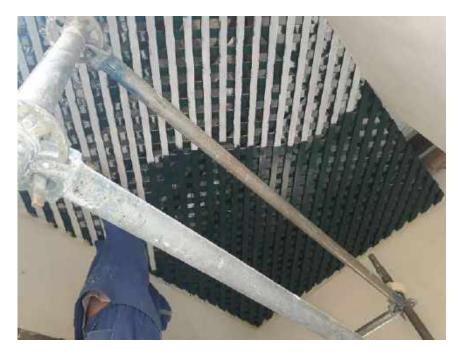
Foto 11 – Execução da pintura lisa do forro treliçado de madeira – Casa 06

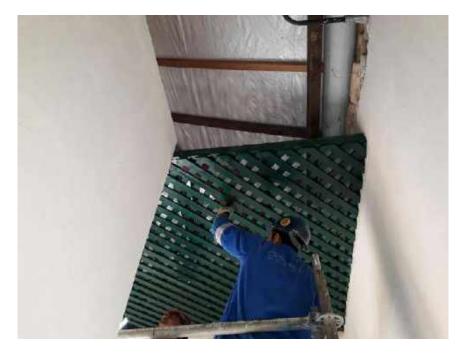
Foto 12 – Execução da pintura lisa do forro treliçado de madeira – Casa 06

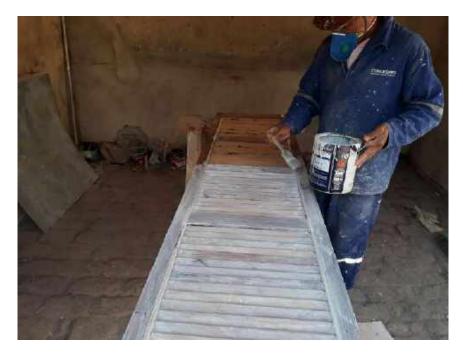
Foto 13 – Aplicação de massa para madeira nas venezianas – Casa 06

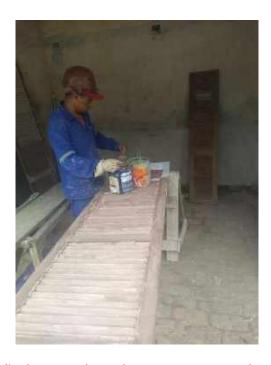
Foto 14 – Aplicação de massa de madeira nas venezianas de madeira – Casa 06

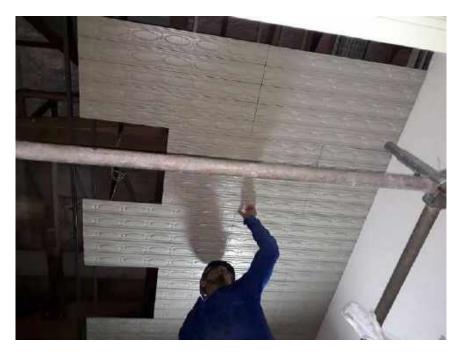
Foto 15 – Instalação do forro metálico – Casa 06

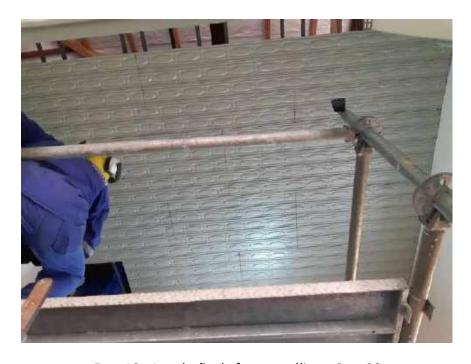
Foto 16 – Instalação do forro metálico – Casa 06

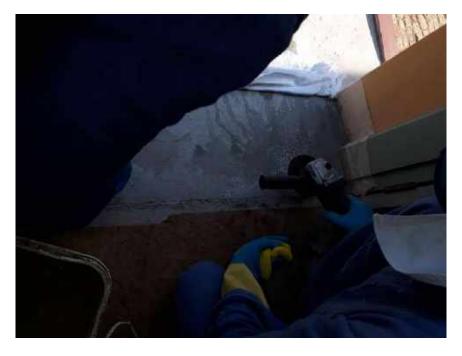
Foto 17 – Lixamento da soleira da entrada das portas – Casa 06

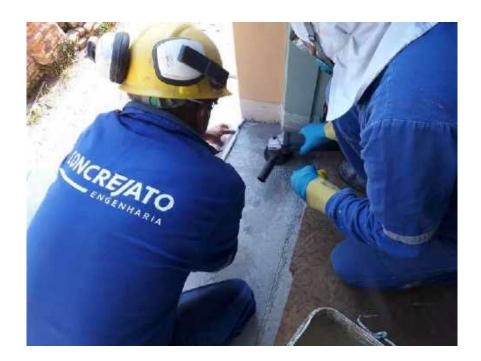
Foto 18 – Lixamento das soleiras das portas – Casa 06

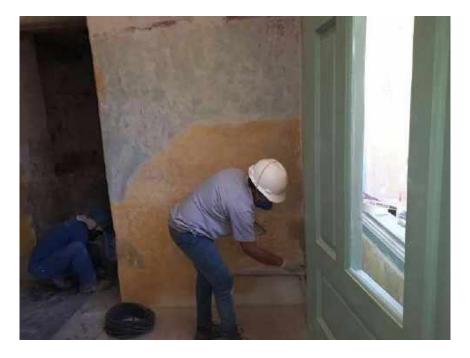
Foto 19 – Fechamento das imperfeições encontrada nas paredes internas – Casa 06

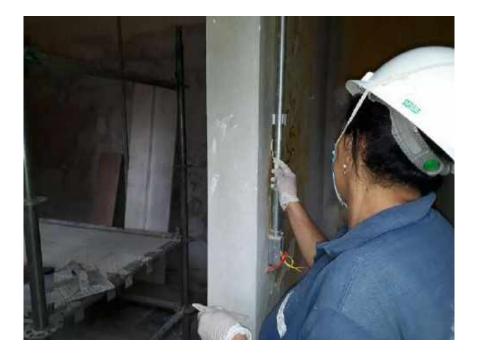
Foto 20 - Fechamento das imperfeições encontrada nas paredes internas — Casa 06

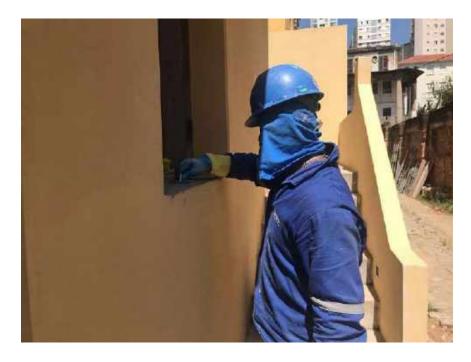
Foto 21 – Execução da argamassa de acabamento do beiral das janelas – Casa 06

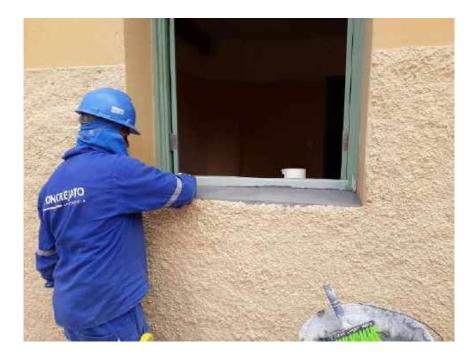
Foto 22 - Execução da argamassa de acabamento do beiral das janelas - Casa 06

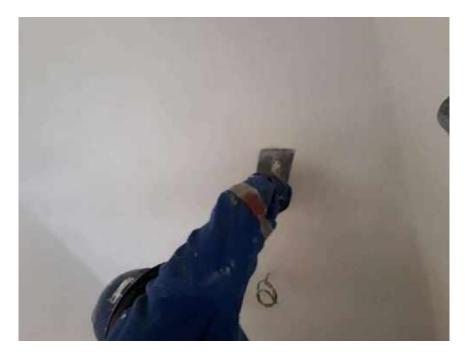
Foto 23 – Aplicação de massa no forro de drywall – Casa 06

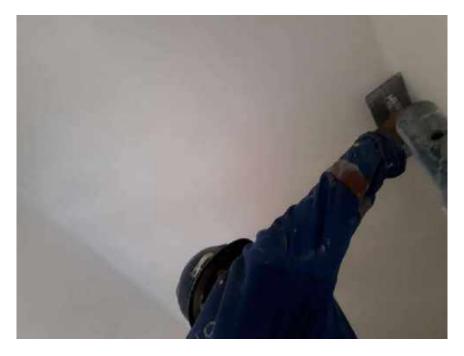
Foto 24 - Aplicação de massa no forro de drywall – Casa 06

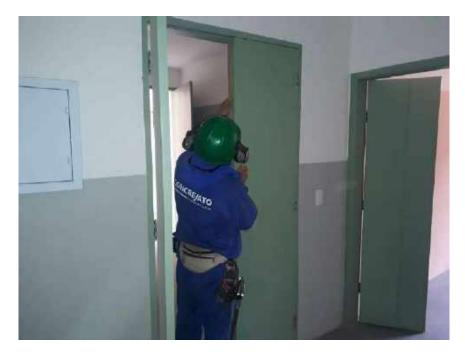
Foto 25 – Instalação das portas de madeira – Casa 06

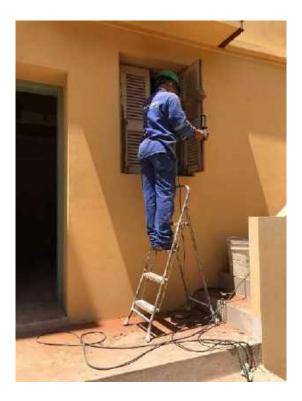
Foto 26 – Instalação das venezianas de madeira – Casa 06

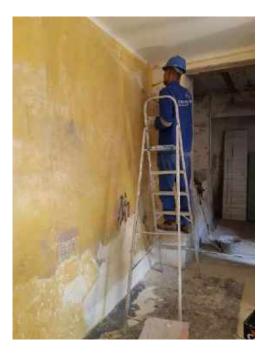
Foto 27 – Execução do processo de envelhecimento das paredes internas – Casa 06

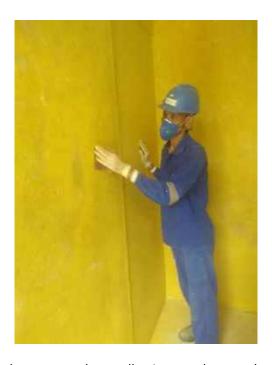
Foto 28 - Execução do processo de envelhecimento das paredes internas – Casa 06

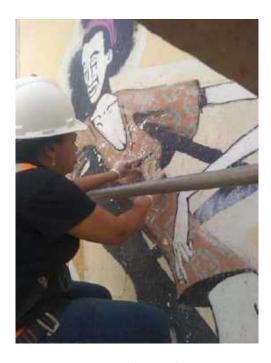
Foto 01 – Consolidação do grafite na fachada lateral – Casa 05

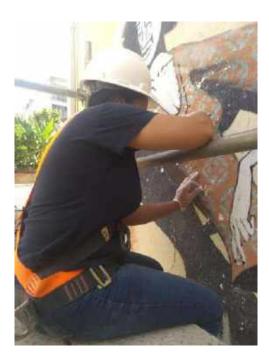
Foto 02 - Consolidação do grafite na fachada lateral – Casa 05

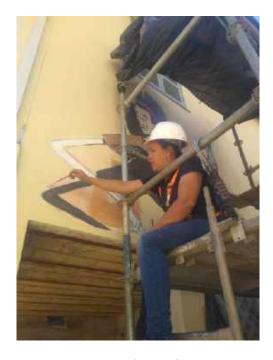
Foto 03 – Recuperação do grafite na fachada lateral – Casa 05

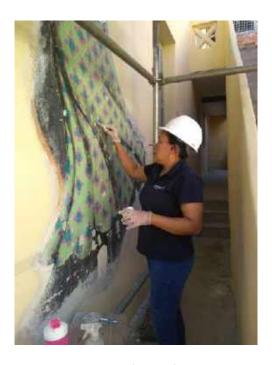
Foto 04 – Recuperação do grafite na fachada lateral – Casa 05

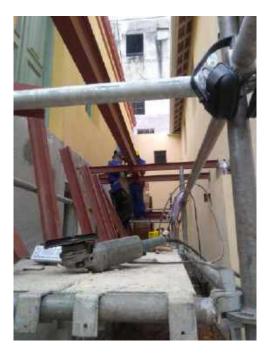
Foto 05 – Instalação dos ferros metálicos para execução da escada de alvenaria- Casa 06

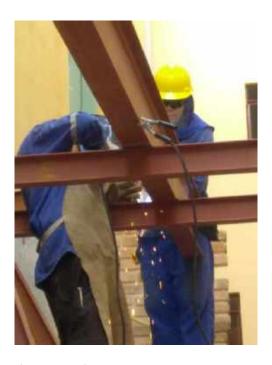
Foto 06 – Instalação dos ferros metálicos para execução da escada de alvenaria – Casa 06

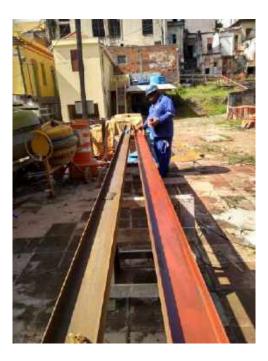
Foto 07 – Pintura lisa dos perfis metálicos da estrutura da escada – Casa 06

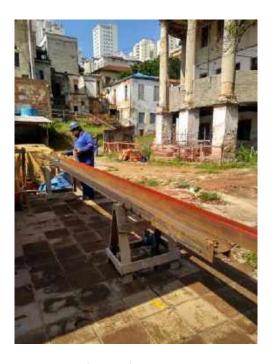
Foto 08 - Pintura lisa dos perfis metálicos da estrutura da escada – Casa 06

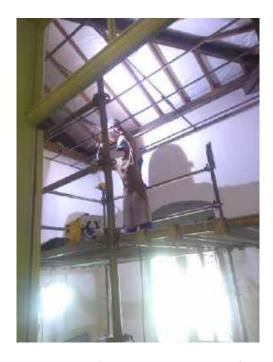
Foto 09 – Instalação da barra metálica para instalação do forro metálico – Casa 06

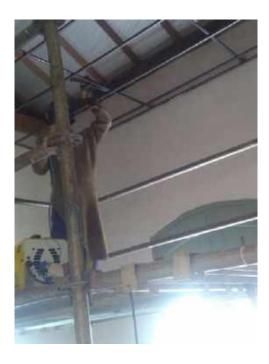
Foto 10 – Instalação da barra metálica para instalação do forro metálico – Casa 06

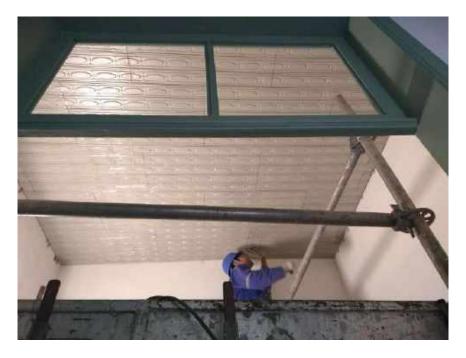
Foto 11 – Instalação do forro metálico na cobertura – Casa 06

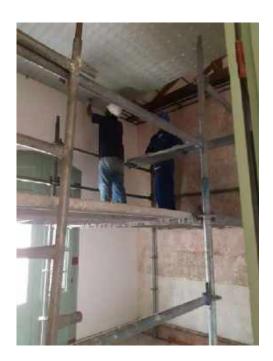
Foto 12 – Instalação do forro metálico na cobertura – Casa 06

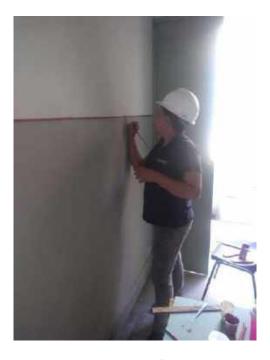
Foto 13 – Execução dos filetes – Casa 06

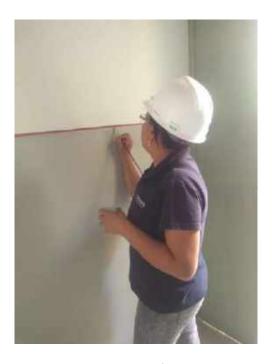
Foto 14 – Execução dos filetes – Casa 06

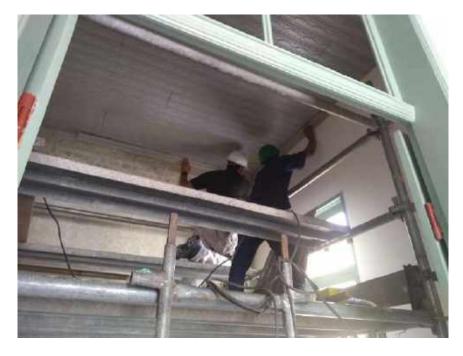
Foto 15 – Instalação da moldura de madeira no forro metálico – Casa 06

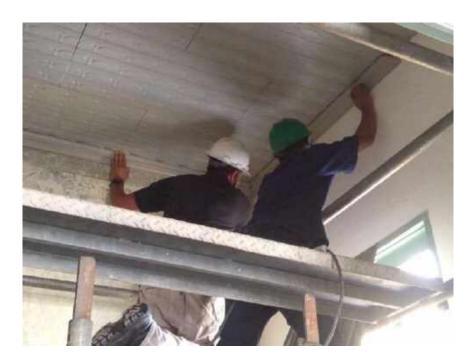
Foto 16 - Instalação da moldura de madeira no forro metálico – Casa 06

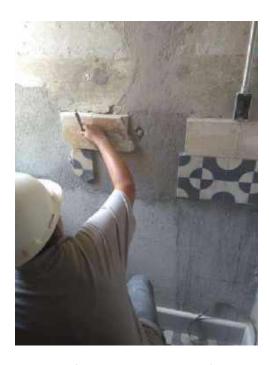
Foto 17 – Remoção de resíduo dos ladrilhos hidráulicos – Casa 06

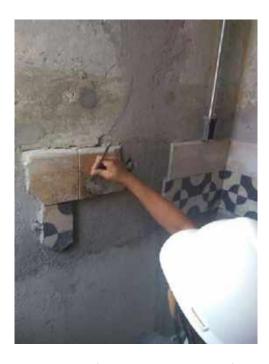
Foto 18 - Remoção de resíduo dos ladrilhos hidráulicos – Casa 06

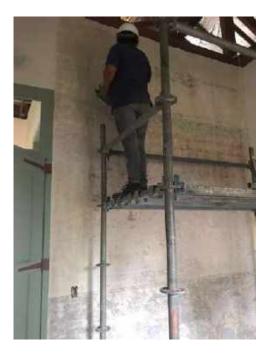
Foto 19 – Consolidação das pinturas artísticas das paredes internas – Casa 06

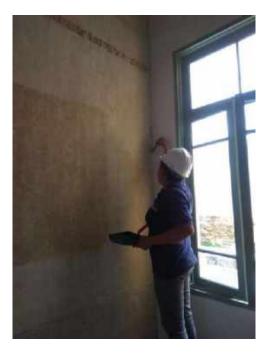
Foto 20 – Consolidação das pinturas artísticas das paredes internas – Casa 06

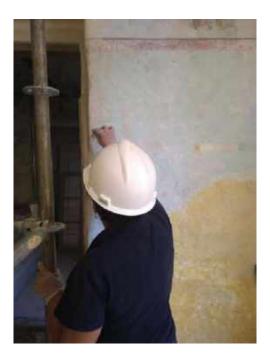
Foto 21 – Processo de envelhecimento das paredes internas – Casa 06

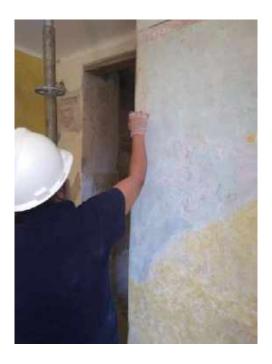
Foto 22 – Processo de envelhecimento das paredes internas – Casa 06

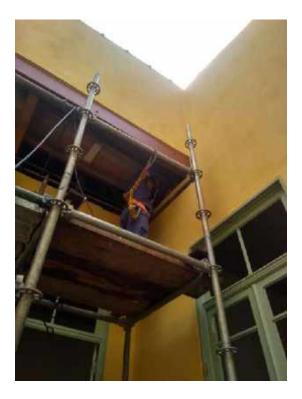
Foto 01 – Instalação da estrutura metálica para instalação do forro metálico área externa

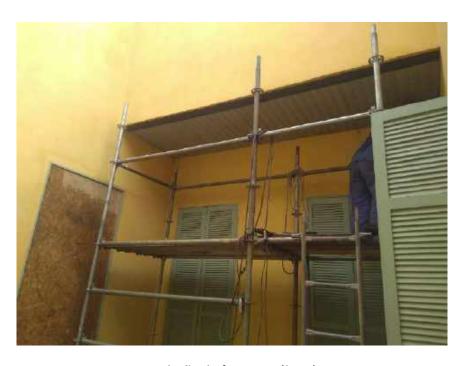
Foto 02 – Instalação do forro metálico área externa

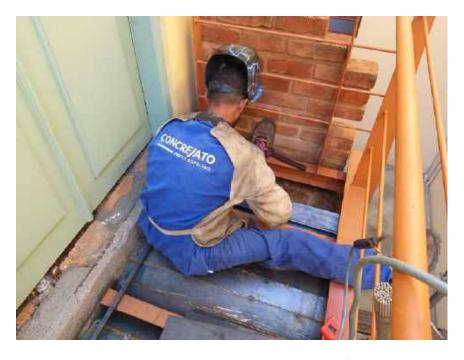
Foto 03 – Instalação do guarda corpo metálico

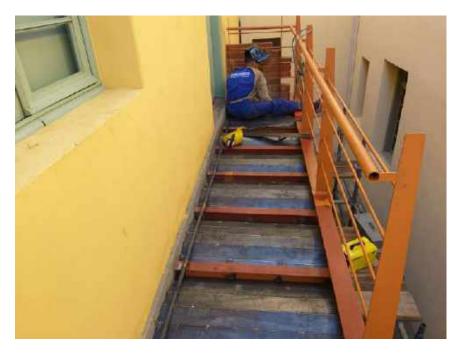
Foto 04 – Instalação do guarda corpo metálico

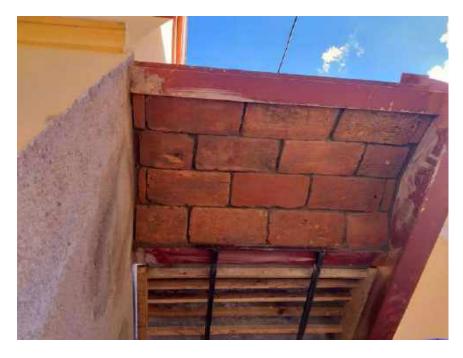
Foto 05- Reprodução da abobadilha da escada da fachada lateral

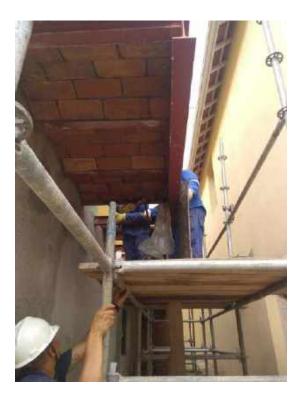
Foto 06 – Reprodução da abobadilha da escada da fachada lateral

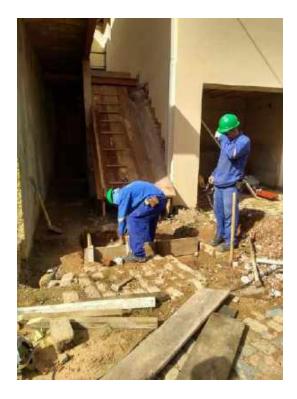
Foto 07 – Execução da forma para concretagem da escada da fachada lateral

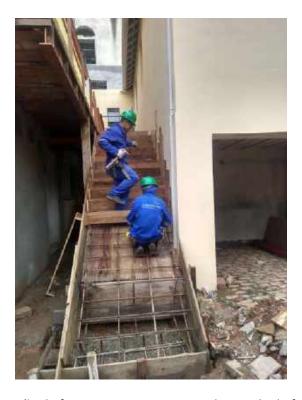
Foto 08 – Execução da forma para concretagem da escada da fachada lateral

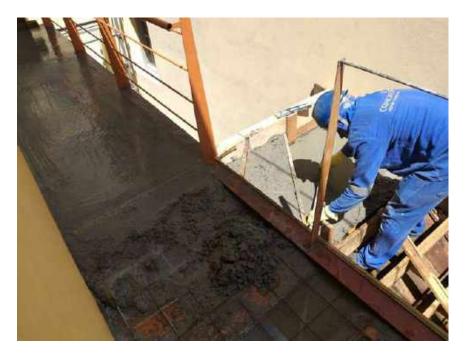
Foto 09 - Concretagem da passarela de acesso da escada lateral

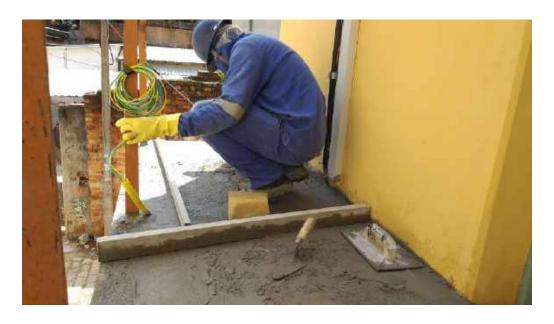
Foto 10- Concretagem da passarela de acesso da escada da fachada lateral

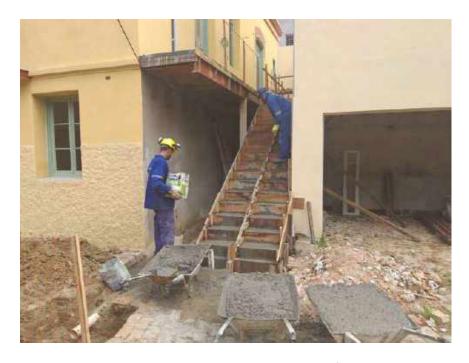
Foto 11 – Concretagem da escada da fachada lateral

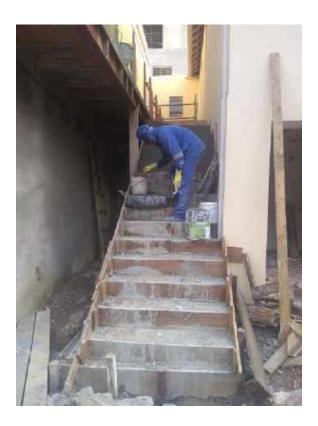
Foto 12 – Execução da argamassa de acabamento dos degraus da escada da fachada lateral

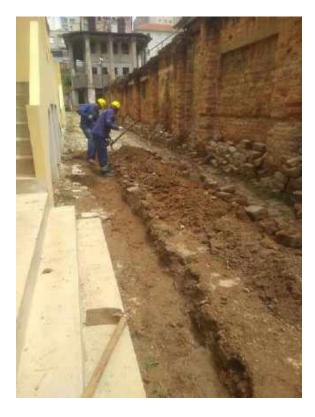
Foto 13 – Escavação manual para passagem das tubulações

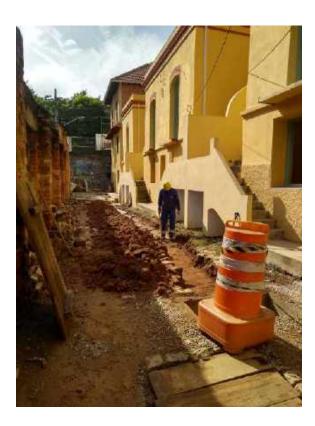
Foto 14 – Escavação manual para passagem das tubulações
