Relatório Fotográfico Vila Itororó – Casa 5 e 6

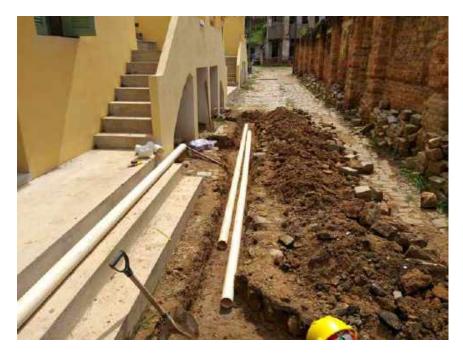
Foto 15 – Instalação das tubulações nas caixas pluviais

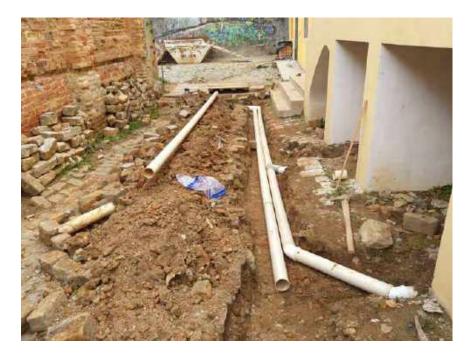
Foto 16 – Instalação das tubulações nas caixas pluviais

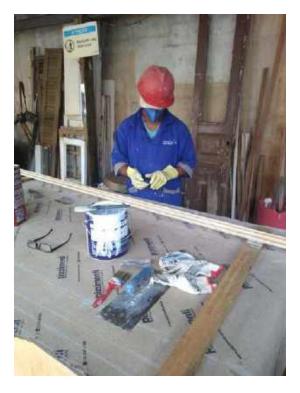
Foto 17 – Aplicação de massa para madeira nos roda - teto

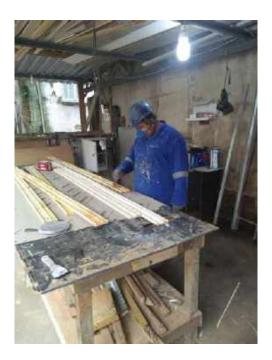
Foto 18 – Tratamento do roda - teto de madeira

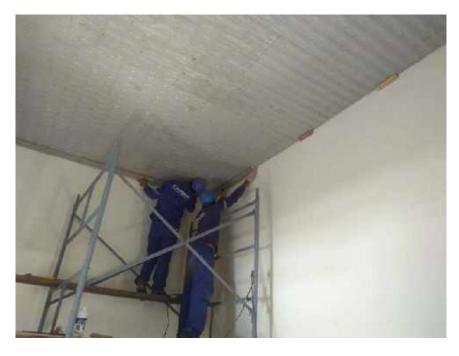
Foto 19 – Instalação do roda - teto no forro metálico

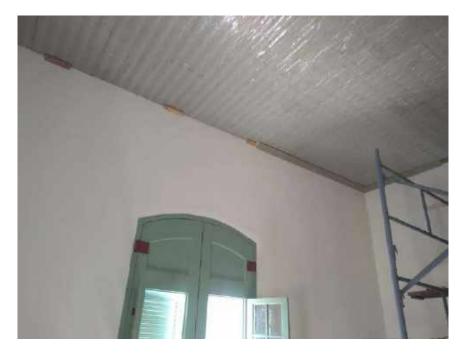
Foto 20 – Instalação do roda - teto no forro metálico

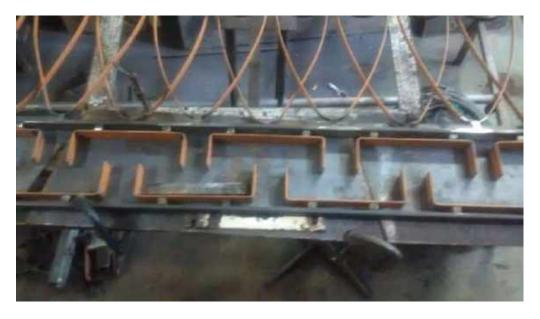
Foto 21 – Reprodução do gradil das sacadas

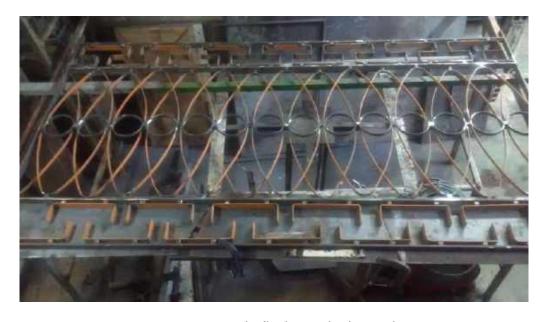
Foto 22 – Reprodução dos gradis da sacada

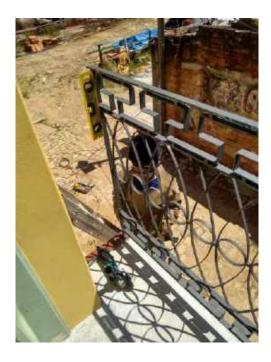
Foto 23 – Instalação do gradil na sacada

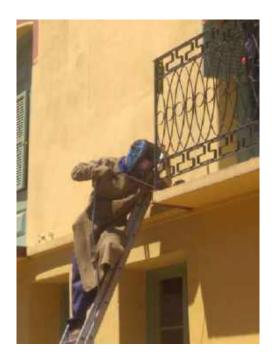
Foto 24 – Instalação do gradil na sacada

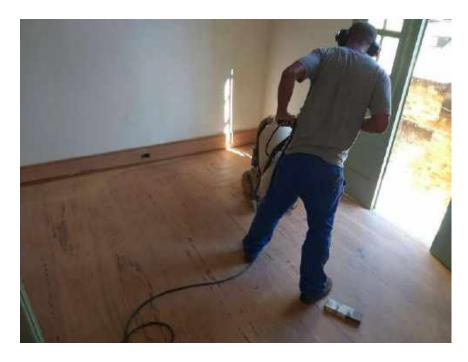
Foto 25 – Lixamento dos assoalhos de madeira

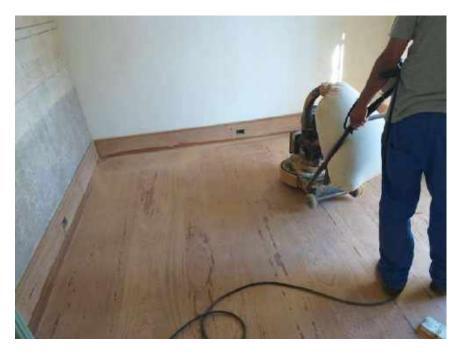
Foto 26 – Lixamento dos assoalhos de madeira

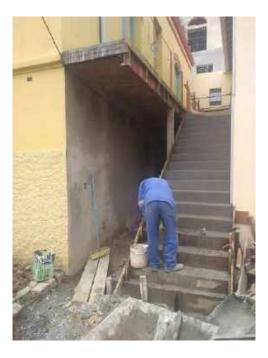
Foto 01- Execução da argamassa de acabamento da escada

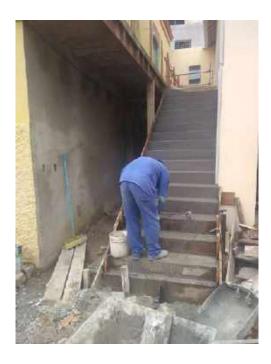
Foto 02 – Execução da argamassa de acabamento das escadas

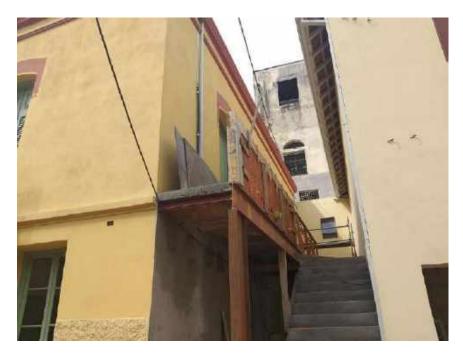
Foto 02 – Execução do guarda corpo

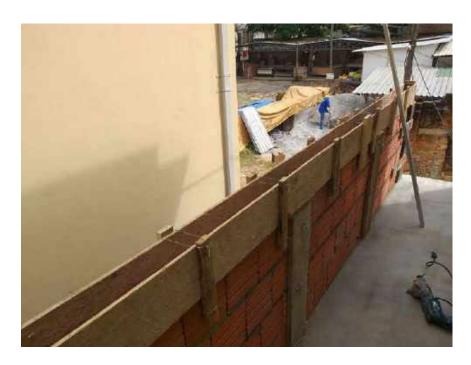
Foto 03 – Execução do guarda corpo

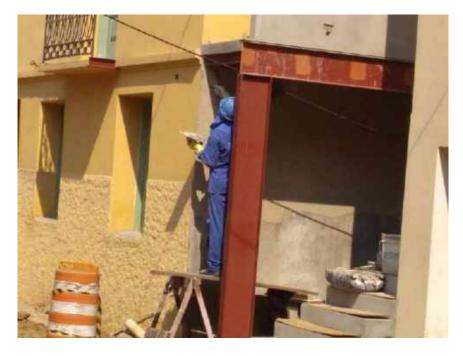
Foto 04 – Execução da argamassa de acabamento das paredes externas

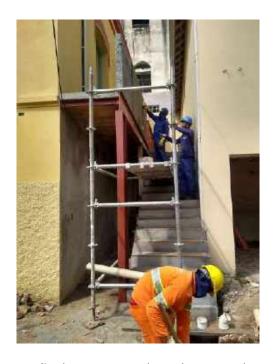
Foto 05 – Execução da argamassa de acabamento do guarda corpo

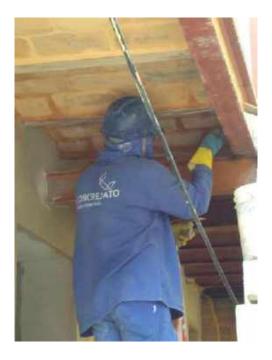
Foto 06 – Execução da argamassa de acabamento da abobadilha

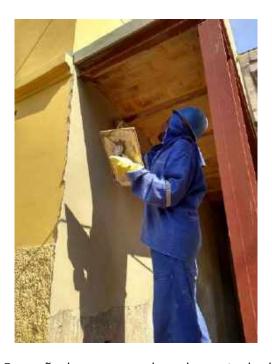
Foto 07 – Execução da argamassa de acabamento da abobadilha

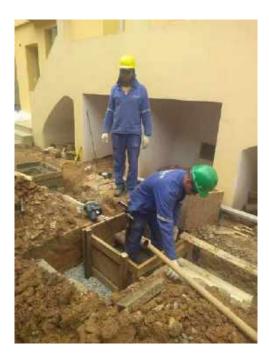
Foto 08 – Execução das caixas de passagens

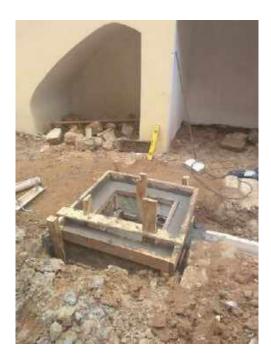
Foto 09 - Execução das caixas de passagens

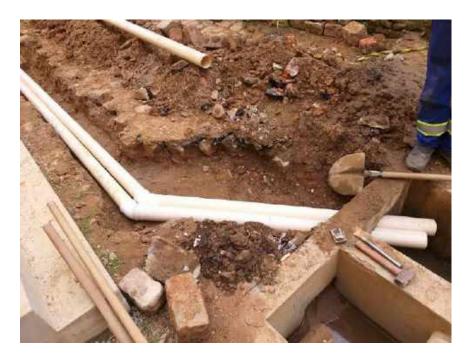
Foto 10 – Instalação da tubulação para caixa de passagem

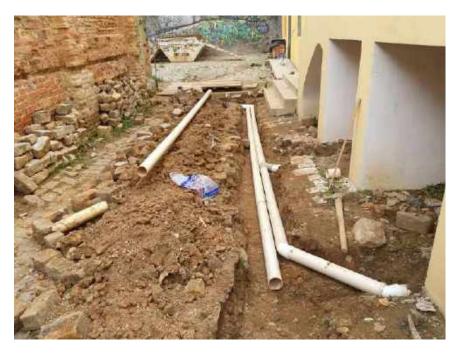
Foto 11 - Instalação da tubulação para caixa de passagem

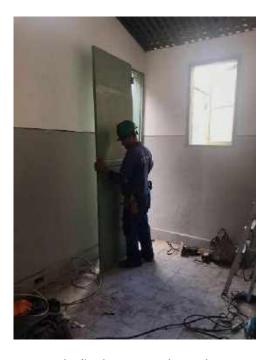
Foto 12- Instalação das portas de madeira

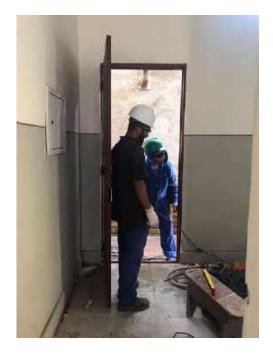
Foto 13 – Instalação da porta metálica

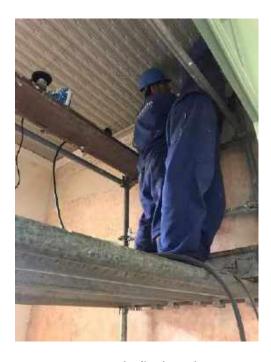
Foto 14- Instalação do roda-teto

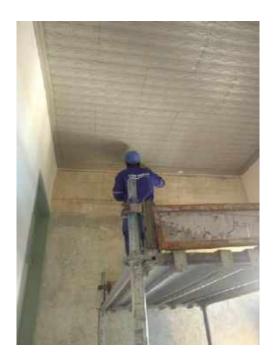
Foto 15 – Instalação do roda-teto

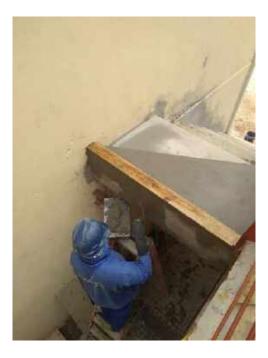
Foto 16- Execução da argamassa de acabamento da escada

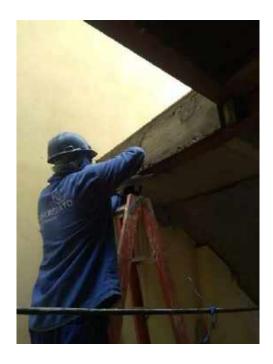
Foto 17 – Execução da argamassa de acabamento da escada

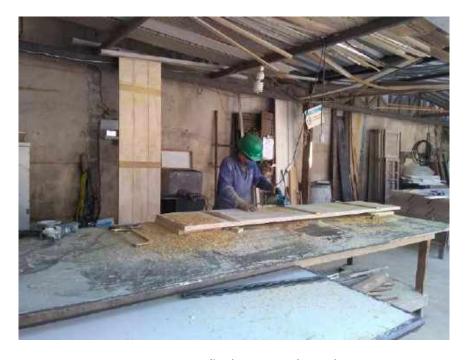
Foto 18 – Execução das portas de madeira

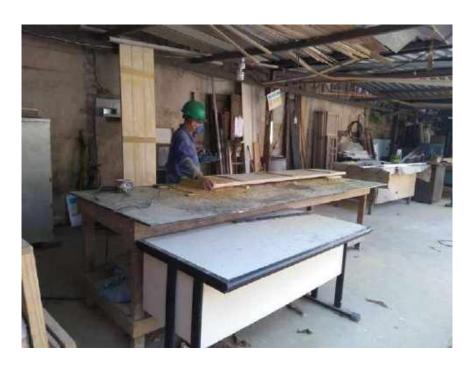
Foto 19 – Execução das portas de madeira

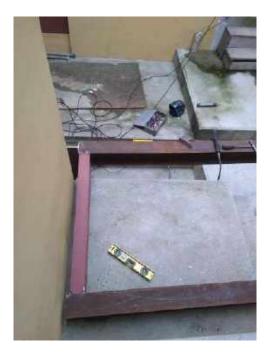
Foto 20 – Instalação do perfil metálico para execução da passarela metálica

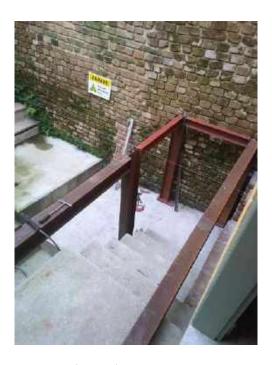
Foto 21 – Instalação do perfil metálico para execução da passarela metálica

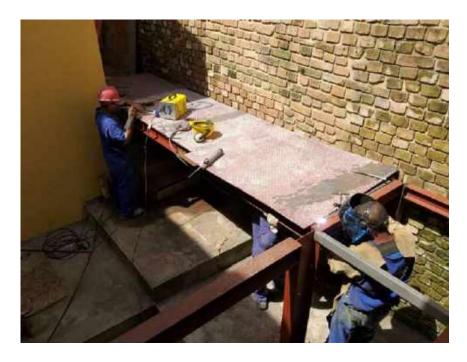
Foto 22 – Instalação da passarela metálica

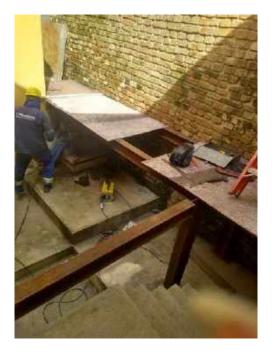
Foto 23 - Instalação da passarela metálica

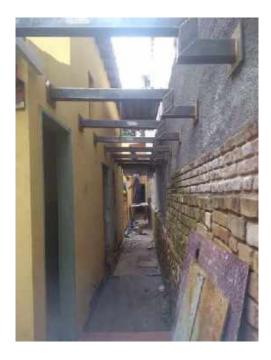
Foto 24 – Instalação da estrutura metálica para execução da cobertura

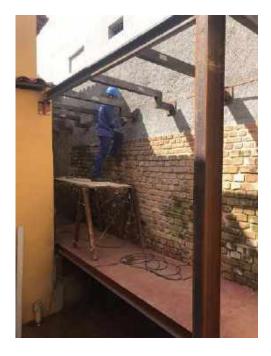
Foto 25 – Instalação da estrutura metálica para execução da cobertura

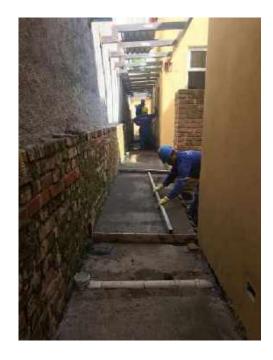
Foto 26 – Execução do piso cimentado

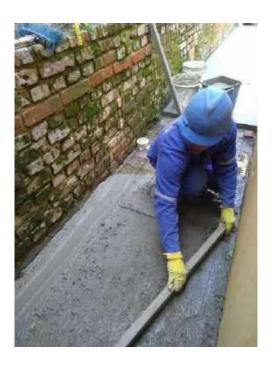
Foto 27 – Execução do piso cimentado

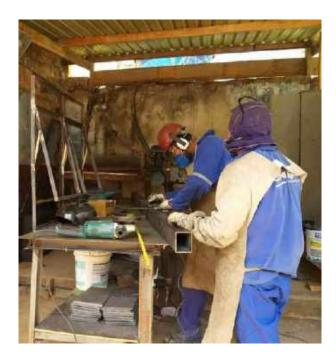
Foto 28 – Execução dos perfis metálicos para execução da cobertura

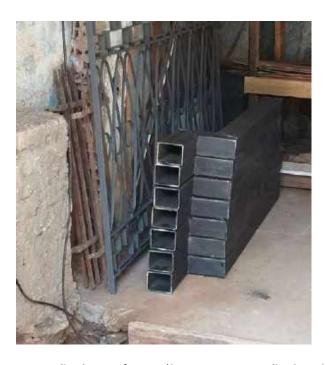
Foto 29 - Execução dos perfis metálicos para execução da cobertura

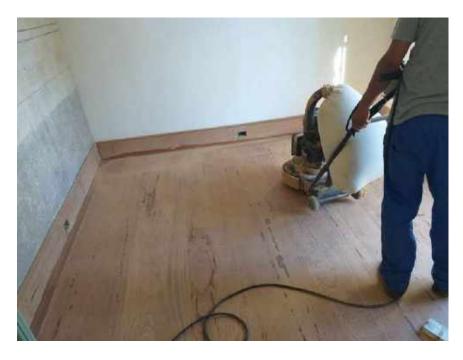
Foto 30 – Lixamento do assoalho de madeira

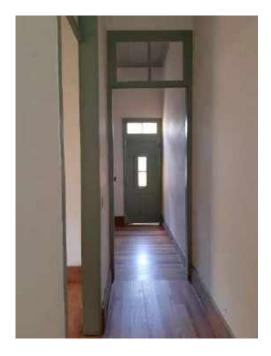
Foto 31 – Proteção do assoalho de madeira

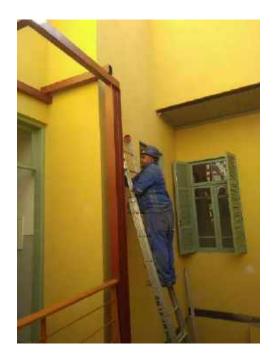
Foto 32 – Pintura lisa das estruturas metálicas

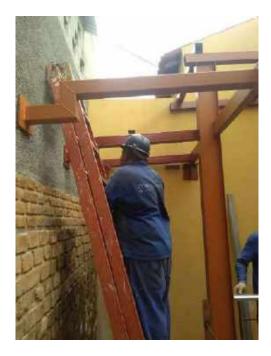
Foto 33 – Pintura lisa das estruturas metálicas

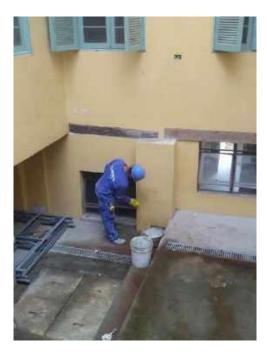
Foto 34 – Revisão da argamassa de acabamento das paredes externas

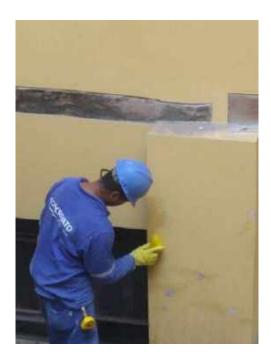
Foto 35 - Revisão da argamassa de acabamento das paredes externas

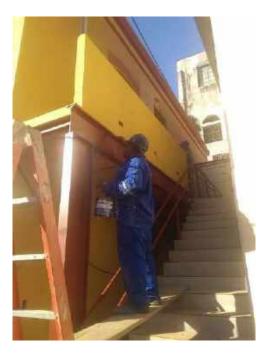
Foto 36 – Pintura lisa do perfil metálico da escada

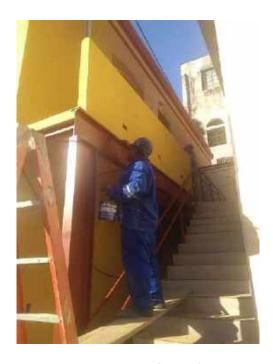
Foto 37 - Pintura lisa do perfil metálico da escada

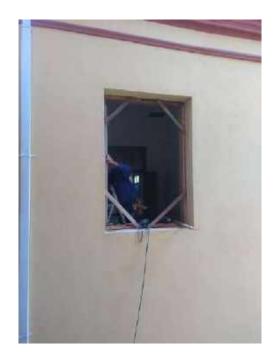
Foto 38 – Instalação dos batentes de madeira

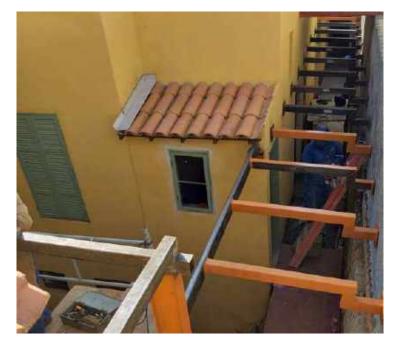
Foto 01 – Instalação da estrutura metálico para execução da cobertura de vidro – Casa 06

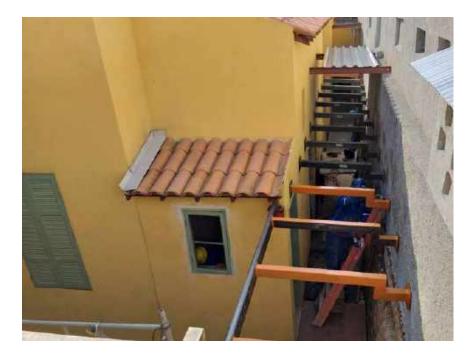
Foto 2 - Instalação da estrutura metálico para execução da cobertura de vidro— Casa 06

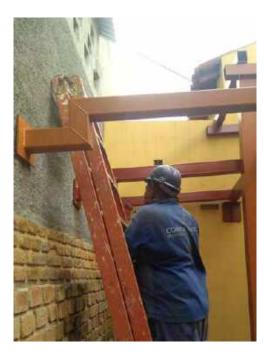
Foto 03 – Pintura lisa da estrutura metálico – Casa 06

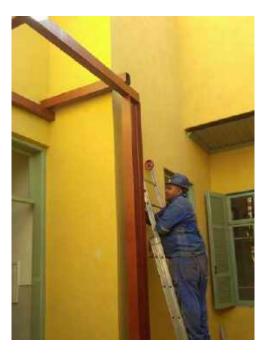
Foto 04 - Pintura lisa da estrutura metálico – Casa 06

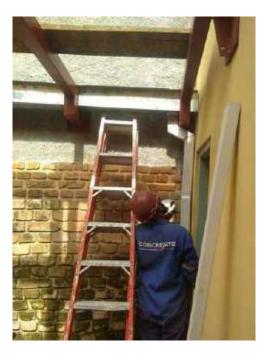
Foto 05 – Instalação das descidas de água – Casa 06

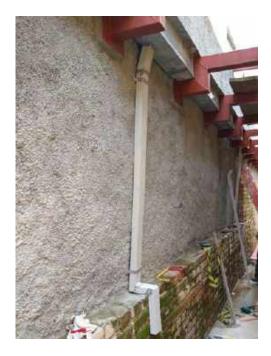
Foto 06 – Instalação das descidas de água – Casa 06

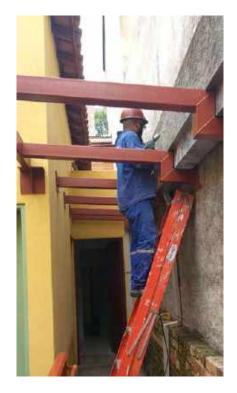
Foto 07 – Instalação do rufo – Casa 06

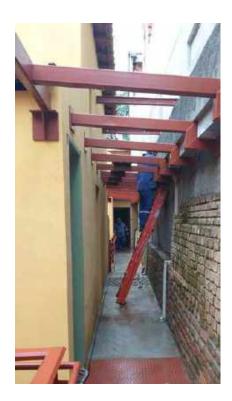
Foto 08 – Instalação do rufo – Casa 06

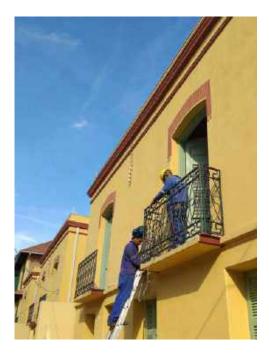
Foto 09 – Instalação do gradil metálico da sacada – Casa 06

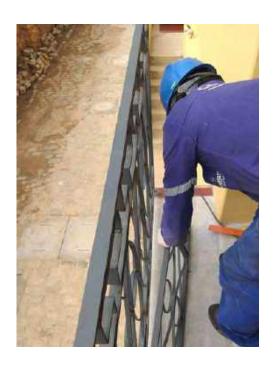
Foto 10 - Instalação do gradil metálico da sacada – Casa 06

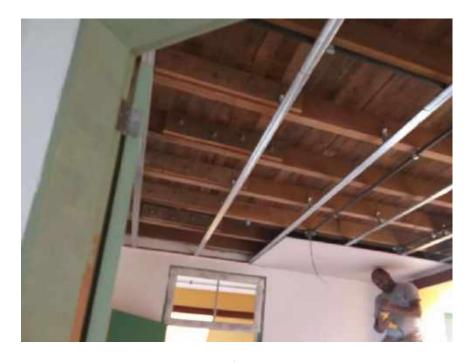
Foto 11- Instalação do forro de Drywall – casa 7

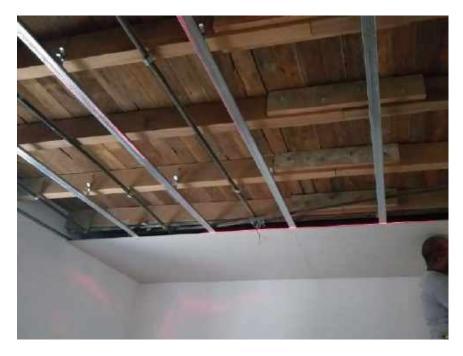
Foto 12 - Instalação do forro de Drywall – casas 7

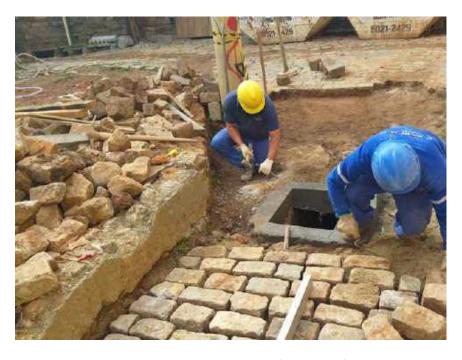
Foto 13 – Regularização do paralelepípedo no nível da rua

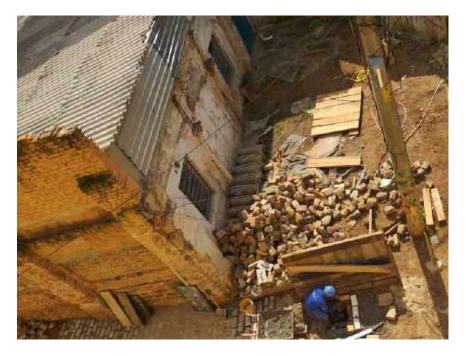
Foto 14 - Regularização do paralelepípedo no nível da rua

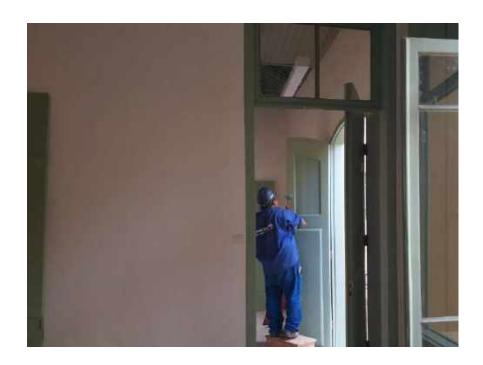
Foto 16 – Pintura lisa das portas de madeira – Casa 06

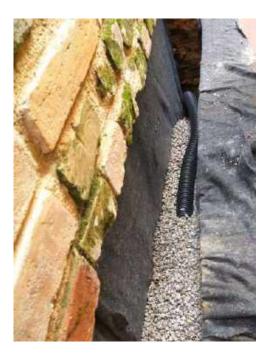
Foto 17 – Execução da drenagem na fachada dos fundos da casa 06

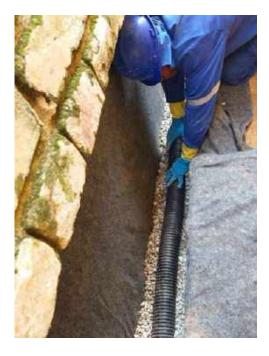
Foto 18 - Execução da drenagem na fachada dos fundos da casa 06

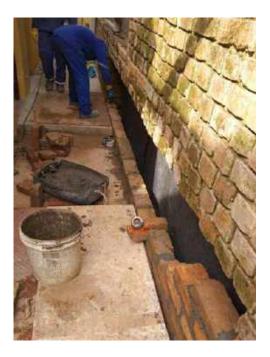
Foto 19 – Elevação da alvenaria existente, após reparos na fachada dos fundos – Casa 06

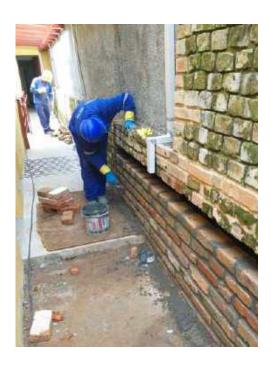
Foto 20 - Elevação da alvenaria existente, após reparos na fachada dos fundos - Casa 06

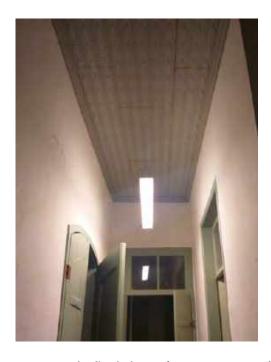
Foto 21 - Instalação da luminária para aprovação

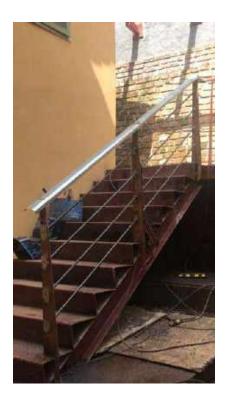
Foto 22 – Instalação do guarda corpo – Casa 06

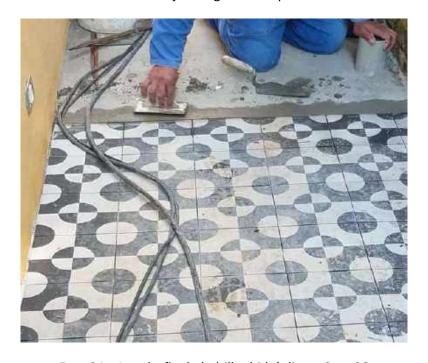
Foto 24 – Instalação do ladrilho hidráulico – Casa 06
