**Relatórios do Restauro da
Vila Itororó: CASA 07**

Relatório Fotográfico

Vila Itororó – Casa 07

OUTUBRO/2017

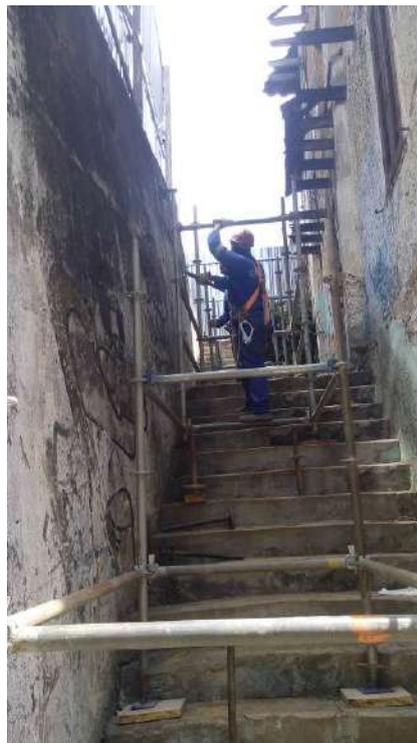
Foto 02- Montagem do andaime – casa 07

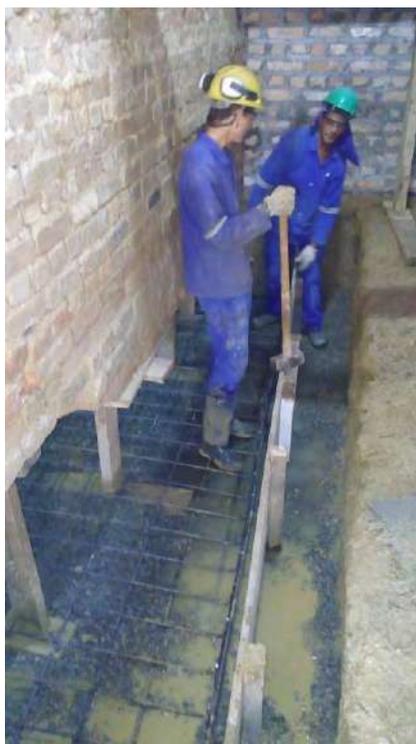
Foto 07 – Instalação da armação – Casa 07

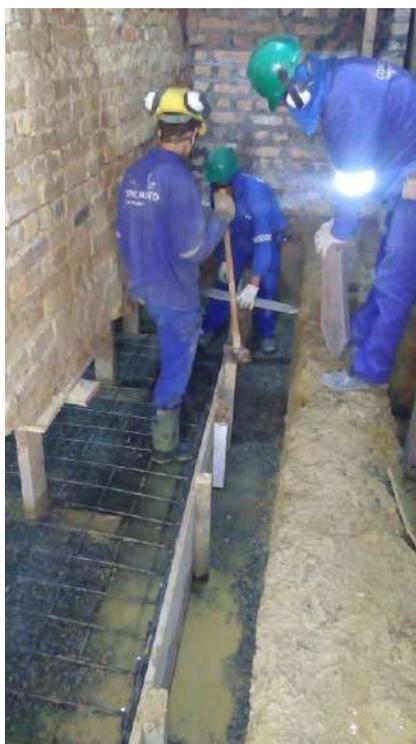
Foto 08 – Instalação da armação – Casa 07

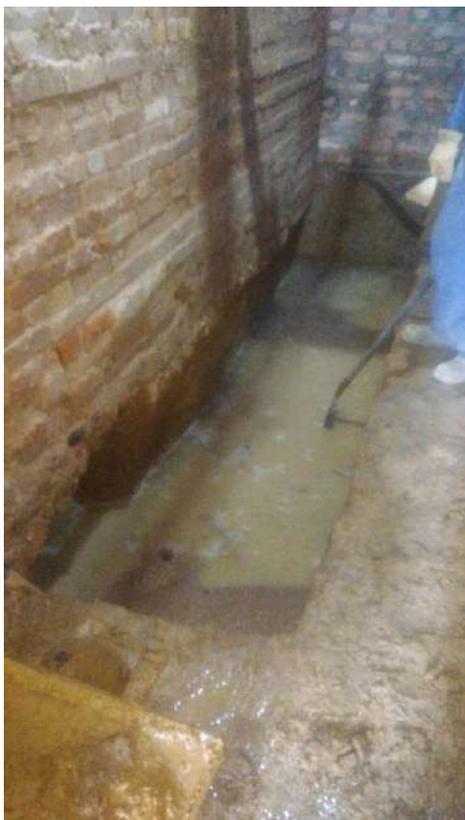
Foto 01- Bombeamento da água para sapata – casa 07

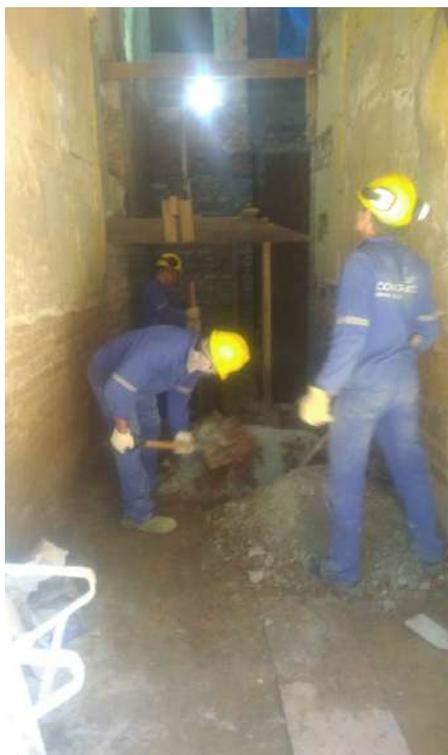
Foto 02- Escavação para reforço estrutural – casa 07

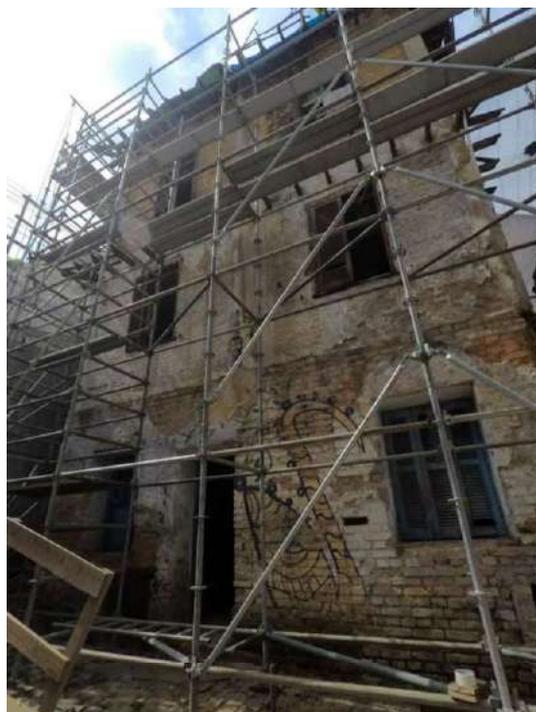
Foto 07 – Montagem do andaime – Casa 07

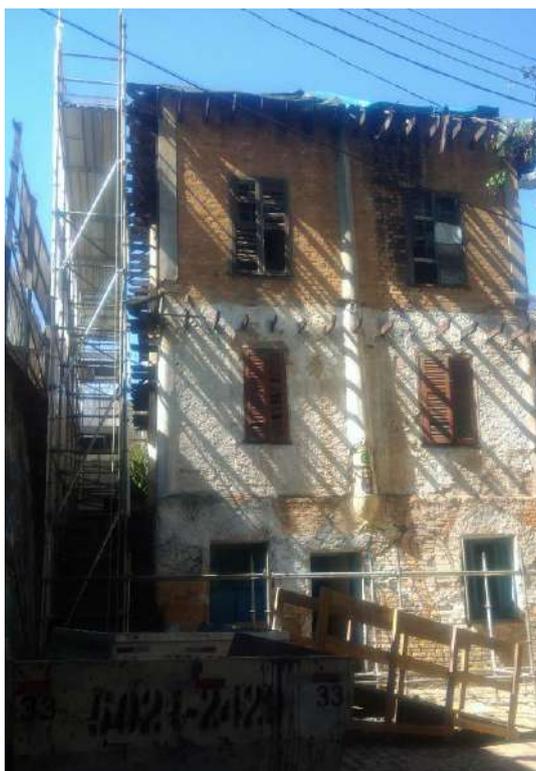
Foto 08: Montagem do andaime – casa 07

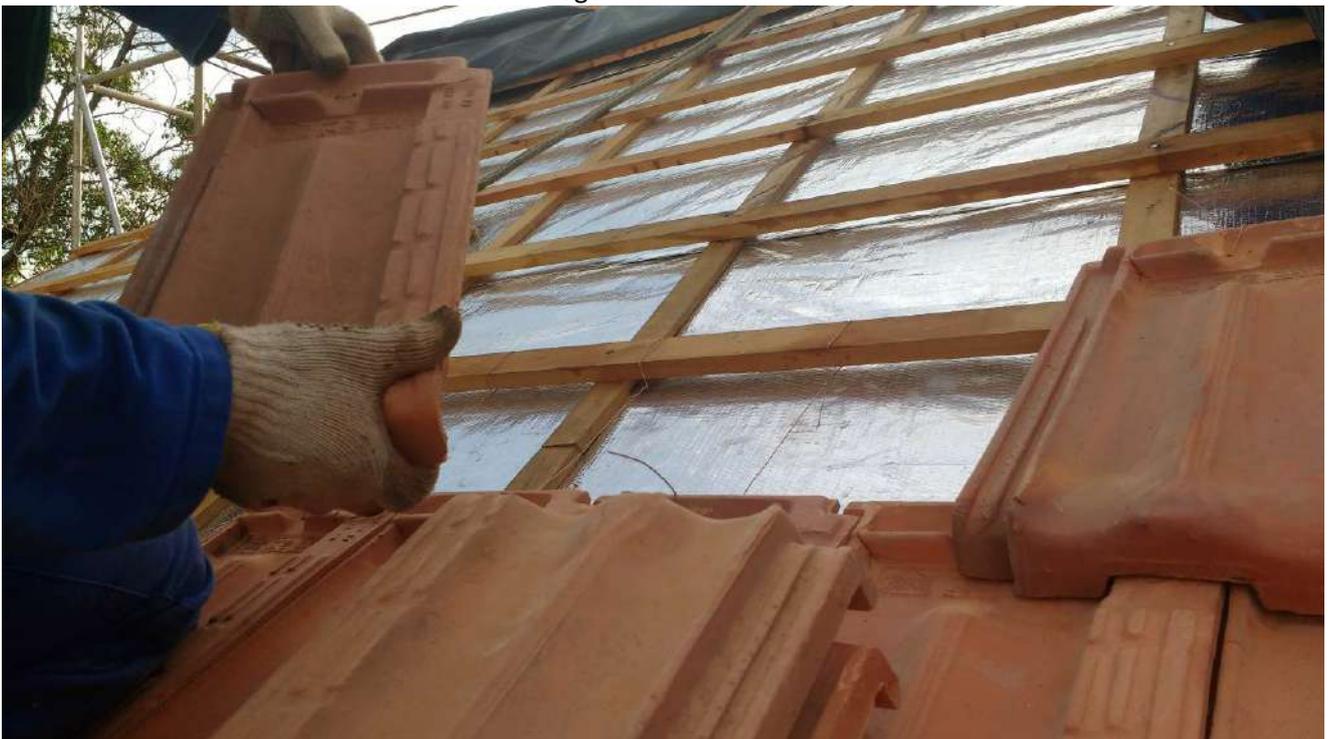
Foto 04- Amarração das telhas

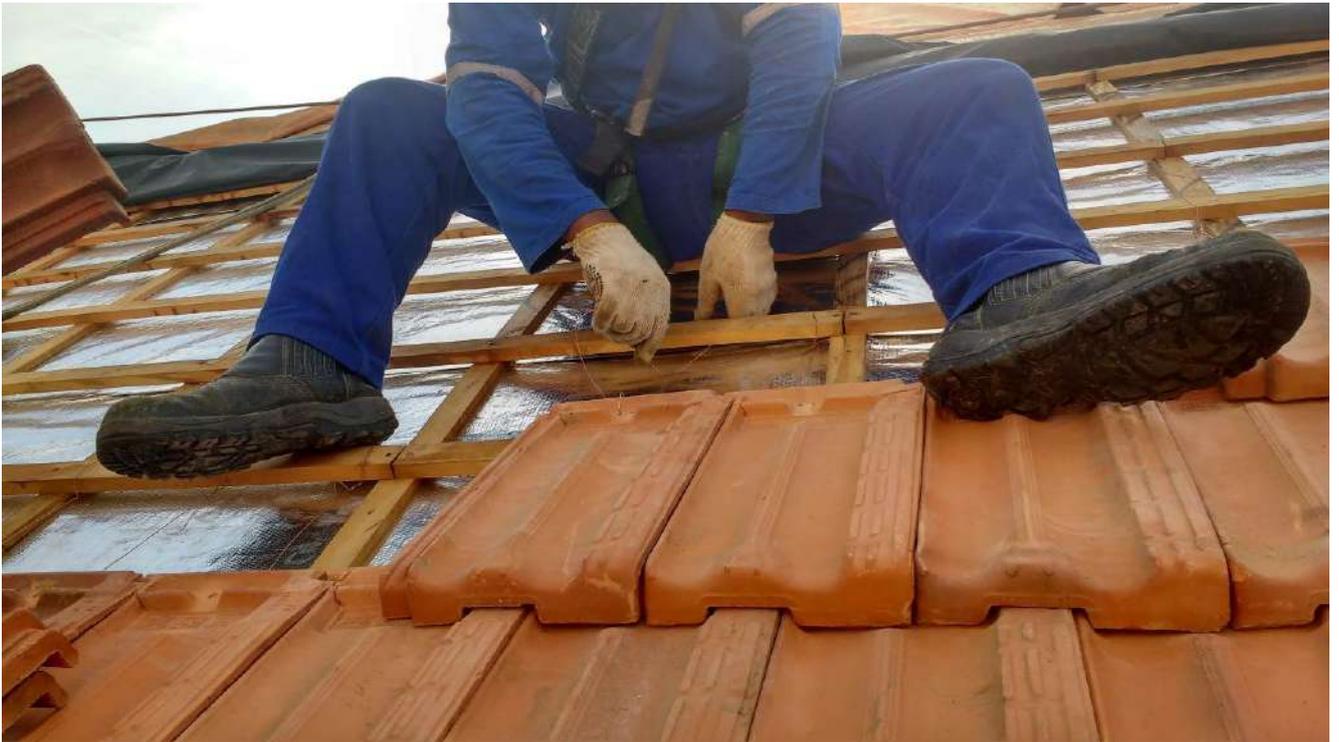
Foto 05- Amarração das telhas

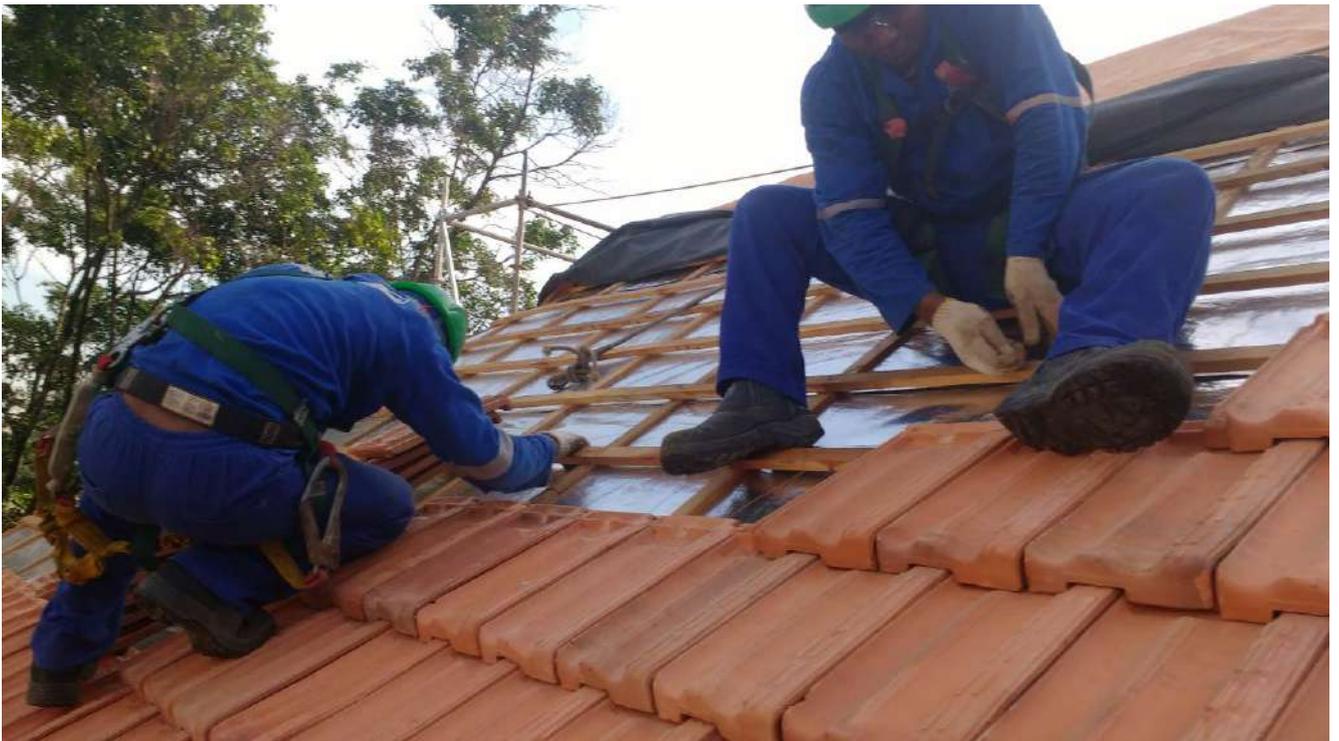
Foto 06- Amarração das telhas

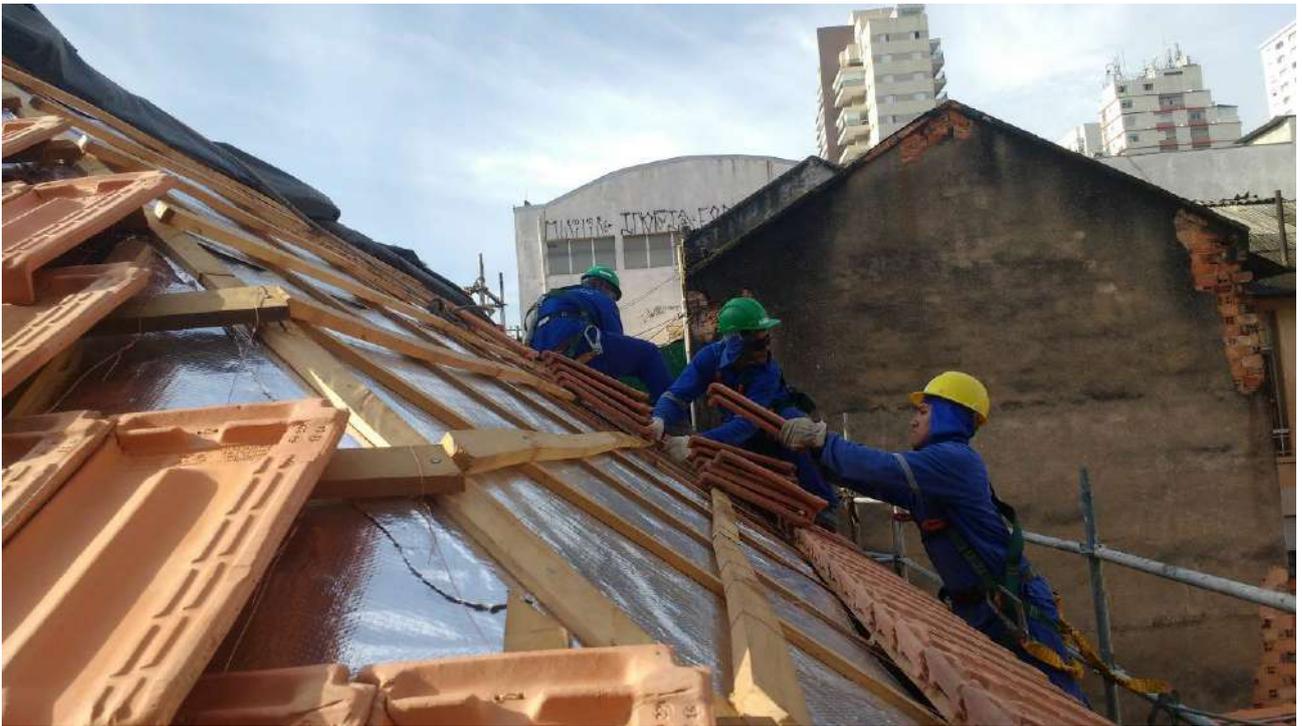
Foto 07- Instalação das telhas

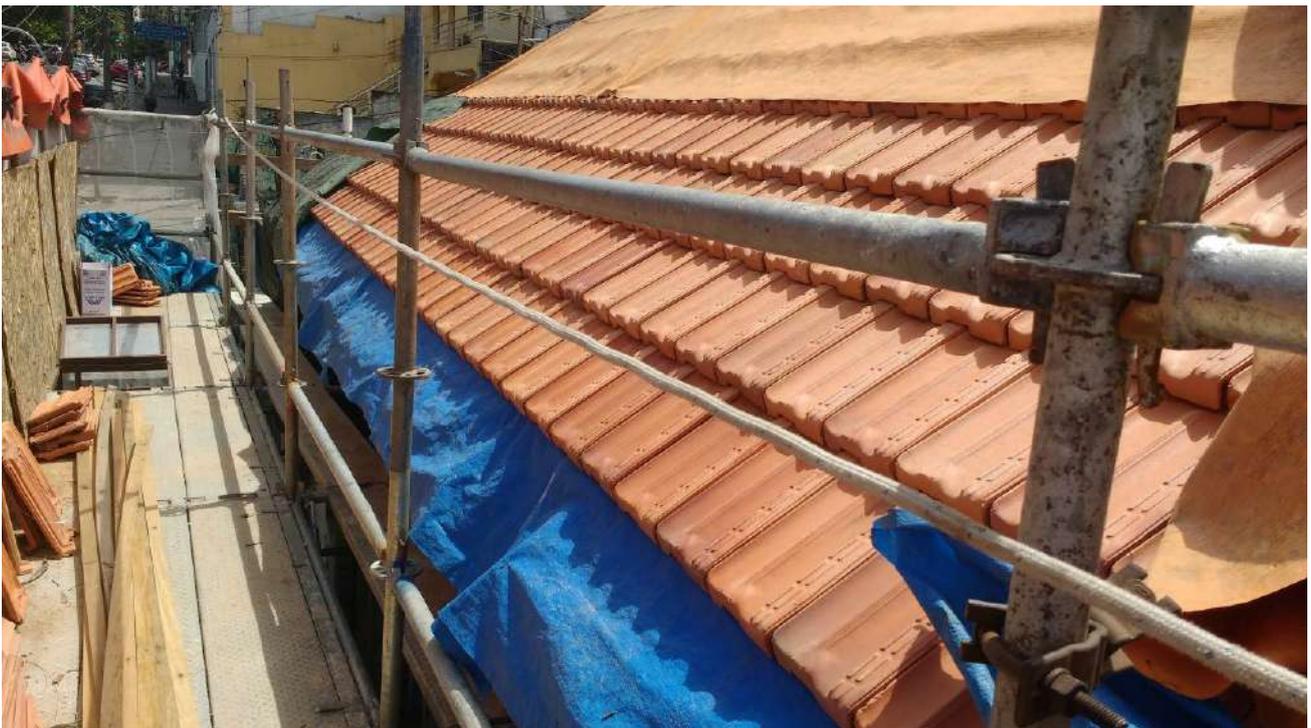
Foto 08- Instalação das telhas

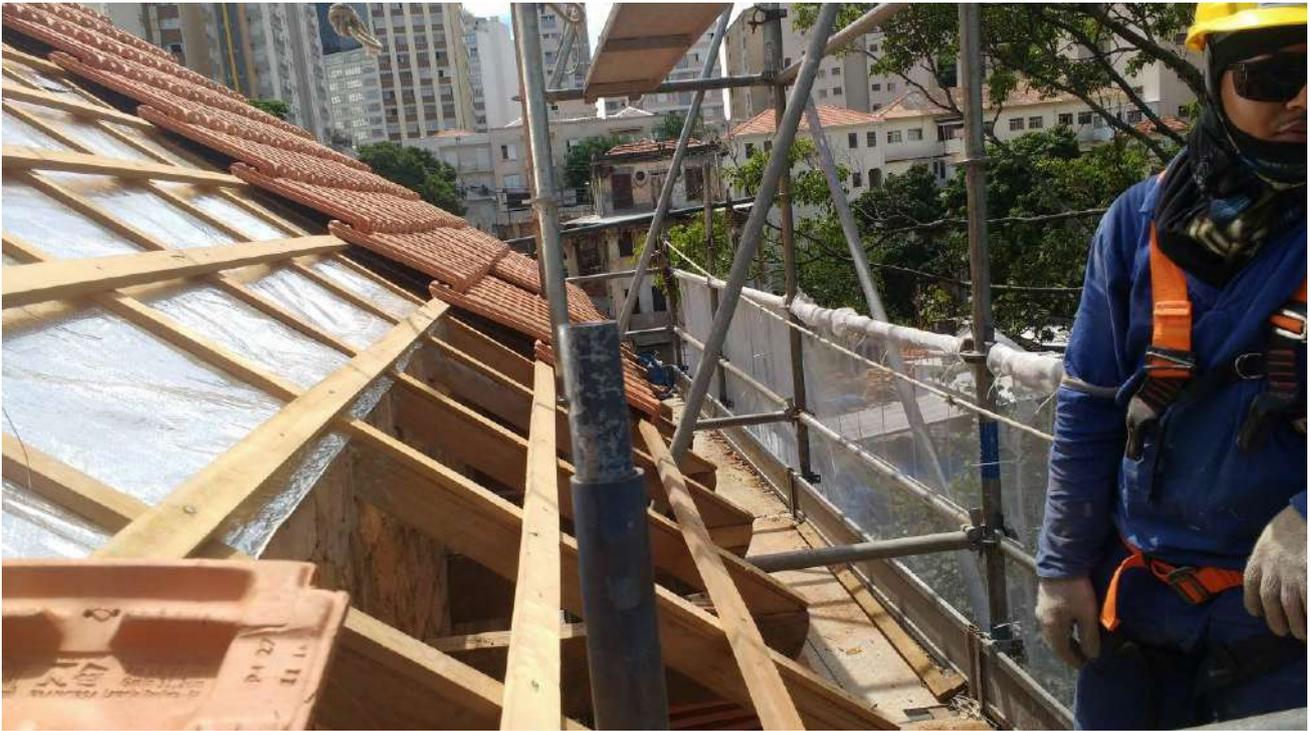
Foto 09- Instalação das telhas

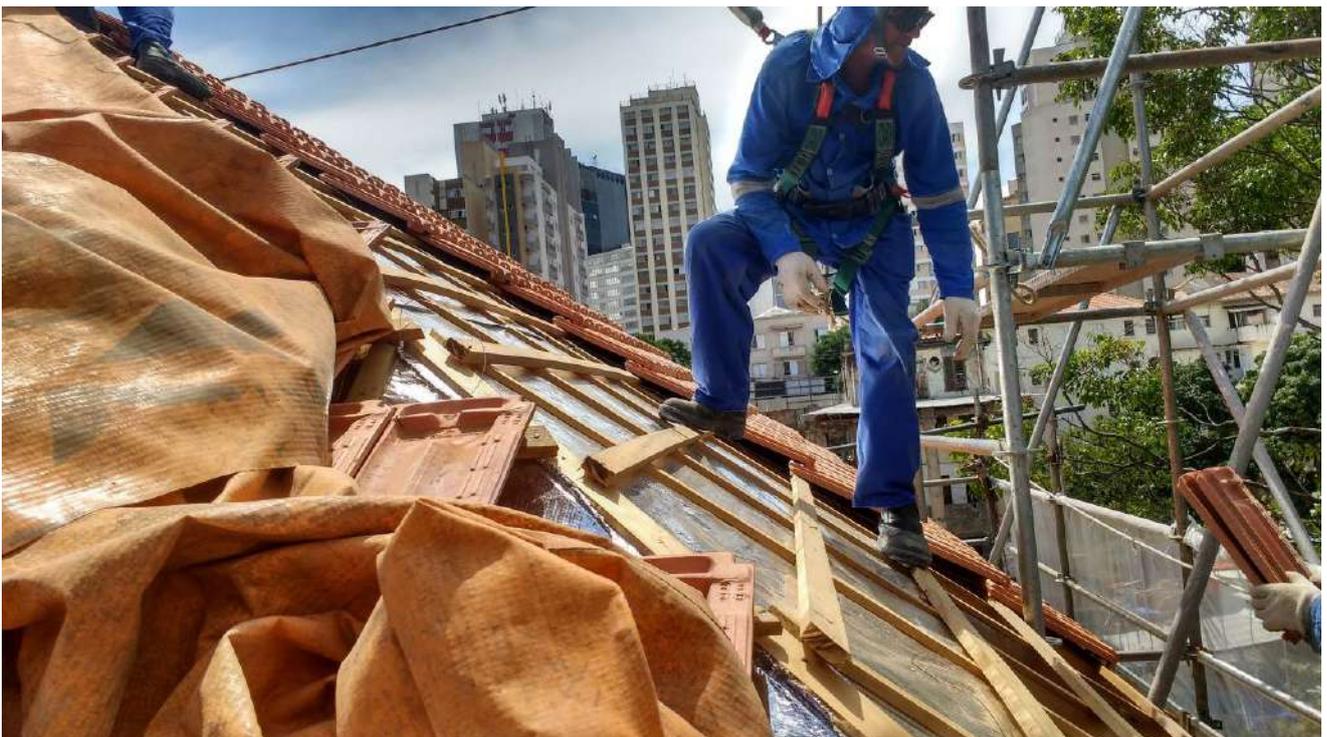
Foto 10- Instalação das telhas

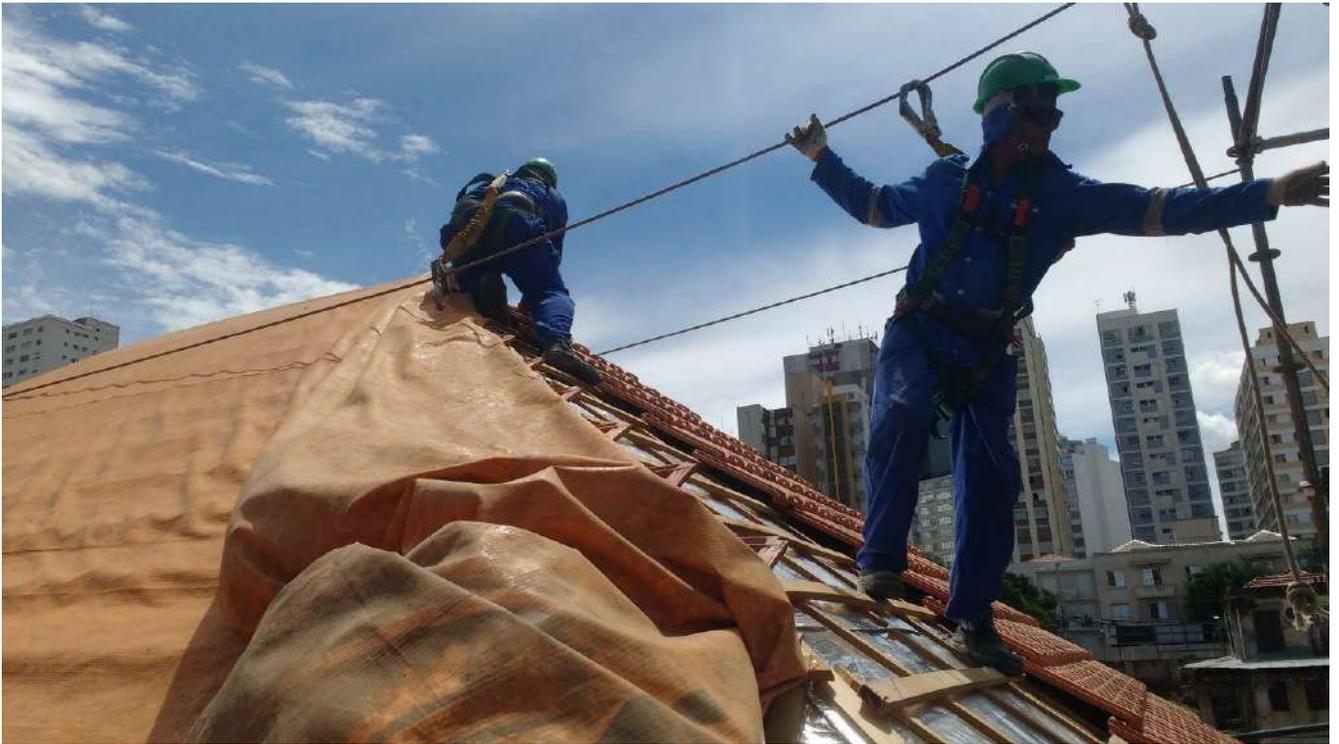
Foto 11- Instalação das telhas

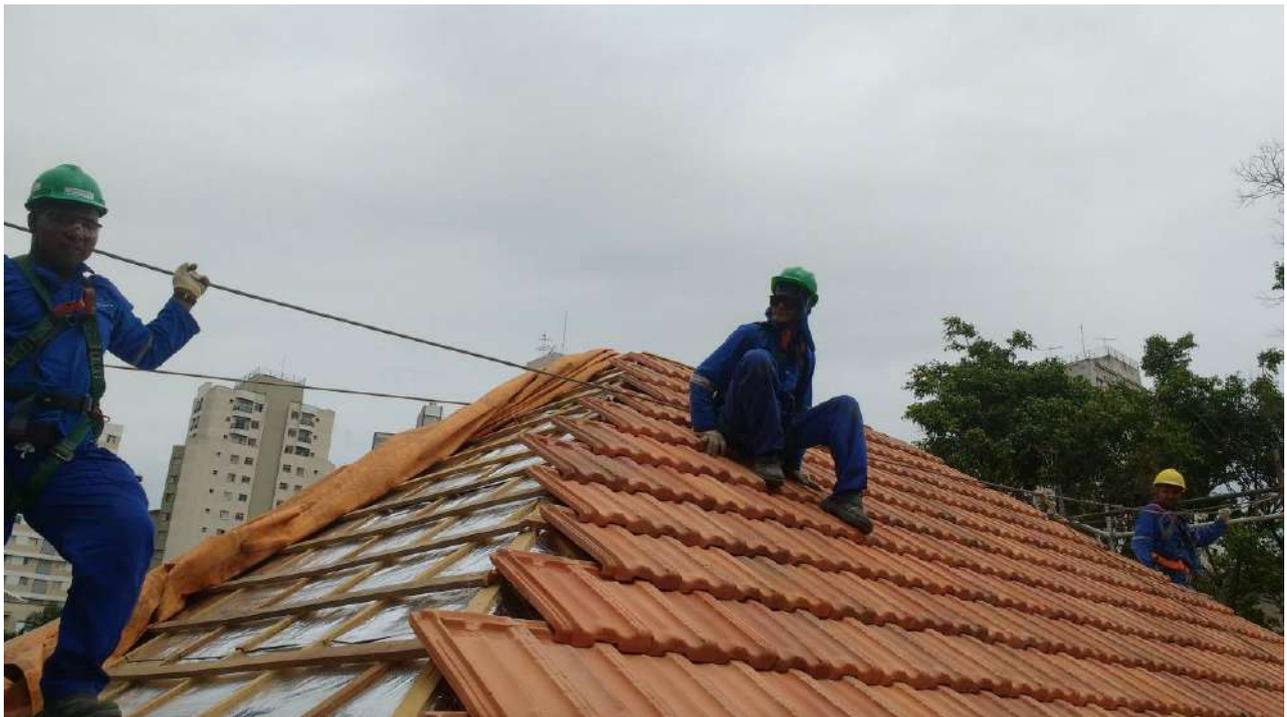
Foto 12- Instalação das telhas

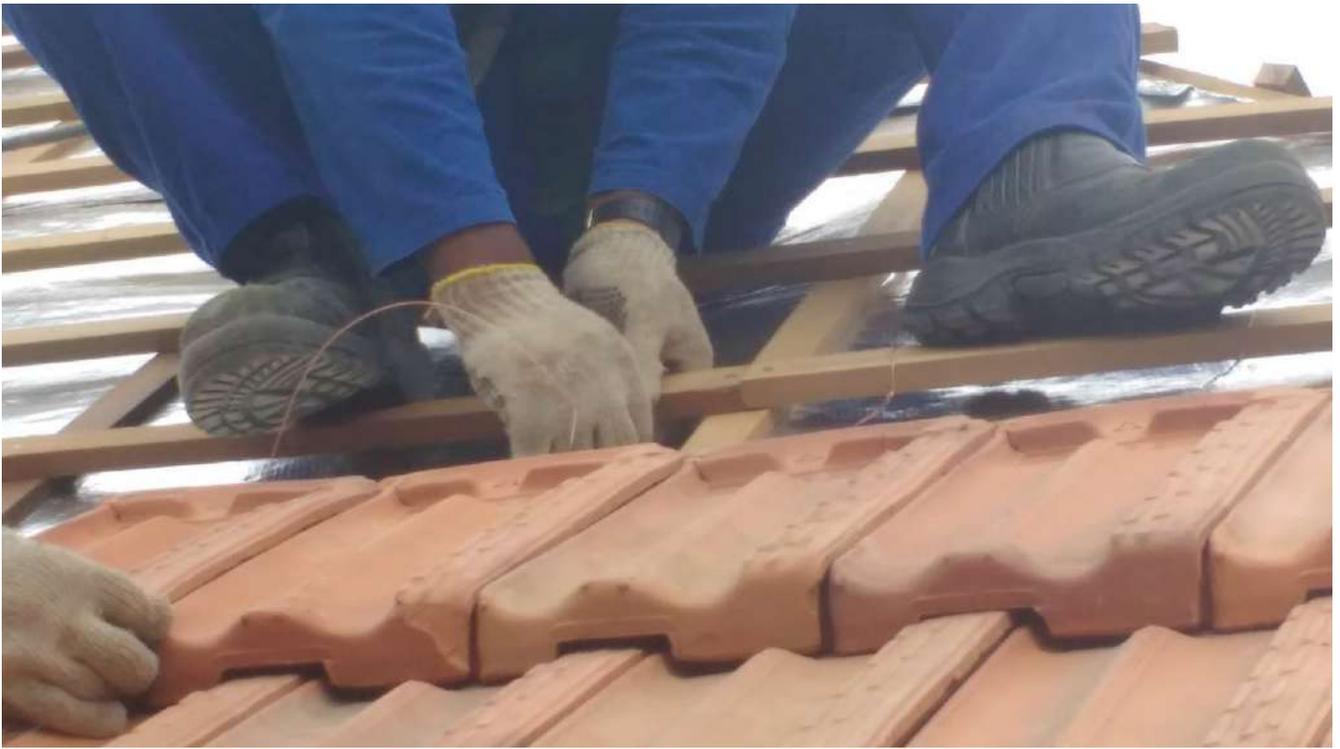
Foto 13- Instalação das telhas

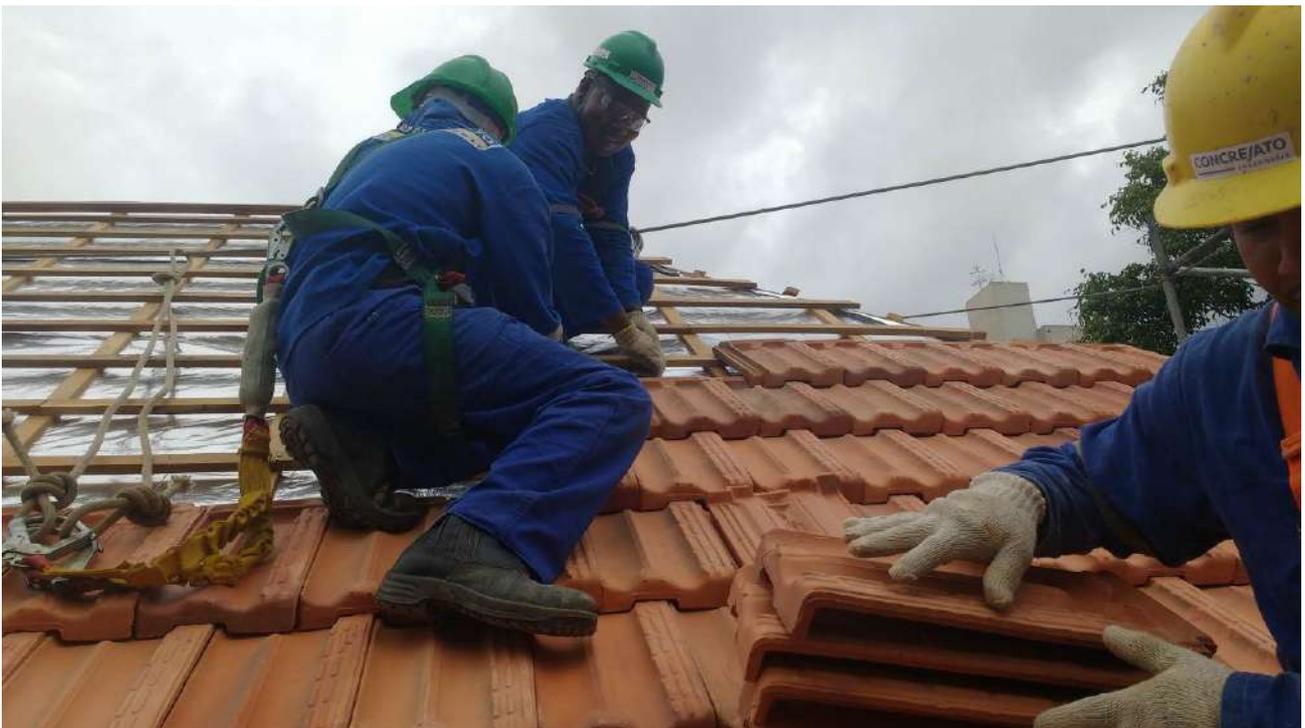
Foto 14- Instalação das telhas

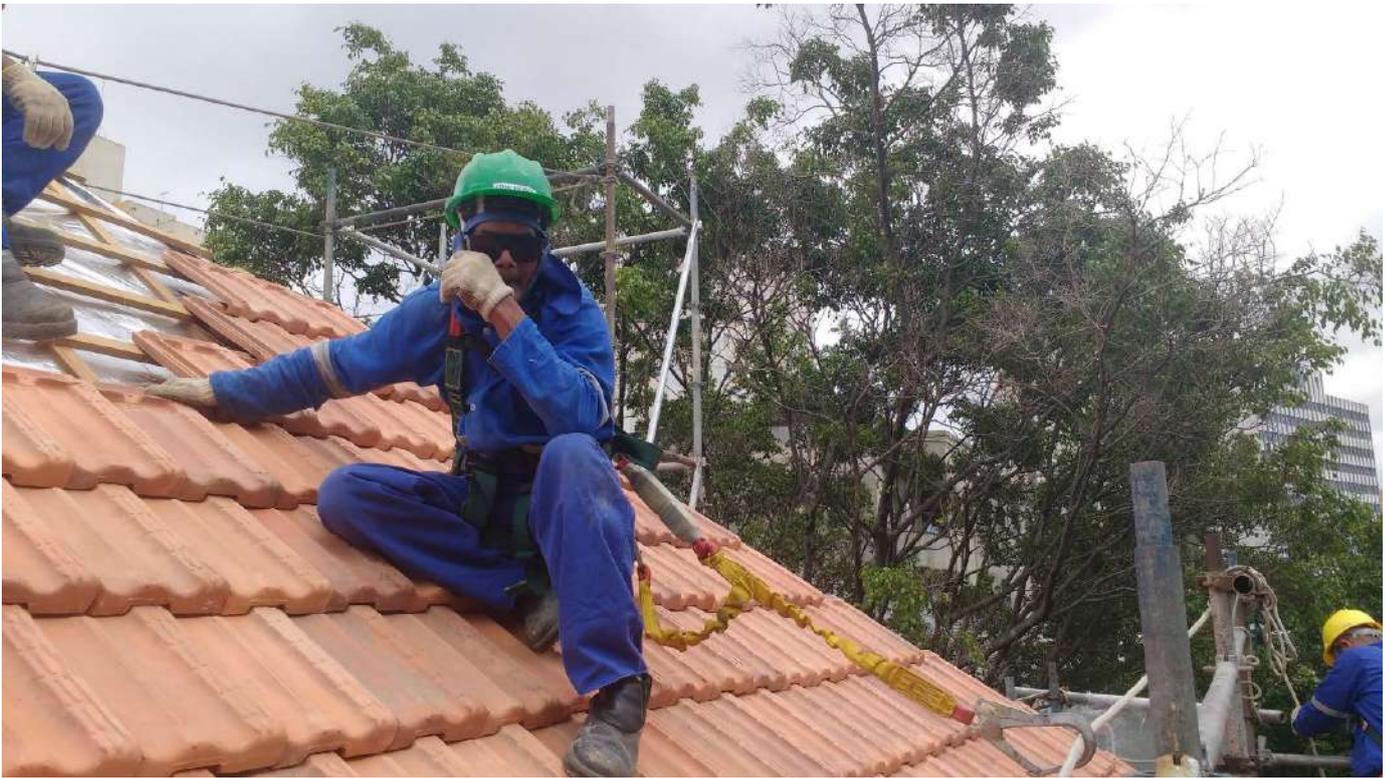
Foto 15- Instalação das telhas

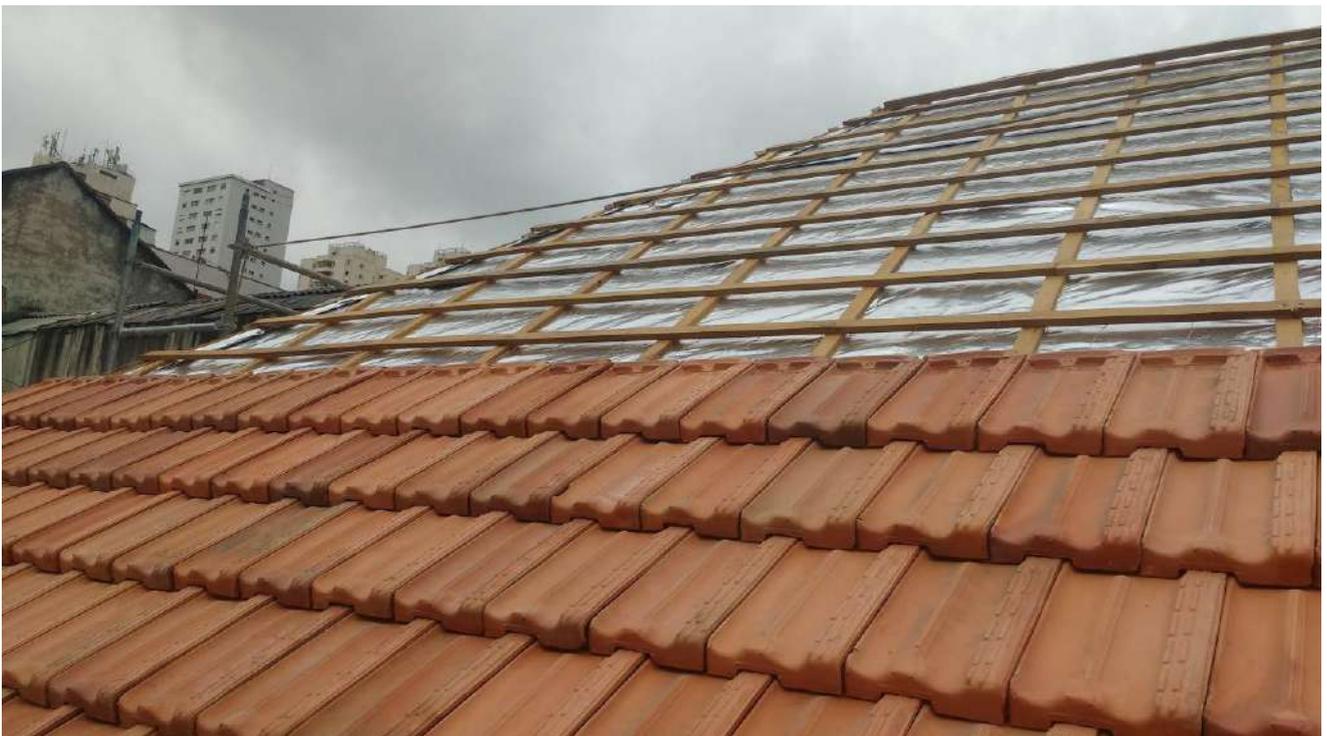
Foto 16- Instalação das telhas

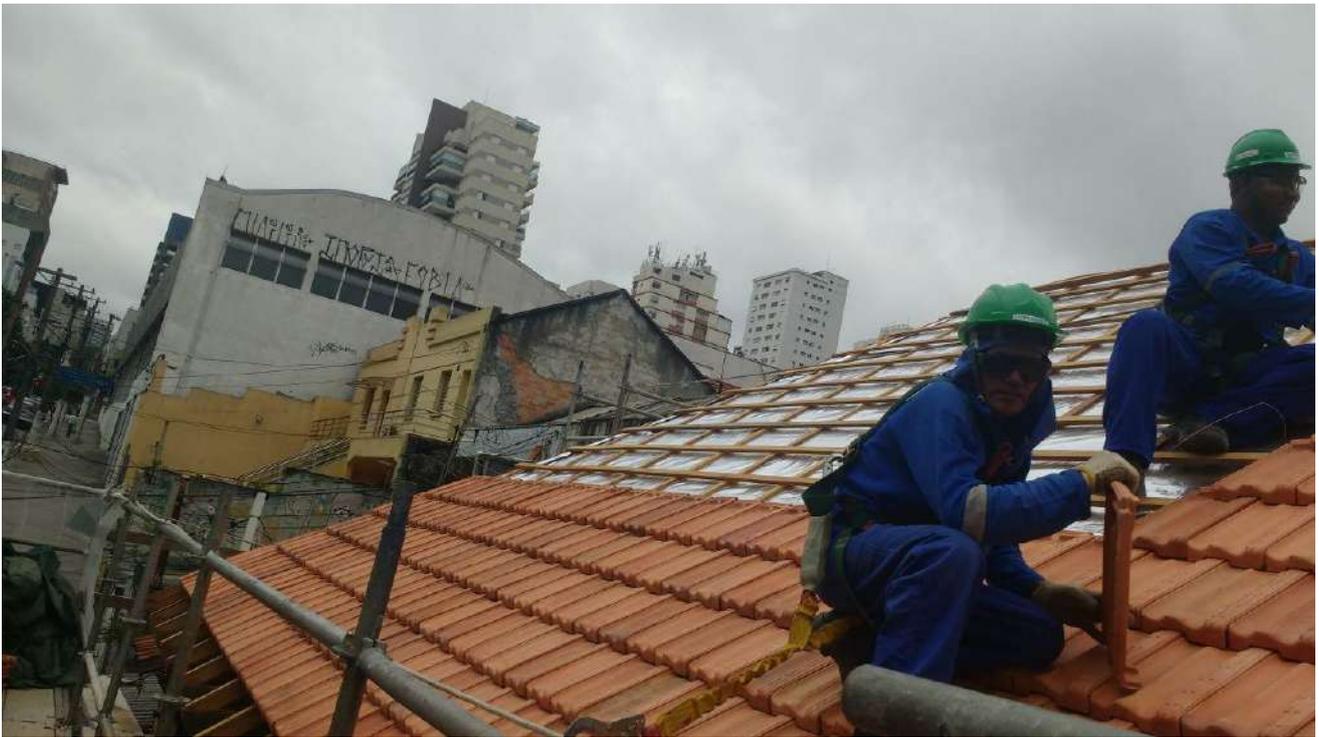
Foto 17- Instalação das telhas

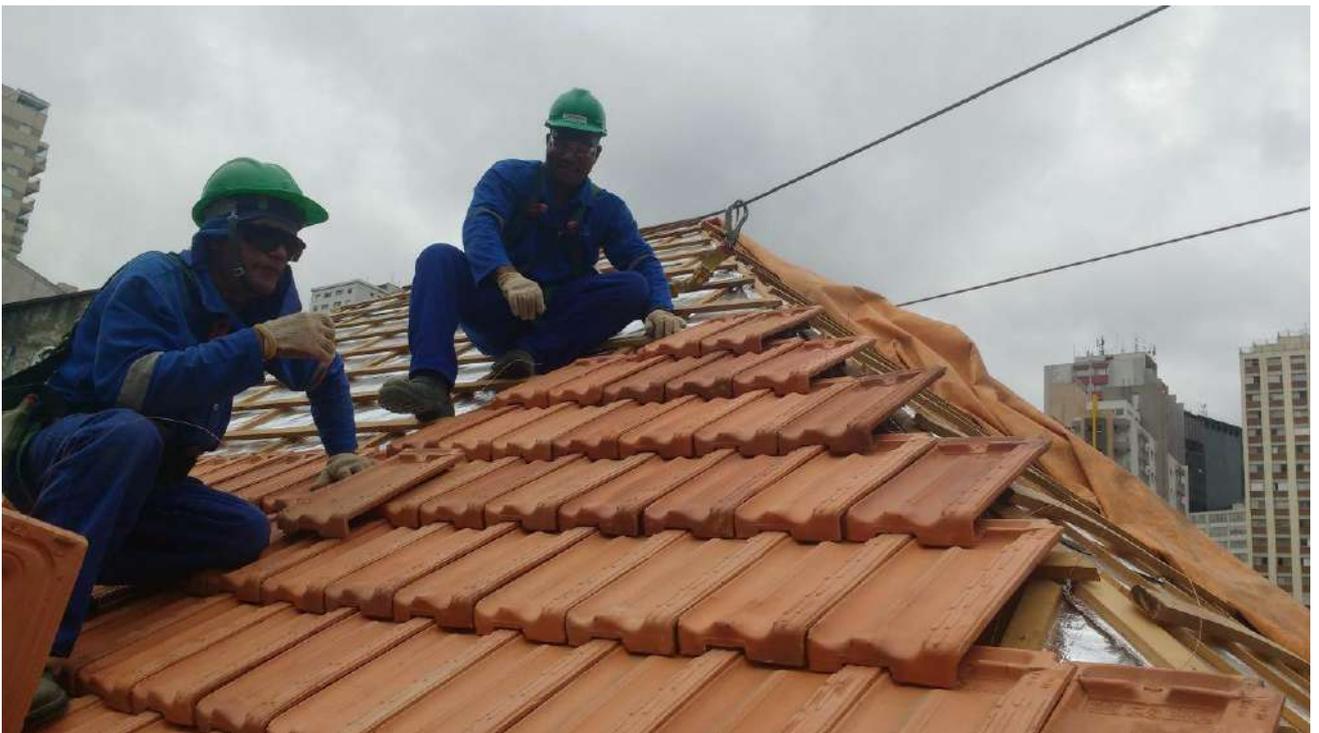
Foto 18- Instalação das telhas

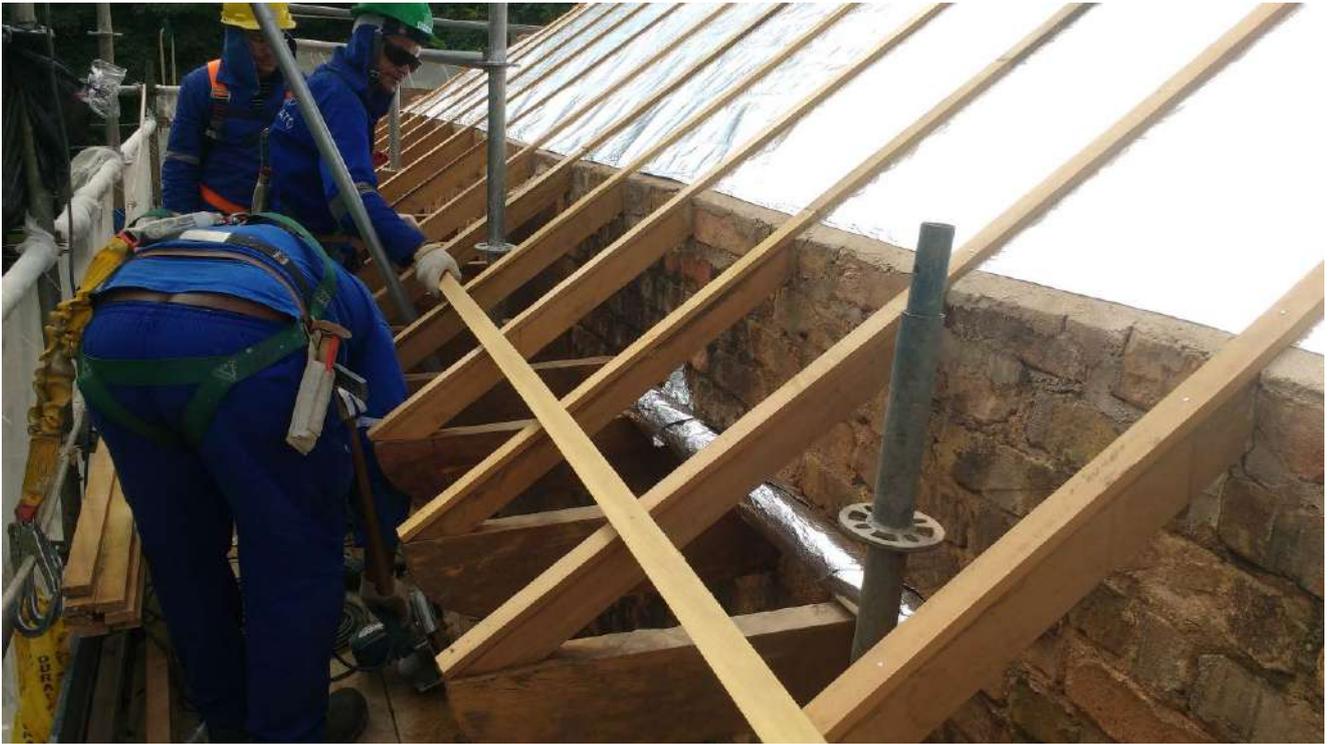
Foto 19- Instalação de ripa e contraripa

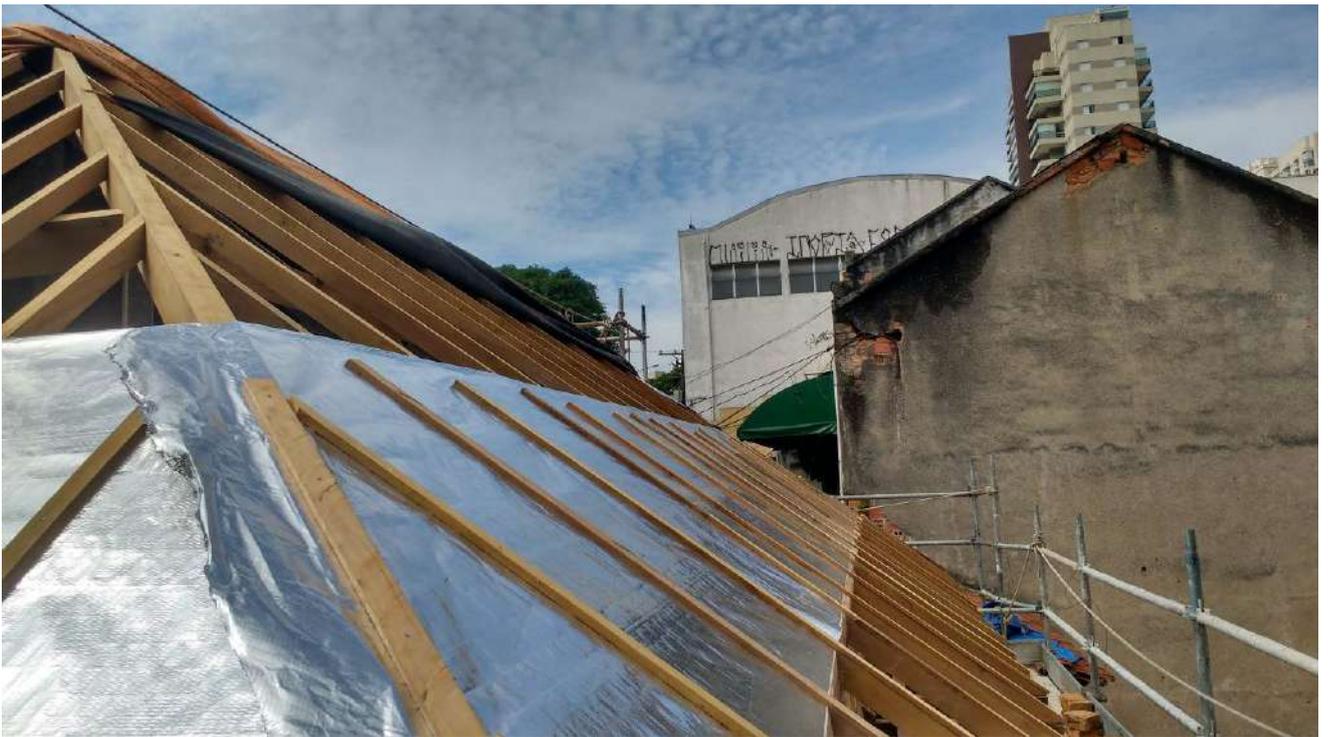
Foto 20- Instalação das manta de alumínio

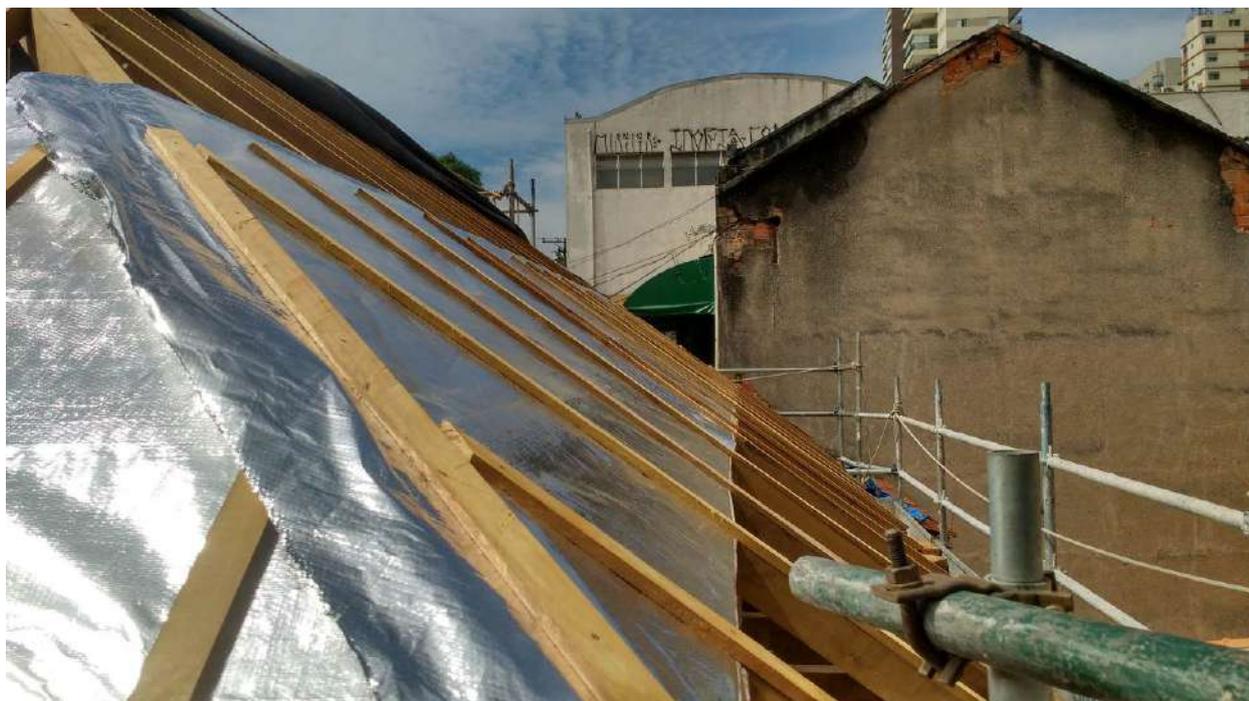
Foto 21- Instalação das manta de alumínio

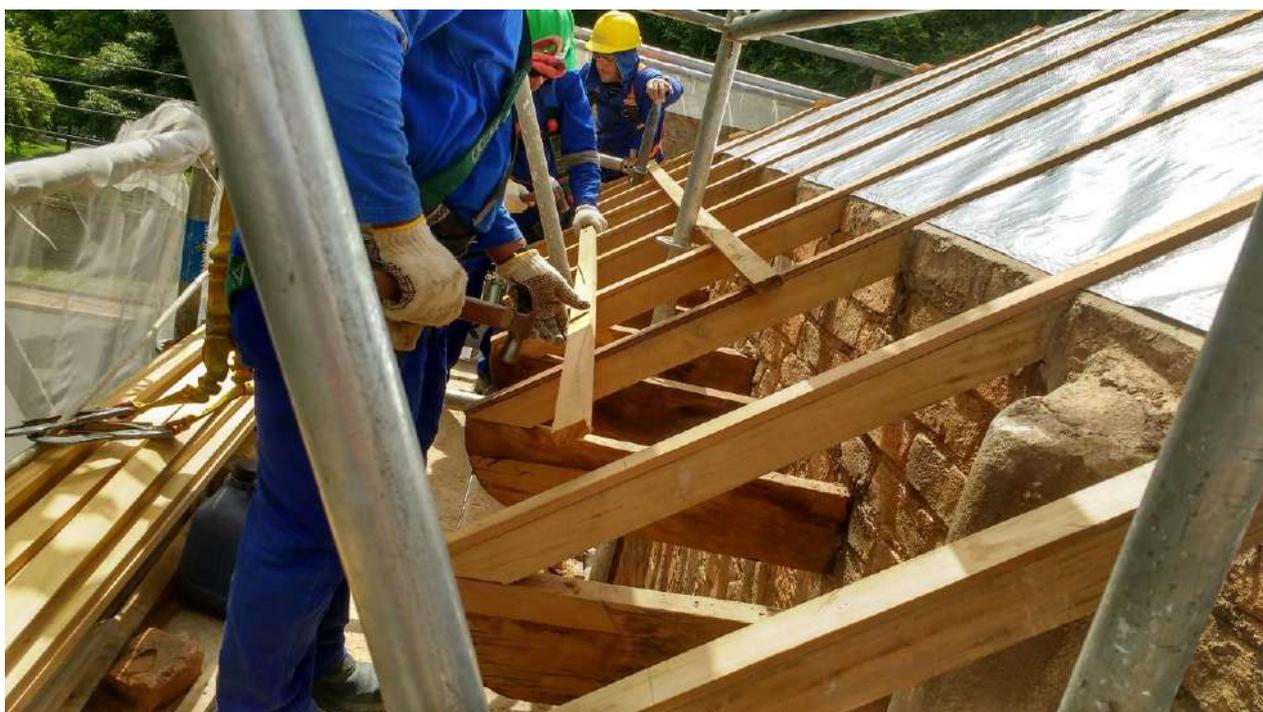
Foto 22- Instalação das manta de alumínio

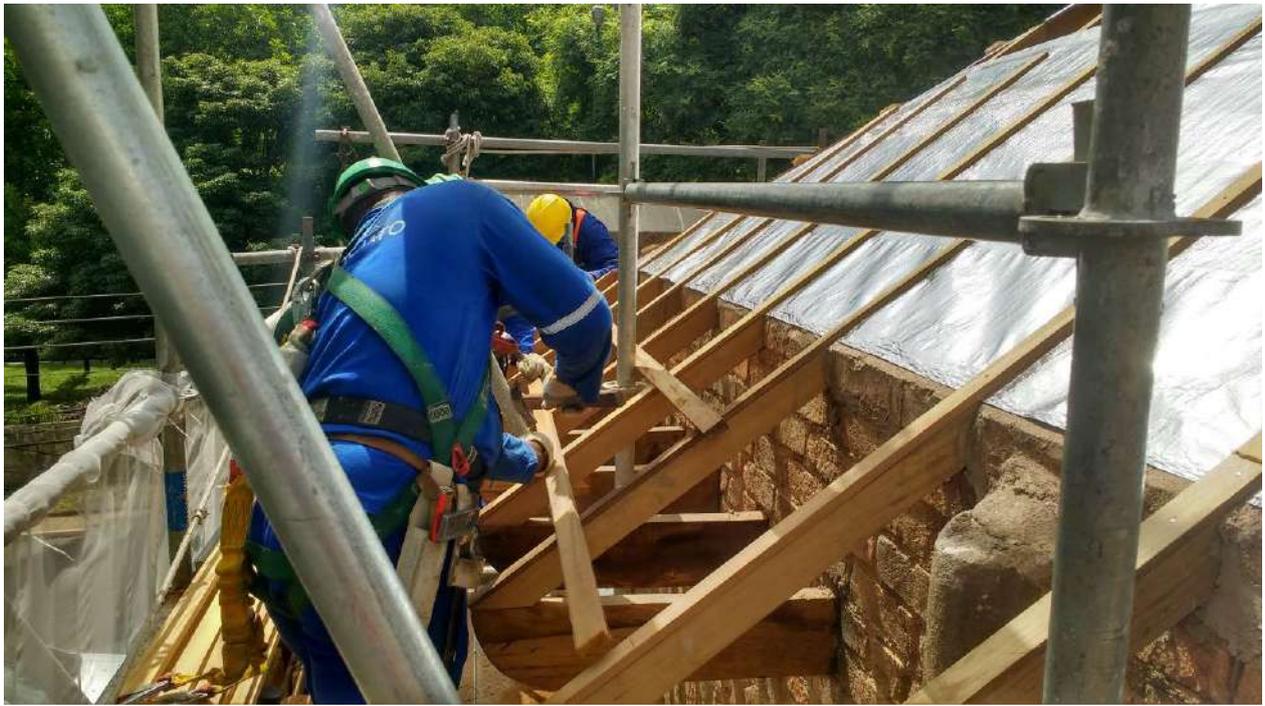
Foto 23- Instalação das manta de alumínio

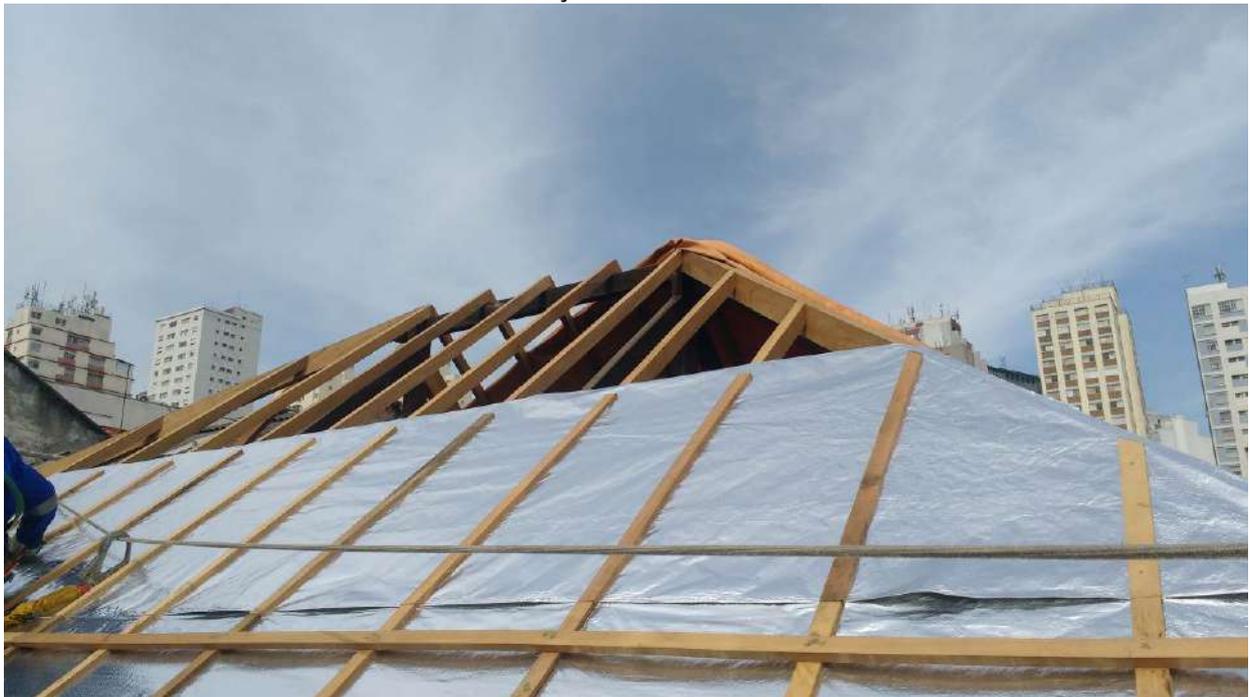
Foto 24- Instalação das manta de alumínio
