**Relatórios do Restauro da
Vila Itororó: CASA 07**

Relatório Fotográfico

Vila Itororó – Casa 07

OUTUBRO/2017

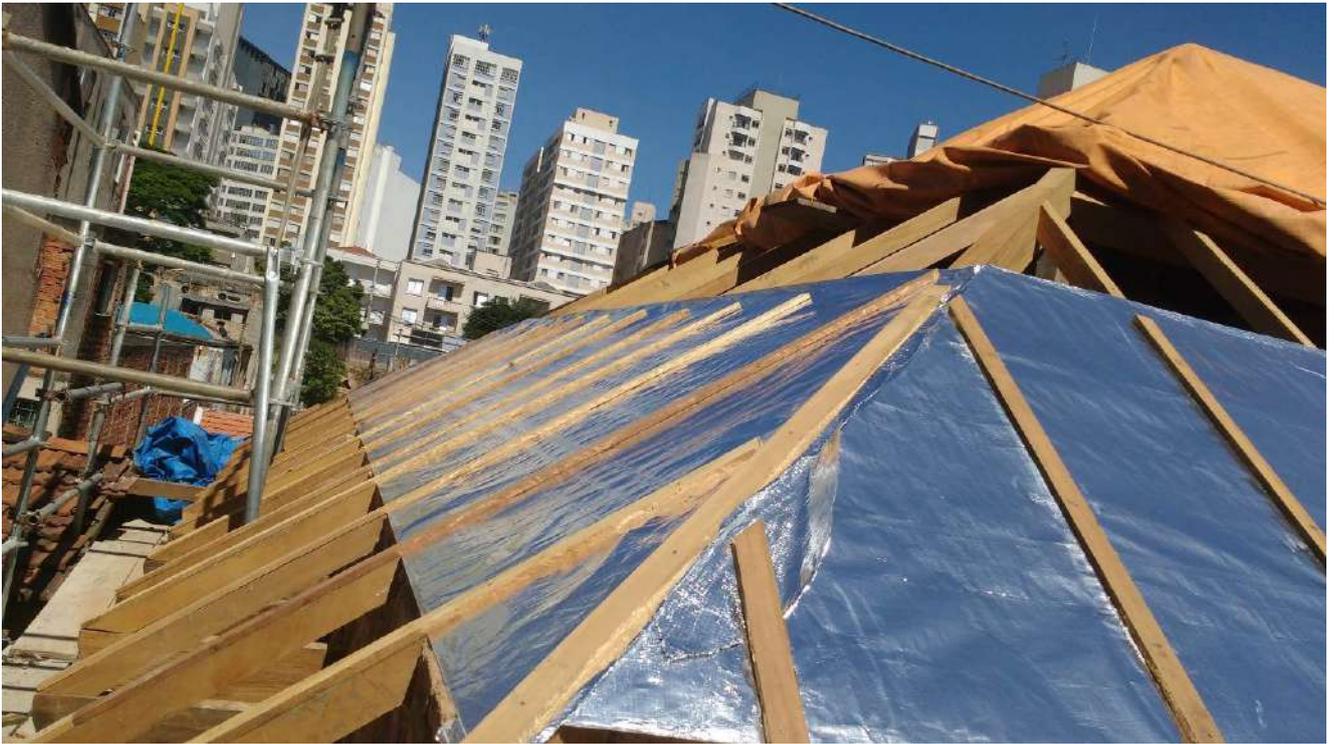
Foto 27- Instalação das manta de alumínio

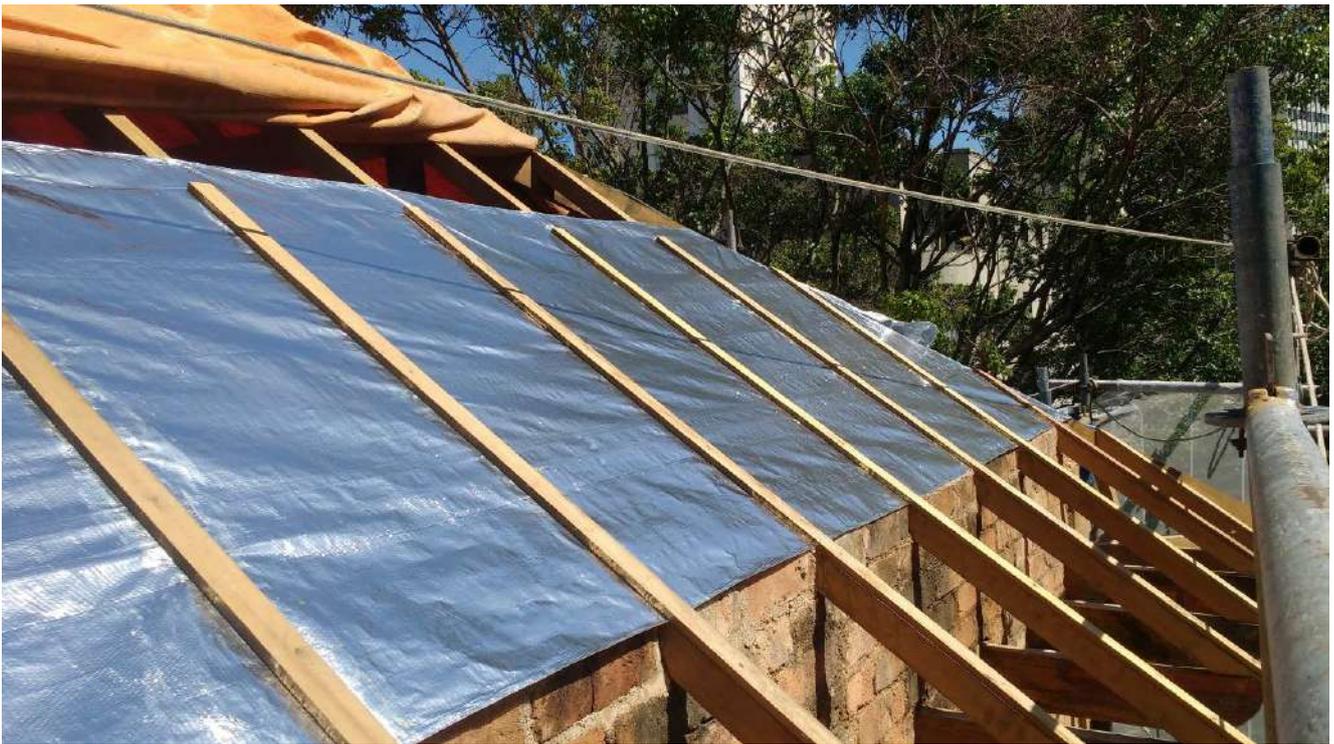
Foto 28- Instalação das manta de alumínio

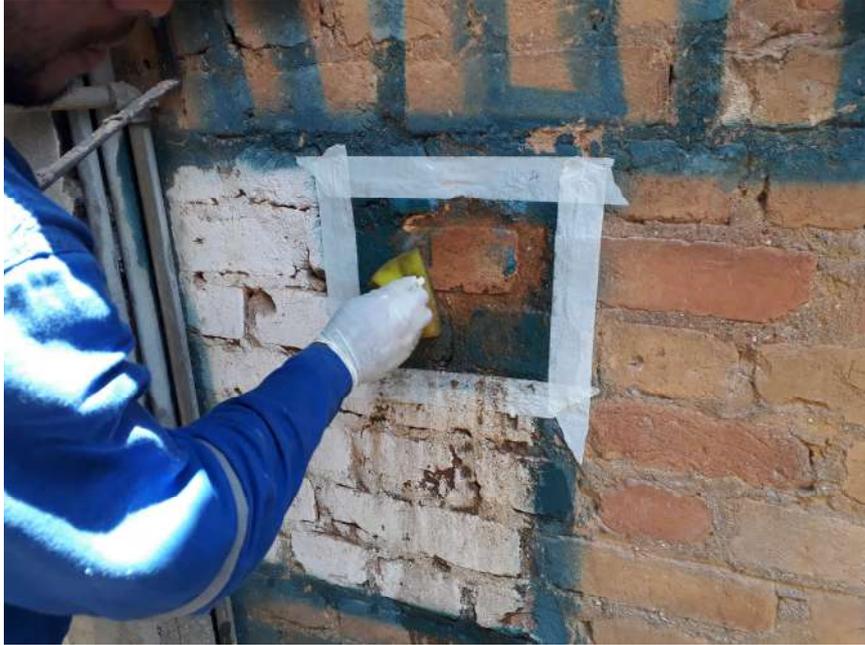
Foto 1 – Teste de remoção da pichação da fachada principal – Casa 07

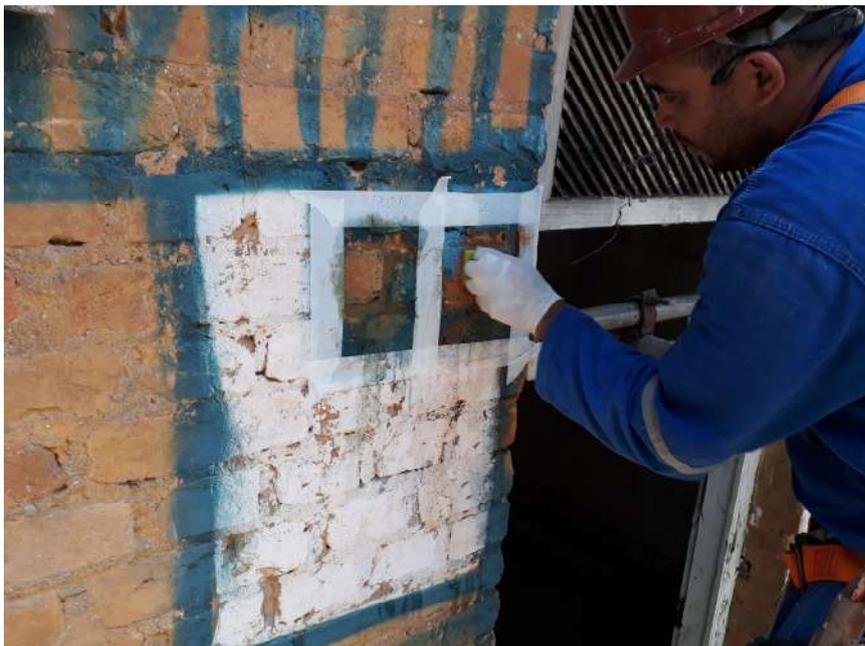
Foto 2 – Teste de remoção da pichação da fachada principal – Casa 07

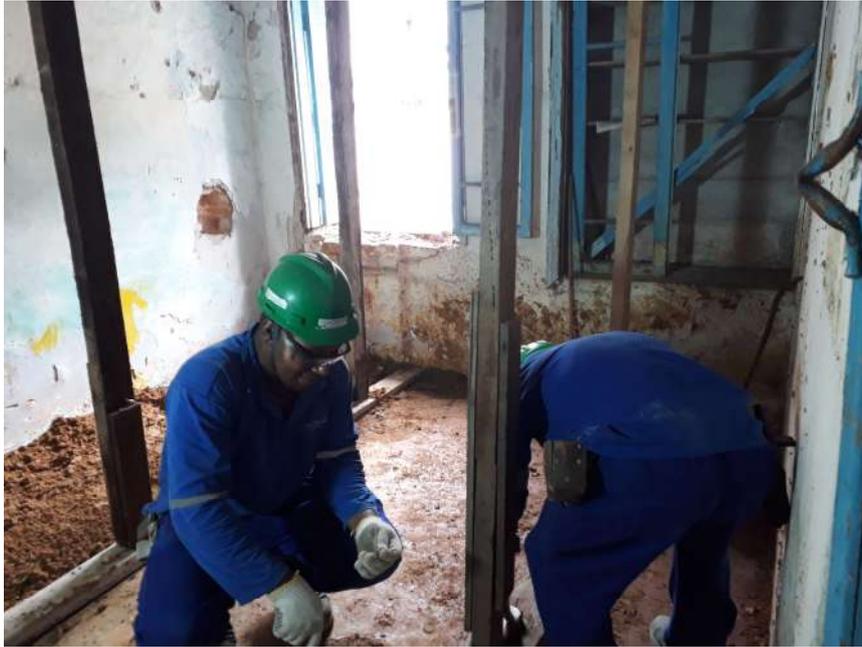
Foto 03 – Escoramento do forro de madeira – Casa 07

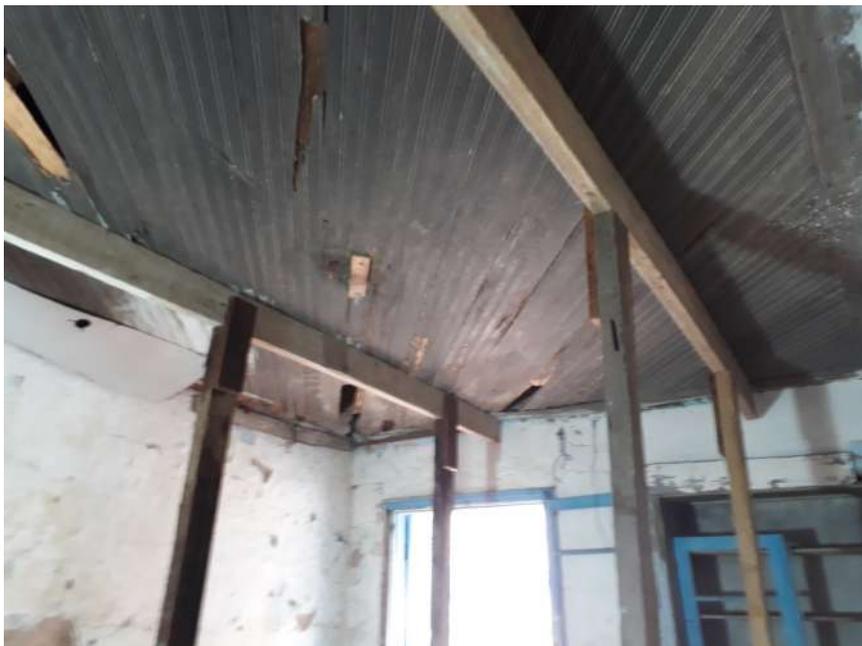
Foto 04 – escoramento do forro de madeira – Casa 07

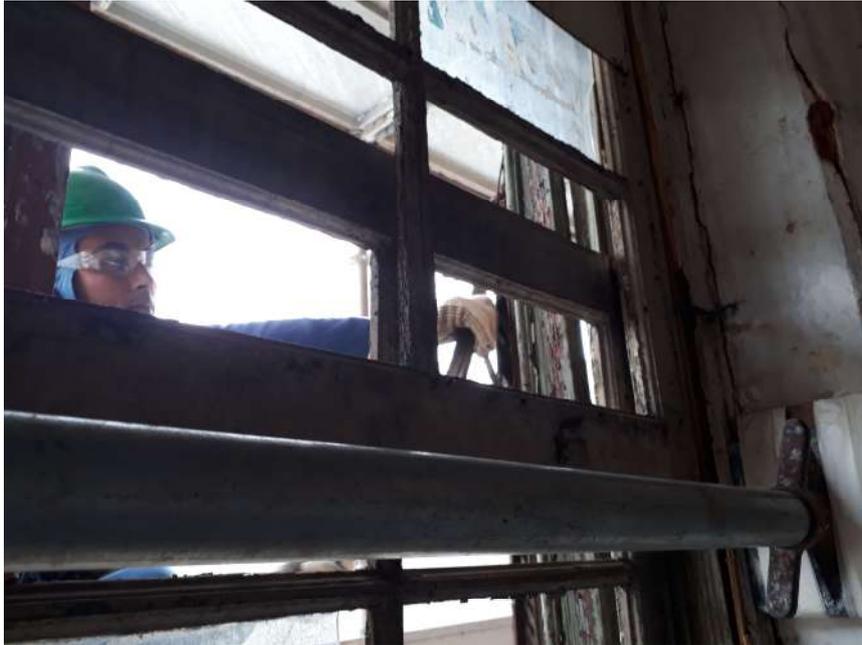
Foto 05 – Remoção das janelas – Casa 07

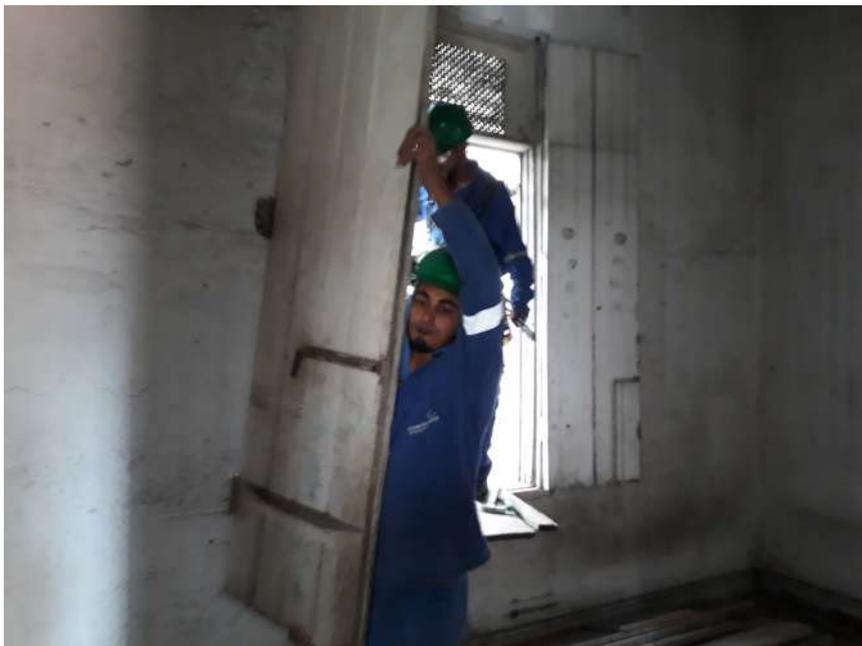
Foto 06 – Remoção das janelas – Casa 07

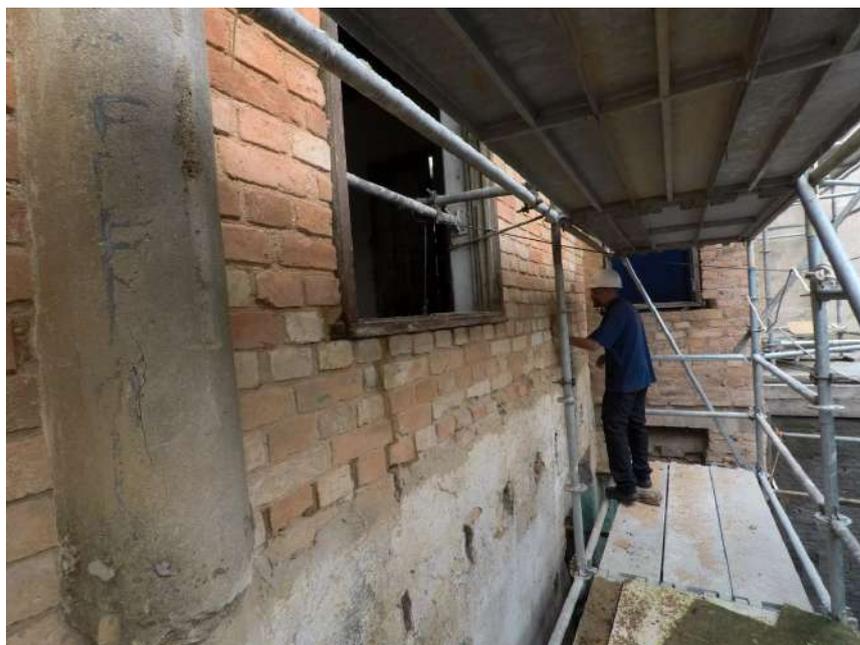
Foto 07 – Limpeza dos tijolos aparentes. Casa 7

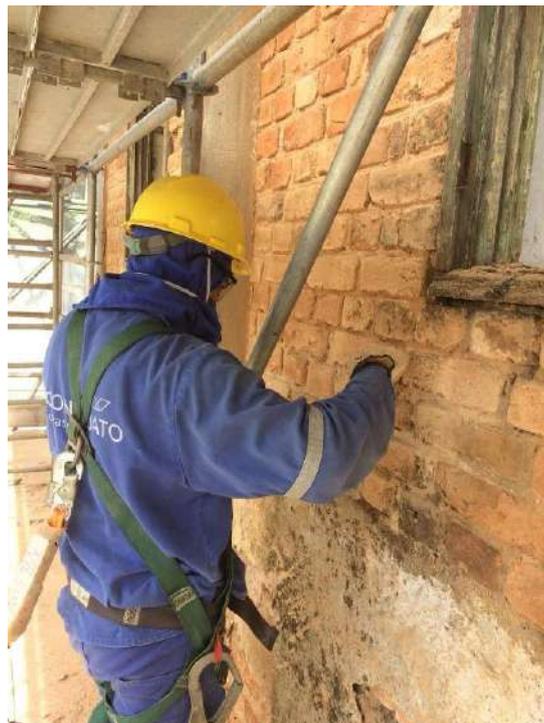
Foto 04 – Limpeza dos tijolos aparentes da fachada casa 7

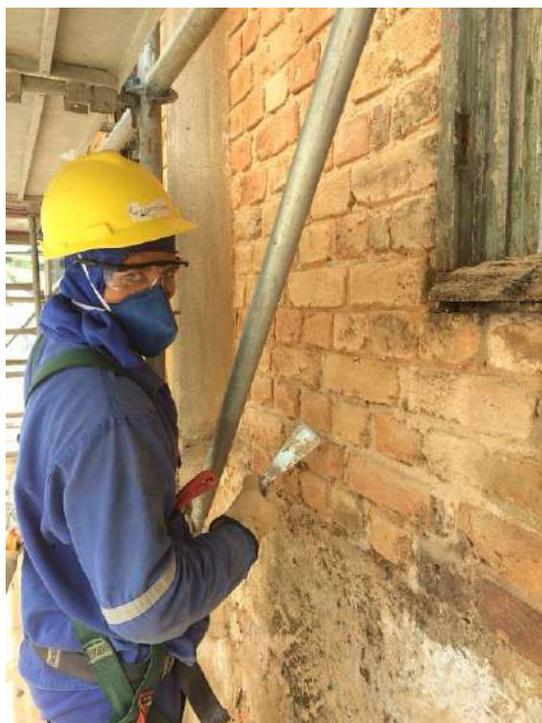
Foto 05 – Limpeza dos tijolos aparentes da fachada casa 7

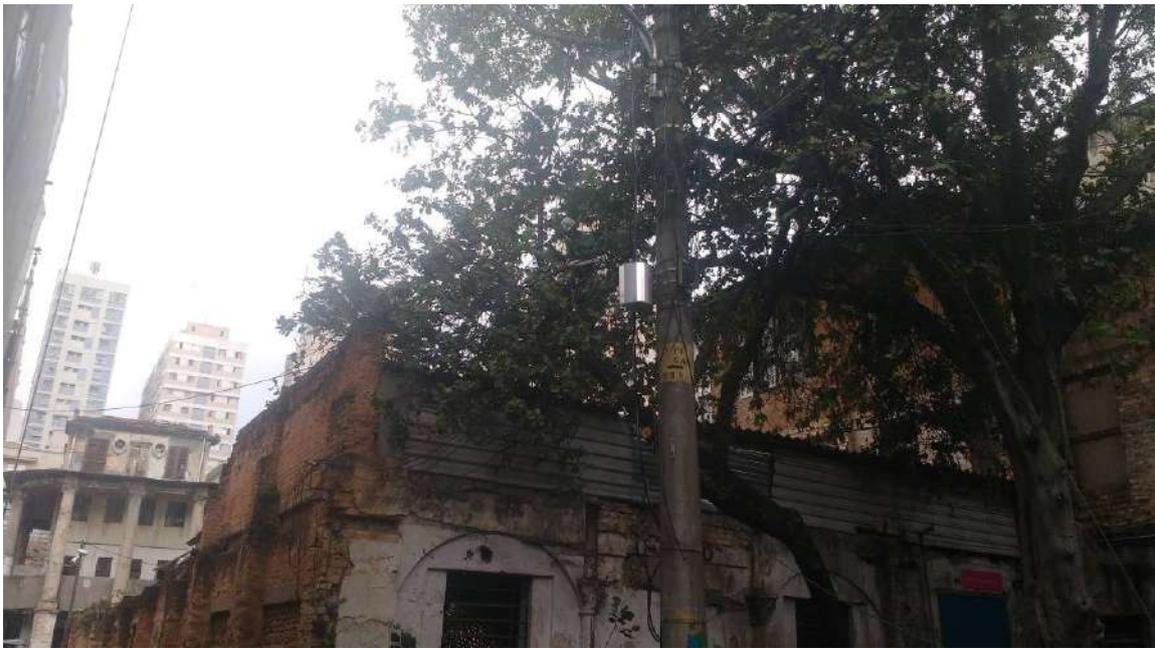
Foto 08 – Execução da poda das árvores

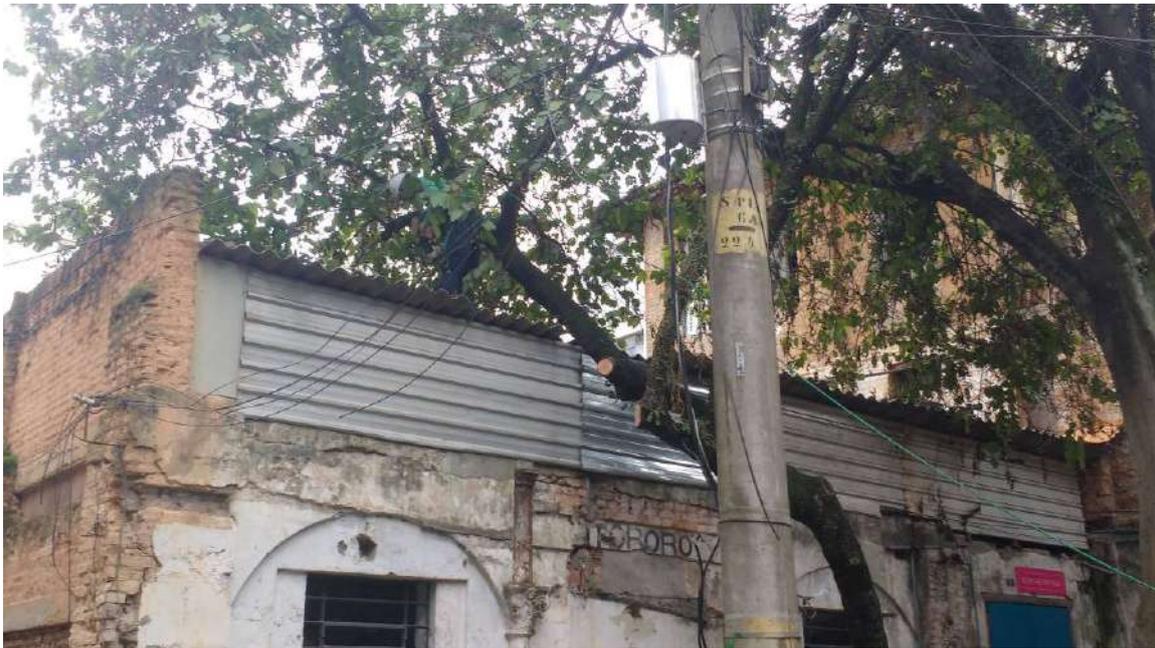
Foto 09 – execução da poda das árvores

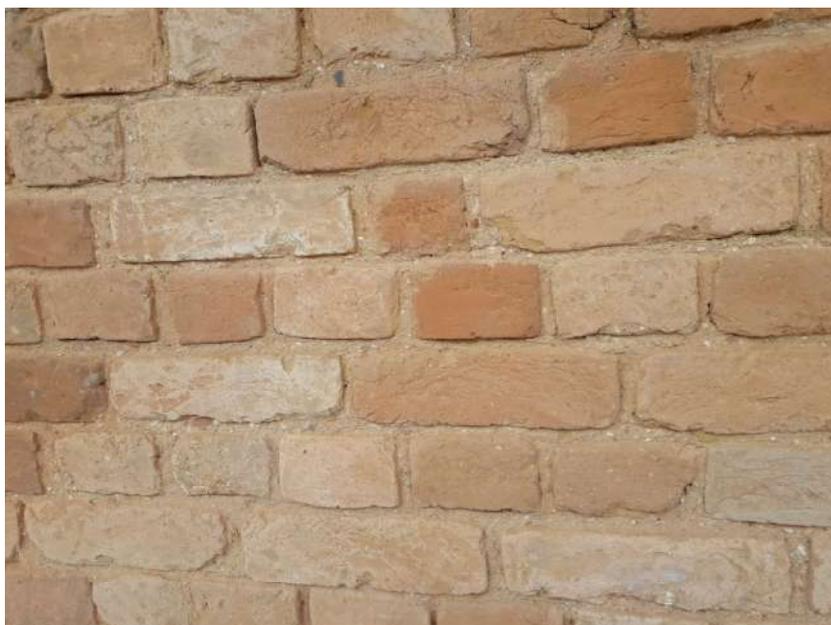
Foto 15 – Limpeza dos tijolos aparentes da fachada

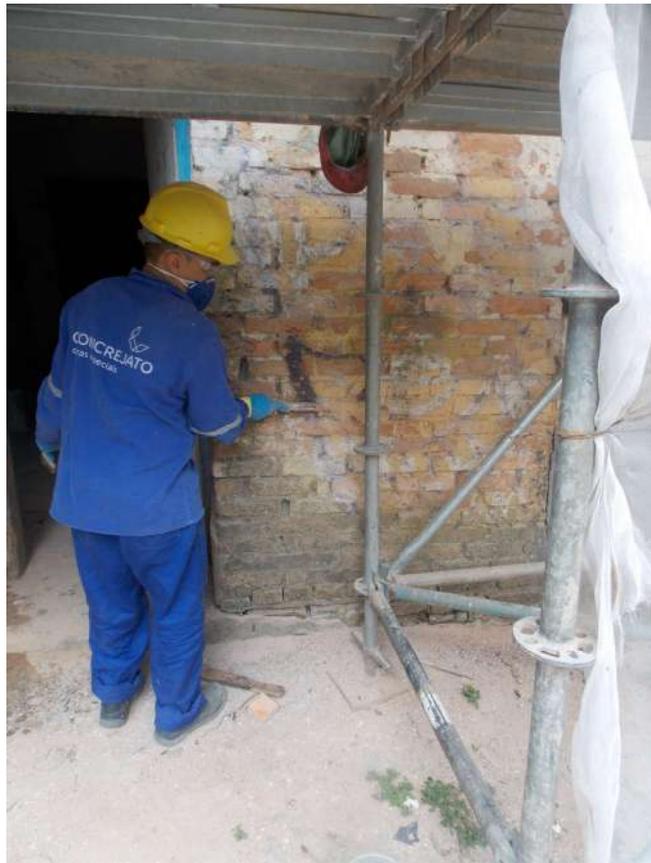
Foto 01 – Limpeza dos tijolos existentes na fachada – Casa 07

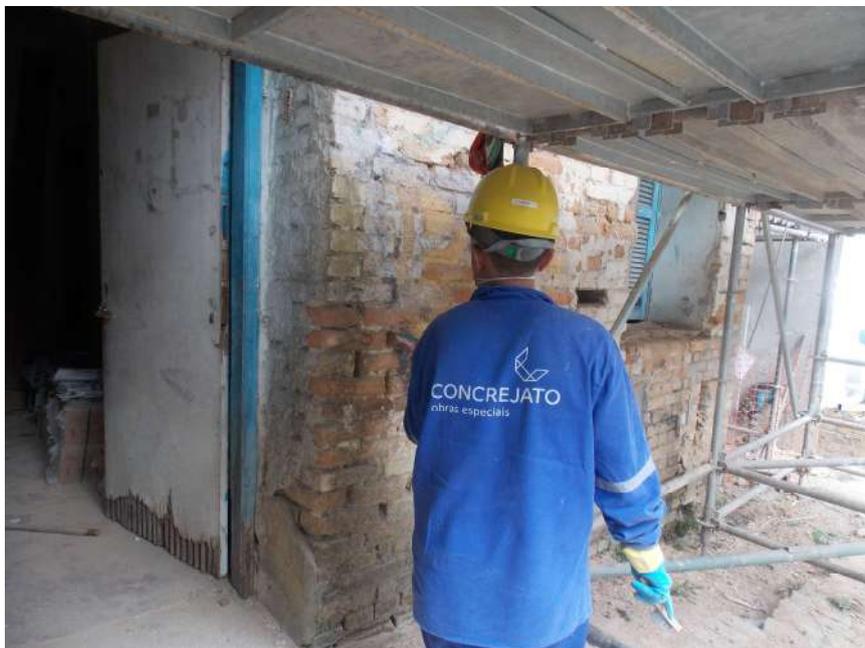
Foto 02 – Limpeza dos tijolos existentes na fachada principal – Casa 07

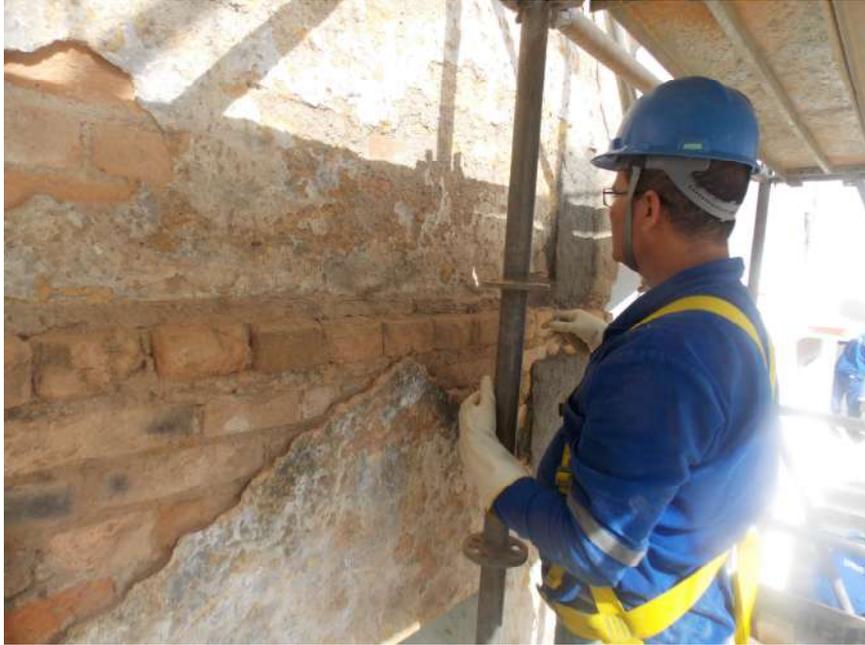
Foto 03 – Remoção cuidadosa da argamassa existente da fachada principal – Casa 07

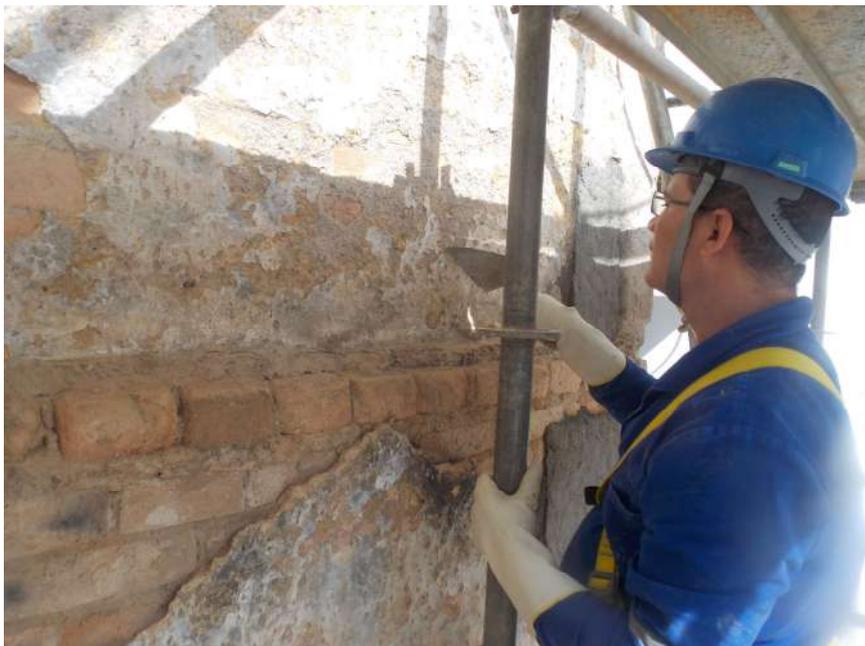
Foto 04 – Remoção cuidadosa da argamassa existente da fachada principal – Casa 07

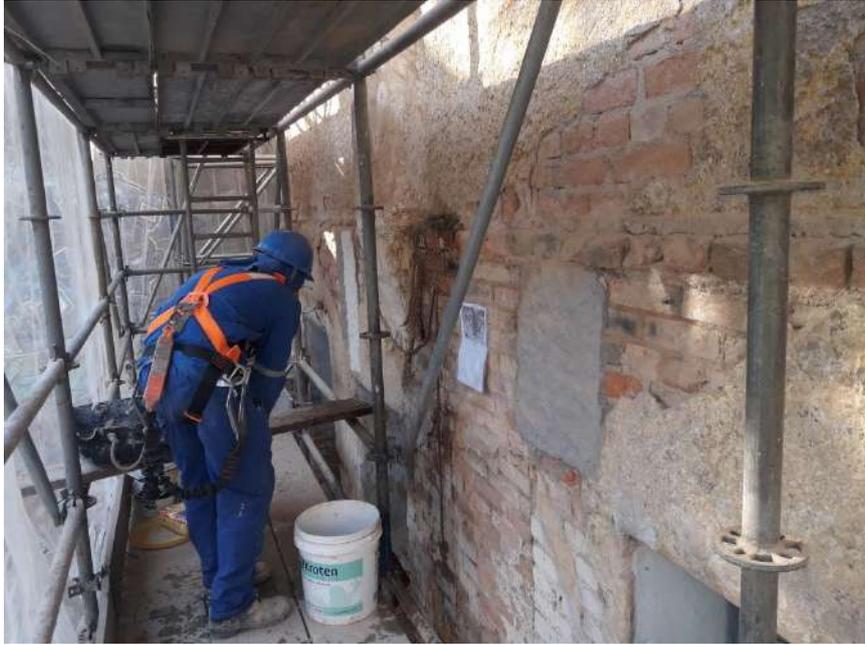
Foto 05 – Remoção do ornato para execução do restauro – Casa 07

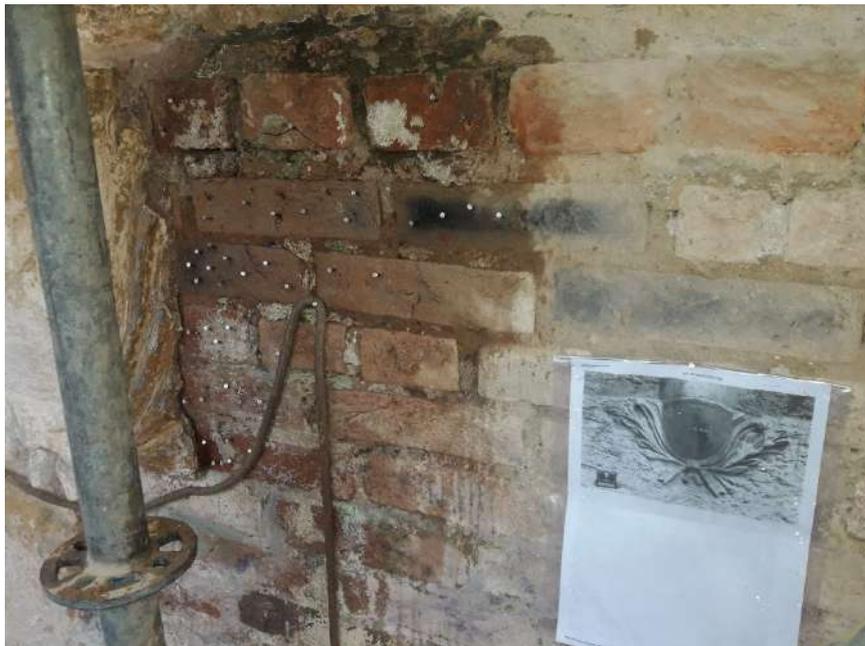
Foto 06 – Remoção do ornato para execução do restauro – Casa 07

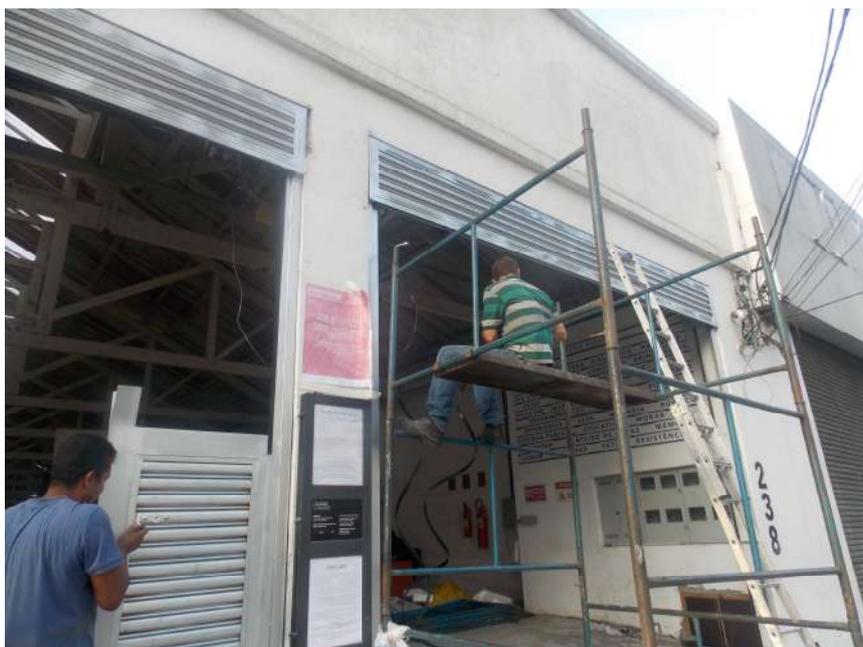
Foto 09 – Instalação do portão metálico do galpão

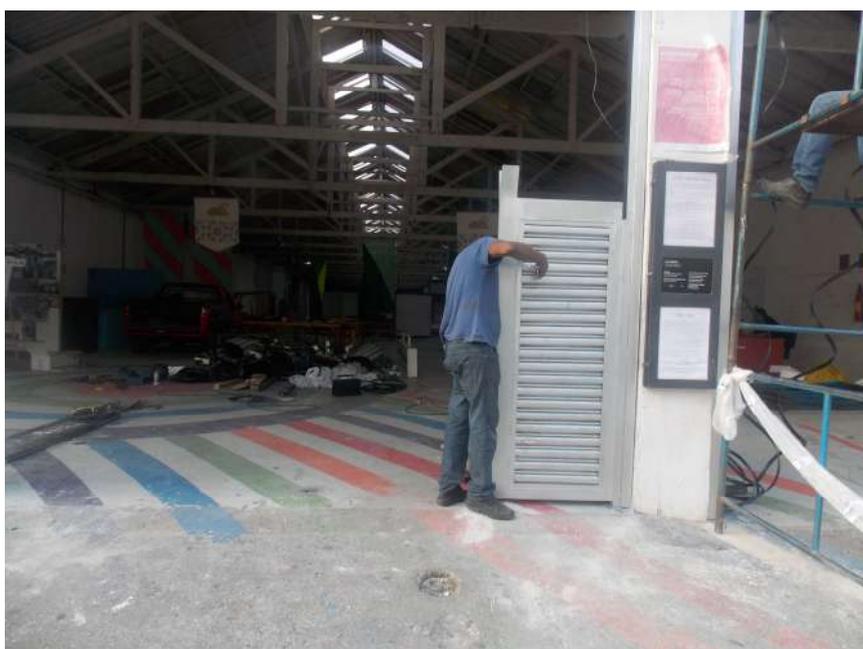
Foto 10 - Instalação do portão metálico do galpão

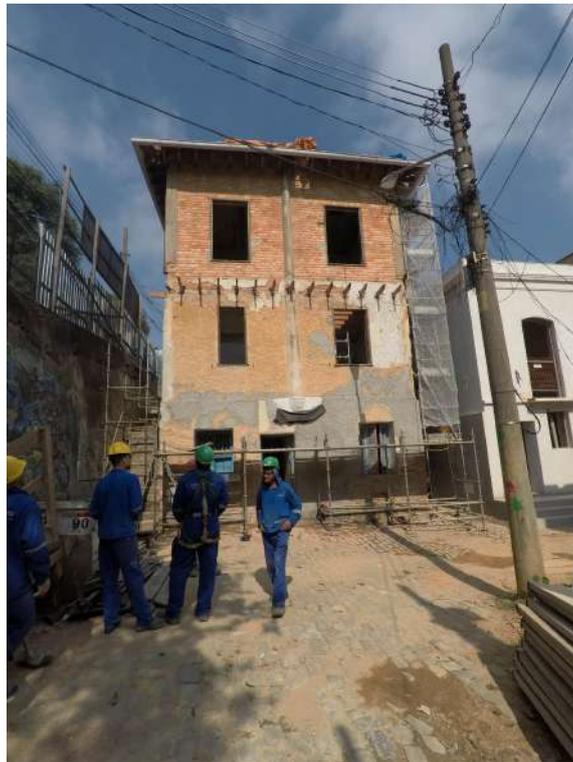
Foto 01 – Remontagem do andaime –Seguindo solicitação do ministério do trabalho

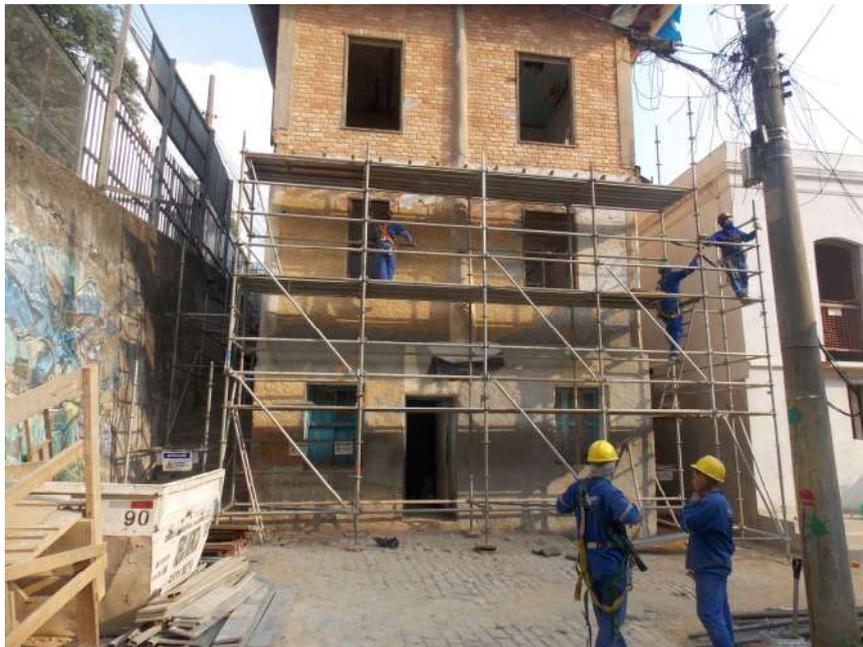
Foto 02 – Remontagem do andaime –Seguindo solicitação do ministério do trabalho

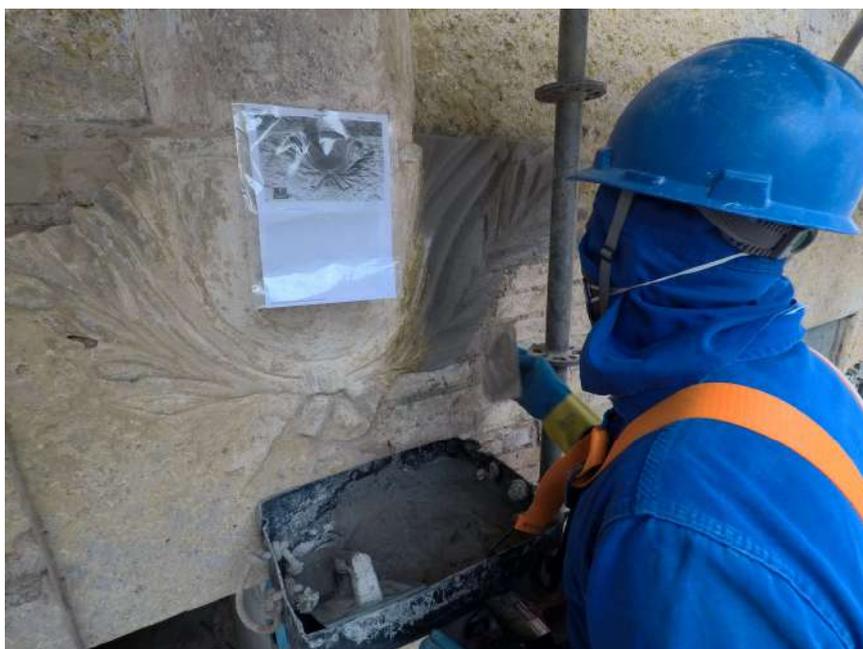
Foto 03 – Restauração do ornato da fachada principal

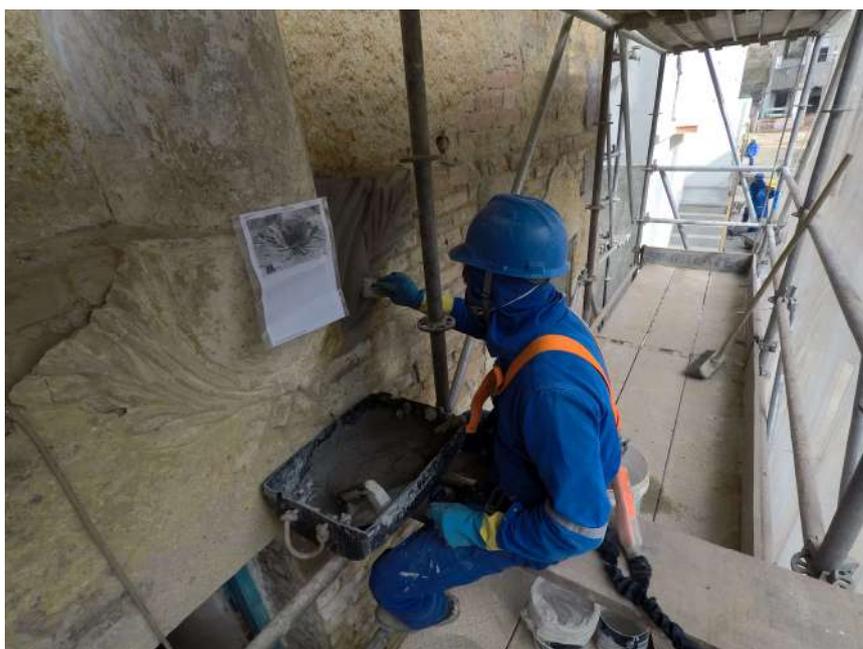
Foto 04 – Restauração do ornato da fachada principal

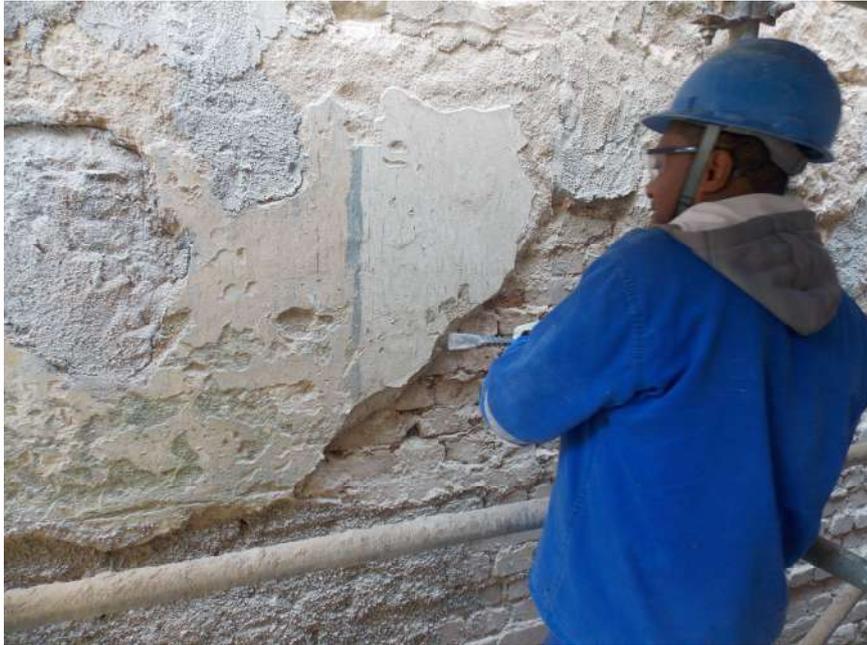
Foto 05 – Remoção da argamassa existente

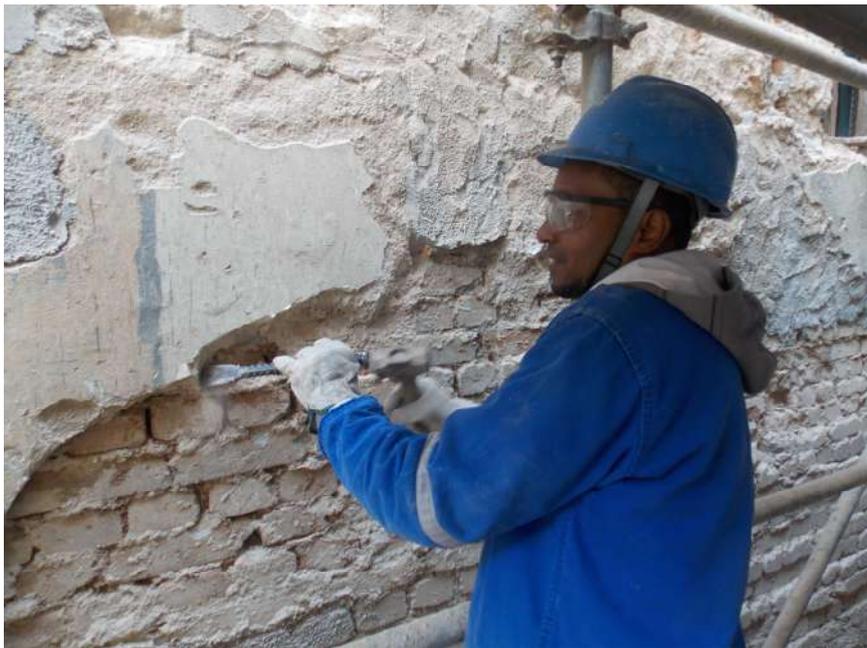
Foto 06– Remoção da argamassa existente

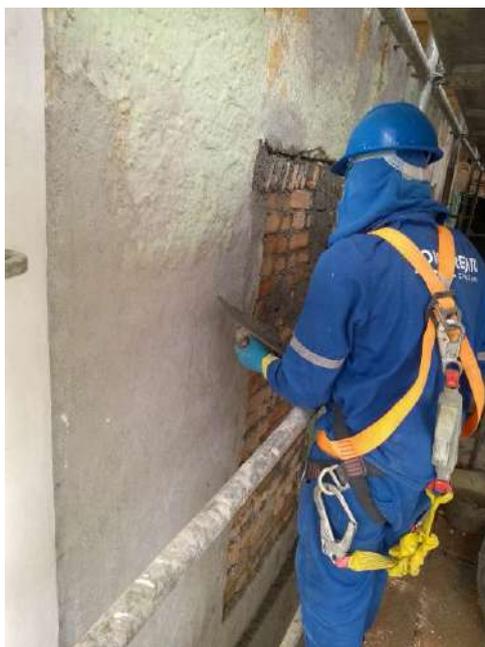
Foto 01 – Fechamento dos vãos da fachada seguindo as orientações do projeto – Casa 07

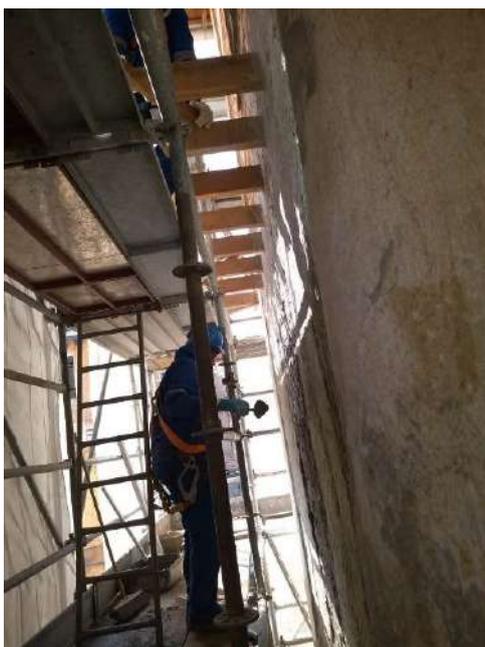
Foto 02 – Elevação da alvenaria – Casa 07

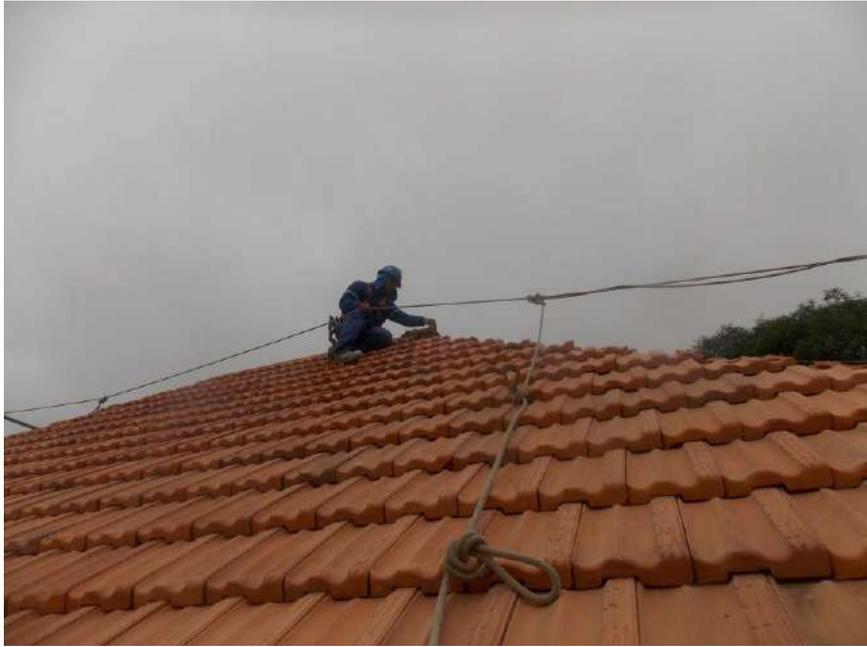
Foto 03 – Instalação das cumeeiras – Casa 07

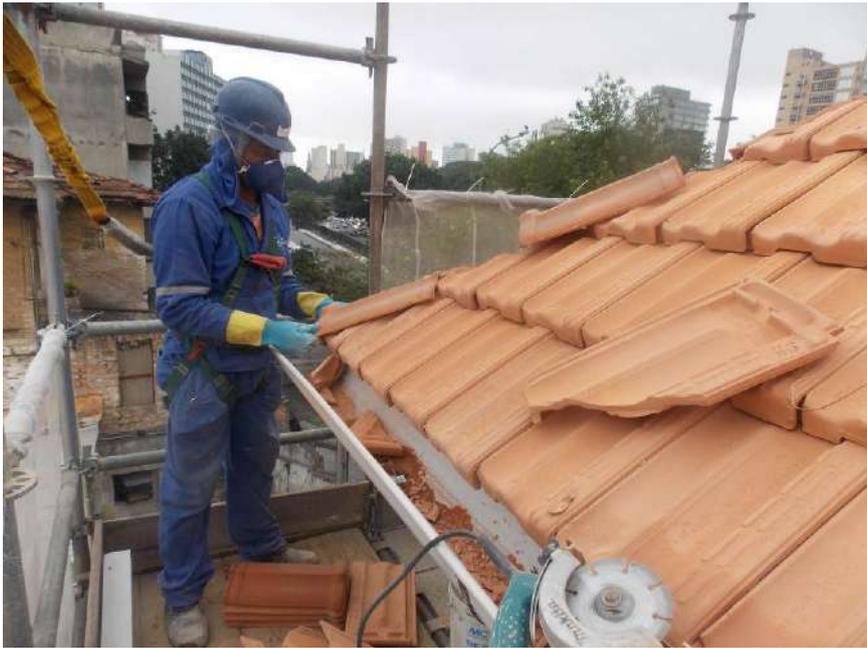
Foto 04 – Instalação da cumeeira – Casa 07

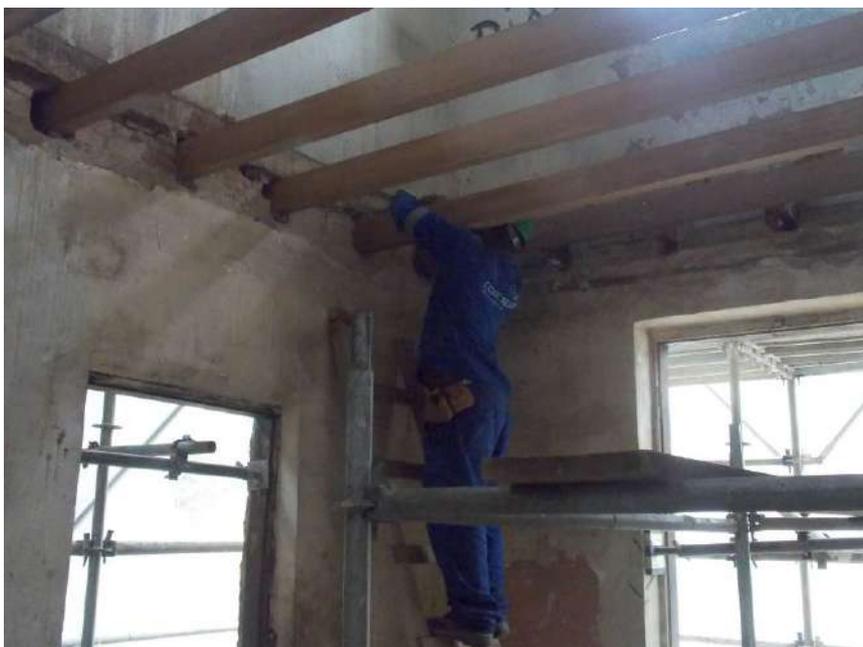
Foto 05 – Instalação dos barrotes de madeira – Casa 07

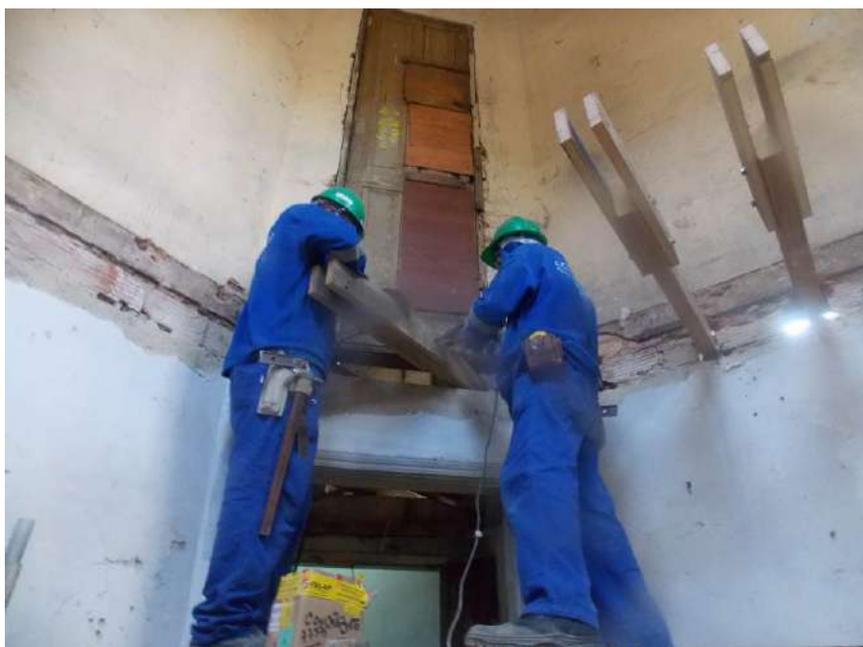
Foto 06 – Instalação dos barrotes – Casa 07

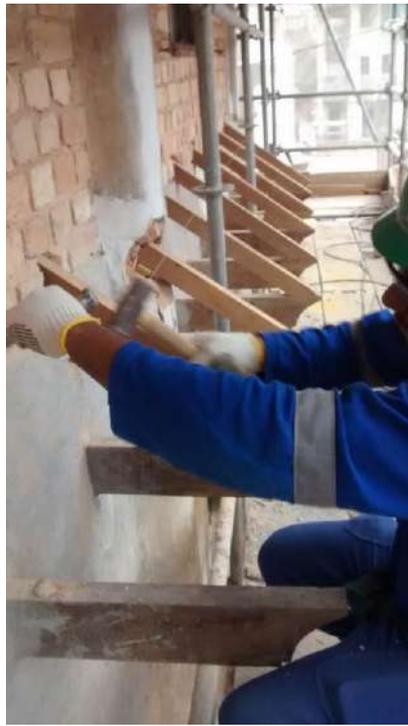
Foto 07 – Instalação dos caibros – Casa 07

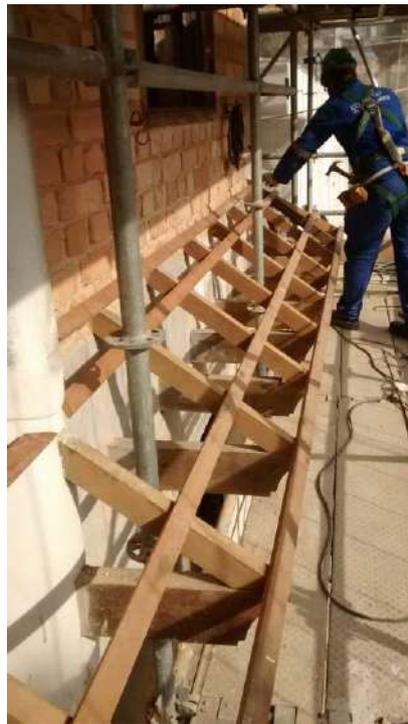
Foto 08 – Instalação das ripas – Casa 07

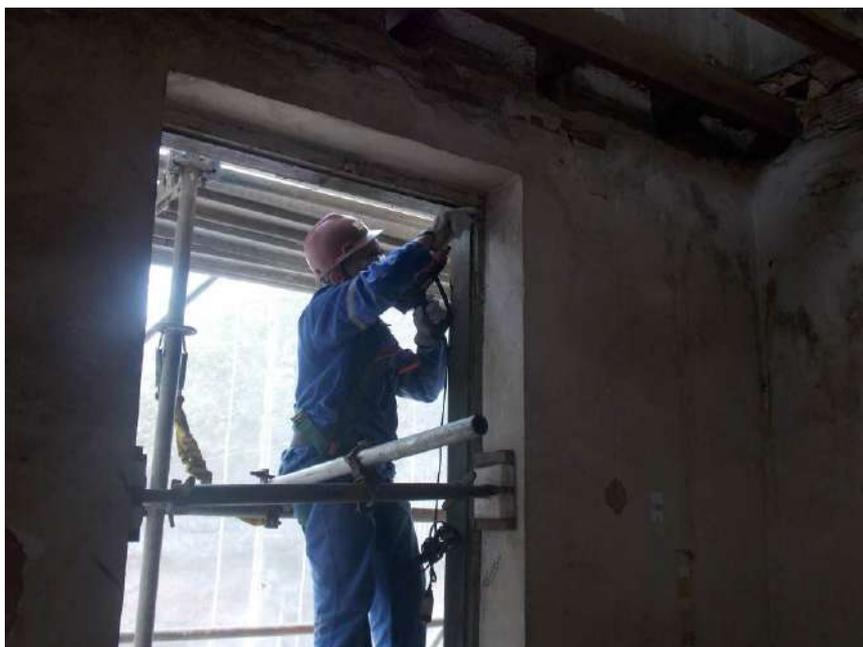
Foto 09 – Decapagem da esquadria de madeira – Casa 07

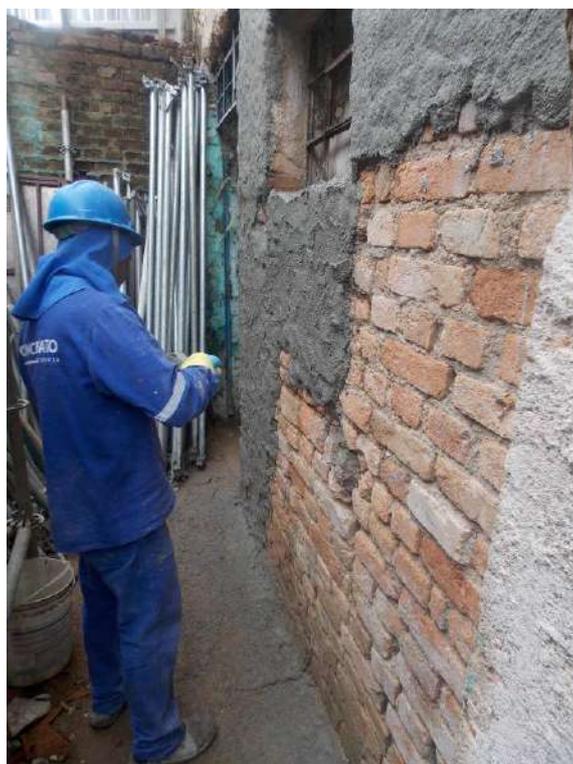
Foto 11 – Execução do chapisco da fachada lateral – Casa 07

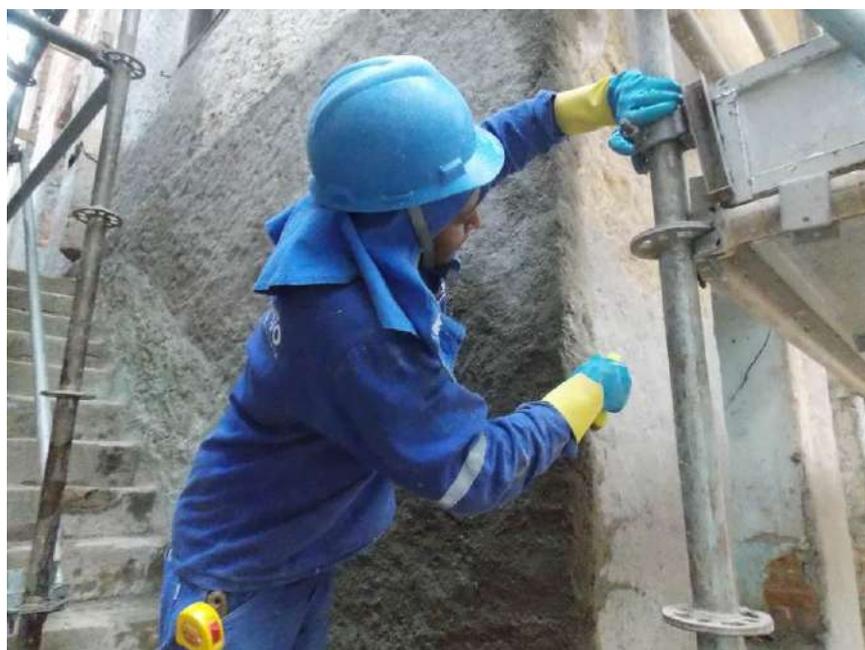
Foto 12 – Execução do chapisco da fachada lateral – Casa 07

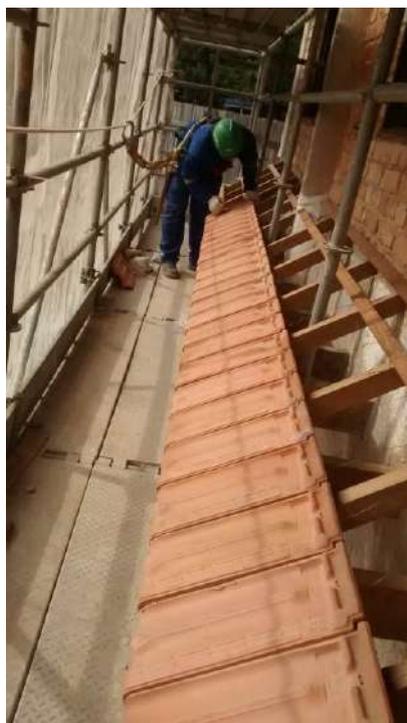
Foto 13 –Instalação das telhas cerâmicas – Casa 07

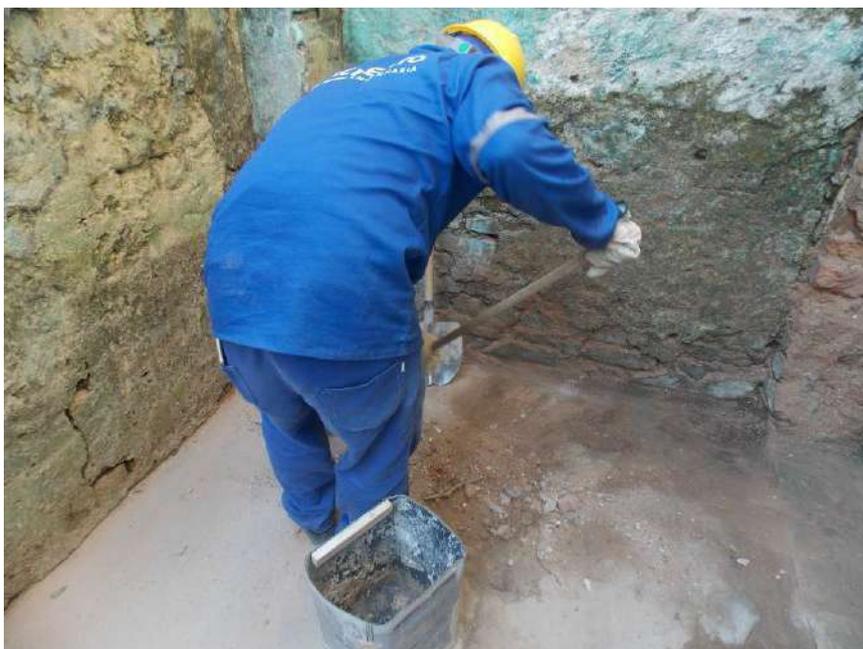
Foto 01 – Remoção de entulho – Casa 07
