**Relatórios do Restauro da
Vila Itororó: CASA 07**

Relatório Fotográfico

Vila Itororó – Casa 07

OUTUBRO/2017

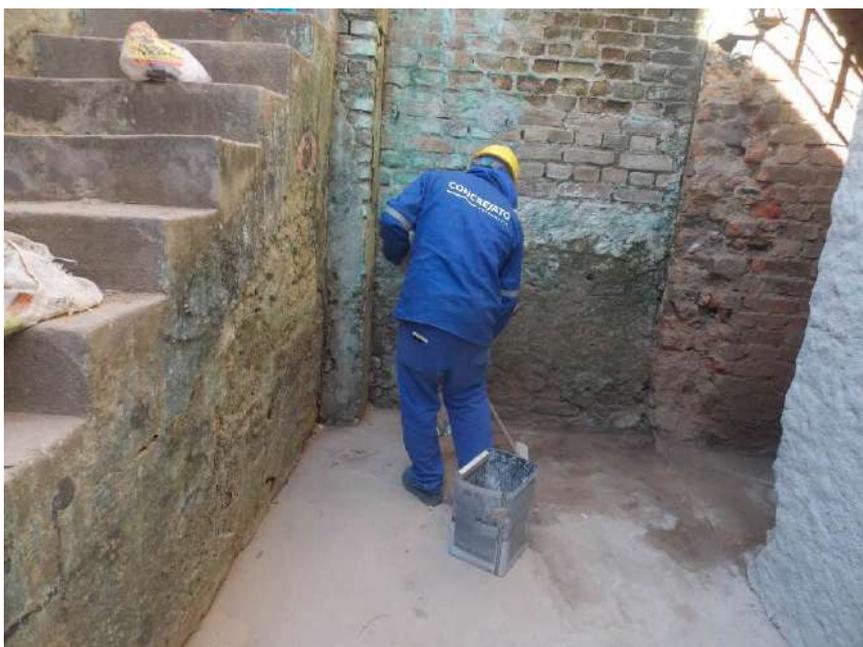
Foto 02 – Execução da limpeza fina – Casa 07

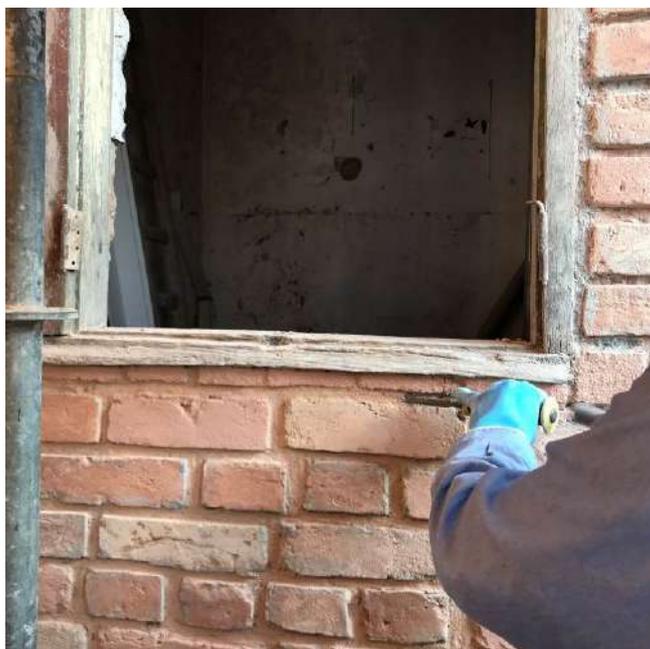
Foto 03 – Substituição da pingadeira de madeira das janelas da fachada – Casa 07

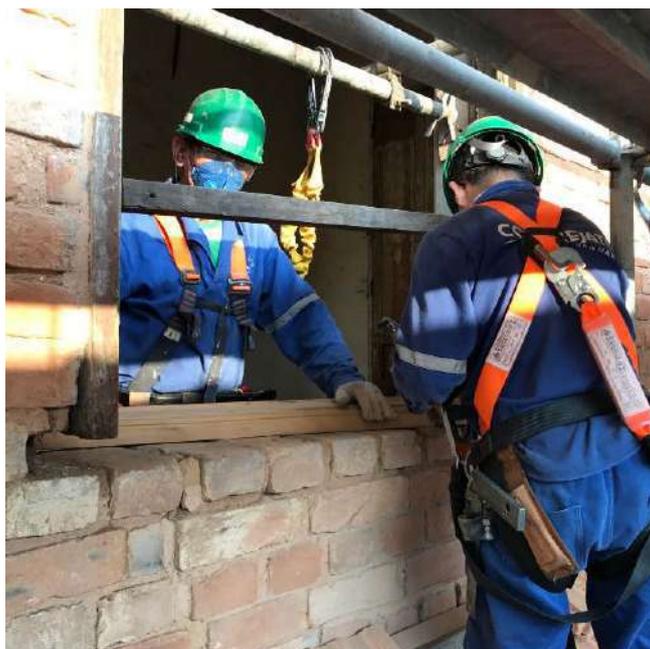
Foto 04 – Substituição da pingadeira de madeira das janelas da fachada – Casa 07

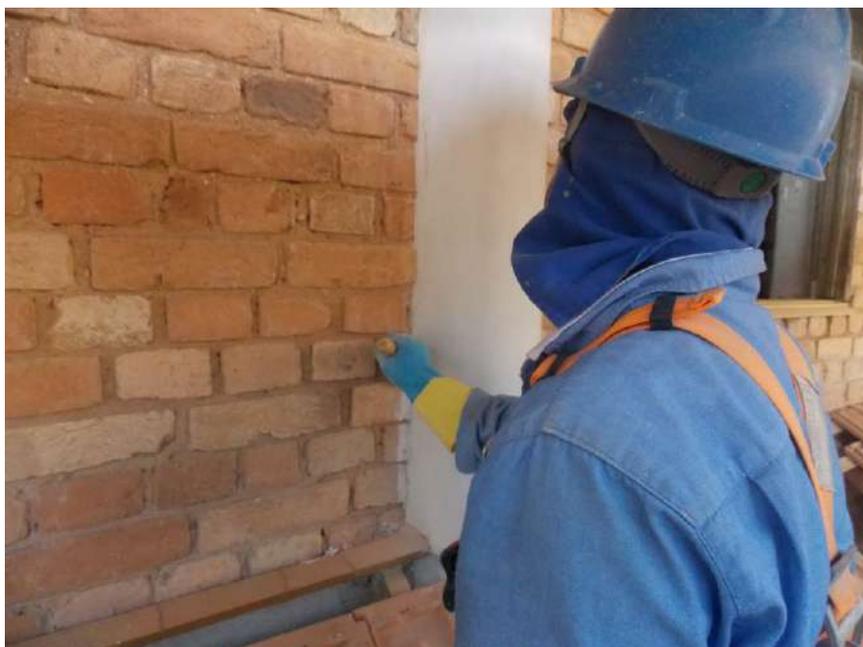
Foto 05 – Limpeza fina dos tijolos – Casa 07

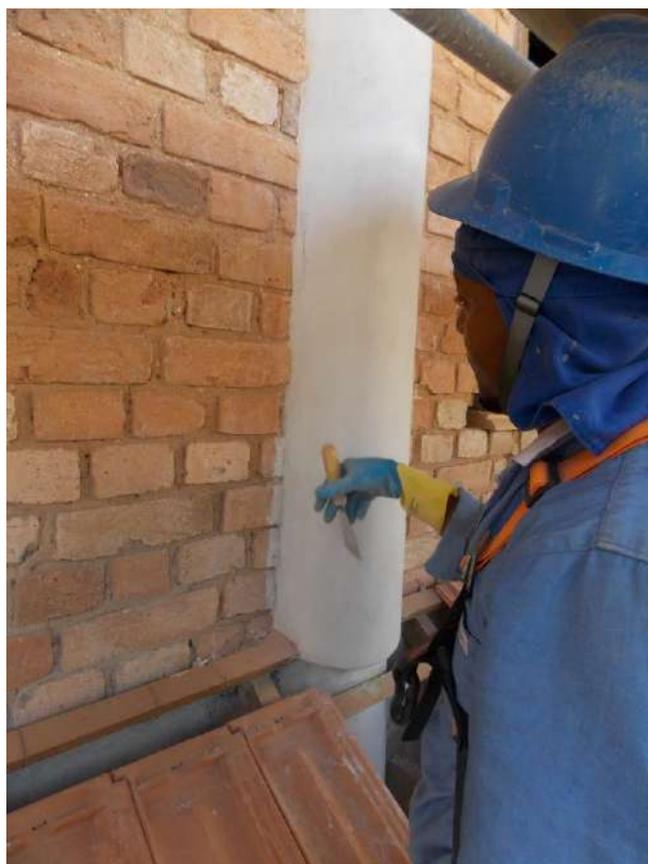
Foto 06 – Limpeza fina dos tijolos – Casa 07

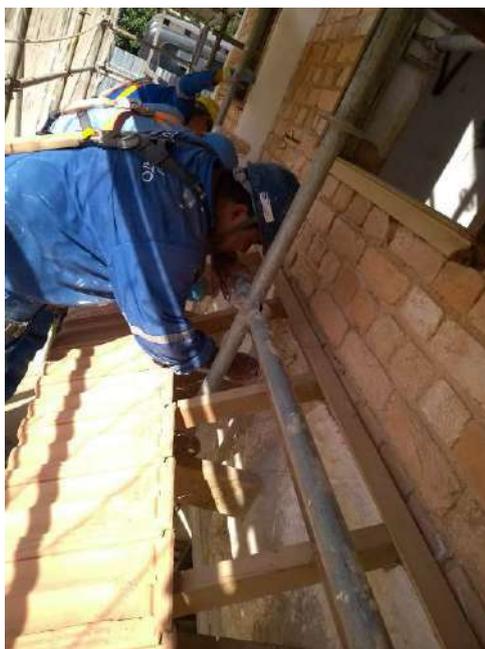
Foto 07 Preparação para pintura da fachada– Casa 07

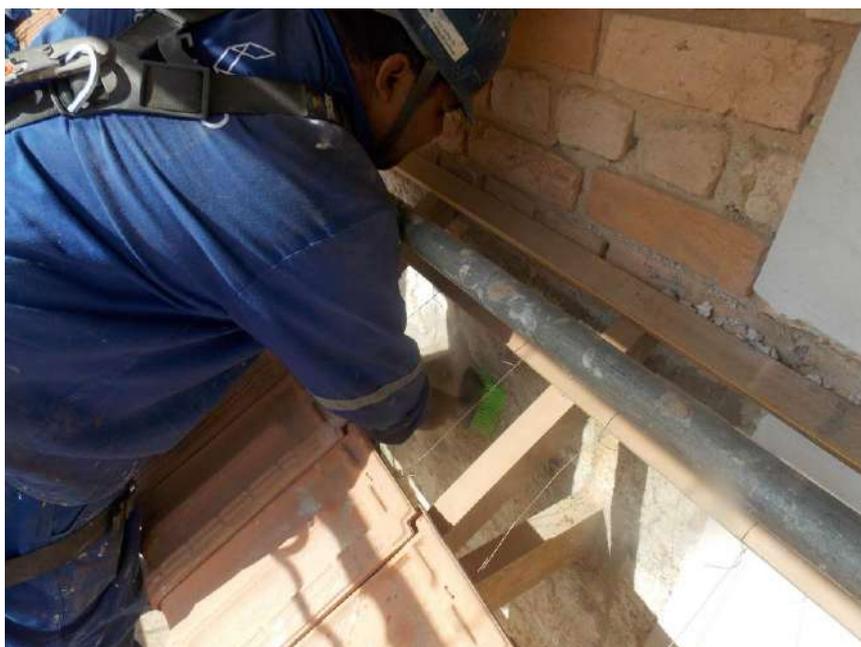
Foto 08 – Preparação para pintura da fachada– Casa 07

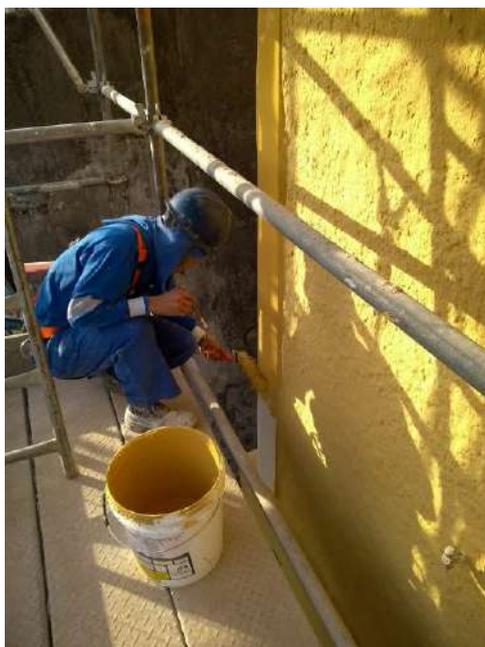
Foto 09 – Pintura com tinta mineral na fachada frontal – Casa 07

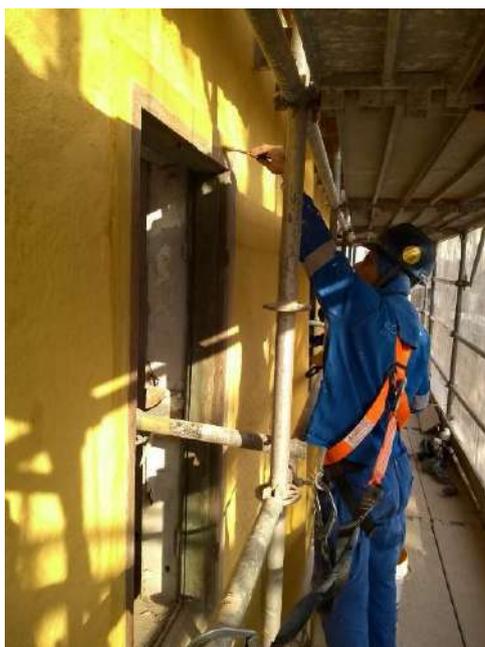
Foto 10 – Pintura com tinta mineral na fachada frontal – Casa 07

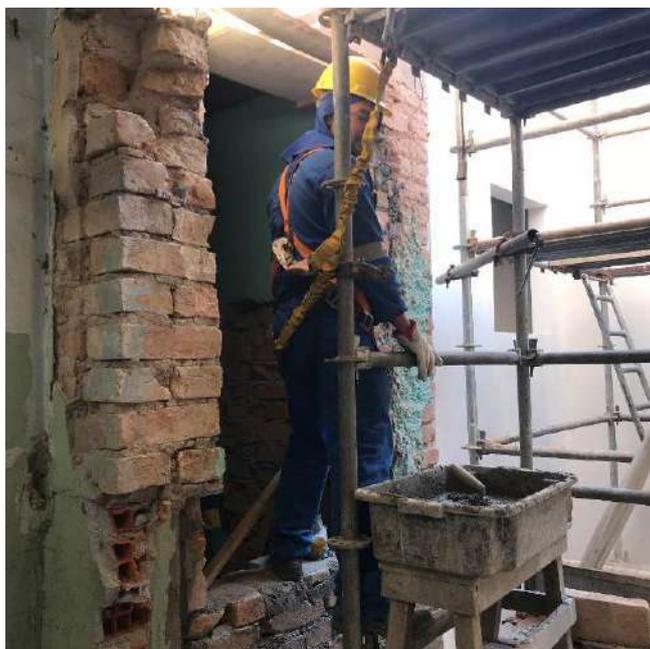
Foto 11 – Ajustes dos vãos em alvenaria – Casa 07

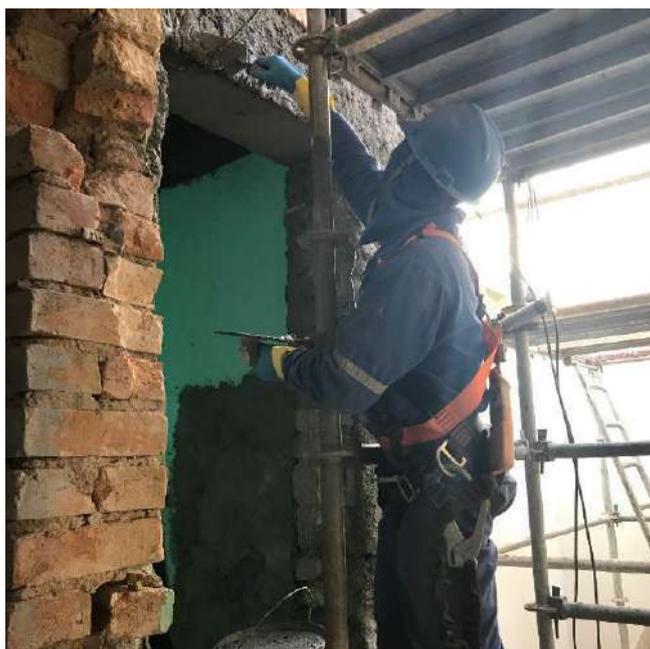
Foto 12 – Ajustes dos vãos em alvenaria –Casa 07

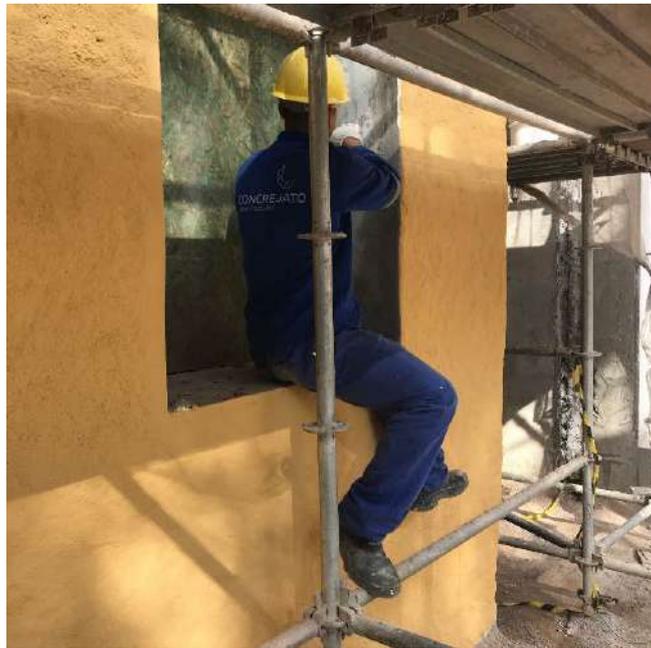
Foto 13 – Decapagem dos batentes – Casa 07

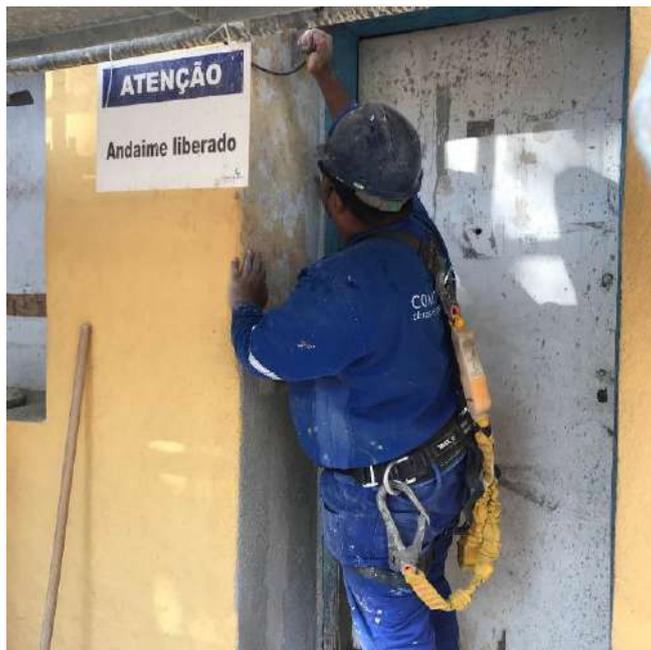
Foto 14 – Decapagem da alvenaria – Casa 07

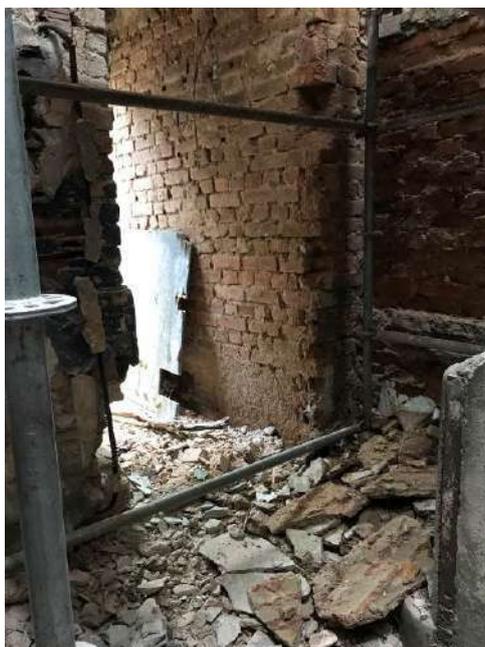
Foto 15 – Remoção da revestimento das fachadas das fundos – Casa 07

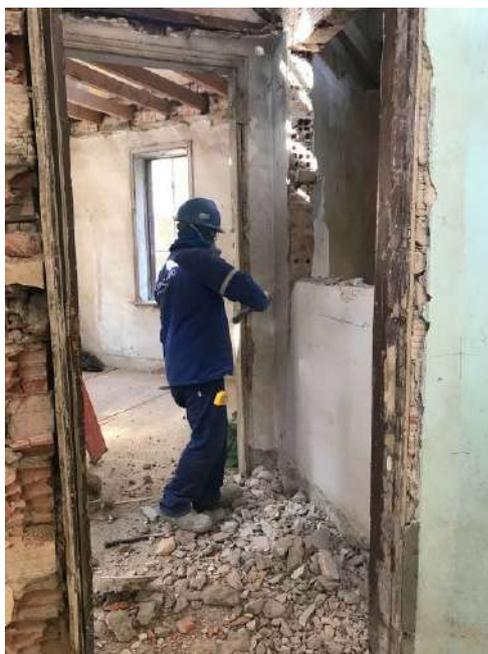
Foto 17- Abertura dos vãos internos da – Casa 07

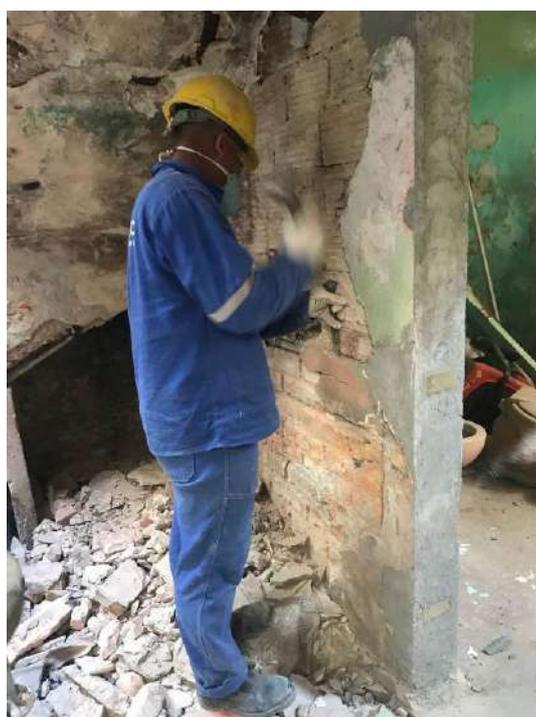
Foto 18- Demolição das alvenarias internas – Casa 07

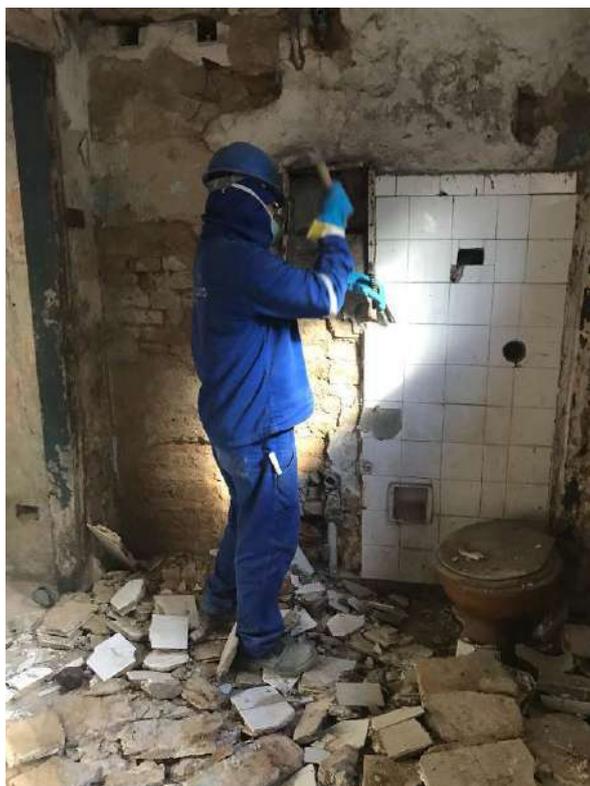
Foto 19- Remoção das cerâmicas – Casa 07

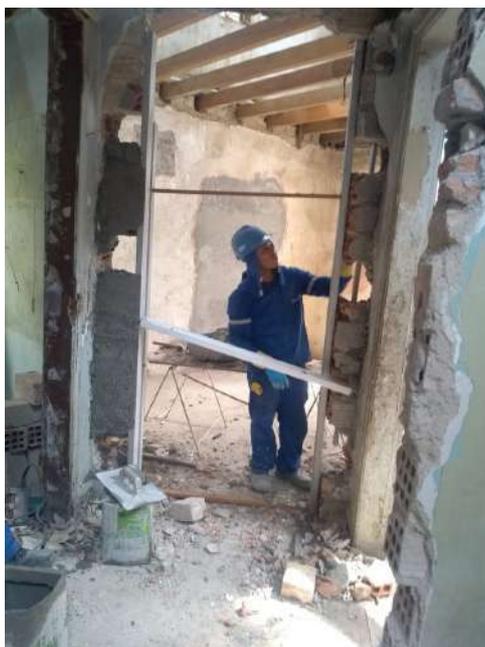
Foto 01 – Abertura dos vãos – Casa 07

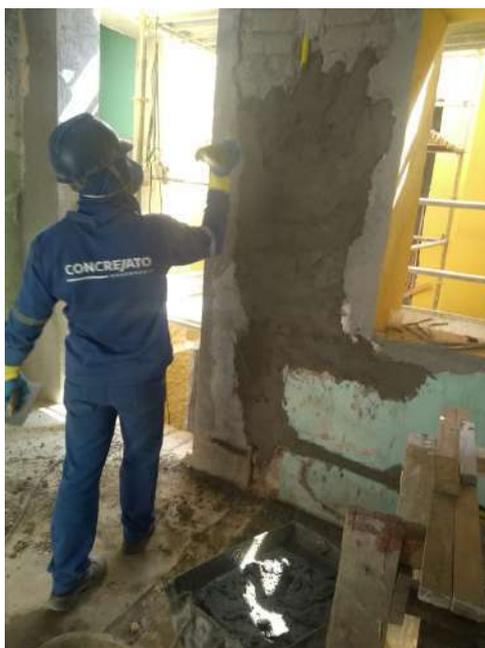
Foto 02 – Chumbamento da tubulação de eletrica nas paredes internas – Casa 07

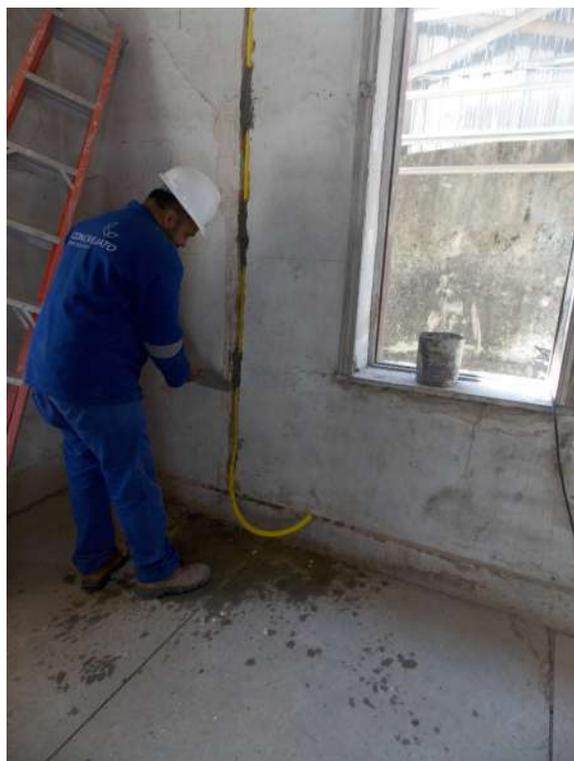
Foto 03 – Instalação dos conduites – Casa 07

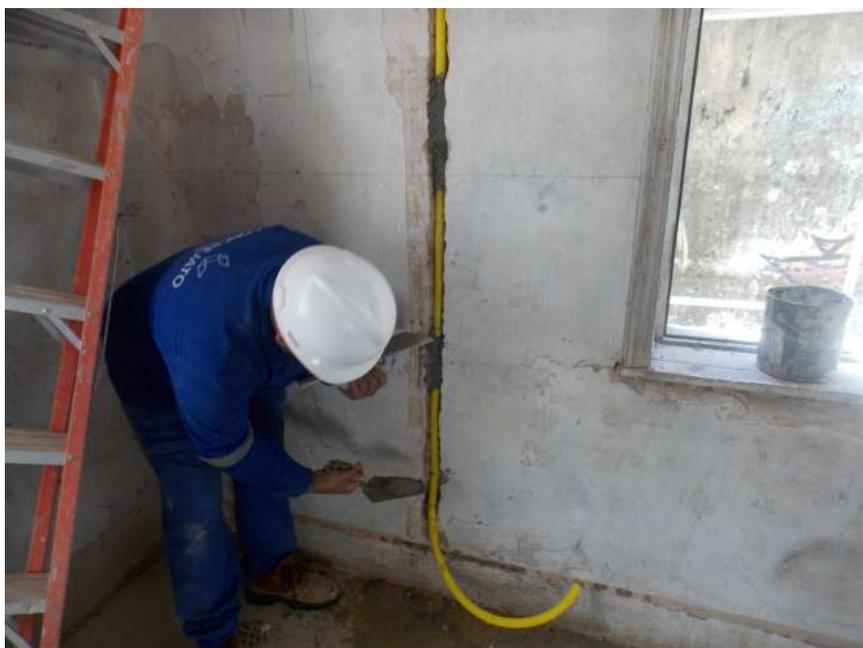
Foto 04 – Instalação dos conduites – Casa 07

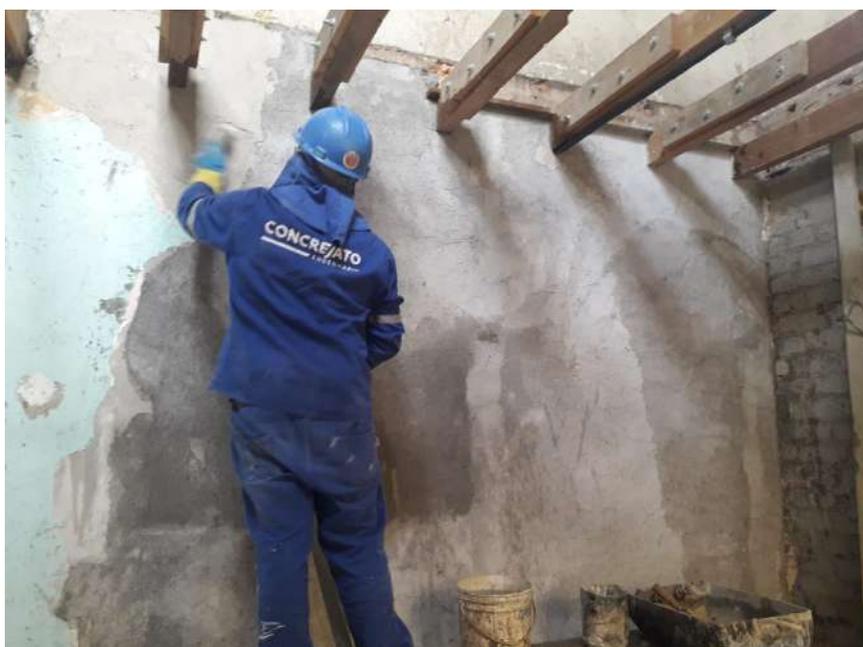
Foto 05 – Execução da argamassa de acabamento das paredes internas – Casa 07

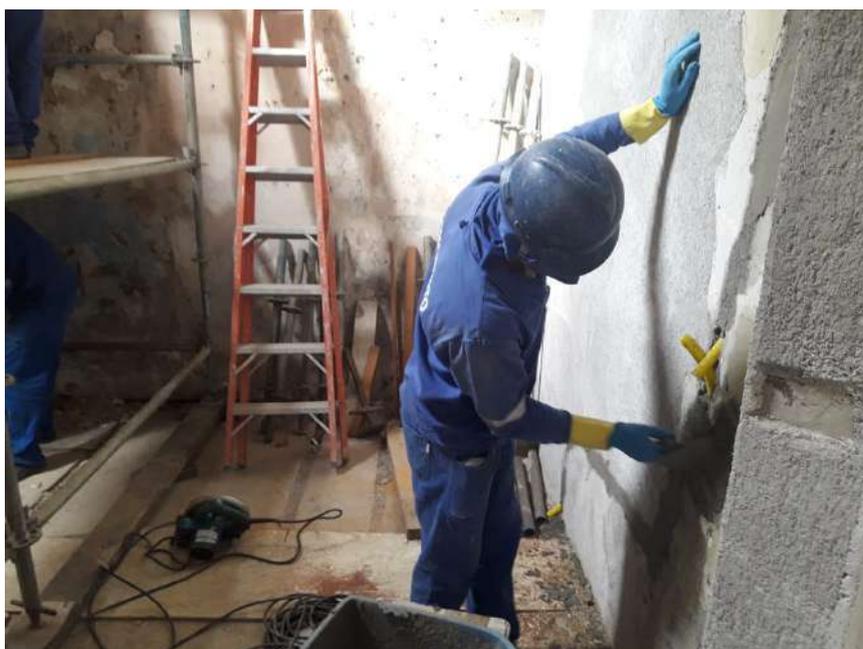
Foto 06 – Execução da argamassa de acabamento das paredes internas – Casa 07

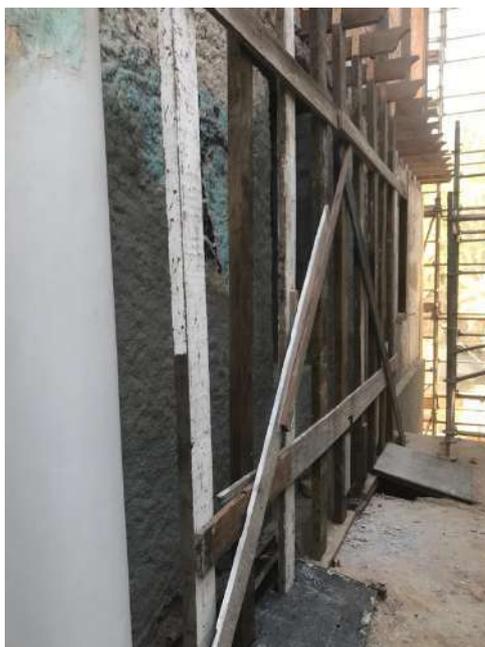
Foto 07 –Escoramento da alvenaria existente – Casa 07

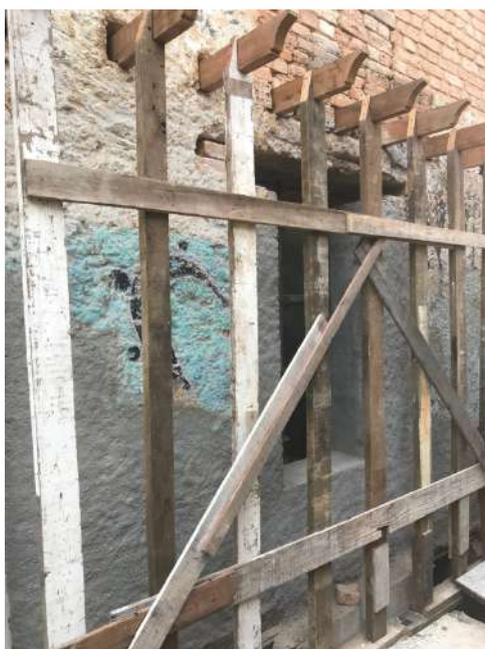
Foto 08 – Escoramento da alvenaria existente – Casa 07

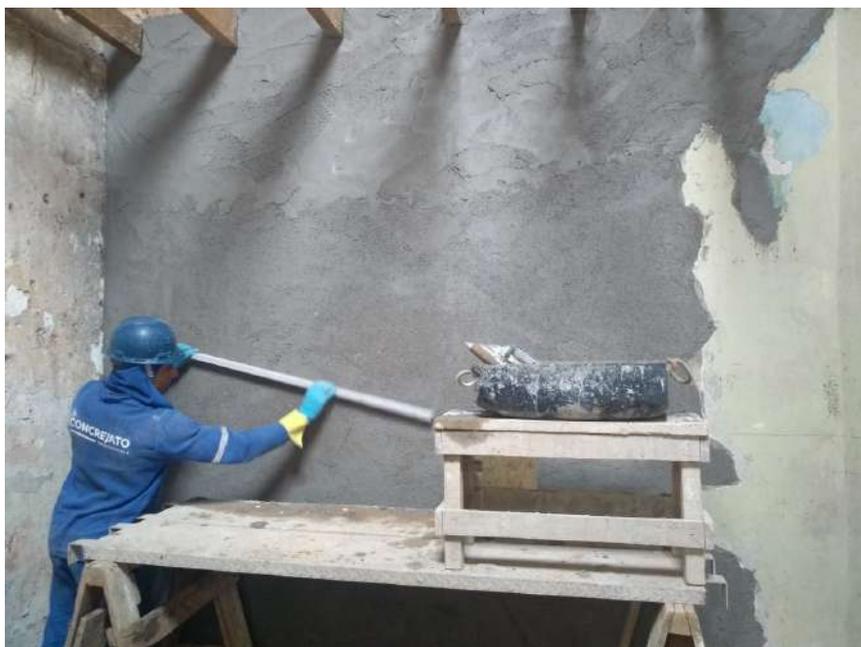
Foto 09 Execução do emboço das paredes internas – Casa 07

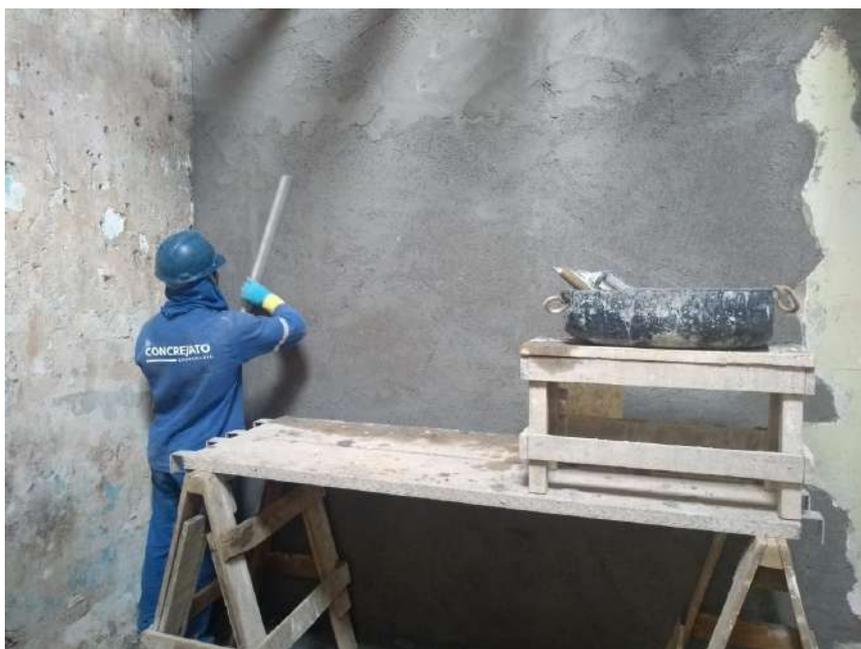
Foto 10 – Execução do emboço das paredes internas – Casa 07

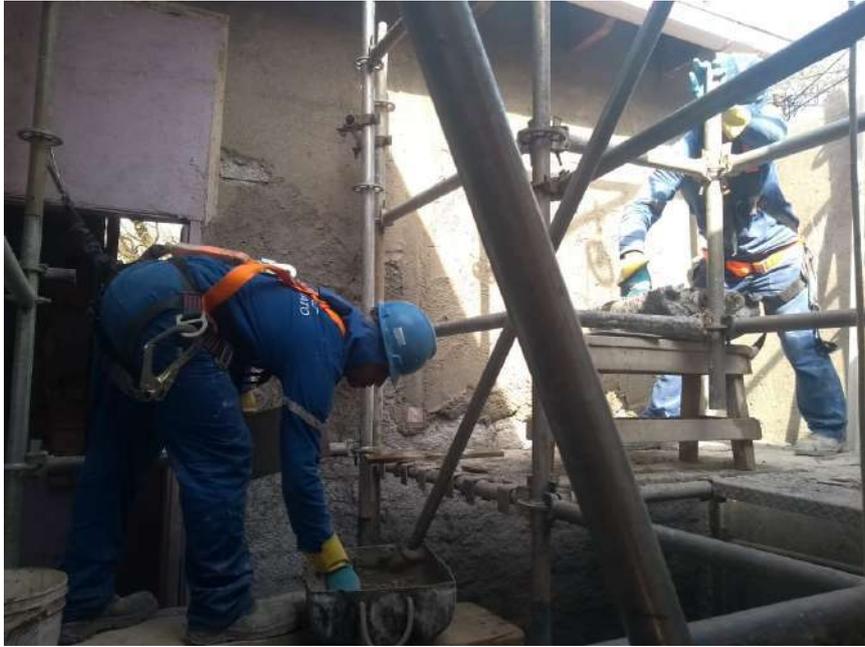
Foto 11 – Execução do emboço das paredes externas – Casa 07

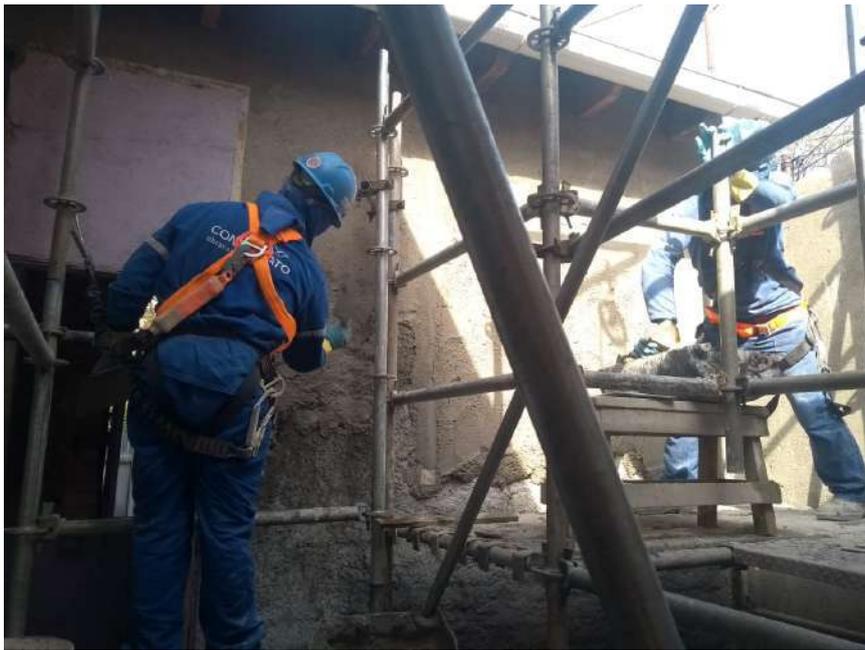
Foto 12 – Execução do emboço das paredes externas – Casa 07

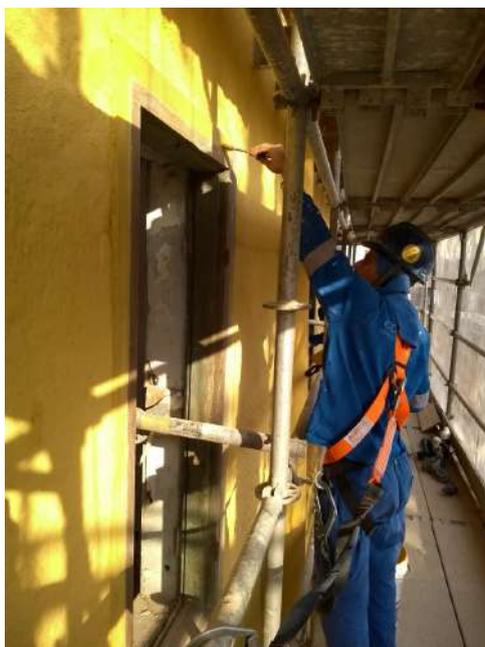
Foto 13 – Pintura lisa da fachada lateral – Casa 07

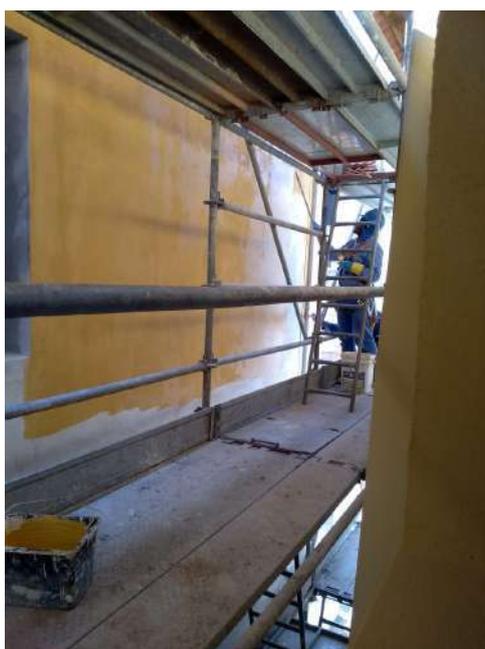
Foto 14 – Pintura lisa da fachada lateral – Casa 07

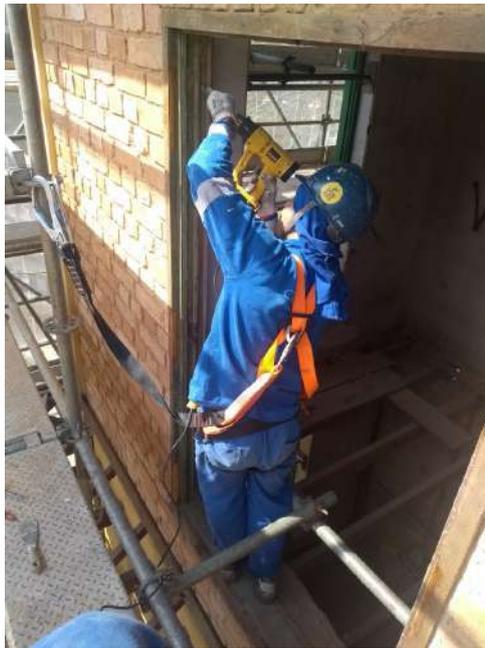
Foto 15 – Decapagem dos batentes de madeira existentes – Casa 07

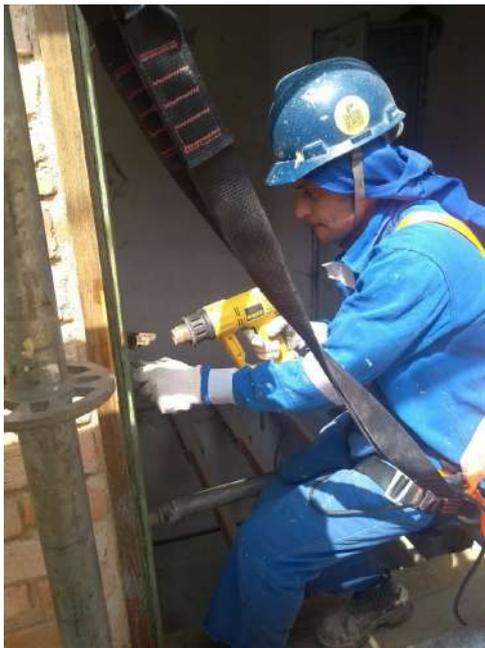
Foto 16 – Decapagem dos batentes de madeira existentes – Casa 07

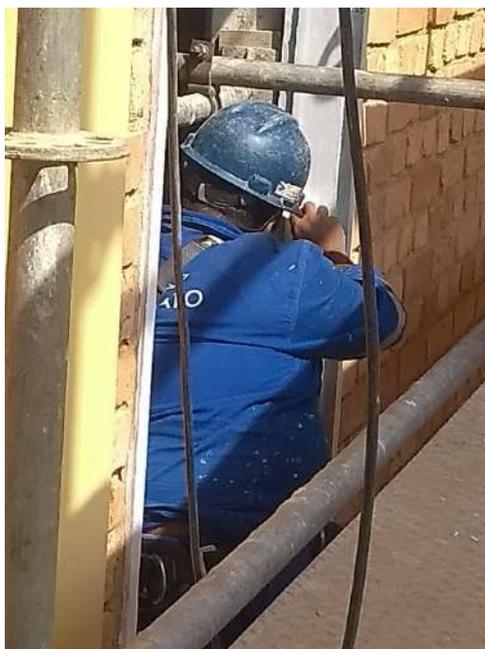
Foto 17 – Aplicação de massa para madeira nos batentes existentes – Casa 07

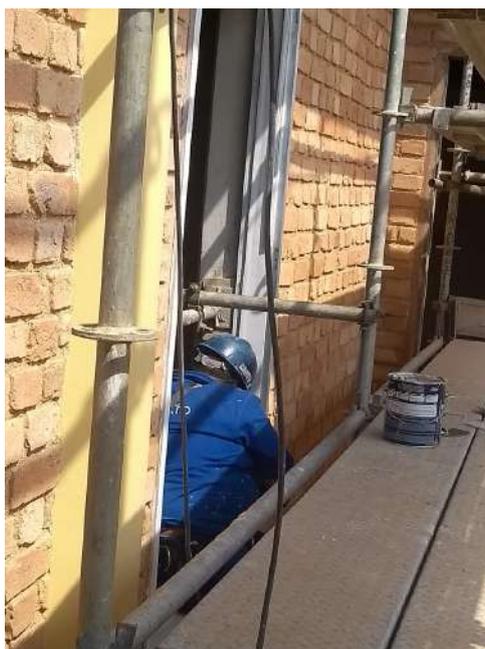
Foto 18 – Aplicação de massa para madeira nos batentes existentes – Casa 07

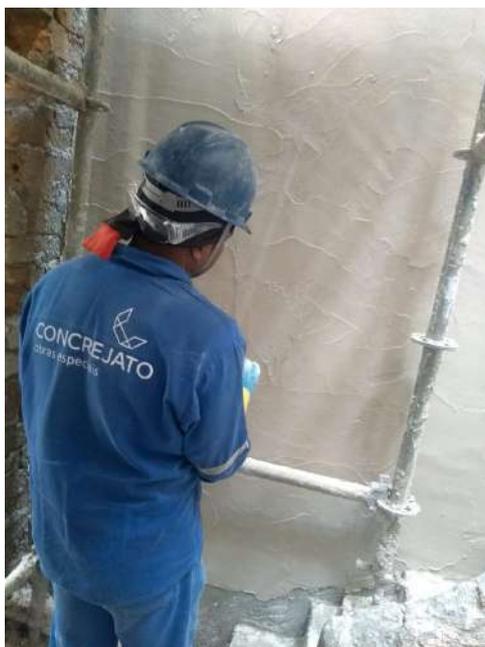
Foto 19 – Execução da argamassa de acabamento nas paredes externas – Casa 07

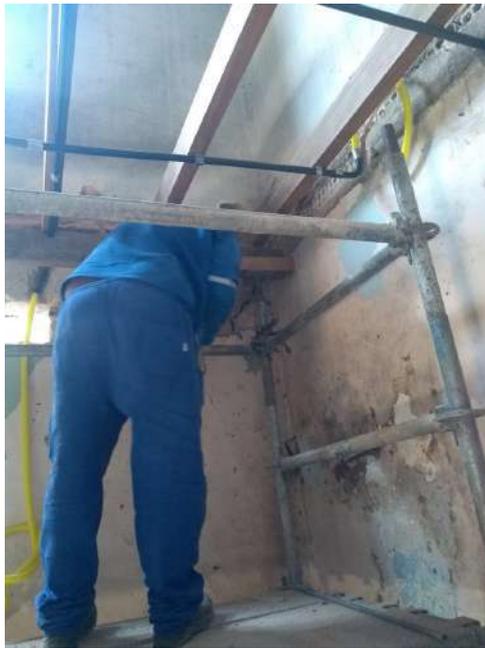
Foto 21 – Escoramento da alvenaria existente – Casa 07

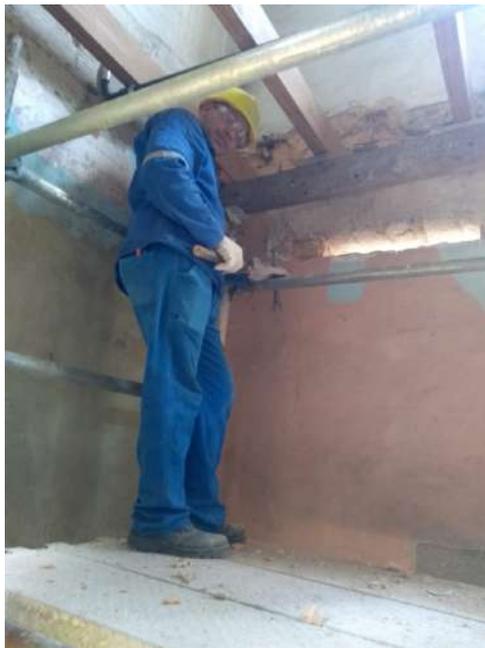
Foto 22 – Escoramento para reforços – Casa 07

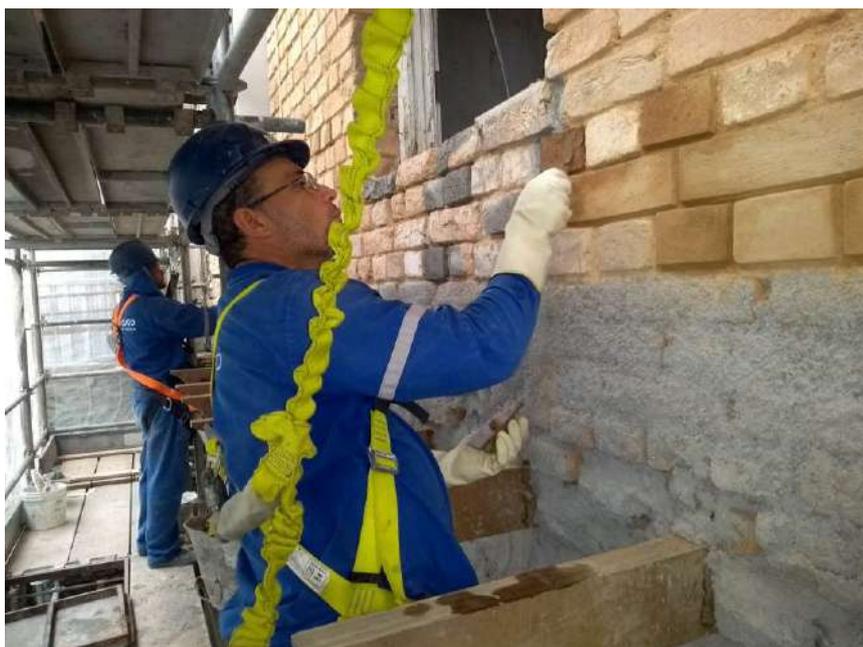
Foto 01 – Restauração dos tijolos da fachada

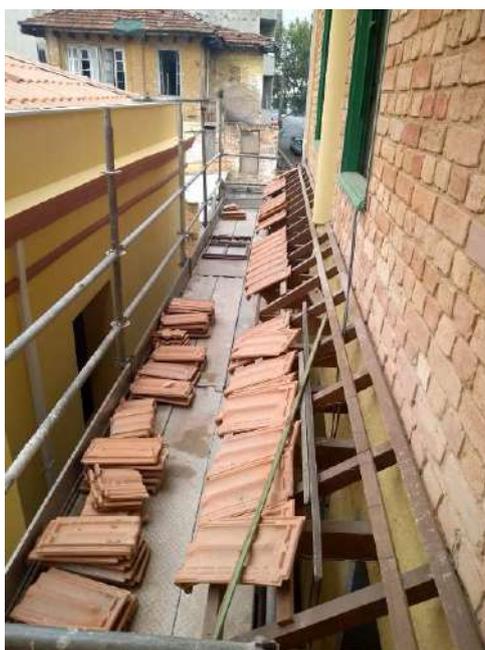
Foto 02 – Restauração dos tijolos da fachada

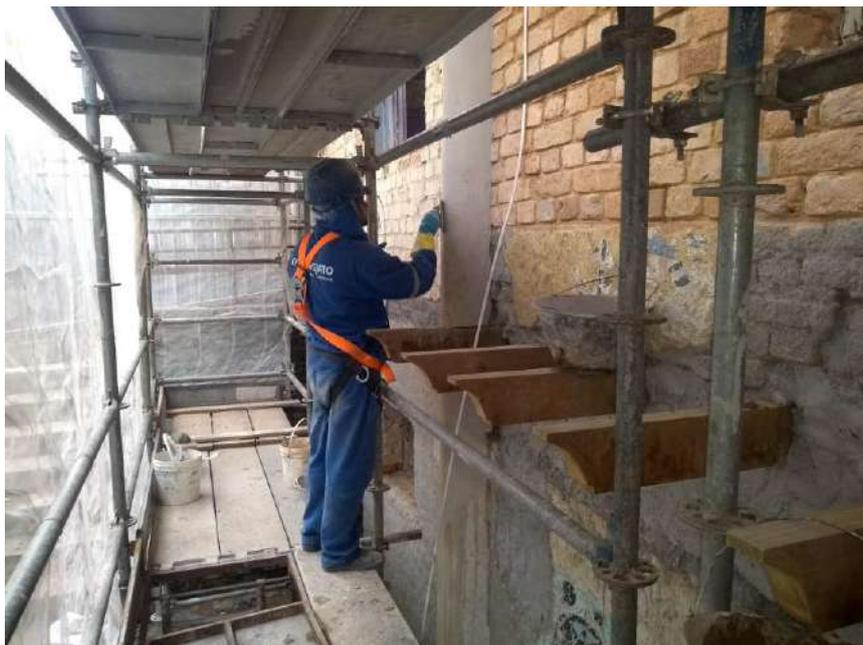
Foto 03 – Execução da argamassa de acabamento da pilastra da fachada

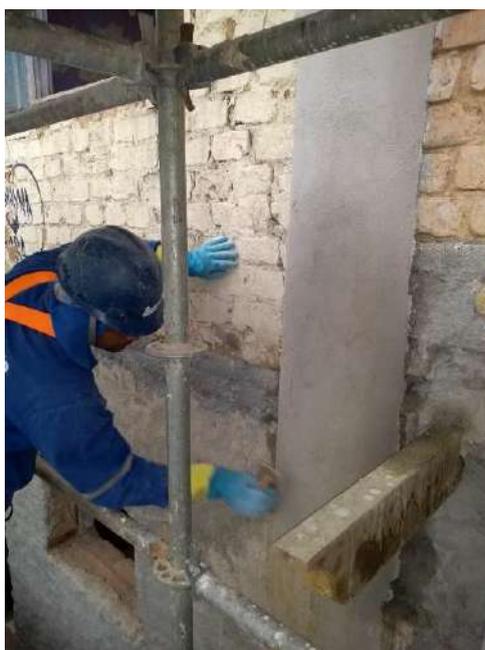
Foto 04 – Execução da argamassa de acabamento da pilastra da fachada

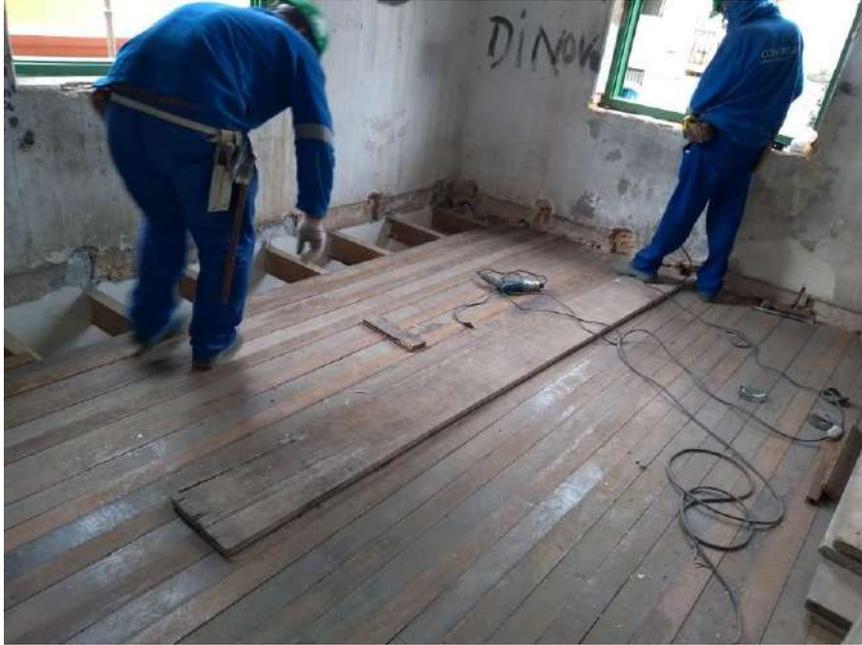
Foto 05 – Instalação dos assoalhos de madeira

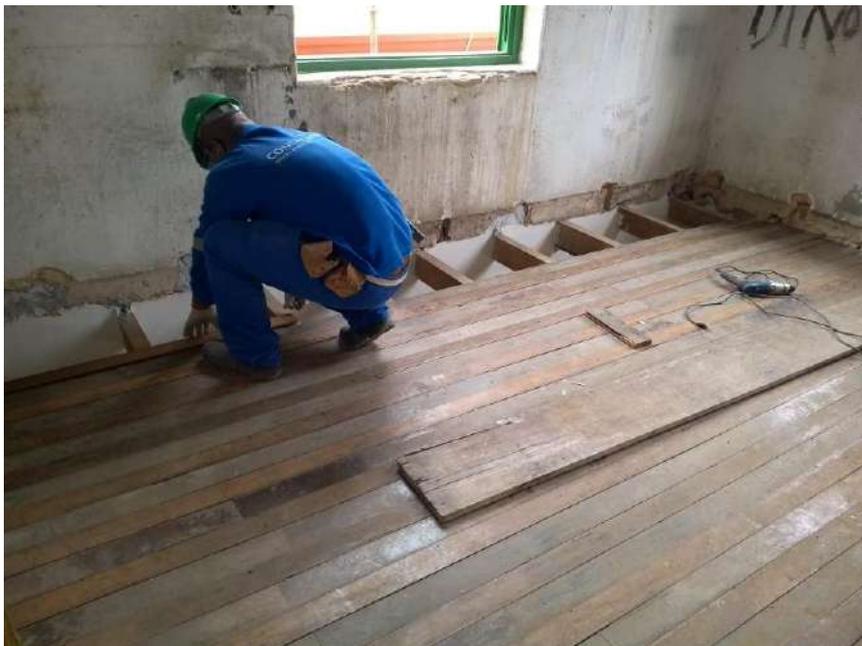
Foto 06 – Instalação dos assoalhos de madeira

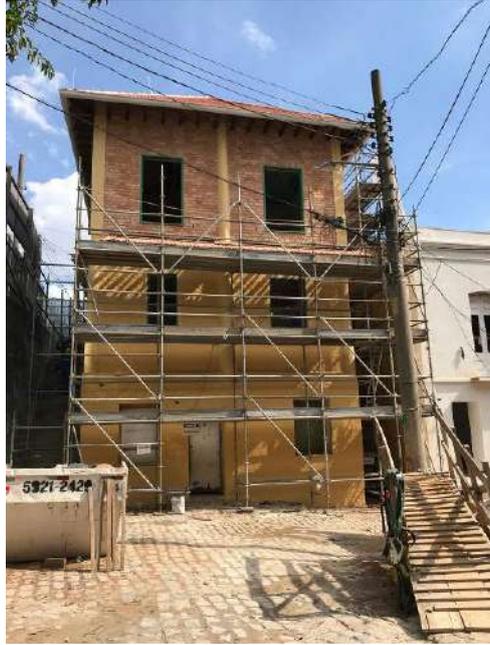
Foto 07 – Desmontagem do andaime fachadeiro

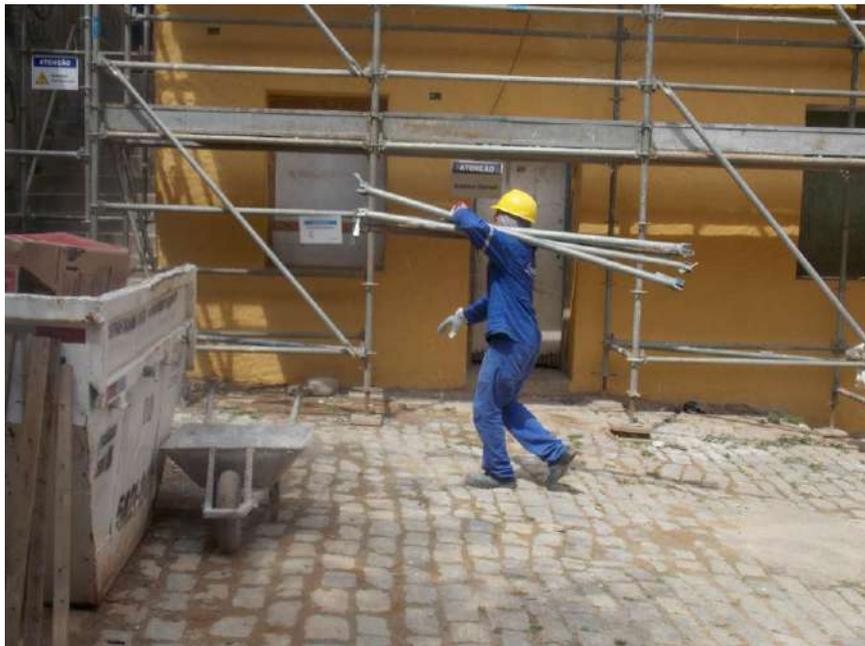
Foto 08 – Desmontagem do andaime fachadeiro

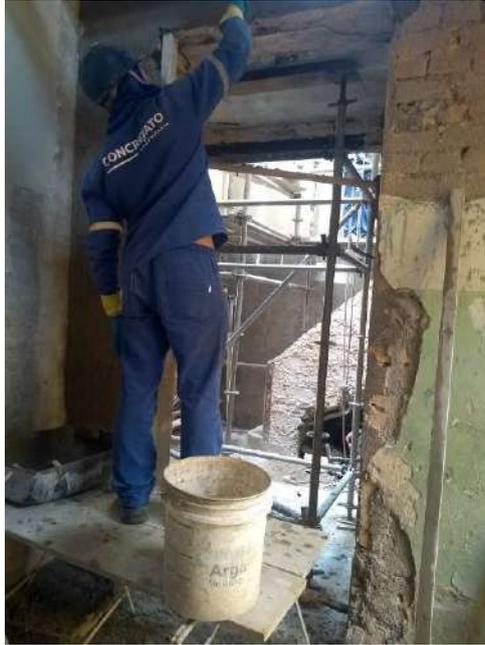
Foto 09 – Execução do emboço das paredes internas

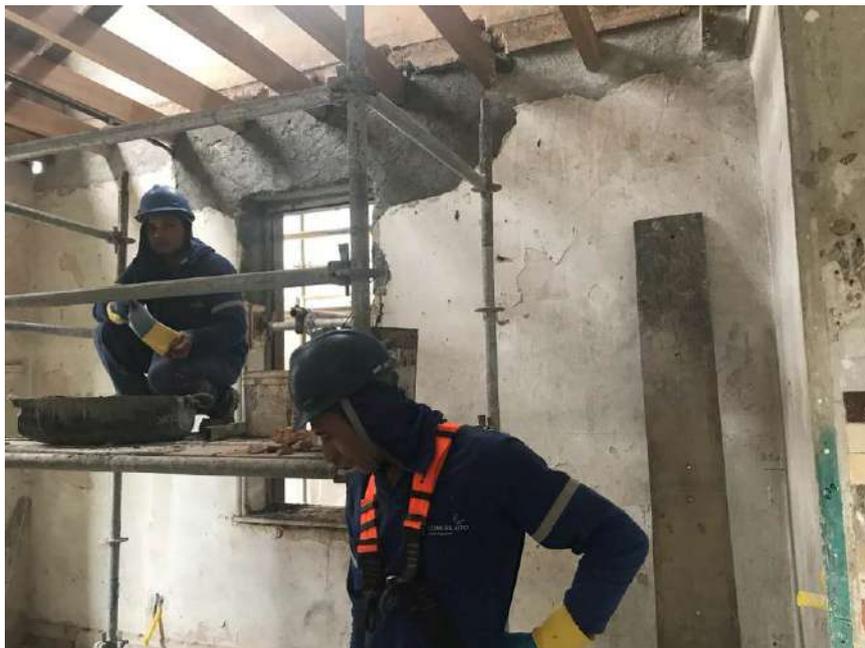
Foto 10 – Execução do emboço das paredes internas

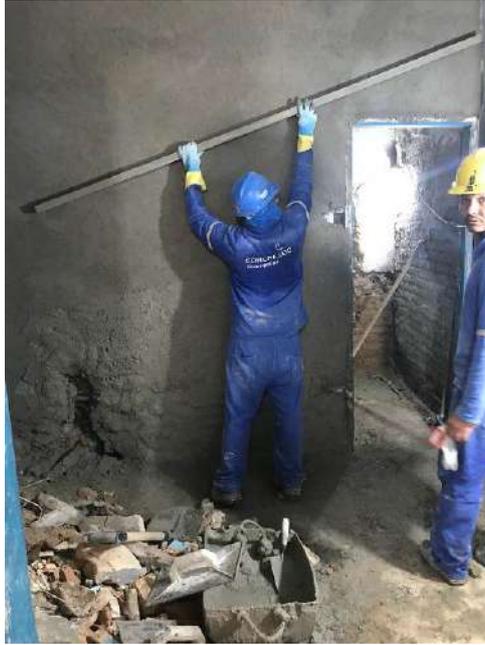
Foto 11 – Execução do emboço das paredes internas – térreo

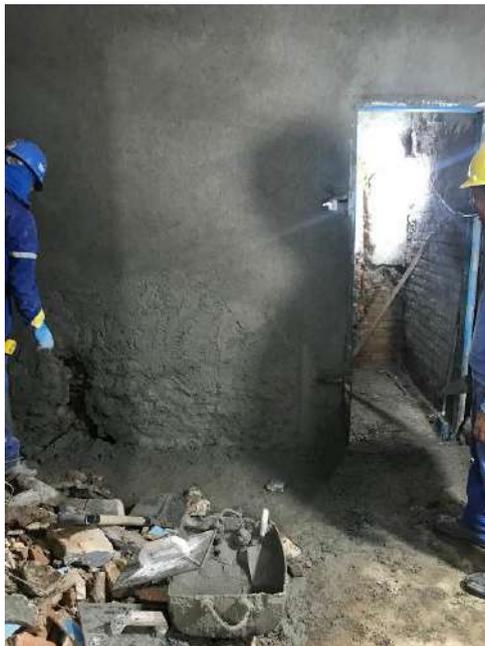
Foto 12 – Execução do emboço das paredes internas – térreo

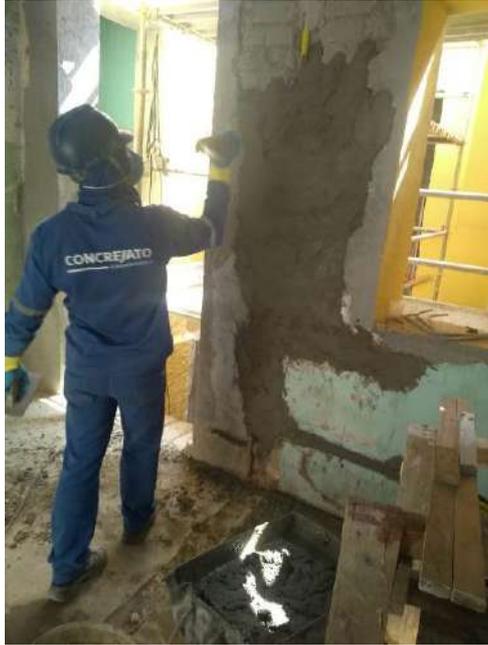
Foto 13 – Execução do chapisco das paredes internas

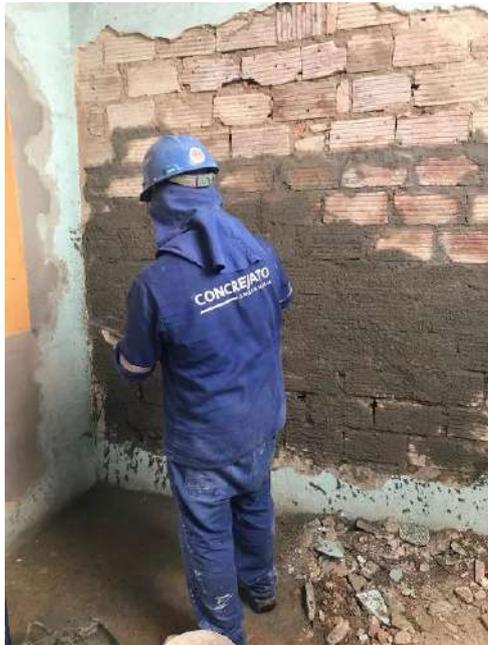
Foto 14 – Execução do chapisco das paredes internas

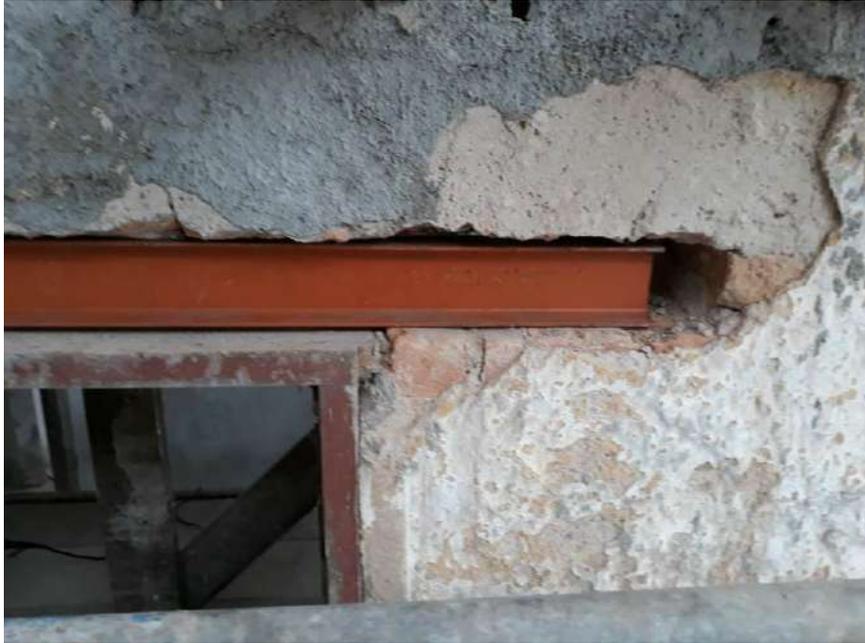
Foto 15 – Instalação do perfil metálico
