**Relatórios do Restauro da
Vila Itororó: CASA 07**

Relatório Fotográfico

Vila Itororó – Casa 07

OUTUBRO/2017

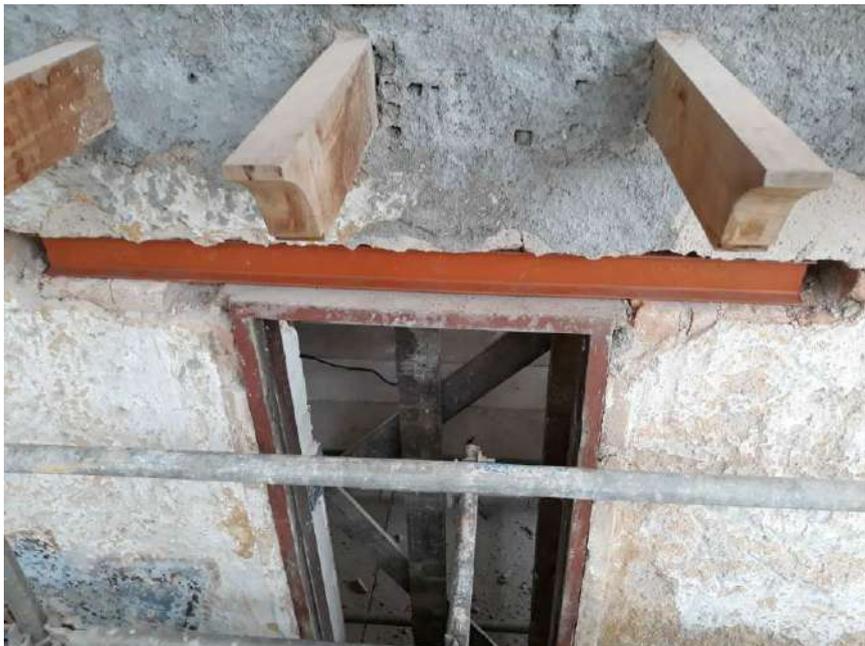
Foto 16 – Instalação do perfil metálico

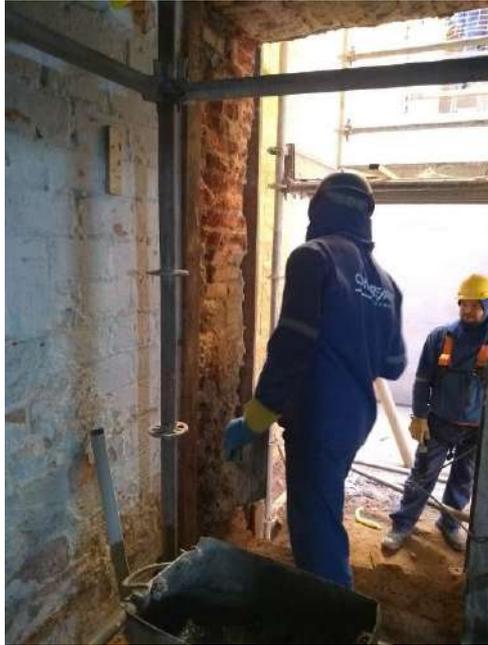
Foto 17 – abertura da porta conforme orientação do projeto

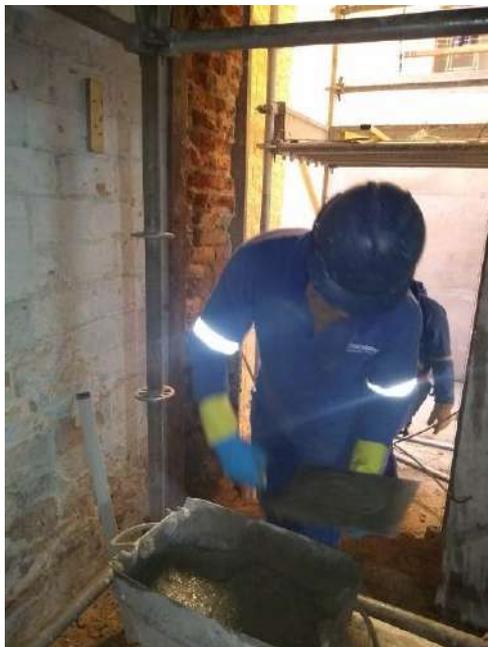
Foto 18 – Abertura da porta conforme orientação do projeto

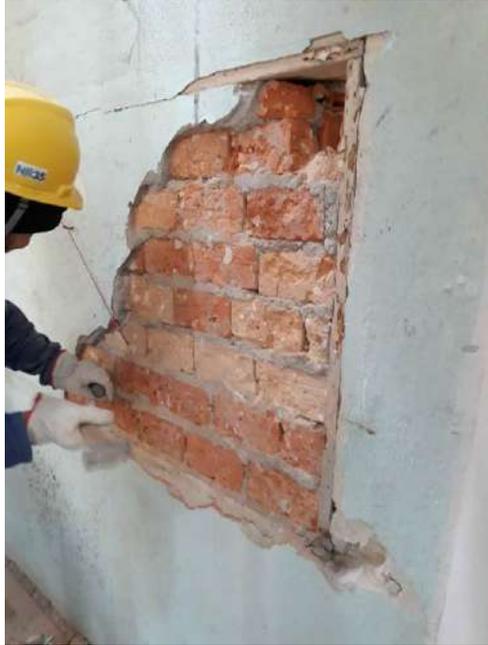
Foto 19 – Demolição manual para passagem dos conduite

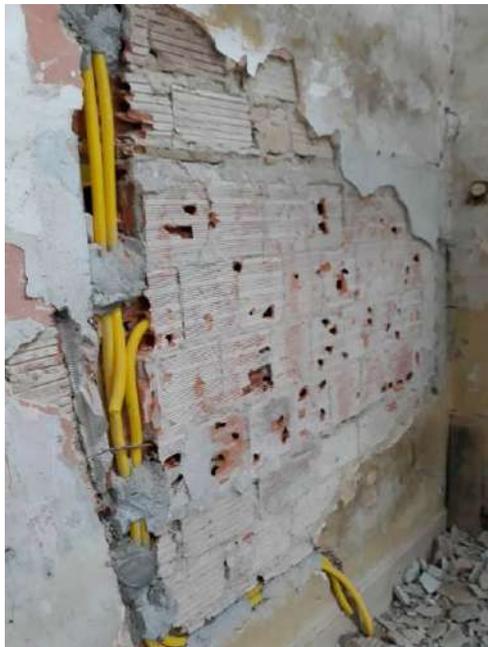
Foto 20 – Instalação do conduite

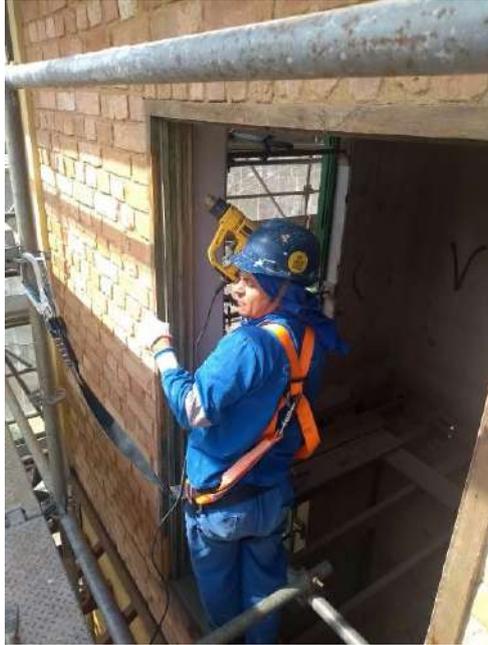
Foto 21 – Decapagem mecânica dos batentes de madeira

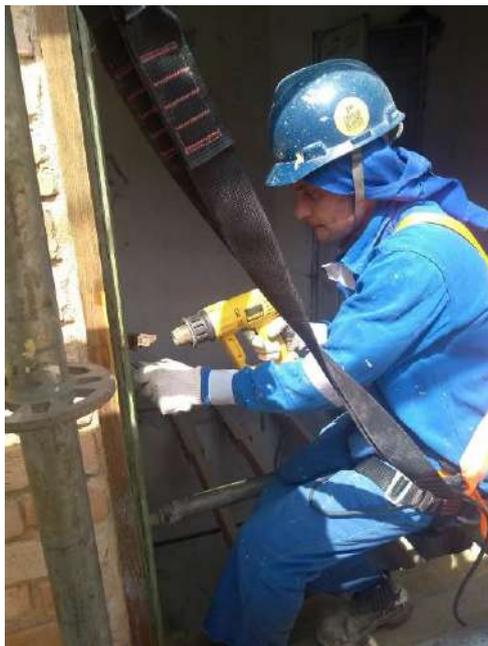
Foto 22 – Decapagem mecânica dos batentes de madeira

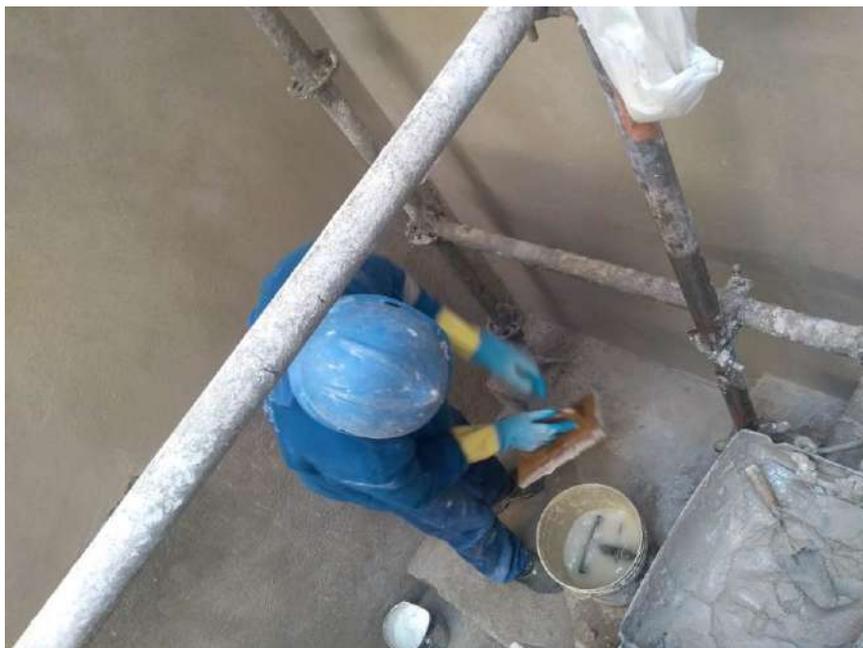
Foto 23 – Execução da argamassa de acabamento da fachada dos fundos

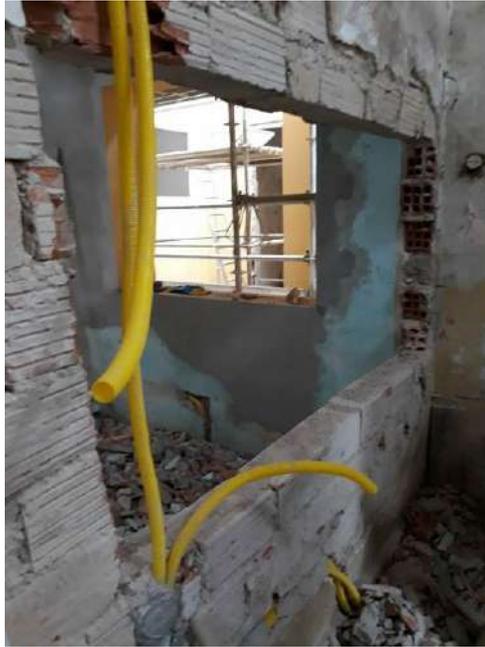
Foto 25 – Abertura dos vãos conforme orientação dos projetos

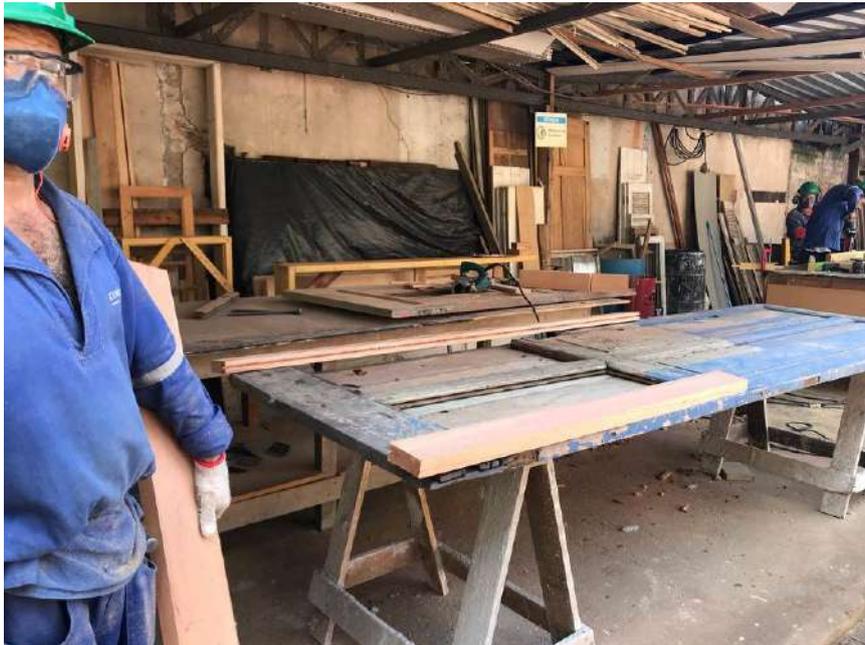
Foto 26 – Restauração das portas de madeira

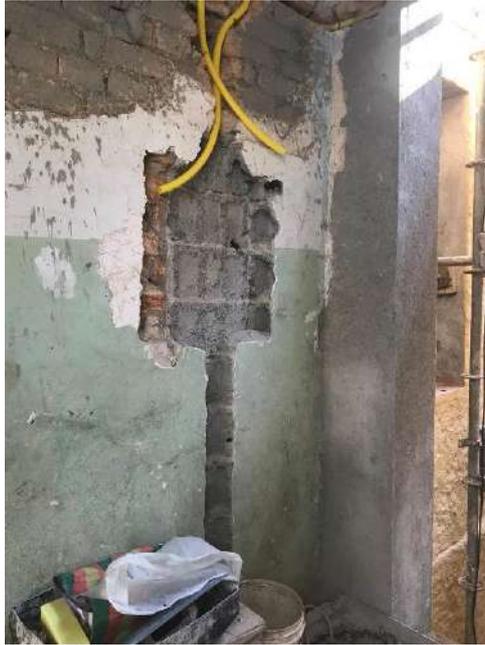
Foto 27 – Abertura do vão para instalação dos quadros elétricos

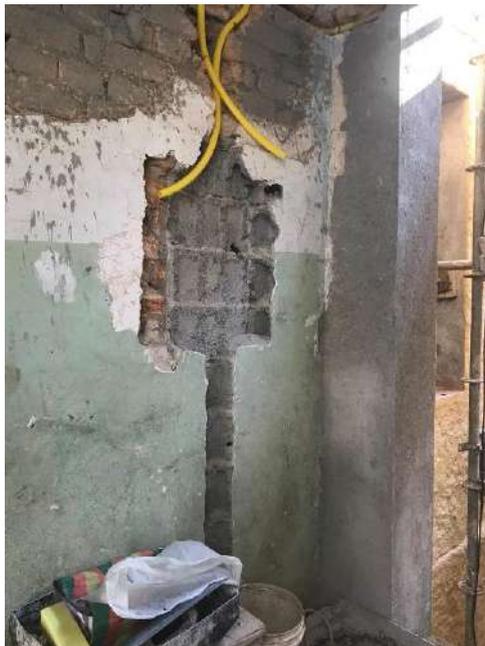
Foto 28 – abertura do vão para instalação dos quadros elétricos

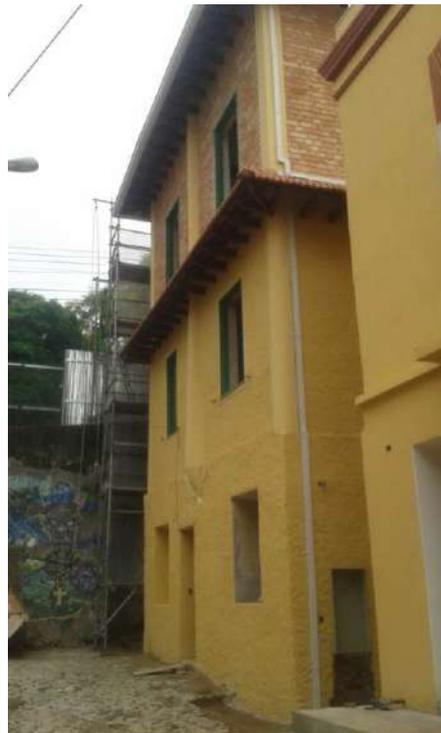
Foto 30 – Fachada da casa 7 após desmontagem do andaime – Casa 07

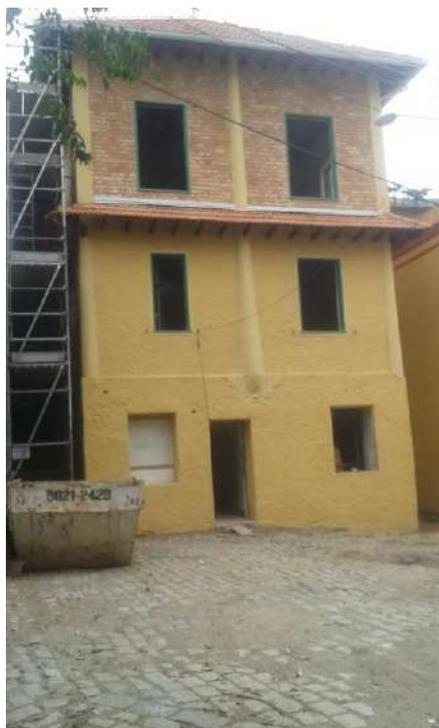
Foto 31– Fachada da casa 7 após desmontagem do andaime – Casa 07

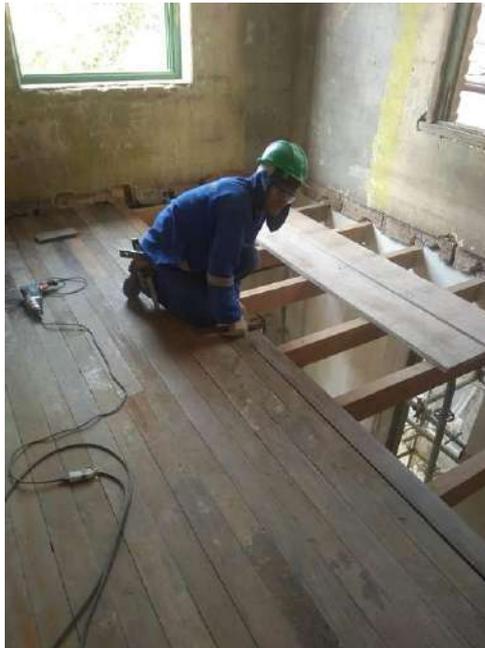
Foto 01 – Instalação dos assoalhos de madeira – Casa 07

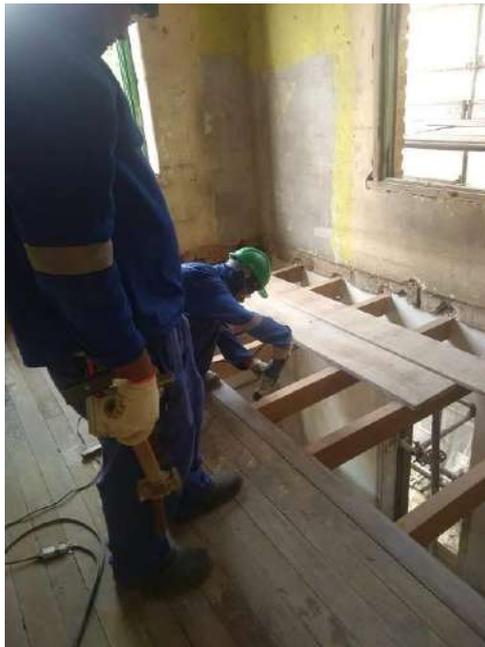
Foto 02 – Instalação dos assoalhos de madeira – Casa 07

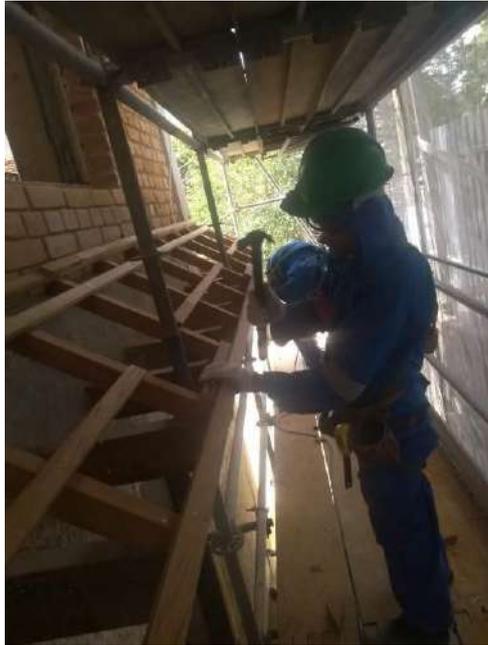
Foto 03 – Instalação das ripas da cobertura lateral – Casa 07

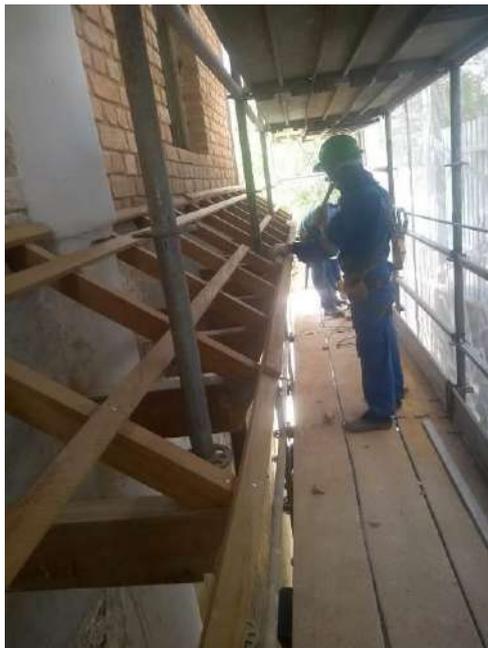
Foto 04 – Instalação das ripas da cobertura lateral – Casa 07

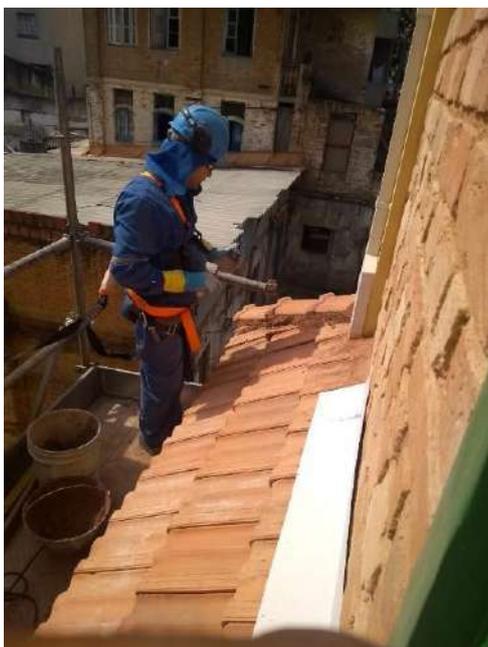
Foto 05 – Instalação da cumeeira da cobertura lateral – Casa 07

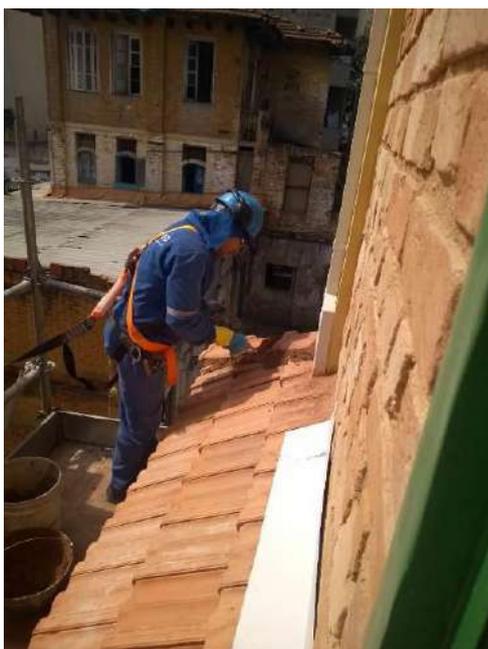
Foto 06 – Instalação da cumeeira da cobertura lateral – Casa 07

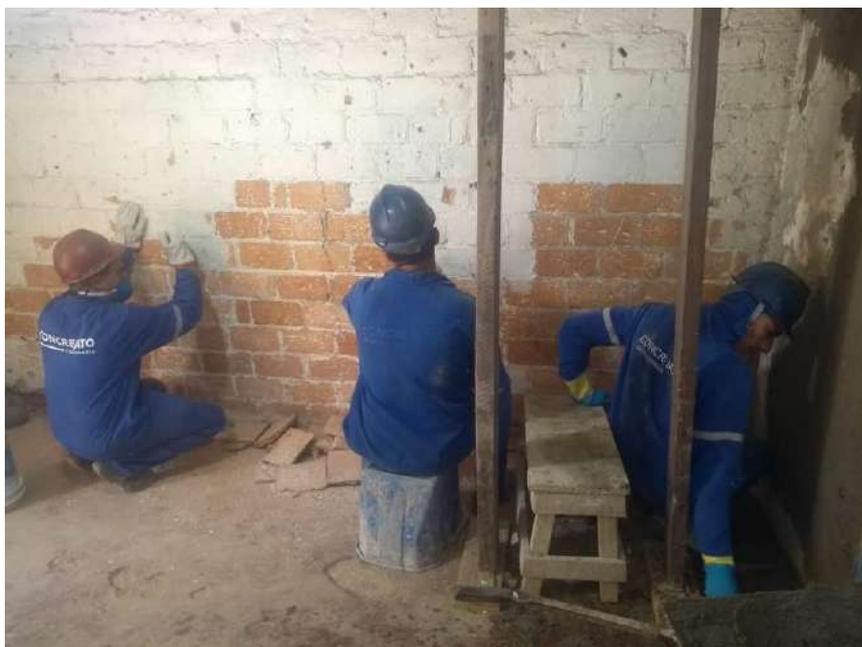
Foto 07 – Decapagem manual das paredes internas – Casa 07

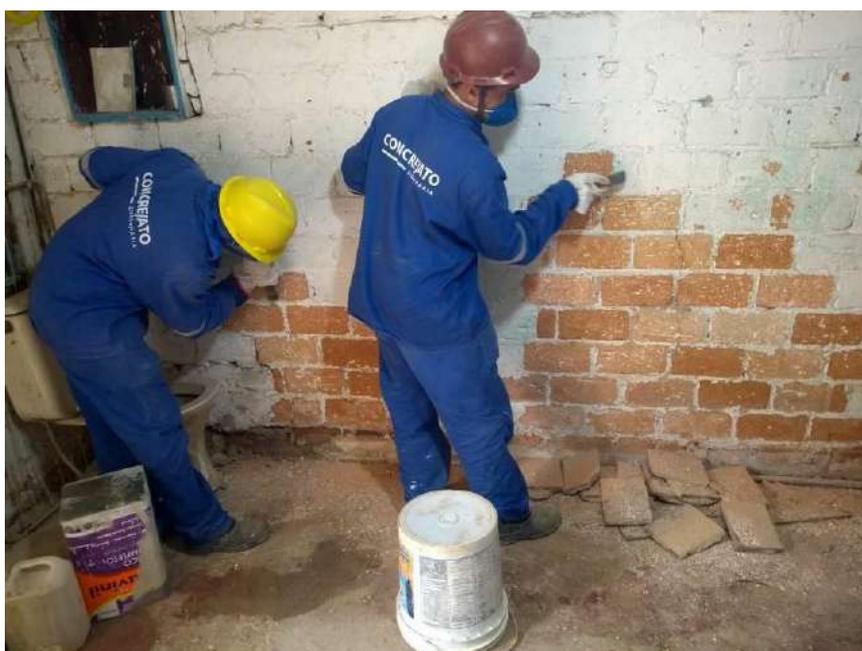
Foto 08 – Decapagem manual das paredes internas – Casa 07

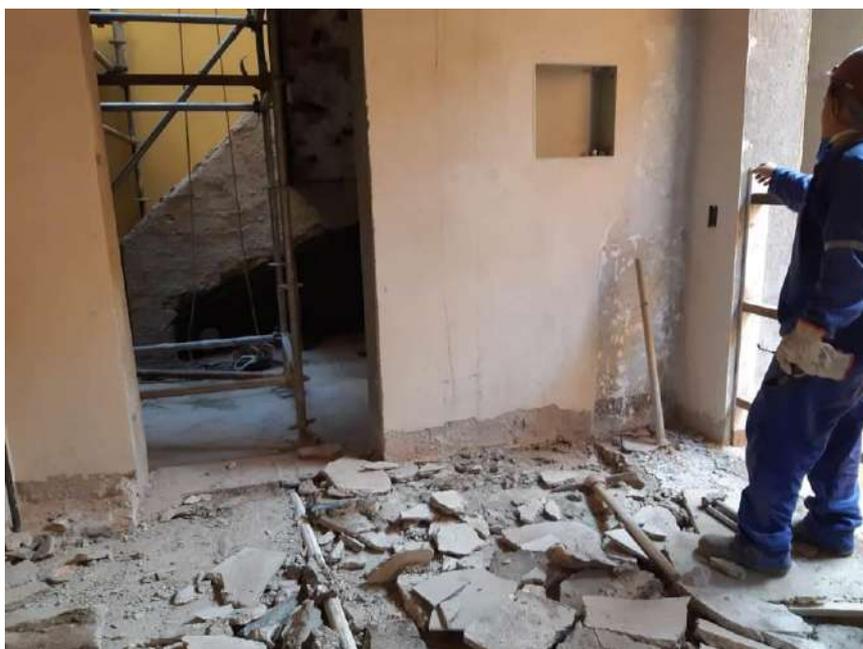
Foto 09 – Demolição manual do piso existente – Casa 07

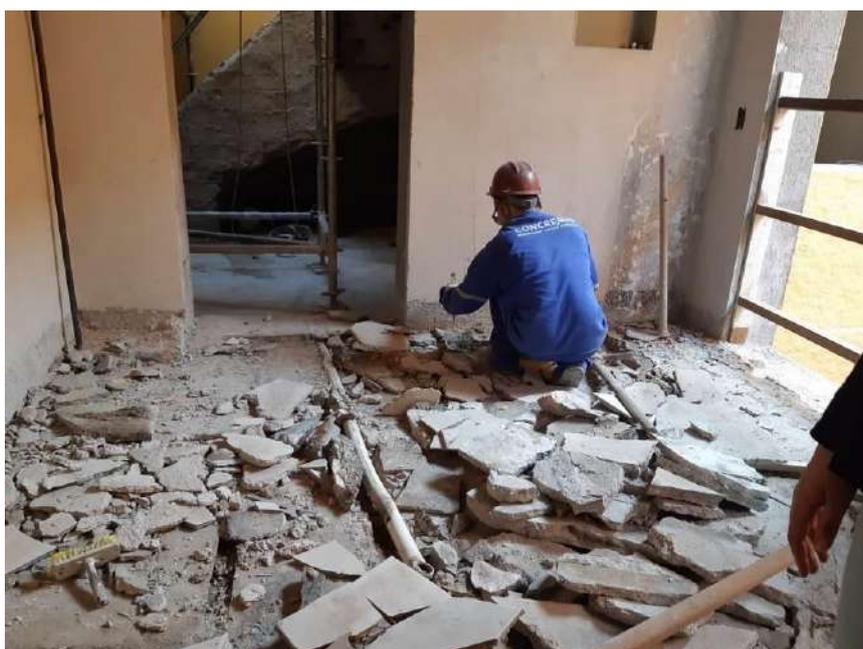
Foto 10 – Demolição manual do piso existente – Casa 07

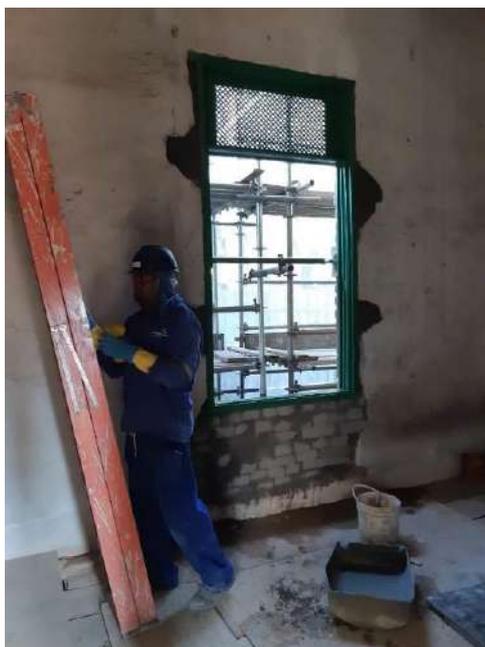
Foto 11 – Recuperação da alvenaria existente – Casa 07

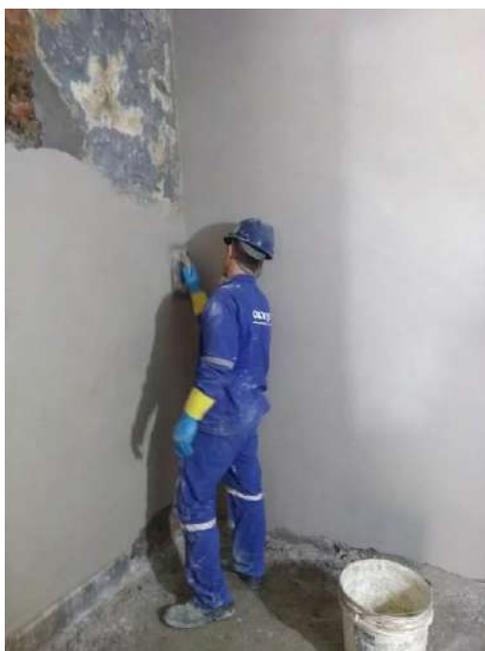
Foto 13 – Execução da argamassa de acabamento das paredes internas

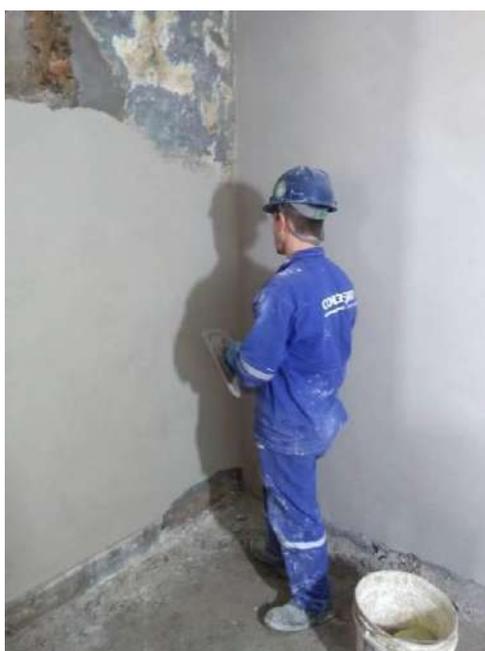
Foto 14 – Execução da argamassa de acabamento das paredes internas

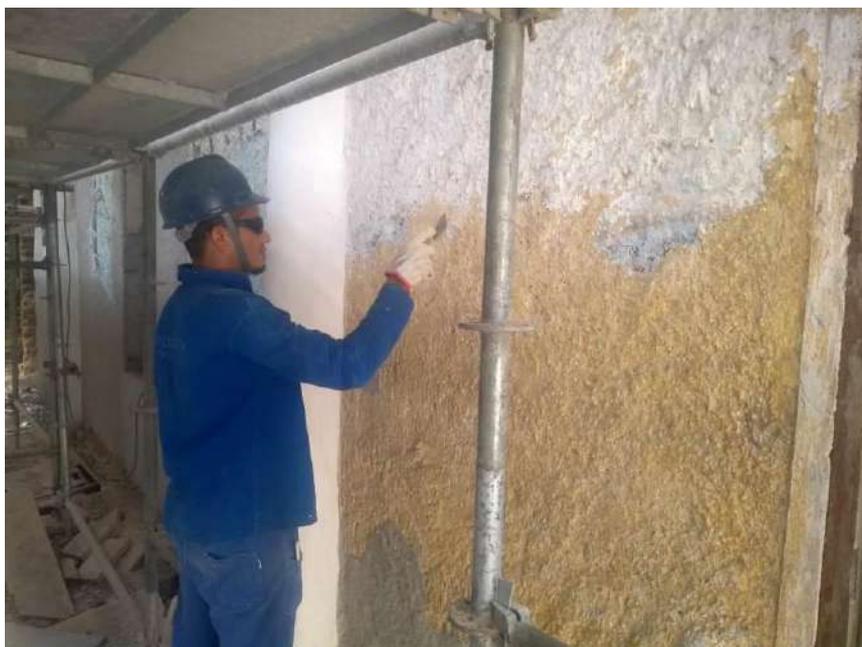
Foto 15 – Decapagem da fachada lateral

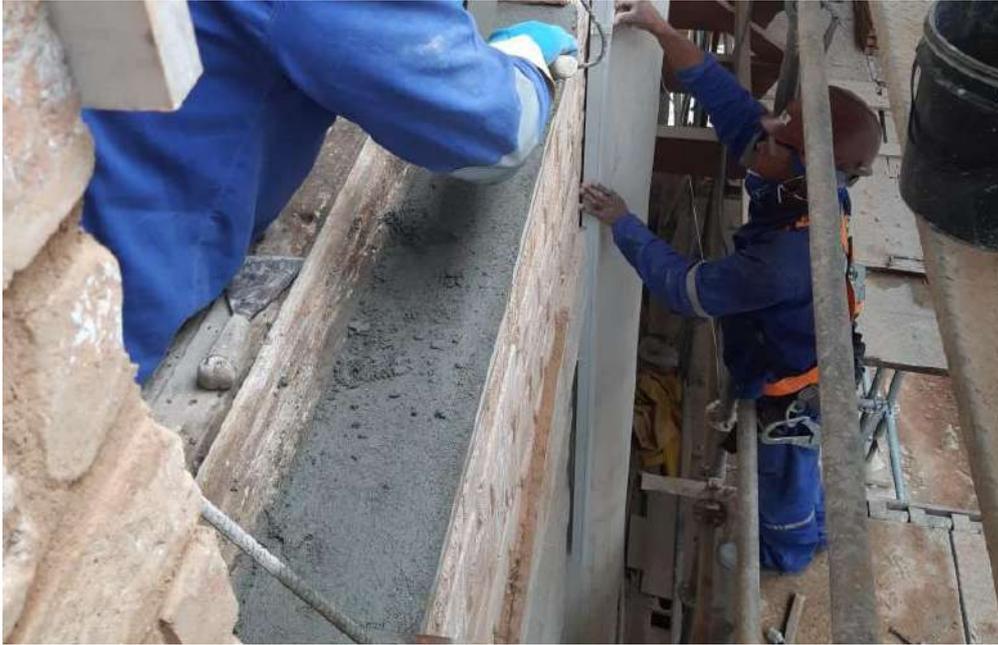
Foto 17 – Instalação das descidas de água e acabamento nos topos das janelas

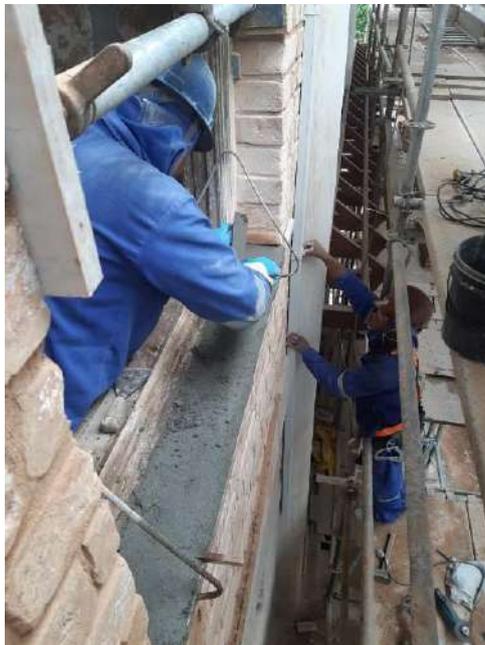
Foto 18 – Instalação das descidas de água e acabamento nos topos das janelas

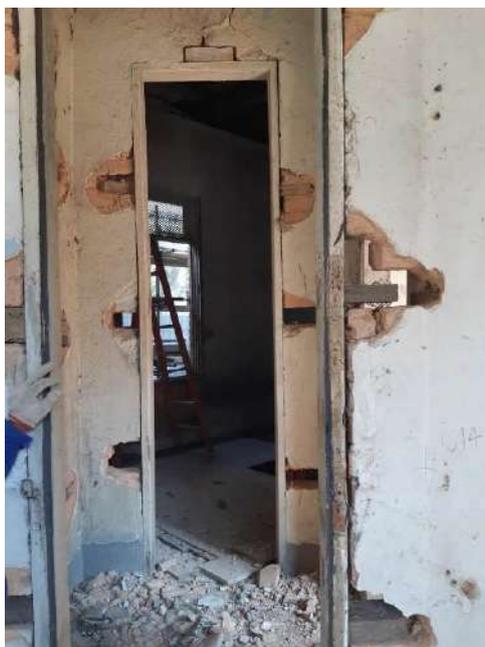
Foto 19 – Ajustes dos batentes de madeira

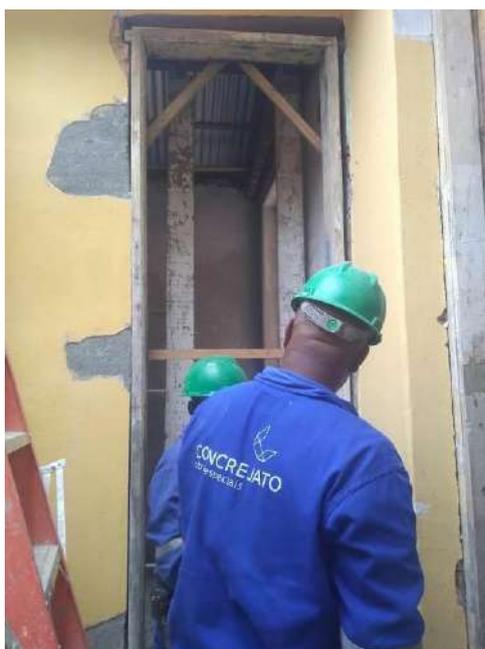
Foto 20 – Ajustes dos batentes de madeira

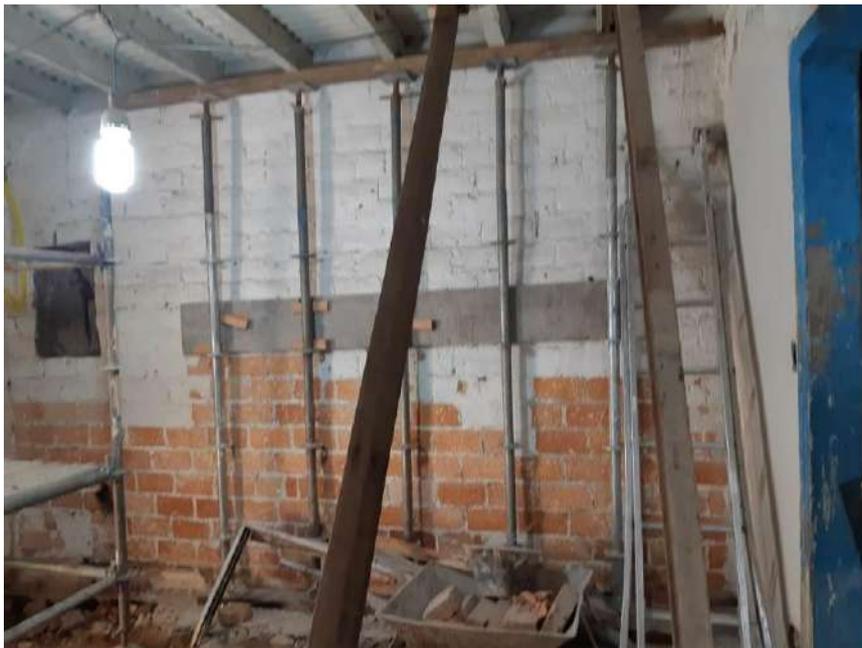
Foto 22 – Escoramento do forro e da alvenaria existente

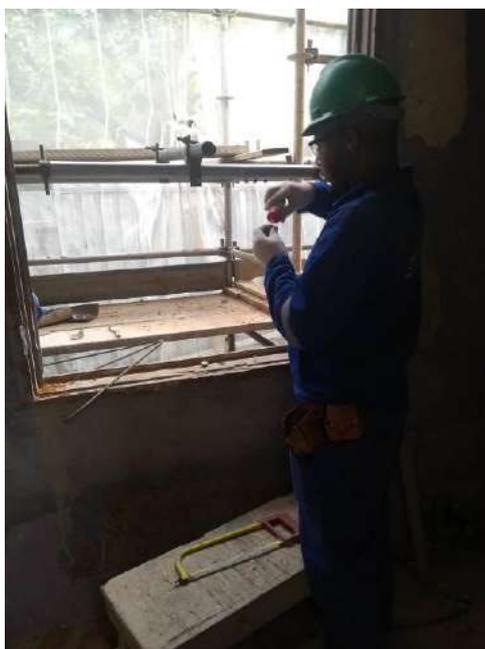
Foto 23 – Recuperação do batente de madeira existente

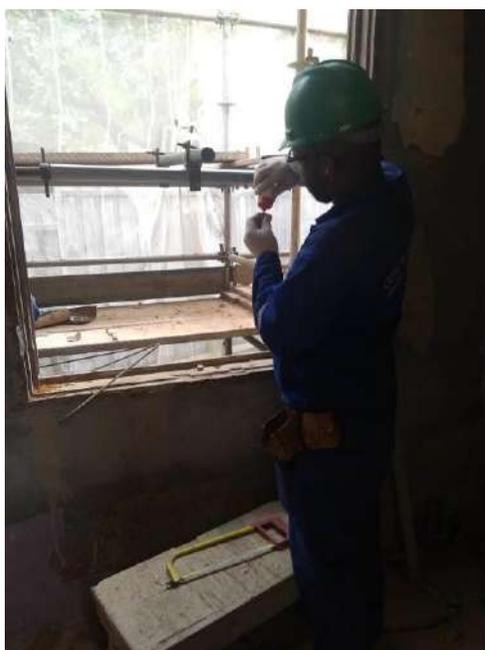
Foto 24 – Recuperação do batente de madeira existente

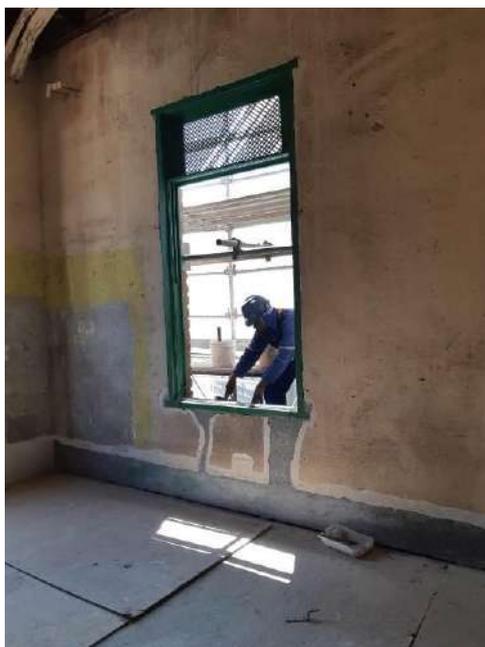
Foto 25 – Execução de acabamento nas esquadrias

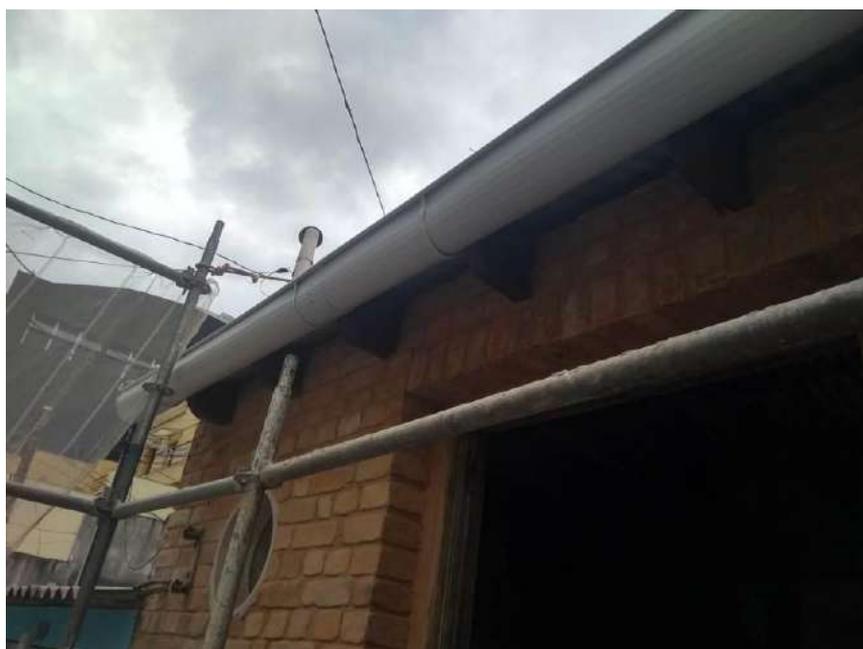
Foto 26- Instalação das calhas na cobertura

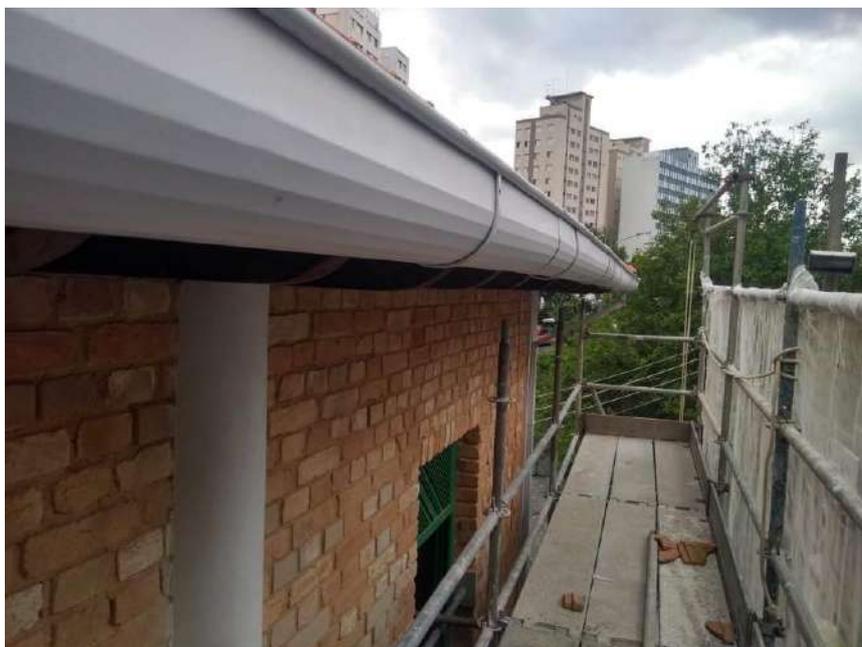
Foto 27 – Instalação das calhas na cobertura

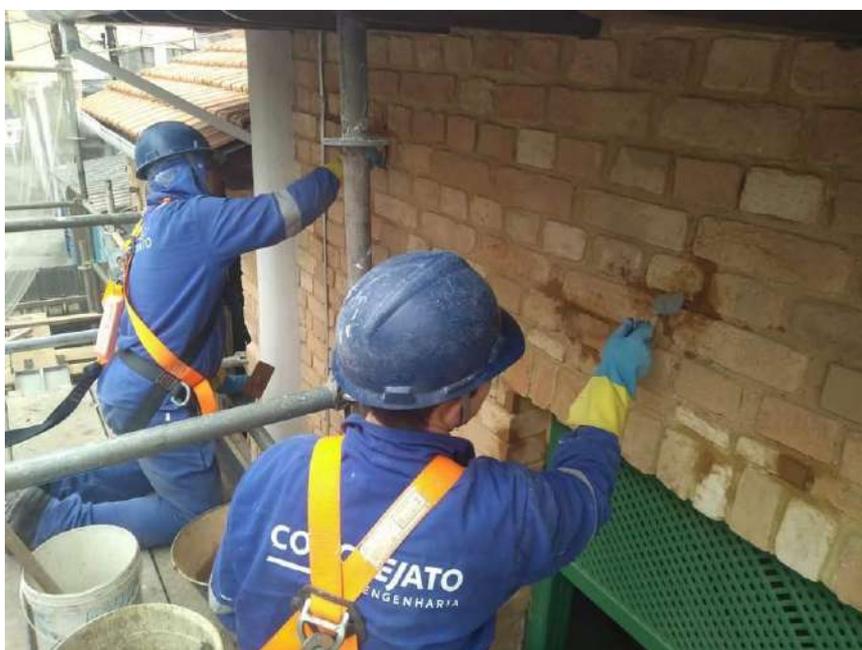
Foto 28 – Restauração dos tijolos existentes da fachada lateral

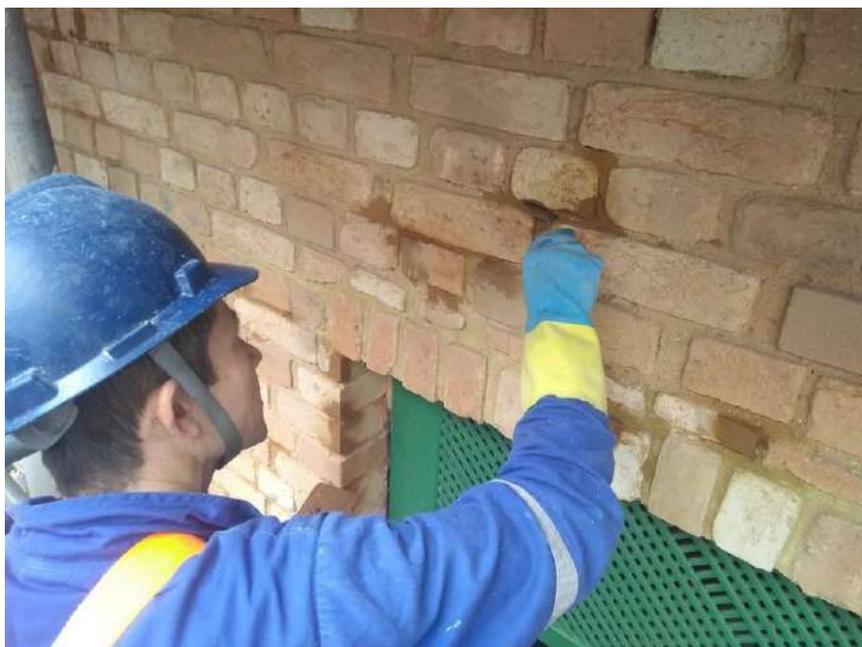
Foto 29 – Restauração dos tijolos existentes da fachada lateral

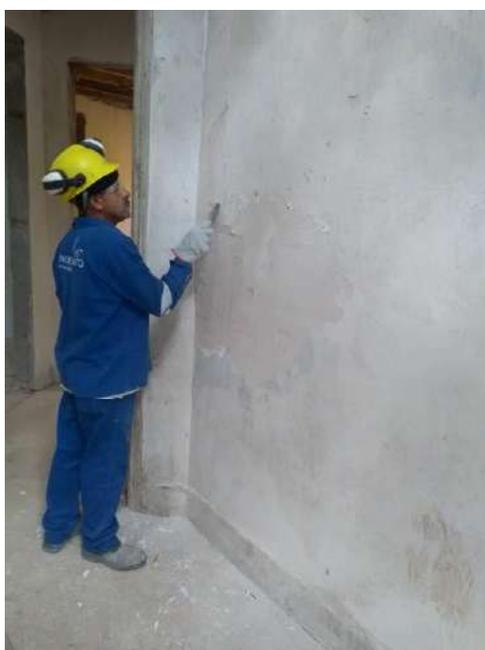
Foto 30 – Decapagem cuidadosa das paredes internas

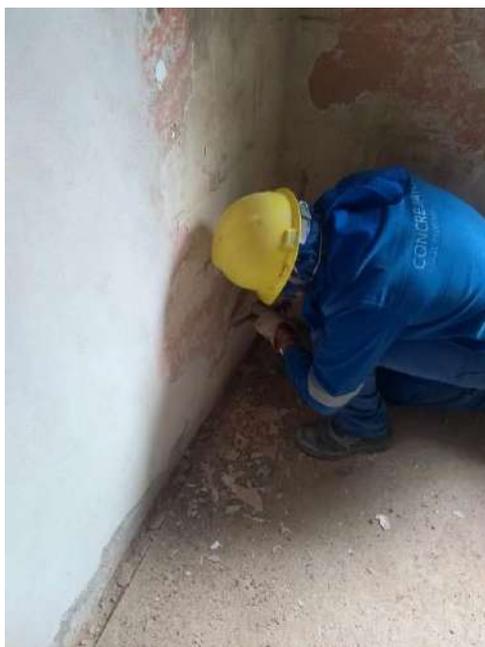
Foto 31 – Decapagem cuidadosa das paredes internas

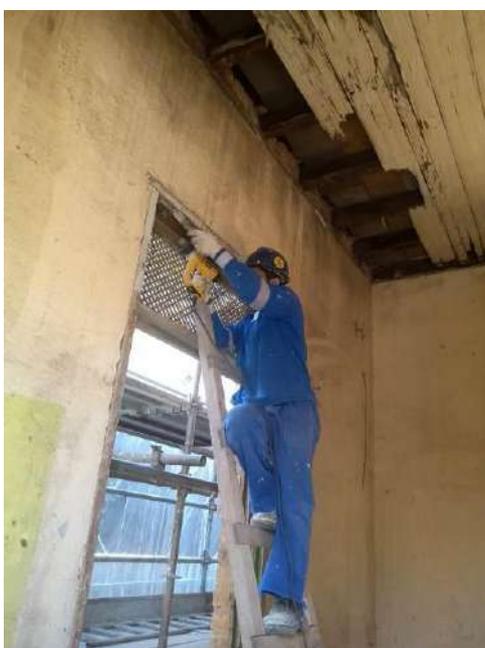
Foto 32– Decapagem dos batentes de madeira

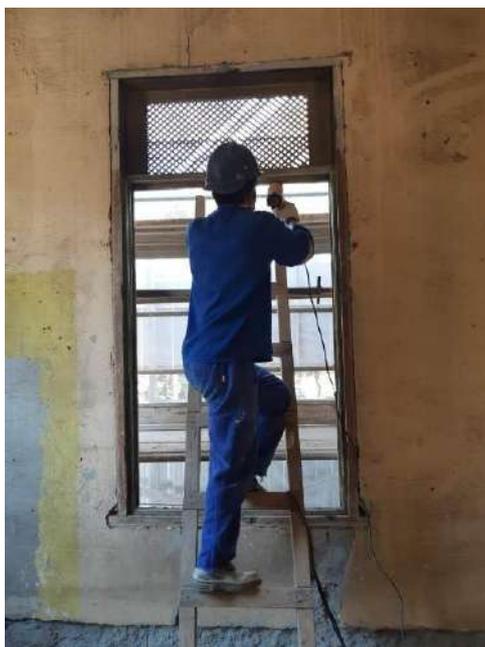
Foto 33 – Decapagem dos batentes de madeira

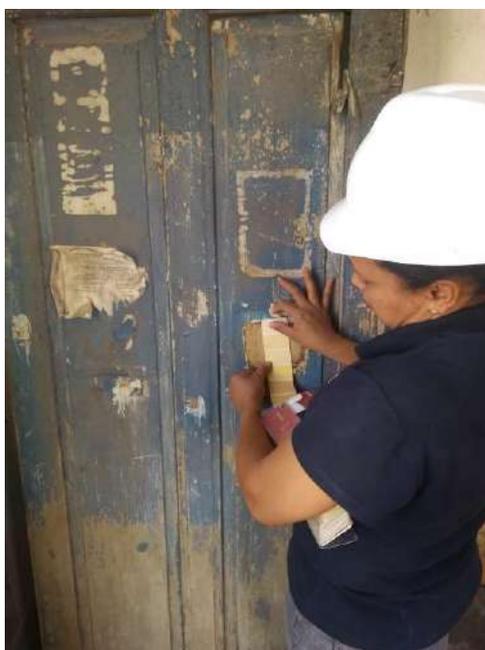
Foto 34 – Prospecção das portas de madeira

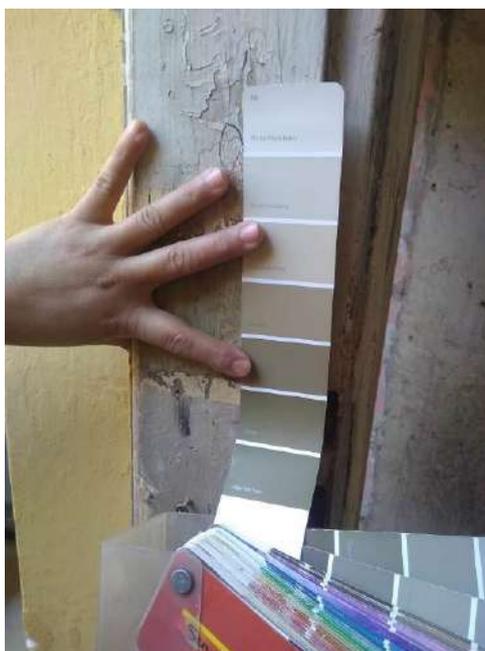
Foto 35 – Prospecção dos batentes de madeira

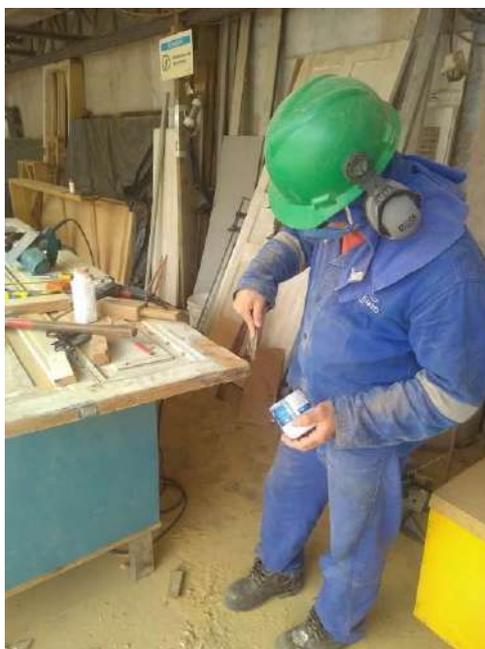
Foto 36 – Restauração das portas de madeira

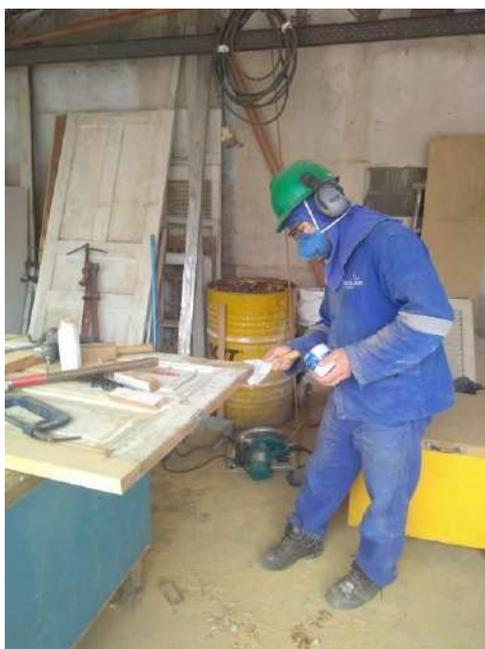
Foto 37 – Restauração das portas de madeira

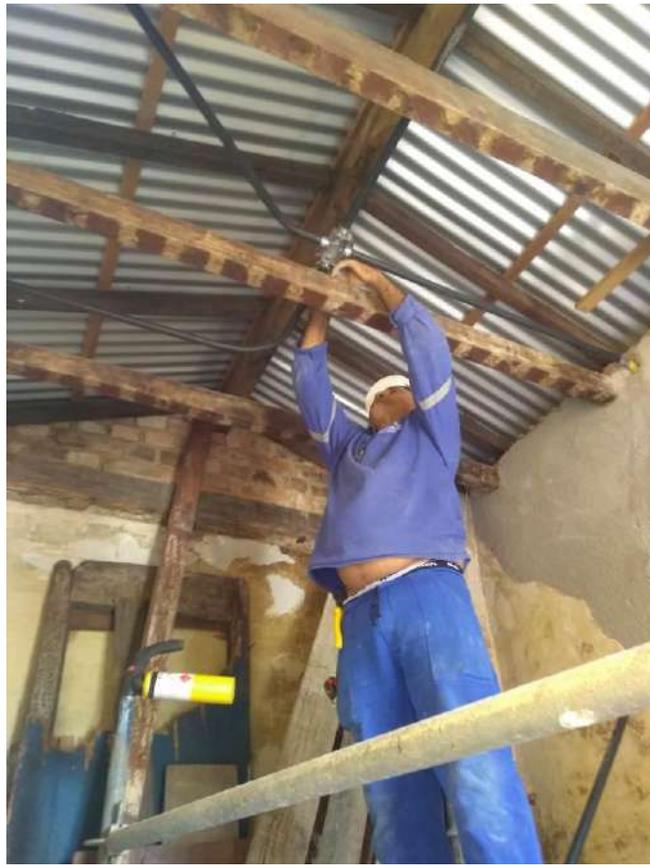
Foto 01 –Execução de infra para elétrica

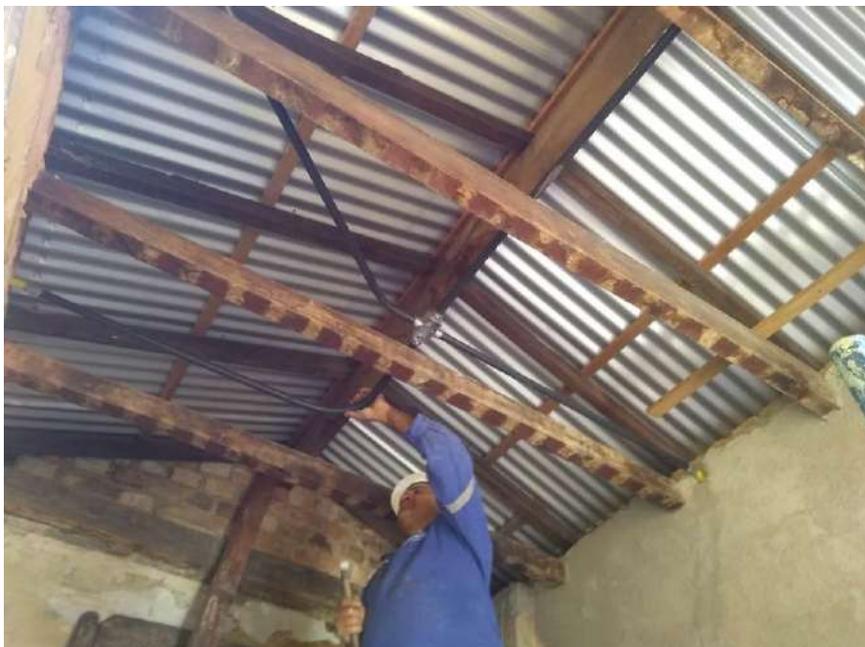
Foto 02 – Execução de infra para elétrica

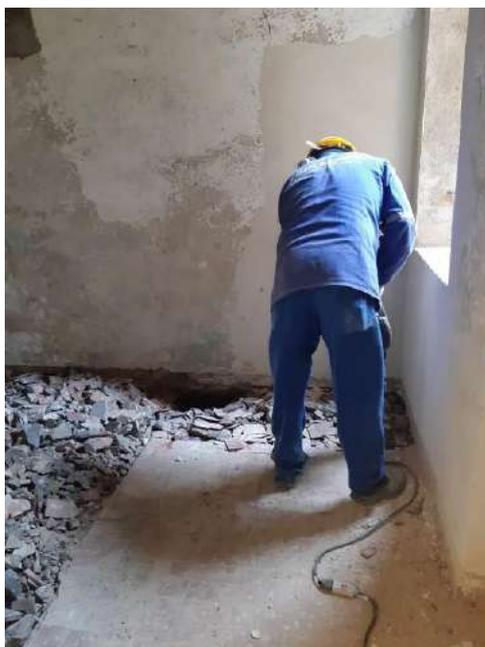
Foto 03 – Demolição mecânica do piso cimentado existente

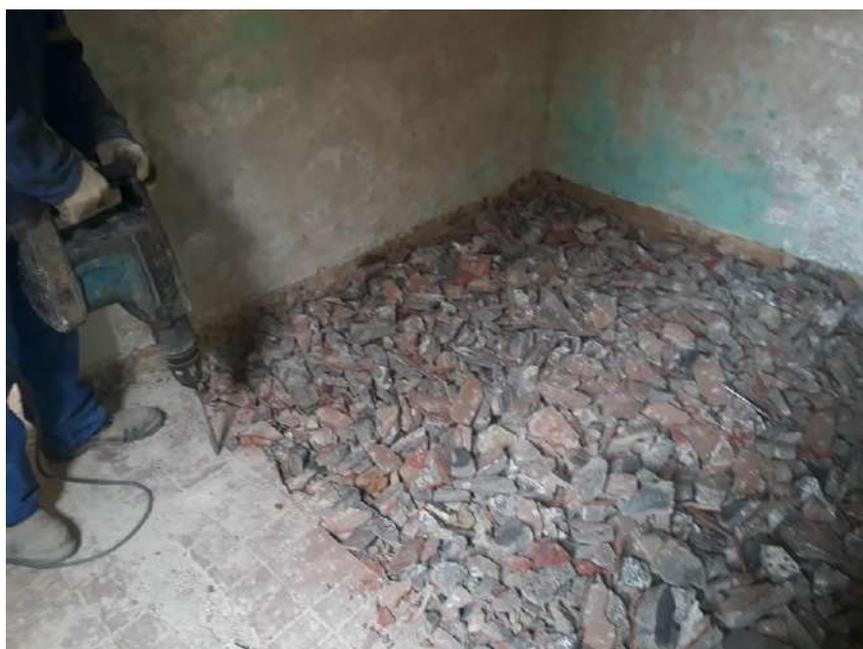
Foto 04 – Demolição mecânica do piso cimentado

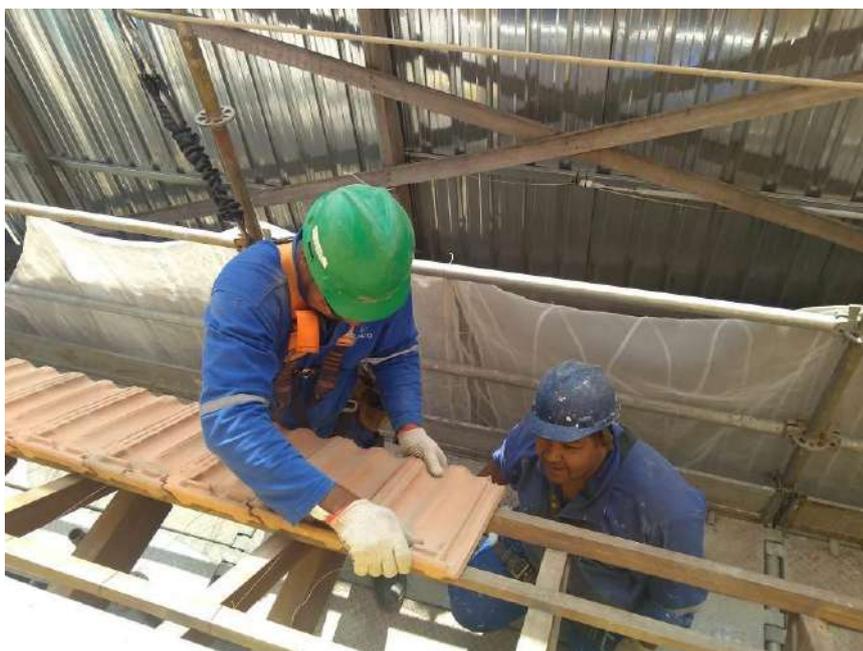
Foto 07 – Instalação das telhas francesas na cobertura da fachada lateral

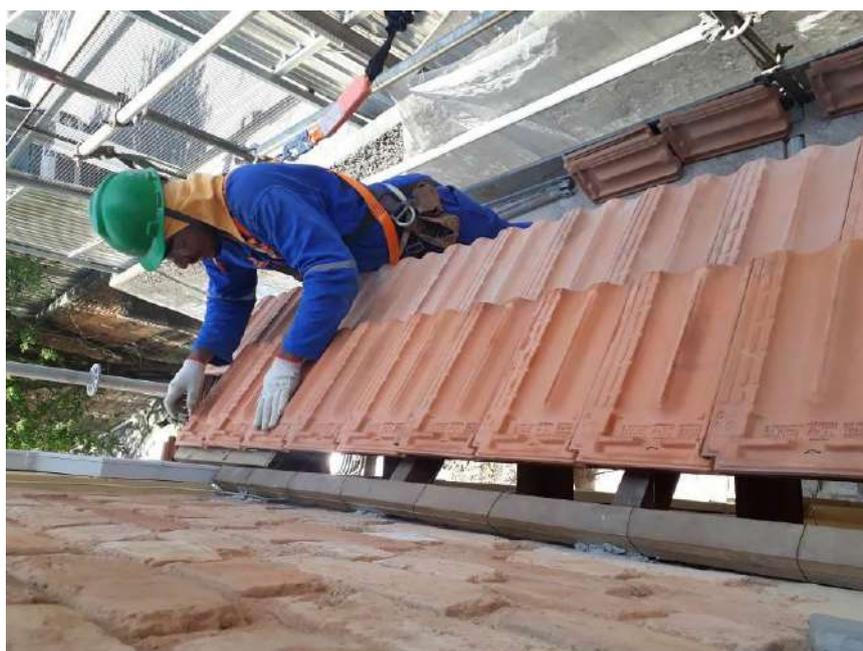
Foto 08 – Instalação das telhas francesas da cobertura da fachada lateral

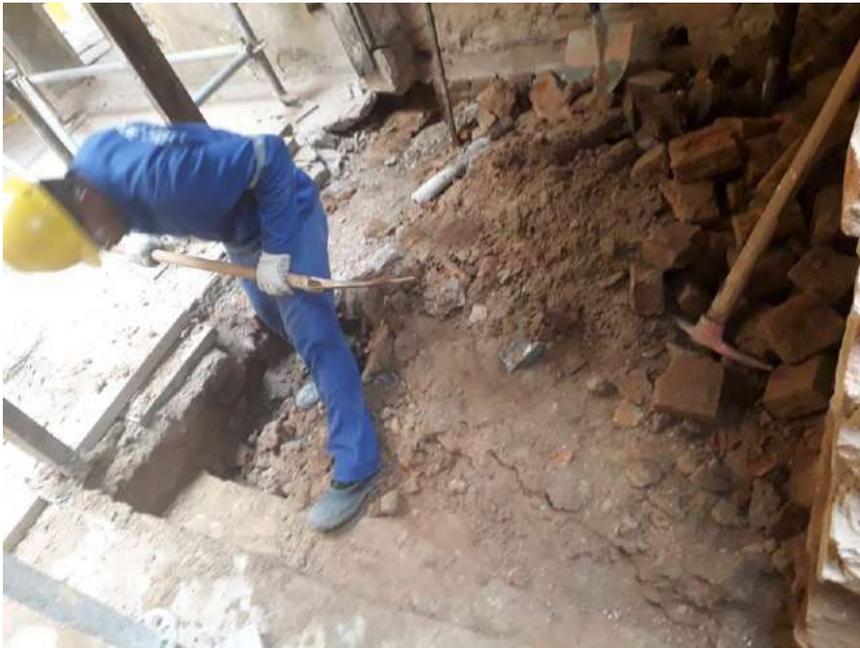
Foto 09 – Escavação manual do solo e execução de viga baldrame
