**Relatórios do Restauro da
Vila Itororó: CASA 07**

Relatório Fotográfico

Vila Itororó – Casa 07

OUTUBRO/2017

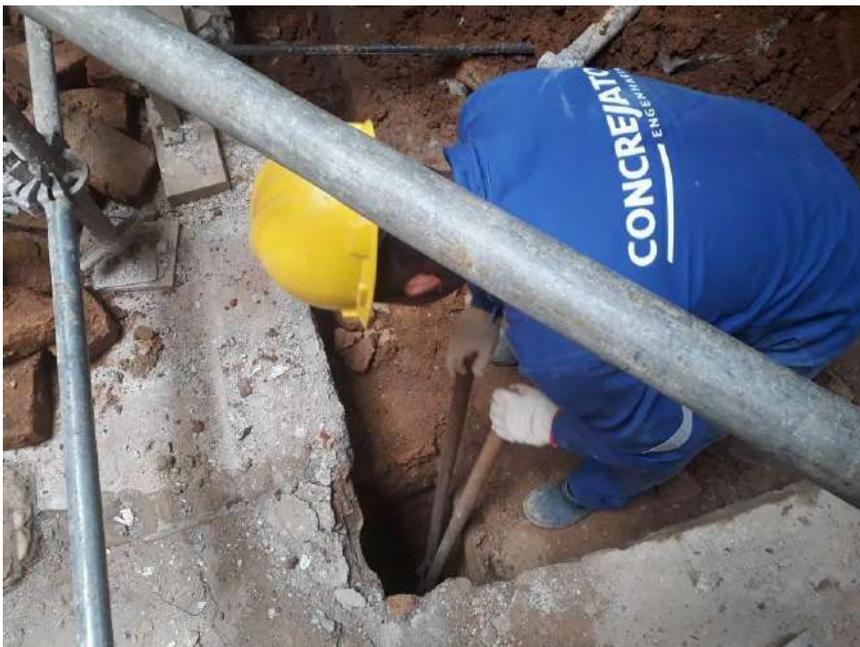
Foto 10– Abertura de vala para execução de brocas de concreto

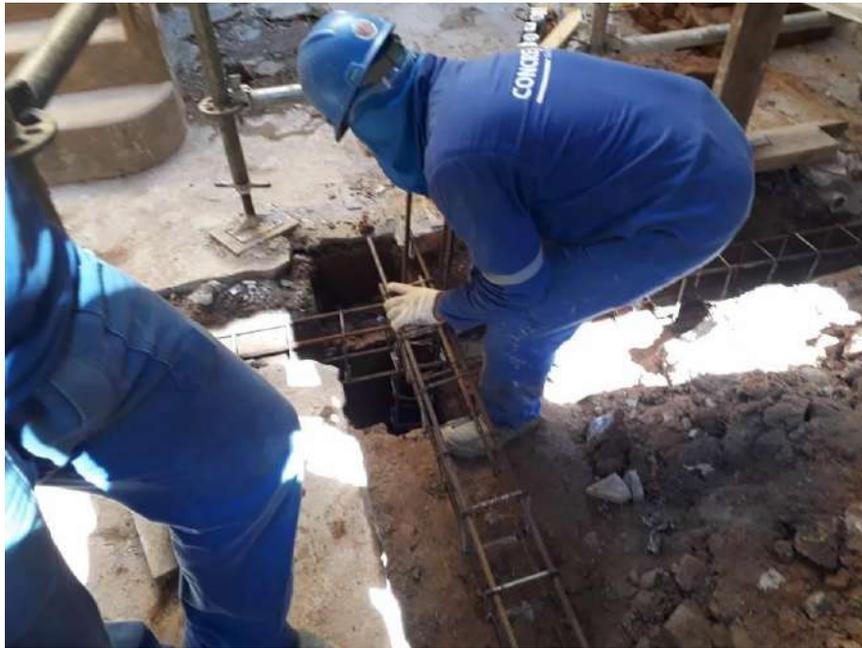
Foto 13 – Instalação da armação da viga baldrame

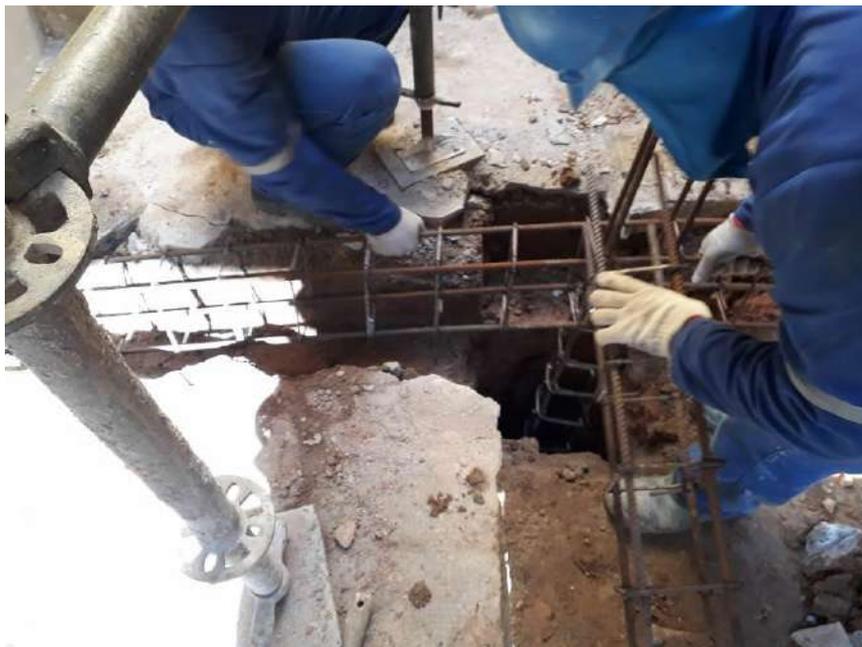
Foto 14 – Instalação da armação da viga baldrame

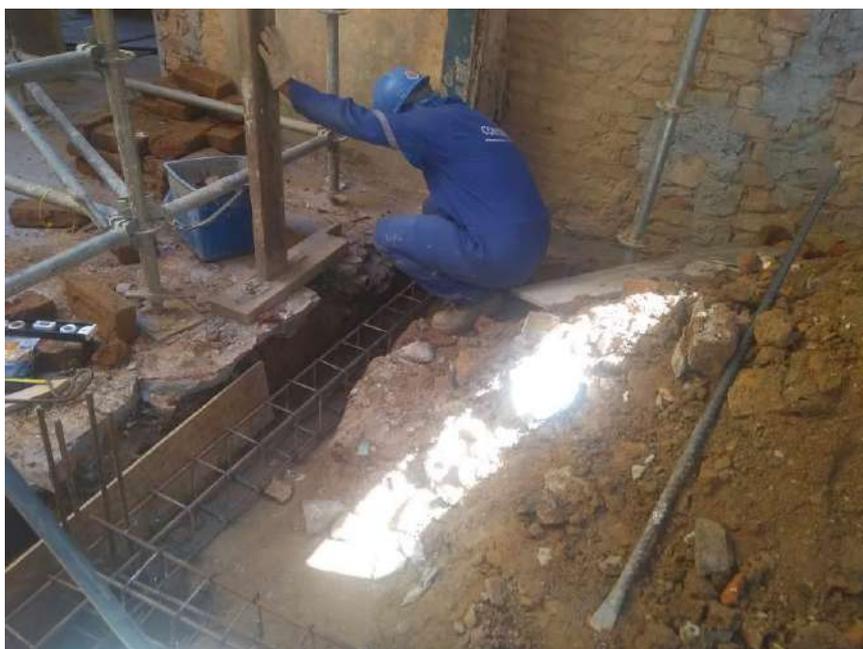
Foto 15 – Instalação da forma para concretagem

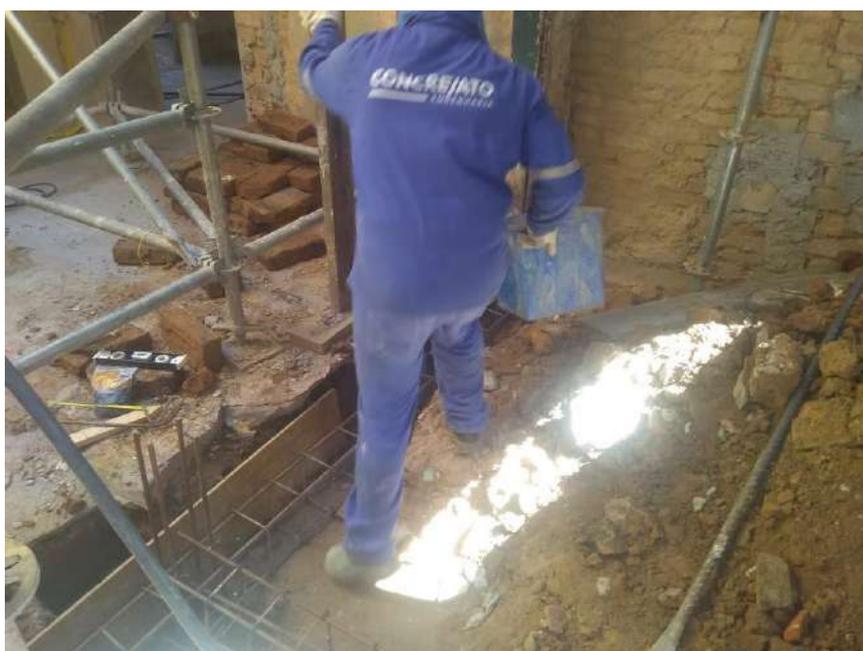
Foto 16 – Instalação da forma para concretagem

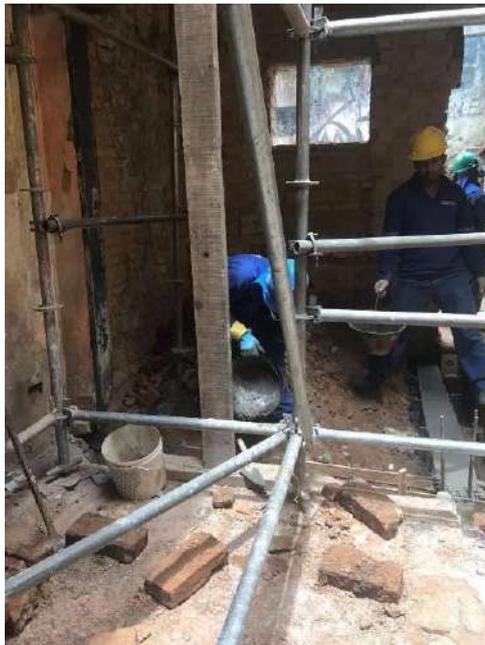
Foto 17 – Concretagem da viga baldrame

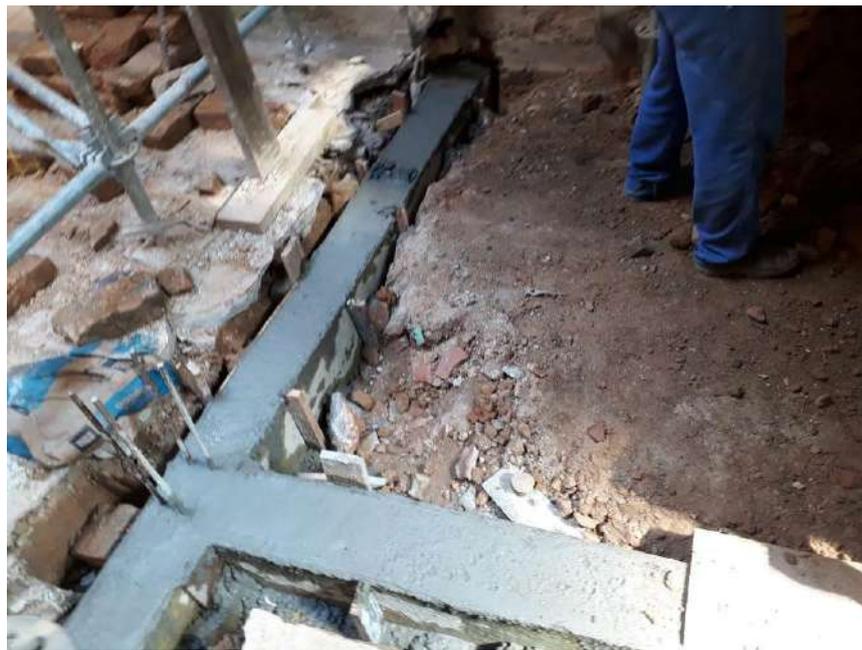
Foto 18 – Viga baldrame concretada

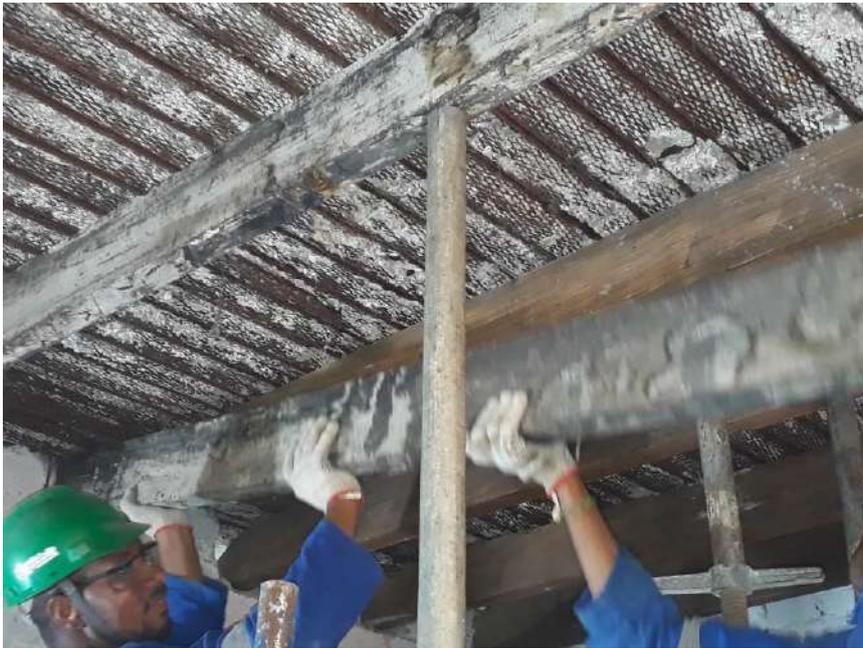
Foto 19 – Substituição dos barrotes de madeira

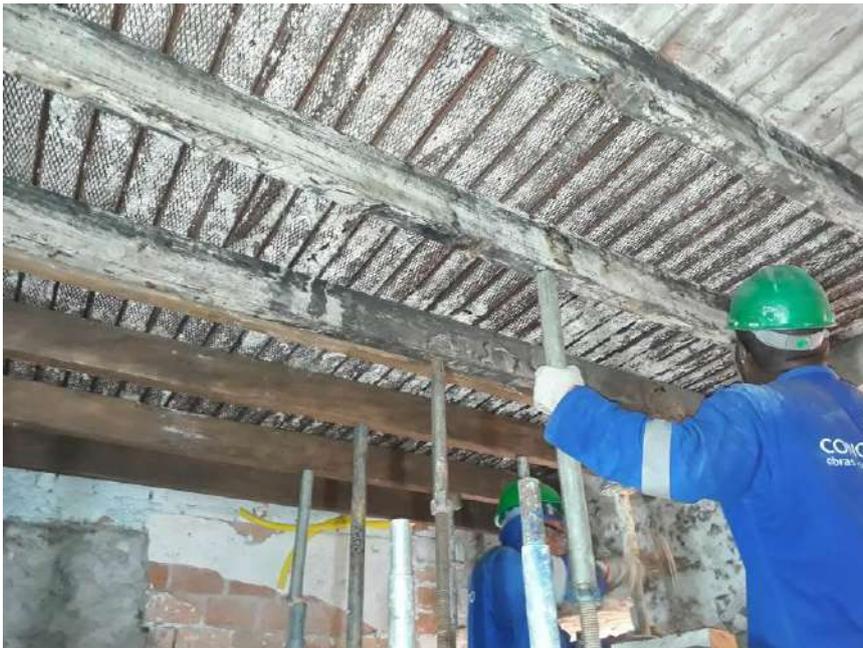
Foto 20 – Substituição dos barrotes de madeira

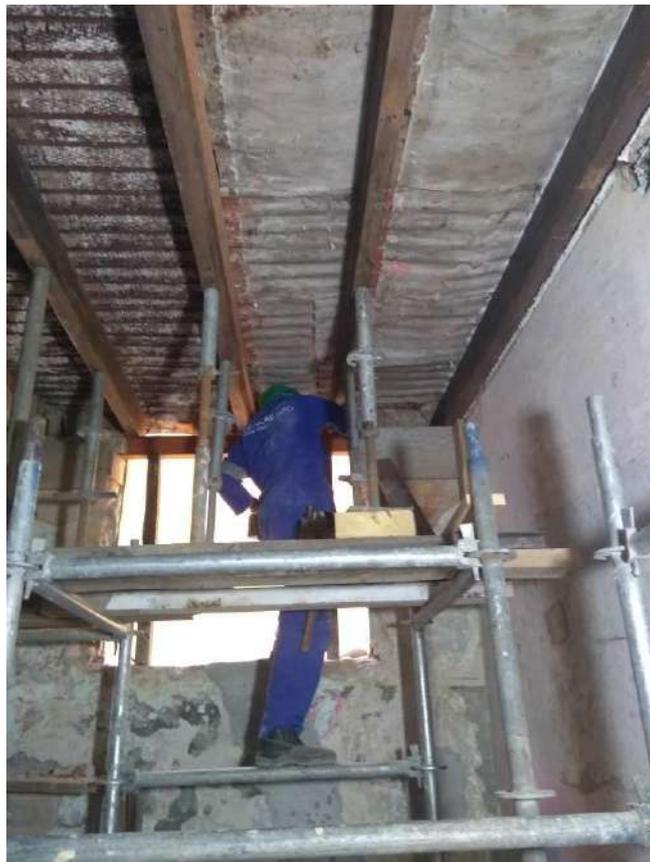
Foto 22 – Instalação de reforço metálico para apoio dos barrotes

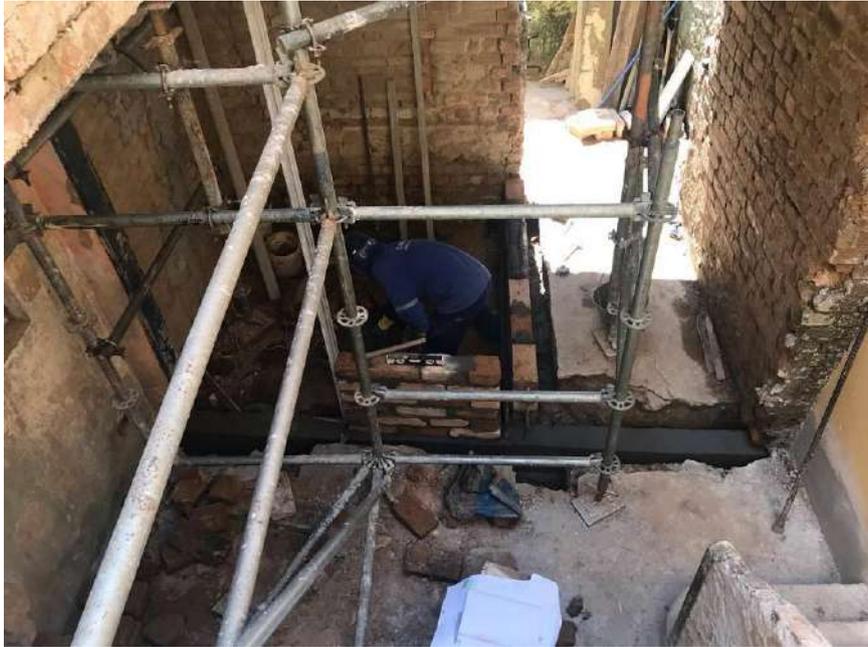
Foto 23 – Elevação da alvenaria

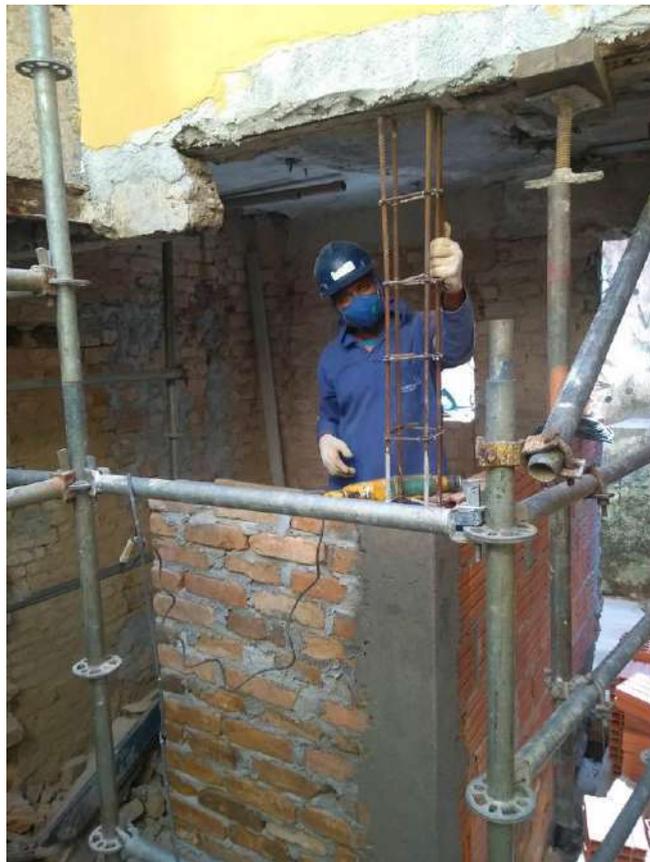
Foto 24 – Elevação da alvenaria

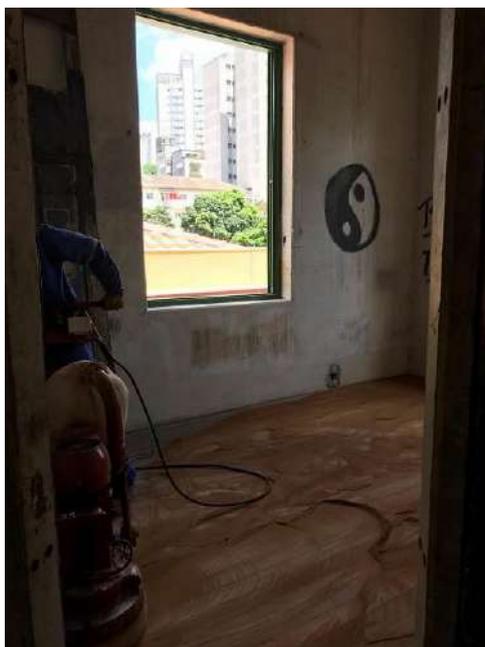
Foto 25 – Lixamento dos assoalhos de madeira

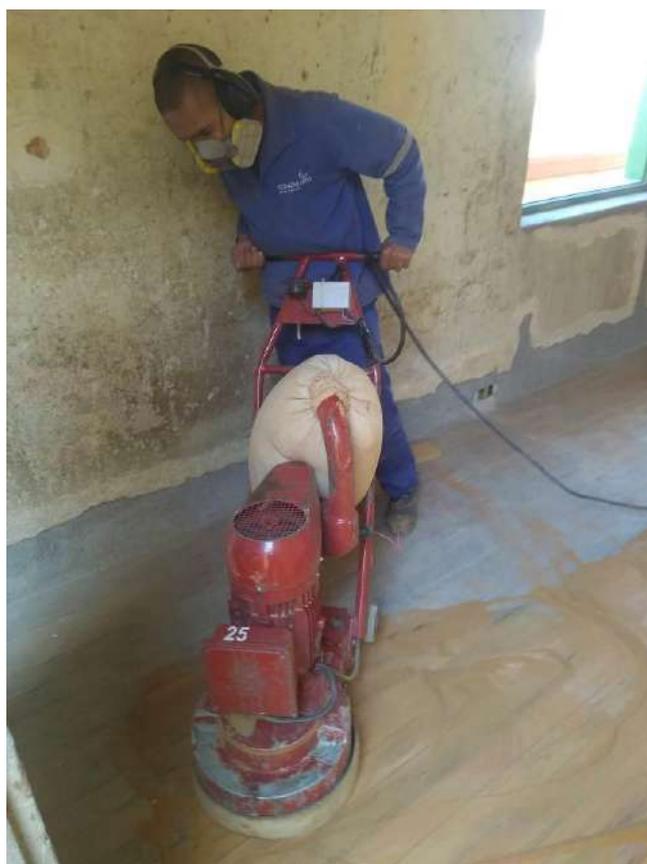
Foto 26 – Lixamento dos assoalhos de madeira

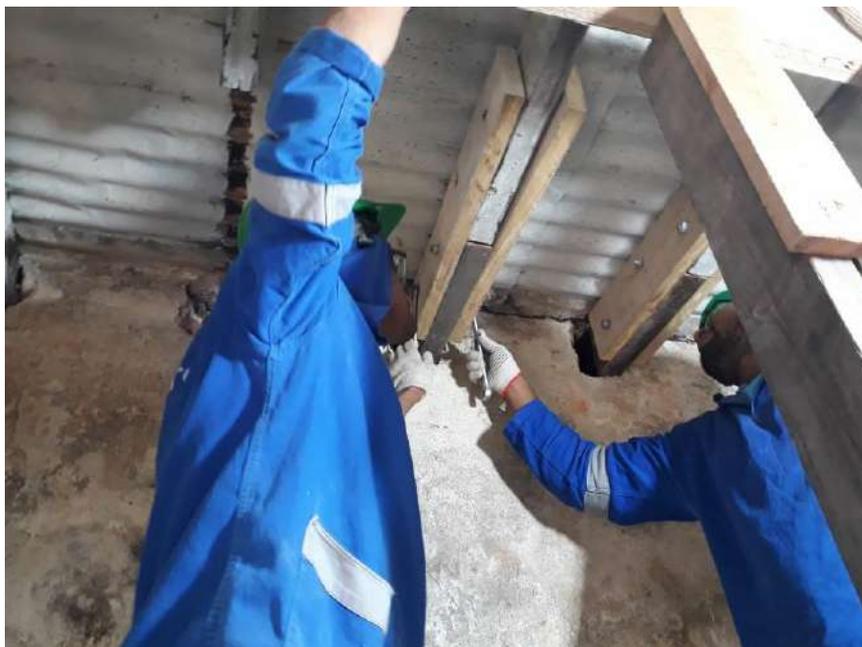
Foto 27 – Restauro dos barrotes danificados

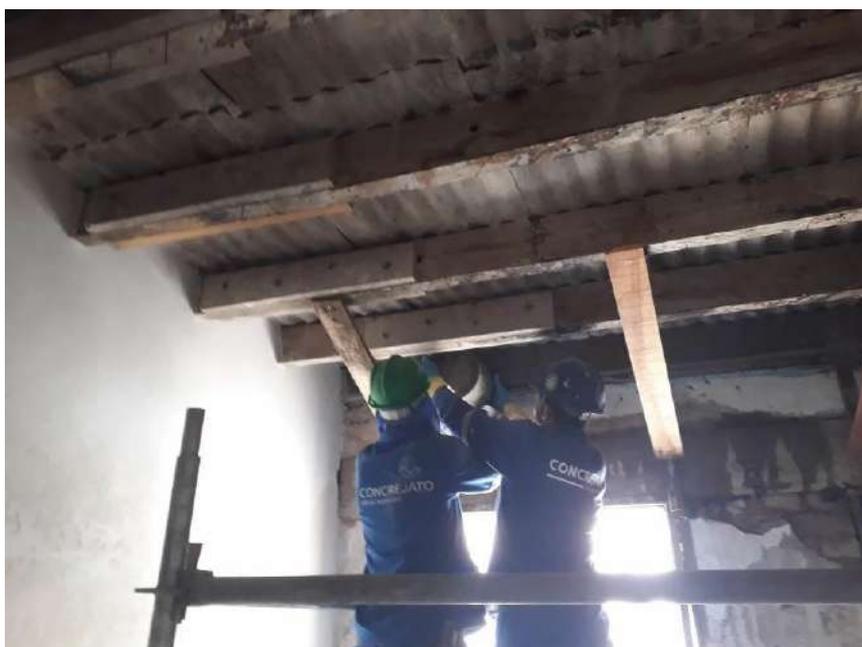
Foto 28 – Restauro dos barrotes danificados

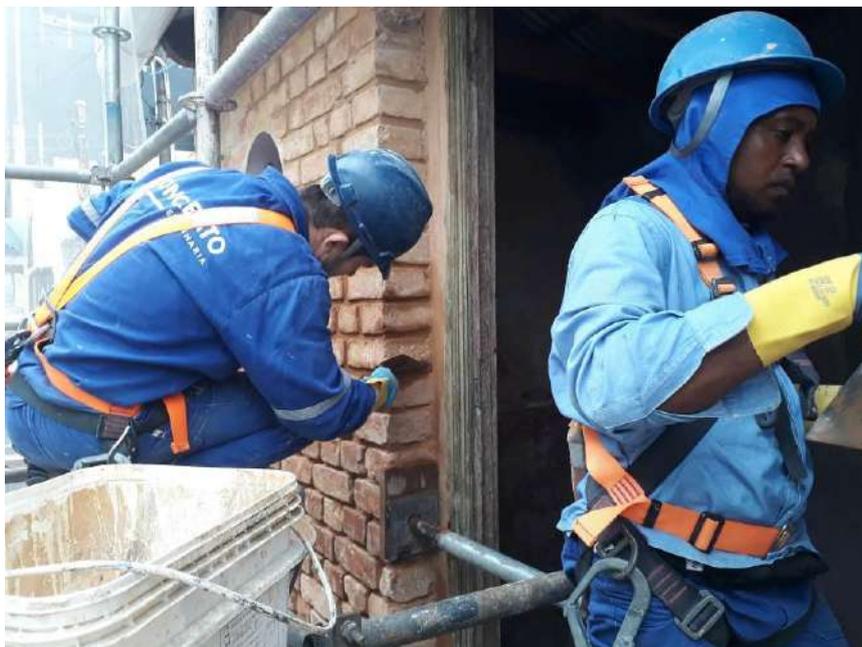
Foto 29 – Restauração dos tijolos existentes da fachada lateral

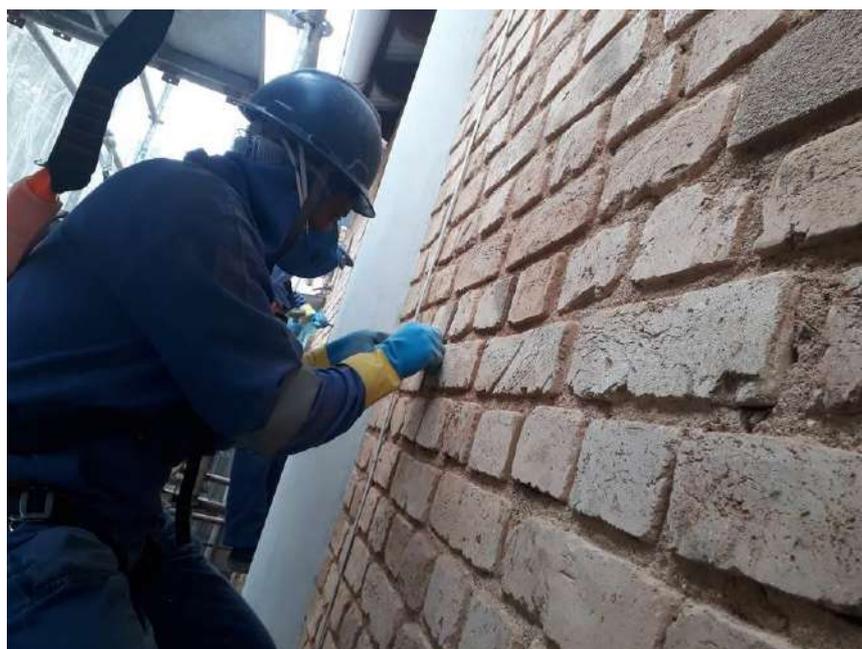
Foto 30 – Restauração dos tijolos existente da fachada lateral

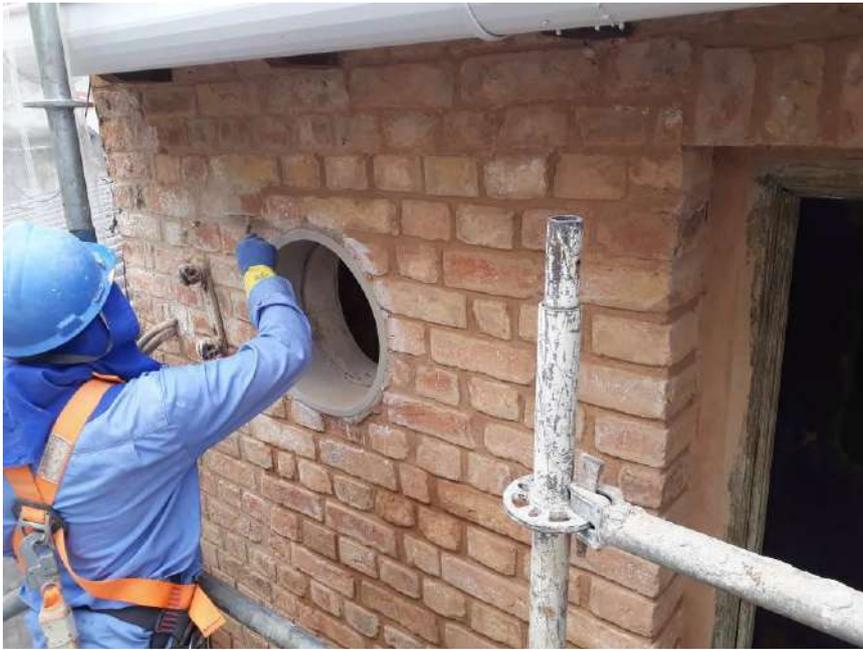
Foto 31 – Recuperação do óculo

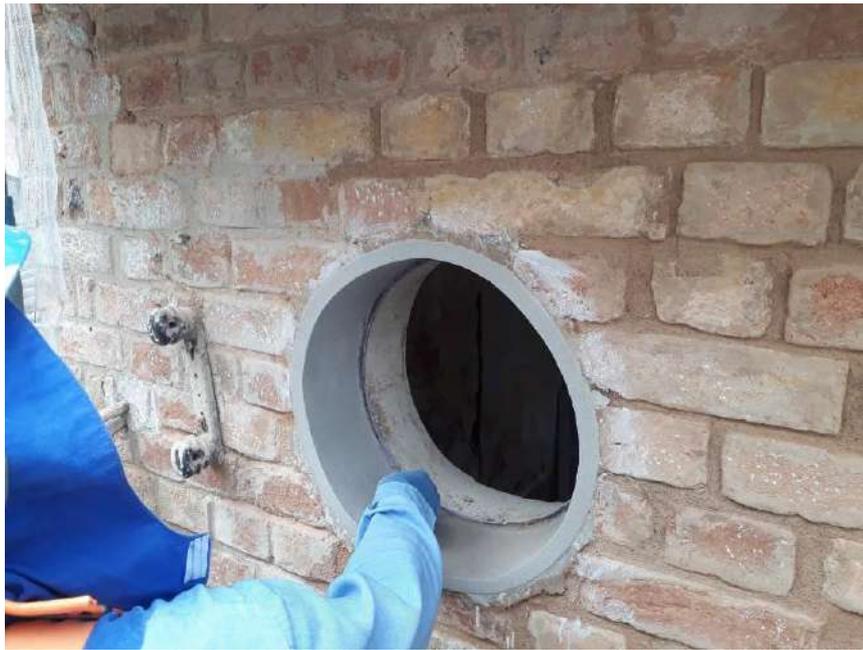
Foto 32 – Recuperação do óculo

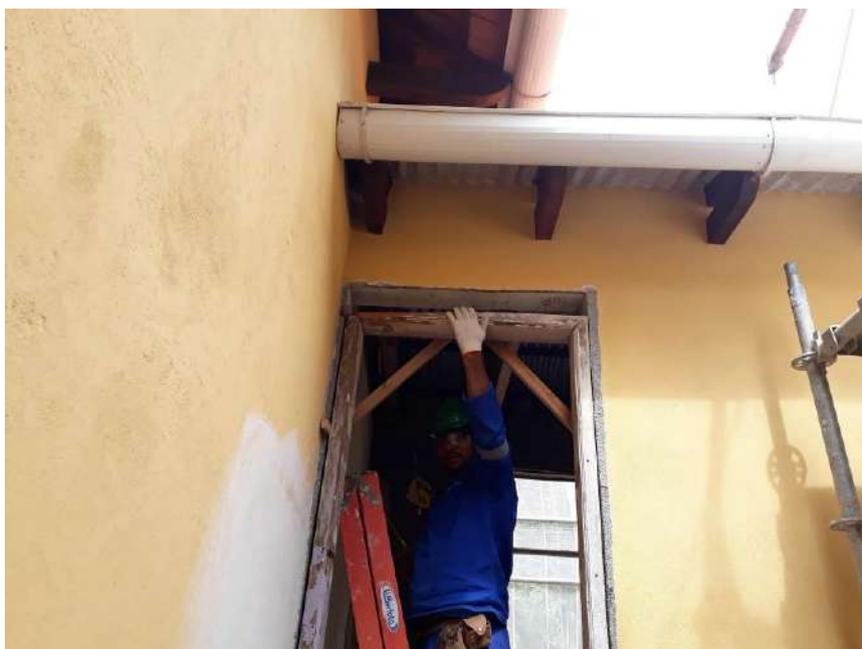
Foto 33 – Correção dos batentes de madeira

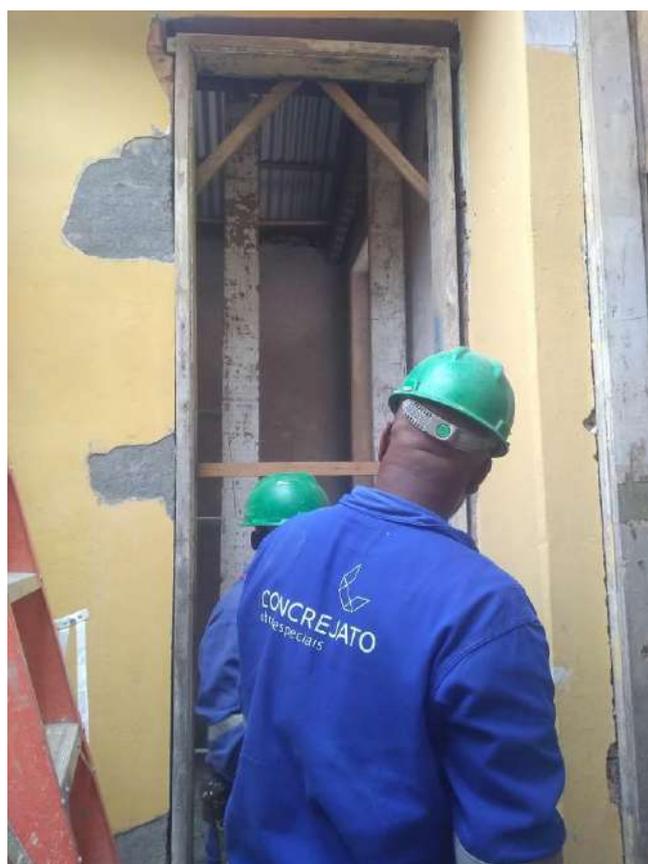
Foto 34 – Correção dos batentes de madeira

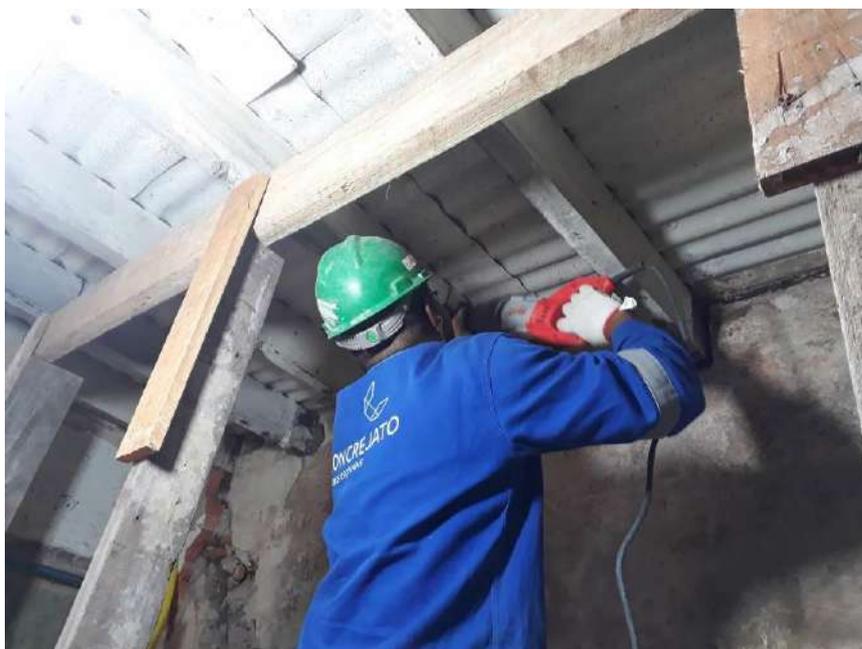
Foto 35 - Restauro das pontas dos barrotes de madeira

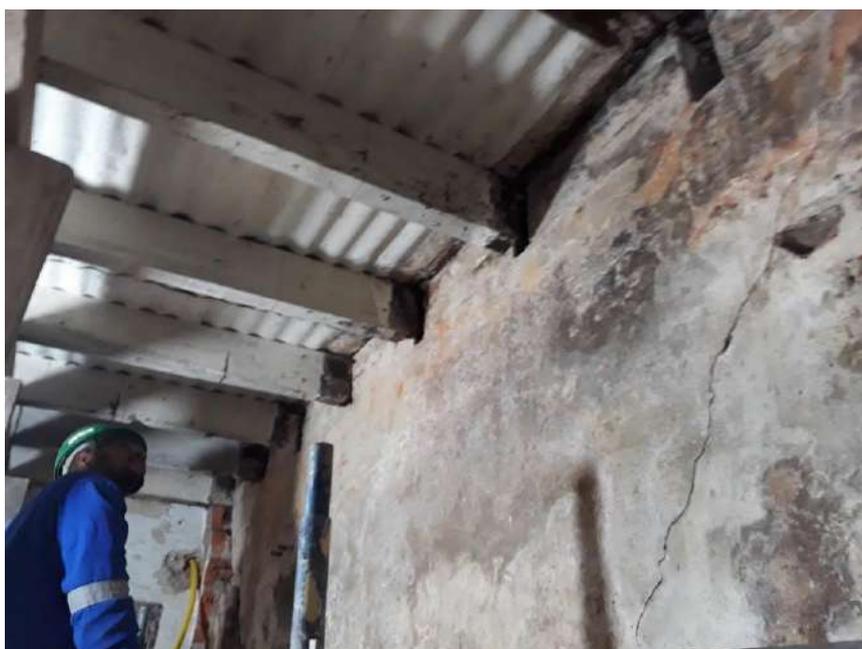
Foto 36 – Restauro das pontas dos barrotes de madeira

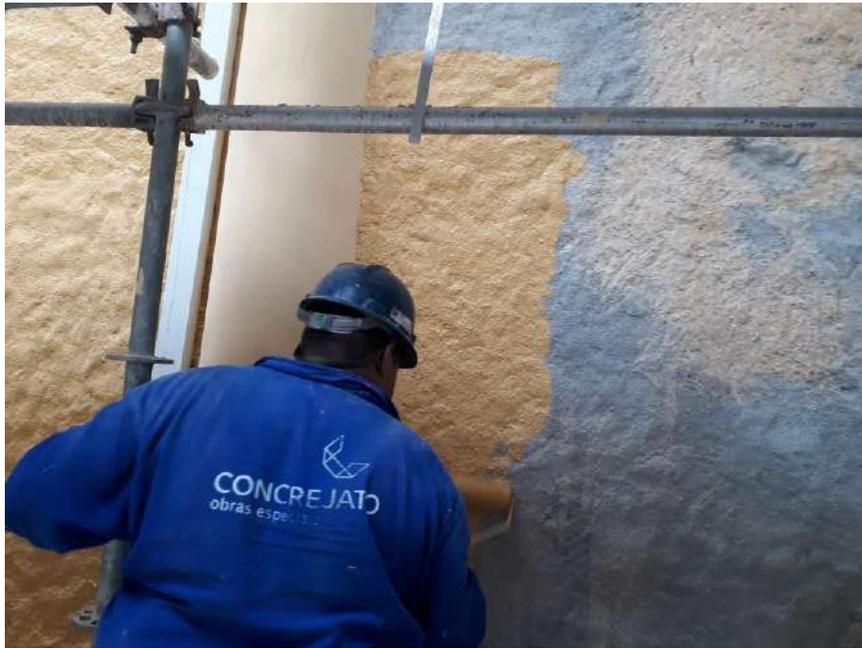
Foto 37 – Pintura mineral da fachada lateral

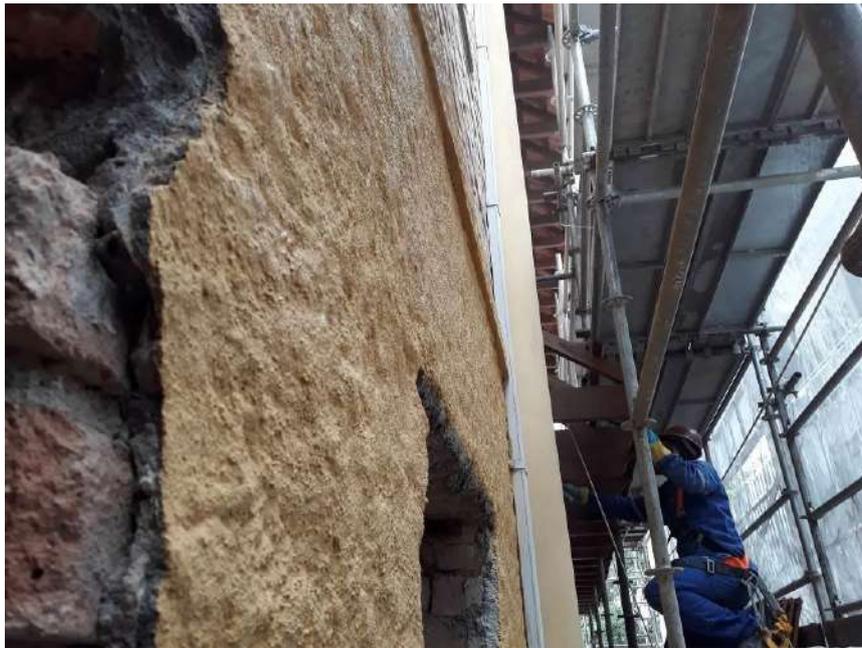
Foto 38 – Pintura mineral da fachada lateral

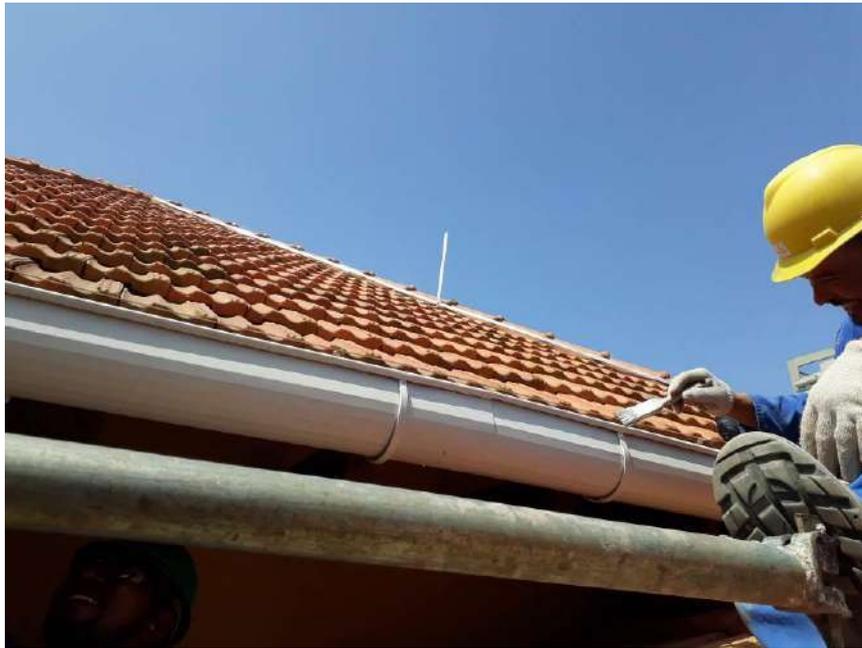
Foto 39 – Pintura das calhas na cobertura

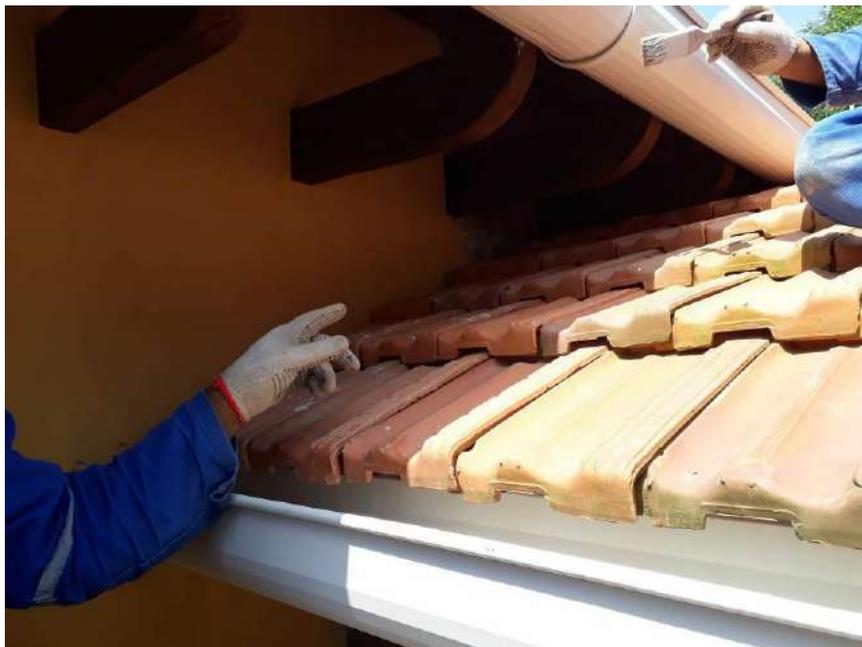
Foto 40 – Pintura das calhas na cobertura

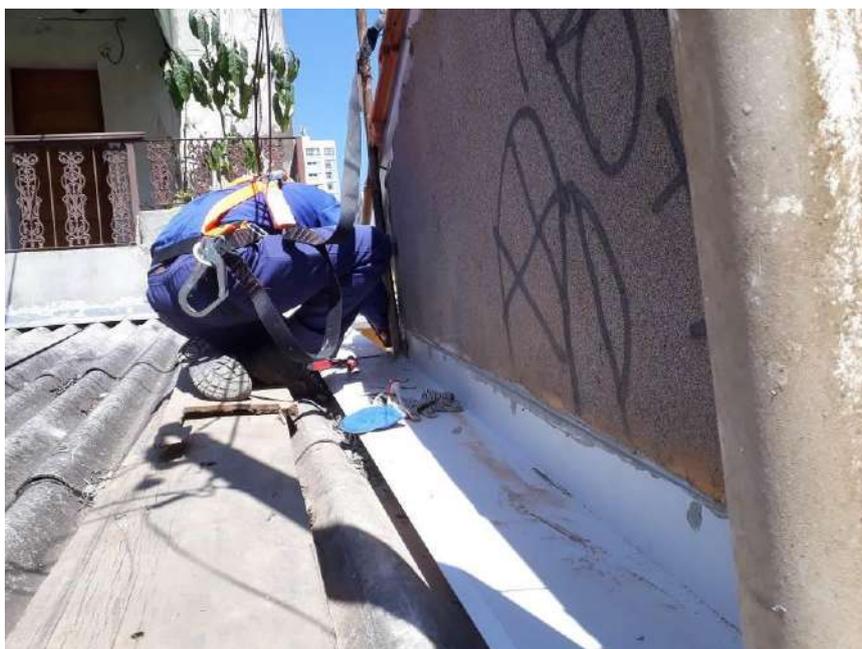
Foto 41 – Instalação do rufo na divisa com o vizinho da Rua Maestro Cardim

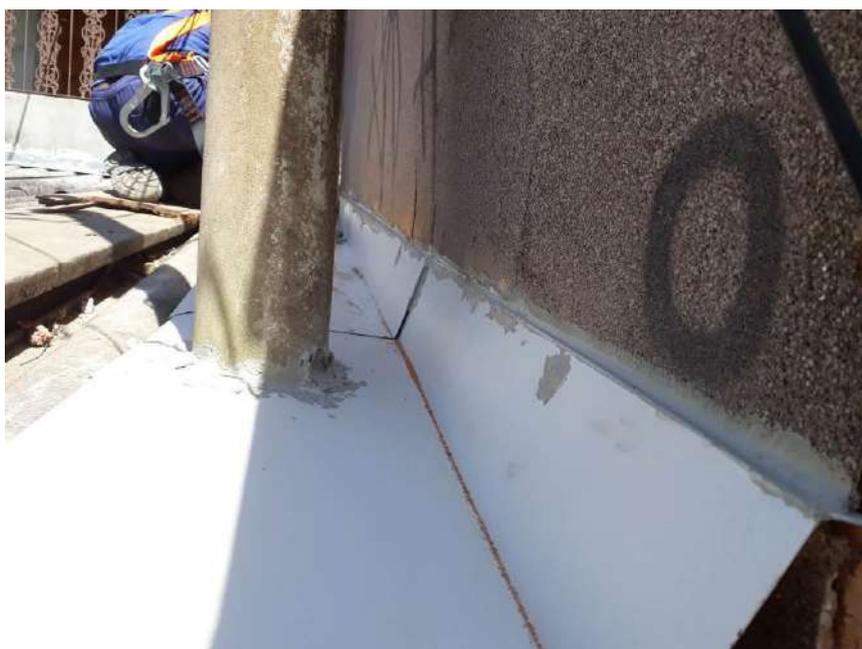
Foto 42 – Instalação do rufo na divisa com o vizinho da Rua Maestro Cardim

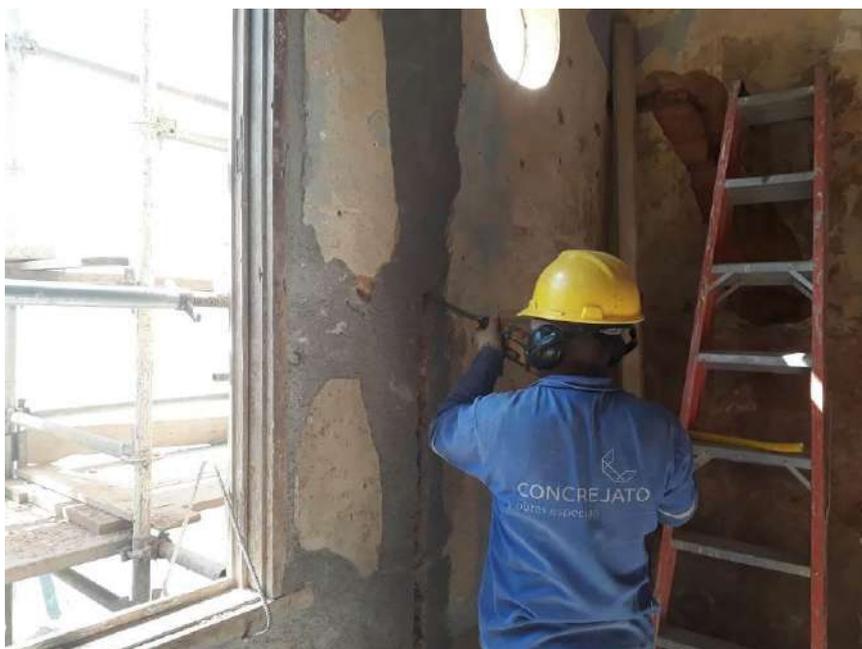
Foto 45 – Abertura dos vãos para passagem de infra de eletrica

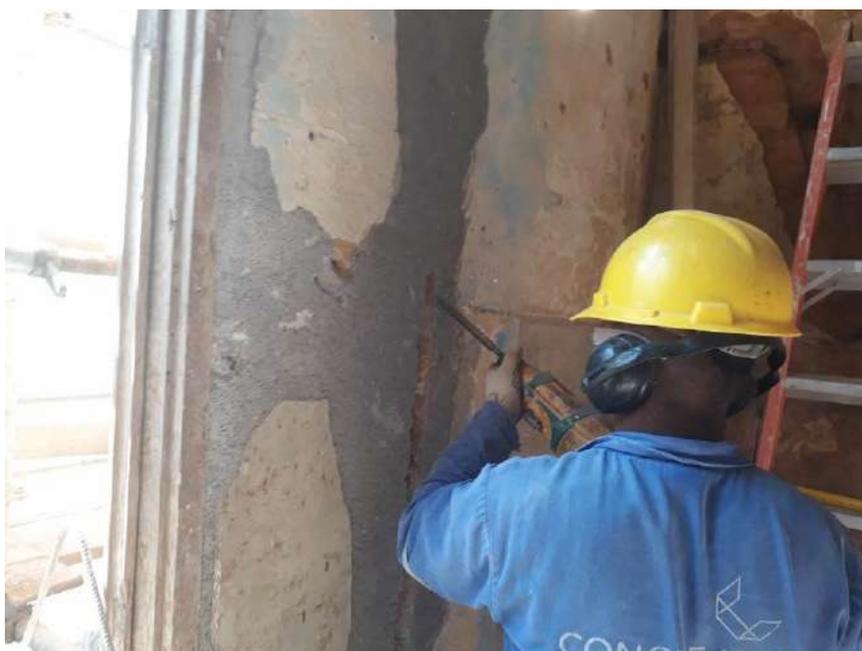
Foto 46 – Abertura dos vãos para passagem de infra de eletrica

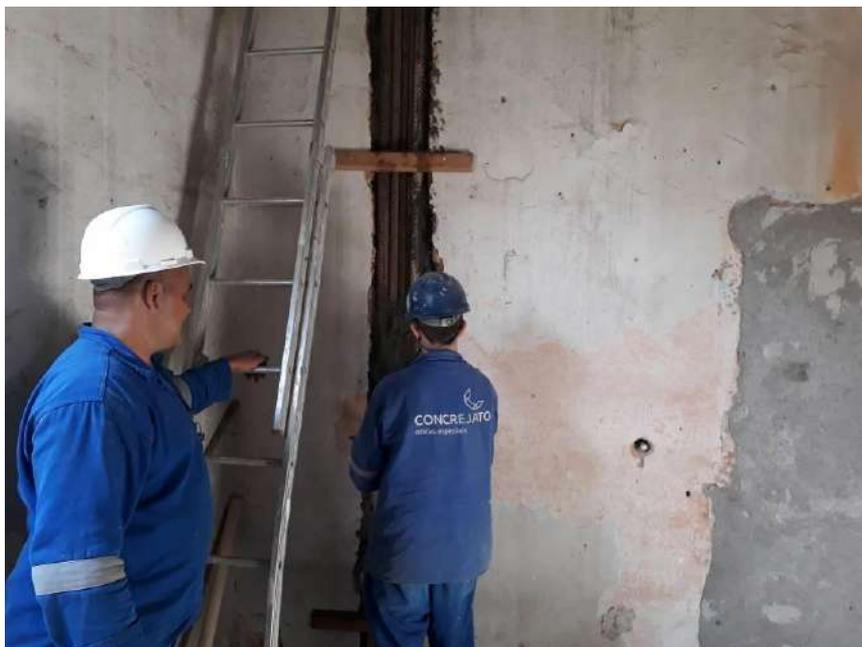
Foto 47 – Instalação das tubulações de alimentação da caixa d'água

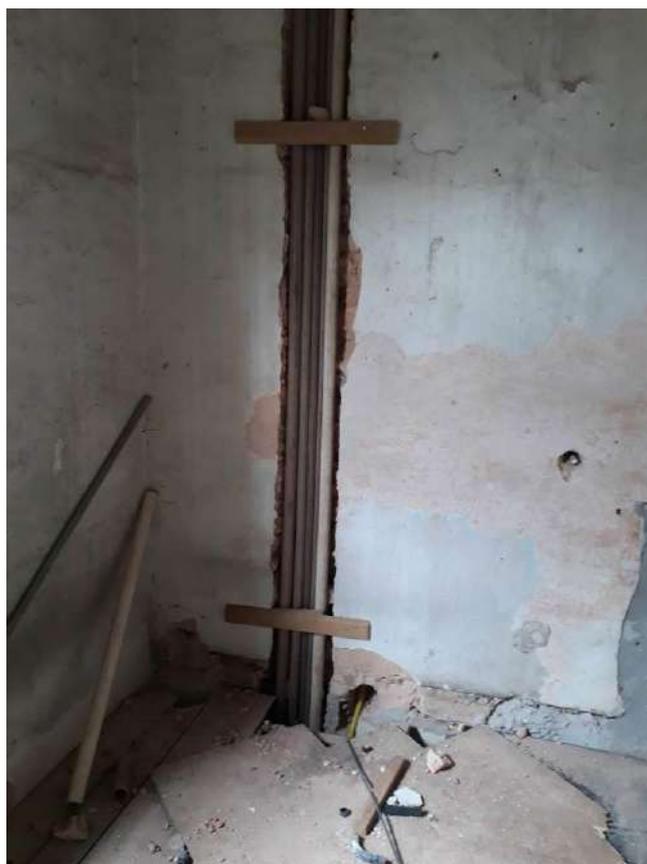
Foto 48 – Instalação das tubulações de alimentação da caixa d'água

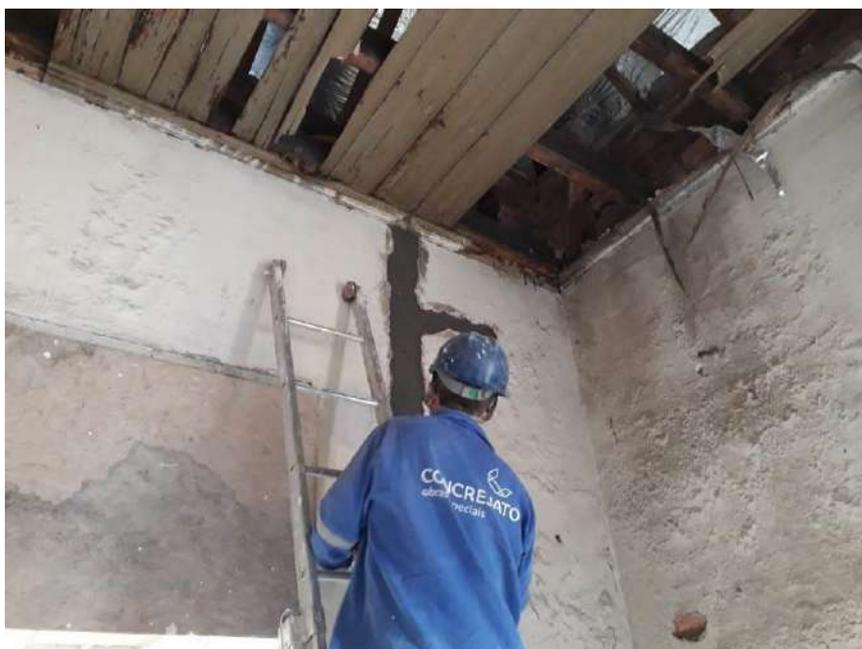
Foto 49 – Fechamento das aberturas feitas para instalação da tubulação

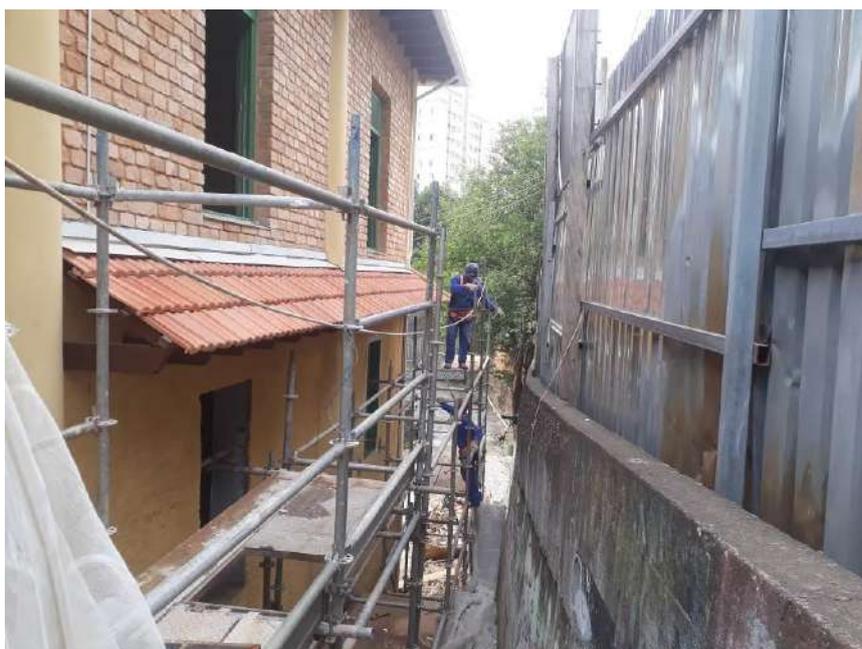
Foto 52 – Desmontagem do andaime da fachada lateral

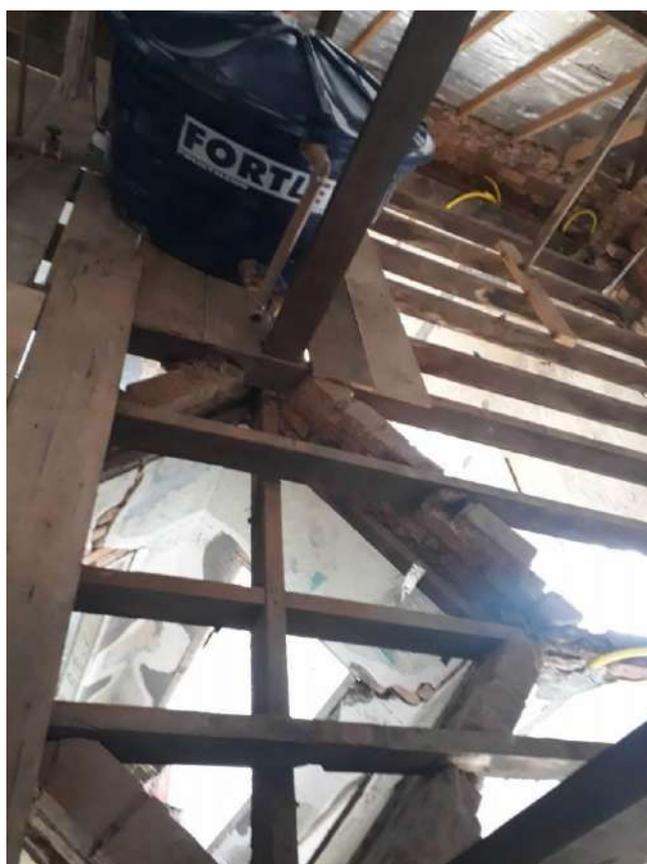
Foto 54 – Instalação da caixa de água

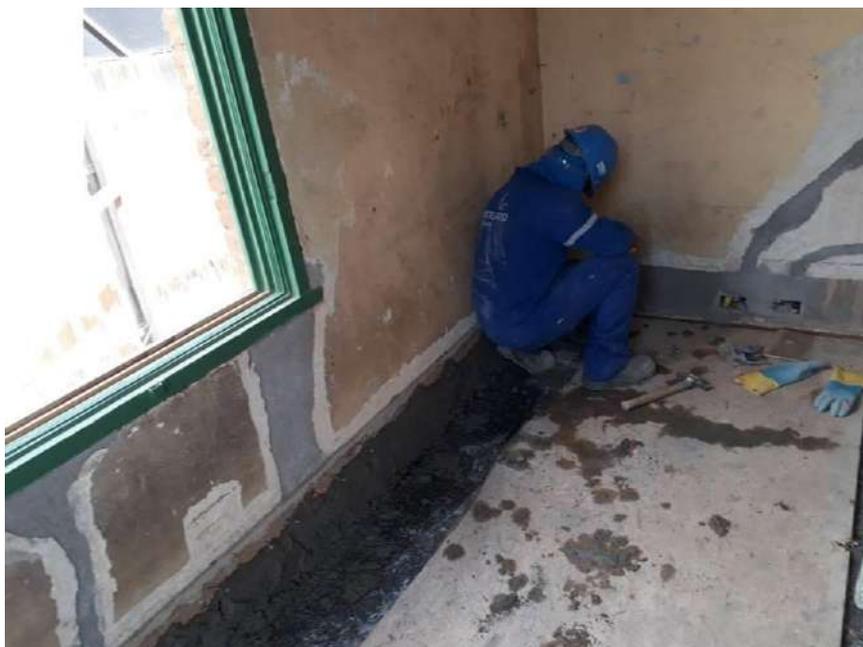
Foto 55 – Execução do rodapé de argamassa do pavimento C

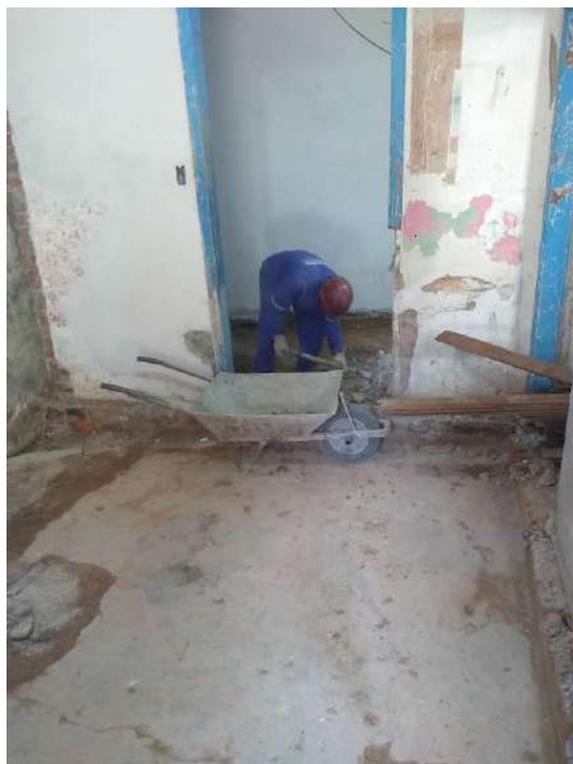
Foto – 57 – Remoção do entulho

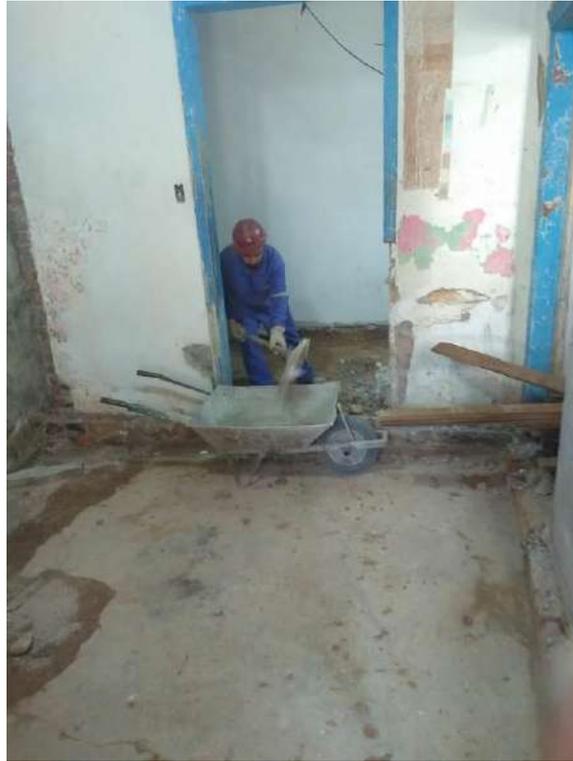
Foto 58 – Remoção do entulho

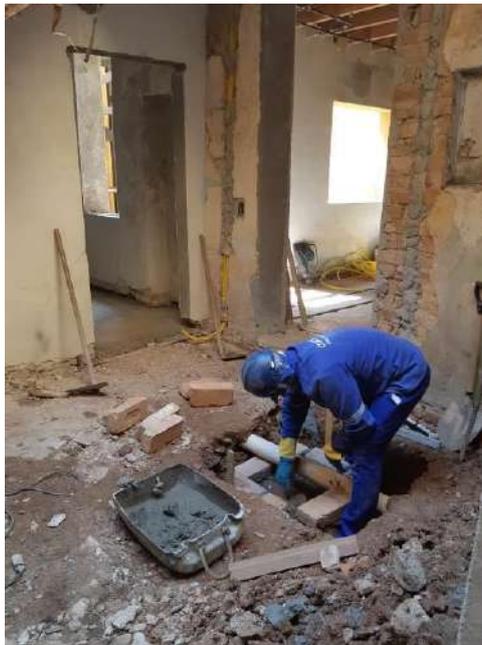
FOTO 01 – EXECUÇÃO DA CAIXA COLETORA

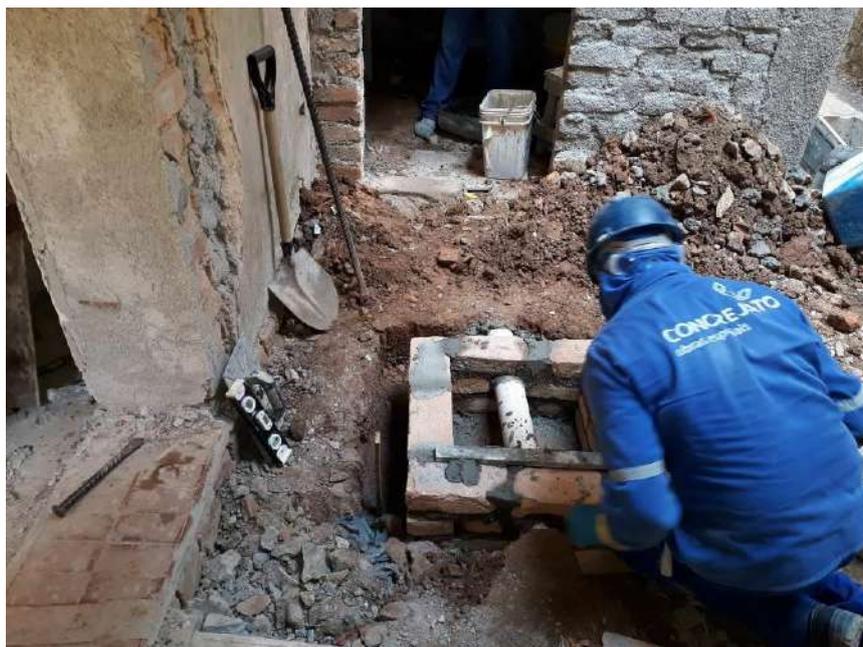
Foto 02 – Execução da caixa coletora e do piso cimentado
