**Relatórios do Restauro da
Vila Itororó: CASA 07**

Relatório Fotográfico

Vila Itororó – Casa 07

OUTUBRO/2017

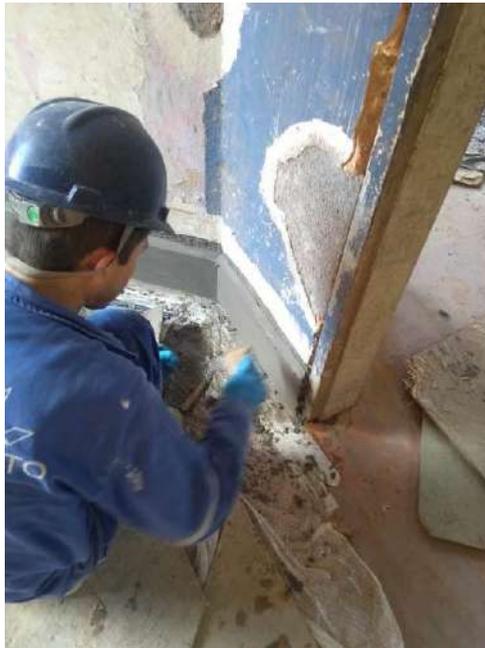
Foto 05 – Execução do rodapé

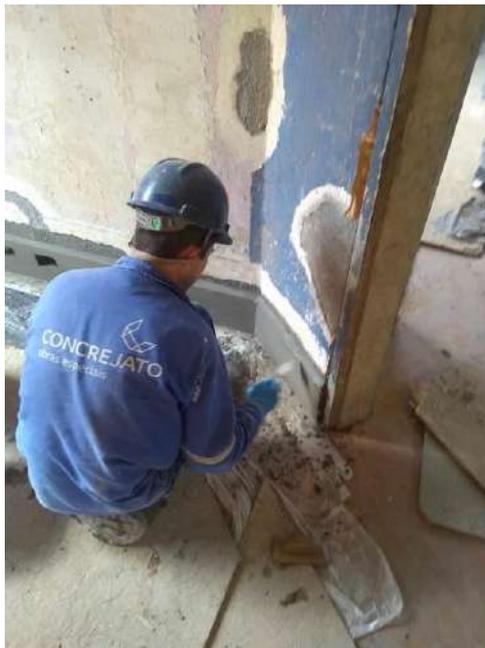
Foto 06 – Execução do rodapé

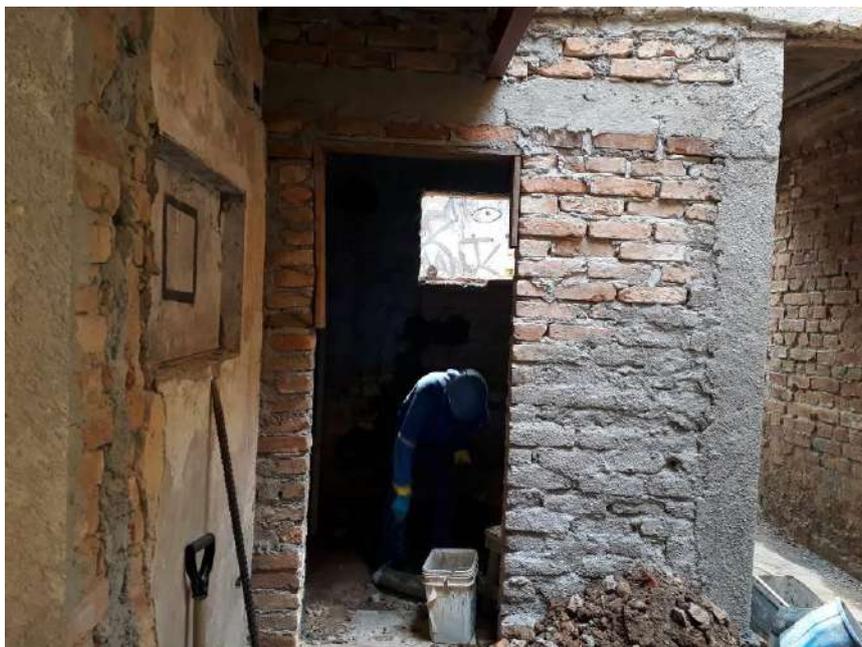
Foto 07 – Execução do emboço das paredes internas

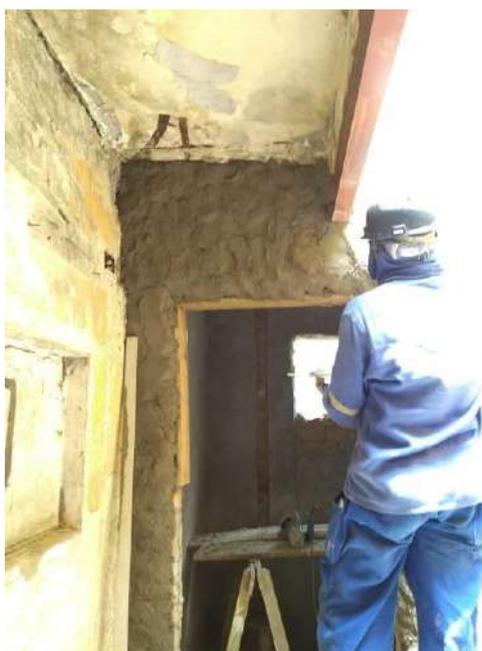
Foto 09 – Execução do emboço das paredes externas

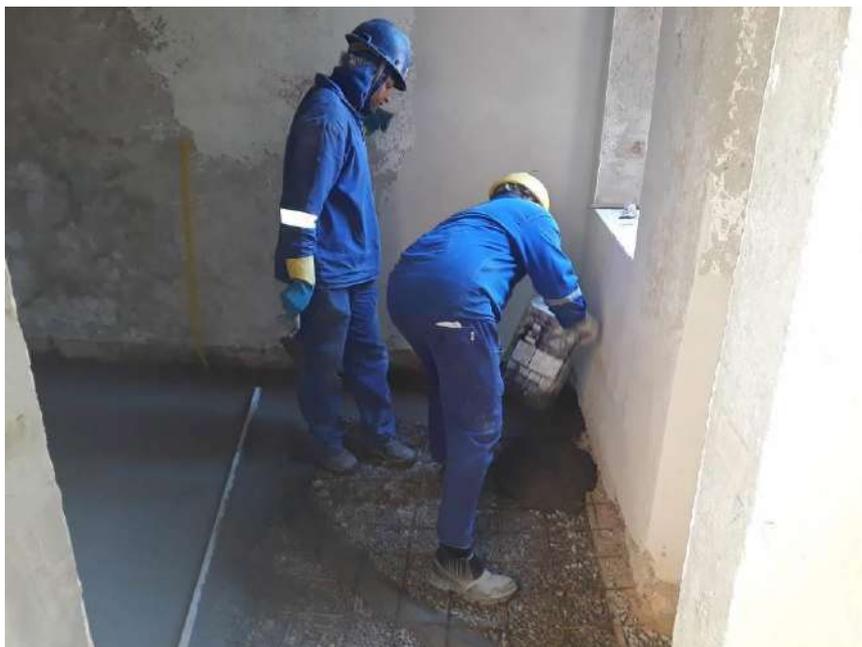
Foto 12 – Execução do piso cimentado

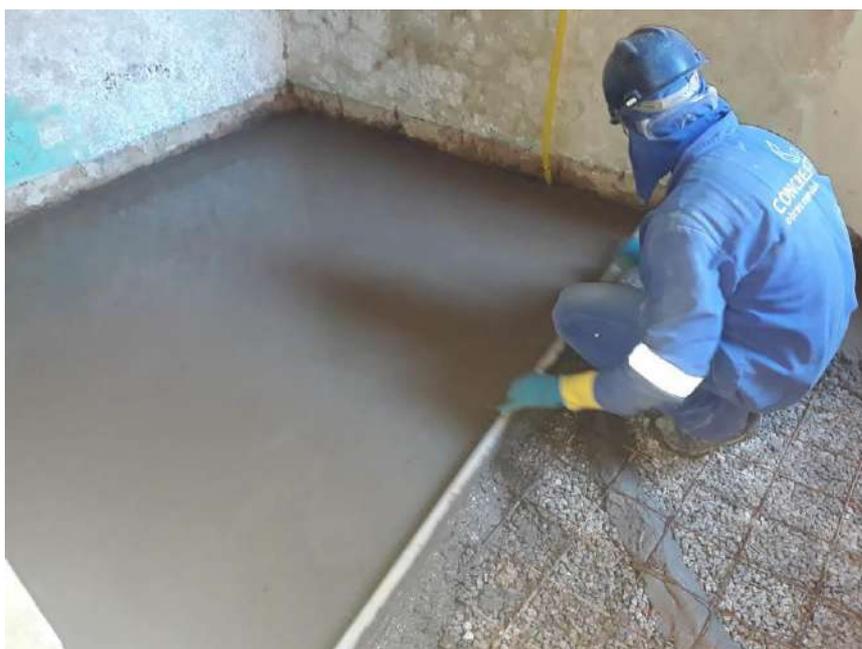
Foto 13 - Execução do piso cimentado

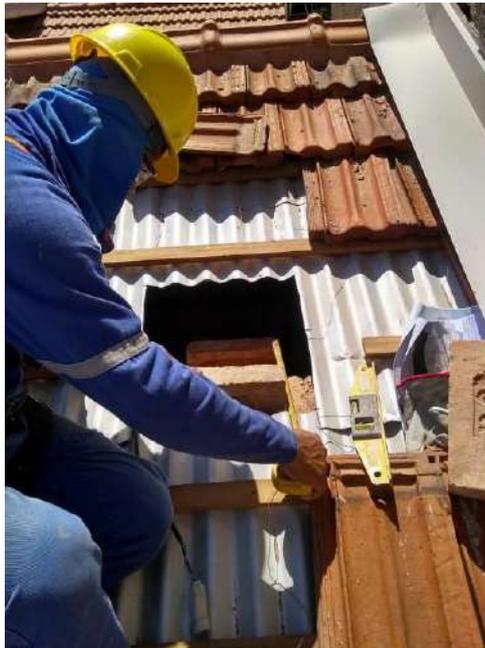
Foto 16 – Execução da chaminé na cobertura

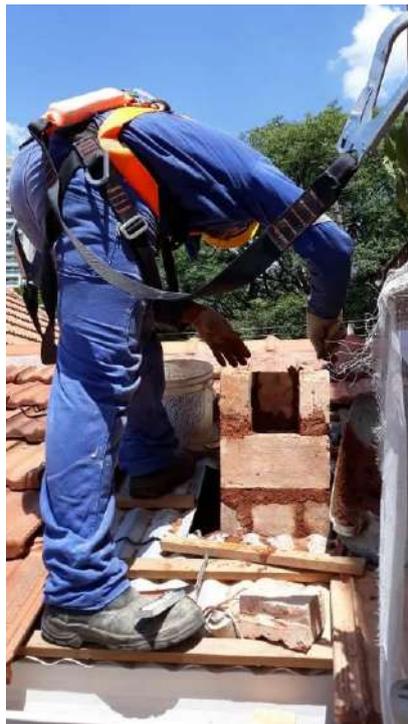
Foto 17 - Execução da chaminé na cobertura

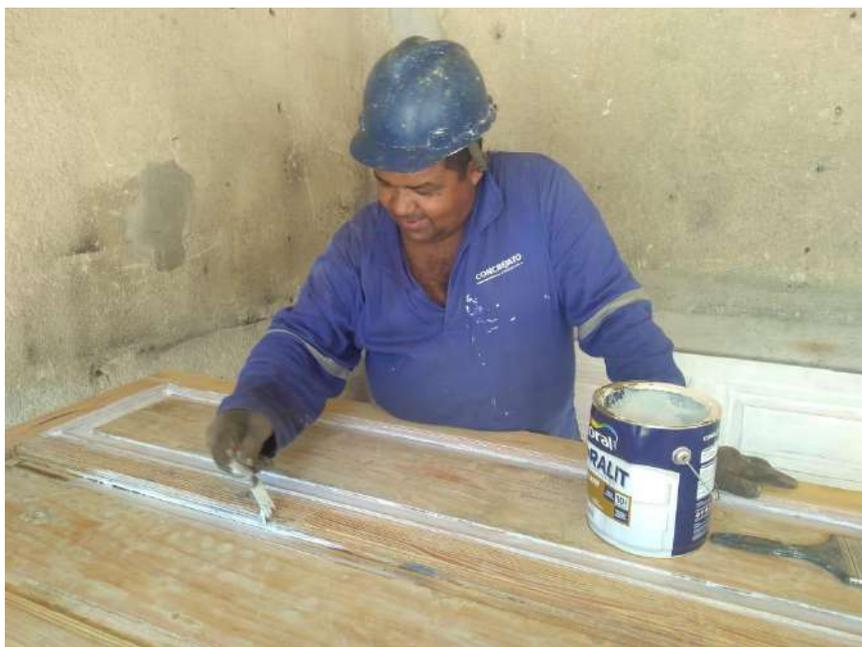
Foto 01 – Aplicação de massa de madeira nas portas

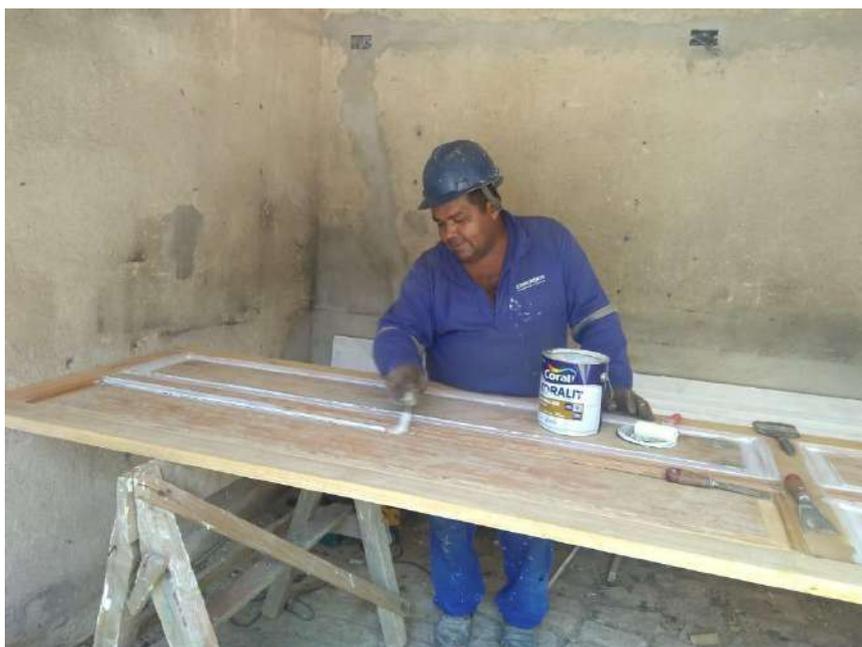
Foto 02 – Aplicação de massa para madeiras nas portas

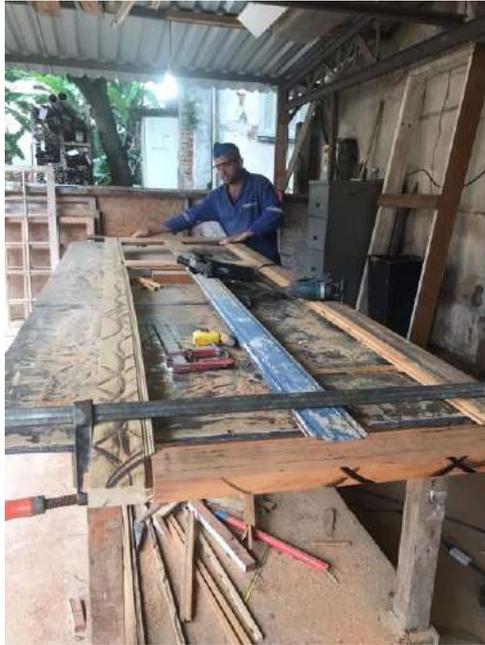
Foto 03 – Execução dos batentes de madeira

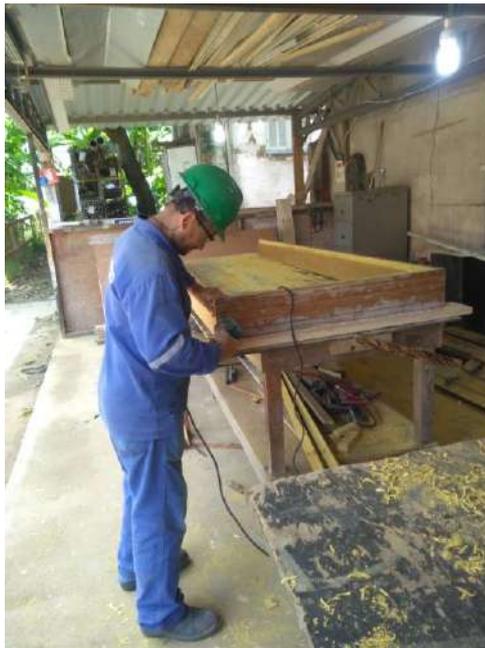
Foto 04 – Execução dos batentes de madeira

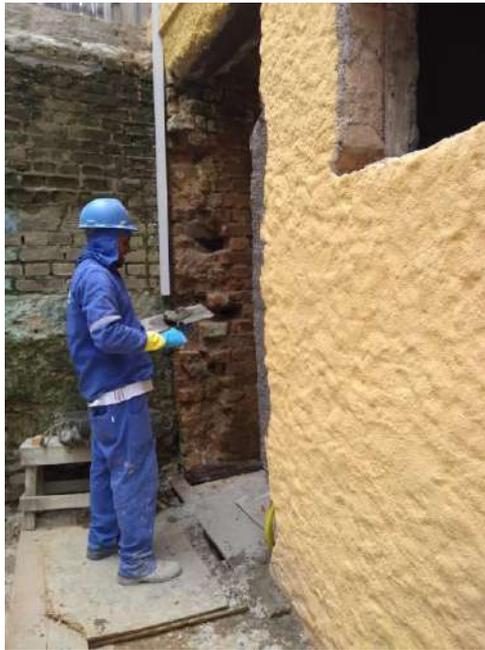
Foto 05- Execução do emboço do batente

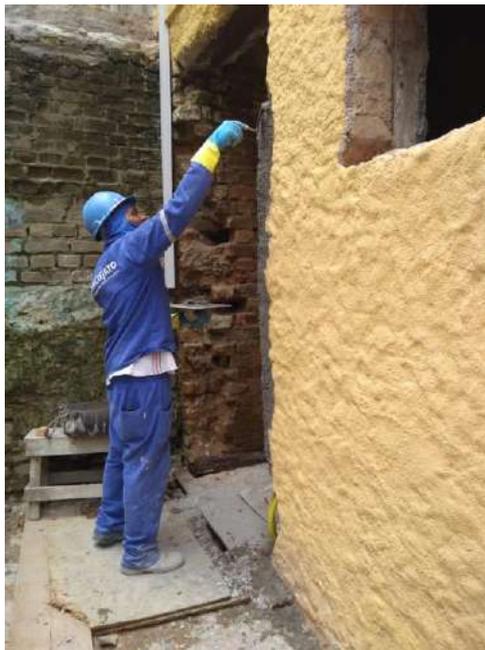
Foto 06 – Execução do emboço do batente

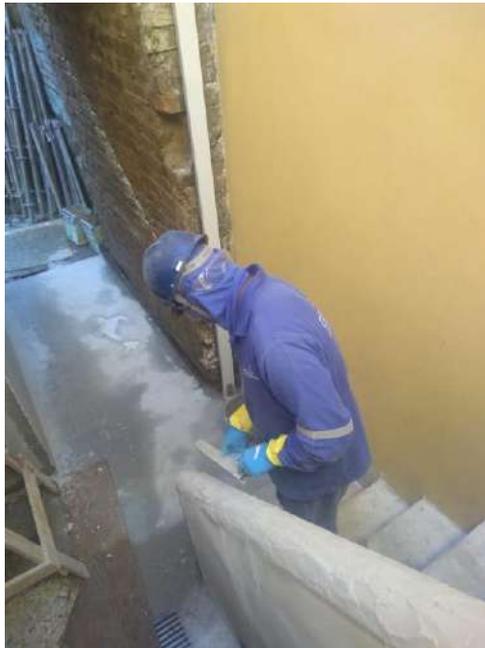
Foto 07 – Execução da argamassa de acabamento no corrimão

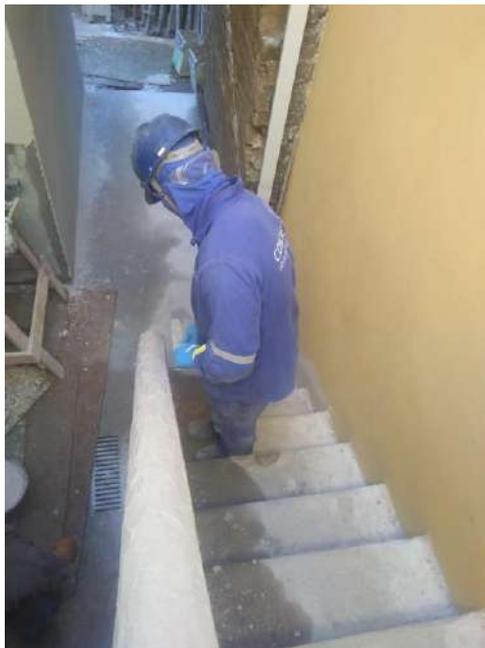
Foto 08 – Execução da argamassa de acabamento do corrimão

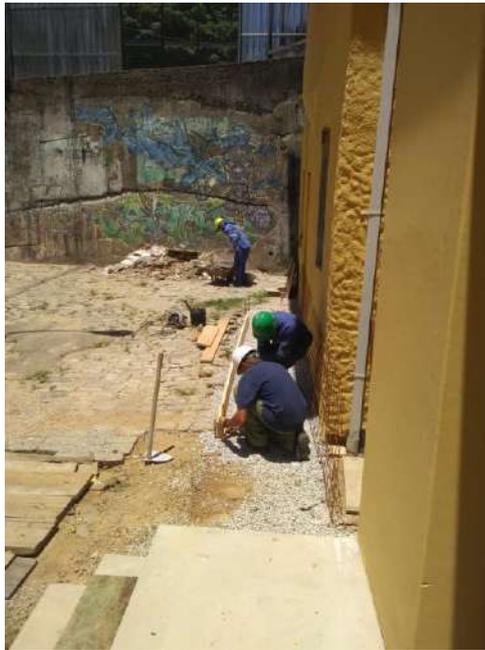
Foto 09 – Execução da forma para execução da concretagem

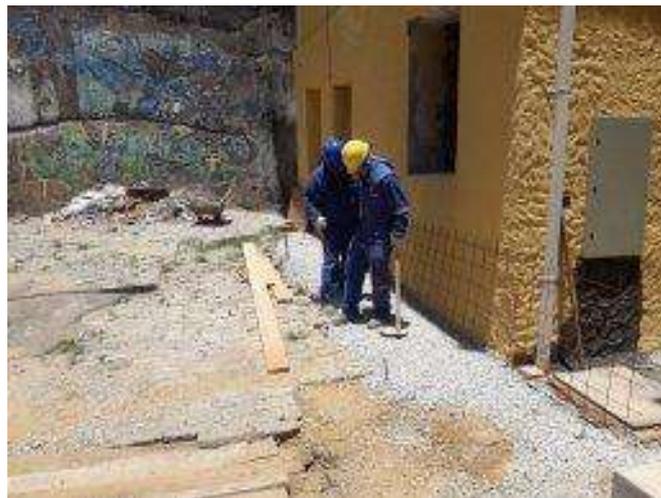
Foto 10 – Execução da forma para execução da concretagem

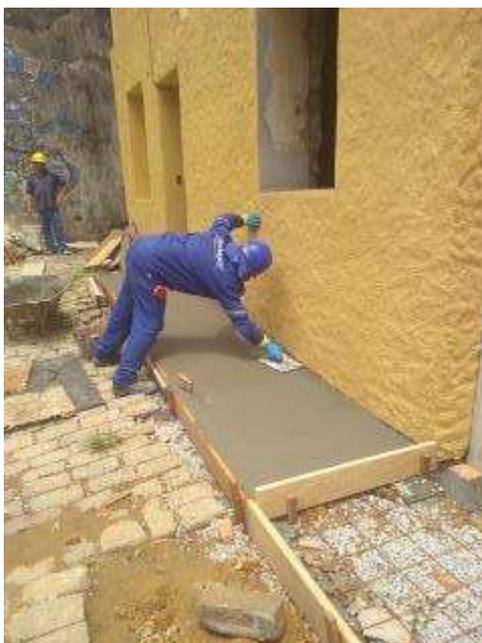
Foto 11 – Execução da concretagem da rampa

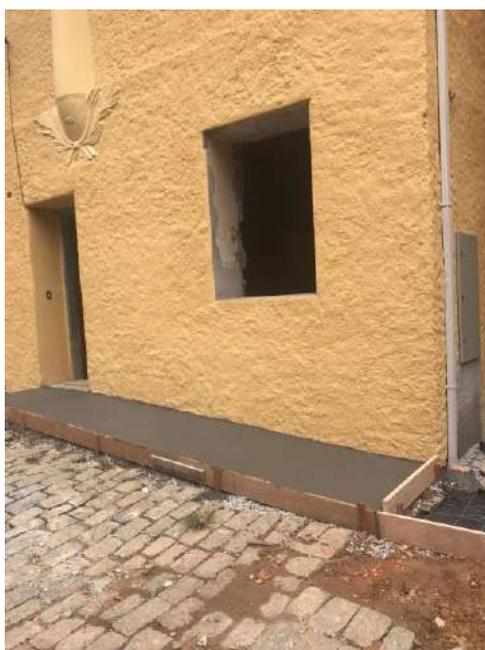
Foto 12 – Execução da concretagem da rampa

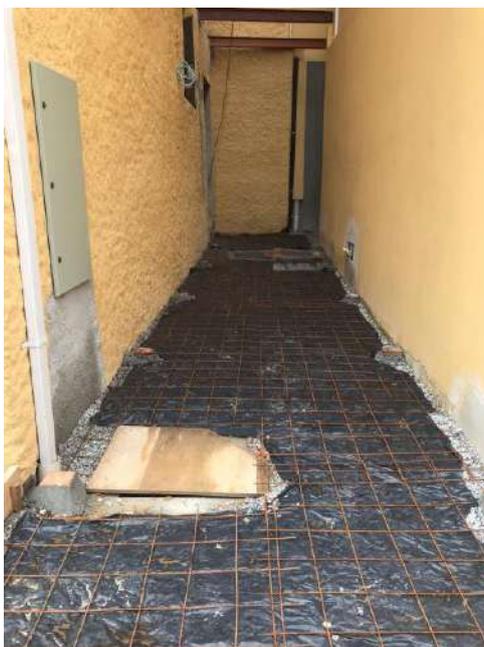
Foto 13 – Armação para execução da concretagem

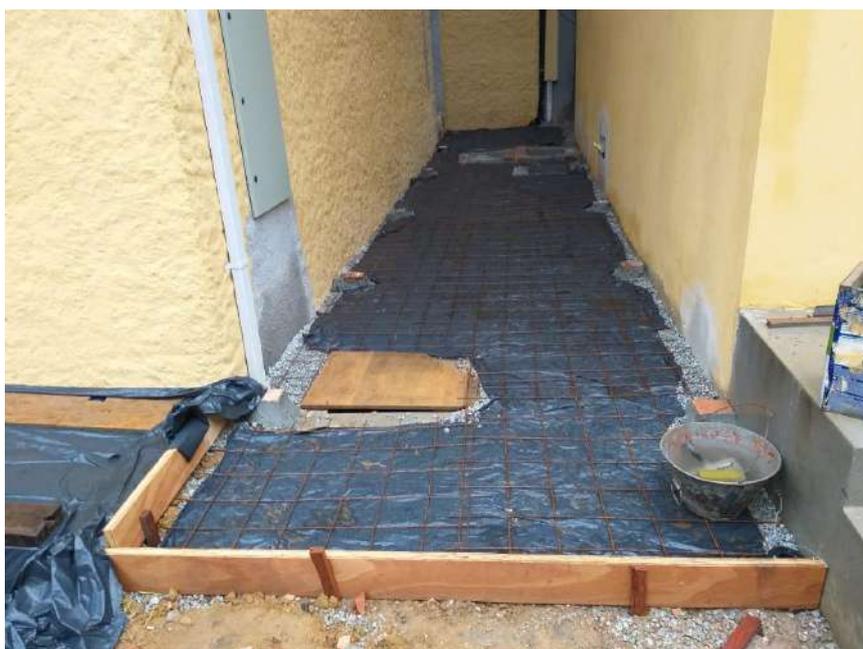
Foto 14 – Armação e forma para execução da concretagem

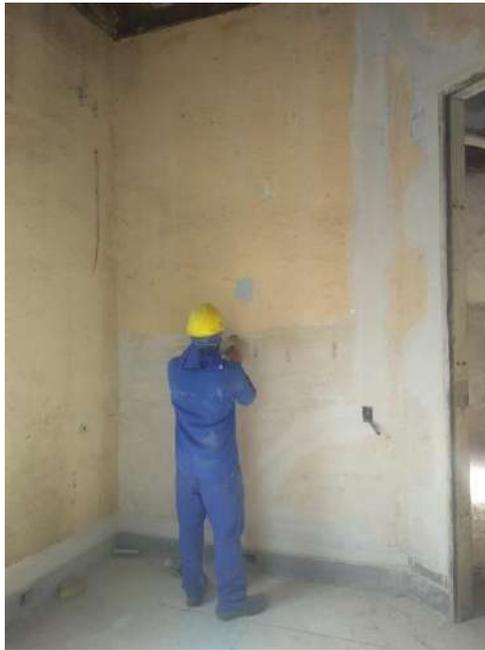
Foto 15 – Decapagem manual das paredes internas

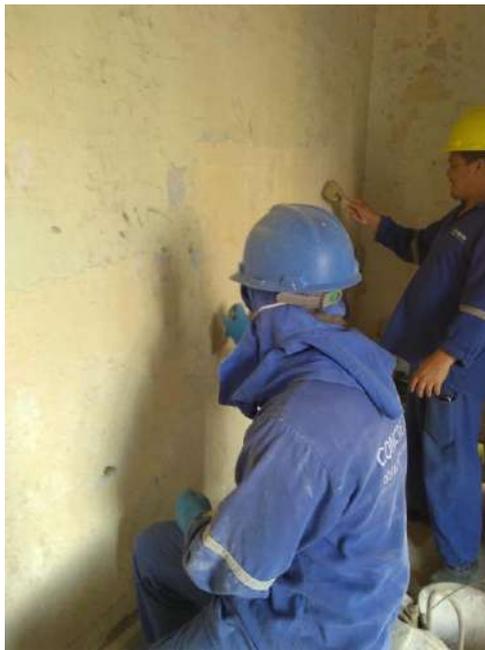
Foto 15 – Decapagem manual das paredes internas

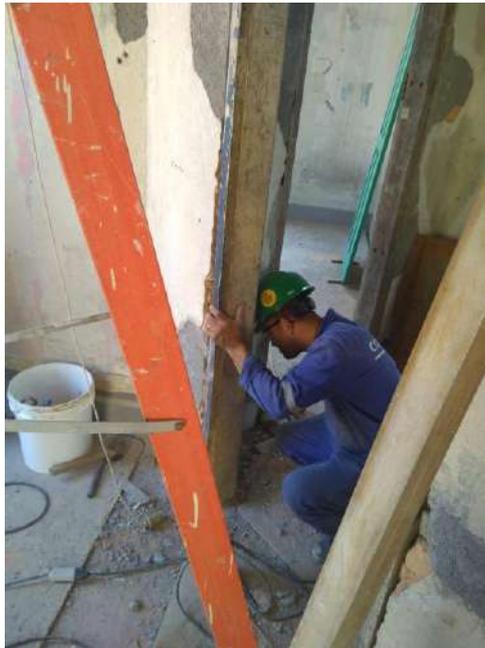
Foto 16 – Instalação do batente de madeira

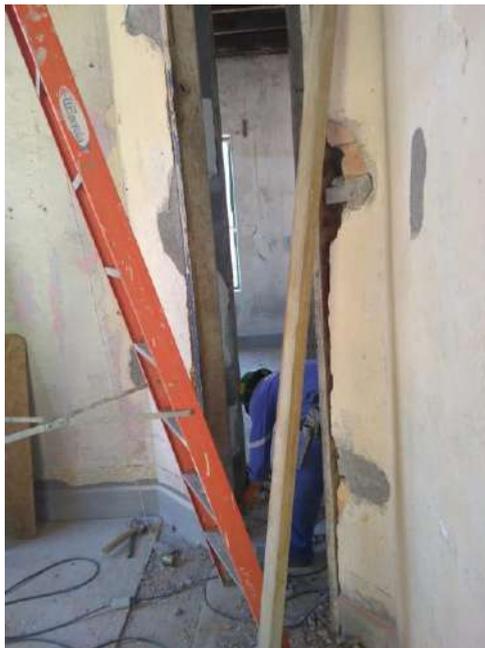
Foto 17 – Instalação do batente de madeira

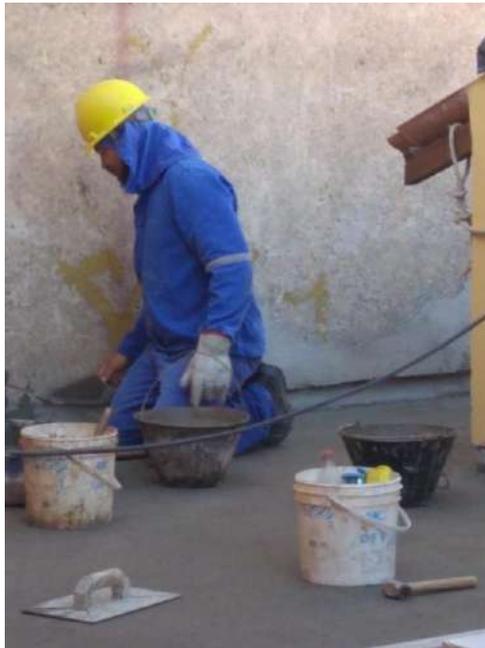
Foto 18 – Impermeabilização da cobertura

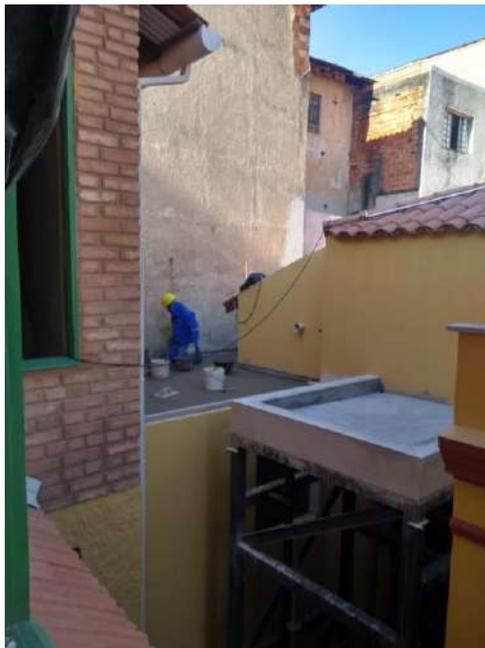
Foto 19 - Impermeabilização da cobertura

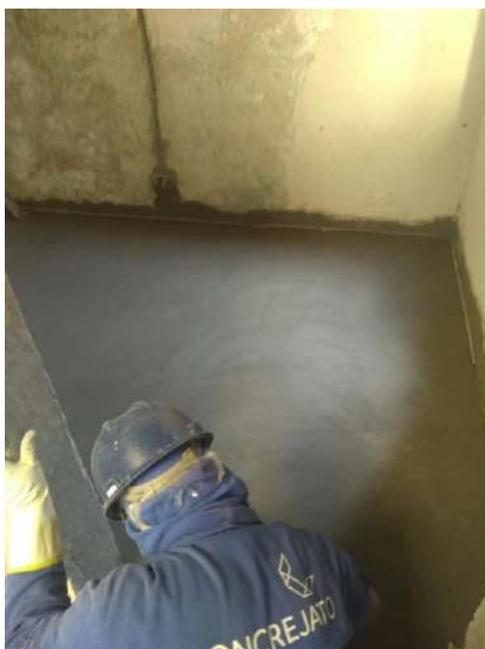
Foto 20 – Execução do piso cimento queimado

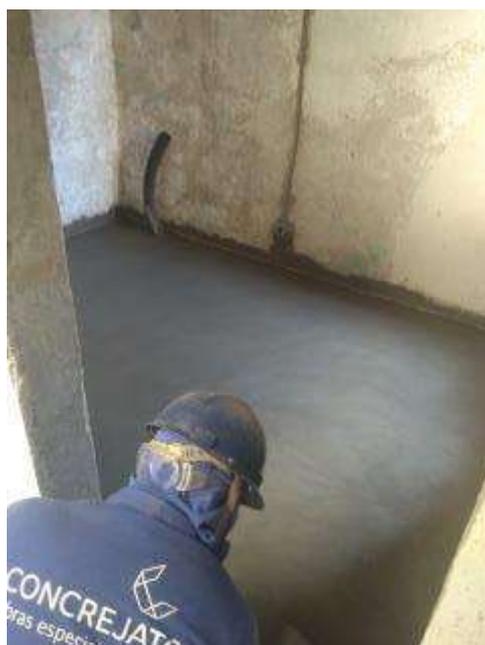
Foto 21 - Execução do piso cimento queimado

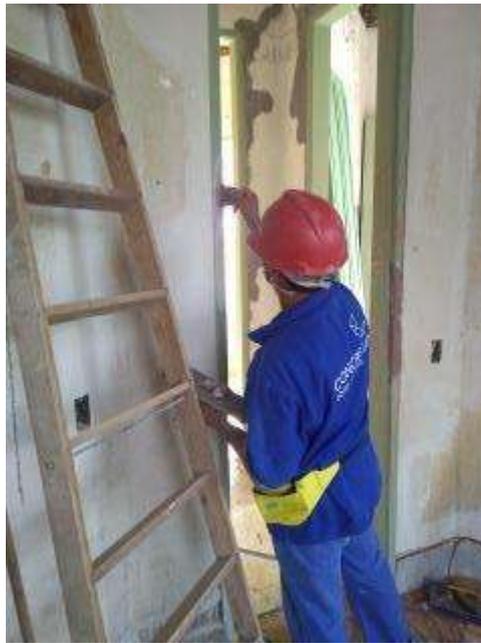
Foto 22 – Aplicação de massa para madeira nos batentes

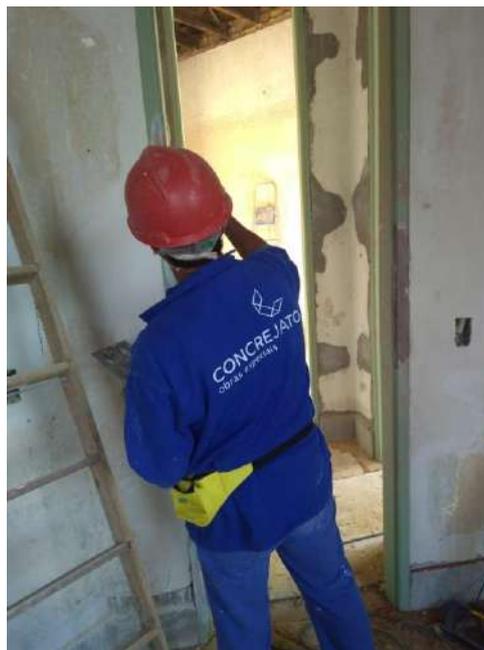
Foto 23 - Aplicação de massa para madeira nos batentes

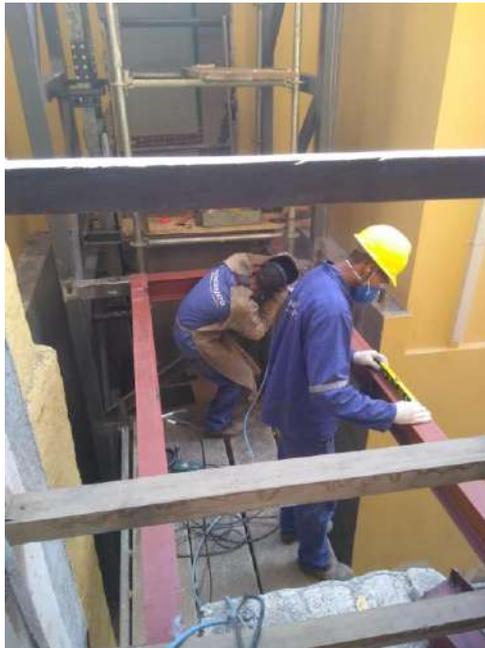
Foto 01 – Instalação do guarda corpo metálico

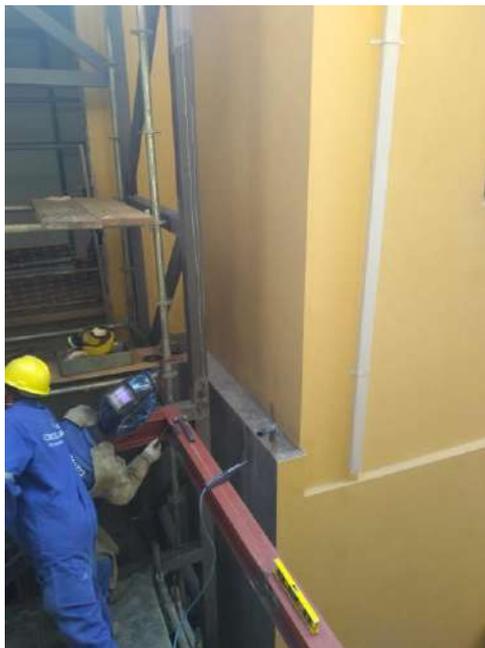
Foto 02 – Instalação do guarda corpo metálico

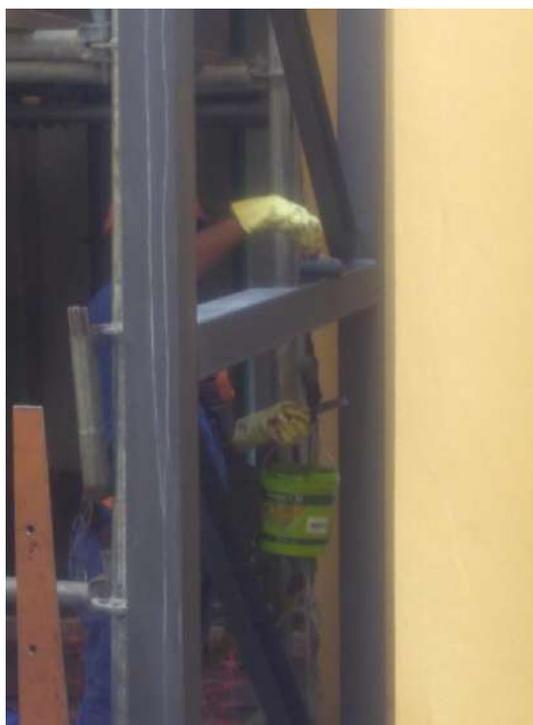
Foto 03 – Execução da pintura lisa da estrutura metálica do elevador

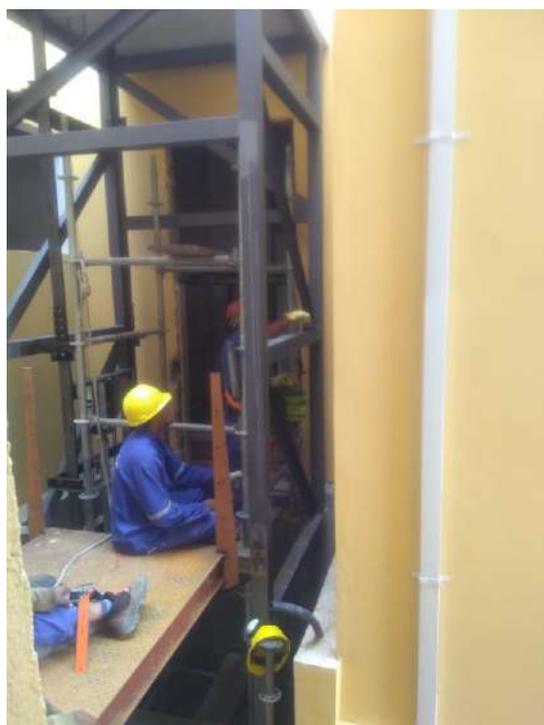
Foto 04 – Execução da pintura lisa da estrutura metálica do elevador

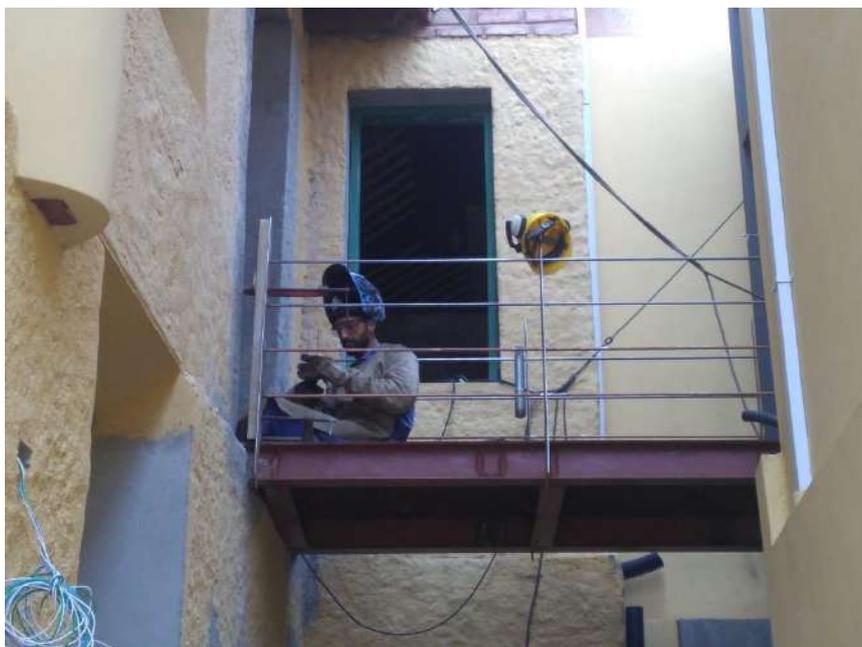
Foto 05 – Instalação do guarda corpo metálico da passarela de acesso do elevador

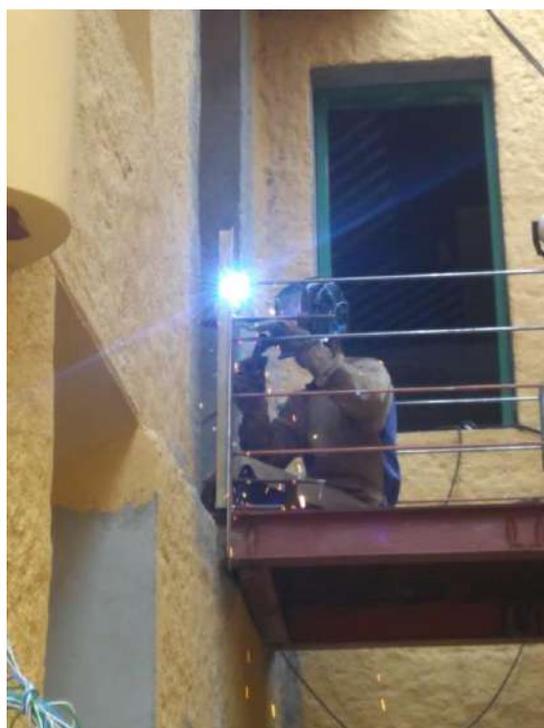
Foto 06 – Instalação do guarda corpo metálico da passarela de acesso do elevador

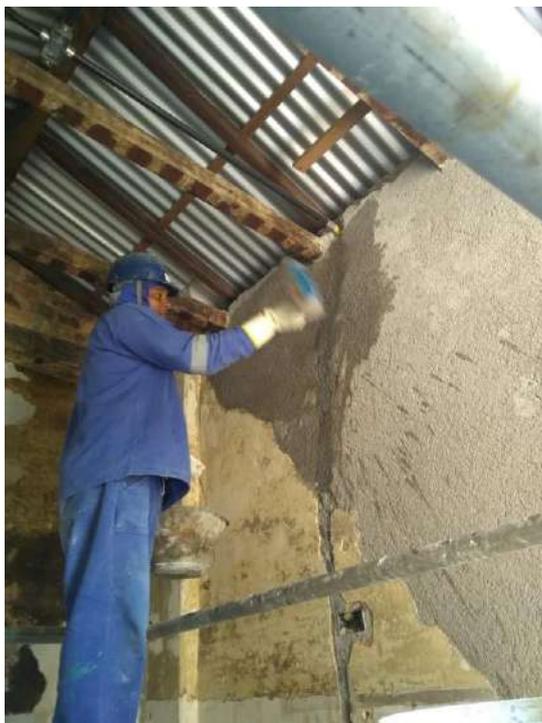
Foto 07 – Execução do emboço das paredes internas

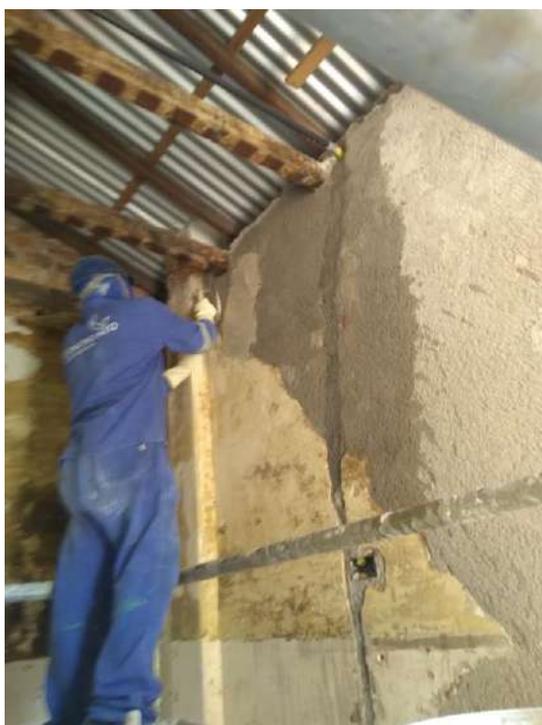
Foto 08 – Execução do emboço das paredes internas

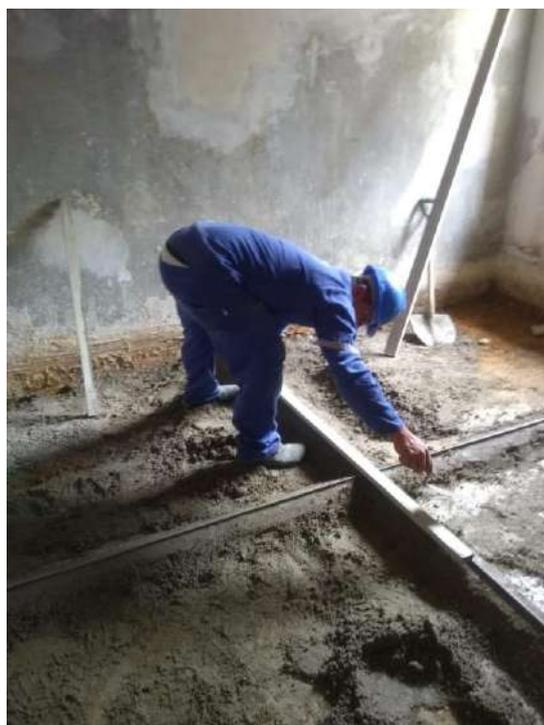
Foto 09 – Instalação das juntas de dilatação para execução do piso cimentado

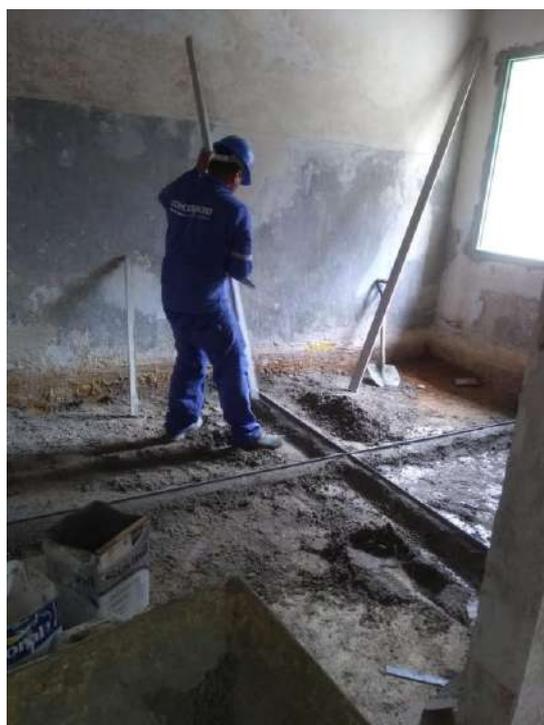
Foto 10 – Instalação da junta de dilatação para execução do piso cimentado

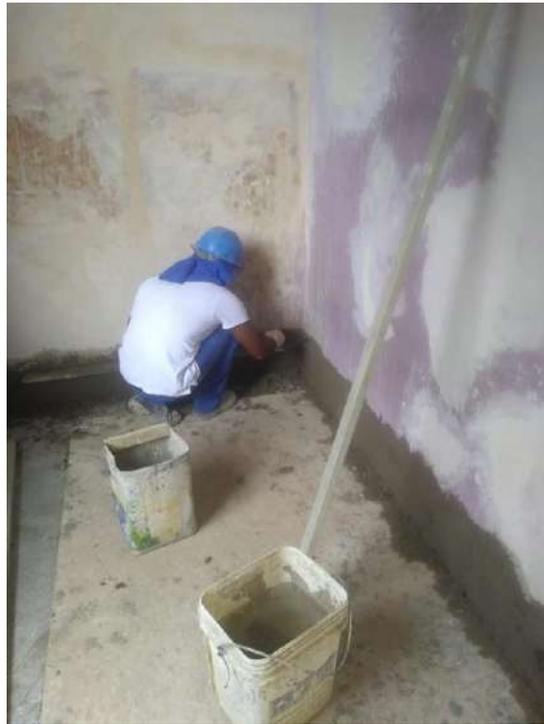
Foto 11 – Execução do rodapé

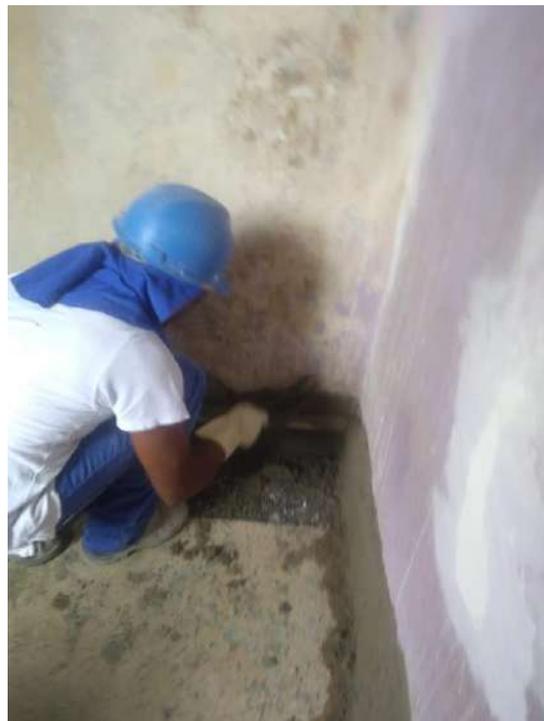
Foto 12 – Execução do rodapé

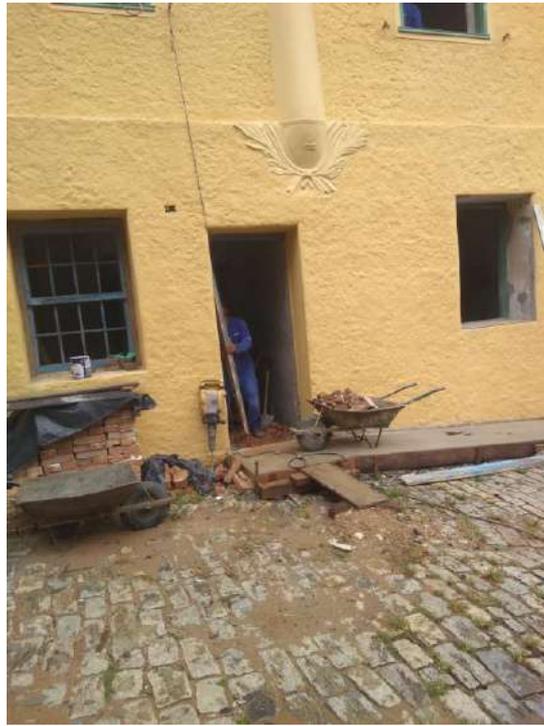
Foto 13 – Remoção dos batentes de madeira existente

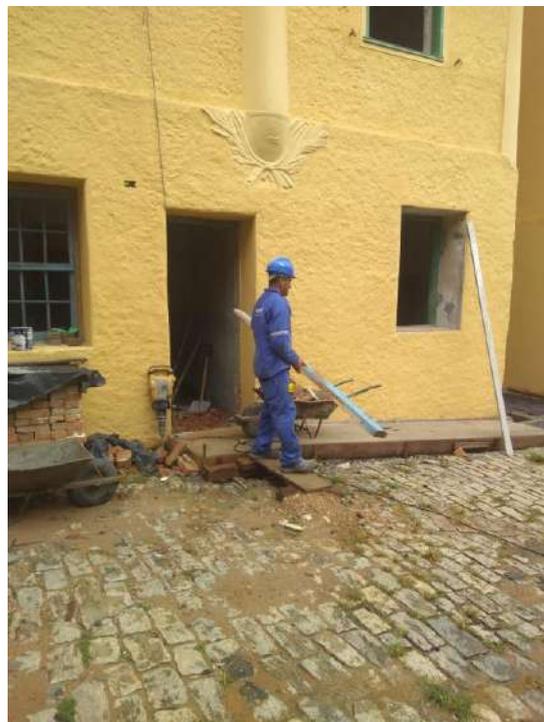
Foto 14 – Remoção do batente de madeira existente

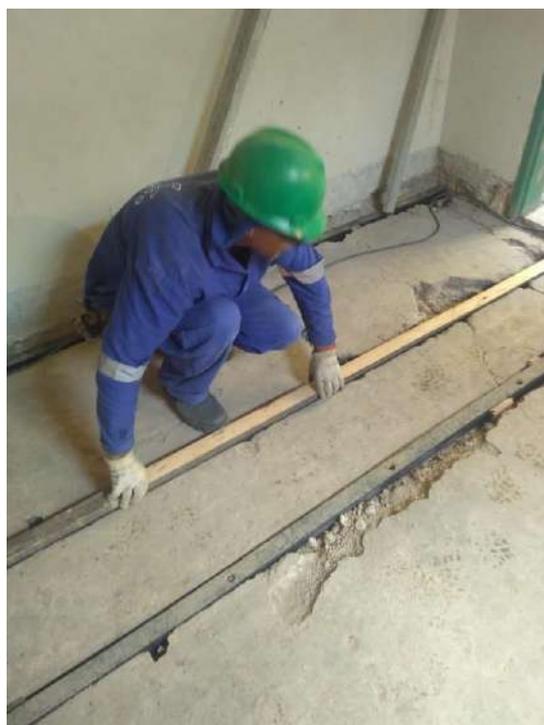
Foto 15 – Instalação do assoalho de madeira

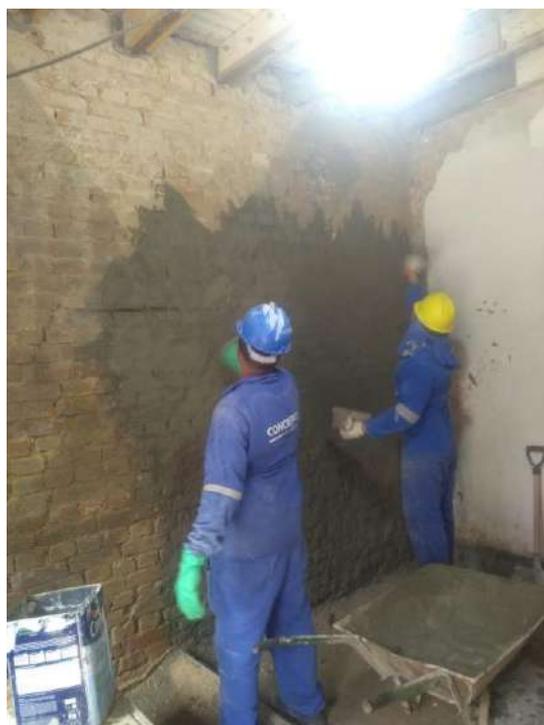
Foto 17 – Tratamento e recuperação da alvenaria existente

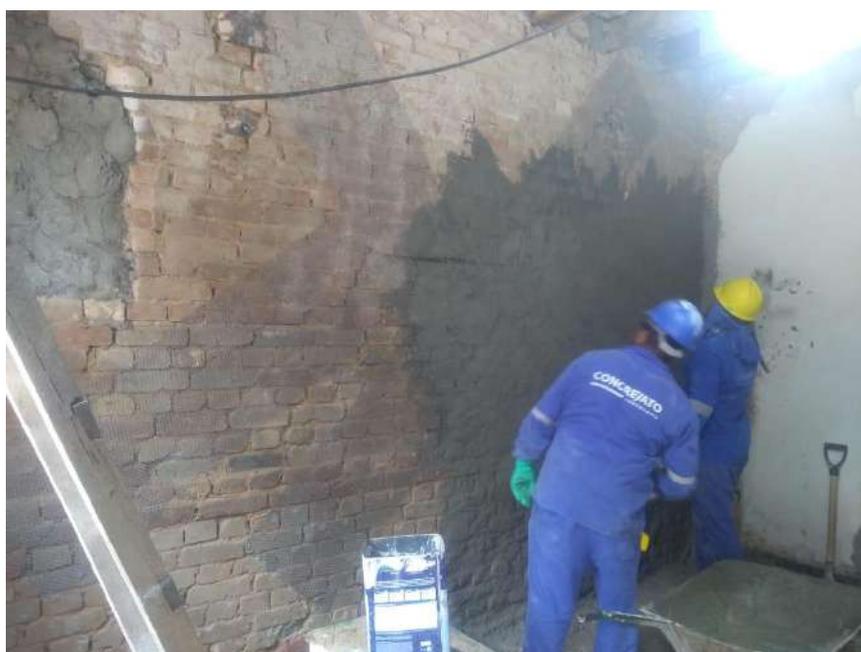
Foto 18 - Tratamento e recuperação da alvenaria existente

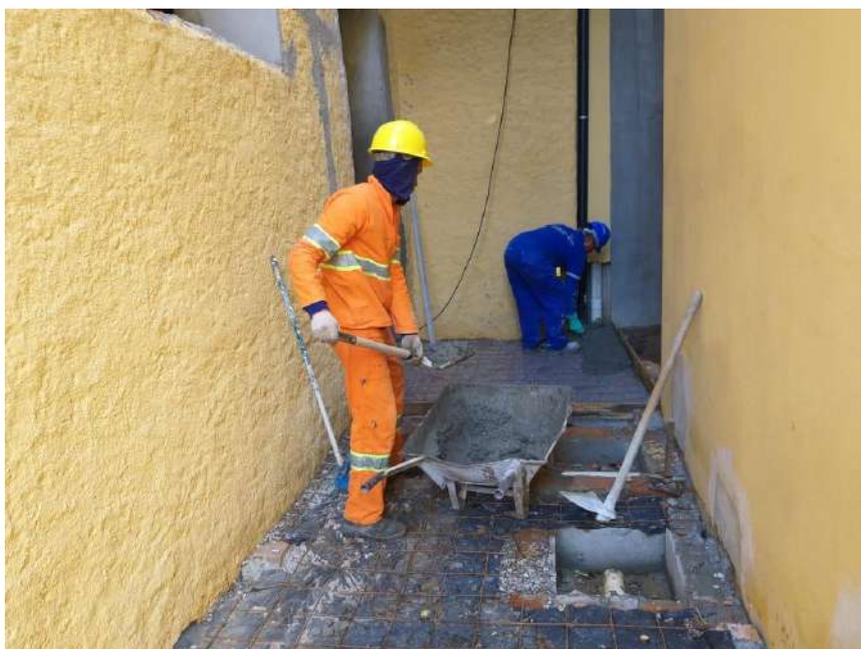
Foto 19 – Execução da concretagem

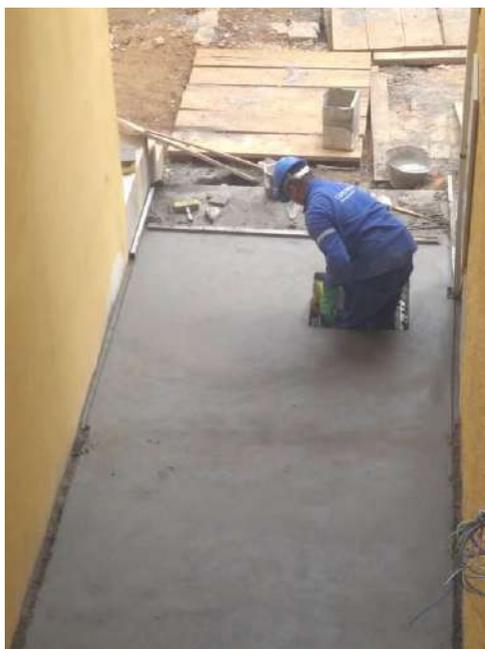
Foto 01 – Execução do piso cimentado área externa

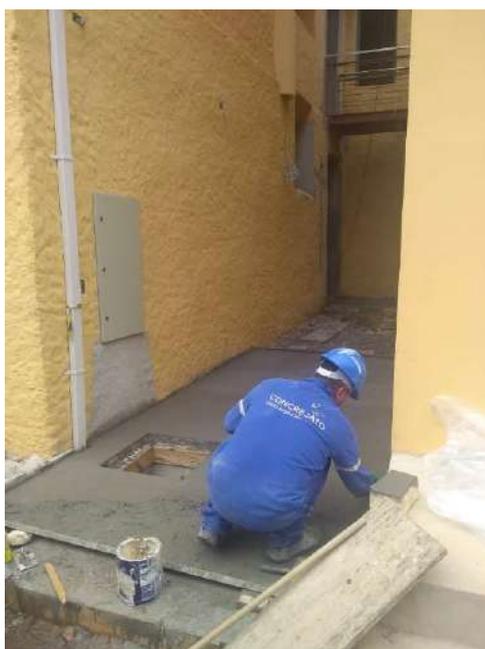
Foto 02 - Execução do piso cimentado área externa

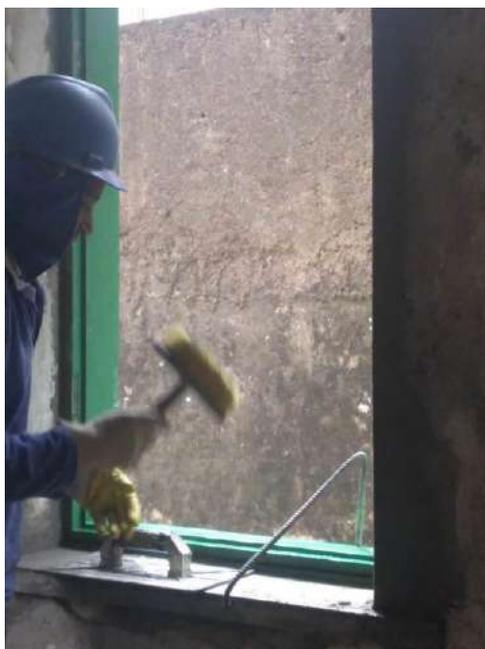
Foto 03 – Execução da argamassa de acabamento do peitoril das janelas

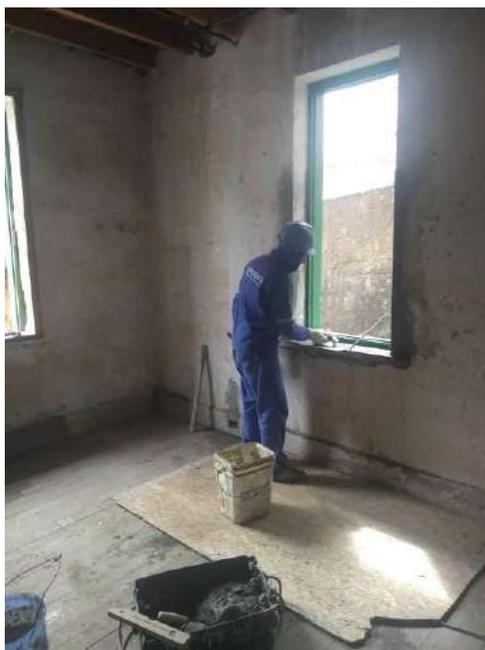
Foto 04 – Execução da argamassa de acabamento do peitoril das janelas

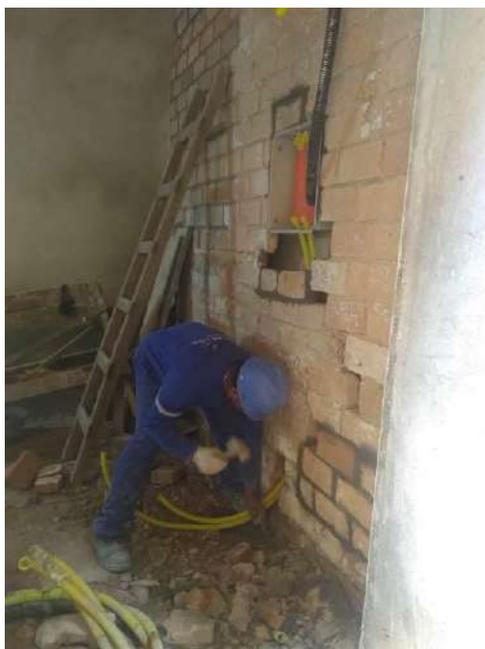
Foto 05 – Recuperação da alvenaria existente após a passagem dos conduite

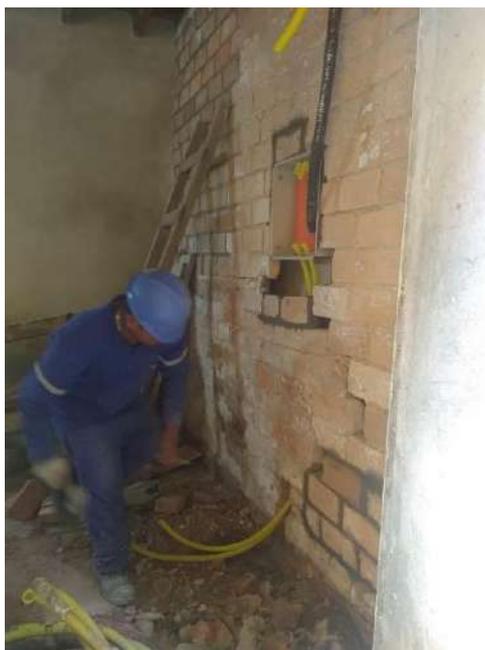
Foto 06 - Recuperação da alvenaria existente após a passagem dos conduite

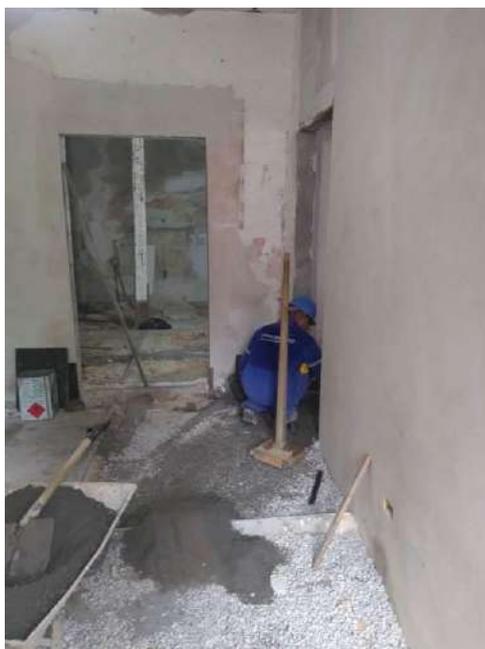
Foto 07 – Execução do piso cimentado

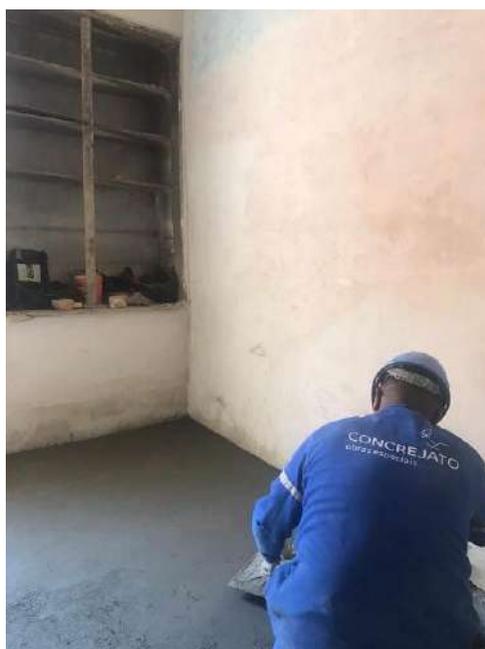
Foto 08 – Execução do piso cimentado

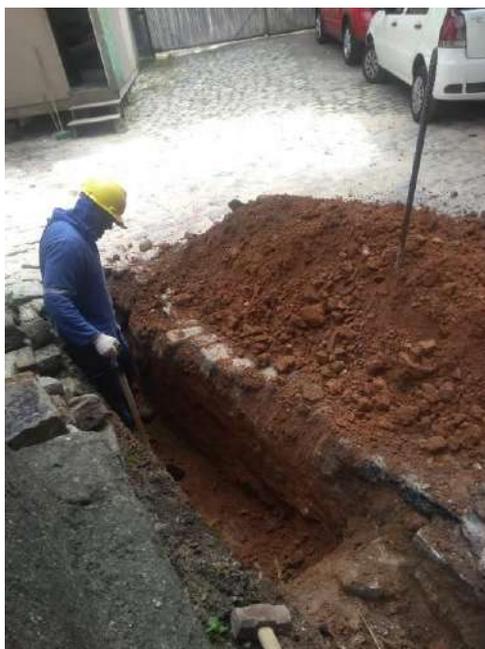
Foto 09 – Escavação manual para passagem das tubulações

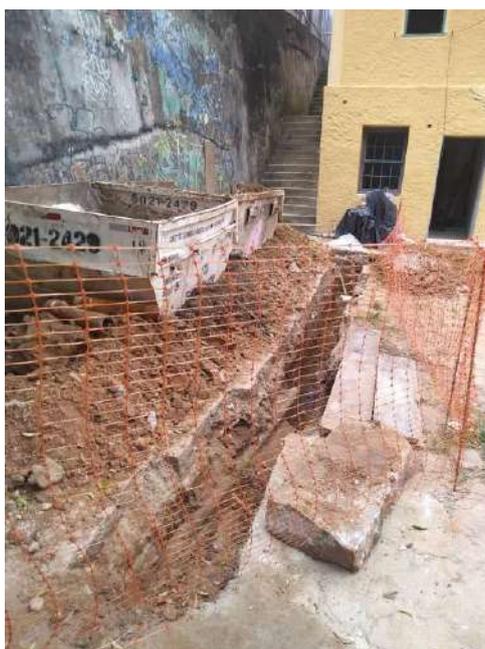
Foto 10 - Escavação manual para passagem das tubulações
