**Relatórios do Restauro da
Vila Itororó: CASA 07**

Relatório Fotográfico

Vila Itororó – Casa 07

OUTUBRO/2017

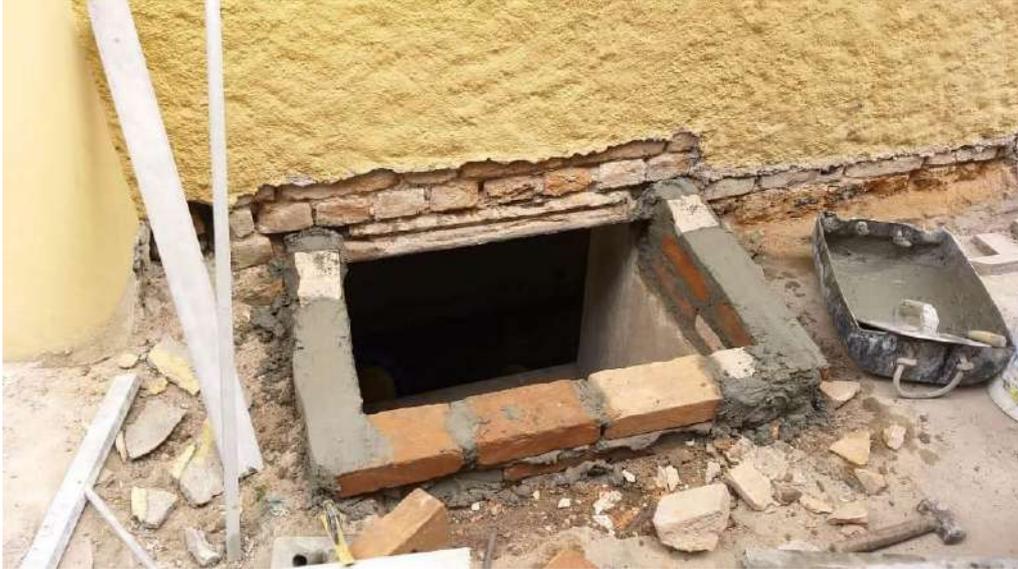
Foto 11 – Elevação da alvenaria para execução da clarabóia

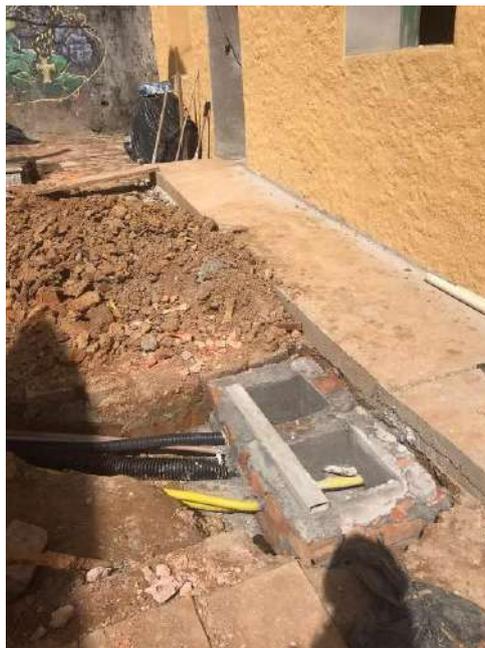
Foto 12 - Elevação da alvenaria para execução das caixas coletoras

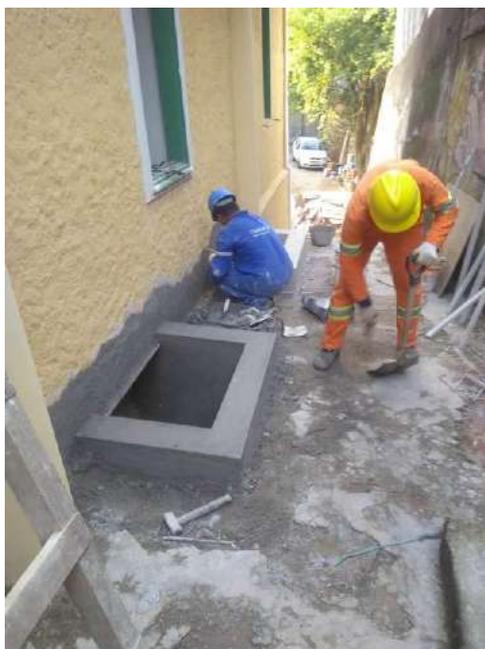
Foto 13 – Execução da argamassa de acabamento das clarabóia

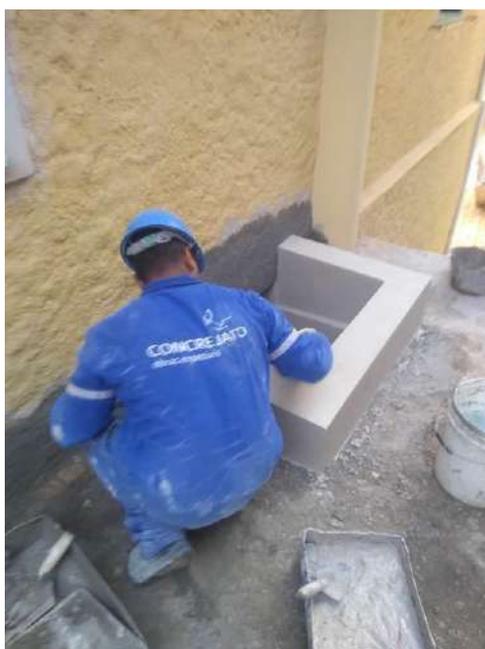
Foto 14 - Execução da argamassa de acabamento das clarabóia

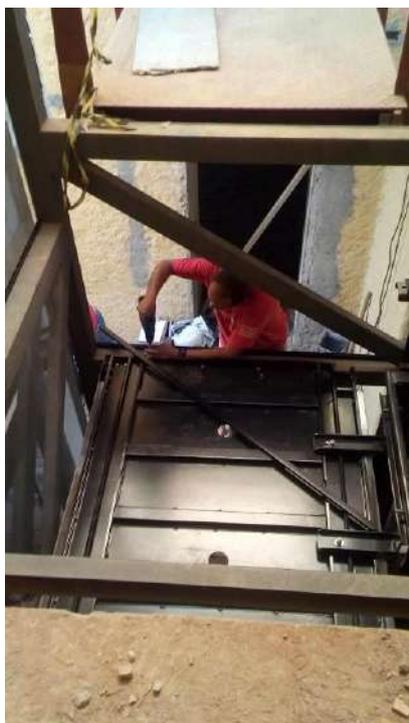
Foto 15 – Instalação dos vidros do elevador

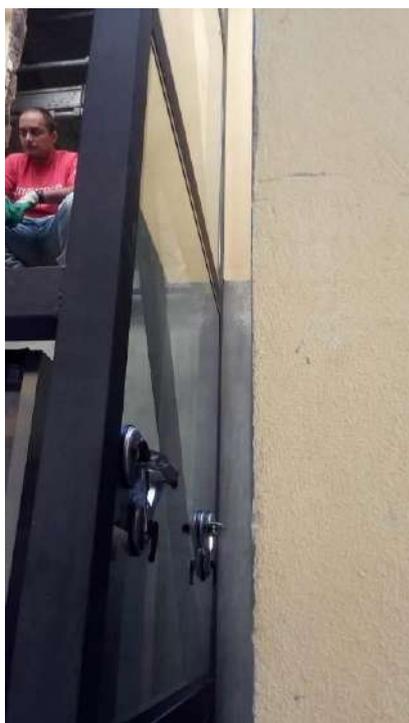
Foto 16 - Instalação dos vidros do elevador

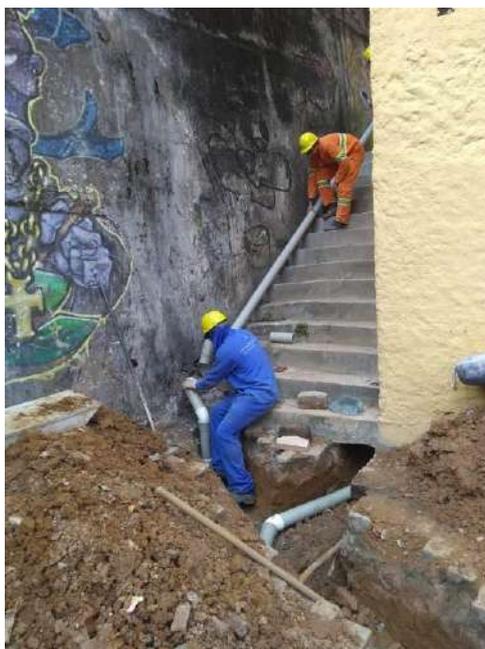
Foto17 – Instalação das tubulações

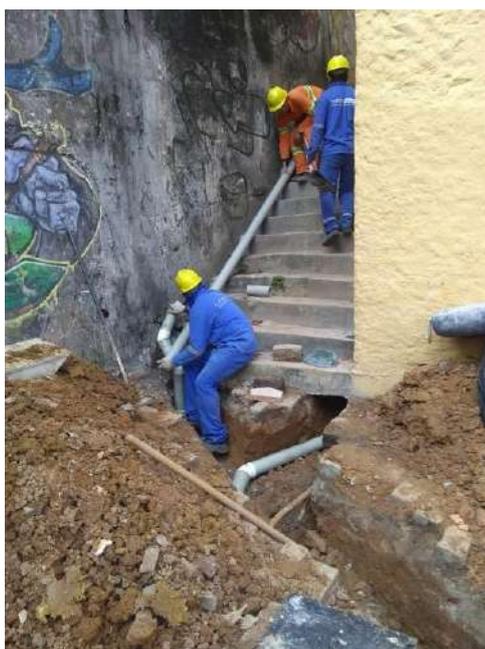
Foto 18 – Instalação das tubulações

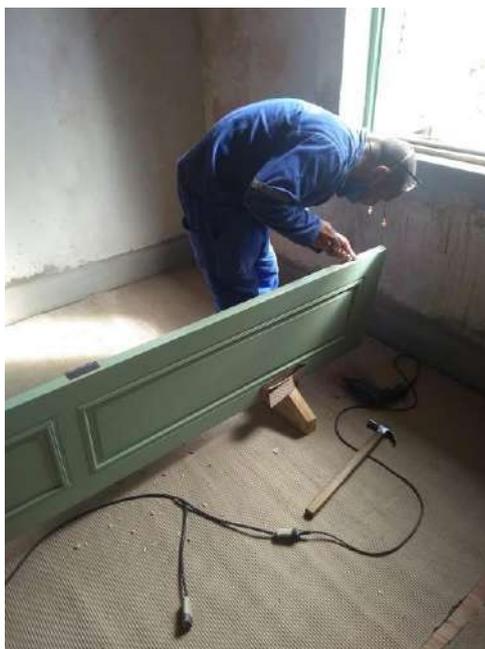
Foto 19 – Instalação das portas de madeira

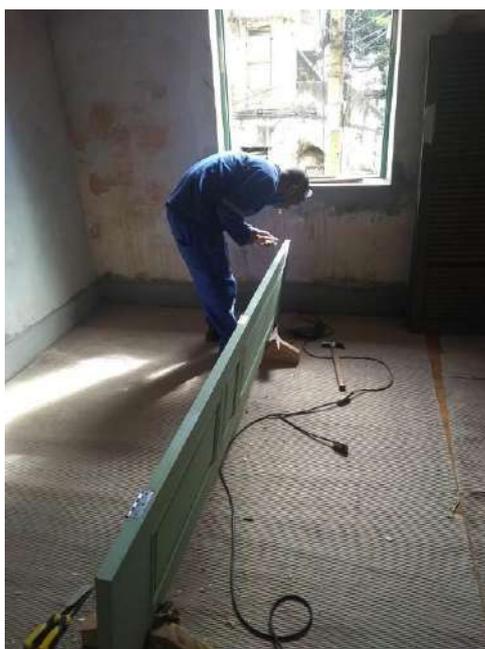
Foto 20 – Instalação das portas de madeira

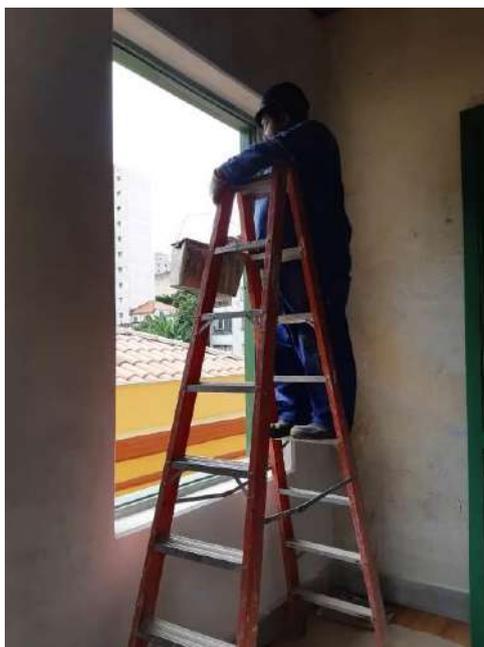
Foto 21 – Pintura lisa dos batentes de madeira

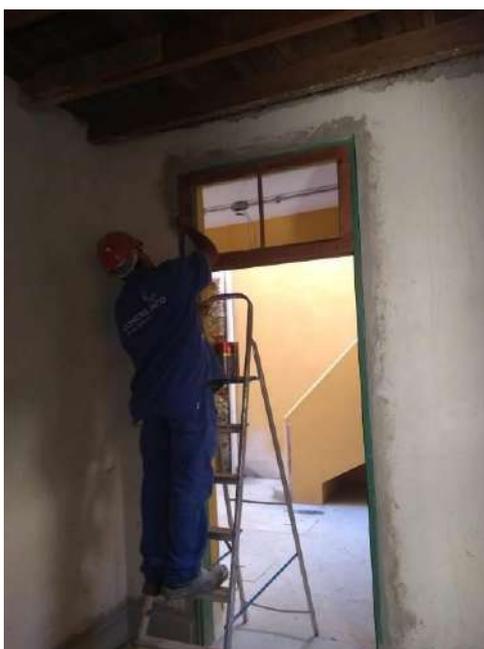
Foto 22 – Pintura dos batentes de madeira

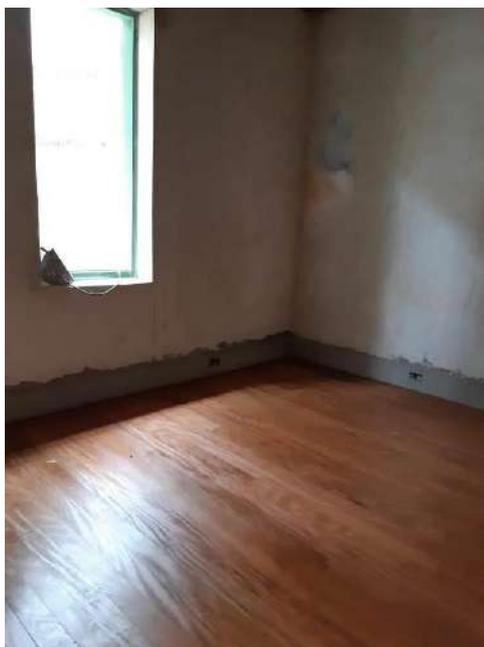
Foto 23 – Tratamento dos assoalhos de madeira

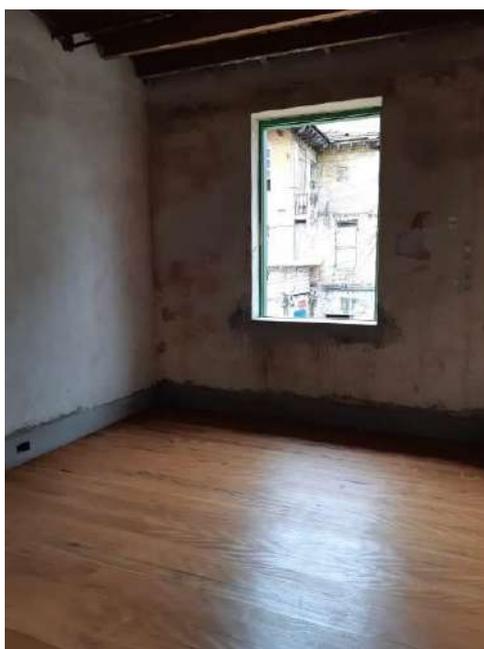
Foto 24 – Tratamento dos assoalhos de madeira
