**Relatórios do Restauero da
Vila Itororó: CASA 11**

Relatório Fotográfico

Vila Itororó – Casa 11

JUNHO - JULHO/2016

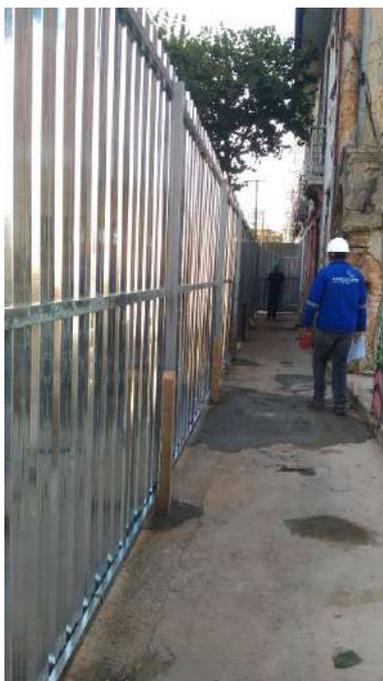
Foto 01: Avanço do tapume para liberar espaço para o andaime

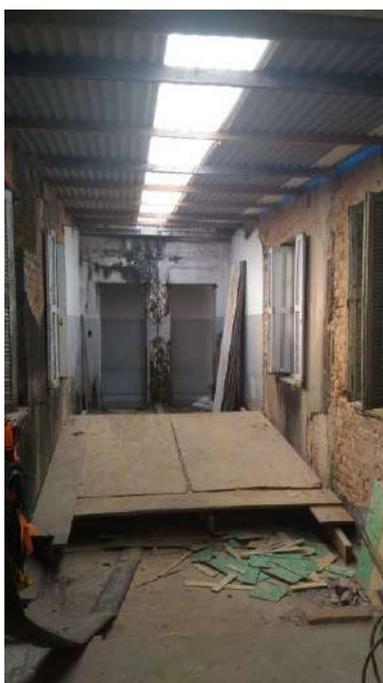
Foto 02: Sobrecobertura provisória no poço de iluminação

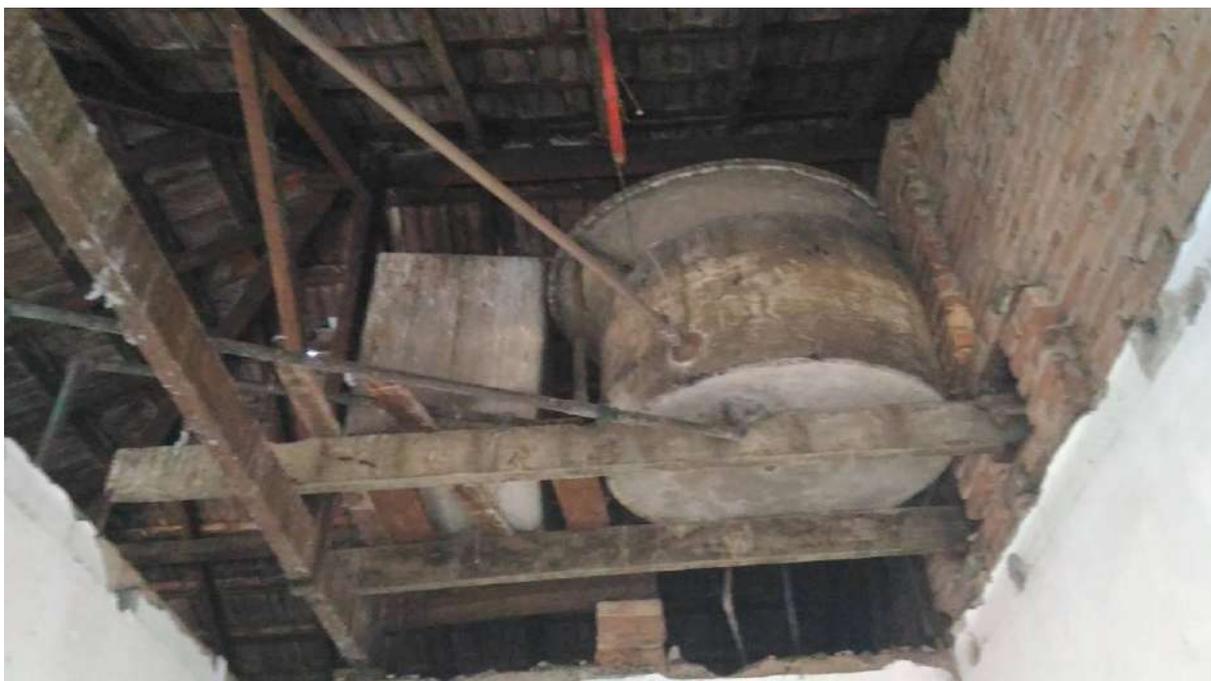
Foto 03: Remoção do forro de estuque e das caixas d'água existentes

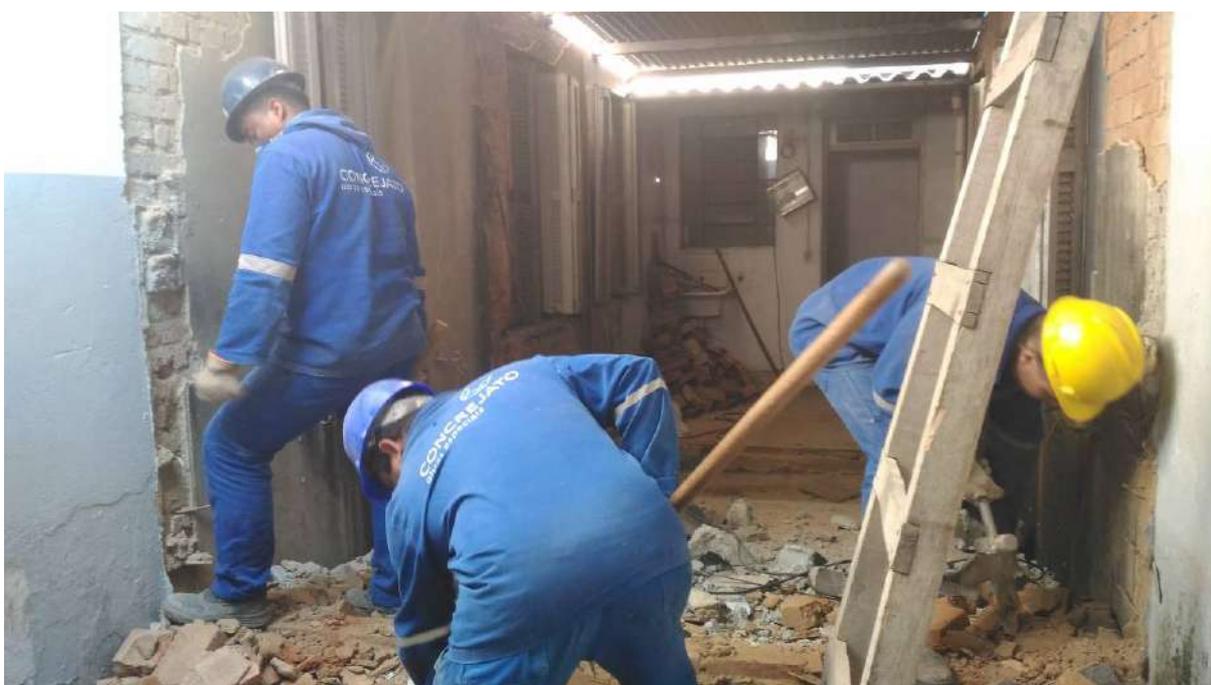
Foto 04: Desmonte das alvenarias

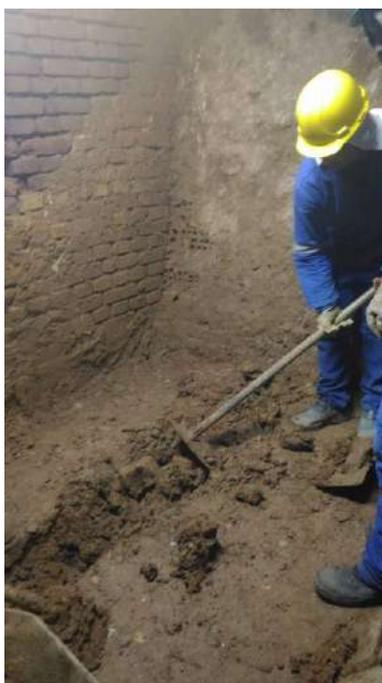
Foto 14: Abertura das valas para drenagem do talude

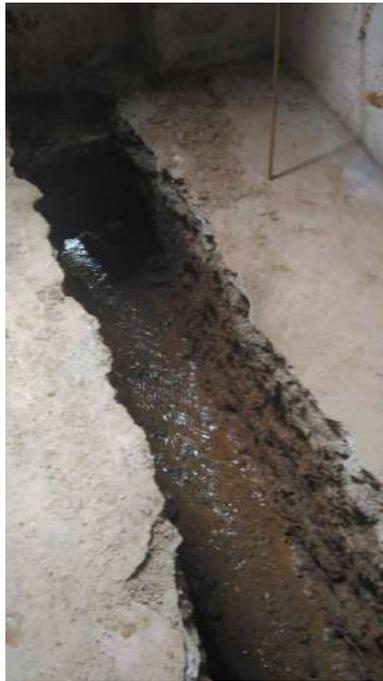
Foto 15: Abertura das valas para drenagem do talude

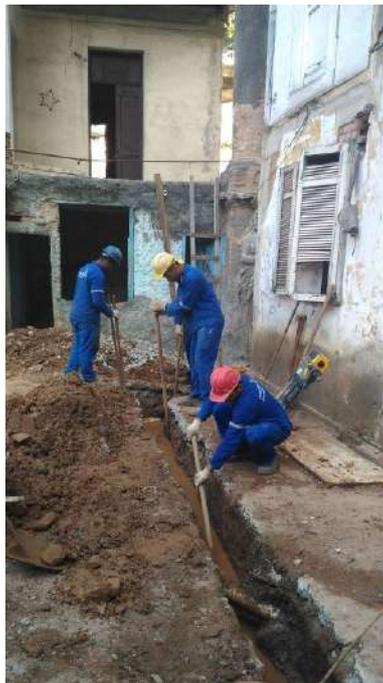
Foto 16: Abertura das valas para drenagem do talude

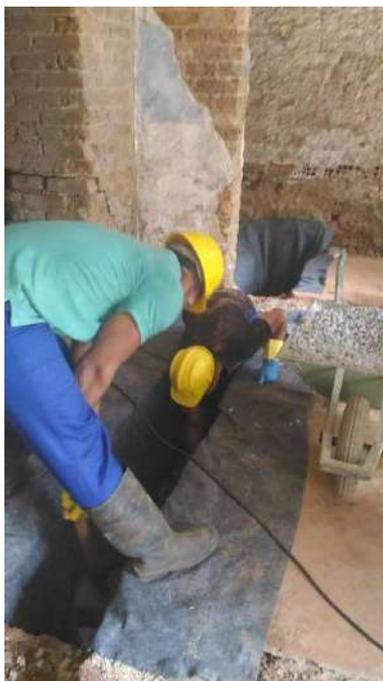
Foto 17: Execução da drenagem do talude da Casa 11

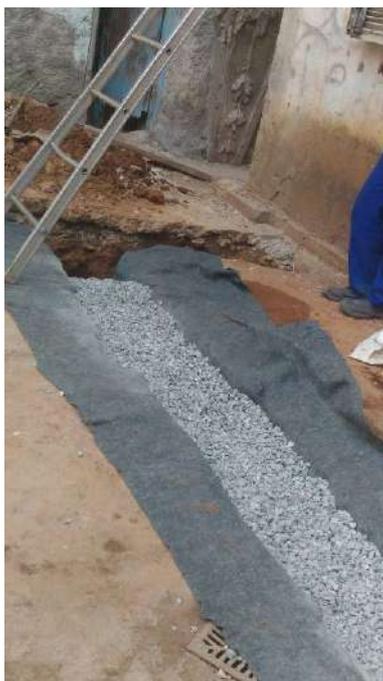
Foto 18: Execução da drenagem provisória da Casa 11- área externa

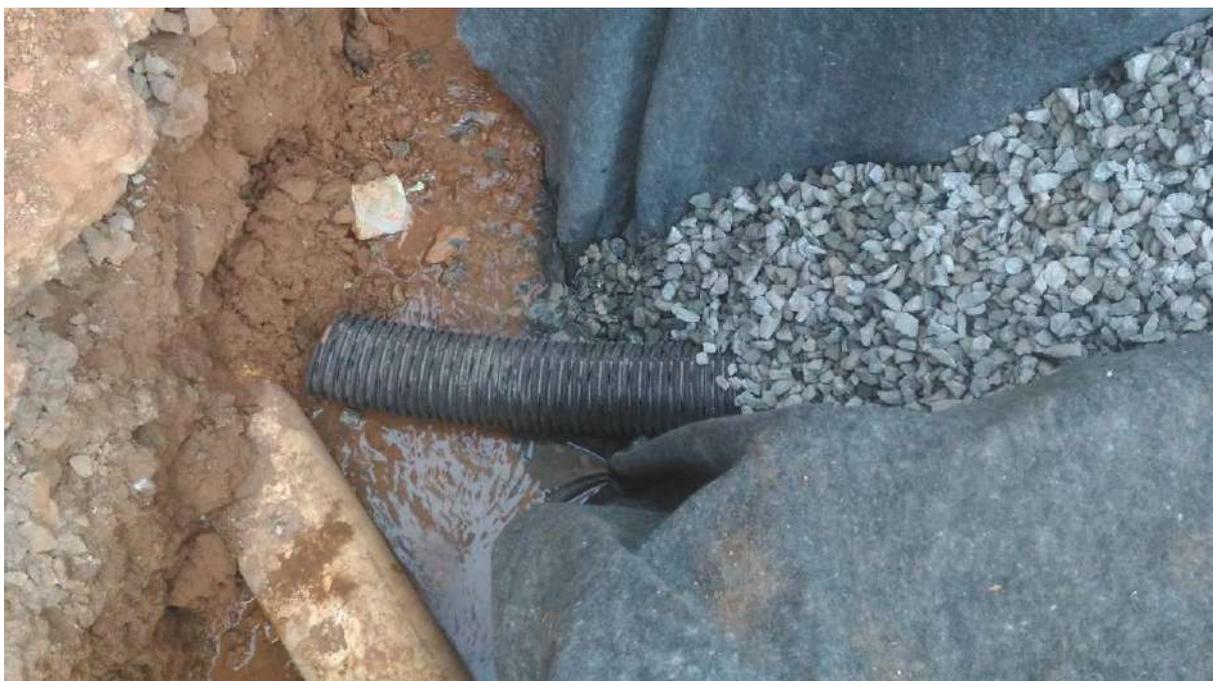
Foto 19: Execução da drenagem provisória da Casa 11- área externa

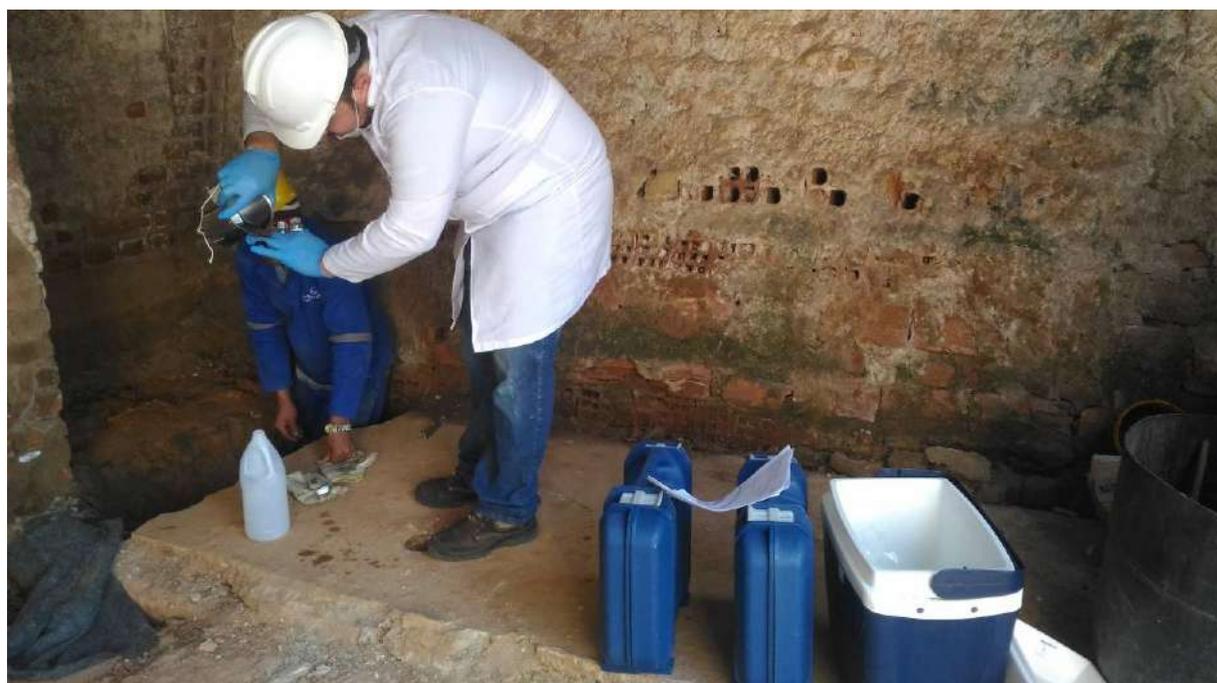
Foto 20 Coleta de amostra da água para análise microbiológica

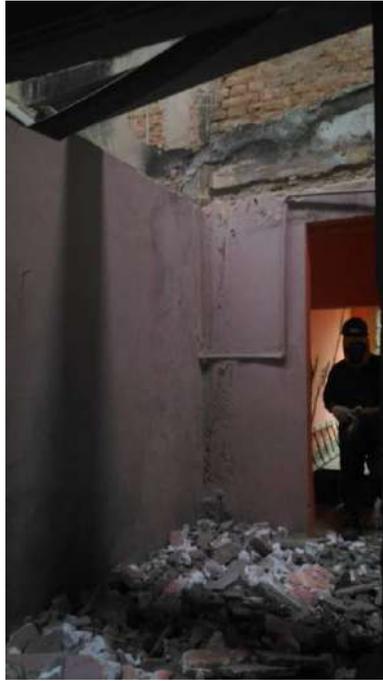
Foto 25: Demolições das intervenções posteriores no poço de iluminação da Casa 11

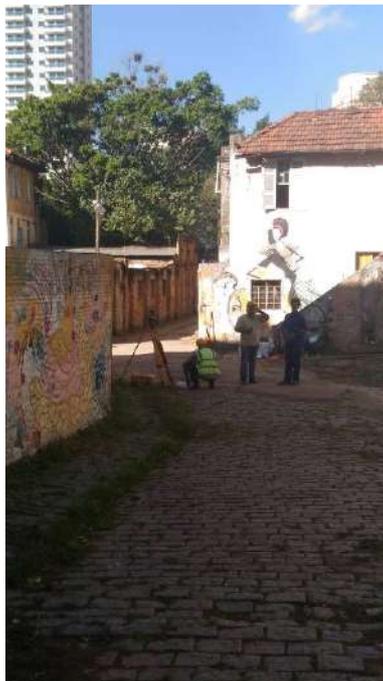
Foto 26: Monitoramento das estruturas da Casa 11

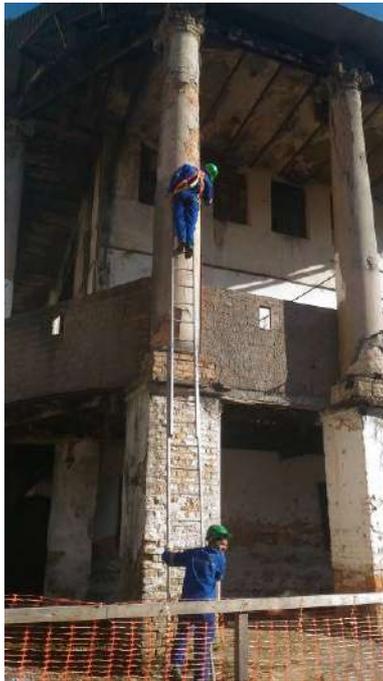
Foto 27: Monitoramento das estruturas da Casa 11

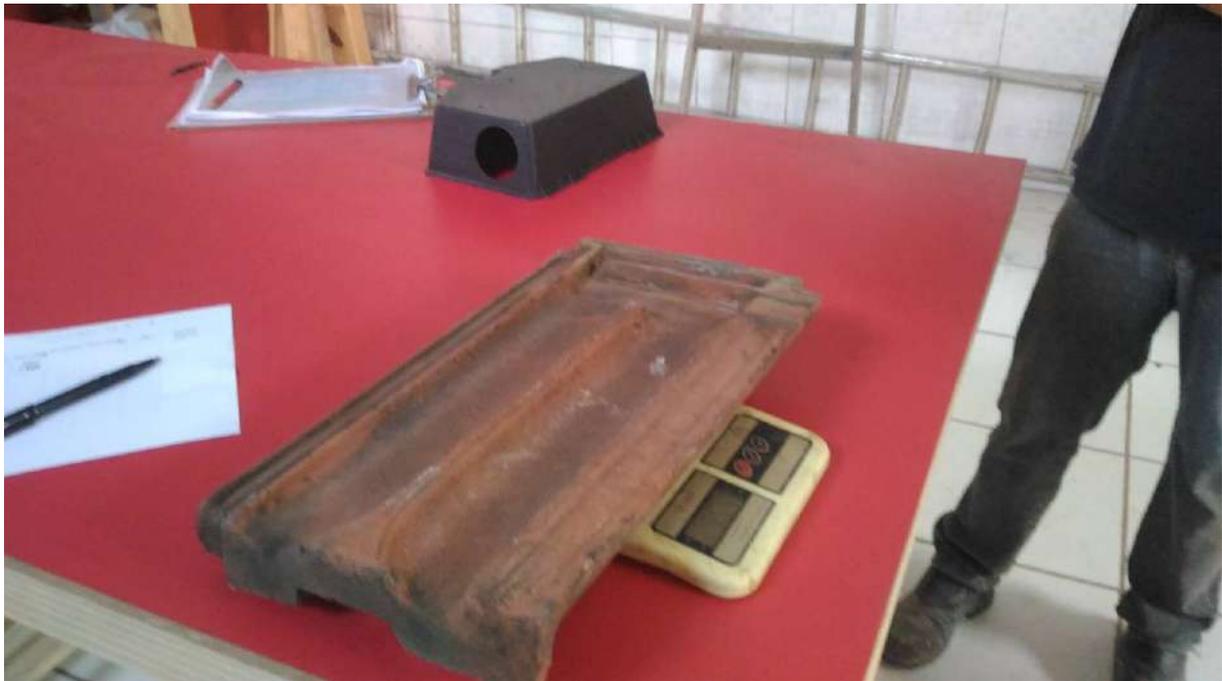
Foto 29: Ensaio das telhas francesas existentes da Casa 11

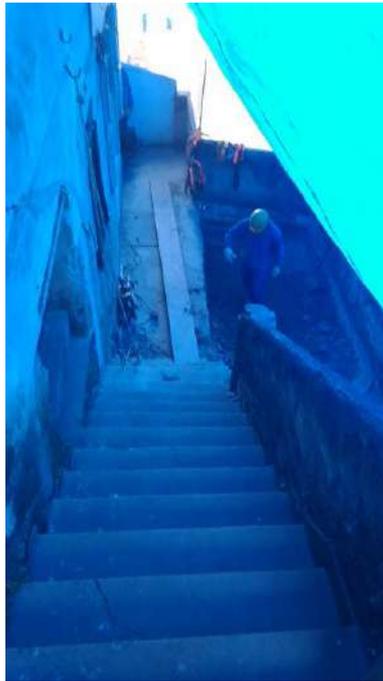
Foto 31: Demolição cuidadosa dos pisos que estavam cedidos devido a movimentação do aterro.

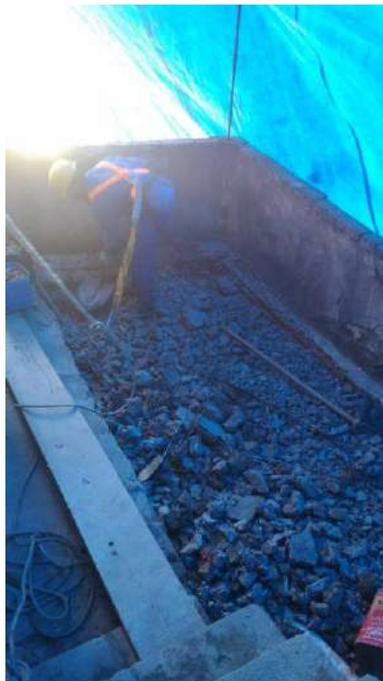
Foto 32: Demolição cuidadosa dos pisos que estavam cedidos devido a movimentação do aterro.

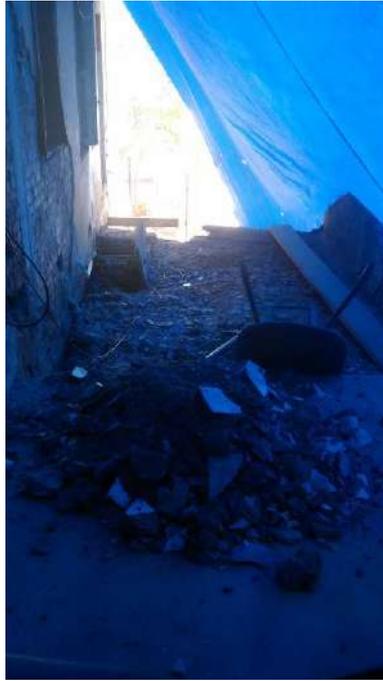
Foto 33: Demolição da escadaria de concreto da fachada lateral

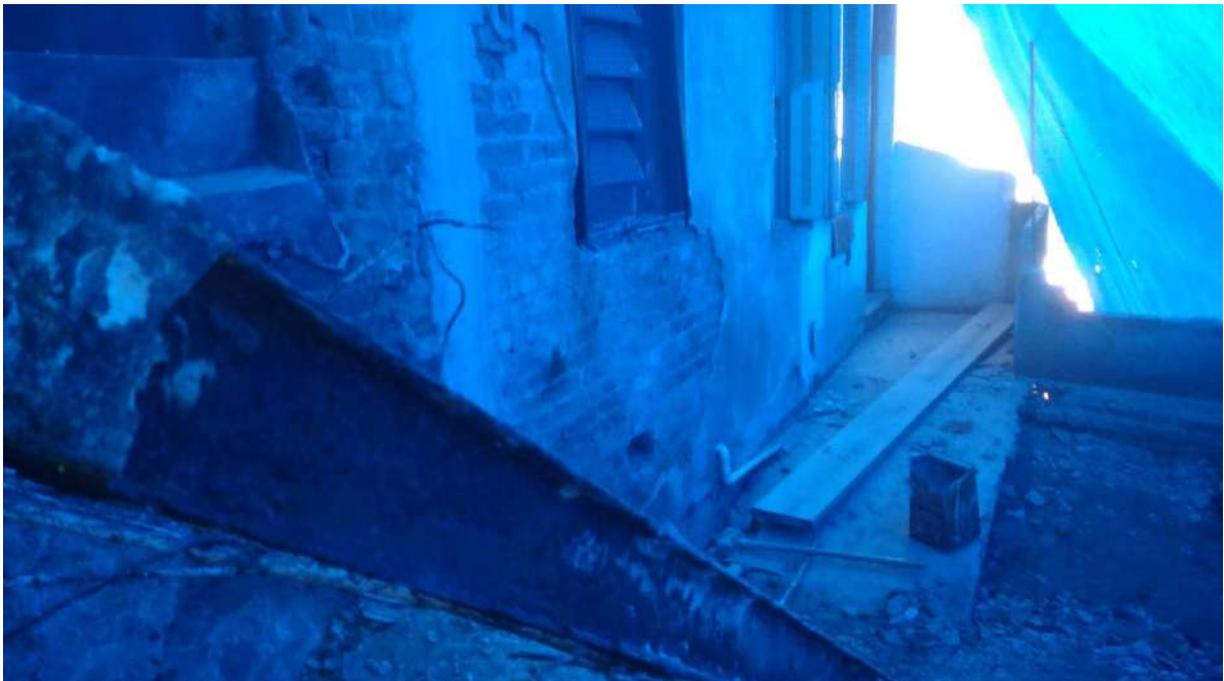
Foto 34: Demolição da escadaria de concreto da fachada lateral

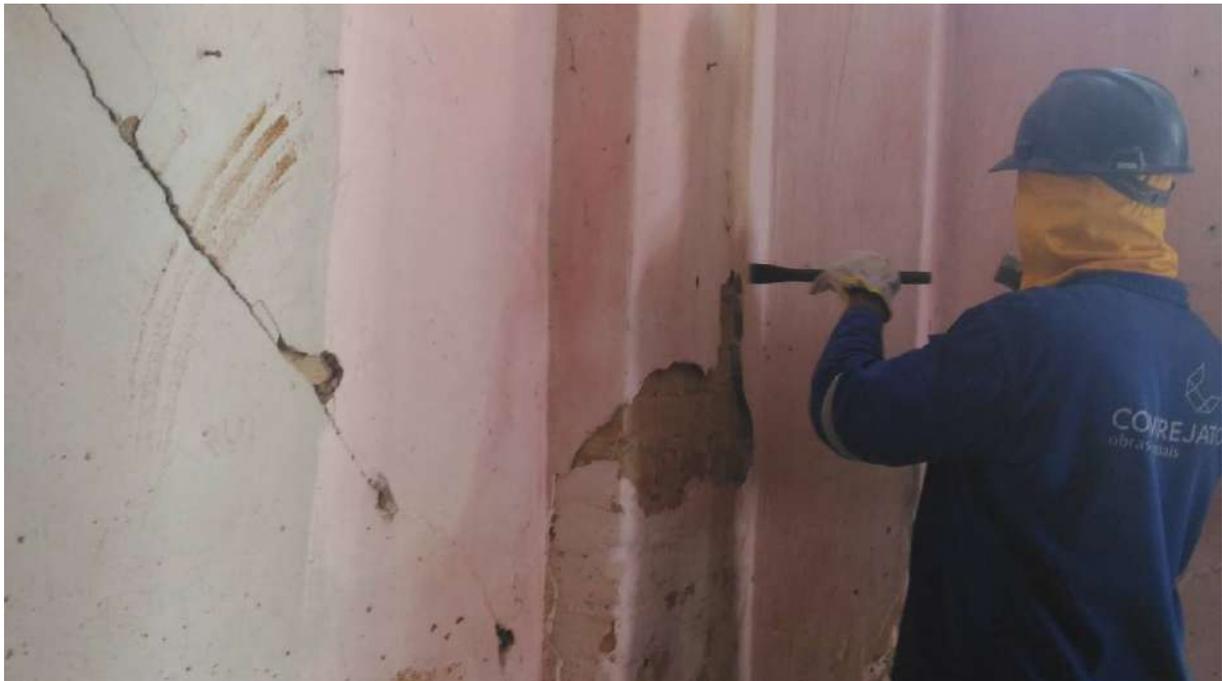
Foto 30: Abertura das trincas

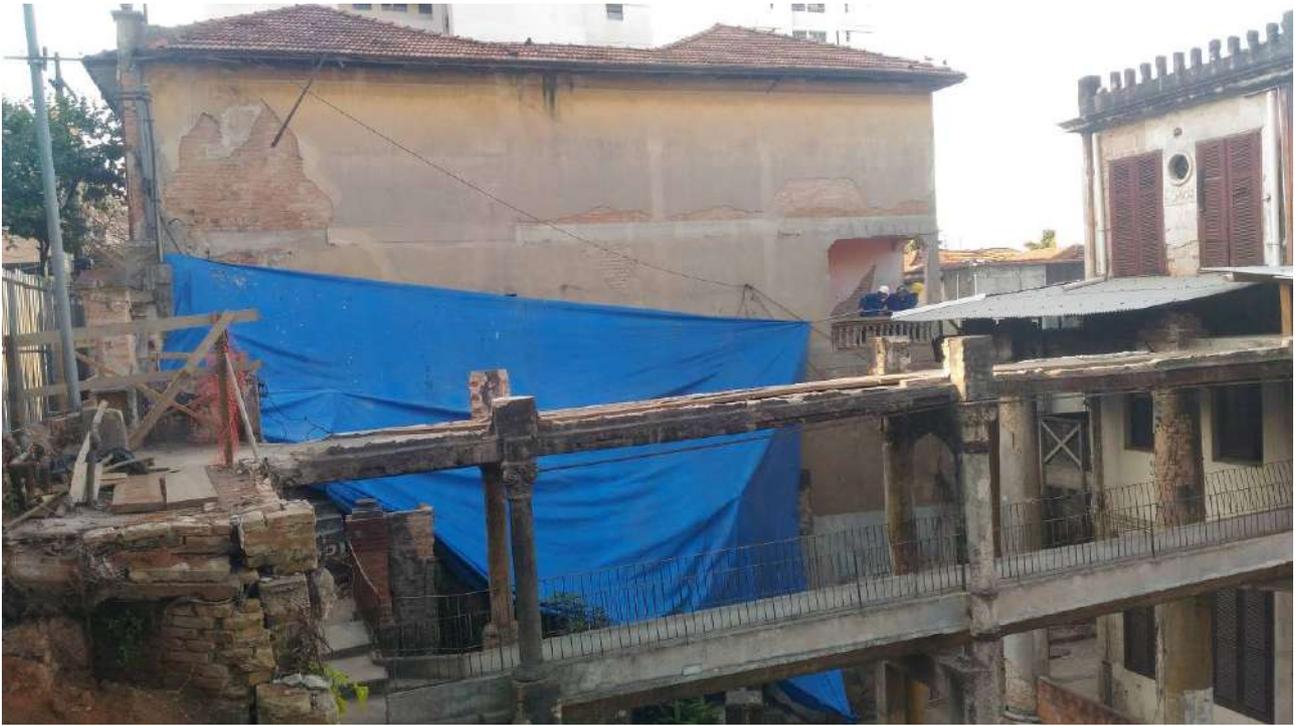
Foto 32: Proteções provisórias para demolições do platô lateral

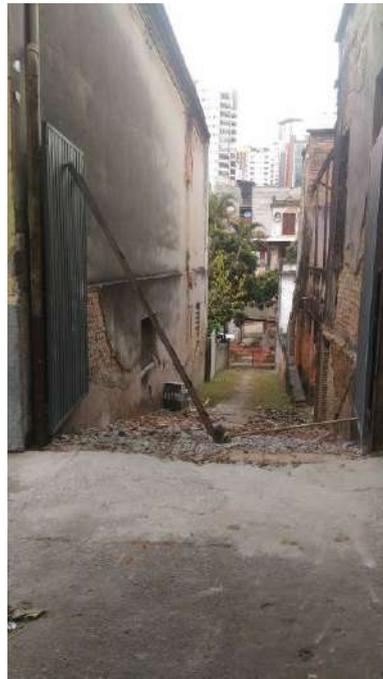
Foto 33: Execução do portão na Rua Monsenhor Passalaquá.

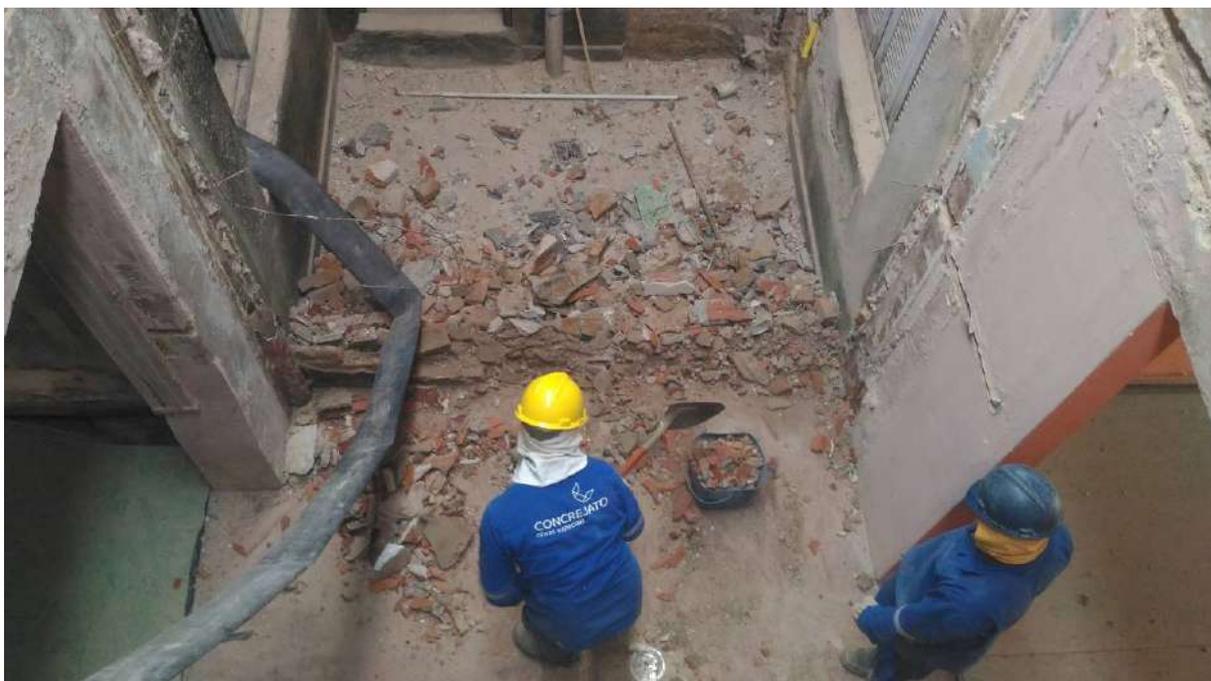
Foto 34: Demolição das interferências internas no poço do iluminação da Casa 11

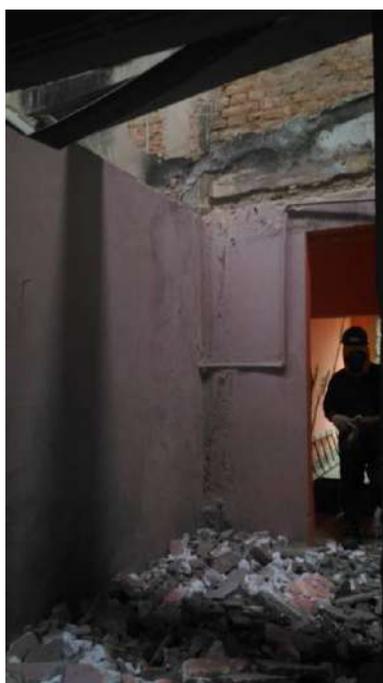
Foto 35: Demolição das interferências internas no poço do iluminação da Casa 11

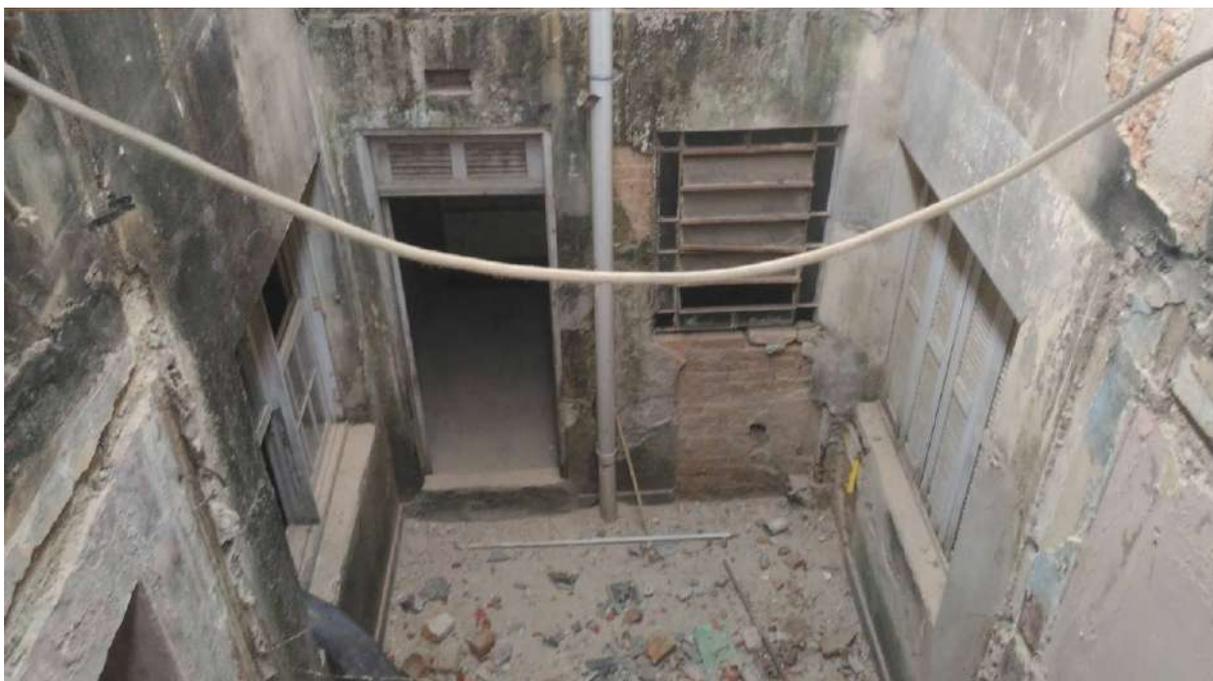
Foto 36: Demolição das interferências internas no poço do iluminação da Casa 11

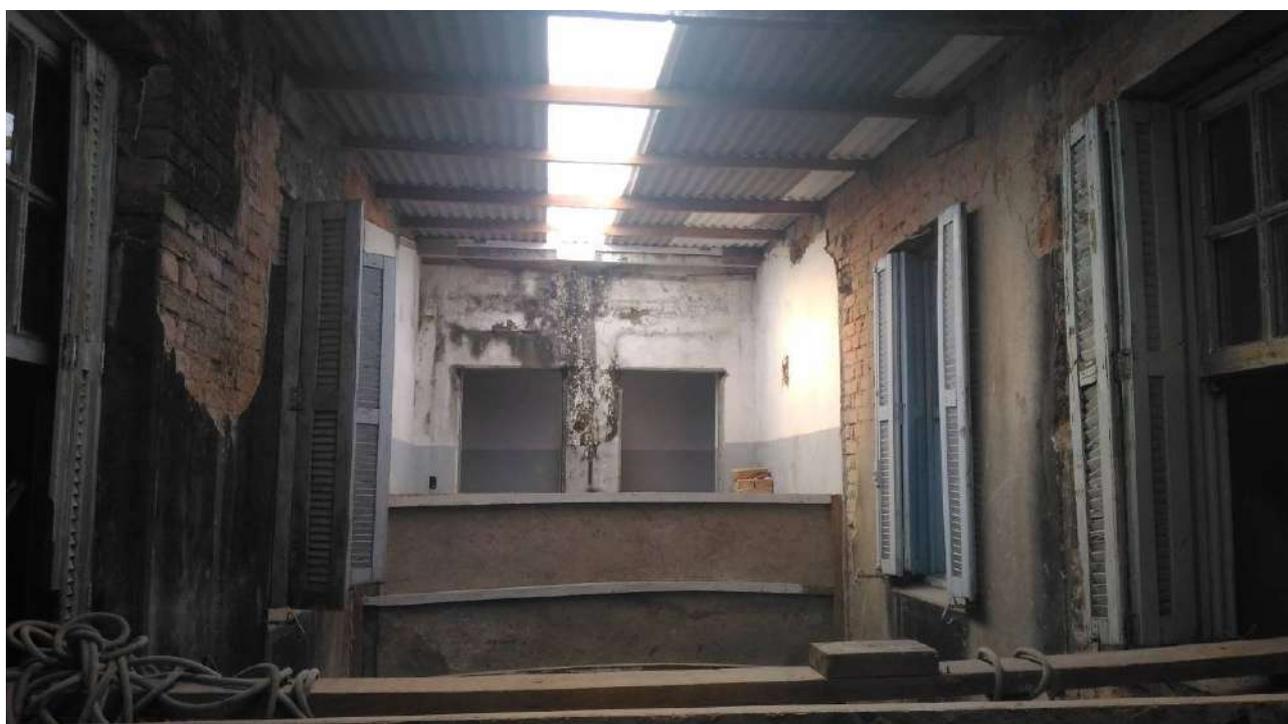
Foto 37: Demolição das interferências internas no poço do iluminação da Casa 11

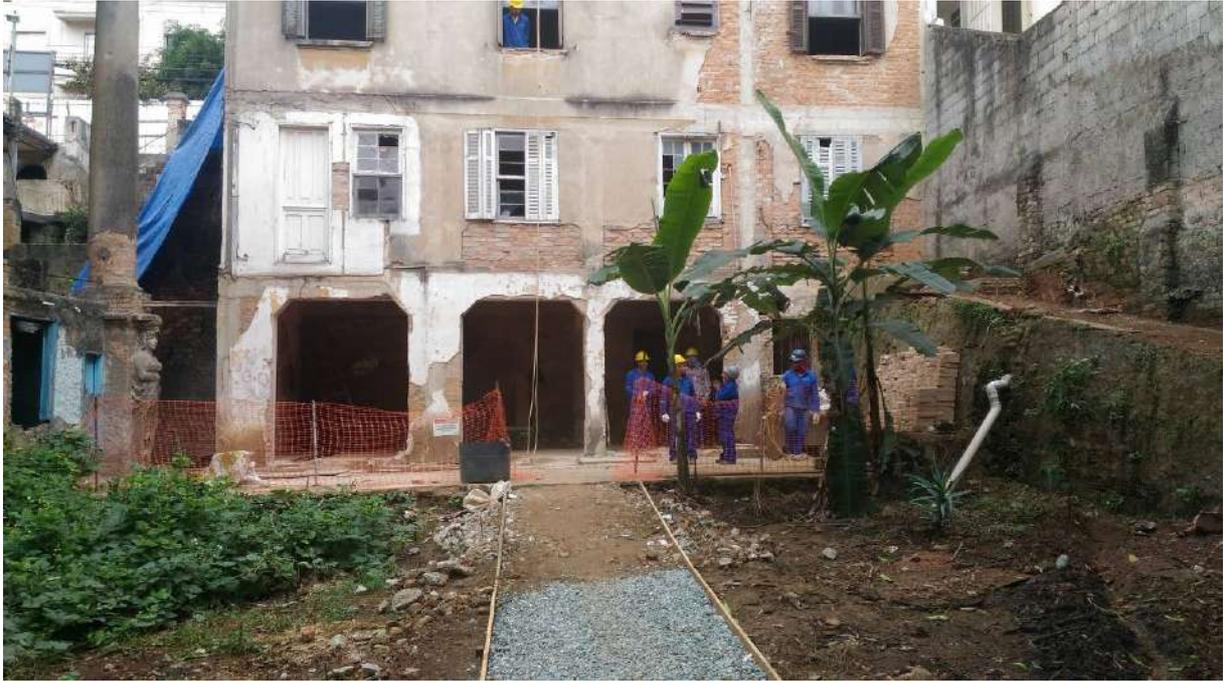
Foto 38: Abertura dos arcos do subsolo – Pavimento -3

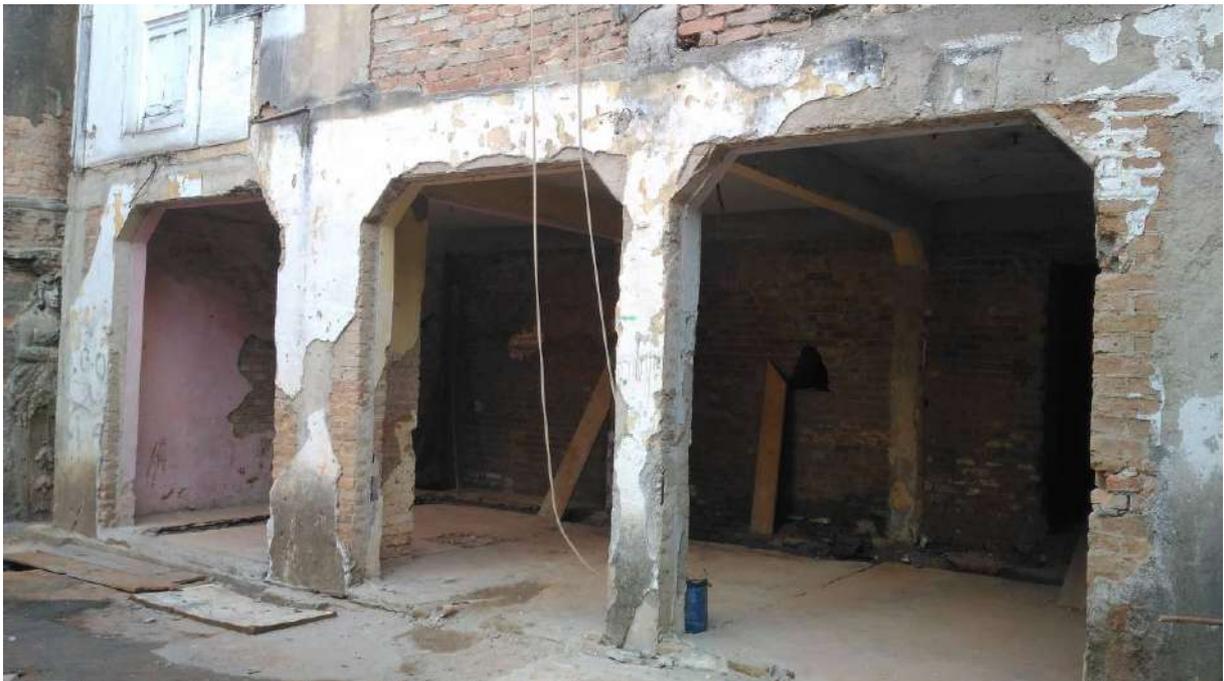
Foto 39: Abertura dos arcos do subsolo – Pavimento -3

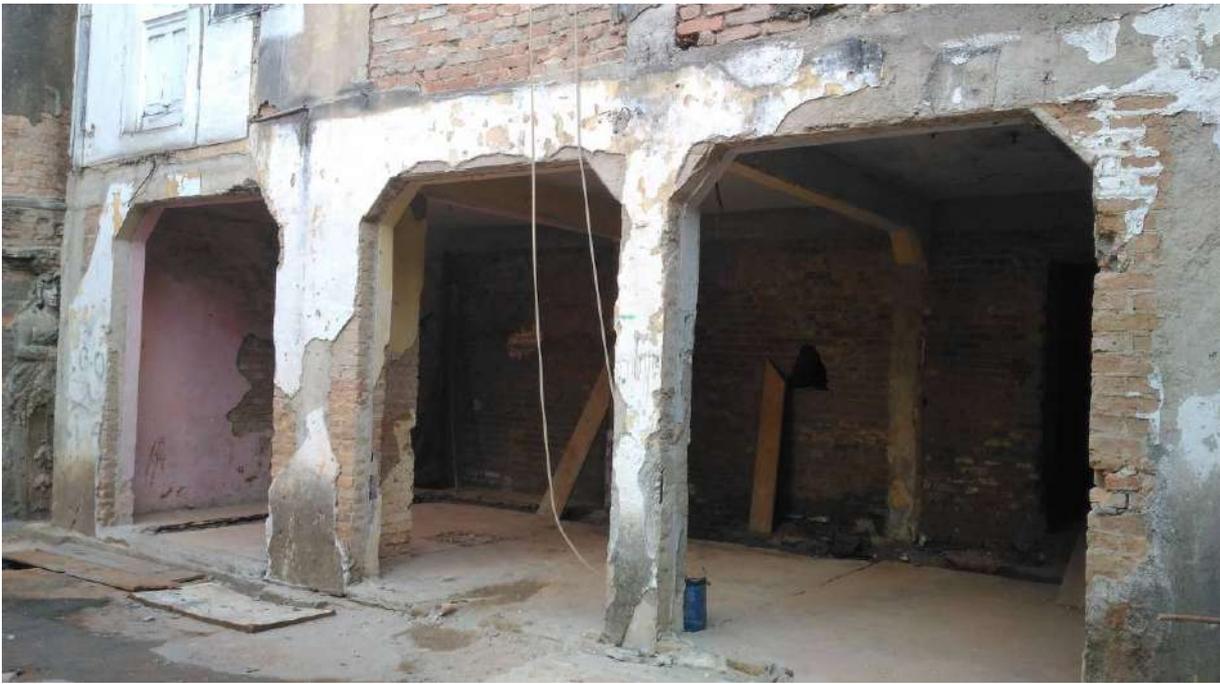
Foto 40: Abertura dos arcos do subsolo – Pavimento -3

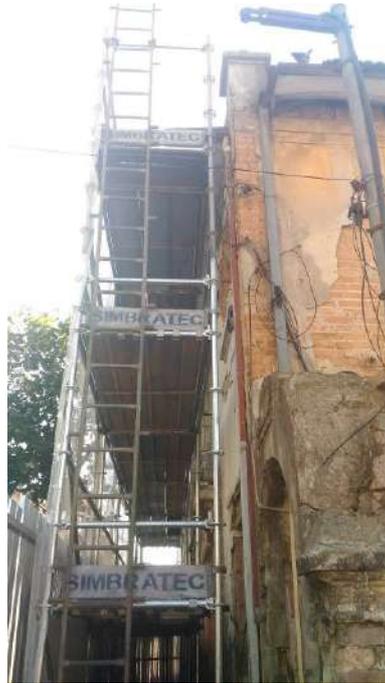
Foto 41: Montagem de andaime da fachada frontal – Rua Martiniano de Carvalho

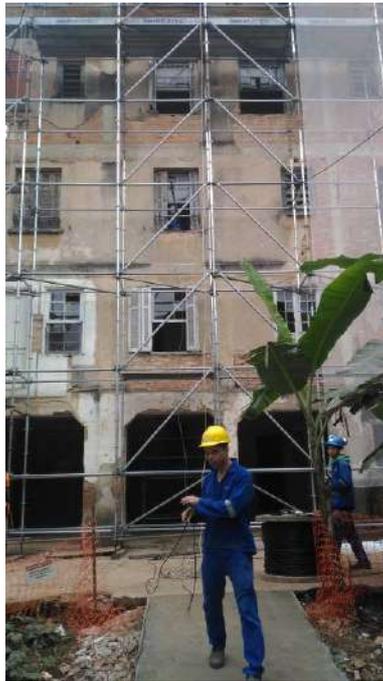
Foto 42: Montagem de andaime fachada posterior

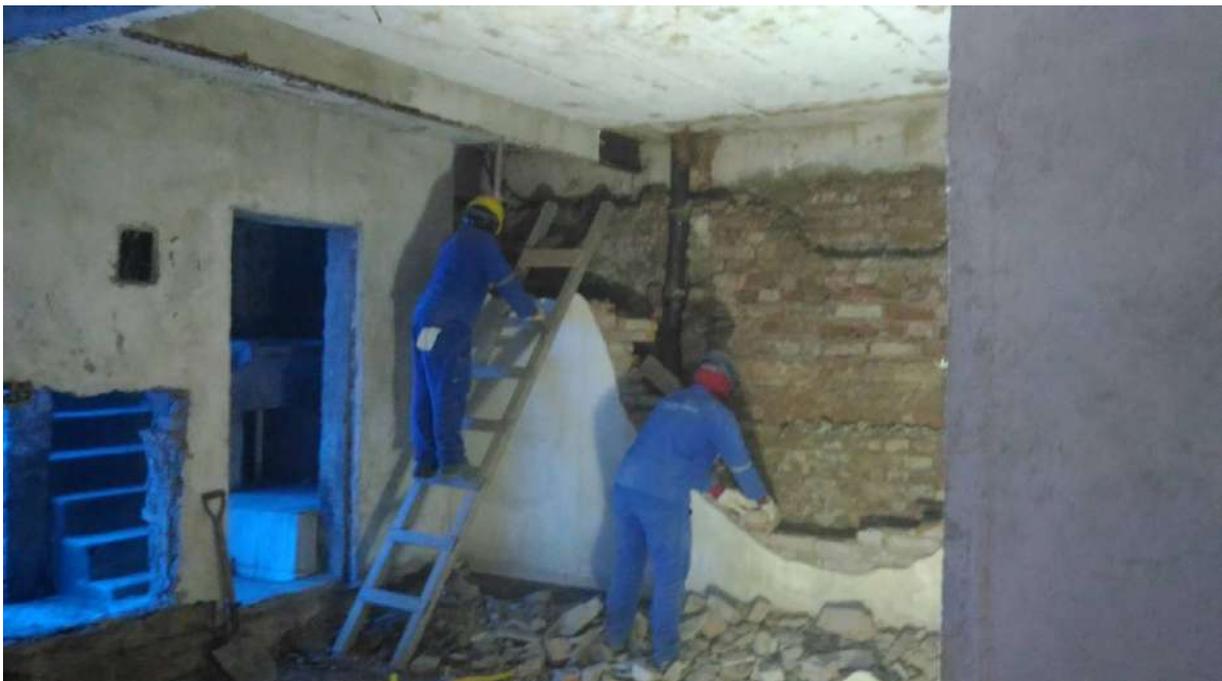
Foto 43: Desmonte das alvenarias – Pavimento -1

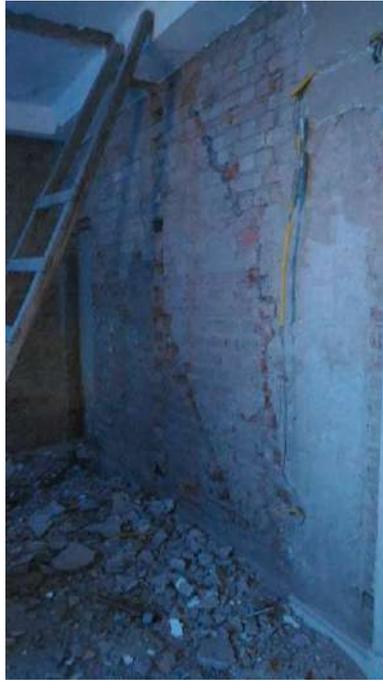
Foto 44: Remoção das argamassas internas danificadas e desprendidas do substrato

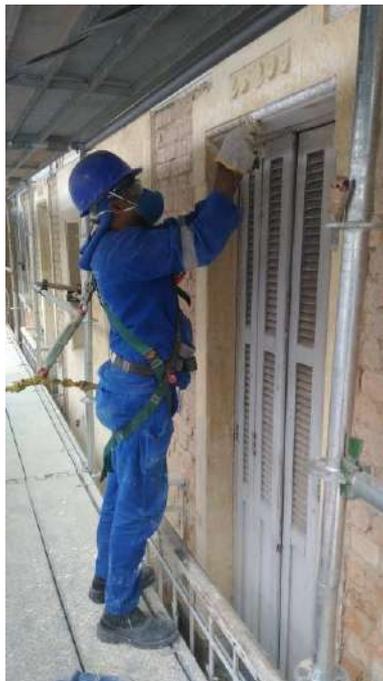
Foto 45: Decapagem das tintas látex da fachada frontal

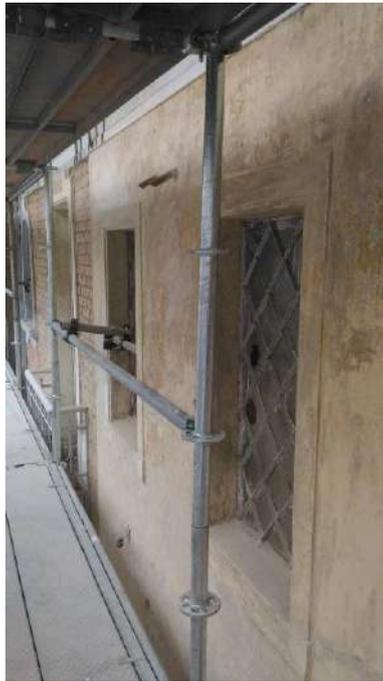
Foto 46: Decapagem das tintas látex da fachada frontal

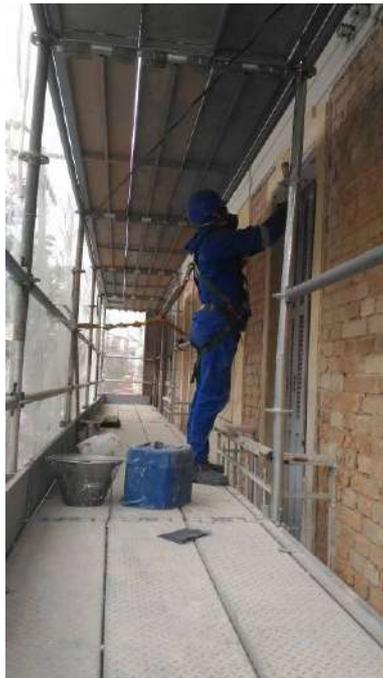
Foto 47: Decapagem das tintas látex da fachada frontal e remoção dos revestimentos desprendidos da fachada

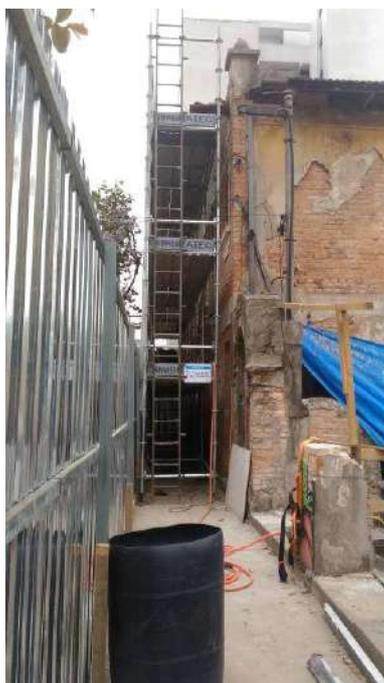
Foto 48: Hidrojateamento da fachada

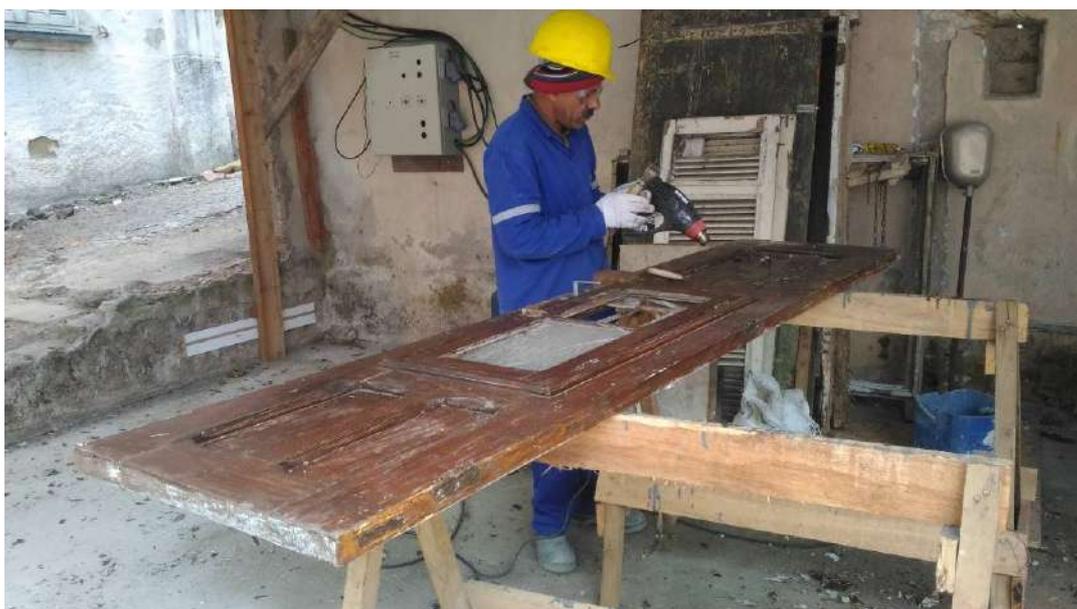
Foto 49: Decapagem das tintas das portas

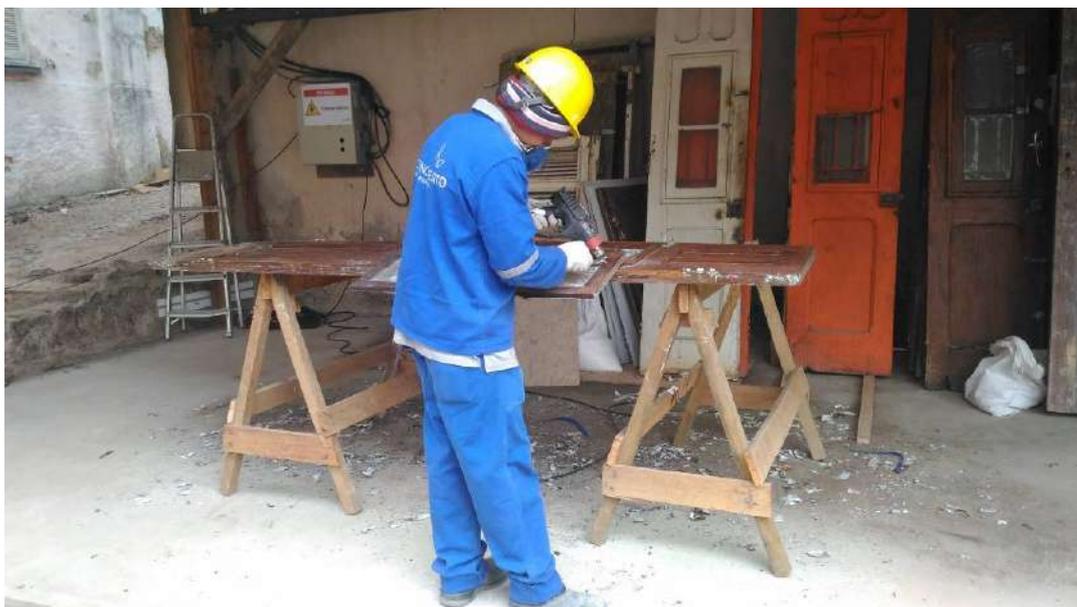
Foto 50: Decapagem das tintas das portas

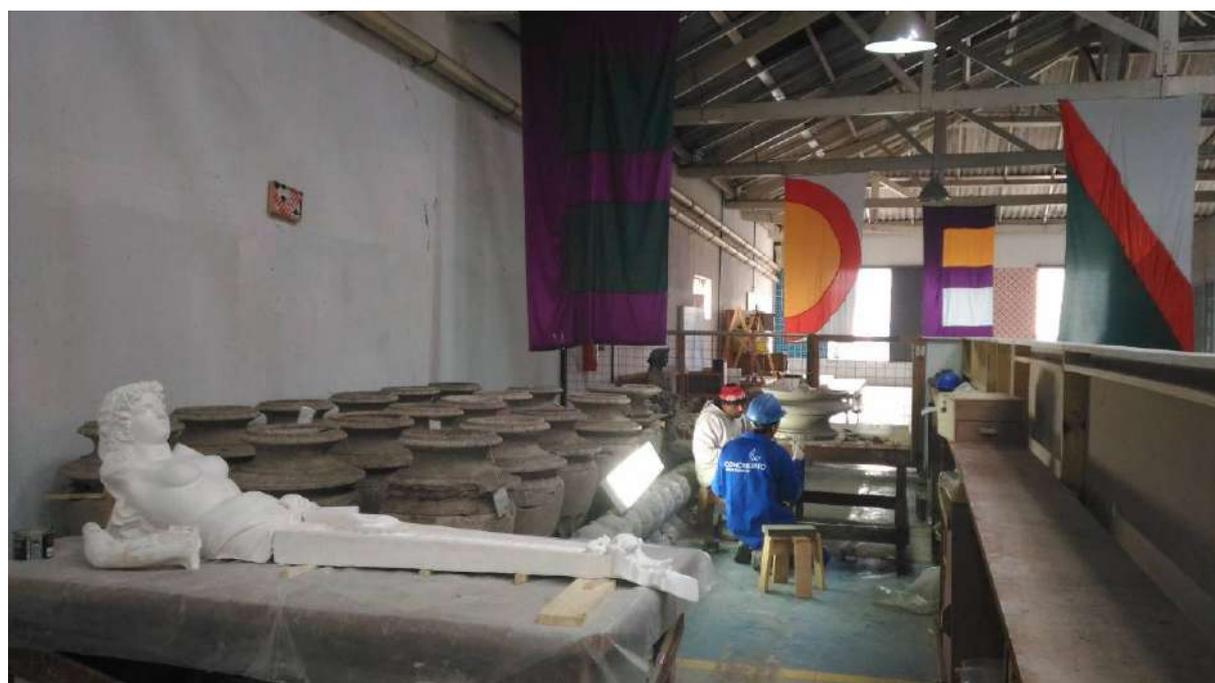
Foto 51: Restauro dos ornatos do Palacete

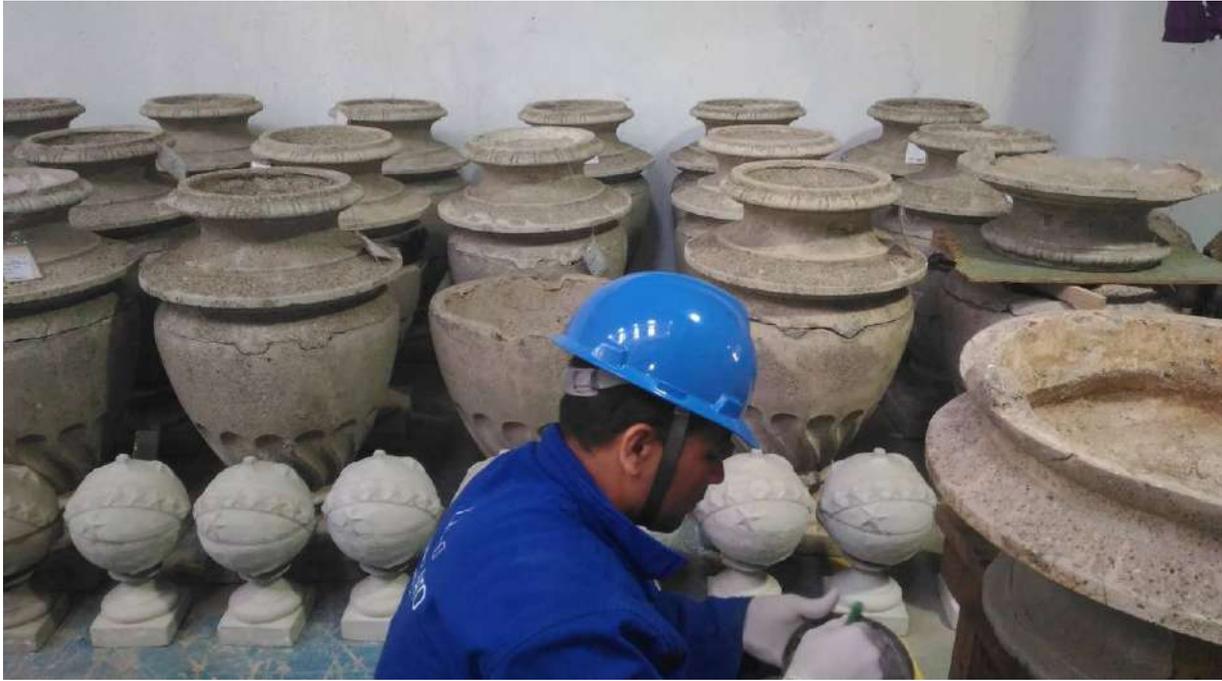
Foto 52: Restauro dos ornatos do Palacete

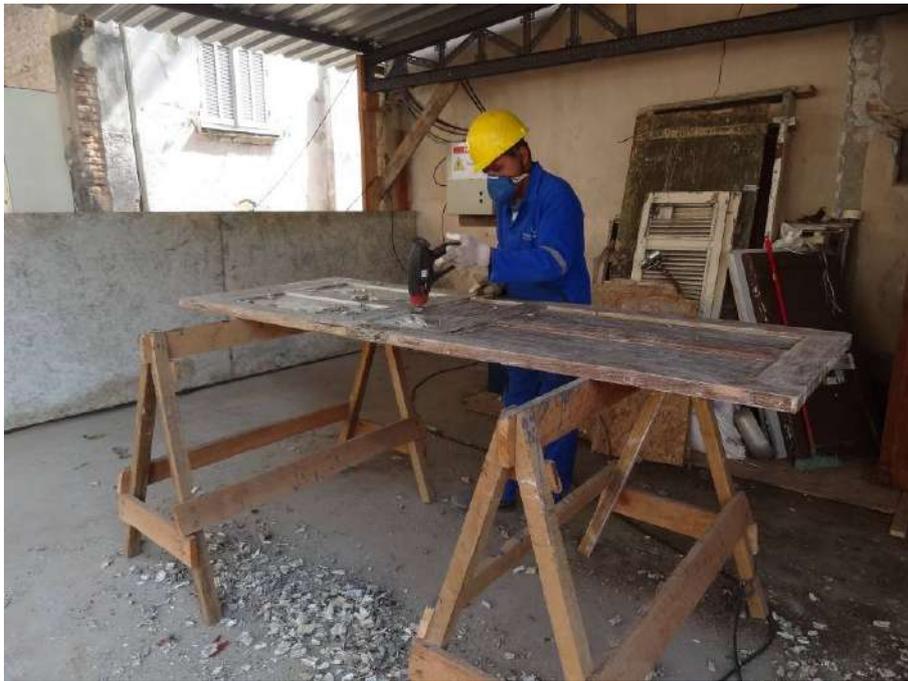
Foto 01: Decapagem das tintas das esquadrias
