**Relatórios do Restauero da
Vila Itororó: CASA 11**

Relatório Fotográfico

Vila Itororó – Casa 11

JUNHO - JULHO/2016

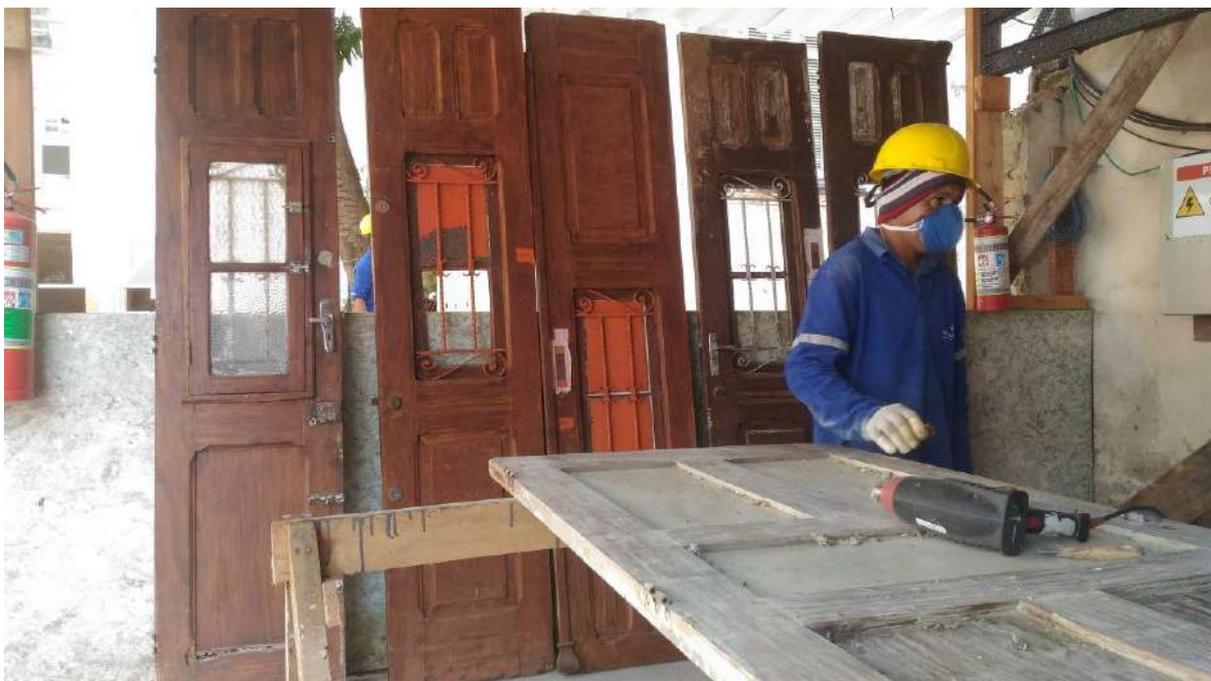
Foto 03: Decapagem das tintas das esquadrias

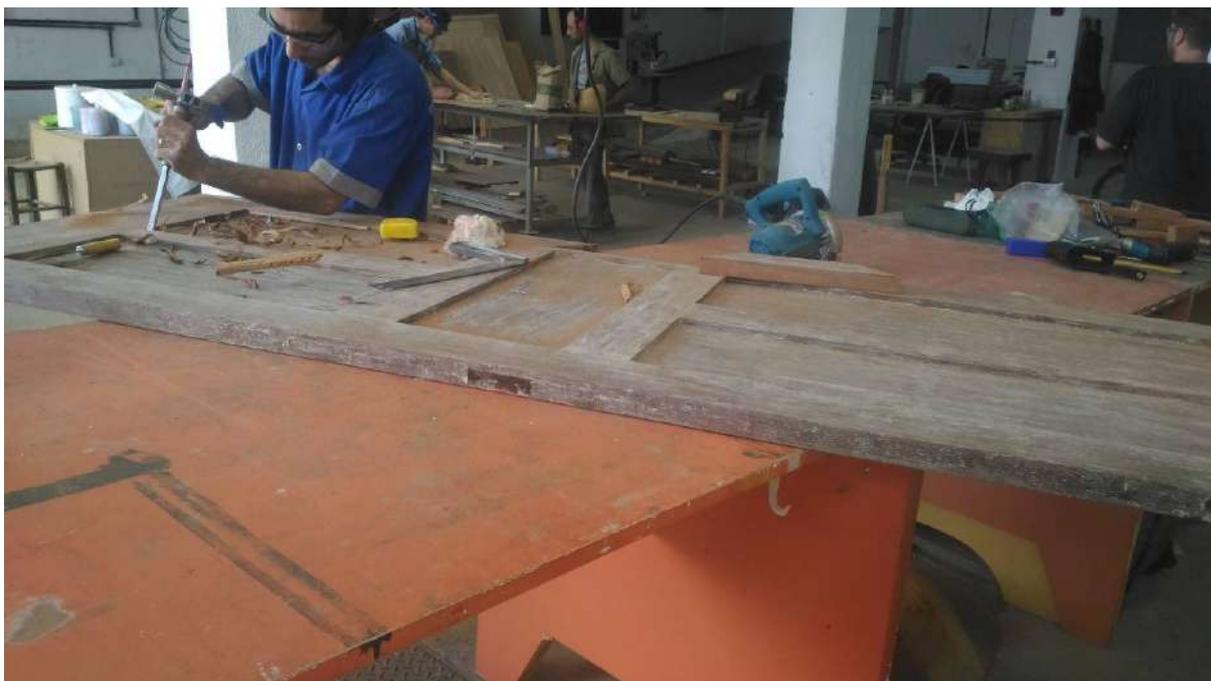
Foto 04: Restauro das esquadrias de madeira

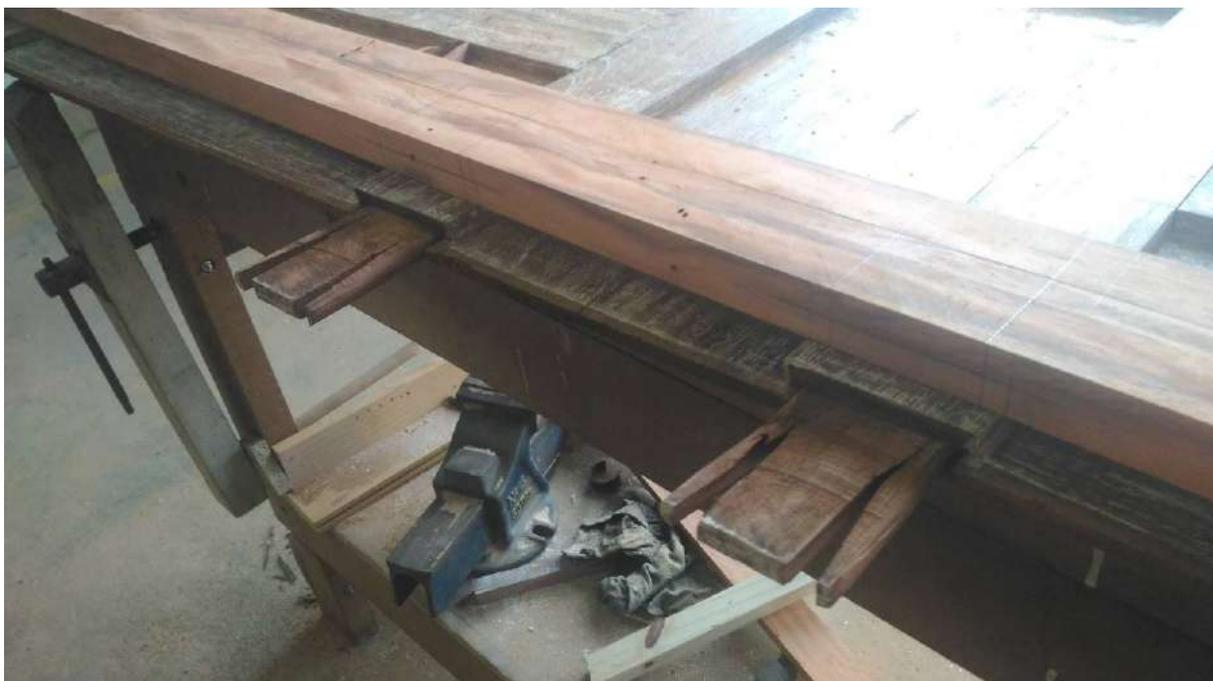
Foto 05: Restauro das esquadrias de madeira

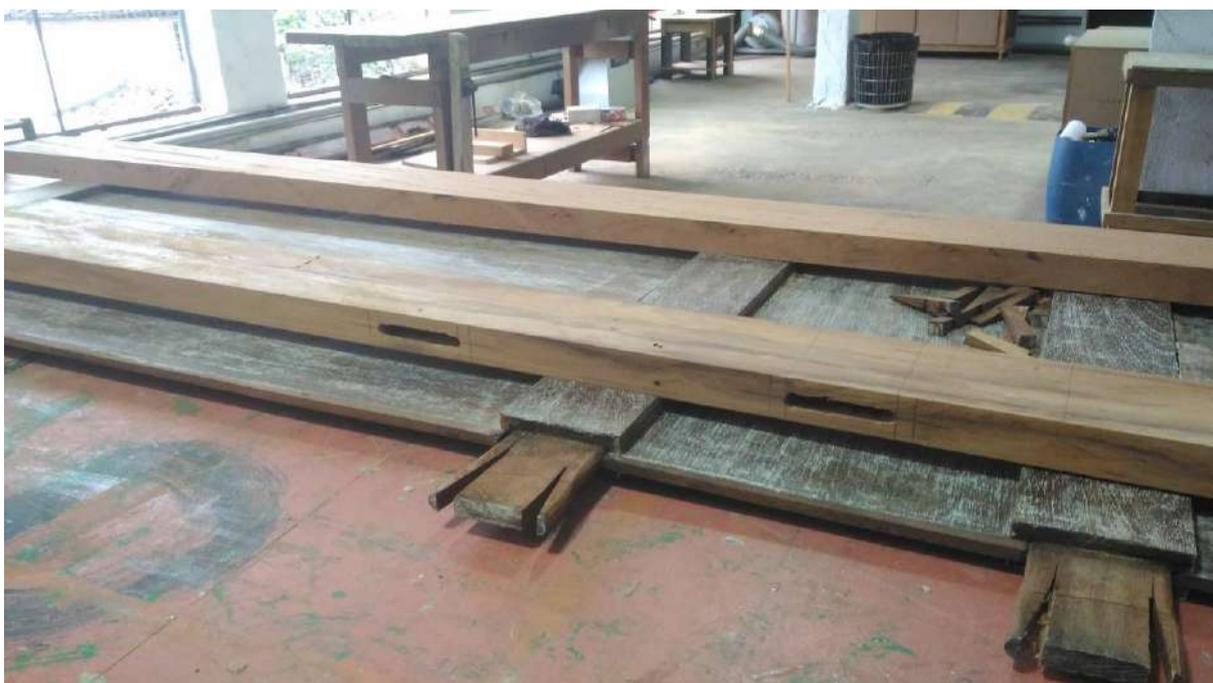
Foto 06: Restauro das esquadrias de madeira

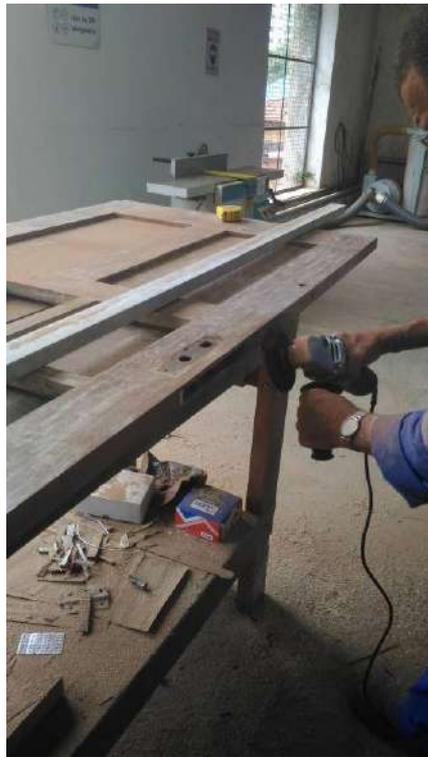
Foto 07: Restauro das esquadrias de madeira

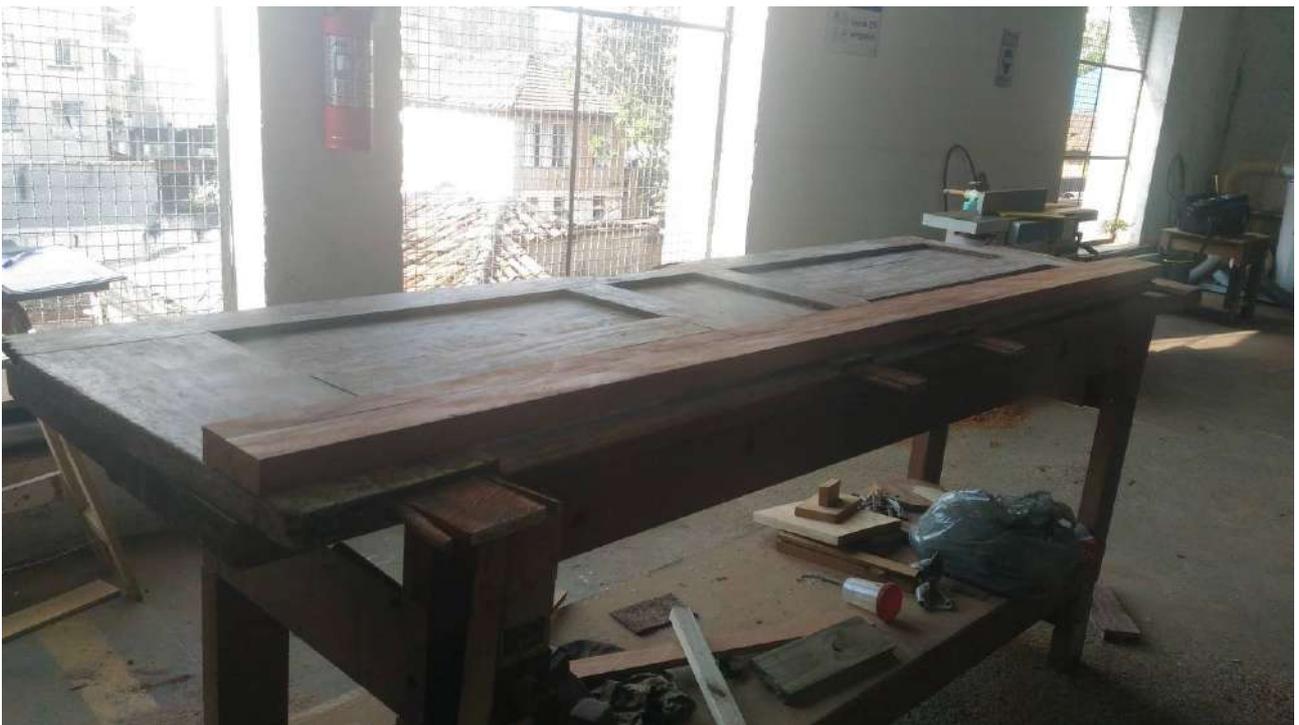
Foto 08: Restauro das esquadrias de madeira

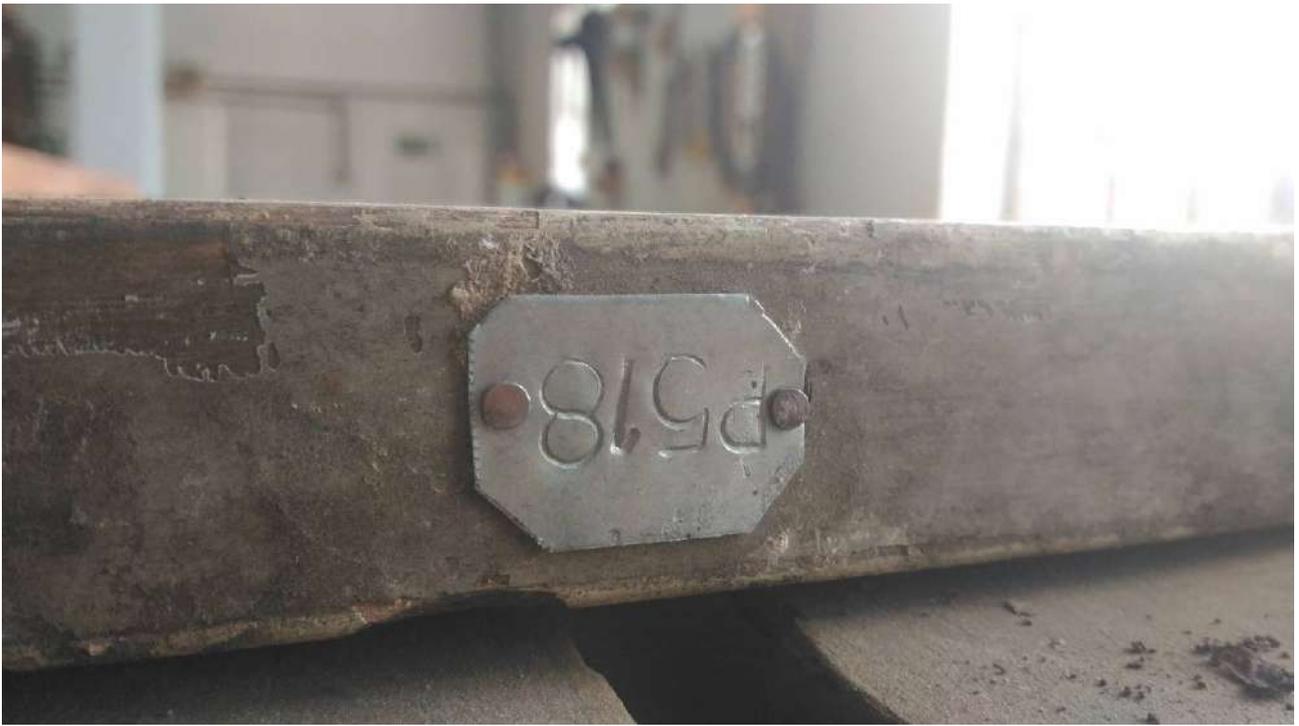
Foto 09: Identificação das esquadrias de madeira

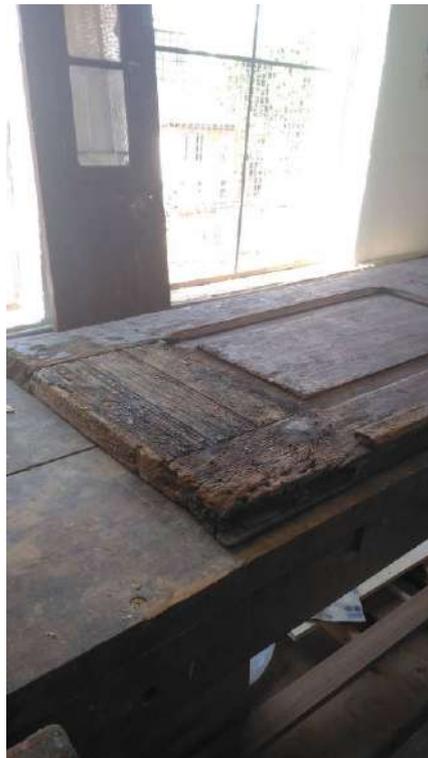
Foto 10: Identificação do madeiramento danificado para restauro

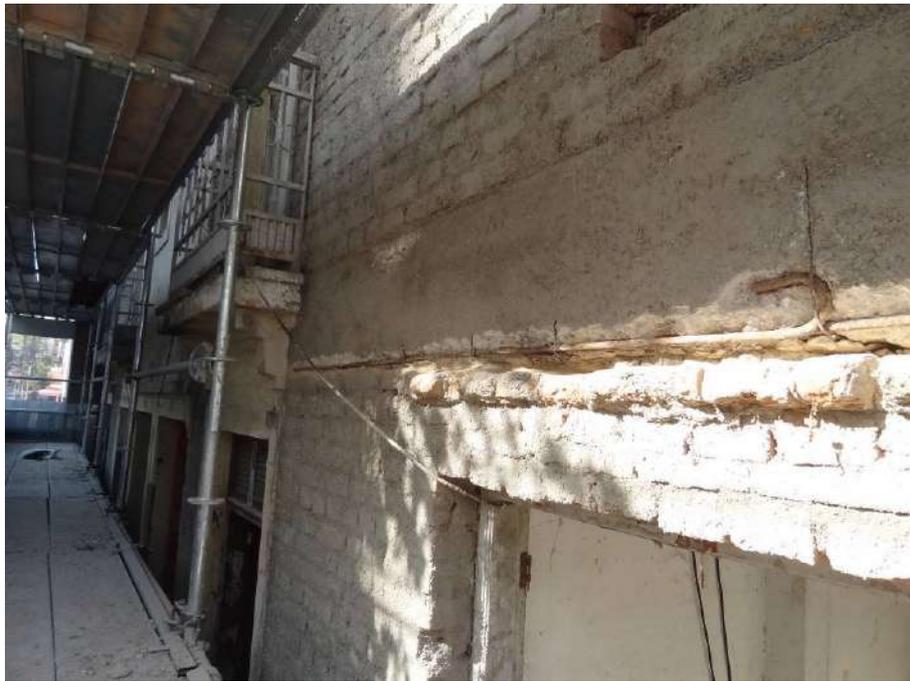
Foto 11: Remoção das argamassas desprendidas da fachada

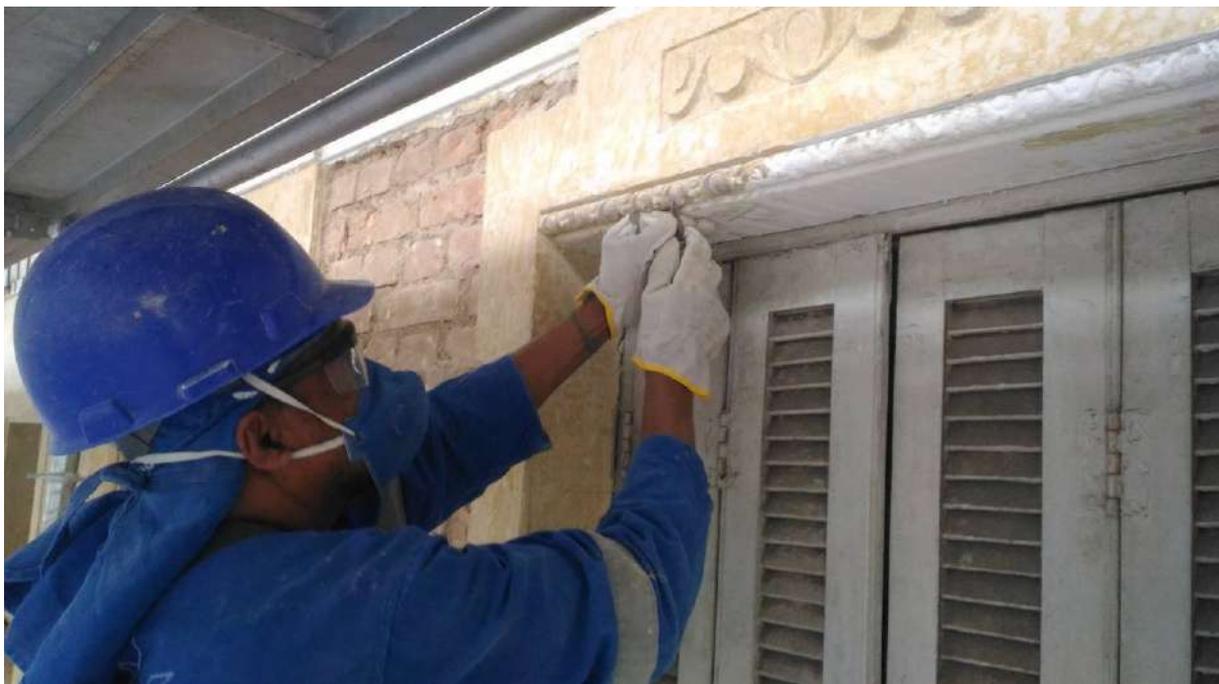
Foto 12: Decapagem dos ornatos da fachada frontal

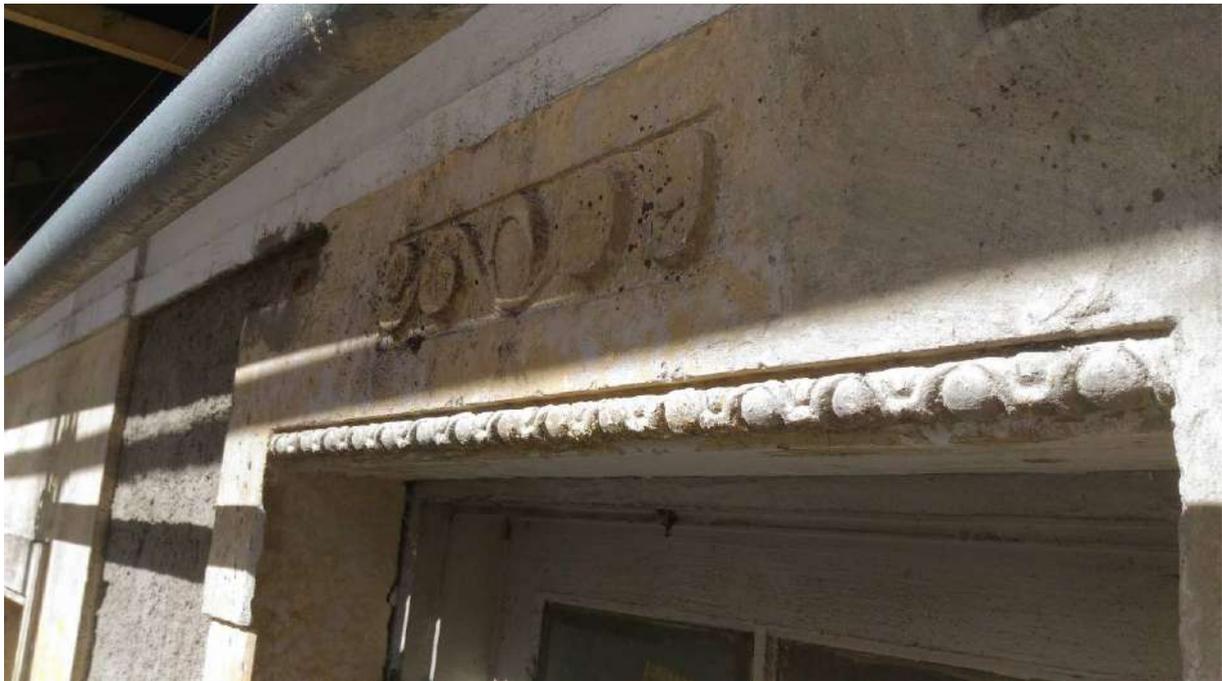
Foto 13: Decapagem dos ornatos da fachada frontal

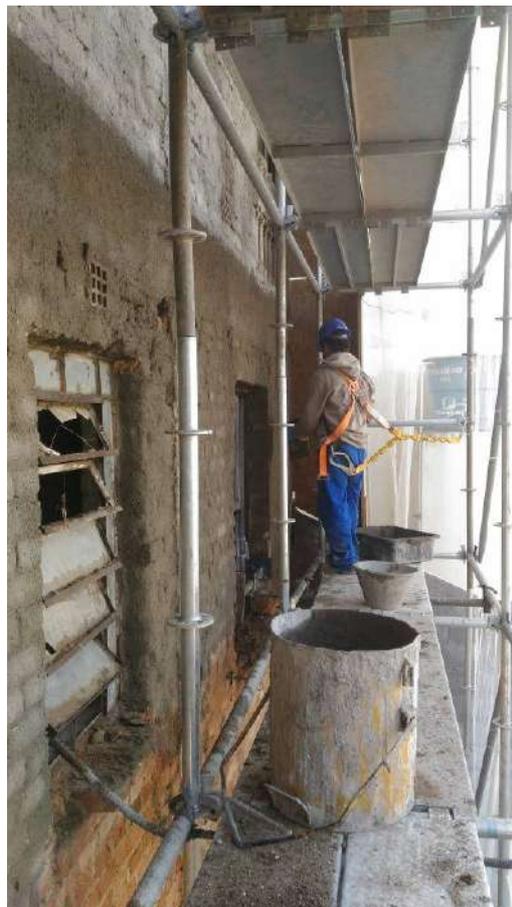
Foto 14: Chapisco da fachada dos fundos

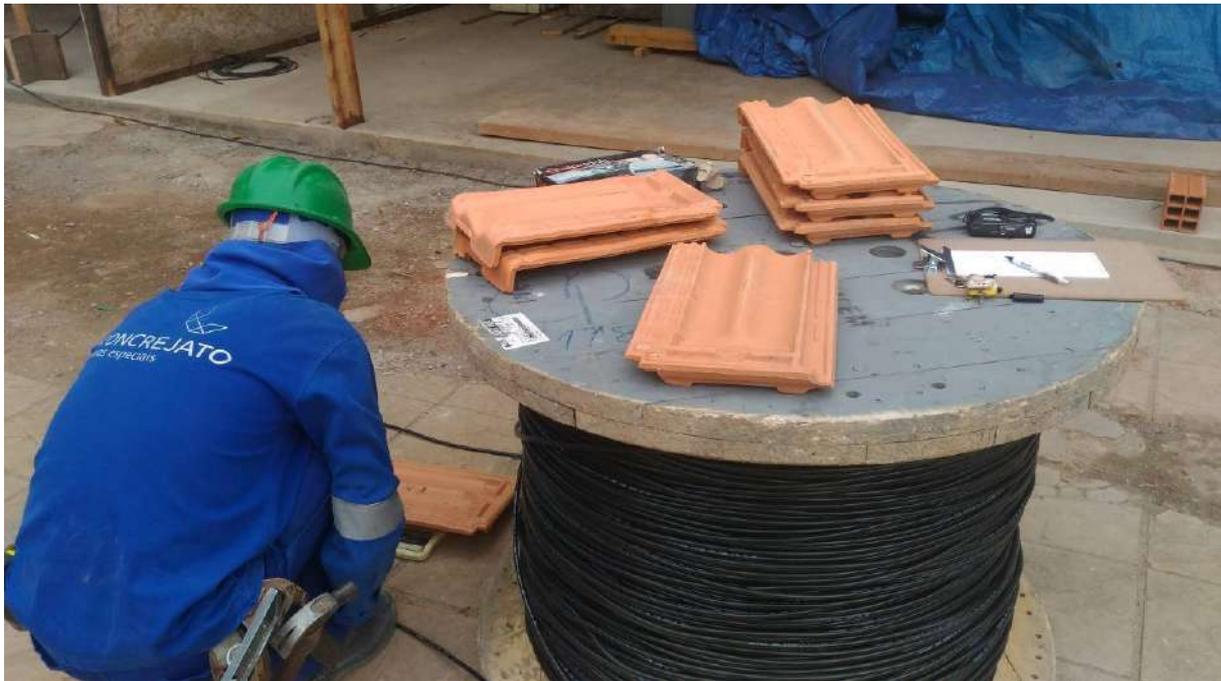
Foto 15: Ensaio de impermeabilidade das telhas francesa

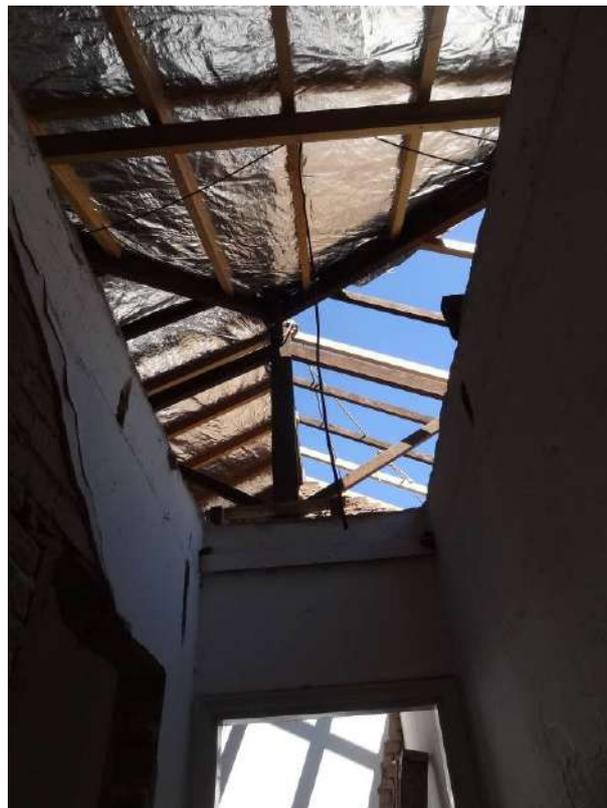
Foto 16: Remoção das telhas; substituição dos caibros e instalação da manta de subcobertura

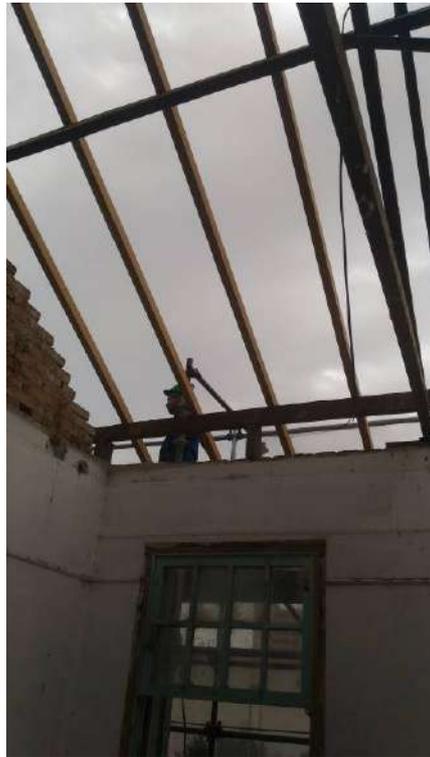
Foto 17: Substituição dos caibros danificados

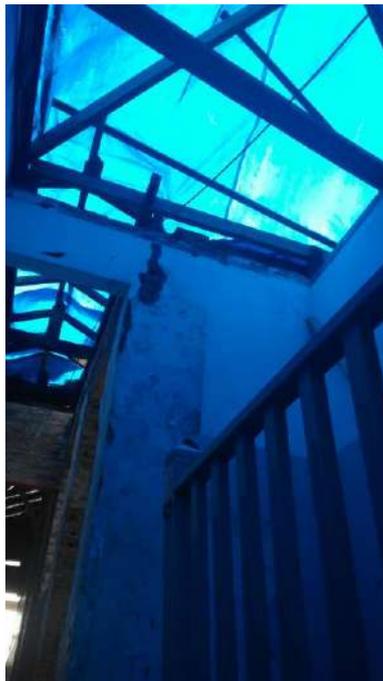
Foto 18: Fechamento provisório da cobertura em lona reforçada

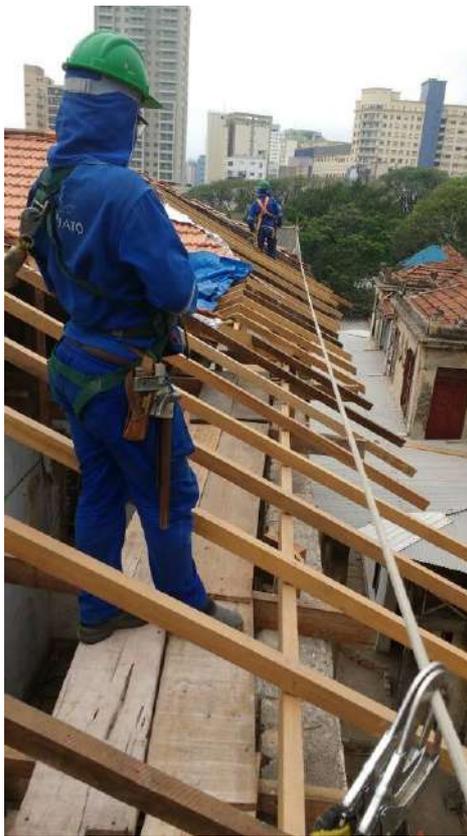
Foto 19: Substituição dos caibros danificados

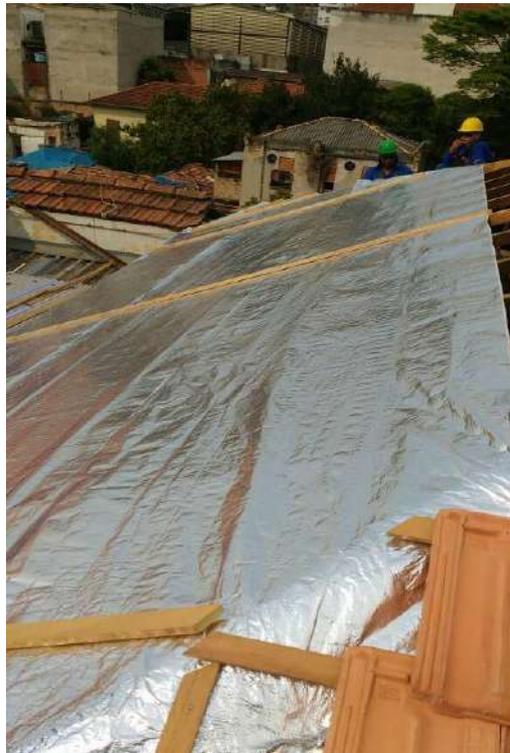
Foto 20 – Instalação da manta de subcobertura do telhado

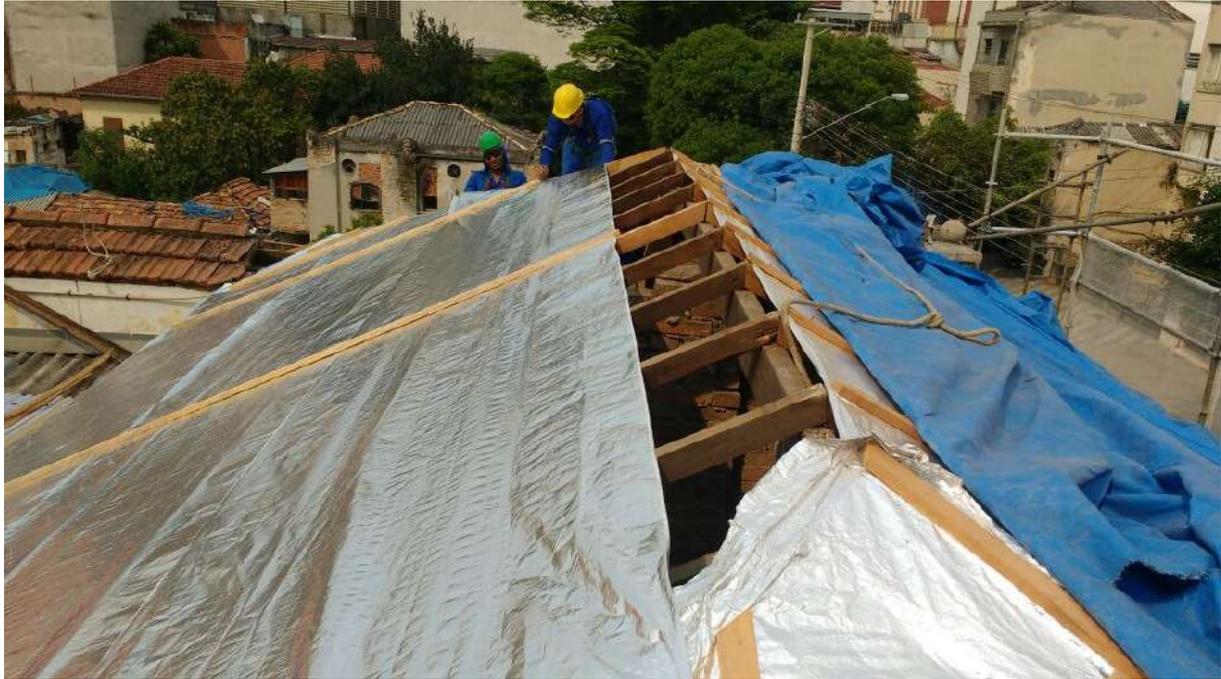
Foto 21: Instalação da manta de subcobertura do telhado

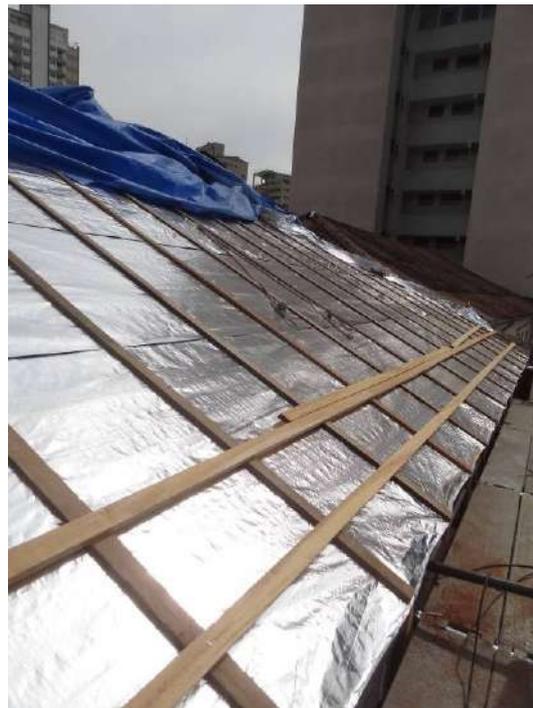
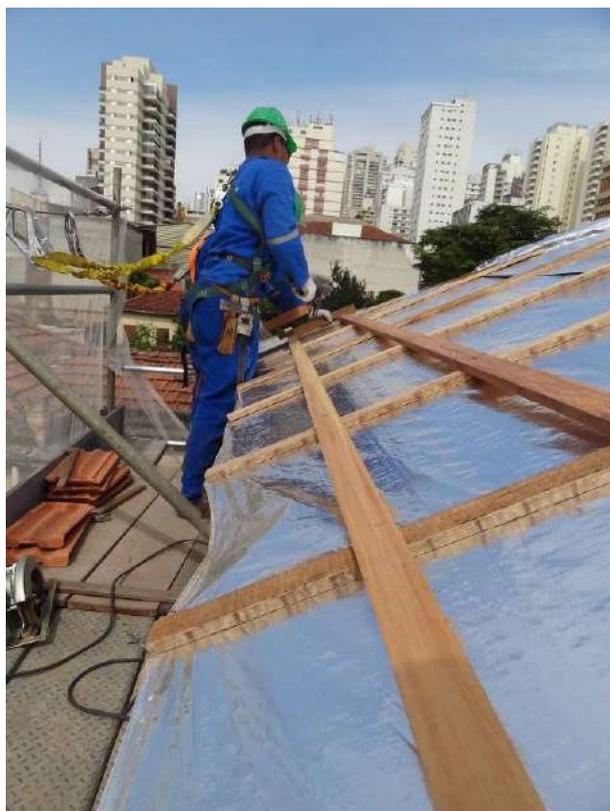
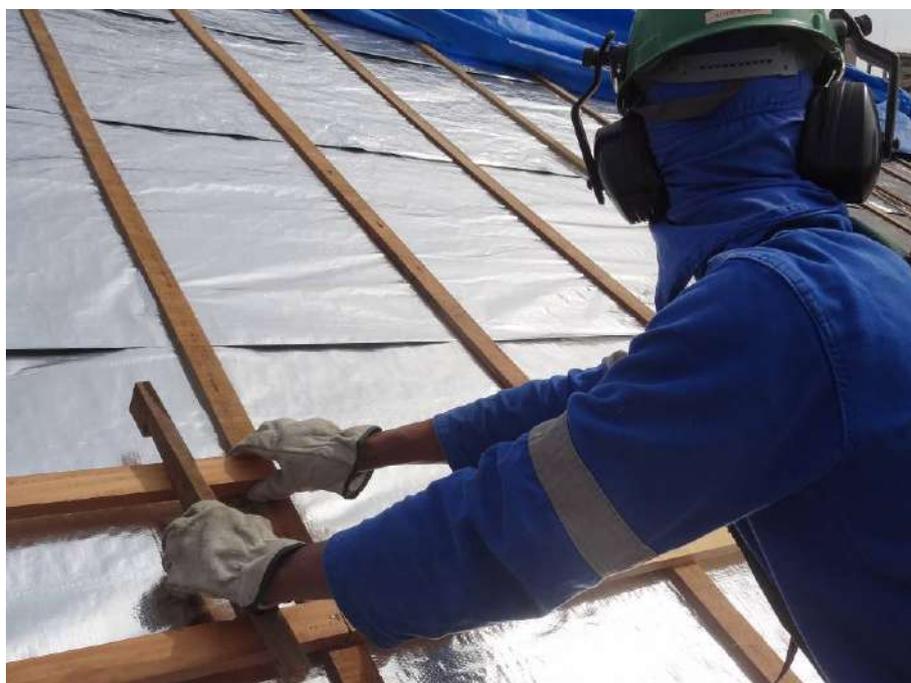
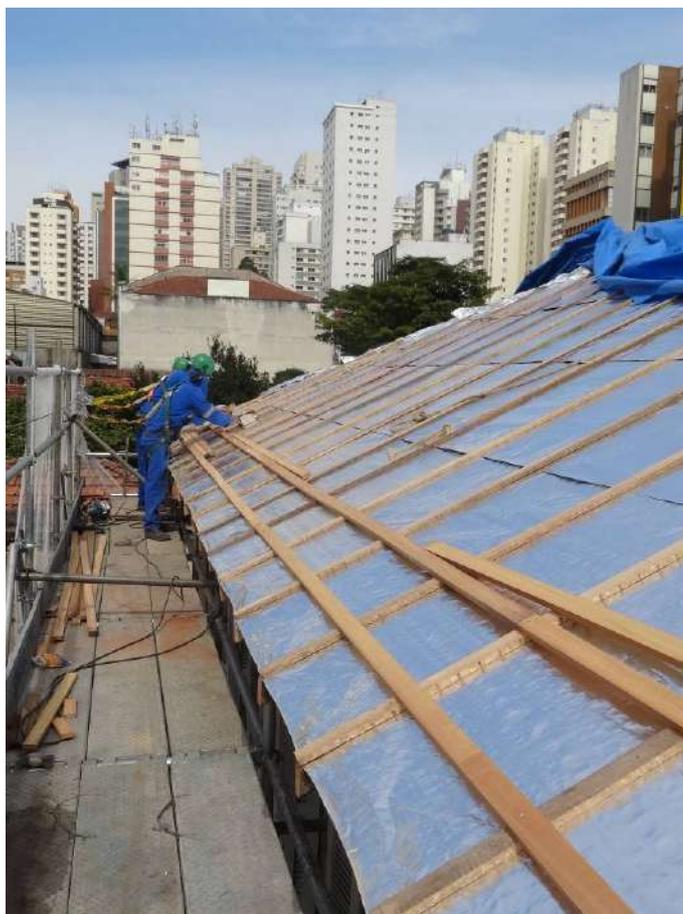
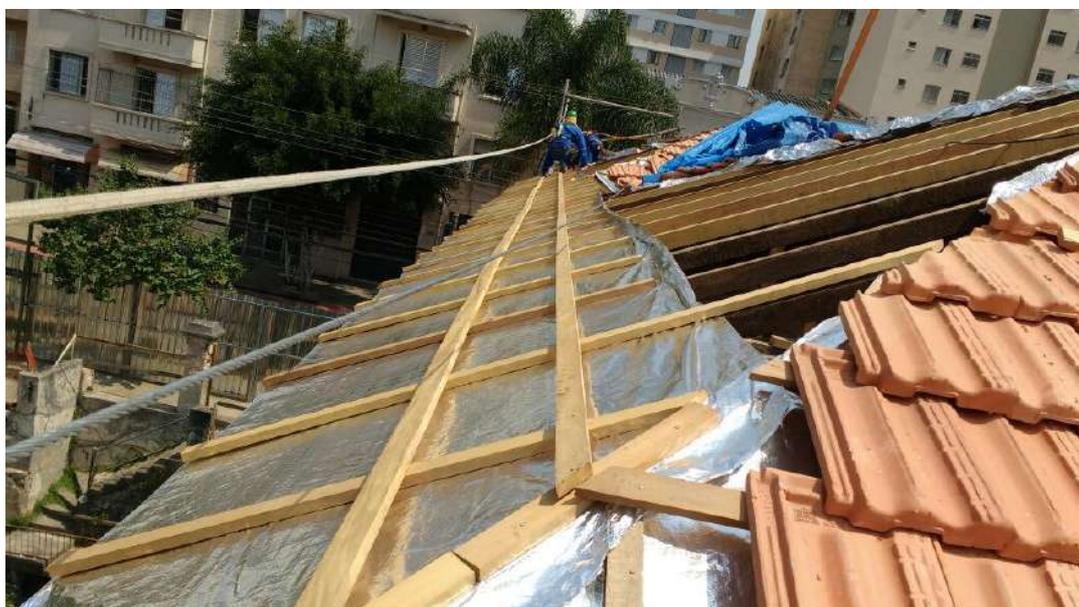
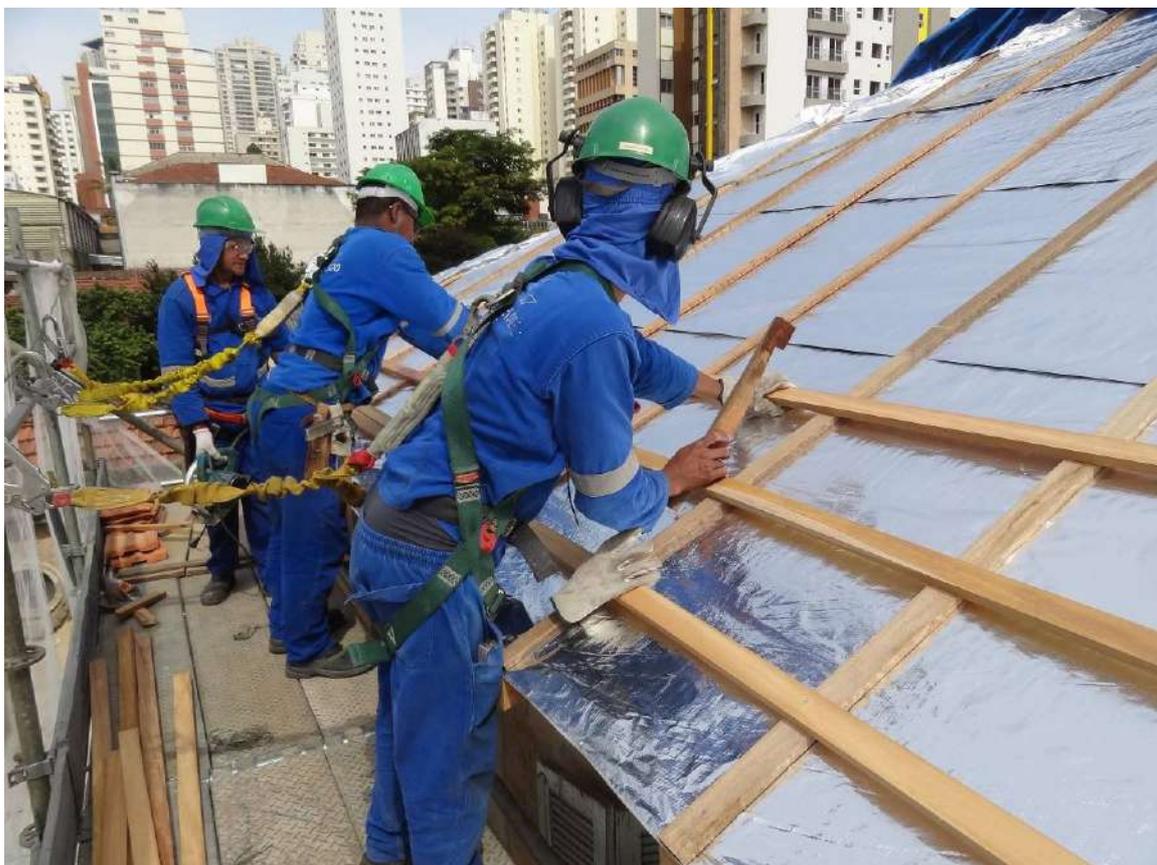
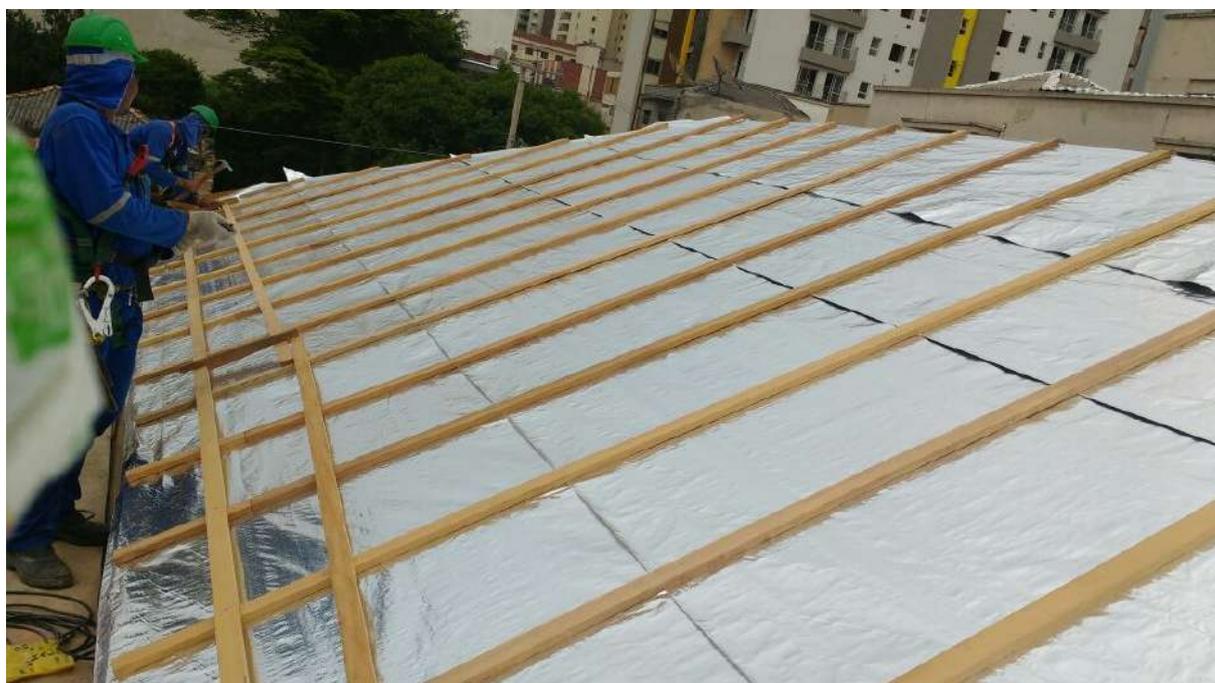
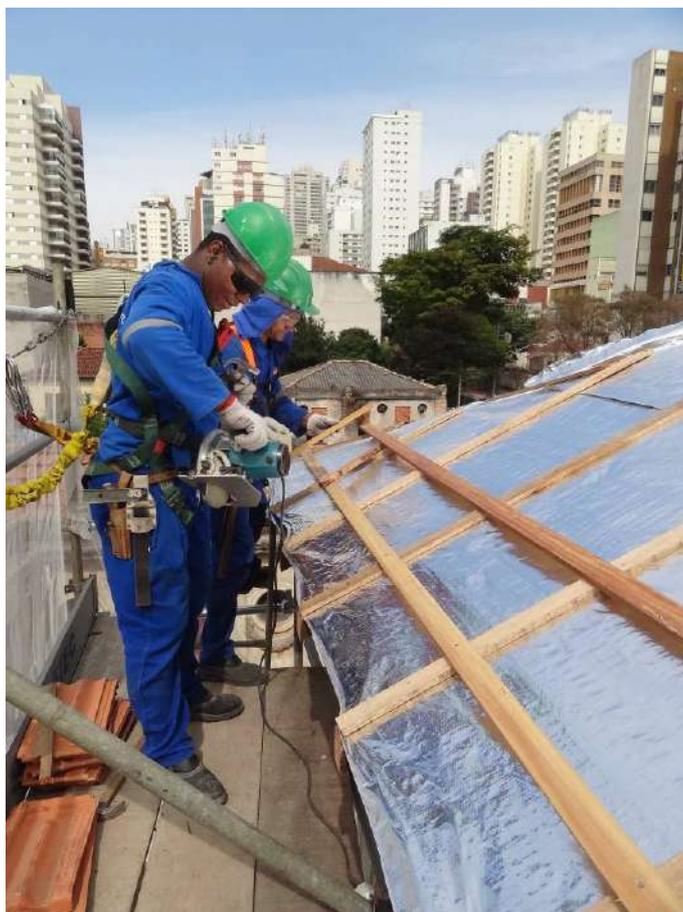
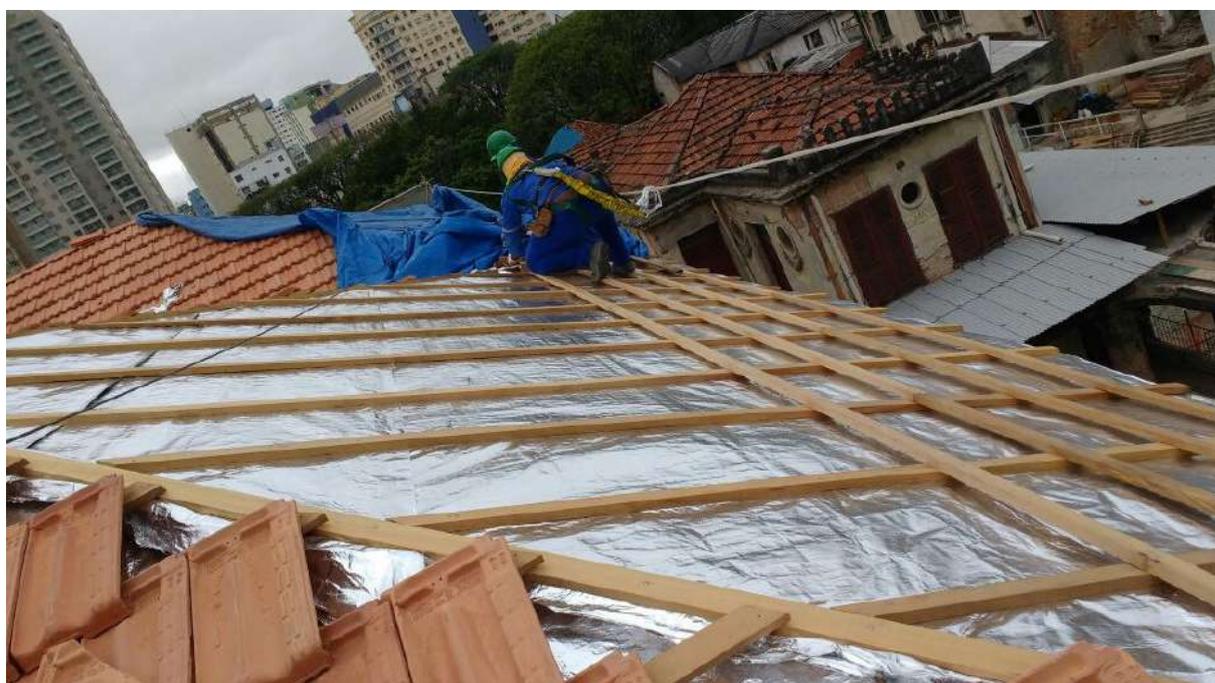
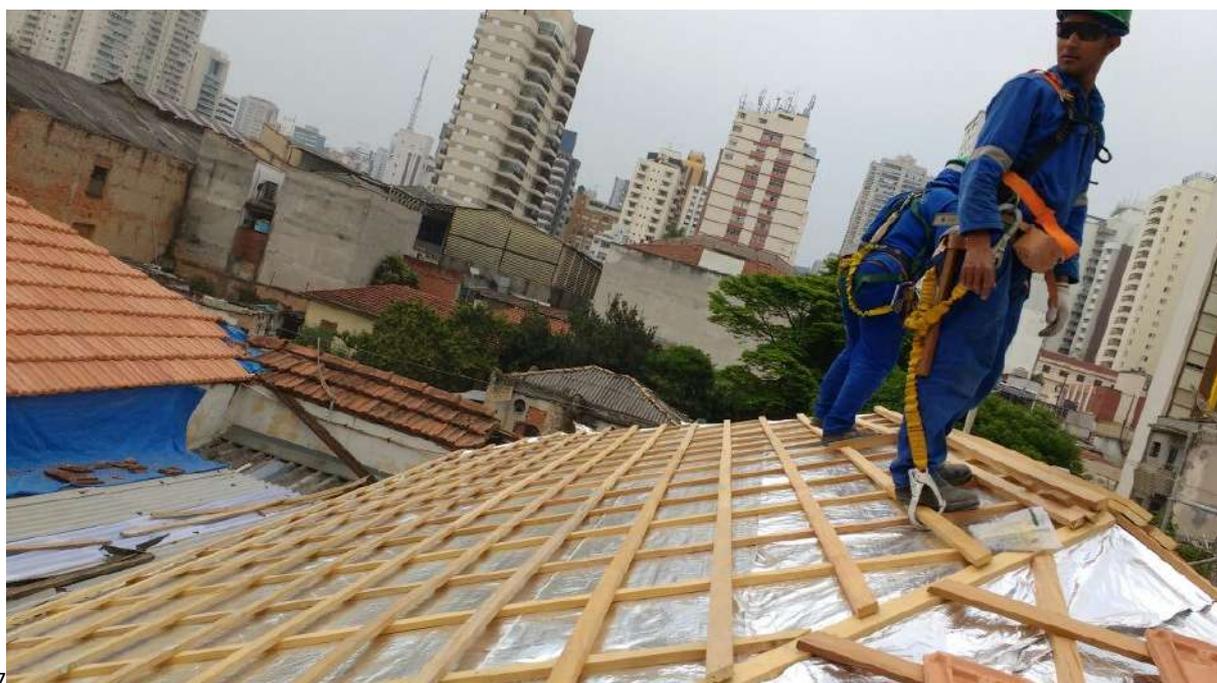
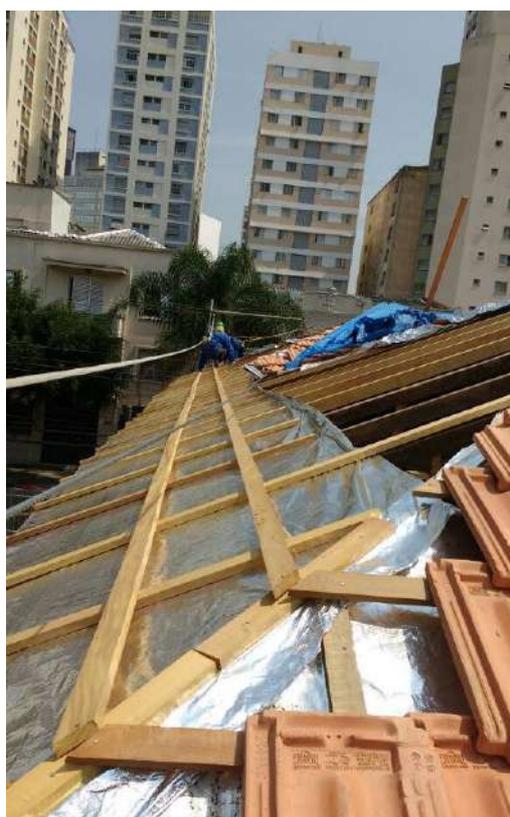
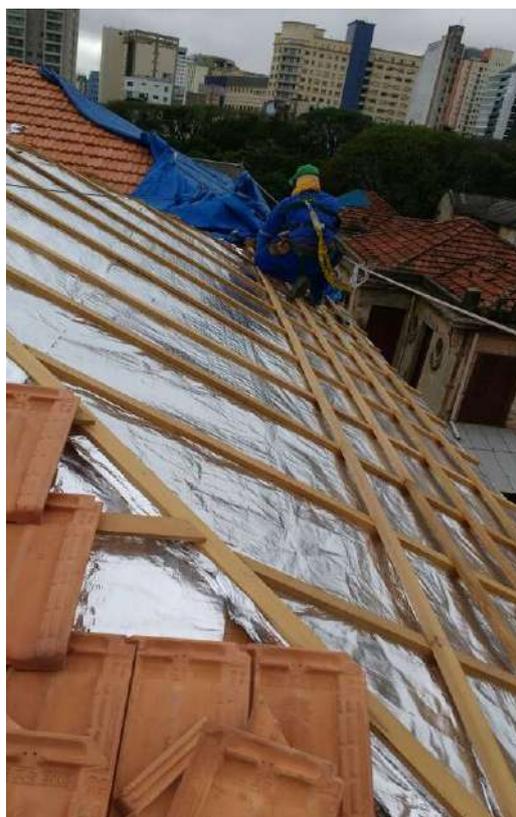
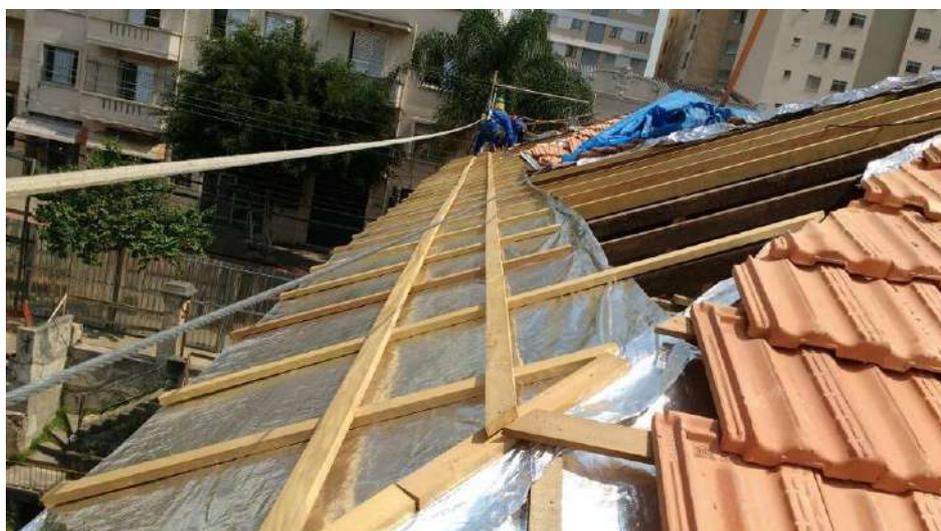
Foto 22: Instalação da contra ripa

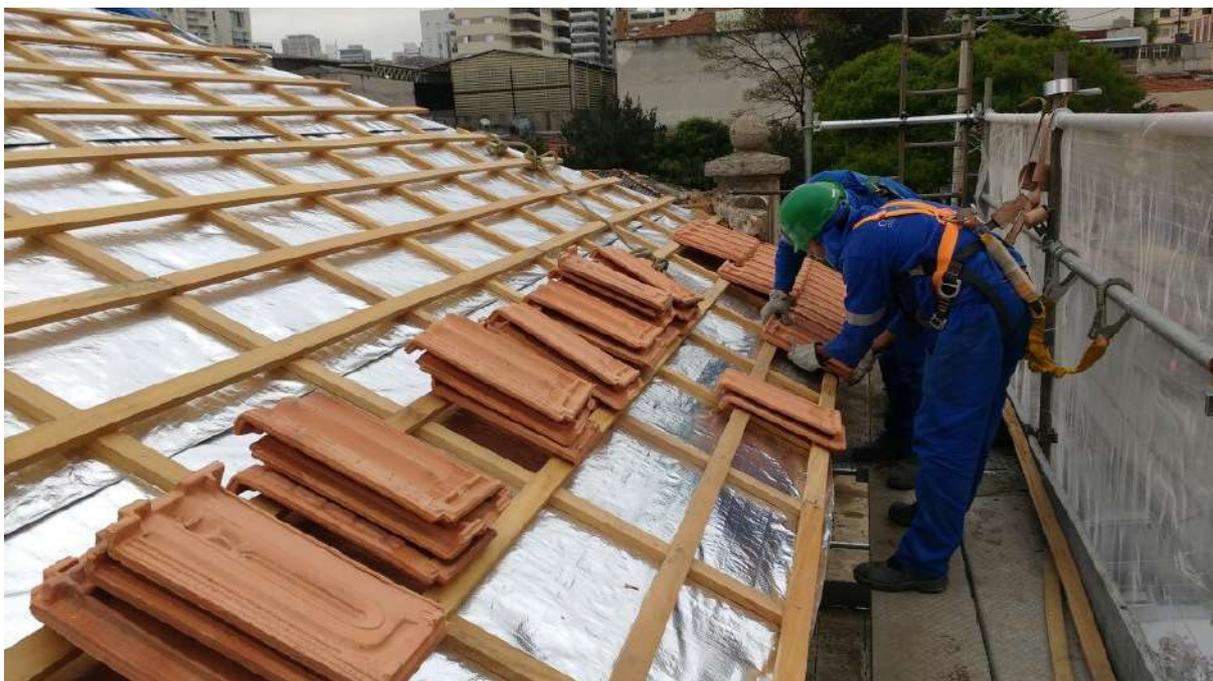
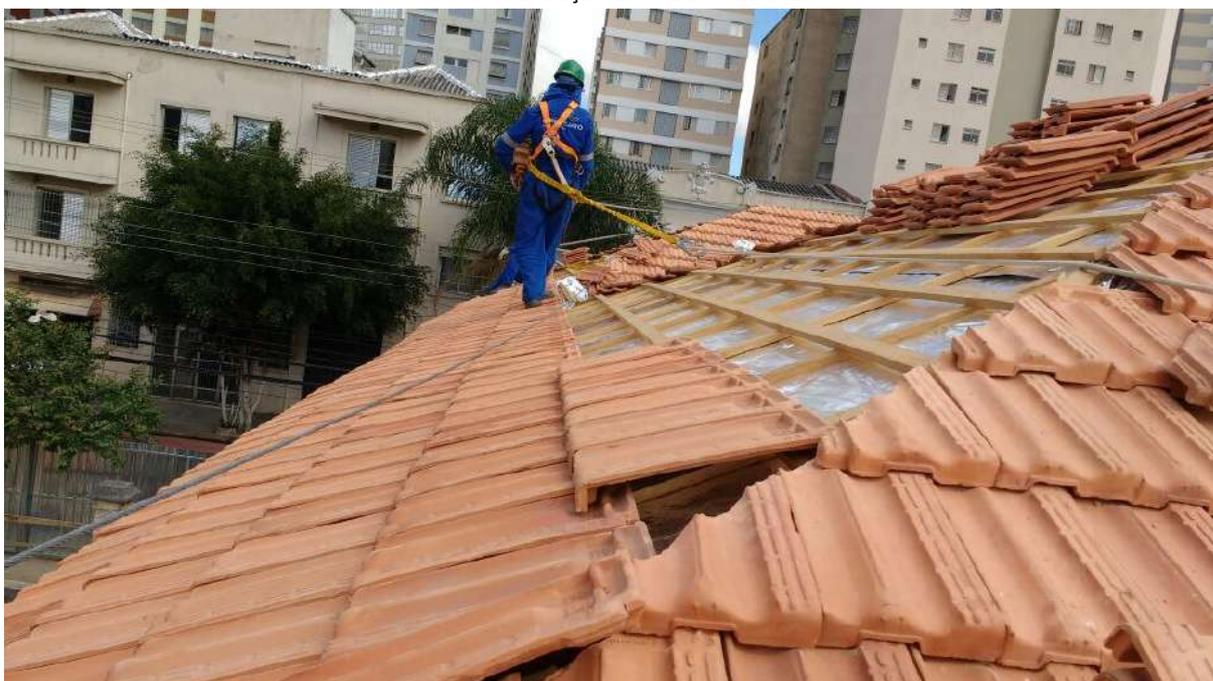
Foto 35: Instalação das telhas francesas

Instalação das telhas francesas hidrofugadas
