**Relatórios do Restauero da
Vila Itororó: CASA 11**

Relatório Fotográfico

Vila Itororó – Casa 11

JUNHO - JULHO/2016

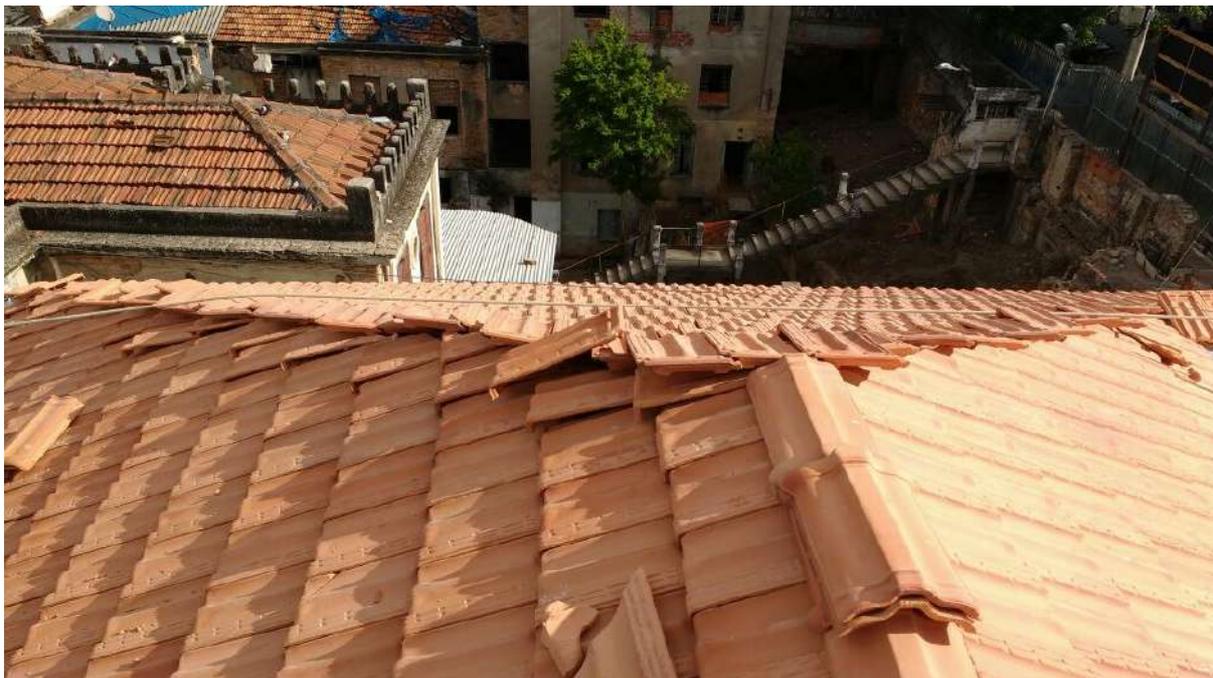
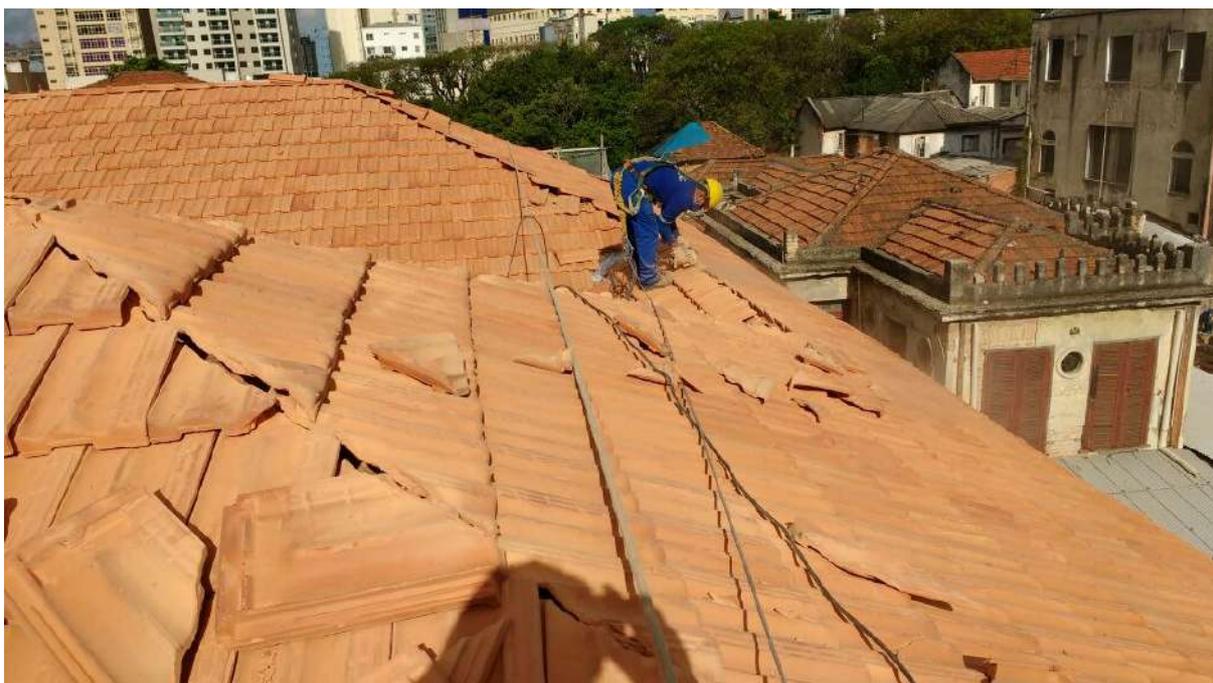
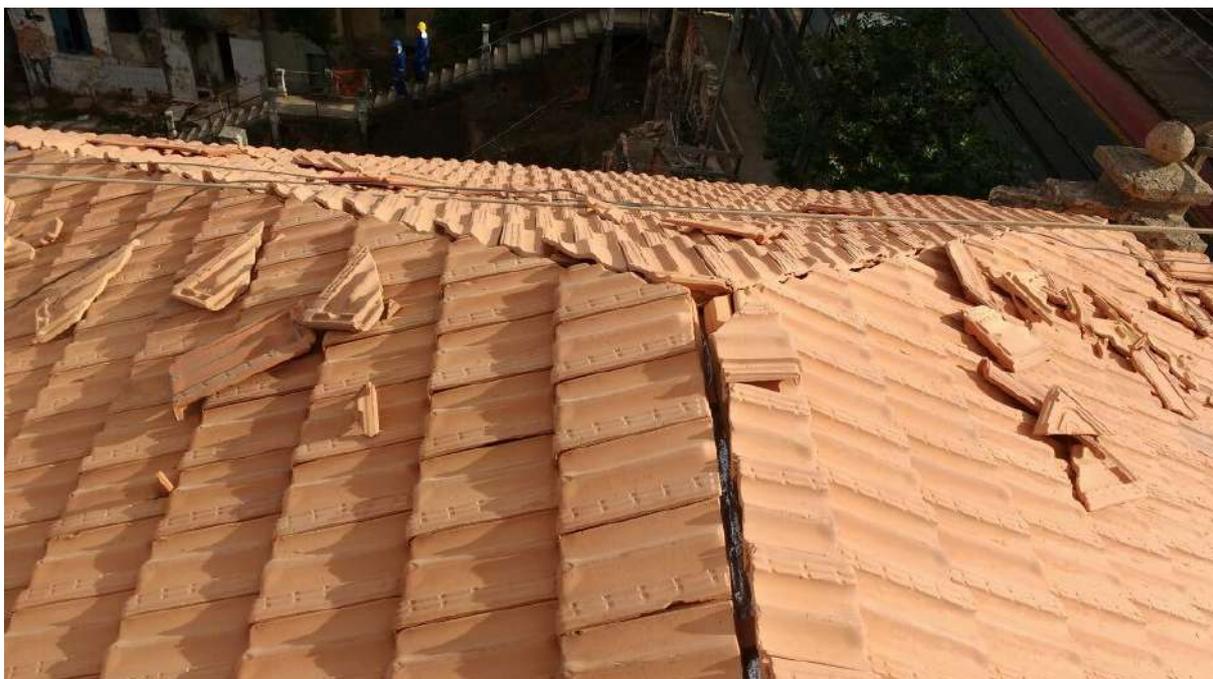
Foto 37: Recortes da telha e cummeira do telhado

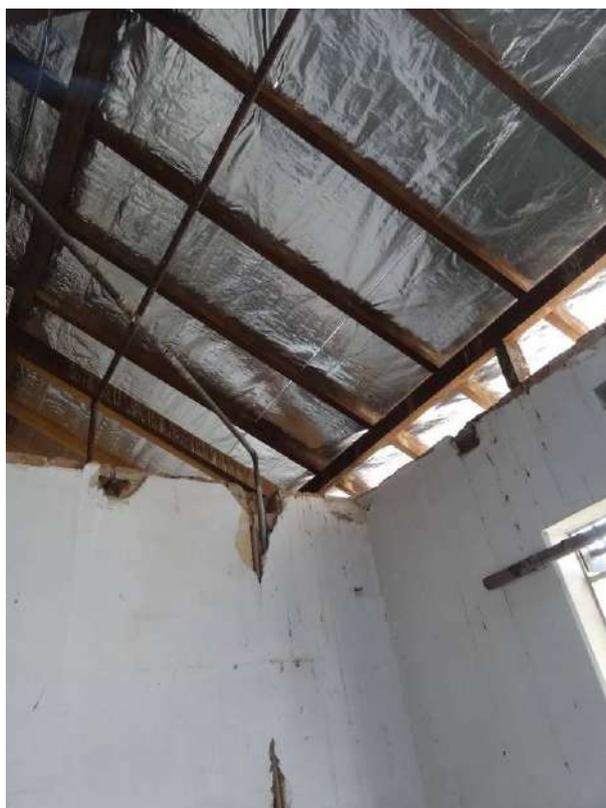
Foto 40: Manta de subcobertura aluminizada

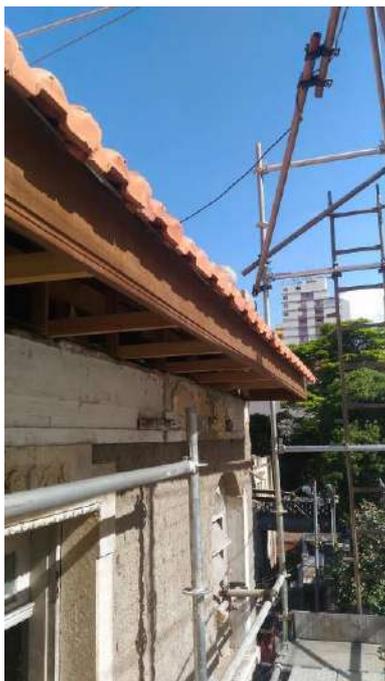
Foto 41: Instalação da testeira do telhado

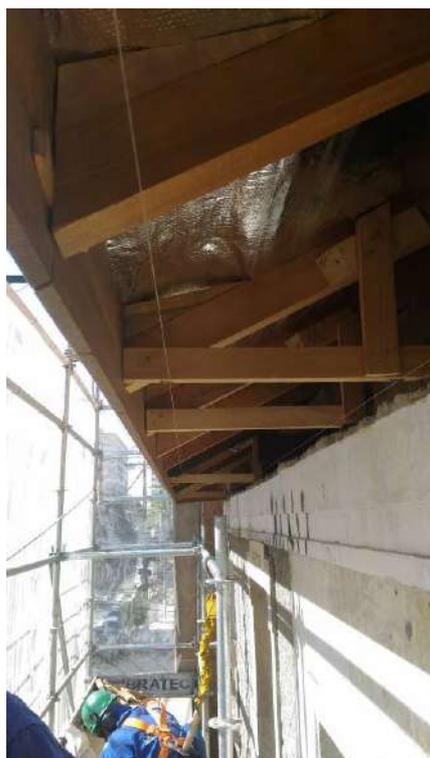
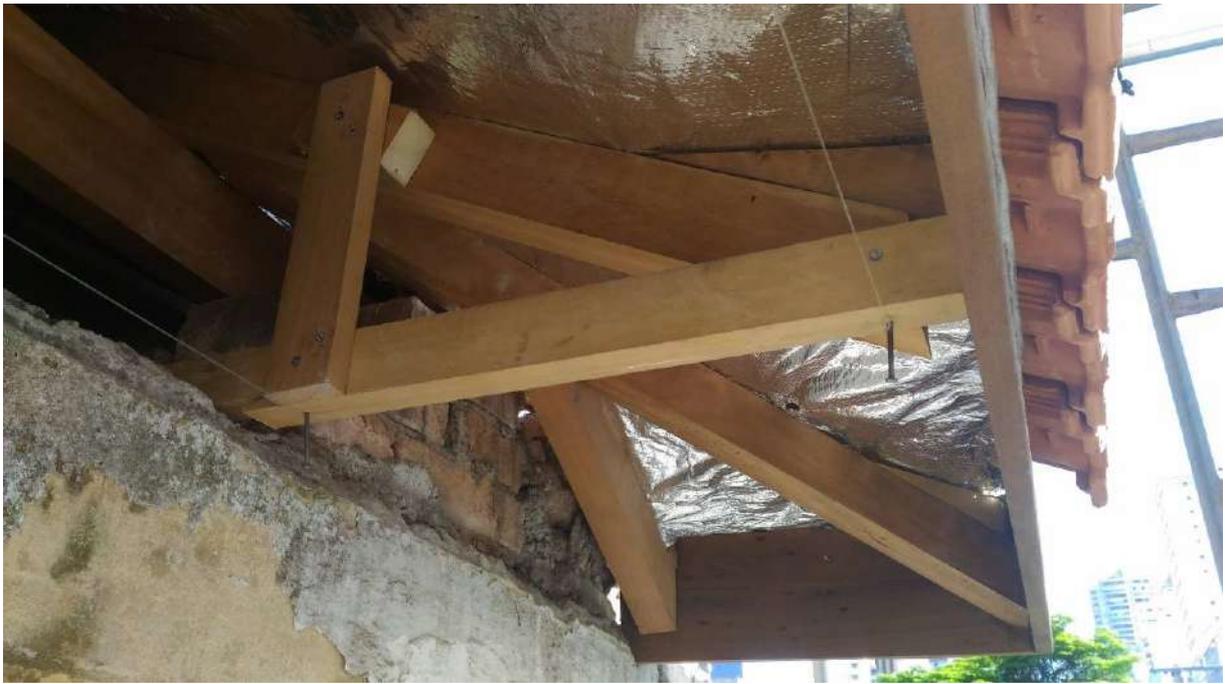
Foto 42: Madeiramento do Beiral e testeira

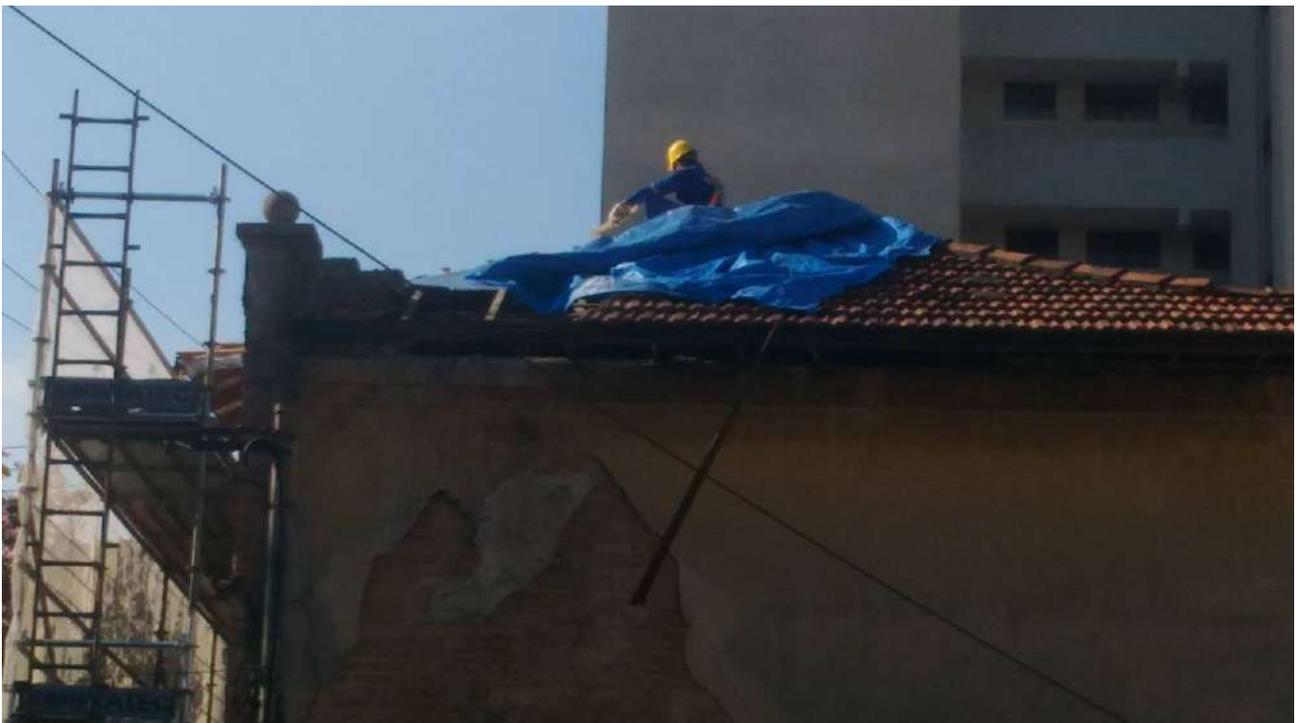
Foto 44: Fechamento provisório em lona

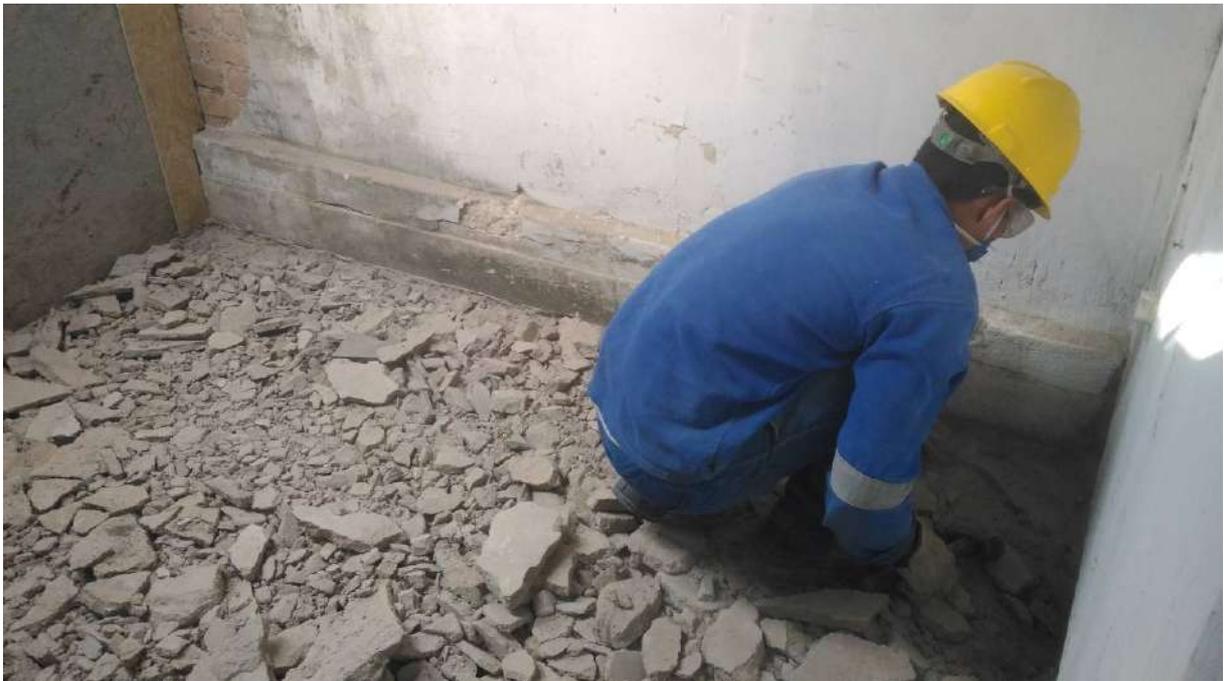
Foto 45: Remoção do contrapiso existente

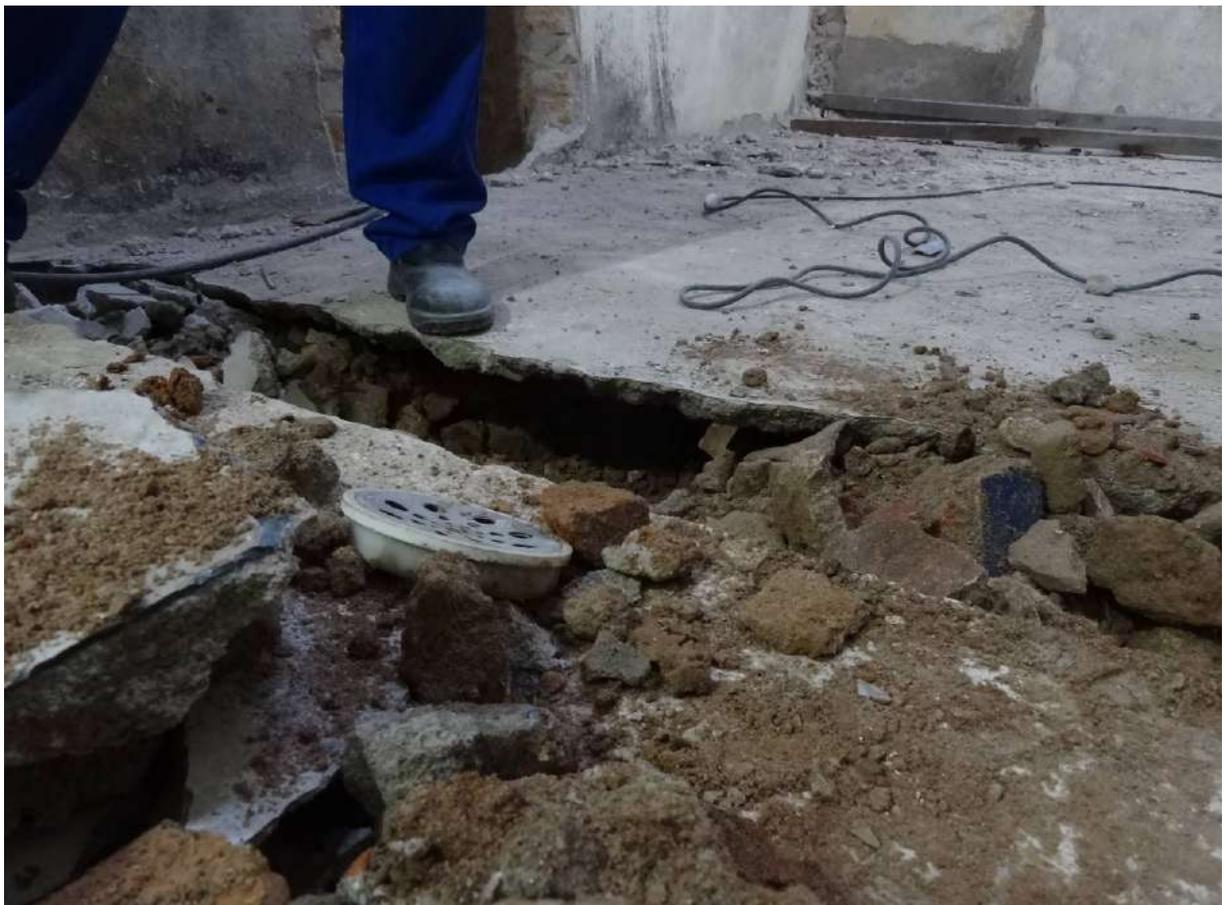
Foto 46: Demolição dos pisos do pátio central e retirada das tubulações de esgoto

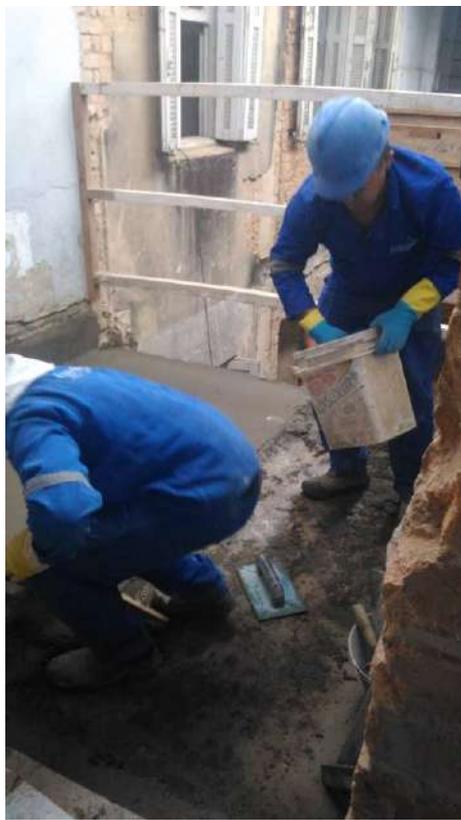
Foto 47: Regularização dos pisos a impermeabilizar

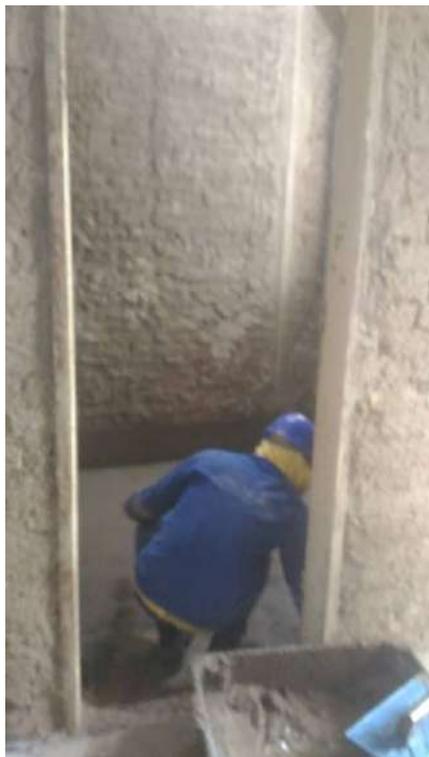
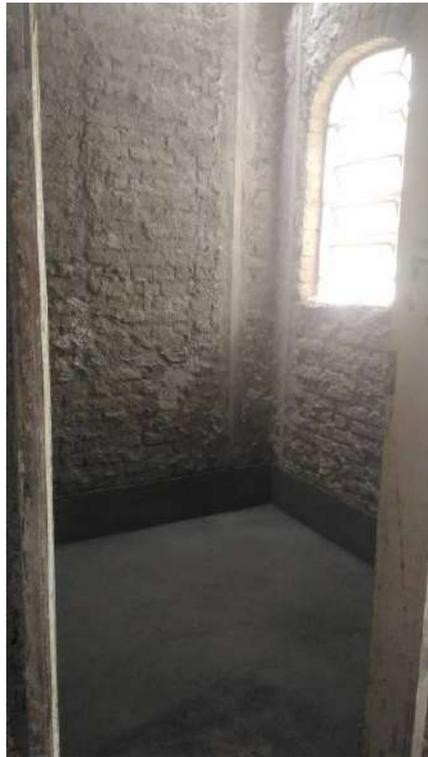
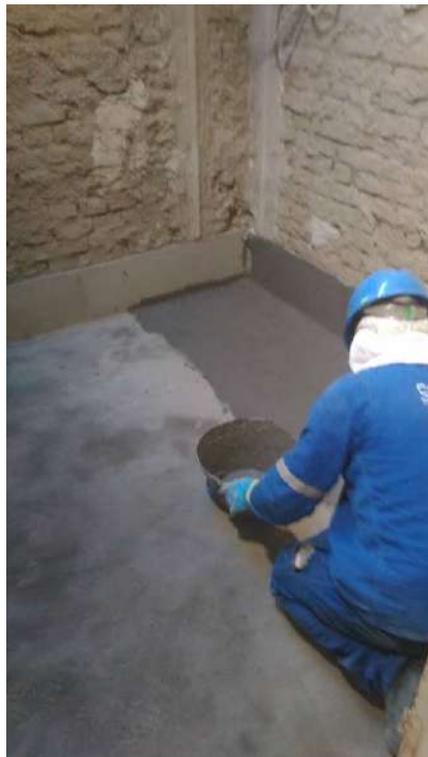
Foto 48: Impermeabilização cimentícia dos pisos das áreas molhadas.

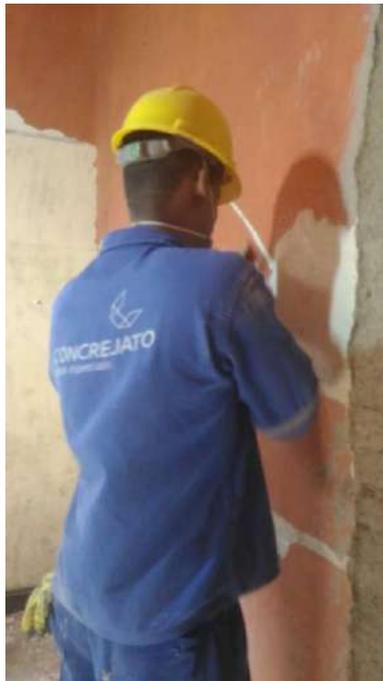
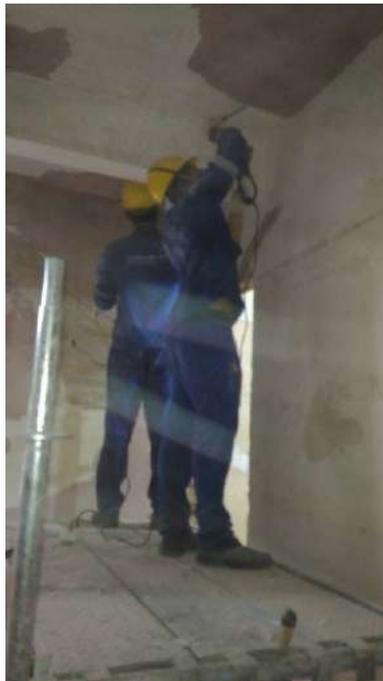
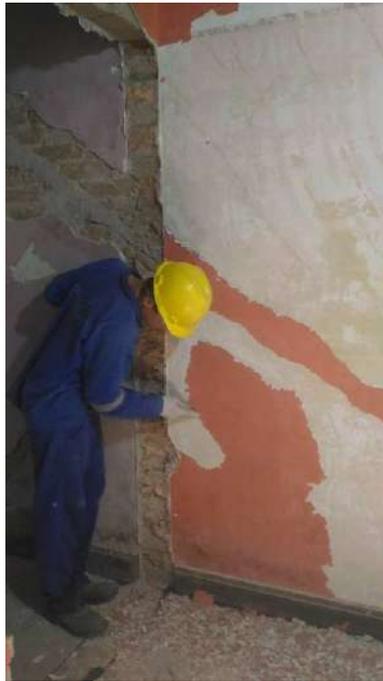
Foto 51: Decapagem manual das camadas de tintas

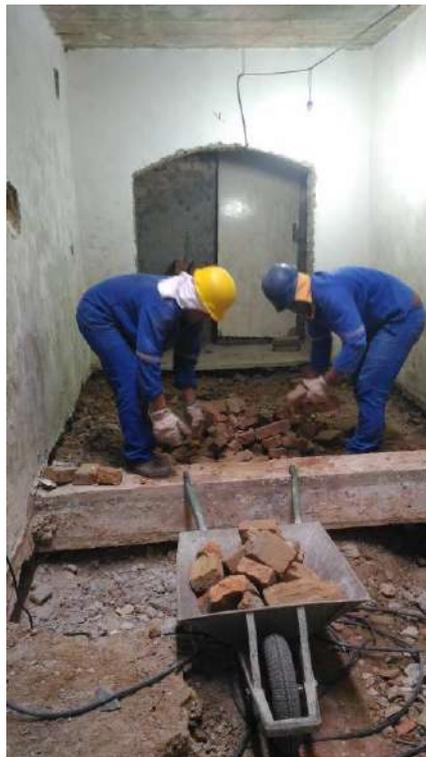
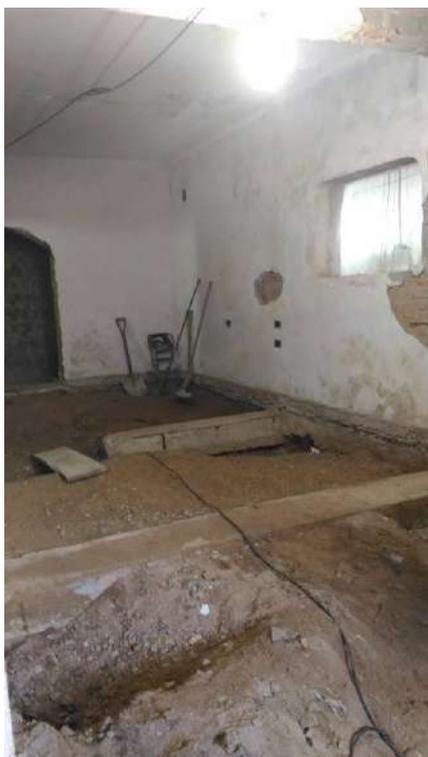
Foto 54: Demolição dos pisos do pátio central – 1 subsolo

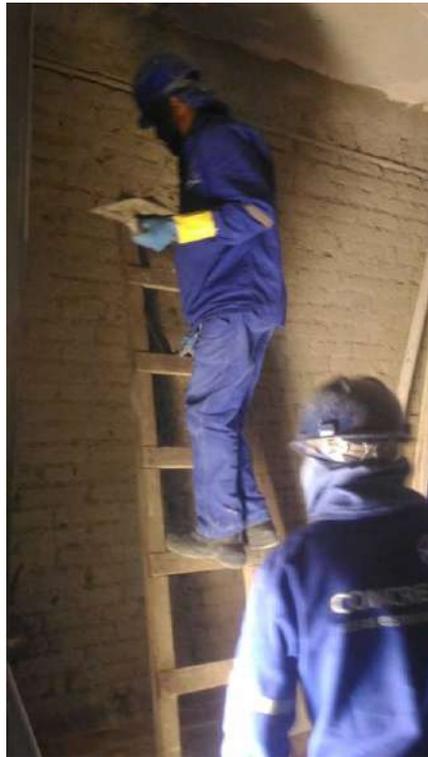
Foto 57: Chapisco das alvenarias internas

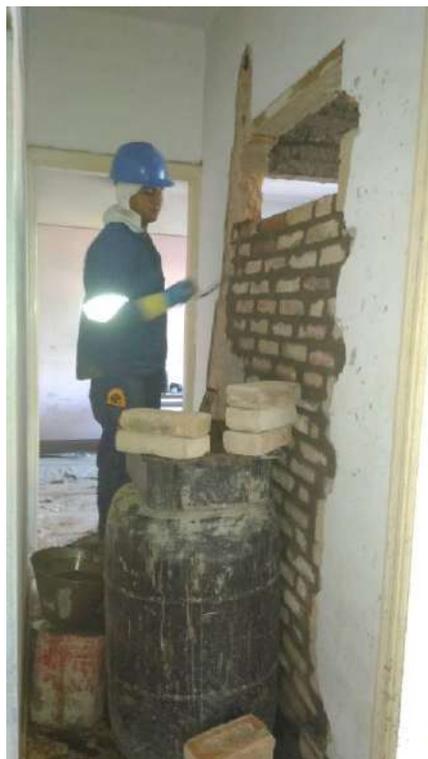
Foto 58: Fechamento dos vãos

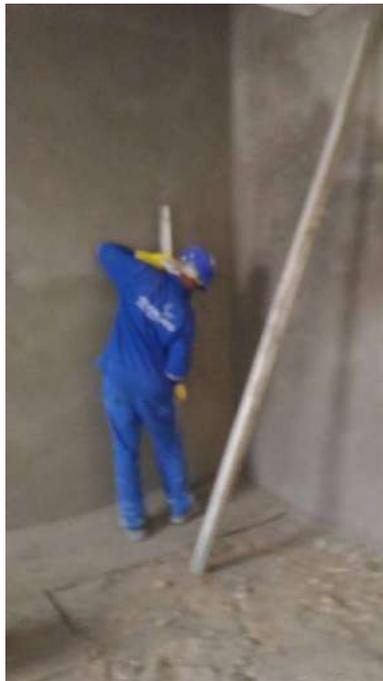
Foto 59: Emboço das alvenarias internas

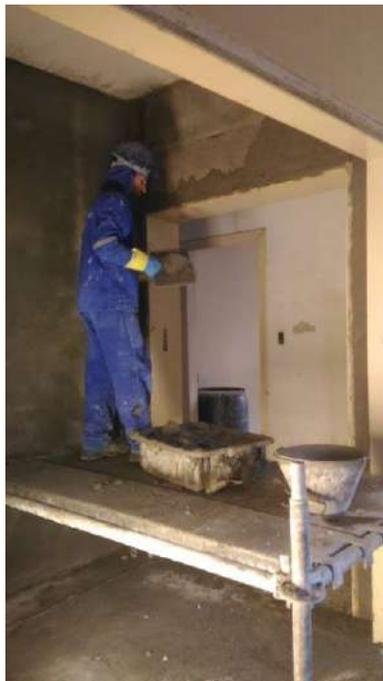
Foto 60: Emboço das alvenarias internas

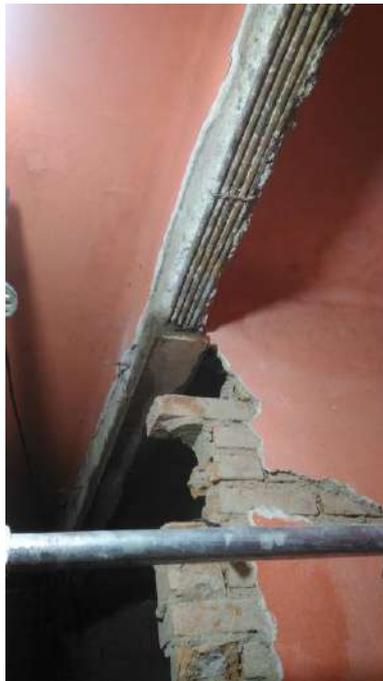
Foto 61: Tratamento estrutural das ferragens aparentes

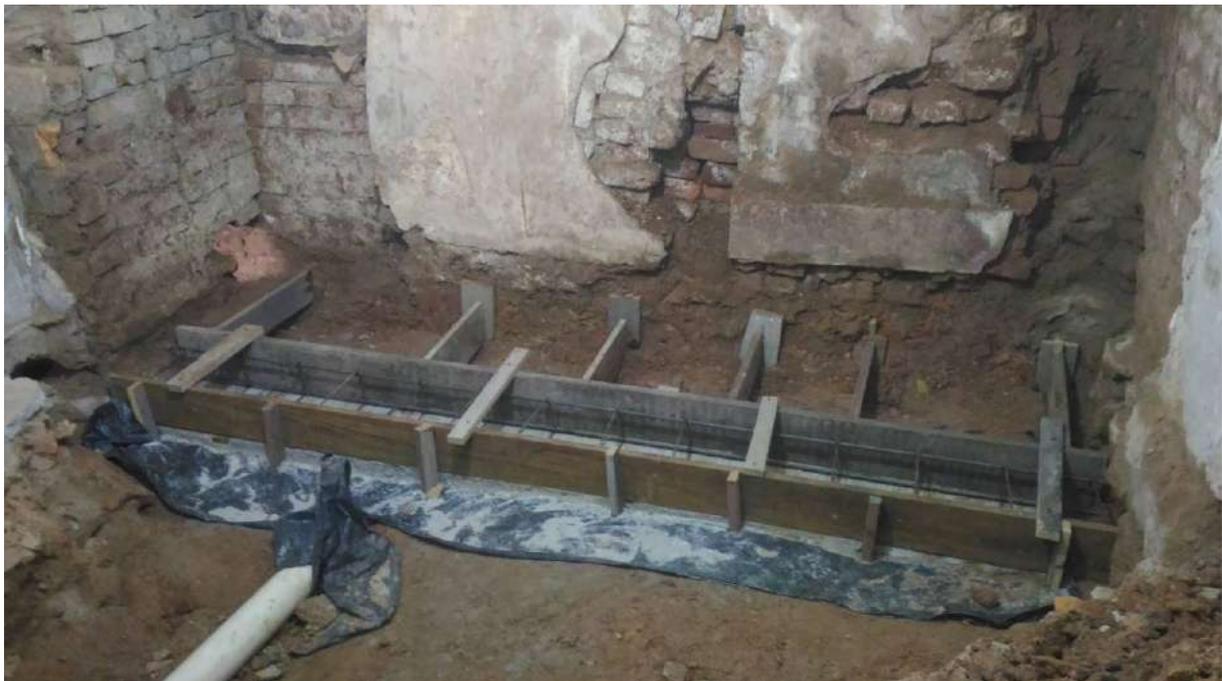
Foto 62: Viga baldrame para nova alvenaria no pavimento -1 sub.

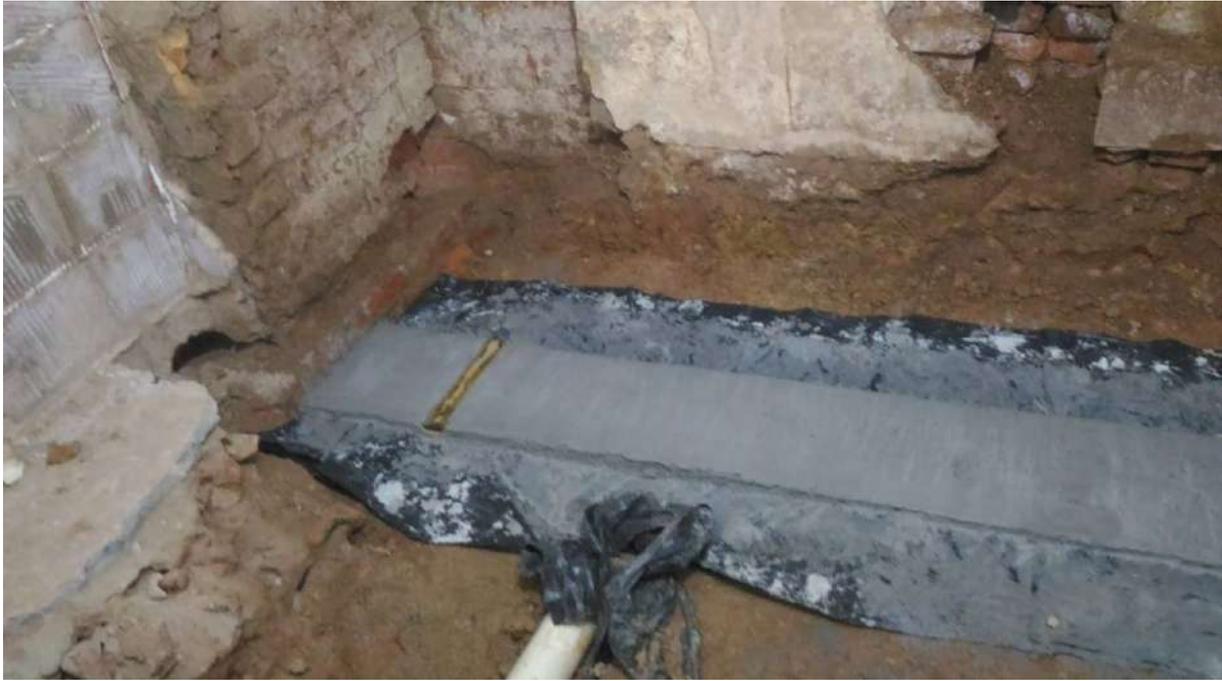
Foto 63: Concretagem da viga baldrame

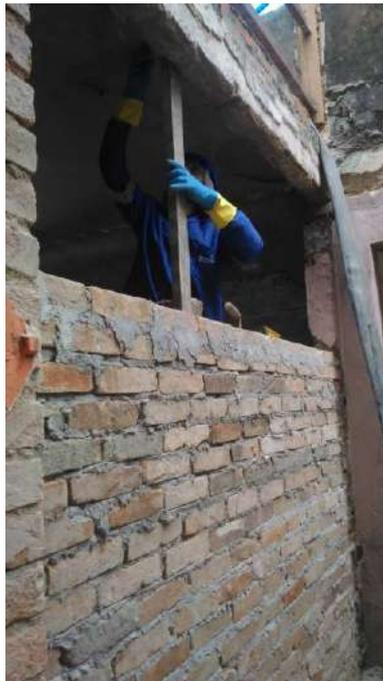
Foto 64: Elevação de alvenaria de fechamento

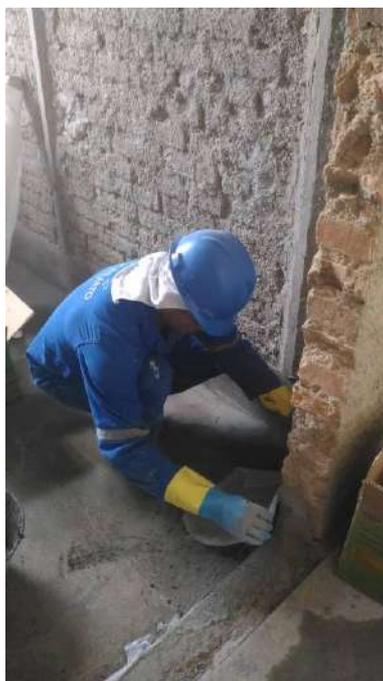
Foto 65: Aplicação de manta poliéster nos pisos.

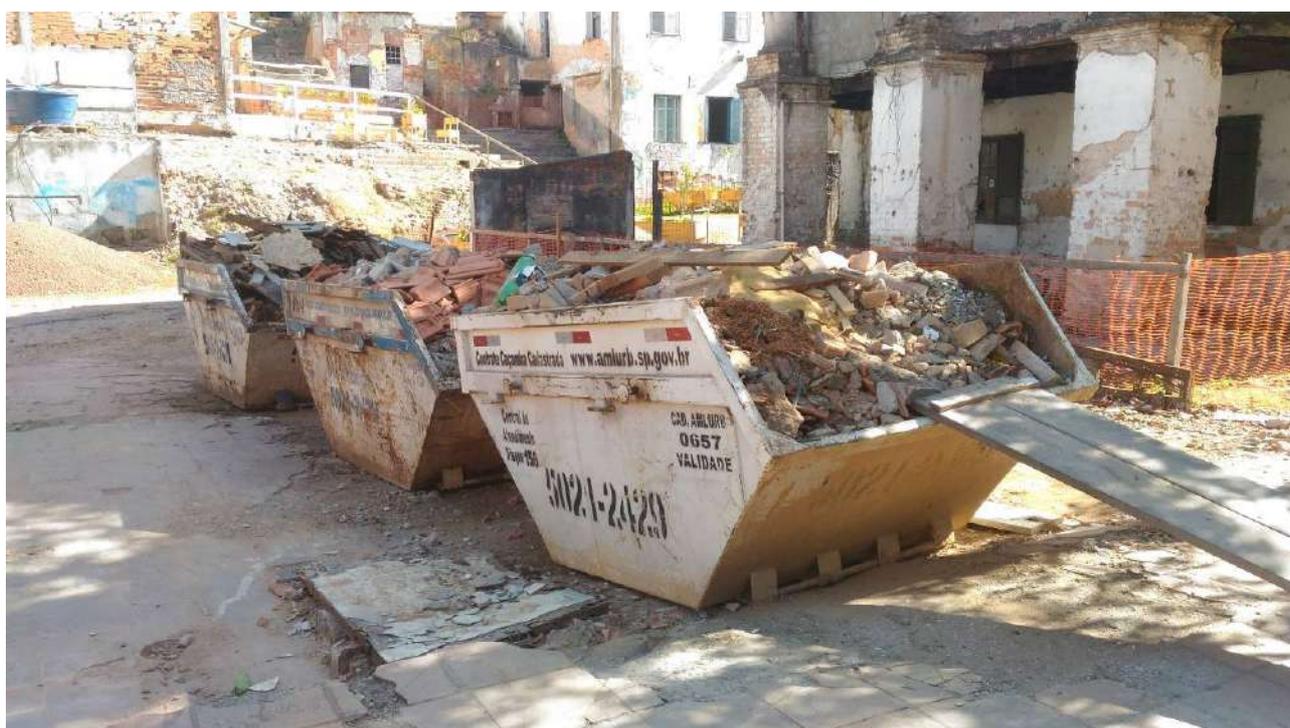
Foto 66: Remoção de entulho em caçambas estacionárias

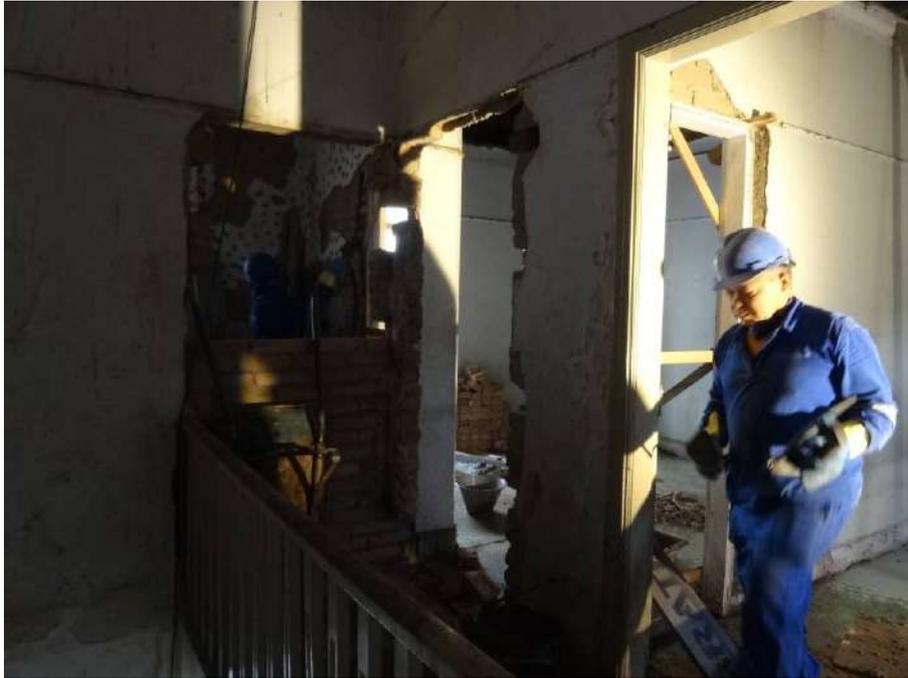
Foto 67: Adequação dos vão das portas

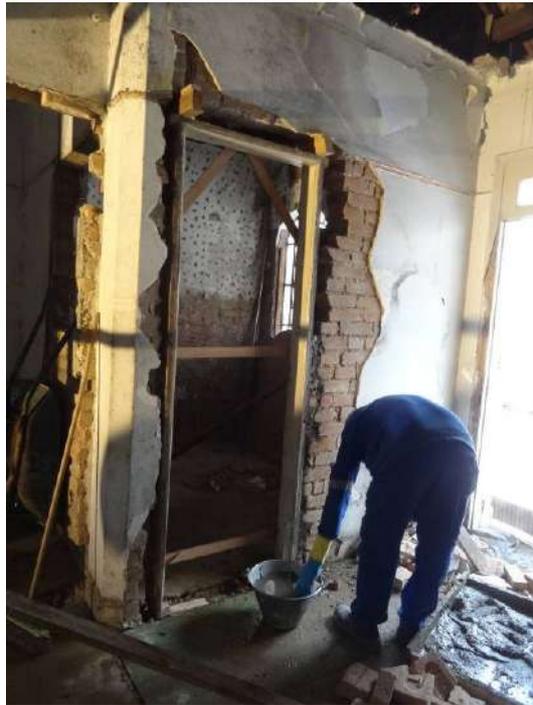
Foto 68: Instalação de batentes

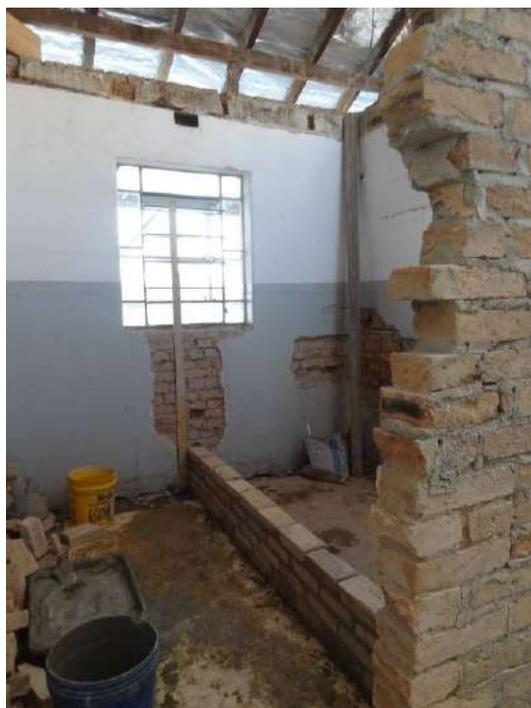
Foto 69: Elevação de alvenaria de vedação

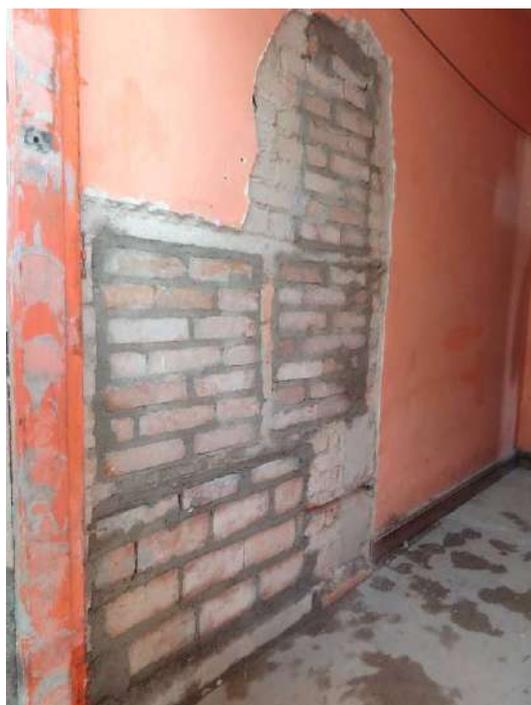
Foto 70: Fechamentos dos vãos em alvenaria

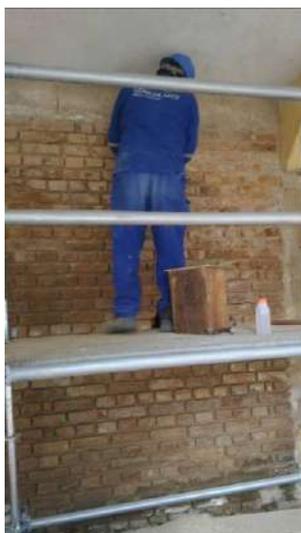
Foto 71: Limpeza das juntas dos tijolos aparentes

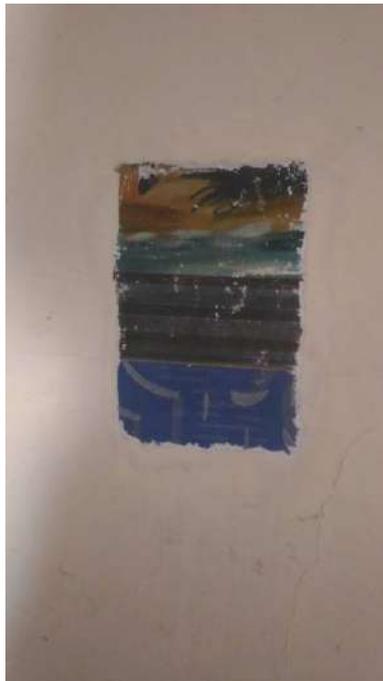
Foto 73: Prospecções estratigráficas – Casa 01 ; 5; 6 e 7.

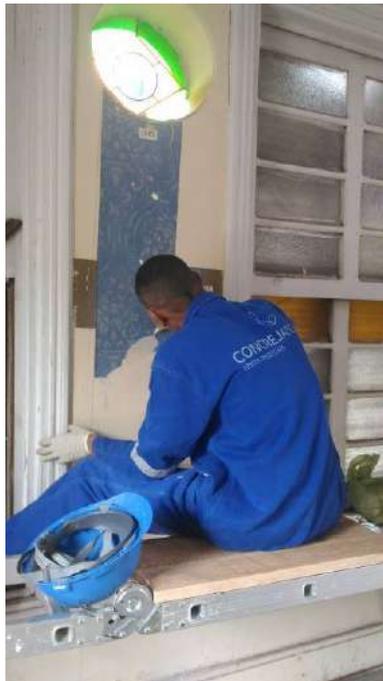
Foto 74: Prospecções estratigráficas – Casa 01 ; 5; 6 e 7.

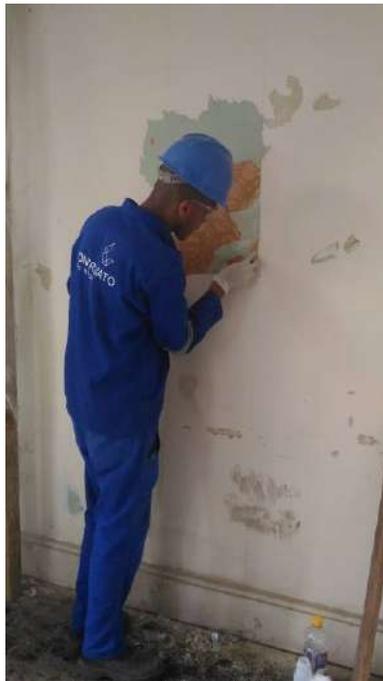
Foto 75: Prospecções estratigráficas – Casa 01 ; 5; 6 e 7.

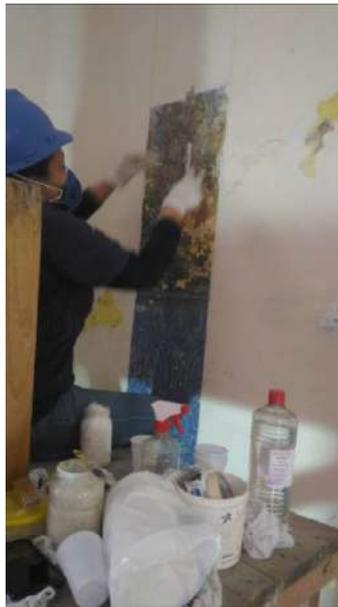
Foto 76: Prospecções estratigráficas – Casa 01 ; 5; 6 e 7.

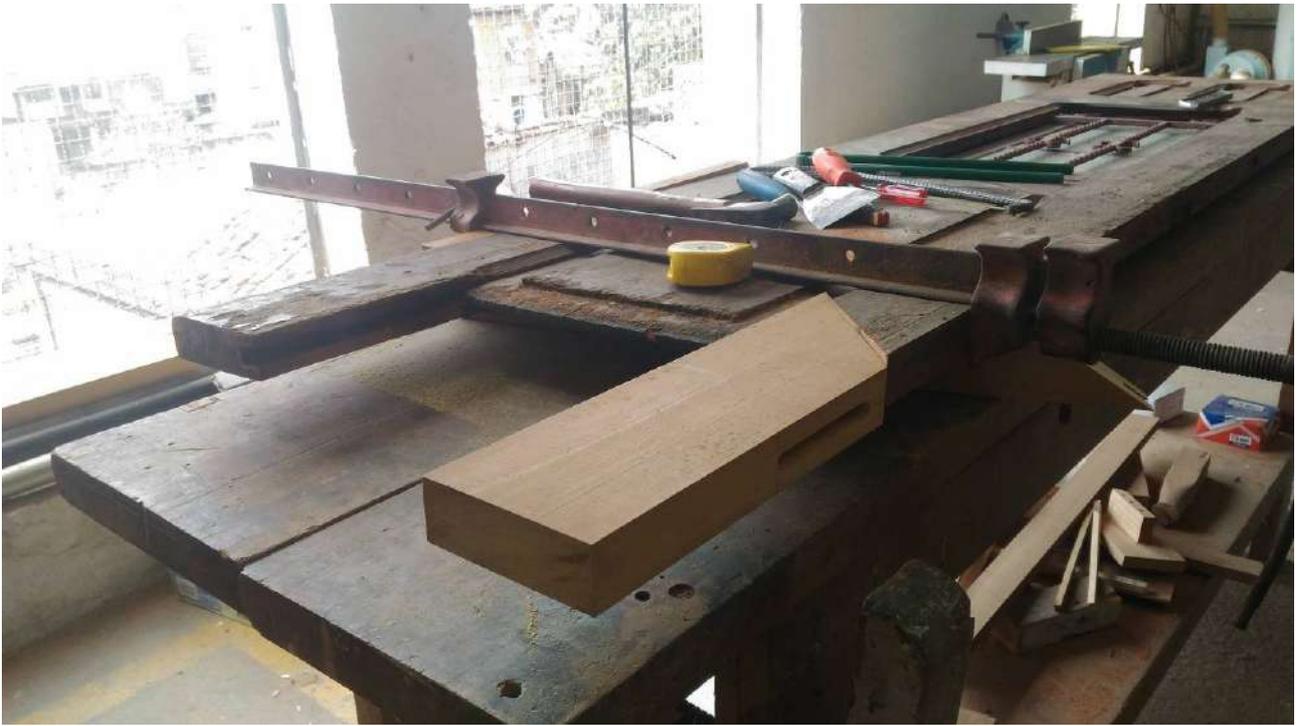
Foto 01: Restauração das esquadrias de acesso ao térreo – instalação de enxerto pontual.

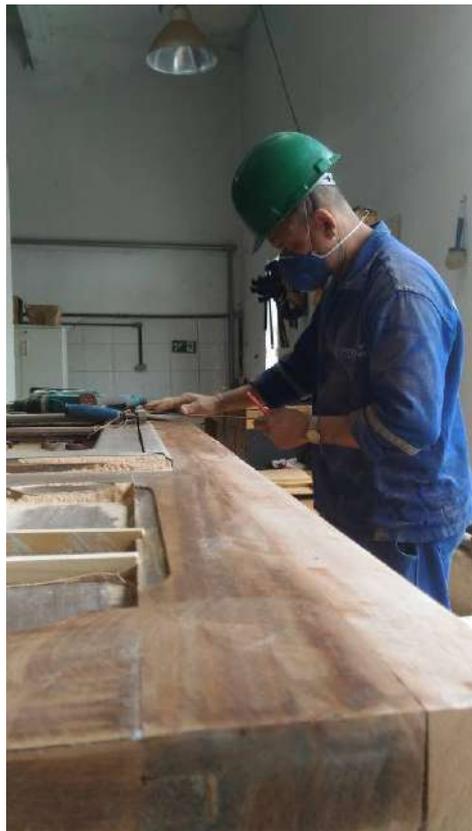
Foto 02: Restauração das esquadrias de acesso ao térreo – instalação de enxerto pontual.

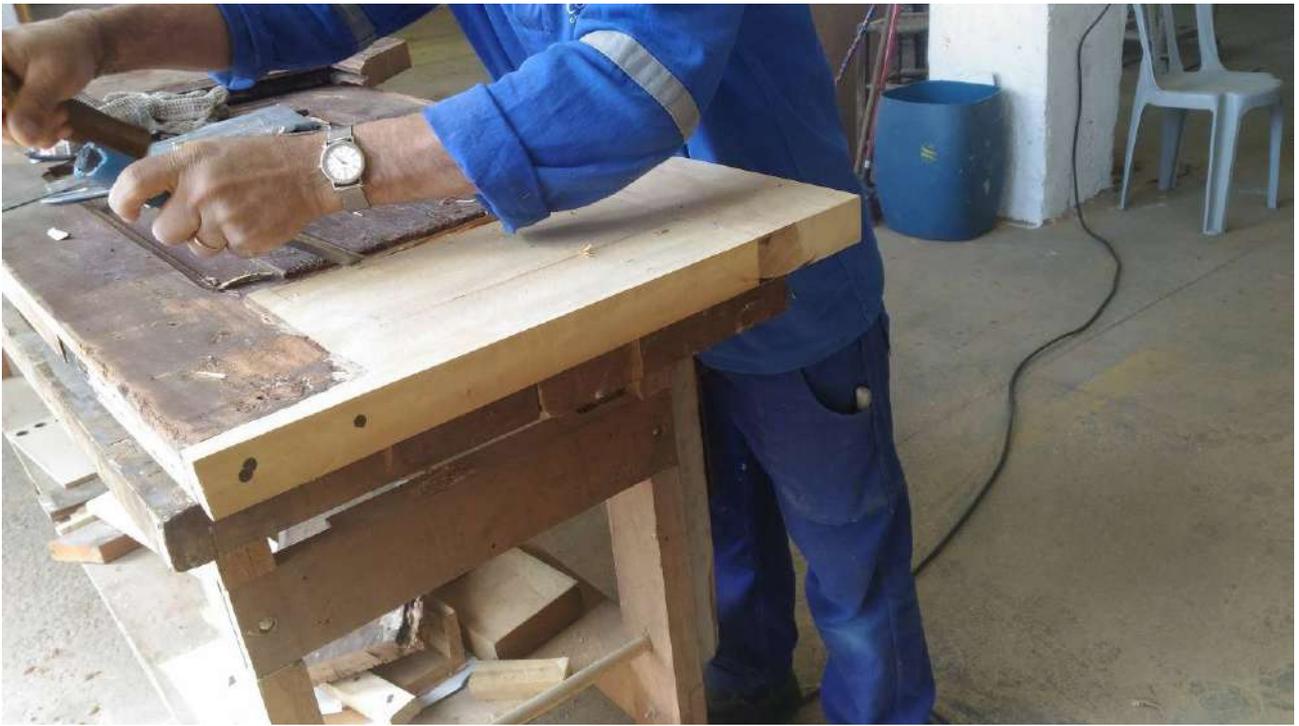
Foto 03: Restauração das esquadrias de acesso ao térreo – instalação de enxerto pontual..

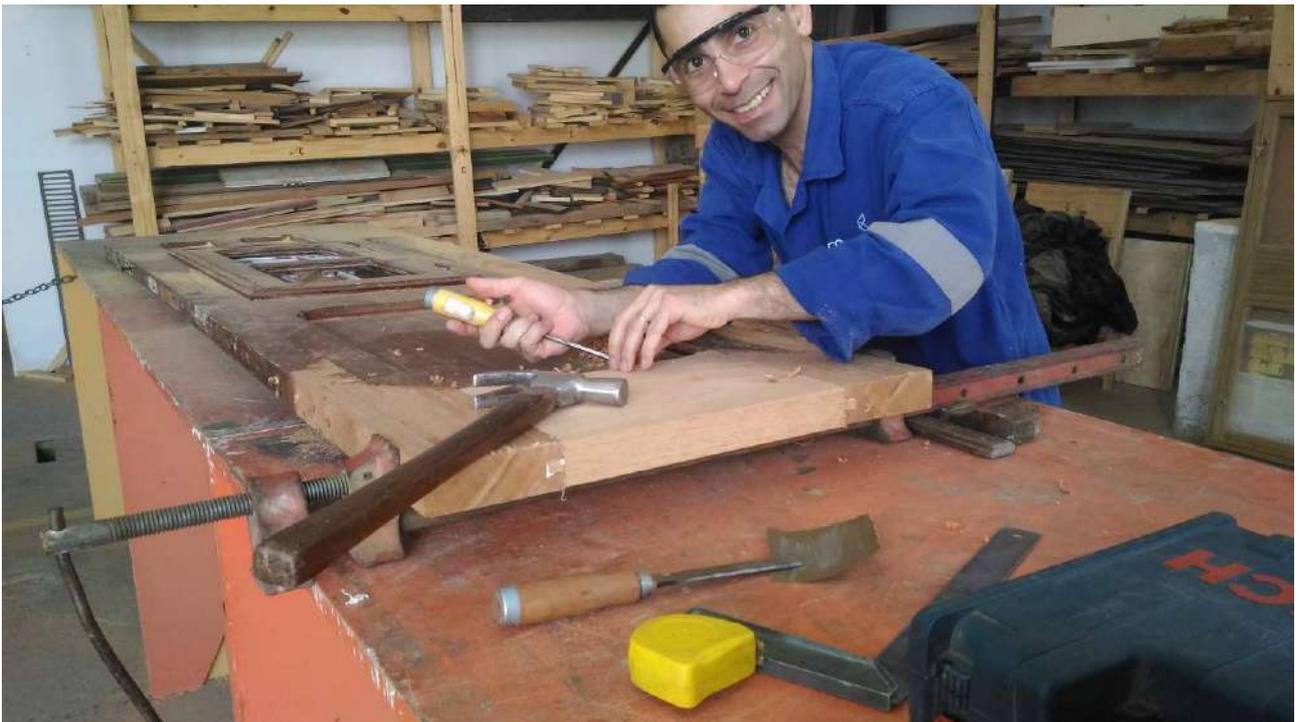
Foto 04: Restauração das esquadrias de acesso ao térreo – instalação de enxerto pontual.

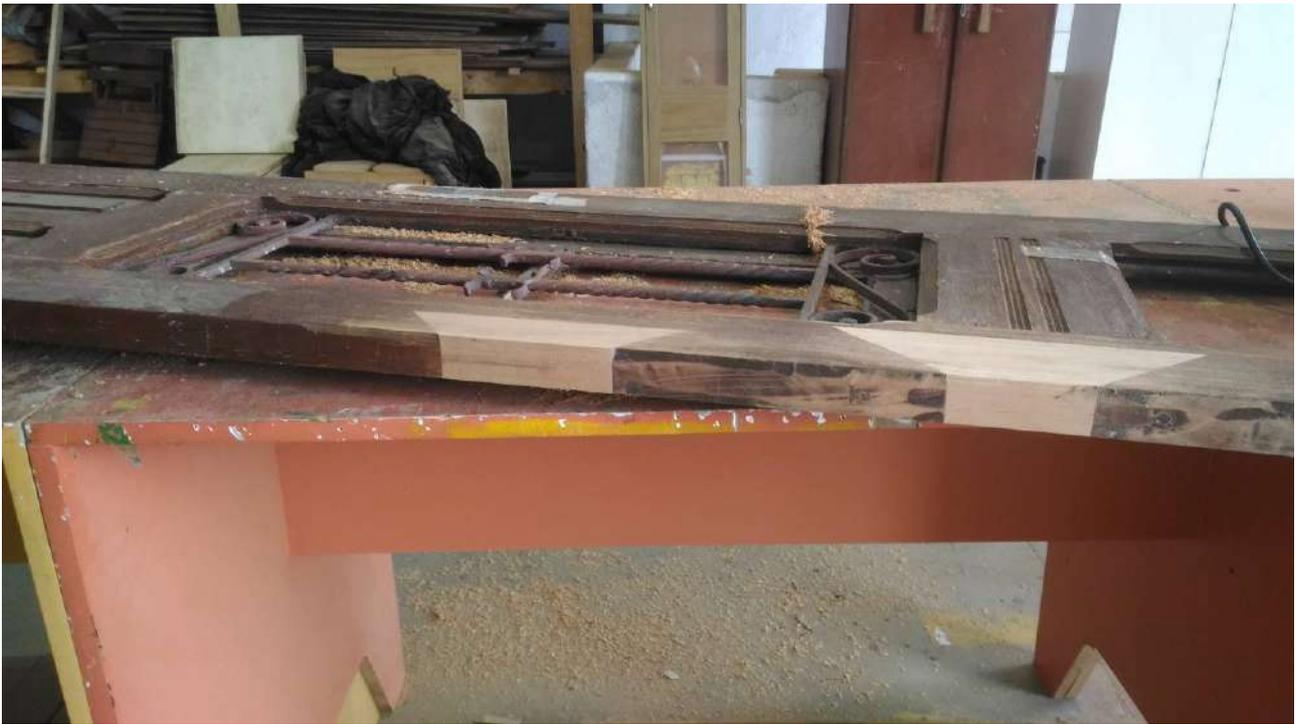
Foto 05: Restauração das esquadrias de acesso ao térreo – instalação de enxerto pontual.

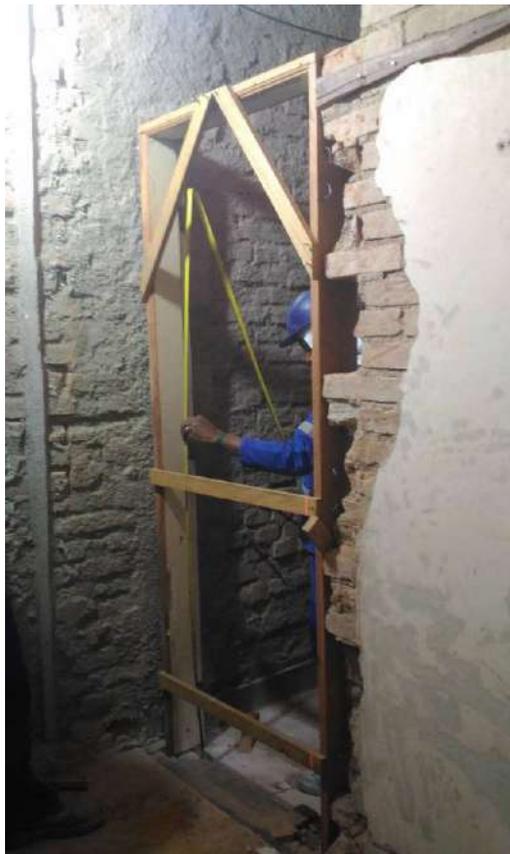
Foto 06: Instalação dos batentes das portas de madeira.

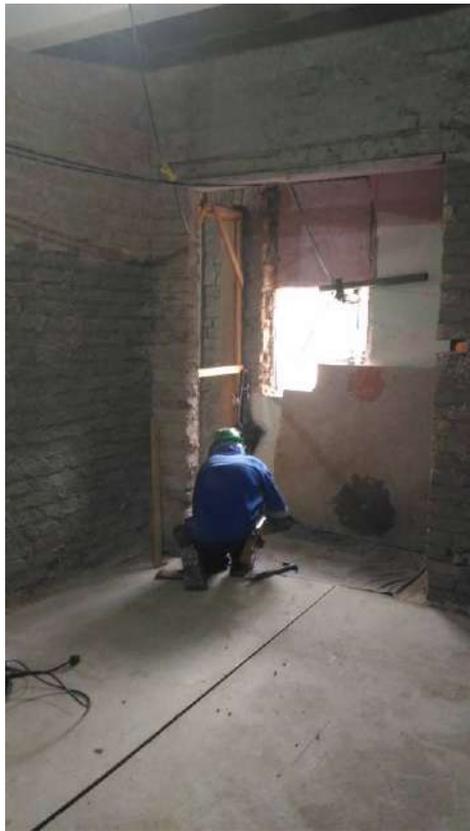
Foto 07: Instalação dos batentes das portas de madeira.
