**Relatórios do Restauero da
Vila Itororó: CASA 11**

Relatório Fotográfico

Vila Itororó – Casa 11

JUNHO - JULHO/2016

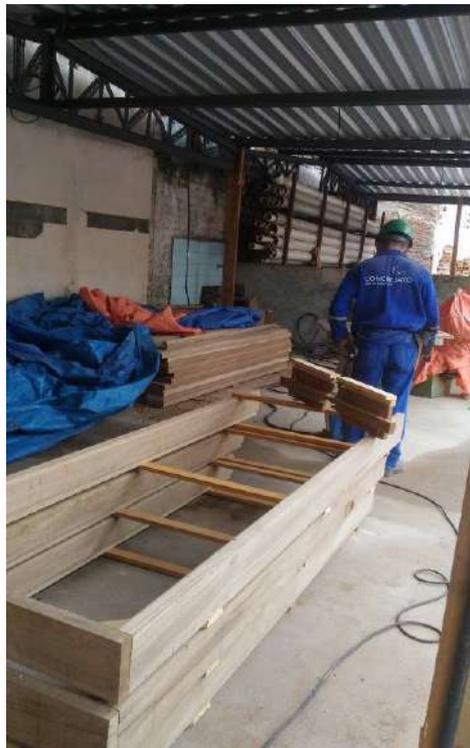
Foto 08: Execução dos novos batentes – portas lisas.

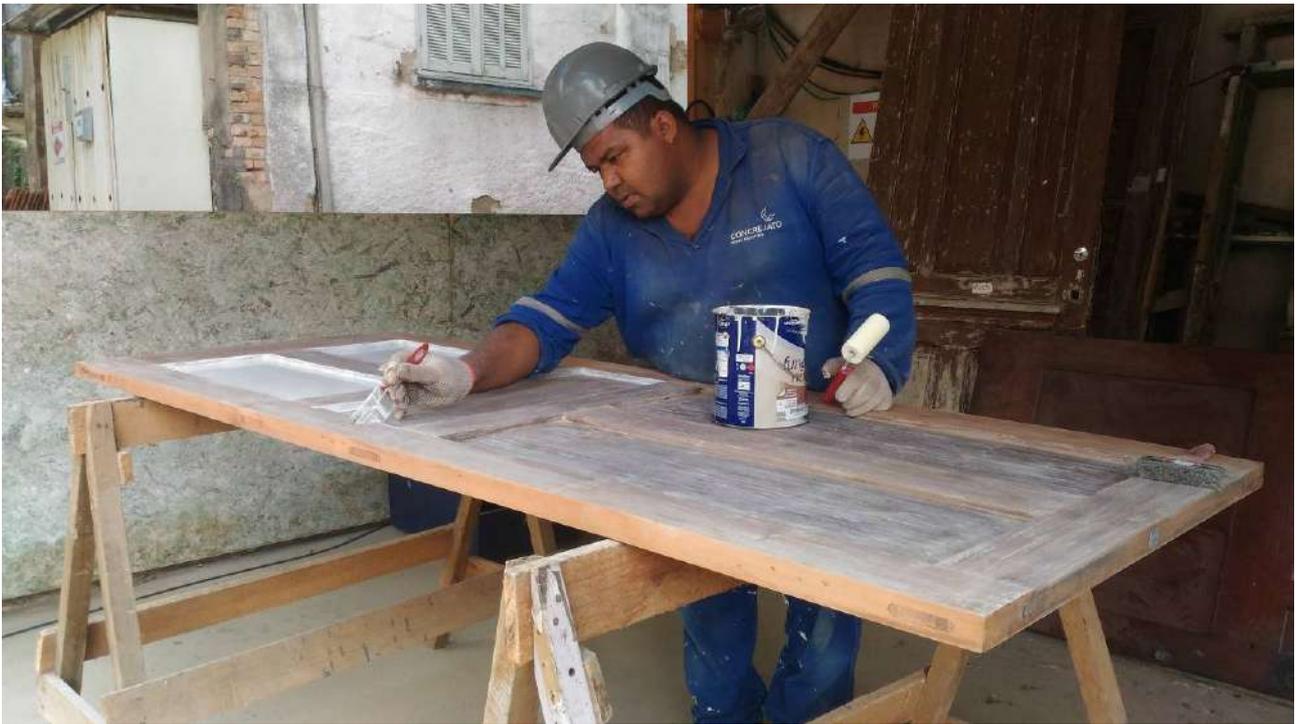
Foto 09: Aplicação de fundo nivelador.

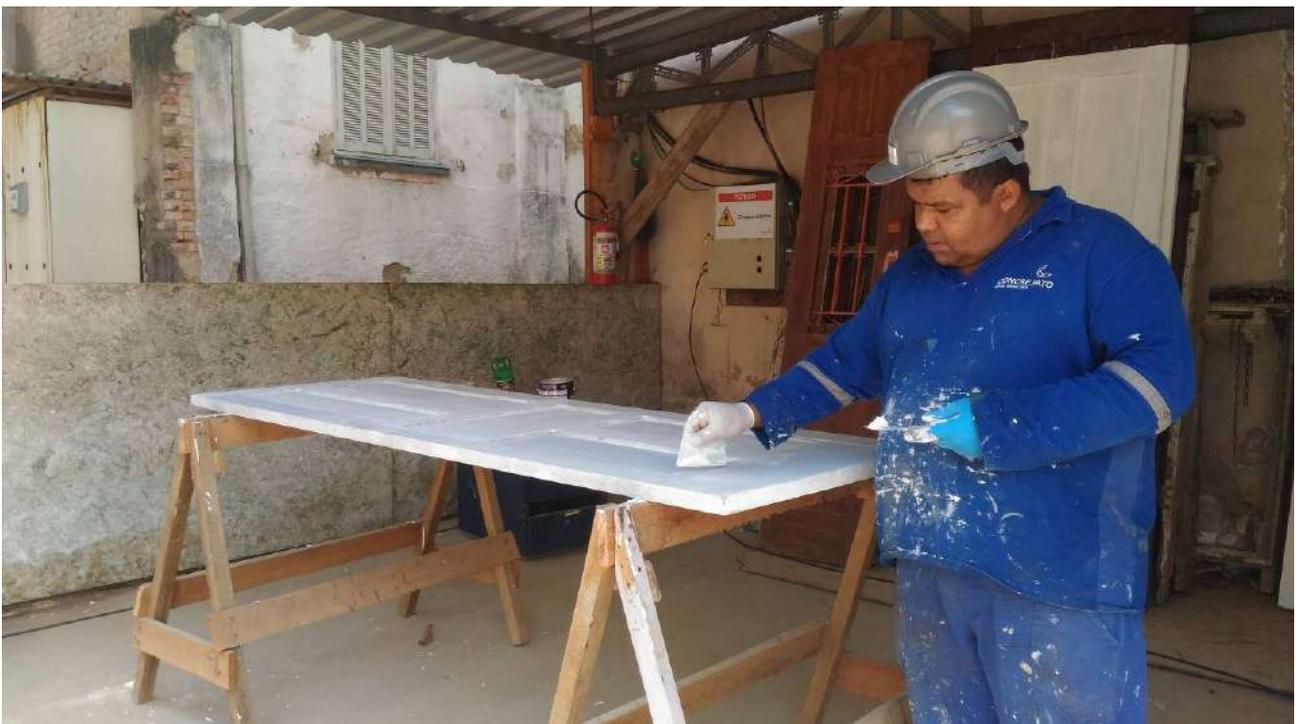
Foto 10: Emassamento das esquadrias internas.

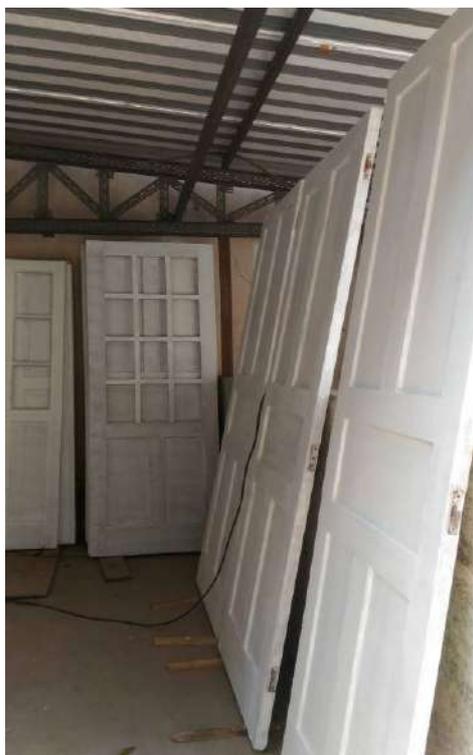
Foto 11: Esquadrias emassadas – Preparação para pintura de acabamento.

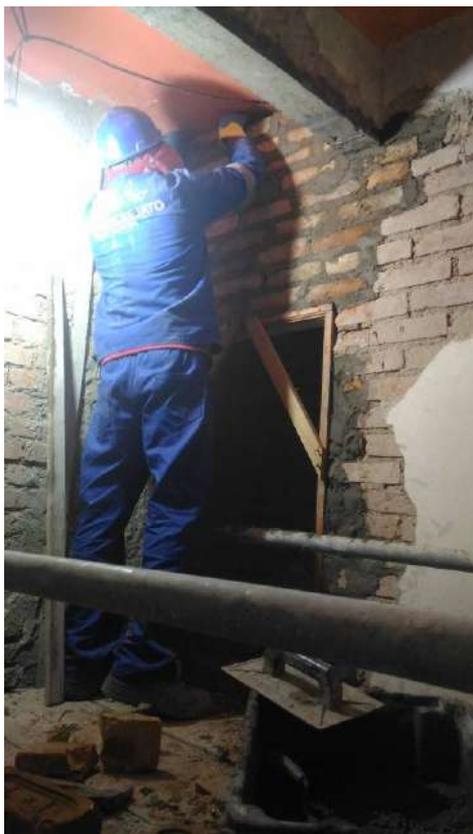
Foto 12: Remontagem da alvenaria.

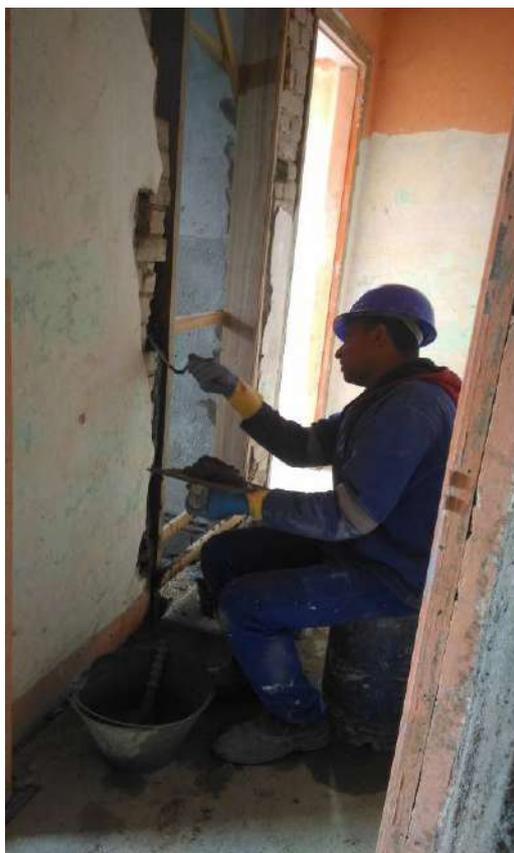
Foto 13: Fixação dos novos batentes.

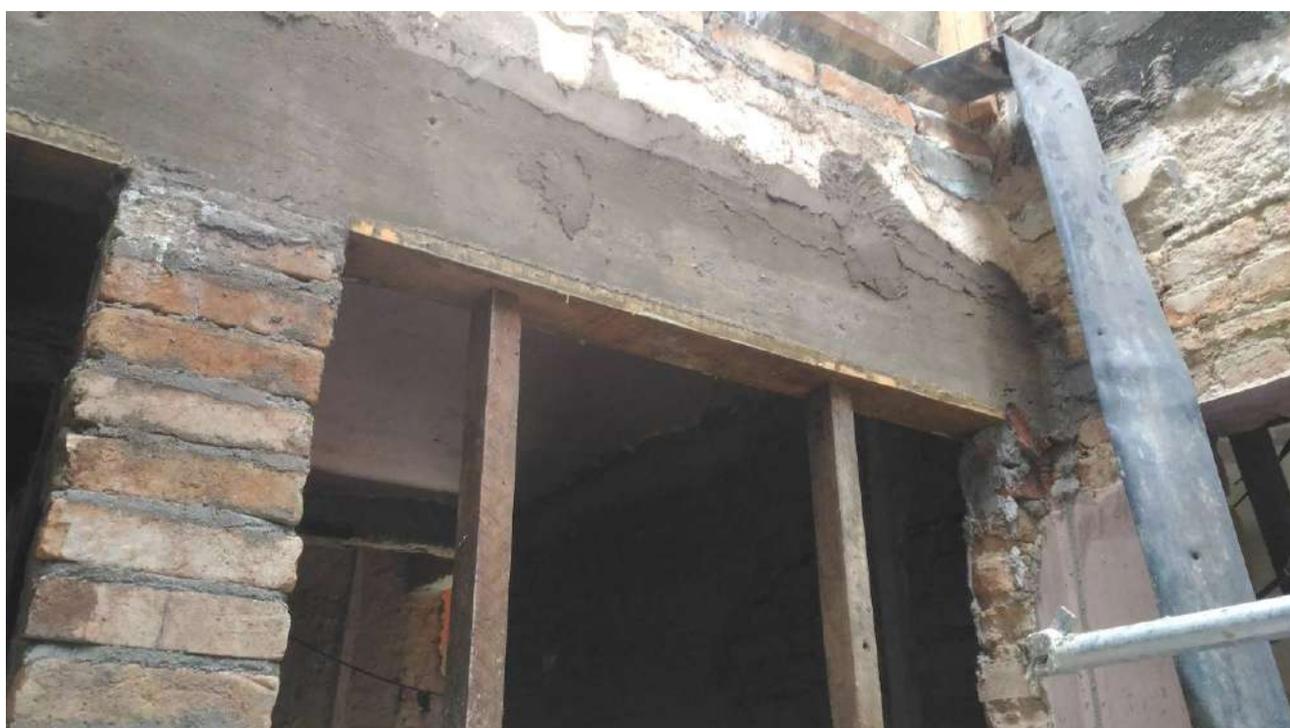
Foto 14: Execução de viga de concreto para verga das esquadrias dos banheiros.

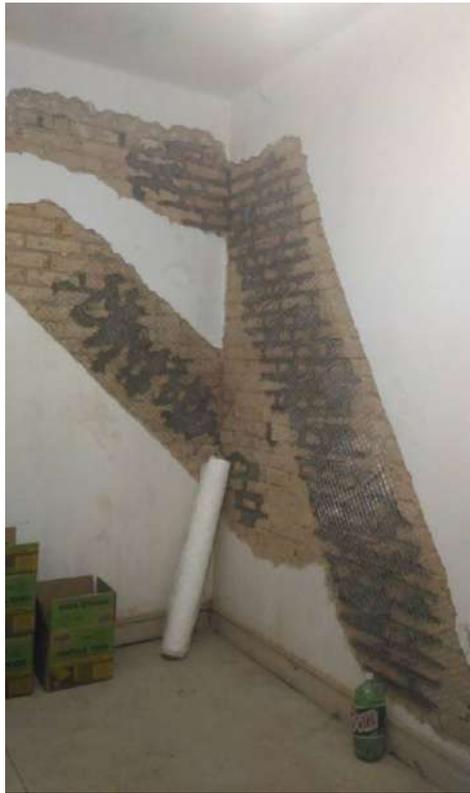
Foto 17: Instalação das telas galvanizadas.

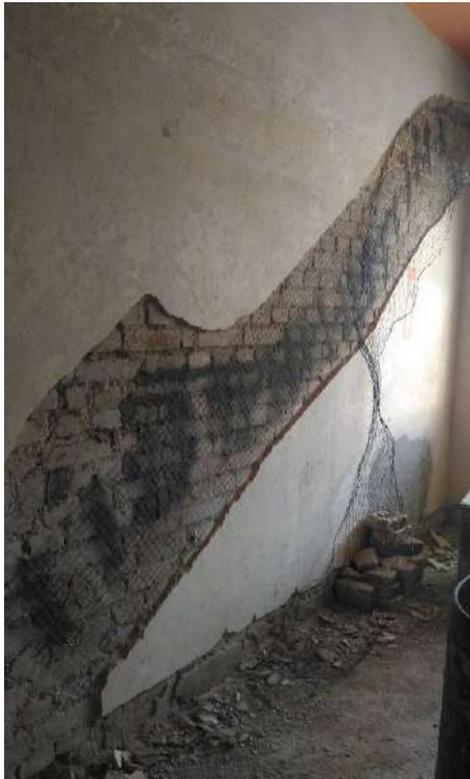
Foto 18: Instalação das telas galvanizadas.

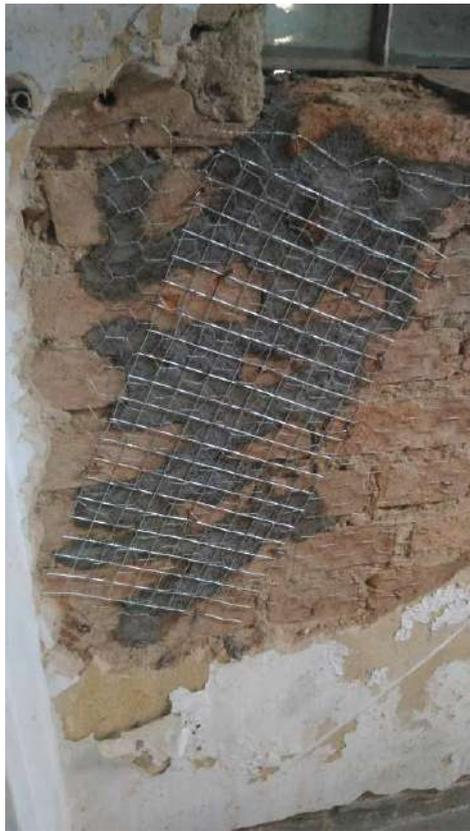
Foto 19: Instalação das telas galvanizadas.

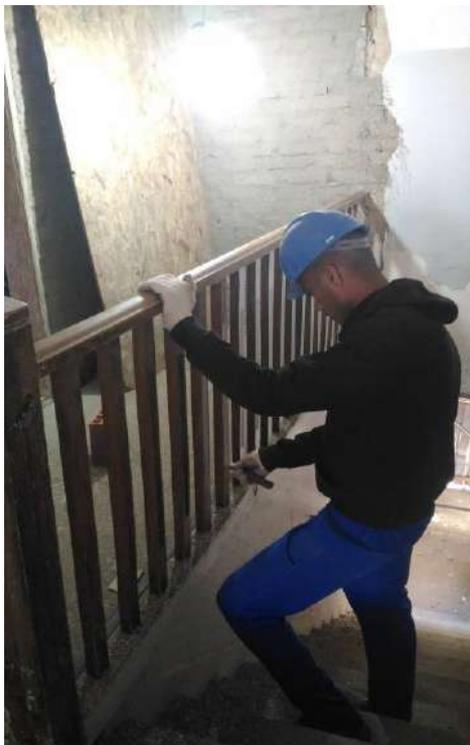
Foto 20: Decapagem do guarda-corpo da escadaria.

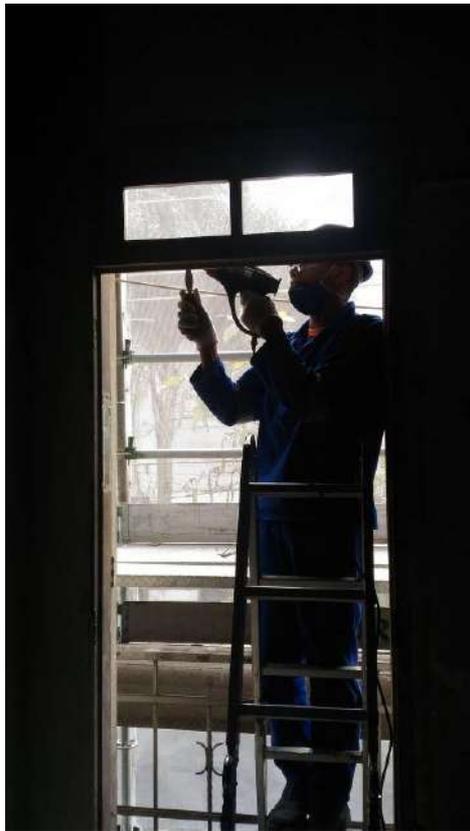
Foto 21: Decapagem das janelas externas.

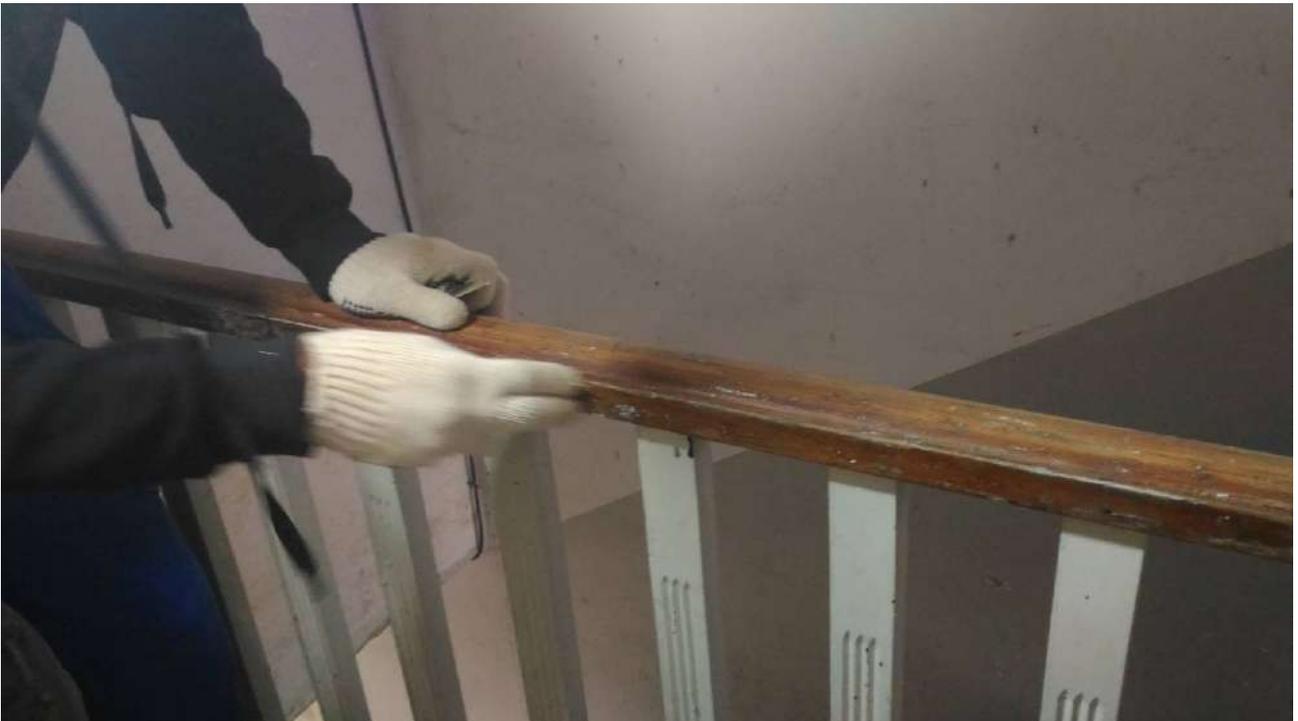
Foto 22: Decapagem do guarda-corpo da escadaria.

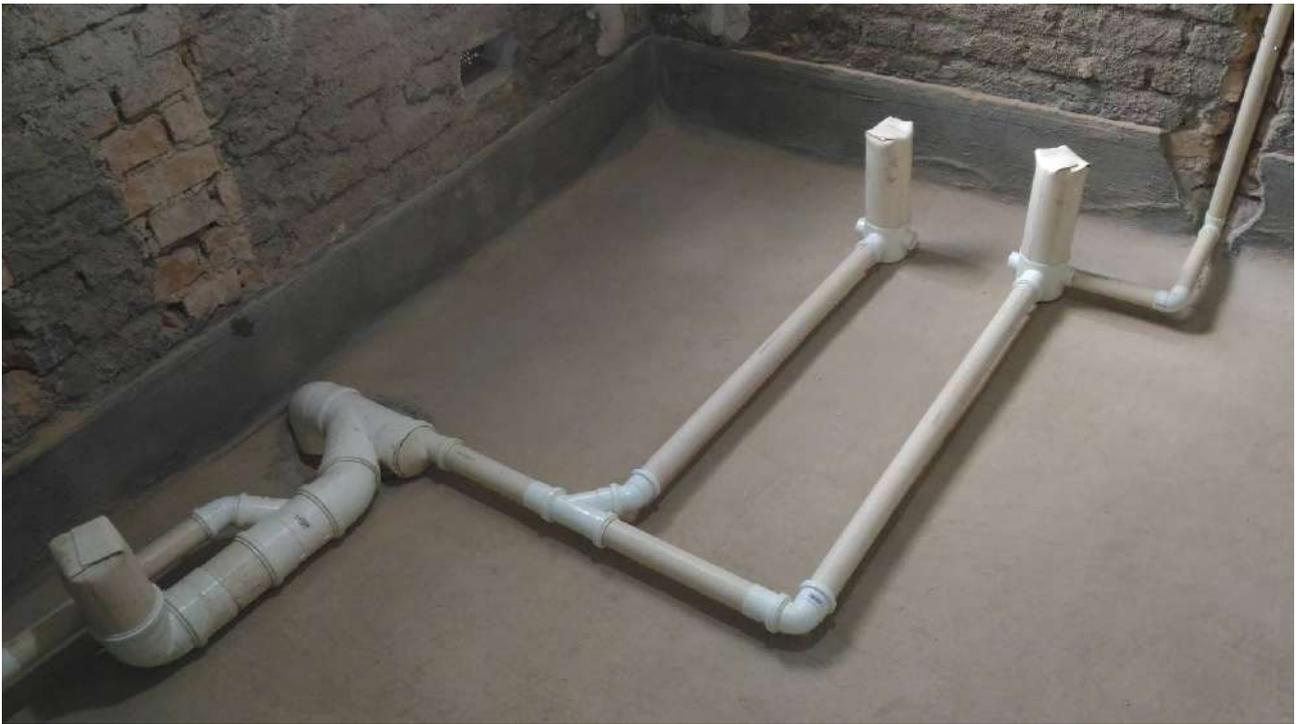
Foto 23 – Execução do novo sistema de hidráulica (esgoto; alimentação de água e alimentação de água de reuso).

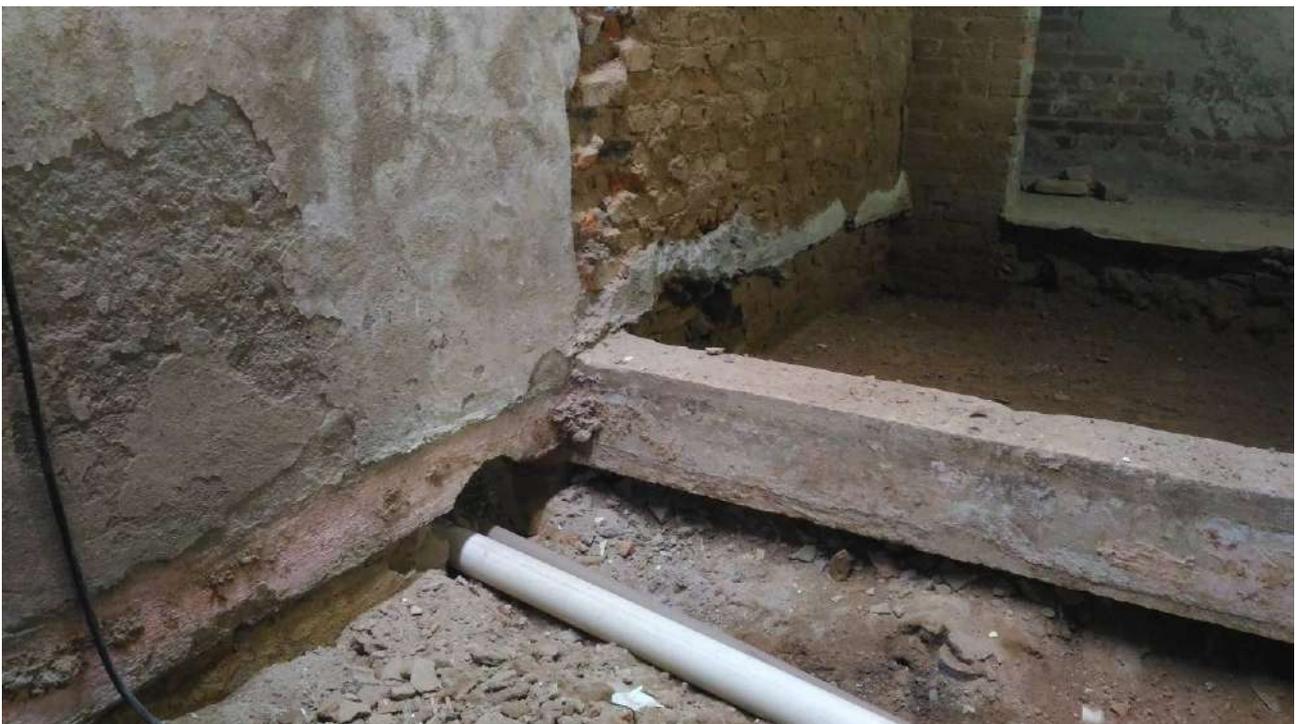
Foto 24 – Execução do novo sistema de hidráulica (esgoto; alimentação de água e alimentação de água de reuso).

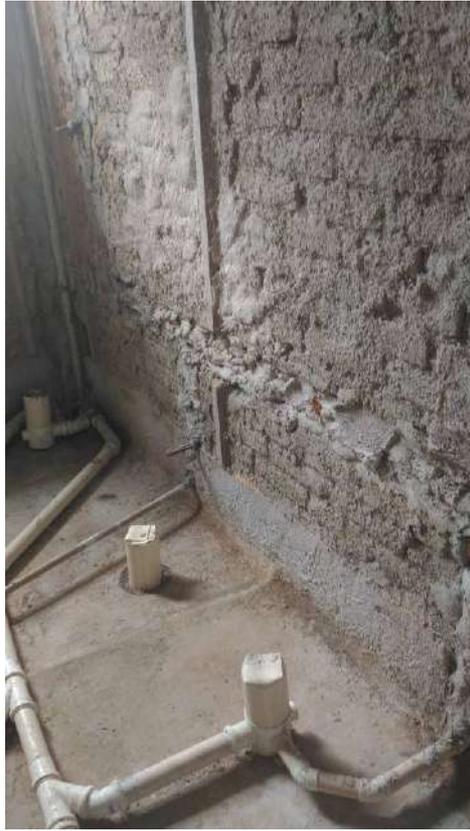
Foto 25: Execução do novo sistema de hidráulica (esgoto; alimentação de água e alimentação de água de reuso).

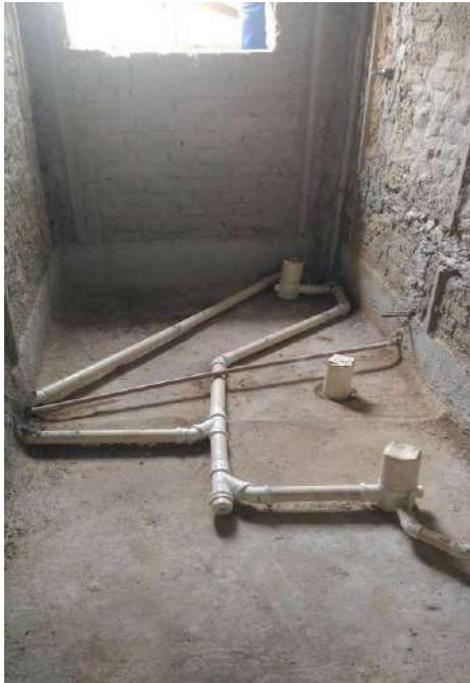
Foto 26: Execução do novo sistema de hidráulica (esgoto; alimentação de água e alimentação de água de reuso).

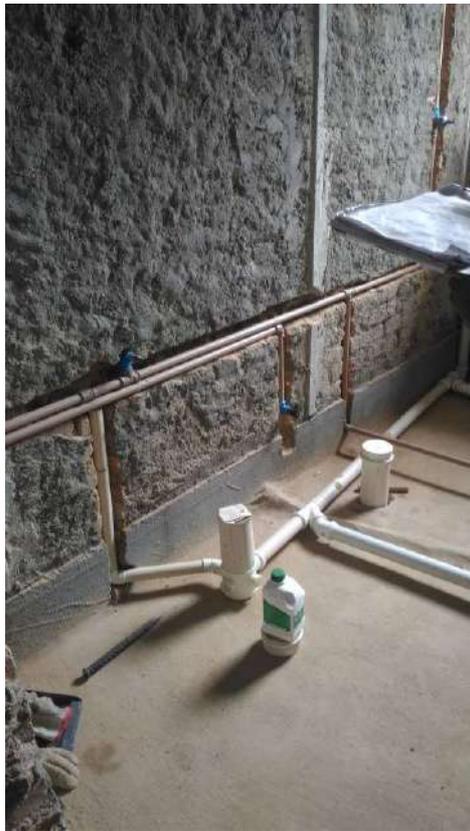
Foto 27: Execução do novo sistema de hidráulica (esgoto; alimentação de água e alimentação de água de reuso).

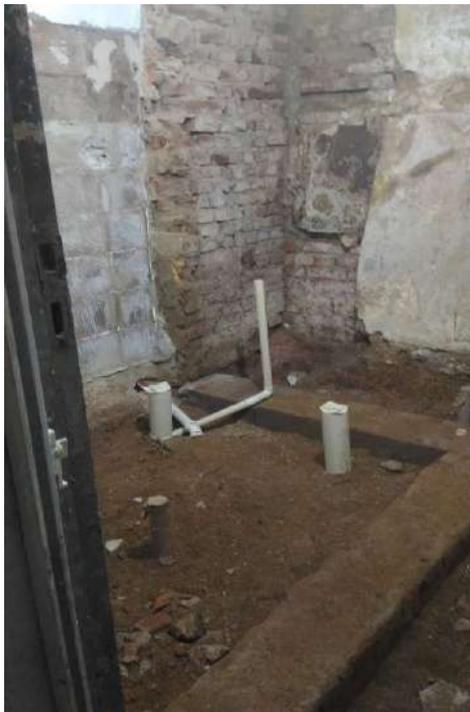
Foto 28: Execução do novo sistema de hidráulica (esgoto; alimentação de água e alimentação de água de reuso)

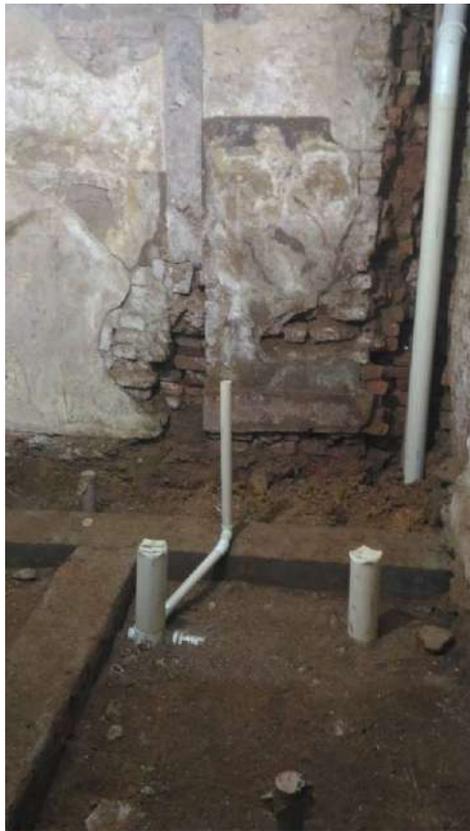
Foto 29: Execução do novo sistema de hidráulica (esgoto; alimentação de água e alimentação de água de reuso)

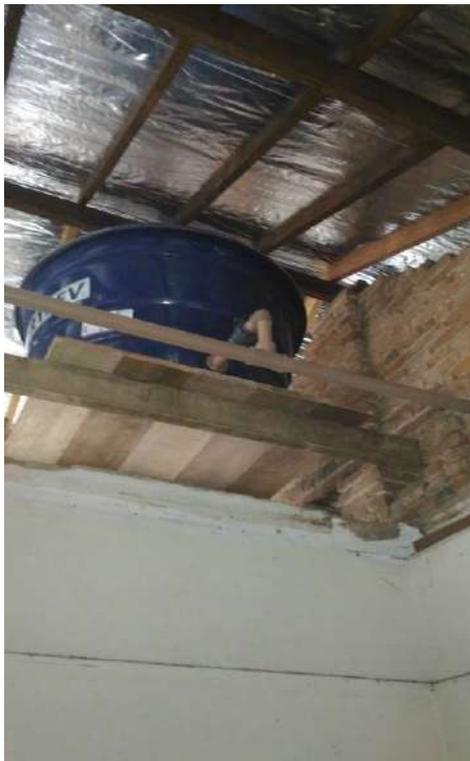
Foto 30: Instalação das caixas d' água e execução do barrilete.

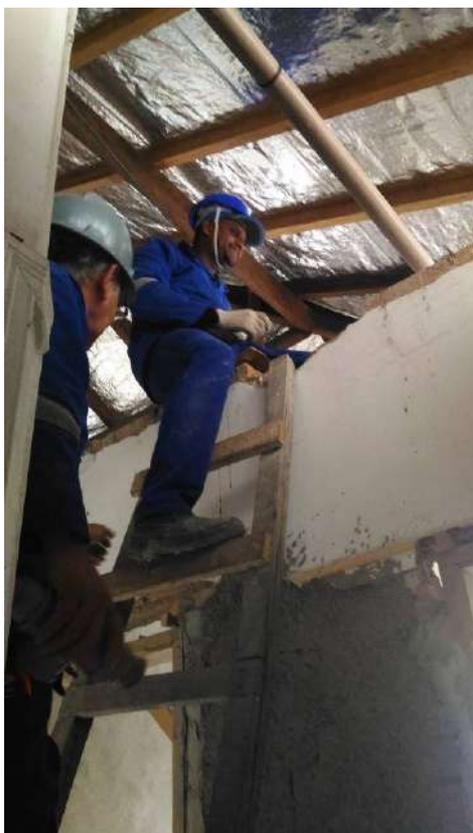
Foto 31: Instalação das caixas d' água e execução do barrilete.

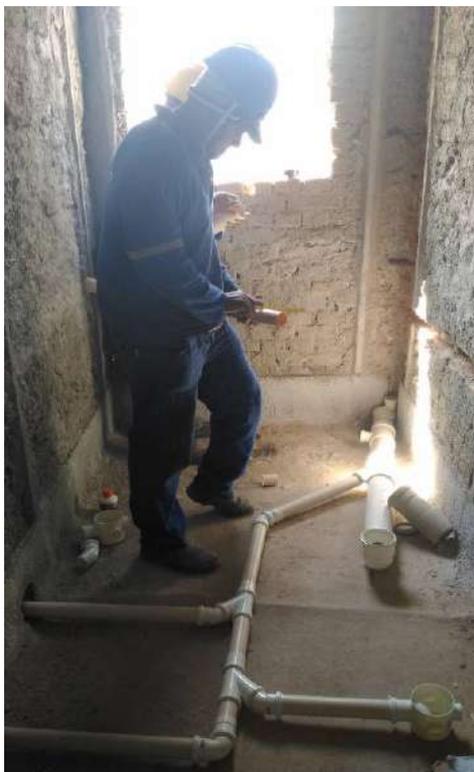
Foto 32: Execução do novo sistema de hidráulica (esgoto; alimentação de água e alimentação de água de reuso).

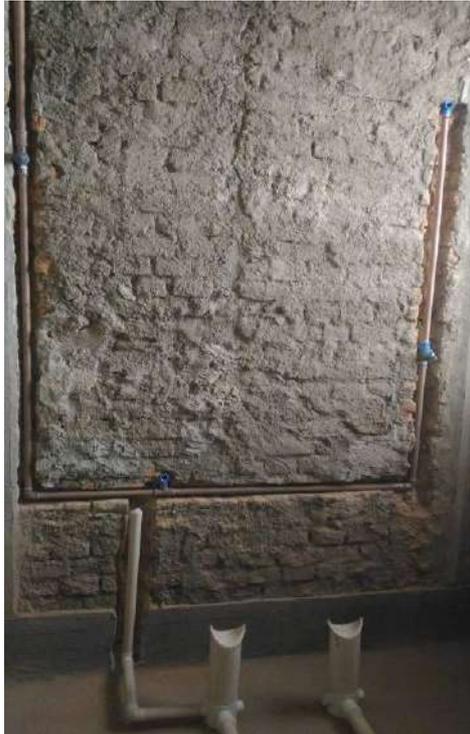
Foto 33: Execução do novo sistema de hidráulica (esgoto; alimentação de água e alimentação de água de reuso)

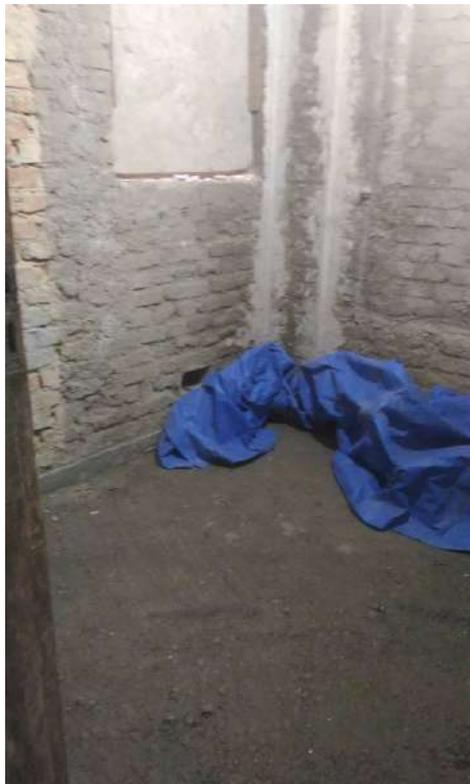
Foto 36: Preenchimento com cinasita e nata de cimento.

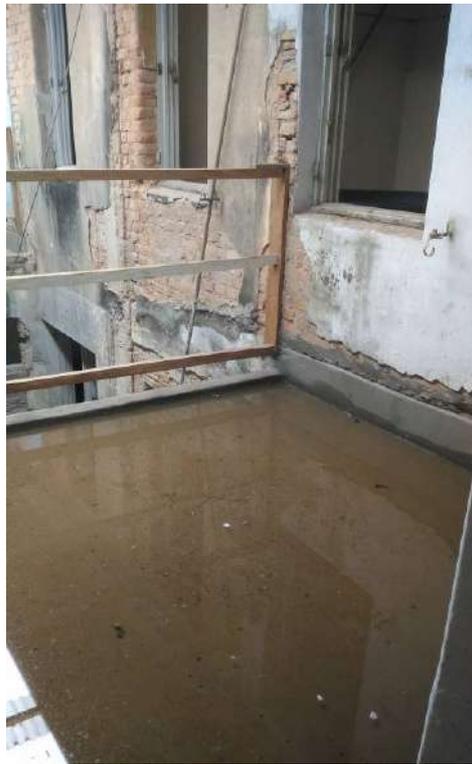
Foto 37: Teste da impermeabilização externa.

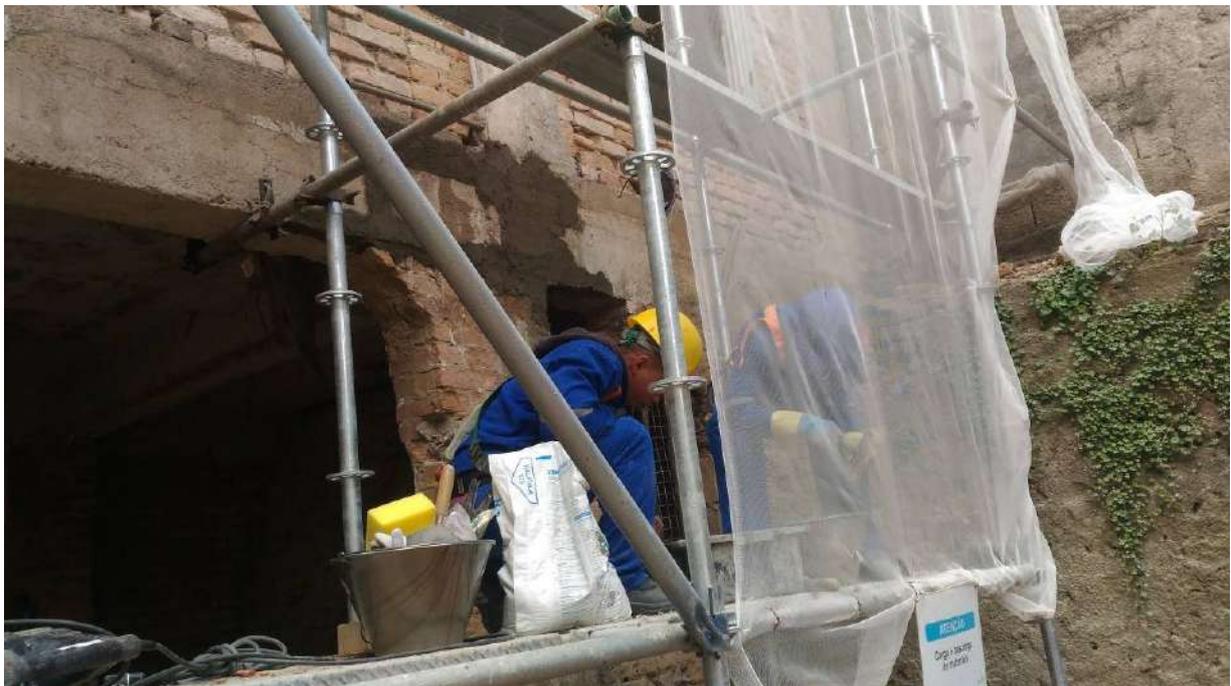
Foto 38: Tratamento das ferragens aparentes da fachada.

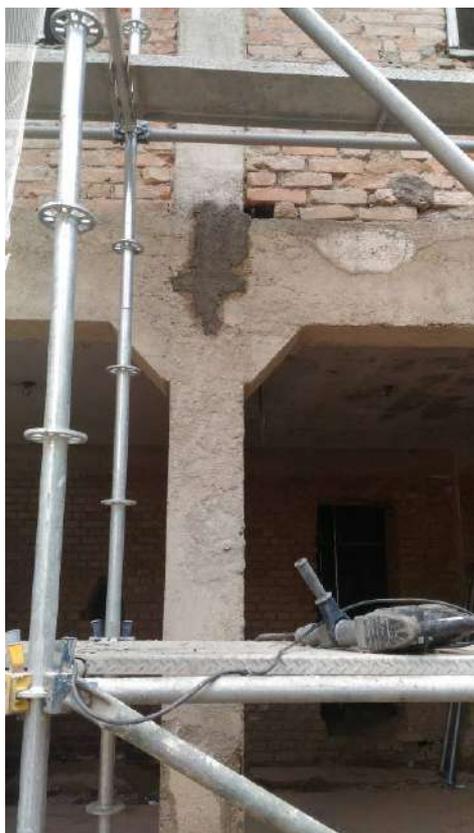
Foto 39: Tratamento das ferragens aparentes da fachada.

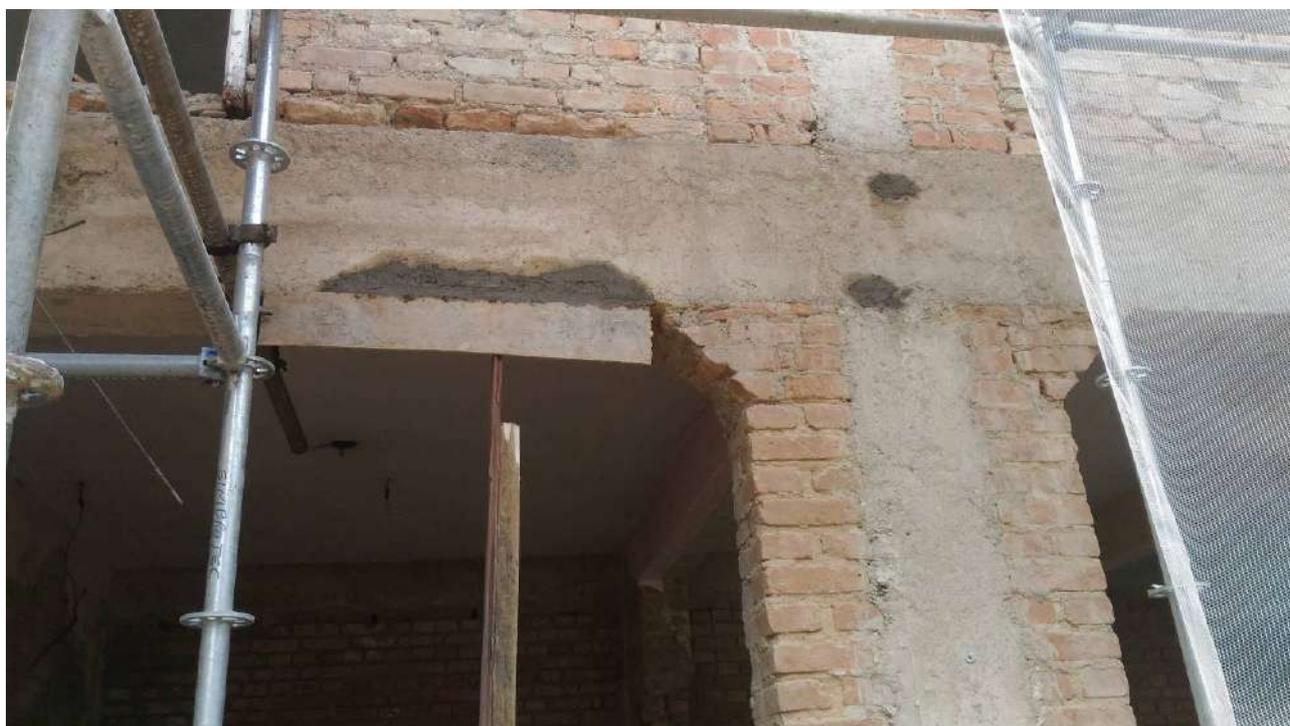
Foto 40: Tratamento das ferragens aparentes da fachada.

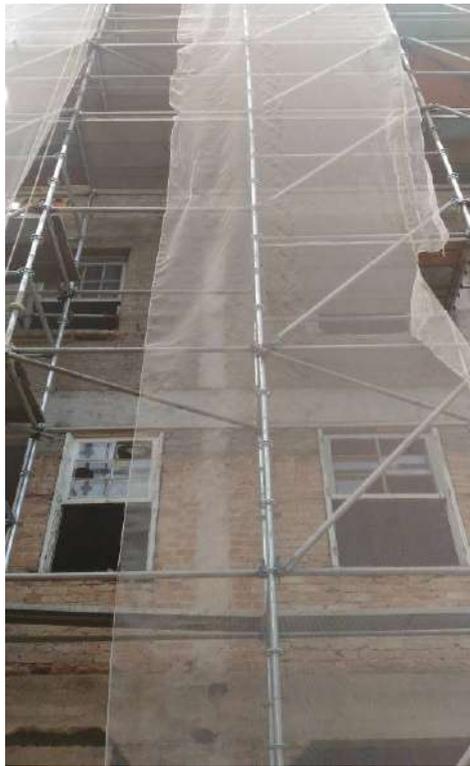
Foto 41: Chapisco na fachada.

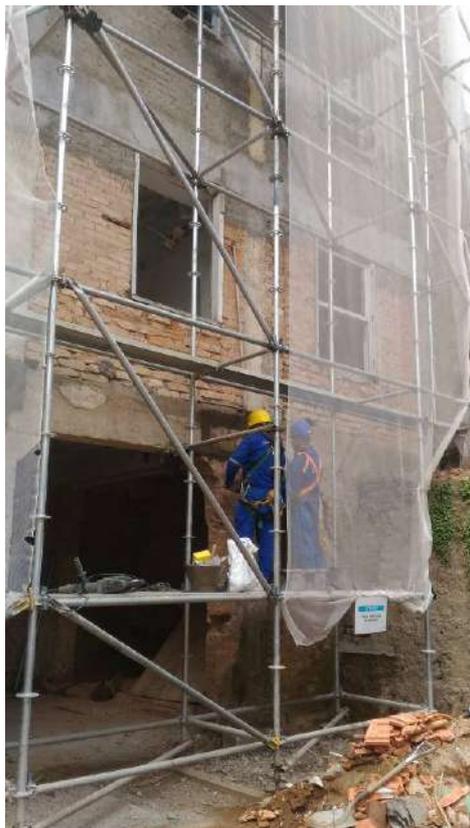
Foto 42: Tratamento das ferragens aparentes da fachada.

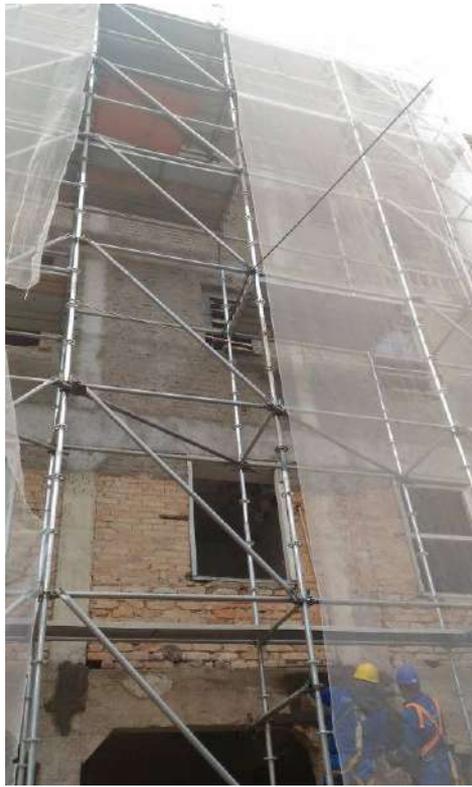
Foto 43: Tratamento das ferragens aparentes da fachada.

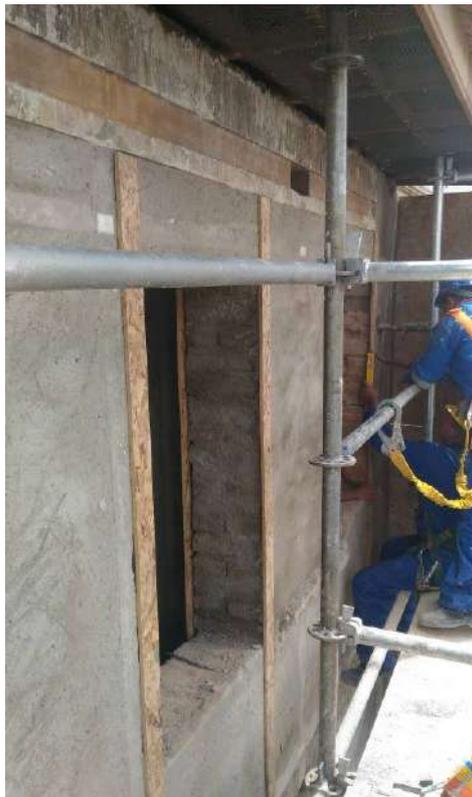
Foto 44: Requadro dos vãos das esquadrias.

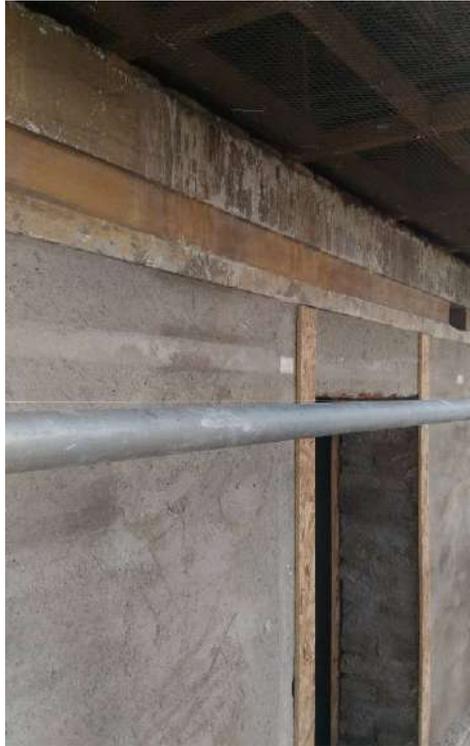
Foto 45: Requadro dos vãos das esquadrias.

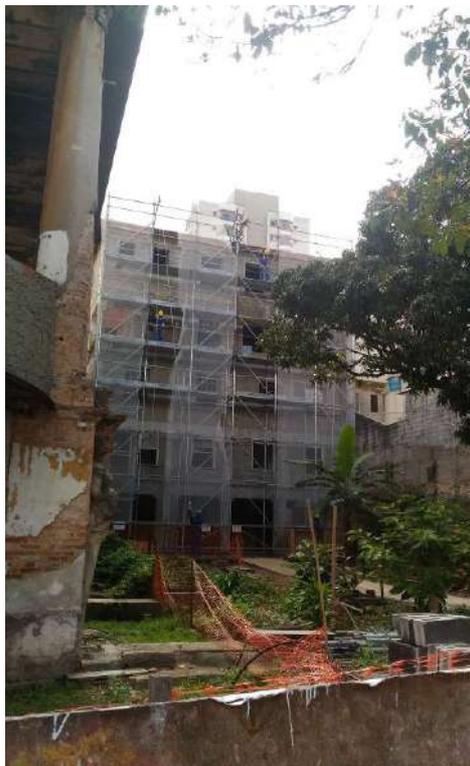
Foto 46: Vista geral da fachada dos fundos.

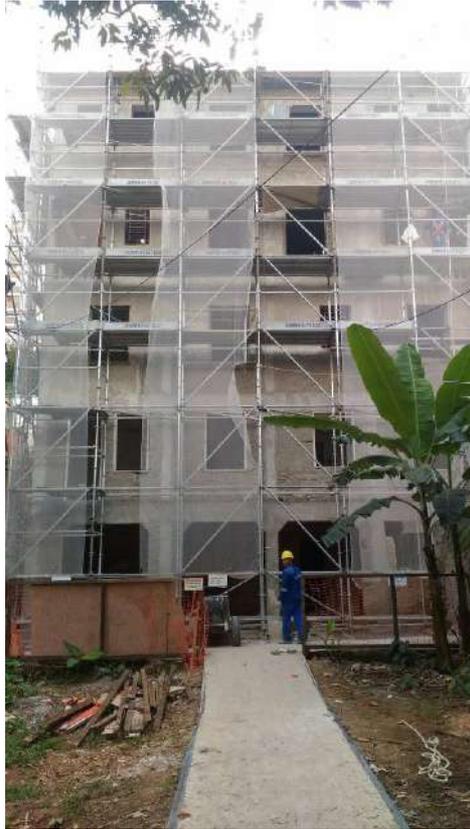
Foto 47: Vista geral da fachada dos fundos.

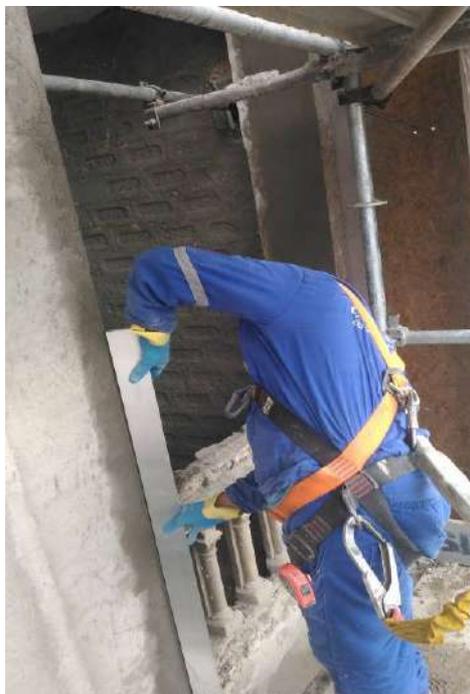
Foto 48: Requadro dos vãos das esquadrias.

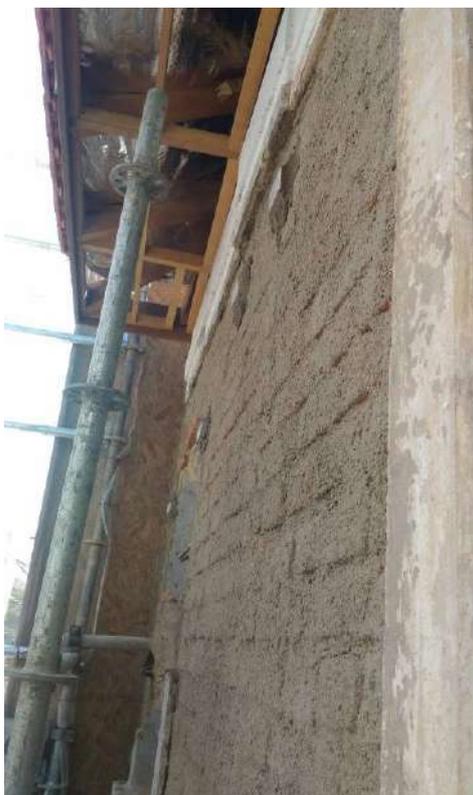
Foto 49: Instalação de taliscas na fachada.

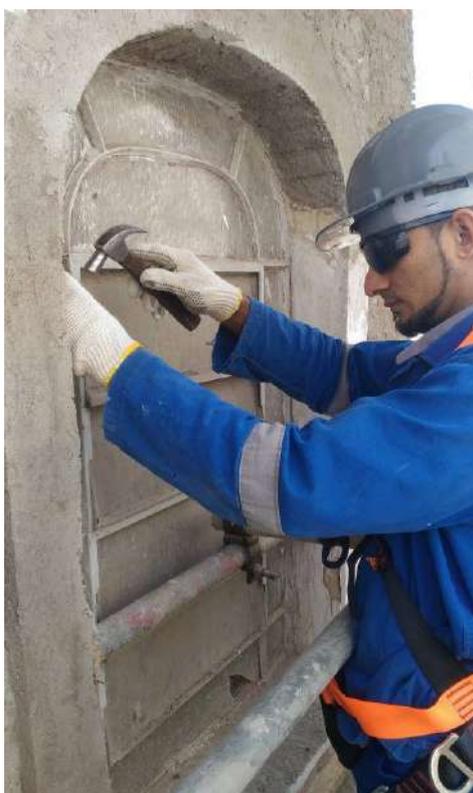
Foto 50: Remoção dos vidros artísticos da fachada.

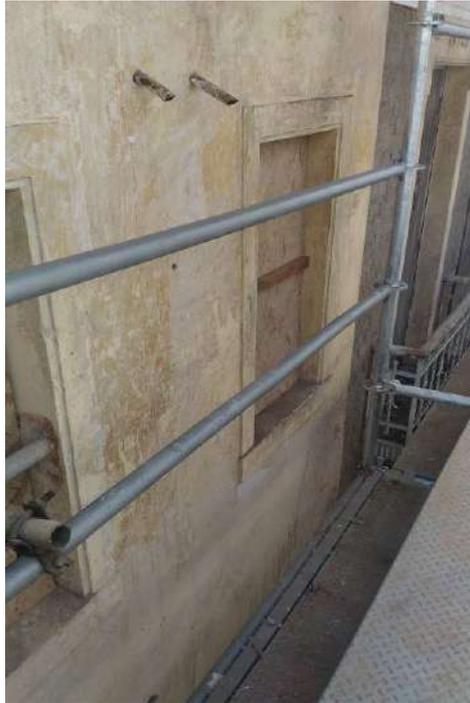
Foto 51: Trecho original da fachada frontal – decapagem mecânica das tintas

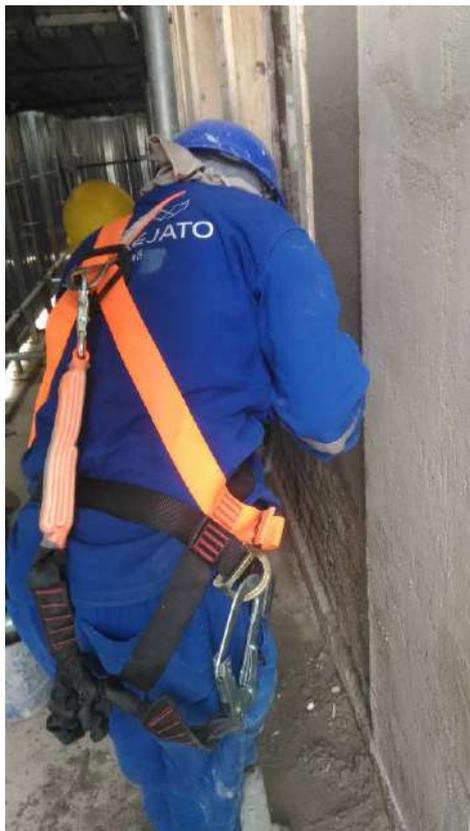
Foto 52: Acabamento – emboço na fachada frontal.

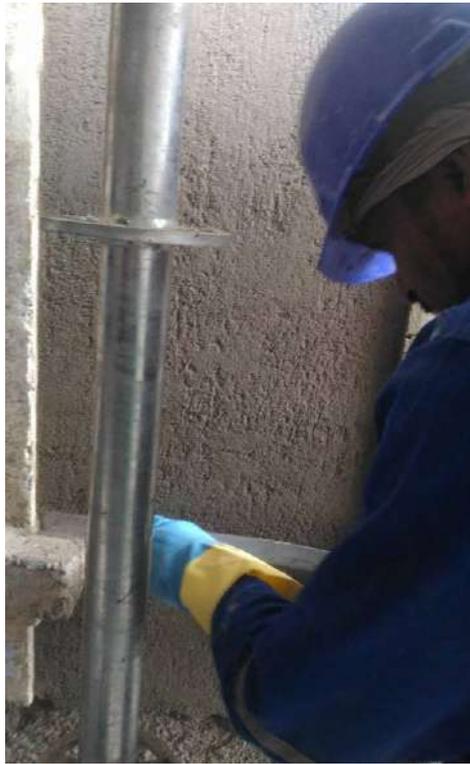
Foto 53: Acabamento – emboço na fachada frontal.

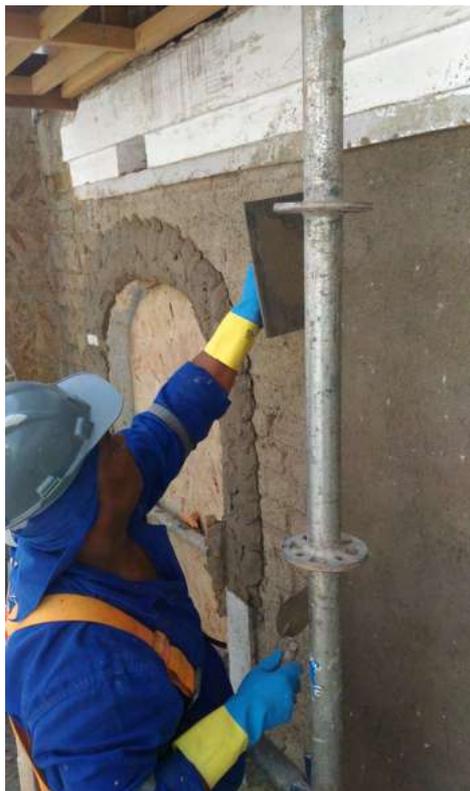
Foto 54: Acabamento – execução dos detalhes da fachada frontal.

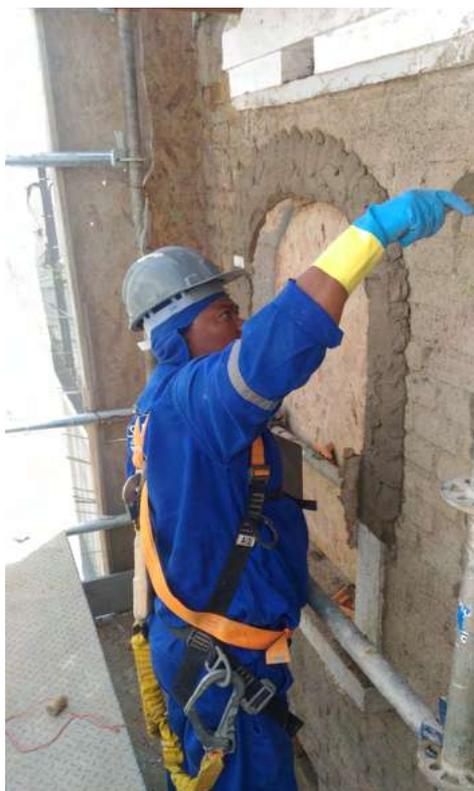
Foto 55: Acabamento – execução dos detalhes da fachada frontal.

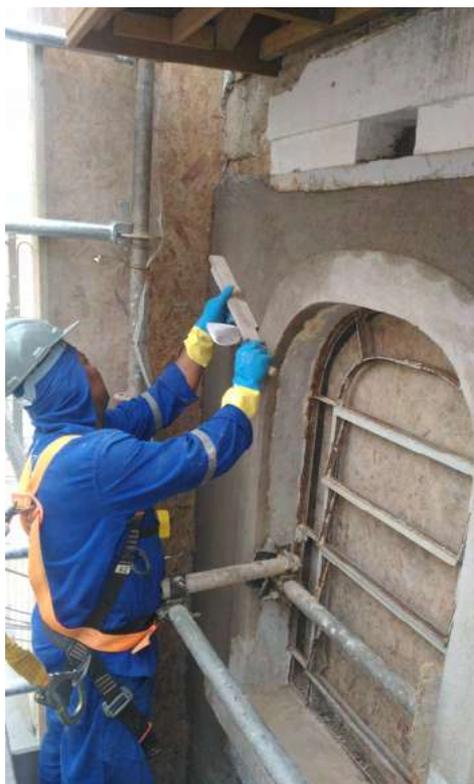
Foto 56: Acabamento – Execução de ornatos com carrinhos.

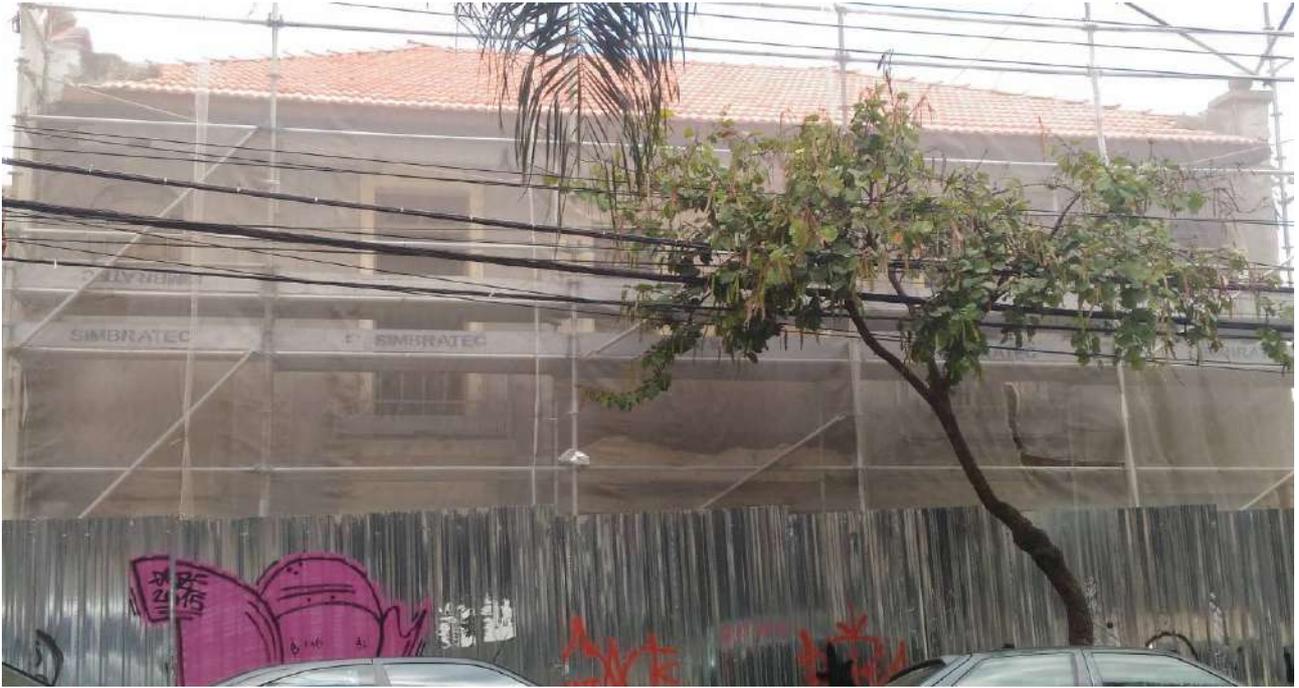
Foto 57: Vista geral da fachada frontal.

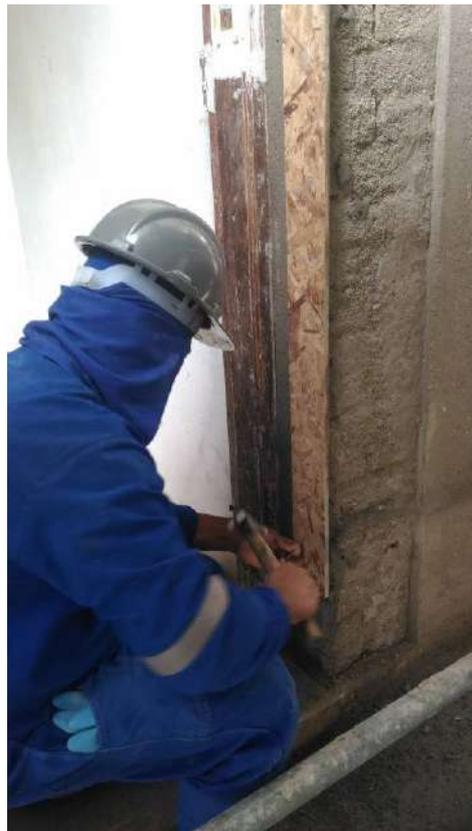
Foto 58: Acabamento – detalhes na fachada frontal.
