**Relatórios do Restauero da
Vila Itororó: CASA 11**

Relatório Fotográfico

Vila Itororó – Casa 11

JUNHO - JULHO/2016

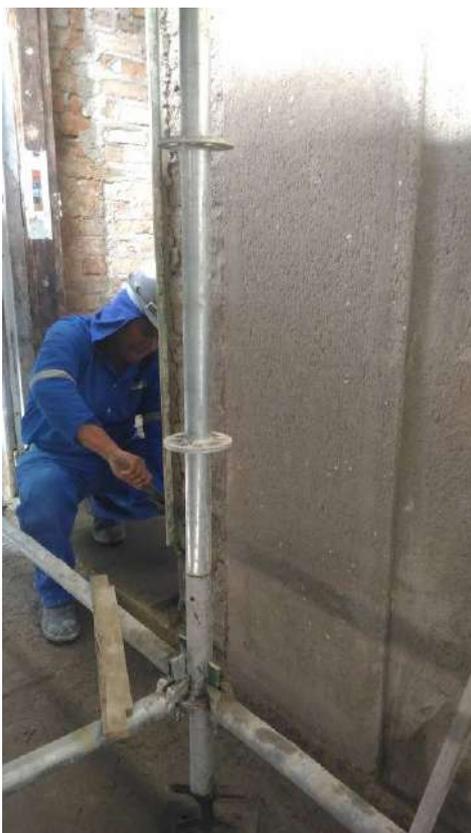
Foto 59: Acabamento – detalhes na fachada frontal.

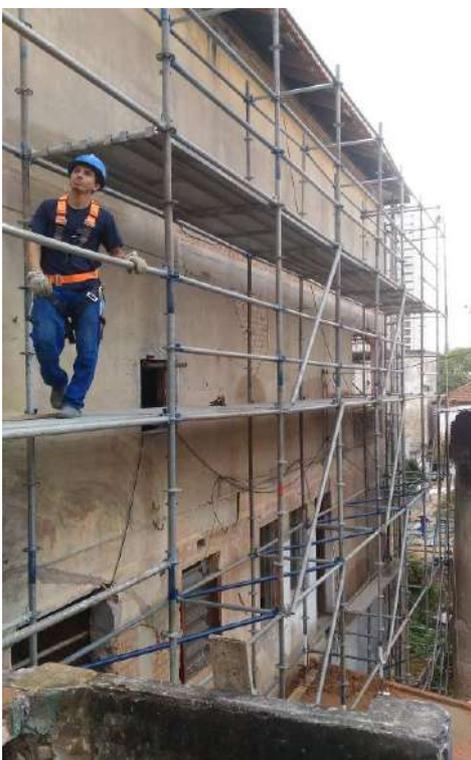
Foto 60: Montagem do andaime da fachada lateral.

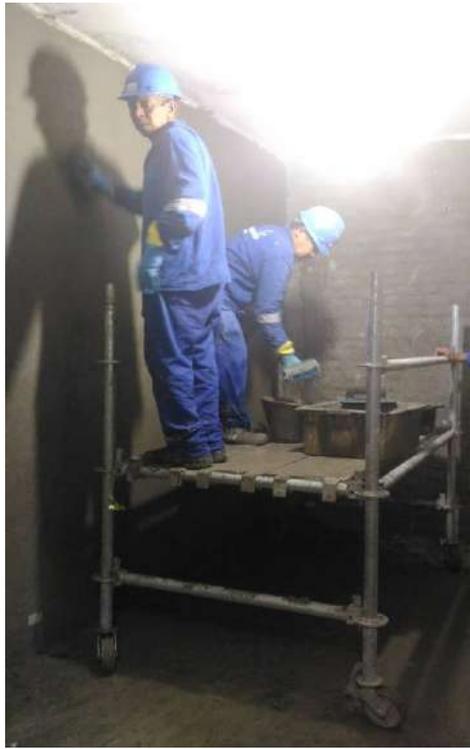
Foto 61: Regularização das alvenarias internas.

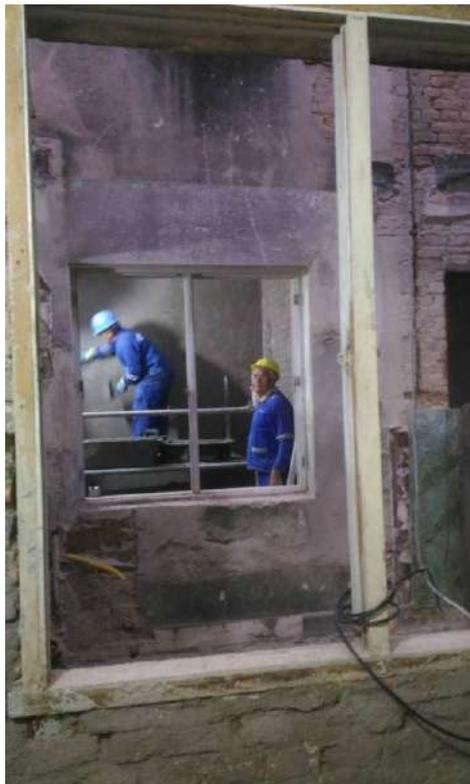
Foto 62: Regularização das alvenarias internas.

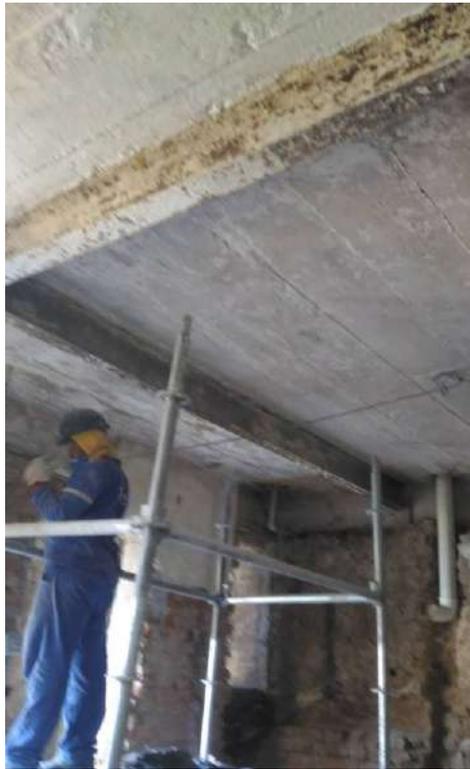
Foto 63: Remoção mecânica das tintas dos forros.

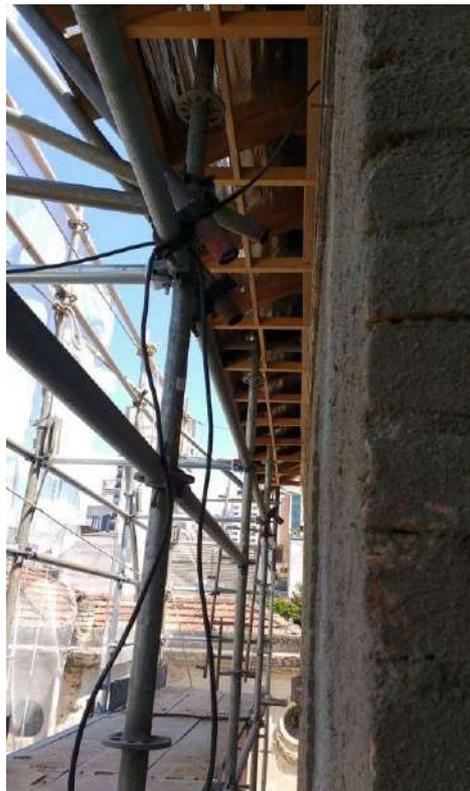
Foto 64: Estrutura de madeira para o forro de estuque.

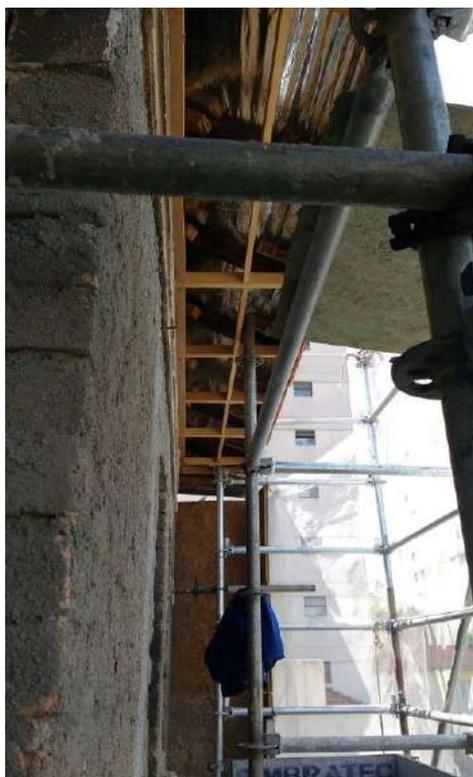
Foto 65: Estrutura de madeira para o forro de estuque.

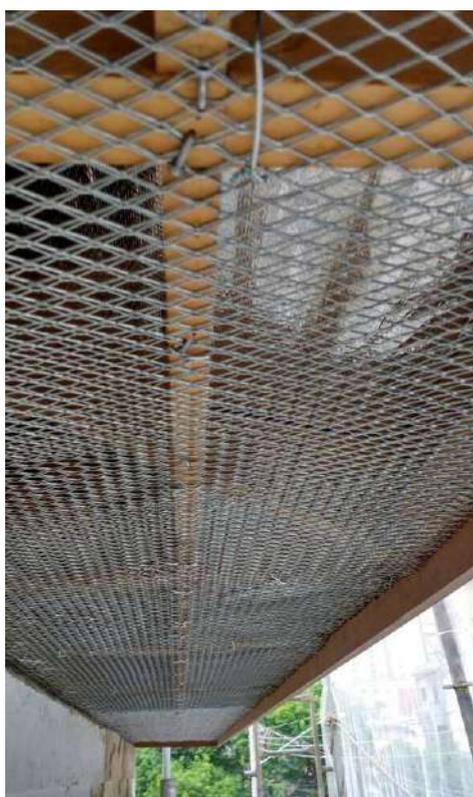
Foto 66: Instalação das telas deployer .

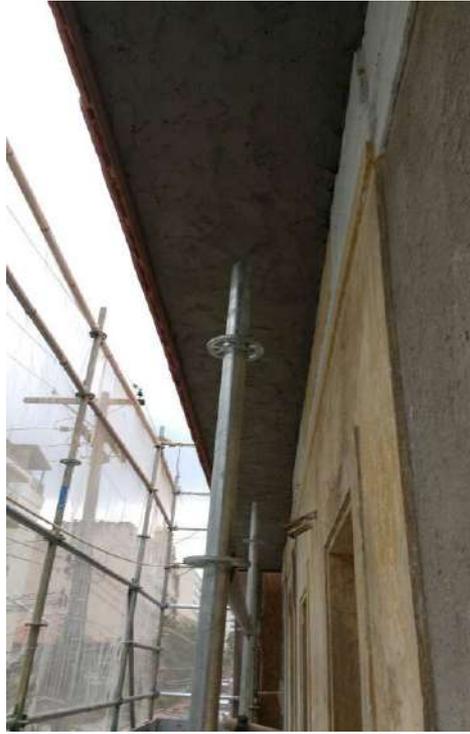
Foto 67: Execução do forro de estuque.

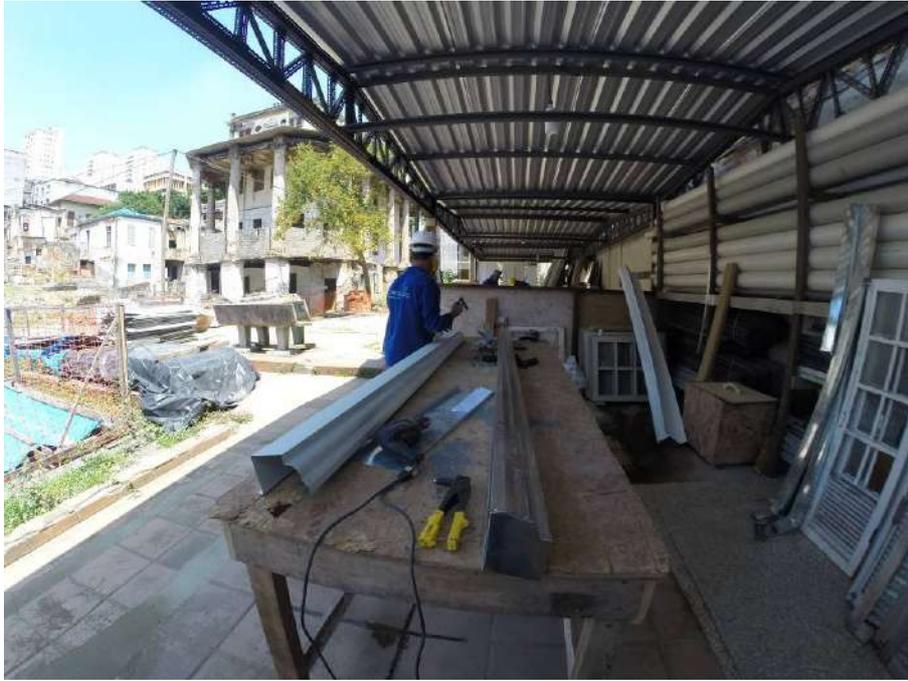
Foto 01: Preparação e instalação das calhas da Casa 11

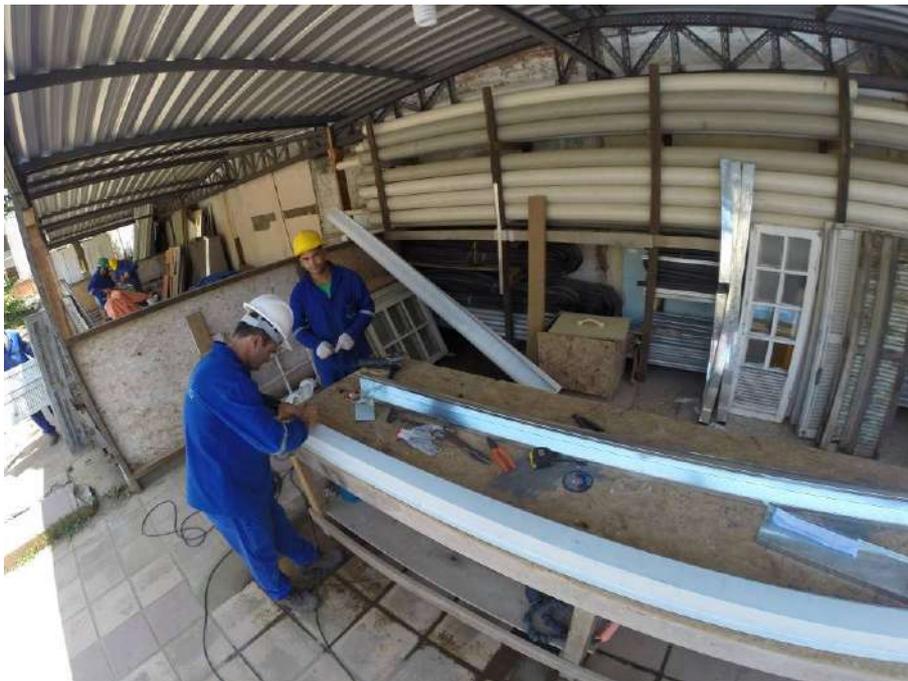
Foto 02: Preparação e instalação das calhas da Casa 11

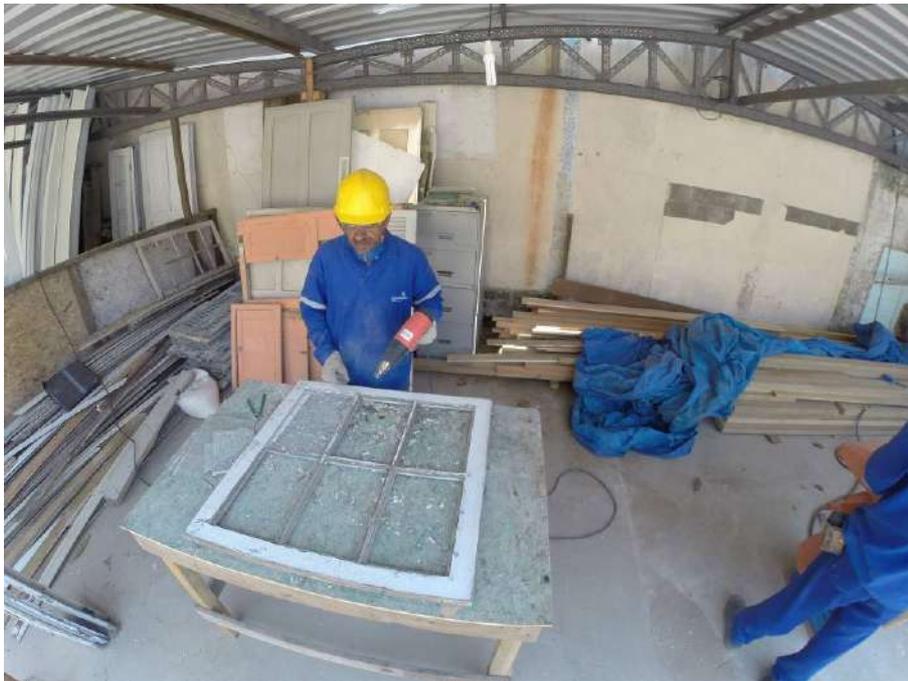
Foto 03: Decapagem das janelas

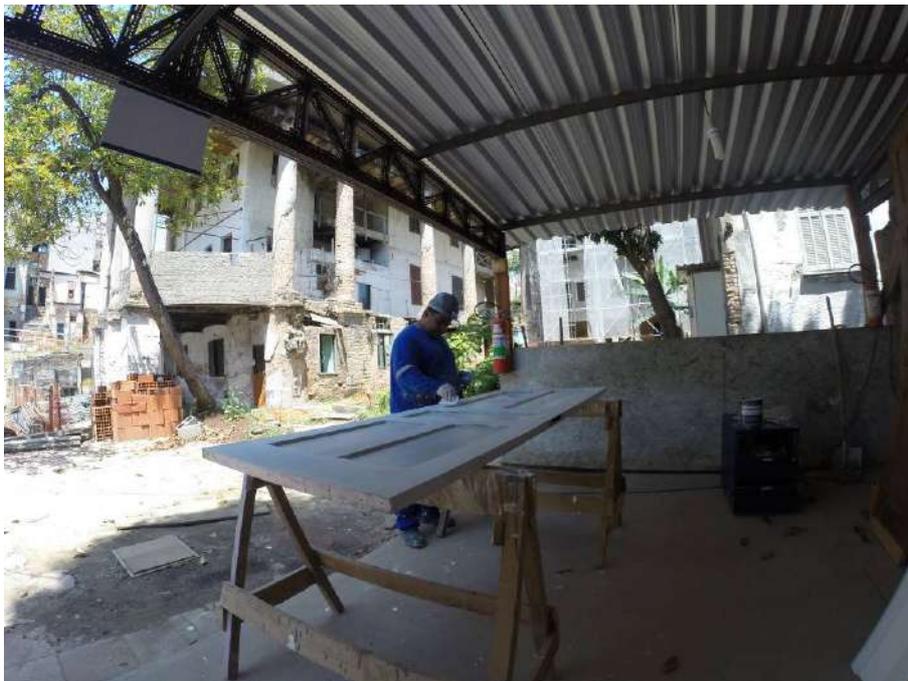
Foto 04: Emassamento das esquadrias

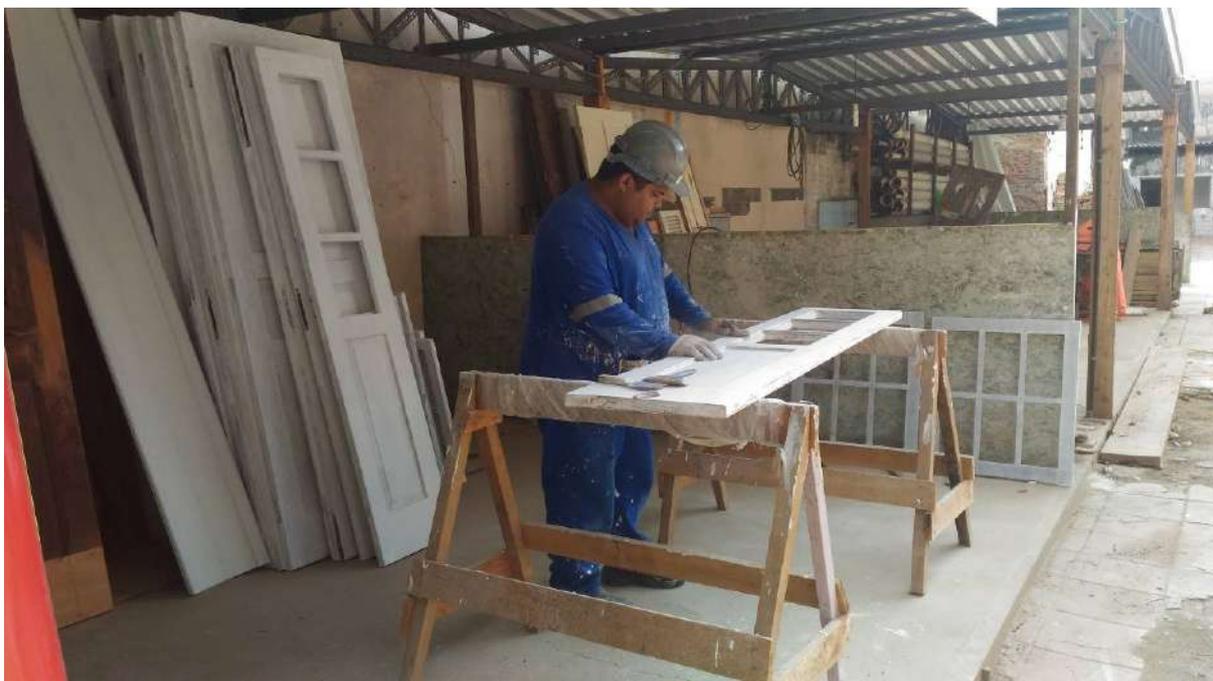
Foto 05: Lixamento das esquadrias

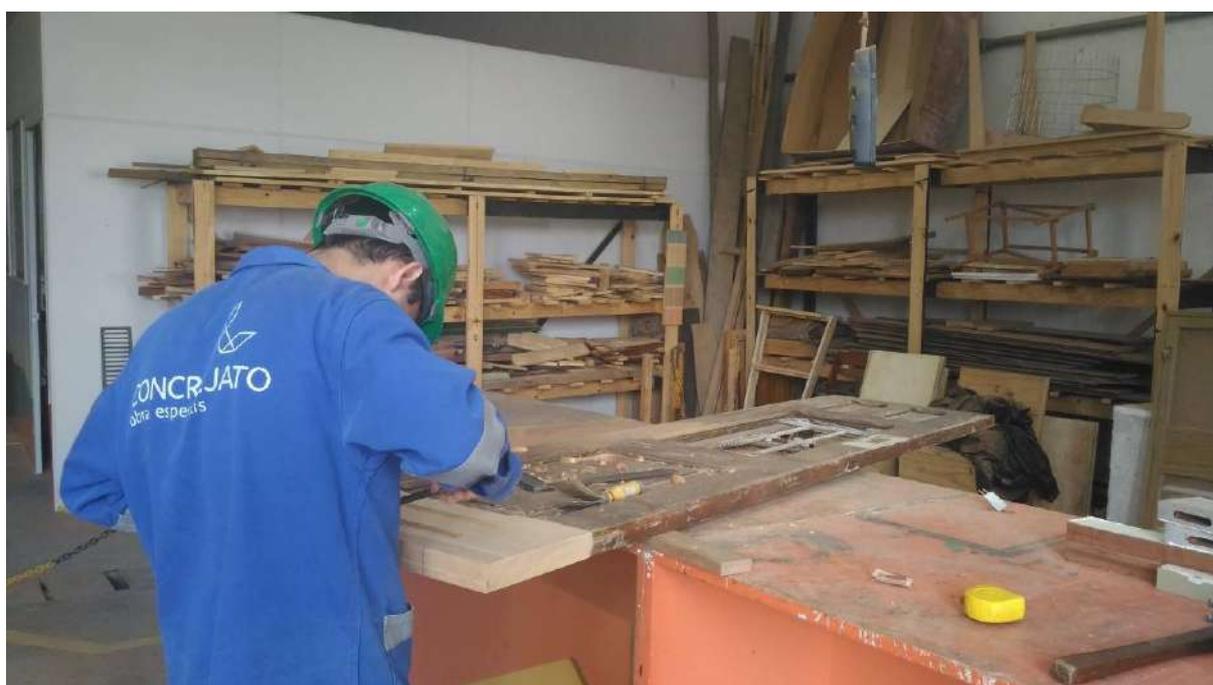
Foto 06: Restauro das esquadrias

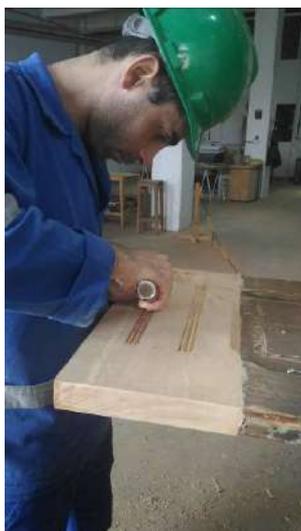
Foto 07: Restauro das esquadrias

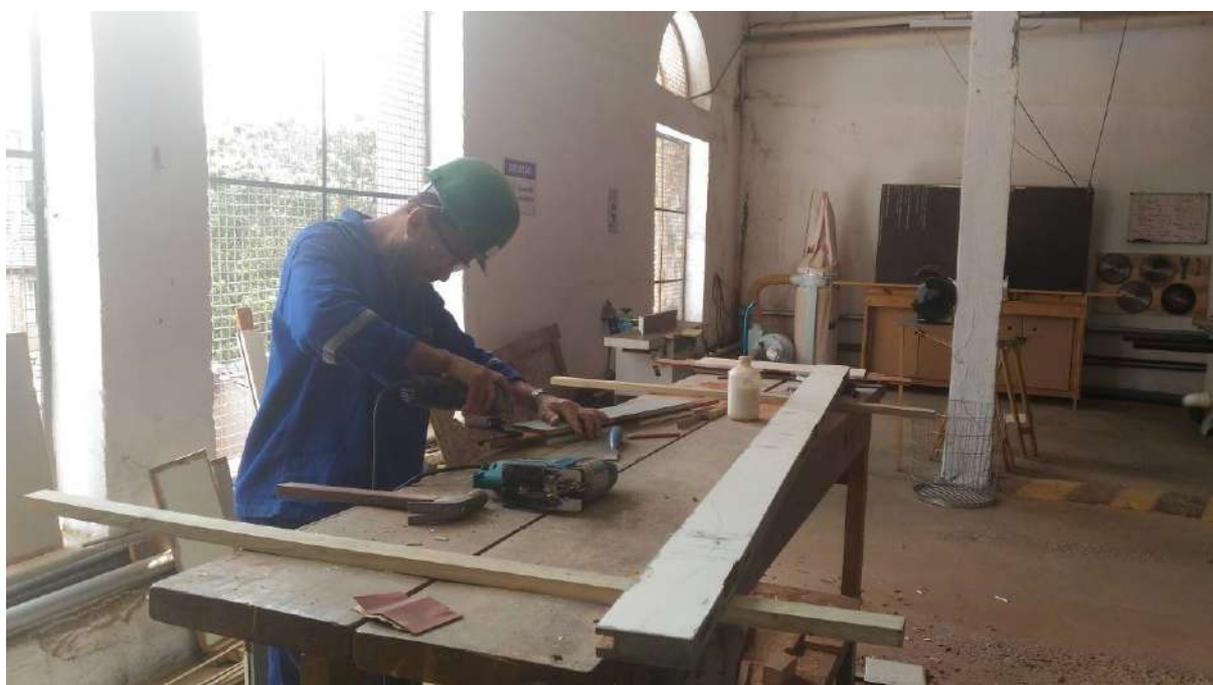
Foto 08: Restauro das esquadrias

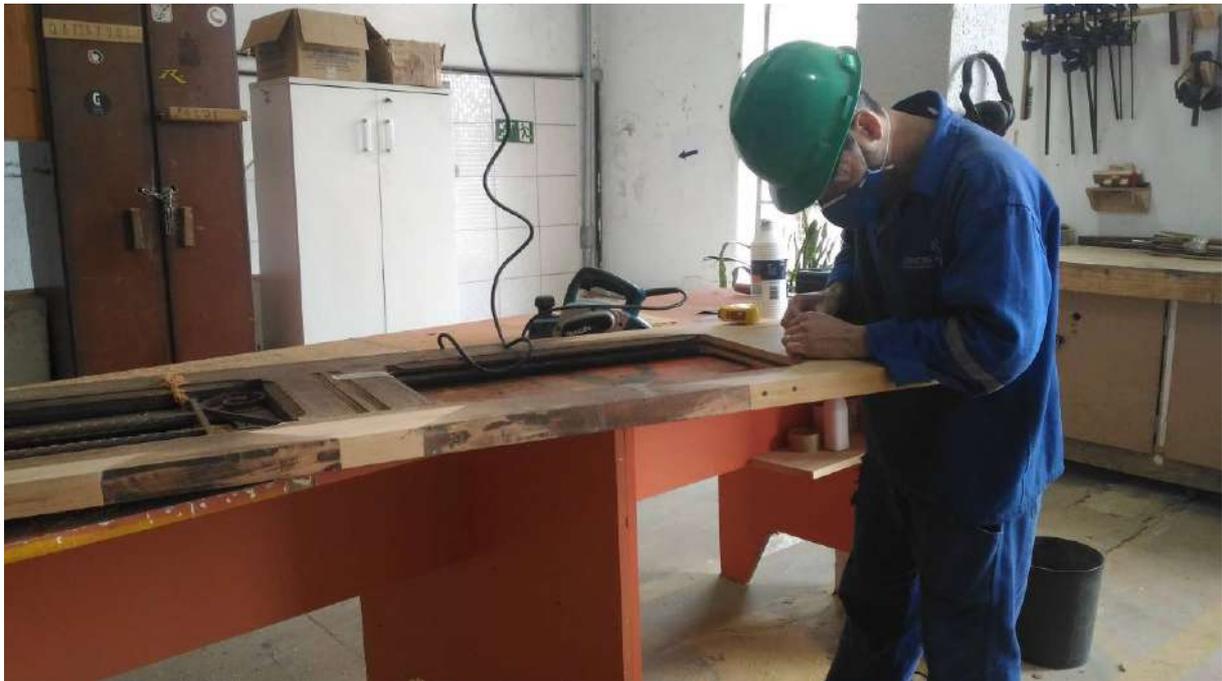
Foto 09: Restauro das esquadrias

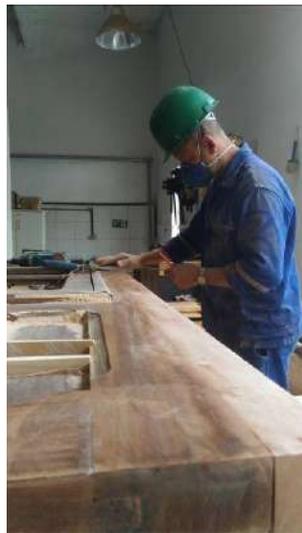
Foto 10: Restauro das esquadrias

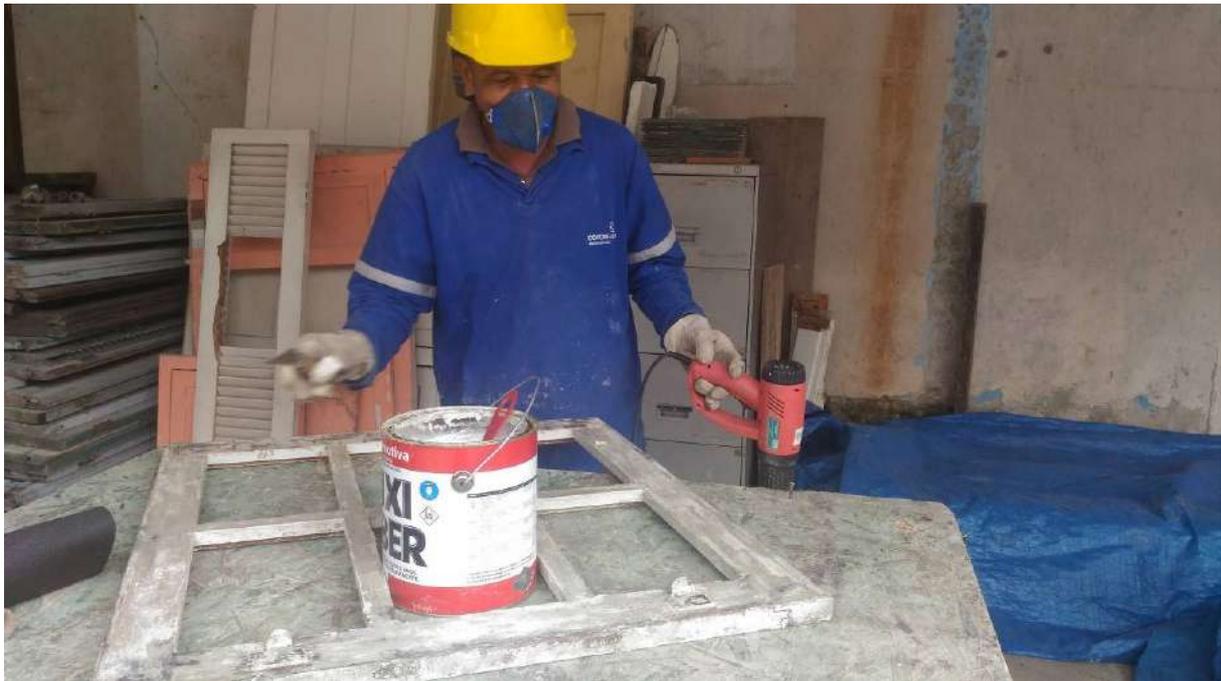
Foto 11: Decapagem das esquadrias

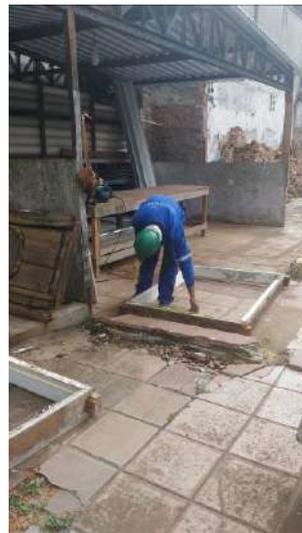
Foto 12: Preparação de novos batentes

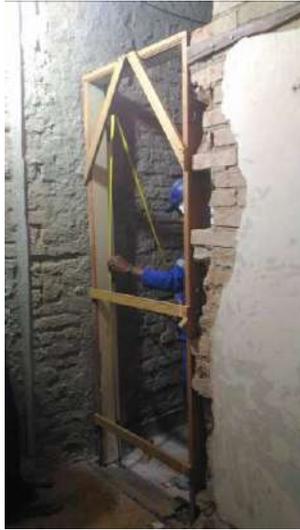
Foto 13: Instalação da batentes

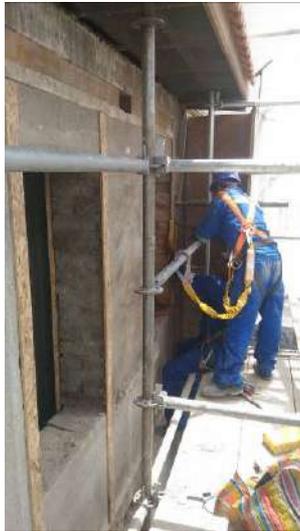
Foto 14: Requadros dos vãos das janelas na fachada.

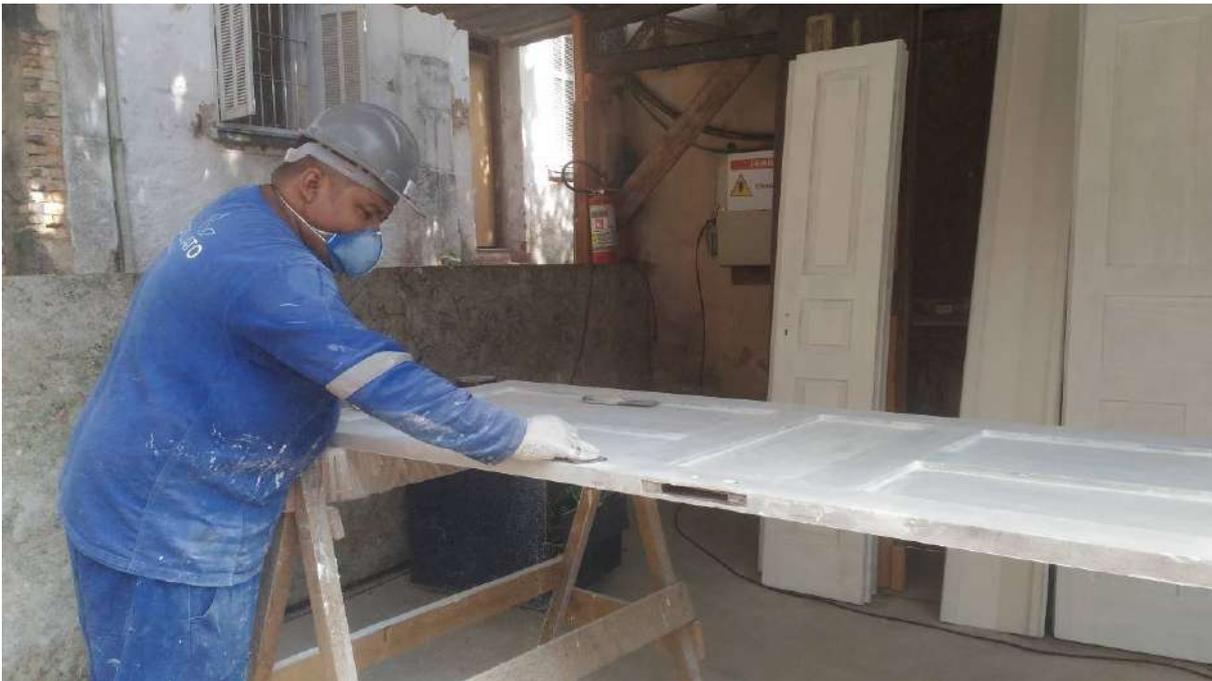
Foto 15: Lixamento das esquadrias.

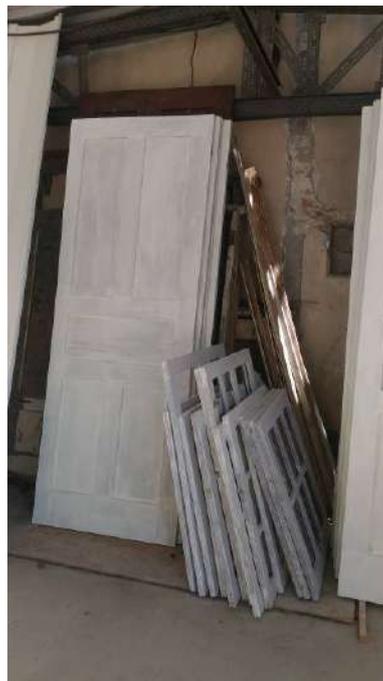
Foto 16- Esquadrias preparadas para pintura de acabamento.

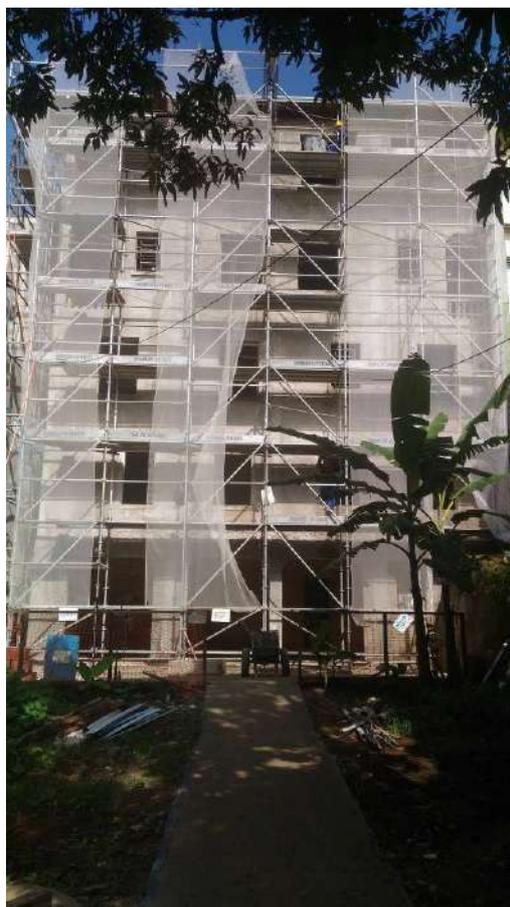
Foto 17: Execução dos peitoris das janelas e requadro dos vãos.

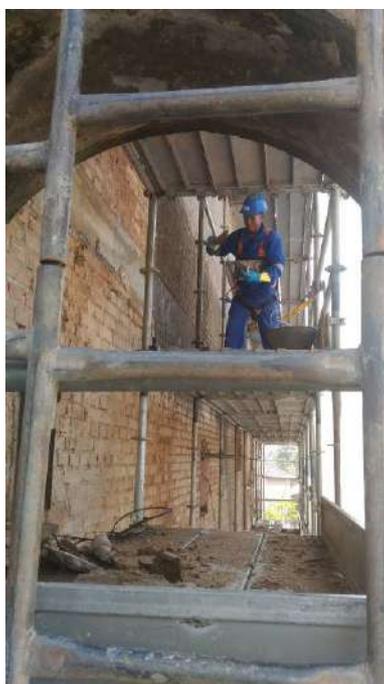
Foto 18: Chapisco fachada lateral.

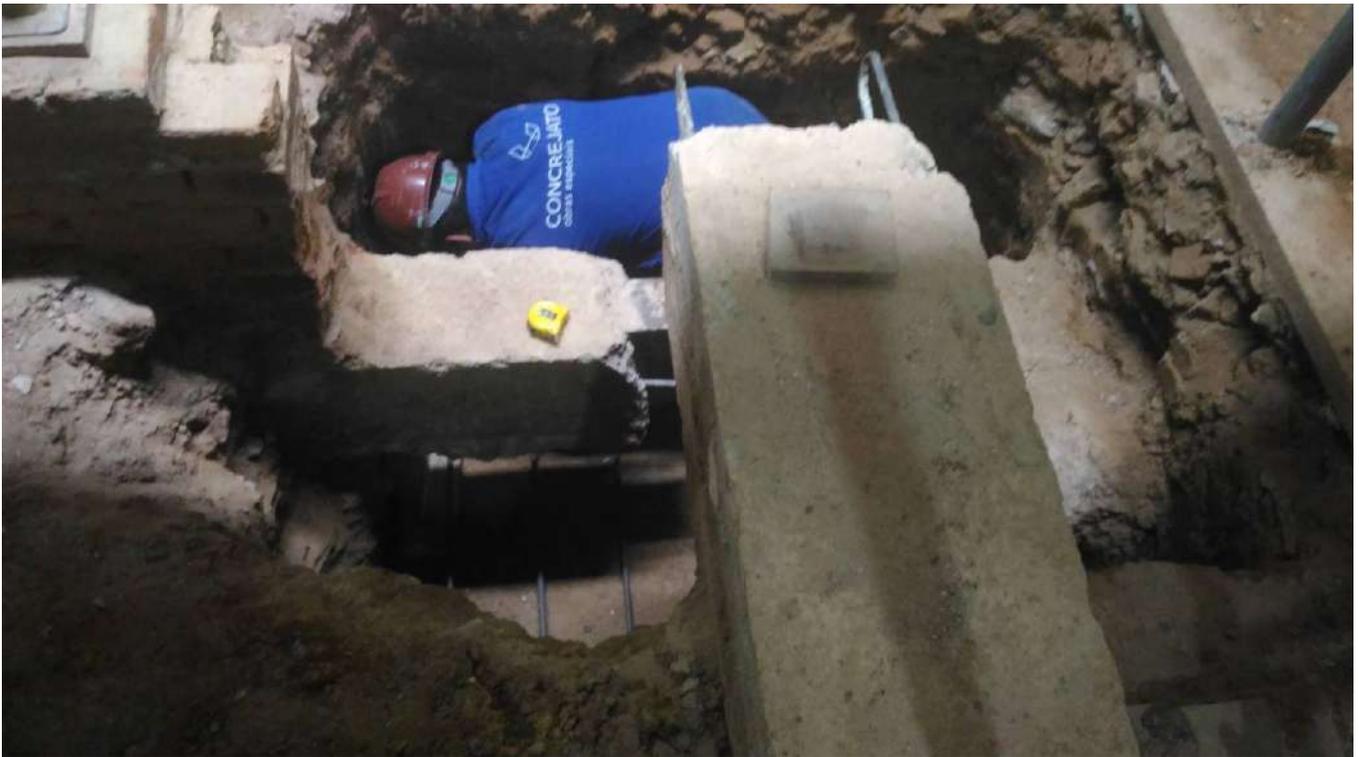
Foto 19: Escavação manual para reforço no -1Pav.

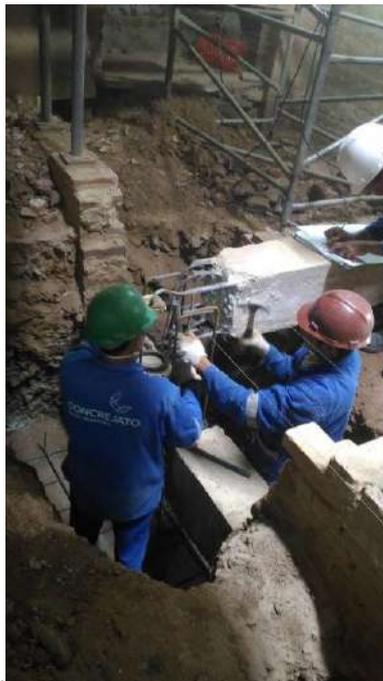
Foto 20: Execução da armadura de aço para o reforço.

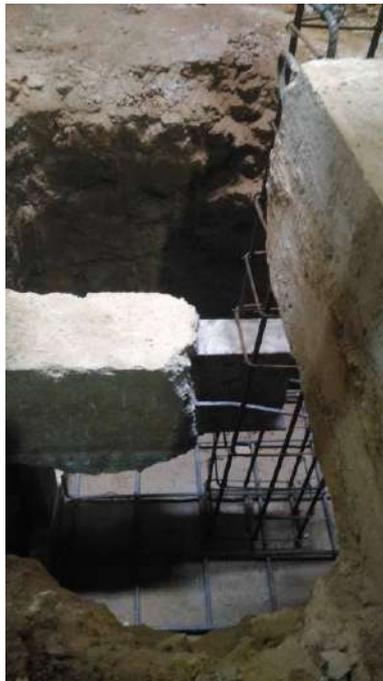
Foto 21: Execução da armadura de aço para o reforço.

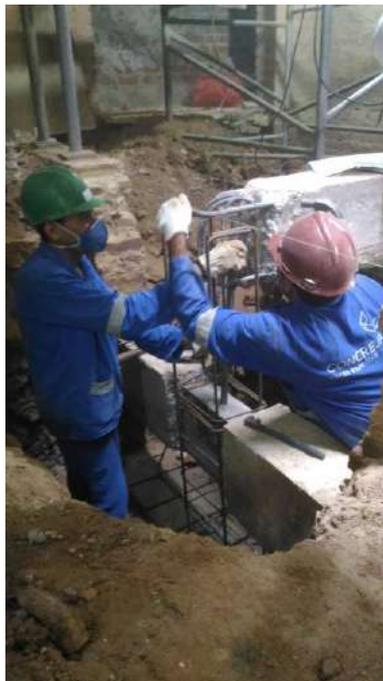
Foto 22: Execução da armadura de aço para o reforço.

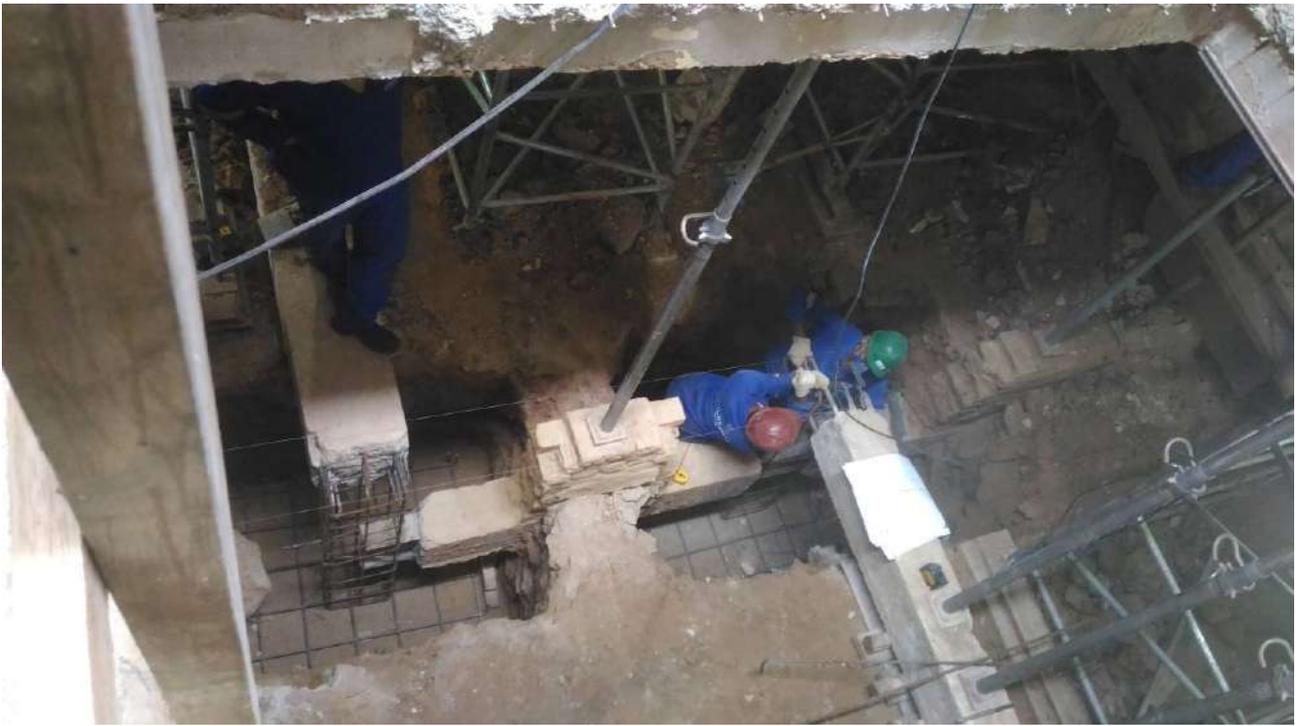
Foto 23: Armação das ferragens - Bloco de reforço -1Pav.

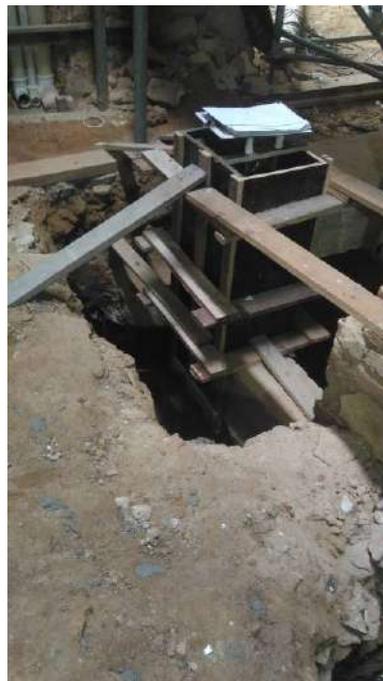
Foto 24: Execução das fôrmas para concretagem.

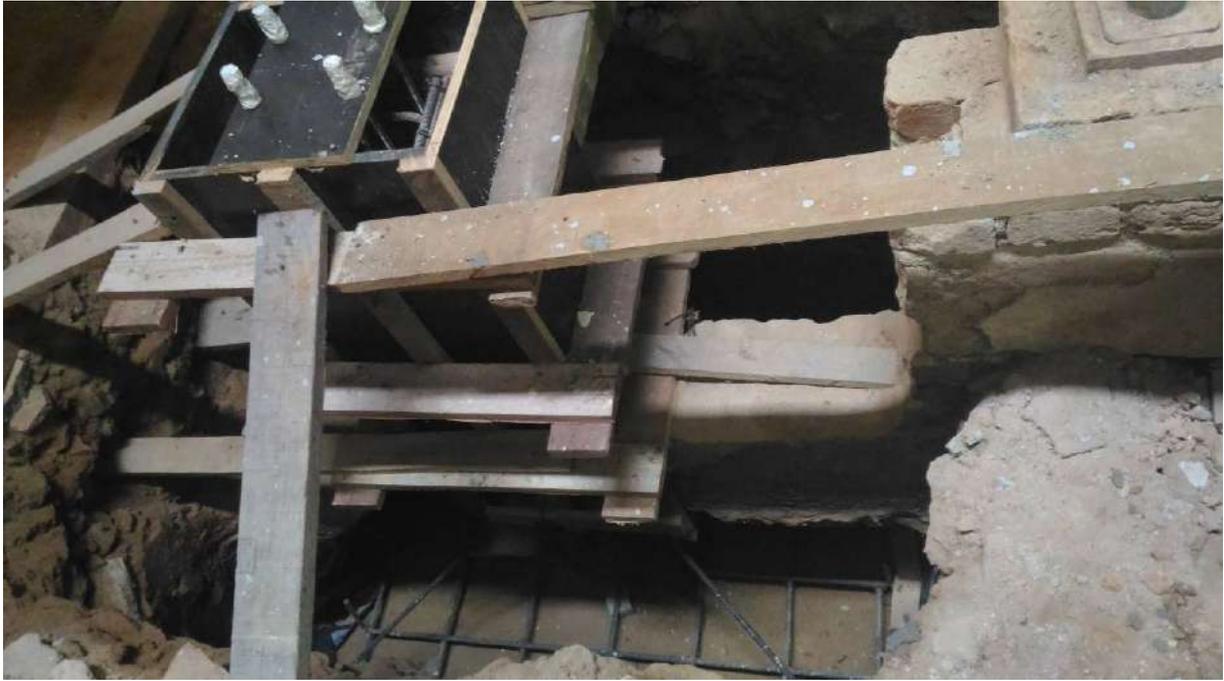
Foto 25: Execução das fôrmas para concretagem.

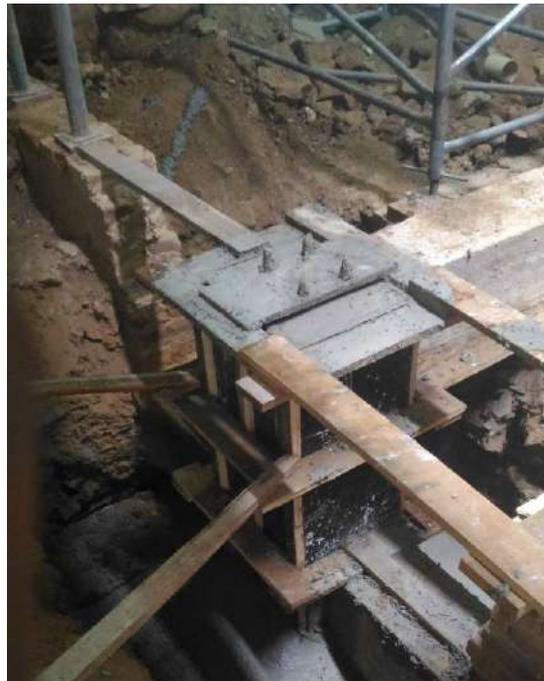
Foto 26: Concretagem do bloco de reforço – 1Pav.

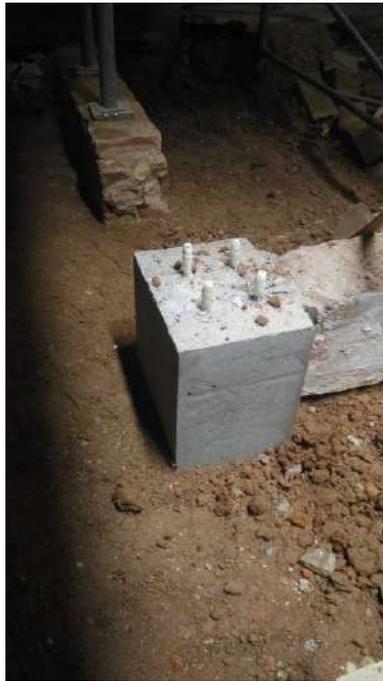
Foto 27: Reaterro de vala – 1Pav.

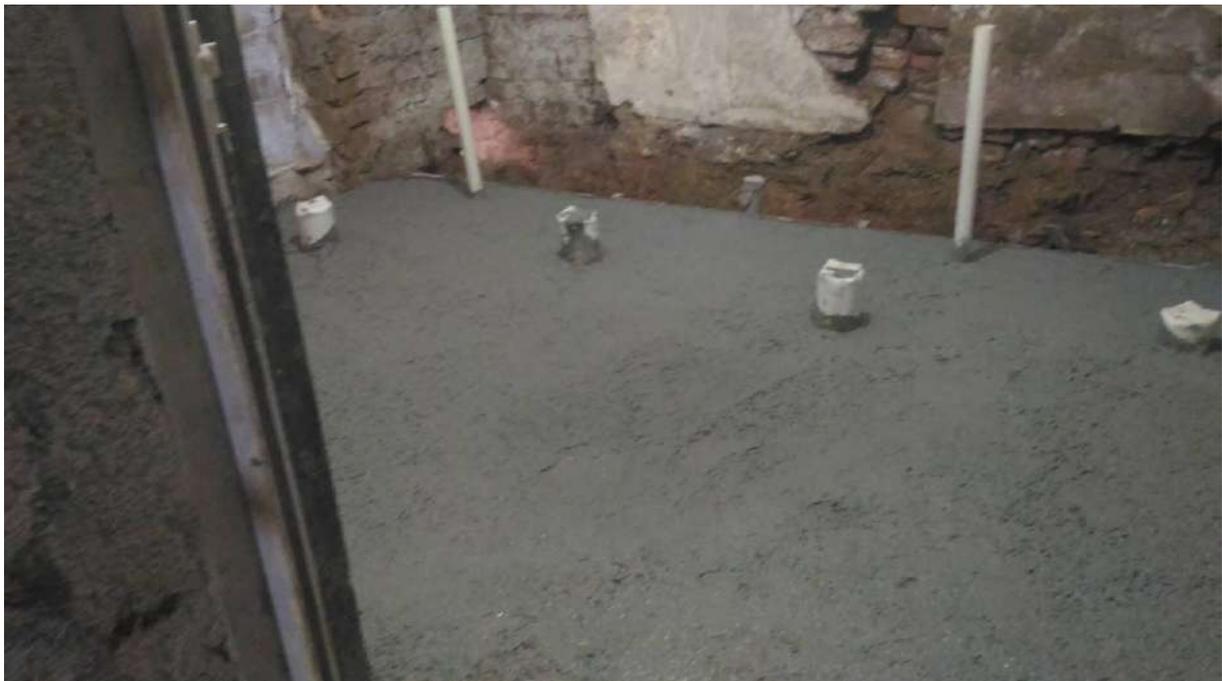
Foto 28: Concretagem dos pisos.

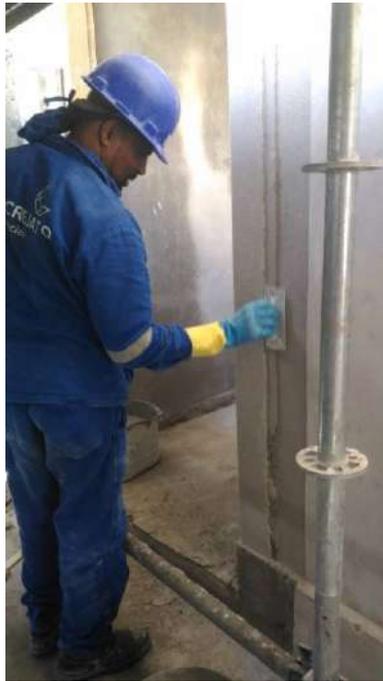
Foto 29: Execução dos frisos da fachada

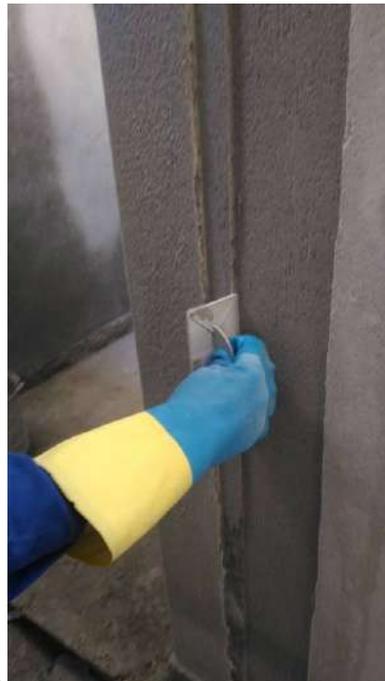
Foto 30: Execução dos frisos da fachada

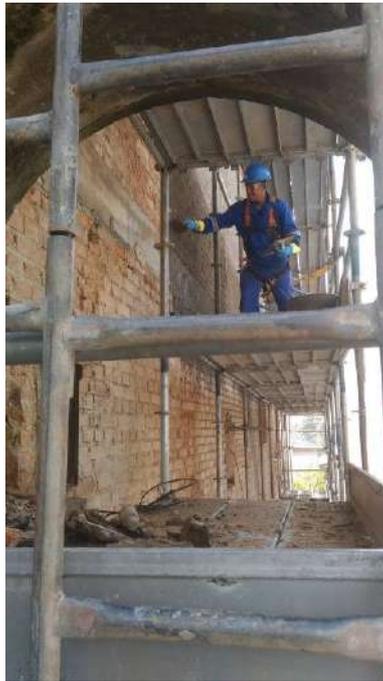
Foto 31: Acabamento fachada lateral

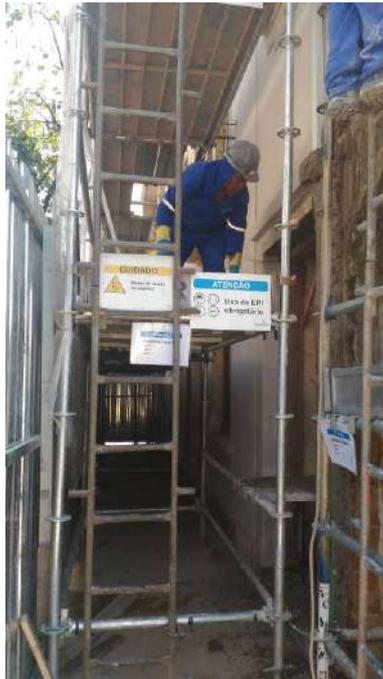
Foto 32: Reboco na fachada e execução dos frisos.

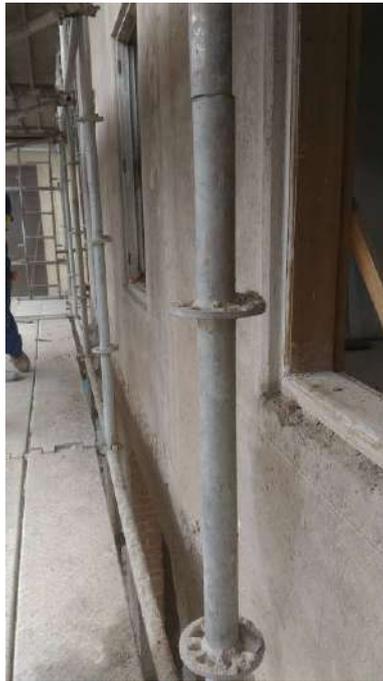
Foto 33: Requadro das esquadrias das fachadas.

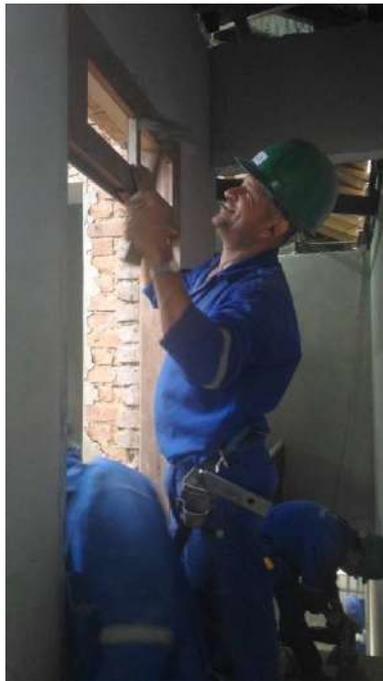
Foto 34: Instalação de nova bandeira de madeira.

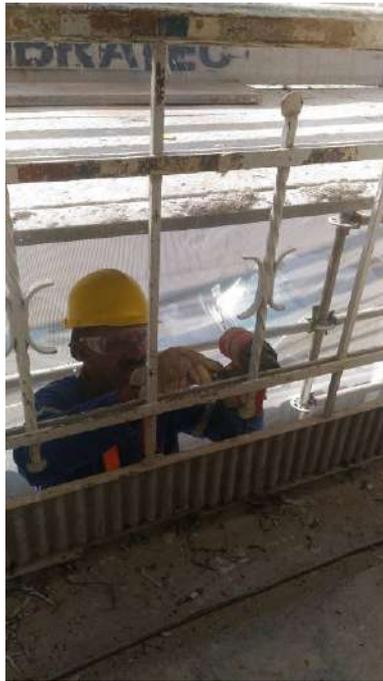
Foto 35 – Decapagem do gradil artístico da fachada

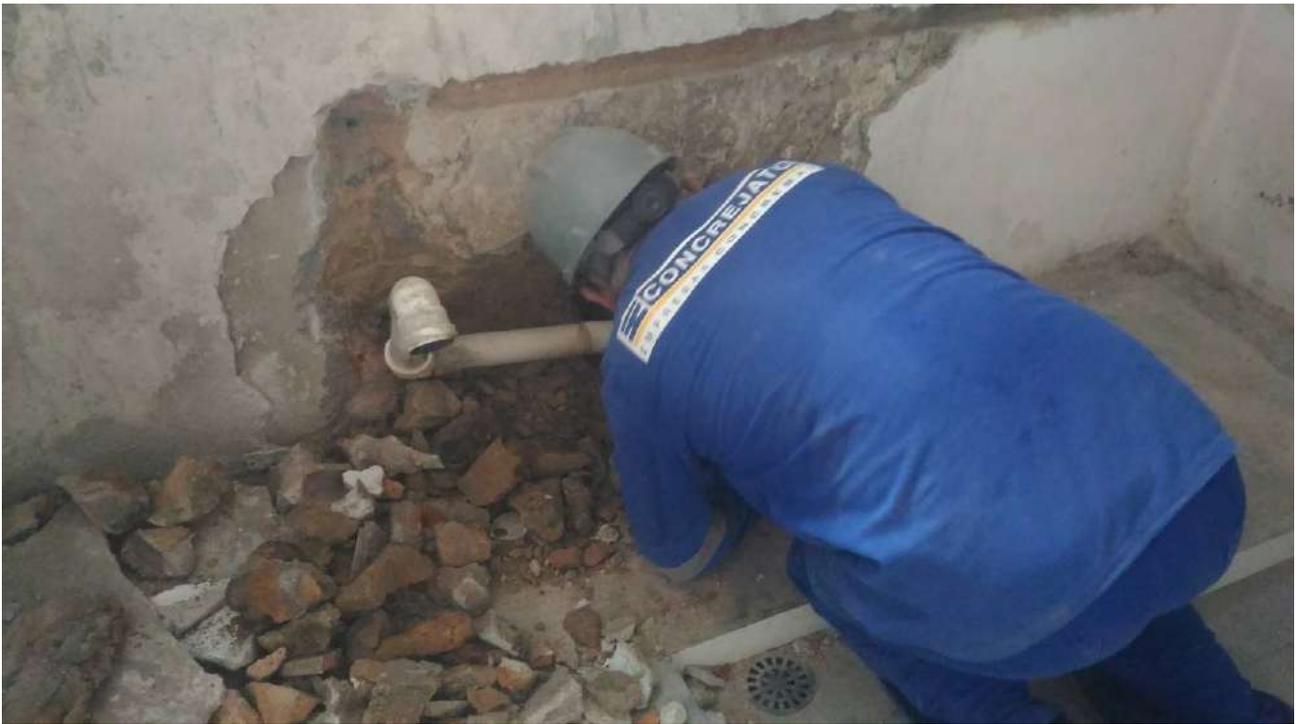
Foto 37: Execução do novo sistema de hidráulica (esgoto; alimentação de água e alimentação de água de reuso).

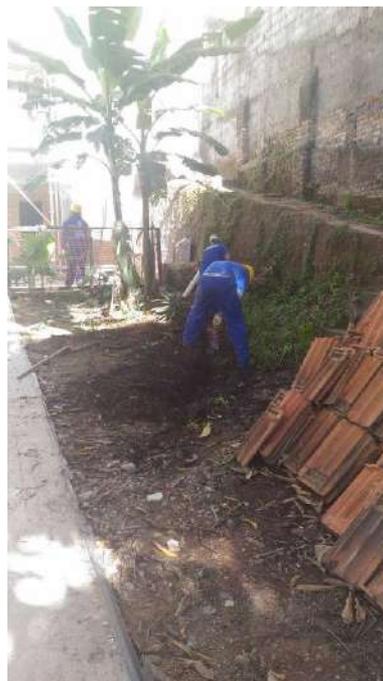
Foto 38: Execução de vala e caixa de esgoto da Casa 11

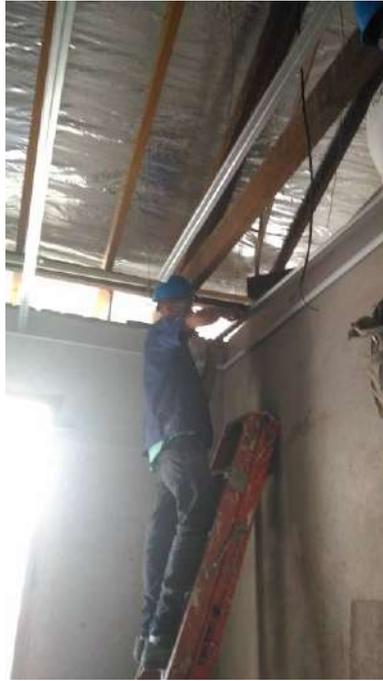
Foto 39: Instalação da estrutura auxiliar do forro de gesso.

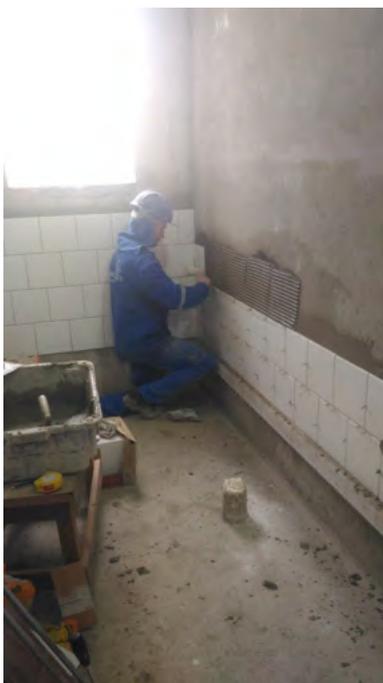
Foto 01: Instalação de azulejos nas banheiros.

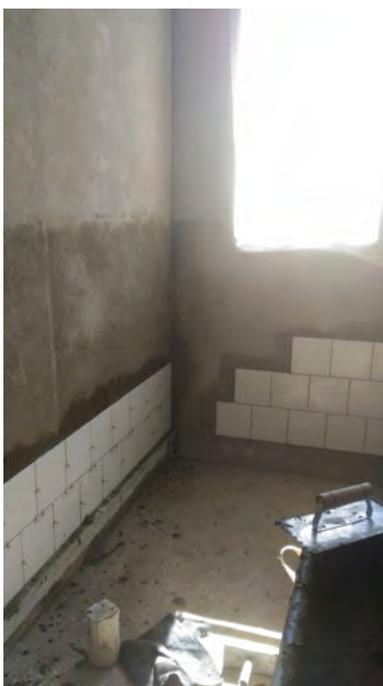
Foto 02: Instalação de azulejos nas banheiros.

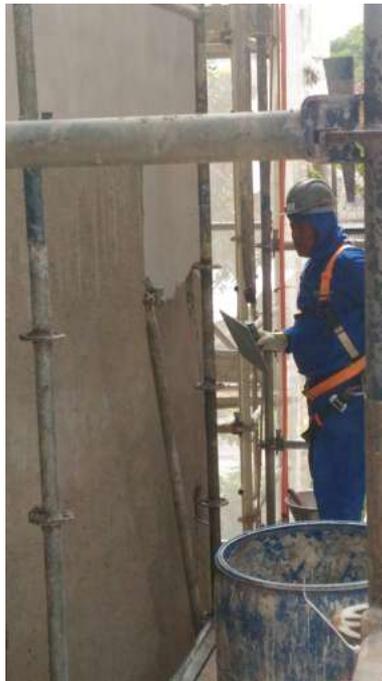
Foto 03: Execução do reboco de acabamento da fachada.
