**Relatórios do Restauero da
Vila Itororó: CASA 11**

Relatório Fotográfico

Vila Itororó – Casa 11

JUNHO - JULHO/2016

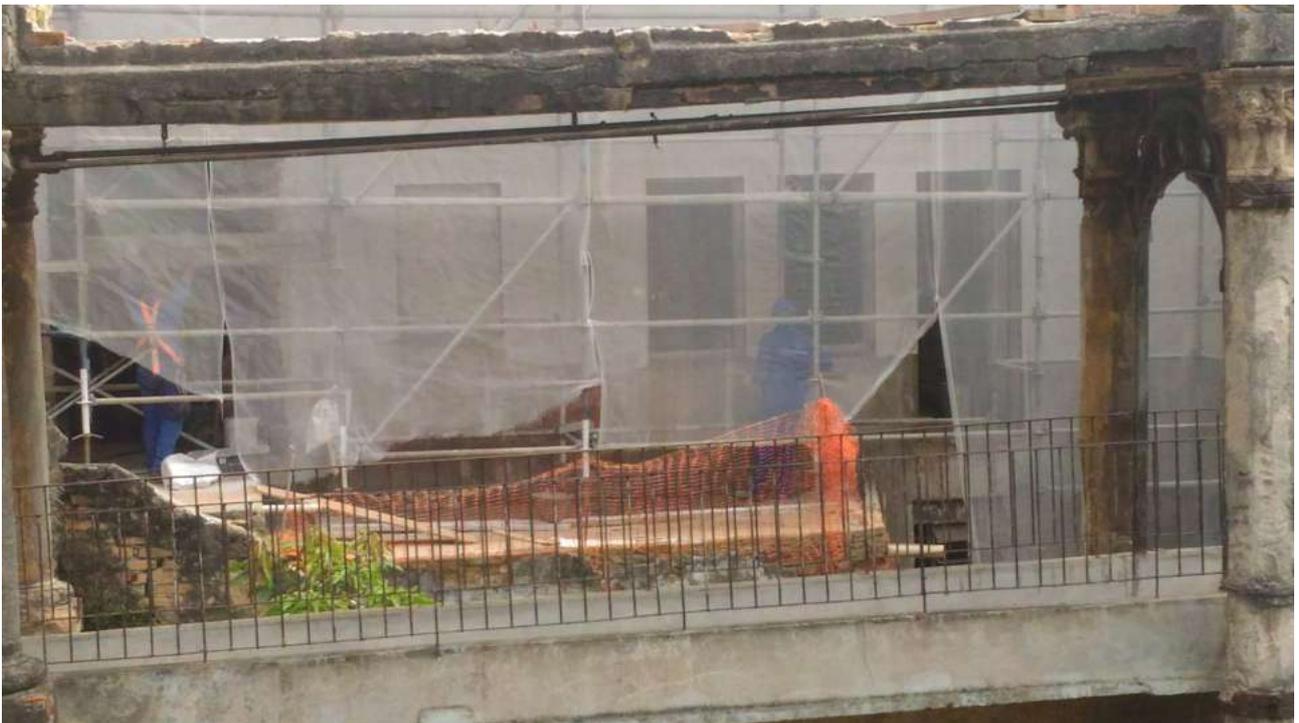
Foto 04: Execução do reboco de acabamento da fachada.

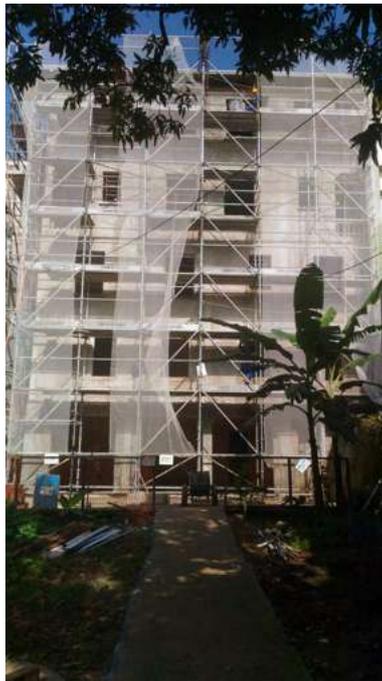
Foto 05: Execução do reboco de acabamento da fachada.

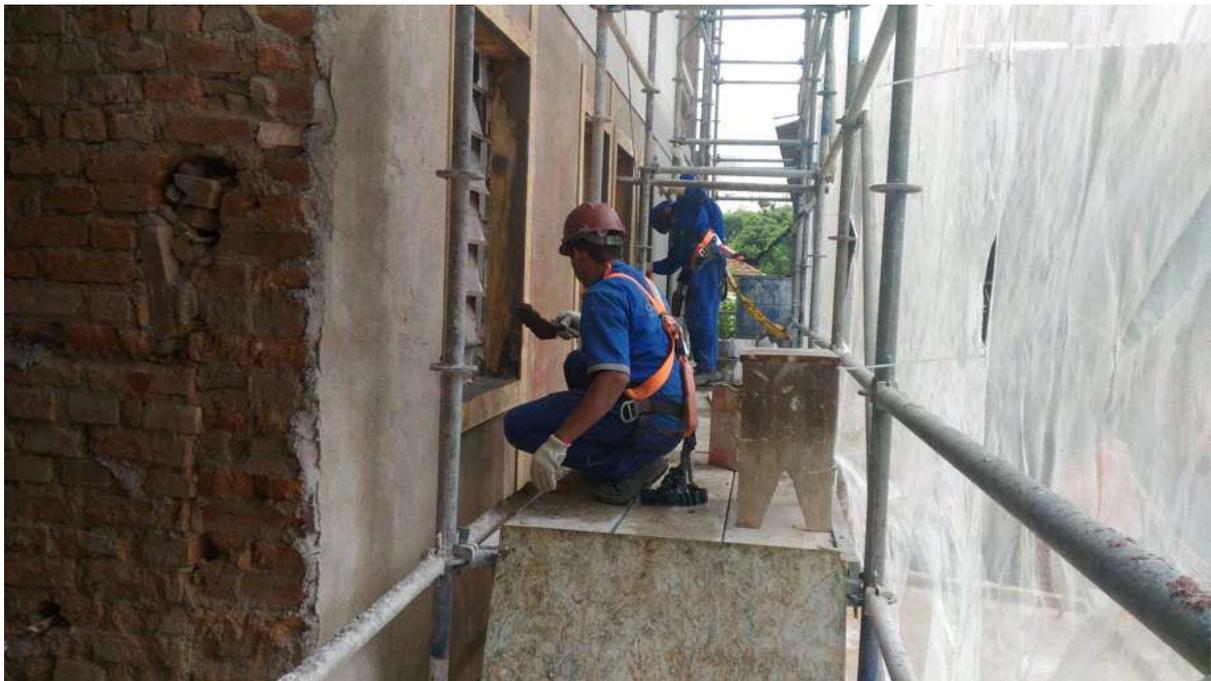
Foto 06: Execução dos requadros da fachada lateral

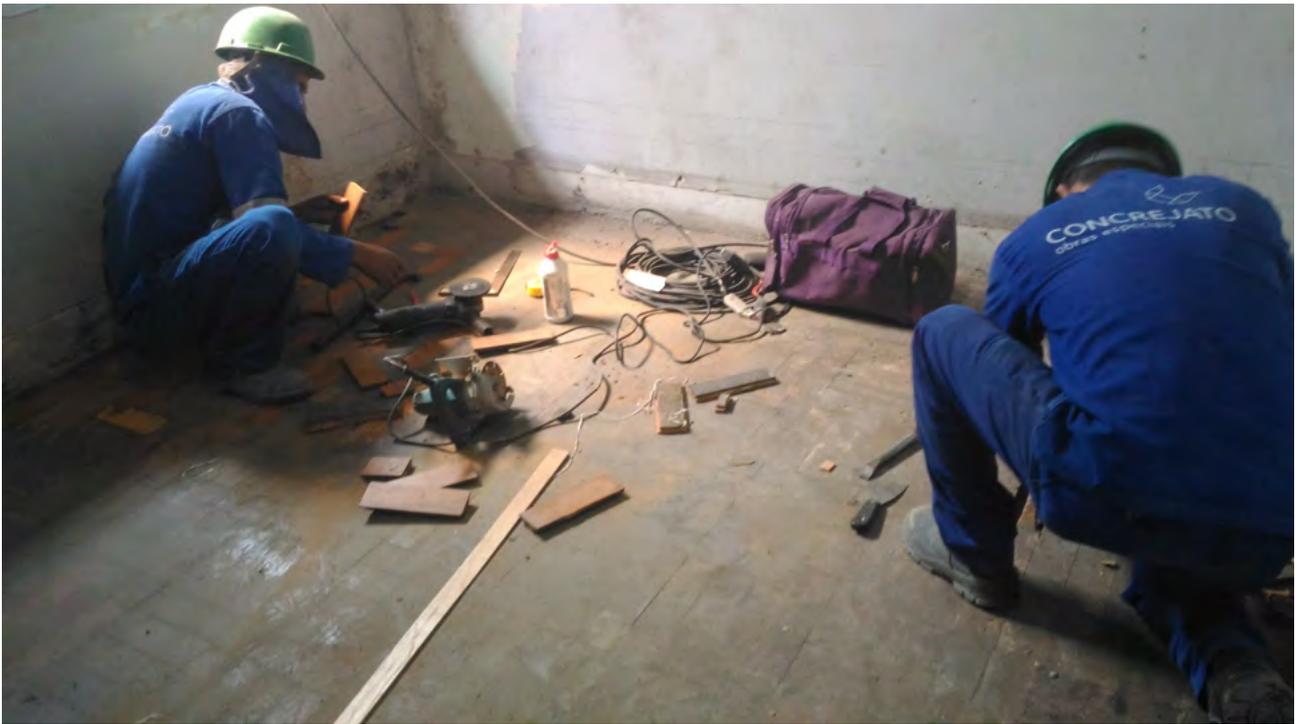
Foto 07: Restauração dos tacos de madeira da Casa 11.

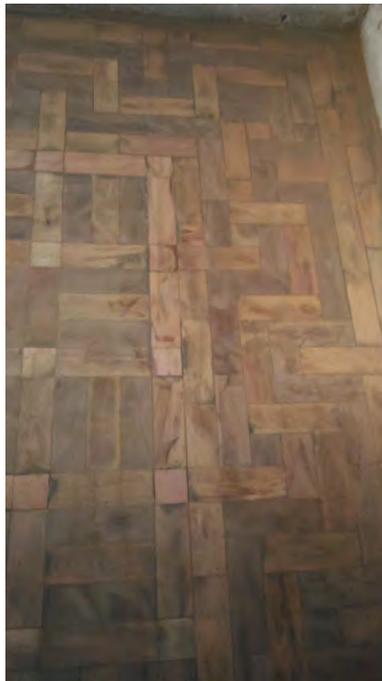
Foto 9: Lixamento superficial para substituição de peças.

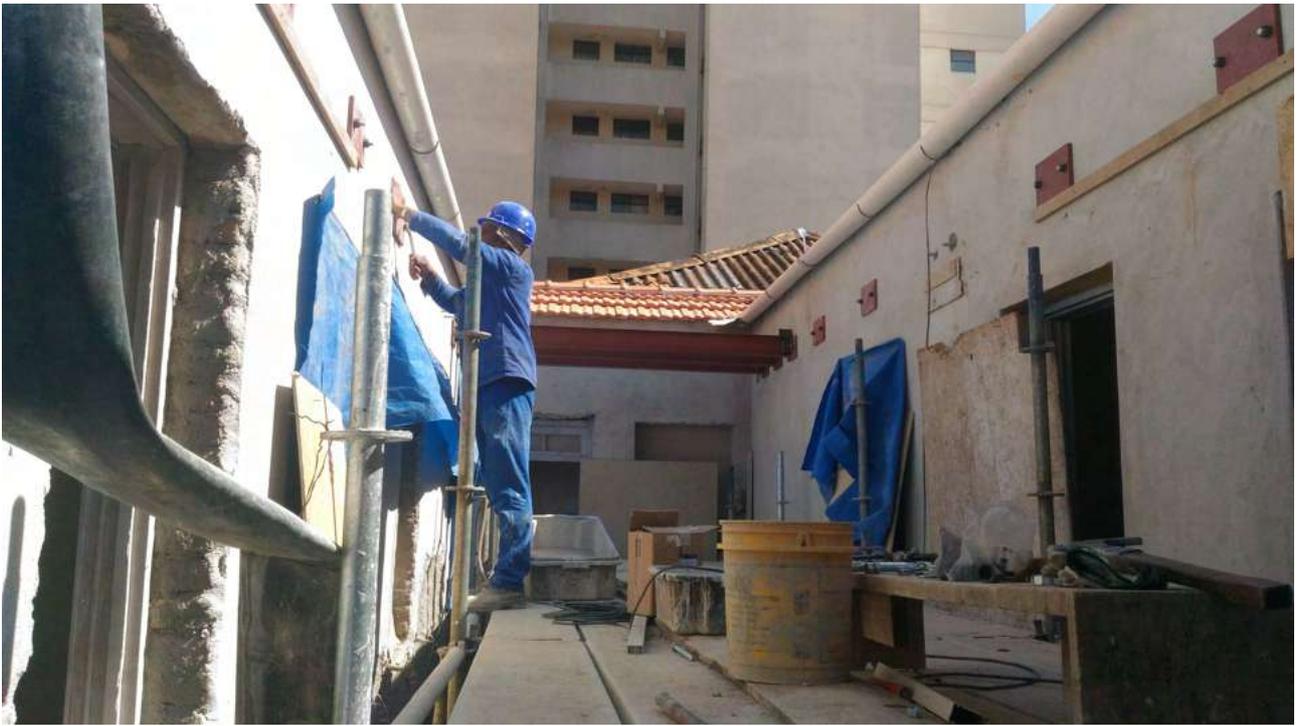
Foto 11: Instalação dos consoles metálicos para a cobertura metálica.

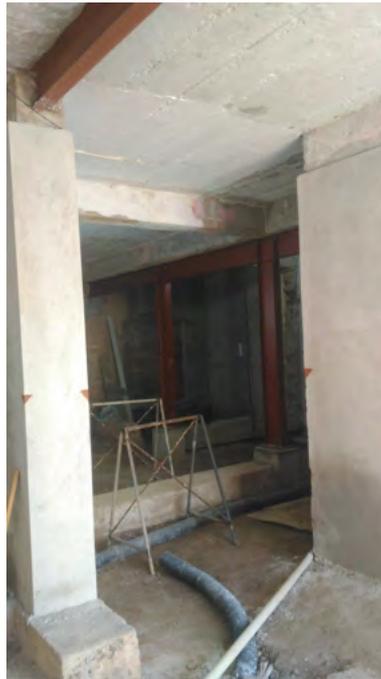
Foto 12: Instalação dos pilares e vigas metálicas no -1 subsolo.

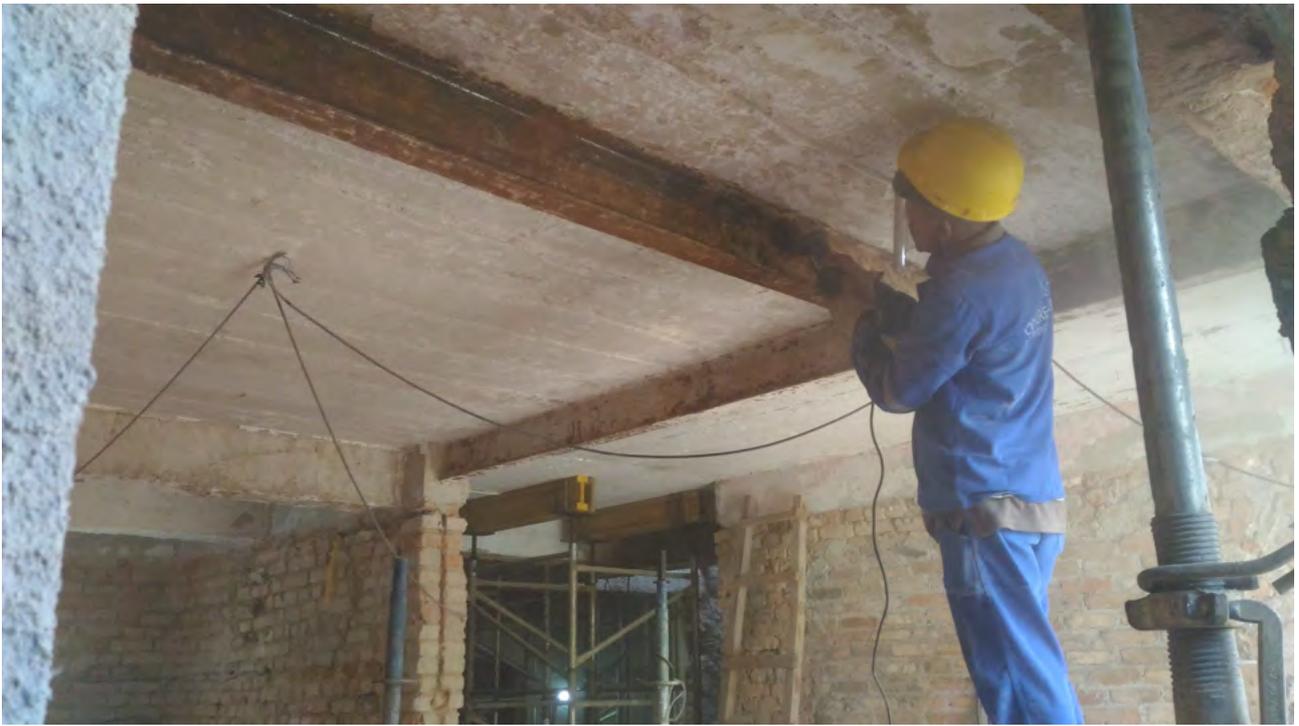
Foto 13: Tratamento das vigas metálica existentes.

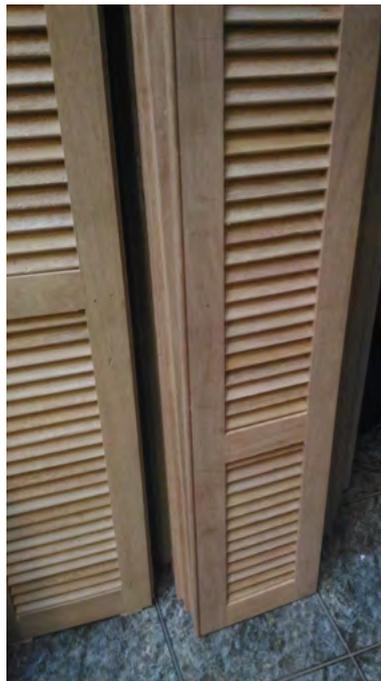
Foto 14: Venezianas de madeira – reprodução.

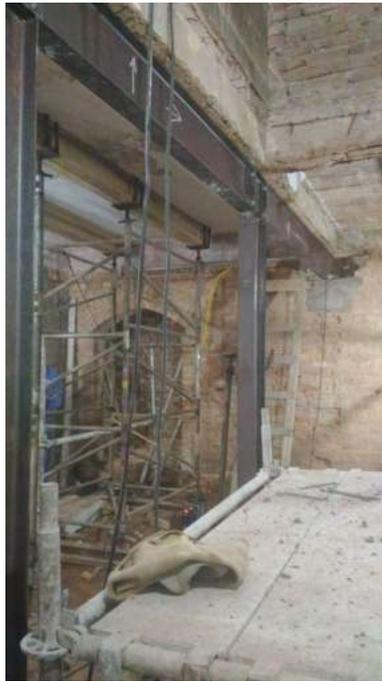
Foto 15: Instalação dos pilares e vigas metálicas no -1 subsolo.

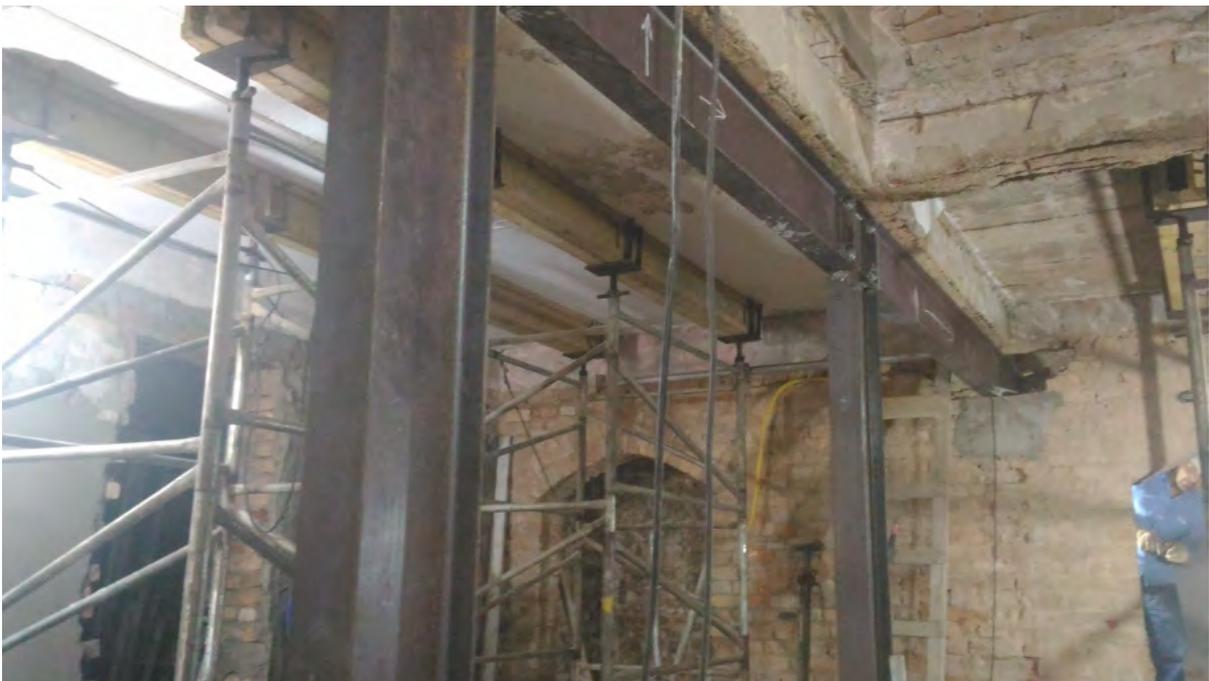
Foto 16: Instalação dos pilares e vigas metálicas no -1 subsolo.

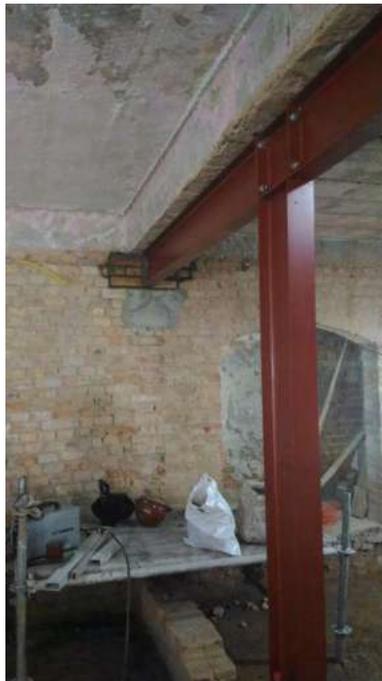
Foto 17: Instalação dos pilares e vigas metálicas no -1 subsolo..

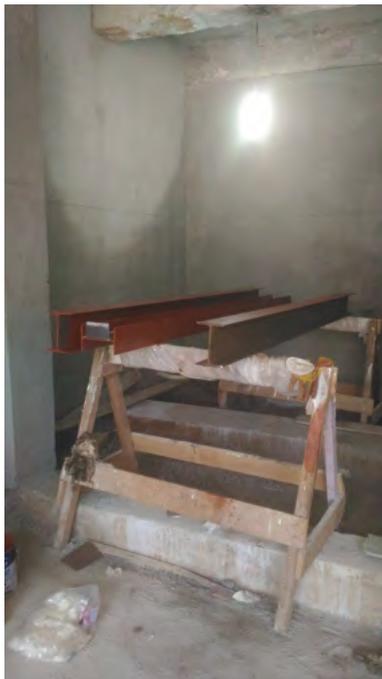
Foto 18: Instalação dos pilares e vigas metálicas no -1 subsolo.

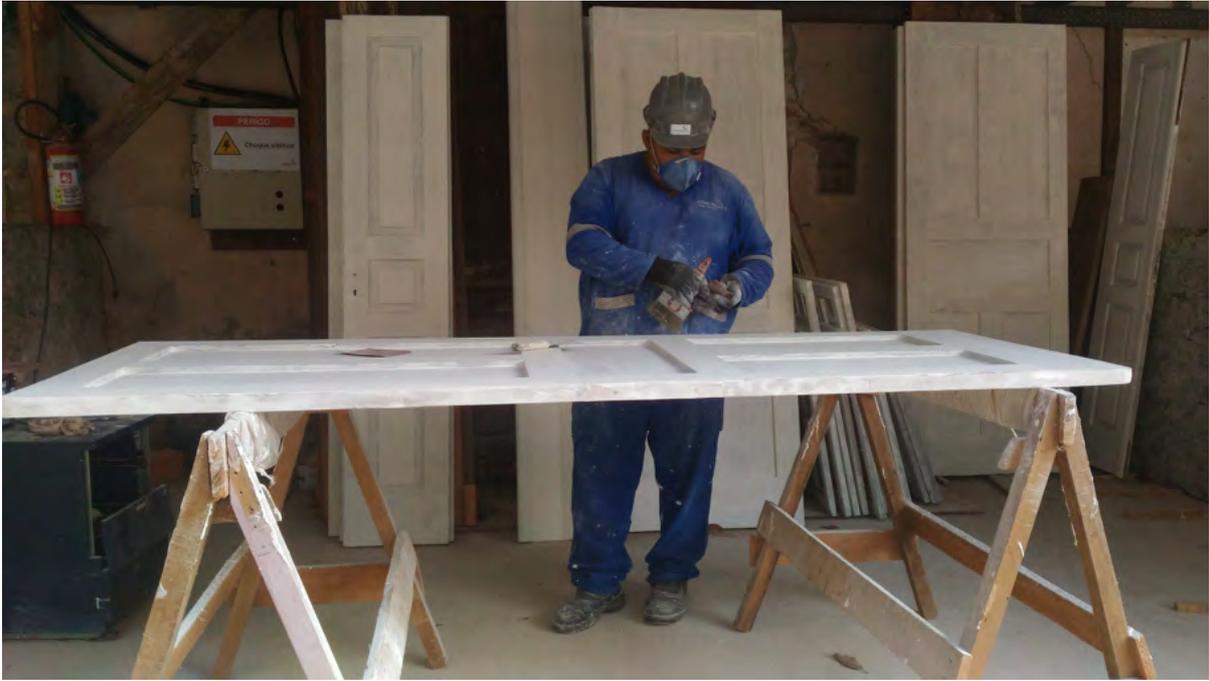
Foto 19- Emassamento das esquadrias de madeira.

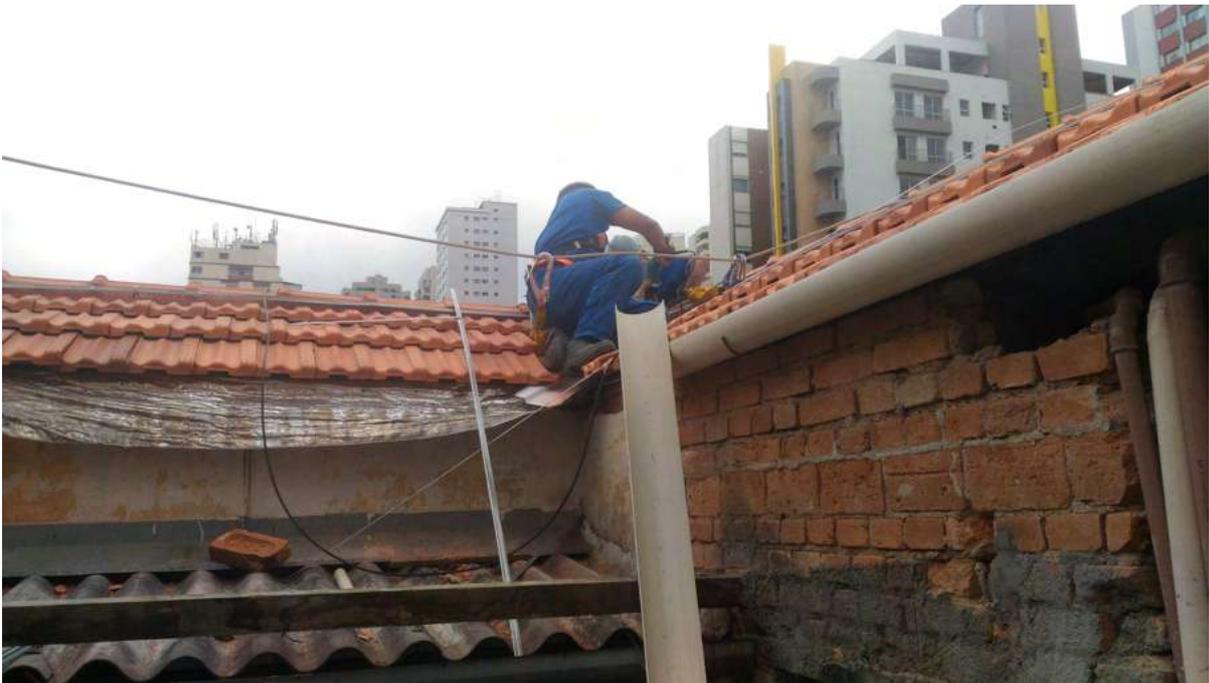
Foto 20: Instalação do para-raio da Casa 11

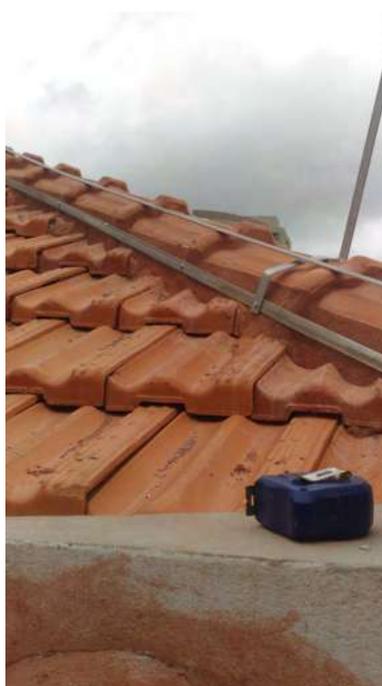
Foto 21: Instalação do para-raio da Casa 11

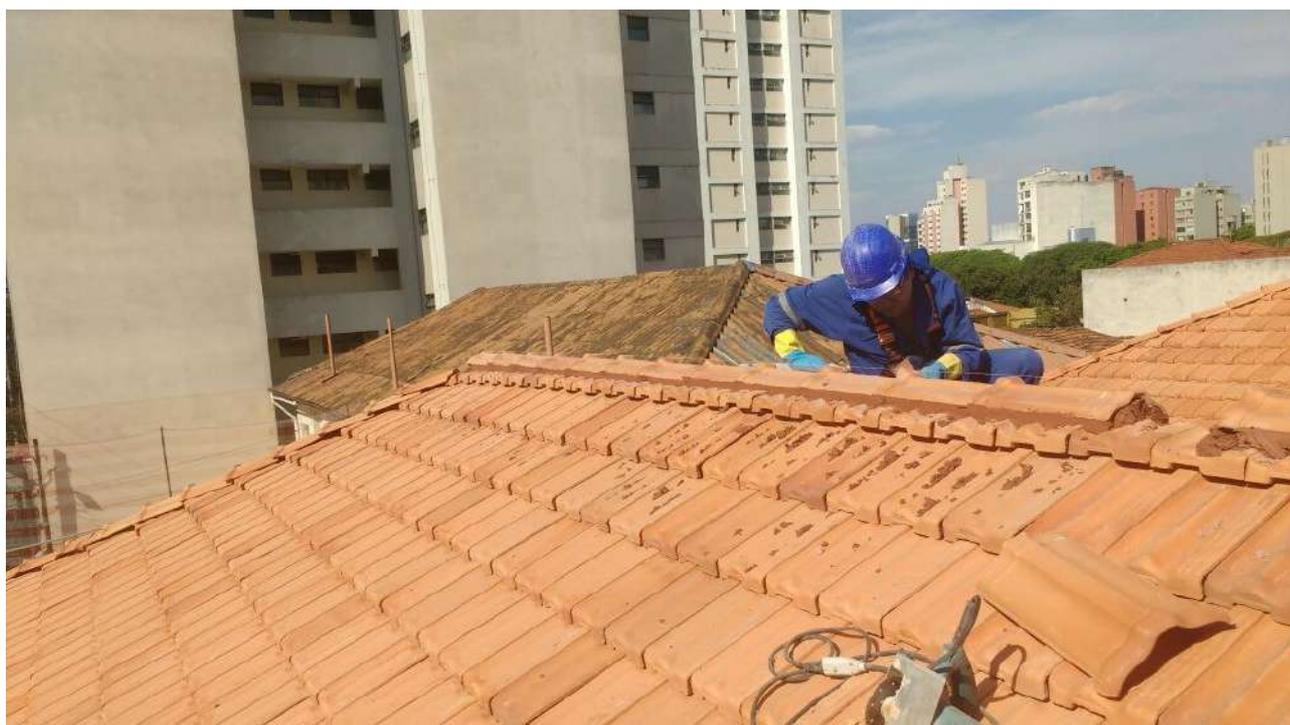
Foto 22: Emboçamento da cummeira

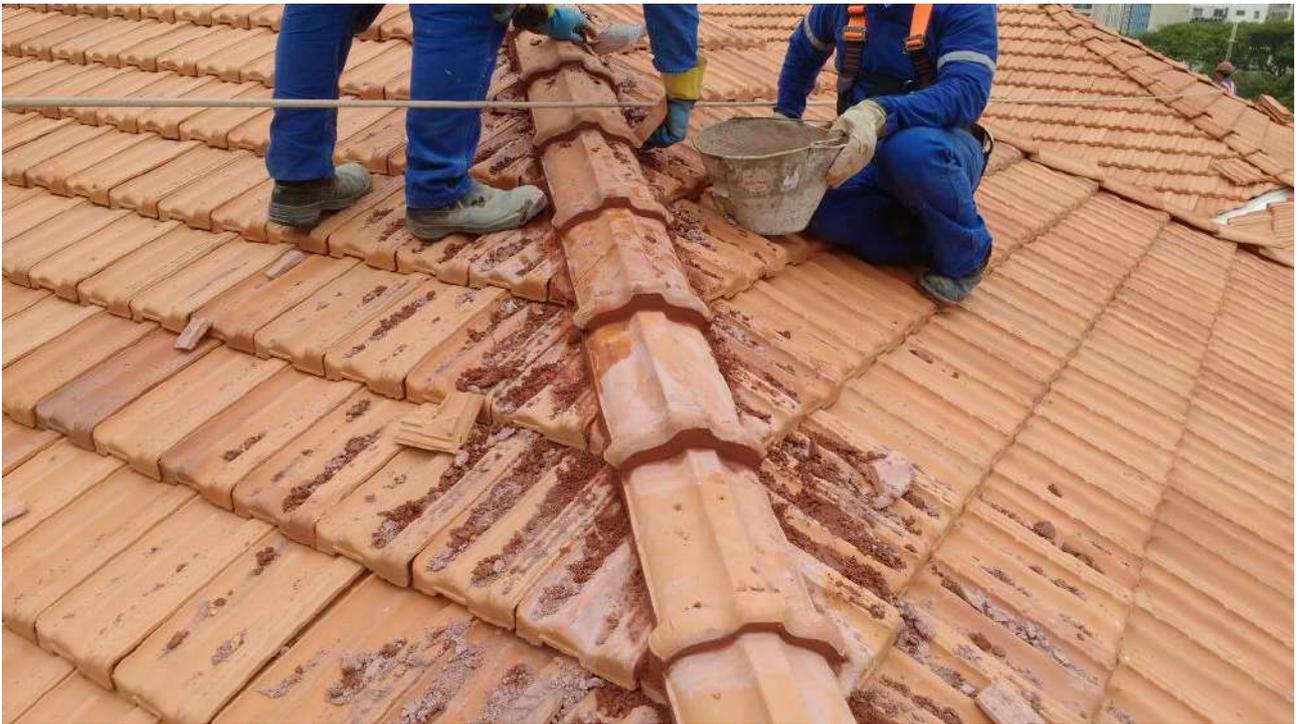
Foto 23: Emboçamento da cummeira.

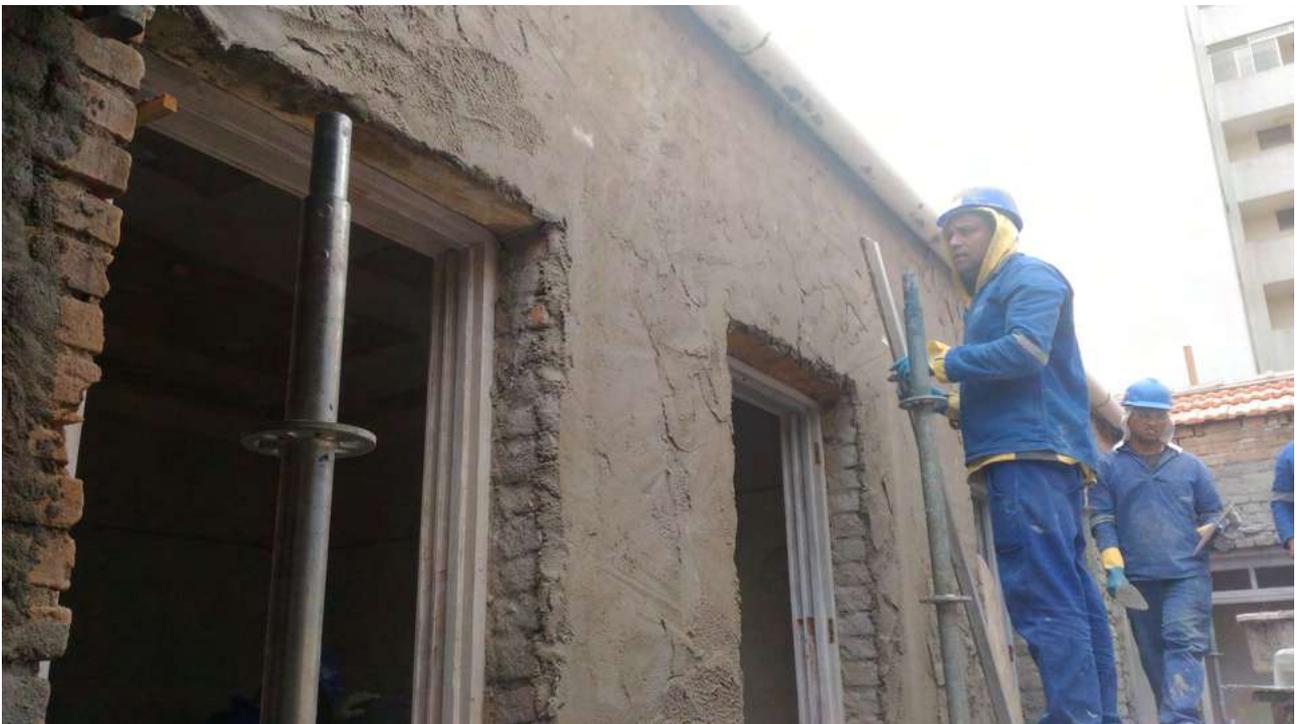
Foto 24: Execução do emboço da fachada interna.

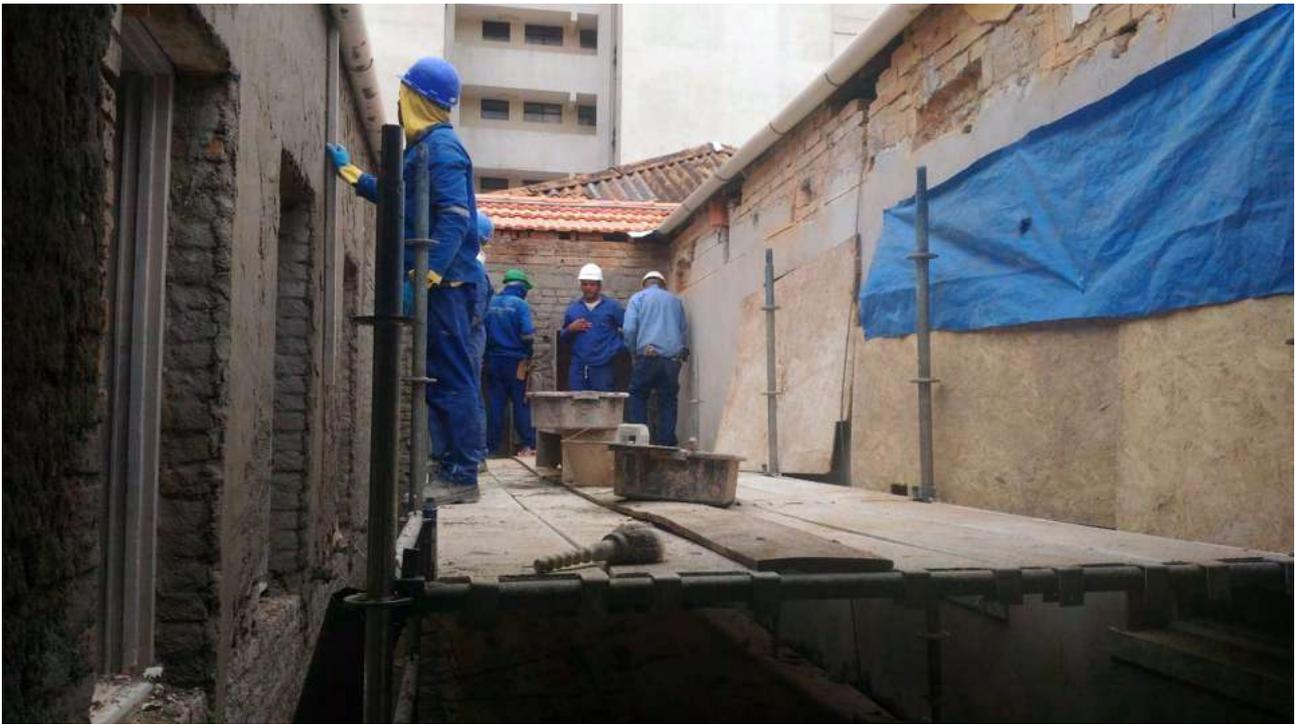
Foto 25: Execução do emboço da fachada interna.

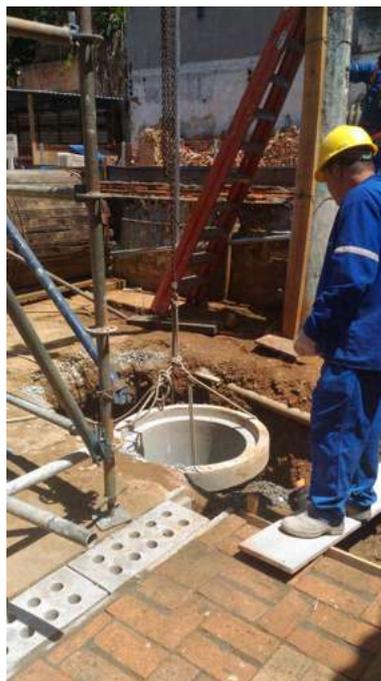
Foto 26: Instalação da caixa de água pluvial.

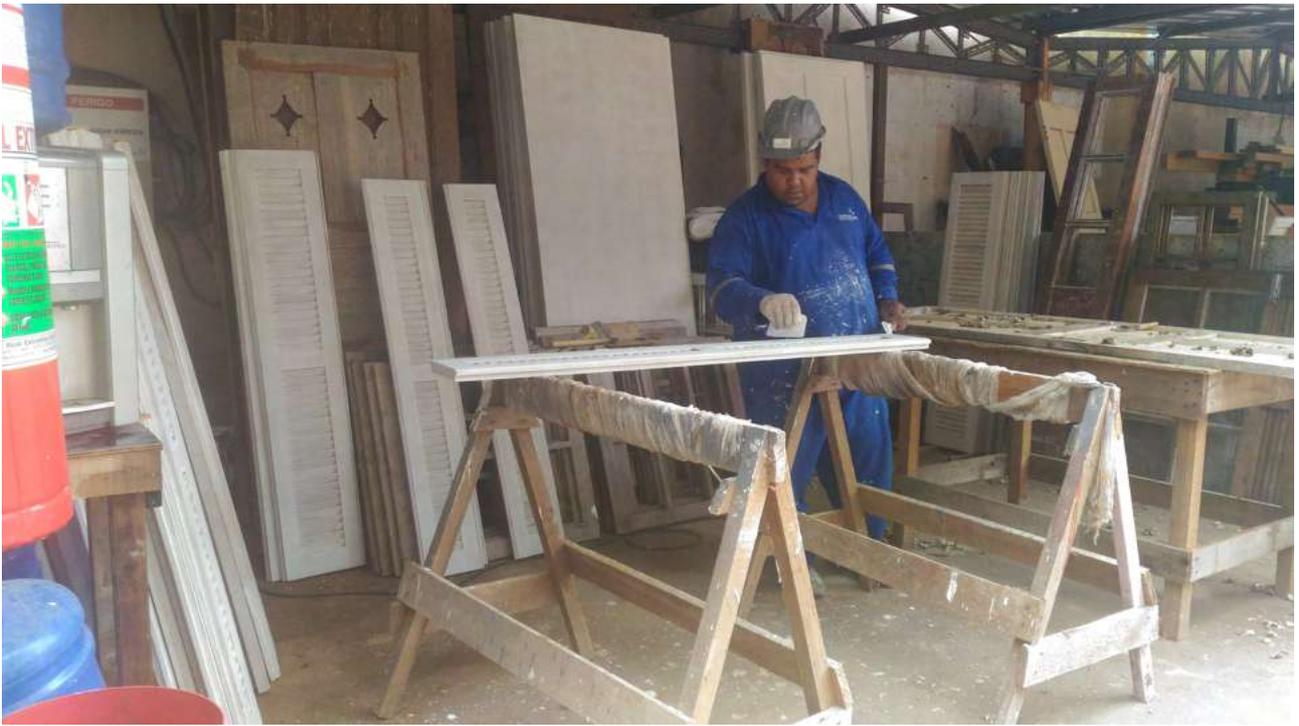
Foto 01: Emassamento das venezianas de madeira.

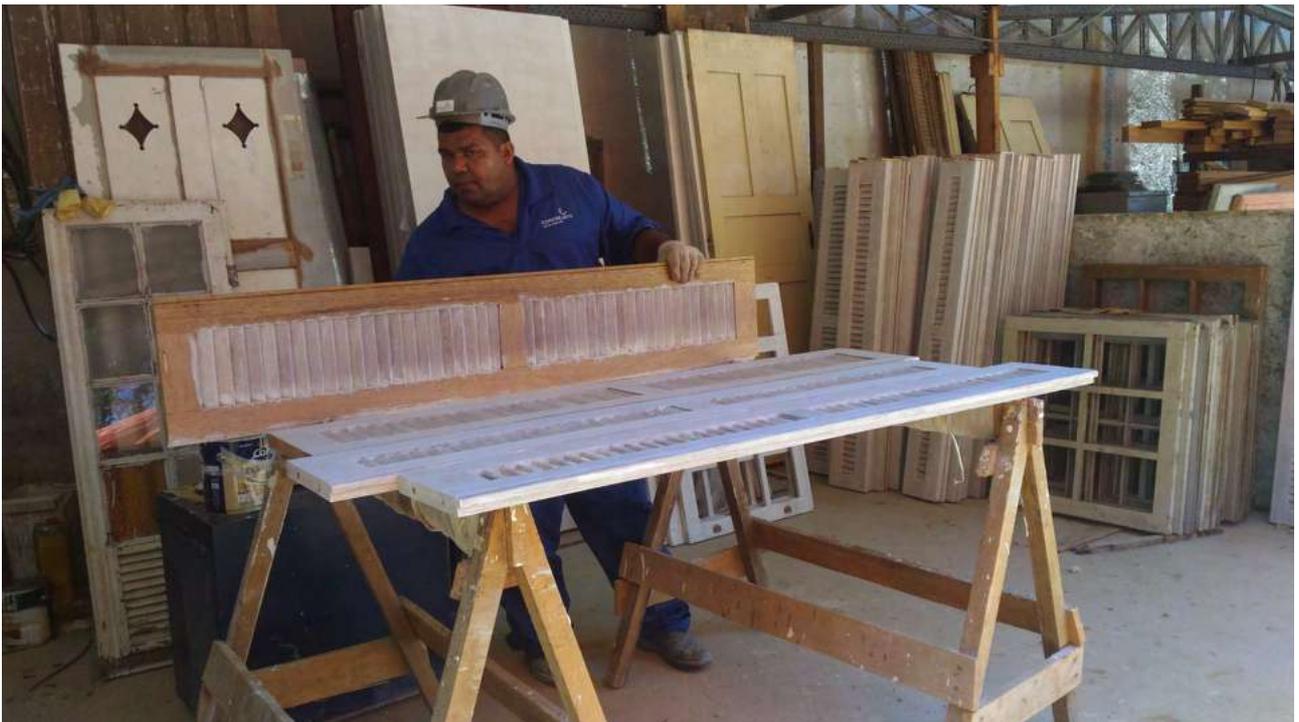
Foto 02: Emassamento das venezianas de madeira.

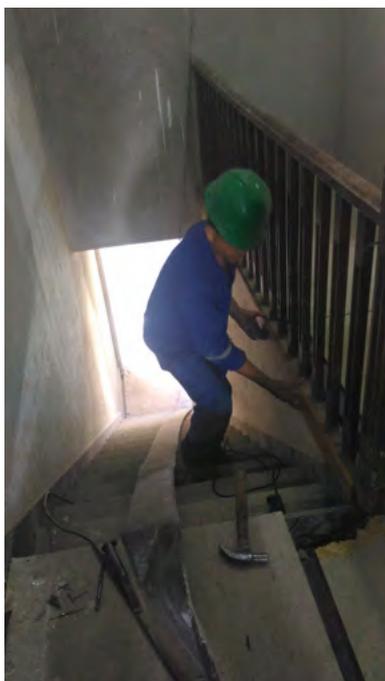
Foto 03: Restauração do guarda corpo de madeira.

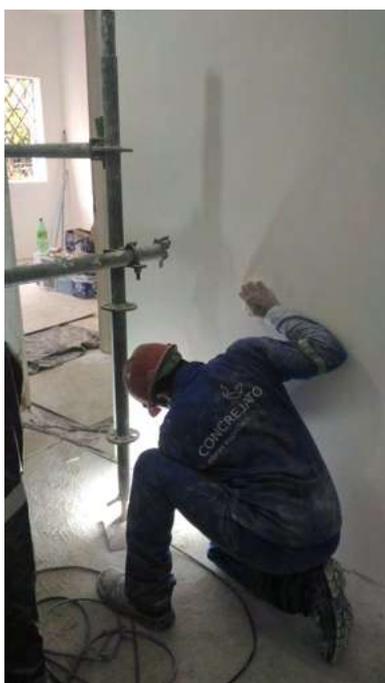
Foto 04: Lixamento das alvenarias.

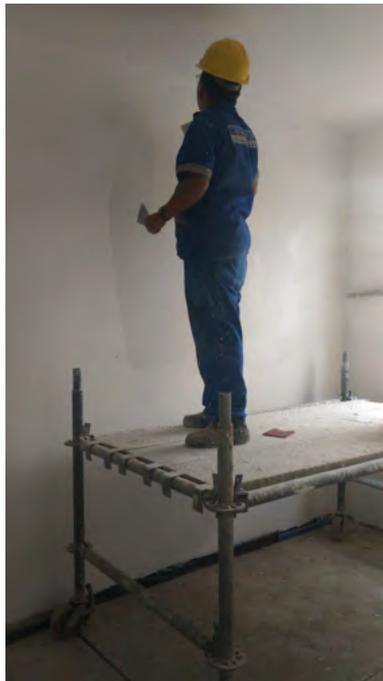
Foto 05: Emassamento das alvenarias.

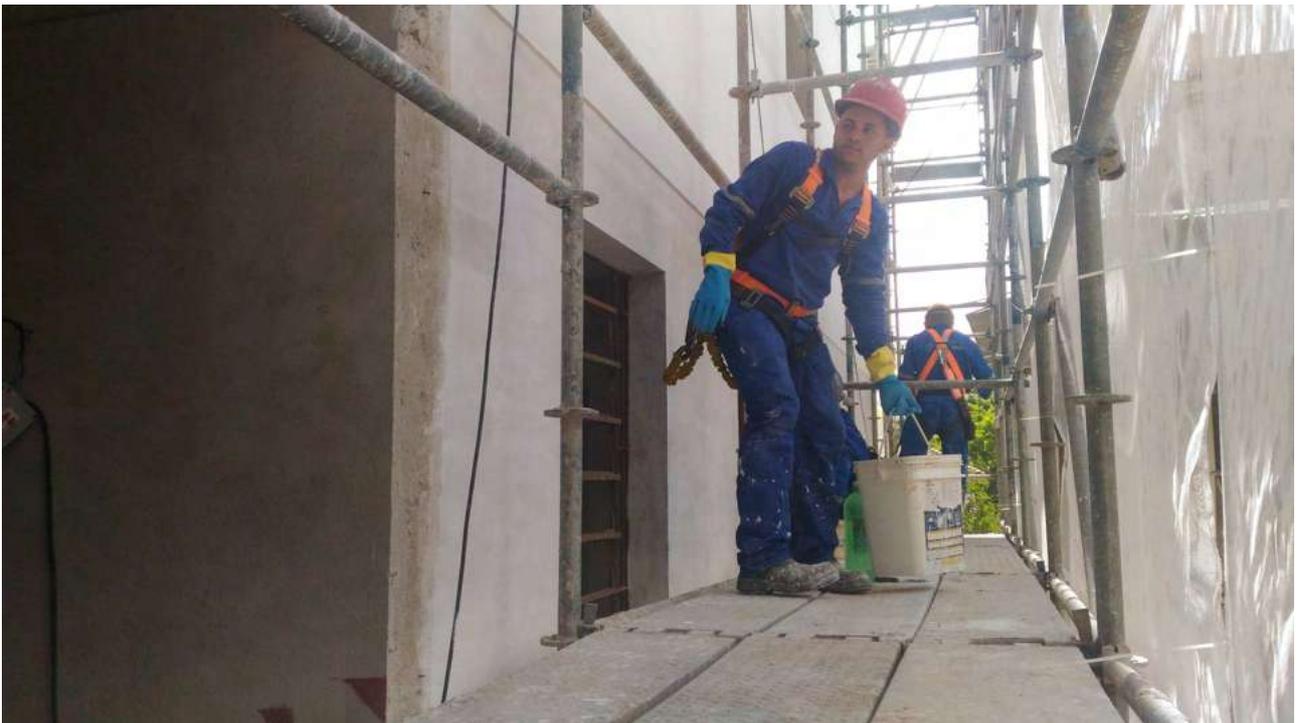
Foto 06: Caição da fachada.

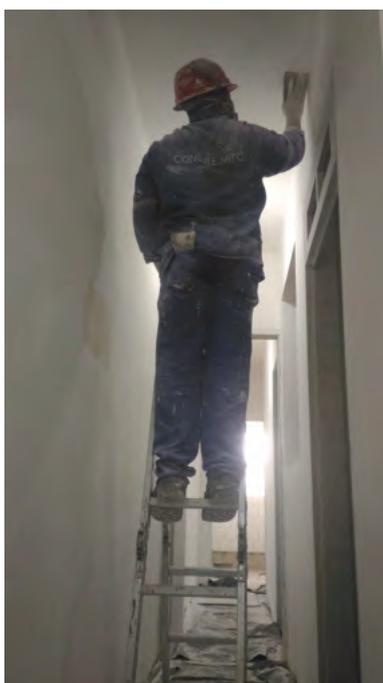
Foto 08: Lixamento do forro.

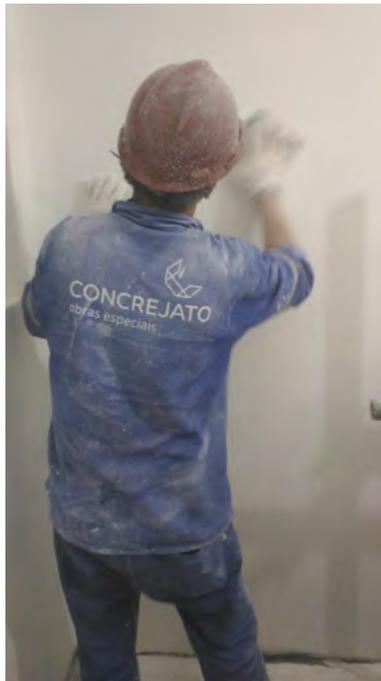
Foto 09: Lixamento das alvenarias.

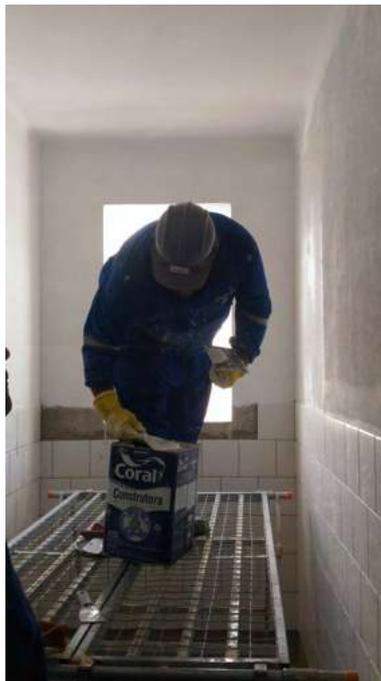
Foto 10: Emassamento das alvenarias.

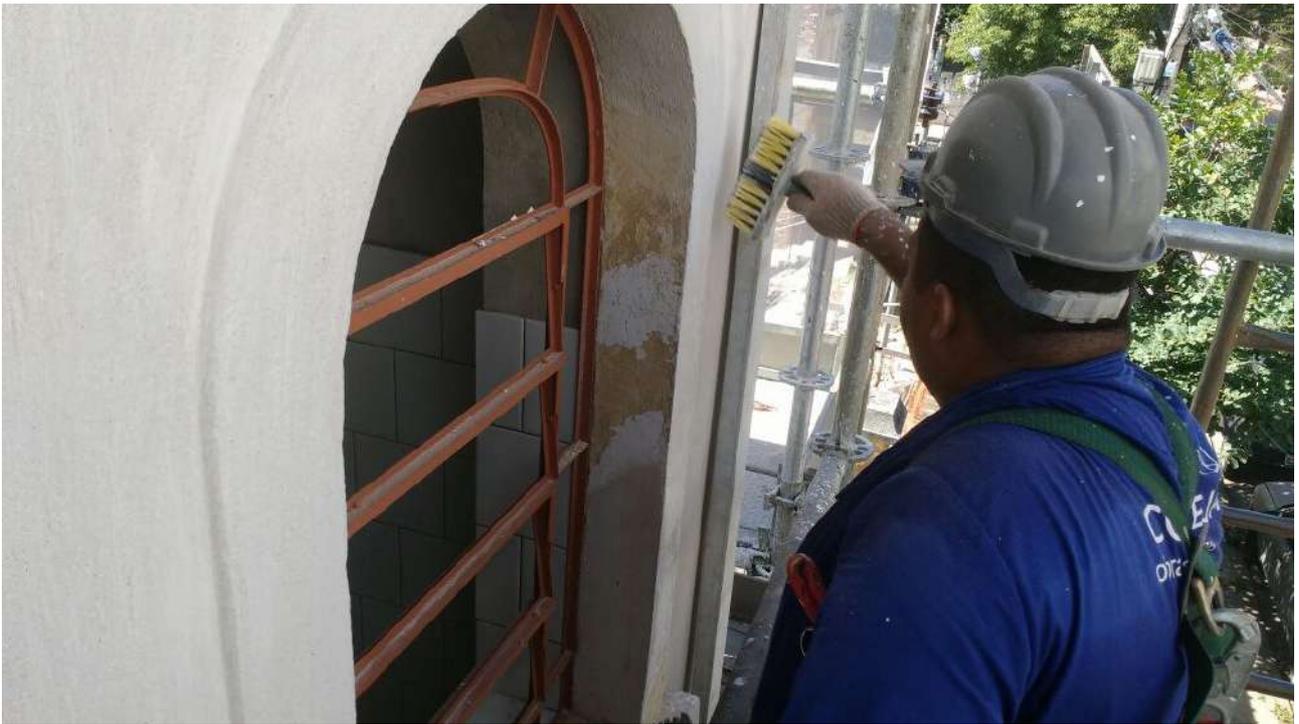
Foto 11: Aplicação de água de cal na fachada

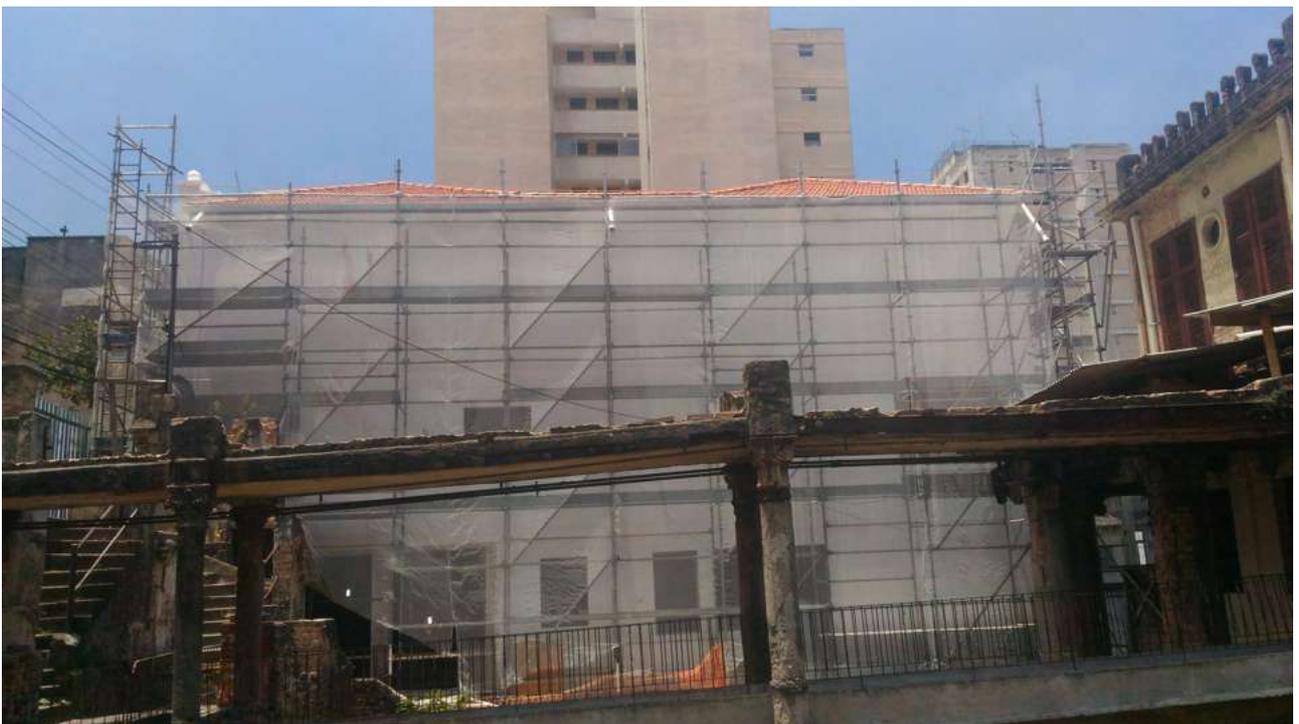
Foto 12: Aplicação de água de cal na fachada

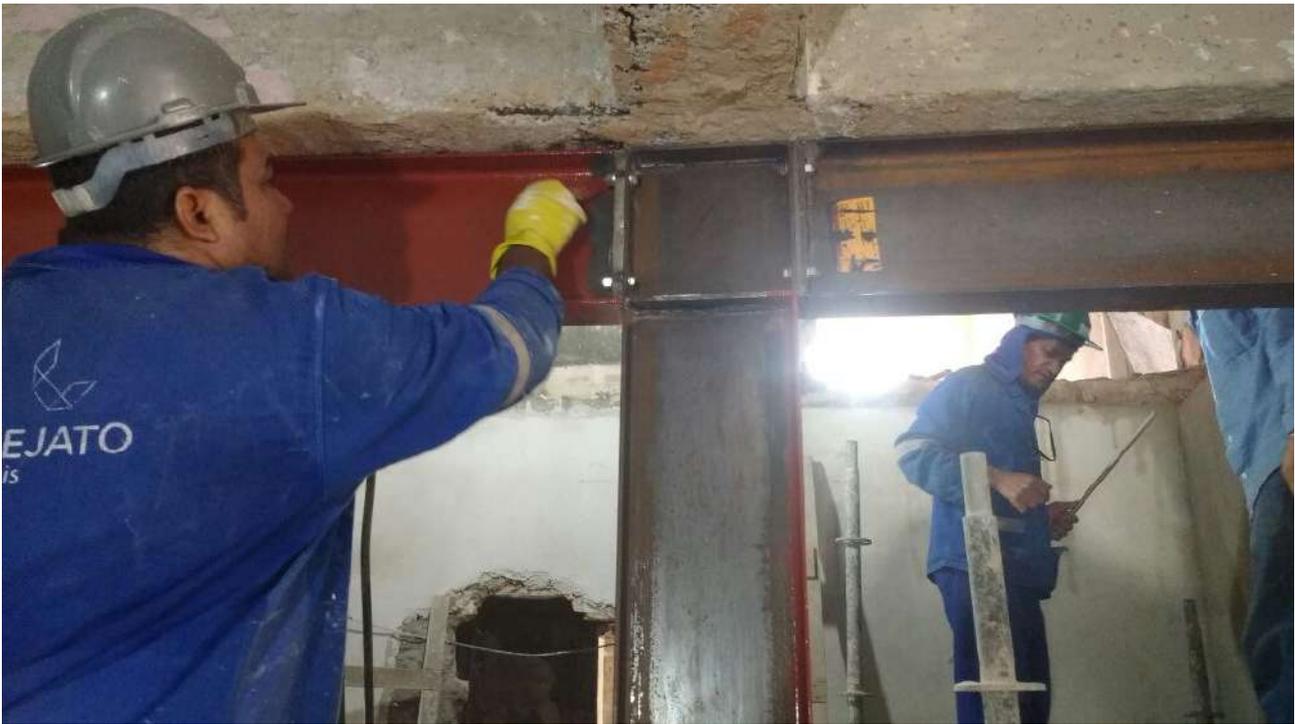
Foto 13: Pintura de fundo das estruturas metálicas

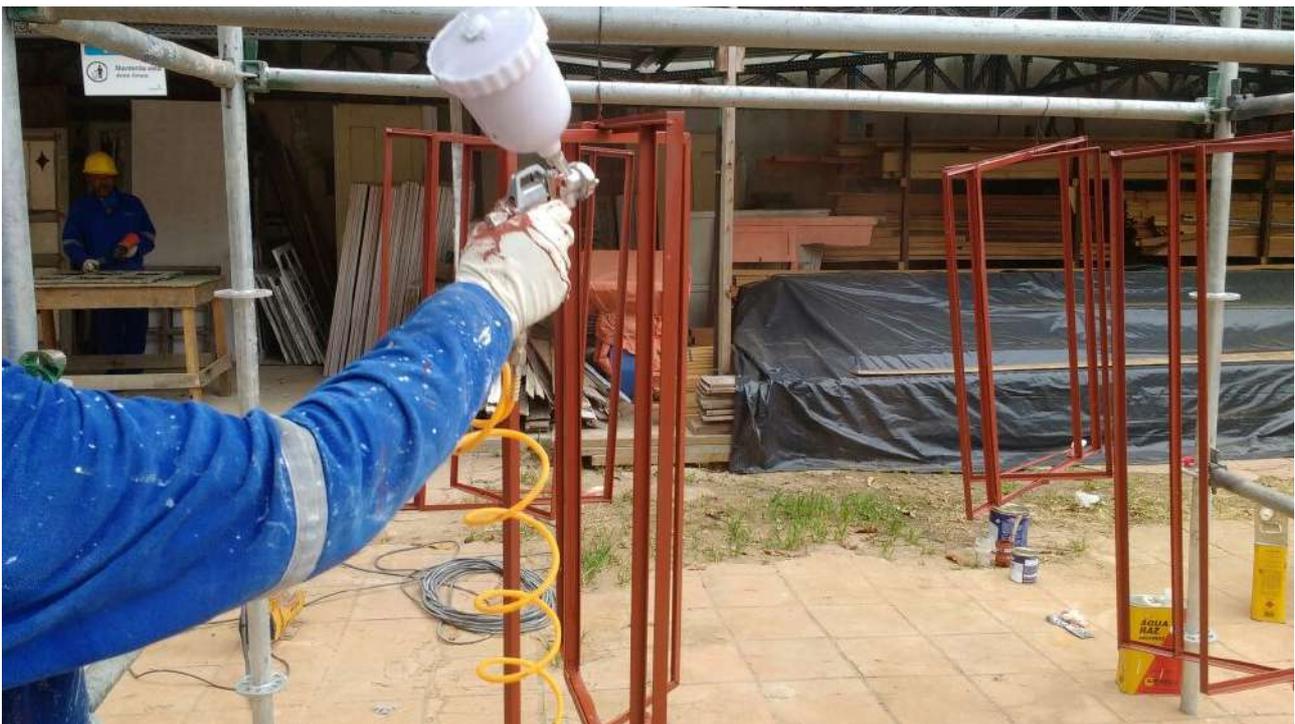
Foto 14: Aplicação de fundo epóxi nas novas esquadrias metálicas

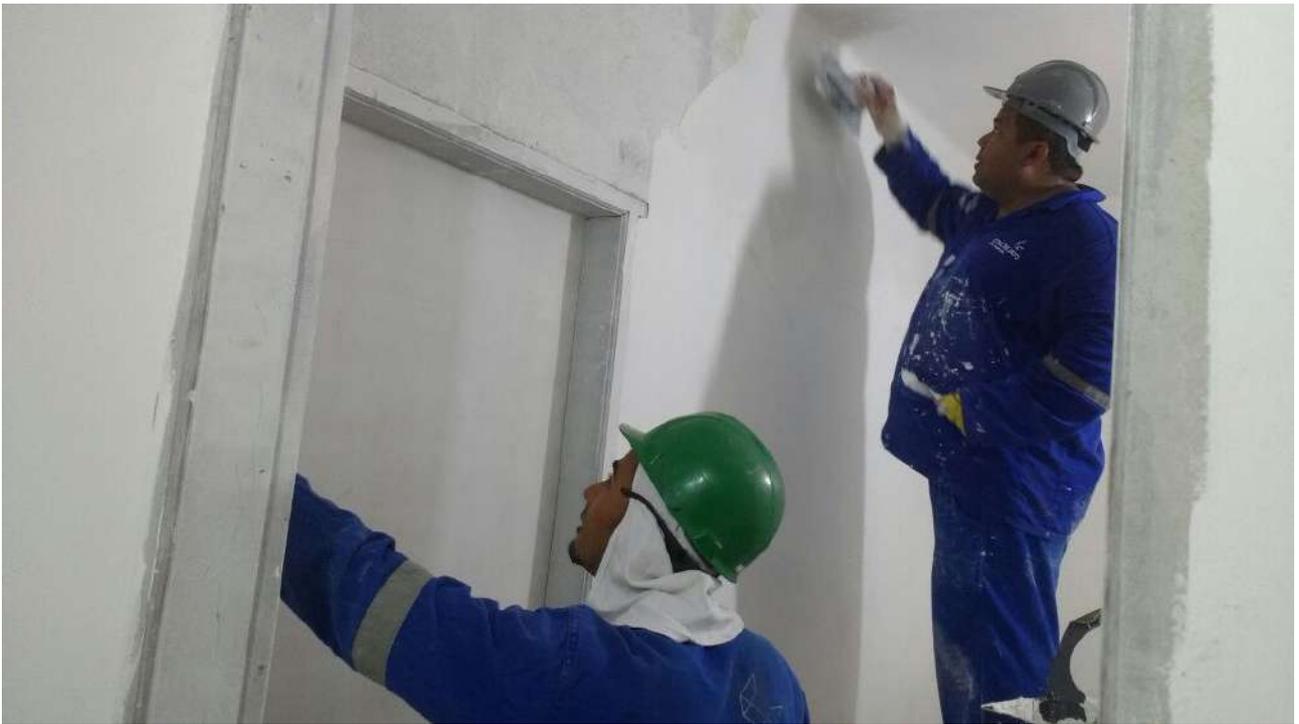
Foto 15: Emassamento das alvenarias.
