**Relatórios do Restauero da
Vila Itororó: CASA 11**

Relatório Fotográfico

Vila Itororó – Casa 11

JUNHO - JULHO/2016

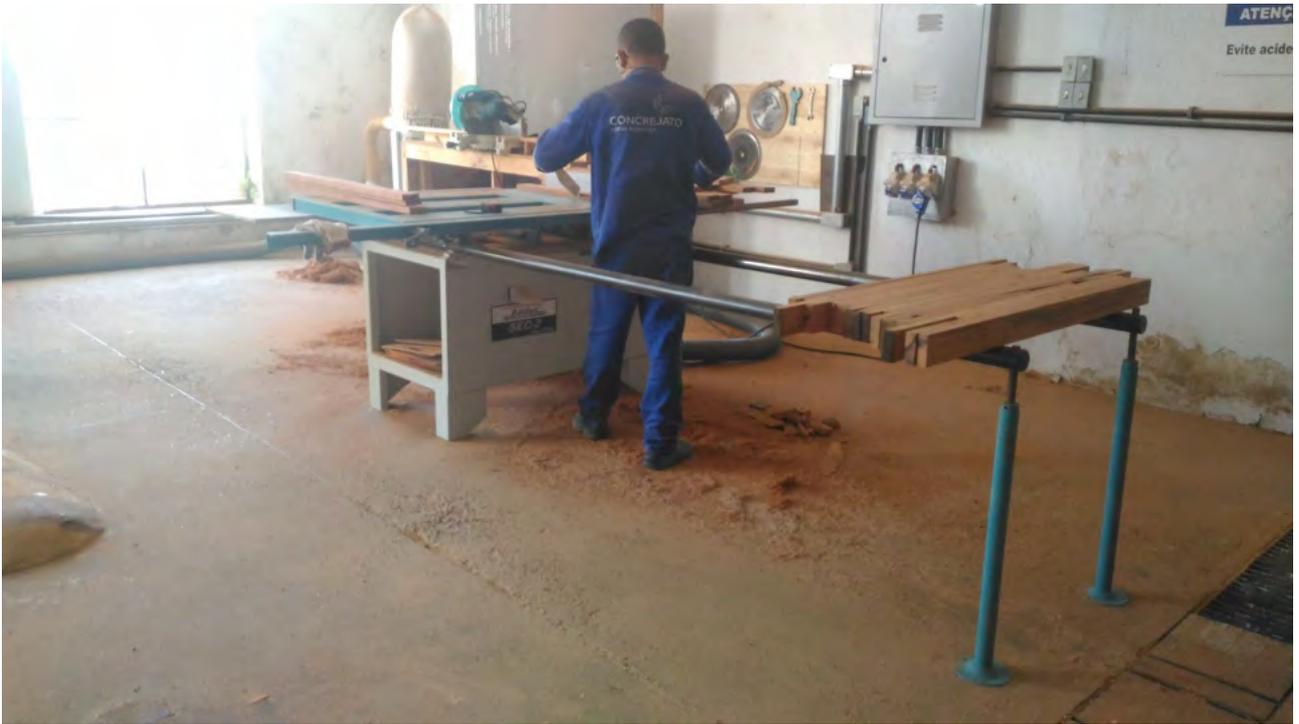
Foto 17: Fabricação de tacos de madeira em peroba rosa.

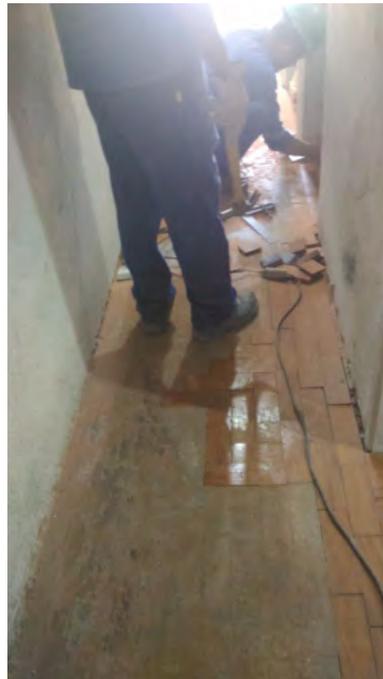
Foto 18: Restauração dos tacos de madeira.

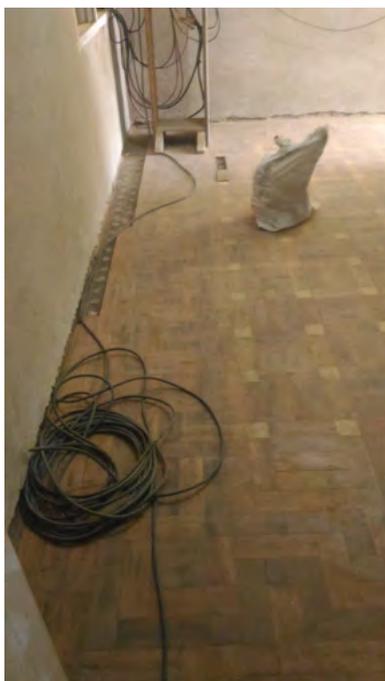
Foto 19: Restauração dos tacos de madeira.

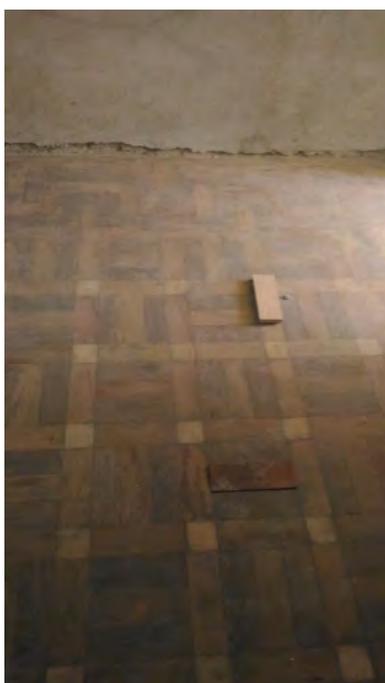
Foto 20: Restauração dos tacos de madeira.

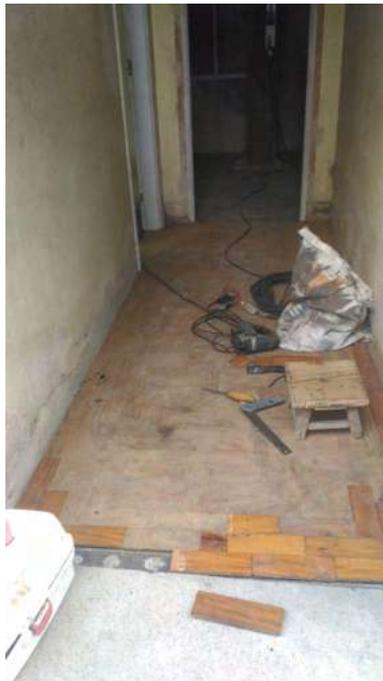
Foto 21- Restauração dos tacos de madeira.

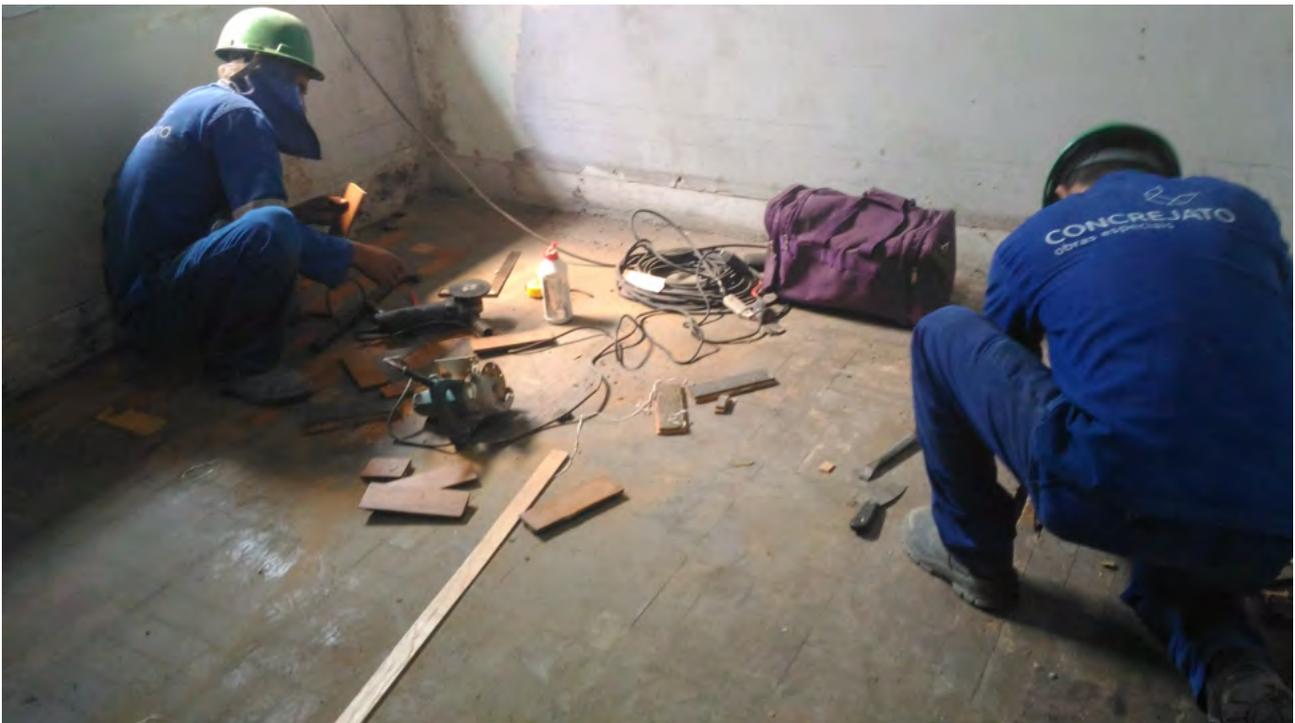
Foto 22: Restauração dos tacos de madeira.

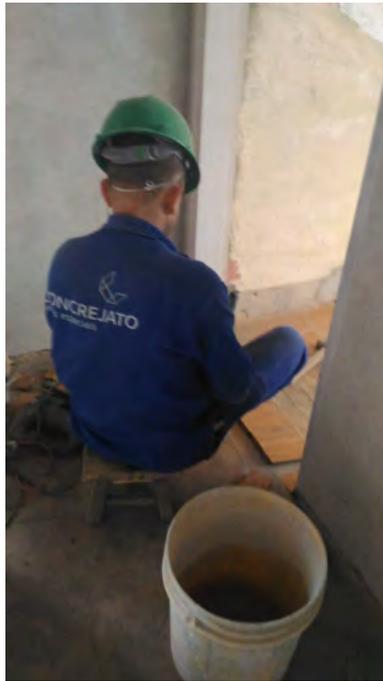
Foto 23: Restauração dos tacos de madeira.

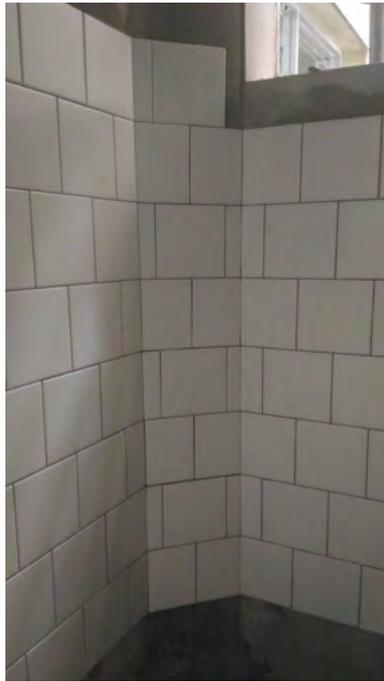
Foto 25: Instalação de revestimento cerâmico nas áreas molhadas..

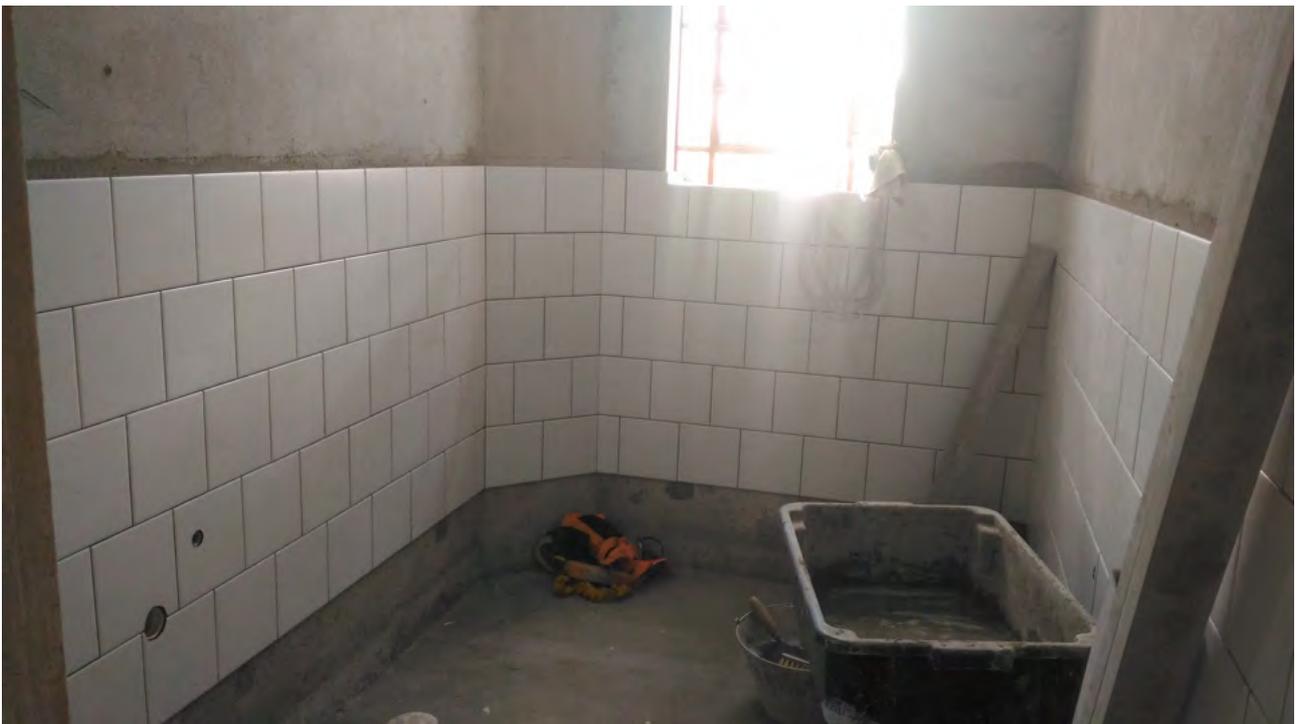
Foto 26: Instalação de revestimento cerâmico nas áreas molhadas.

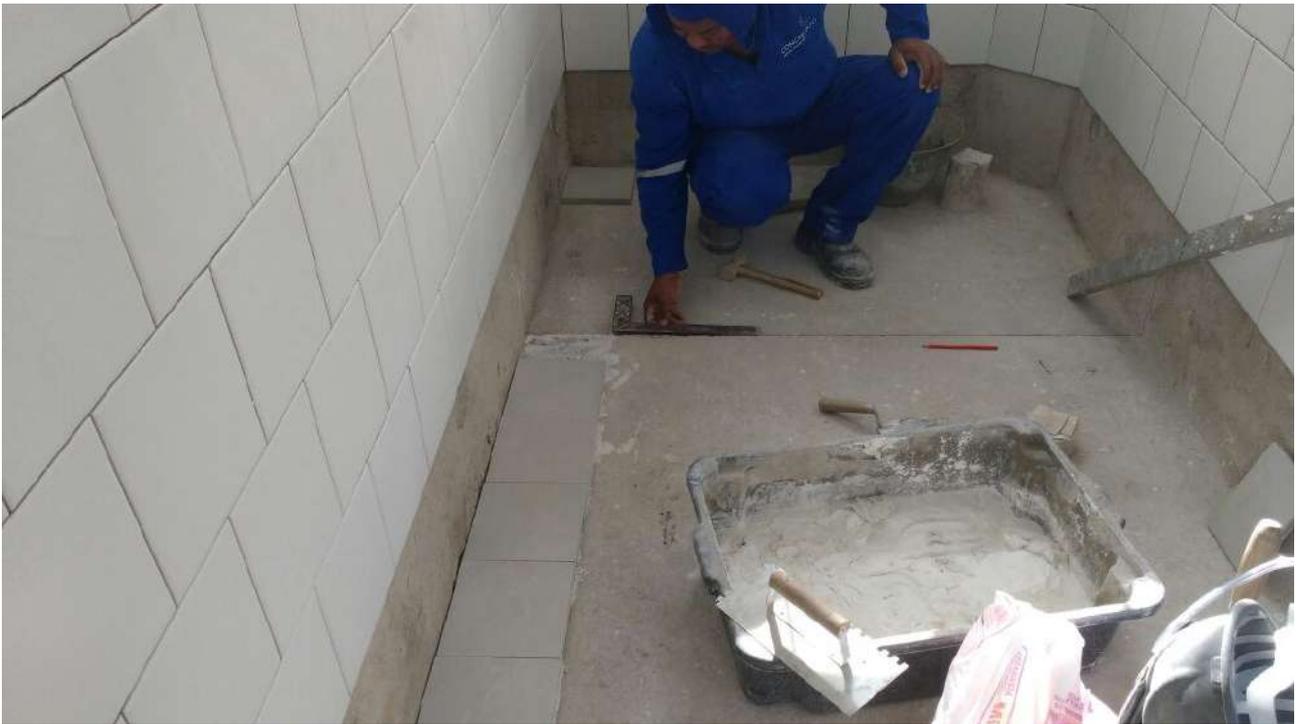
Foto 27: Instalação de ladrilho hidráulico

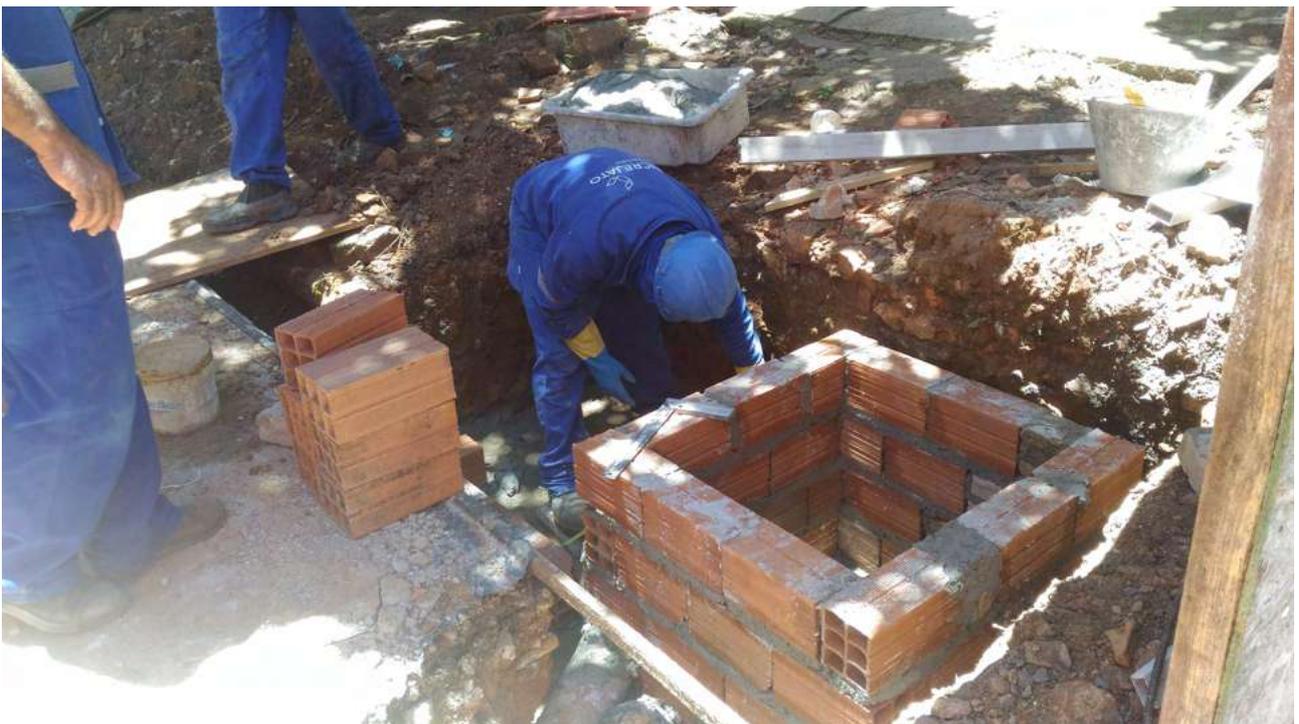
Foto 28: Execução de caixas de passagem do sistema de esgoto e águas pluviais da Casa 11.

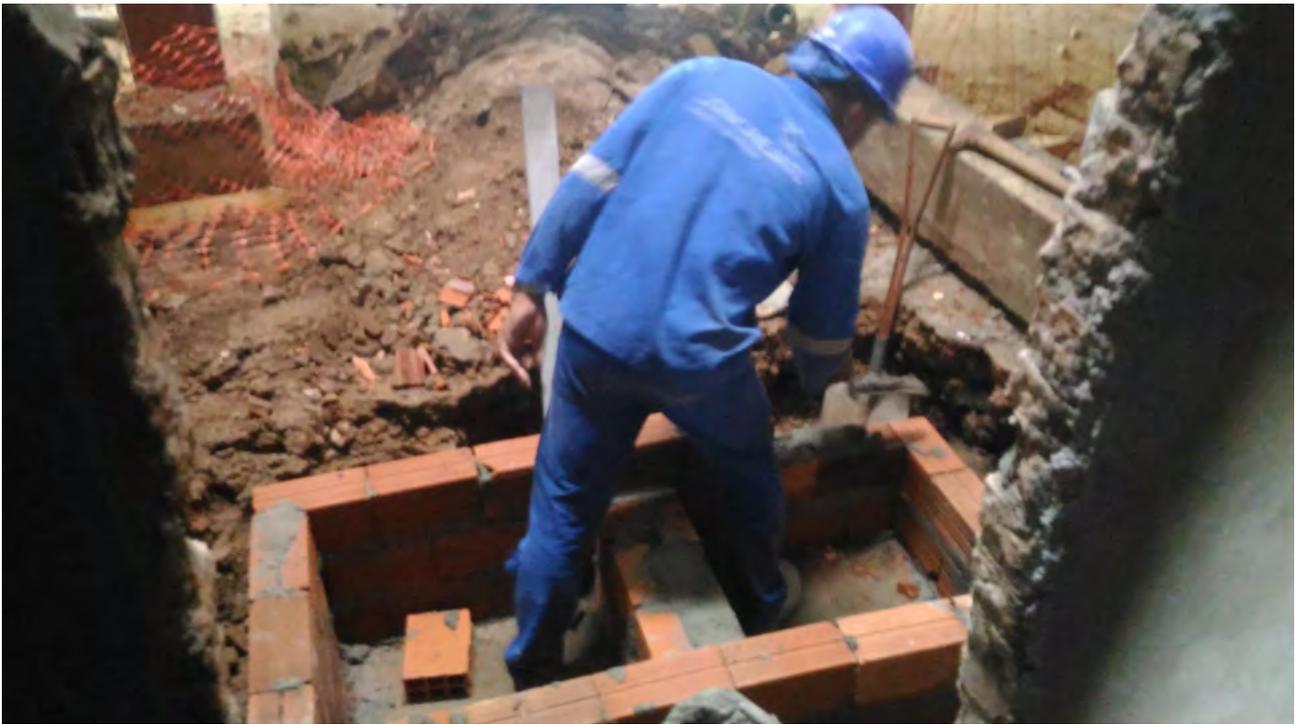
Foto 29: Execução de caixas de passagem do sistema de esgoto e águas pluviais da Casa .

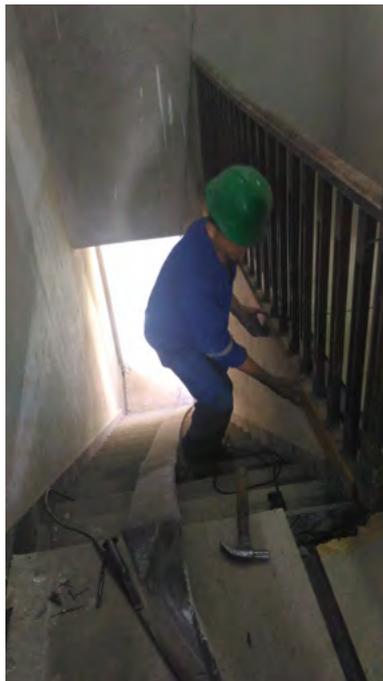
Foto 30: Restauração dos elementos de madeira.

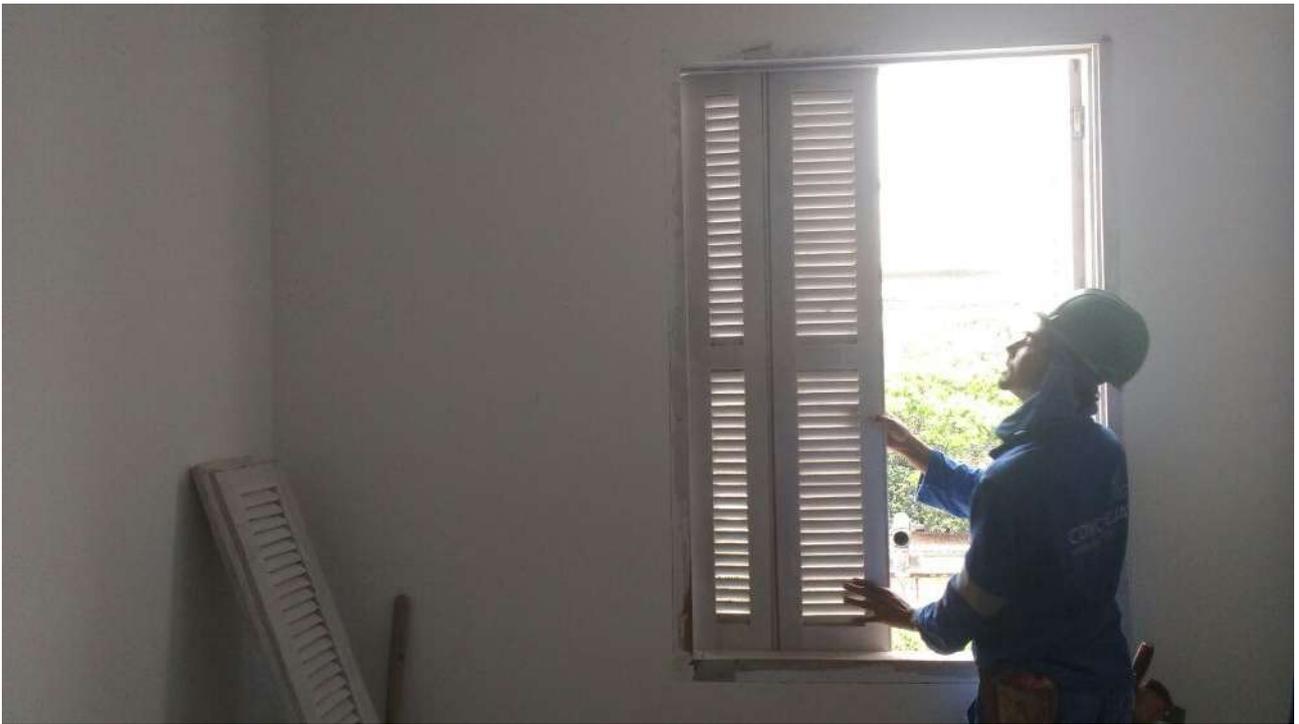
Foto 31: Ajustes das esquadrias.

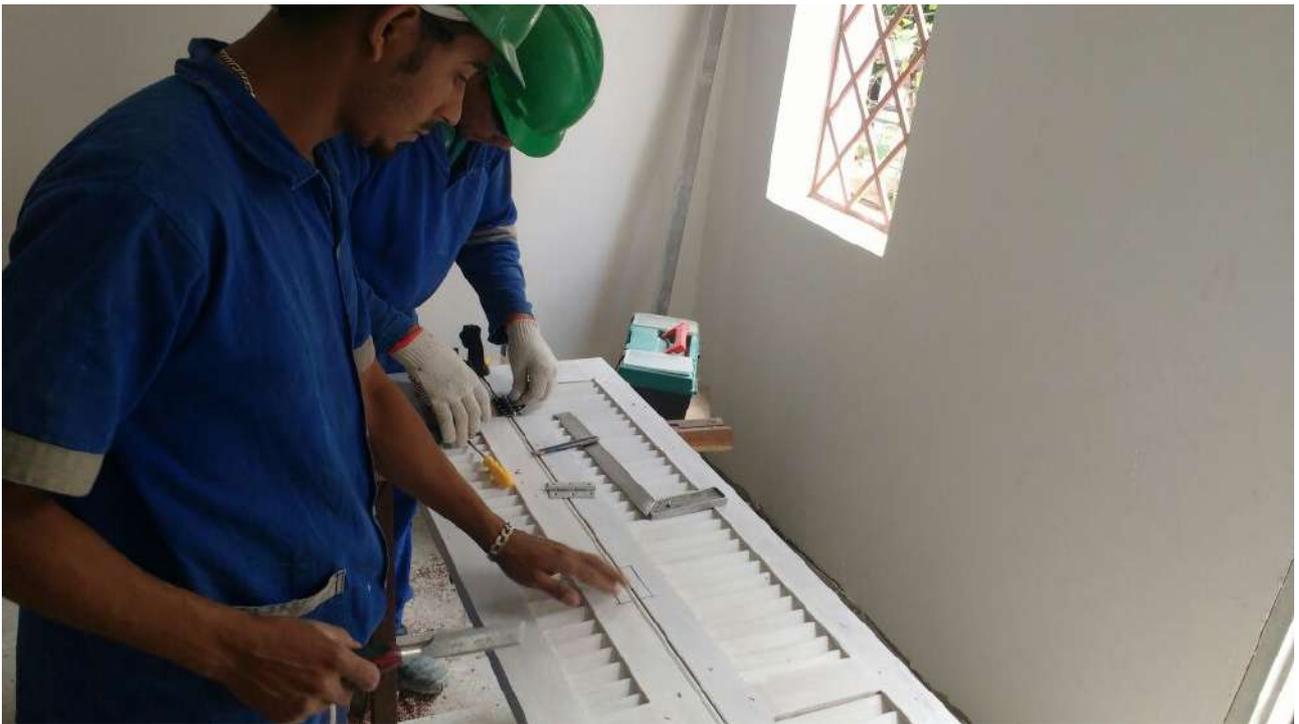
Foto 32: Ajustes das esquadrias..

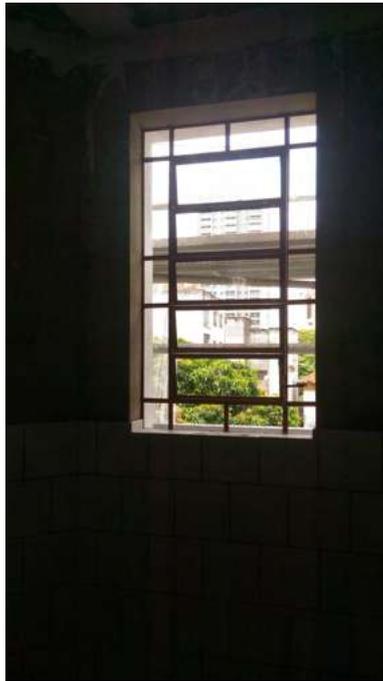
Foto 33: Instalação de vitrô metálico novo.

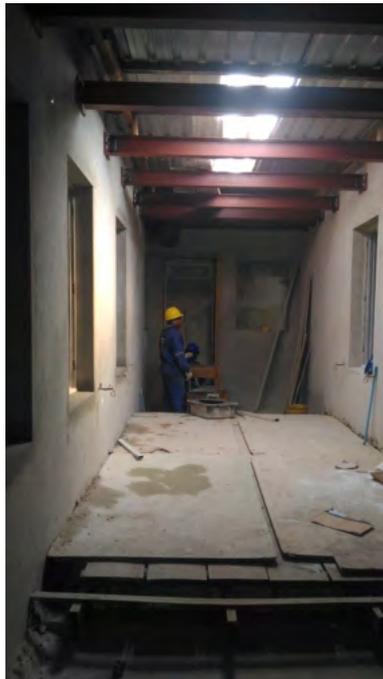
Foto 34: Acabamento nas fachadas internas.

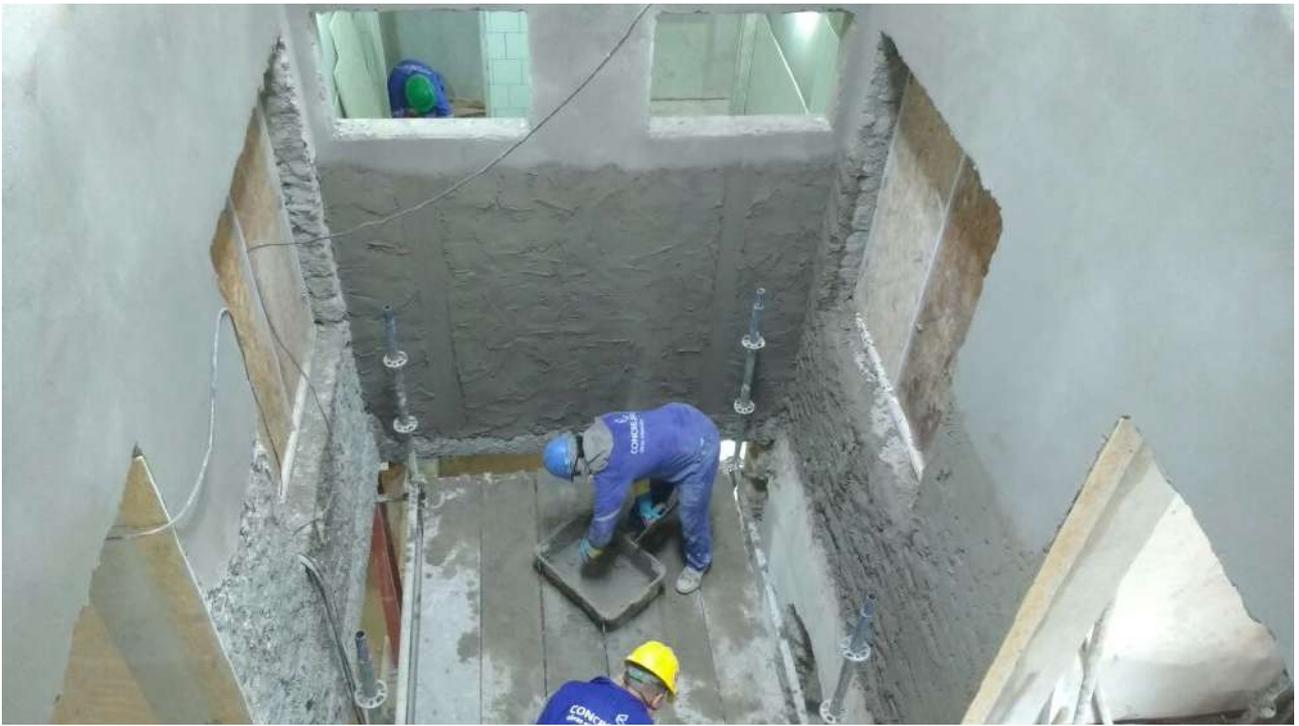
Foto 35: Acabamento nas fachadas internas.

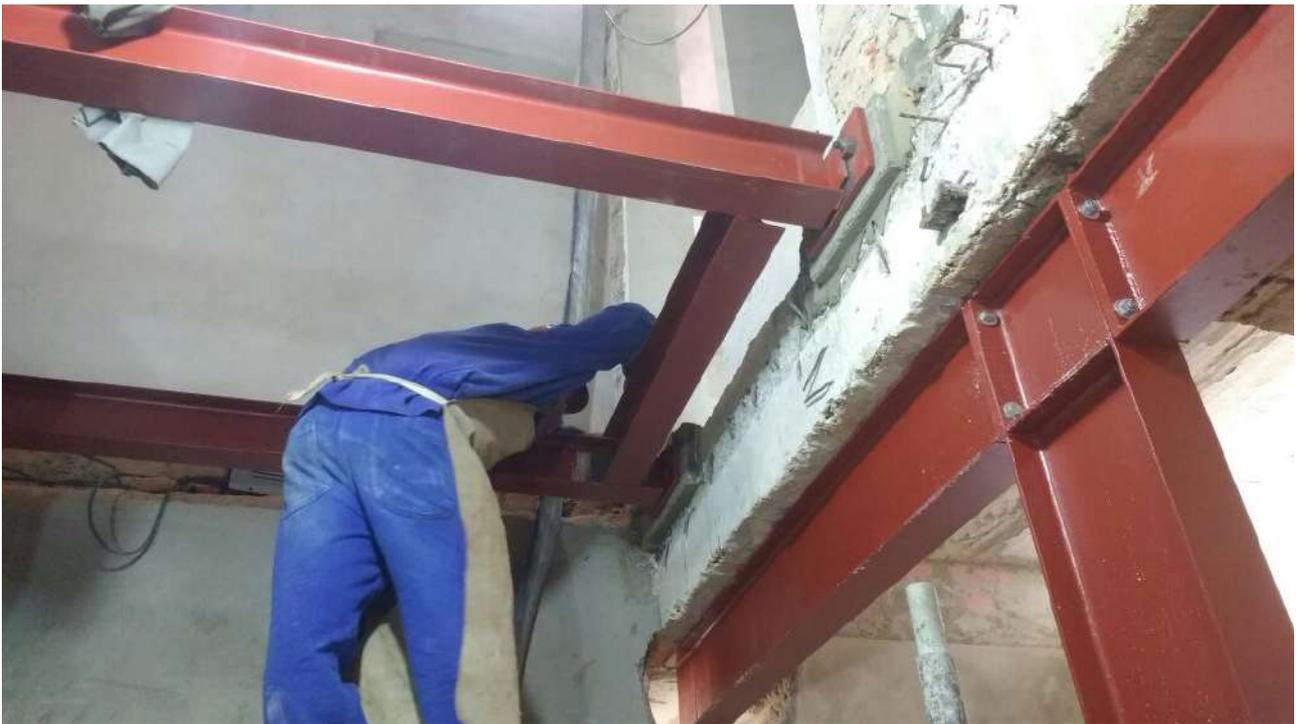
Foto 36: Instalação da passarela metálica.

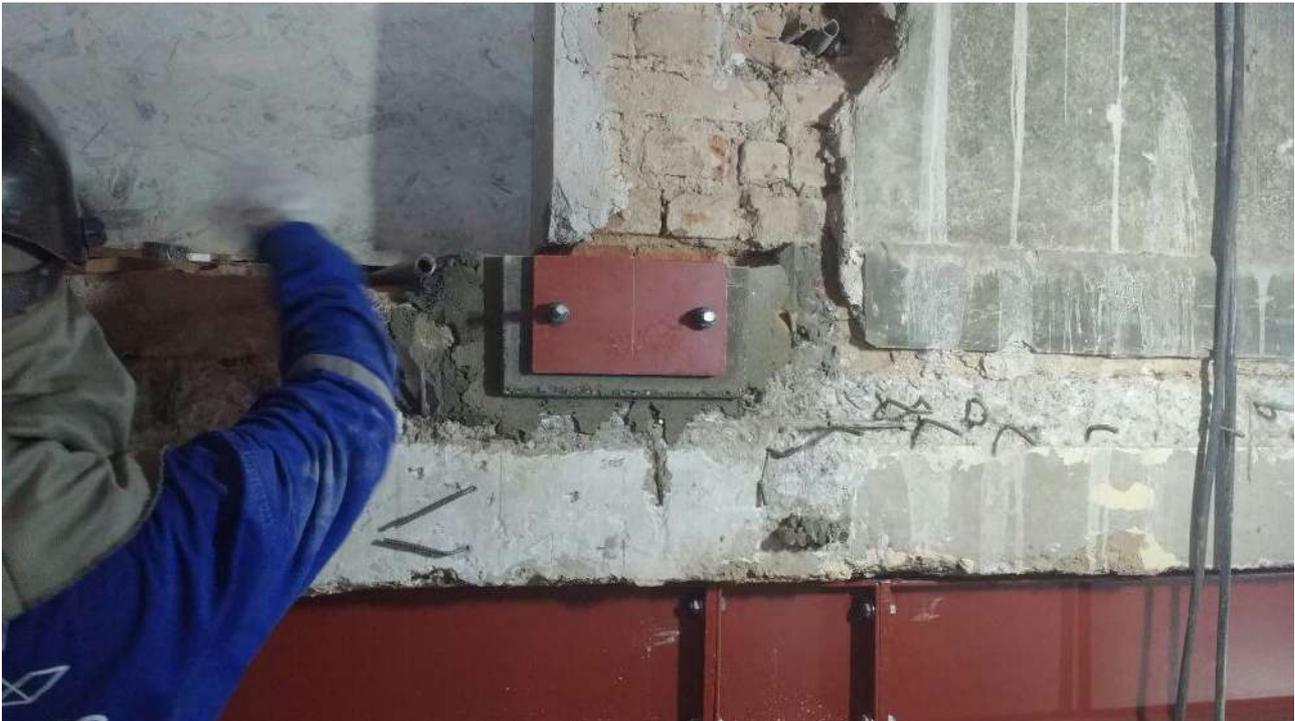
Foto 37: Instalação da passarela metálica.

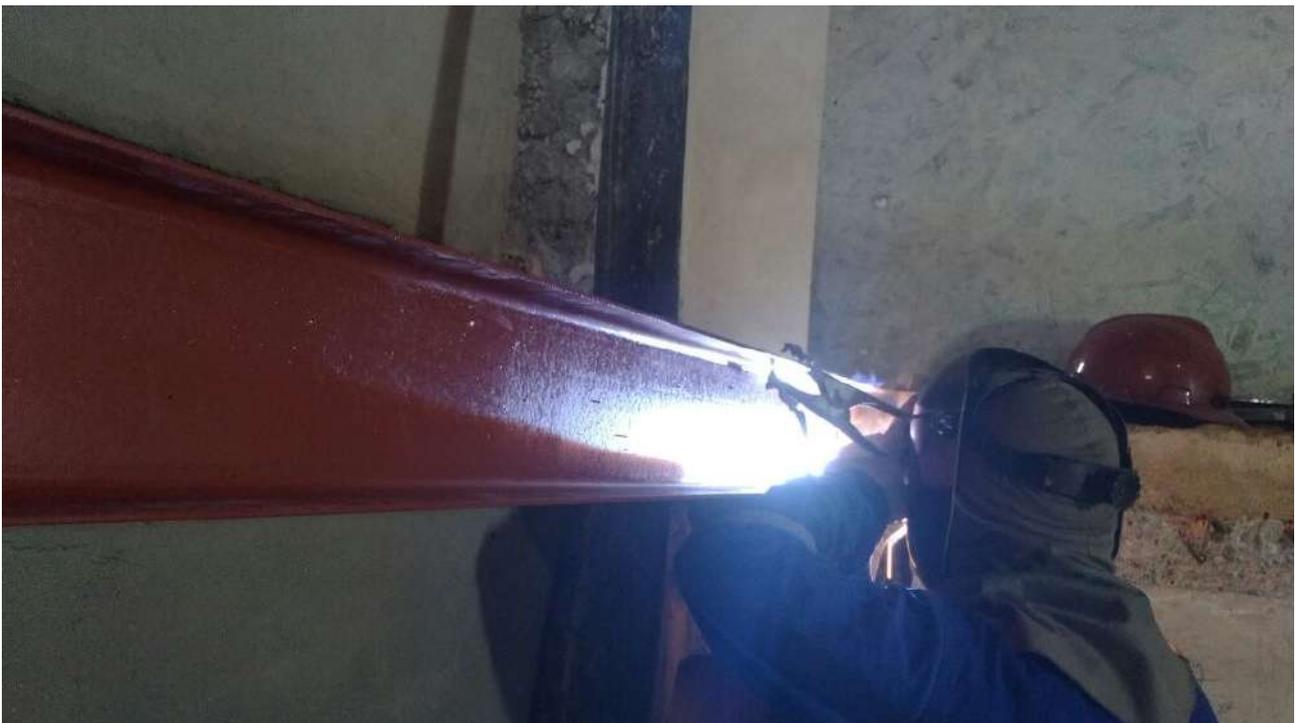
Foto 38: Instalação da passarela metálica.

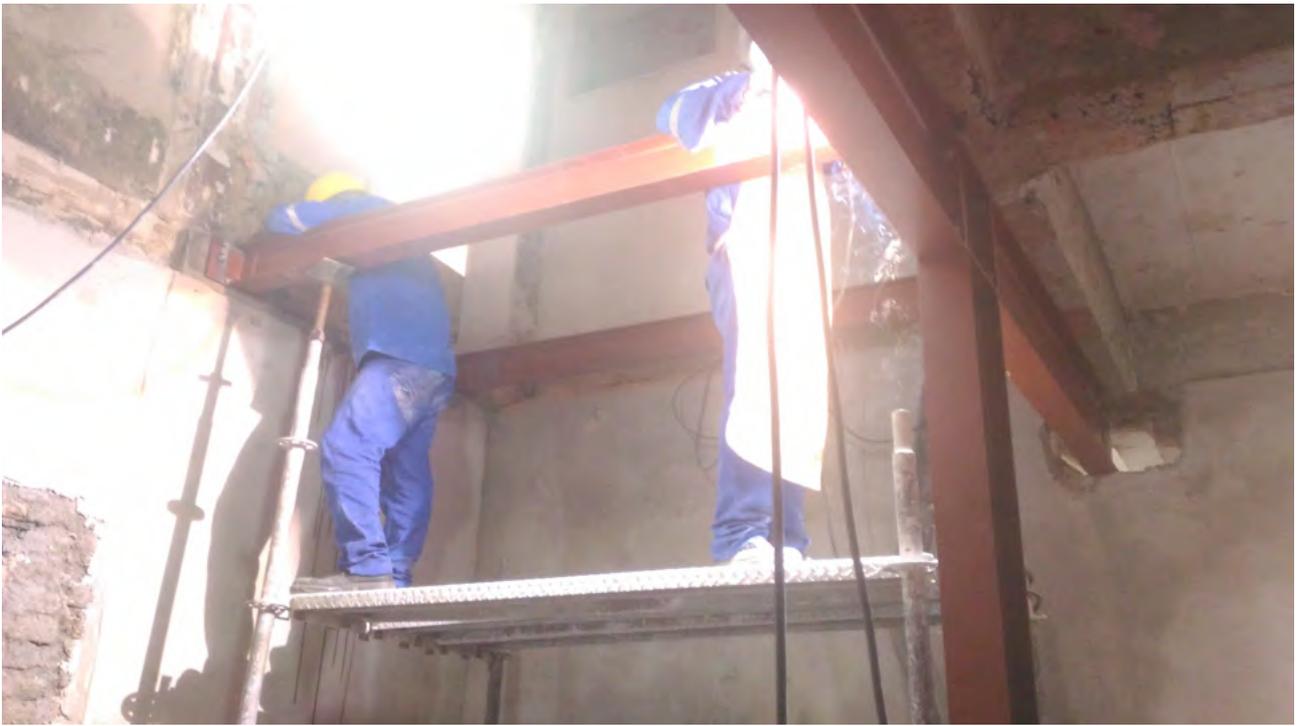
Foto 39: Instalação da passarela metálica.

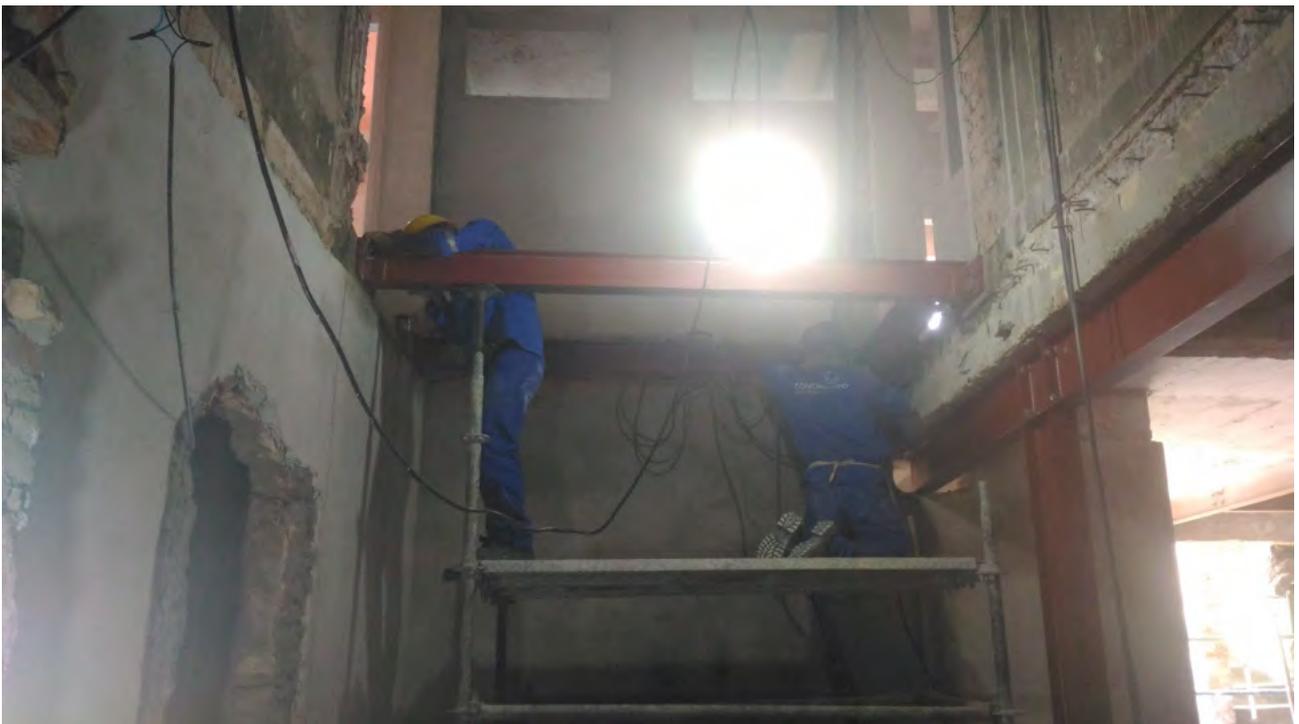
Foto 40: Instalação da passarela metálica.

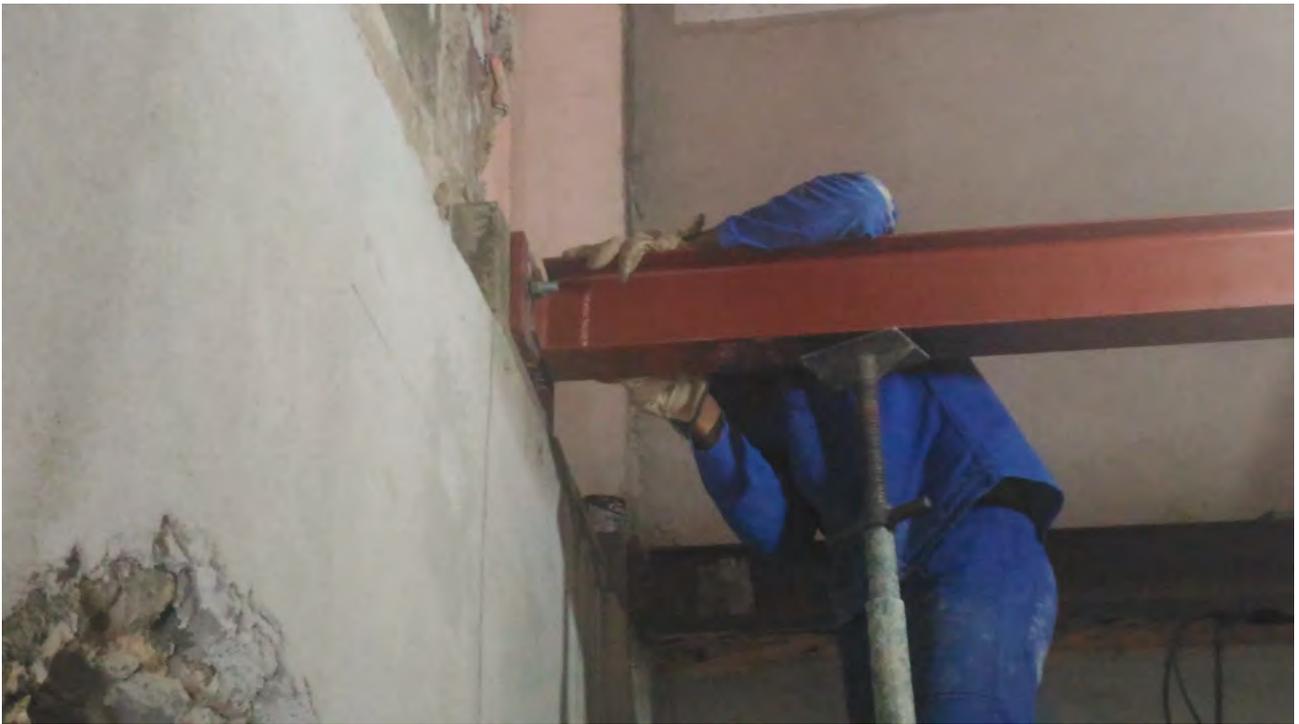
Foto 39: Instalação da passarela metálica.

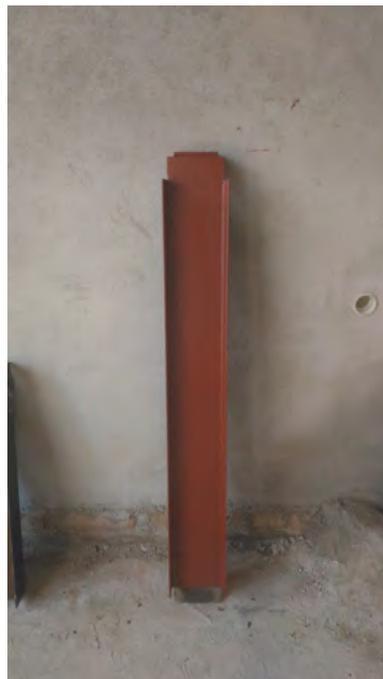
Foto 40: Perfil com detalhes para execução de passarela metálica.

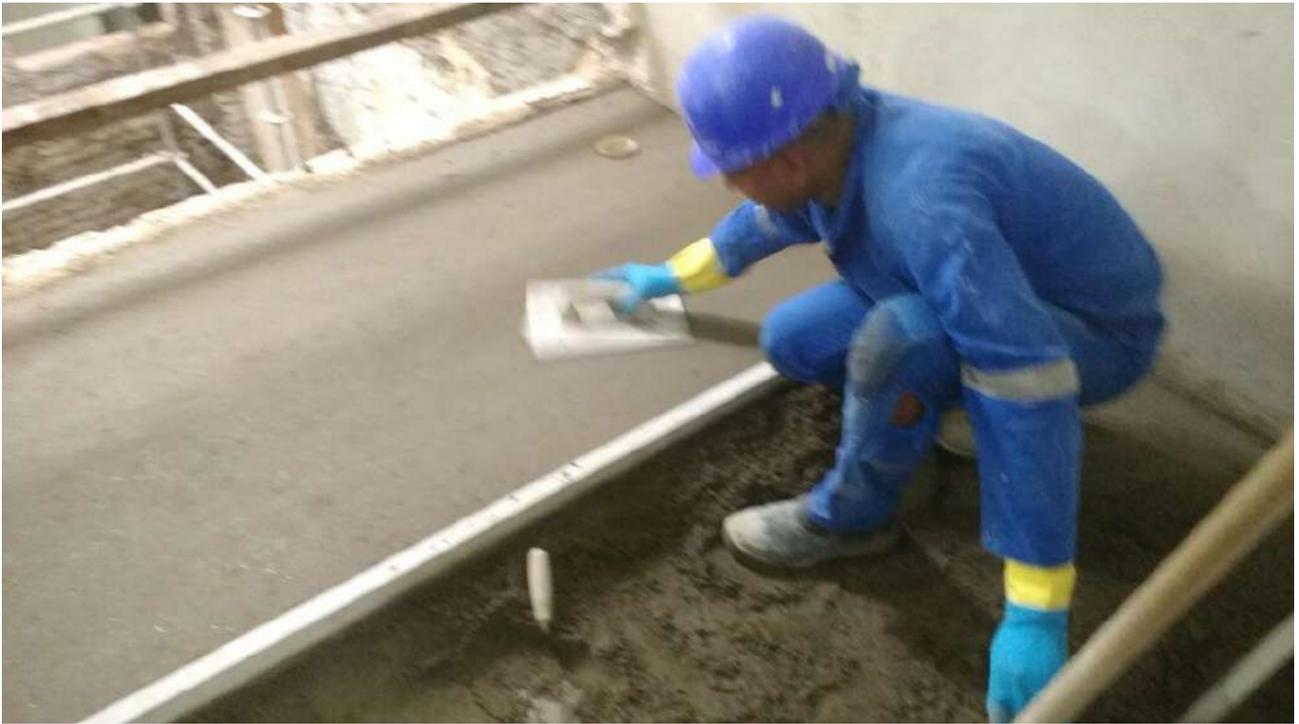
Foto 41: Execução de contrapiso nas varandas.

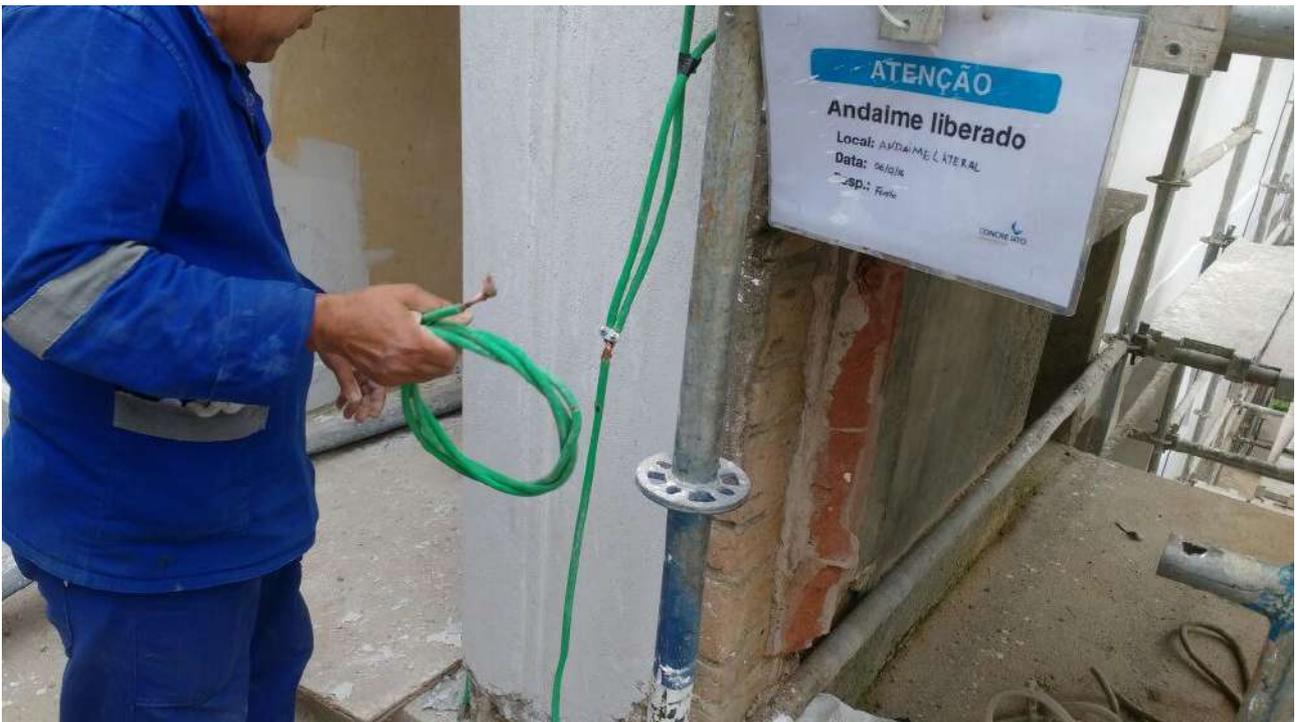
Foto 42: Aterramentos das estruturas metálicas.

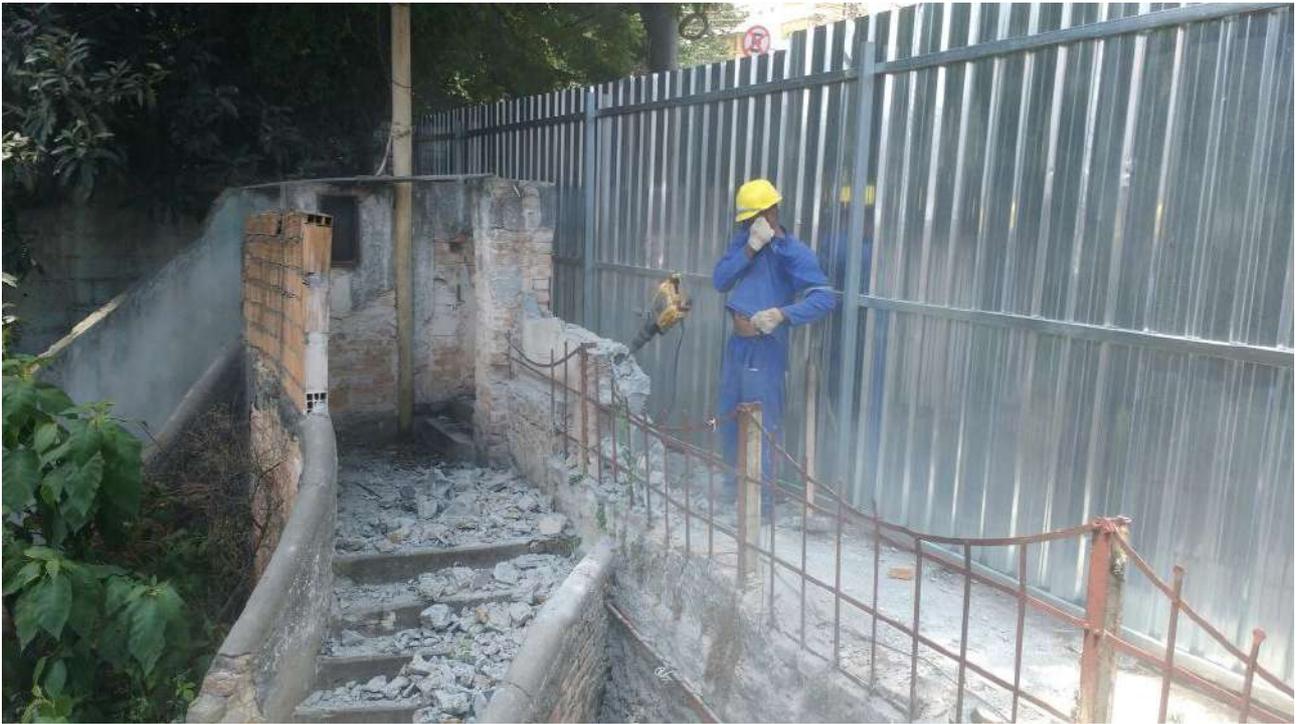
Foto 43: Demolição do muro da Martiniano de Carvalho

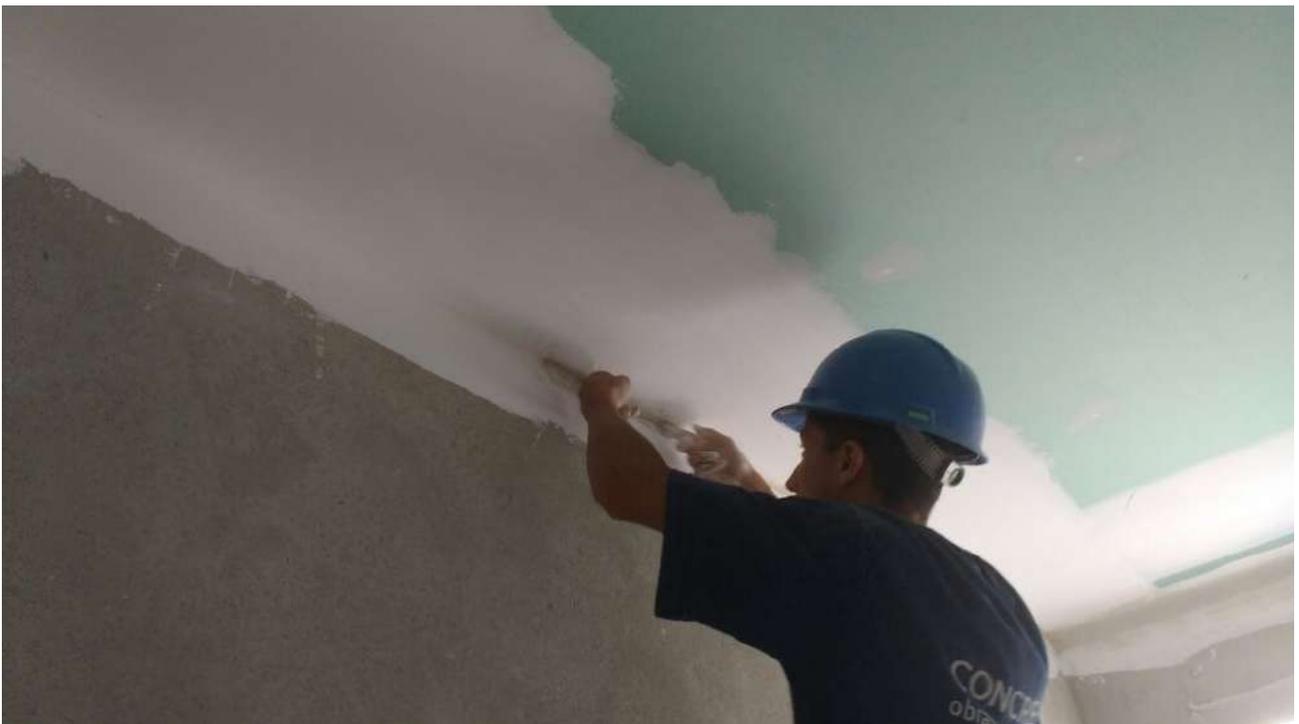
Foto 44: Execução de curvatura em gesso.

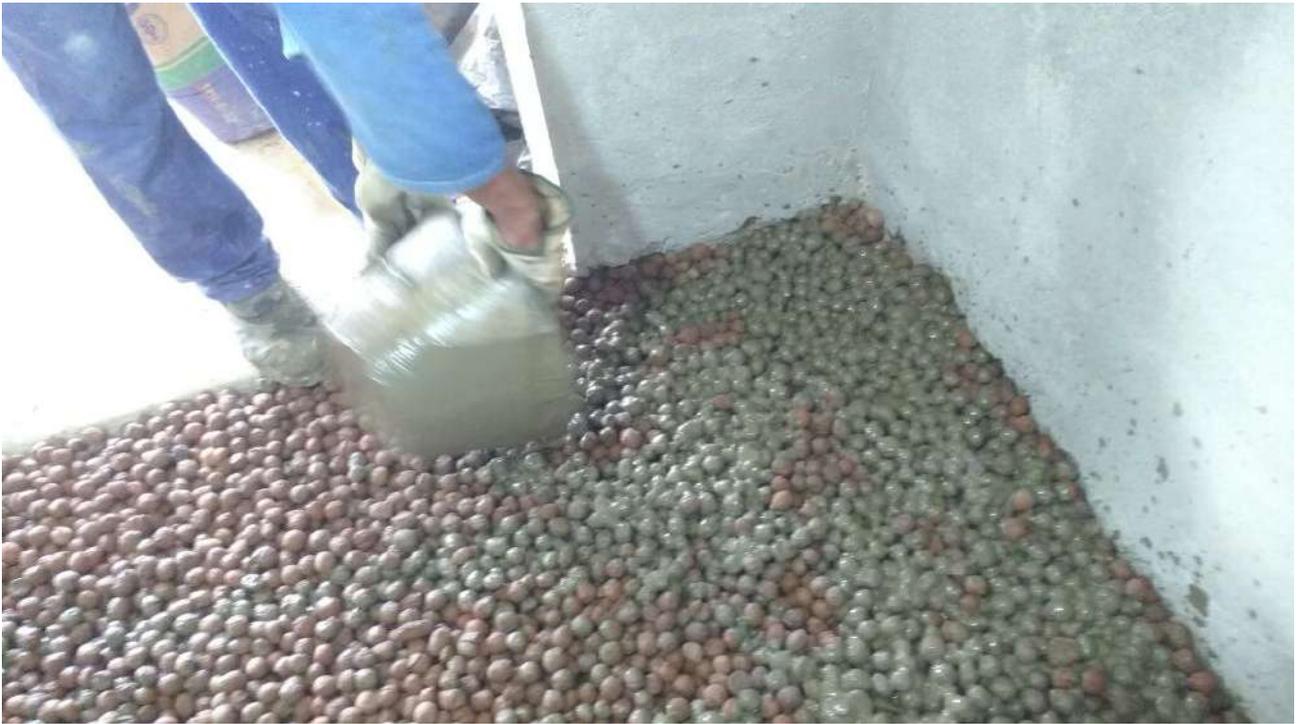
Foto 45: Preenchimento do piso da futura lavanderia.

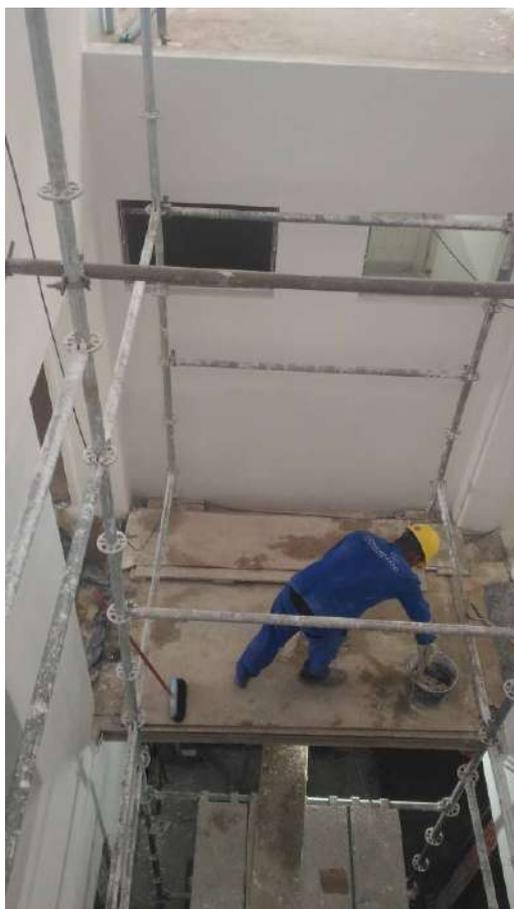
Foto 01: Aplicação de massa fina na fachada interna

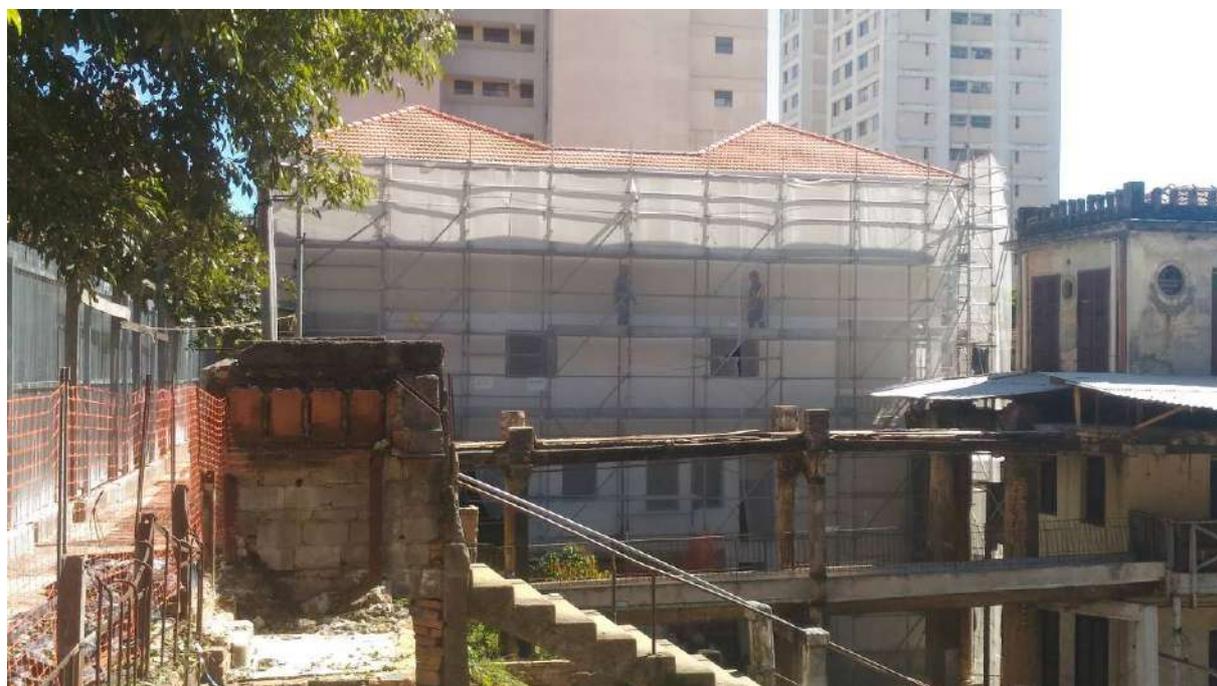
Foto 02: Aplicação de fundo para tinta mineral

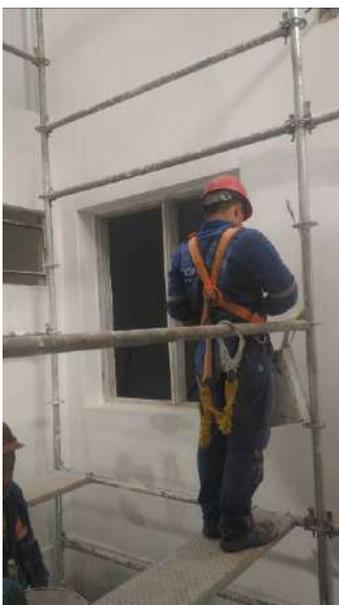
Foto 03: Aplicação de massa fina na fachada interna
