**Relatórios do Restauero da
Vila Itororó: CASA 11**

Relatório Fotográfico

Vila Itororó – Casa 11

JUNHO - JULHO/2016

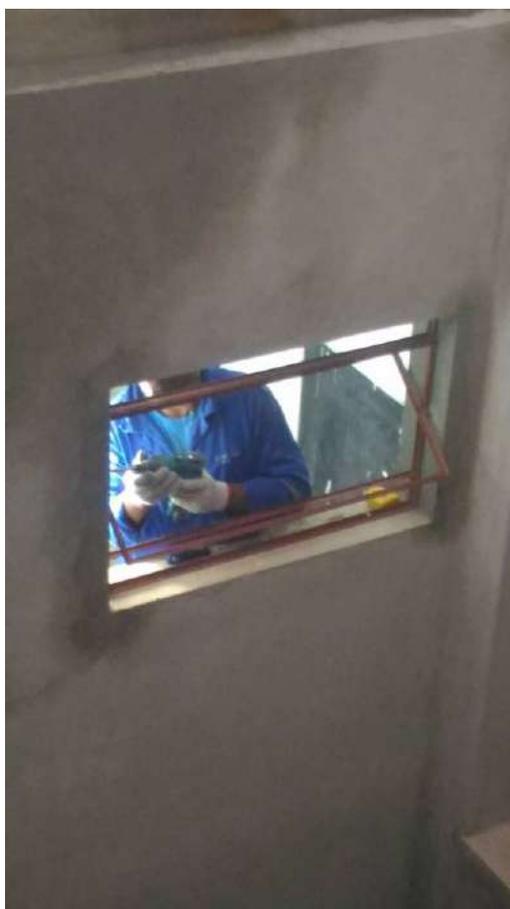
Foto 04: Instalação das esquadrias metálicas.

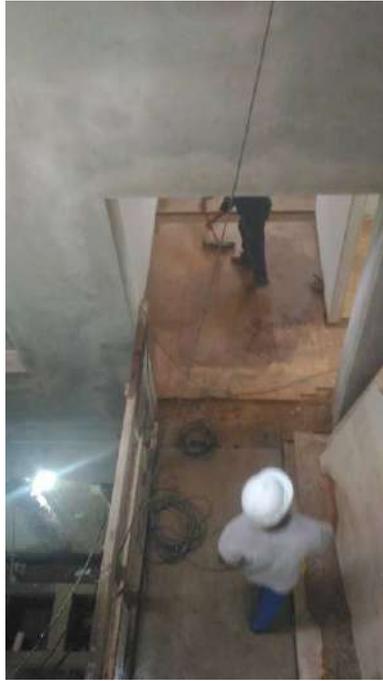
Foto 05: Raspagem dos pisos de madeira.

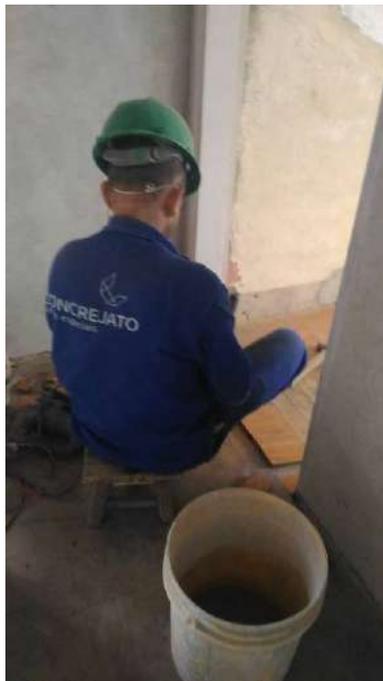
Foto 06: Restauração dos pisos em madeira.

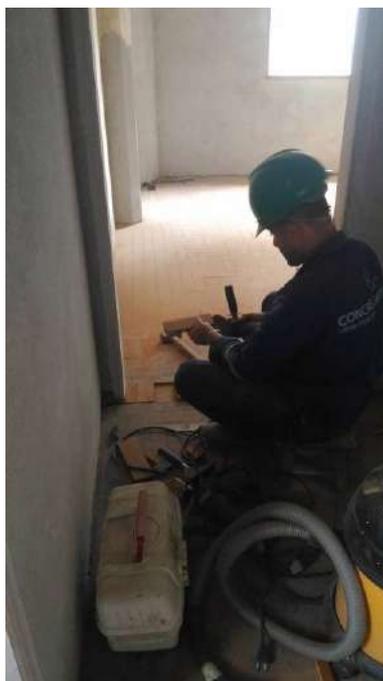
Foto 07: Restauração dos pisos em madeira.

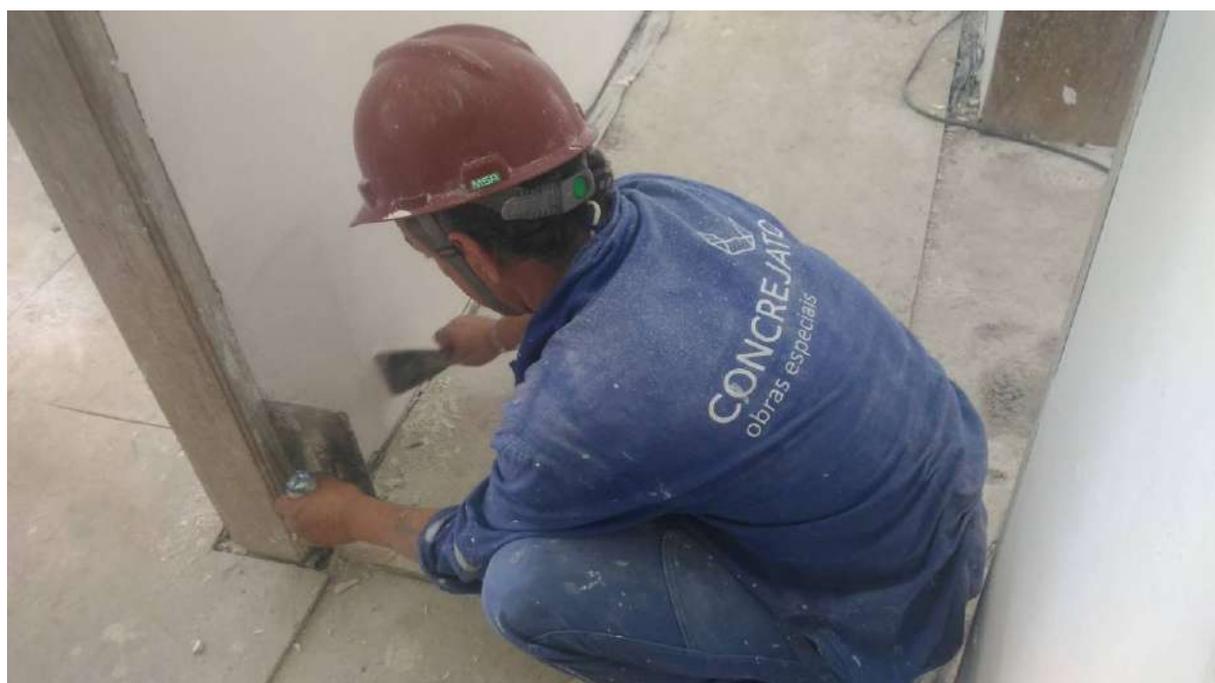
Foto 08: Emassamento das alvenarias.

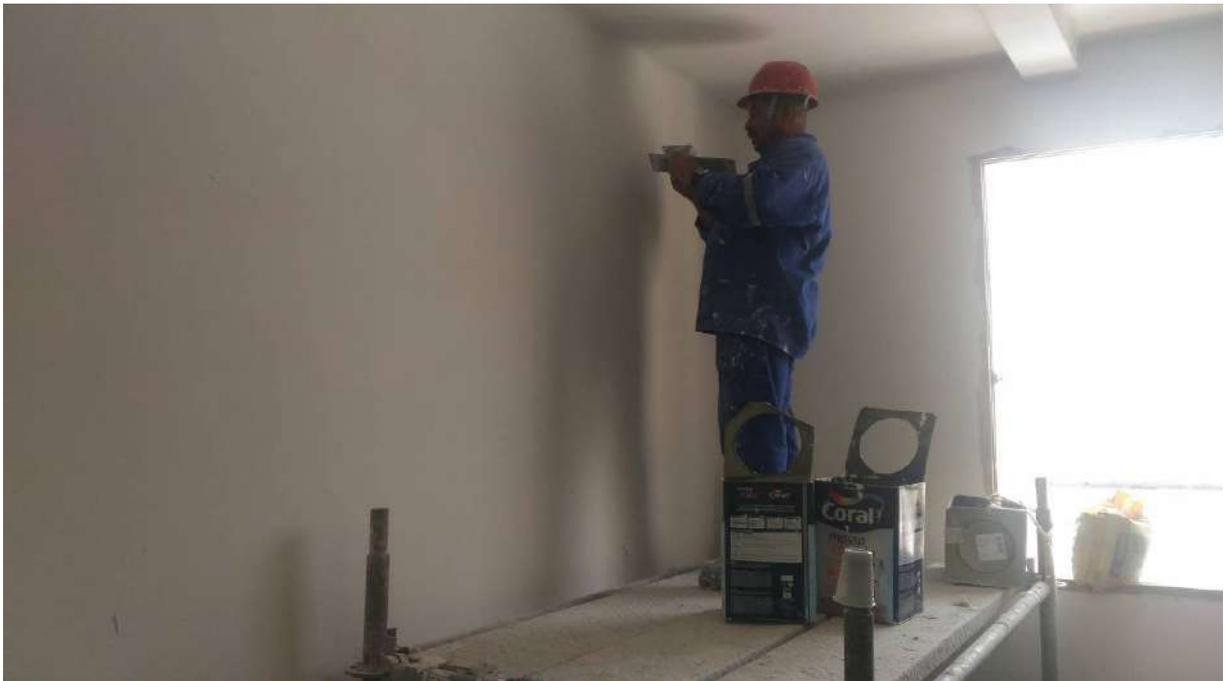
Foto 09: Emassamento das alvenarias.

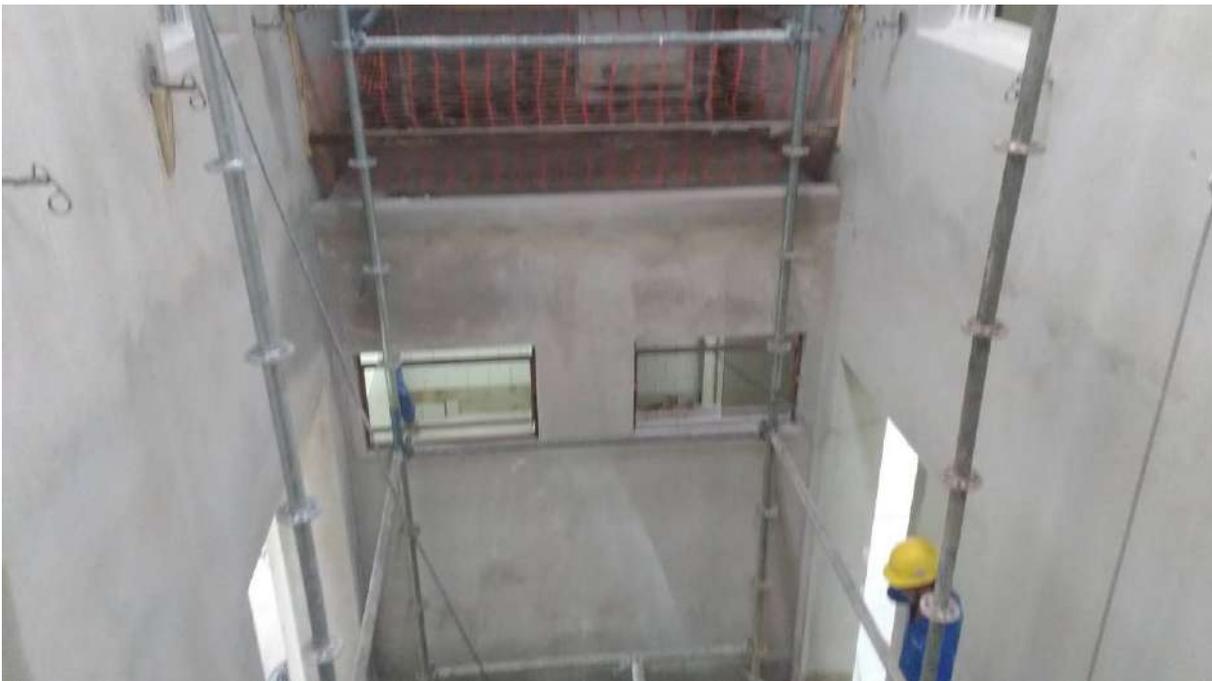
Foto 10: Aplicação de massa fina na fachada interna

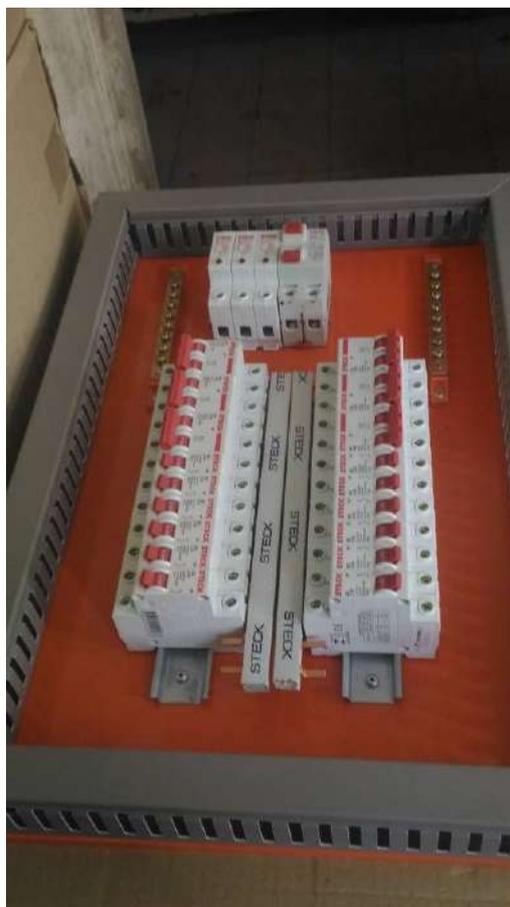
Foto 11: Montagem dos quadros individuais dos apartamentos.

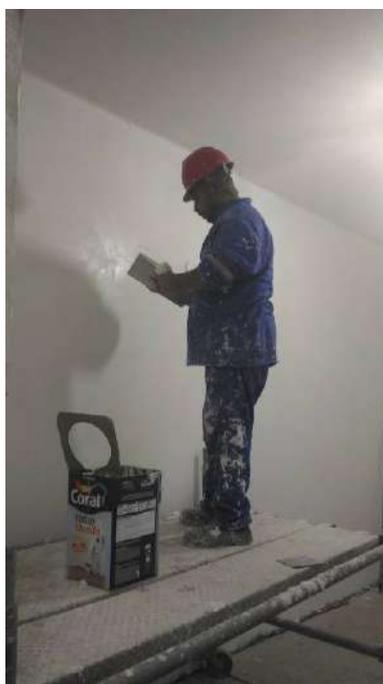
Foto 12: Emassamento das alvenarias.

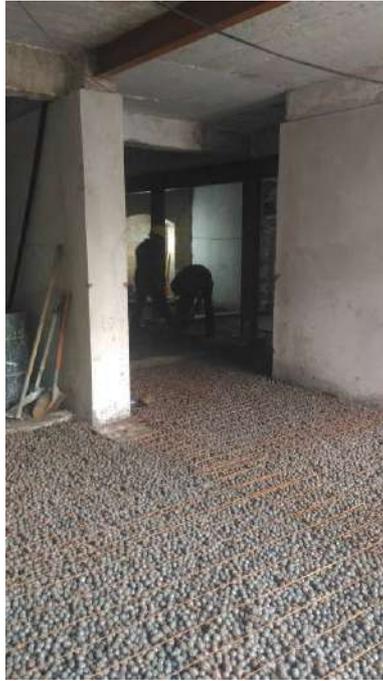
Foto 13: Execução do contrapiso do -1 subsolo

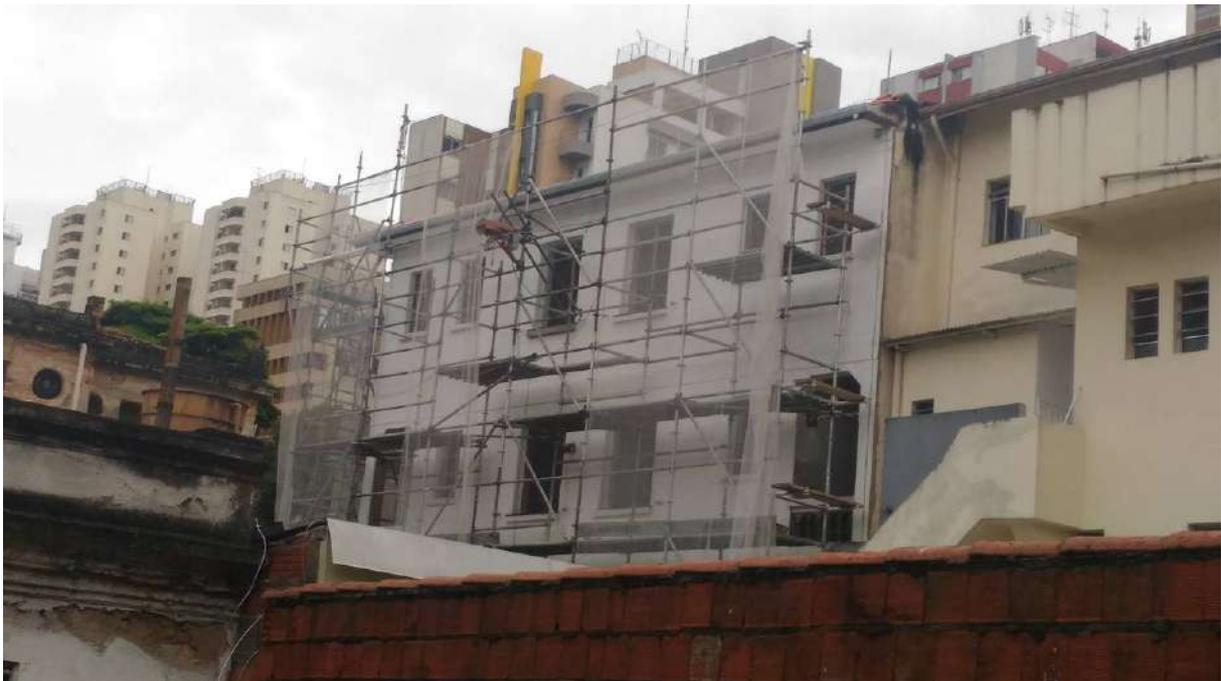
Foto 14: Caição da fachada dos fundos.

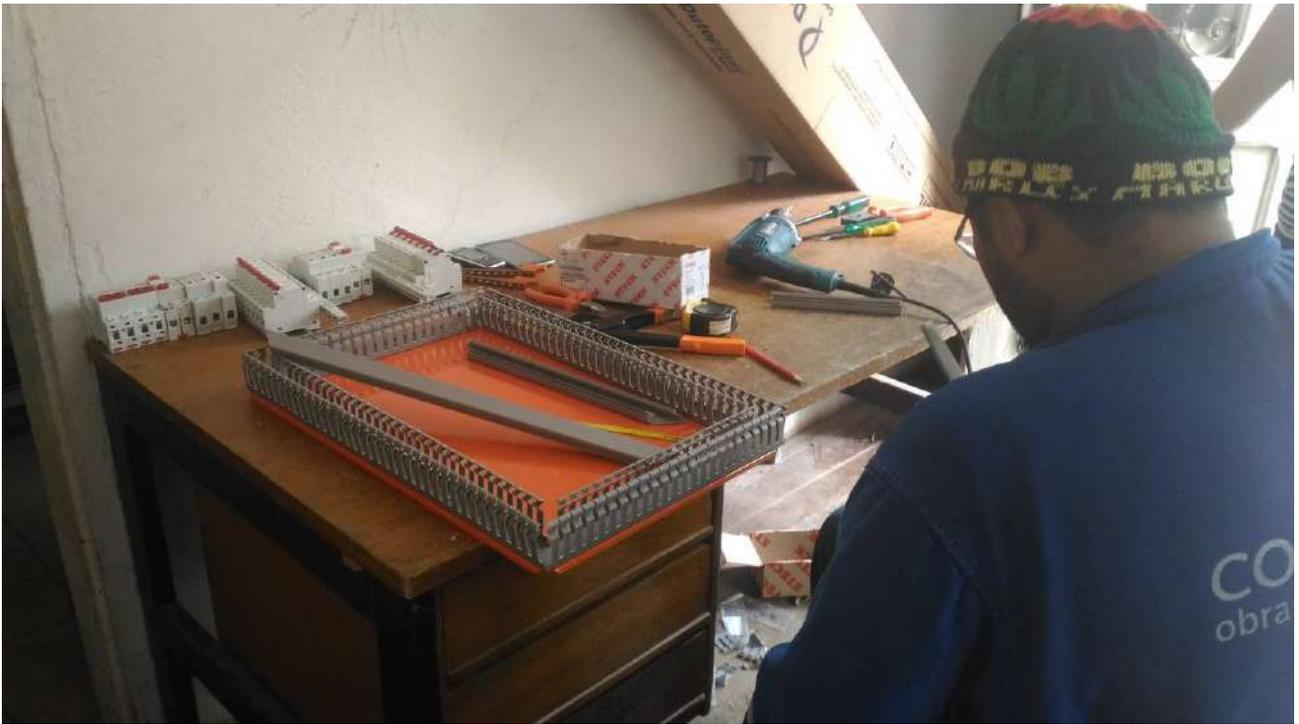
Foto 15: Montagem dos quadros individuais dos apartamentos.

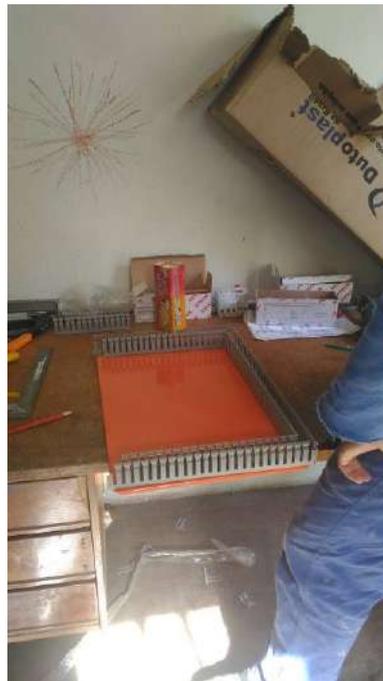
Foto 16: Montagem dos quadros individuais dos apartamentos.

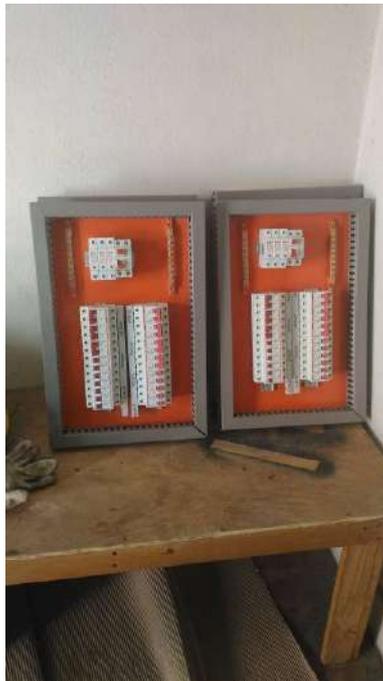
Foto 17: Montagem dos quadros individuais dos apartamentos.

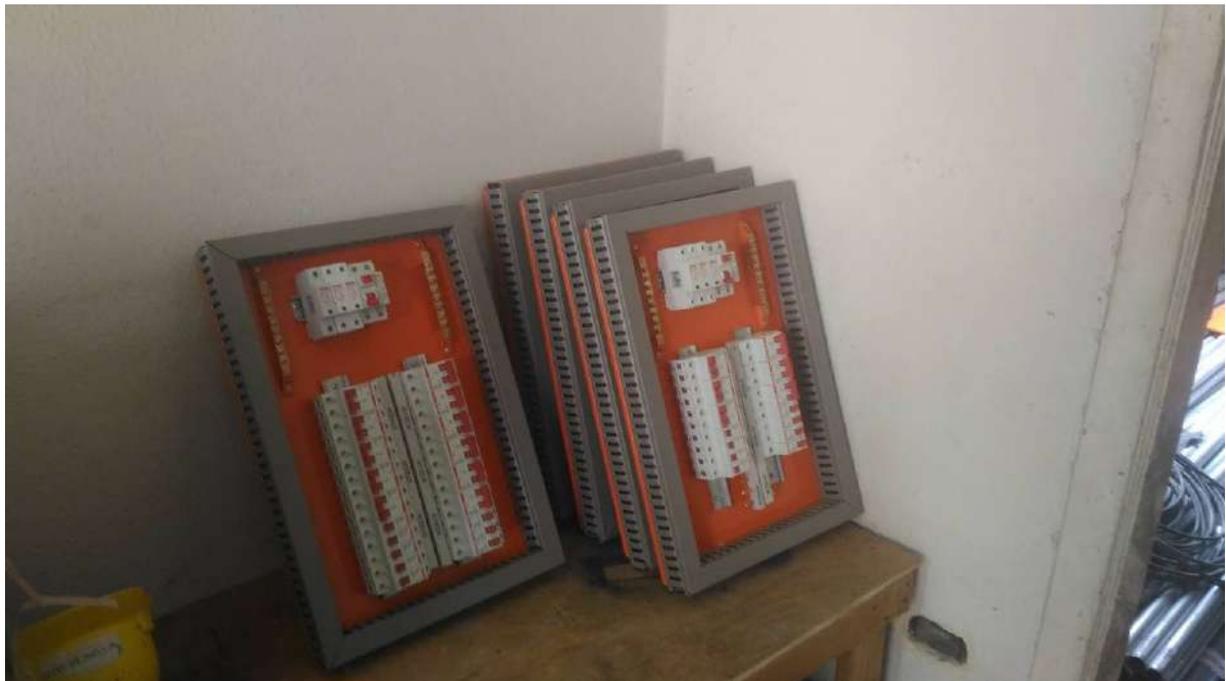
Foto 18: Montagem dos quadros individuais dos apartamentos.

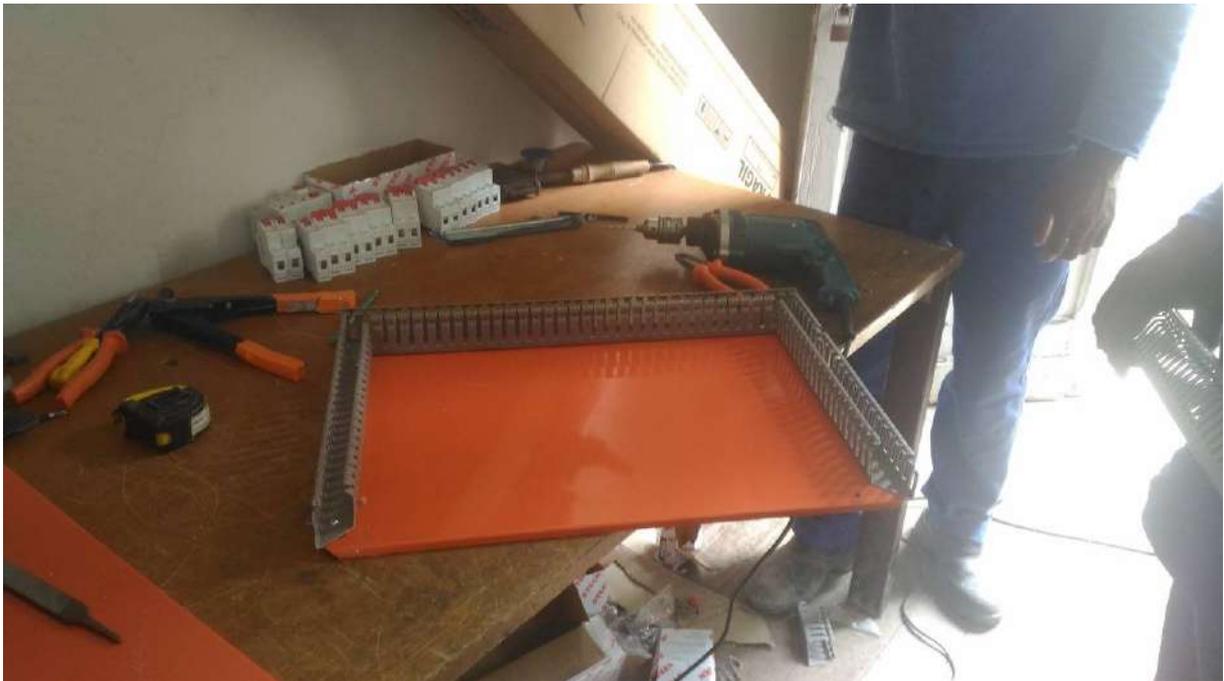
Foto 19: Montagem dos quadros individuais dos apartamentos.

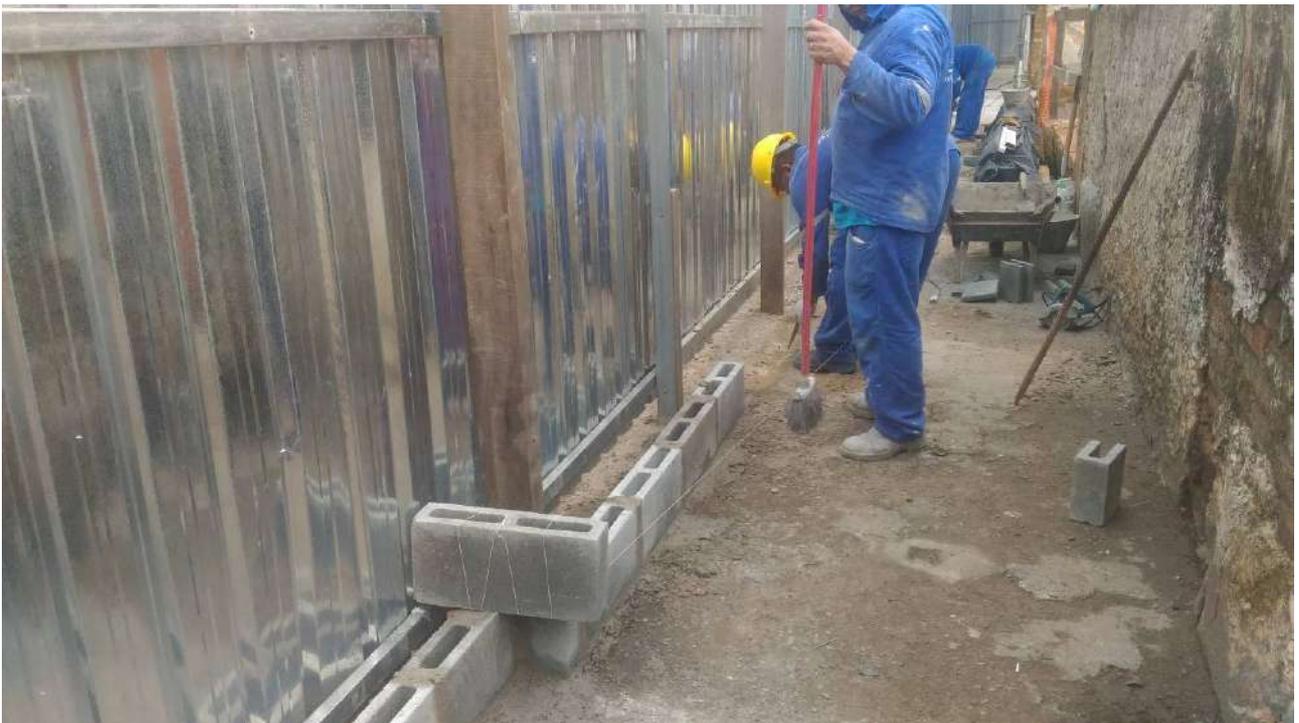
Foto 20: Construção de barreira provisória no alinhamento do tapume da Martiniano de Carvalho.

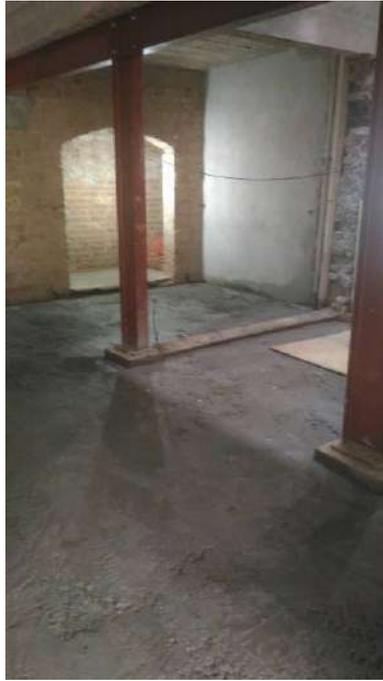
Foto 21: Execução do contrapiso no -1subsolo.

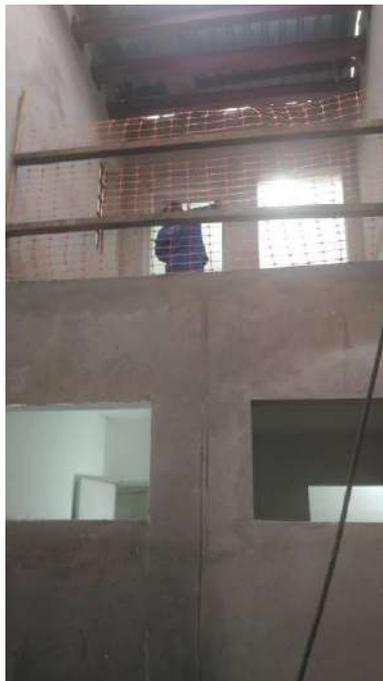
Foto 22: Preparação para massa fina na fachada dos poço.

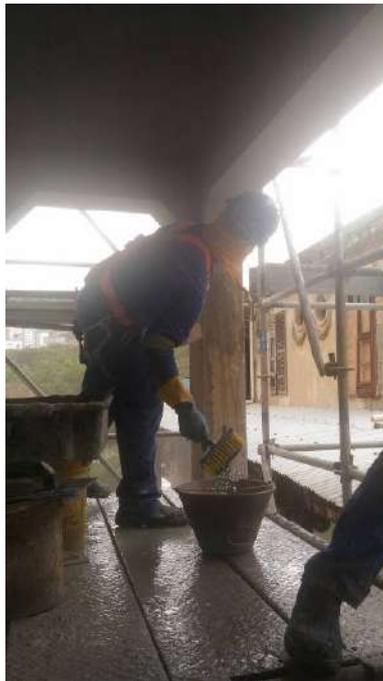
Foto 23: Acabamento fino das varandas da Casa 11

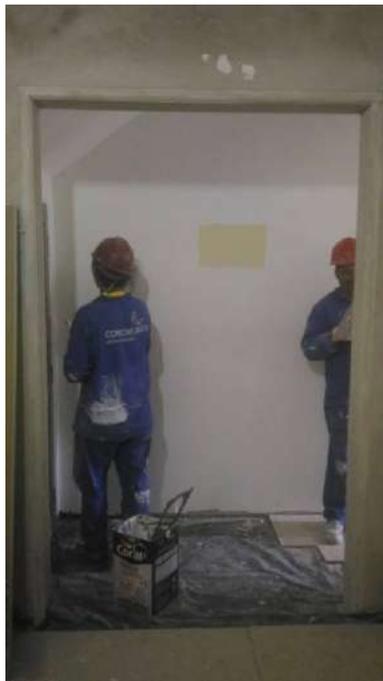
Foto 24: Lixamento da massa corrida nas alvenarias.

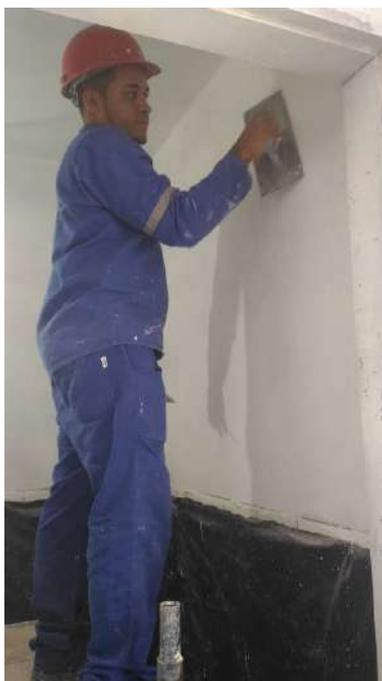
Foto 25: Emassamento das alvenarias.

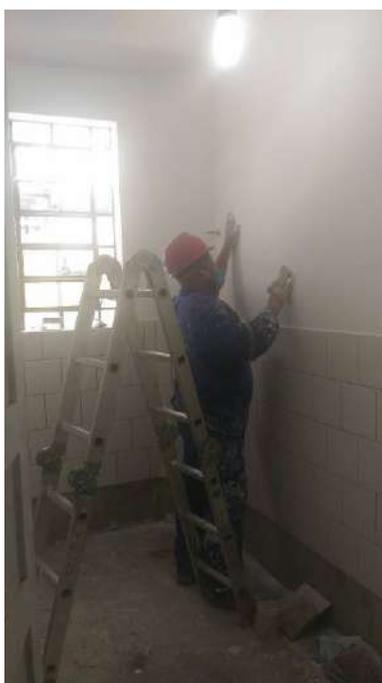
Foto 26: Lixamento para pintura de acabamento.

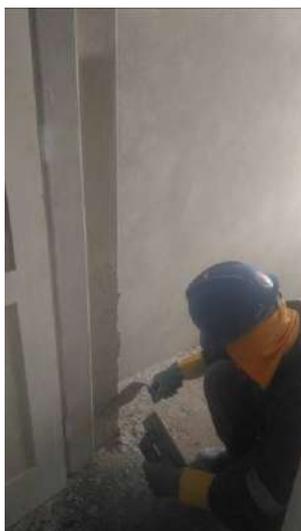
Foto 27: Acabamento fino nas varandas da Casa 11

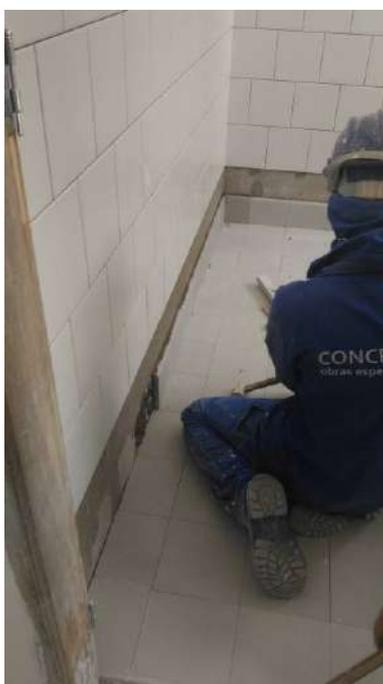
Foto 28: Instalação dos pisos em ladrilho hidráulico.

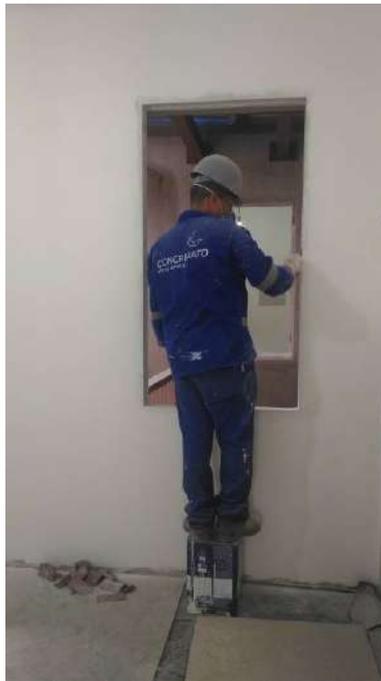
Foto 29: Emassamento das esquadrias

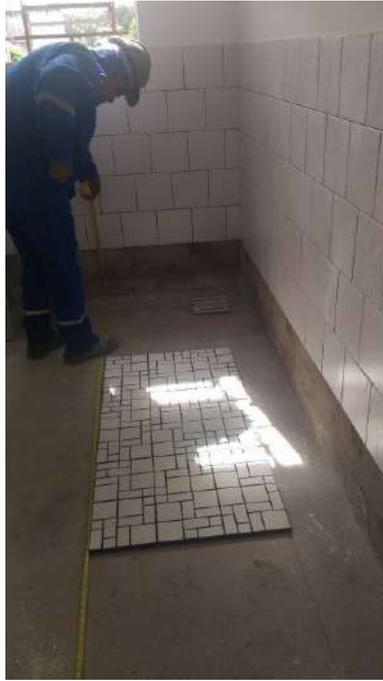
Foto 31: Instalação dos ladrilhos hidráulicos.

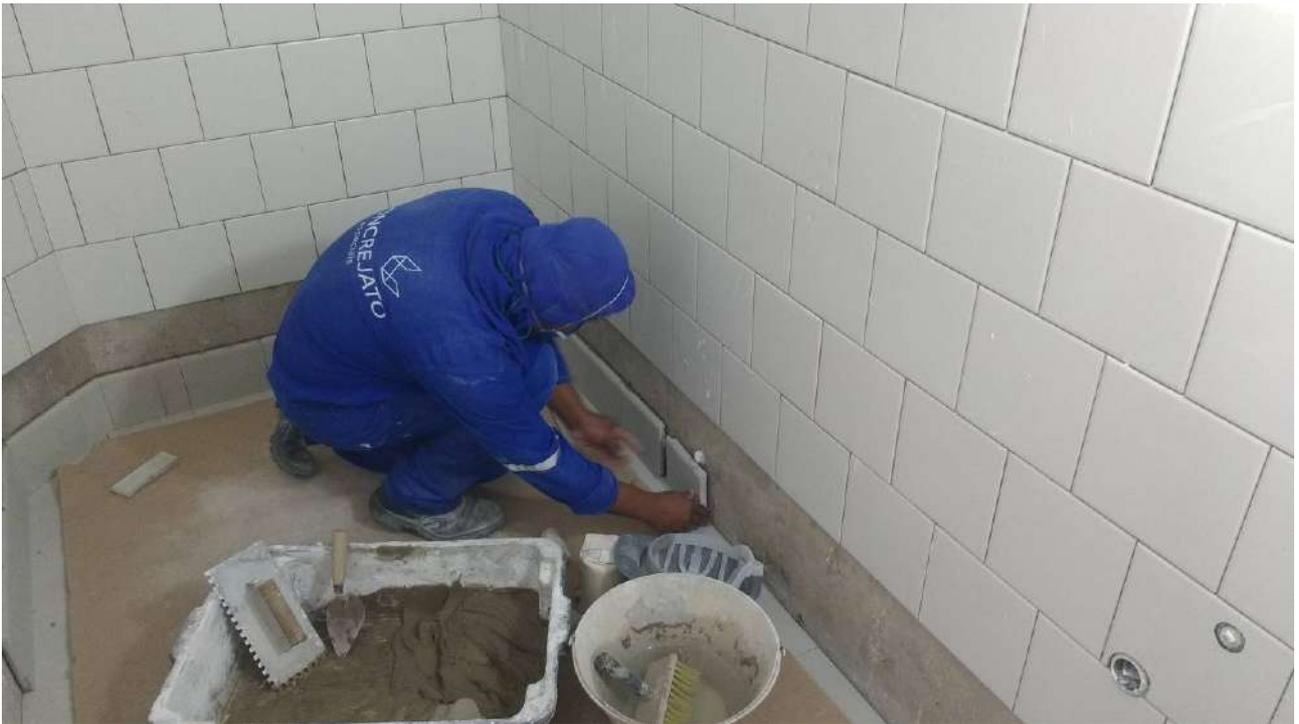
Foto 01: Instalação dos rodapés

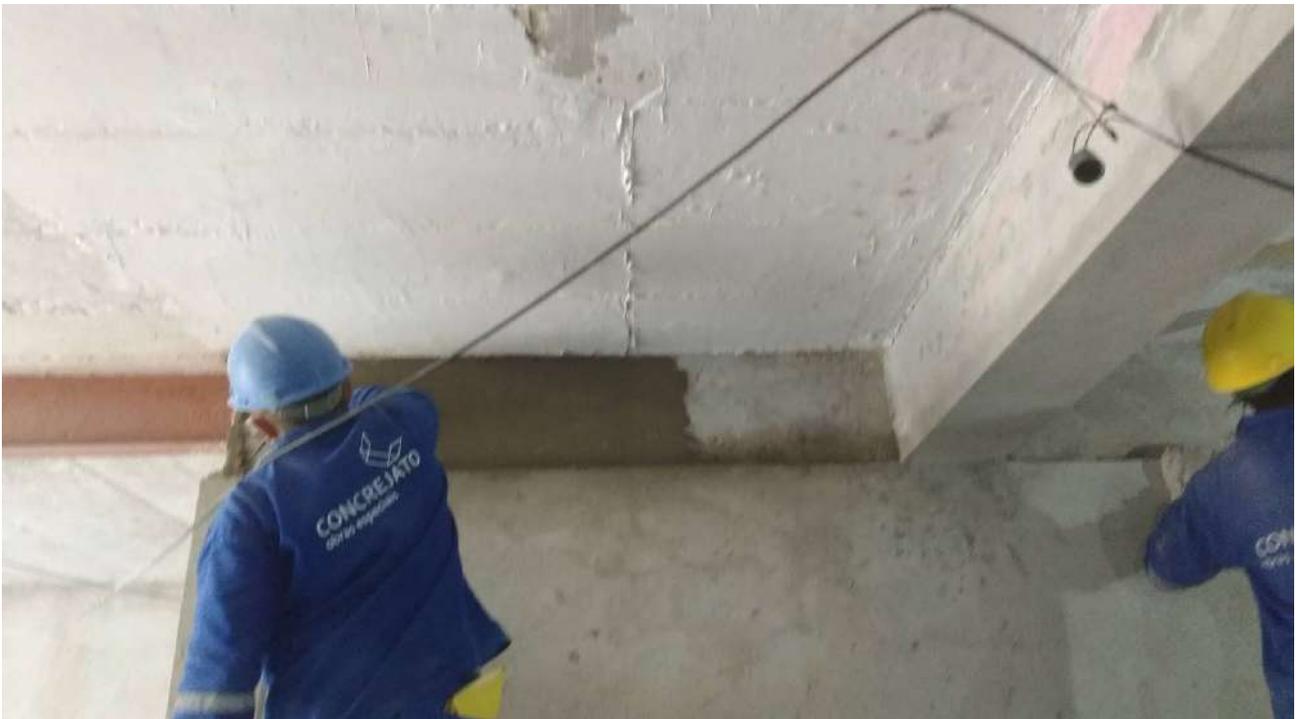
Foto 02: Acabamento das vigas no -1 subsolo.

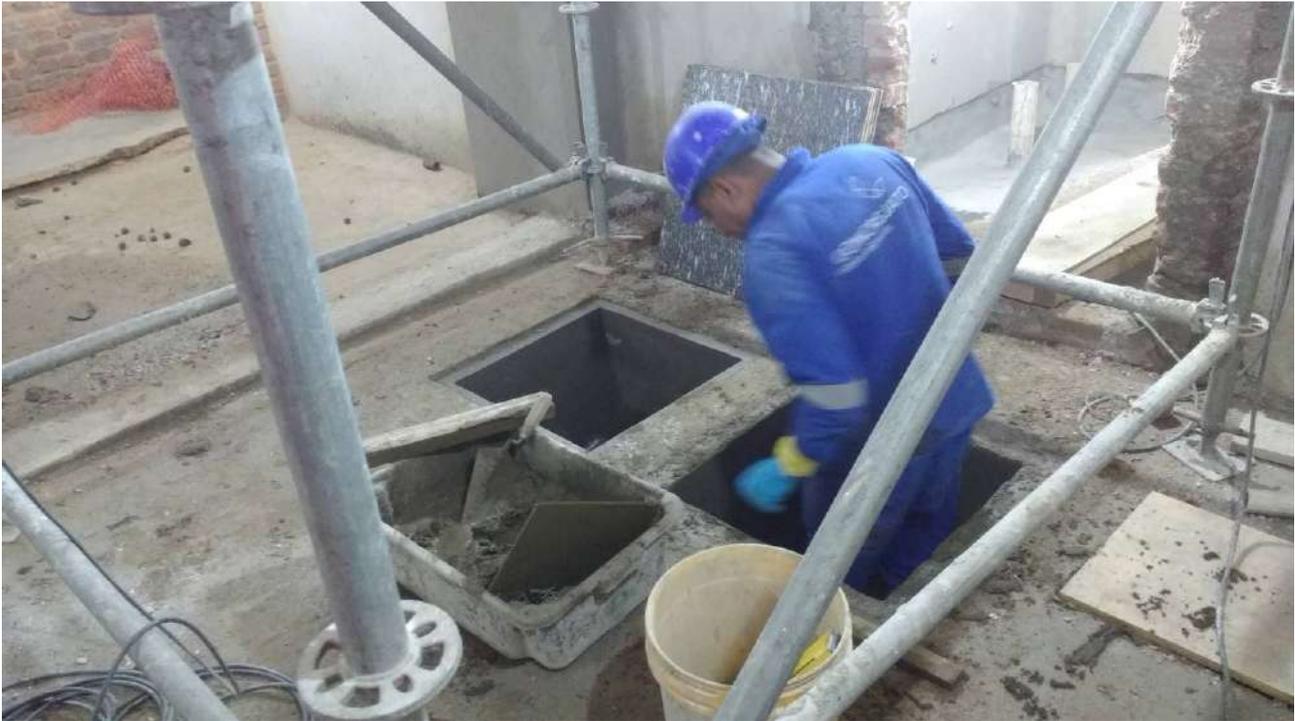
Foto 03: Acabamento das caixas de passagem – águas pluviais, esgoto e caixa de gordura.

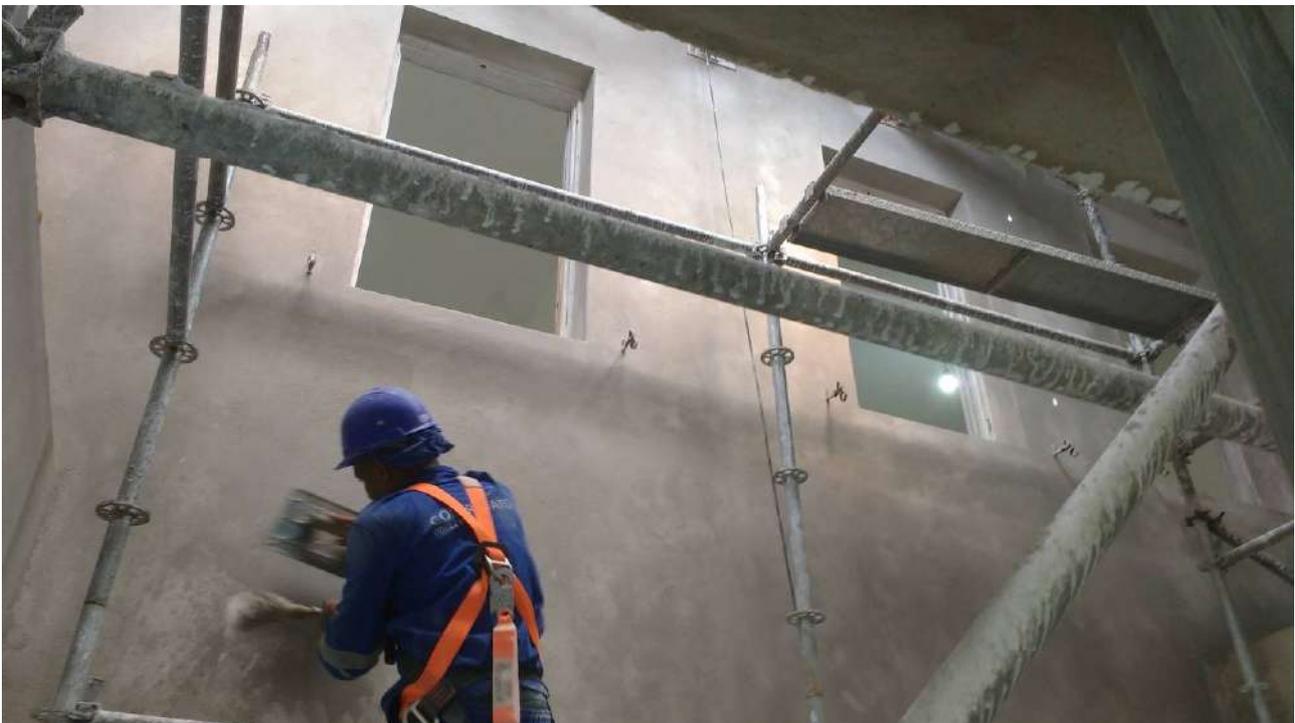
Foto 04: Revestimento fino da fachada dos fundos.

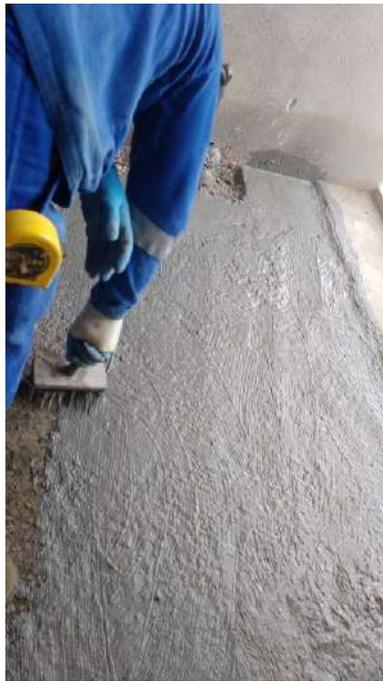
Foto 05: Impermeabilização cimentícia no -1 subsolo

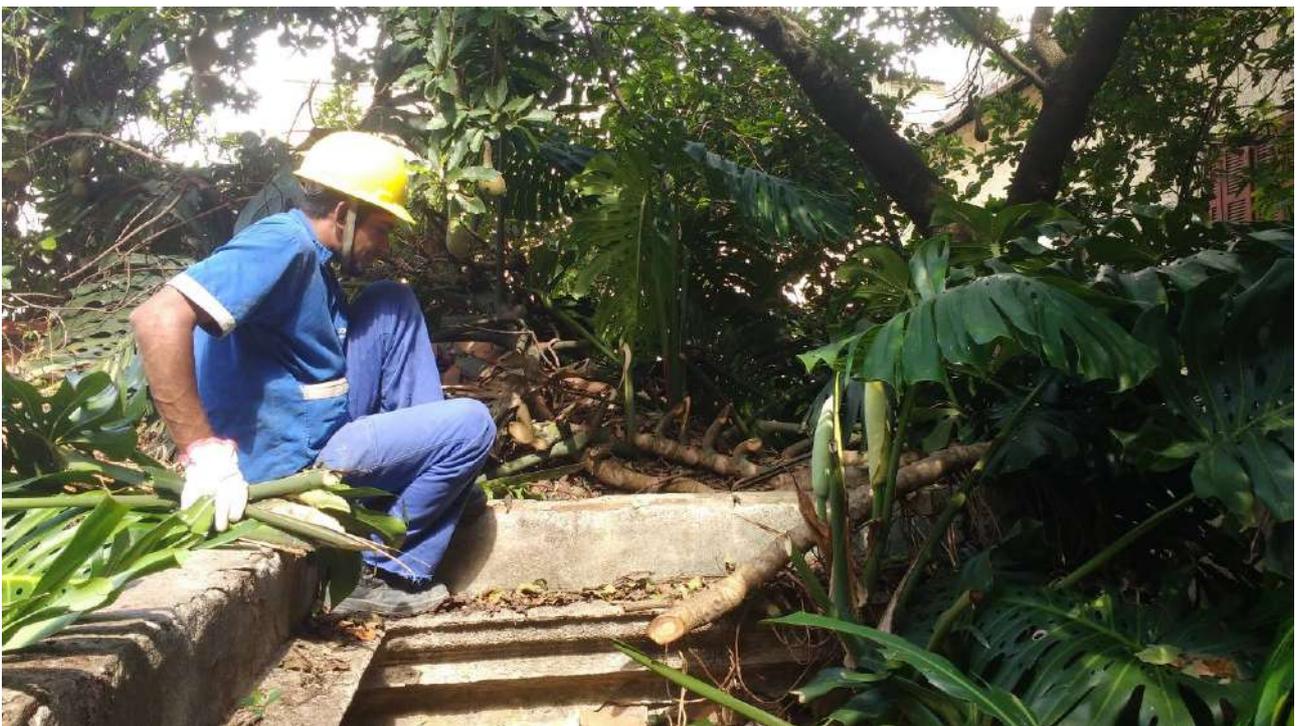
Foto 06: Poda das arvores.

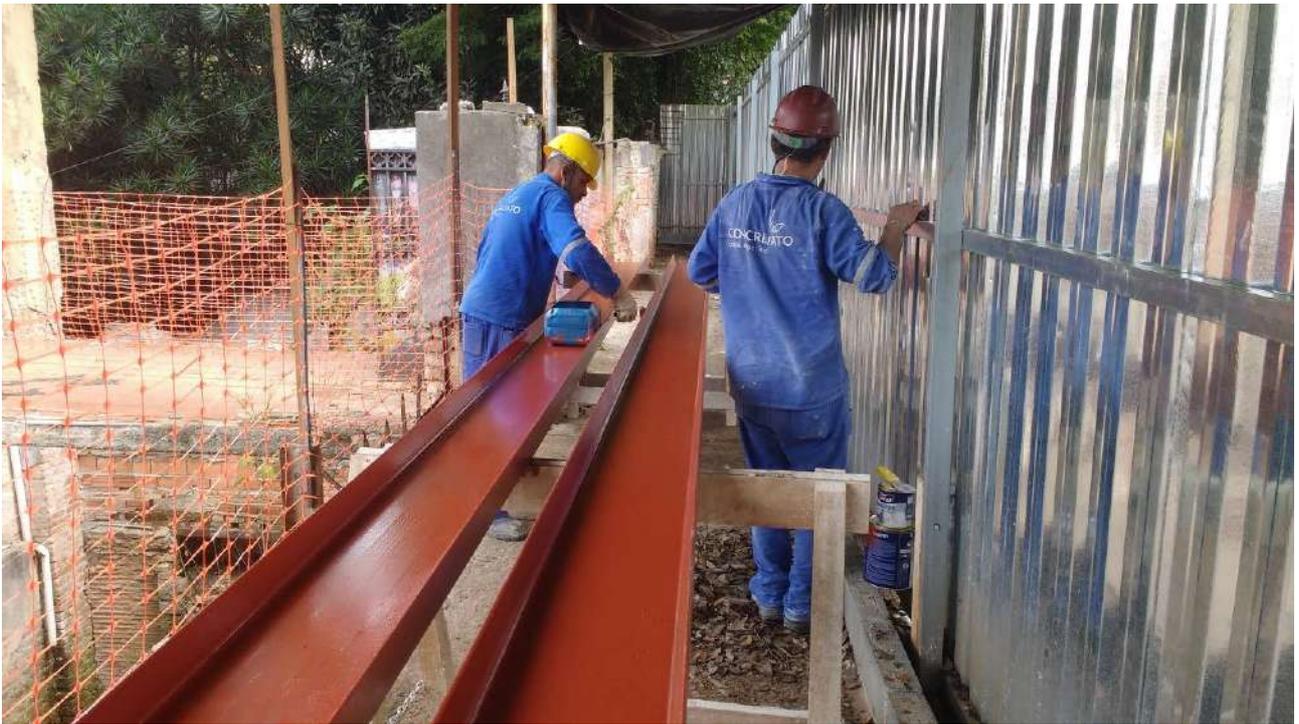
Foto 07: Pintura das estruturas da escadaria.

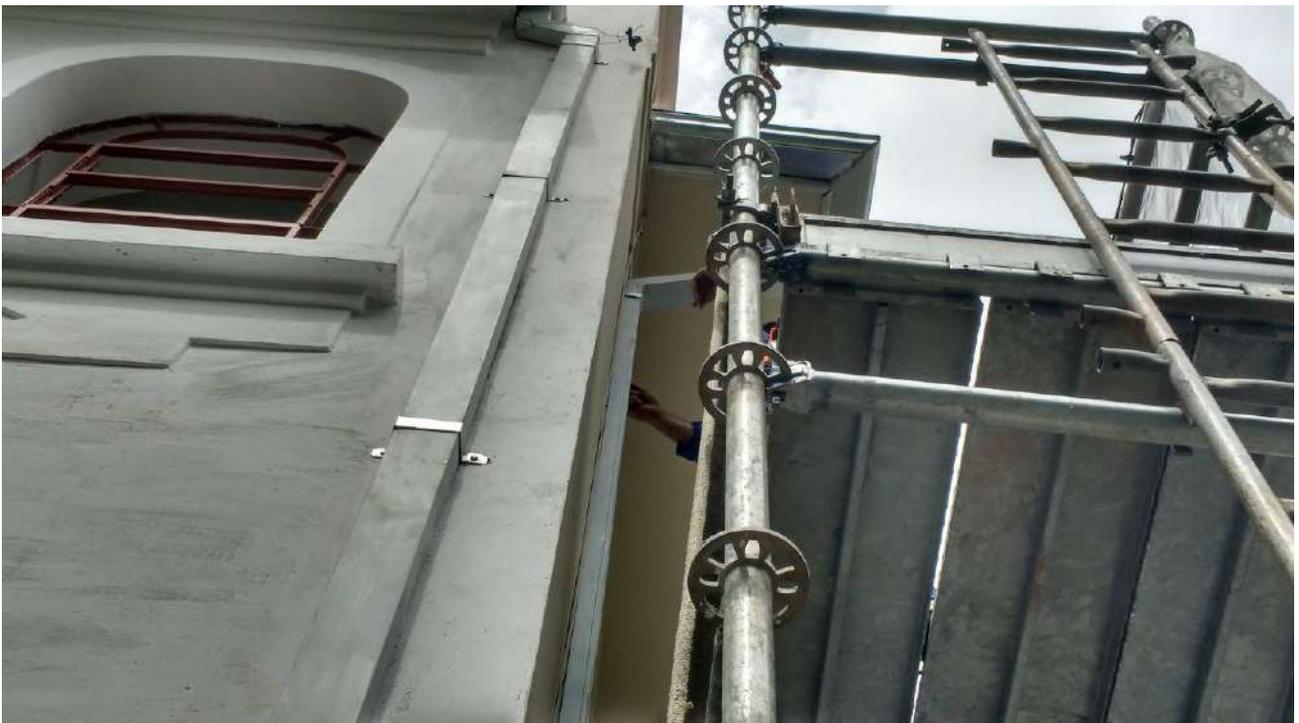
Foto 08: Pintura das descidas das águas pluviais na fachada.

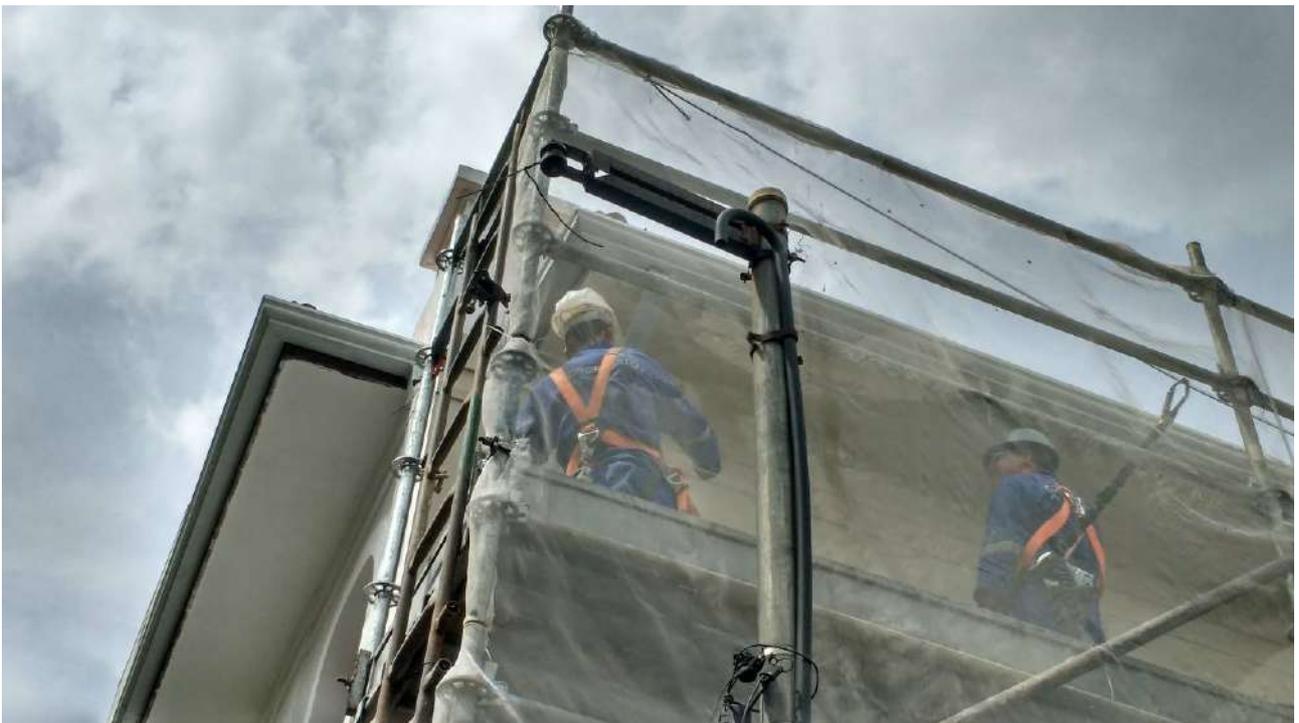
Foto 10: Instalação de descidas de águas pluviais na fachada.

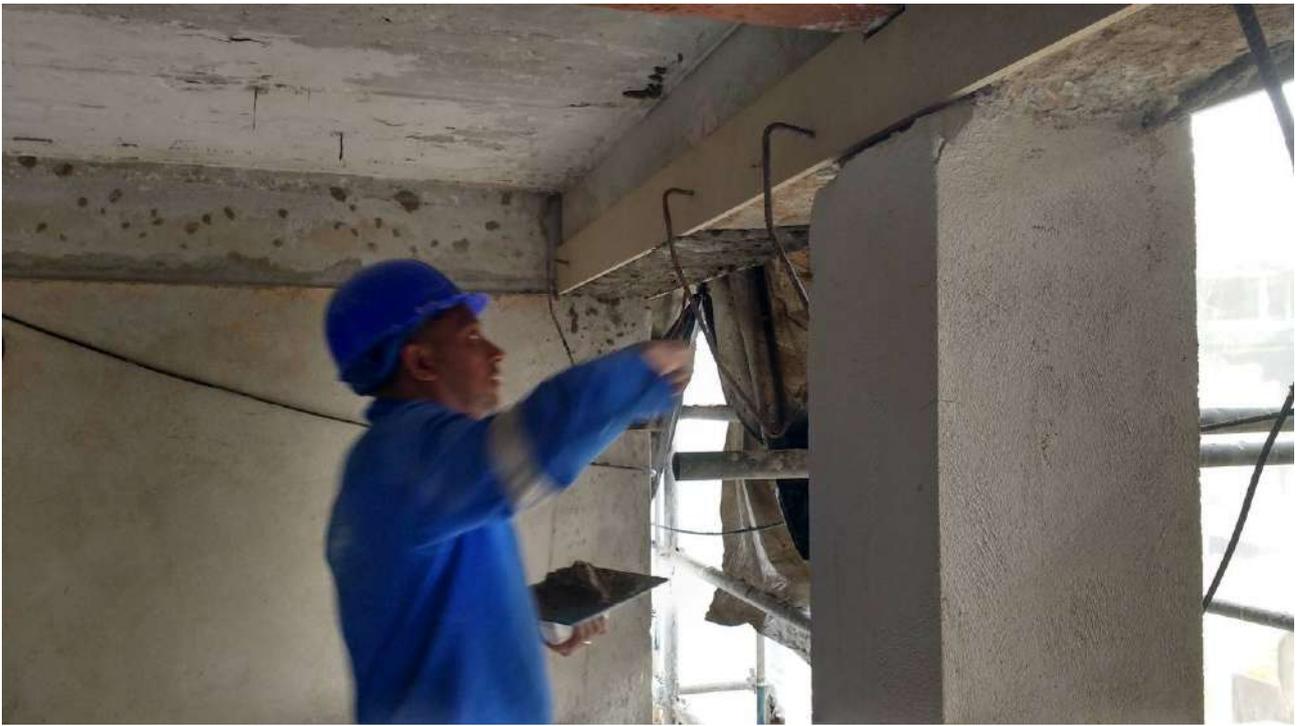
Foto 11: Acabamento do vão mo -1subsolo.

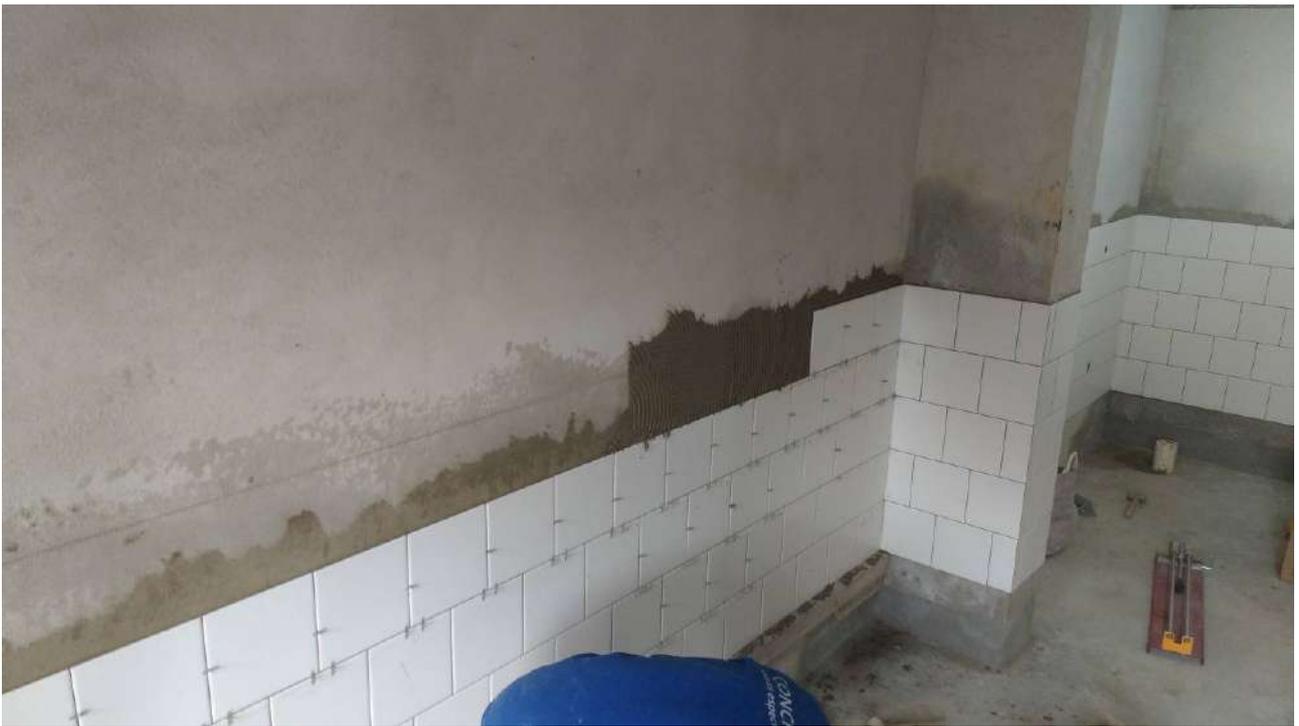
Foto 12: Instalação de revestimento cerâmico.

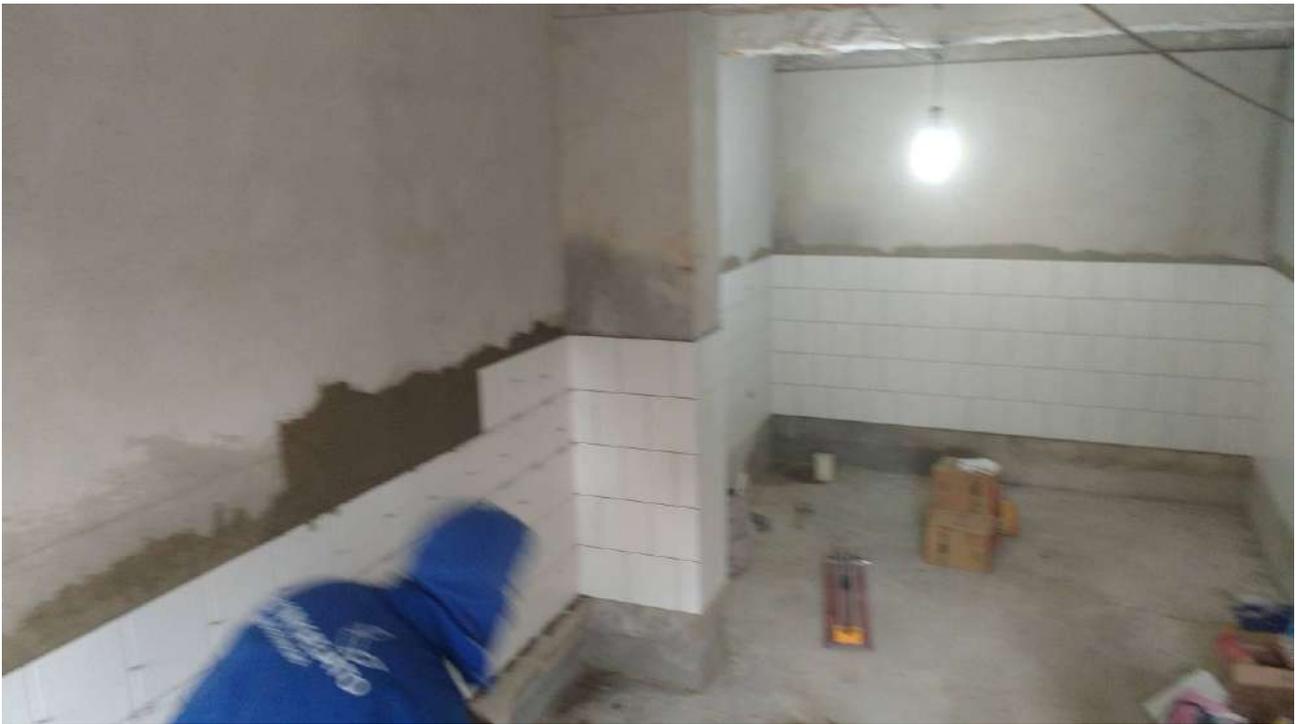
Foto 13: Instalação de revestimento cerâmico.
