**Relatórios do Restauero da
Vila Itororó: CASA 11**

Relatório Fotográfico

Vila Itororó – Casa 11

JUNHO - JULHO/2016

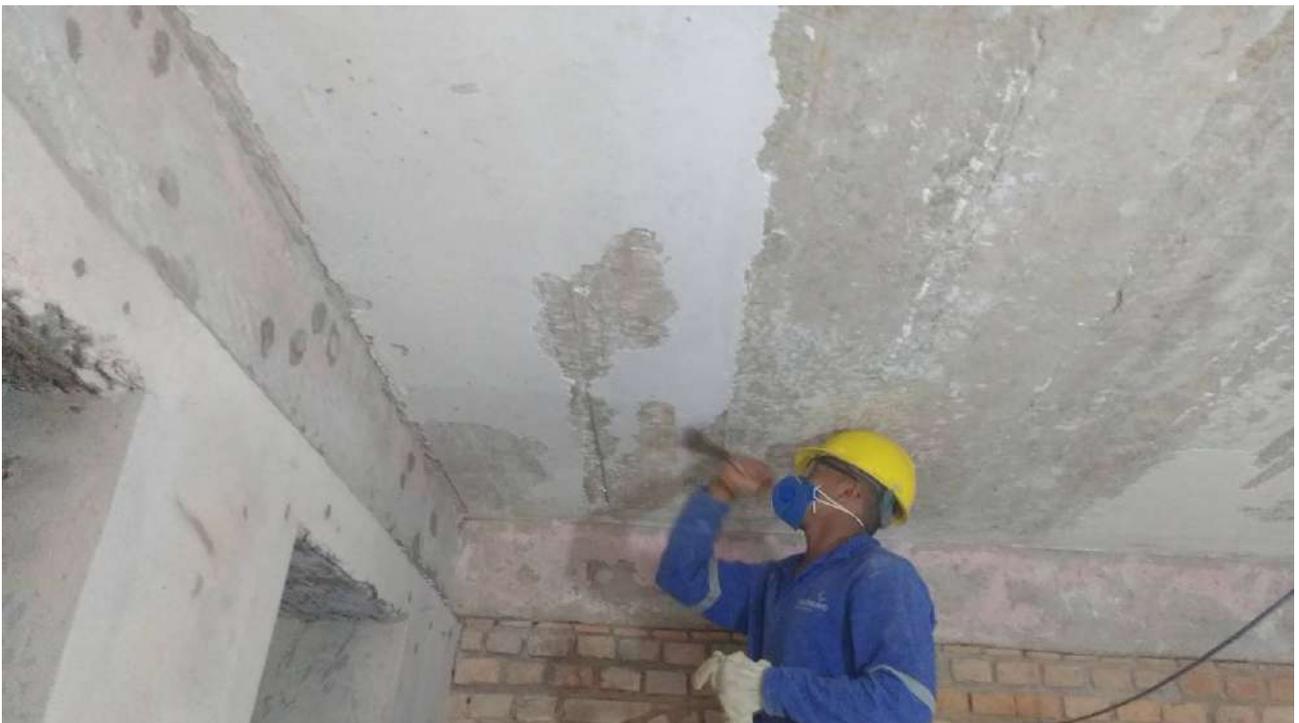
Foto 14: Decapagem das tintas da laje do -1 subsolo.

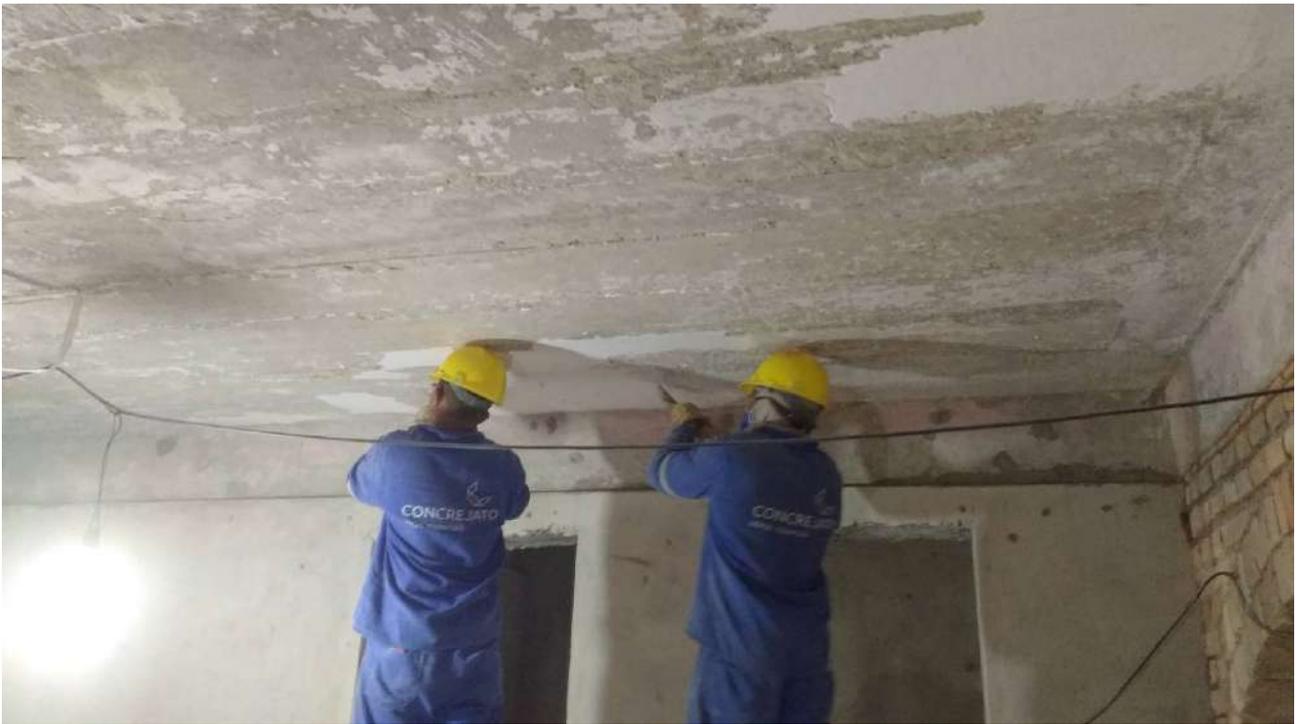
Foto 15: Decapagem das tintas da laje do -1 subsolo.

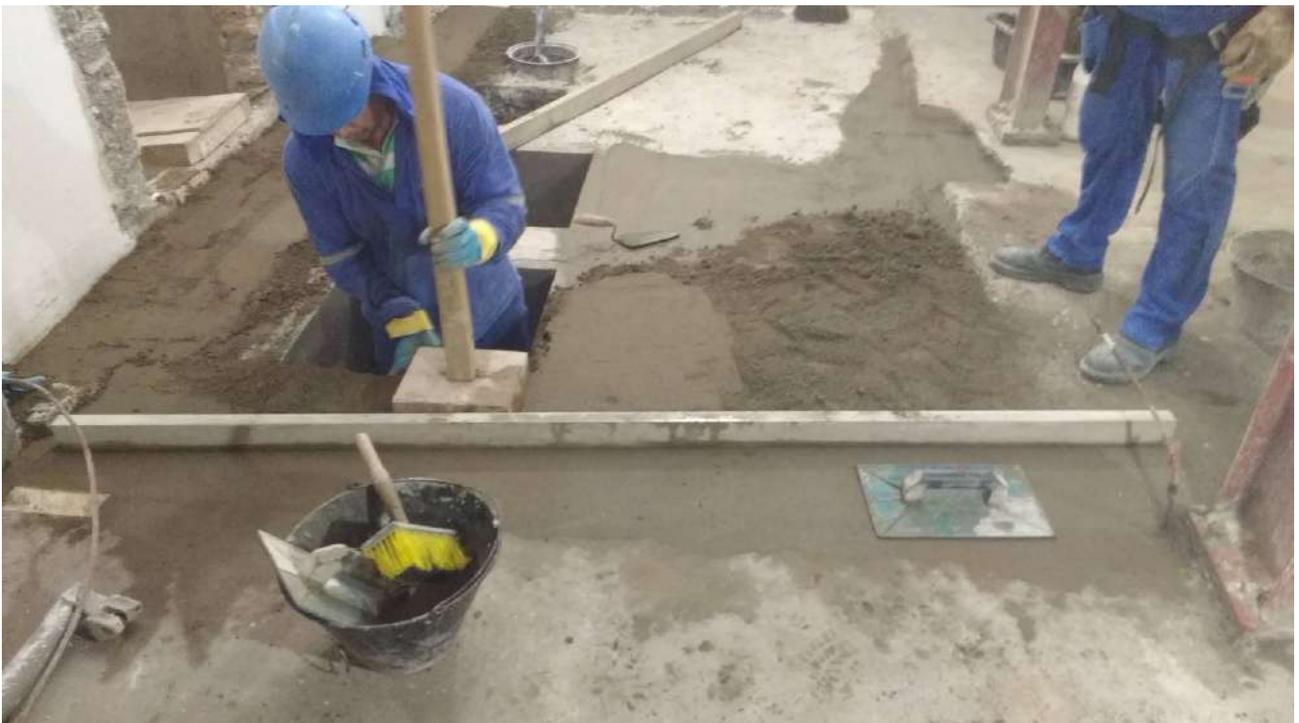
Foto 16: Execução do contrapiso no -1 subsolo.

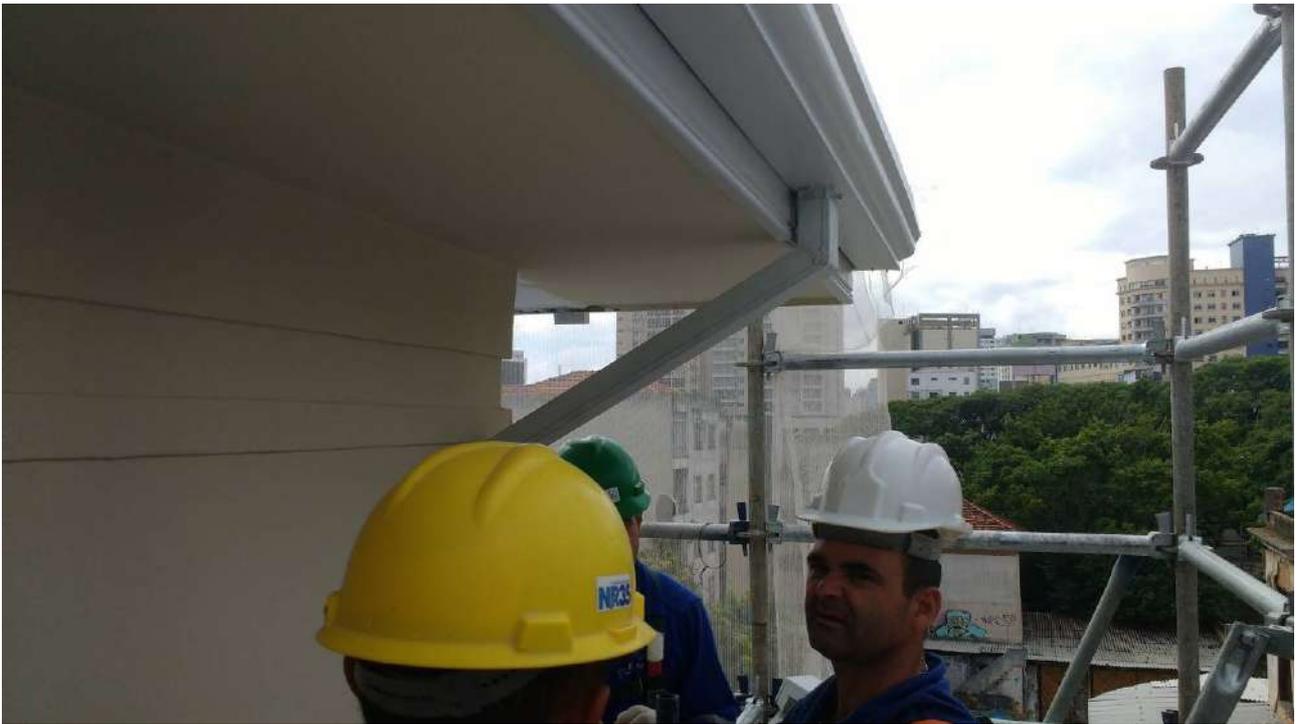
Foto 17: Instalação das descidas de águas pluviais

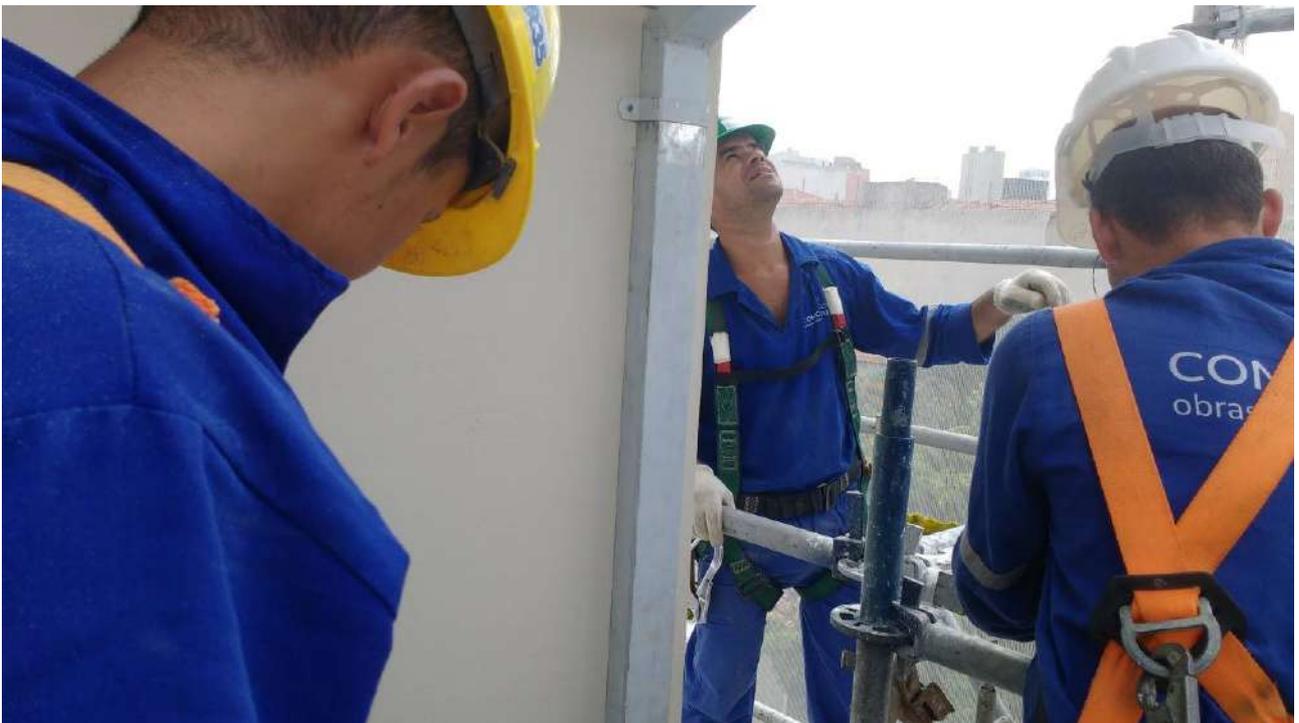
Foto 18: Instalação das descidas de águas pluviais.

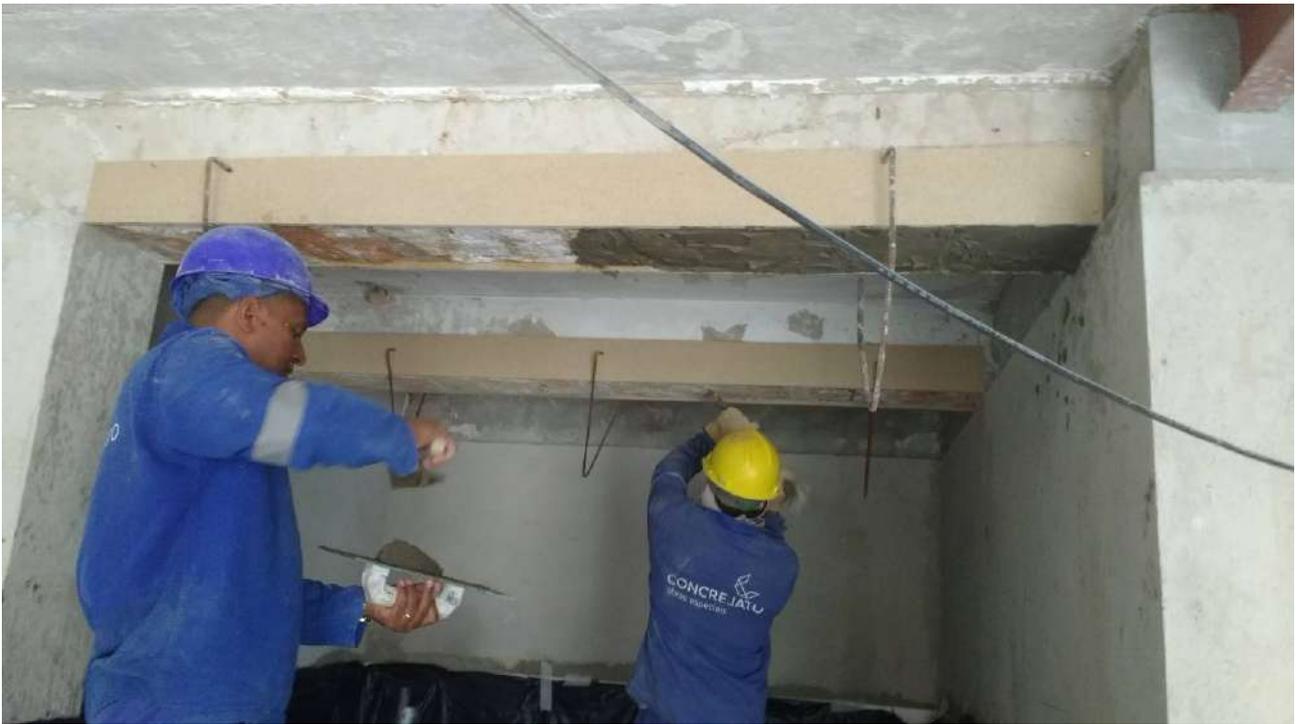
Foto 19: Preenchimento e regularização das vigas.

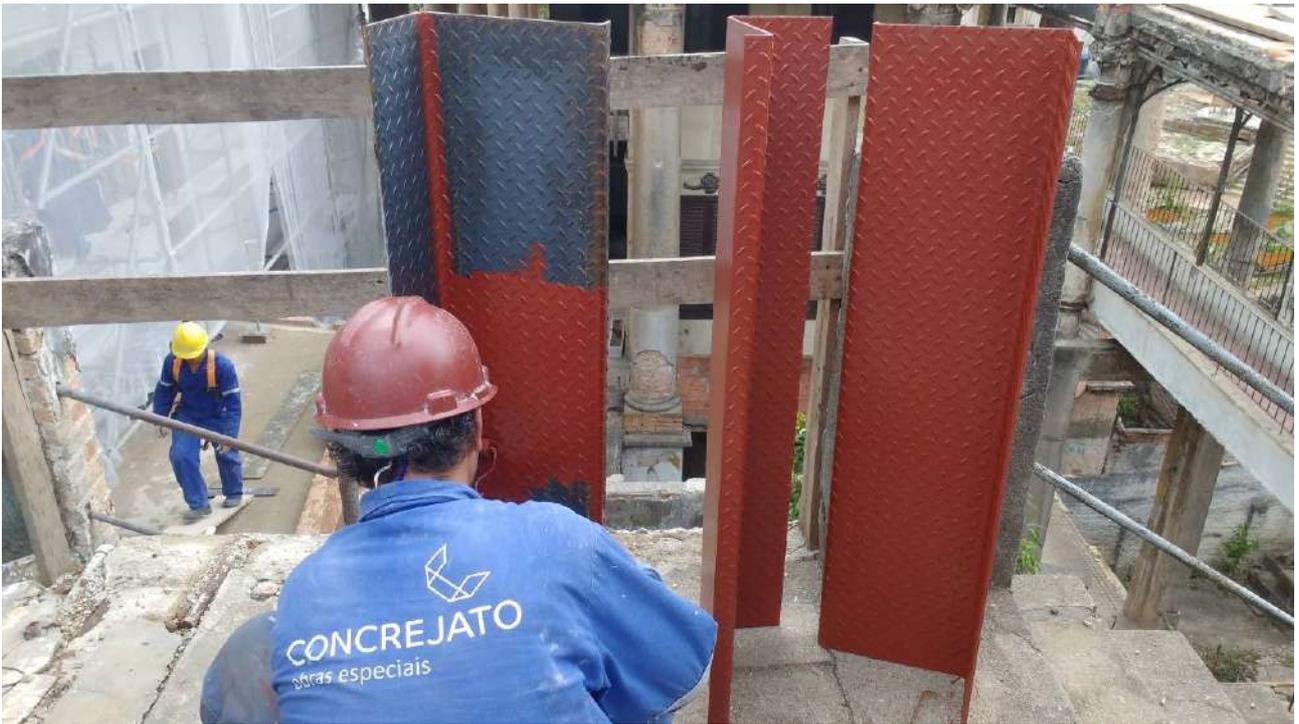
Foto 21: Pintura dos degraus da escadaria metálica externa.

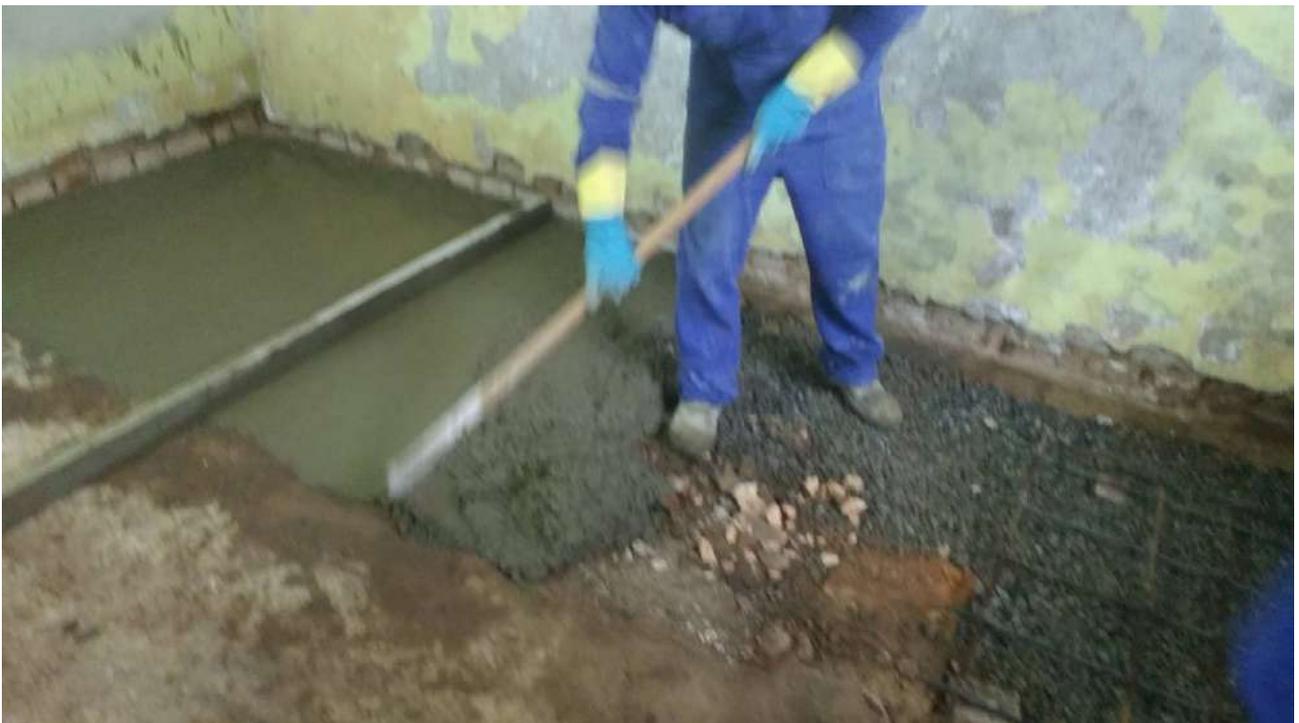
Foto 22: Execução do contrapiso do -1 subsolo.

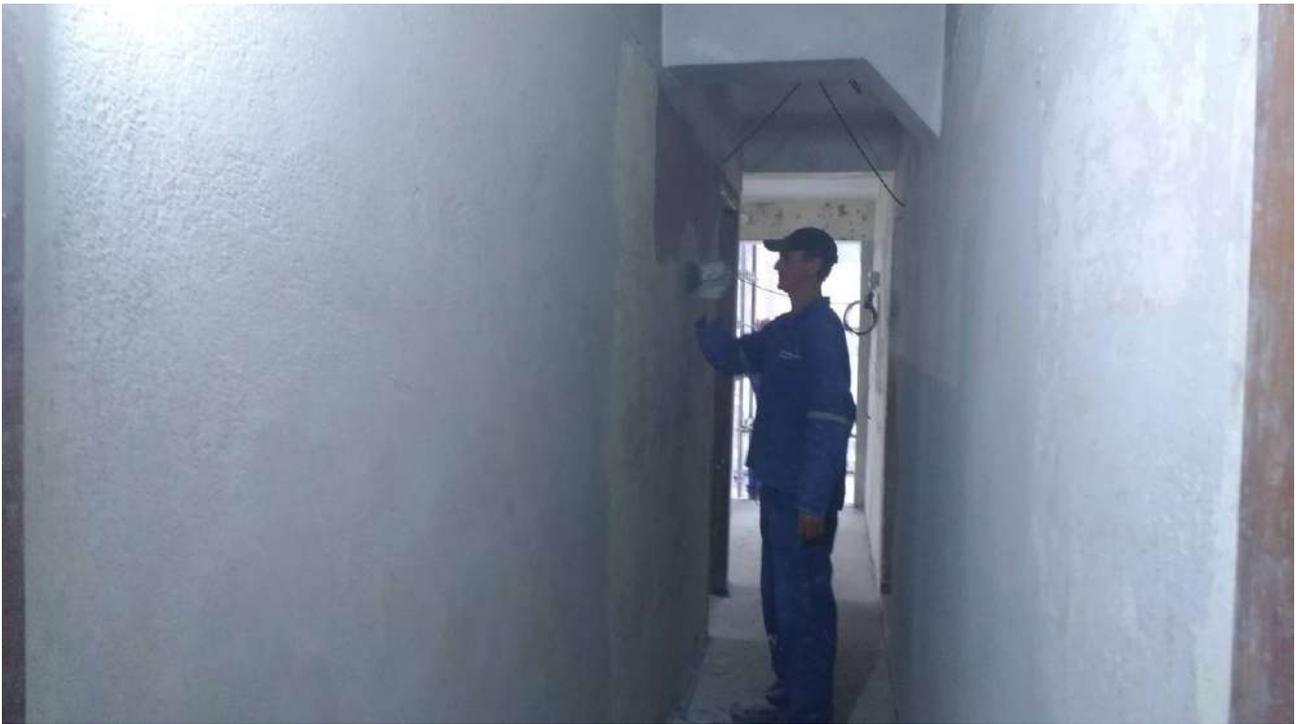
Foto 23: Preparação da alvenaria para emassamento.

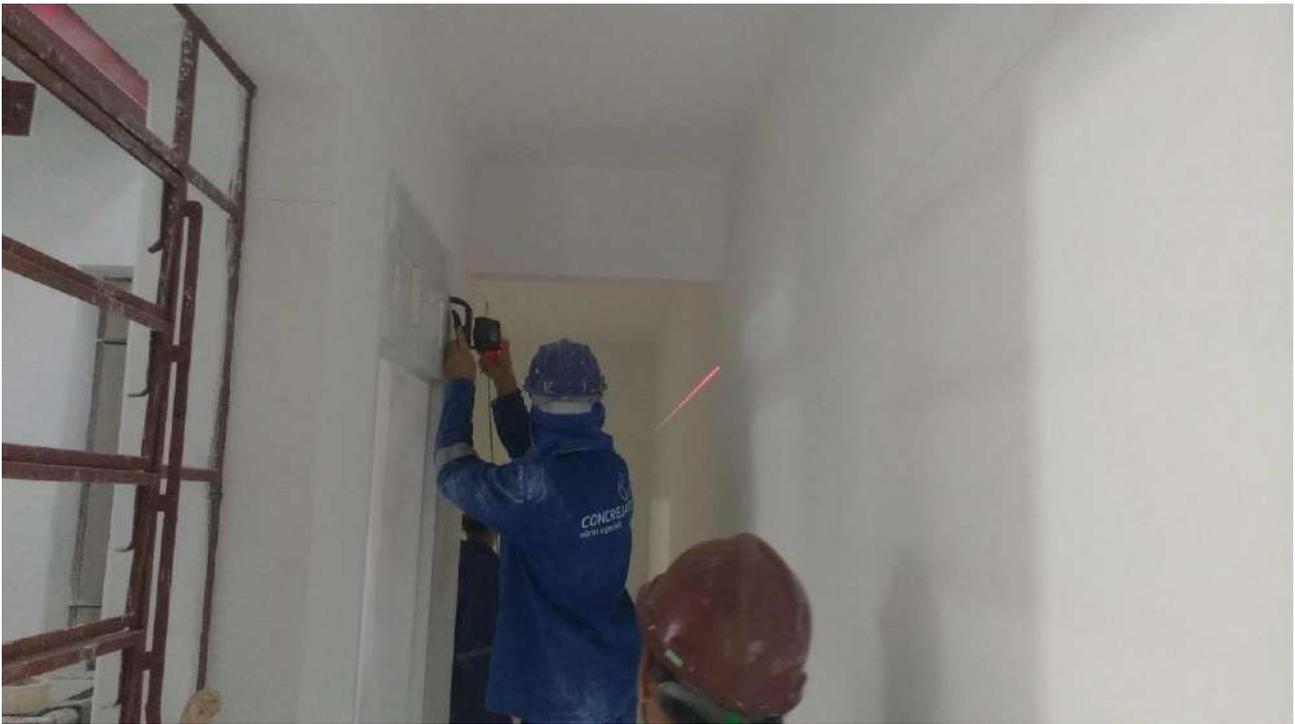
Foto 01: Marcação dos frisos internos.

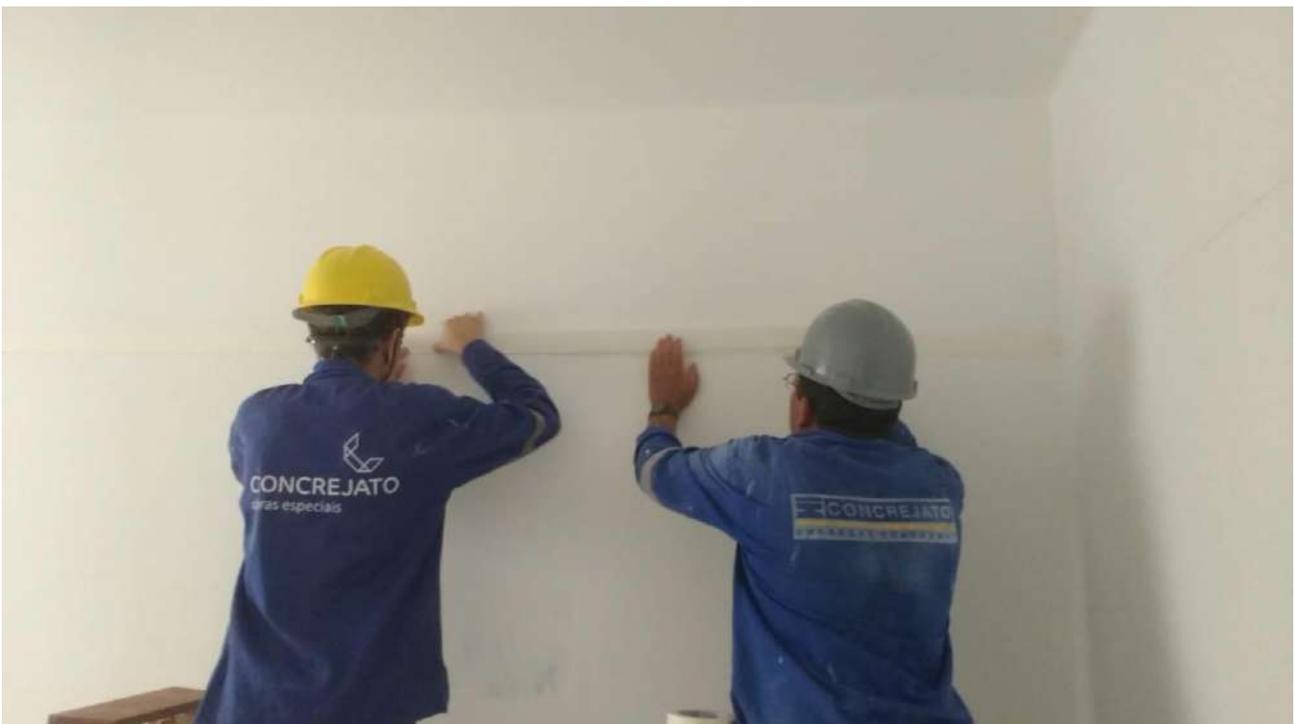
Foto 02: Marcação dos frisos internos.

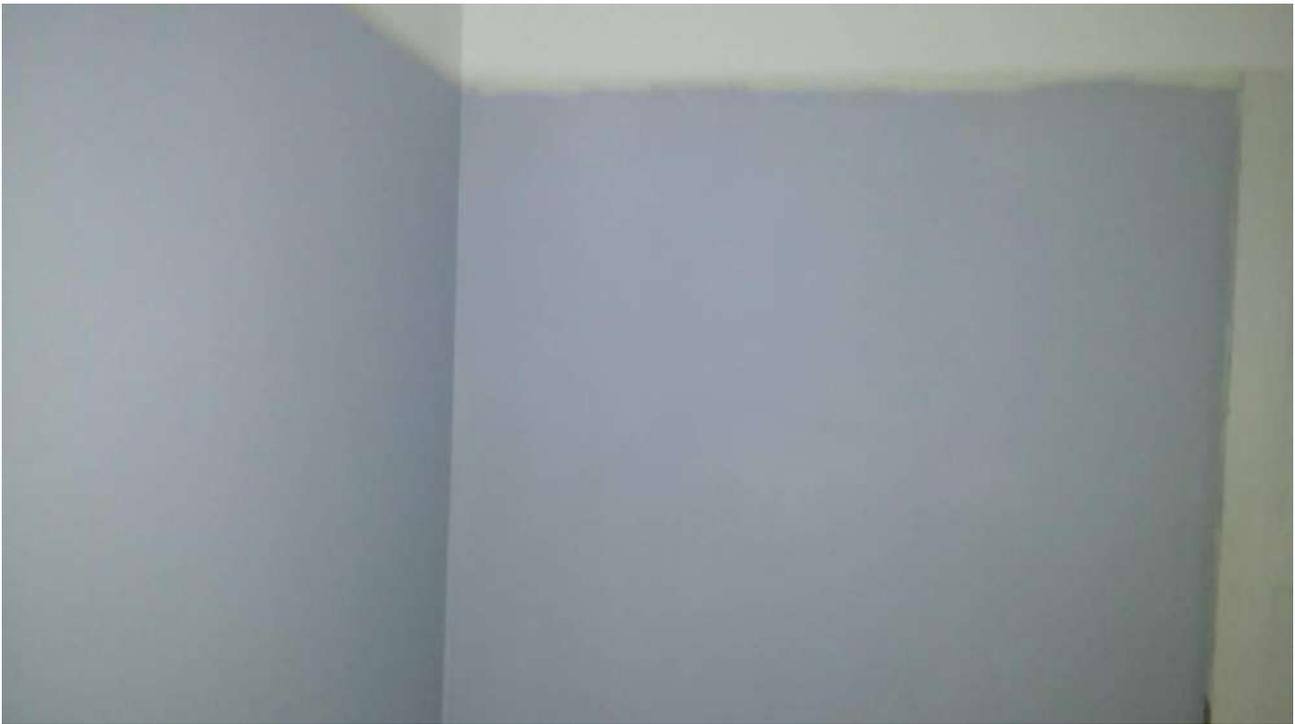
Foto 03: Pintura de acabamento das alvenarias internas.

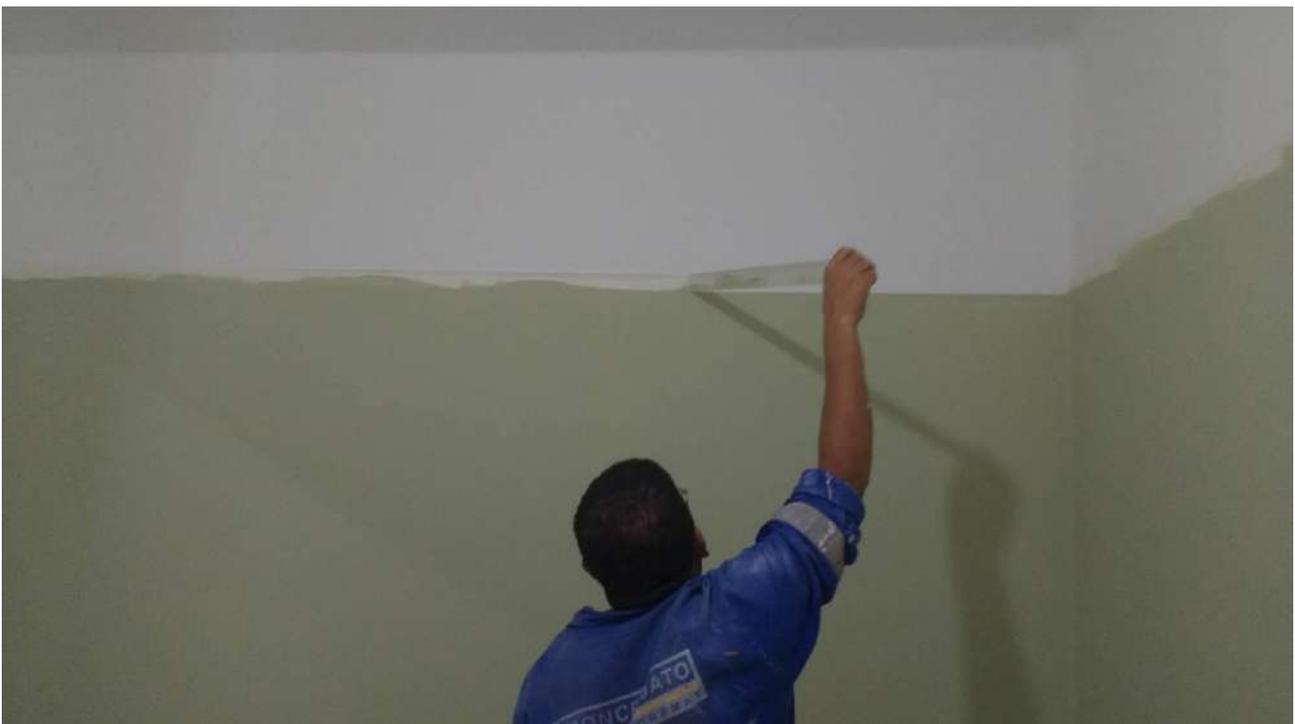
Foto 04: Pintura de acabamento das alvenarias internas.

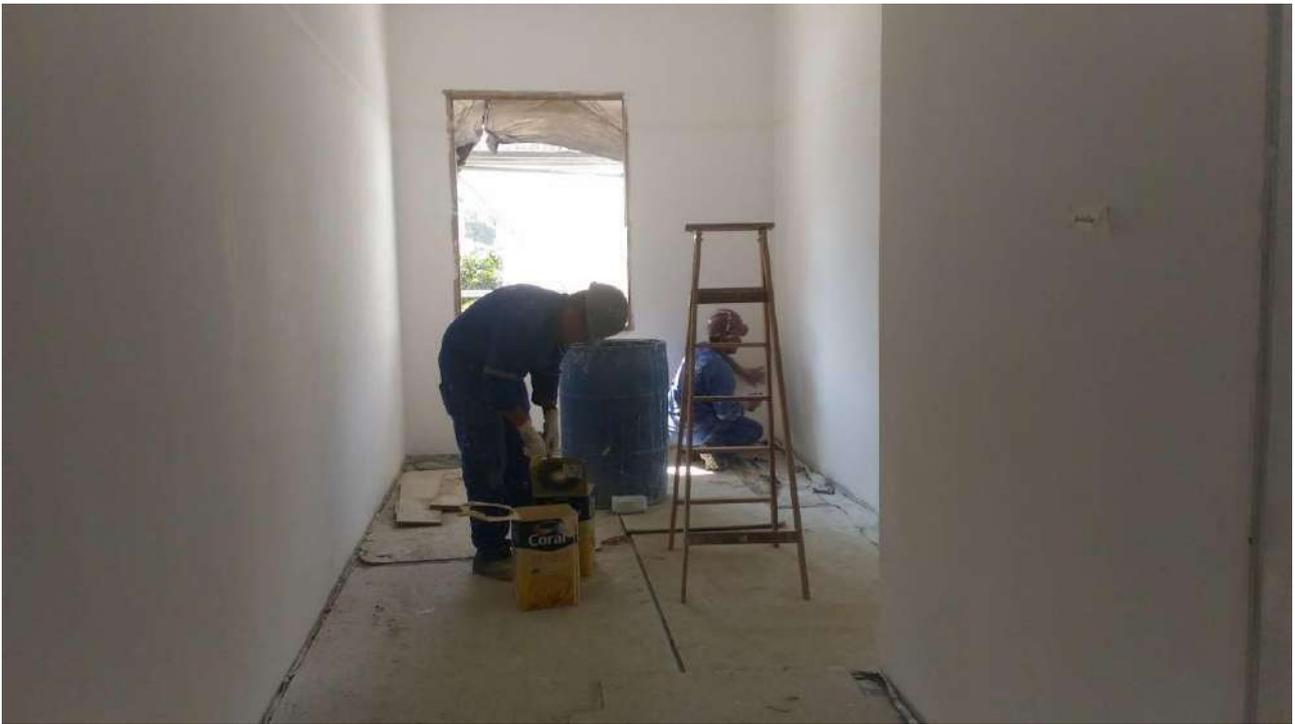
Foto 07: Pintura de acabamento das alvenarias internas.

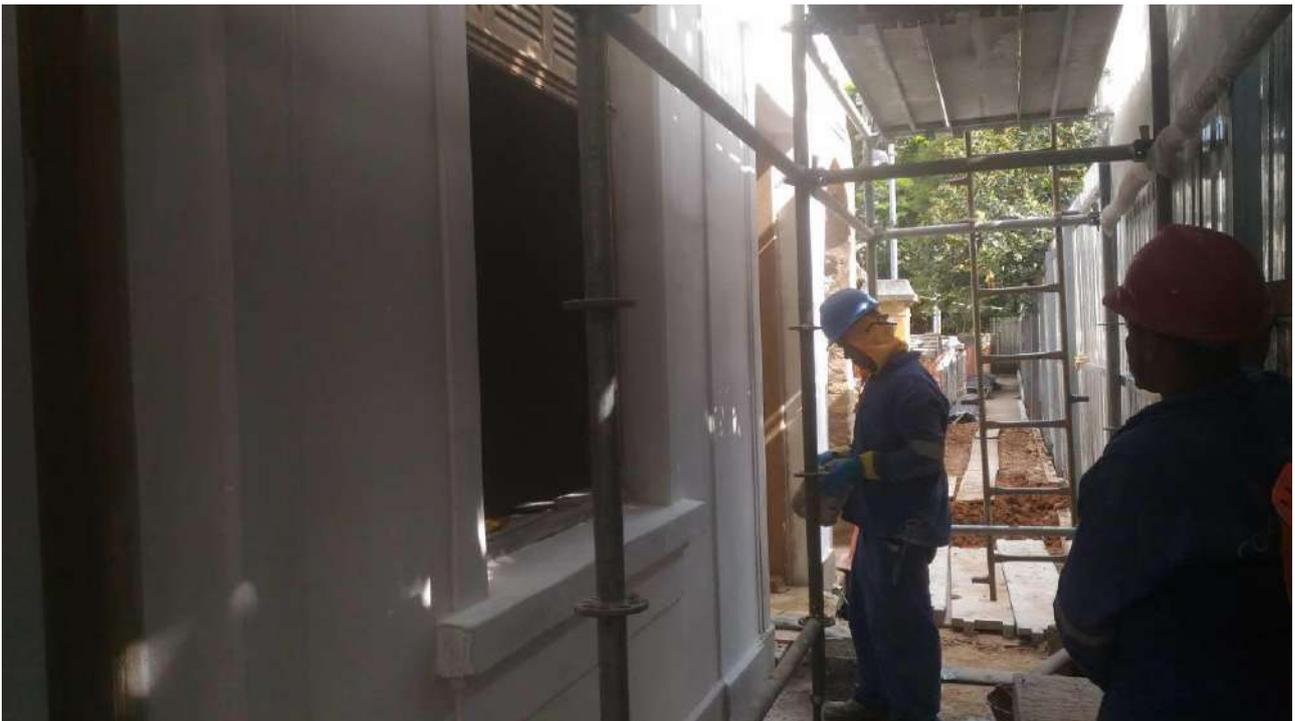
Foto 08: Lixamento fino da fachada – preparação para pintura de acabamento.

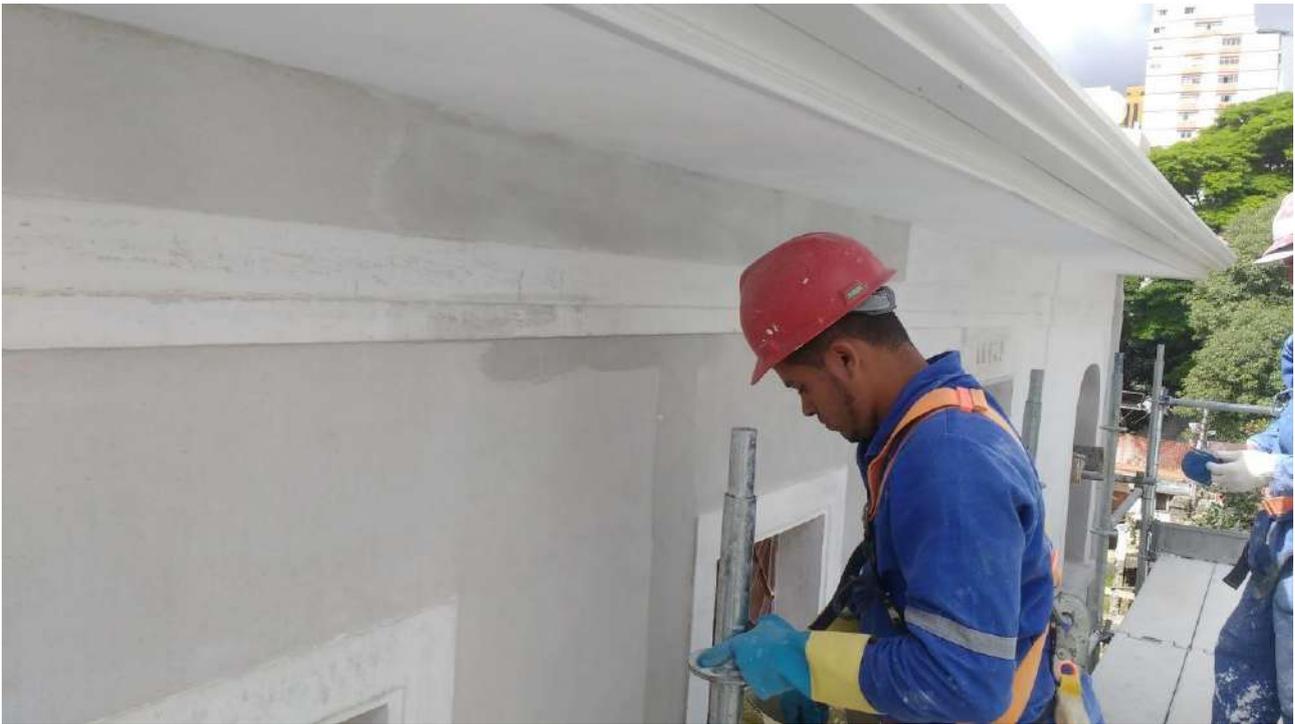
Foto 09: Aplicação de fundo selador – preparação para pintura das fachadas.

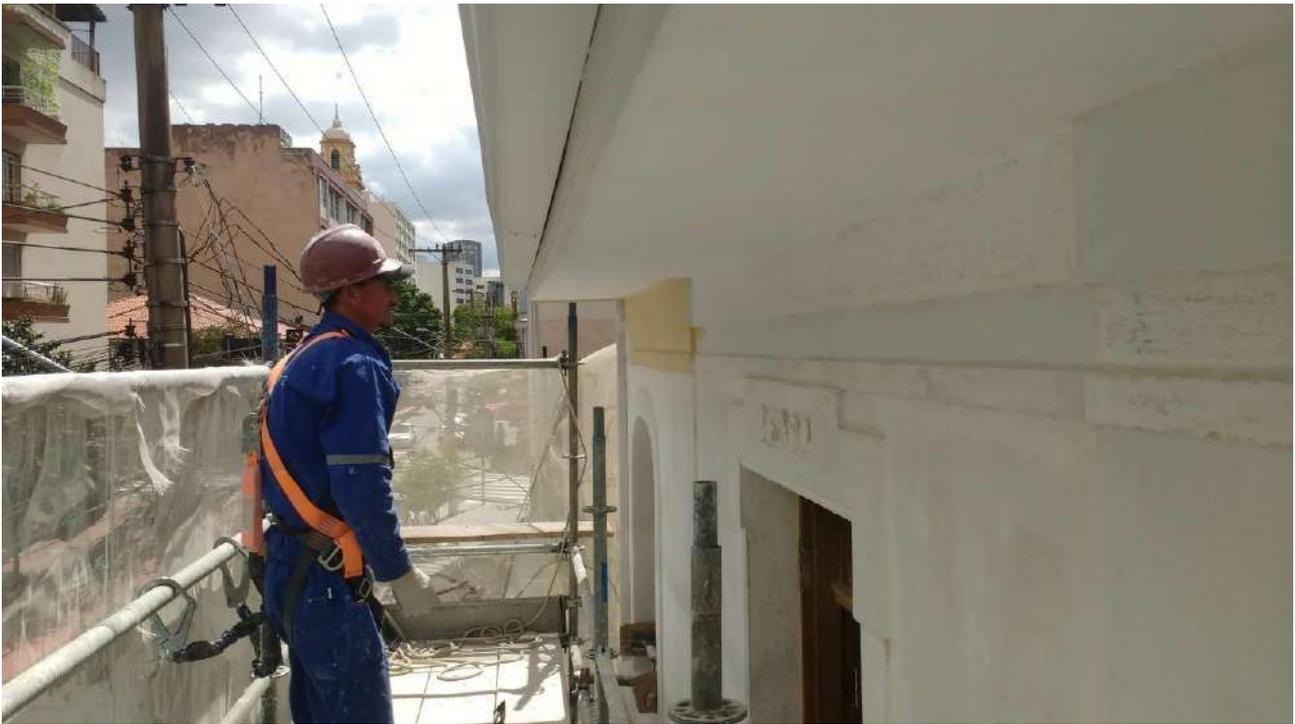
Foto 11: Pintura das fachadas.

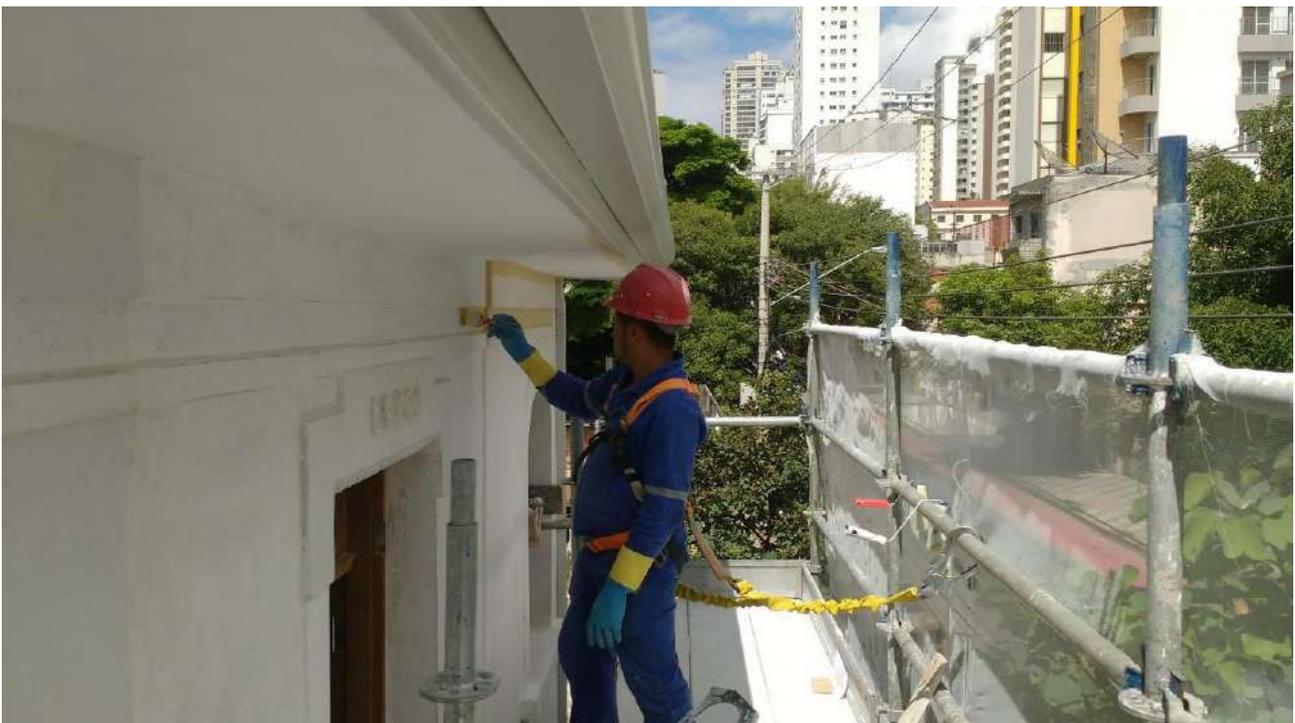
Foto 12: Pintura das fachadas.

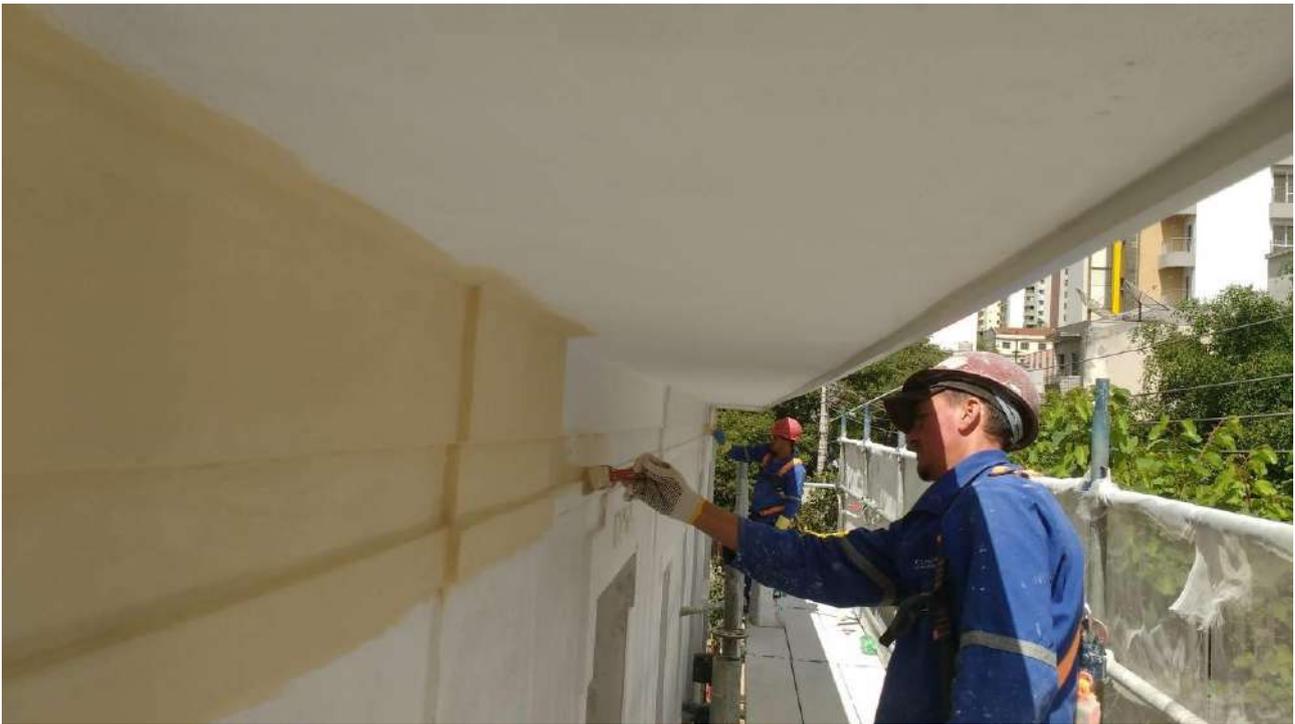
Foto 13: Pintura das fachadas.

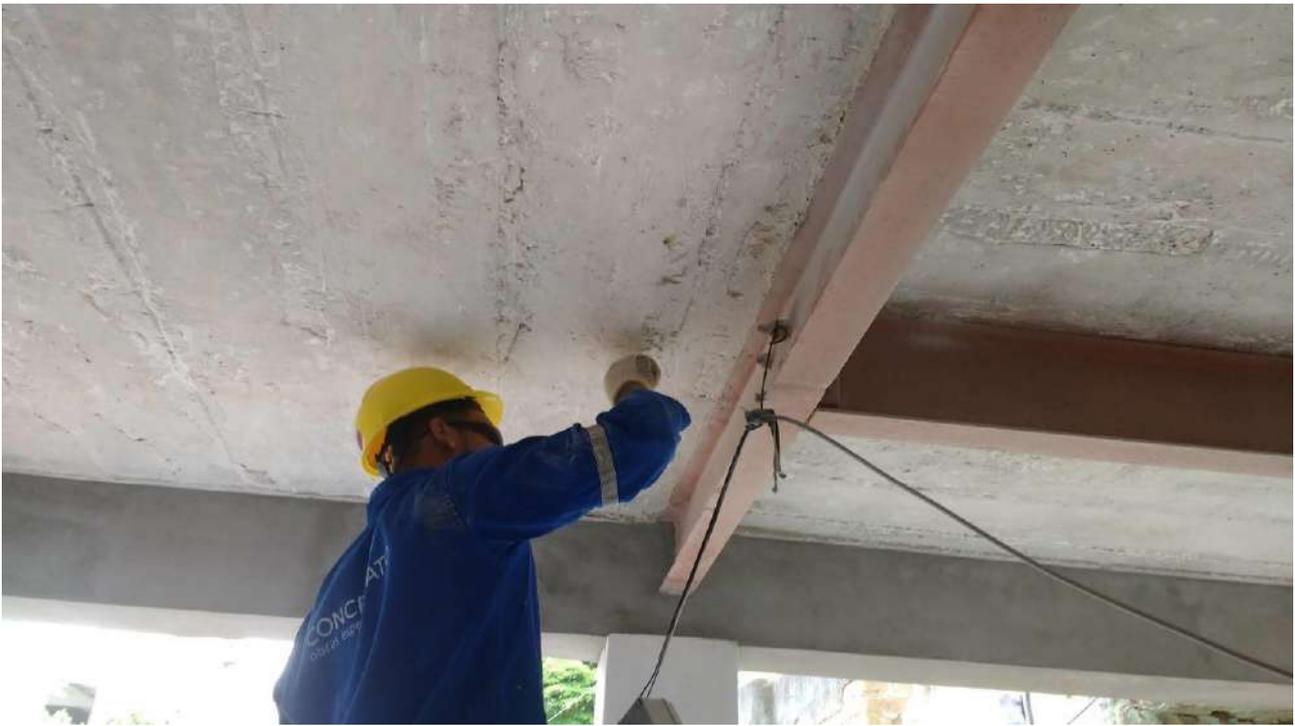
Foto 15: Limpeza fina da laje de concreto – Pav -1 subsolo

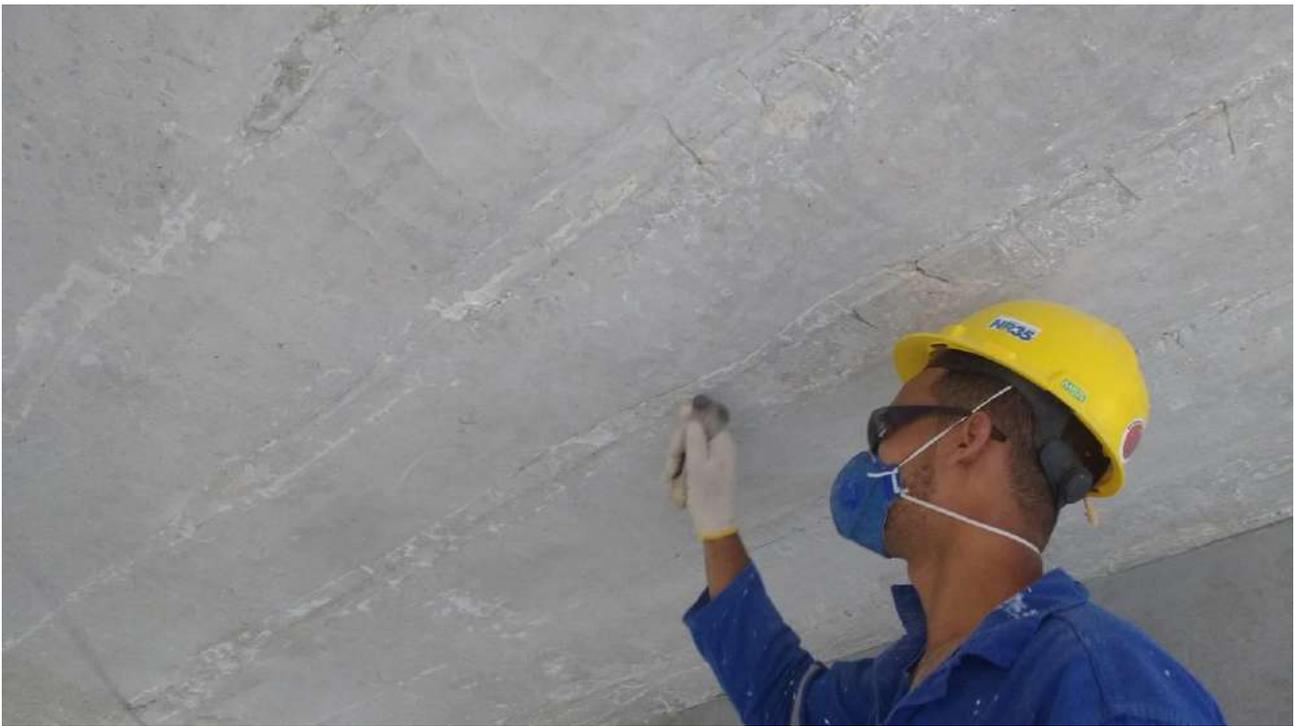
Foto 16: Limpeza fina da laje de concreto – Pav -1 subsolo

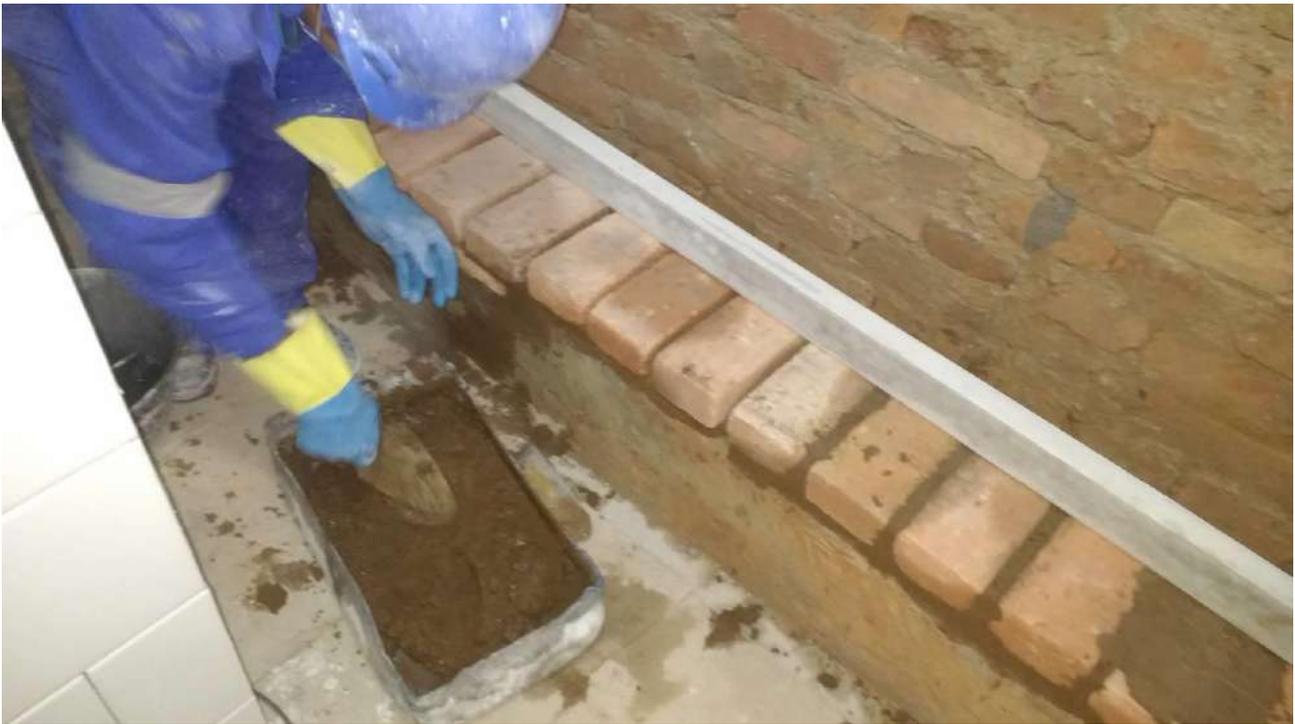
Foto 17: Execução do banco de alvenaria no banheiro feminino no -1 subsolo.

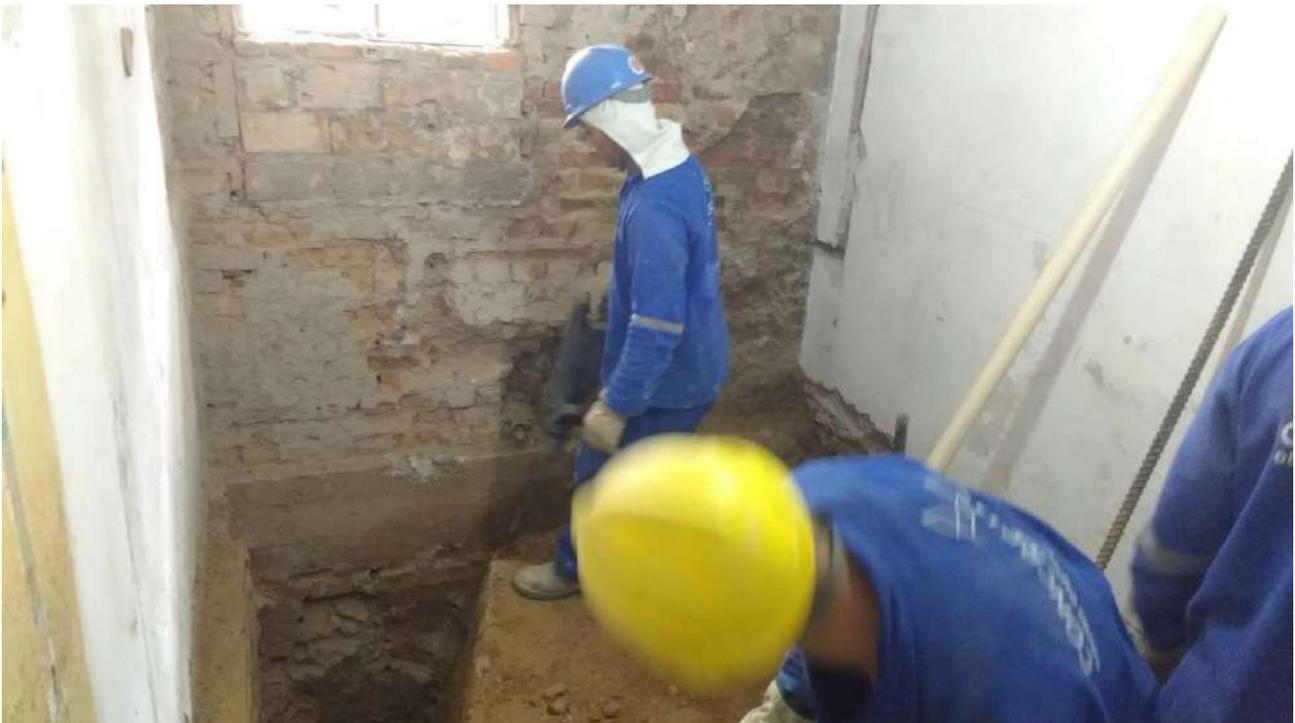
Foto 18: Demolição da laje da cozinha do -2 subsolo.

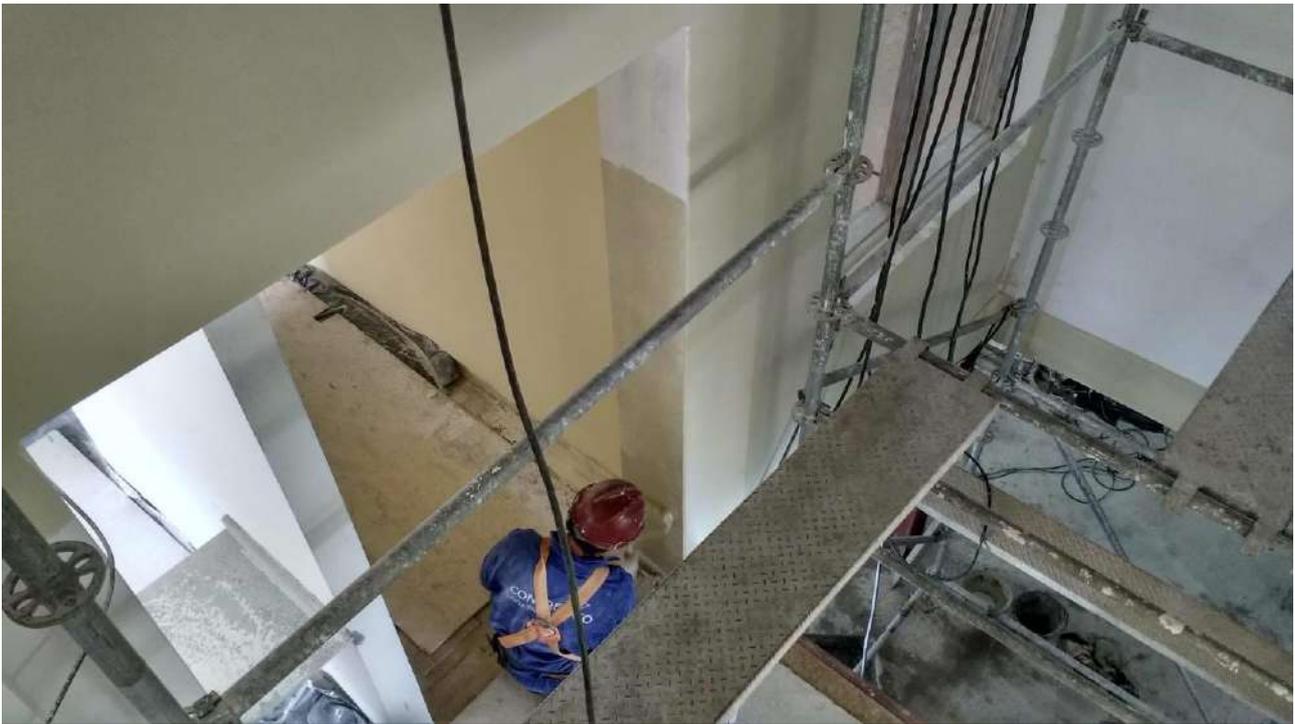
Foto 19: Pintura de acabamento da fachada interna.
