**Relatórios do Restauero da
Vila Itororó: CASA 11**

Relatório Fotográfico

Vila Itororó – Casa 11

JUNHO - JULHO/2016

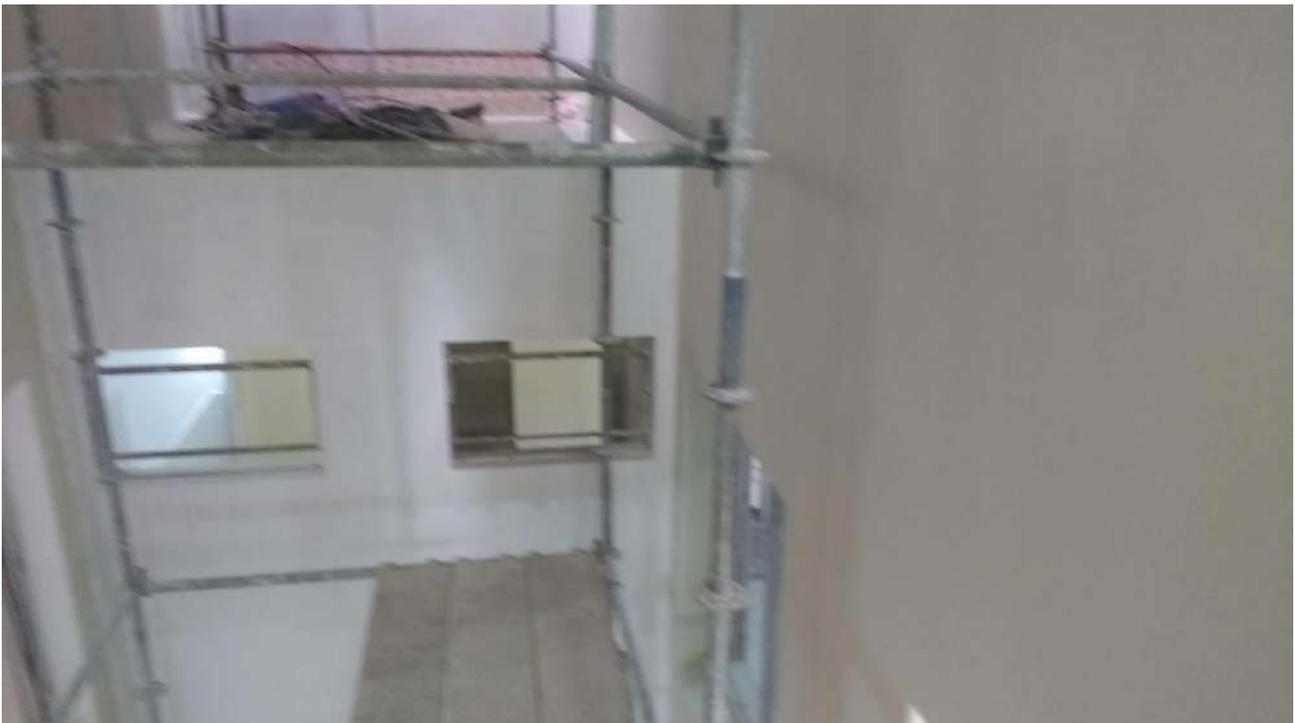
Foto 20: Pintura de acabamento da fachada interna.

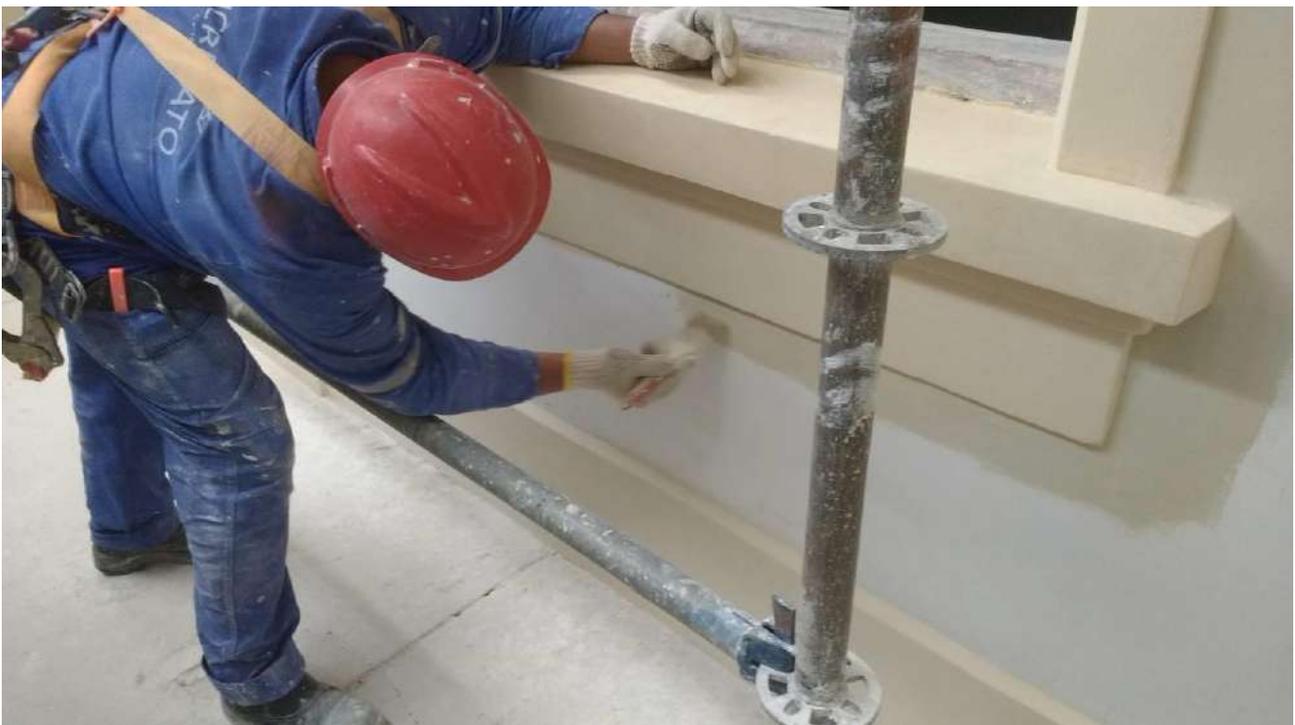
Foto 21: Pintura de acabamento da fachada.

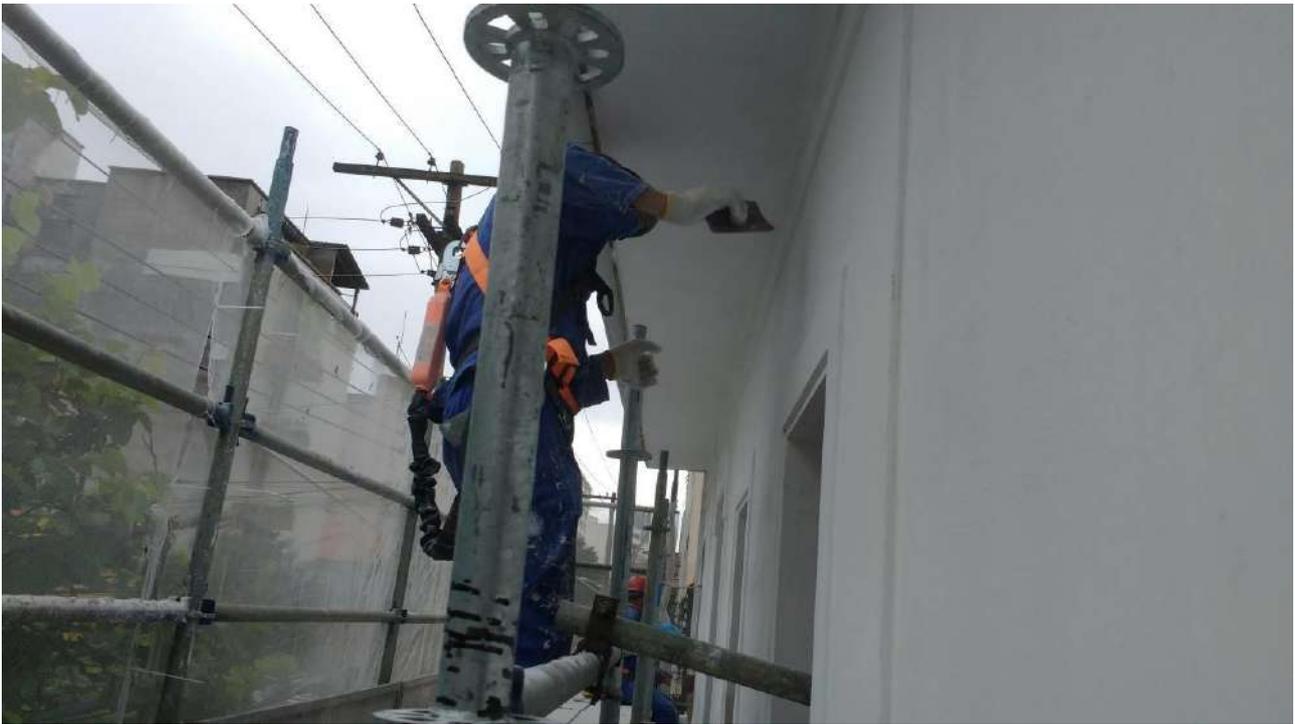
Foto 22: Pintura de acabamento da fachada.

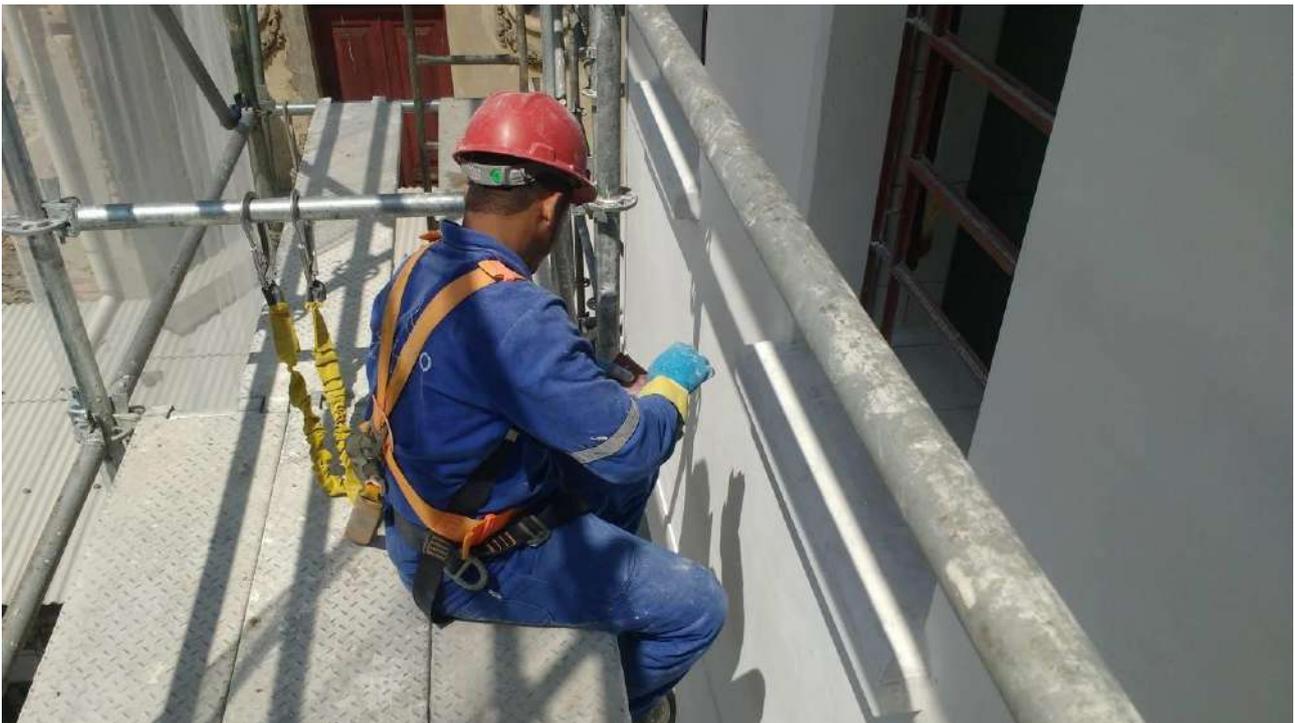
Foto 23: P Pintura de acabamento da fachada.

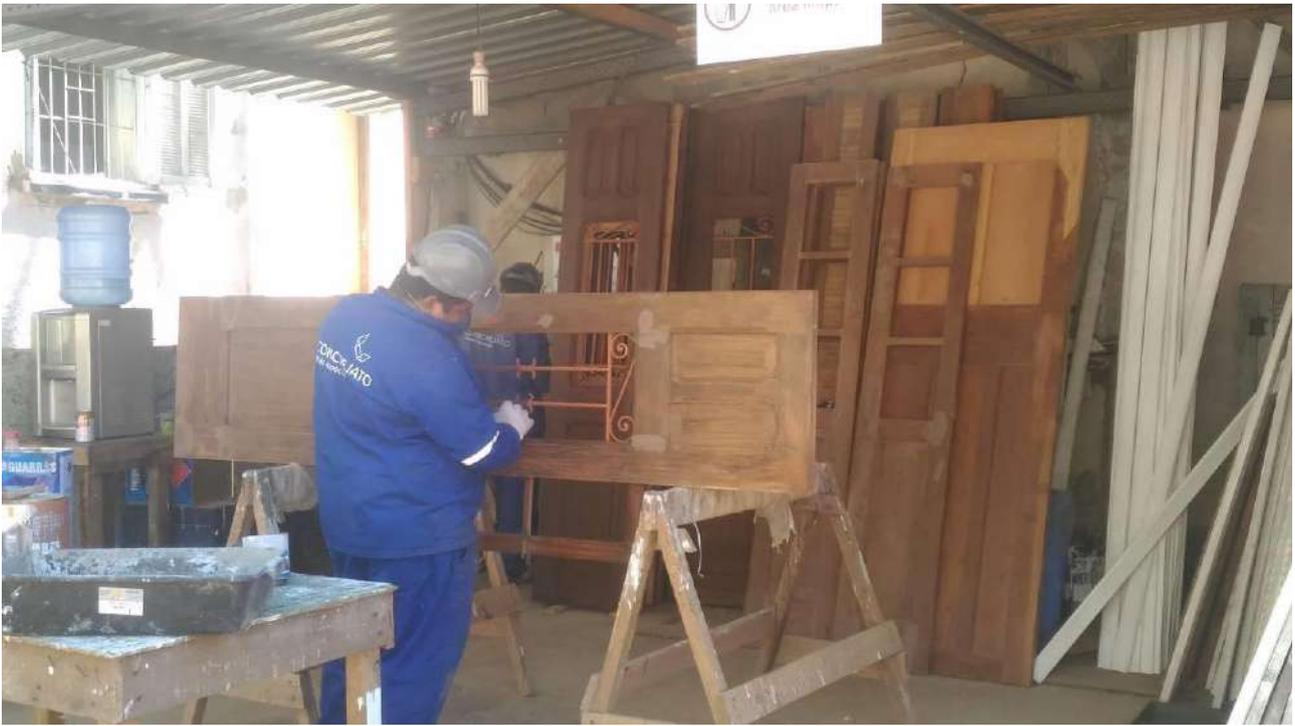
Foto 26: Teste do verniza de acabamento das portas frontais.

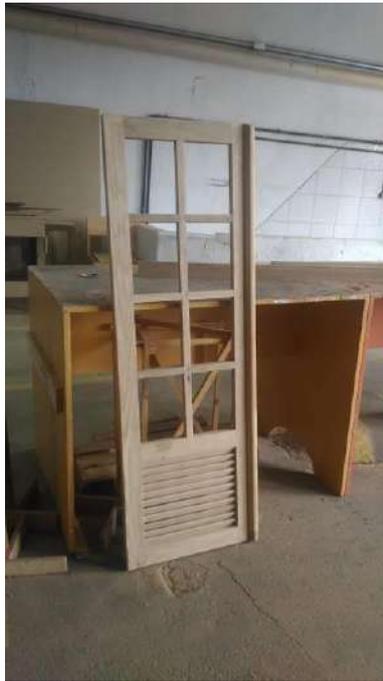
Foto 28: Instalação de guarnição nas portas.

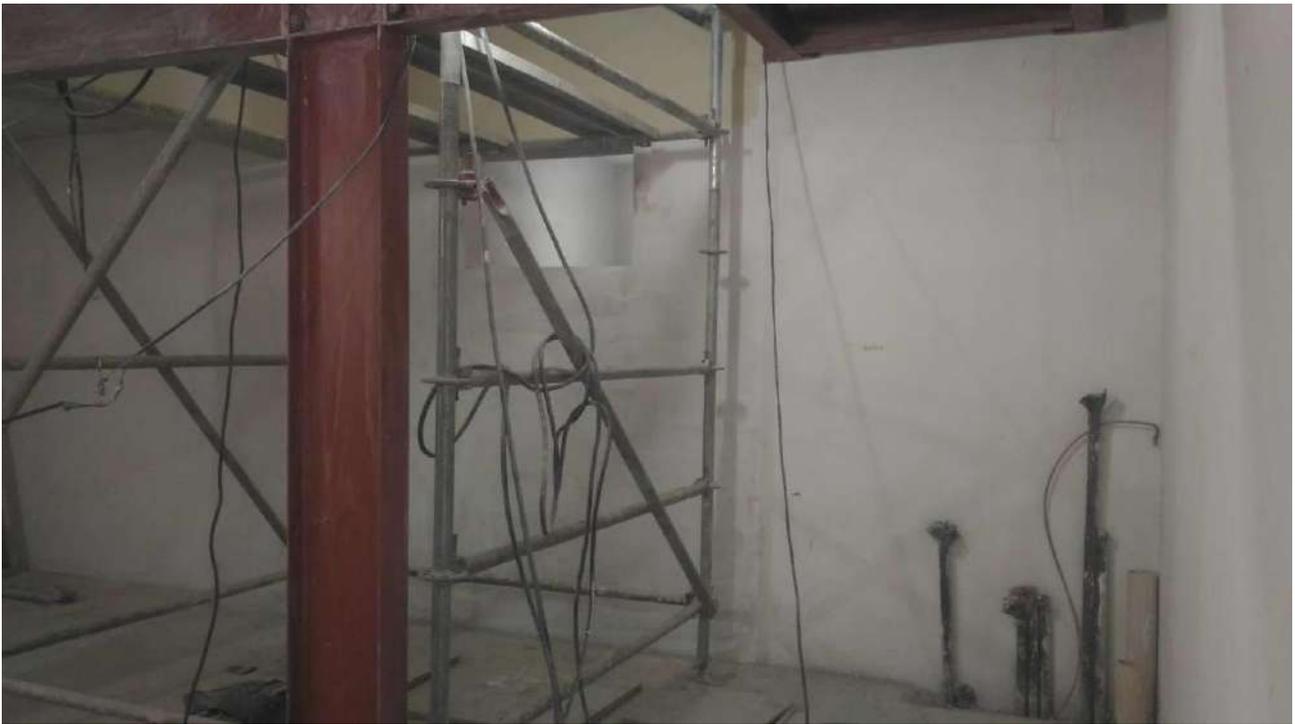
Foto 30: Pintura de acabamento no -1 subsolo.

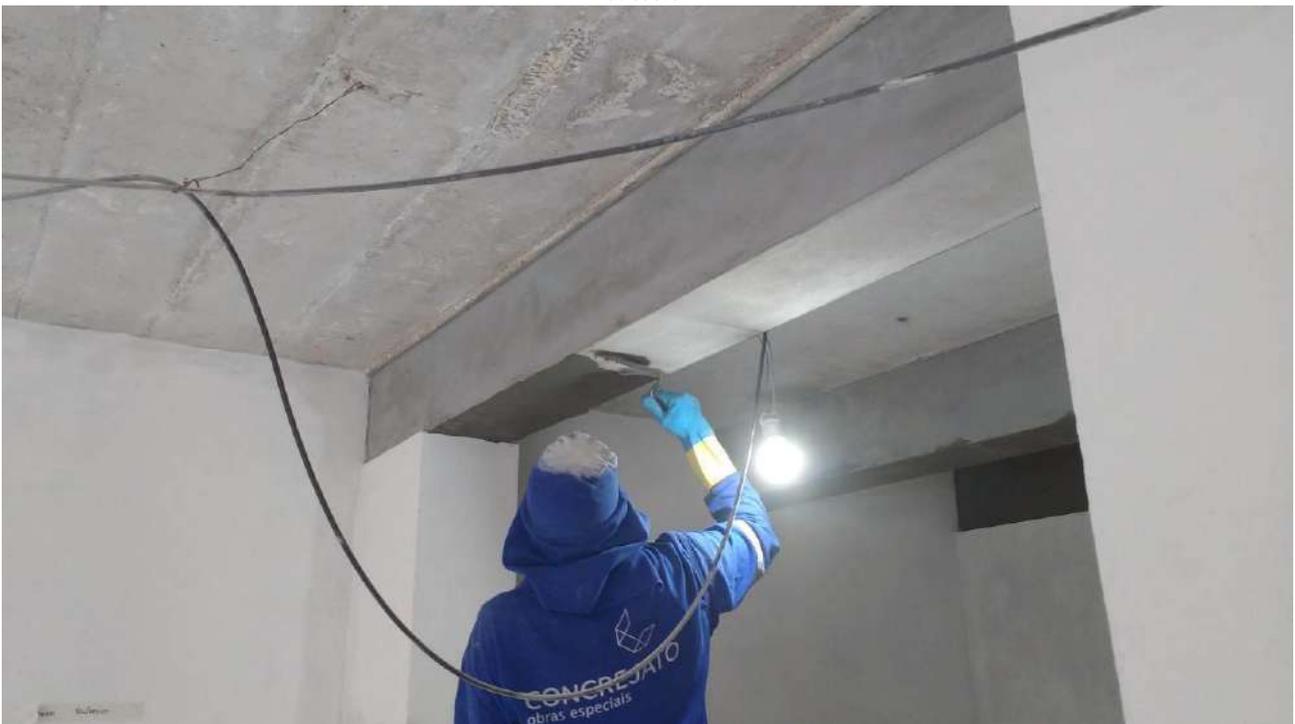
Foto 31: Pintura de acabamento no -1 subsolo.

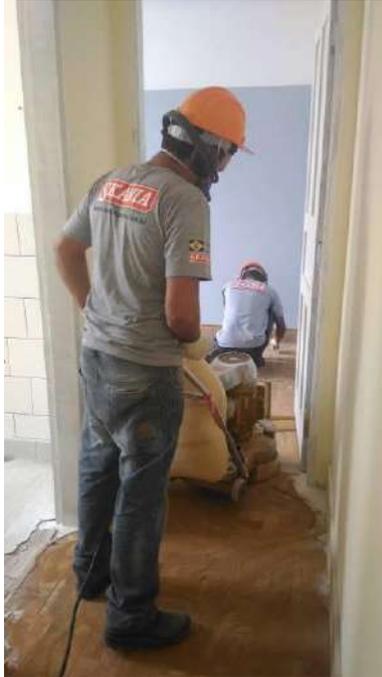
Foto 34: Raspagem e acabamento dos pisos de madeira.

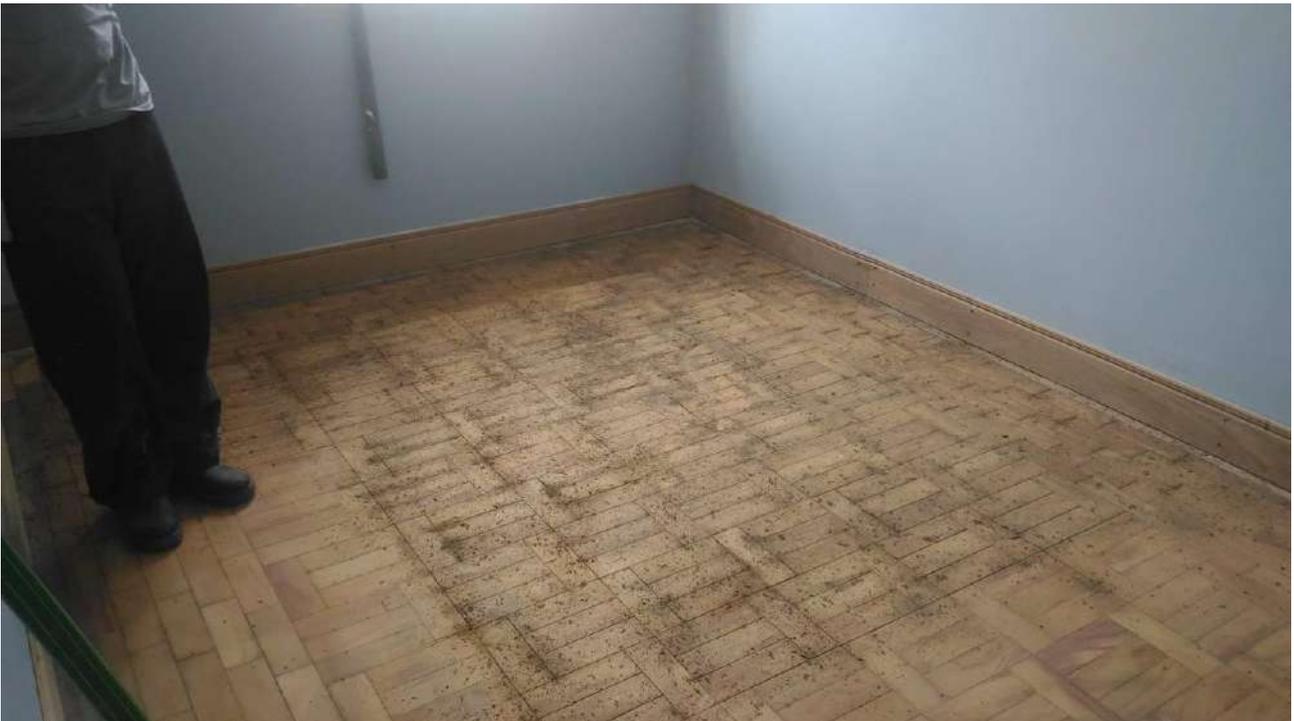
Foto 35: Raspagem e acabamento dos pisos de madeira.

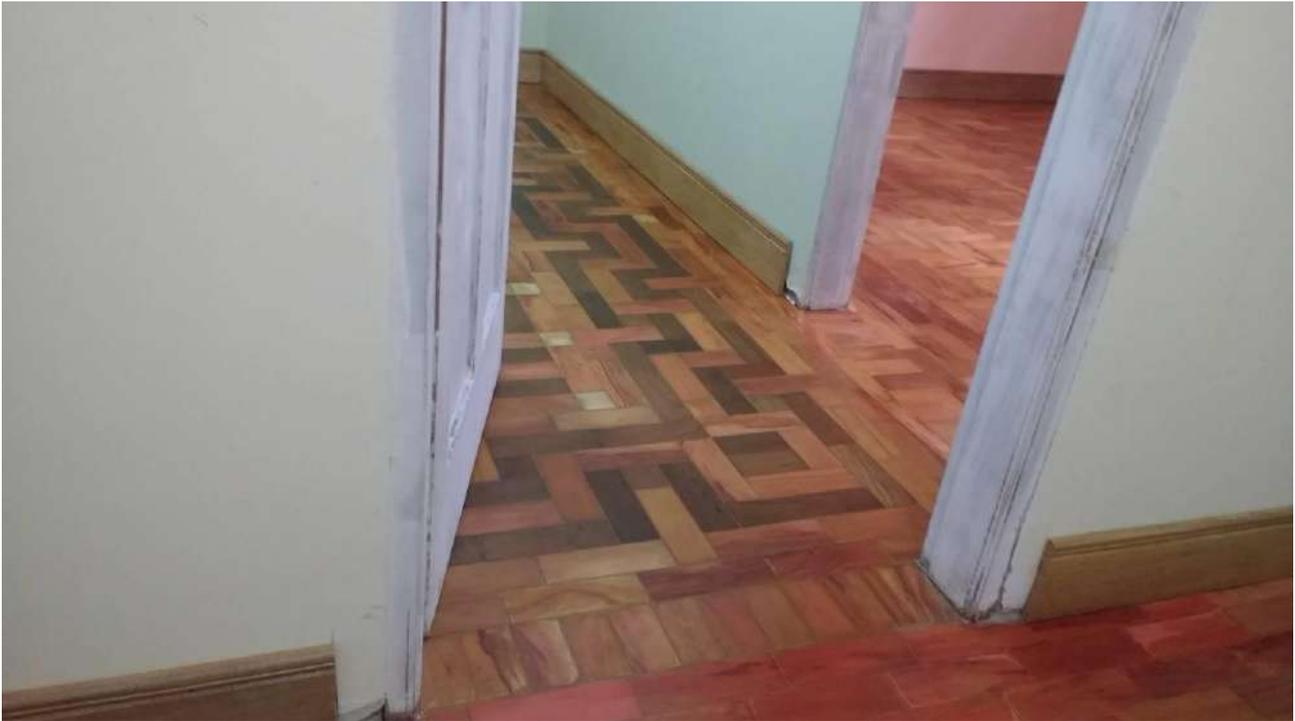
Foto 36: Calafetação dos pisos de madeira.

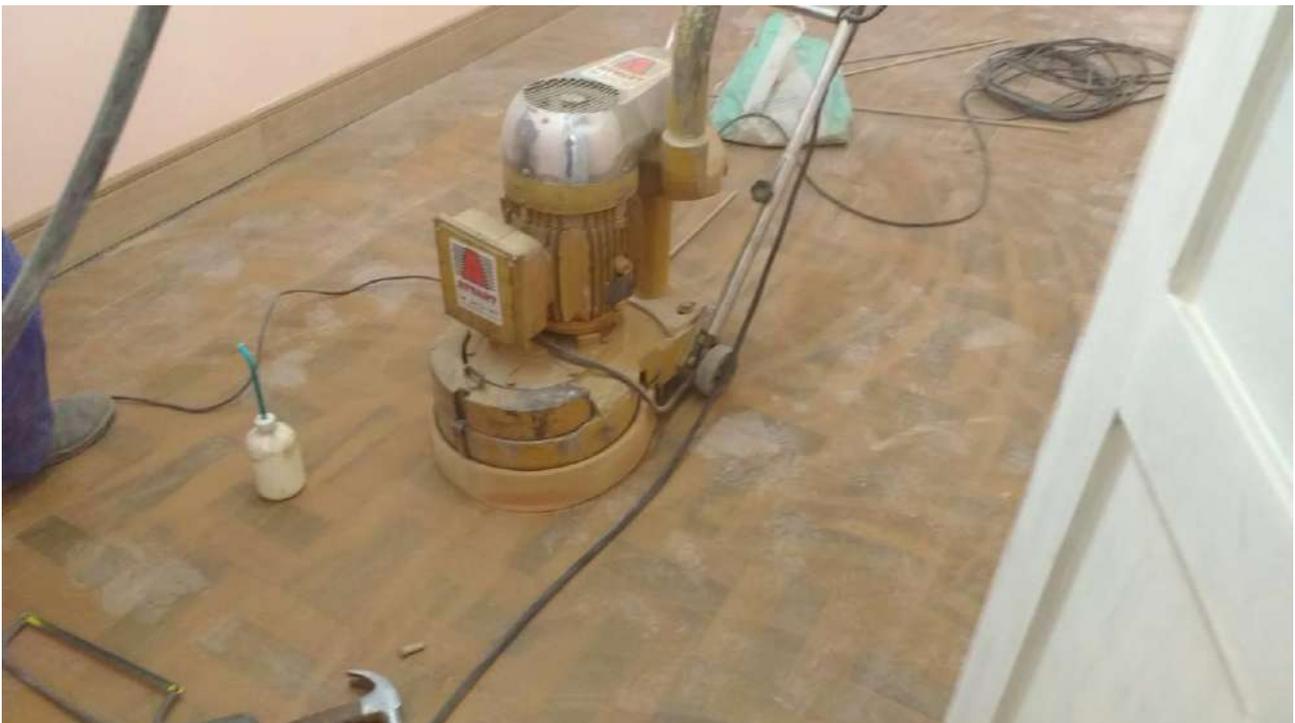
Foto 37: Raspagem e acabamento dos pisos de madeira.

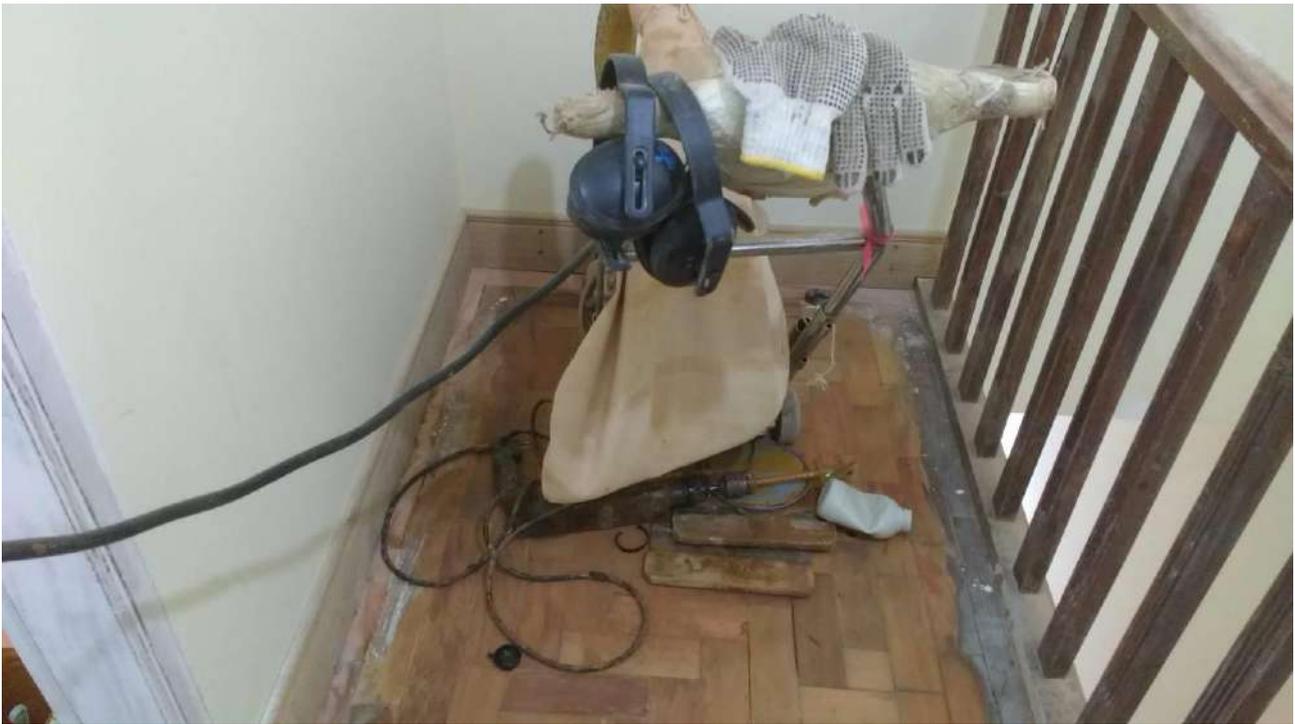
Foto 38: Raspagem e acabamento dos pisos de madeira.

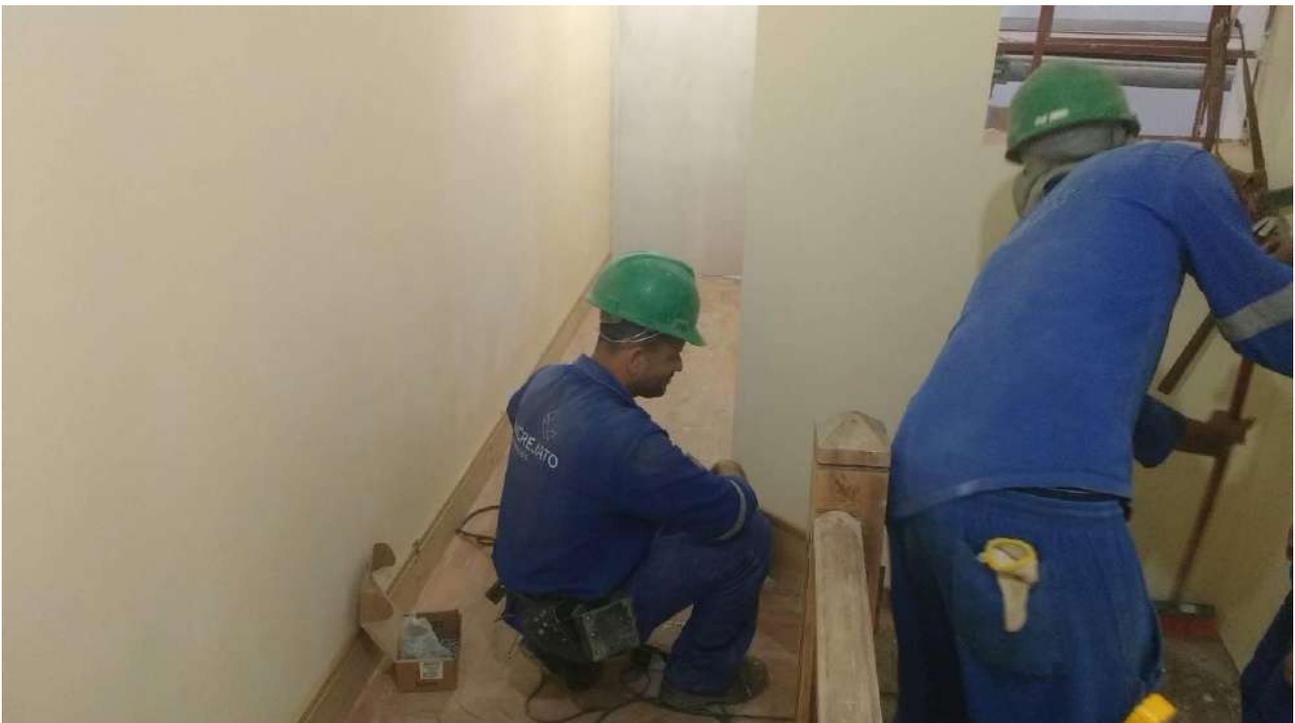
Foto 39: Raspagem e acabamento dos pisos de madeira.

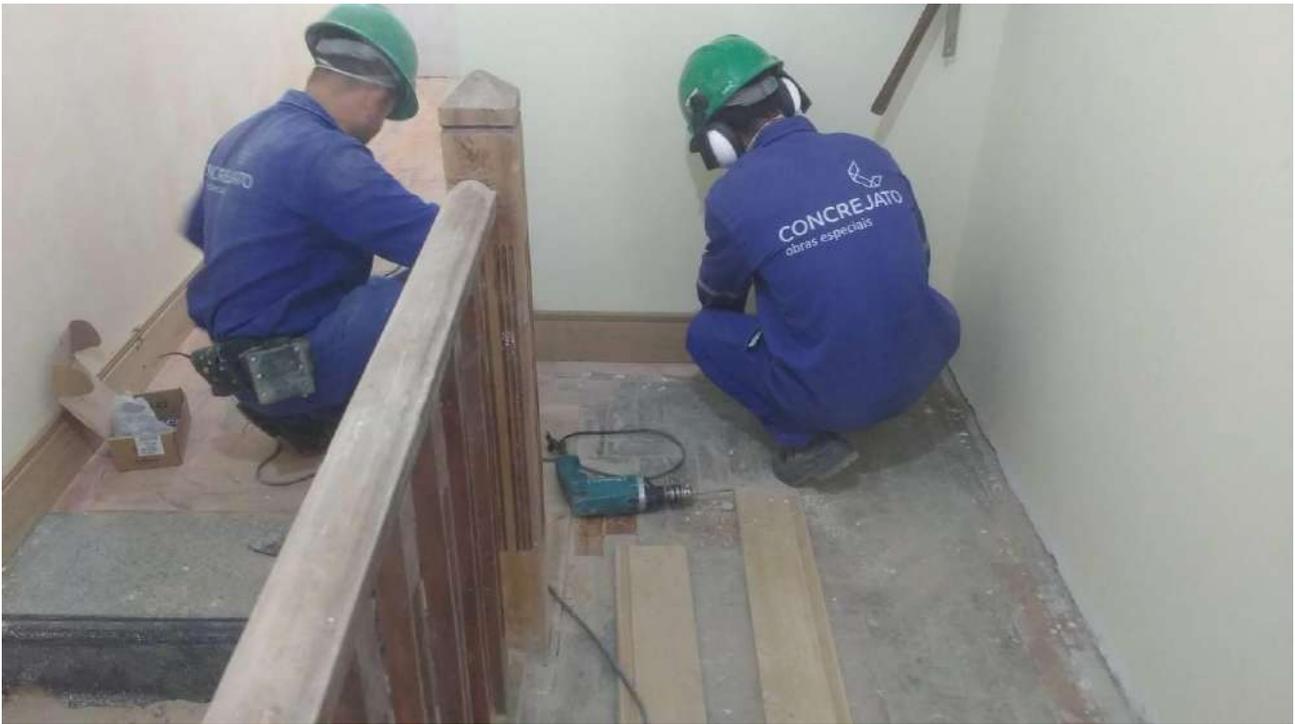
Foto 40: Instalação dos rodapés de acabamento.

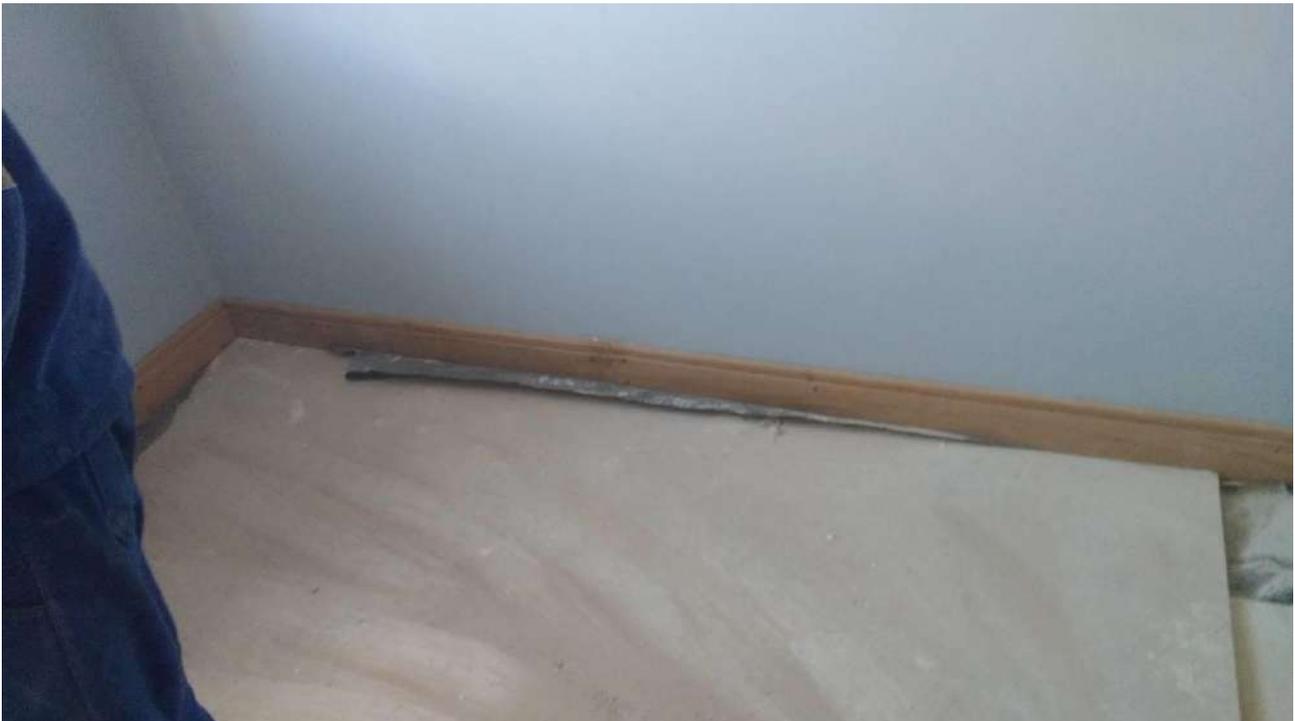
Foto 41: Instalação dos rodapés de acabamento.

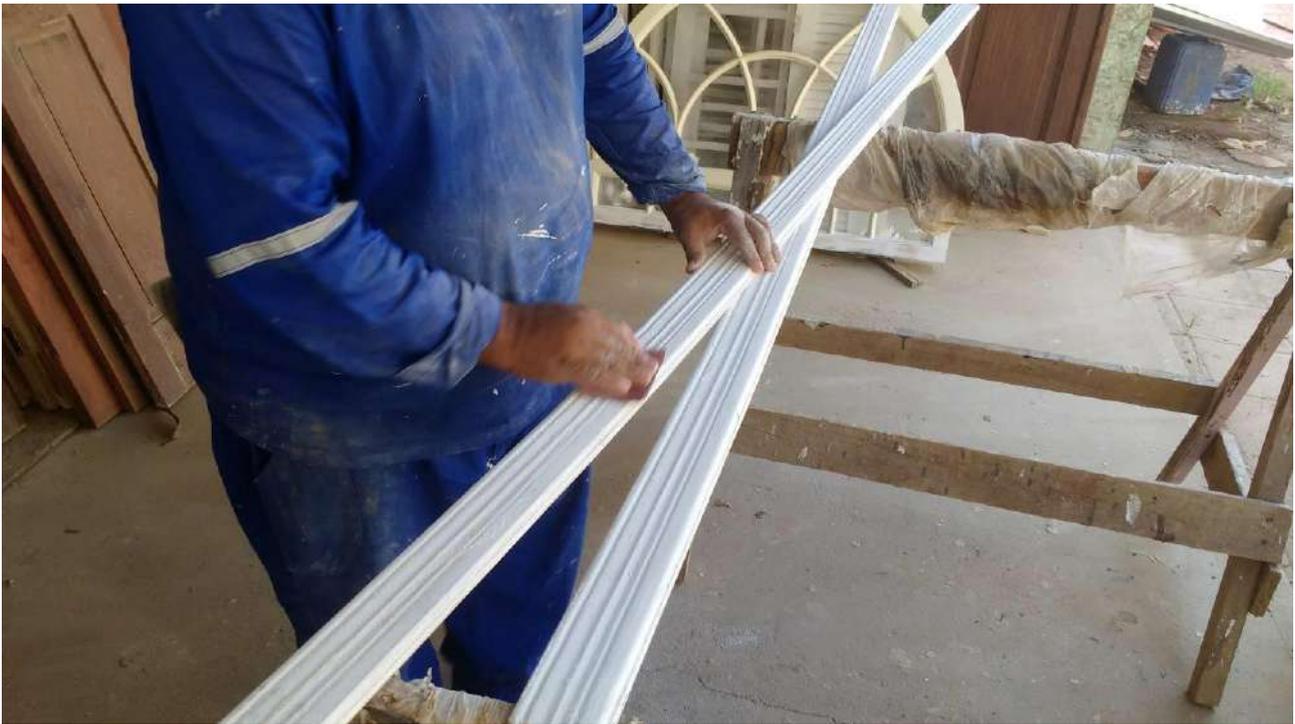
Foto 42: Instalação dos rodapés de acabamento.

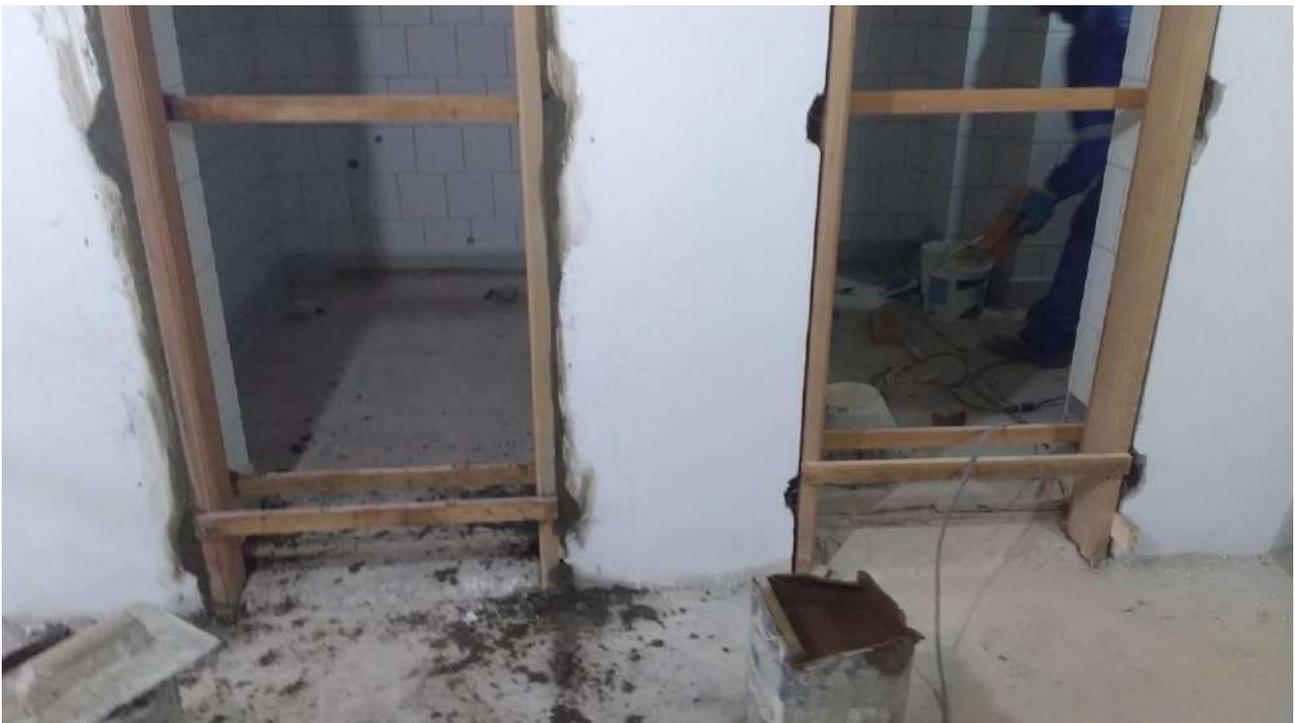
Foto 43: Acabamento das guarnições.

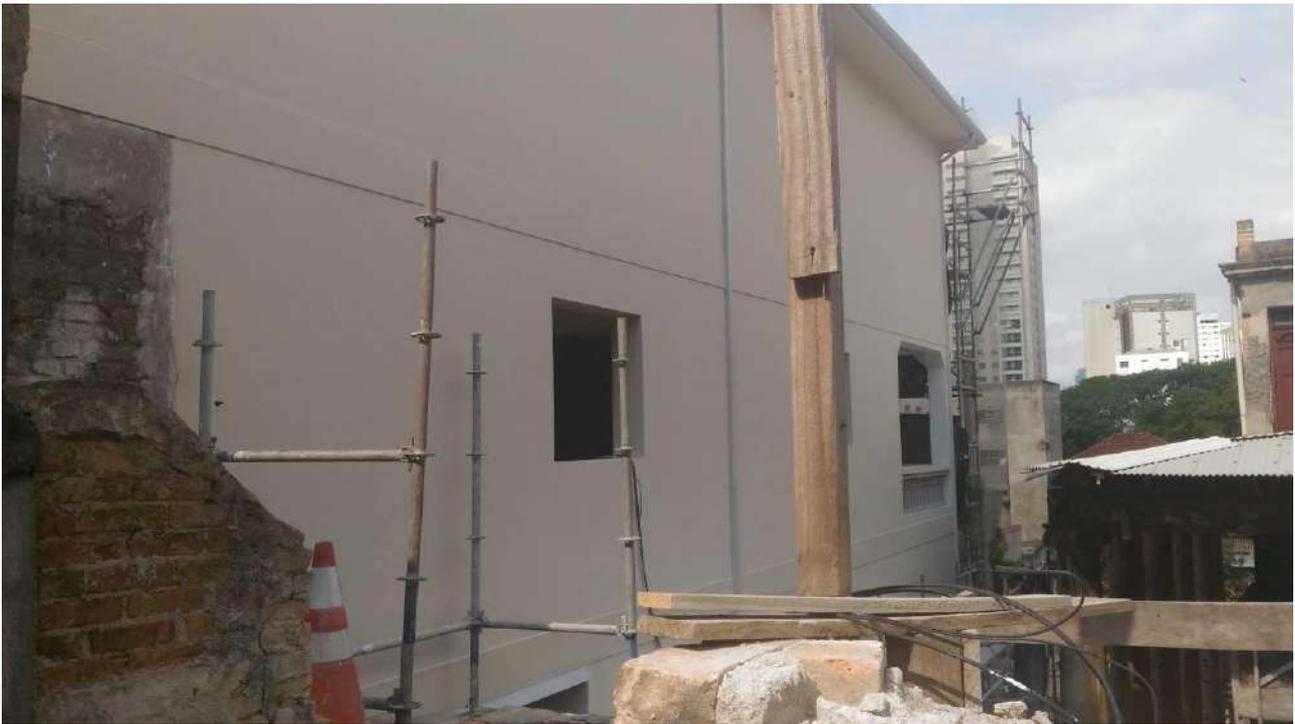
Foto 46: Desmontagem dos andaimes da fachada lateral.

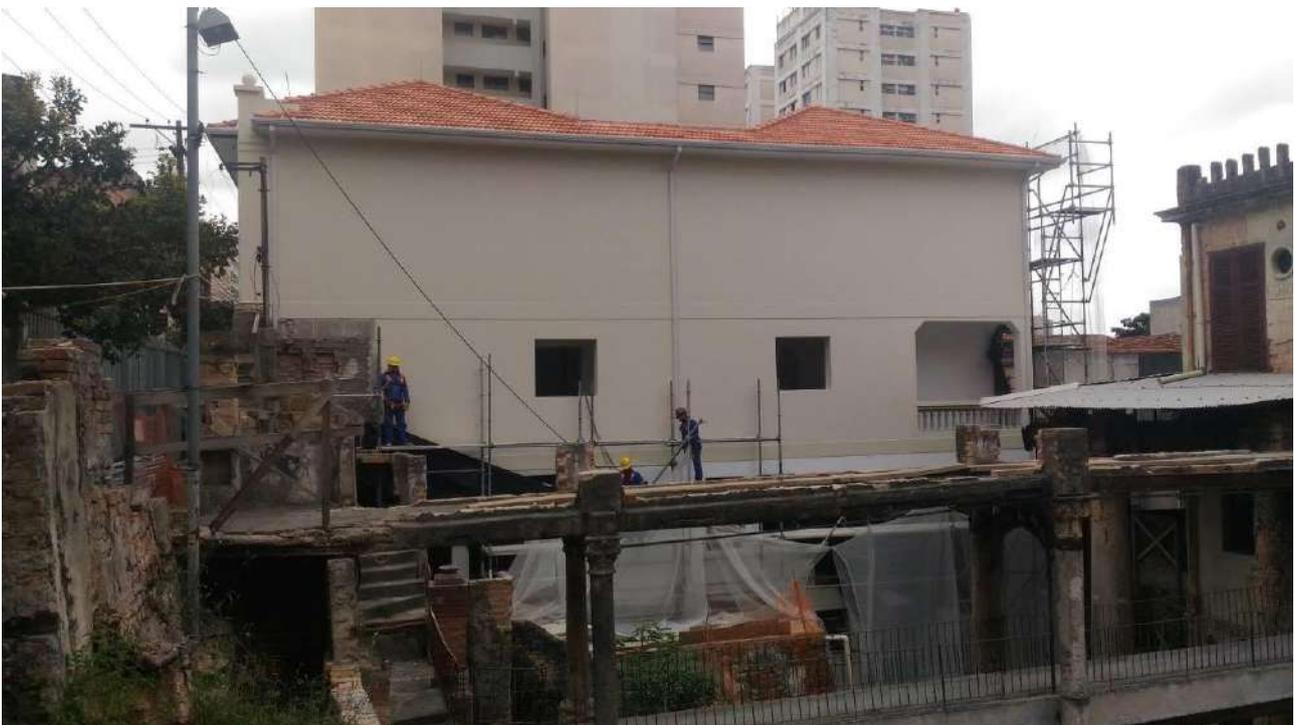
Foto 47: Desmontagem dos andaimes da fachada lateral.

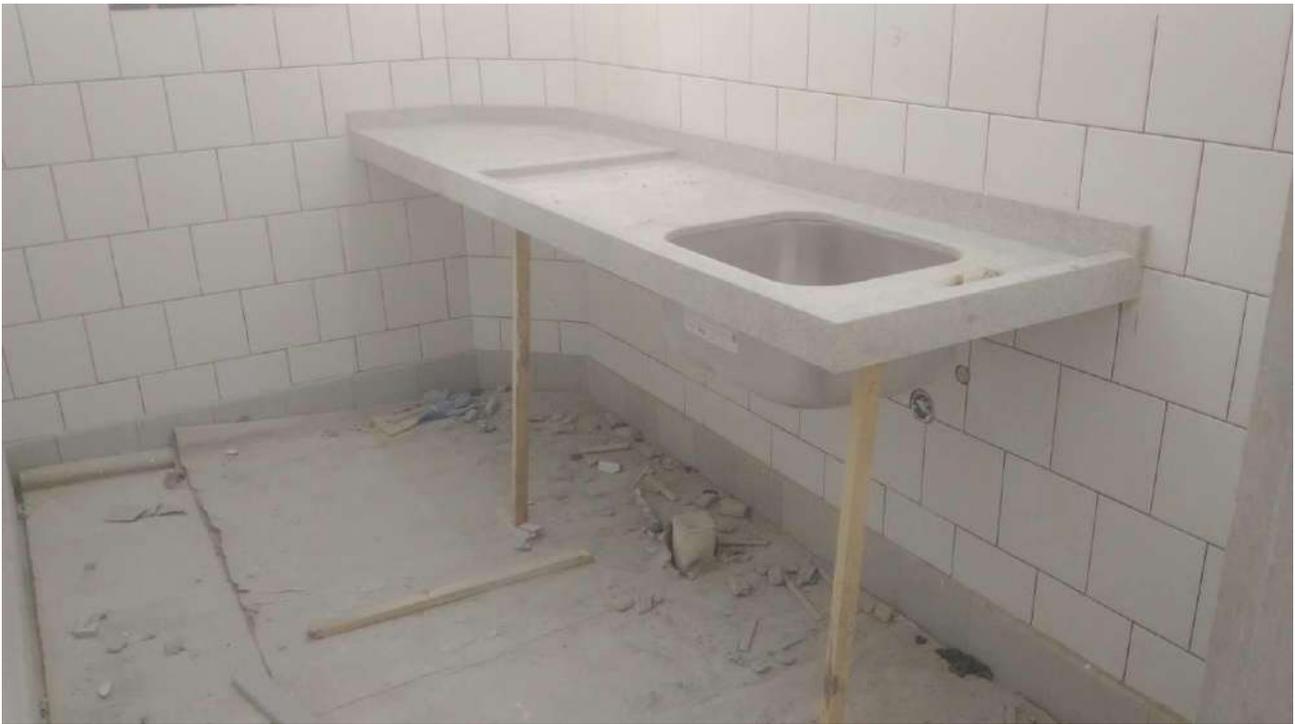
Foto 50: Chumbamento das pias de granito.

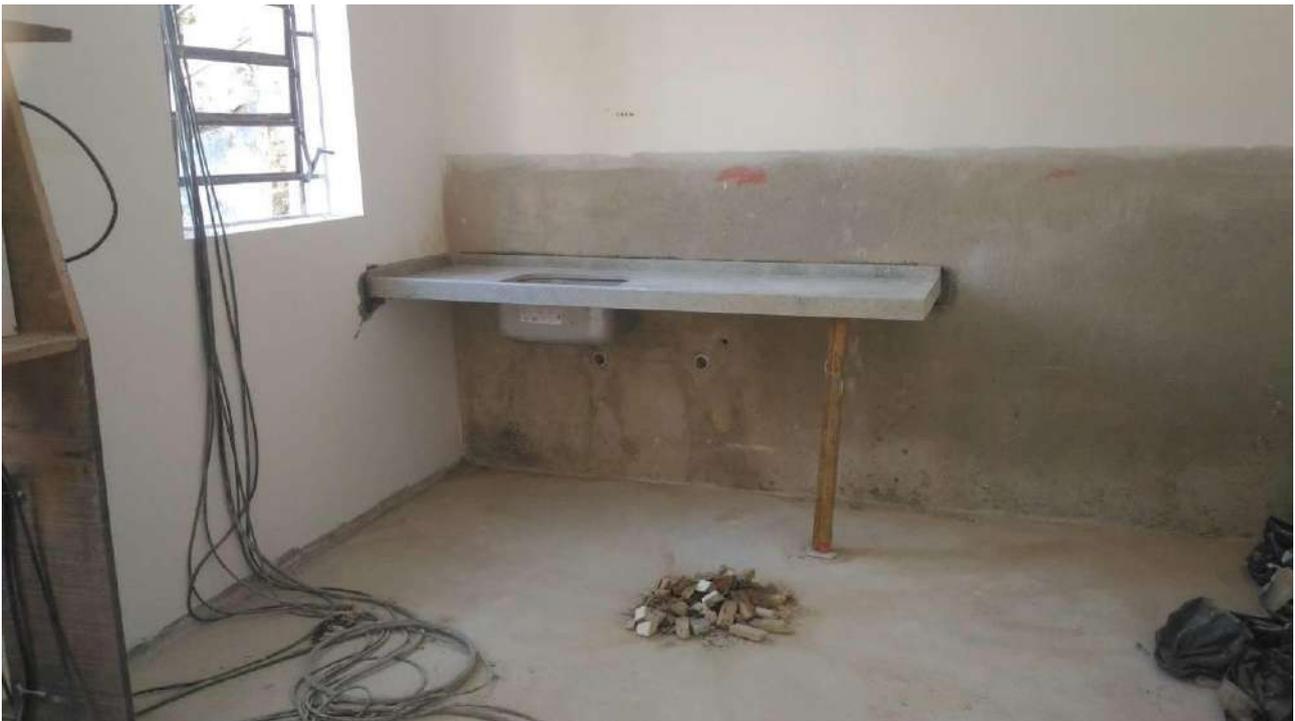
Foto 51: Instalação das pias dos banheiros.

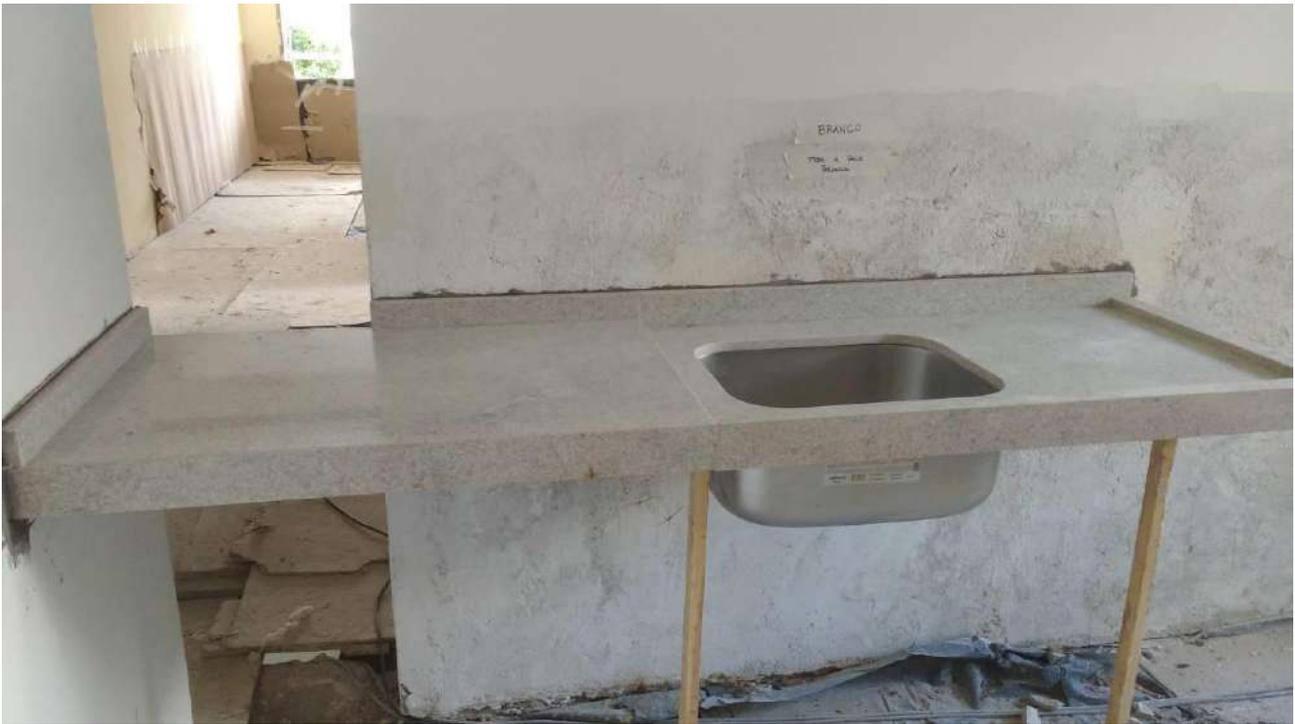
Foto 52: Instalação das pias dos banheiros.

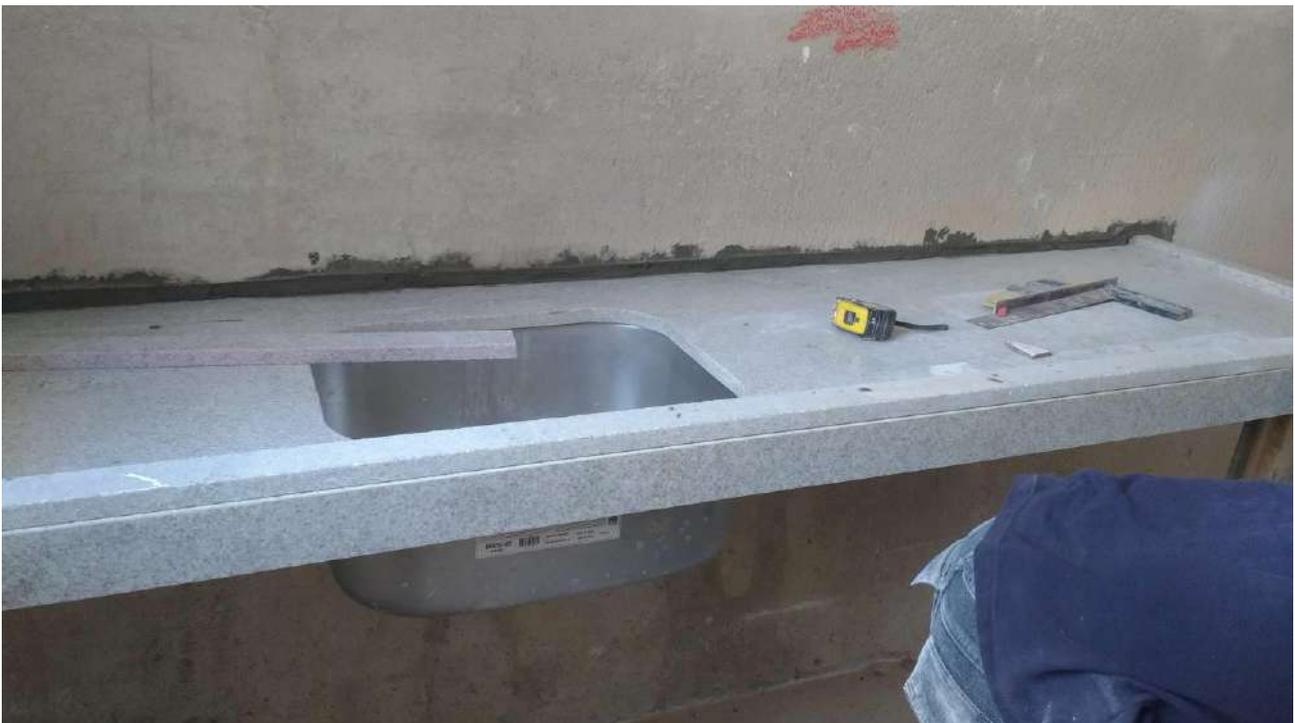
Foto 53: Instalação das pias dos banheiros.

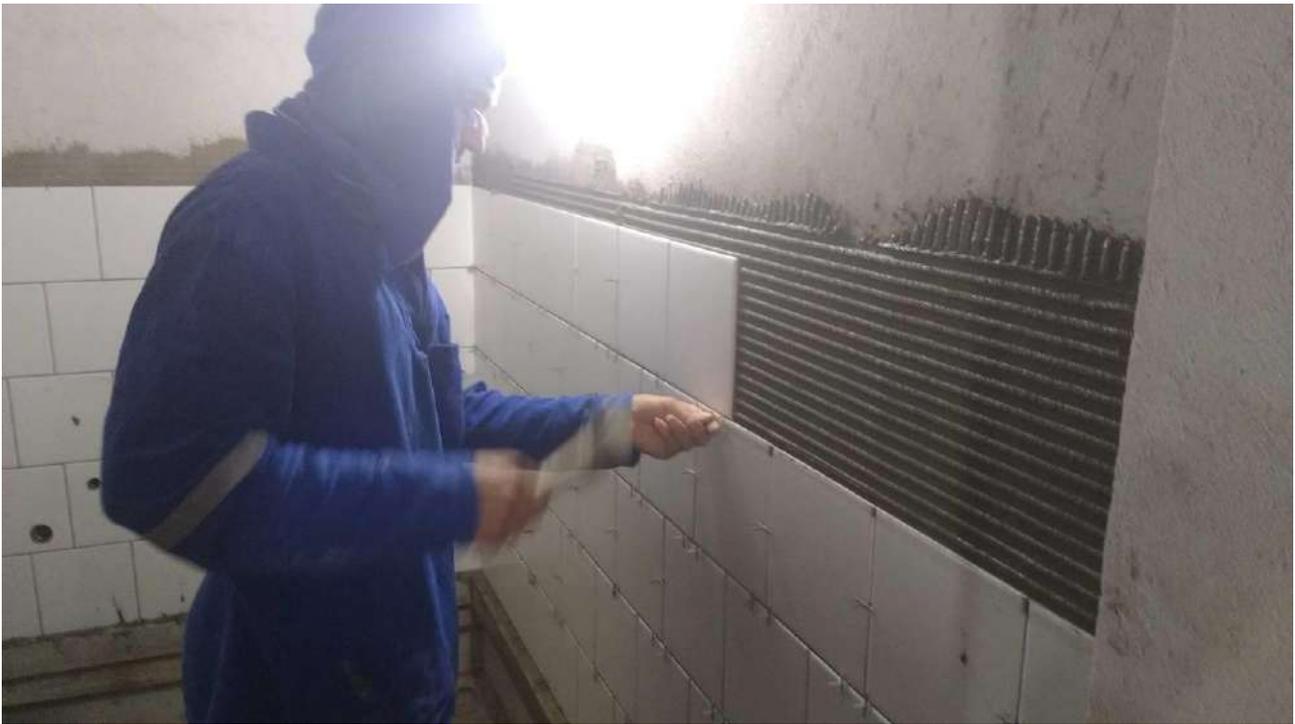
Foto 61: Instalação de revestimento cerâmico.

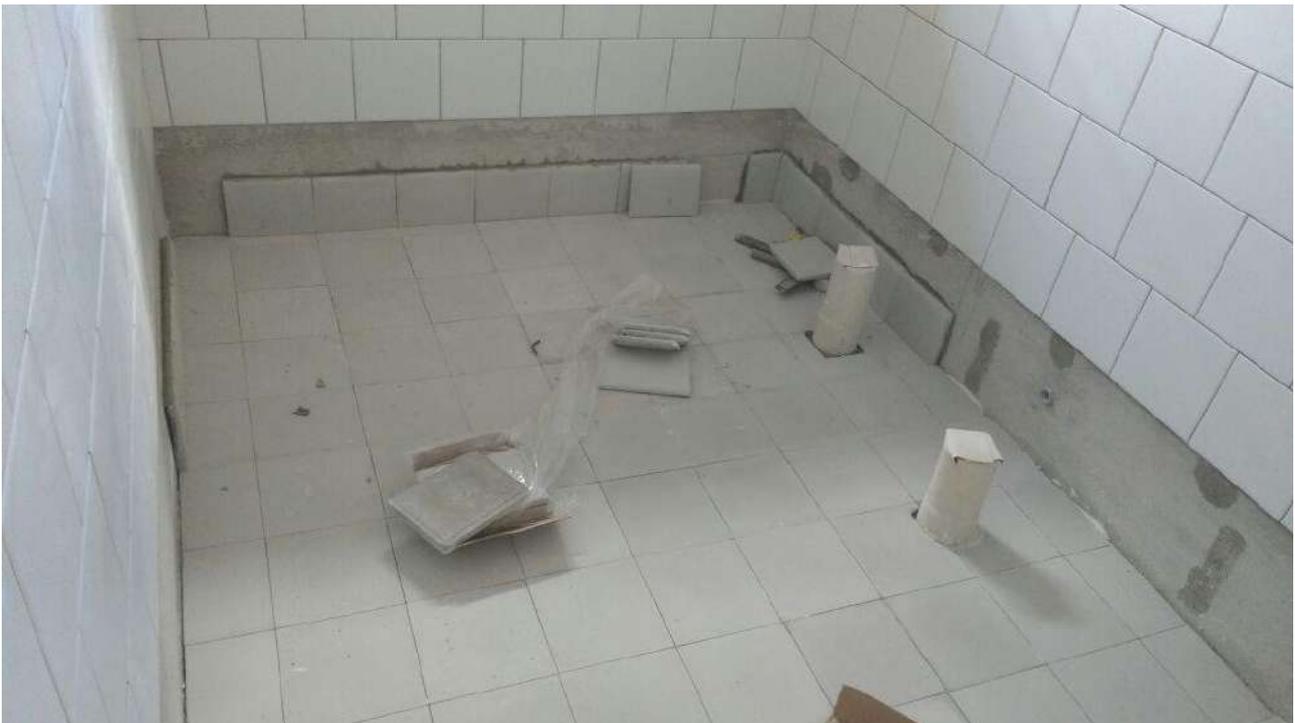
Foto 62: Instalação de ladrilho hidráulico.
