**Relatórios do Restauero da
Vila Itororó: CASA 11**

Relatório Fotográfico

Vila Itororó – Casa 11

JUNHO - JULHO/2016

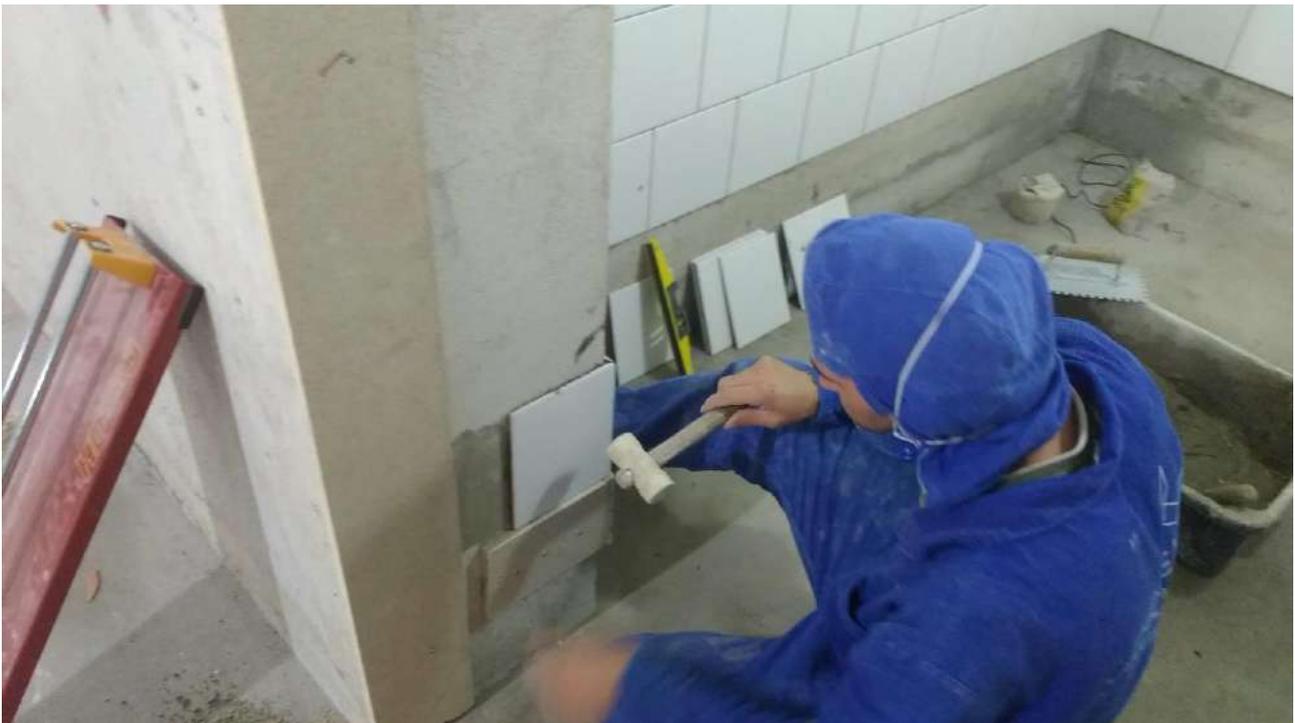
Foto 64: Instalação de revestimento cerâmico.

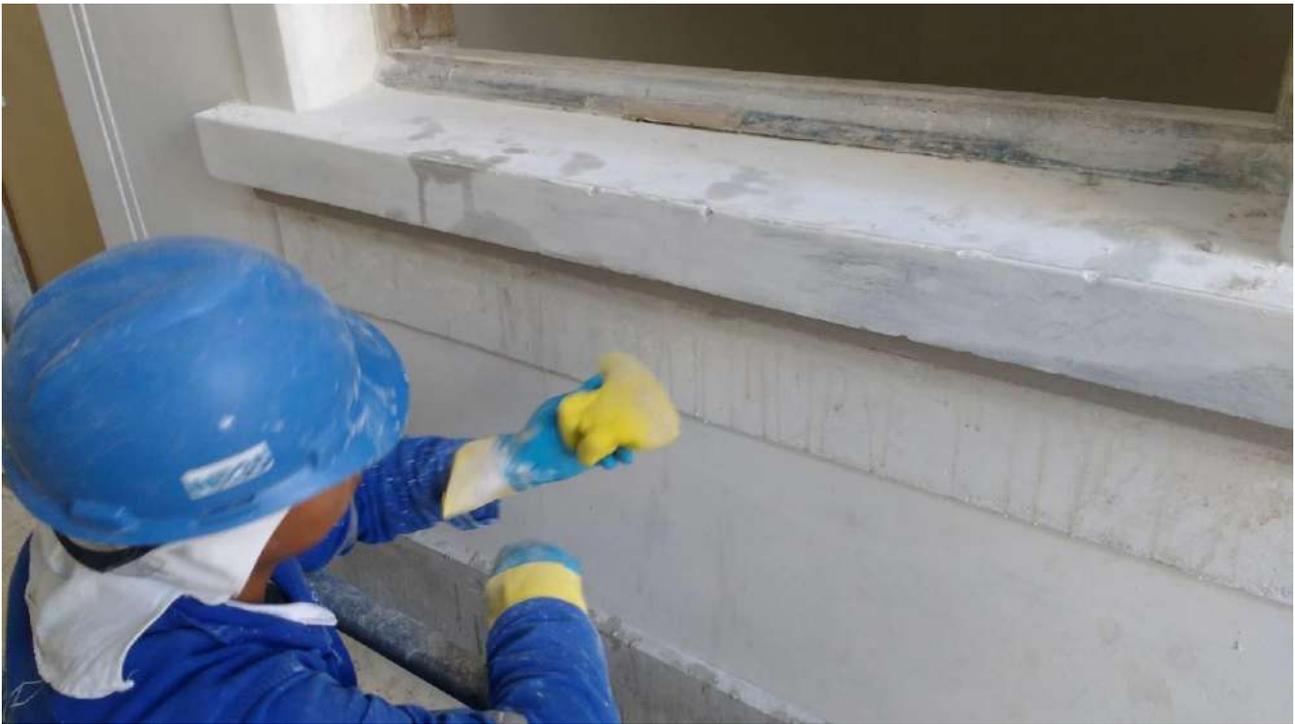
Foto 65: Acabamento fino nas fachadas.

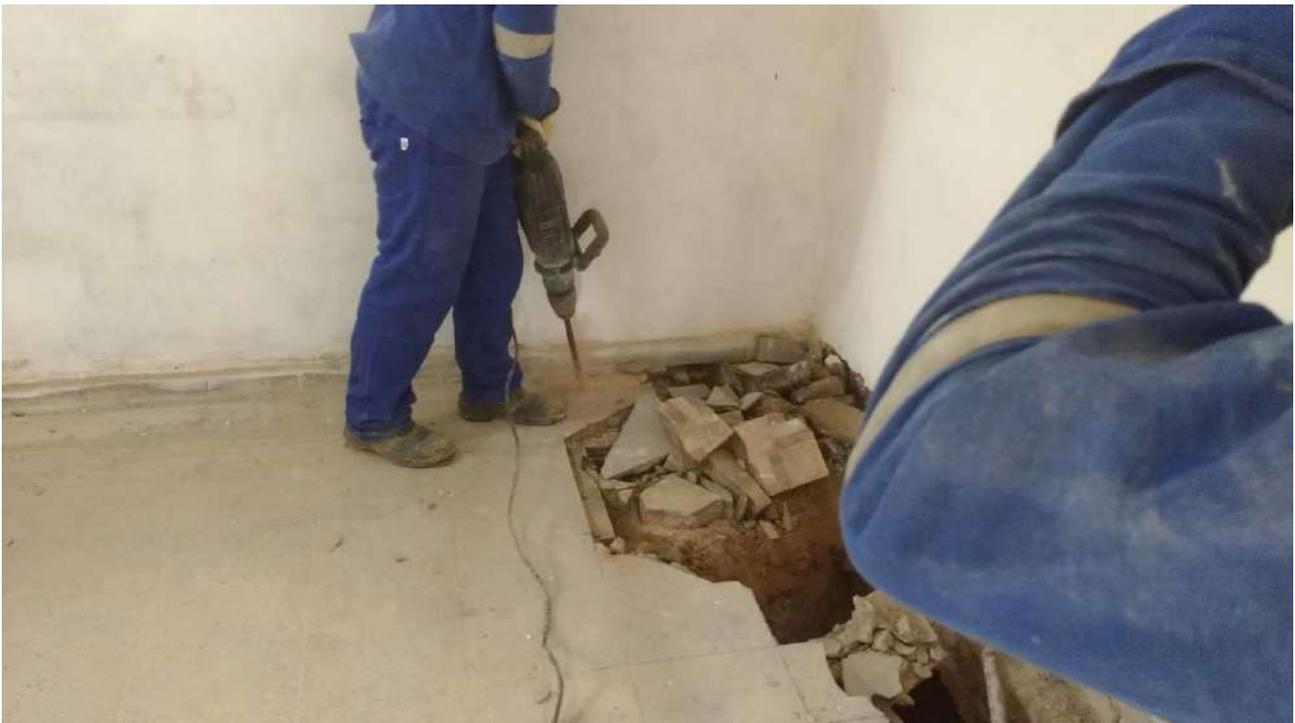
Foto 66: Demolição dos pisos do -2 subsolo

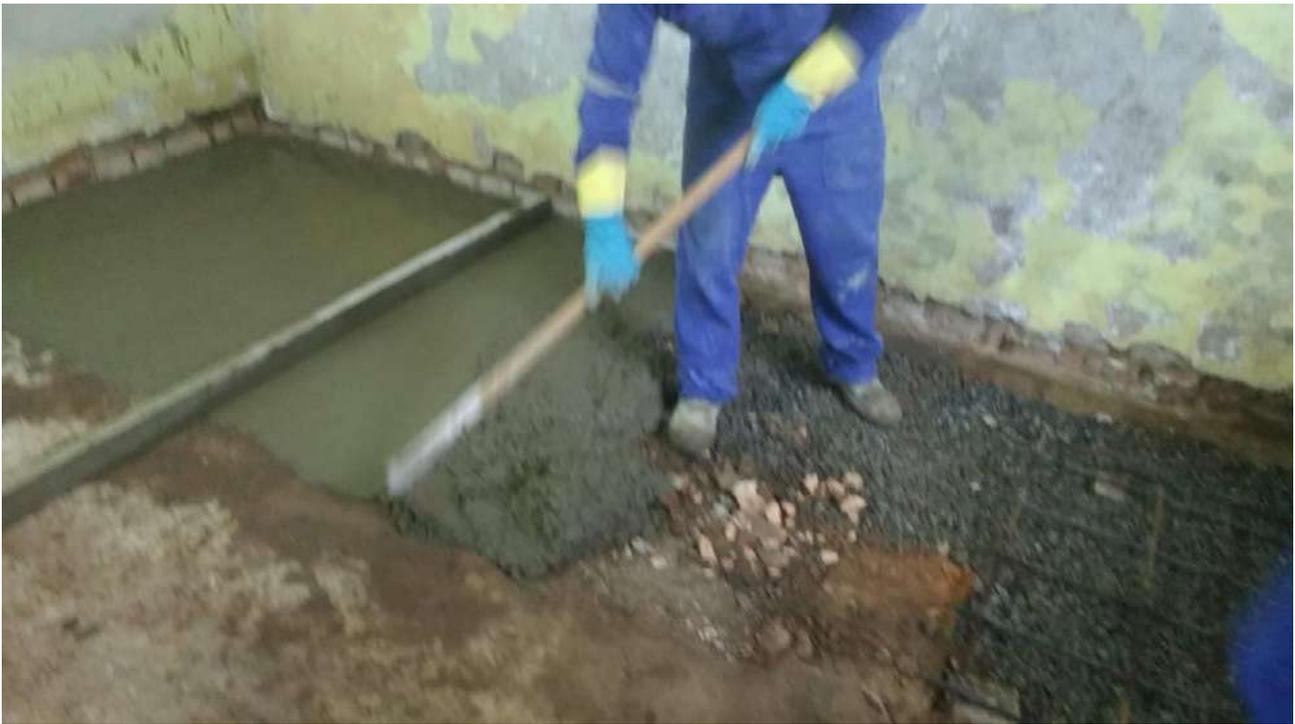
Foto 67: Execução da laje do -2 subsolo – cozinha.

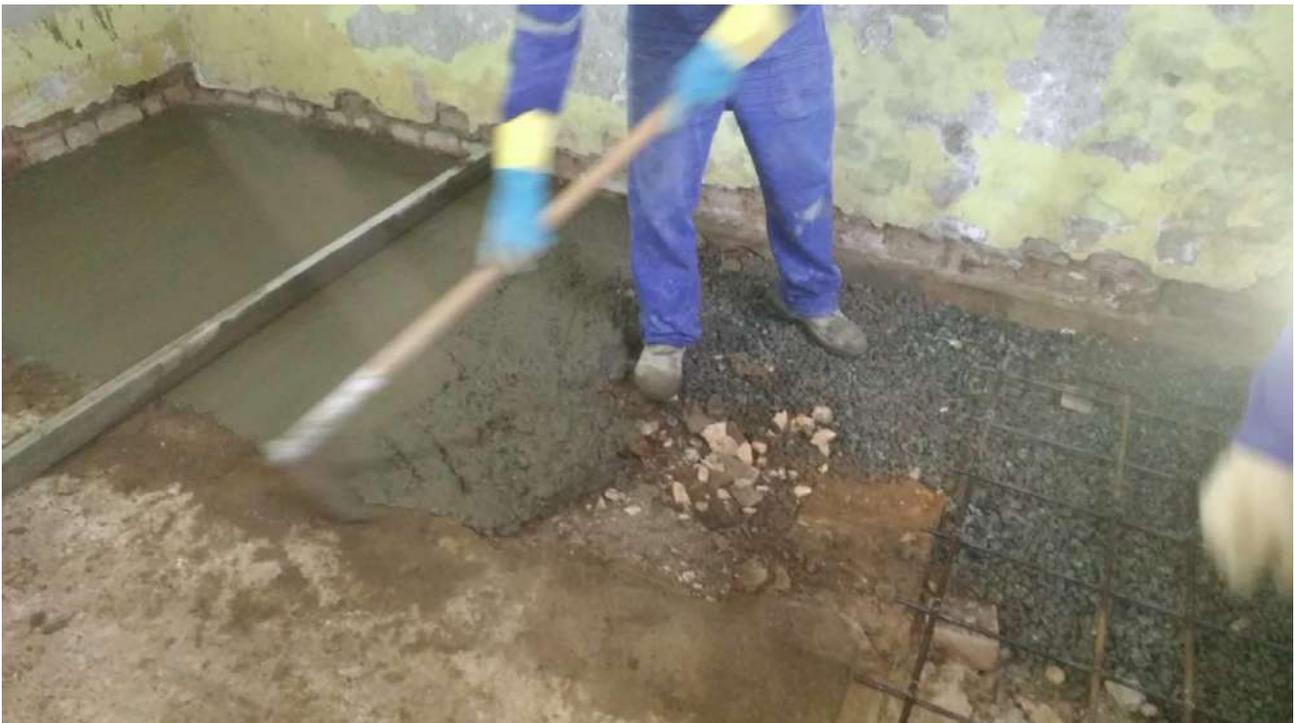
Foto 68: Execução da laje do -2 subsolo – cozinha.

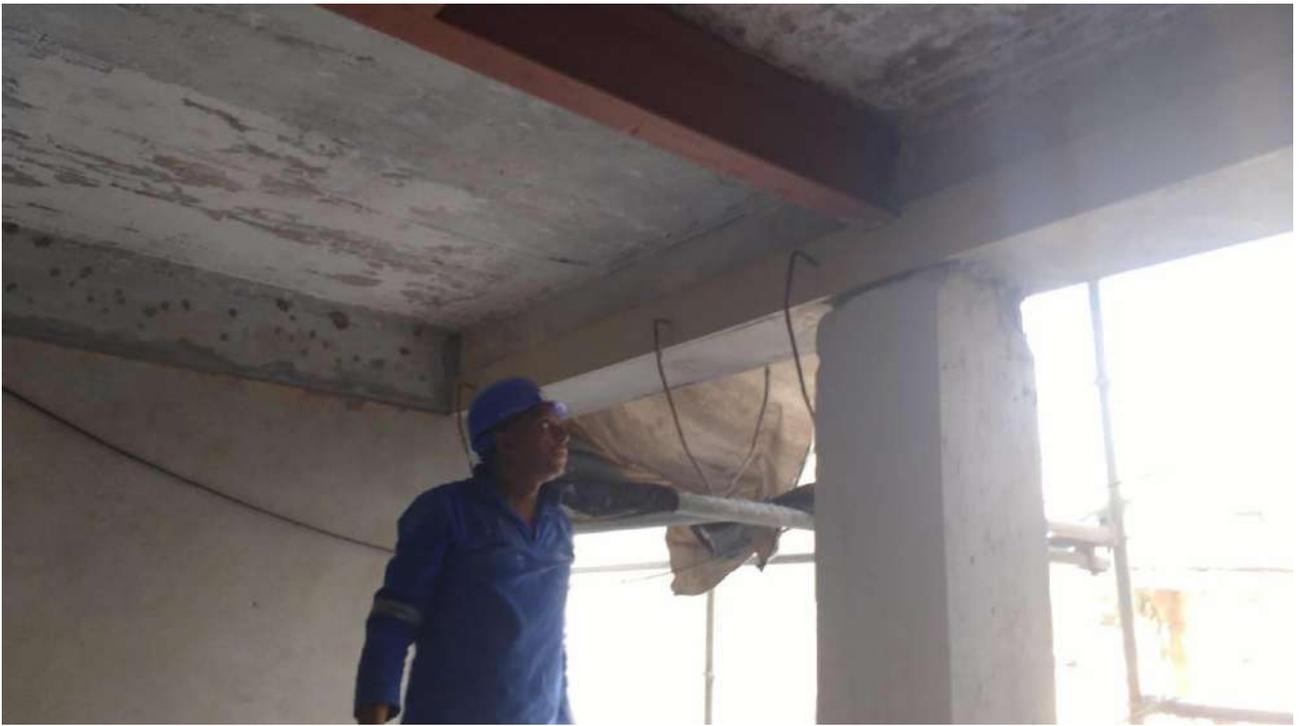
Foto 69: Requado para a instalação das portas metálicas.

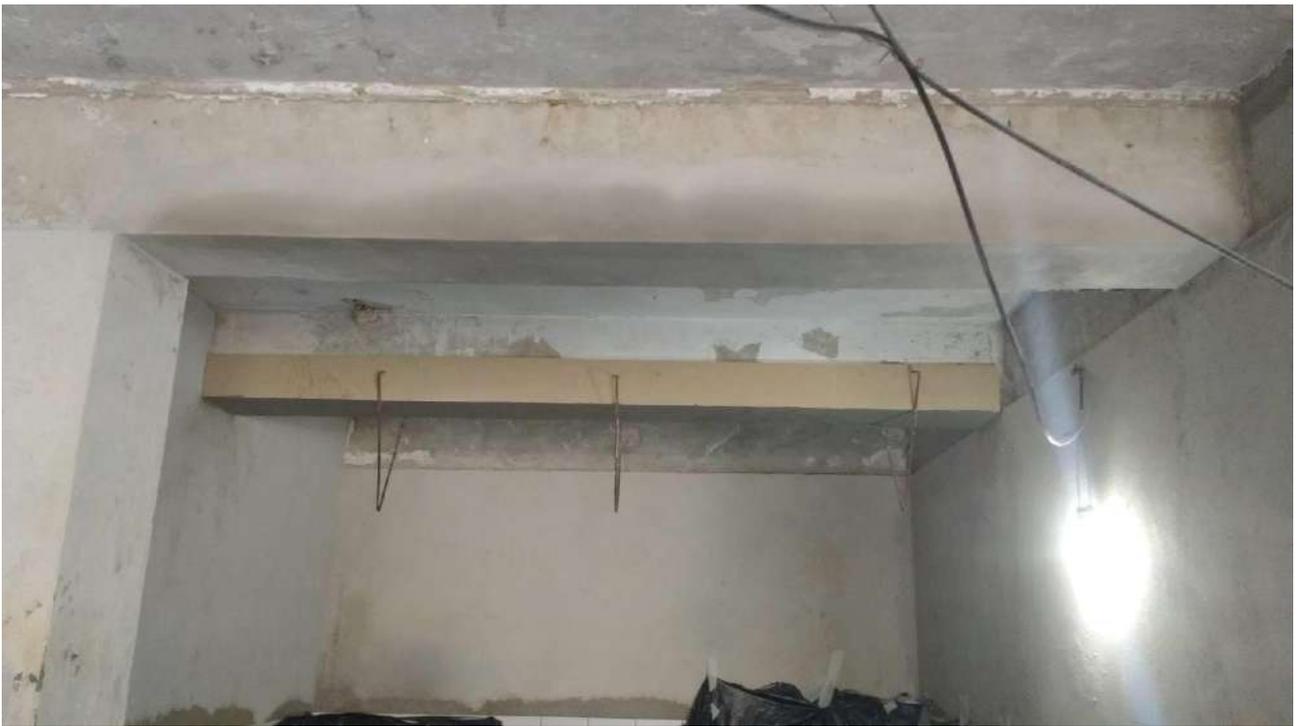
Foto 70: Tratamento das vigas de concreto.

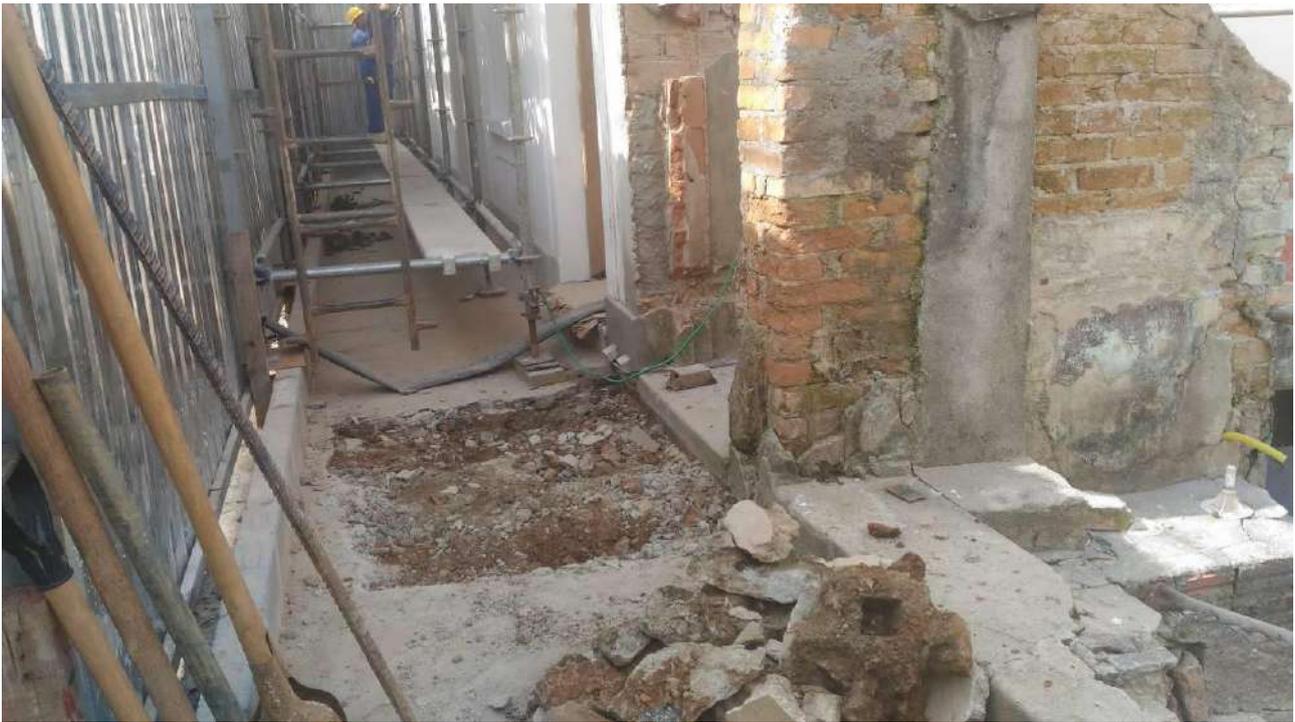
Foto 01: Abertura das valas para execução dos blocos da escadaria.

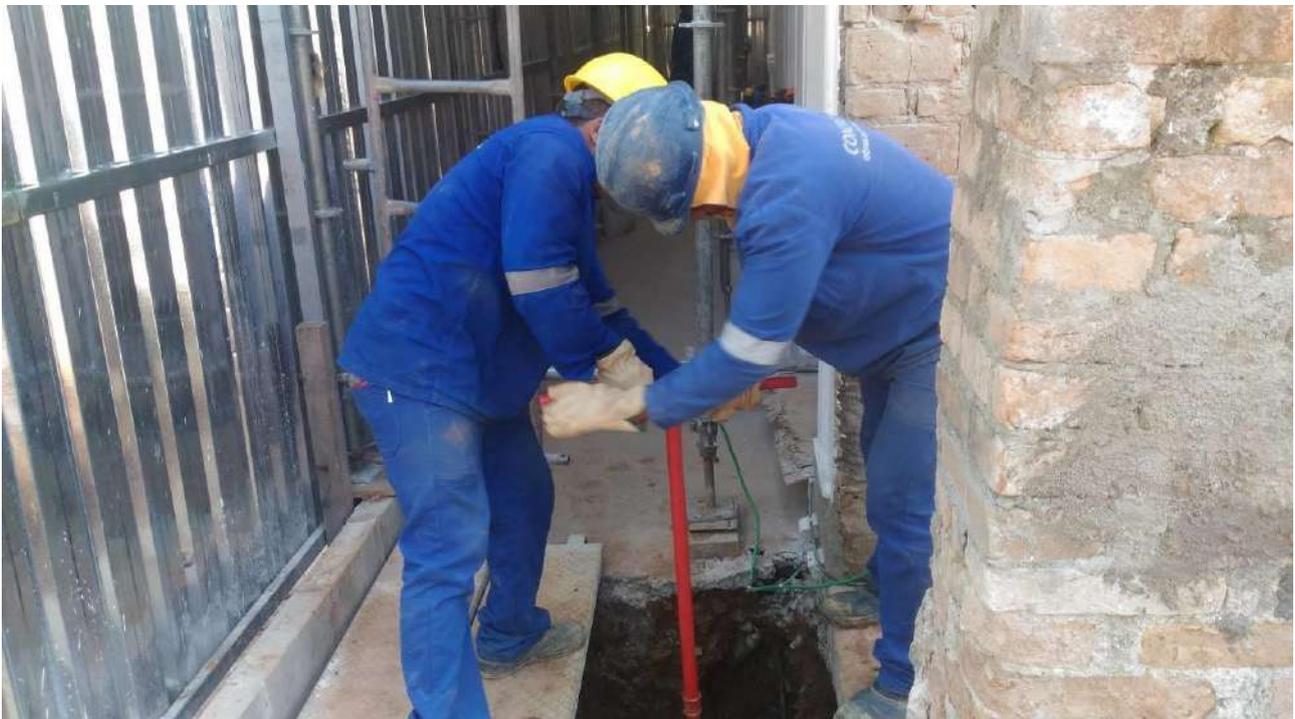
Foto 02: Abertura das valas para execução dos blocos da escadaria.

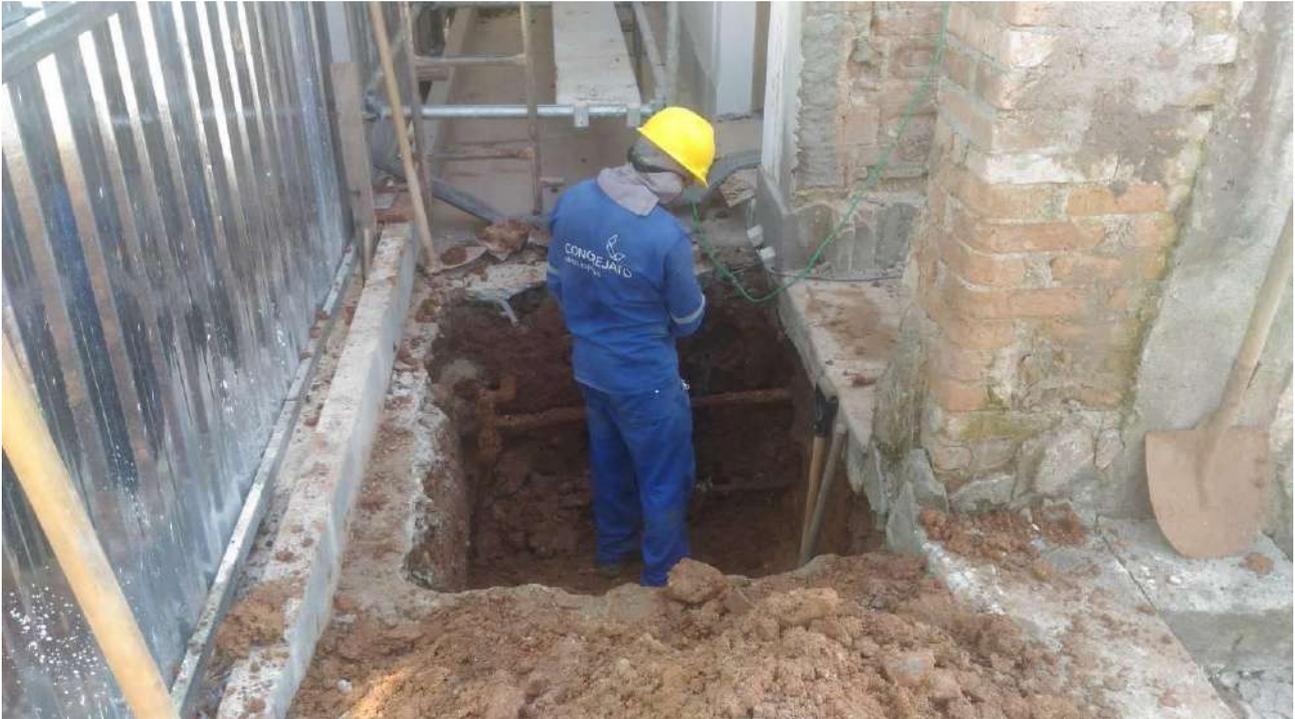
Foto 03: Abertura das valas para execução dos blocos da escadaria.

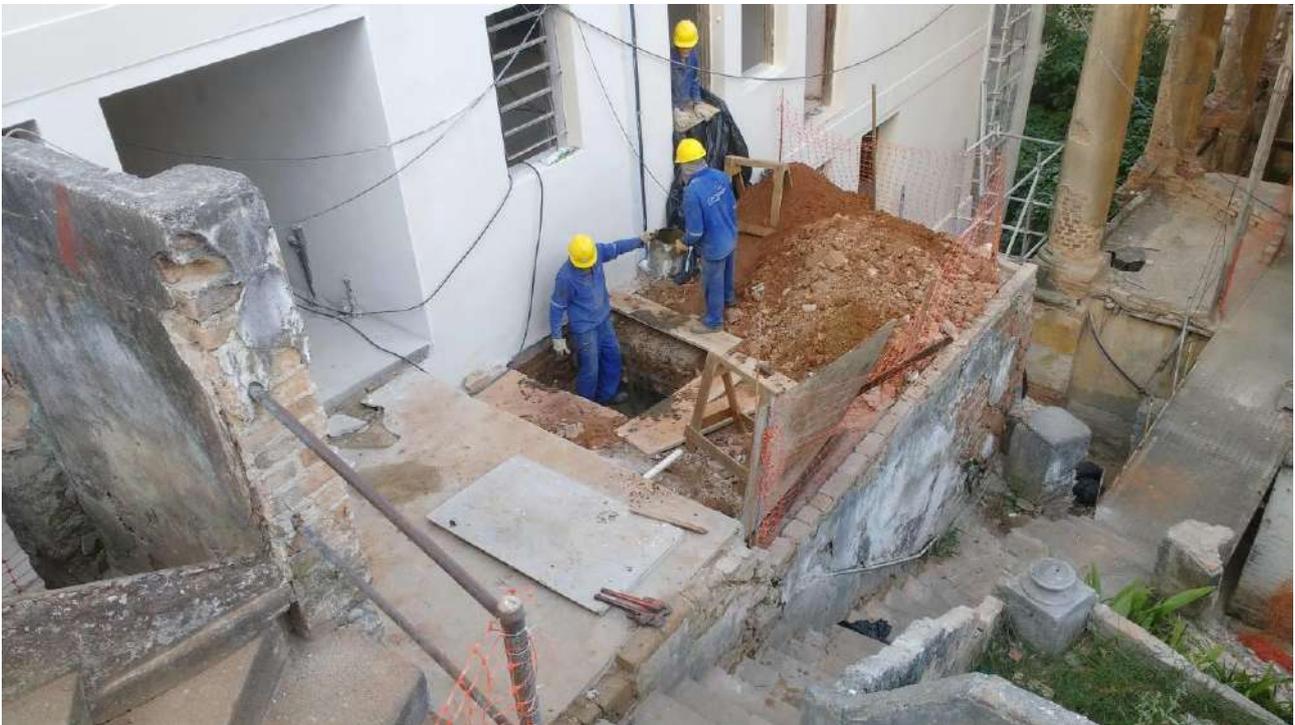
Foto 04: Abertura das valas para execução dos blocos da escadaria.

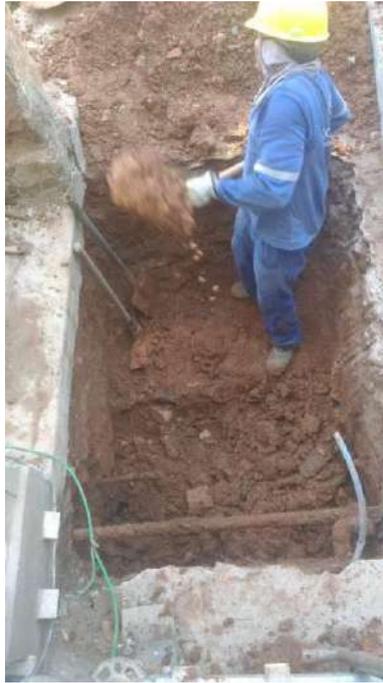
Foto 05: Abertura das valas para execução dos blocos da escadaria.

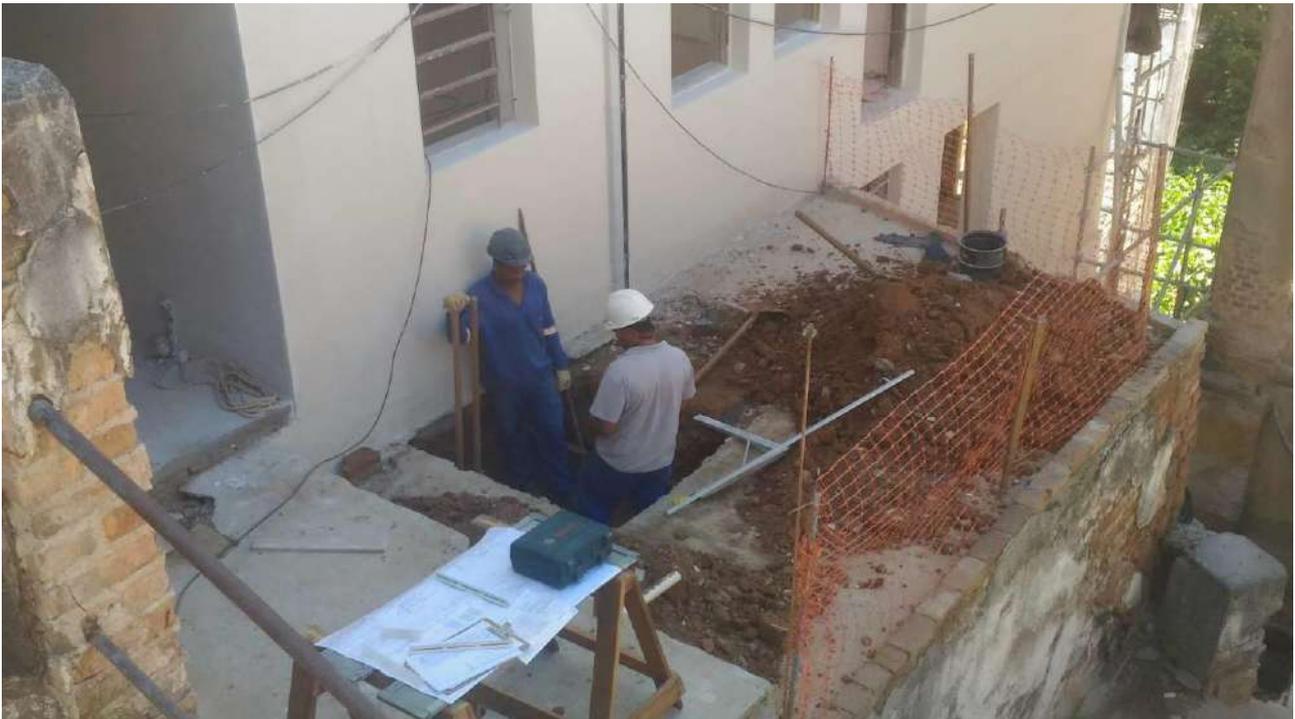
Foto 06: Abertura das valas para execução dos blocos da escadaria.

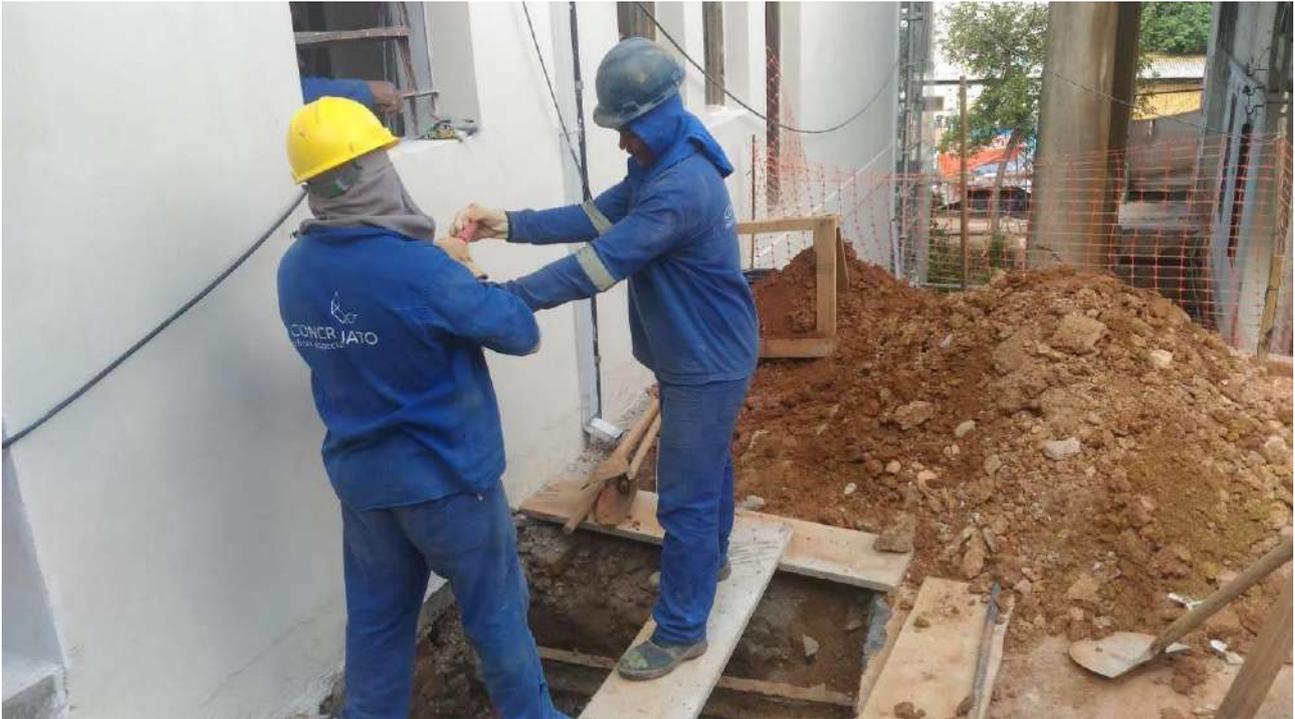
Foto 07: Abertura das valas para execução dos blocos da escadaria.

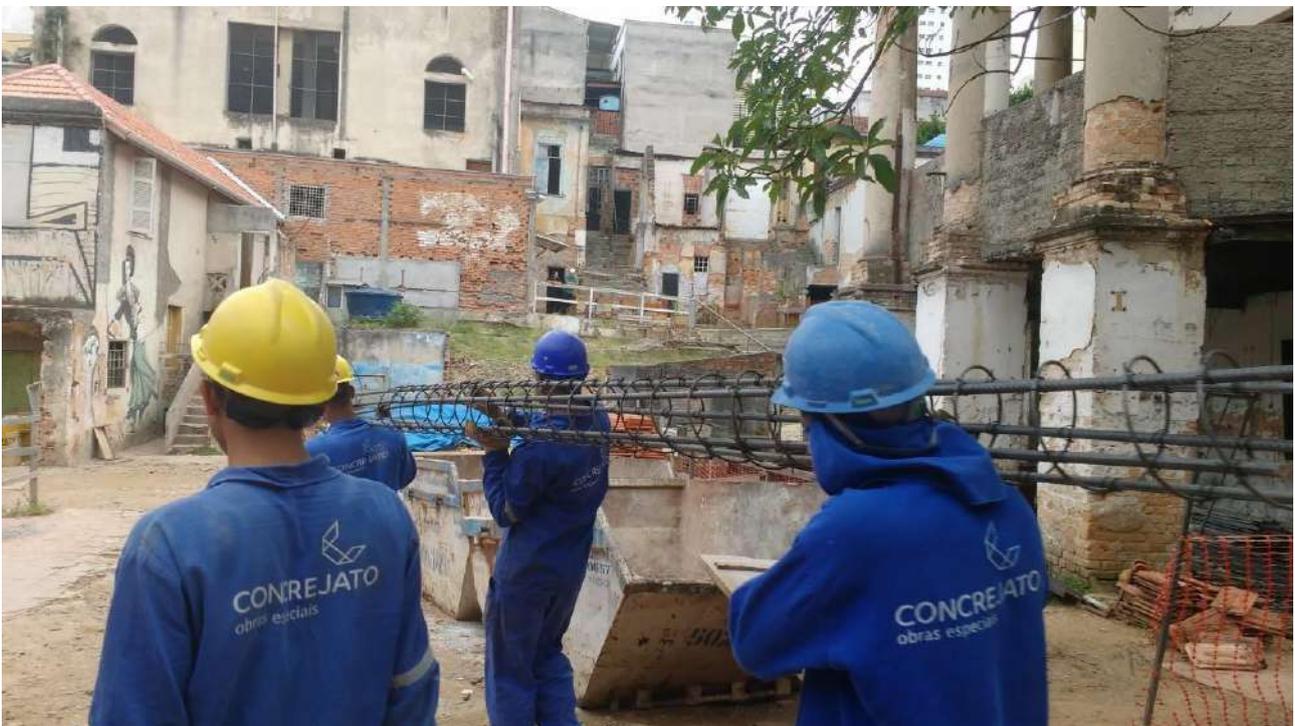
Foto 08: Armação para as brocas da escadaria.

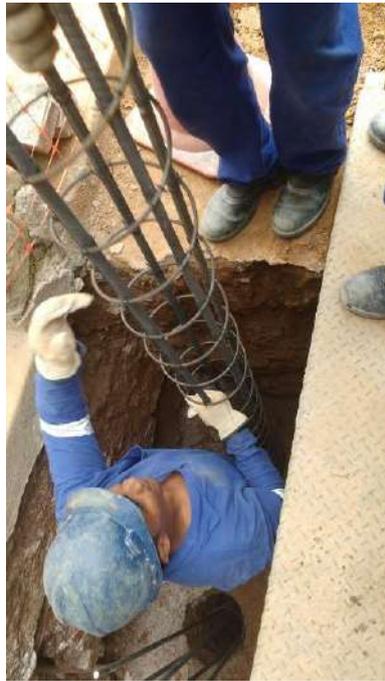
Foto 09: Armação para as brocas da escadaria.

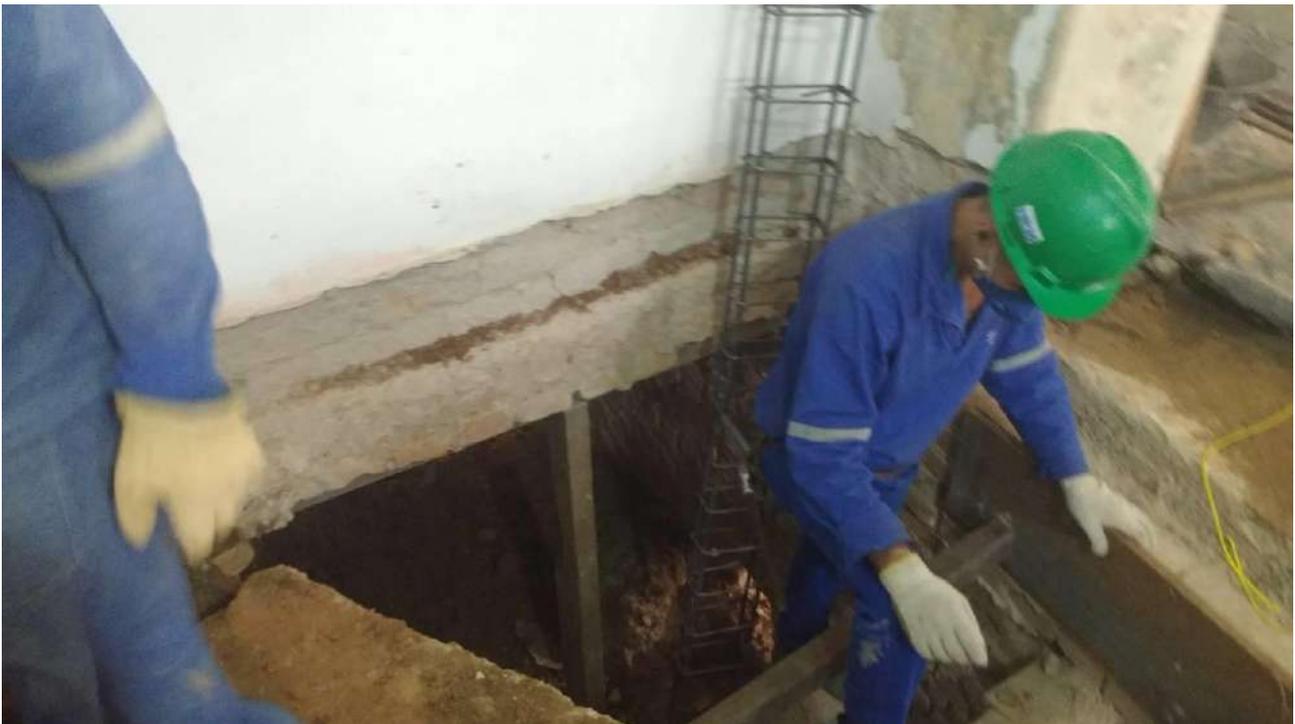
Foto 10: Armação para as brocas da escadaria.

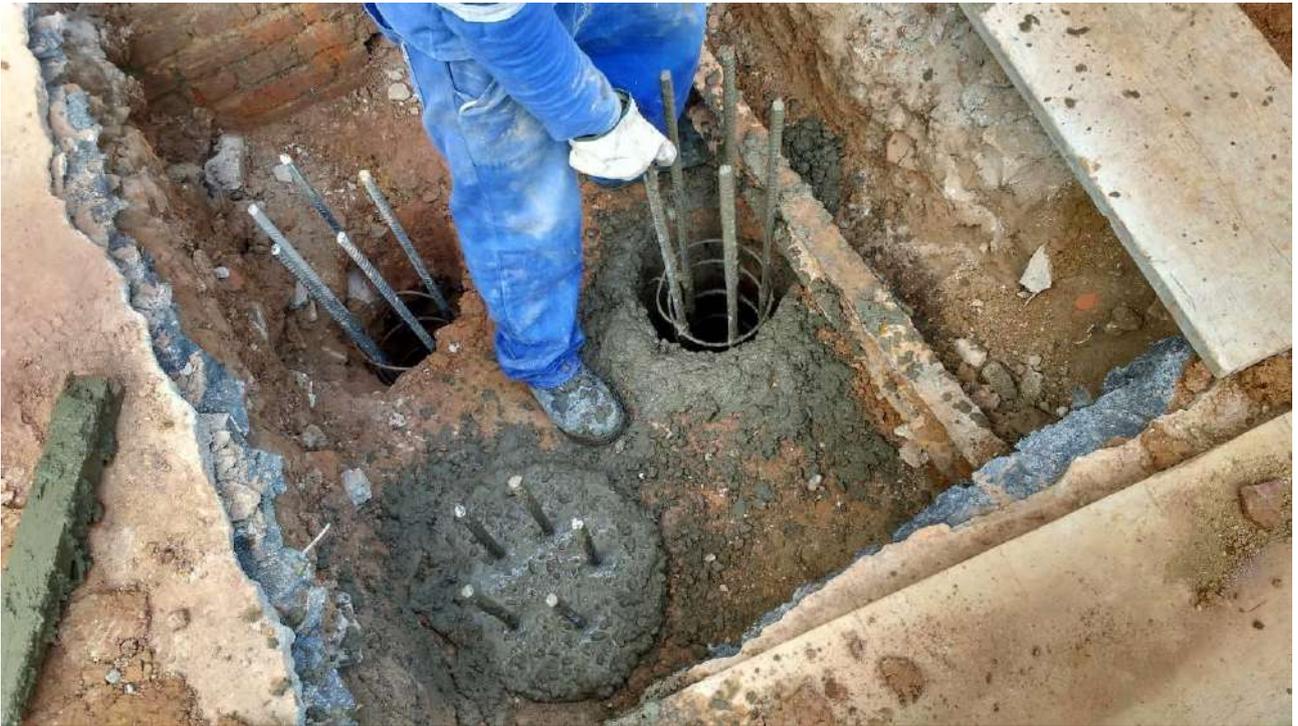
Foto 11: Concretagem das brocas dos blocos.

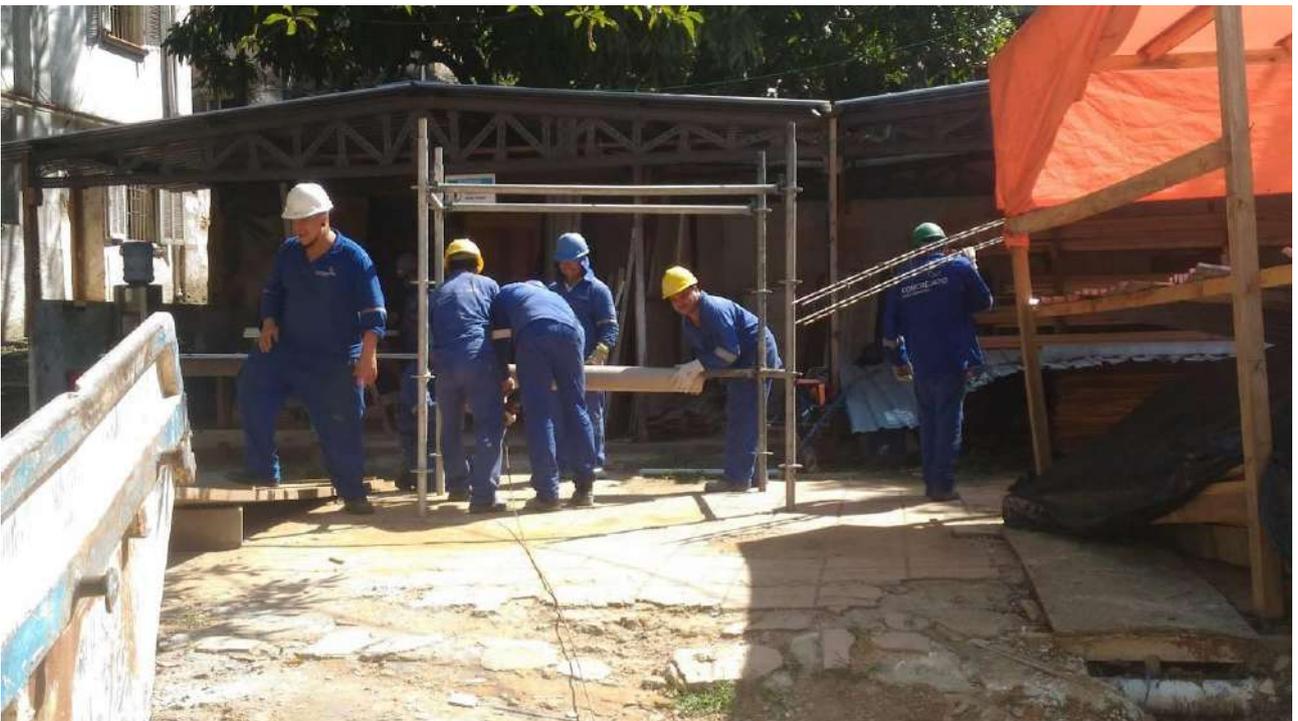
Foto 12: Armação para as brocas da escadaria.

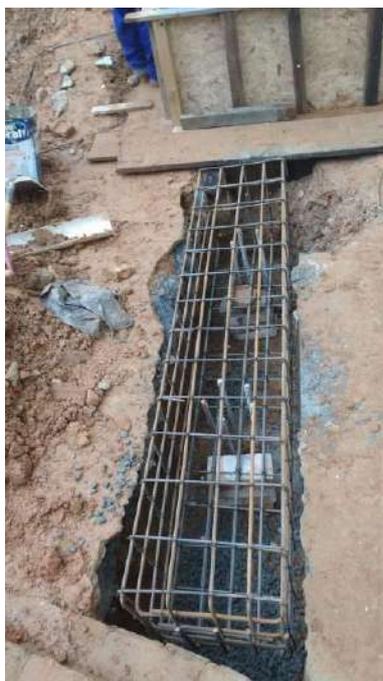
Foto 13: Blocos para sustentação de escadaria e passarela metálica.

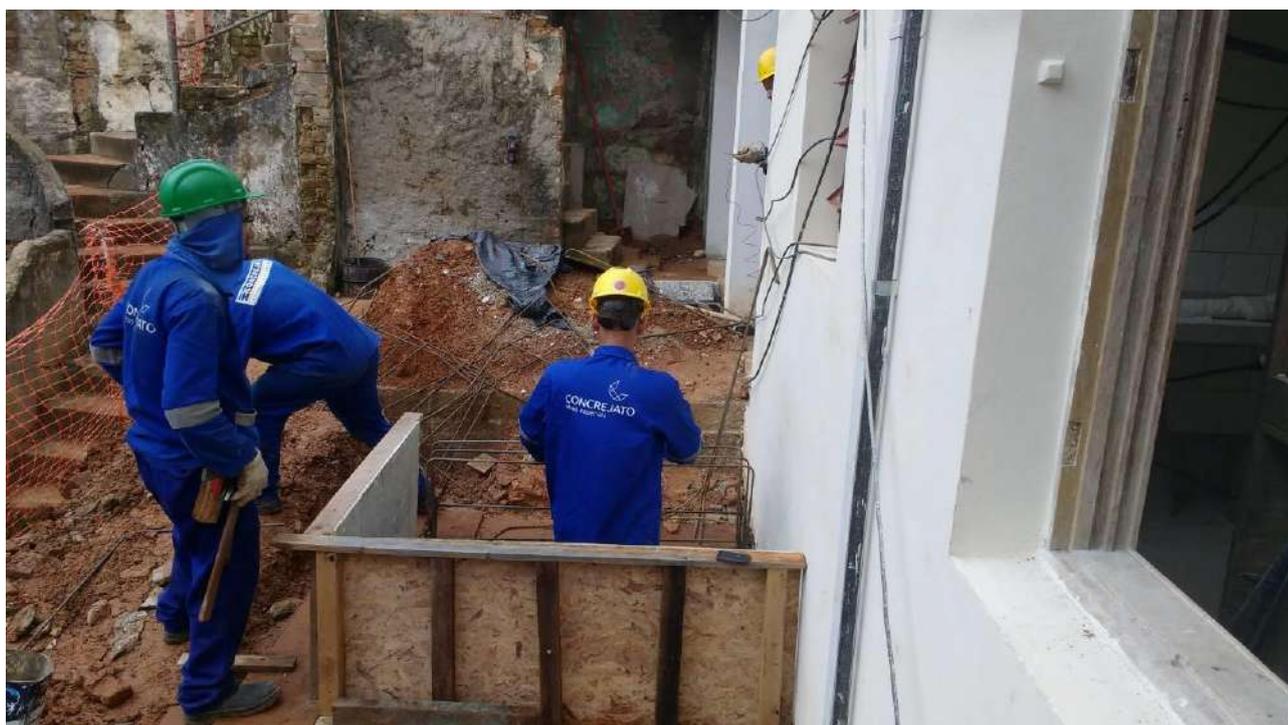
Foto 14: Blocos para sustentação de escadaria e passarela metálica.

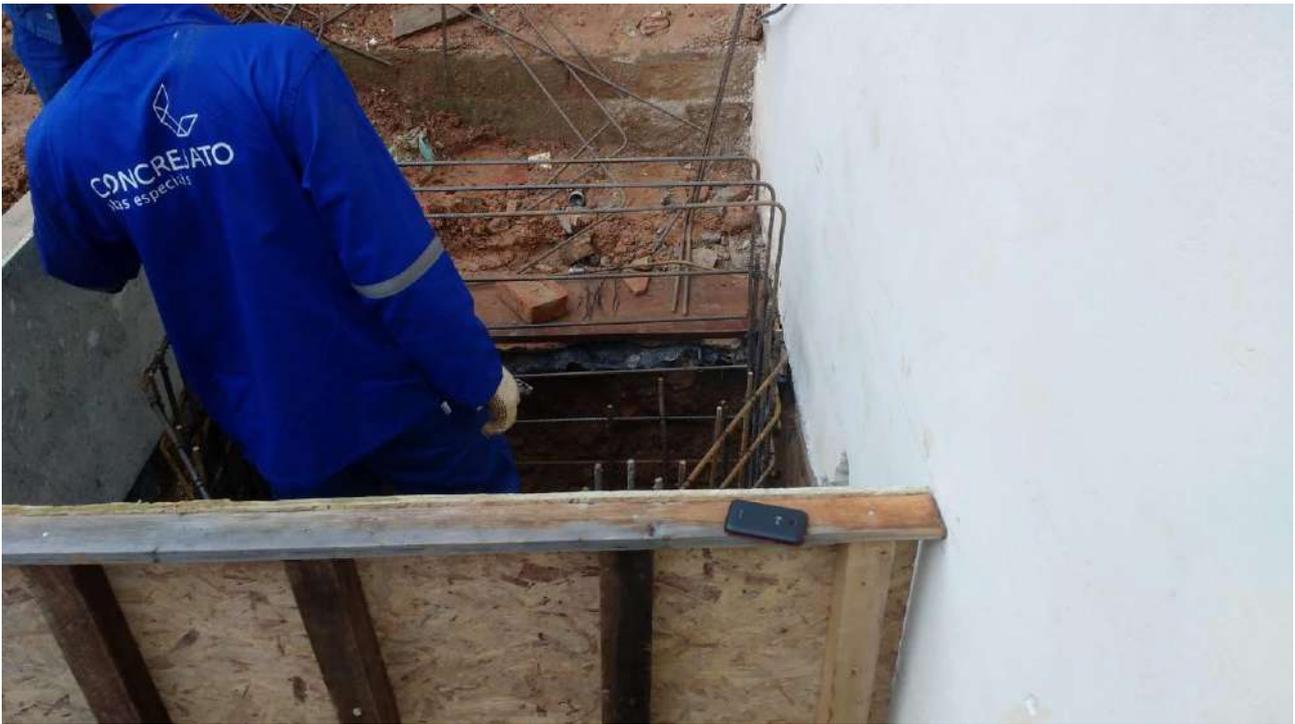
Foto 15: Blocos para sustentação de escadaria e passarela metálica.

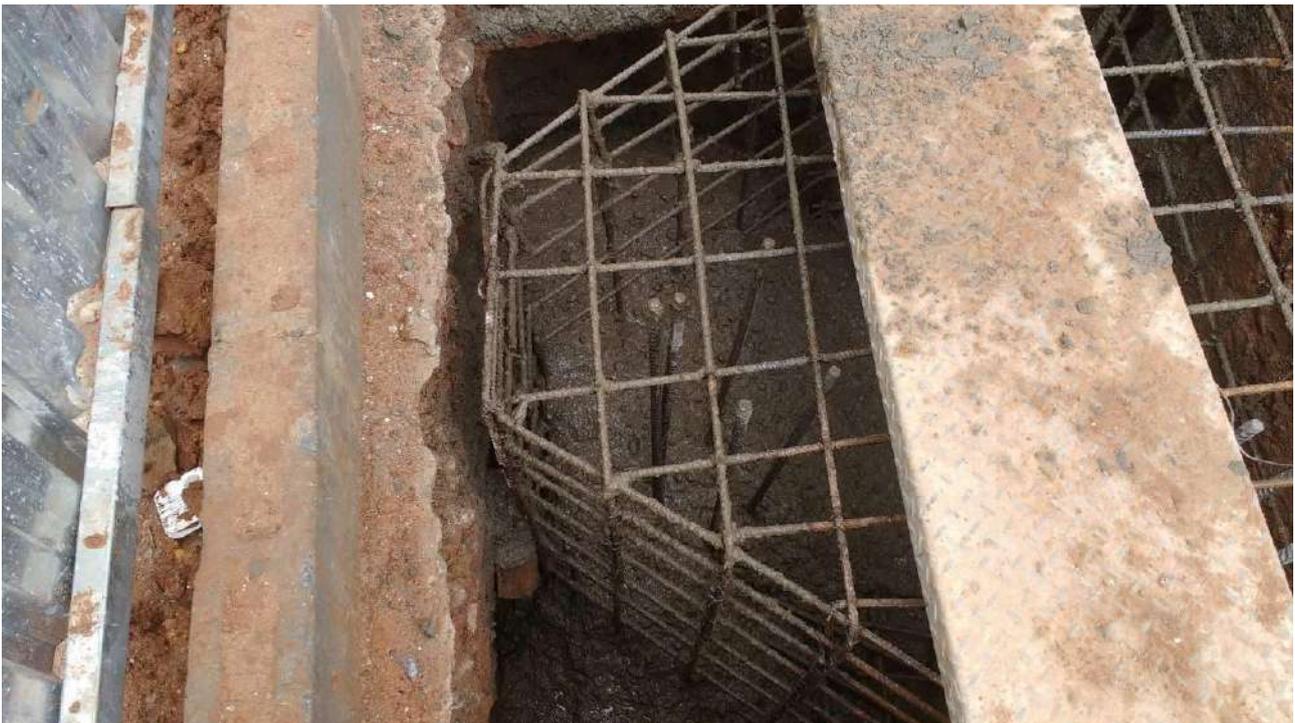
Foto 16: Concretagem dos blocos.

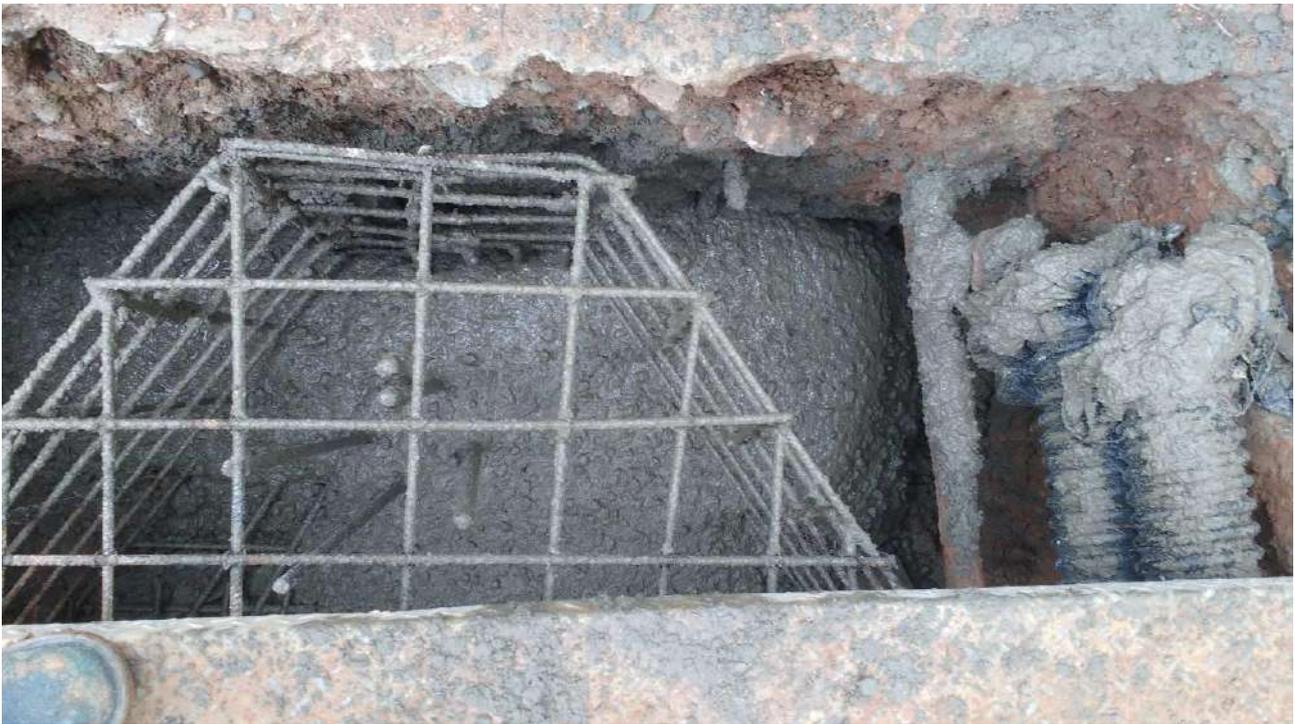
Foto 17: Concretagem dos blocos.

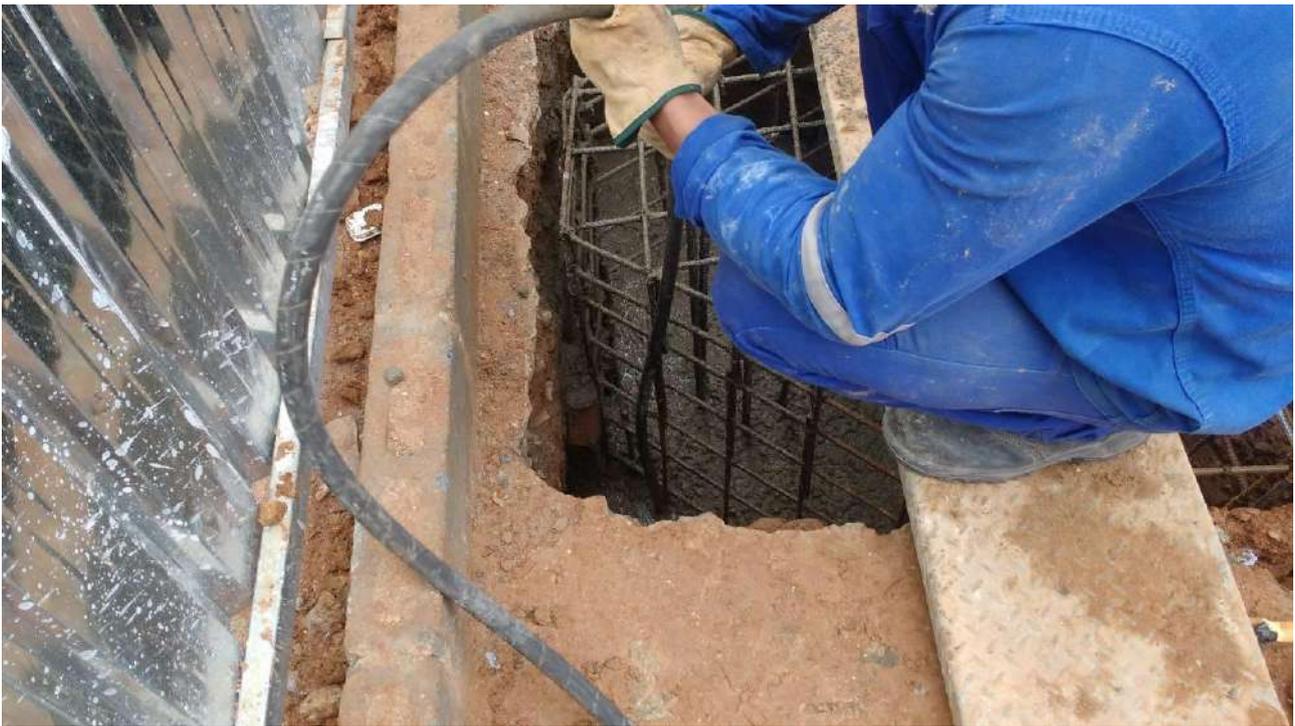
Foto 18: Concretagem dos blocos.

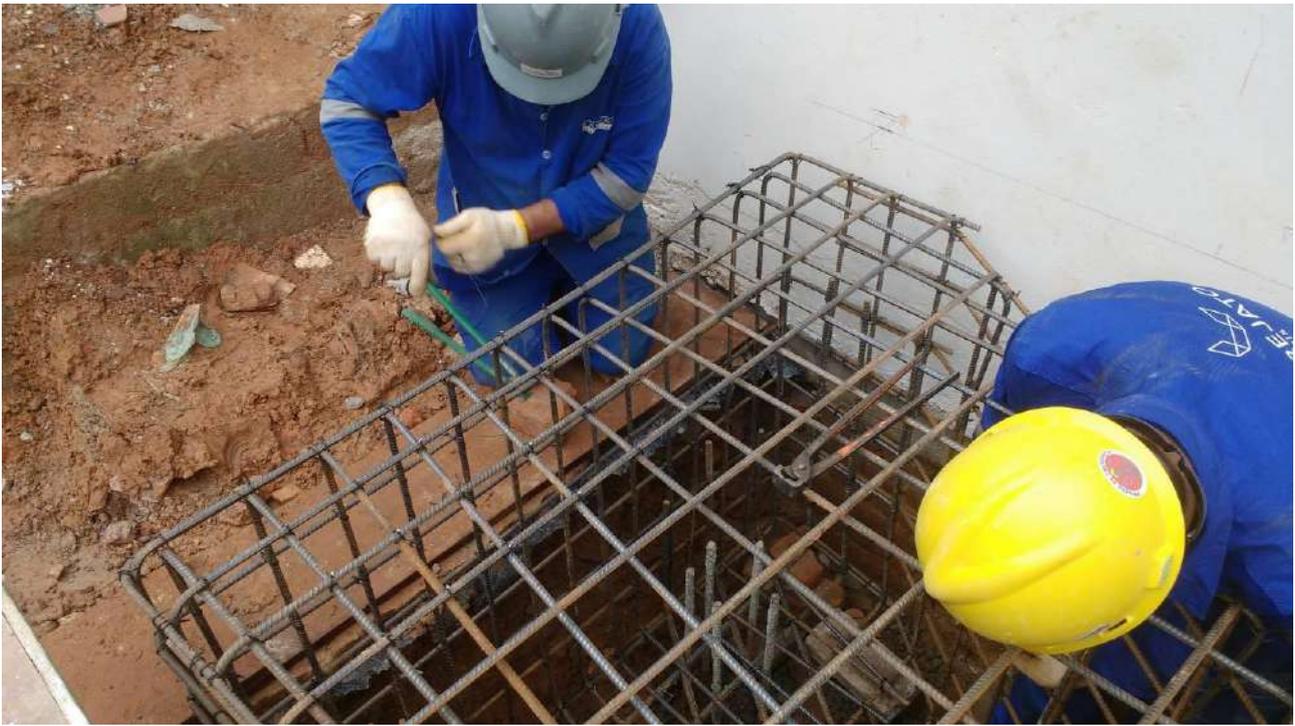
Foto 19: Blocos para sustentação de escadaria e passarela metálica..

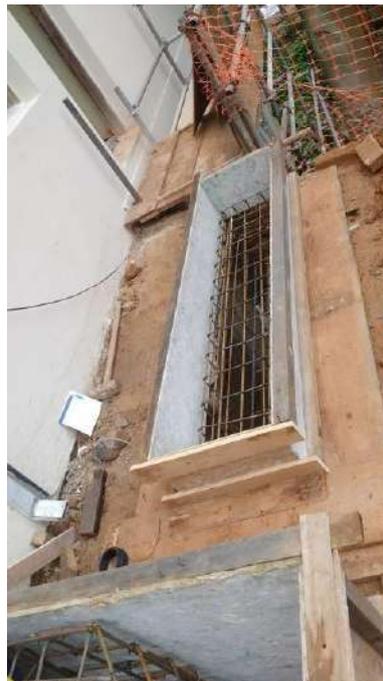
Foto 20: Blocos para sustentação de escadaria e passarela metálica.

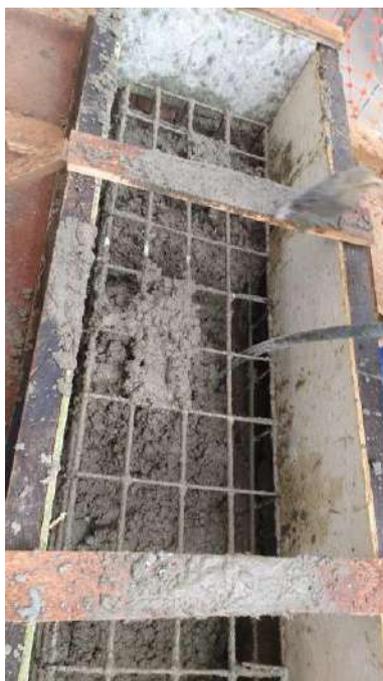
Foto 21: Concretagem dos blocos.
