**Relatórios do Restauero da
Vila Itororó: CASA 11**

Relatório Fotográfico

Vila Itororó – Casa 11

JUNHO - JULHO/2016

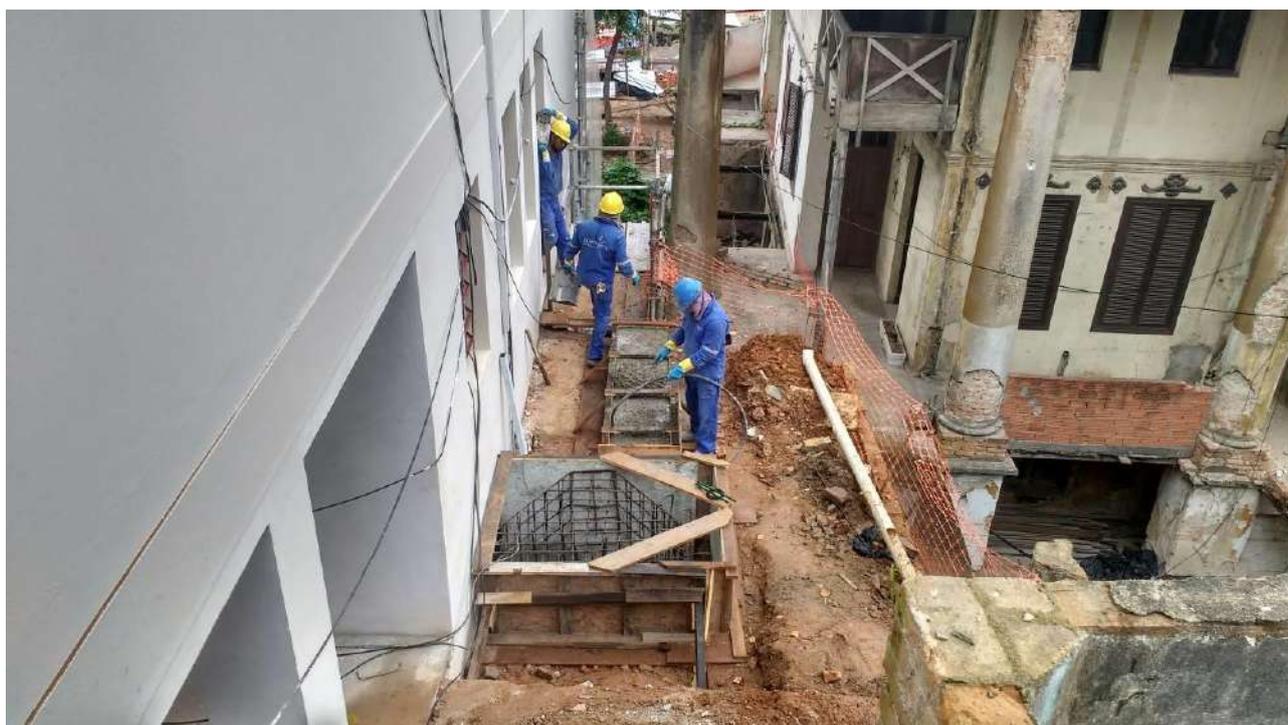
Foto 22: Concretagem dos blocos.

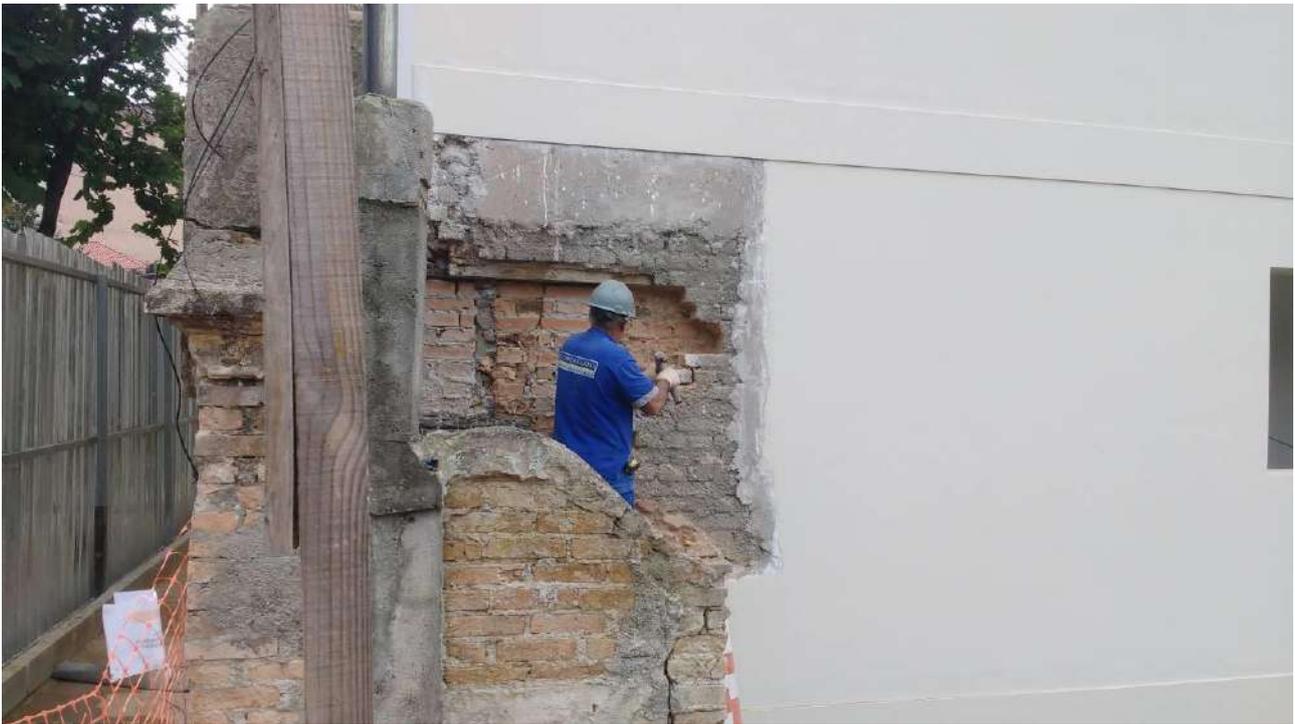
Foto 23: Abertura da alvenaria para instalação da entrada de energia e telefonia.

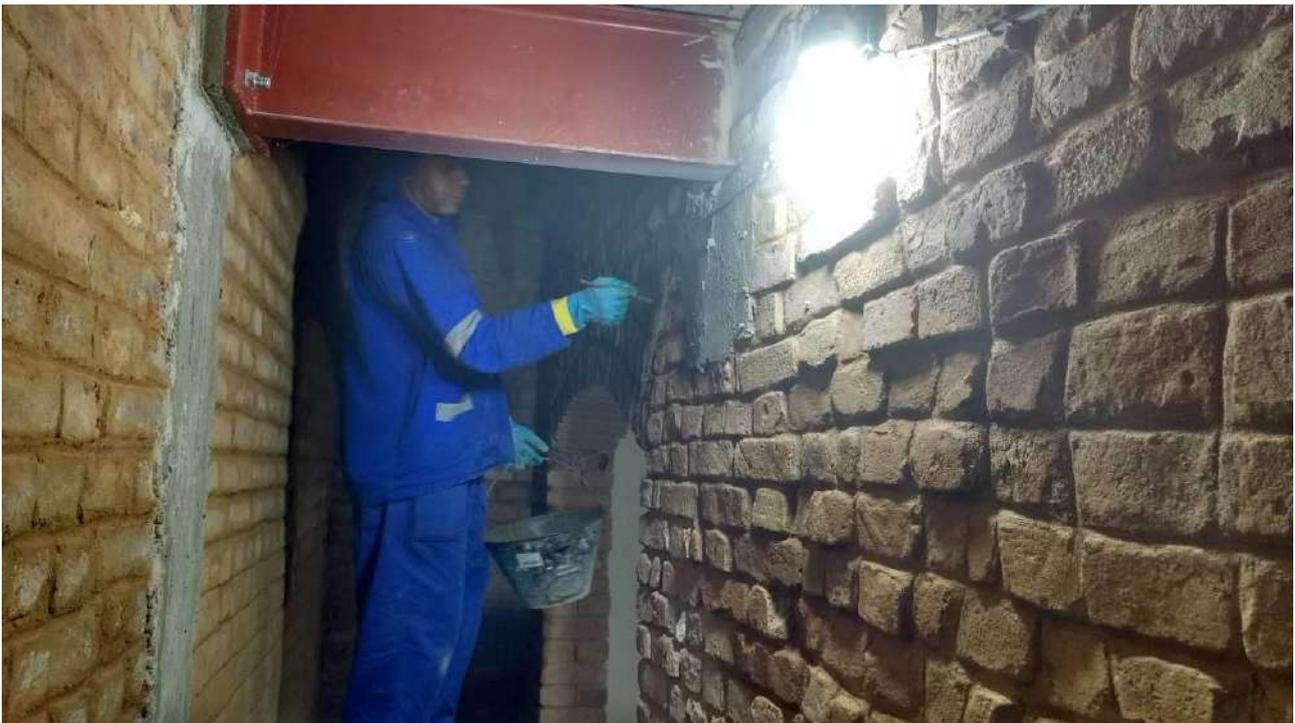
Foto 24: Acabamento dos tijolos aparentes do -1 subsolo.

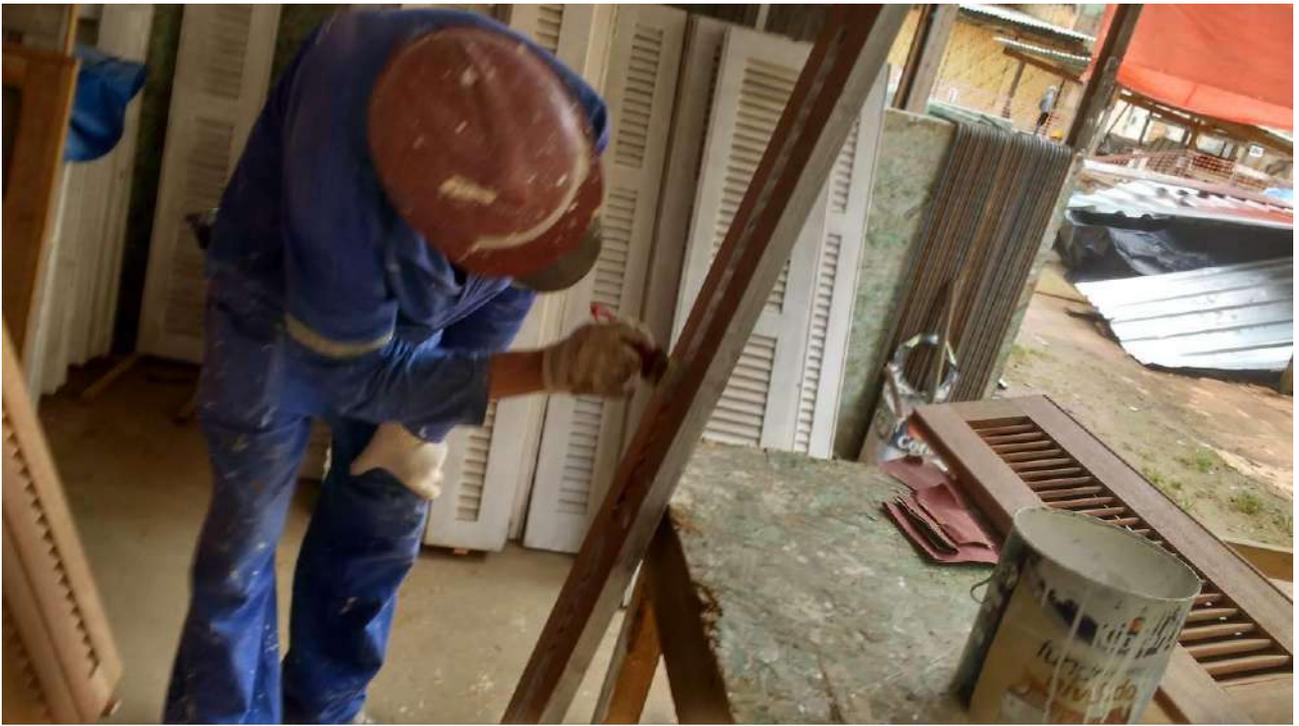
Foto 25: Preparação das esquadrias de madeira da fachada.

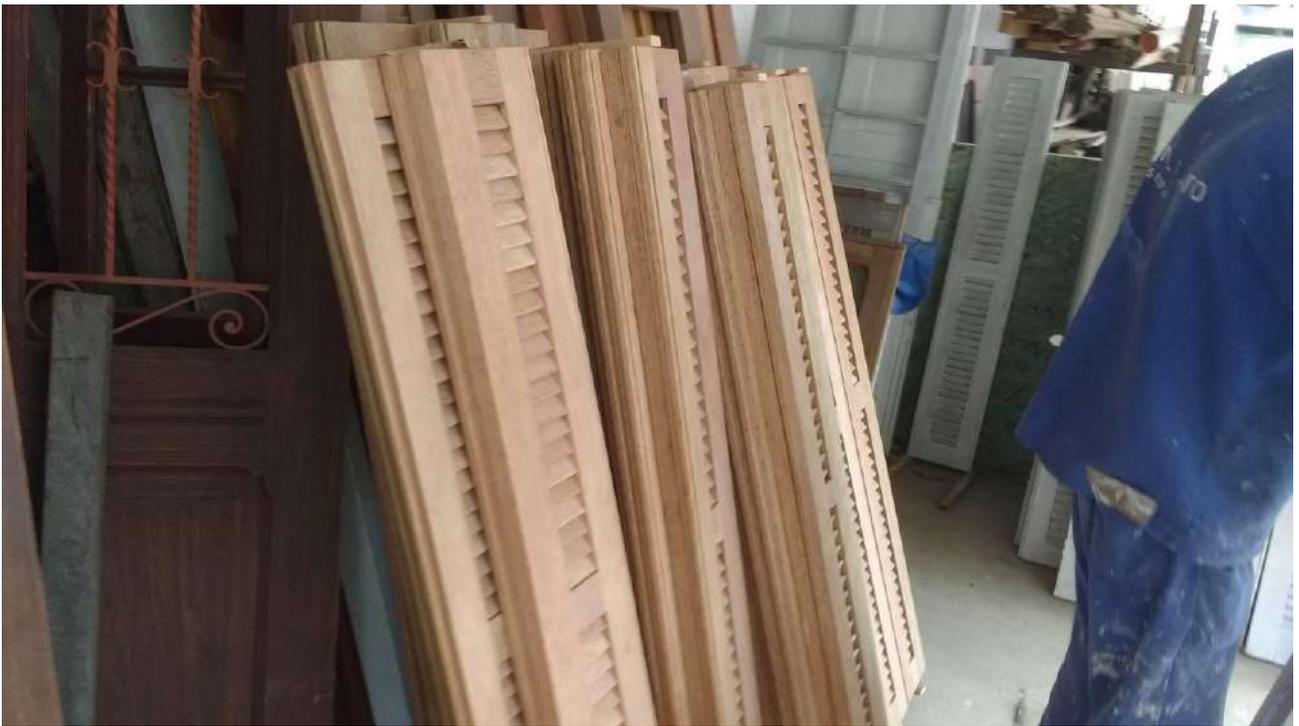
Foto 26: Reprodução das venezianas seguindo os moldes das esquadrias antigas.

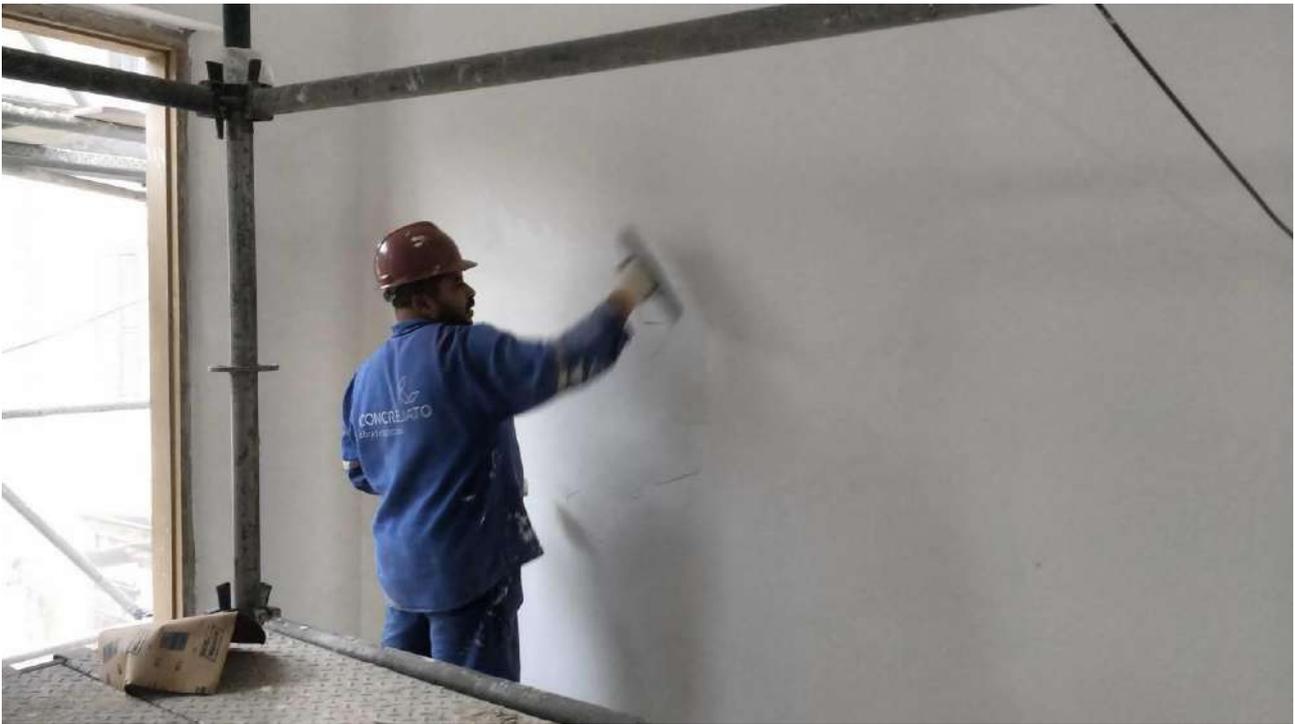
Foto 27: Emassamento das alvenarias do -2 subsolo.

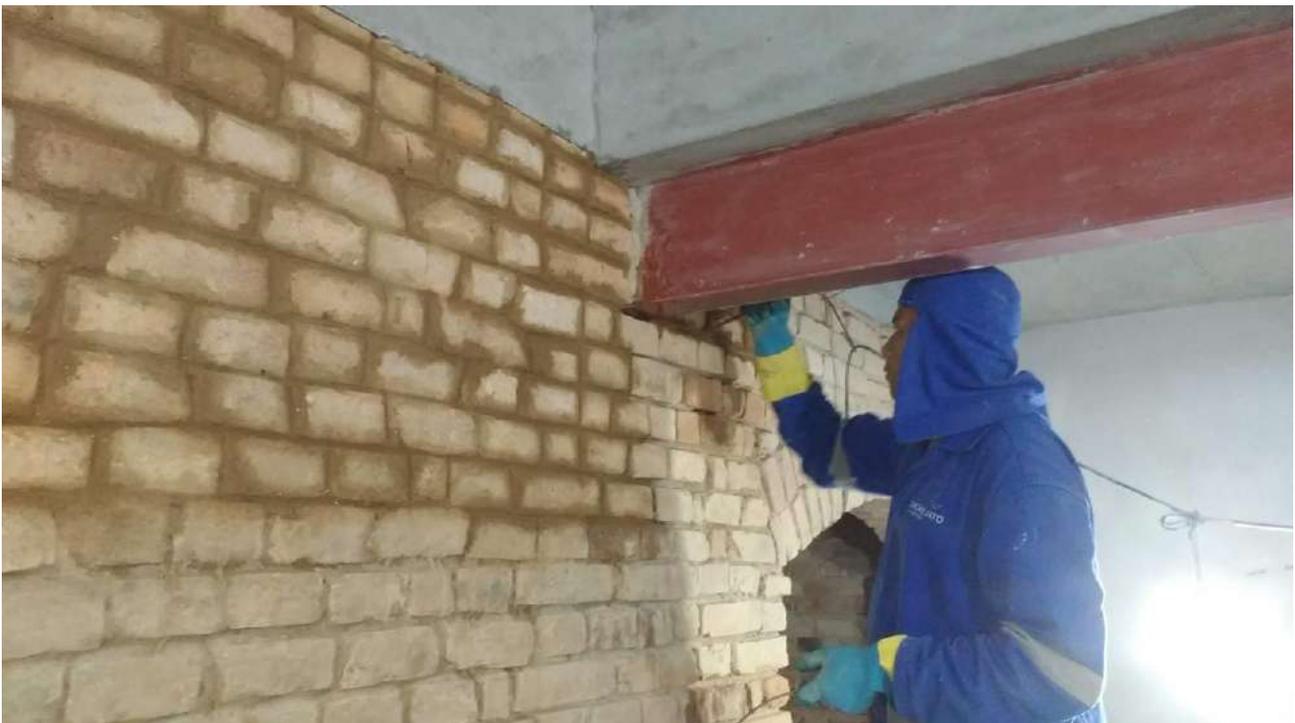
Foto 28: Acabamento dos tijolos aparentes do -1 subsolo.

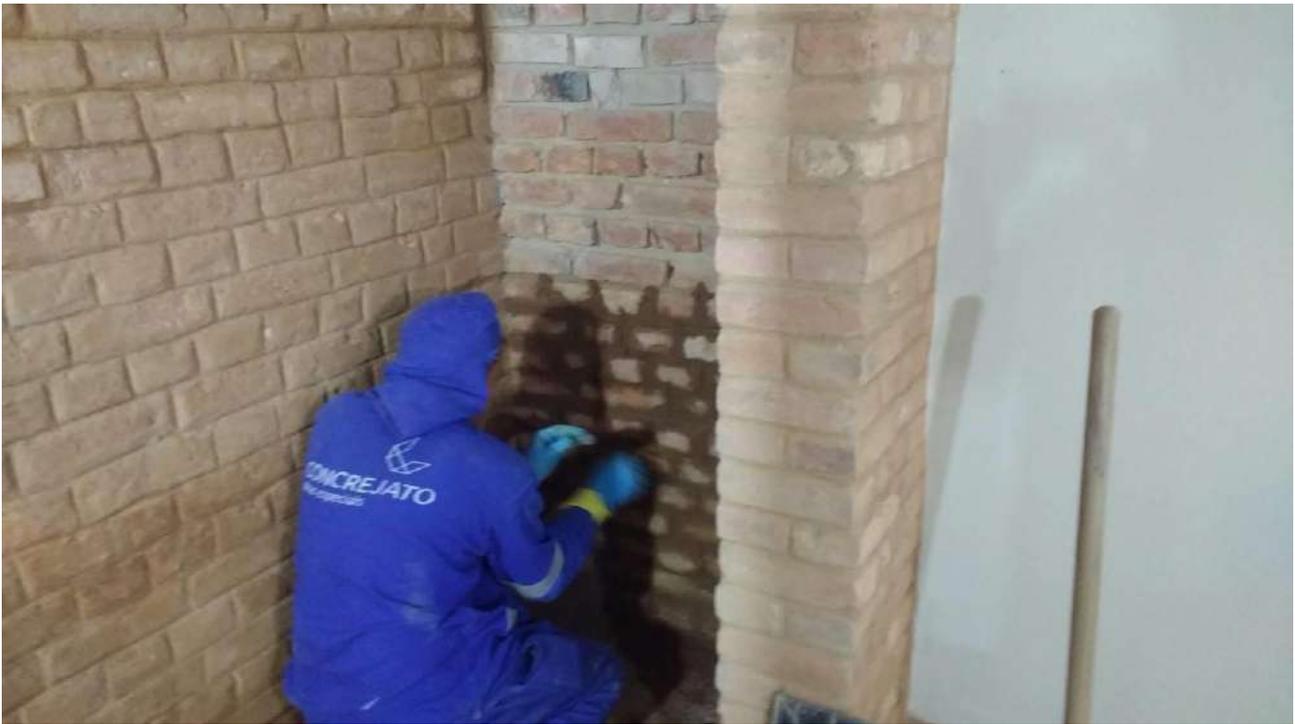
Foto 29: Acabamento dos tijolos aparentes do -1 subsolo.

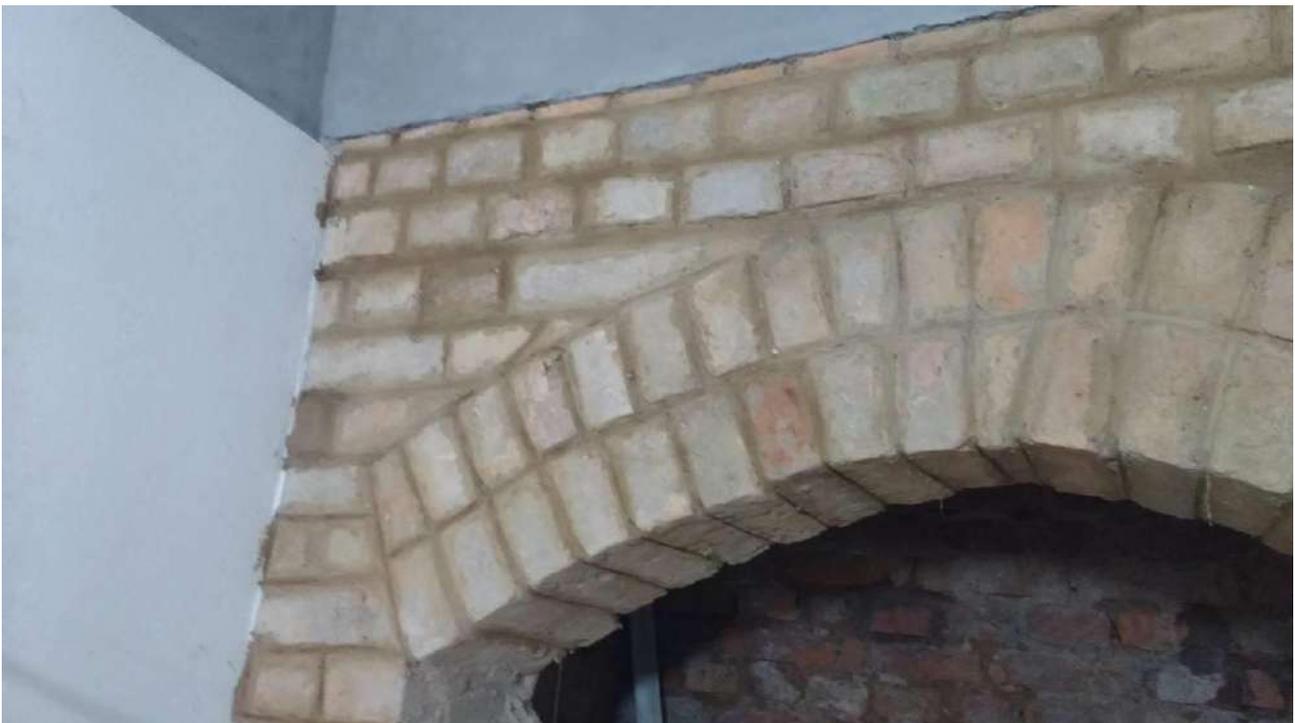
Foto 30: Acabamento dos tijolos aparentes do -1 subsolo.

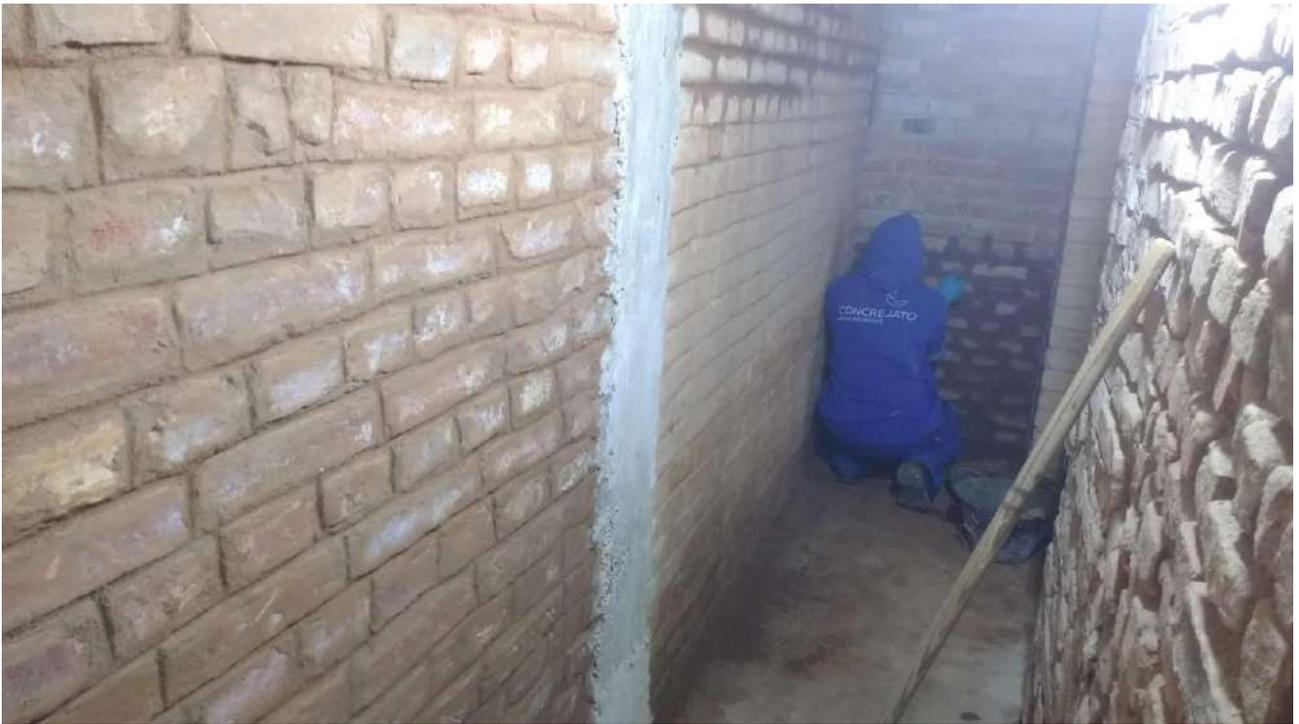
Foto 31: Acabamento dos tijolos aparentes do -1 subsolo.

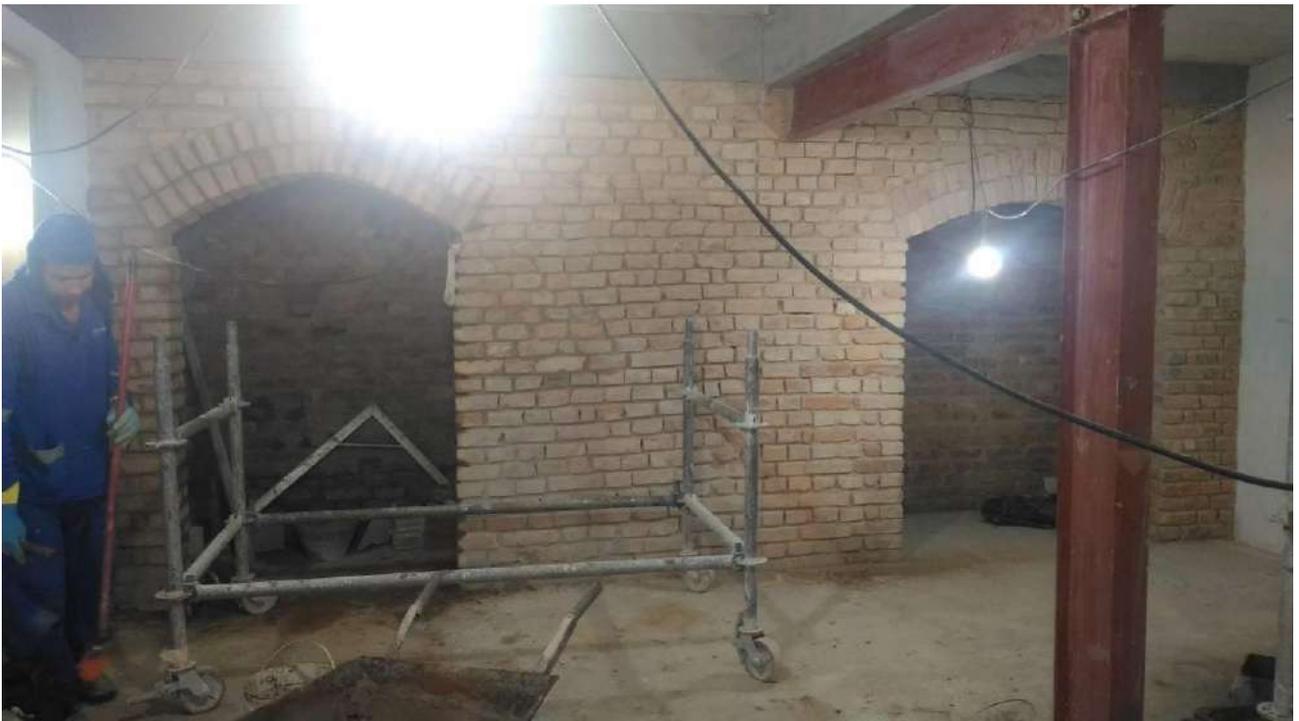
Foto 32: Acabamento da parede de tijolo aparente.

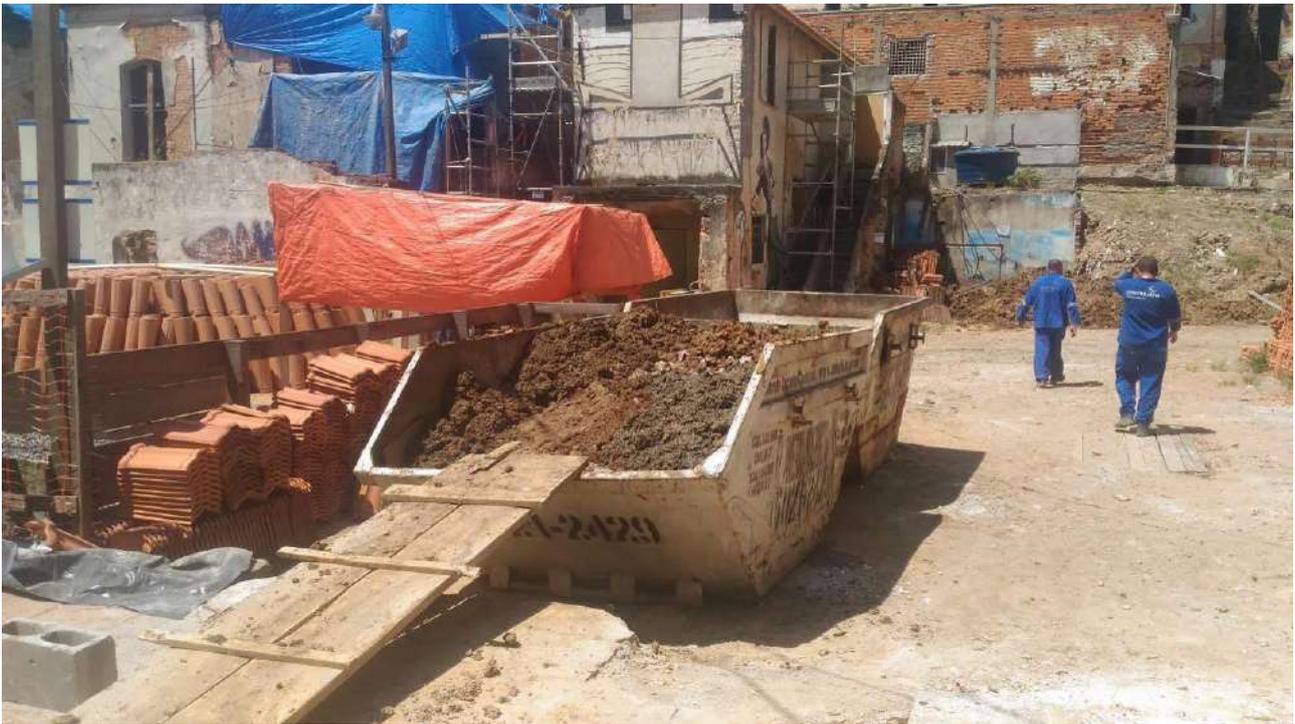
Foto 33: Remoção de entulho .

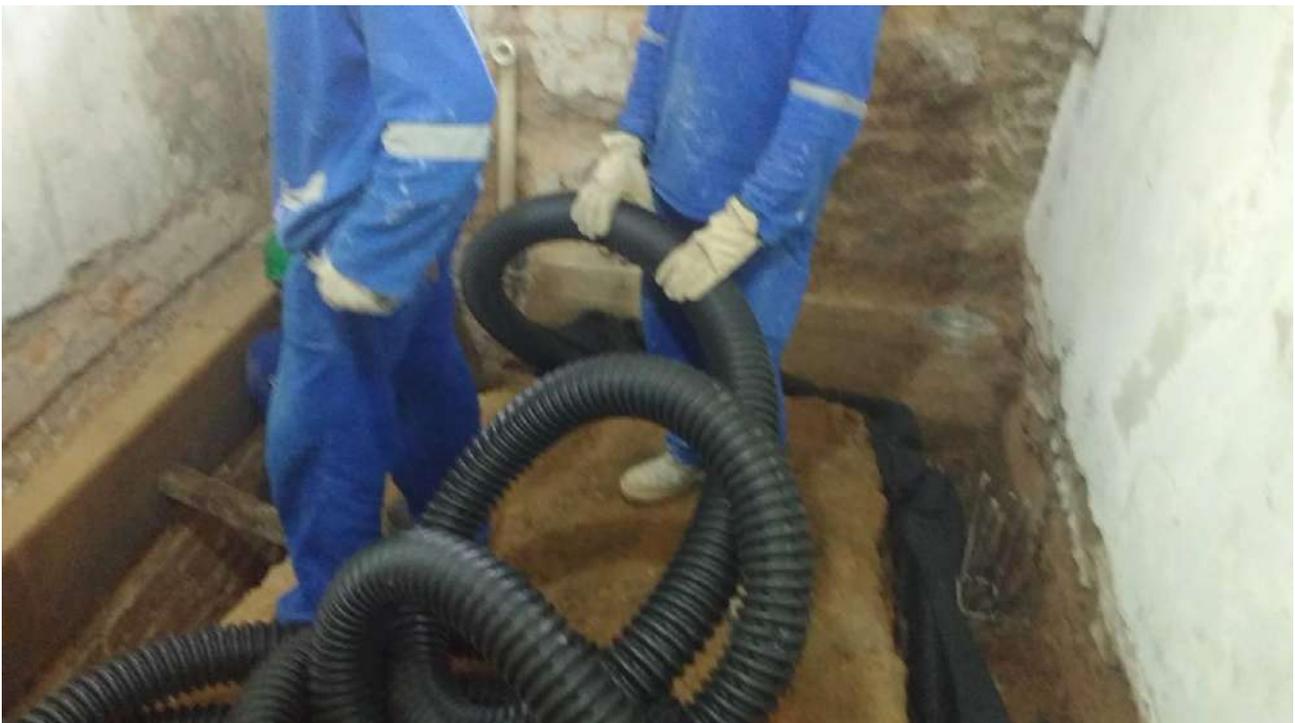
Foto 34: Drenagem do talude na -2 subsolo.

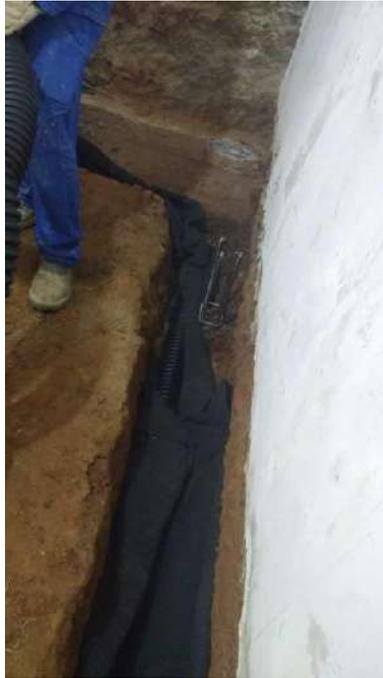
Foto 35: Drenagem do talude na -2 subsolo.

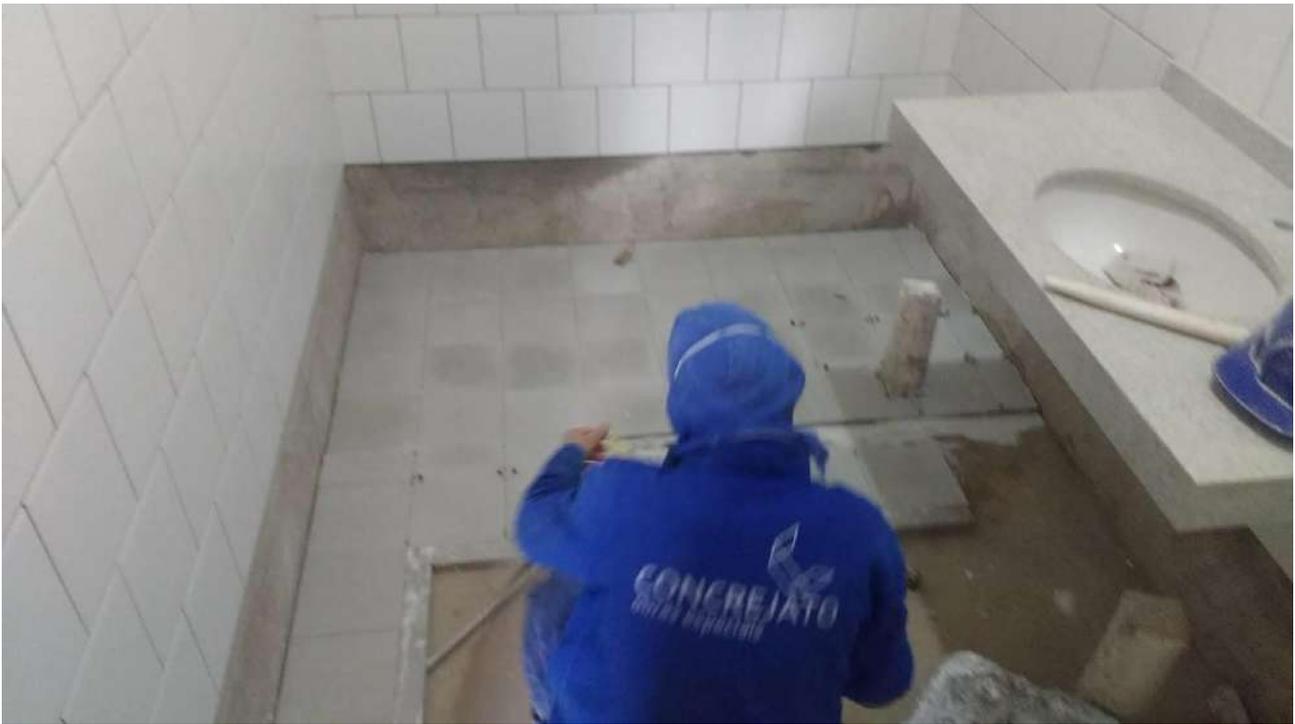
Foto 37: Instalação dos pisos de ladrilho hidráulico.

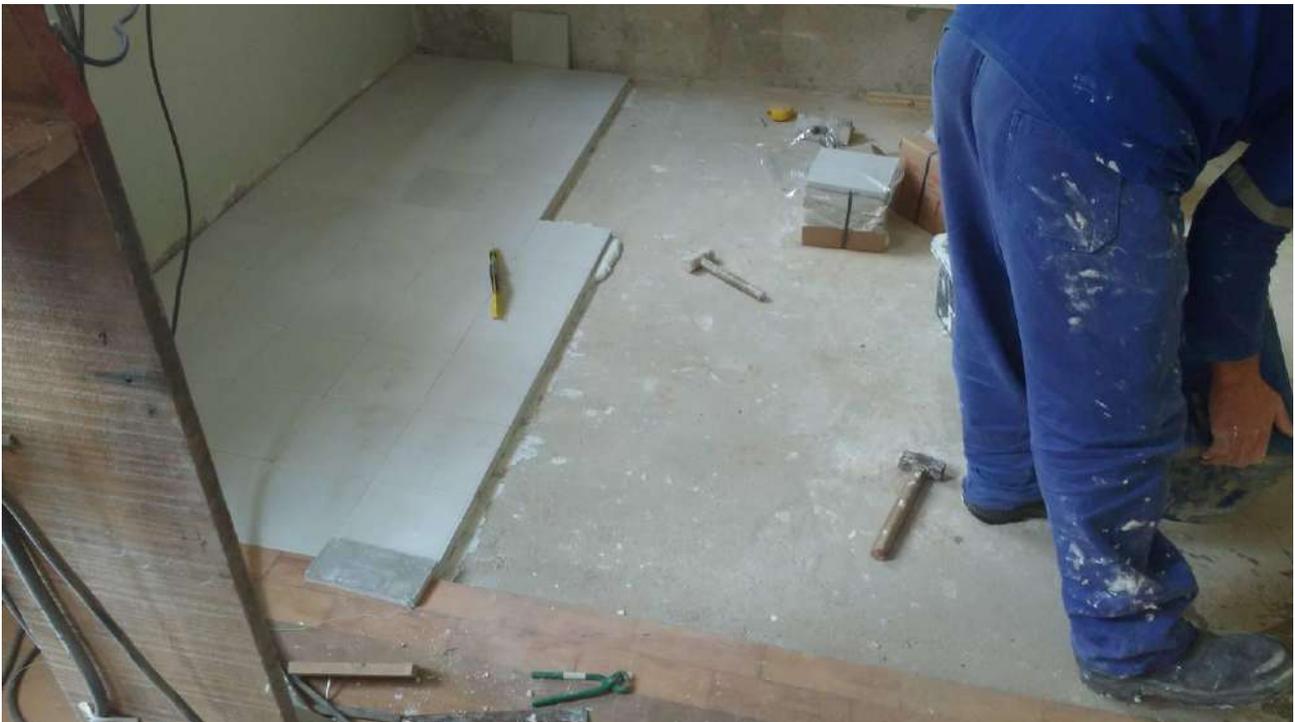
Foto 38: Instalação dos pisos de ladrilho hidráulico.

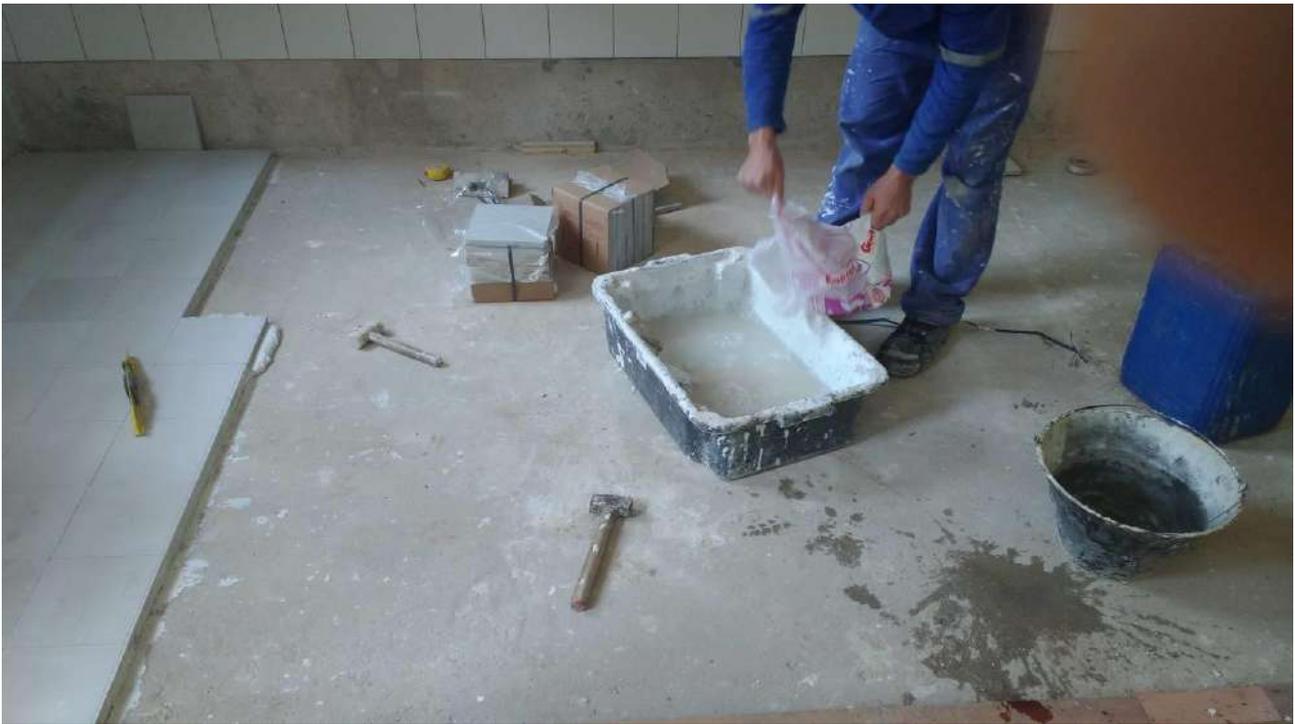
Foto 39: Instalação dos pisos de ladrilho hidráulico.

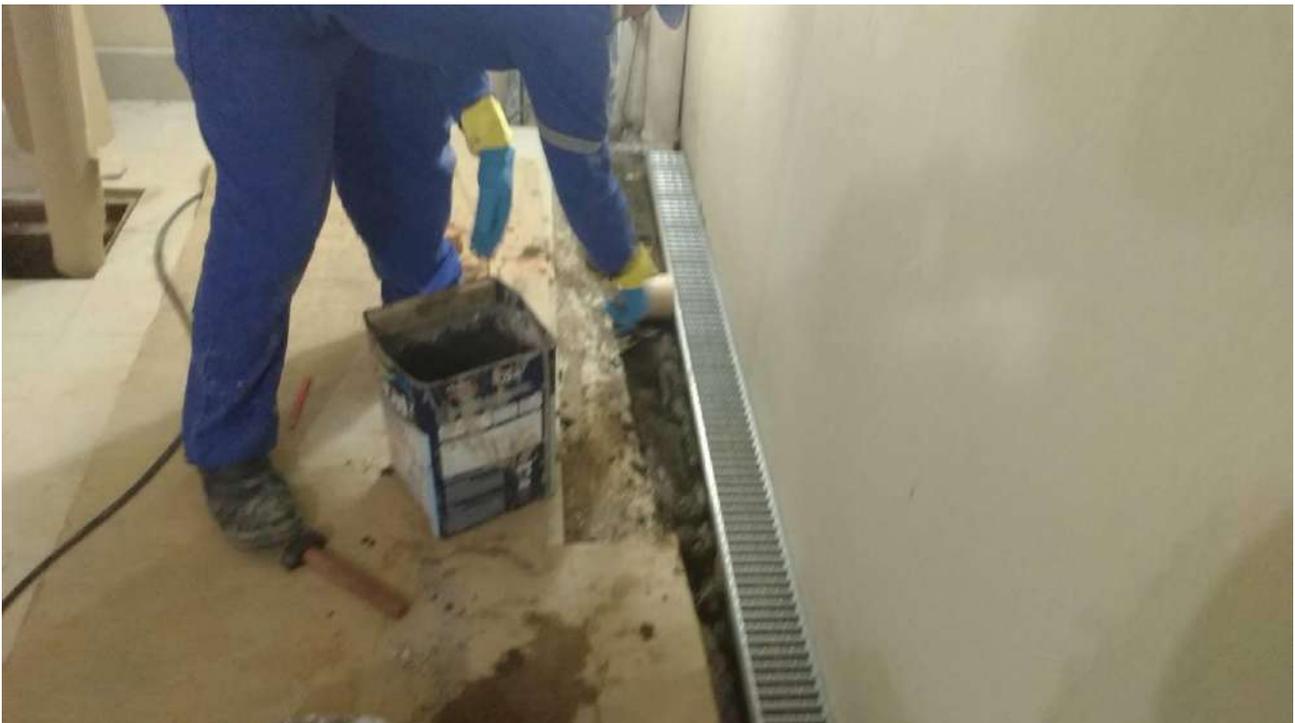
Foto 40: Instalação da grelha no -1 subsolo.

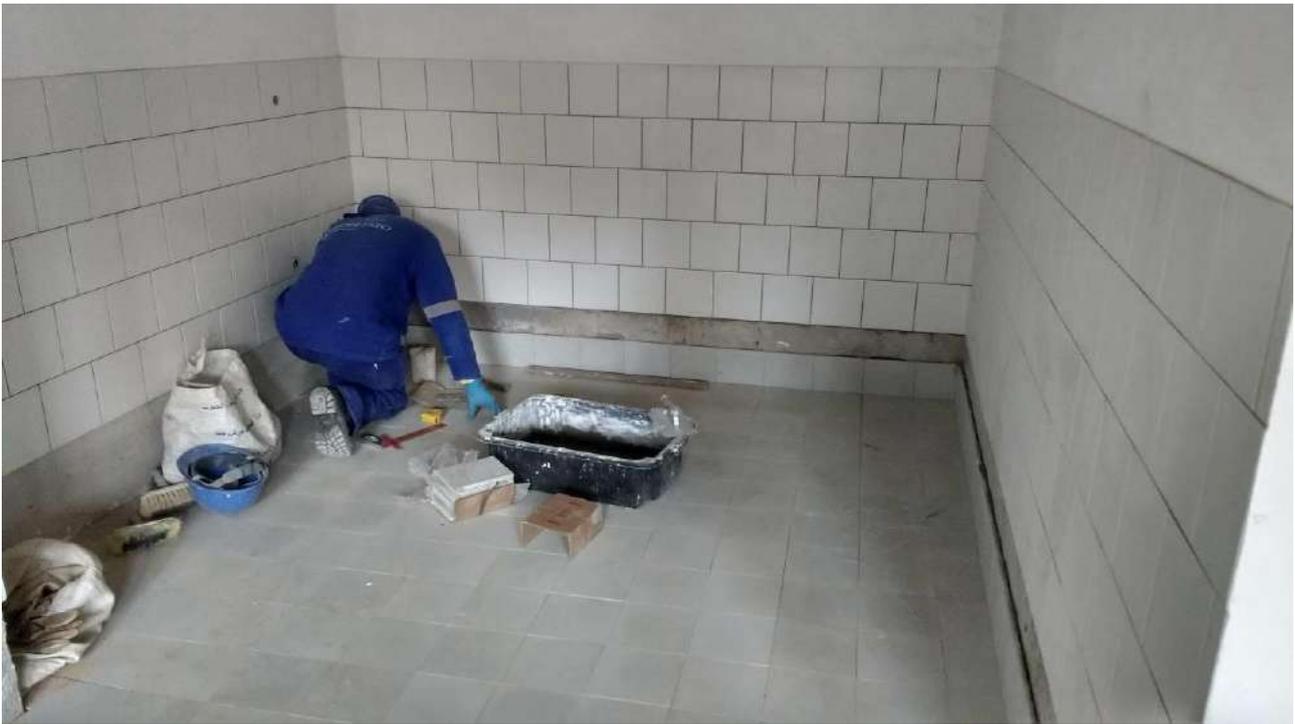
Foto 41: Instalação de rodapé na cozinha coletiva.

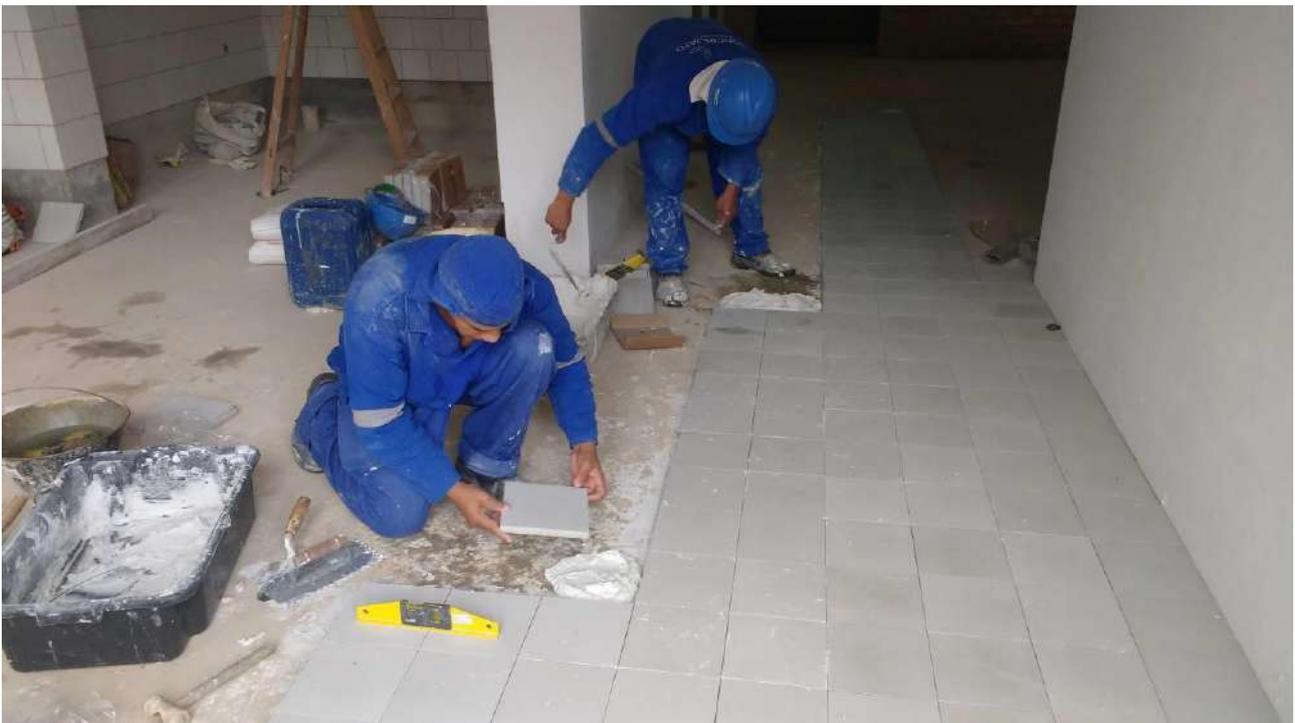
Foto 42: Instalação do piso ladrilho hidráulico.

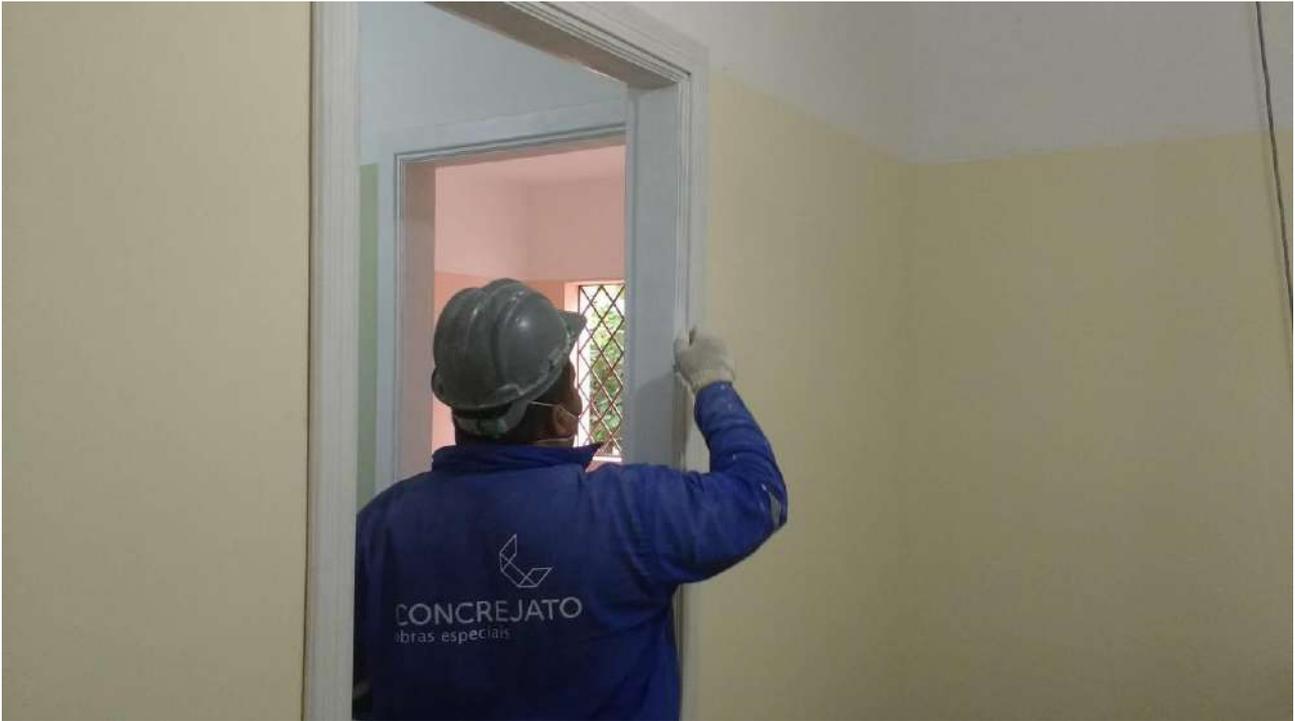
Foto 43: Pintura de acabamento das portas internas.

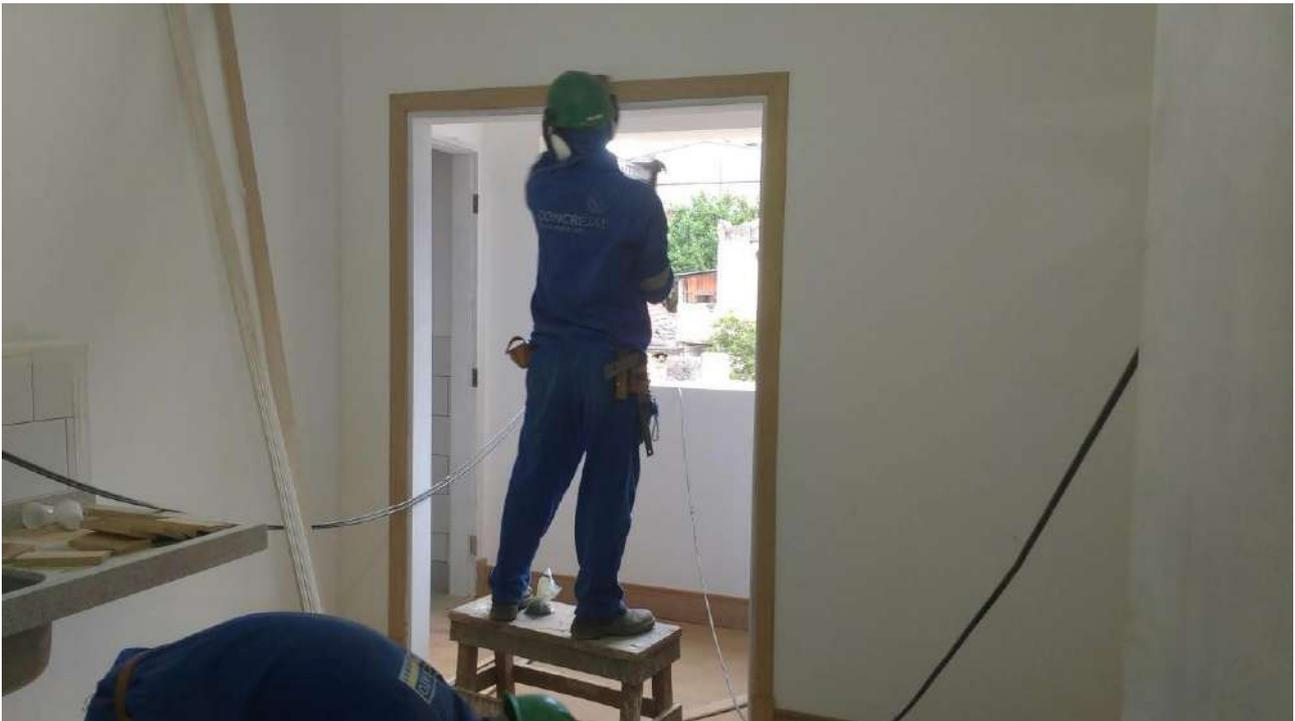
Foto 44: Instalação de guarnição.

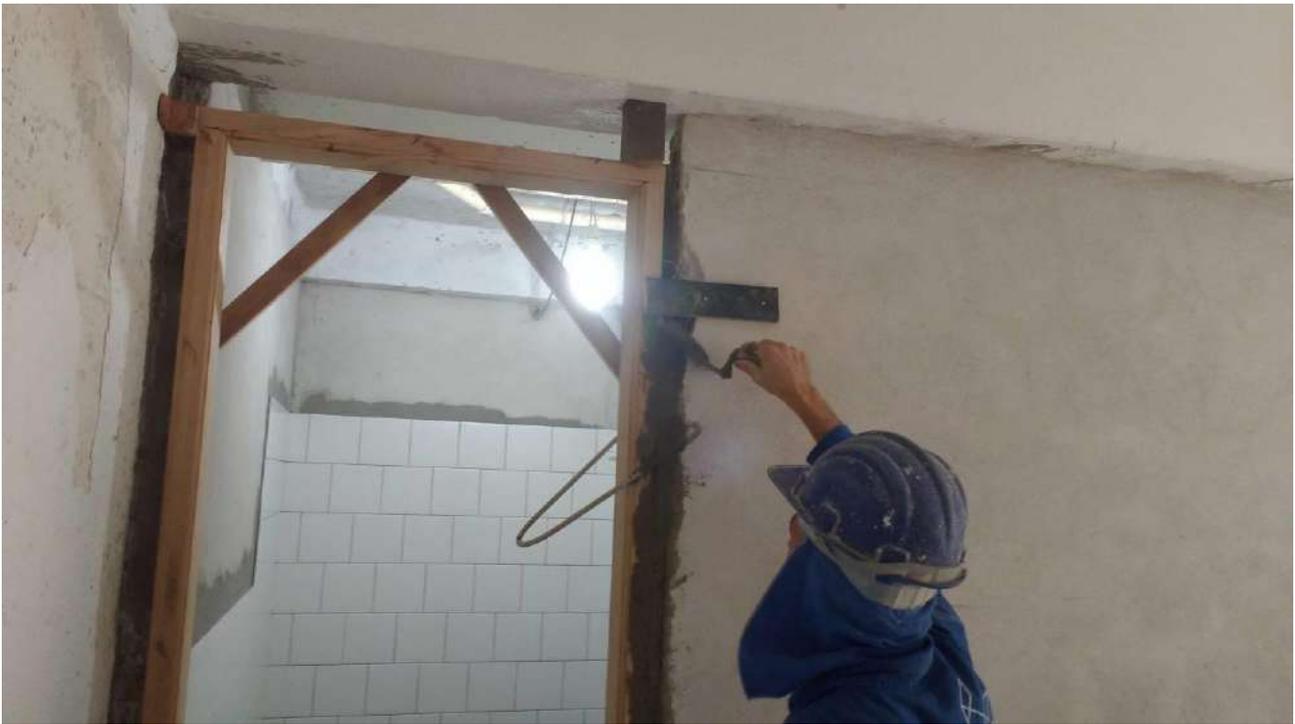
Foto 45: Instalação de batente -2 subsolo.

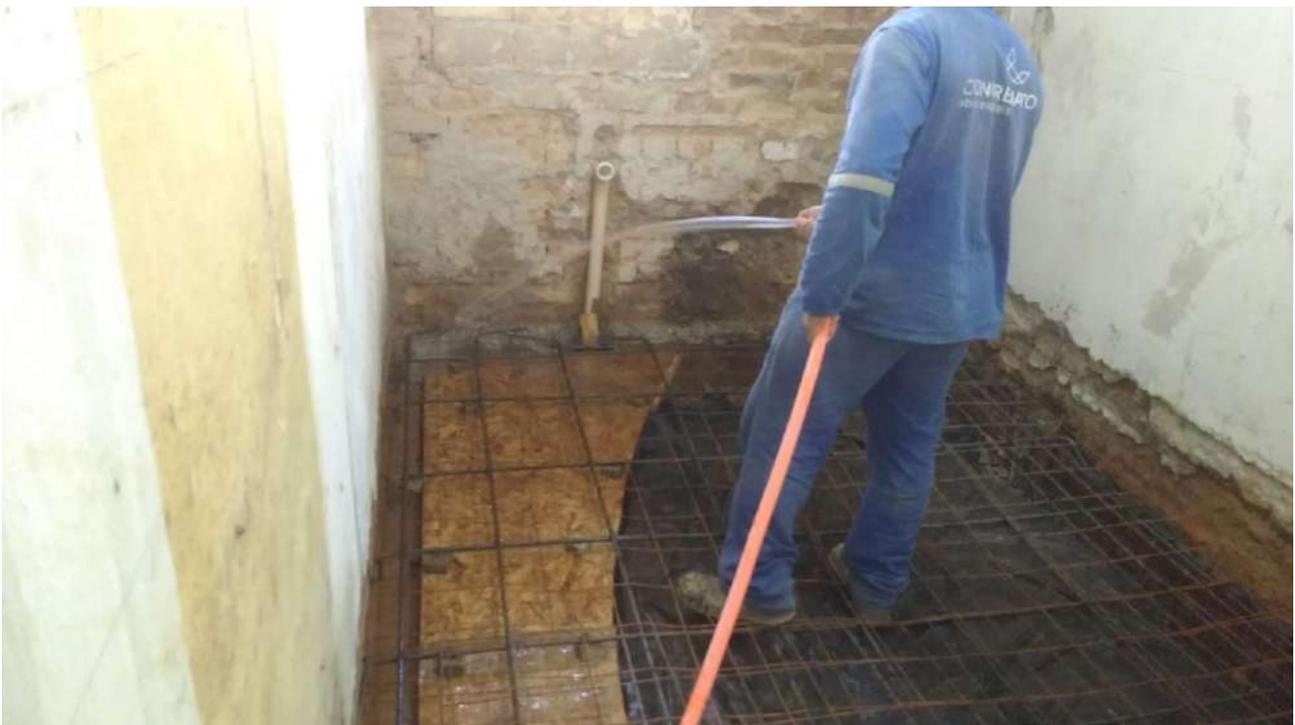
Foto 46: Armação das laje da cozinha do -2 subsolo.

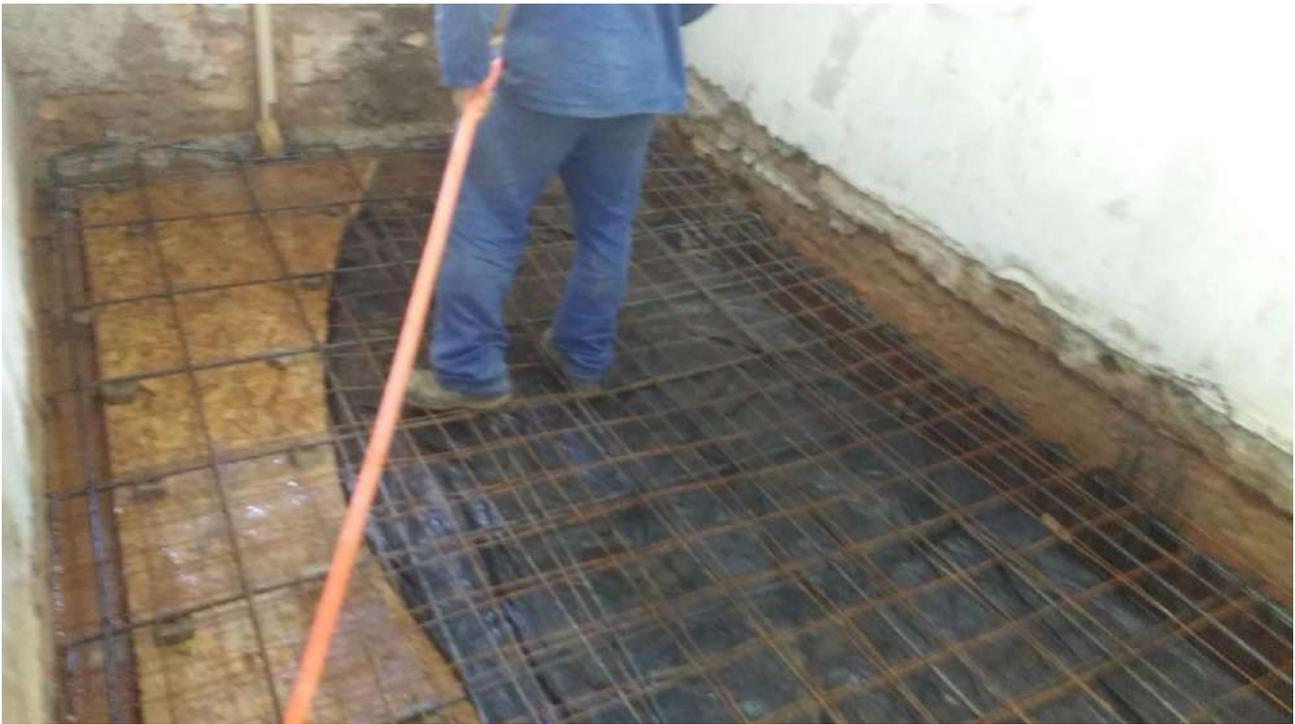
Foto 47: Armação das laje da cozinha do -2 subsolo.

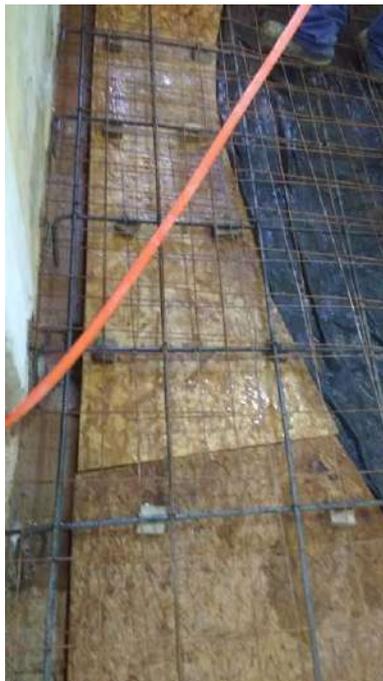
Foto 48: Armação das laje da cozinha do -2 subsolo.
