**Relatórios do Restauero da
Vila Itororó: CASA 11**

Relatório Fotográfico

Vila Itororó – Casa 11

JUNHO - JULHO/2016

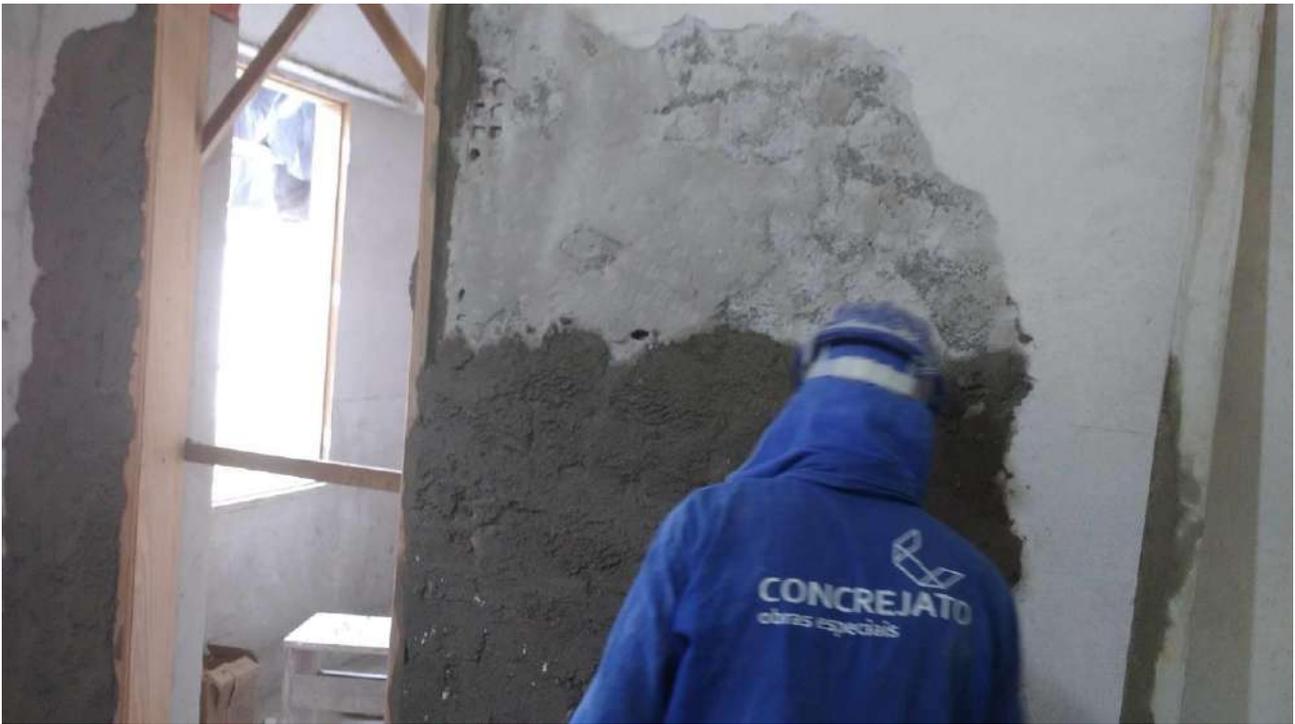
Foto 49: Chumbamento dos batentes de madeira.

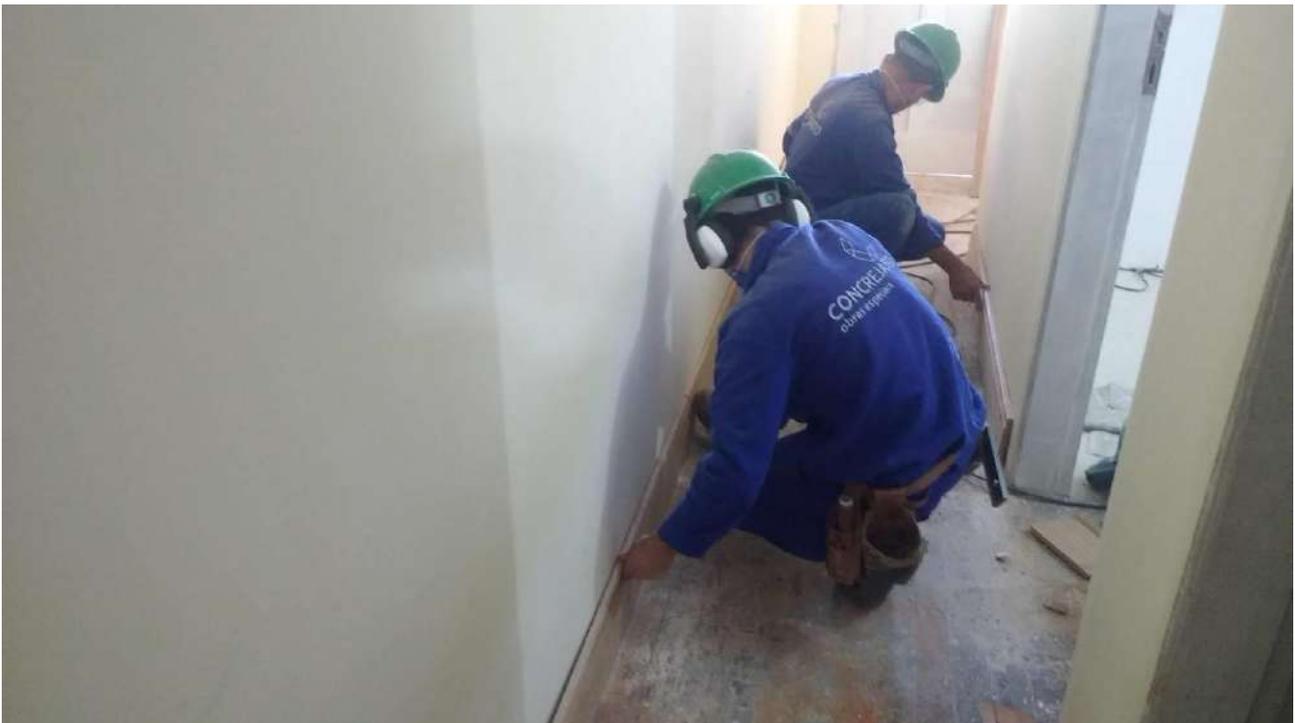
Foto 50: Instalação de rodapés de madeira.

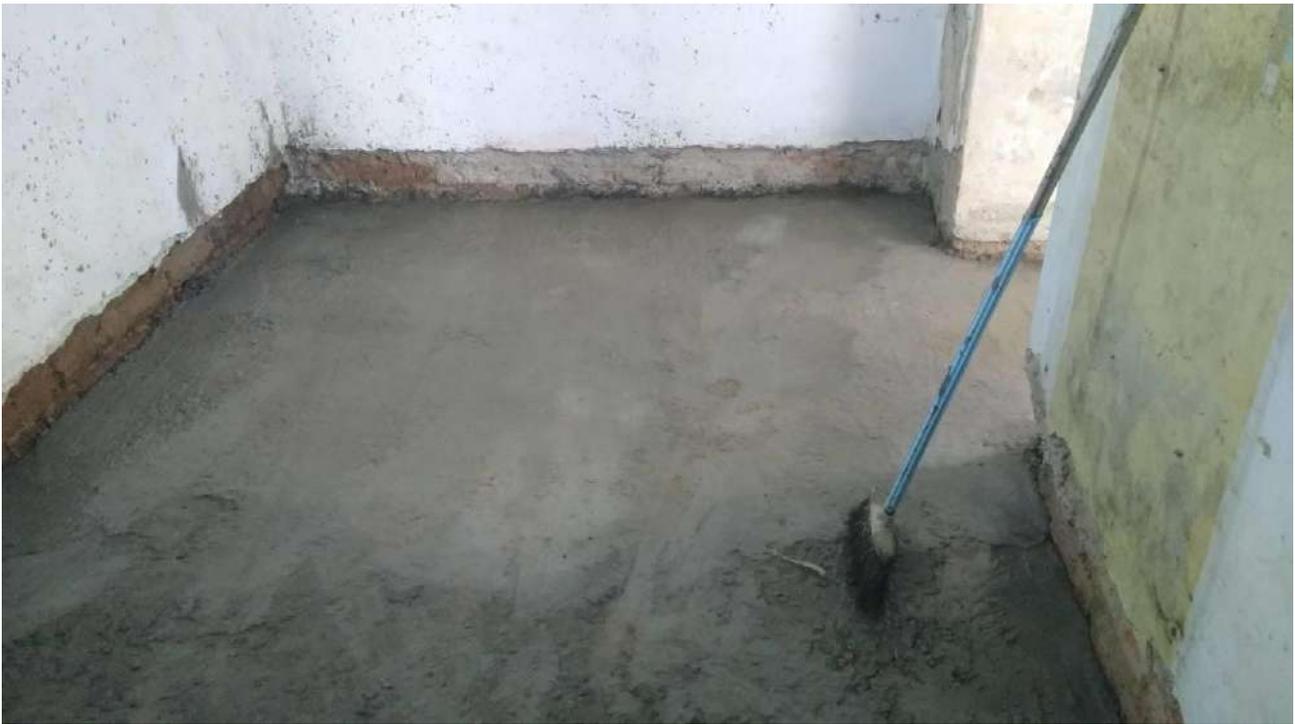
Foto 51: Execução de contrapiso na cozinha do -2 subsolo.

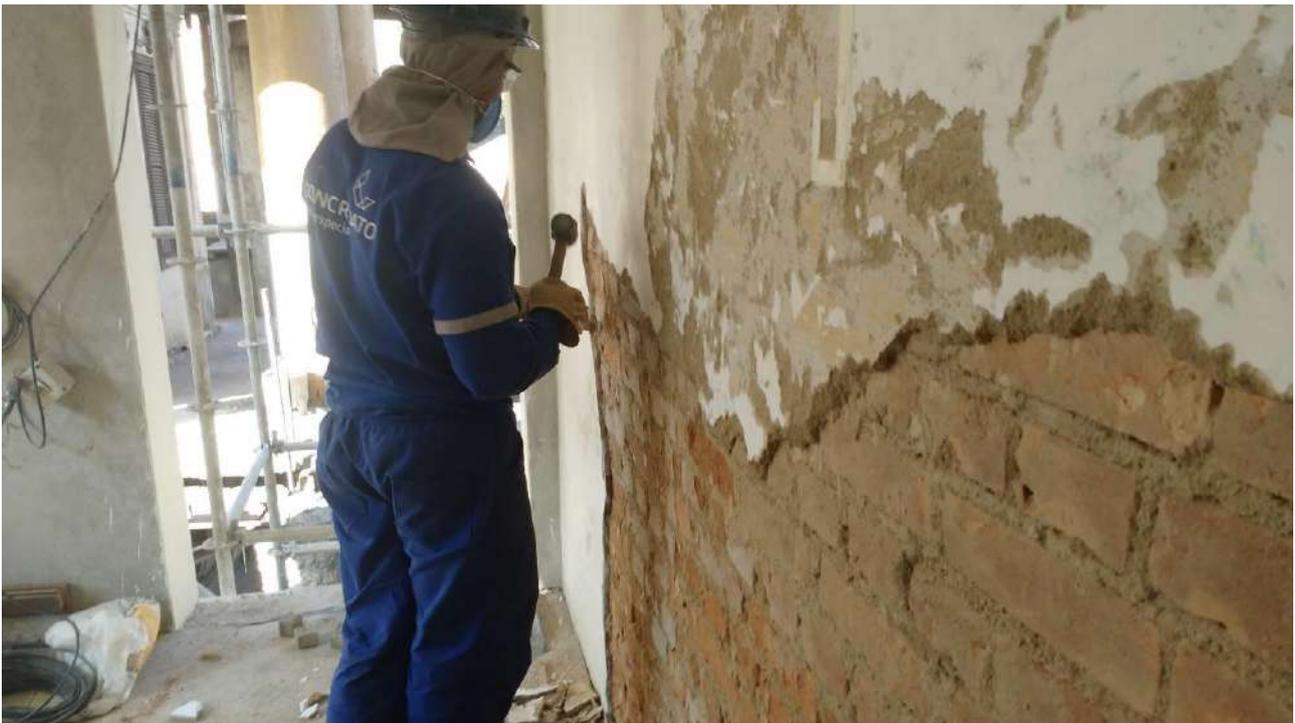
Foto 52: Remoção das argamassas danificadas do -2 subsolo.

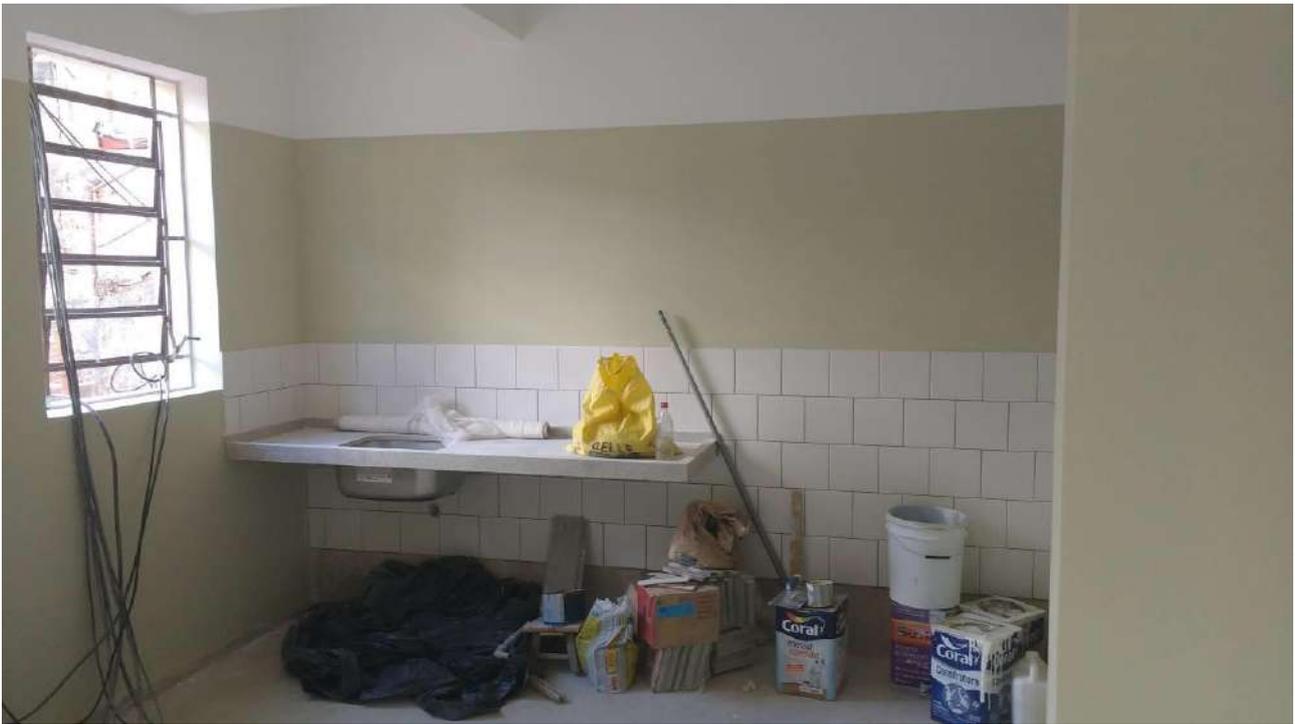
Foto 53: Pintura de acabamento das alvenarias internas.

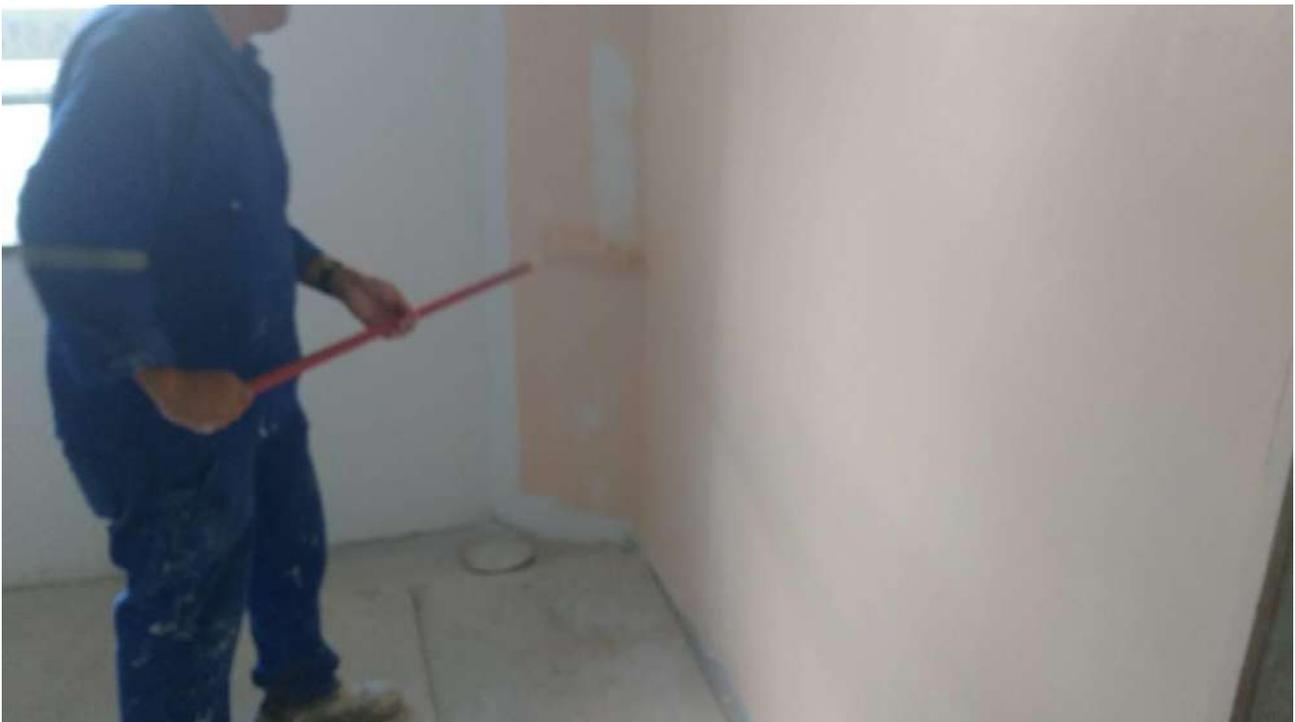
Foto 54: Pintura de acabamento das alvenarias internas.

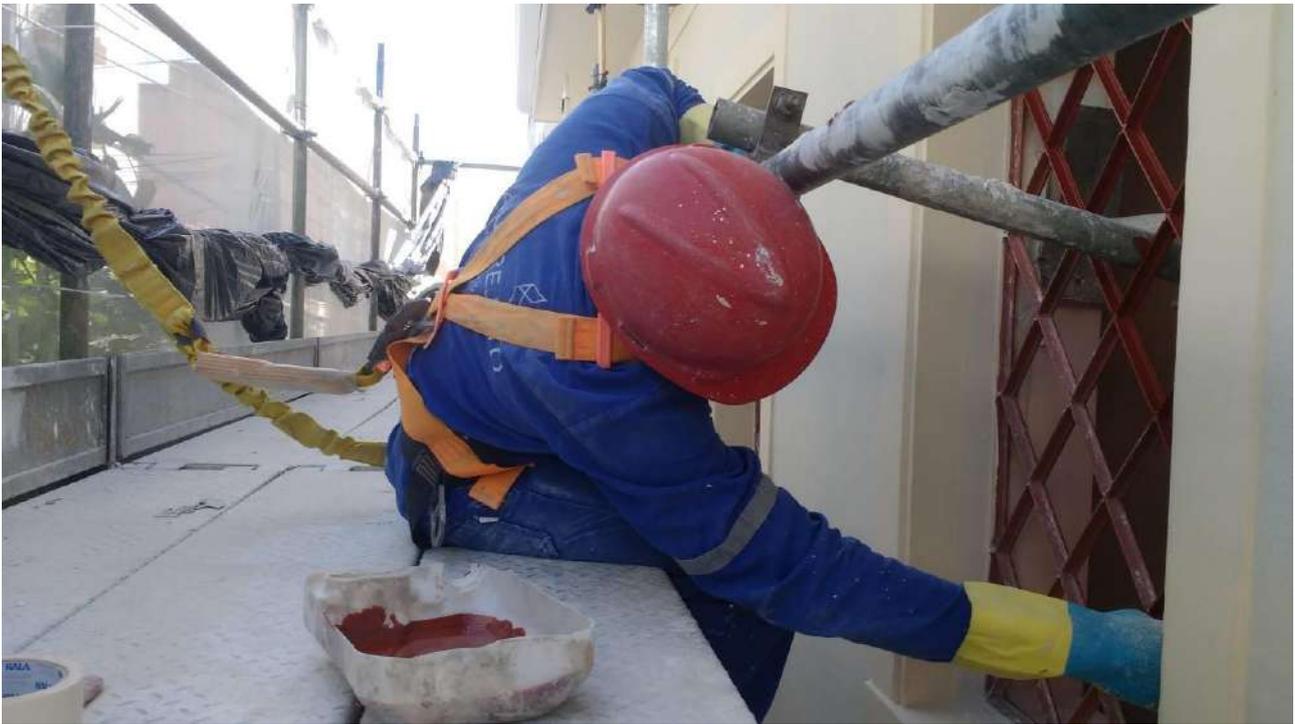
Foto 55: Pintura das esquadrias metálicas.

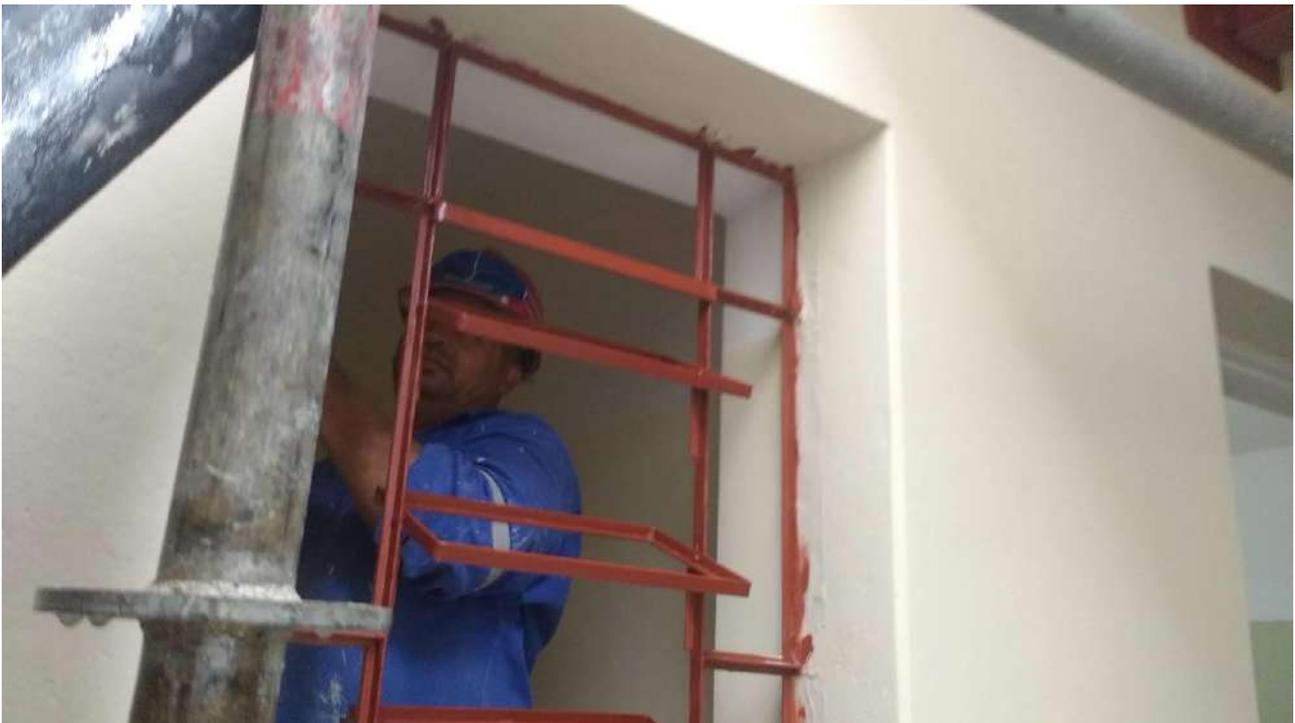
Foto 56: Pintura das esquadrias metálicas.

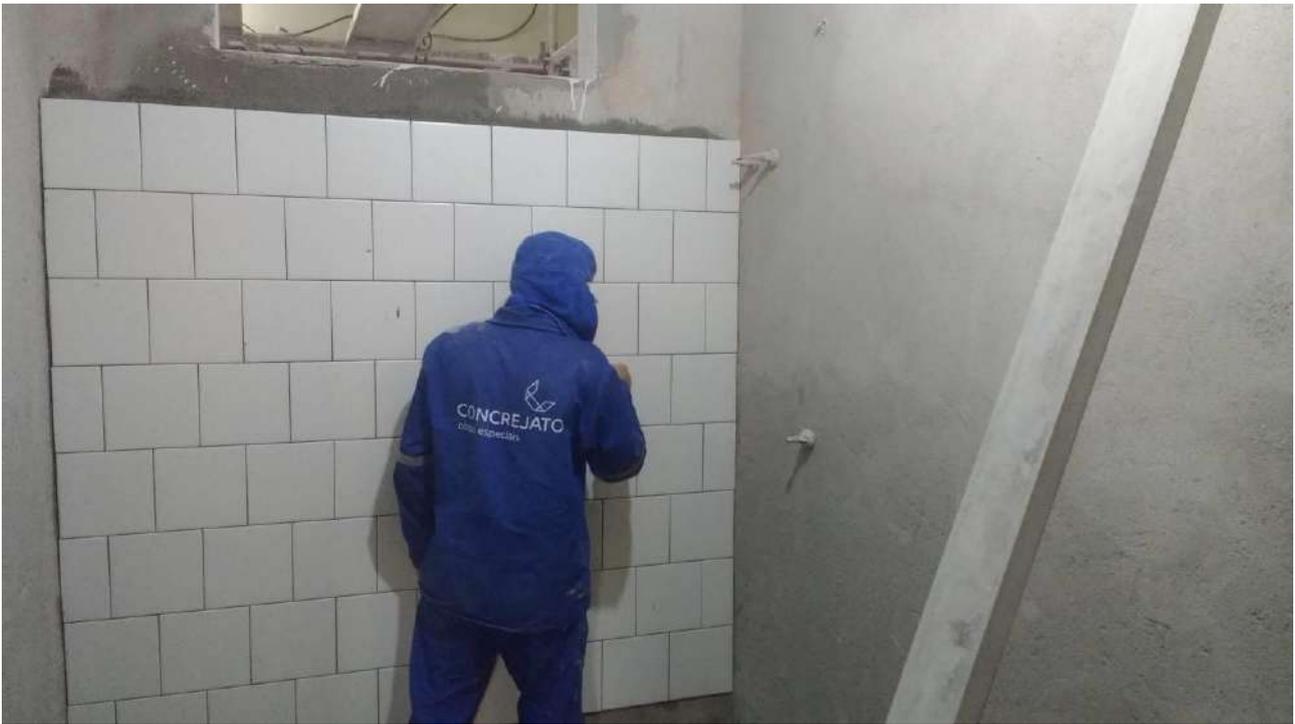
Foto 57: Instalação de revestimento cerâmico na cozinha do -2 subsolo.

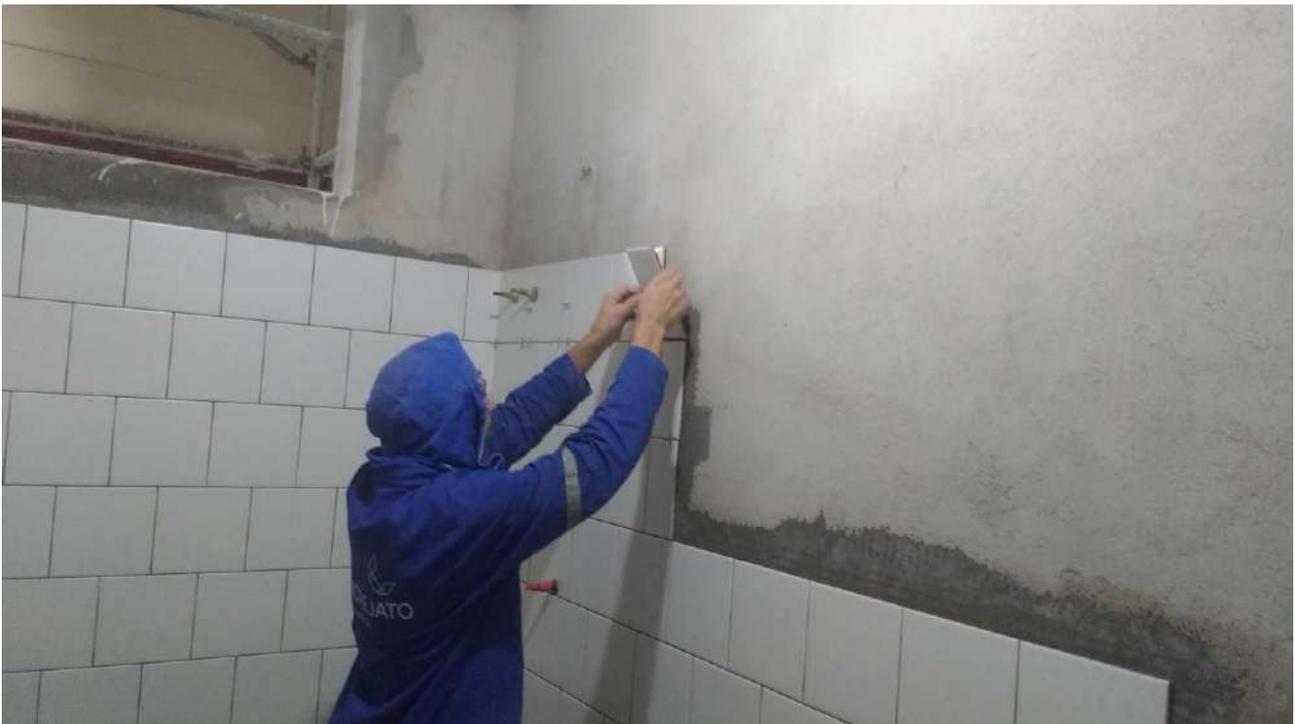
Foto 58: Instalação de revestimento cerâmico no -2 subsolo.

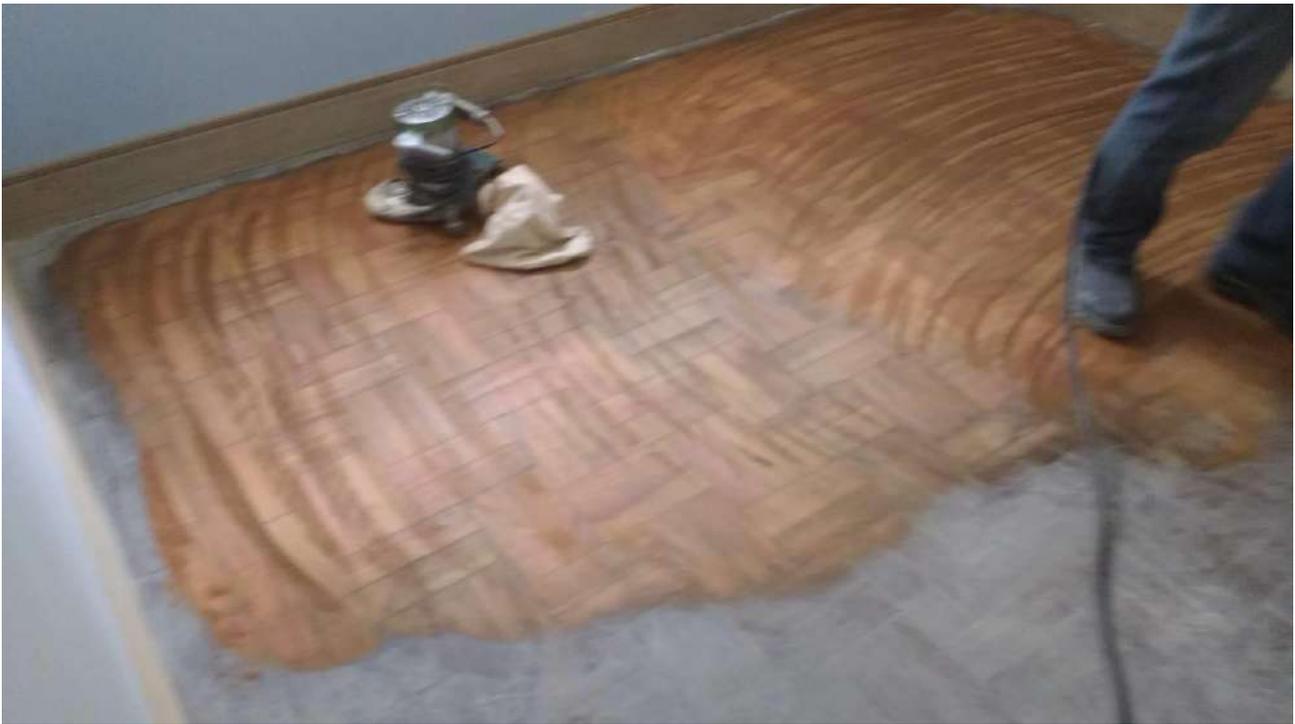
Foto 59: Raspagem dos pisos de madeira.

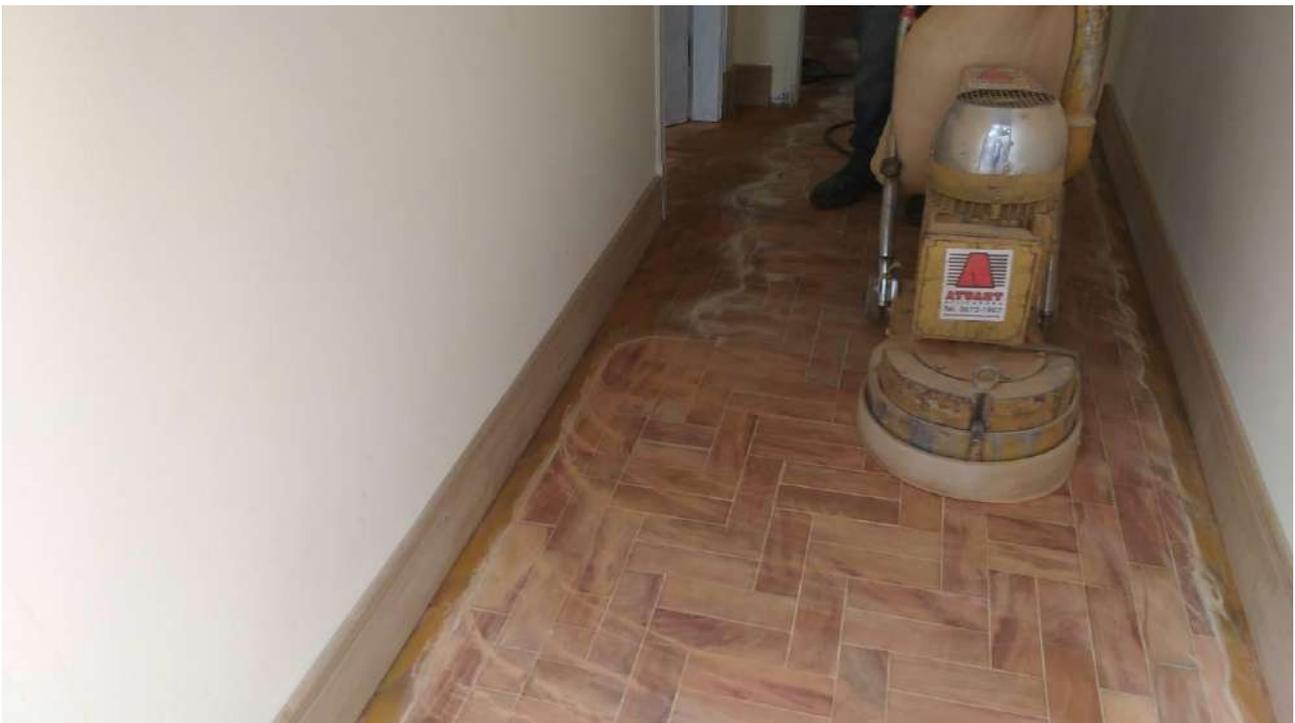
Foto 60: Raspagem dos pisos de madeira.

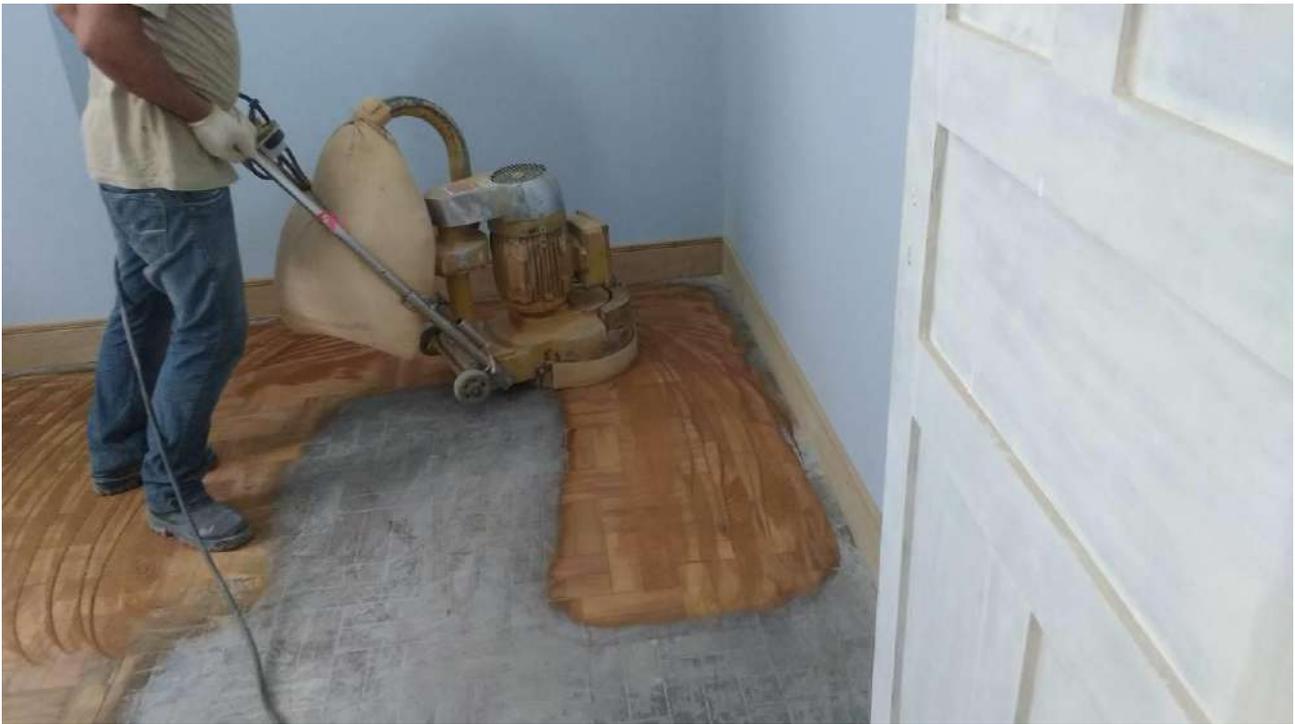
Foto 61: Raspagem dos pisos de madeira.

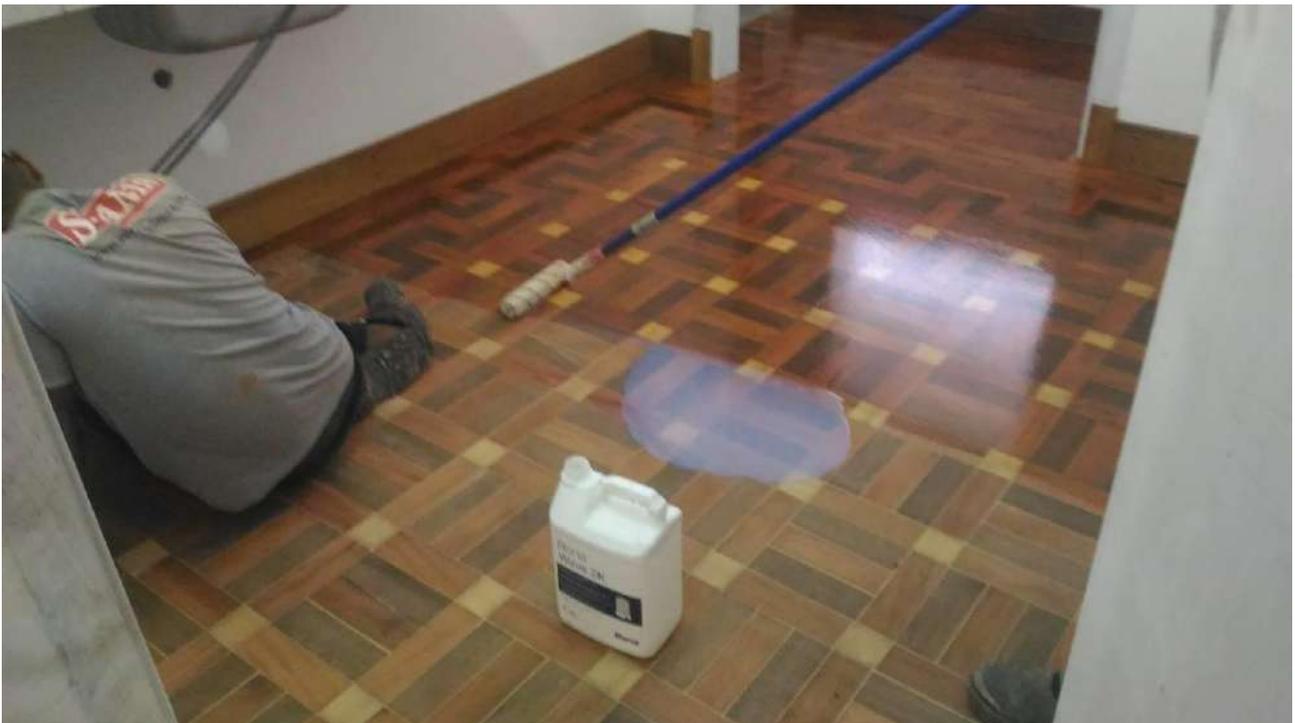
Foto 62: Aplicação de acabamento nos pisos de madeira.

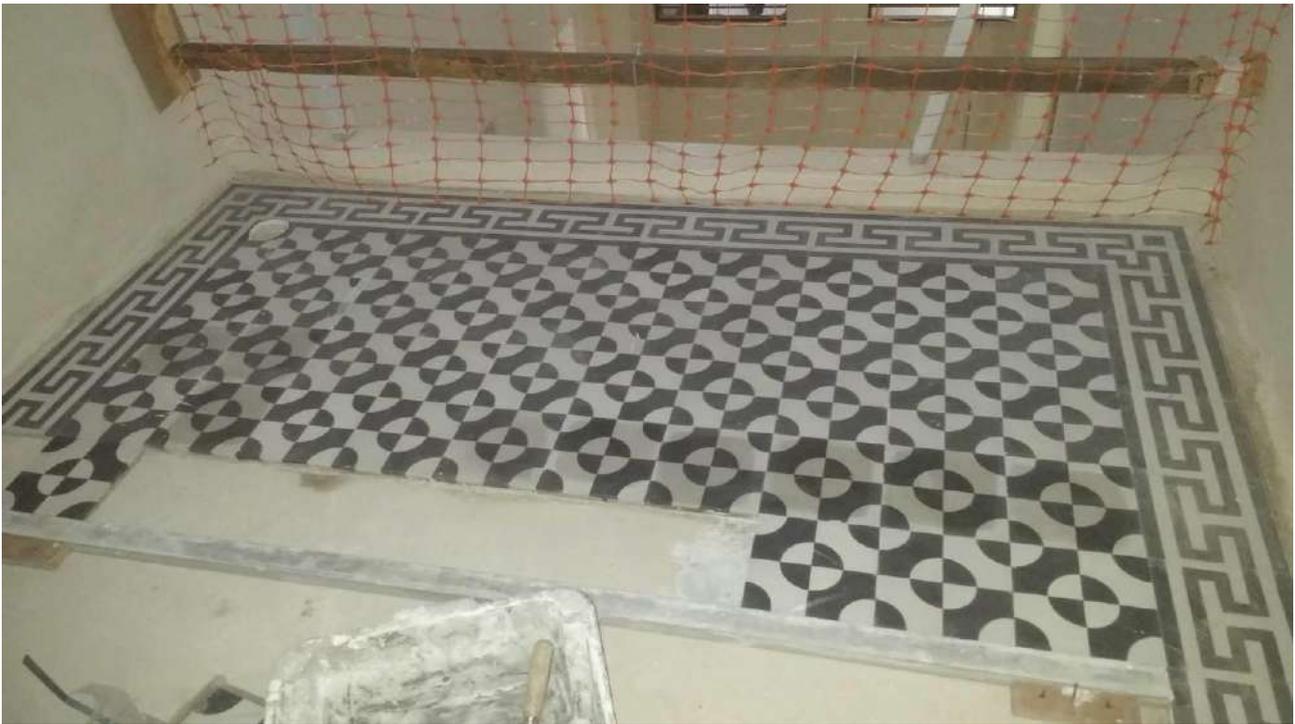
Foto 63: Instalação dos pisos das varandas.

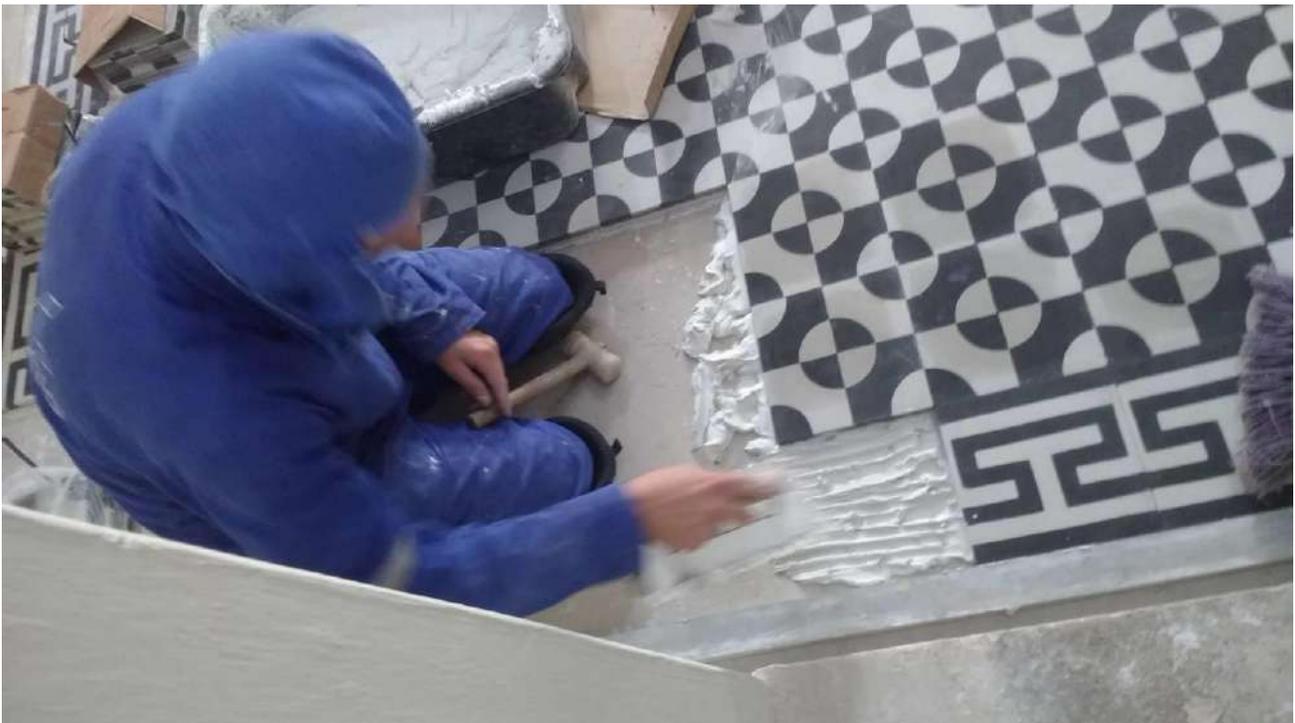
Foto 64: Instalação dos pisos das varandas.

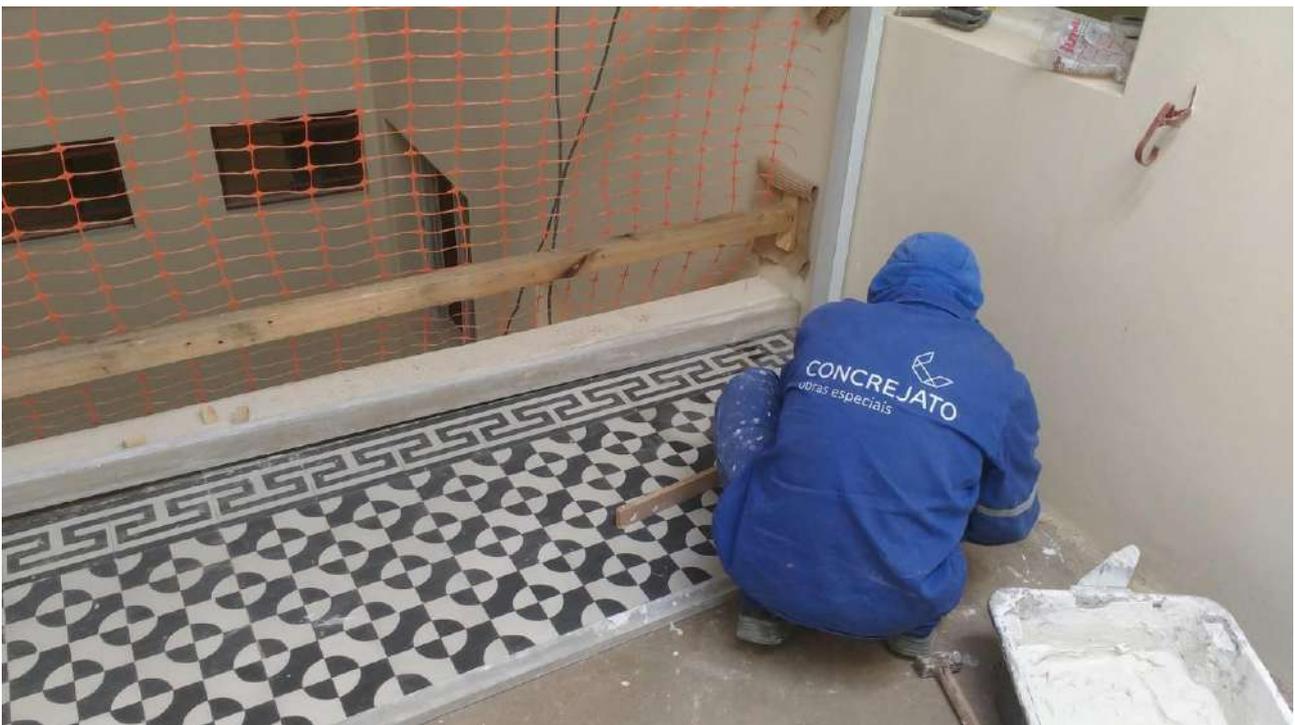
Foto 66: Instalação dos pisos das varandas.

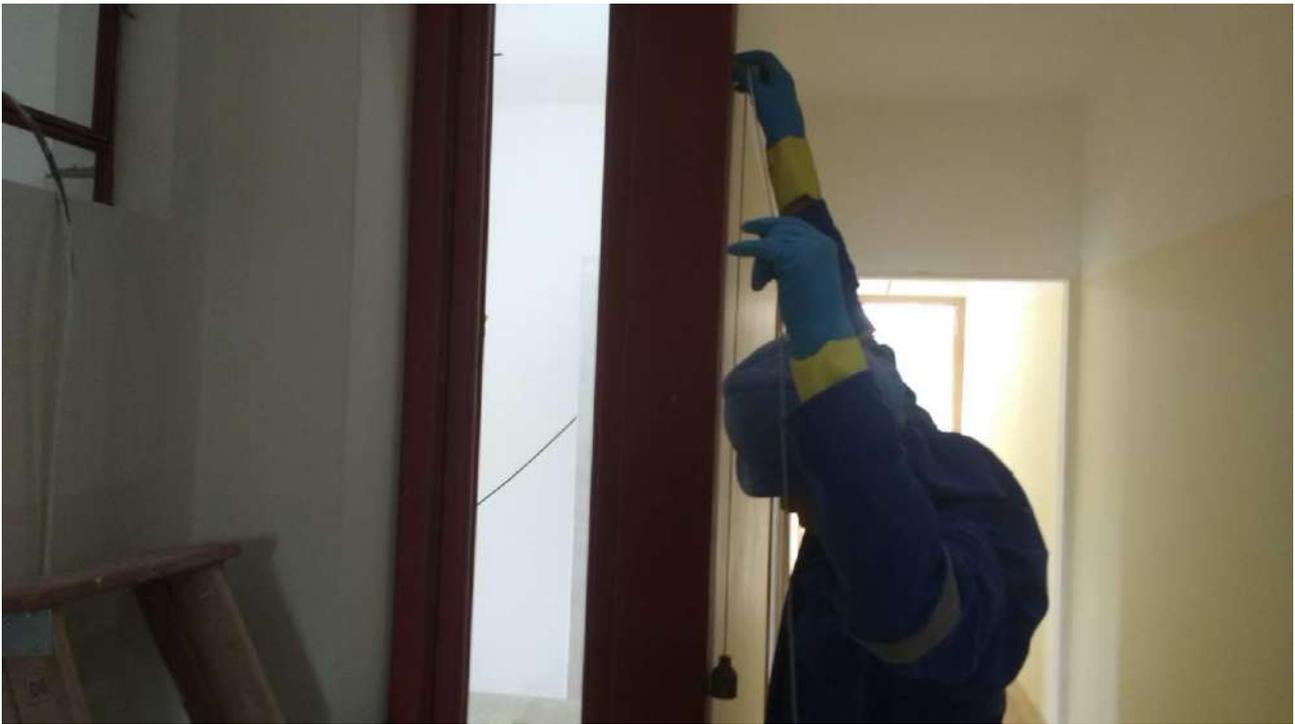
Foto 67: Instalação das esquadrias metálicas.

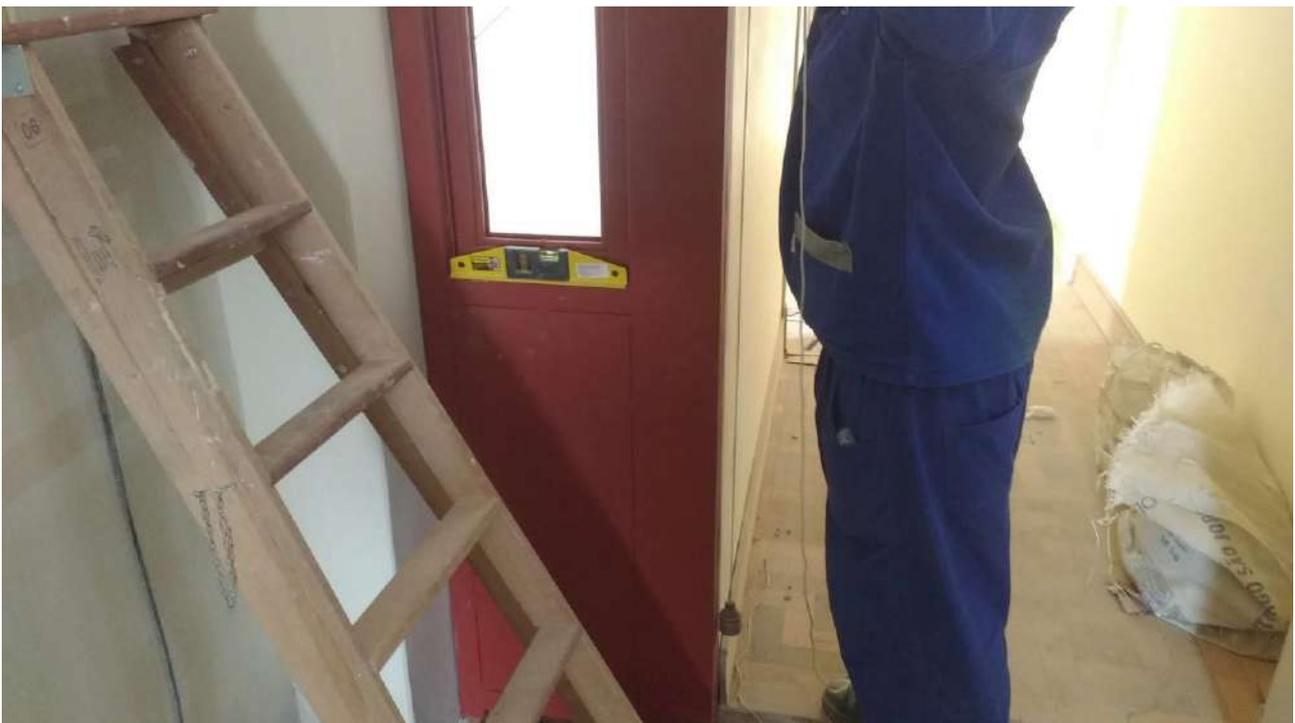
Foto 68: Instalação das esquadrias metálicas

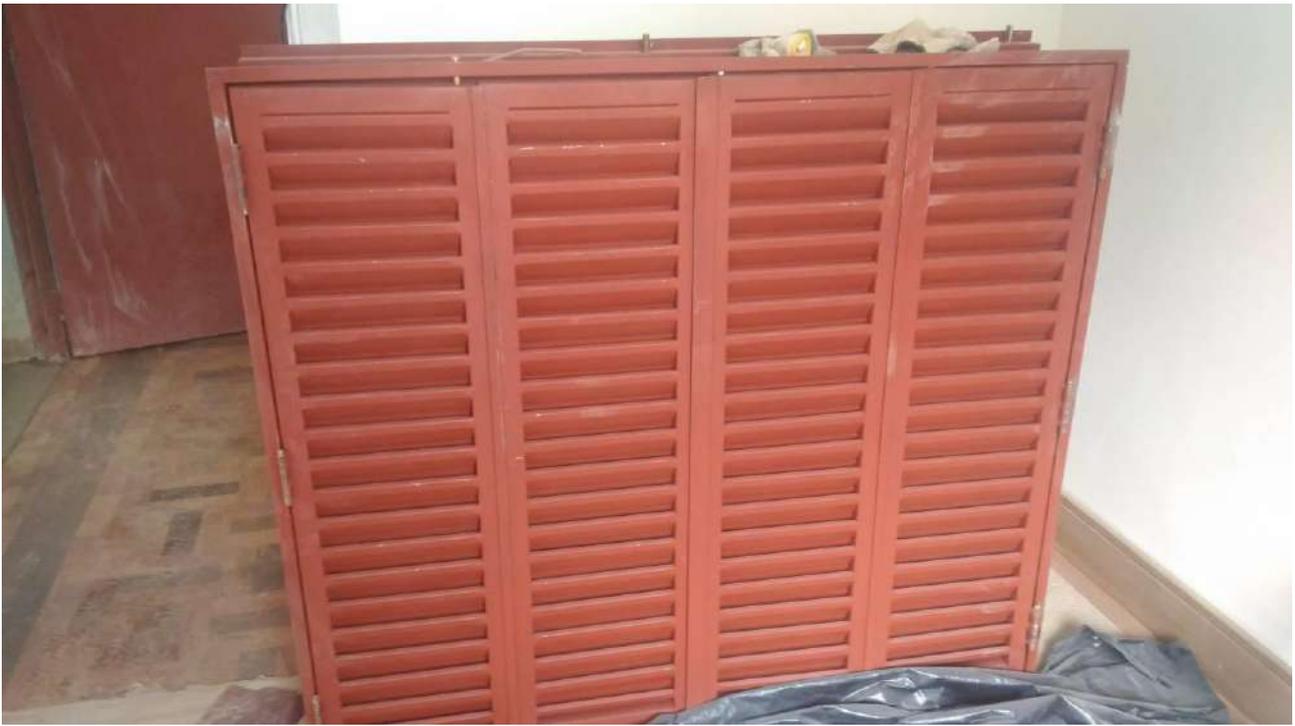
Foto 69: Instalação das esquadrias metálicas

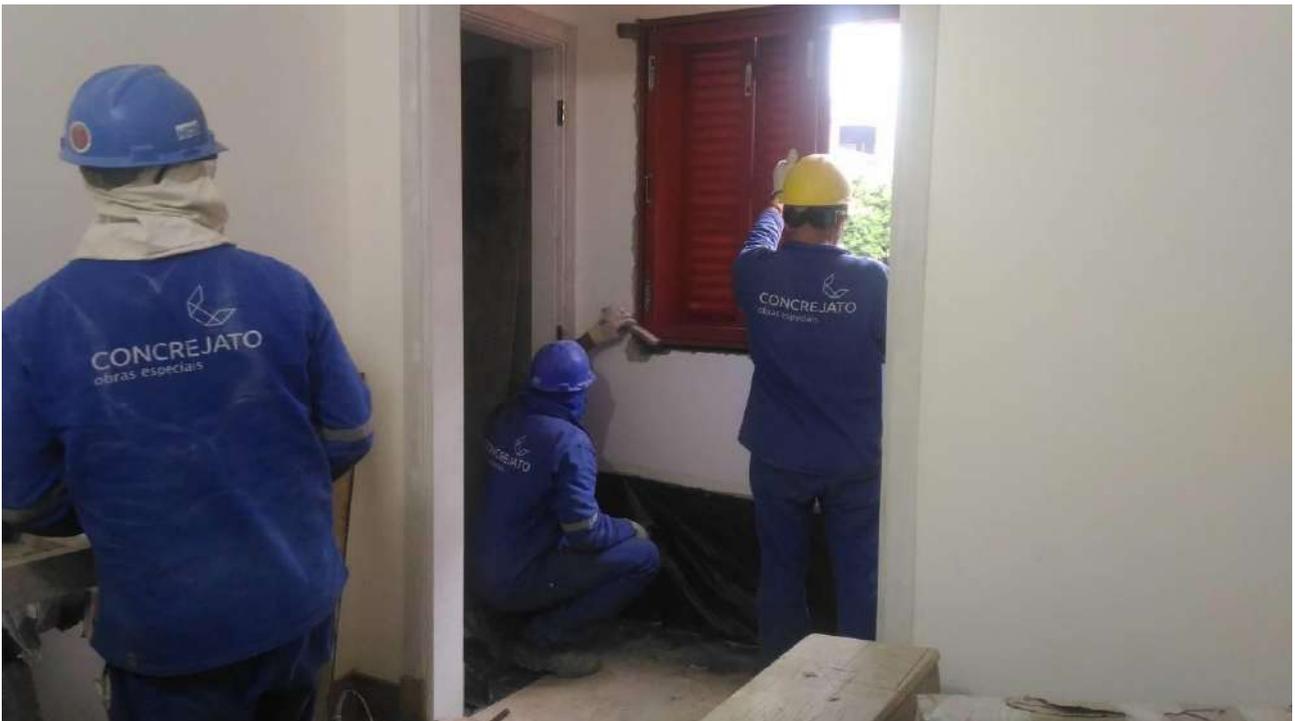
Foto 70: Instalação das esquadrias metálicas

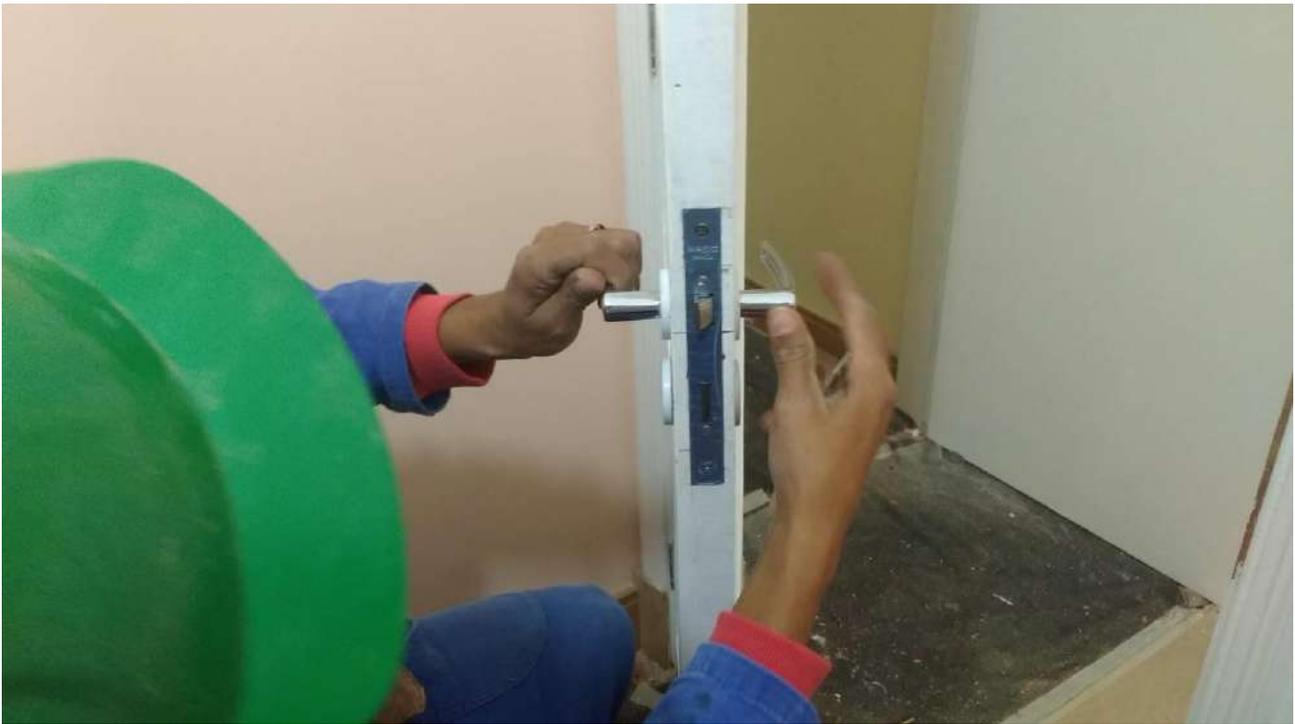
Foto 71: Instalação das fechaduras.

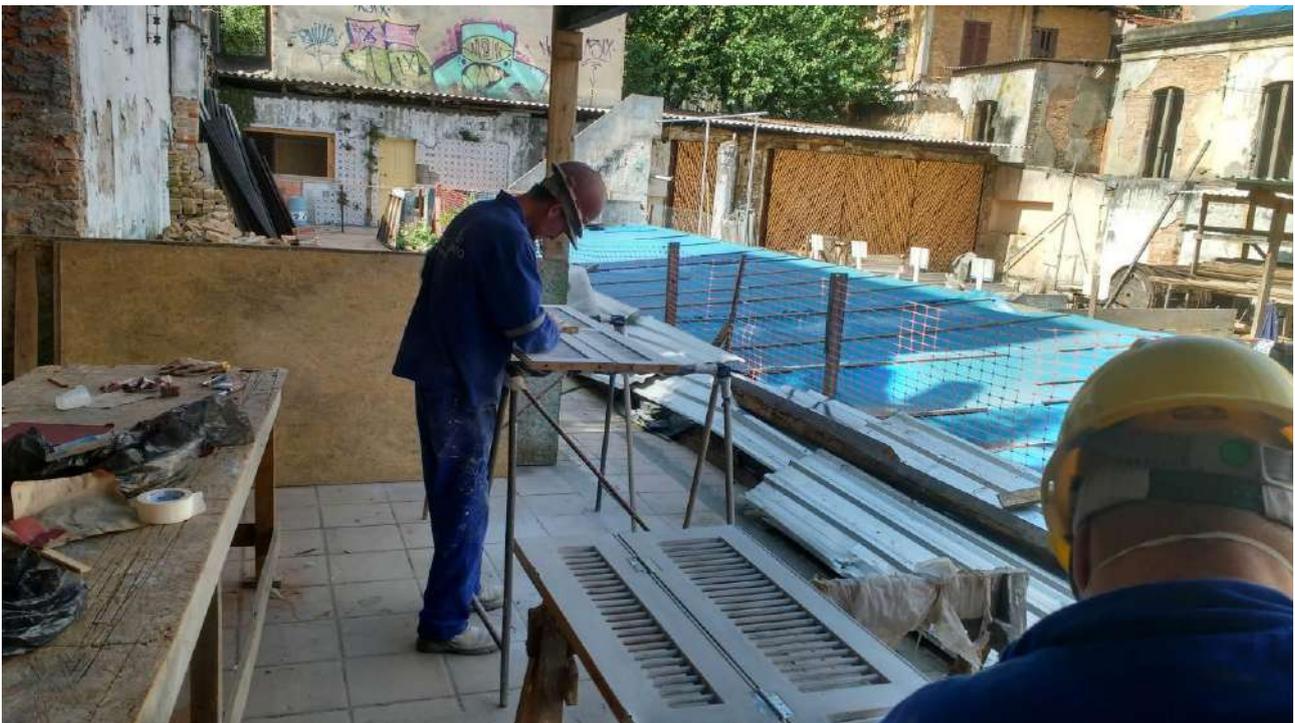
Foto 72: Pintura de acabamento das venezianas de madeira.

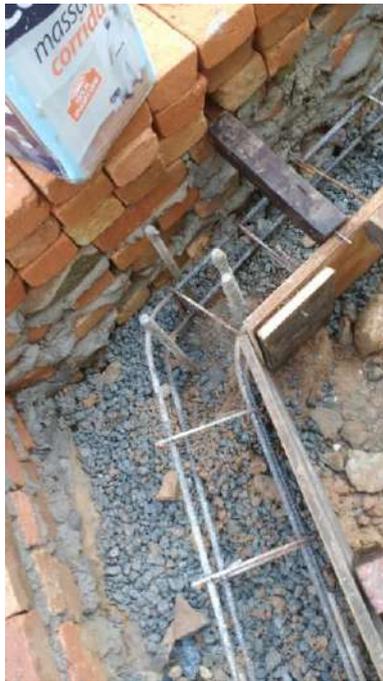
Foto 73: Execução de viga invertida no talude.

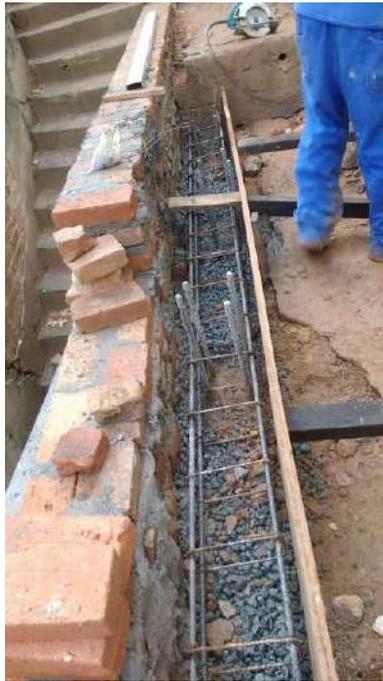
Foto 74: Execução de viga invertida no talude.

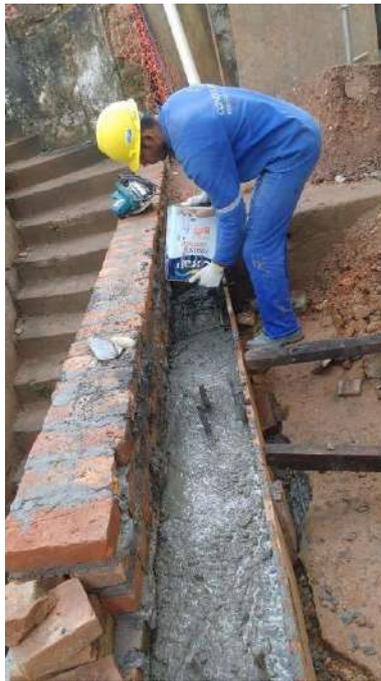
Foto 75: Execução de viga invertida no talude.
