**Relatórios do Restauero da
Vila Itororó: CASA 11**

Relatório Fotográfico

Vila Itororó – Casa 11

JUNHO - JULHO/2016

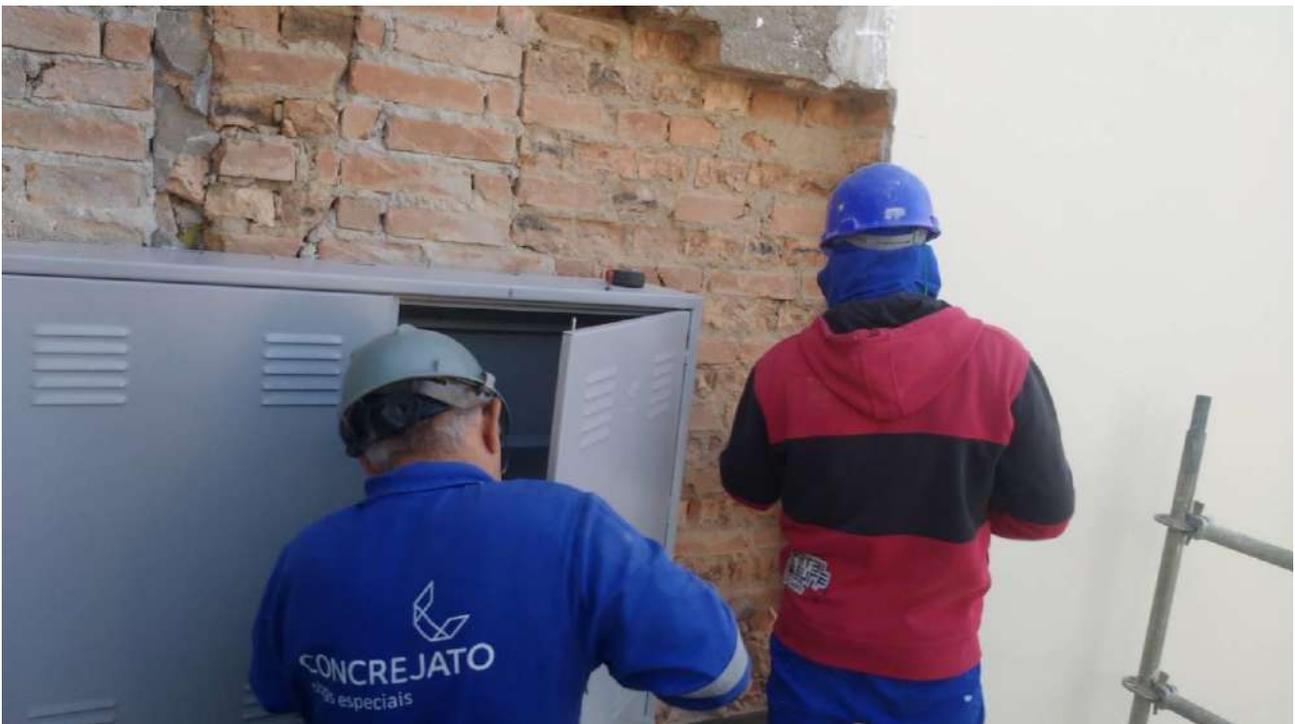
Foto 76: Instalação de quadro elétrico – entrada de energia da Casa 11.

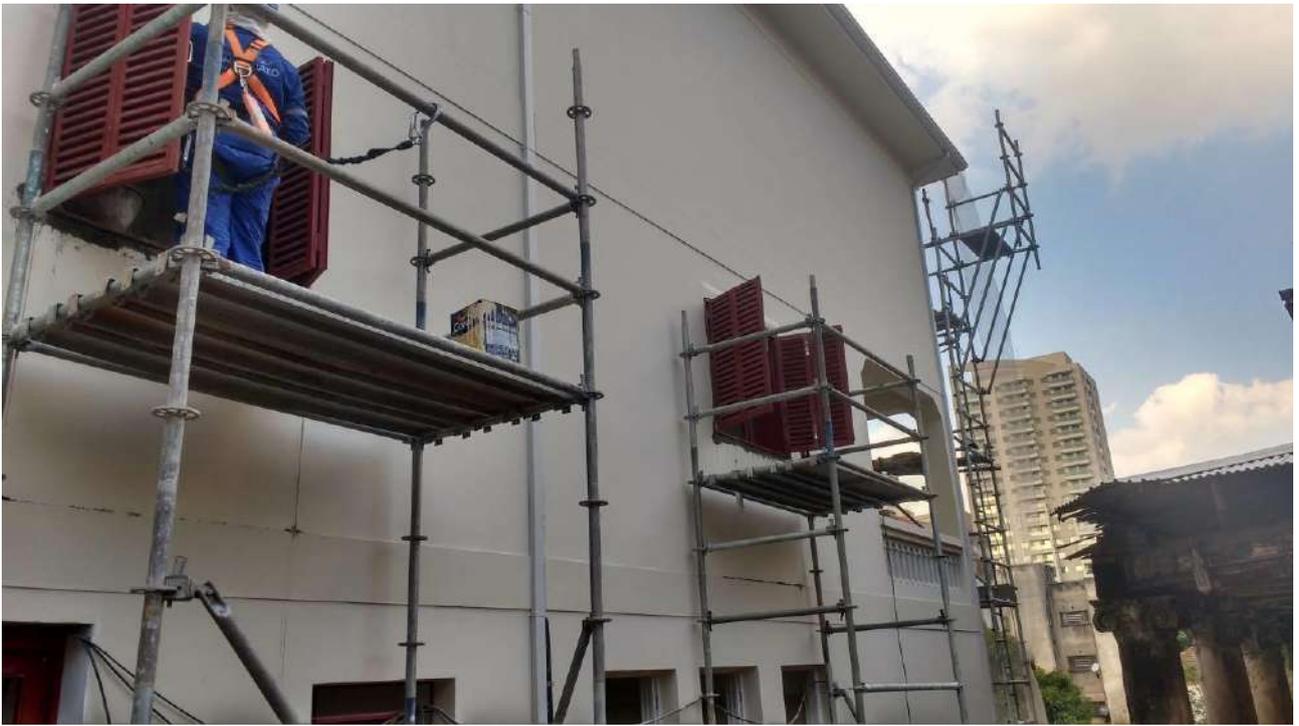
Foto 77: Chumbamento das esquadrias metálica.

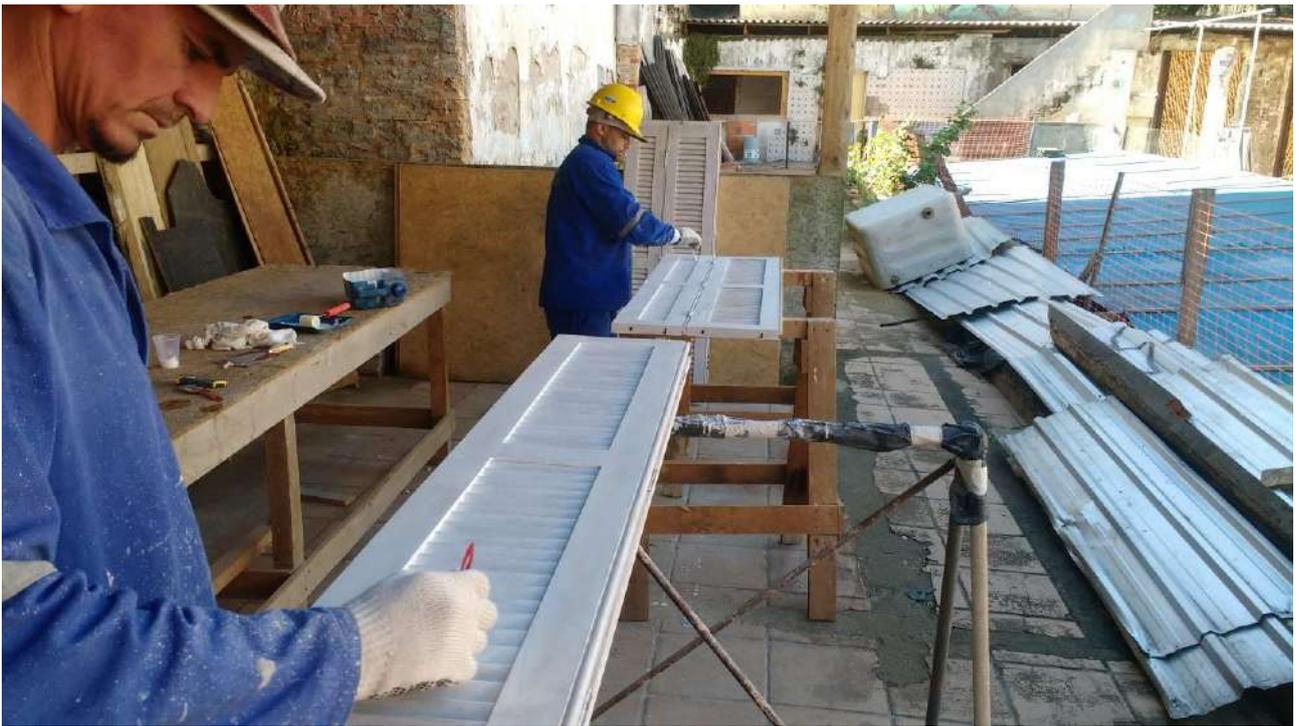
Foto 78: Pintura das venezianas de madeira.

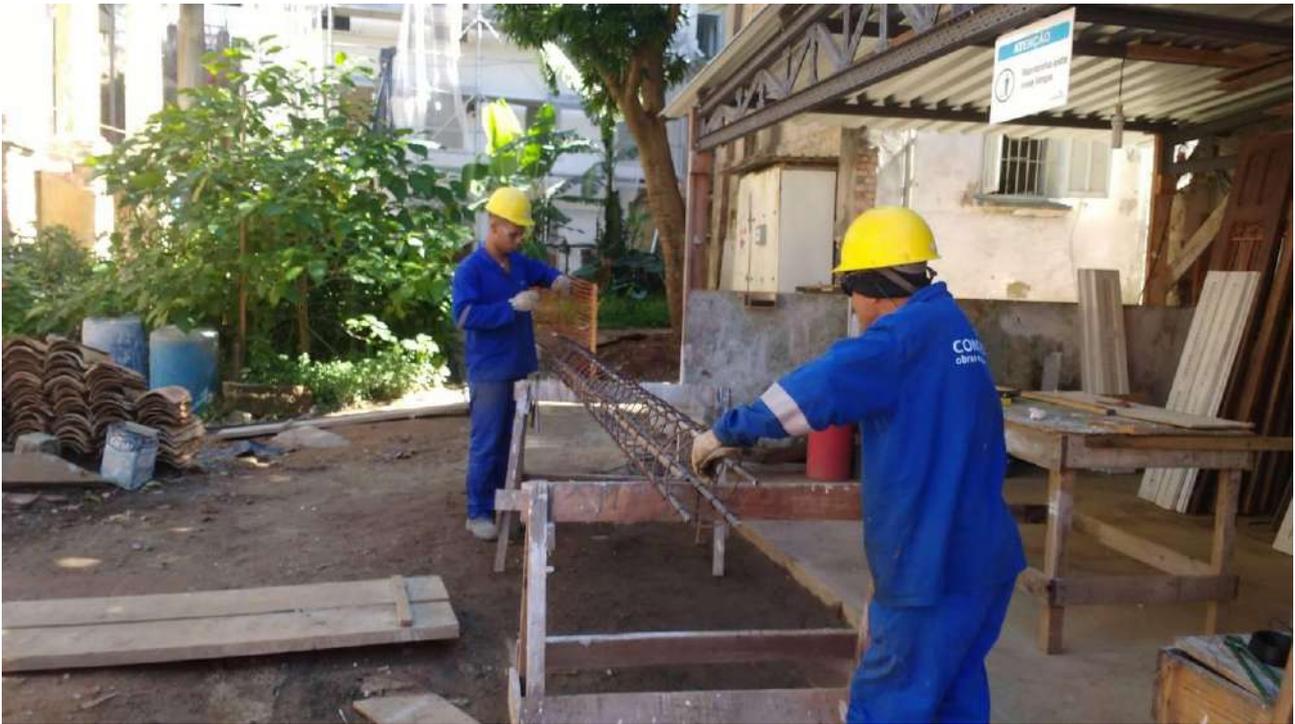
Foto 78: Armação das brocas do talude.

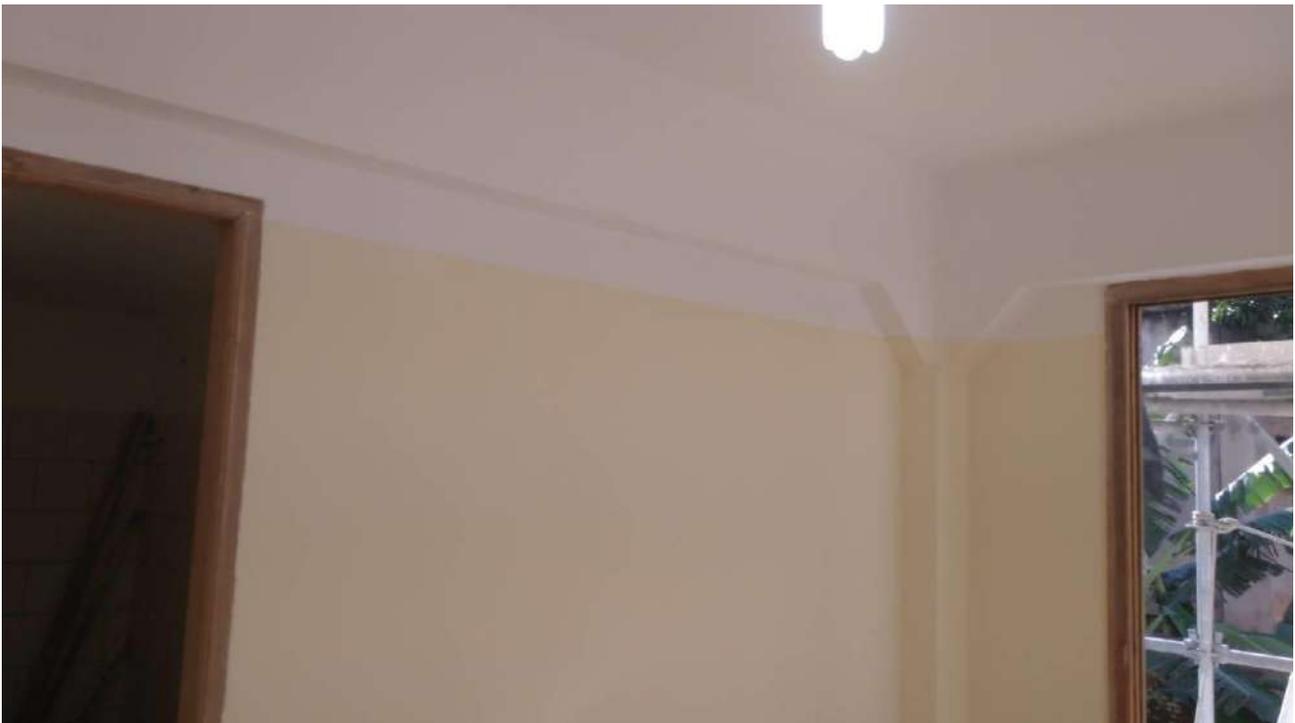
Foto 79: Pintura de acabamento do -2 subsolo.

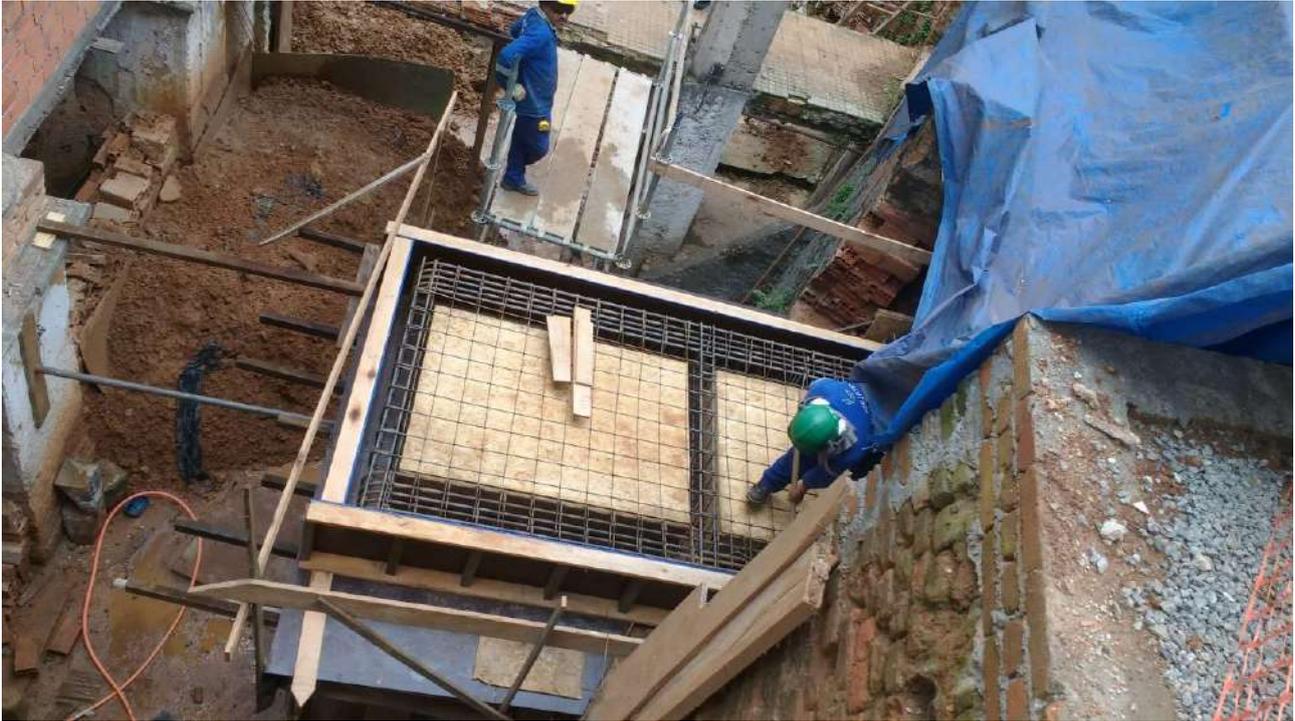
Foto 01: Execução de fôrma e armadura das vigas em balanço de sustentação da passarela metálica.

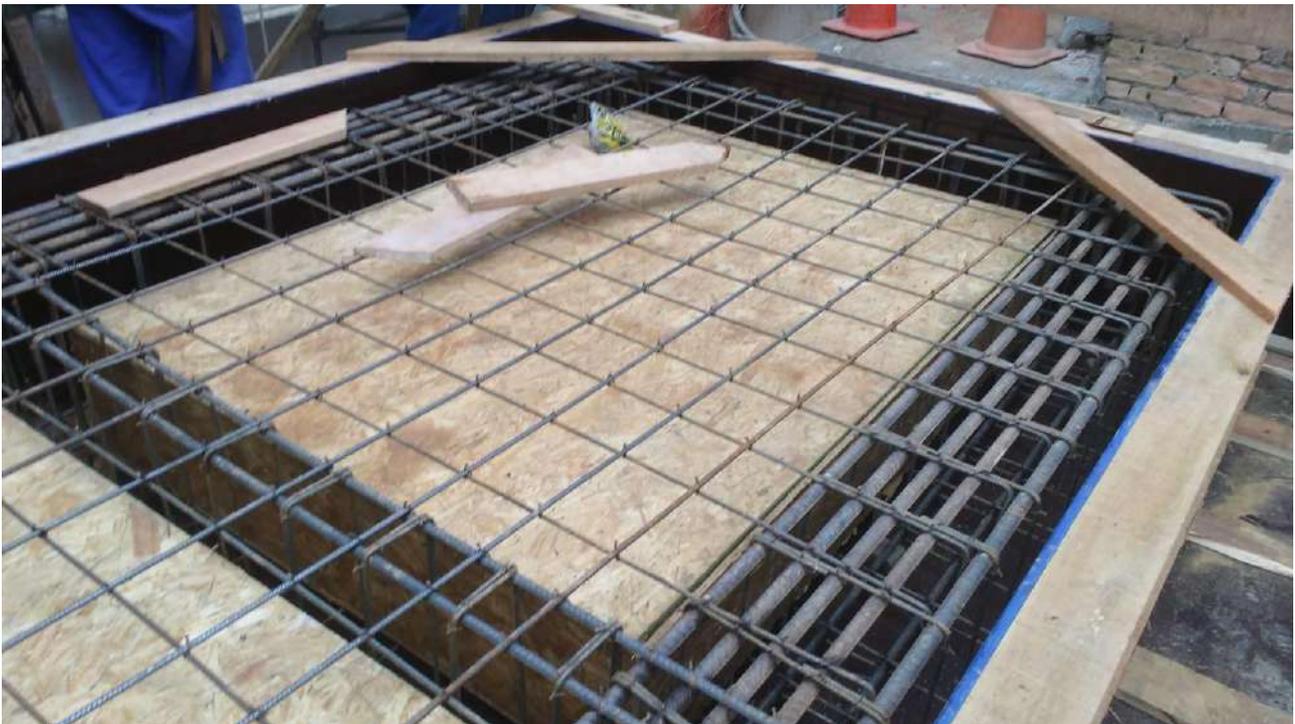
Foto 02: Execução de fôrma e armadura das vigas em balanço de sustentação da passarela metálica.

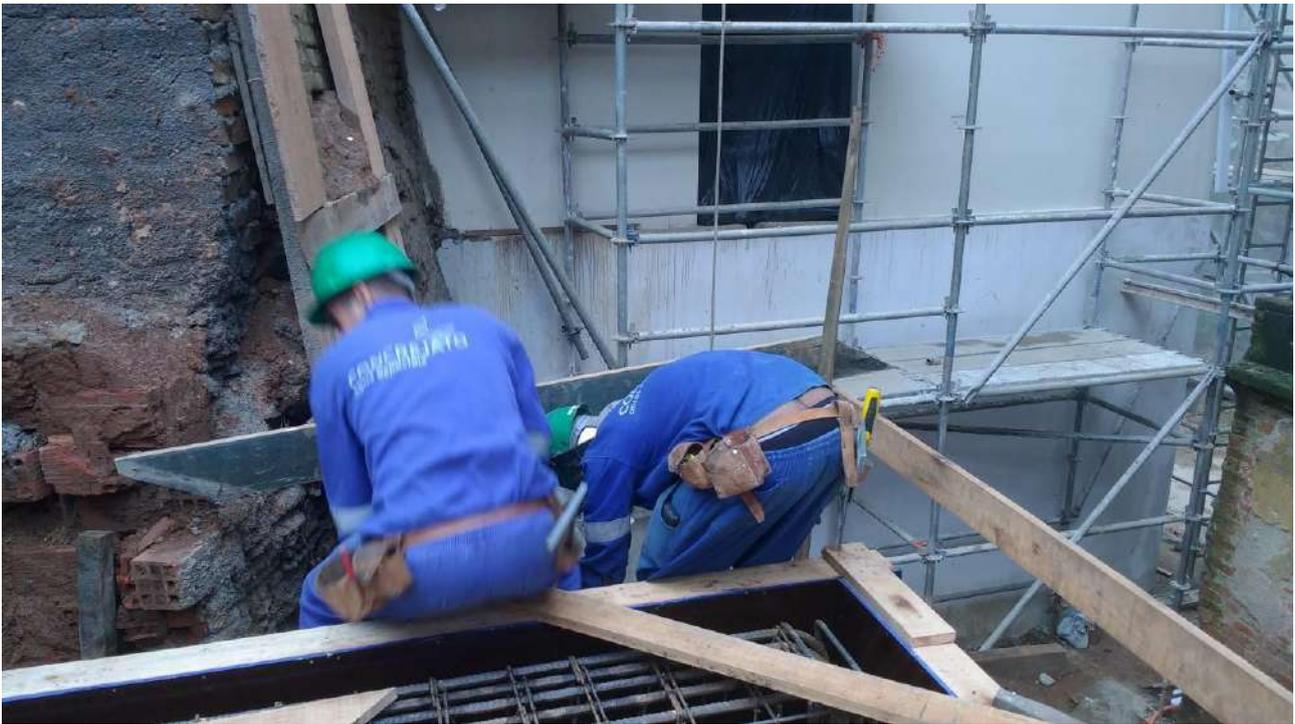
Foto 03: Execução de fôrma e armadura das vigas em balanço de sustentação da passarela metálica.

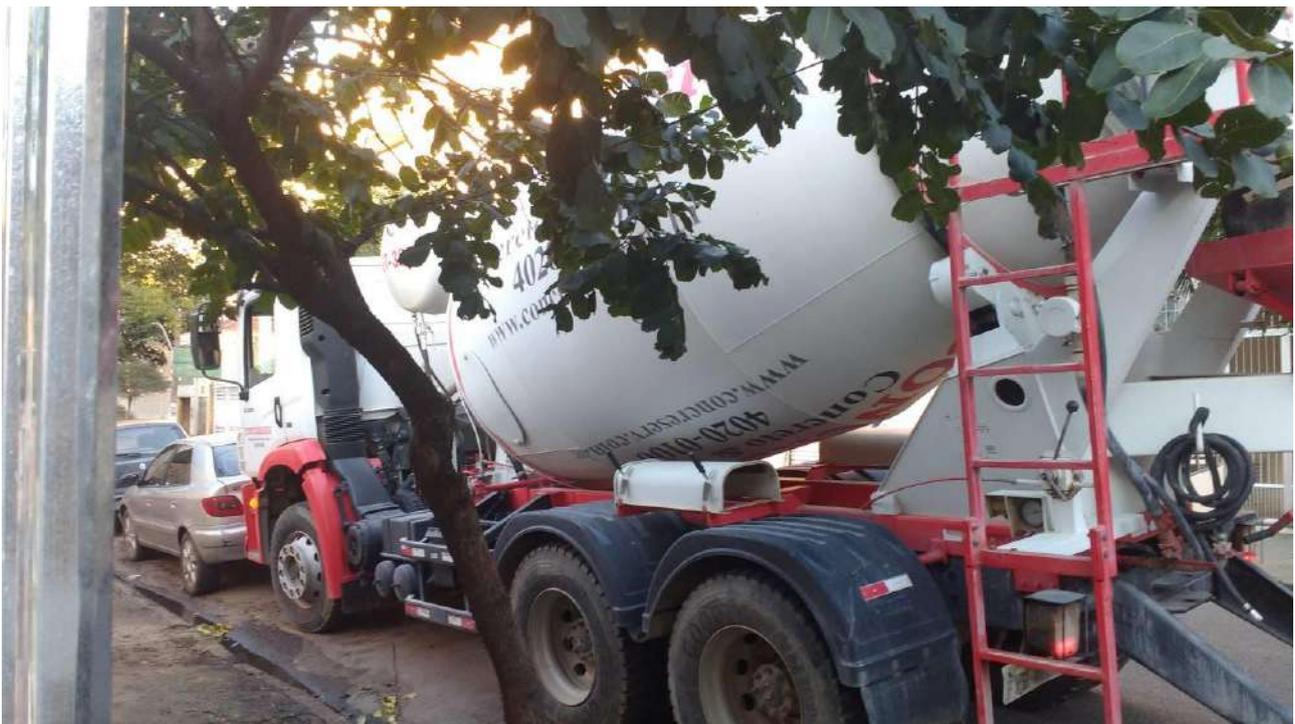
Foto 04: Concretagem das vigas de concreto.

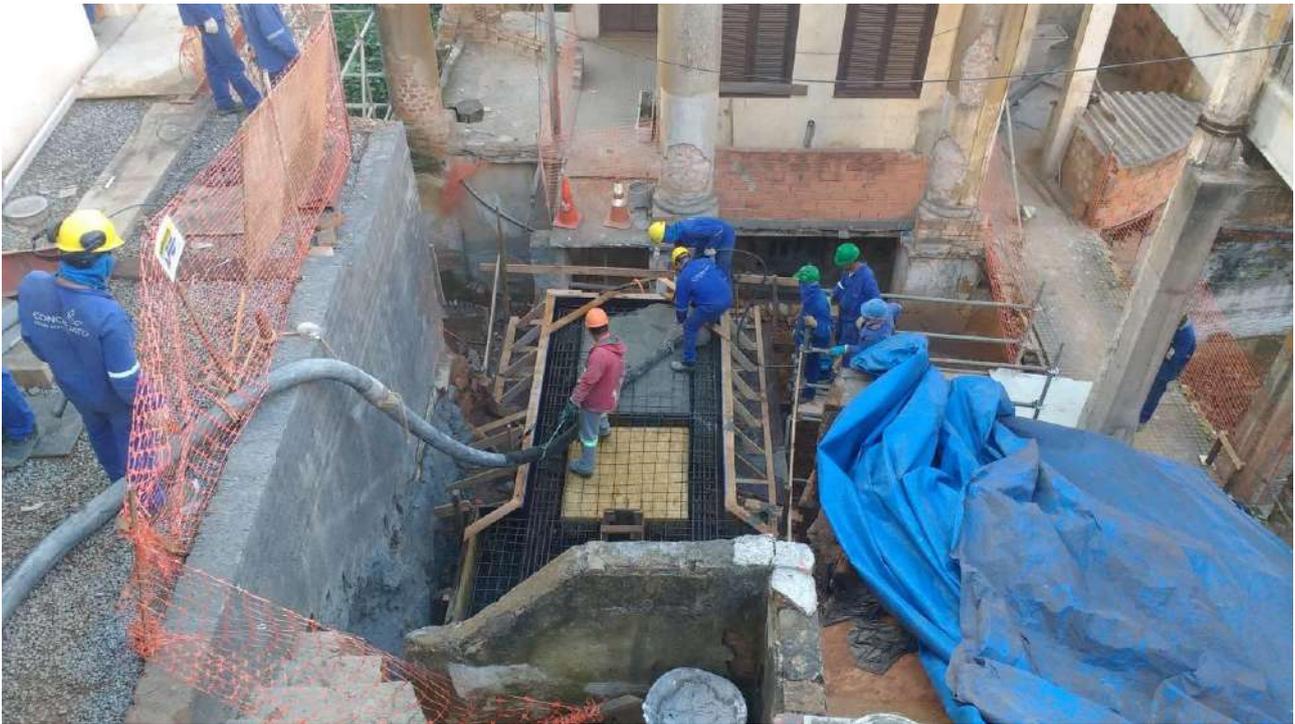
Foto 05: Concretagem das vigas de concreto.

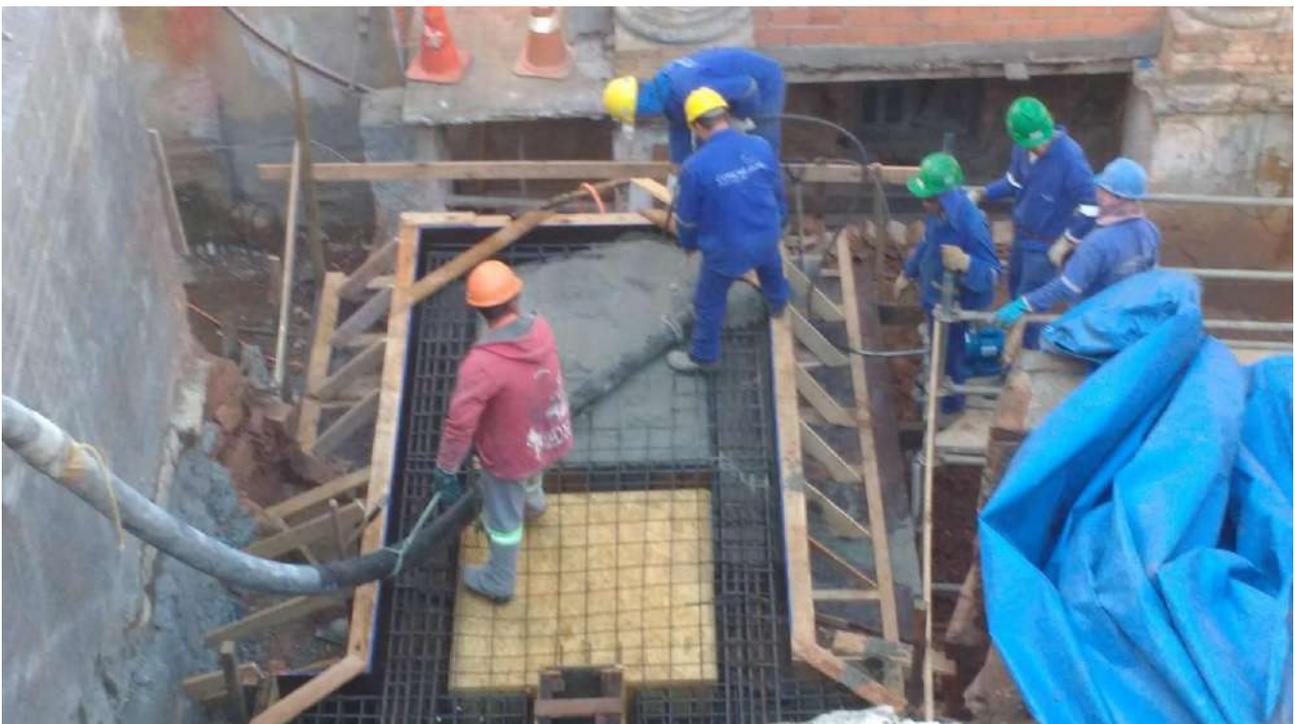
Foto 06: Concretagem das vigas de concreto.

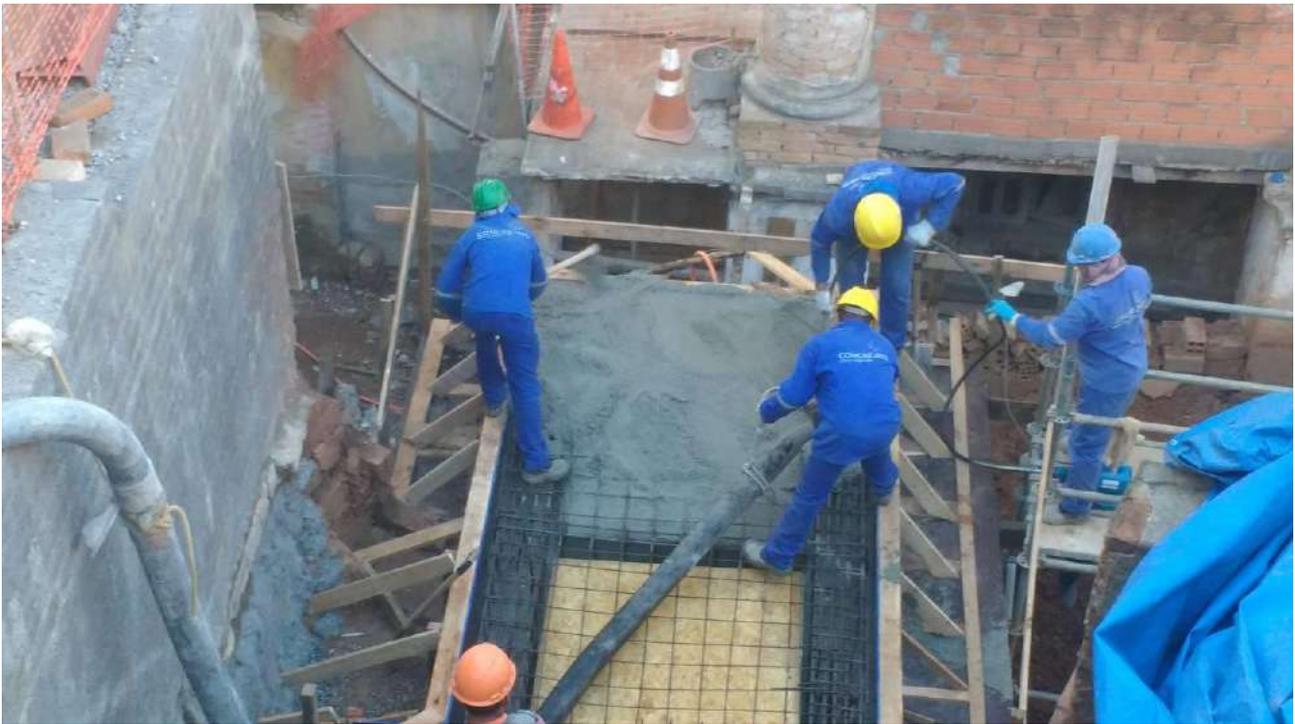
Foto 07: Concretagem das vigas de concreto.

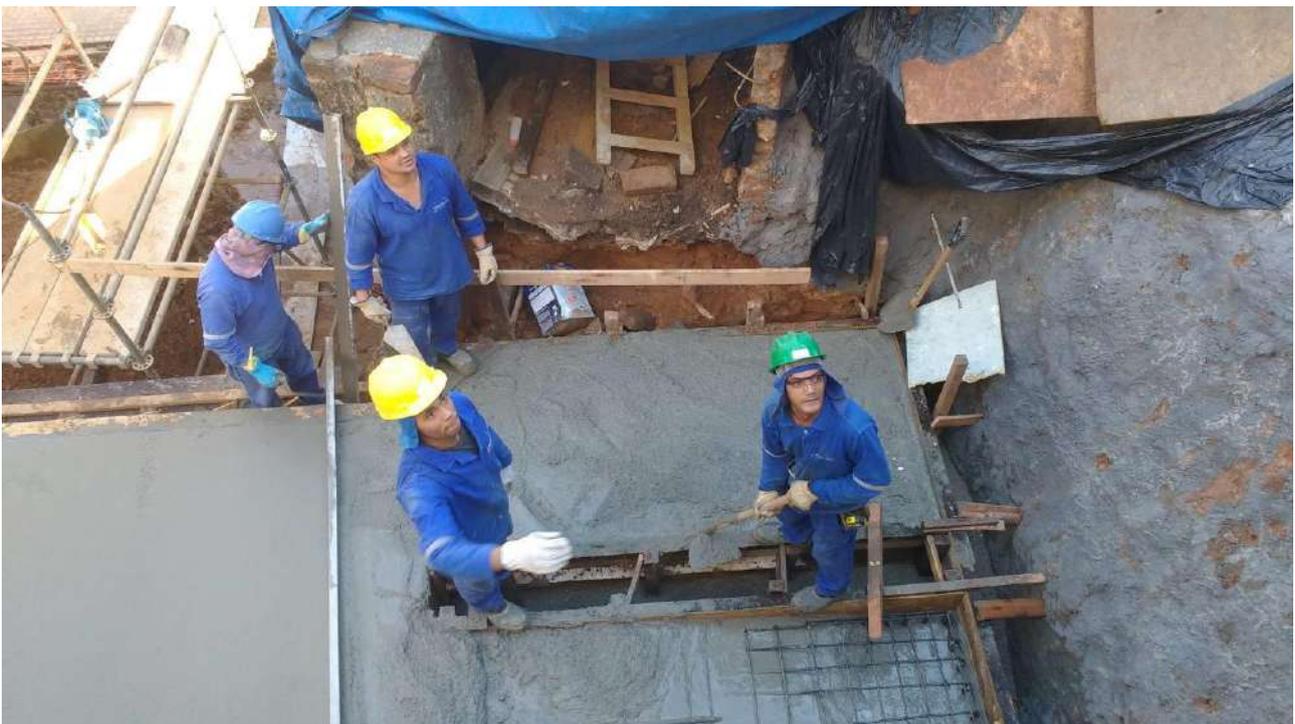
Foto 08: Concretagem das vigas de concreto.

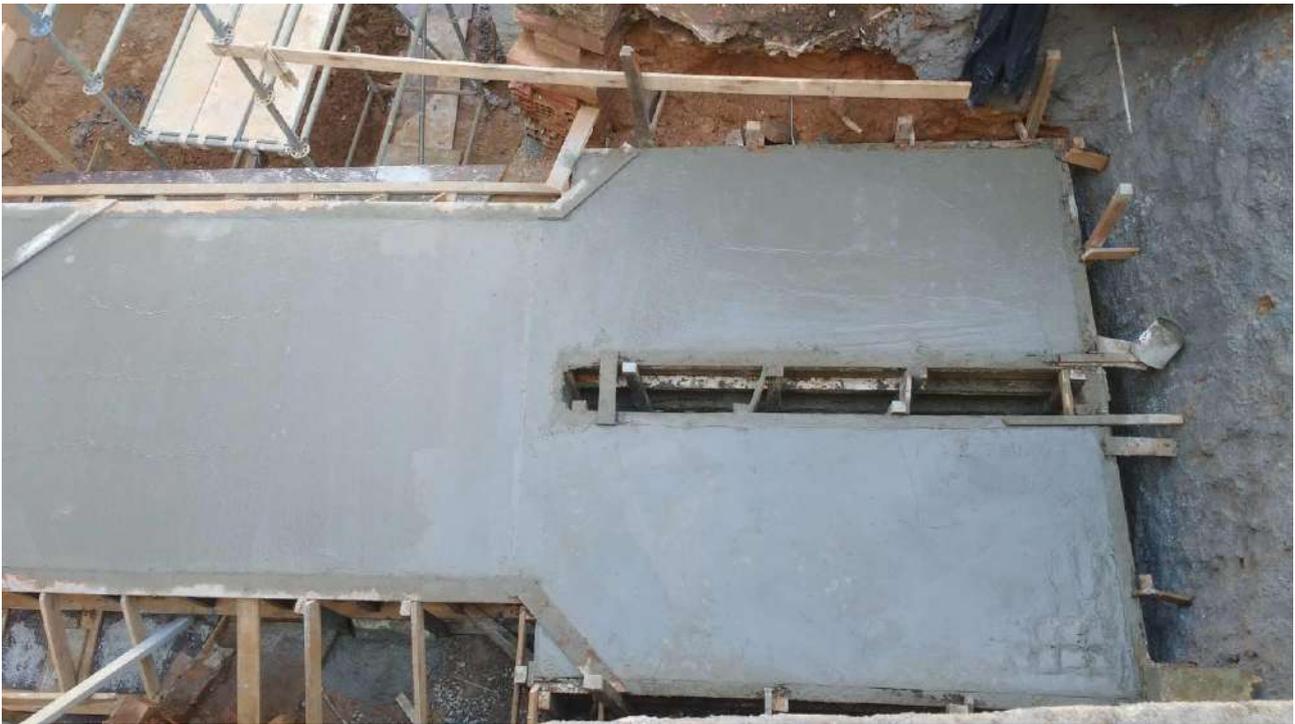
Foto 09: Concretagem das vigas de concreto.

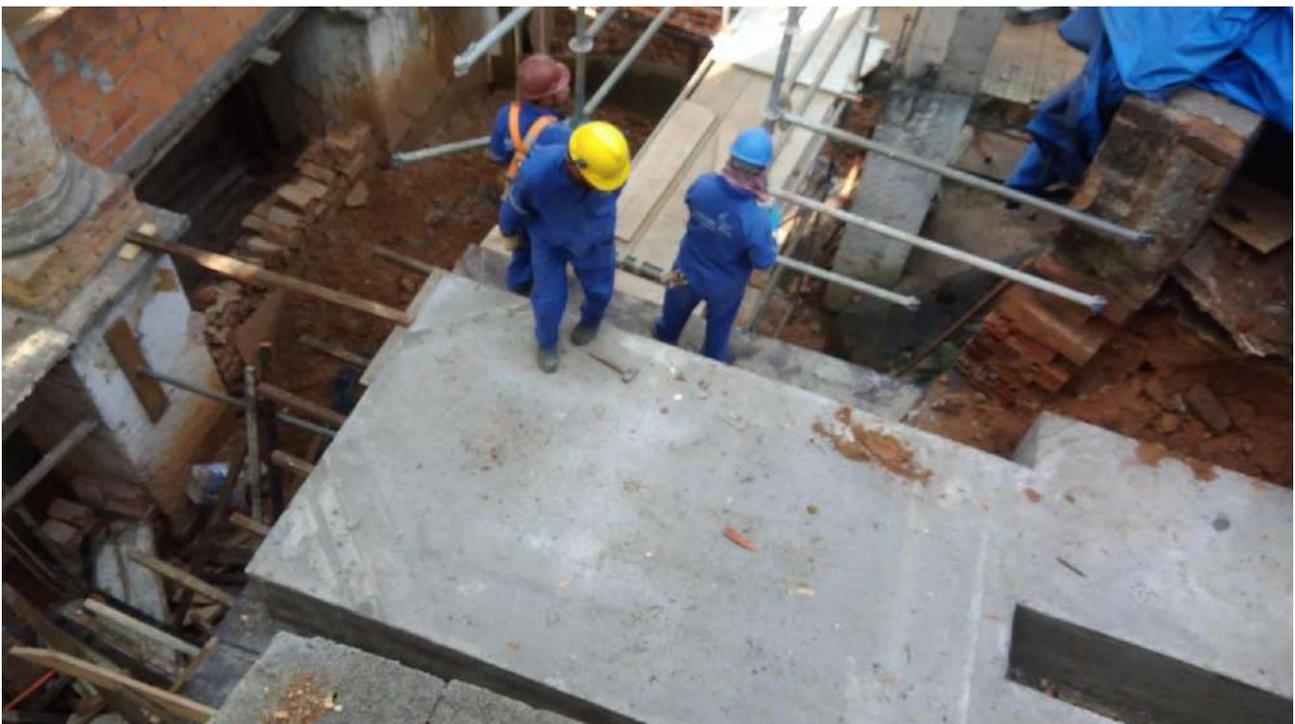
Foto 10: Desfôrma dos blocos de e vigas de concreto.

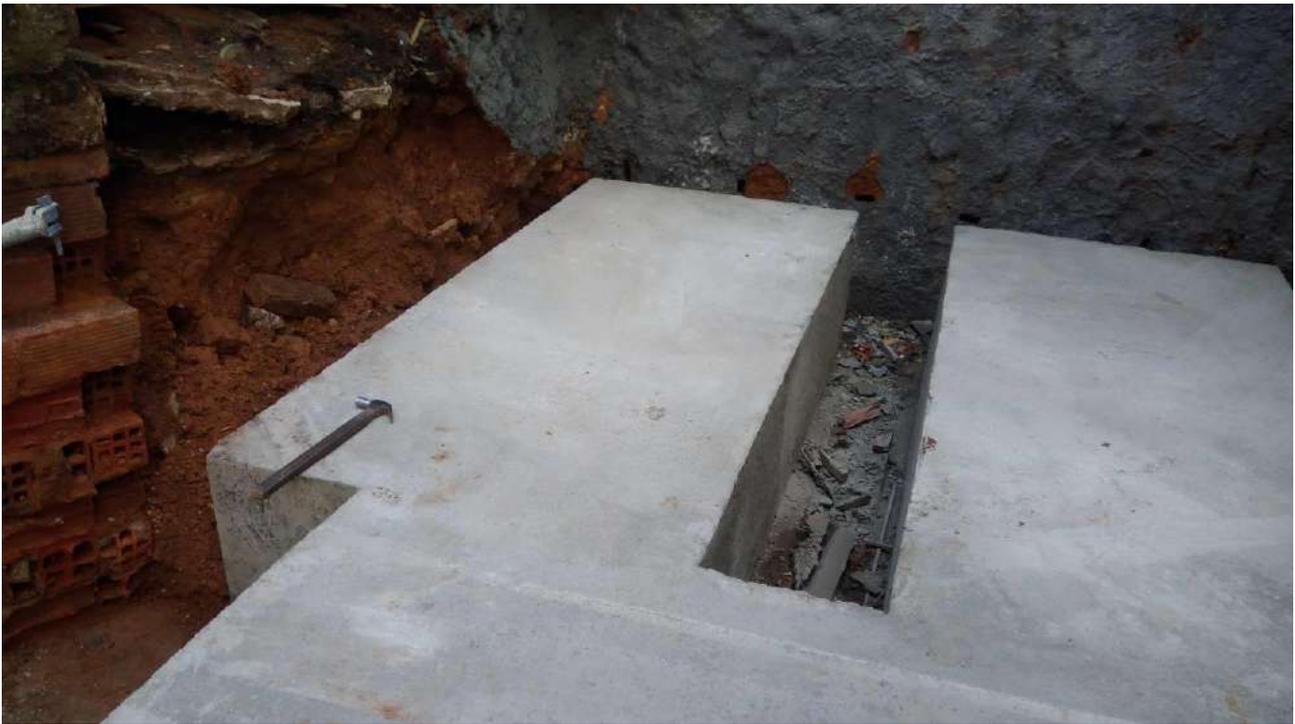
Foto 11: Desfôrma dos blocos de e vigas de concreto.

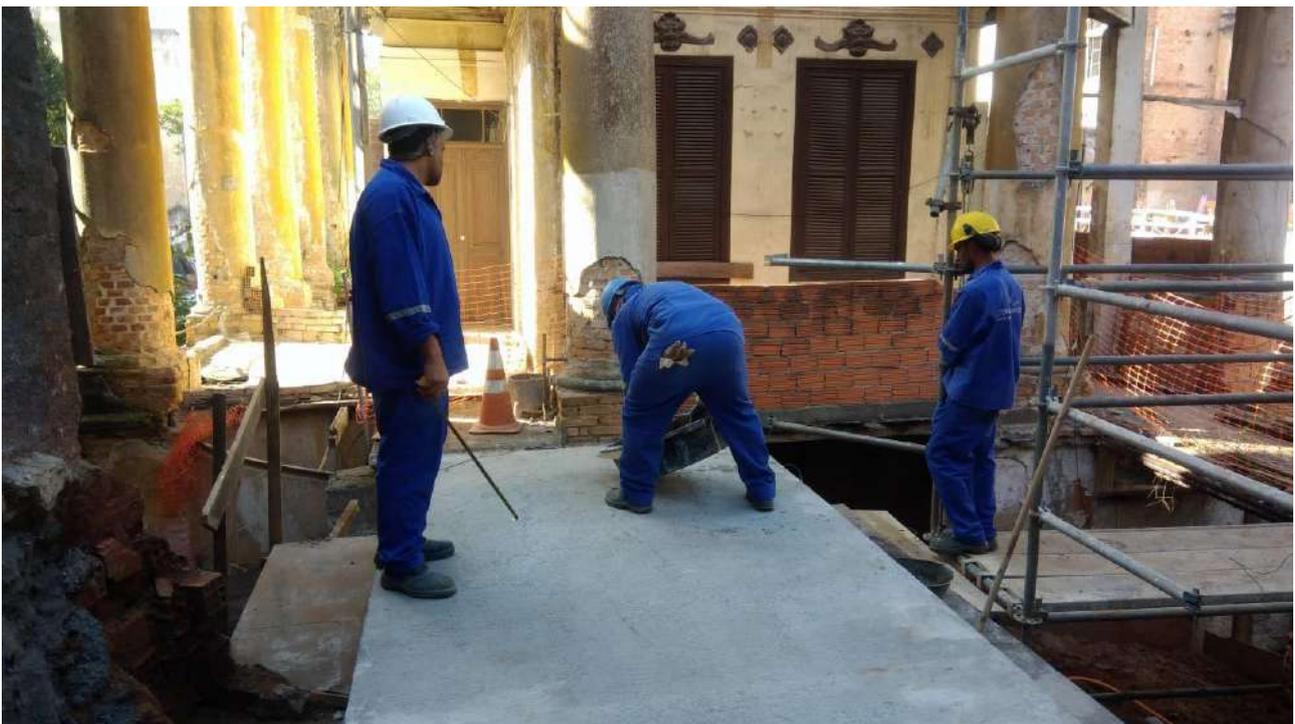
Foto 12: Desfôrma dos blocos de e vigas de concreto.

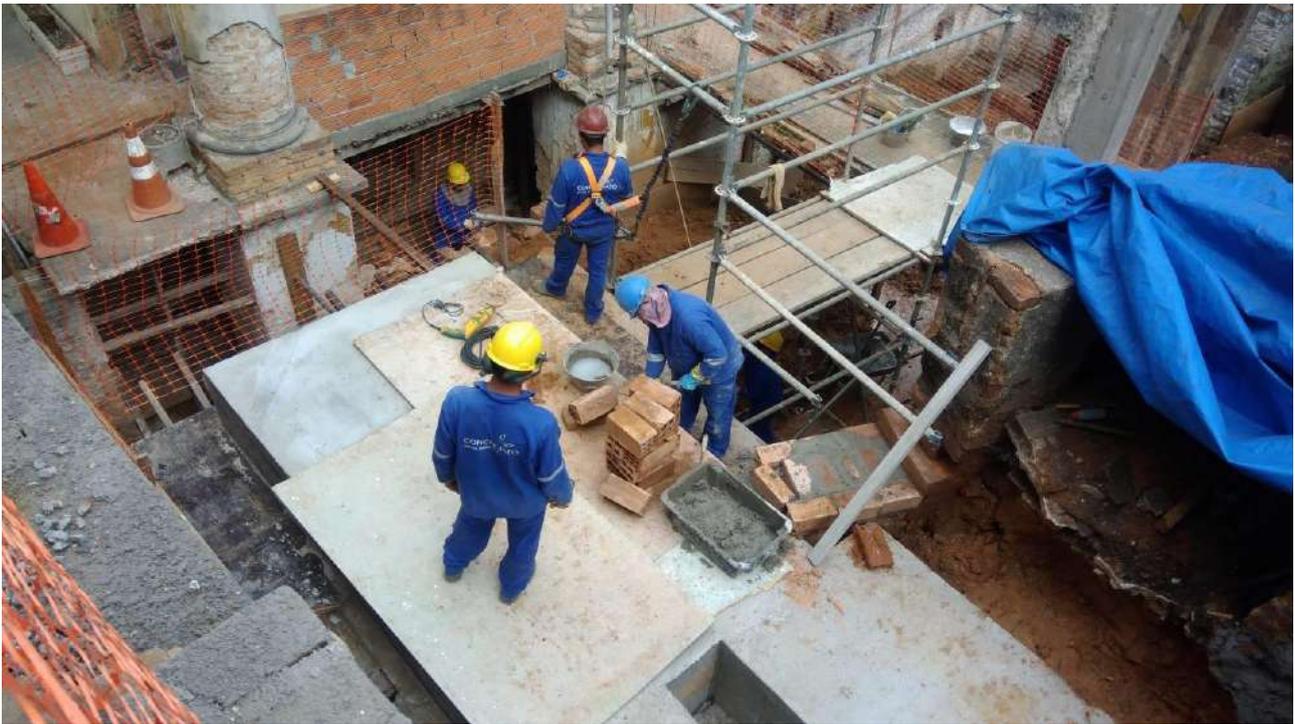
Foto 13: Remontagem do talude.

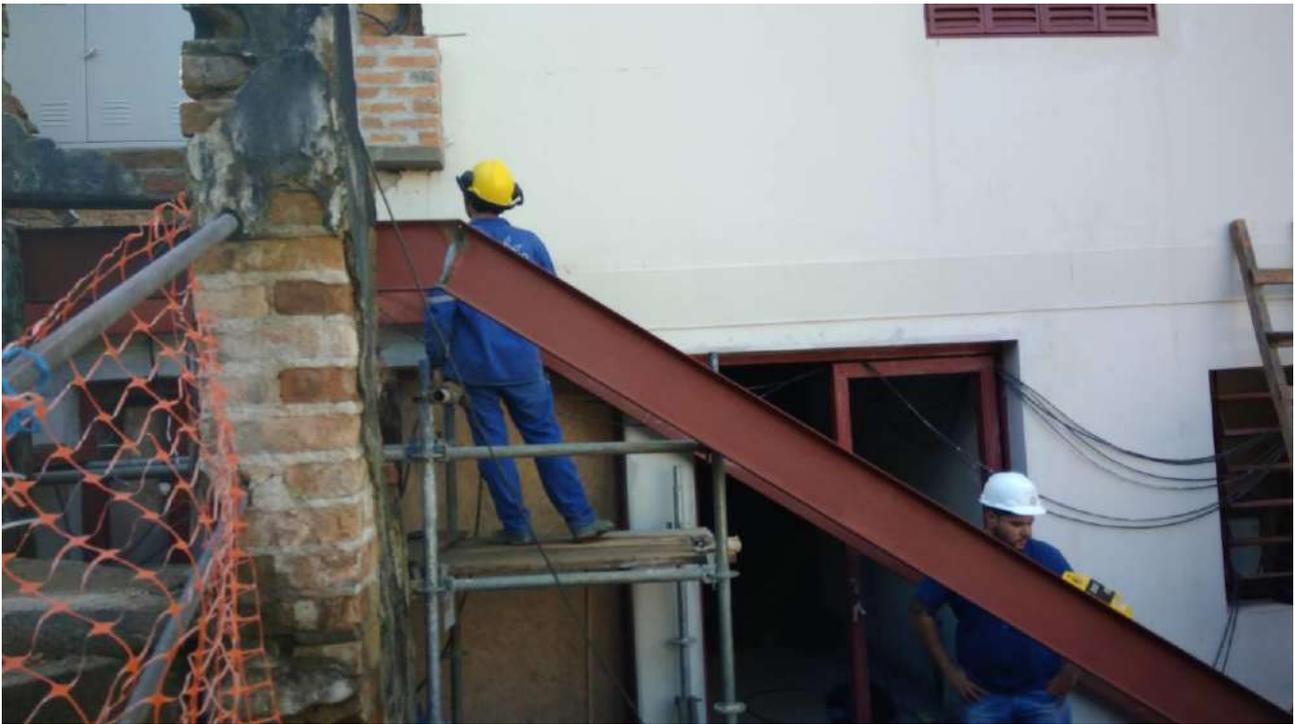
Foto 15: Montagem da escadaria metálica da fachada lateral

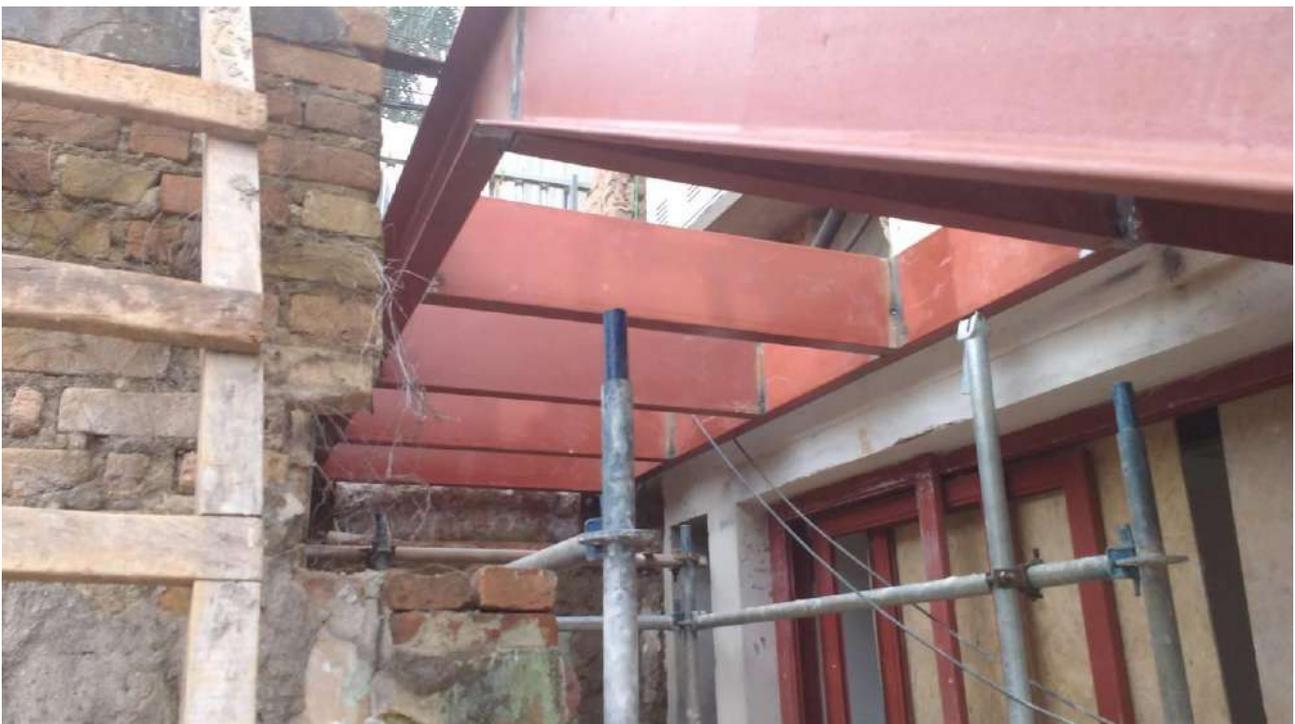
Foto 16: Montagem da escadaria metálica da fachada lateral

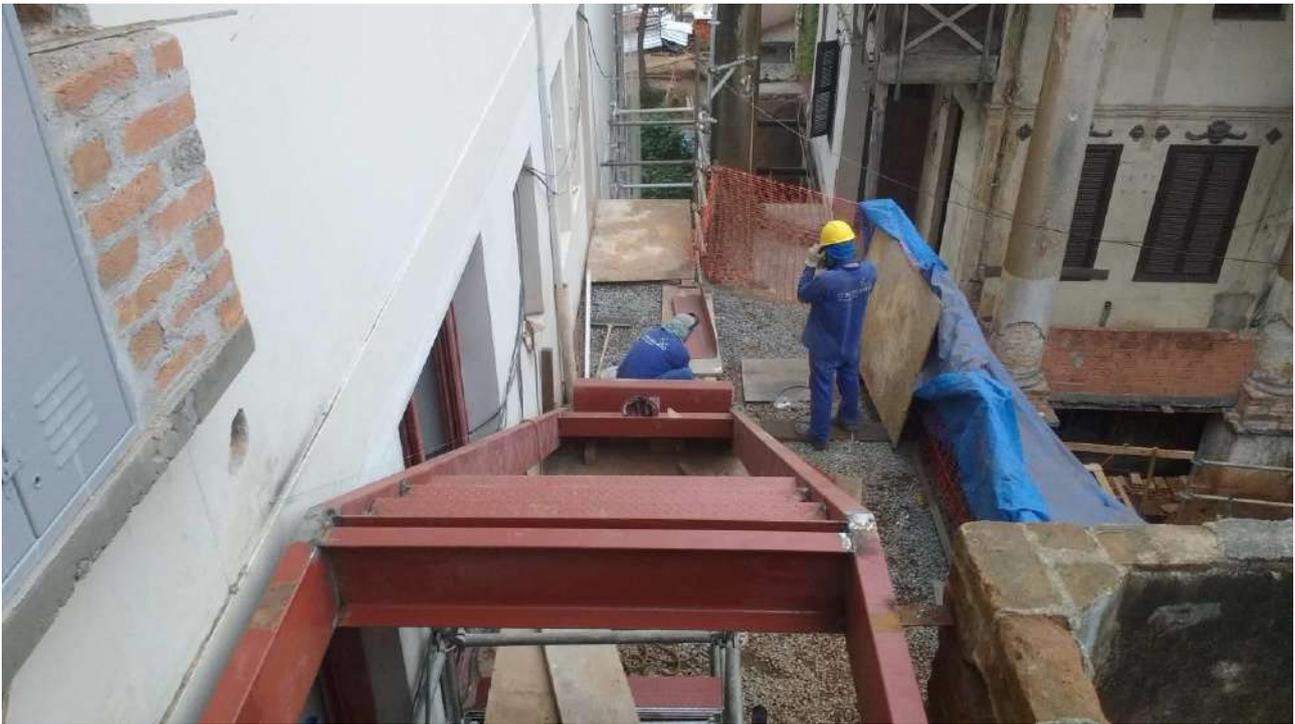
Foto 17: Montagem da escadaria metálica da fachada lateral

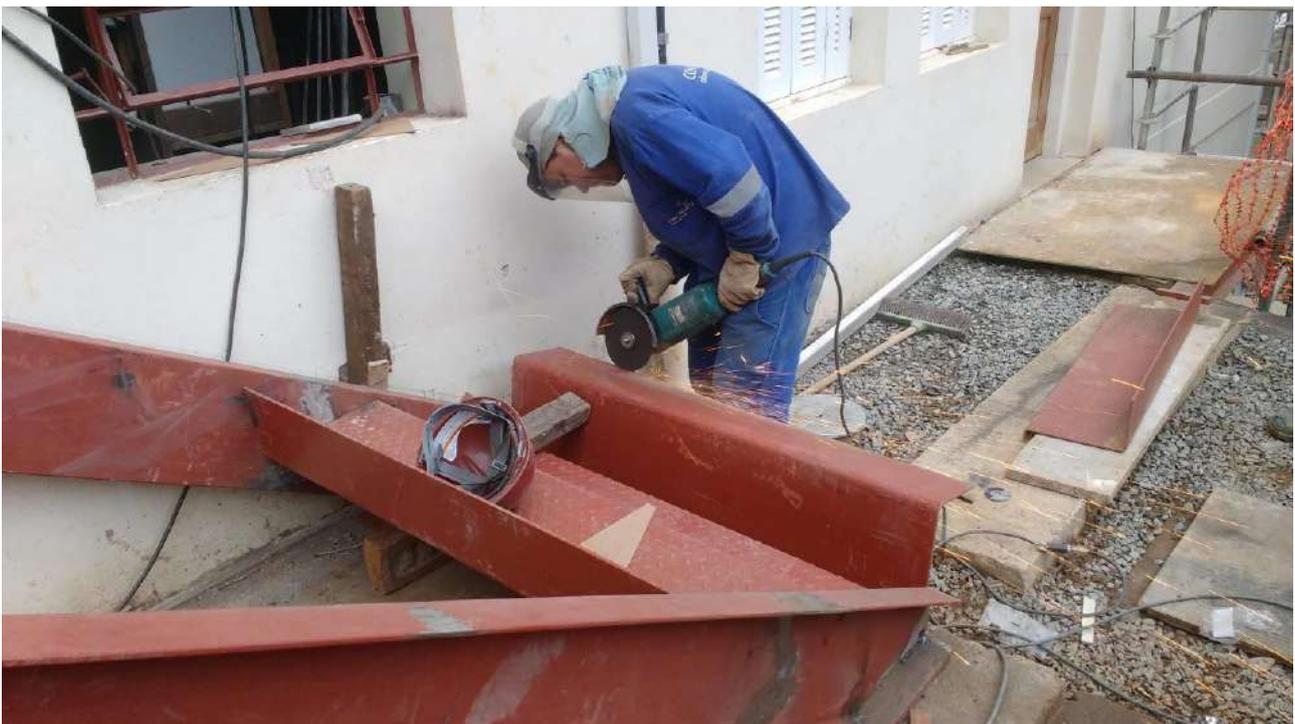
Foto 18: Montagem da escadaria metálica da fachada lateral

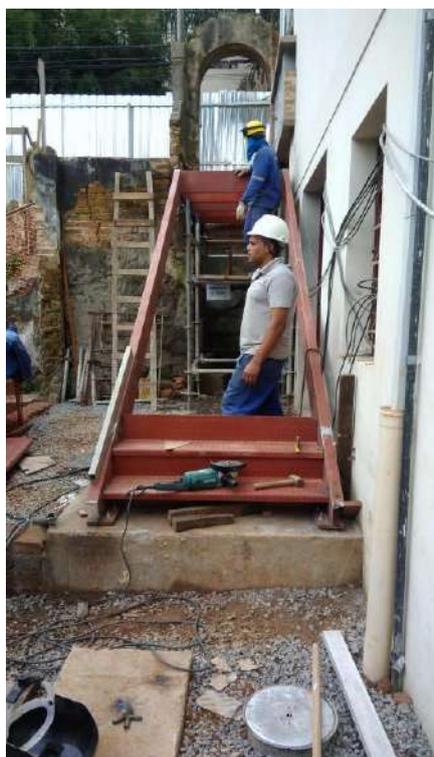
Foto 19: Montagem da escadaria metálica da fachada lateral

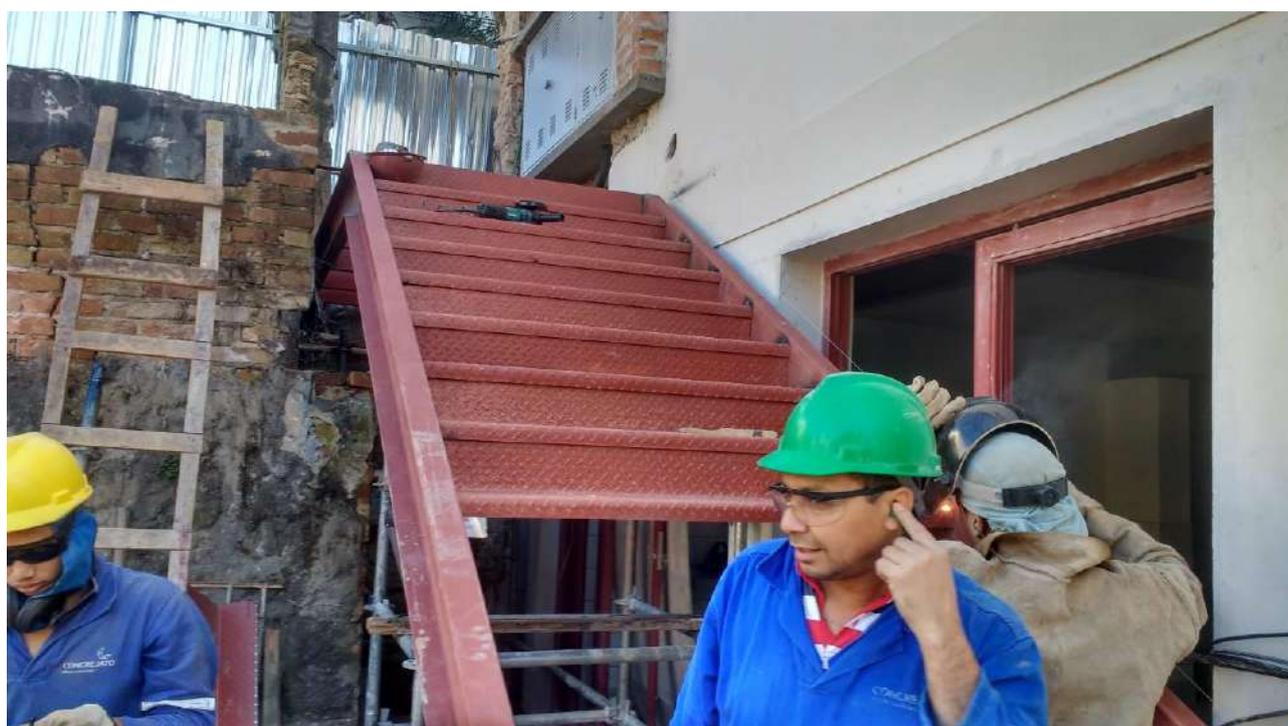
Foto 20: Instalação dos degraus da escadaria.

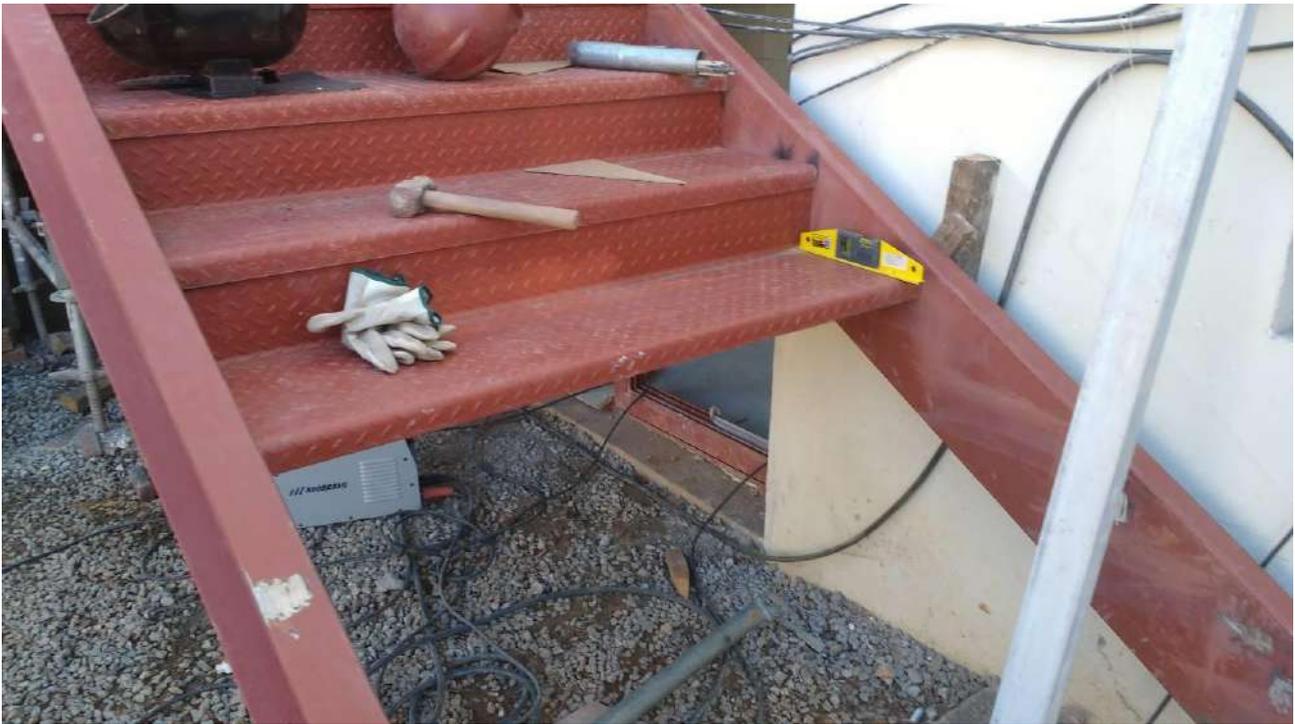
Foto 21: Instalação dos degraus da escadaria.
