**Relatórios do Restauero da
Vila Itororó: CASA 11**

Relatório Fotográfico

Vila Itororó – Casa 11

JUNHO - JULHO/2016

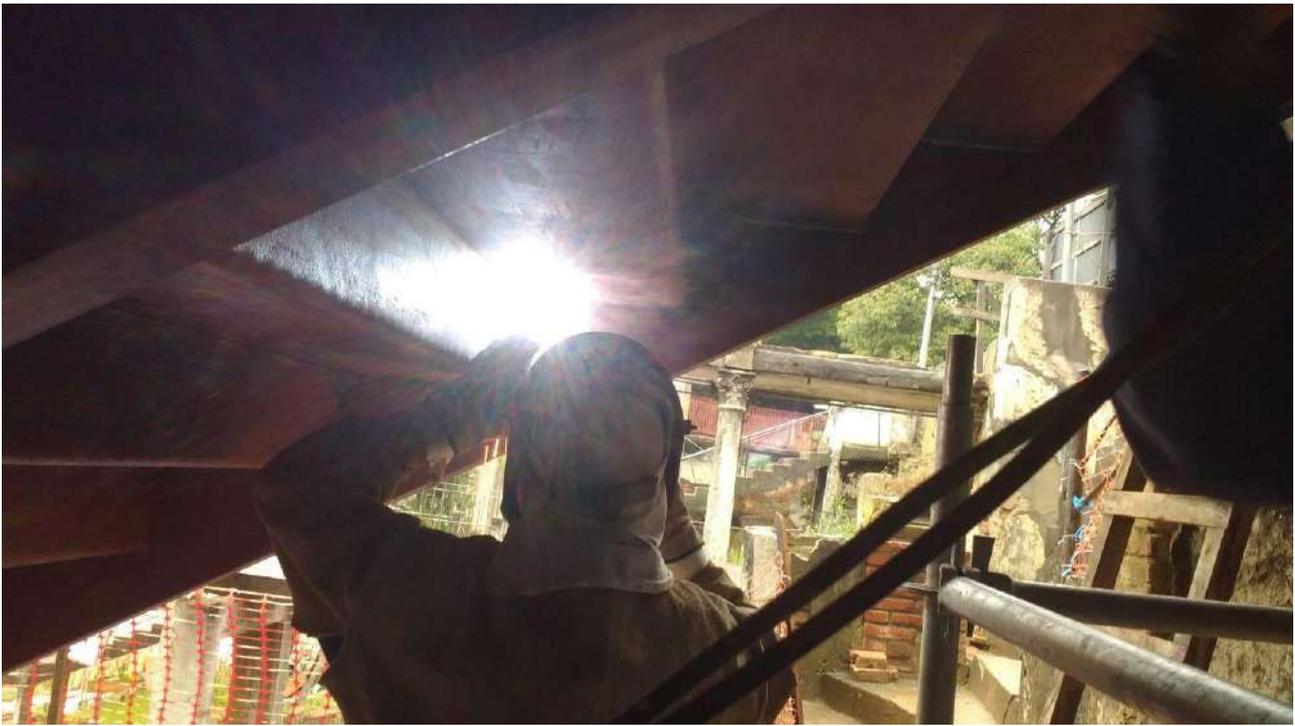
Foto 23: Instalação dos degraus.

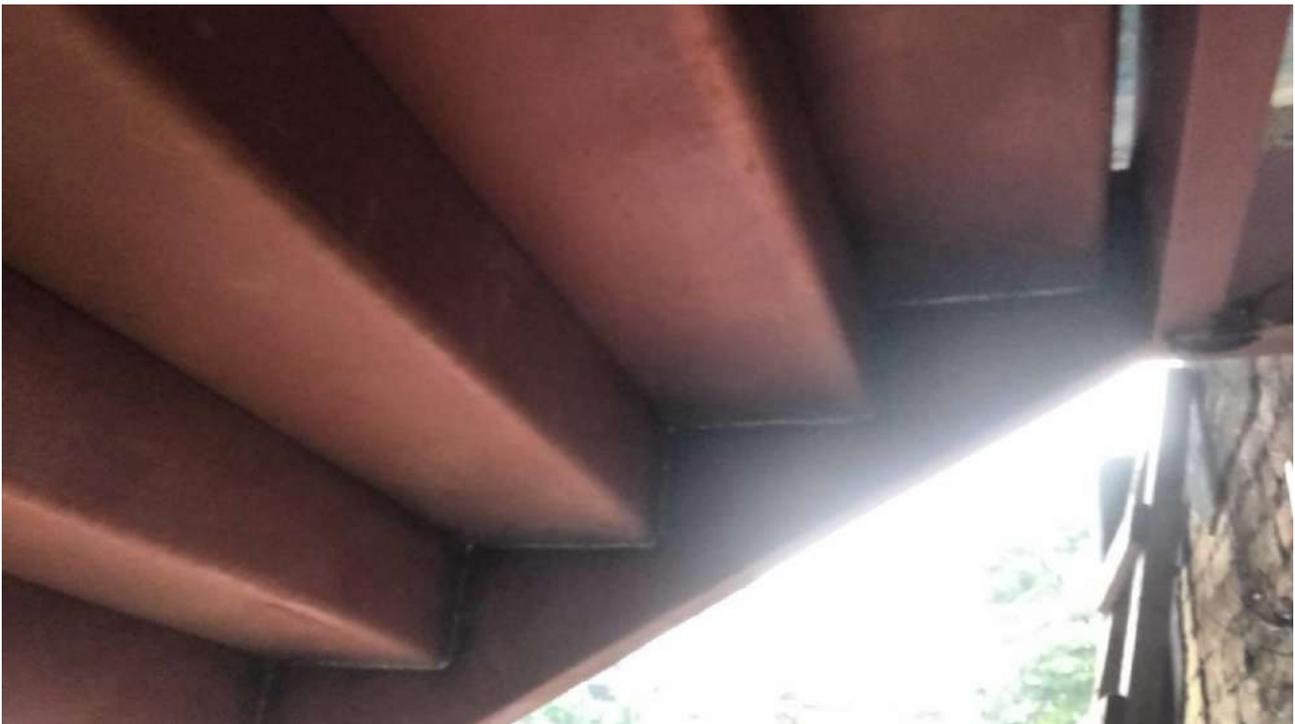
Foto 24: Instalação dos degraus.

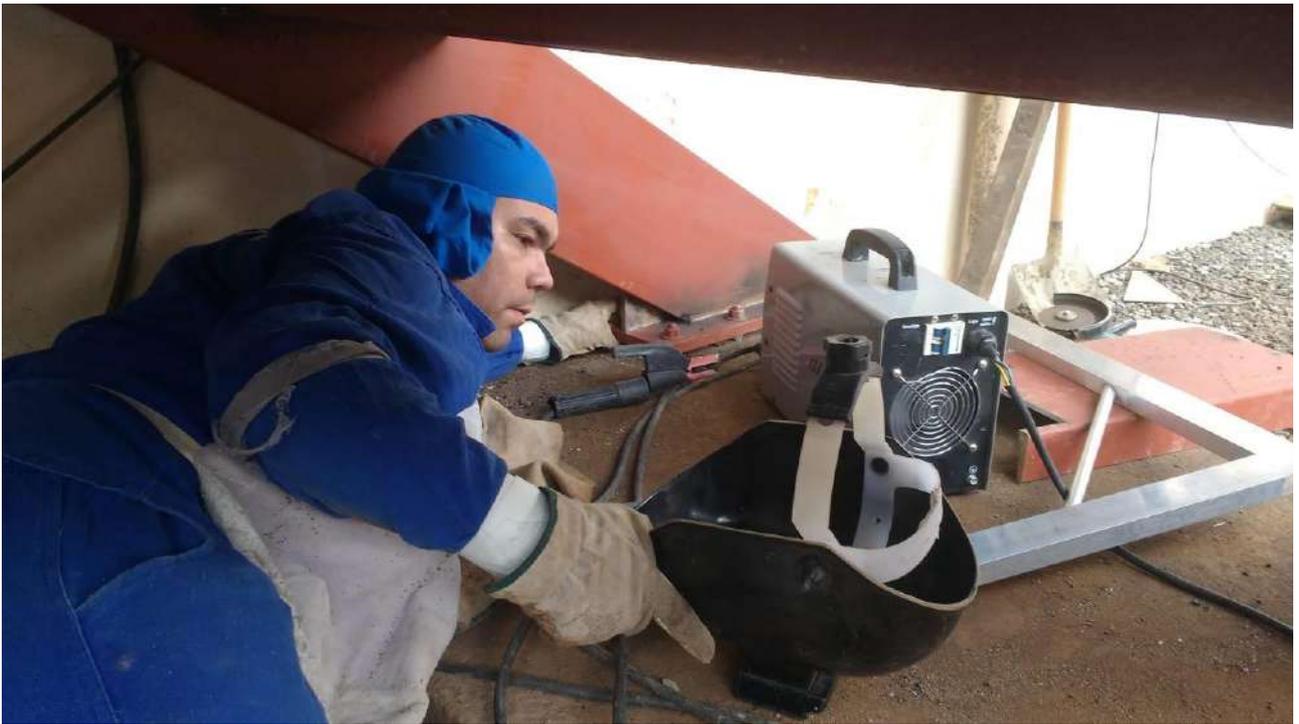
Foto 25: Montagem da escadaria metálica.

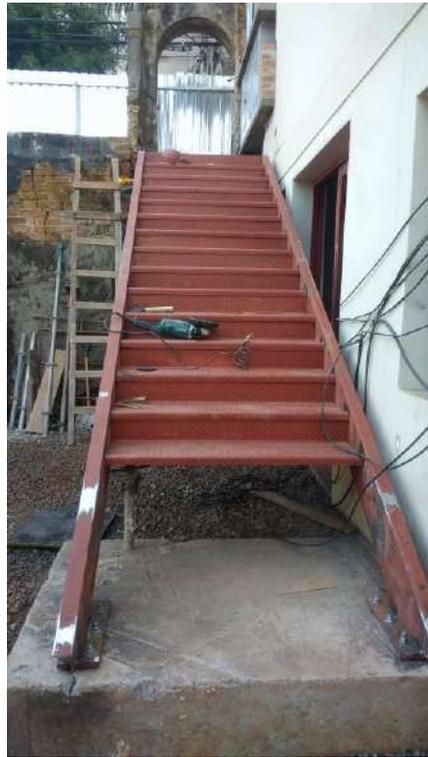
Foto 27: Montagem da escadaria metálica.

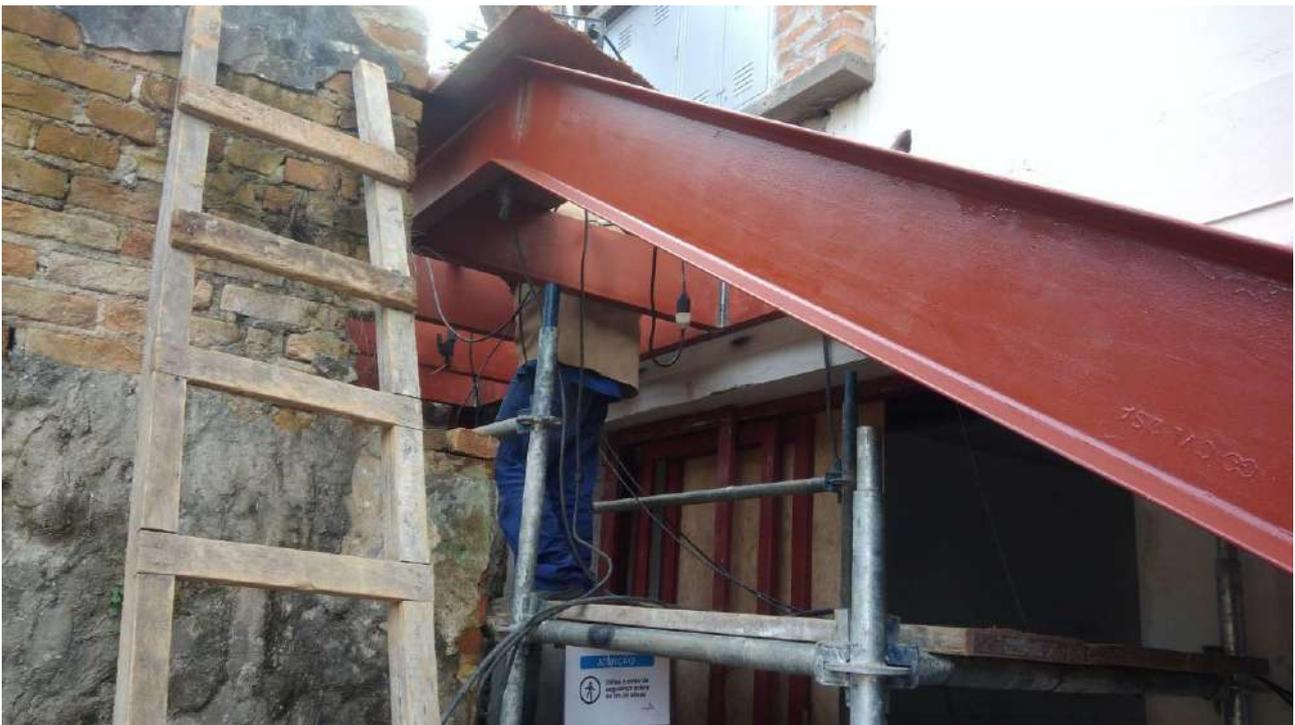
Foto 28: Montagem da escadaria metálica.

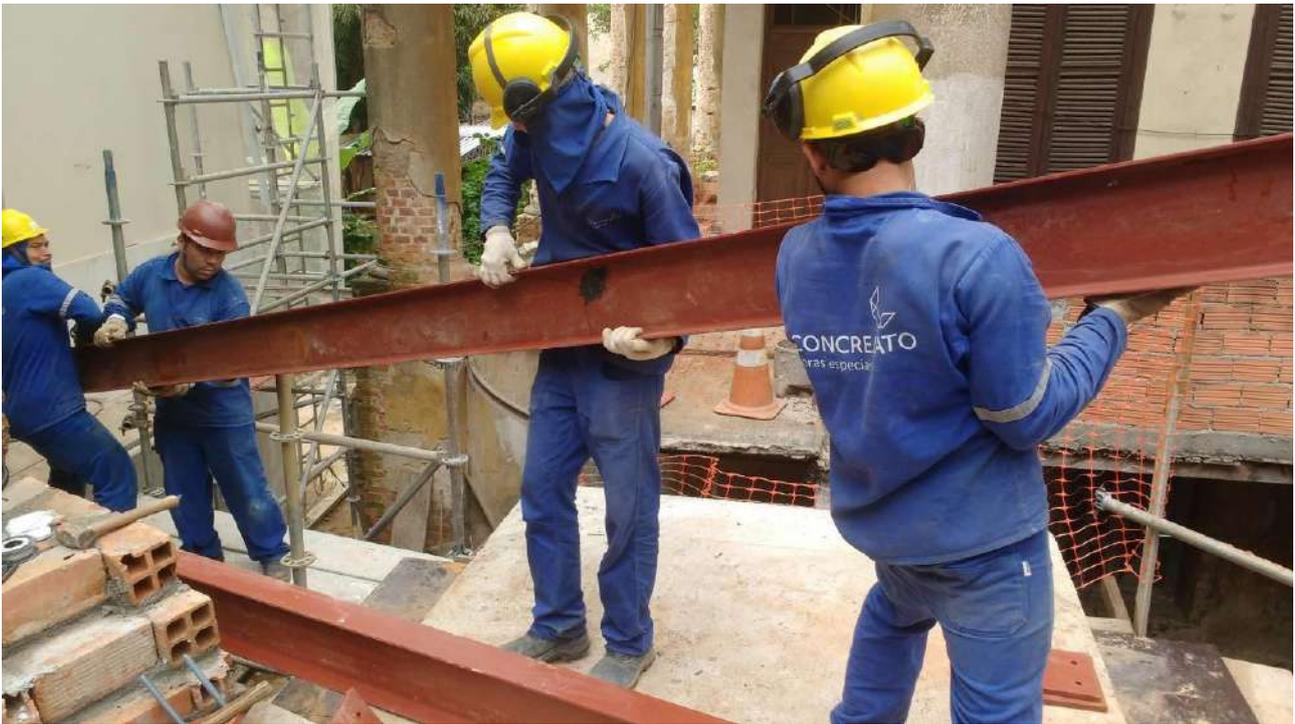
Foto 29: Montagem da passarela metálica de acesso ao -2 pavimento.

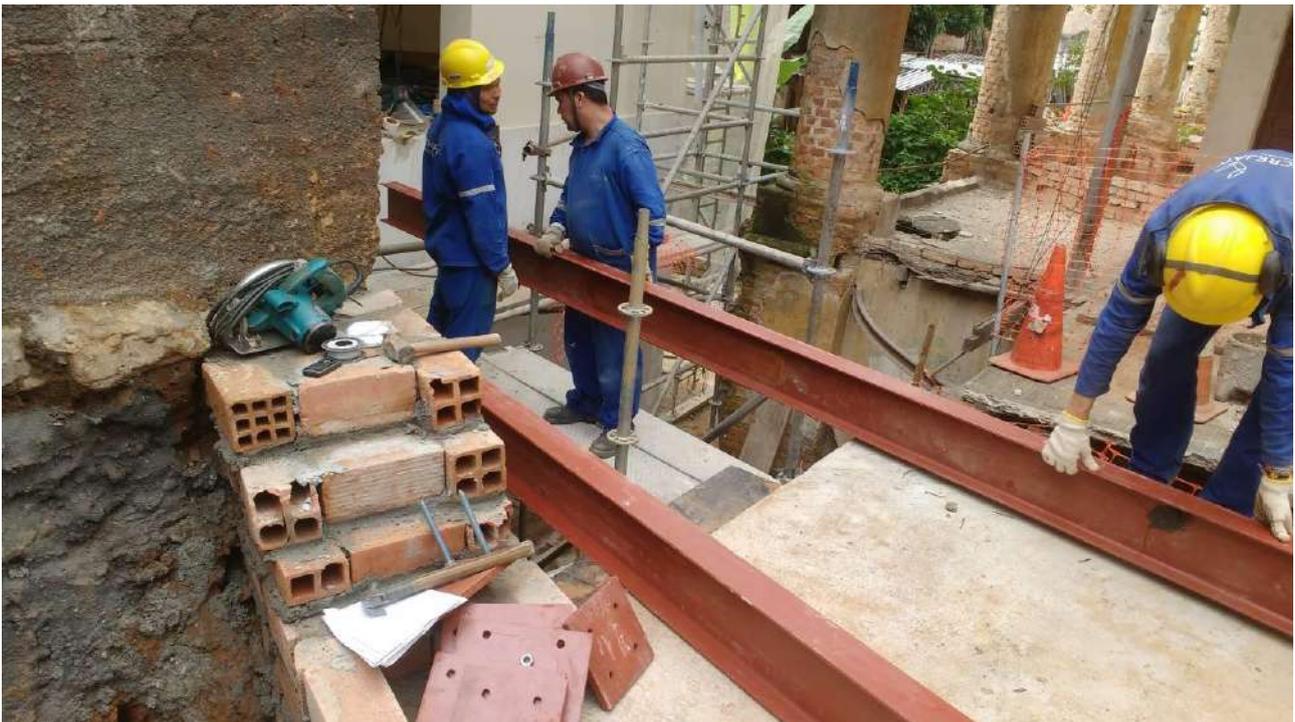
Foto 30: Montagem da passarela metálica de acesso ao -2 pavimento.

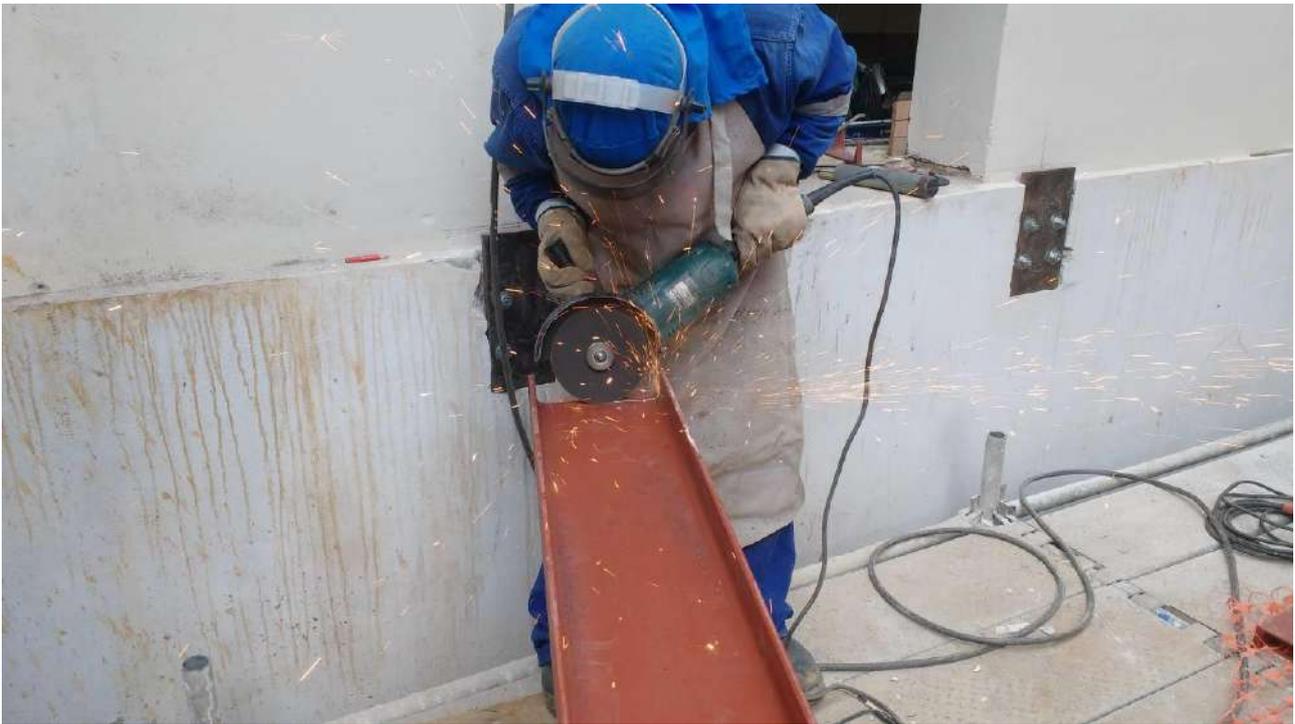
Foto 31: Montagem da passarela metálica de acesso ao -2 pavimento.

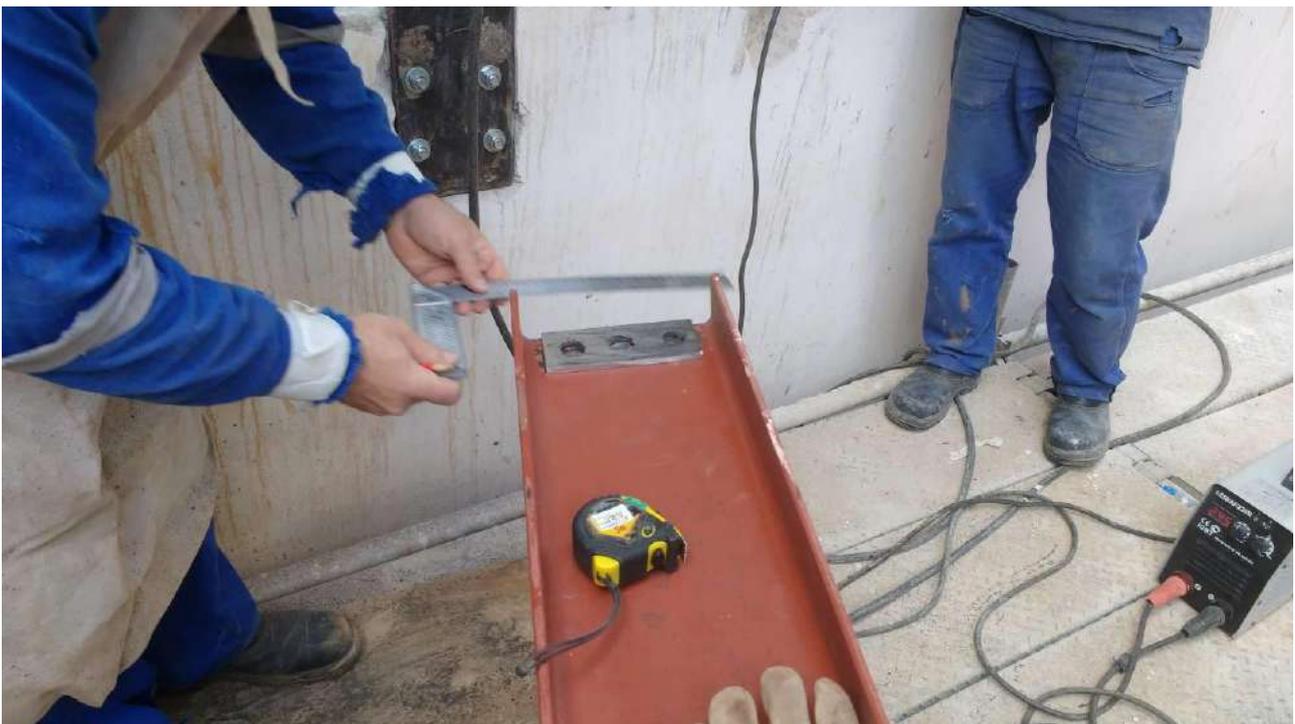
Foto 32: Montagem da passarela metálica de acesso ao -2 pavimento.

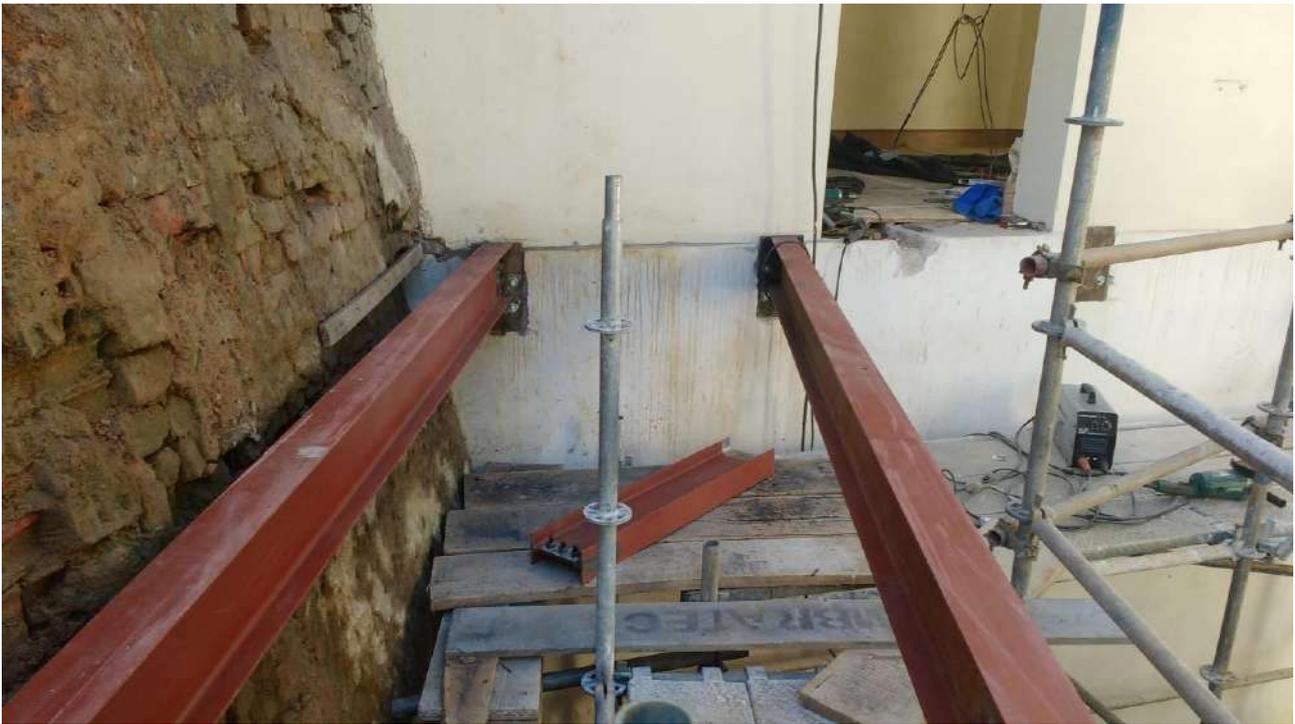
Foto 33: Montagem da passarela metálica de acesso ao -2 pavimento.

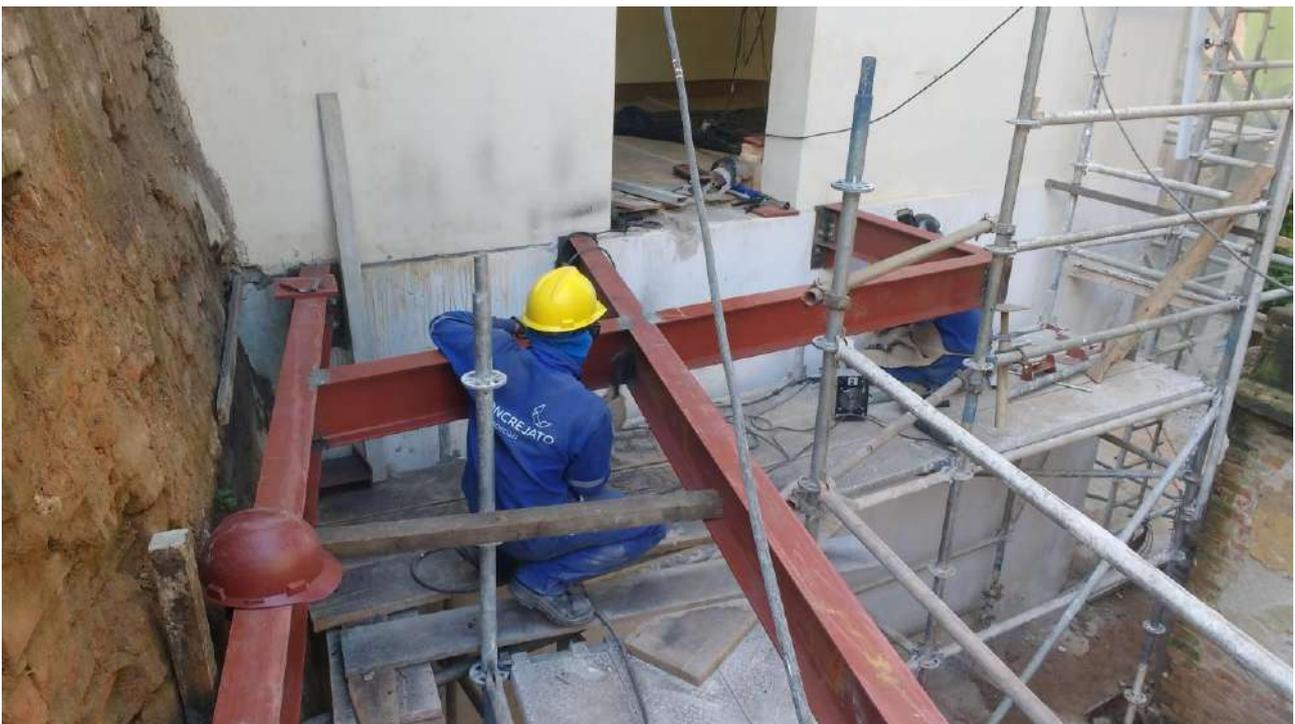
Foto 34: Montagem da passarela metálica de acesso ao -2 pavimento.

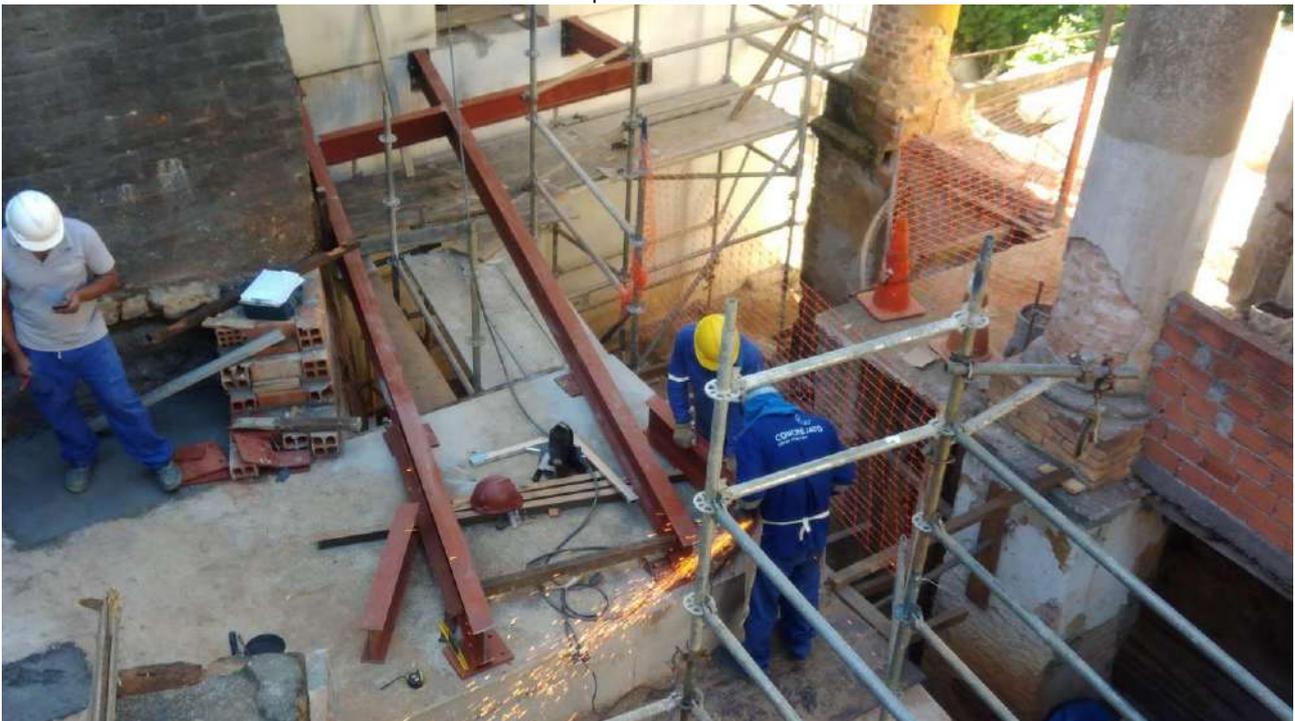
Foto 36: Montagem da passarela metálica de acesso ao -2 pavimento..

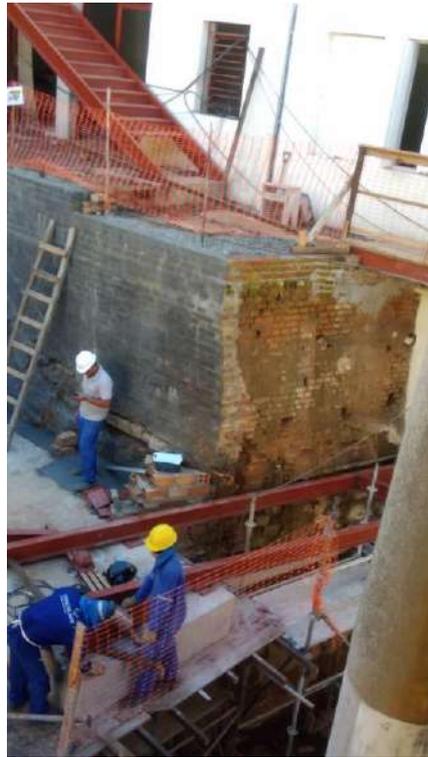
Foto 37: Montagem da passarela metálica de acesso ao -2 pavimento

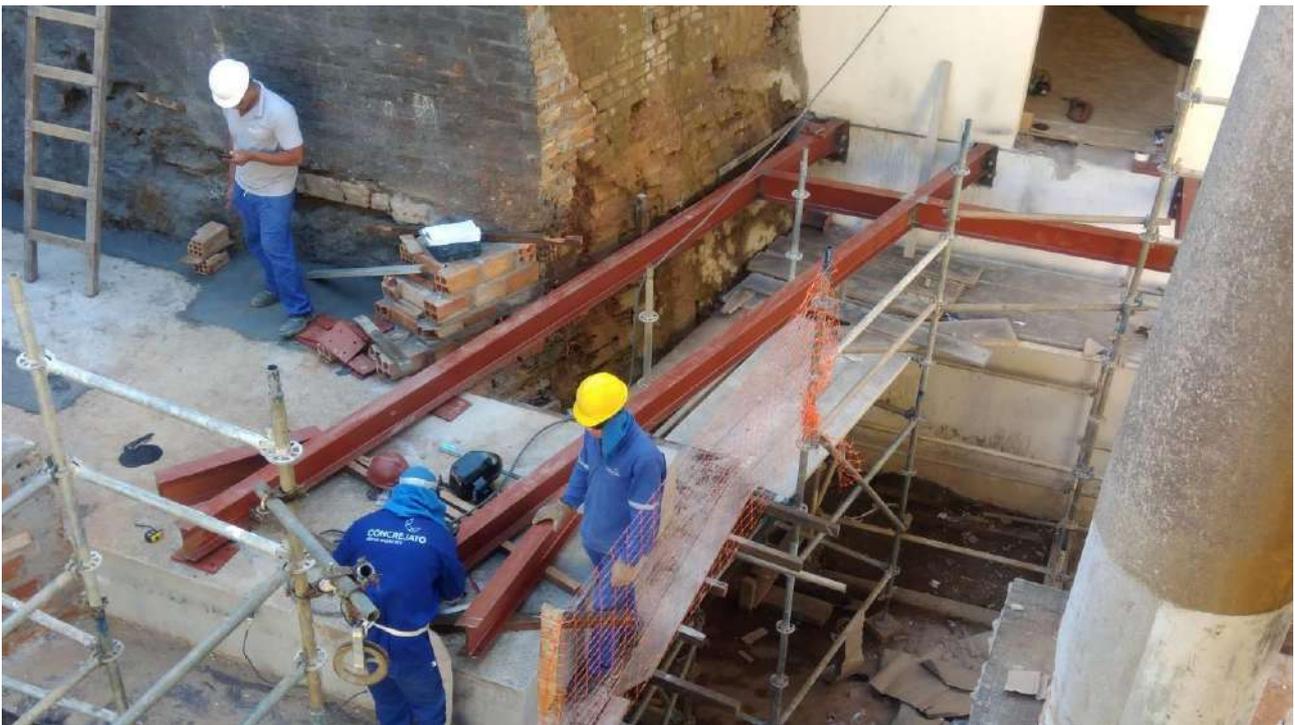
Foto 38: Montagem da passarela metálica de acesso ao -2 pavimento

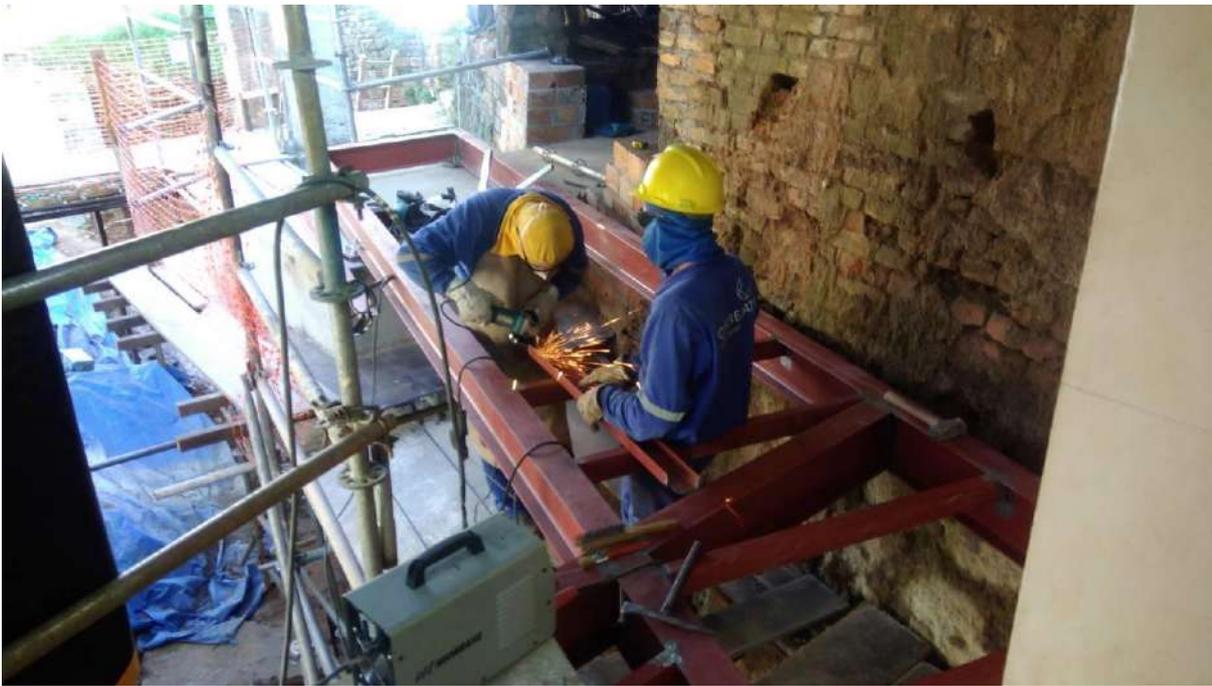
Foto 39: Montagem da passarela metálica de acesso ao -2 pavimento

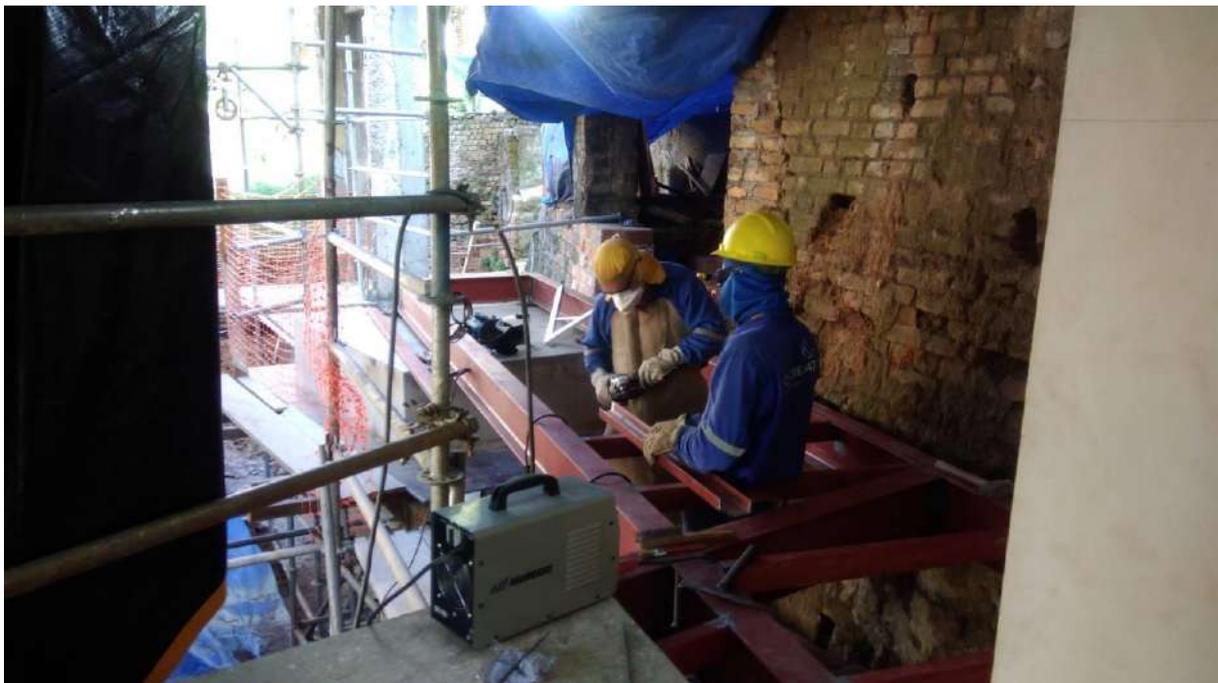
Foto 40: Montagem da passarela metálica de acesso ao -2 pavimento

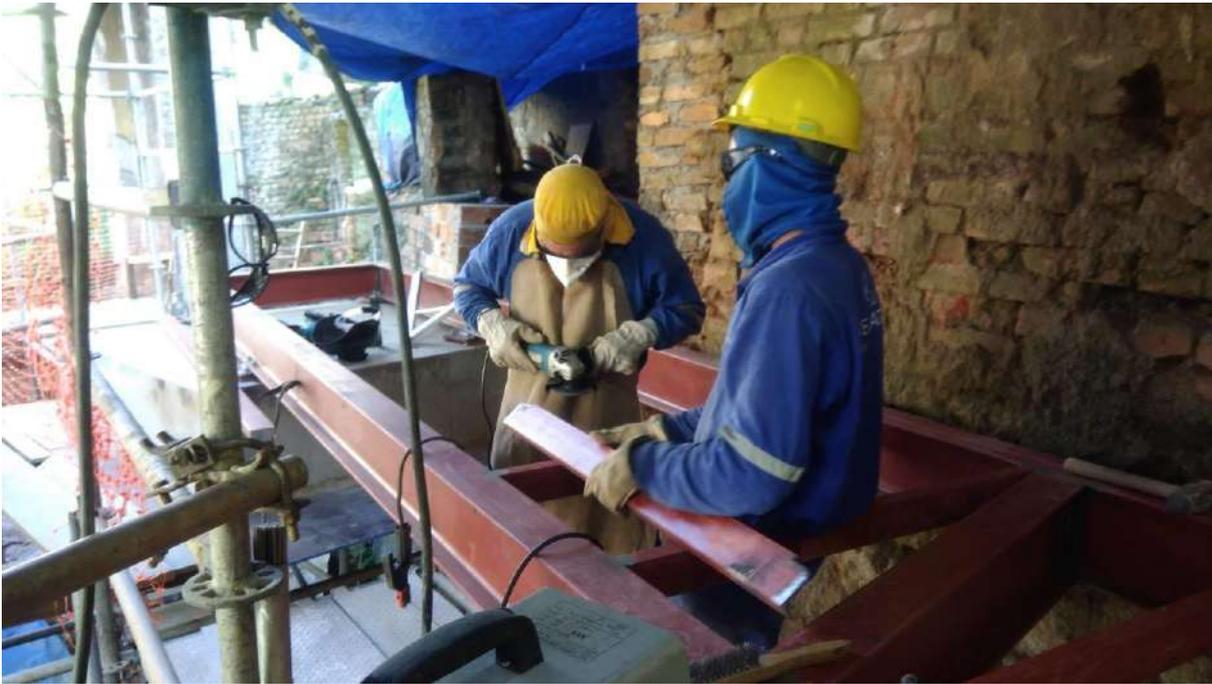
Foto 41: Montagem da passarela metálica de acesso ao -2 pavimento

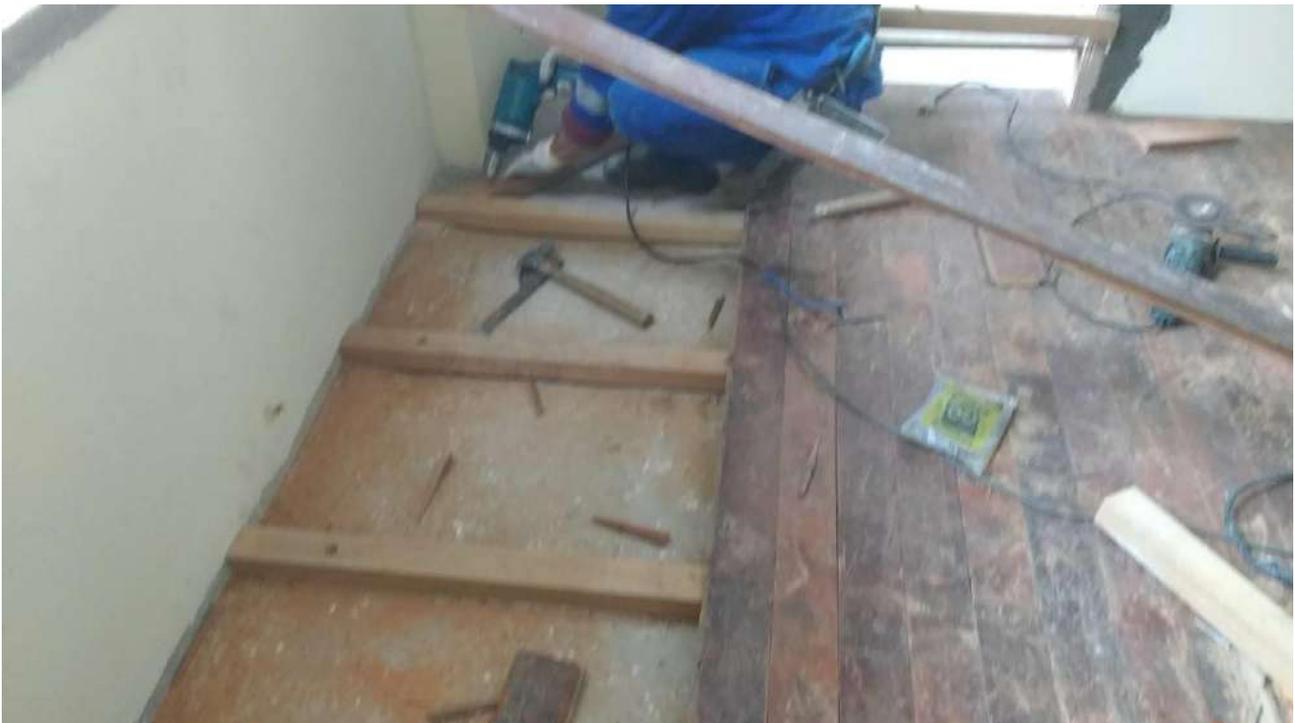
Foto 42: Instalação dos pisos de madeira no quarto do -2 subsolo.

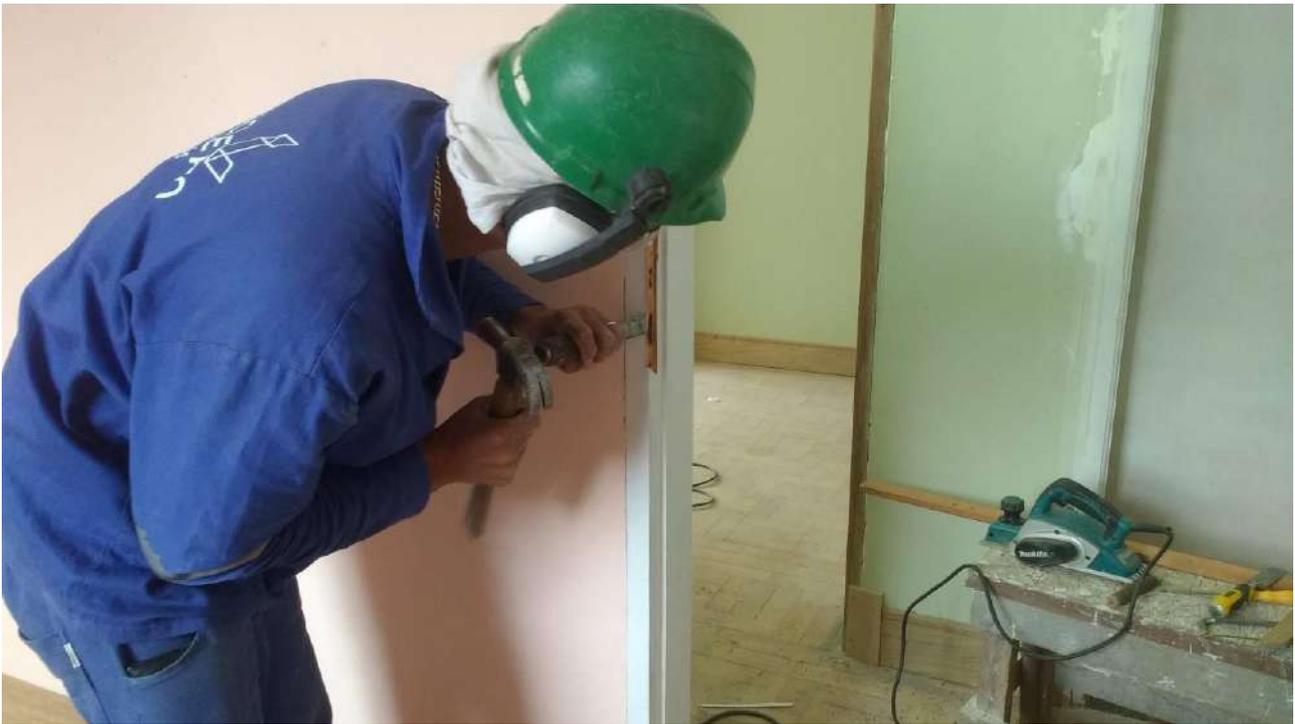
Foto 43: Instalação das fechaduras

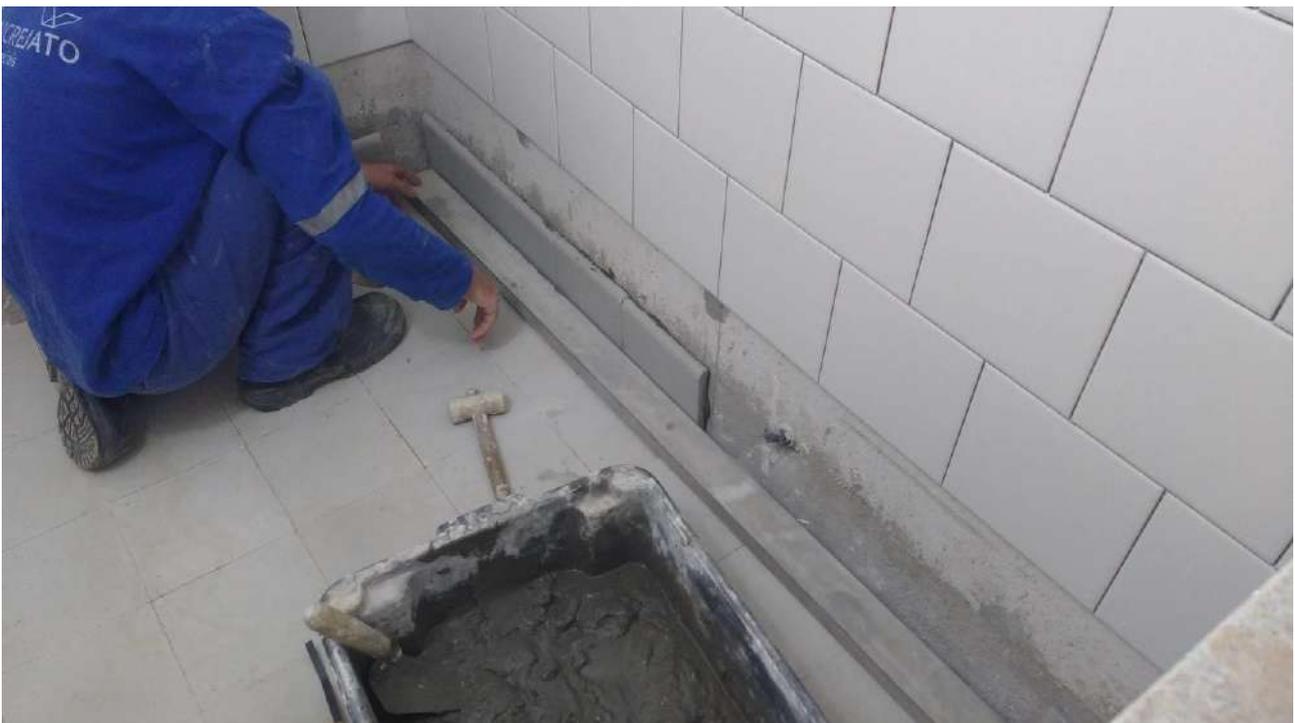
Foto 44: Instalação de rodapé nos banheiros do -2 subsolo.

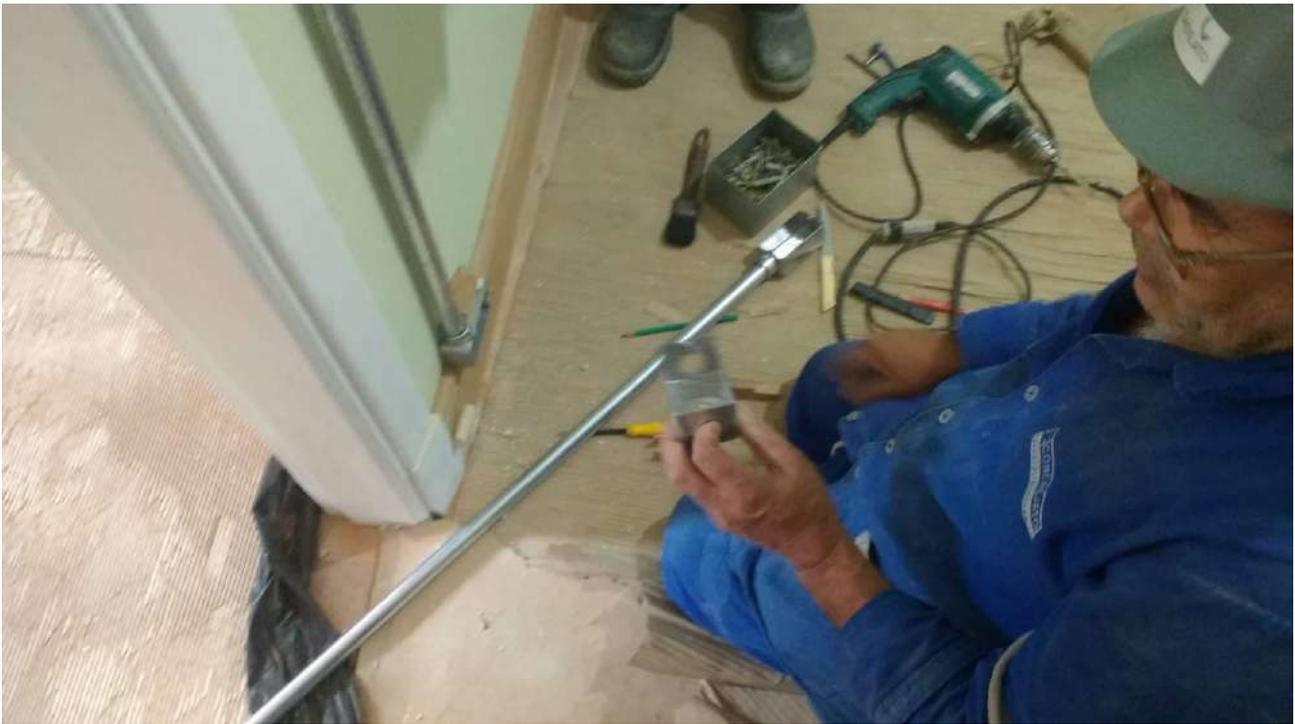
Foto 45: Instalação da infra aparente de elétrica

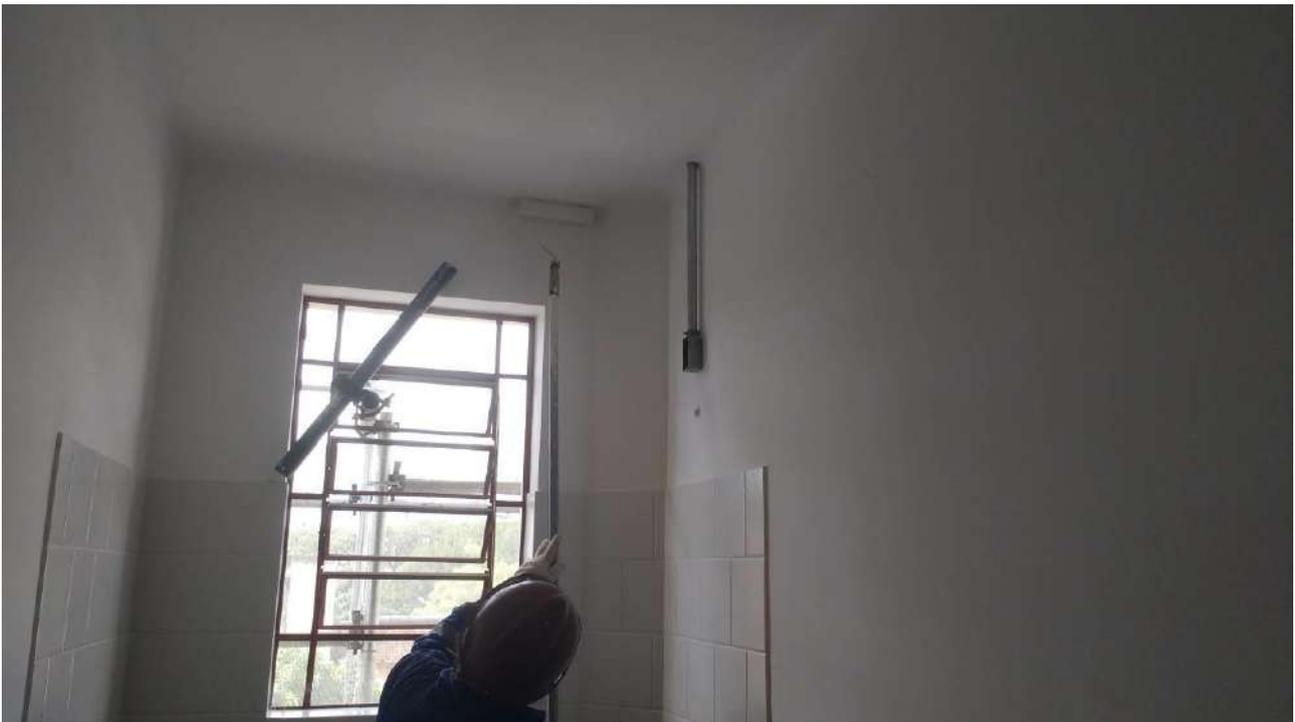
Foto 46: Instalação da infra aparente de elétrica

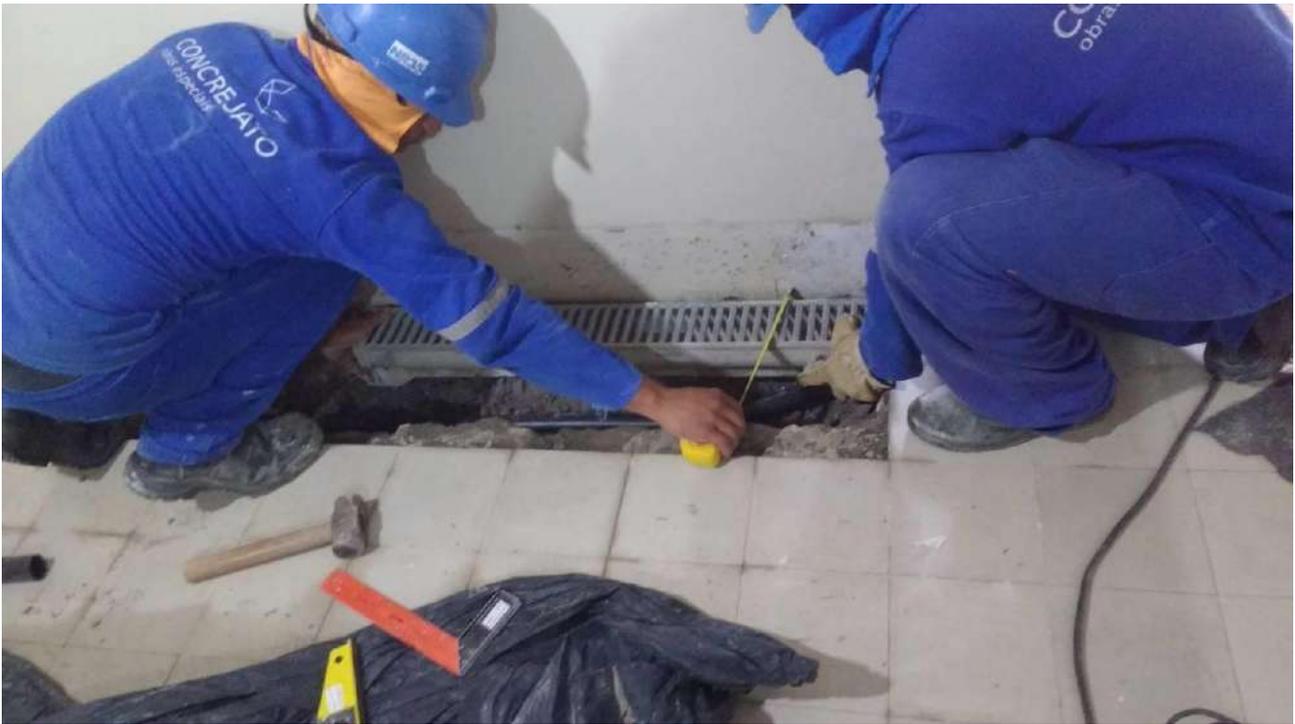
Foto 47: Instalação de ralo linear no -1 subsolo

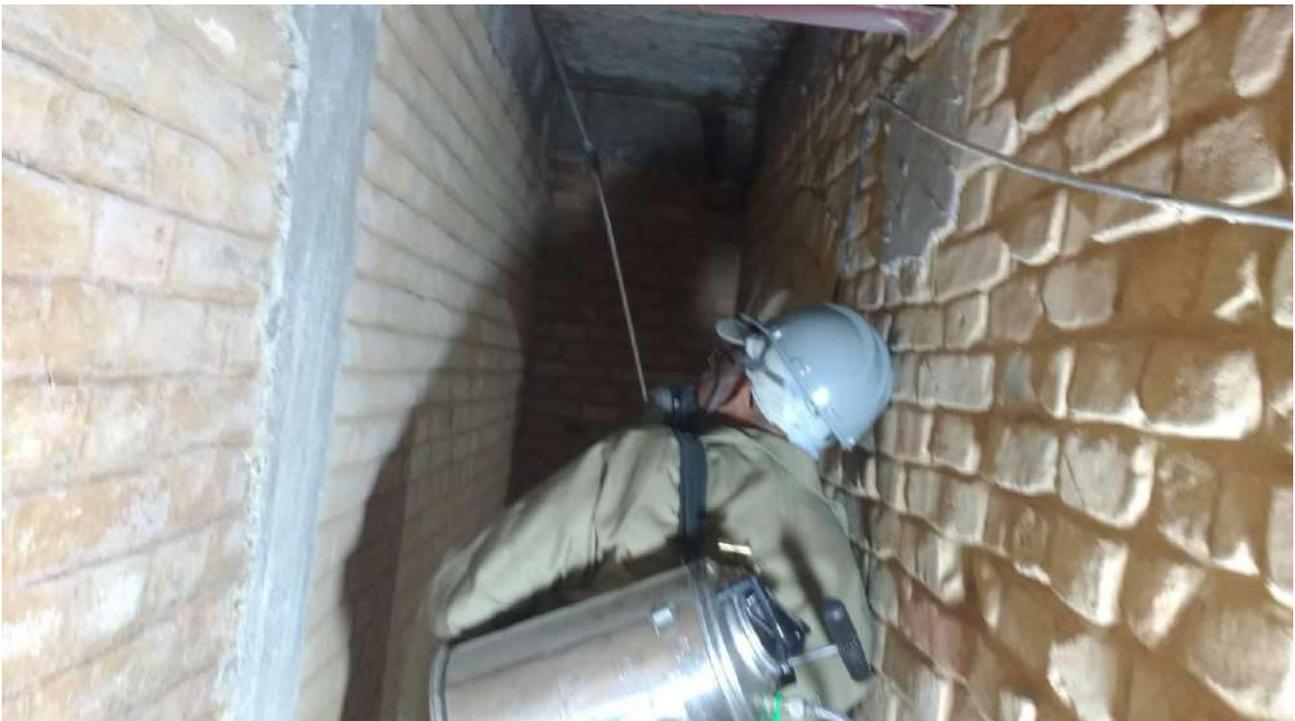
Foto 48: Tratamento contra cupim.

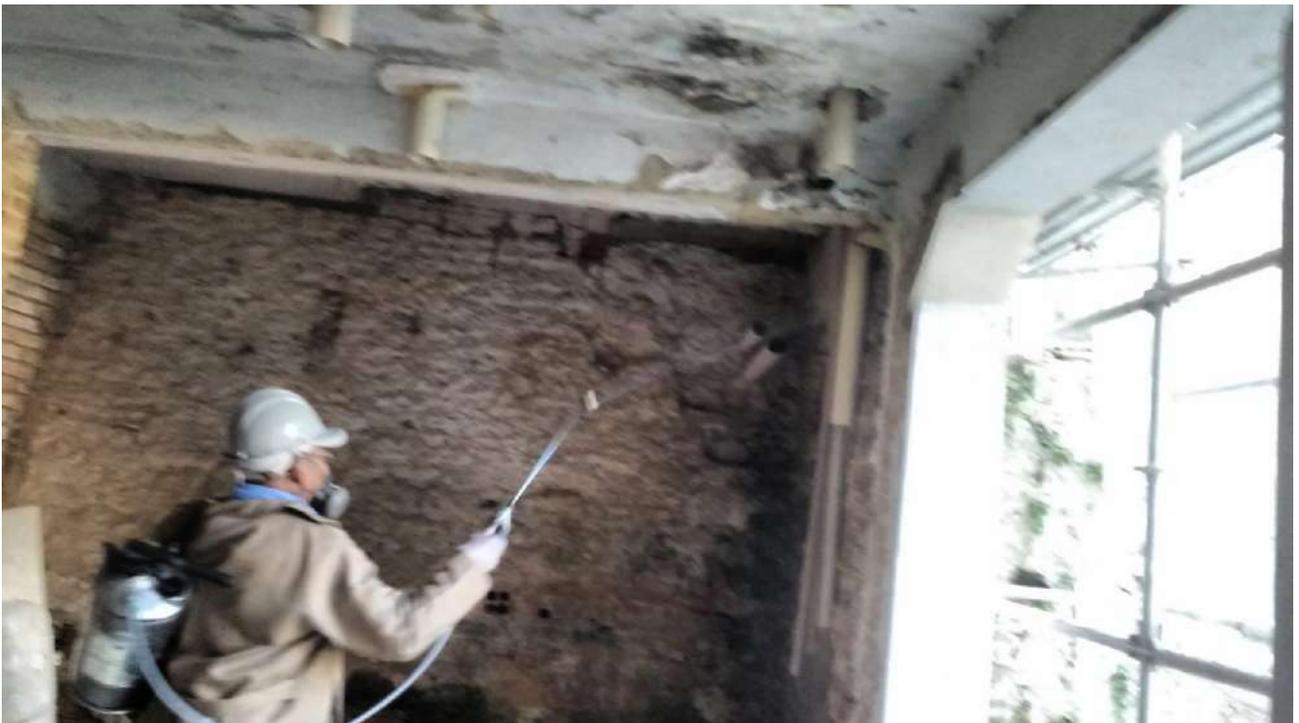
Foto 50: Tratamento contra cupim.

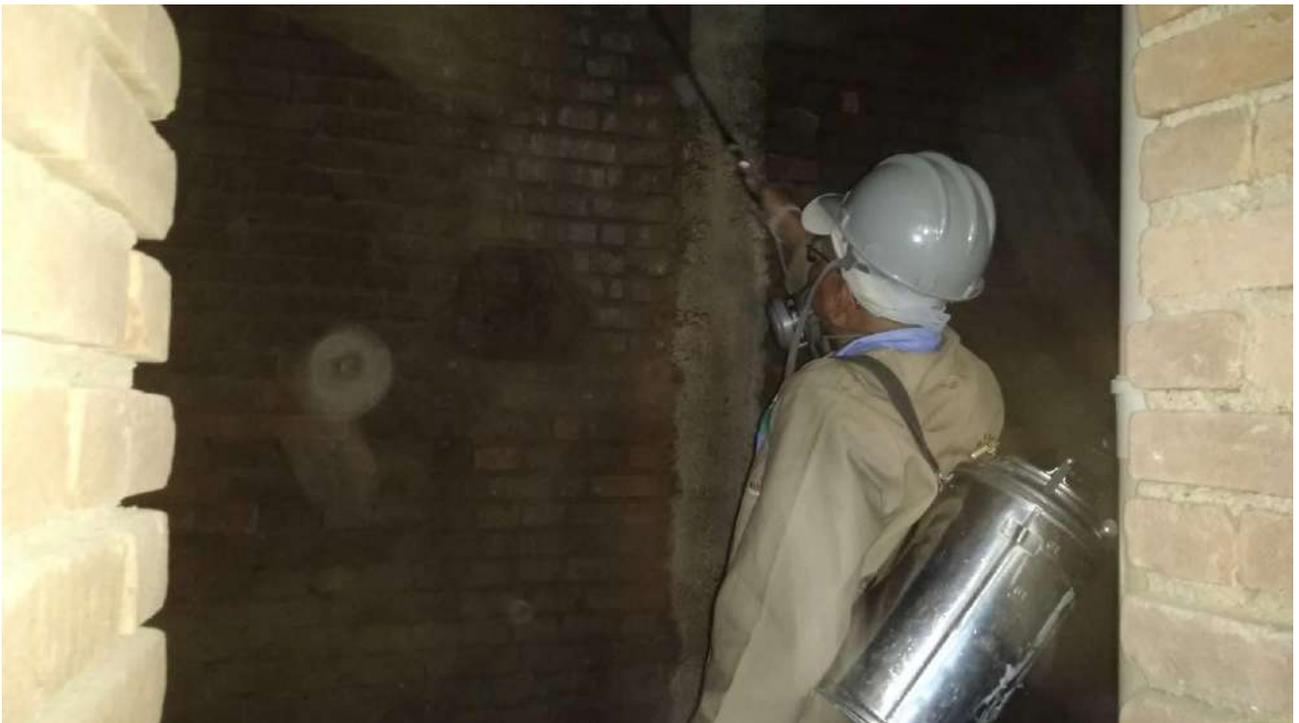
Foto 52: Tratamento contra cupim.
