**Relatórios do Restauero da
Vila Itororó: CASA 11**

Relatório Fotográfico

Vila Itororó – Casa 11

JUNHO - JULHO/2016

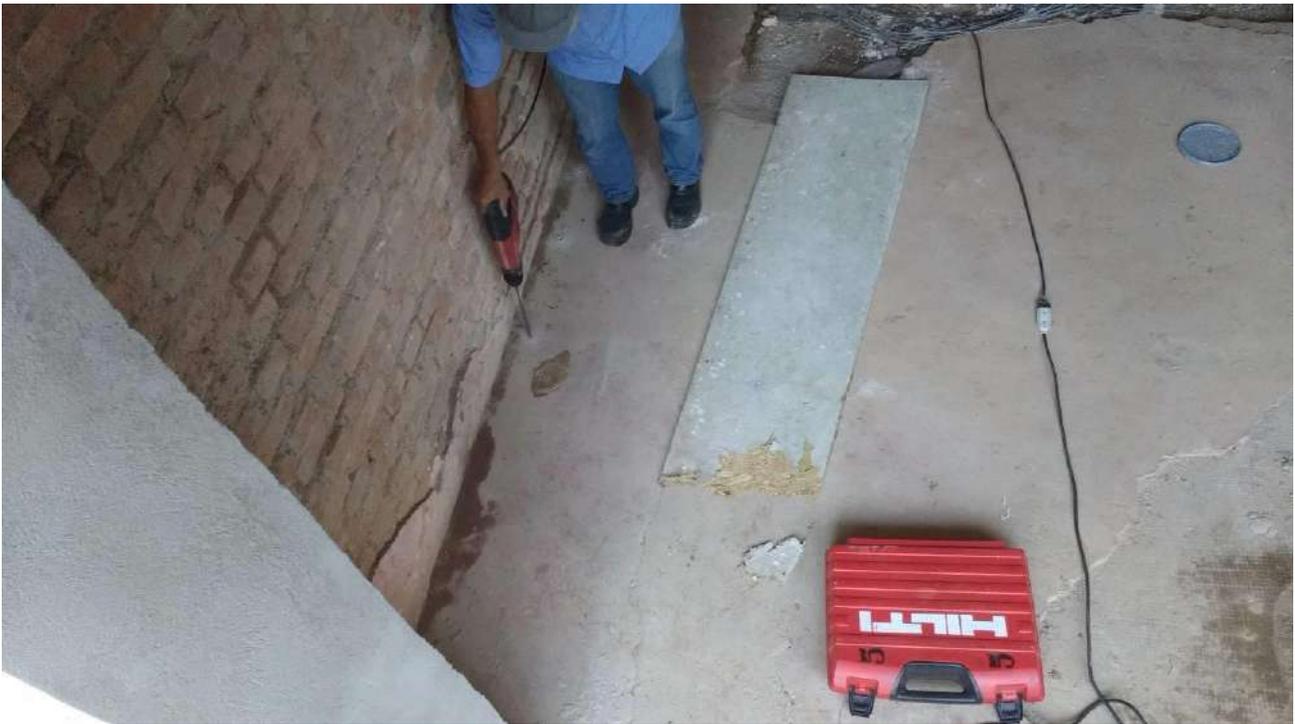
Foto 53: Tratamento contra cupim..

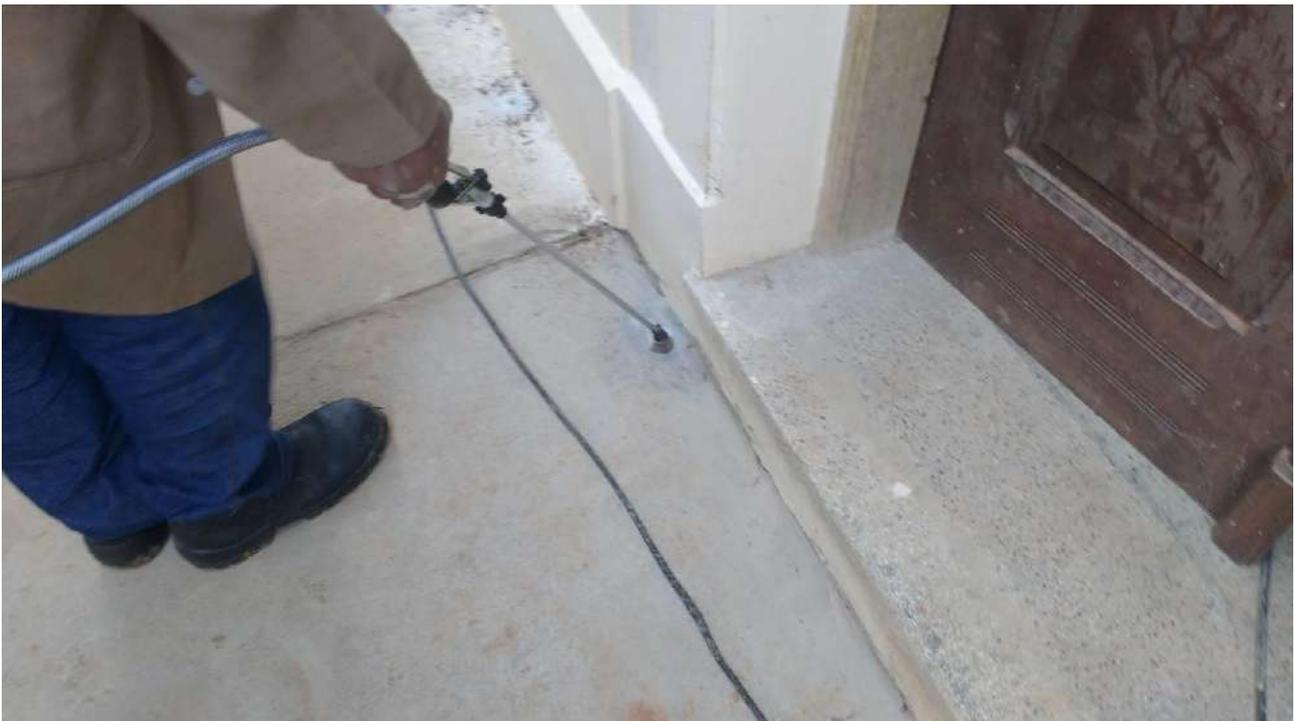
Foto 54: Tratamento contra cupim.

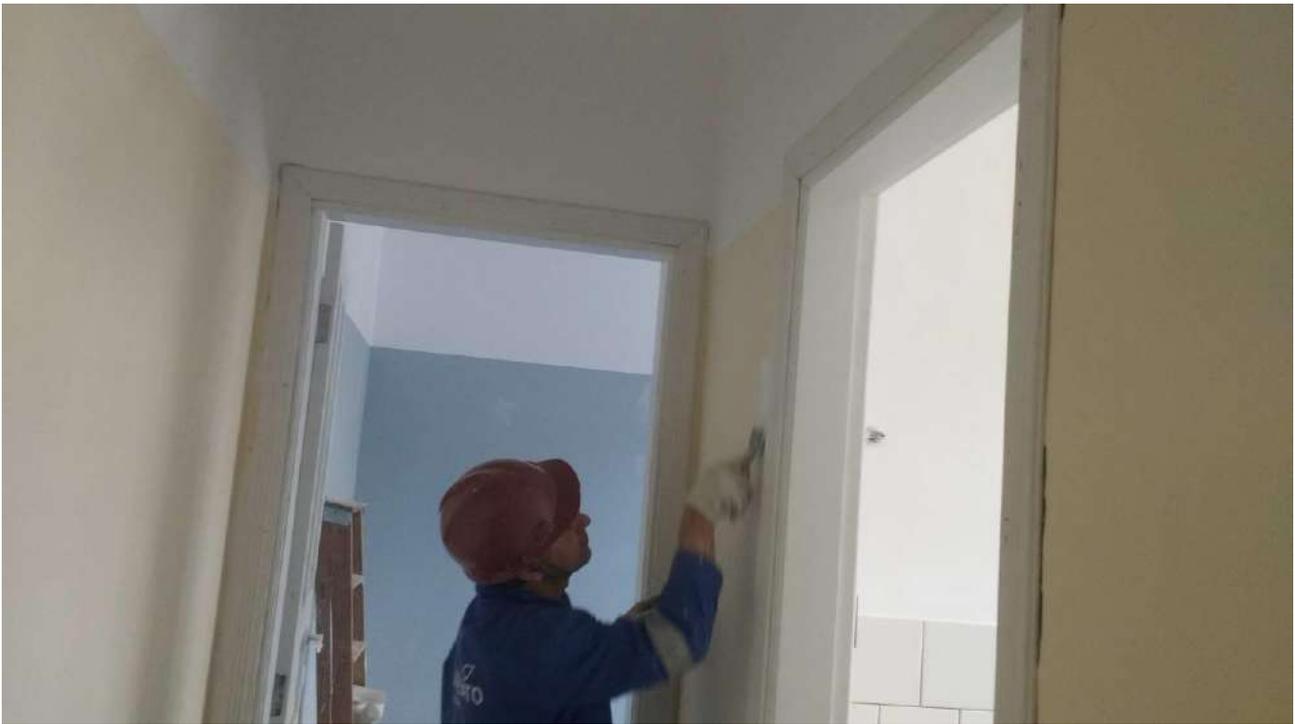
Foto 55: Pintura de acabamento das alvenarias.

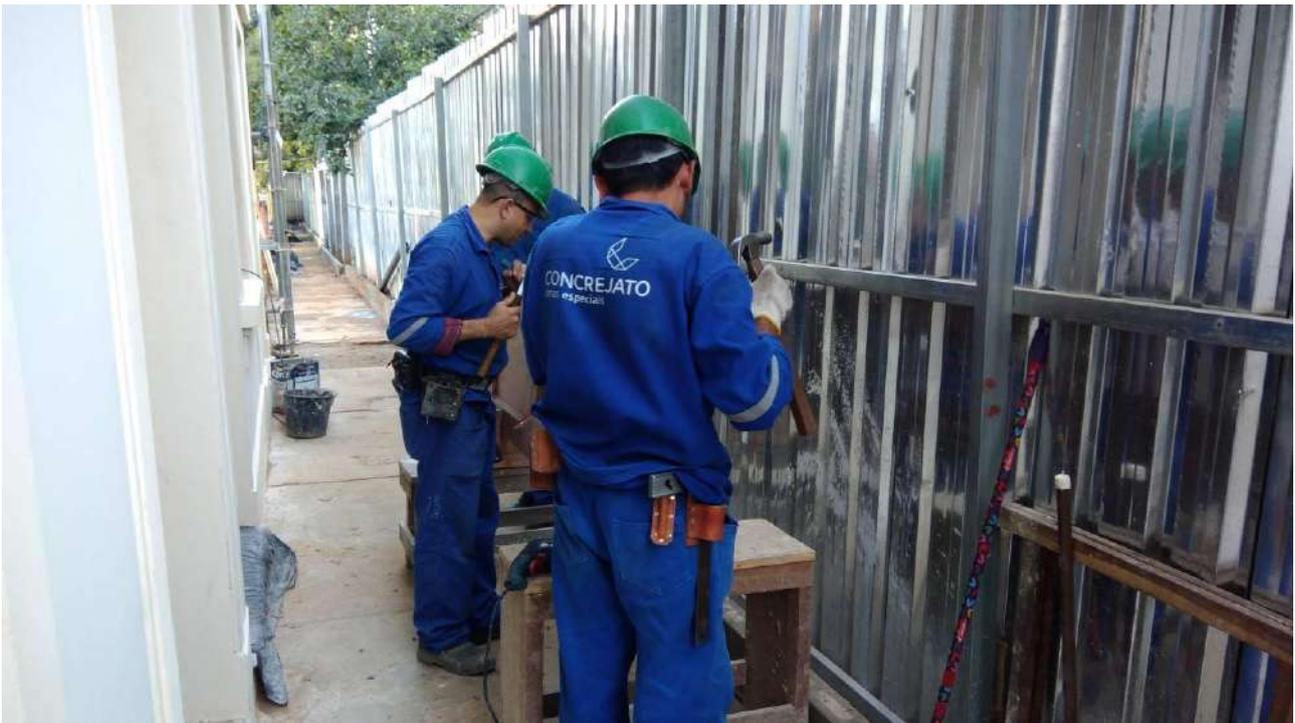
Foto 56: Instalação das portas de madeira dos apartamentos da Martiniano de Carvalho.

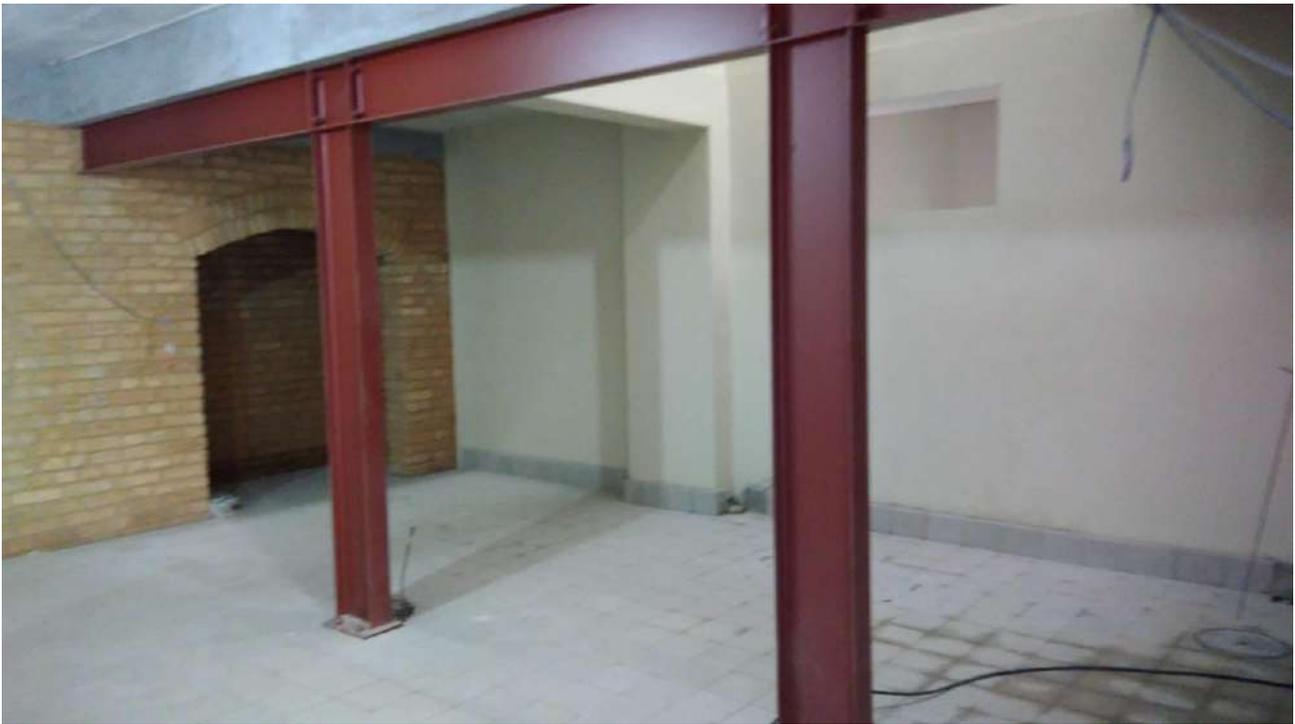
Foto 57: Vista geral do -1 subsolo.

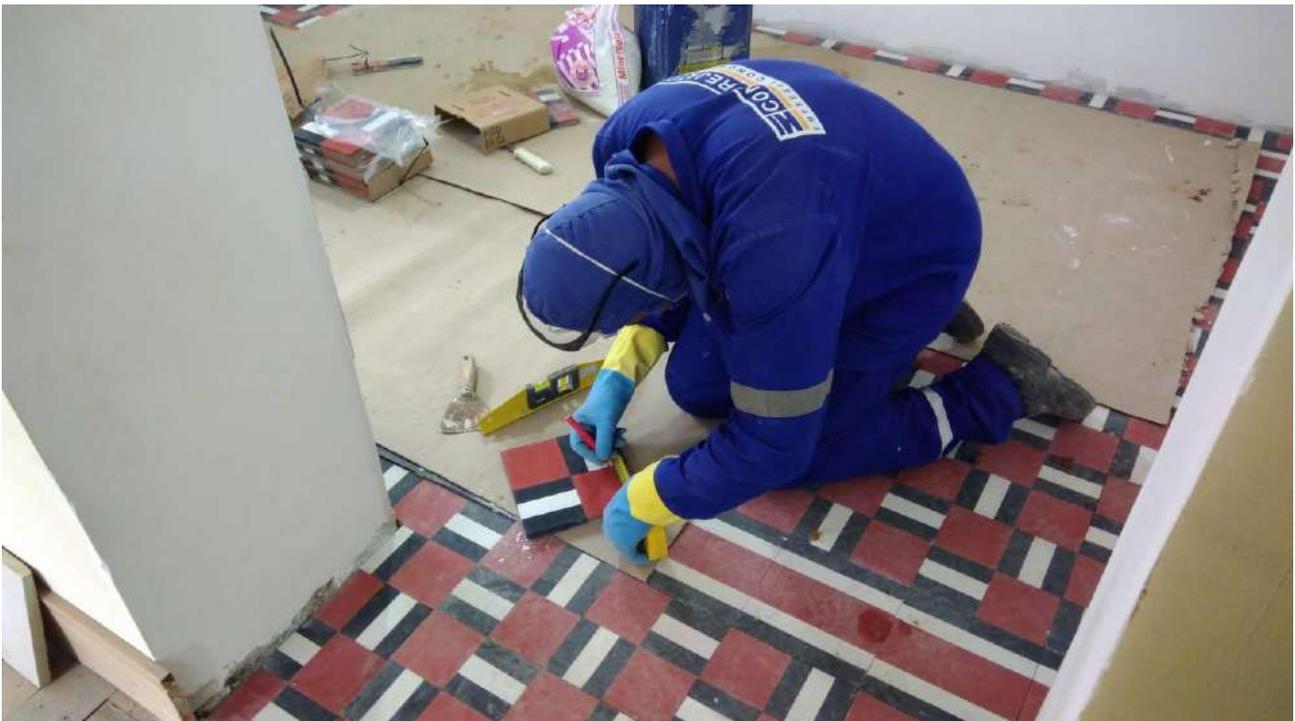
Foto 58: Instalação do piso em ladrilho hidráulico da cozinha do -2 subsolo.

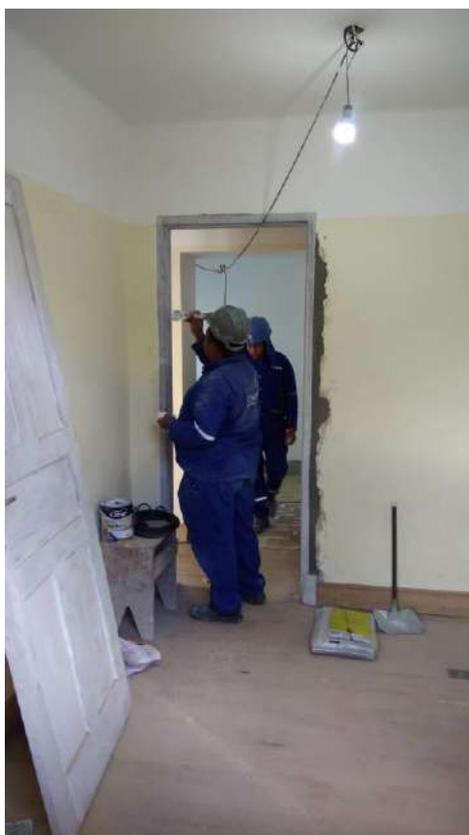
Foto 59: Pintura das esquadrias.

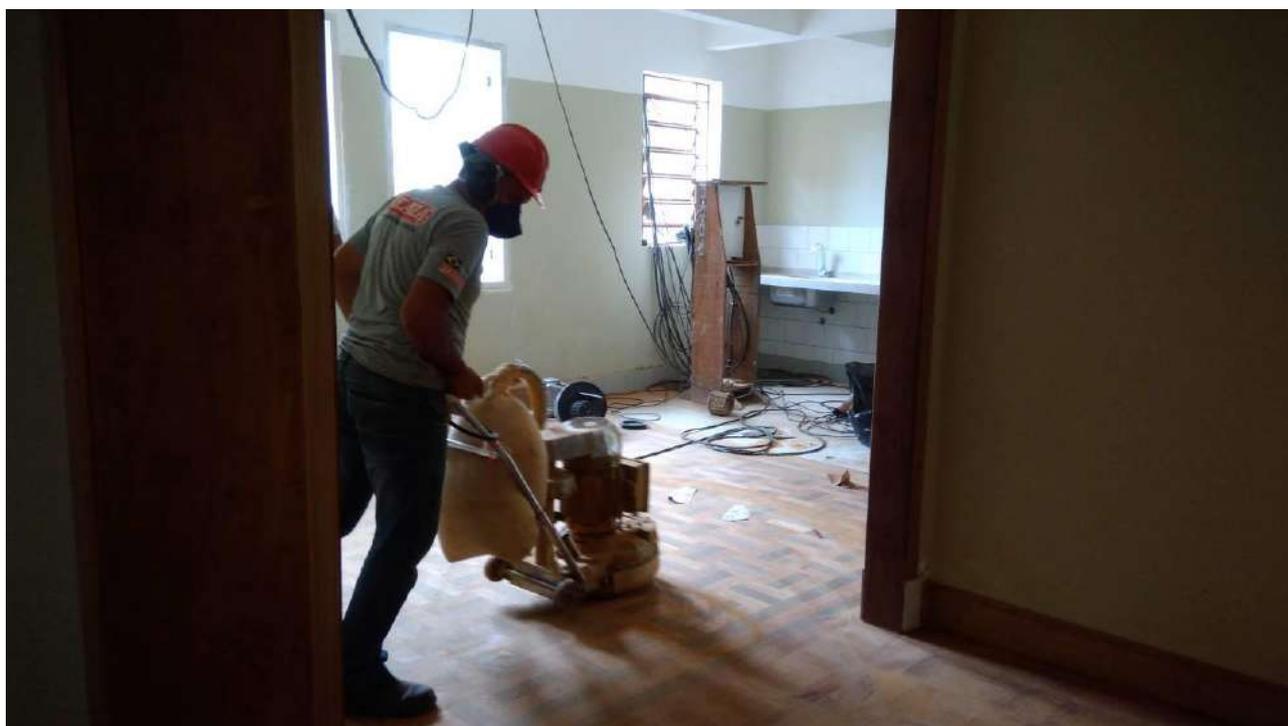
Foto 60: Raspagem dos pisos de madeira.

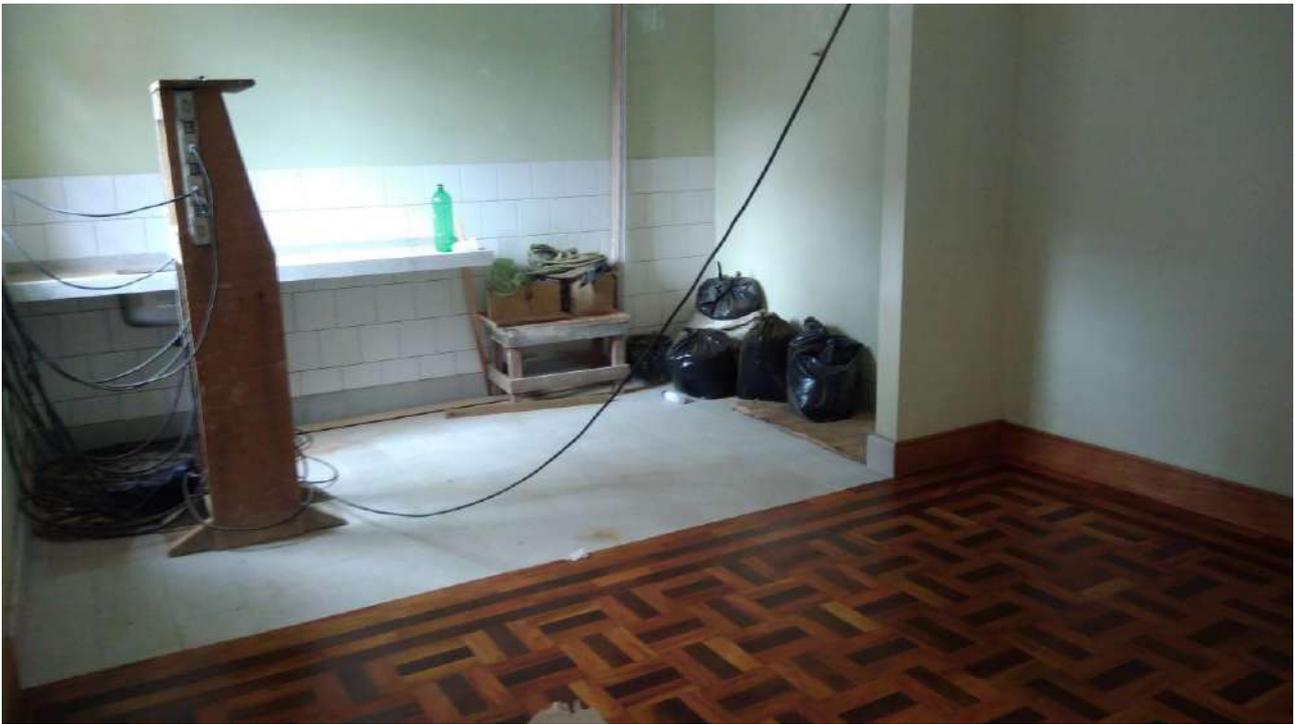
Foto 61: Aplicação de resina anti-chamas nos pisos de madeira.

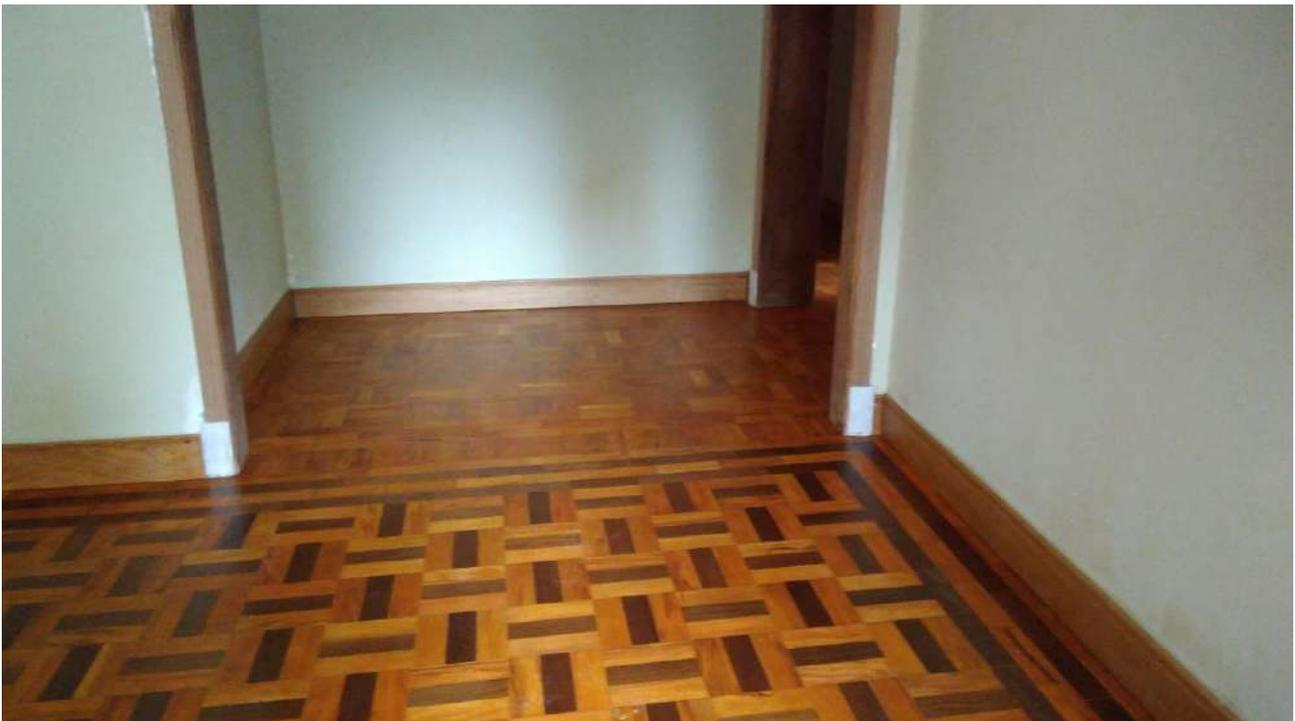
Foto 62: Aplicação de resina anti-chamas nos pisos de madeira.

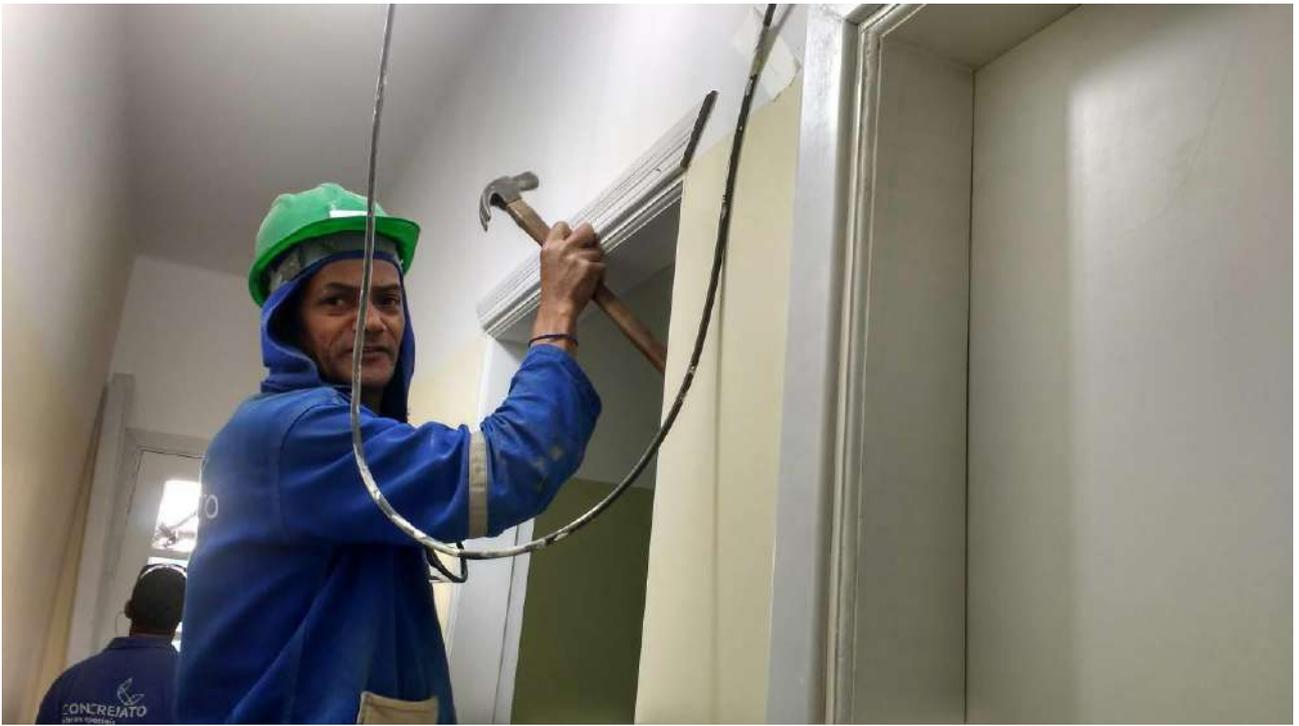
Foto 63: Instalação das guarnições.

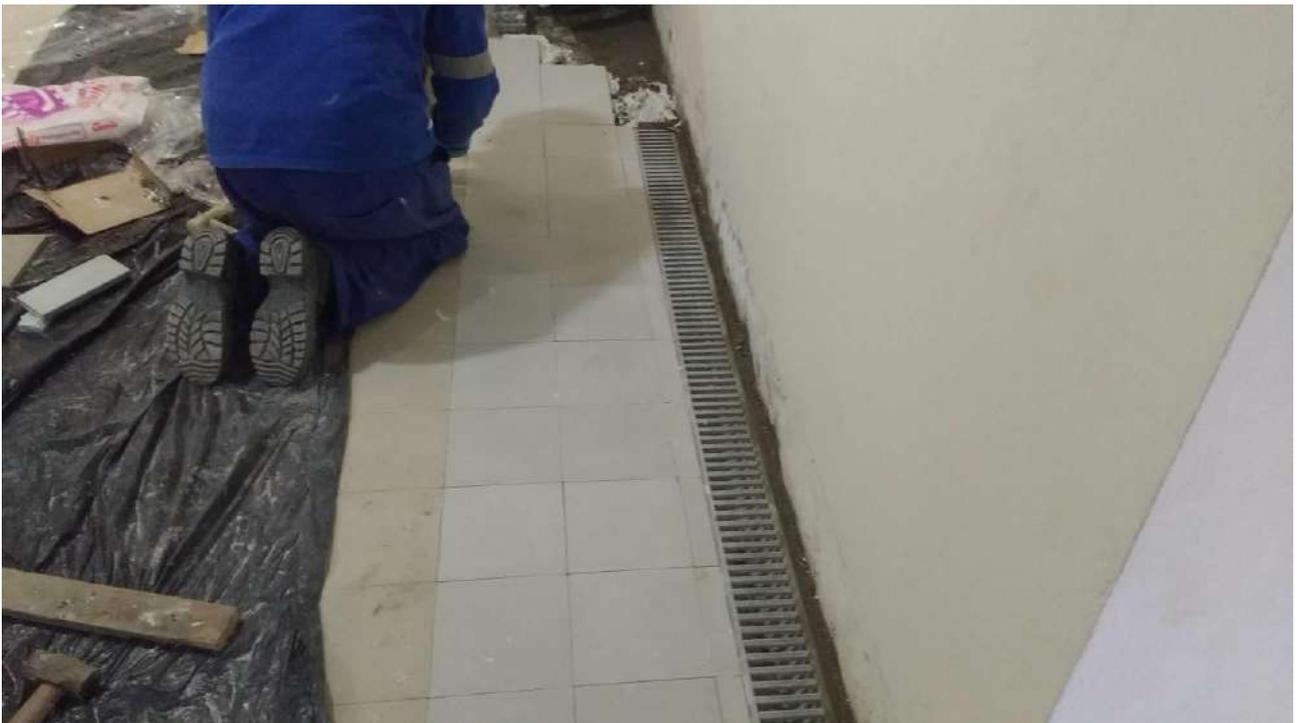
Foto 64: Ajustes dos ralos.

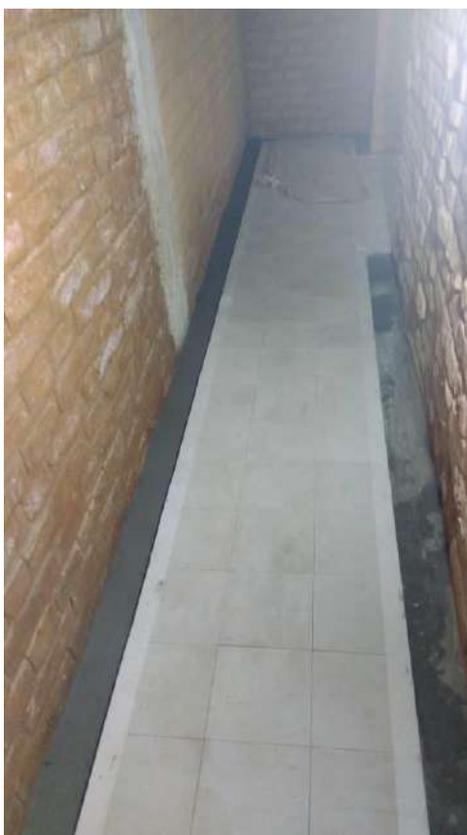
Foto 65: Acabamento do recuo dos pisos no -1 subsolo.

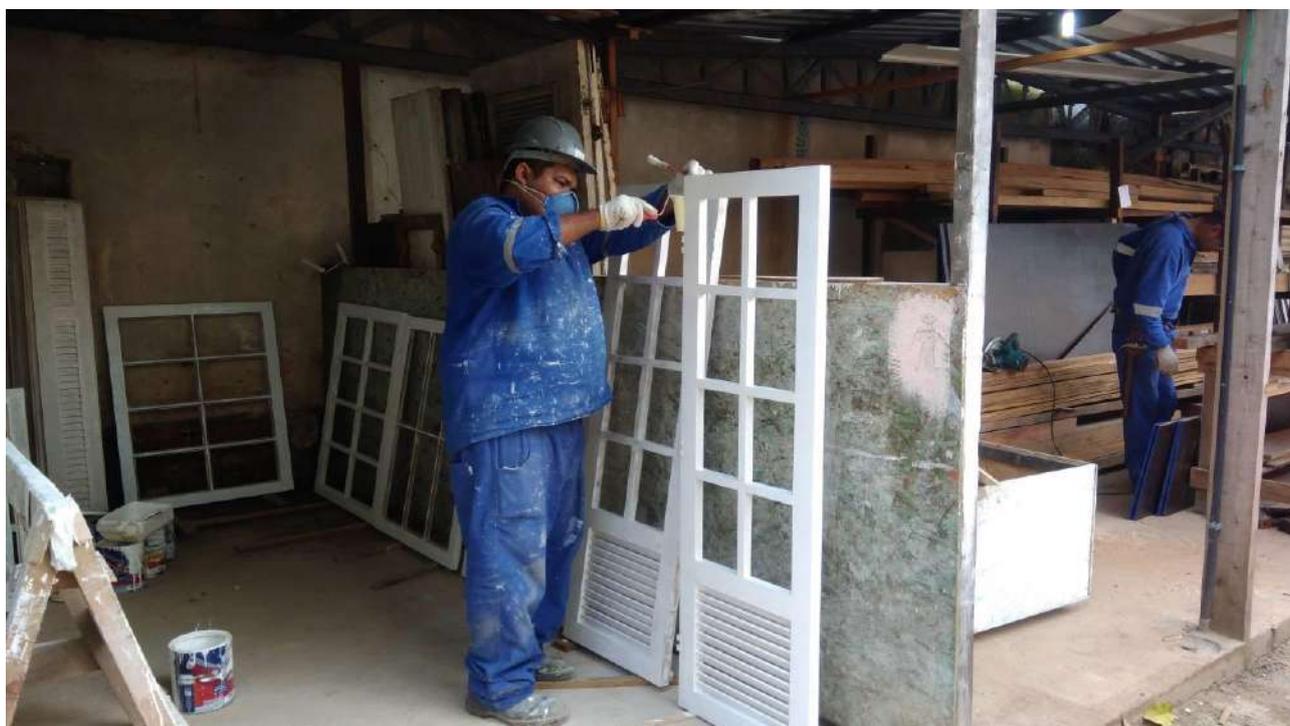
Foto 66: Pintura de acabamento das portas e janelas.

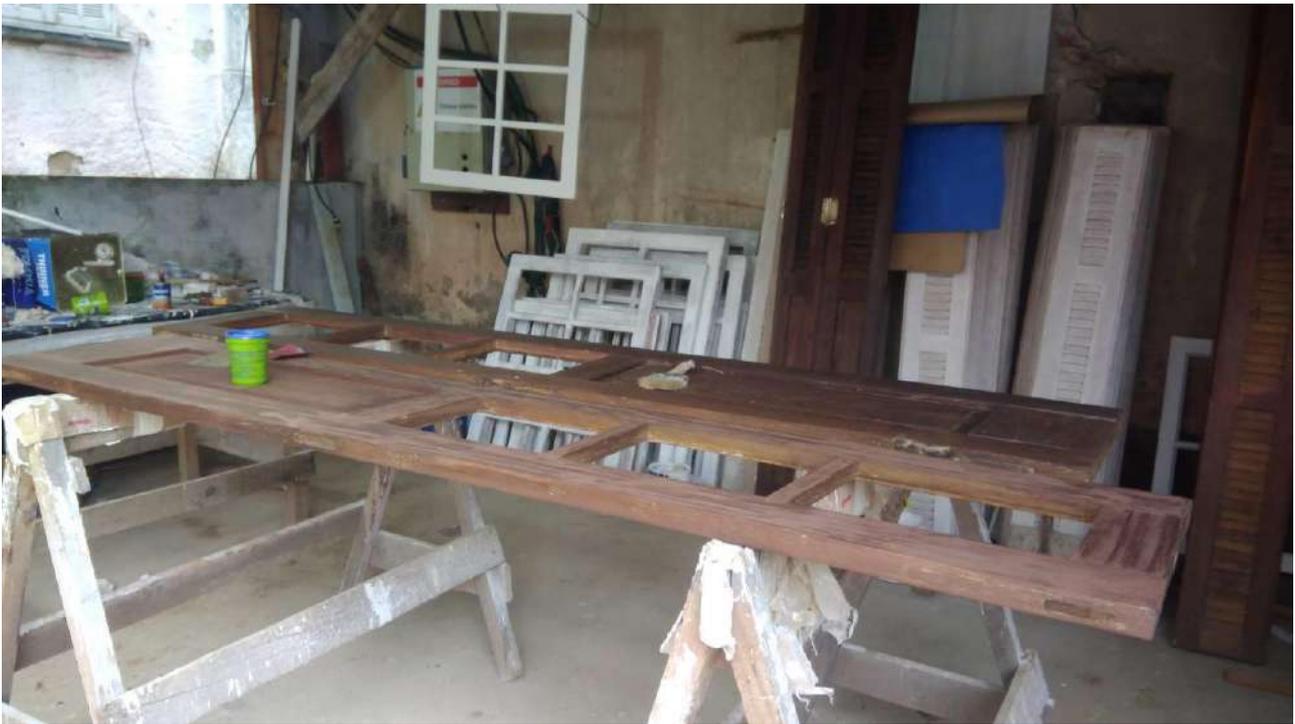
Foto 67: Acabamento das esquadrias de madeira.

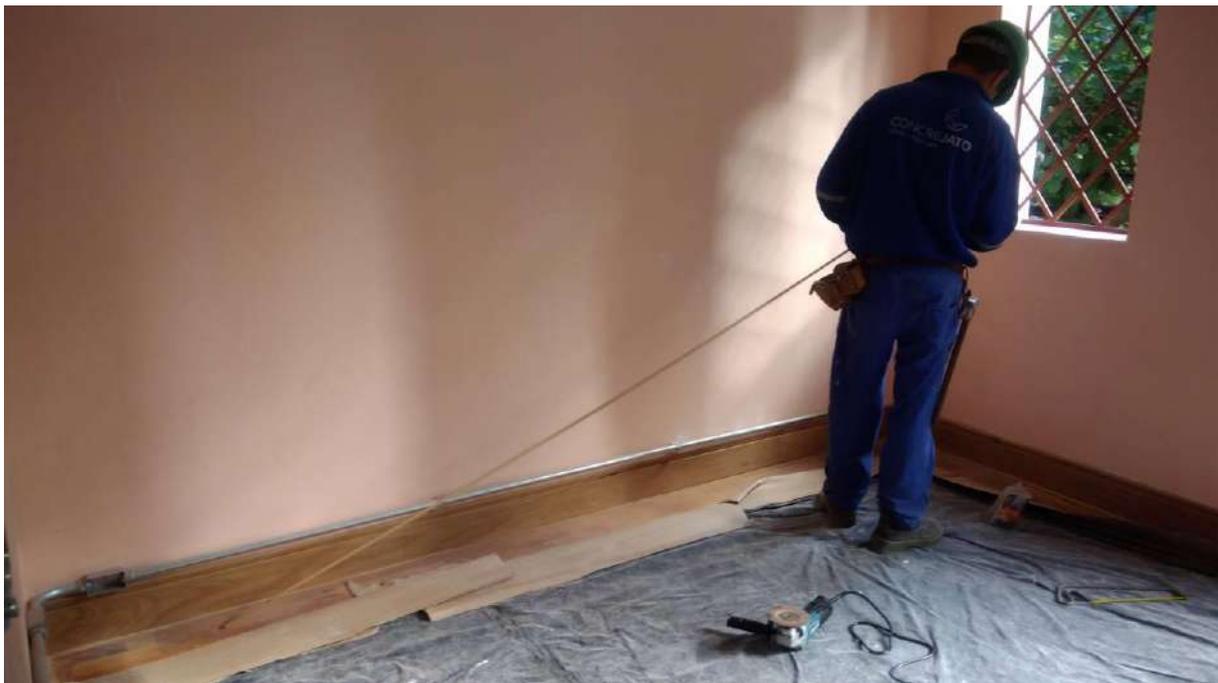
Foto 68: Instalação do cordão de acabamento dos pisos de madeira.

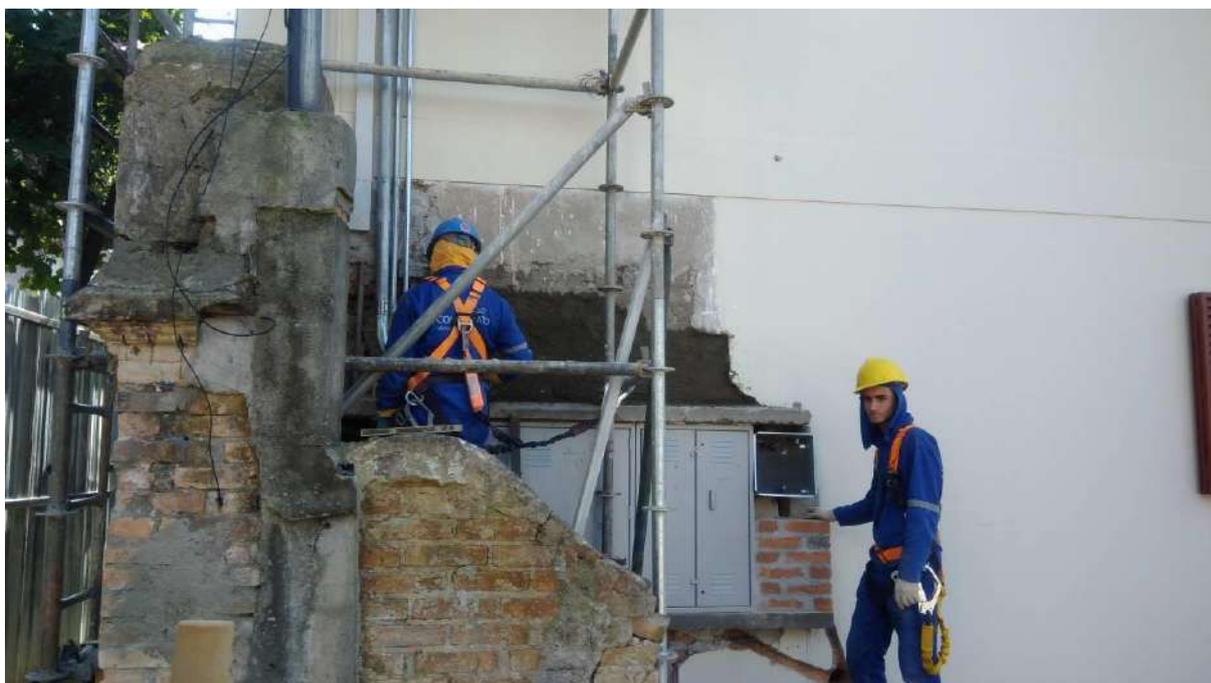
Foto 69: Instalação das entrada de energia da Eletropaulo.

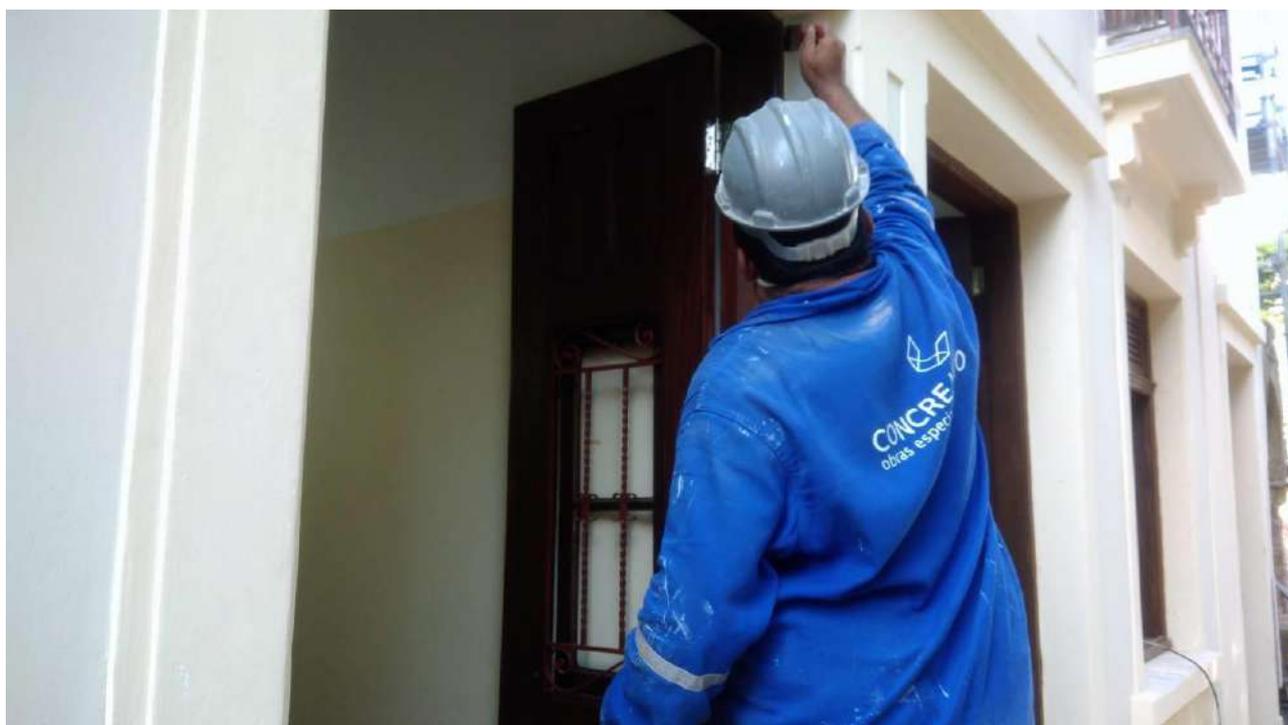
Foto 70: Acabamento das portas envernizadas.

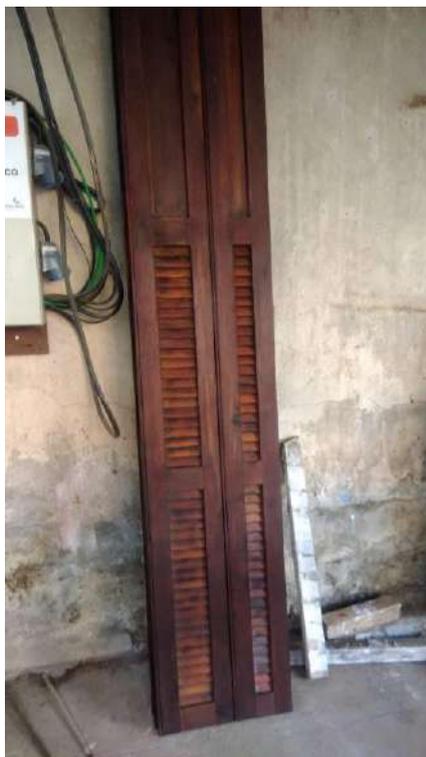
Foto 71: Acabamento das portas envernizadas.

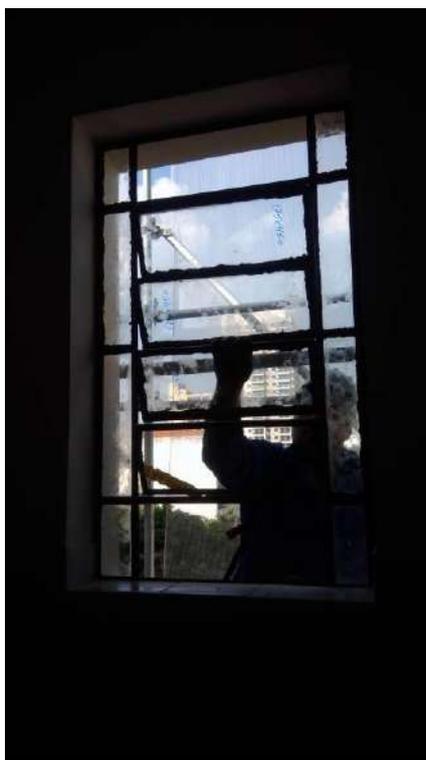
Foto 72: Instalação dos vidros.

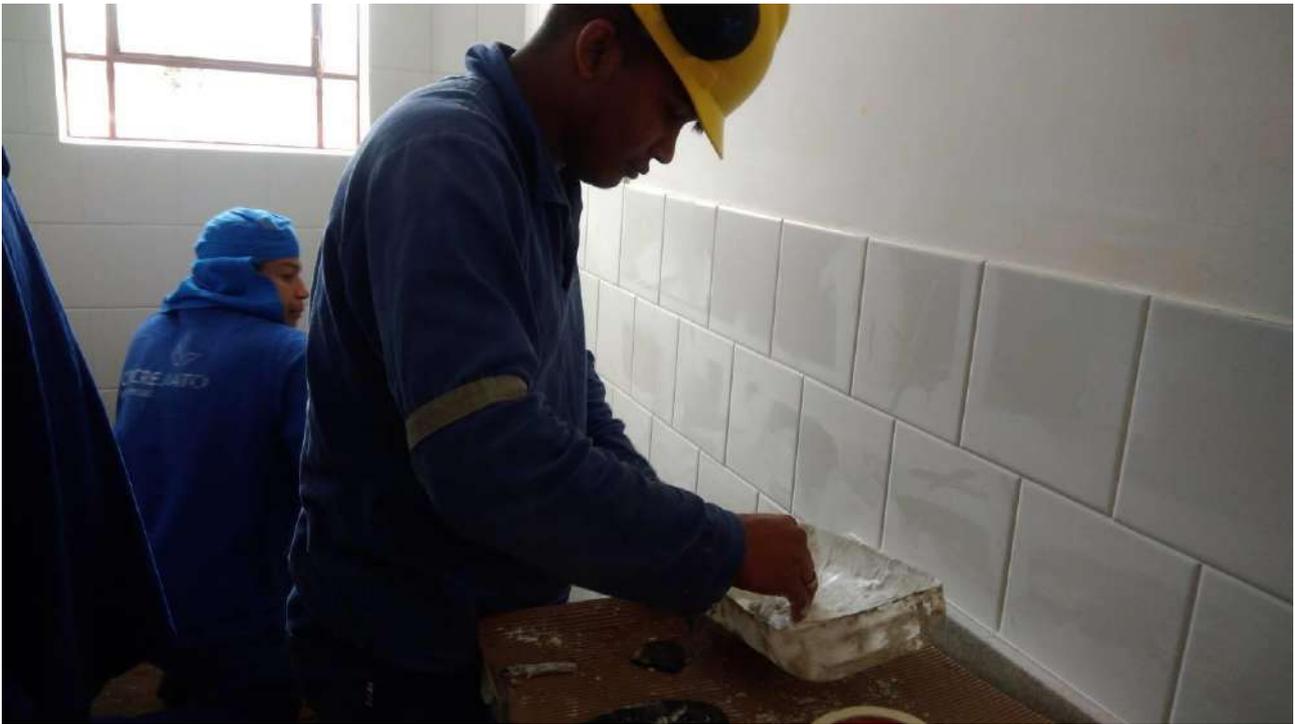
Foto 73: Rejuntamento dos azulejos dos banheiros

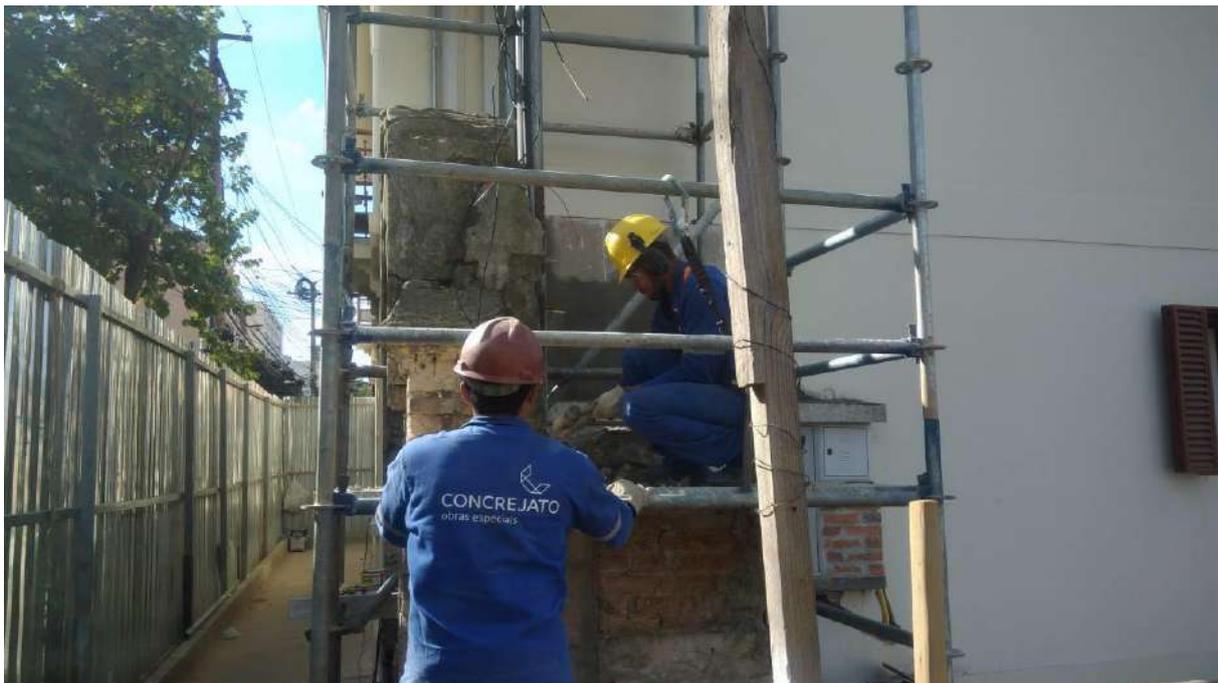
Foto 74: Restauração do arco de entrada

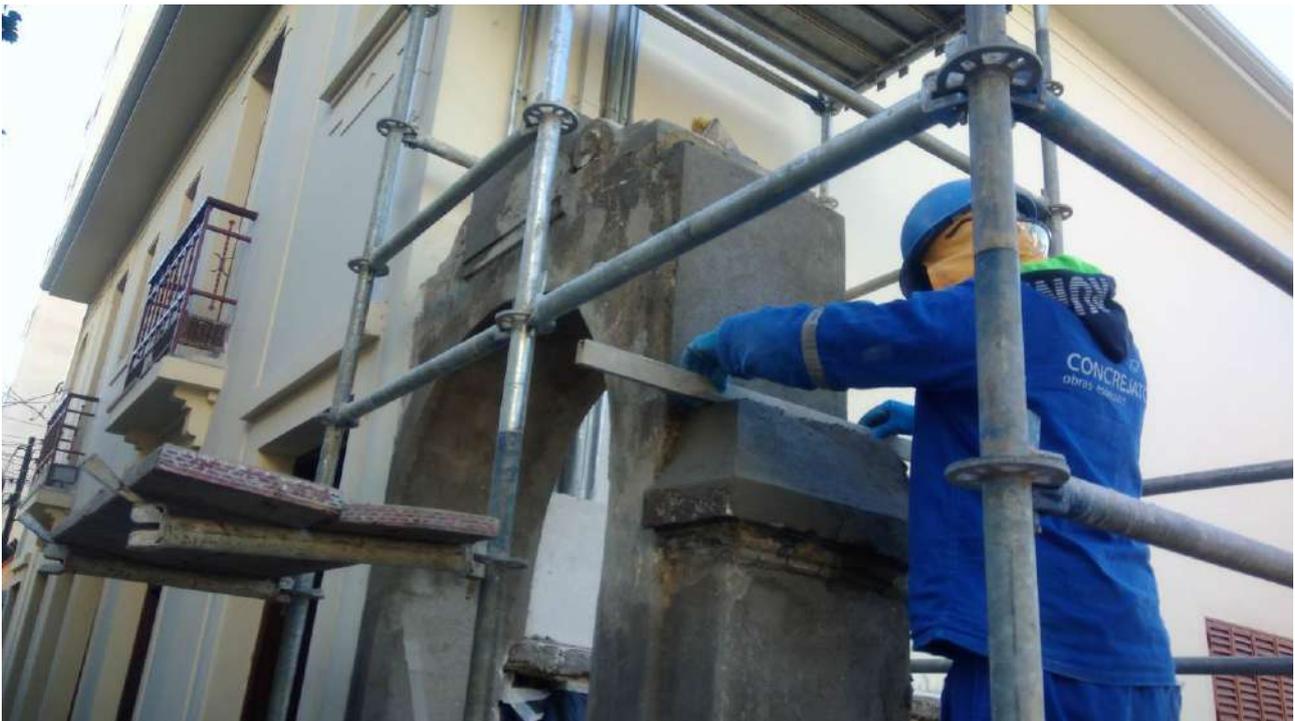
Foto 02:Restauro do portal da Casa 11;

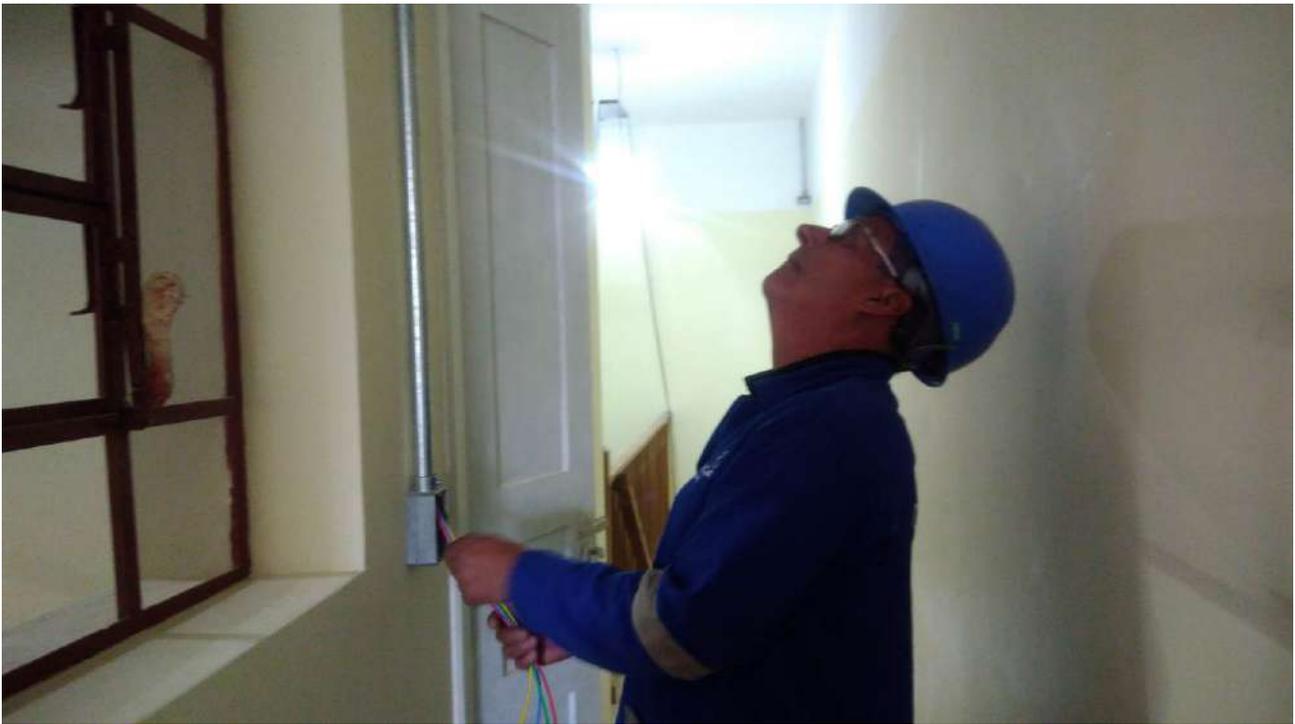
Foto 03: Passagem de cabeamento da Casa 11;

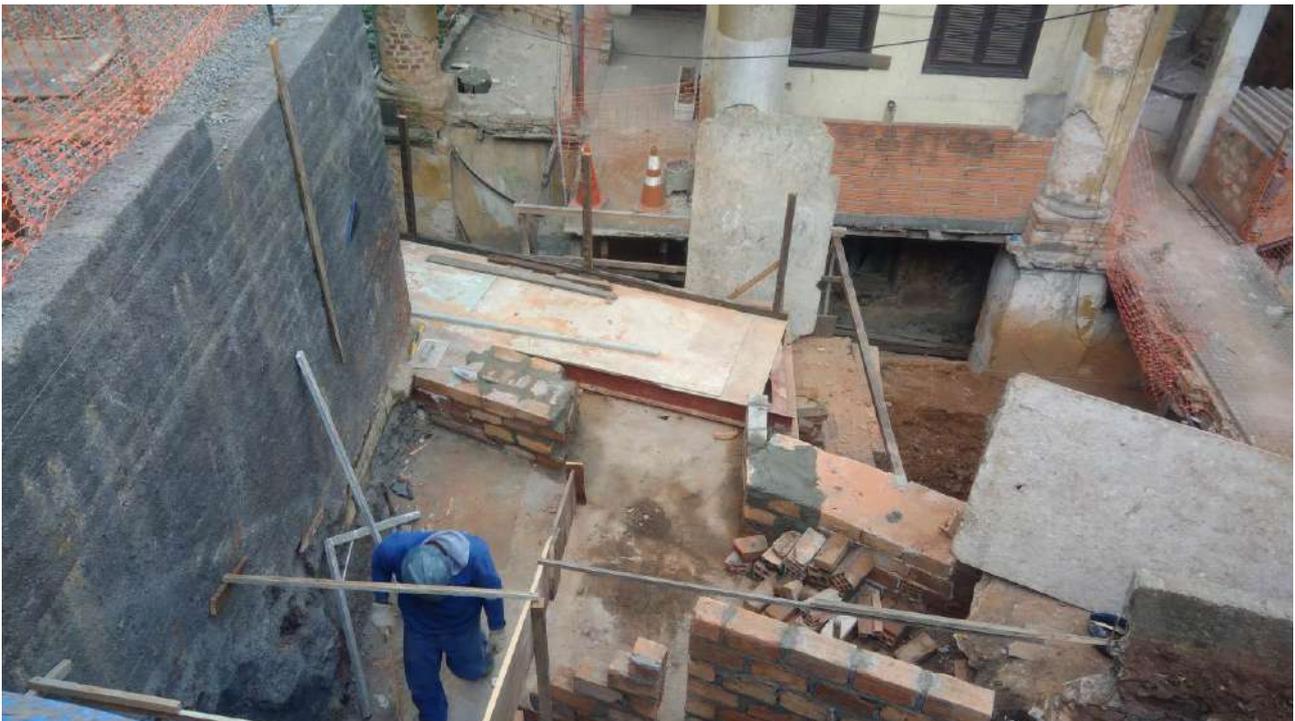
Foto 04: Reorganização dos níveis do talude e acesso a passarela;

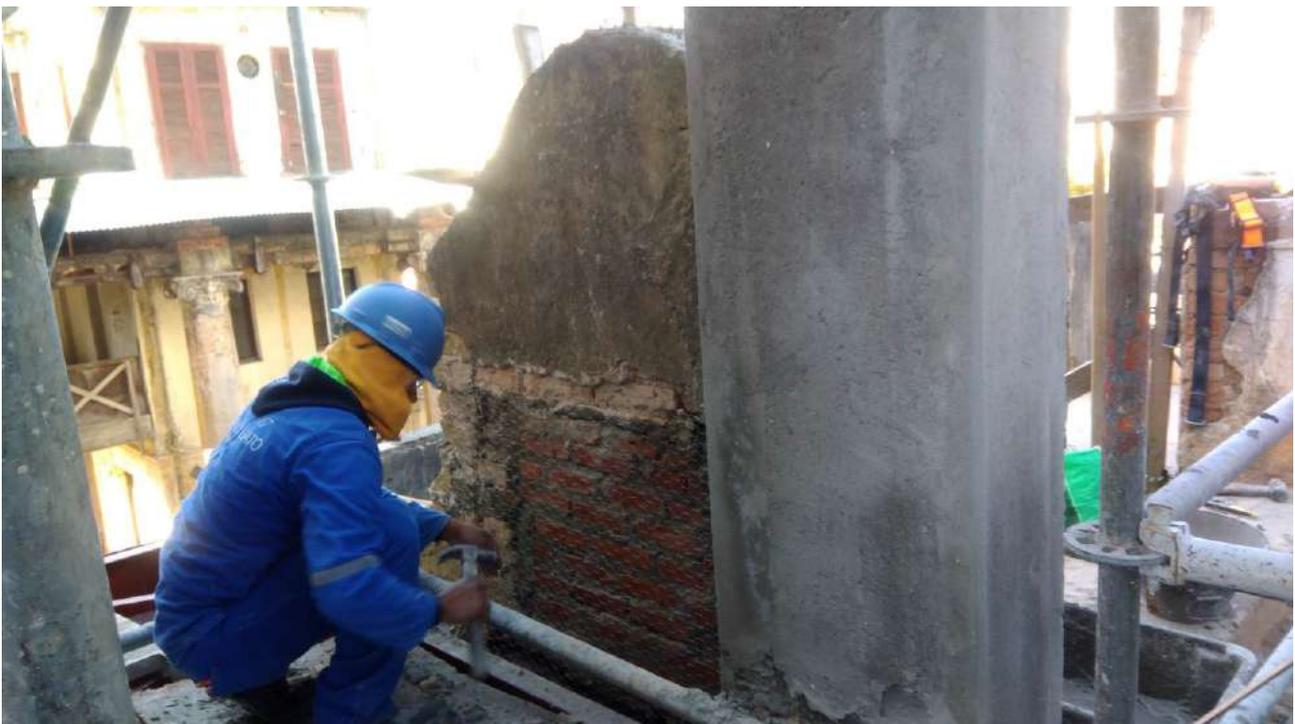
Foto 06: Execução de argamassa da fachada;

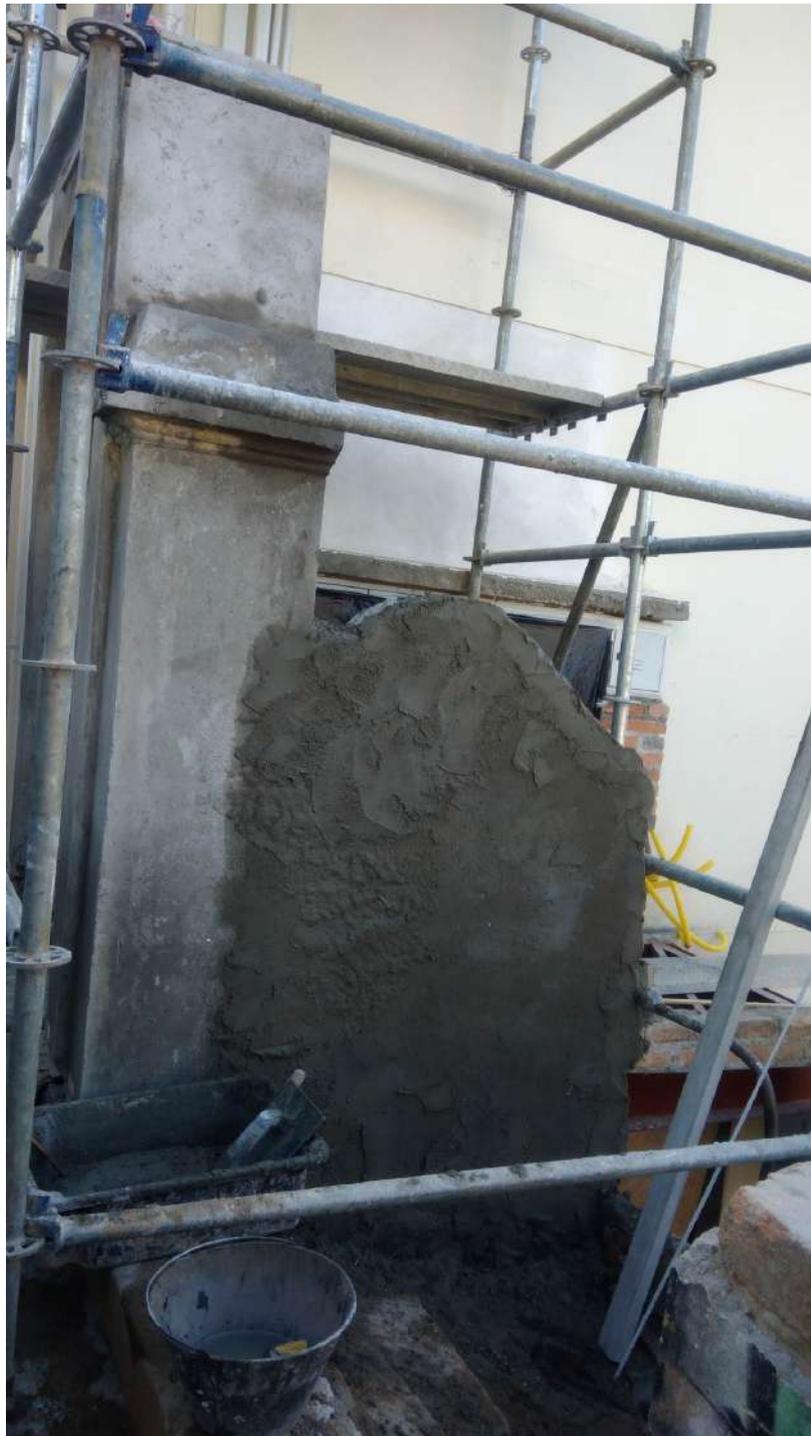
Foto 07: Execução de argamassa da fachada;
