**Relatórios do Restauero da
Vila Itororó: CASA 11**

Relatório Fotográfico

Vila Itororó – Casa 11

JUNHO - JULHO/2016

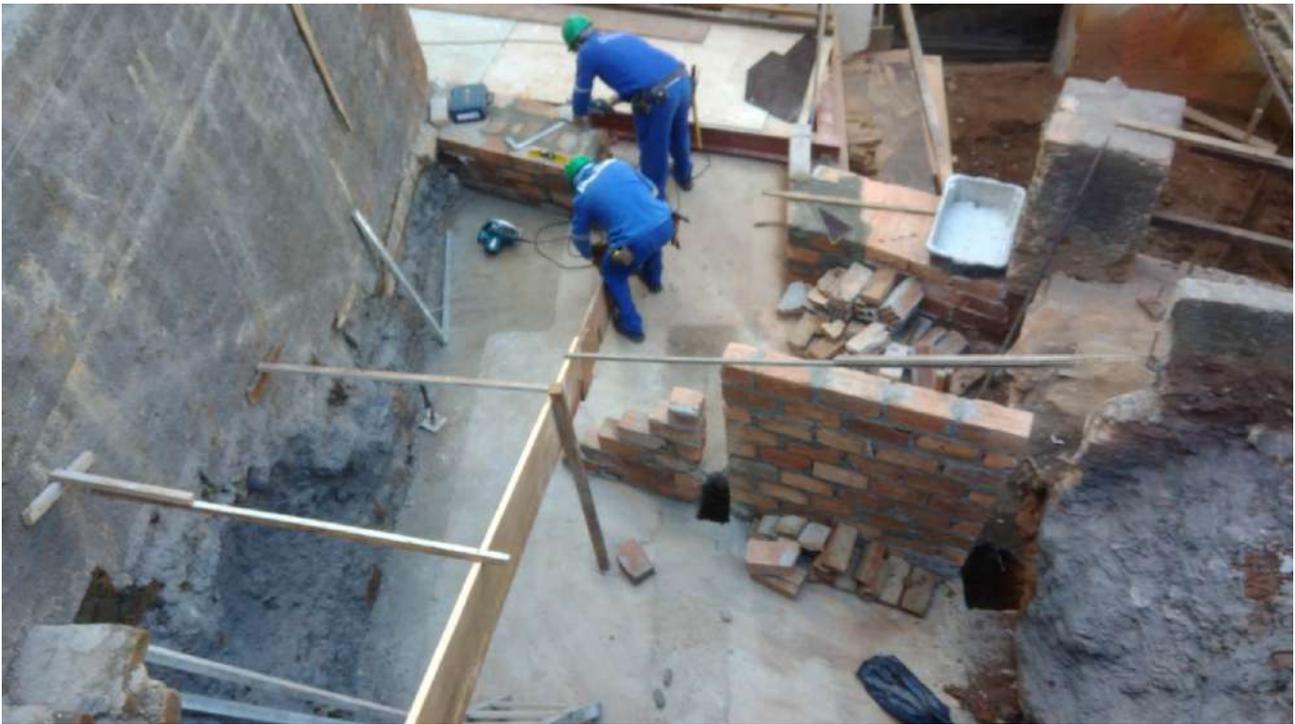
Foto 08: Reorganização dos níveis do talude e acesso a passarela;

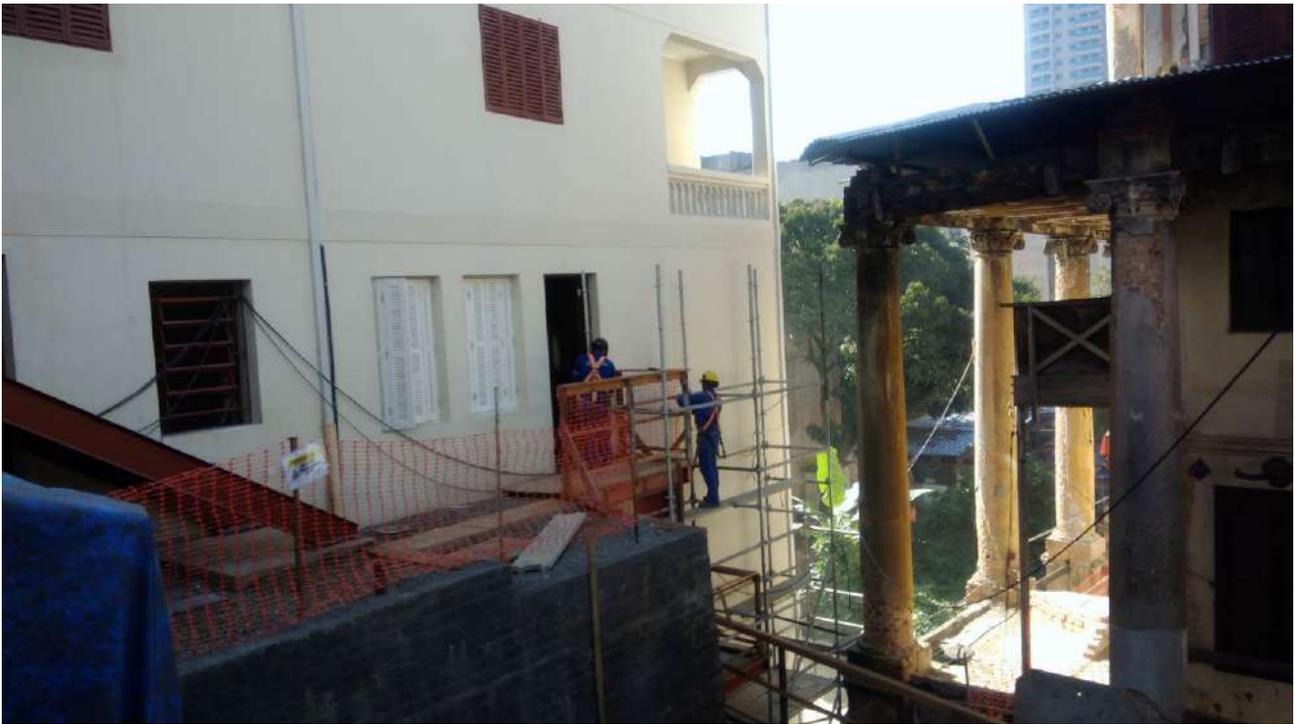
Foto 10: Desmontagem dos andaimes;

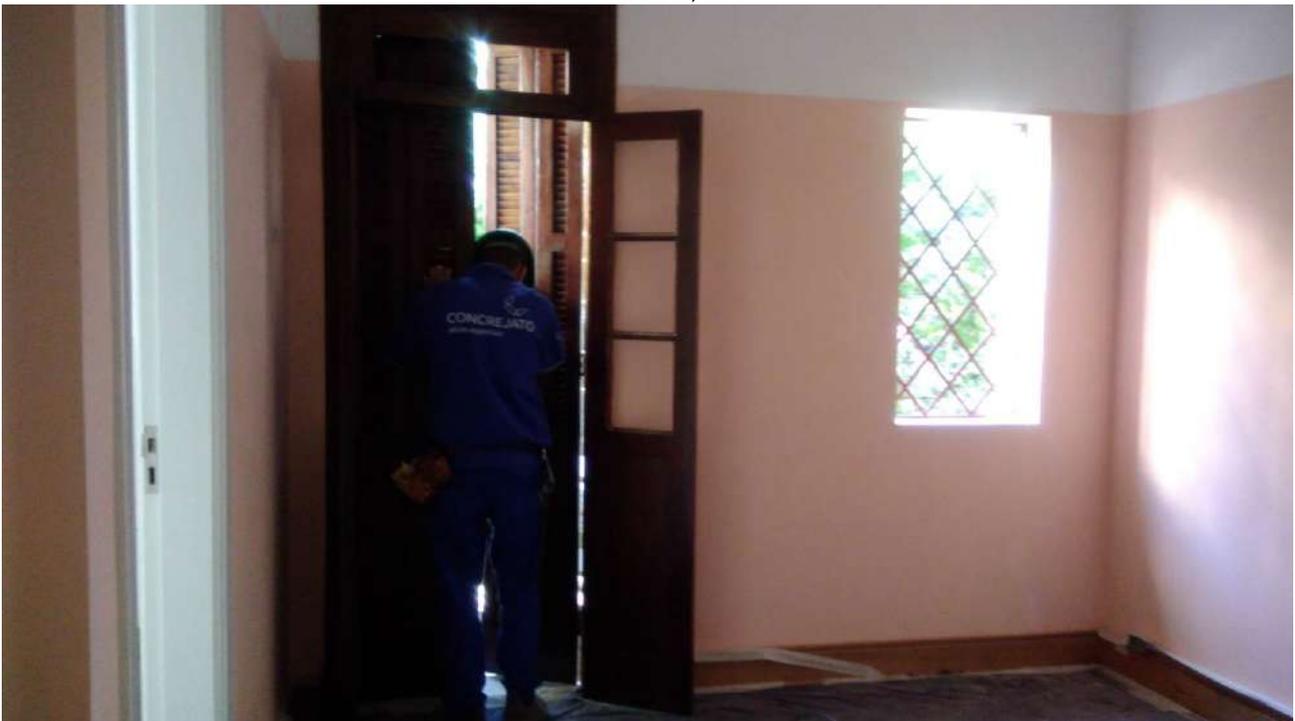
Foto 11: Instalação das fechaduras das portas balcões;

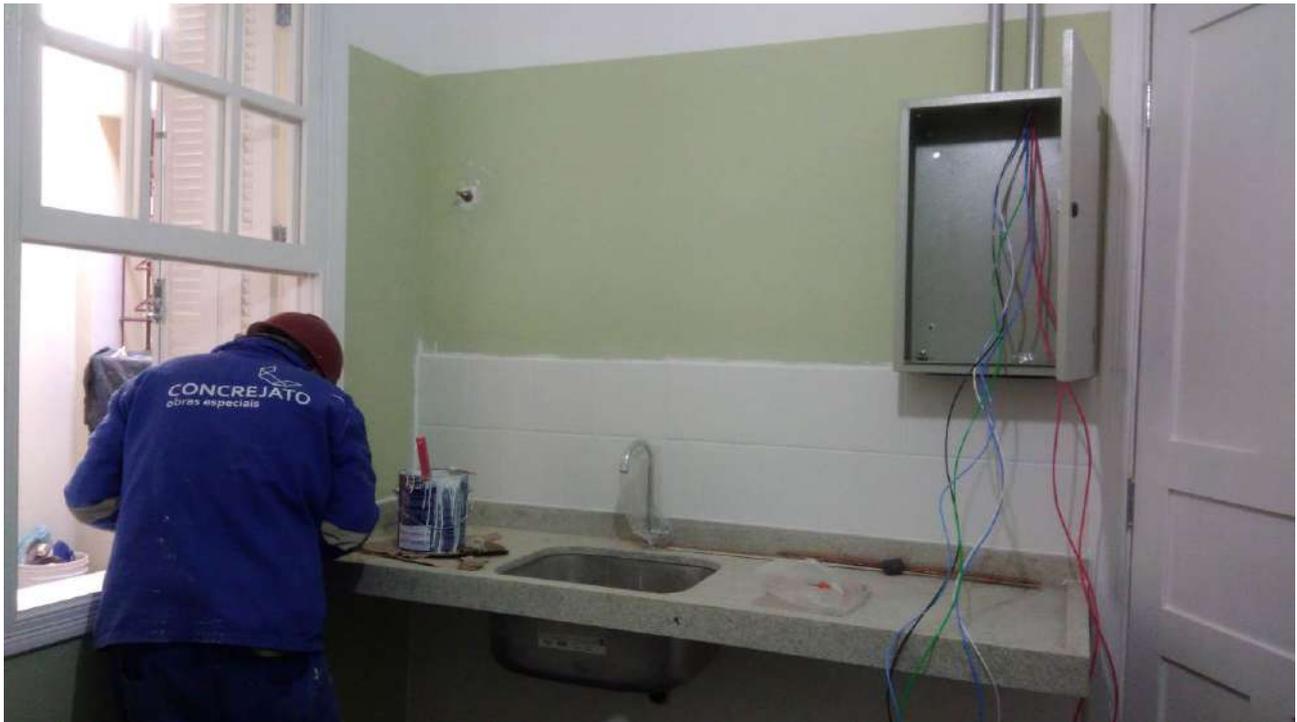
Foto 12: Passagem de cabeamento dos apartamentos;

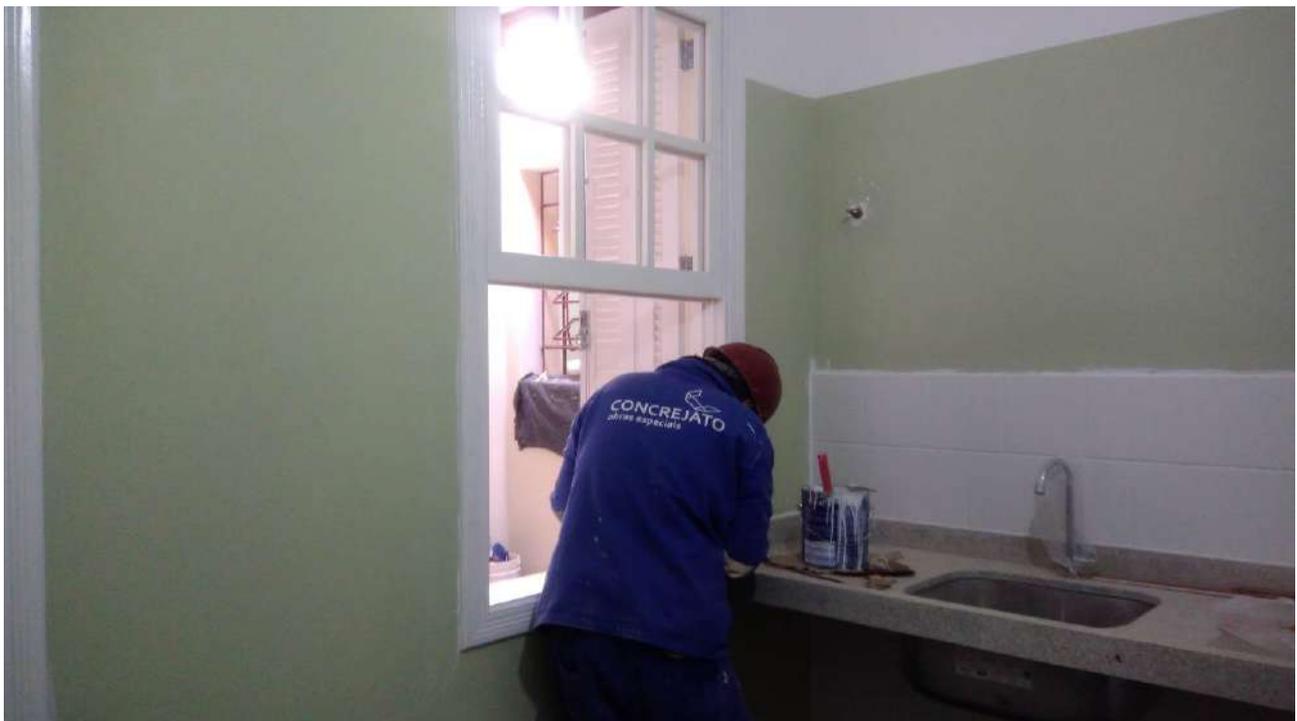
Foto 13: Pintura de acabamento das esquadrias;

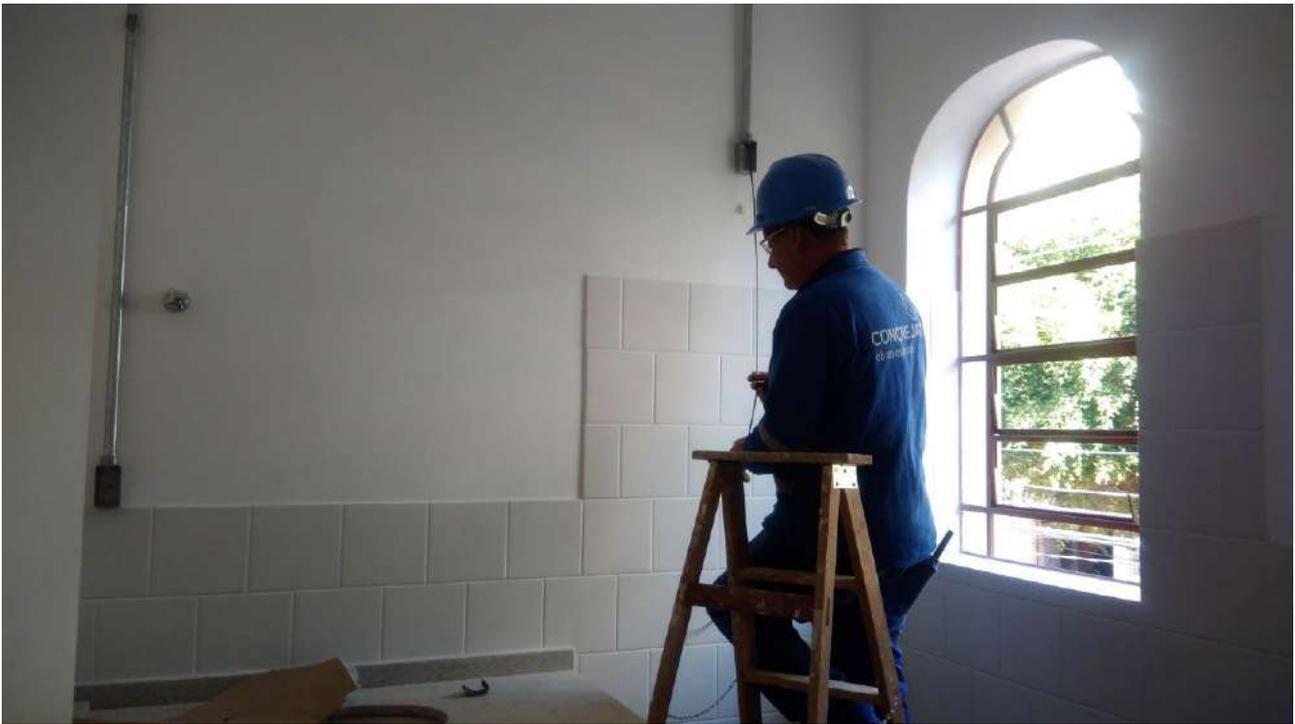
Foto 14: Passagem do cabeamento de elétrica;

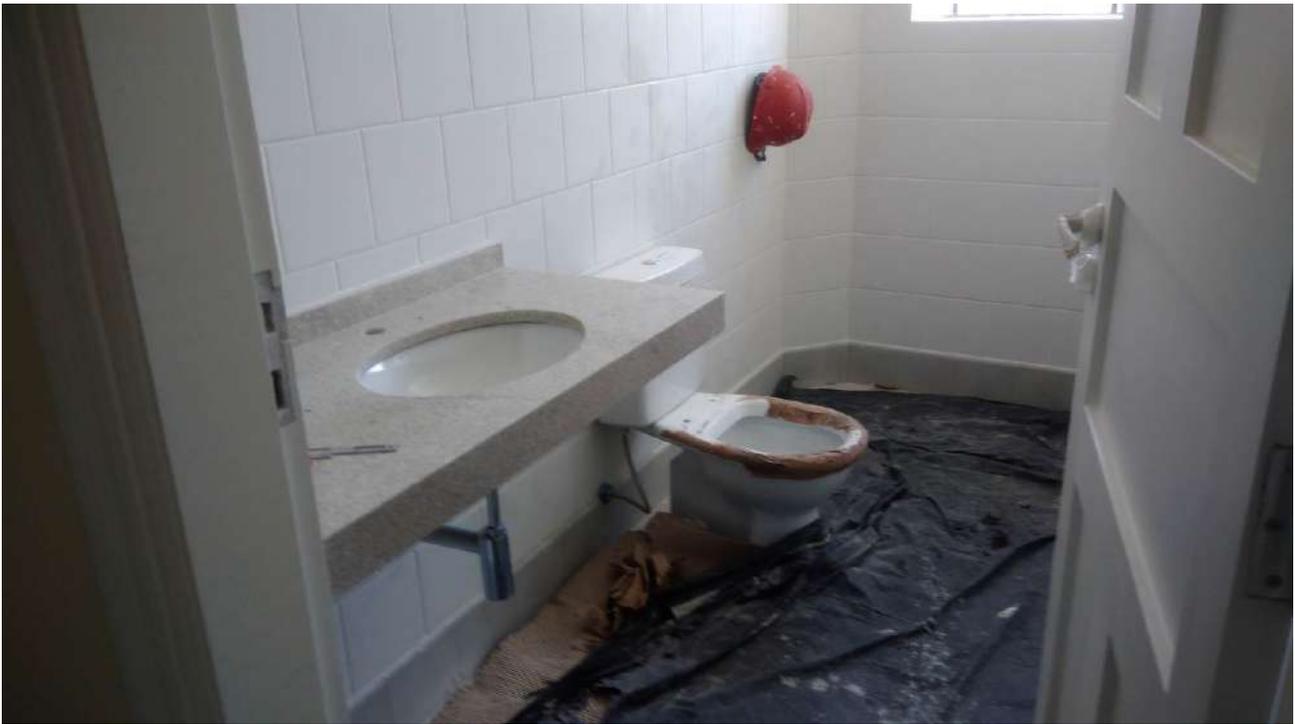
Foto 16: Instalação das louças dos sanitários;

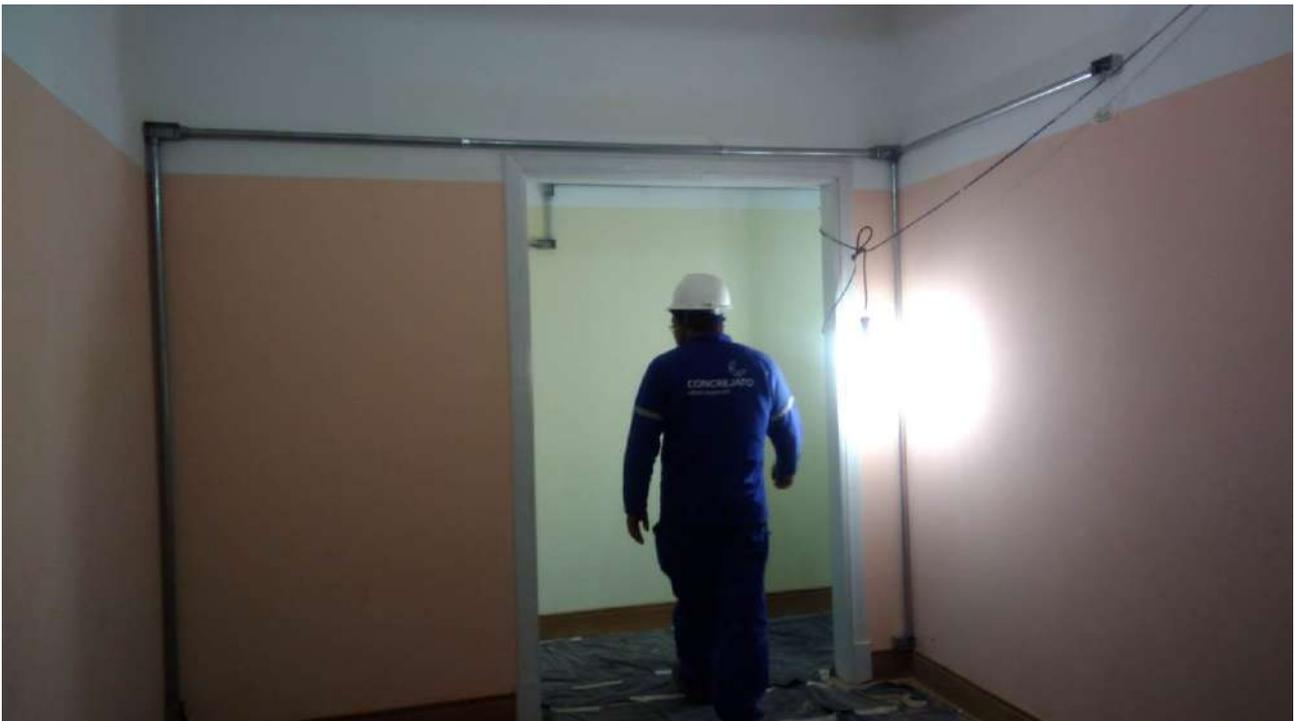
Foto 17: Instalação da tubulação de elétrica;

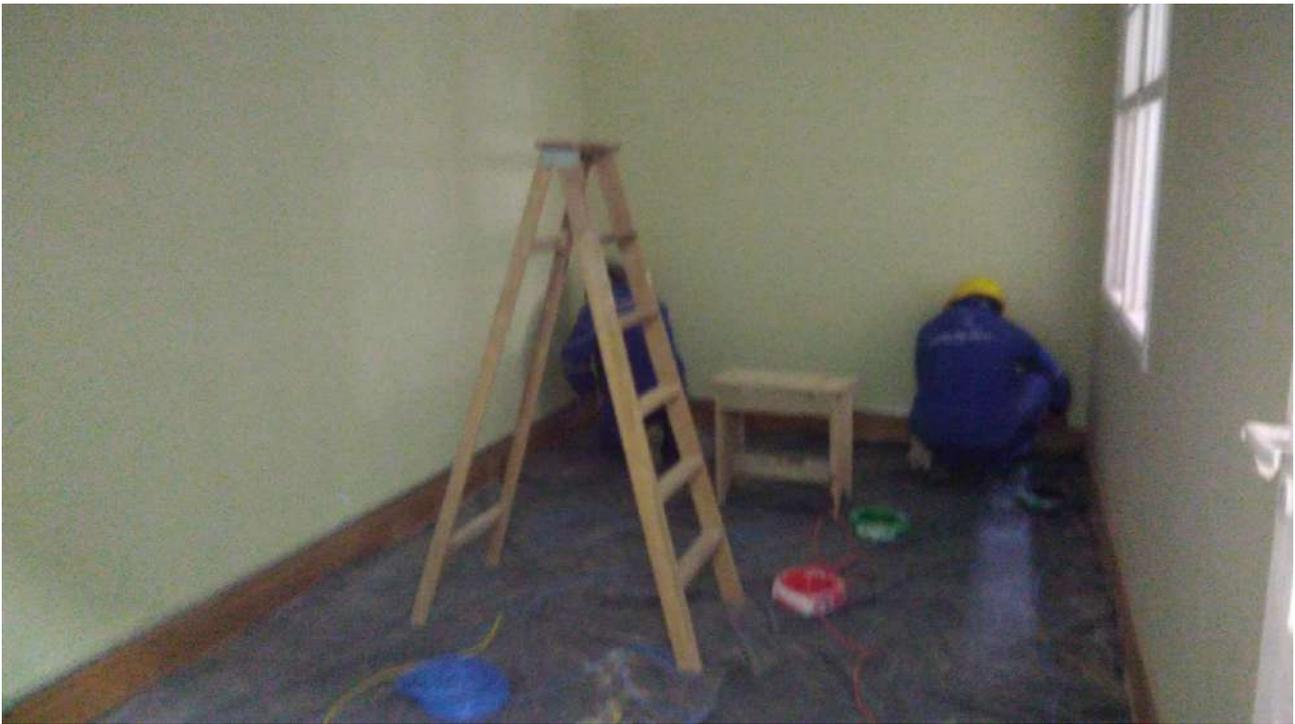
Foto 18: Instalação dos rodapés de madeira.

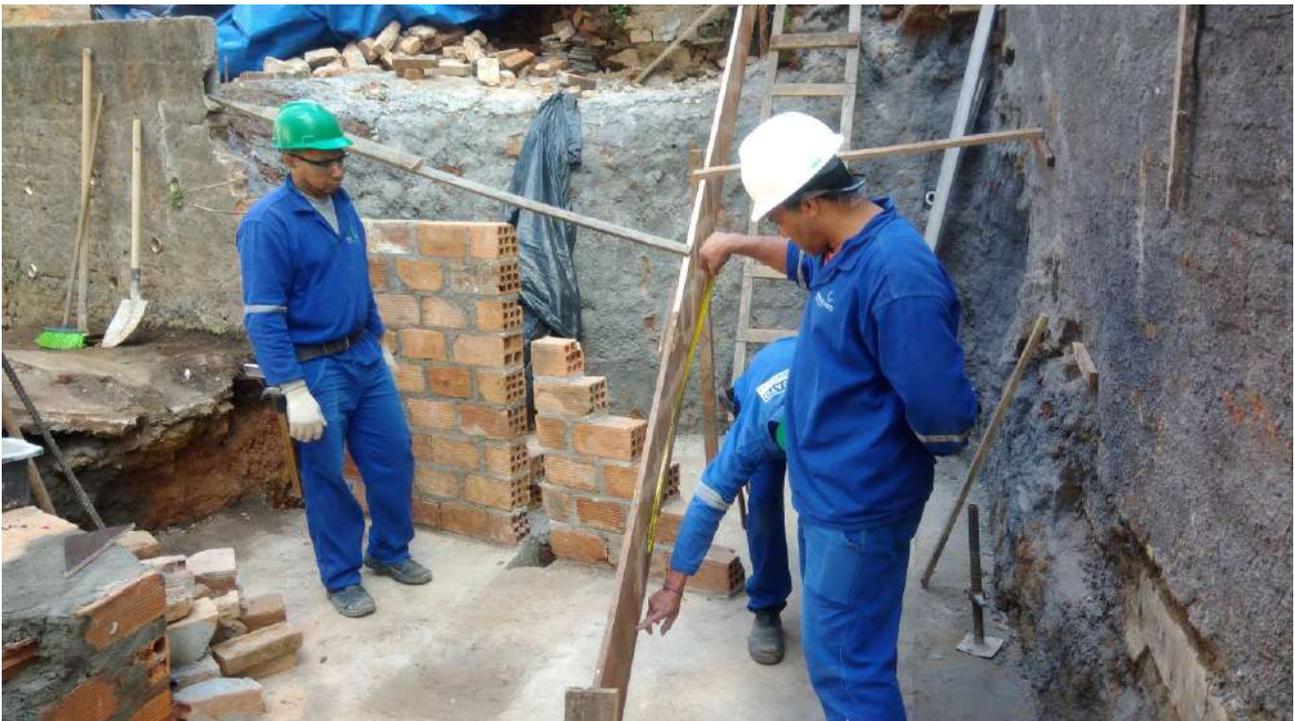
Foto 19: Reorganização dos níveis do talude e acesso a passarela;

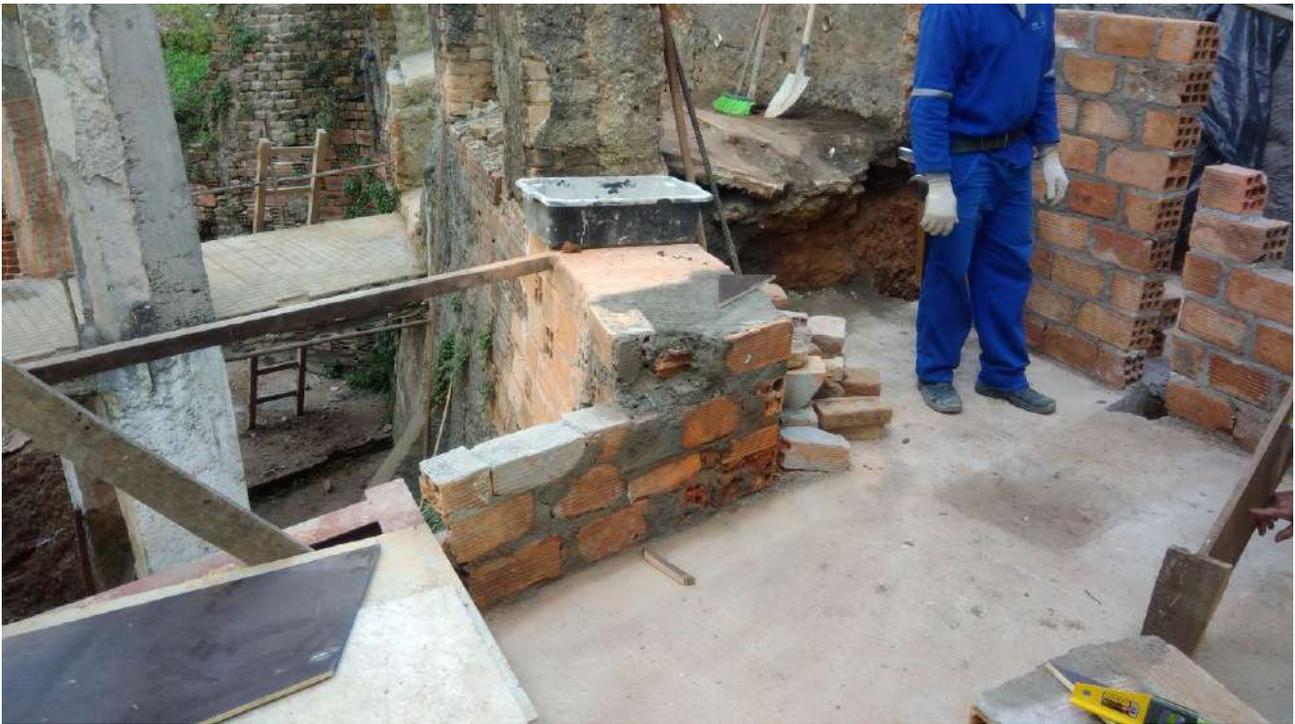
Foto 20: Reorganização dos níveis do talude e acesso a passarela;

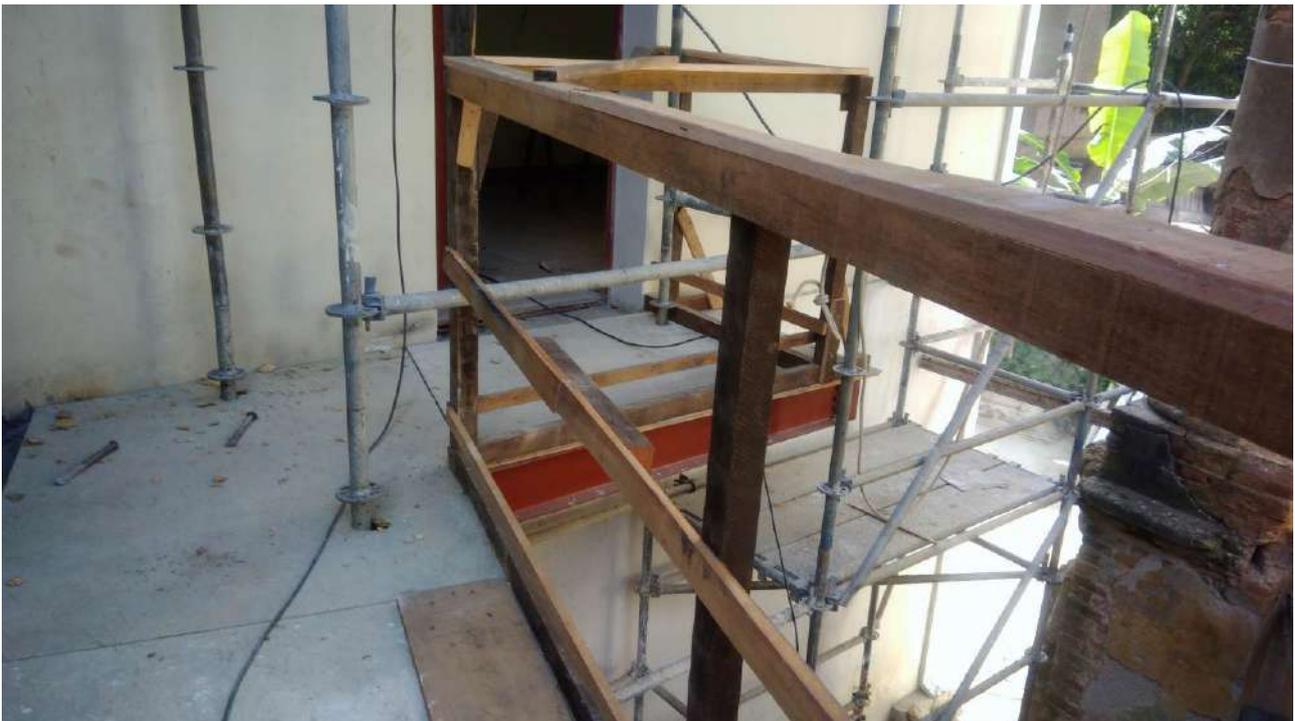
Foto 21: Desmontagem dos andaimes;

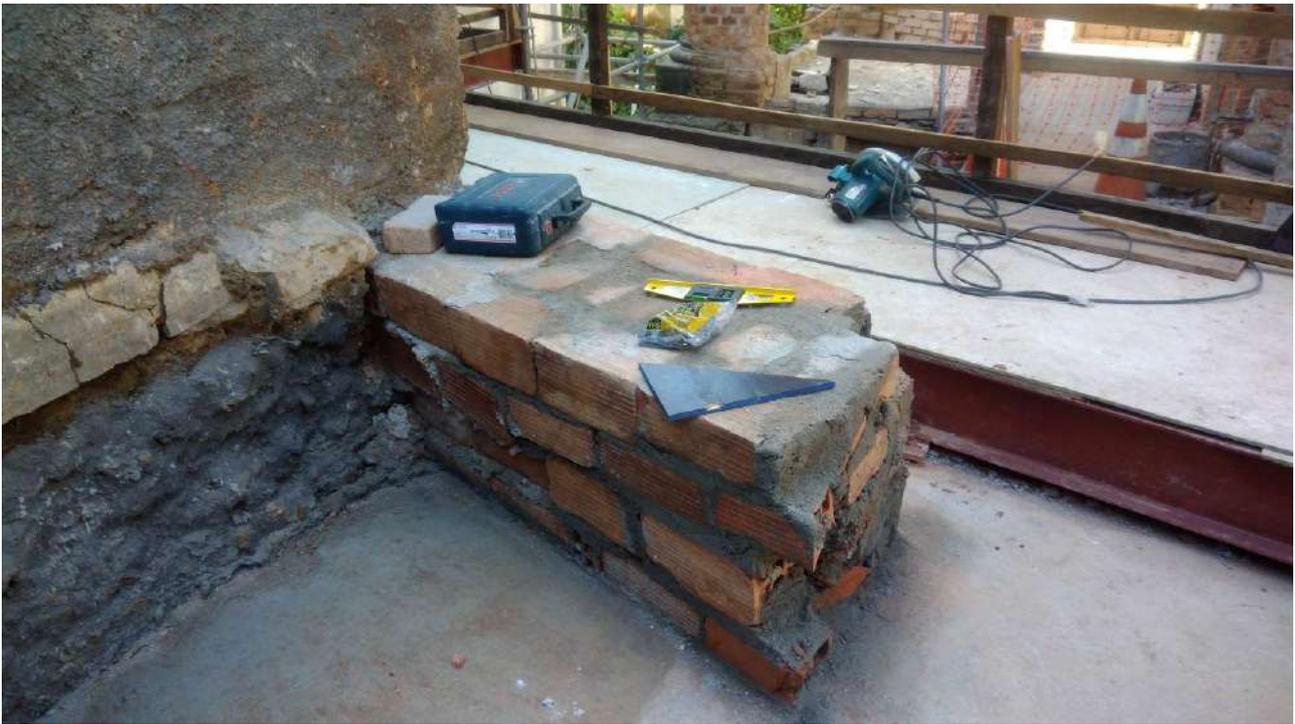
Foto 22: Reorganização dos níveis do talude e acesso a passarela;

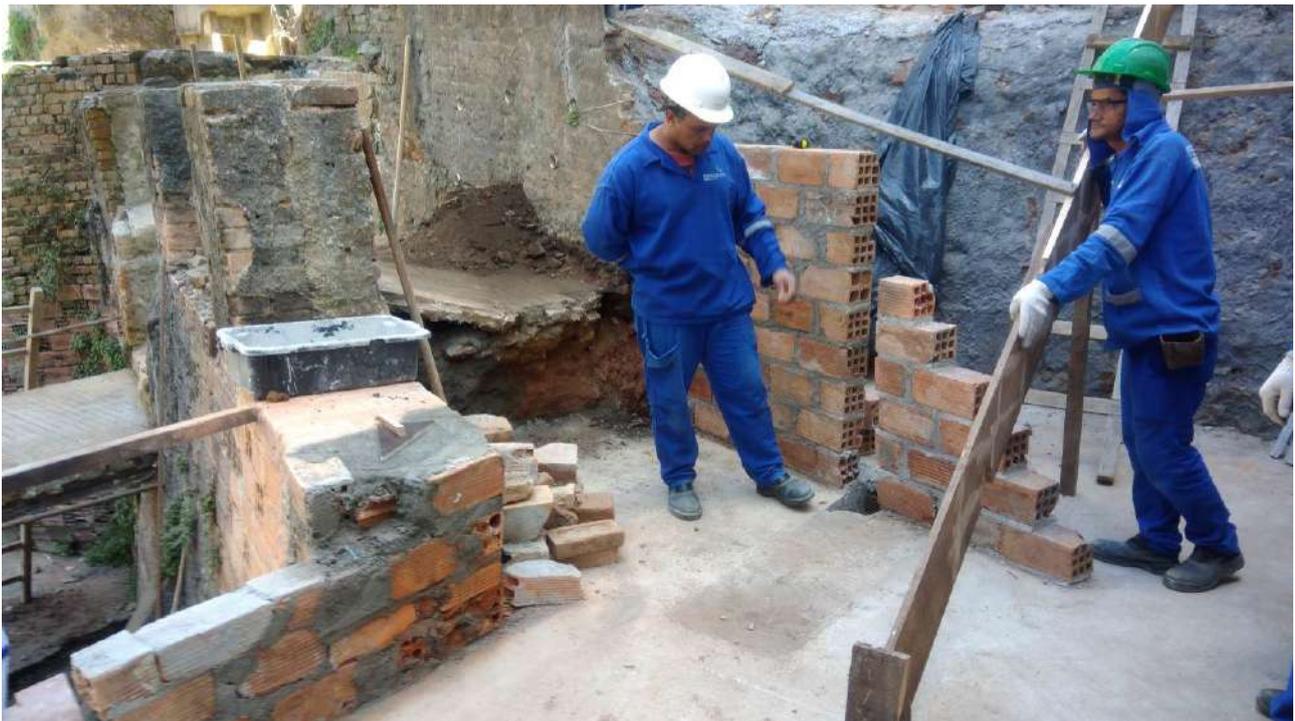
Foto 23: Reorganização dos níveis do talude e acesso a passarela;

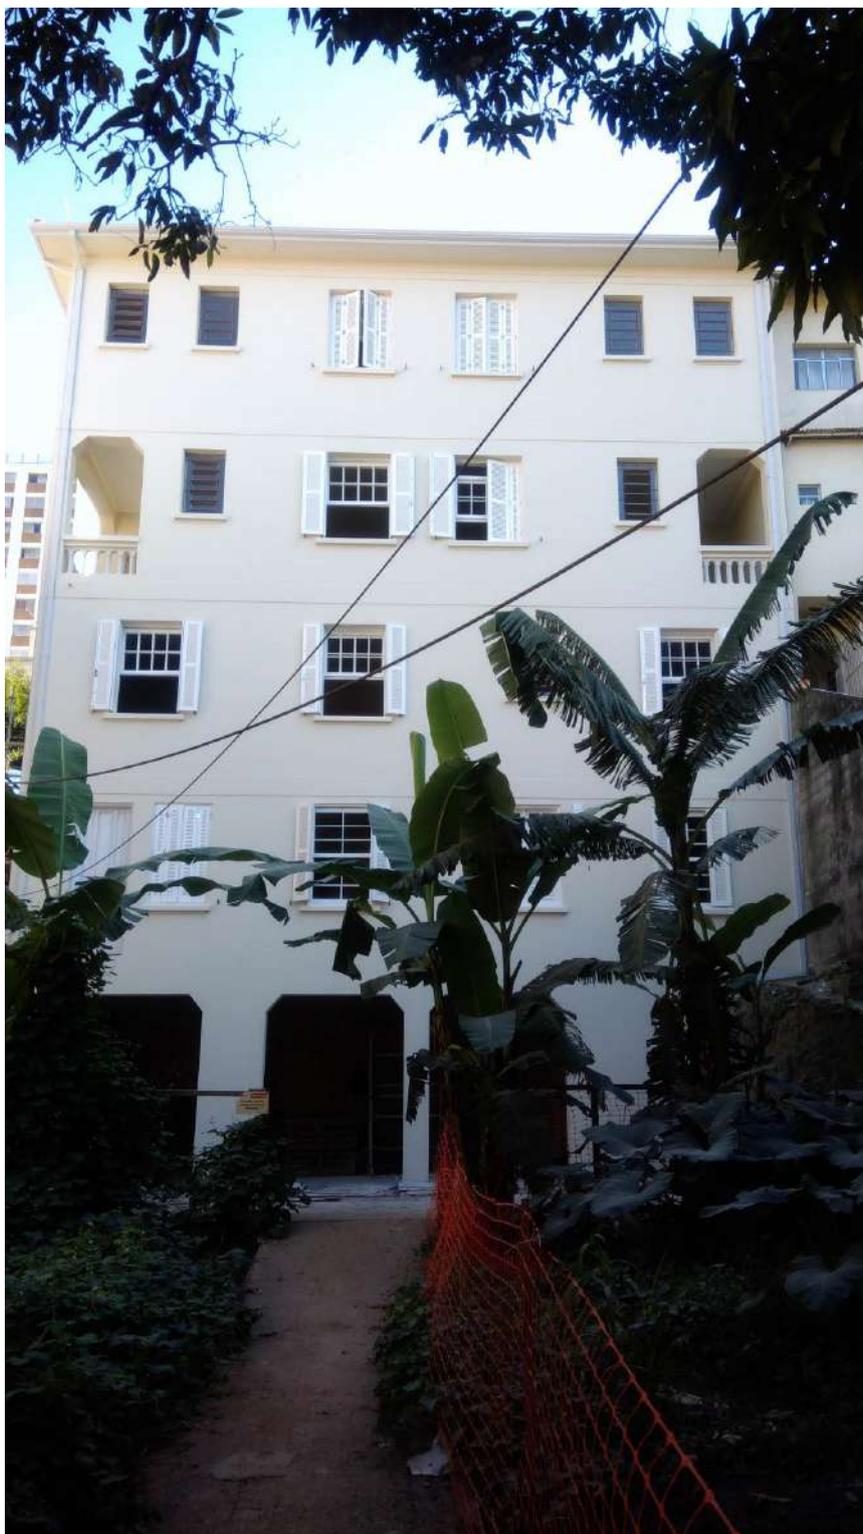
Foto 25: Vista geral;

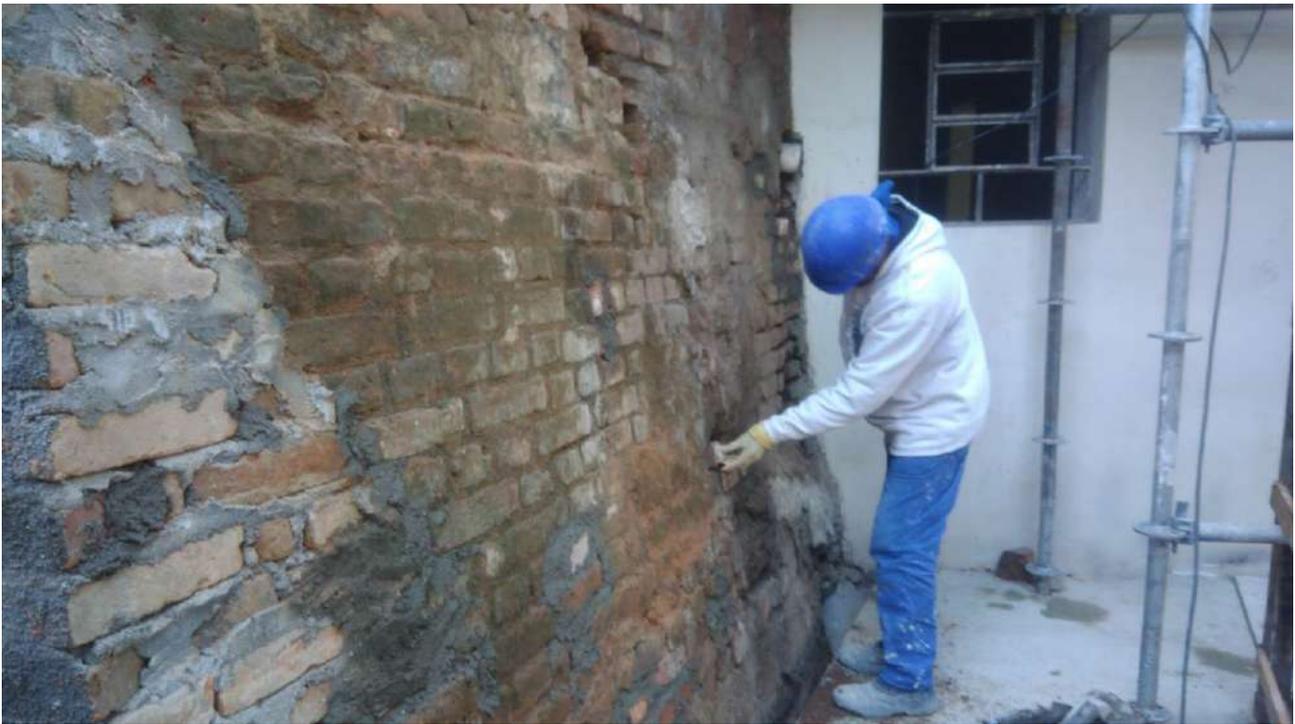
Foto 26: Embrechamento dos tijolos do talude

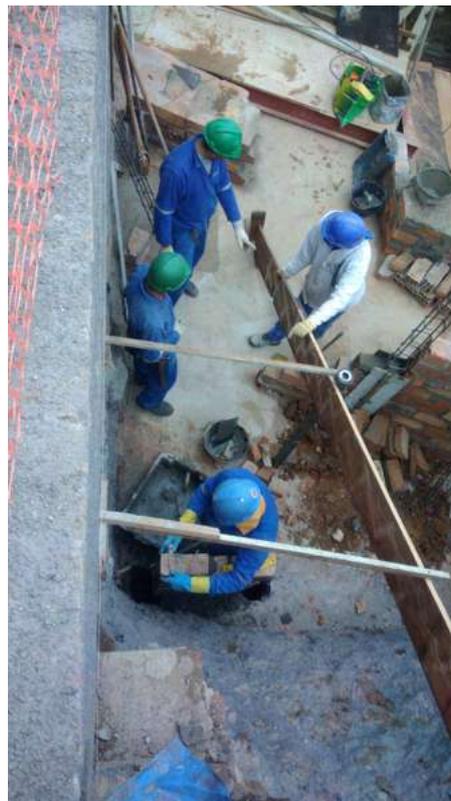
Foto 27: Reorganização dos níveis do talude e acesso a passarela;

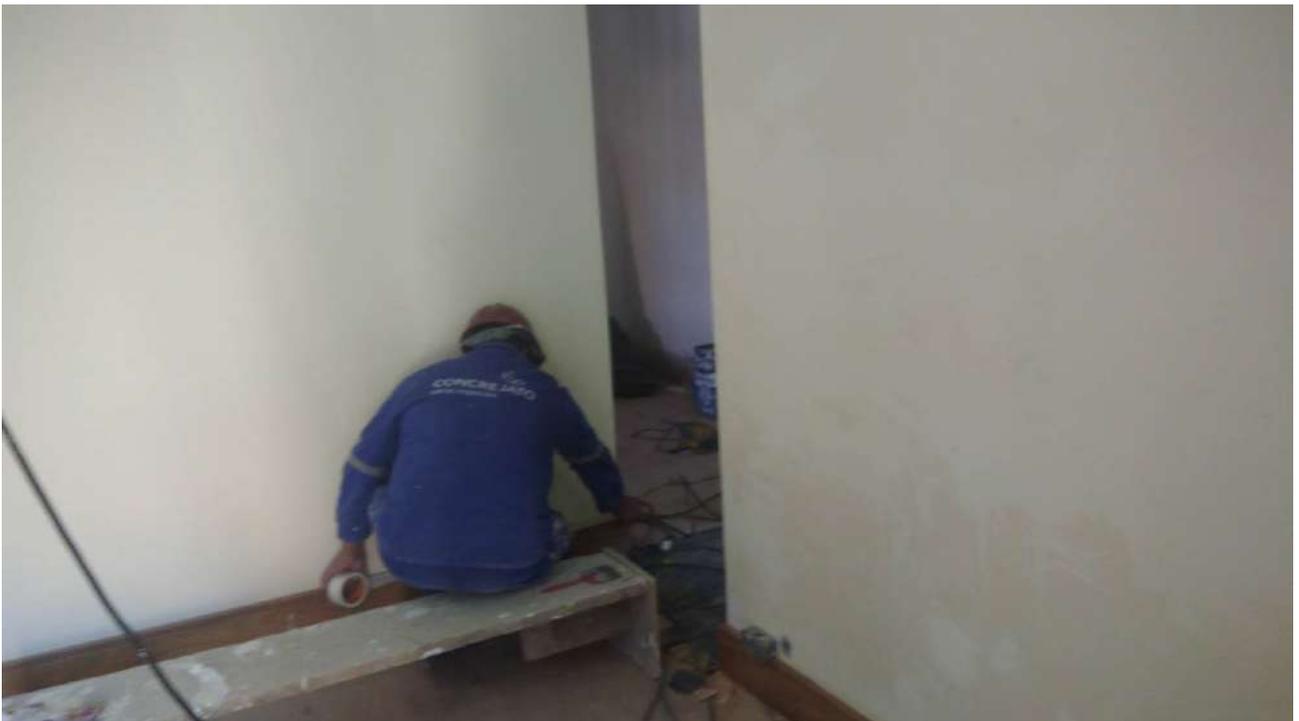
Foto 30: Pintura de acabamento -2 subsolo

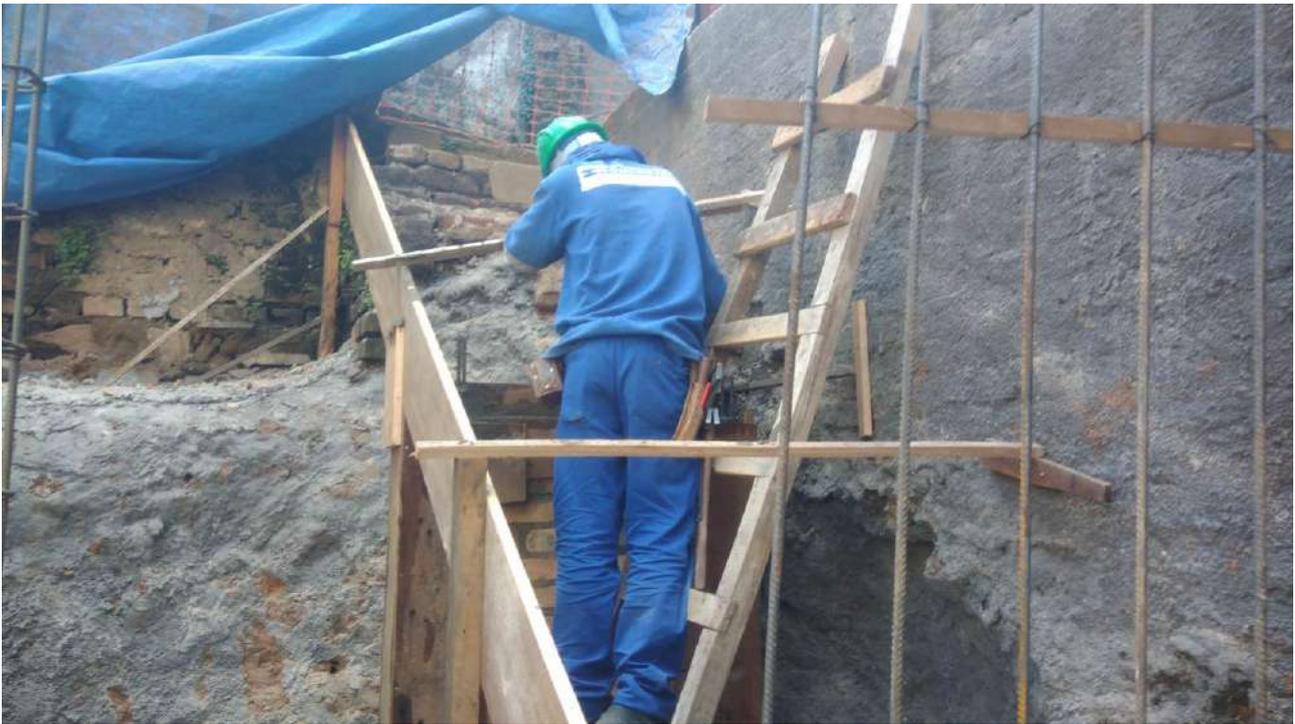
Foto 31: Reorganização dos níveis do talude e acesso a passarela;

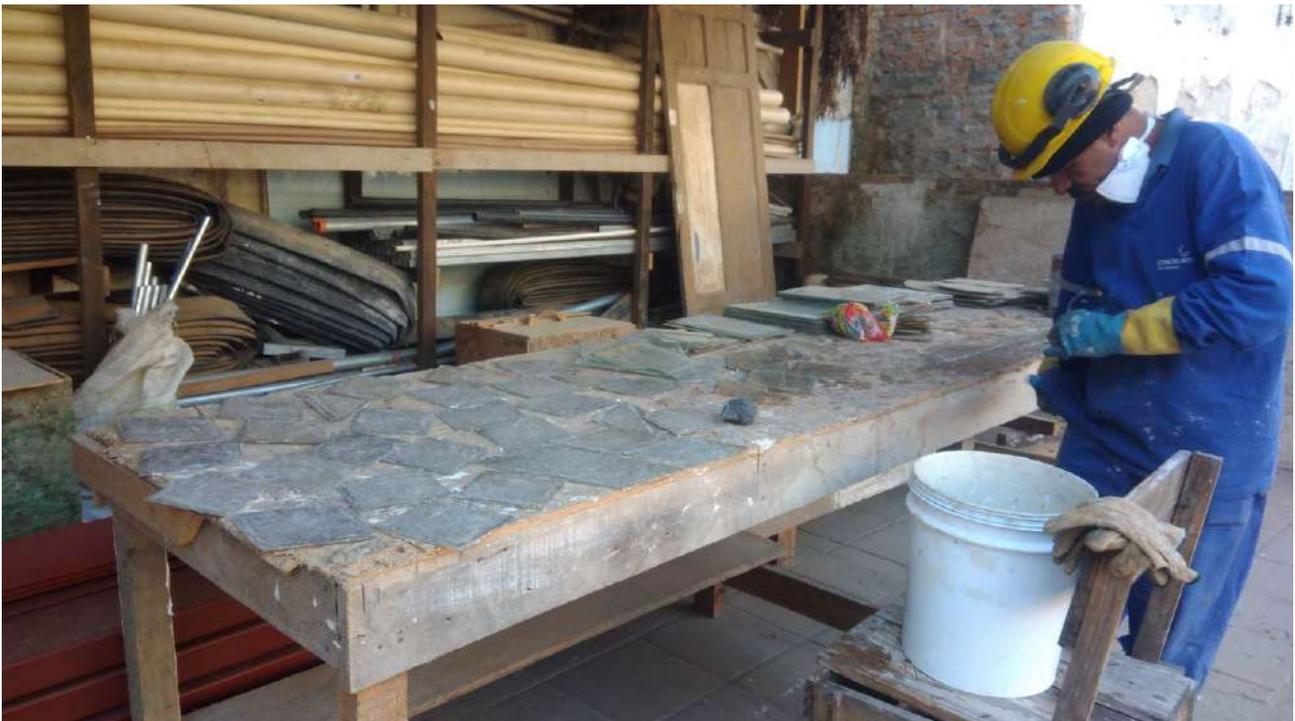
Foto 32: Limpeza dos vidros fantasias a serem reinstalados;

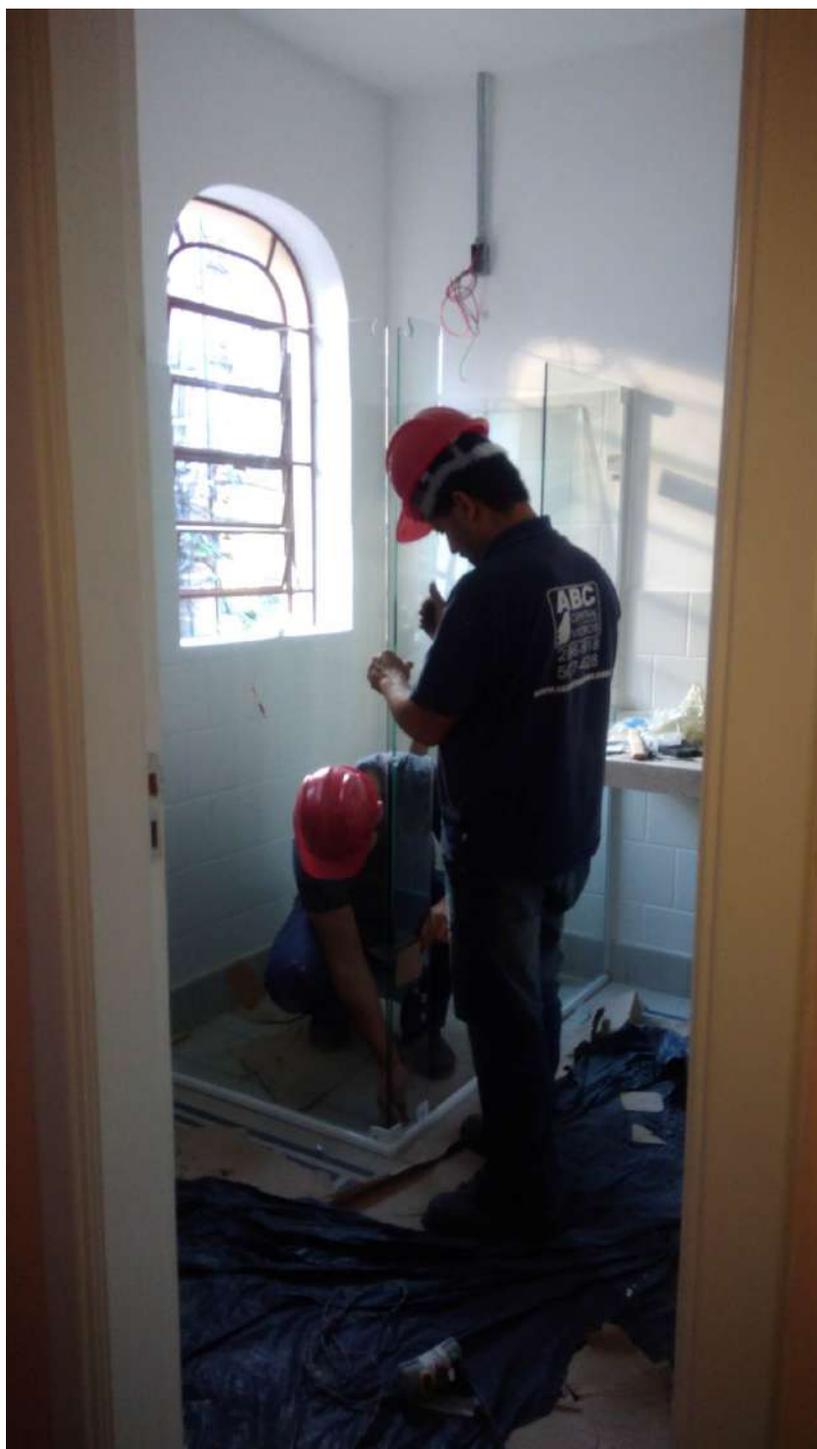
Foto 33: Instalação dos boxes dos banheiros.

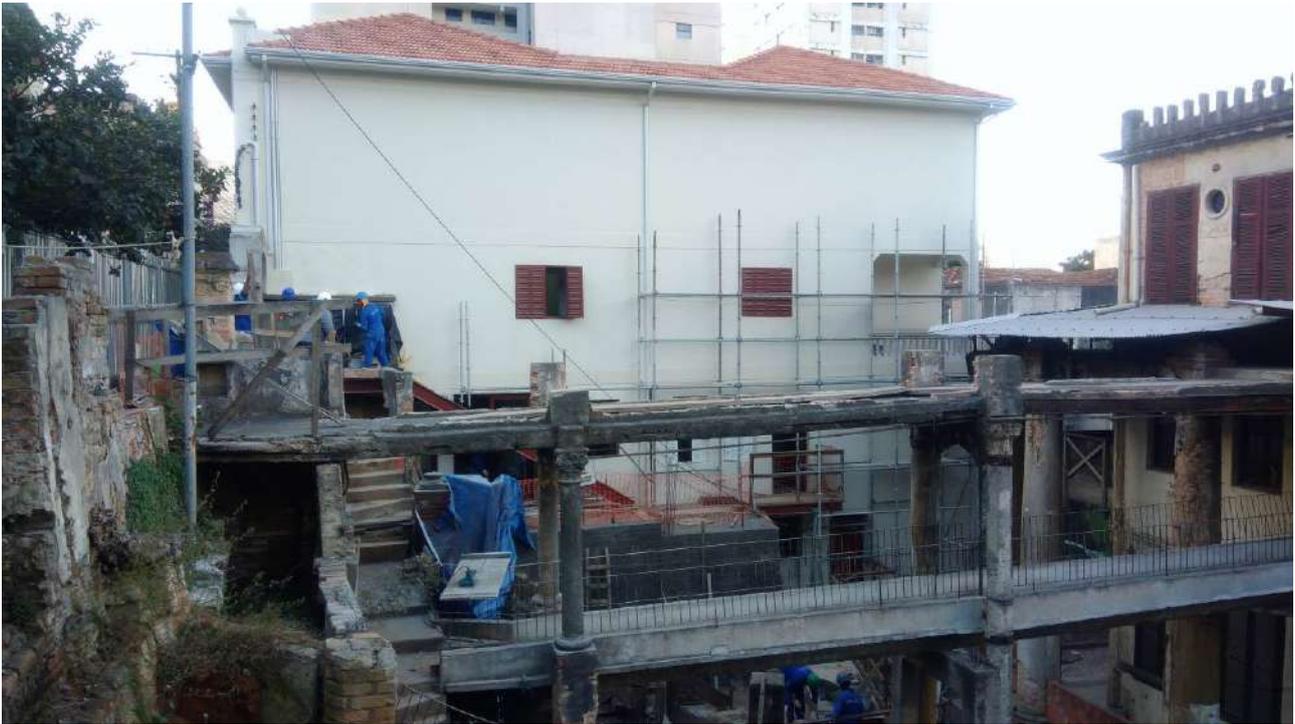
Foto 34: Vista geral da fachada lateral;

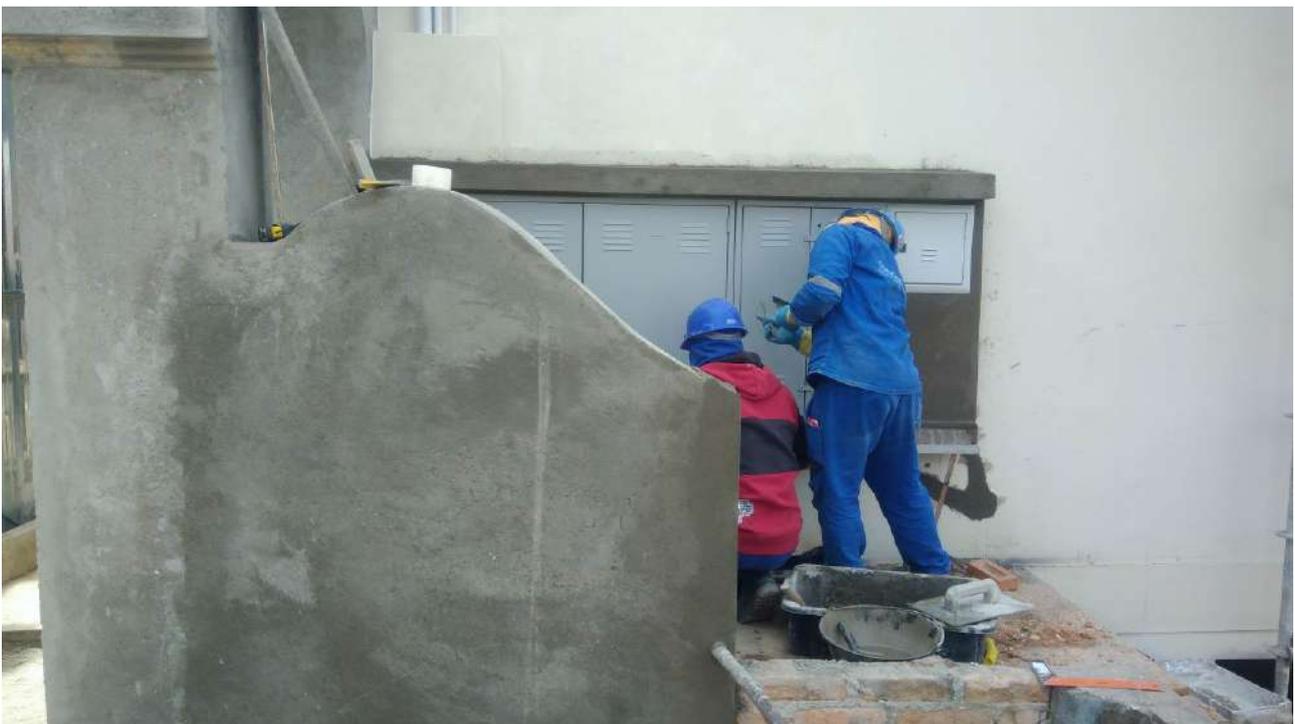
Foto 35: Acabamento civil dos quadros gerais da Casa 11;

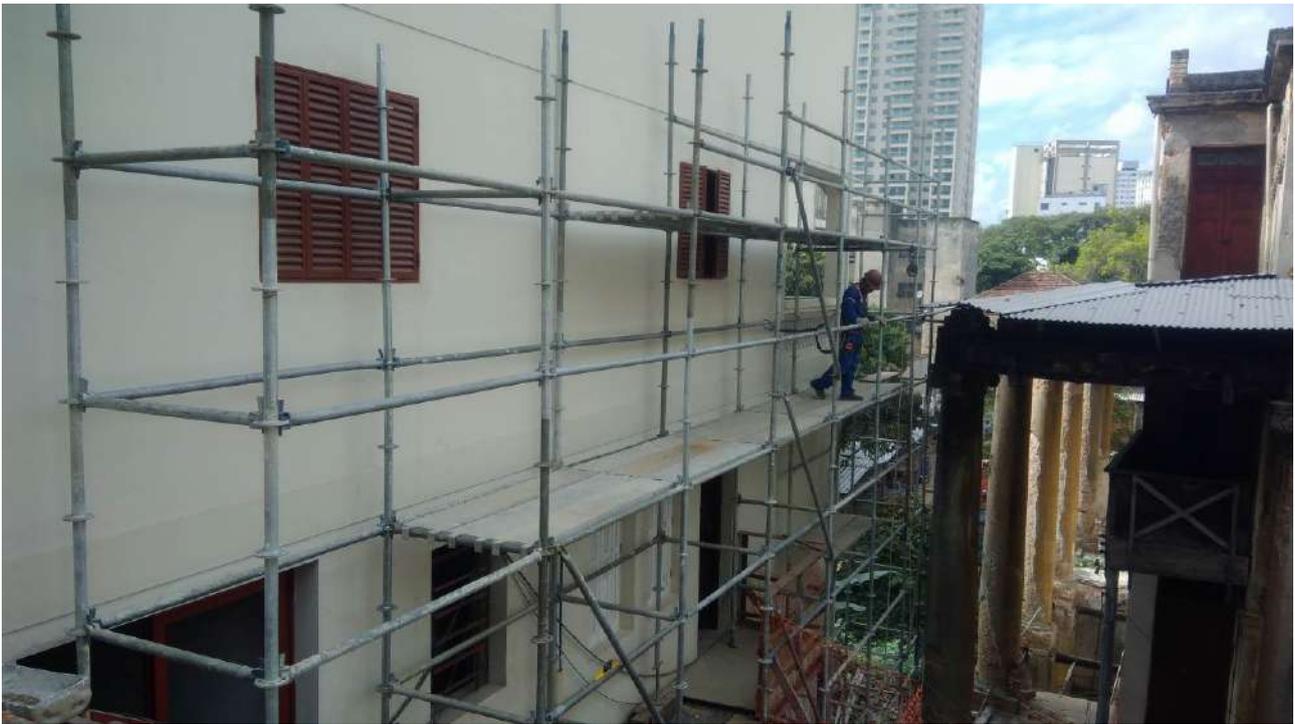
Foto 36: Desmontagem dos andaimes
