**Relatórios do Restauero da
Vila Itororó: CASA 11**

Relatório Fotográfico

Vila Itororó – Casa 11

JUNHO - JULHO/2016

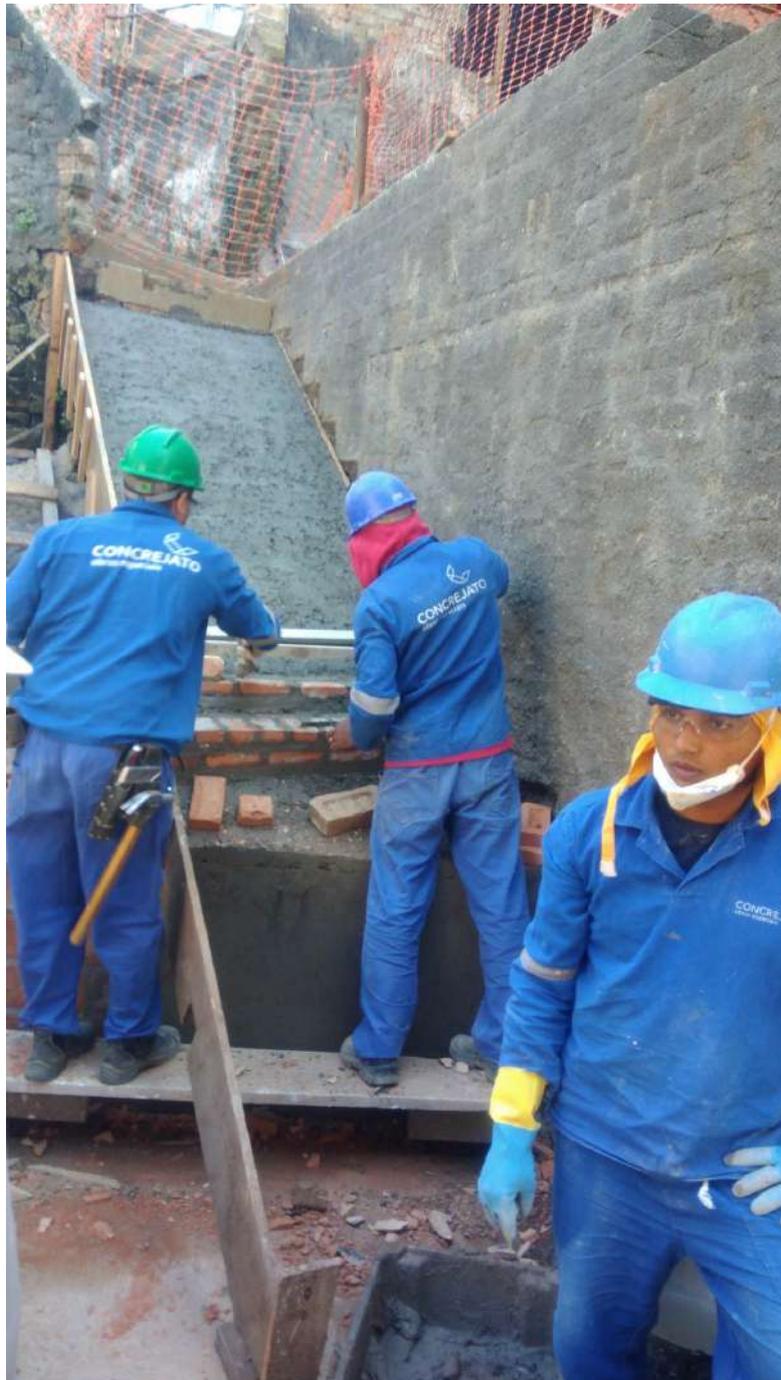
Foto 38: Montagem dos degraus;

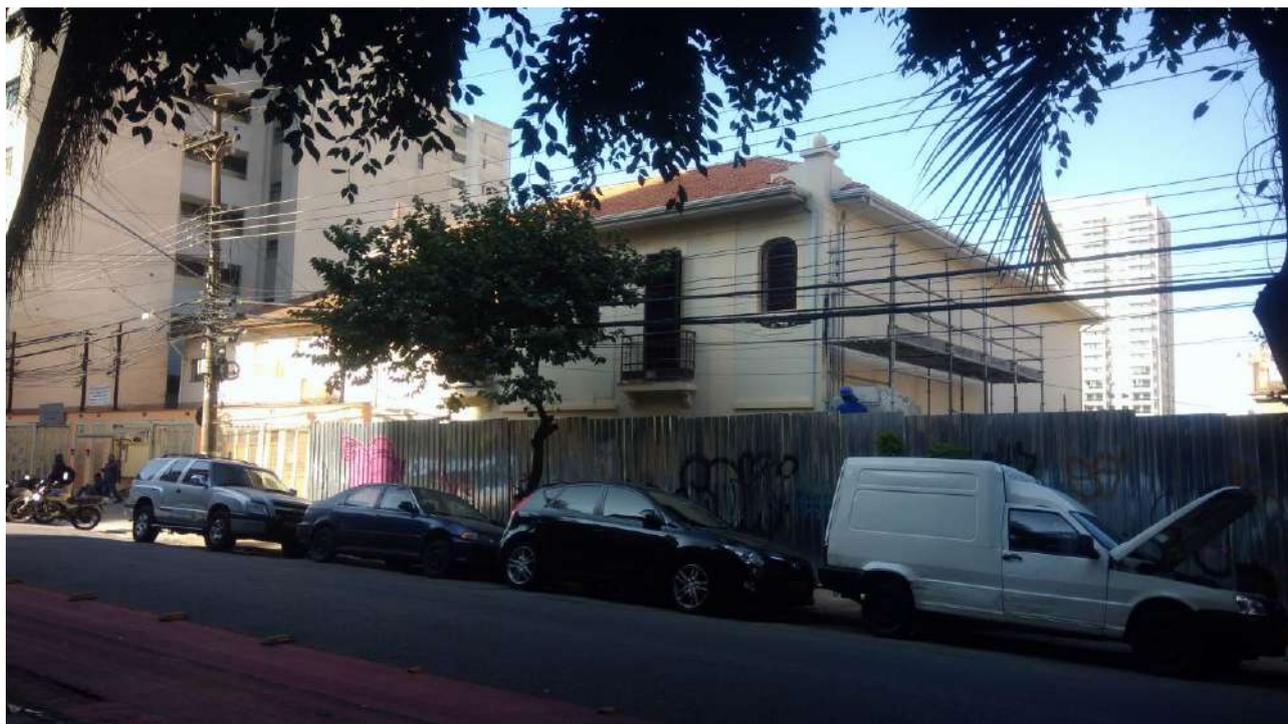
Foto 39: Vista da fachada frontal;

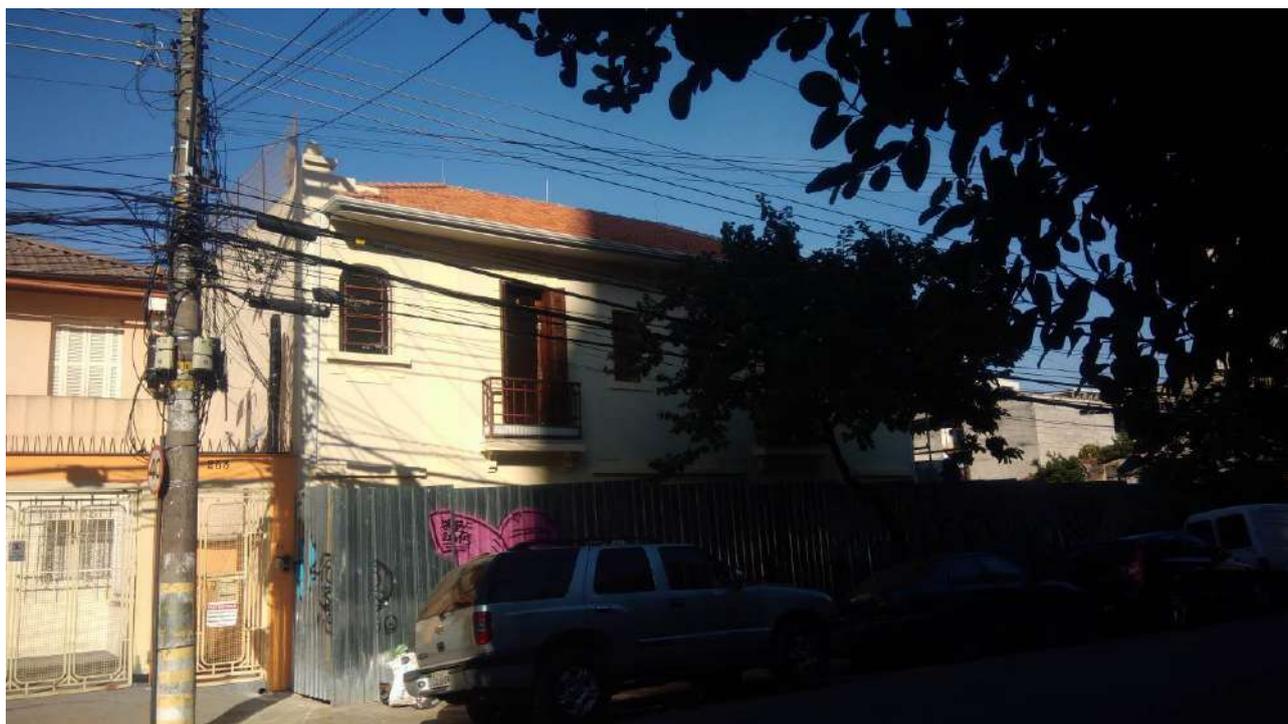
Foto 40: Vista da fachada frontal;

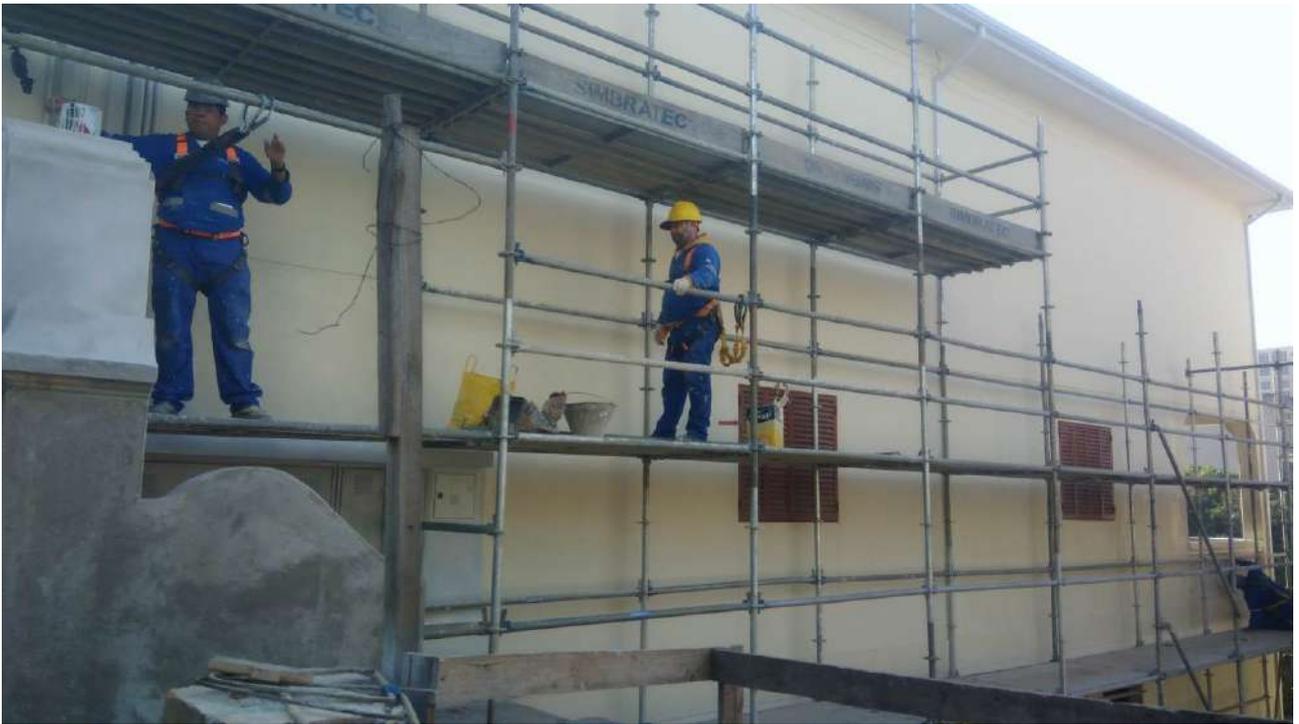
Foto 41: Pintura final de acabamento da fachada lateral;

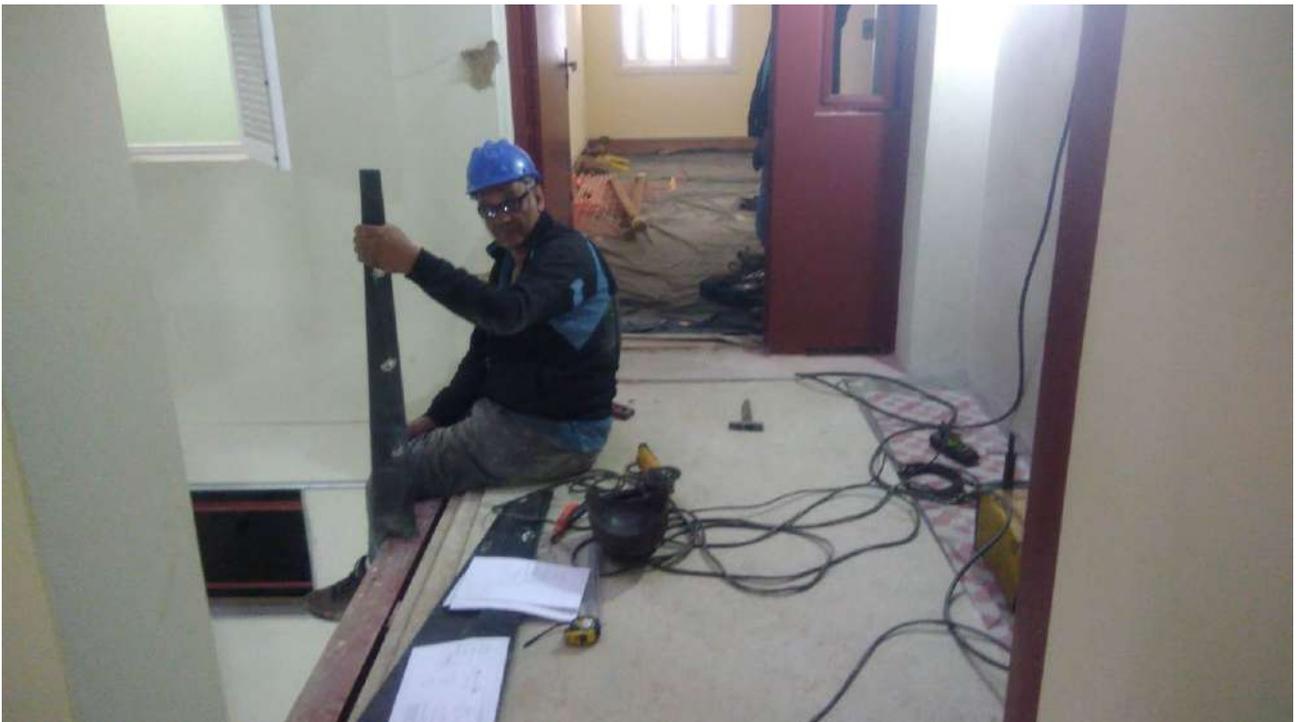
Foto 42: Instalação do guarda corpo da passarela interna;

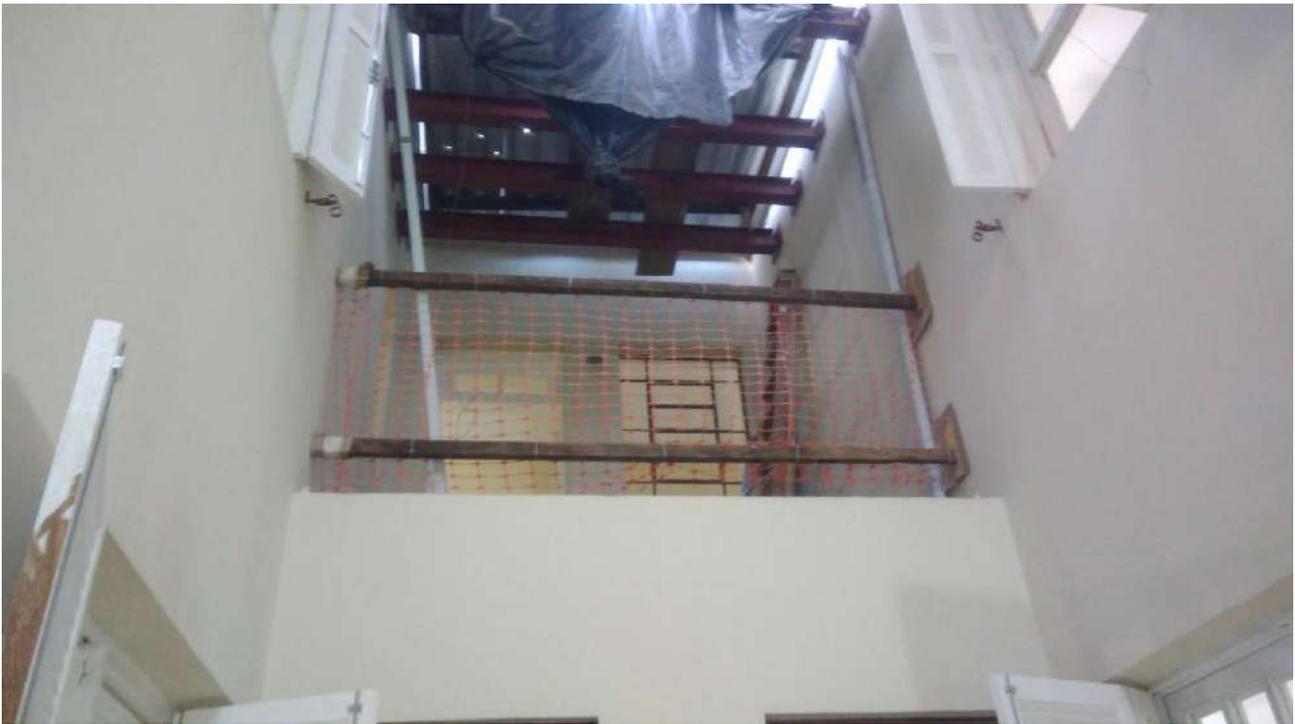
Foto 43: Instalação do guarda corpo;

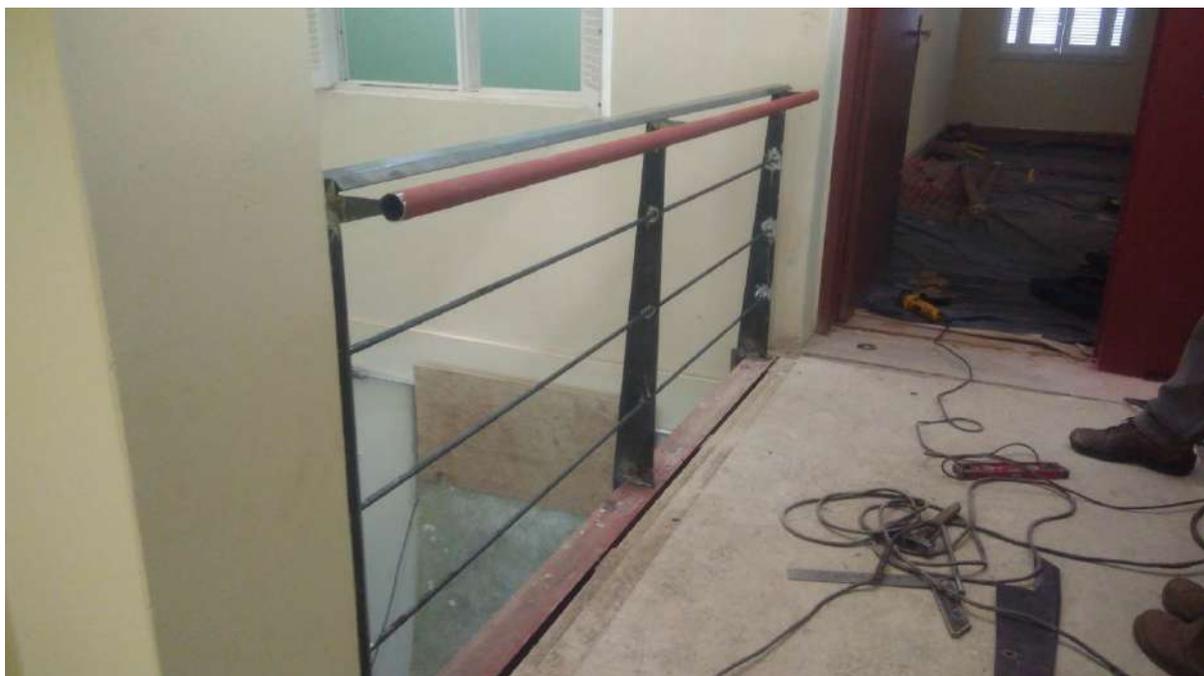
Foto 45: Instalação do guarda corpo da passarela interna;

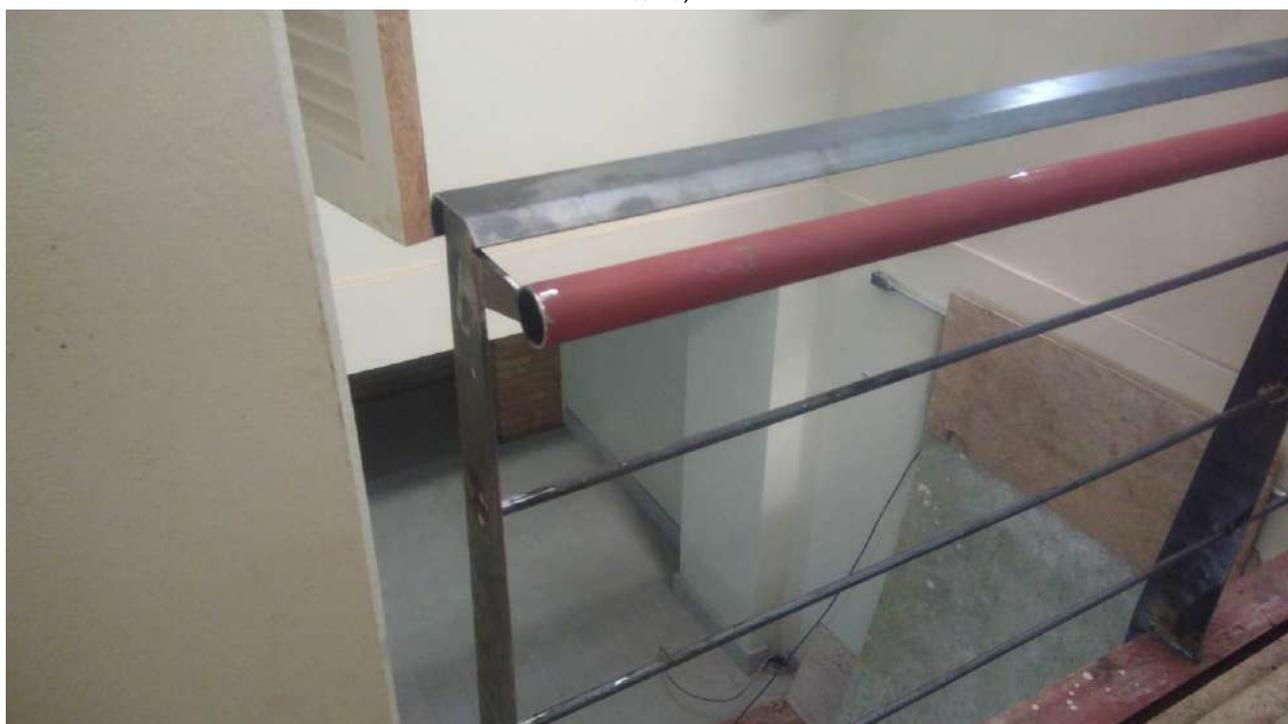
Foto 46: Instalação do guarda corpo da passarela interna;

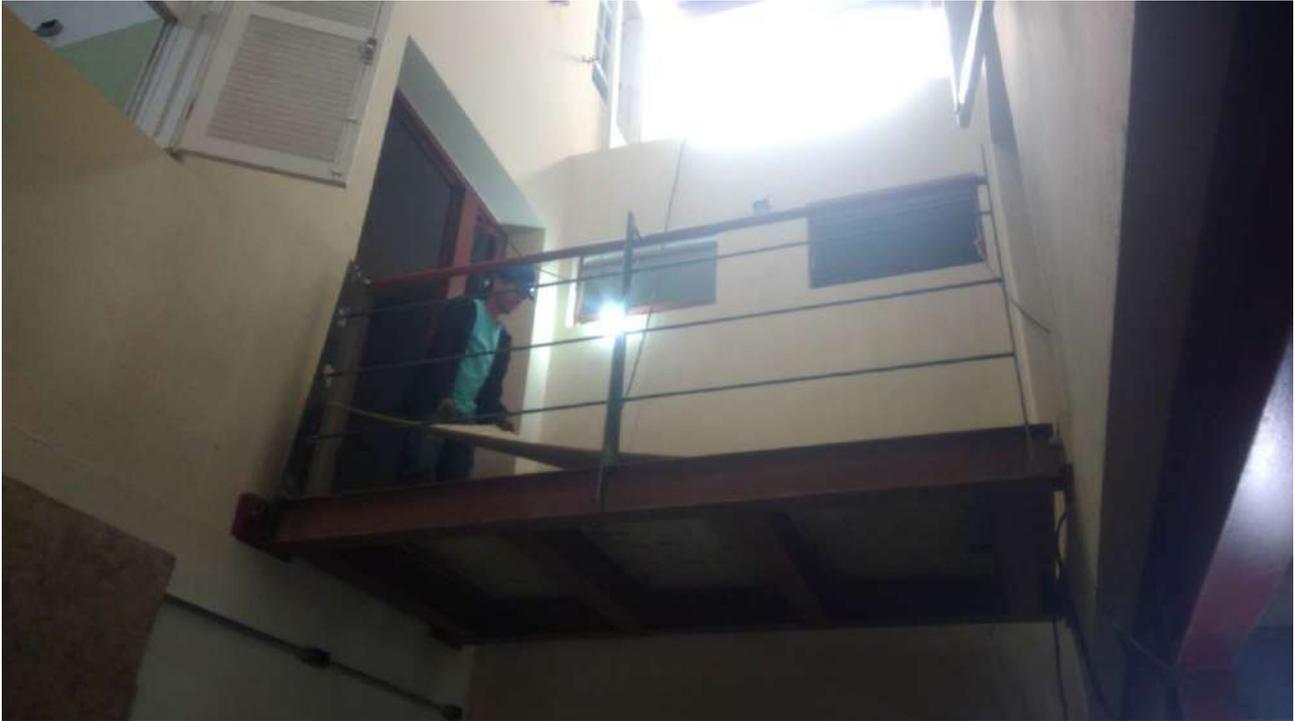
Foto 47: Instalação do guarda corpo da passarela interna;

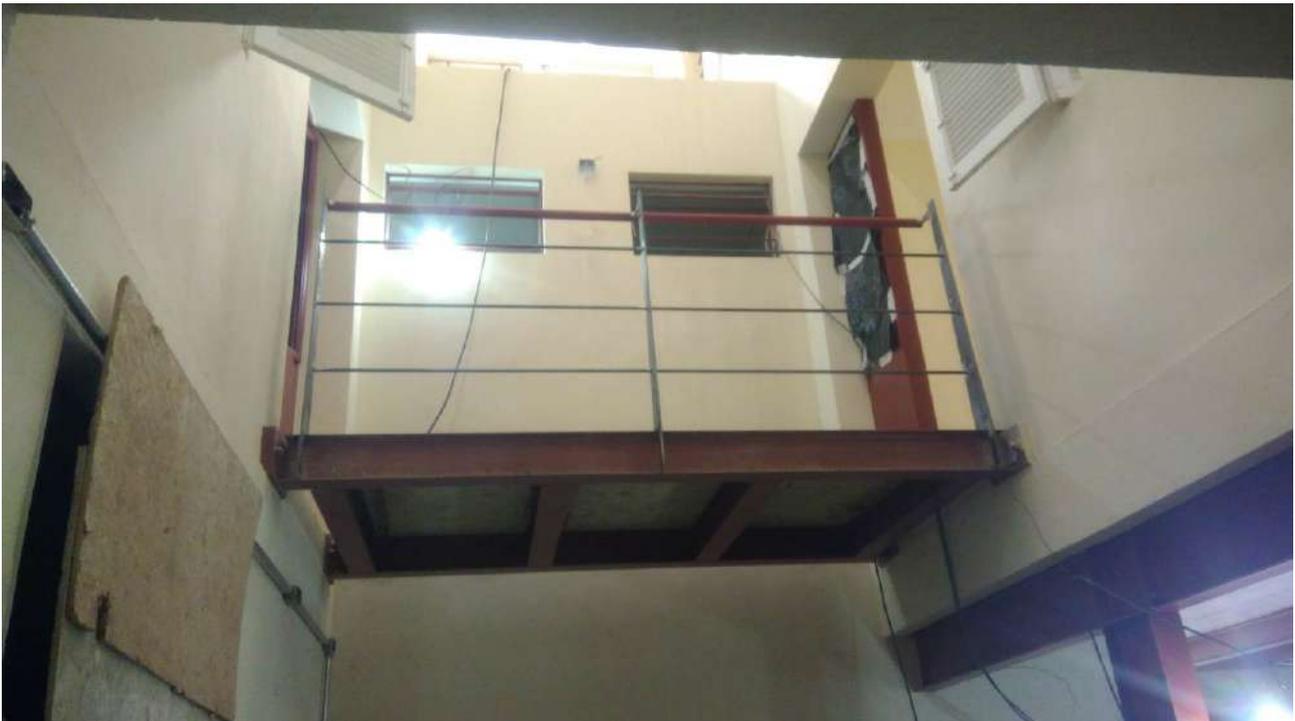
Foto 48: Instalação do guarda corpo da passarela interna;

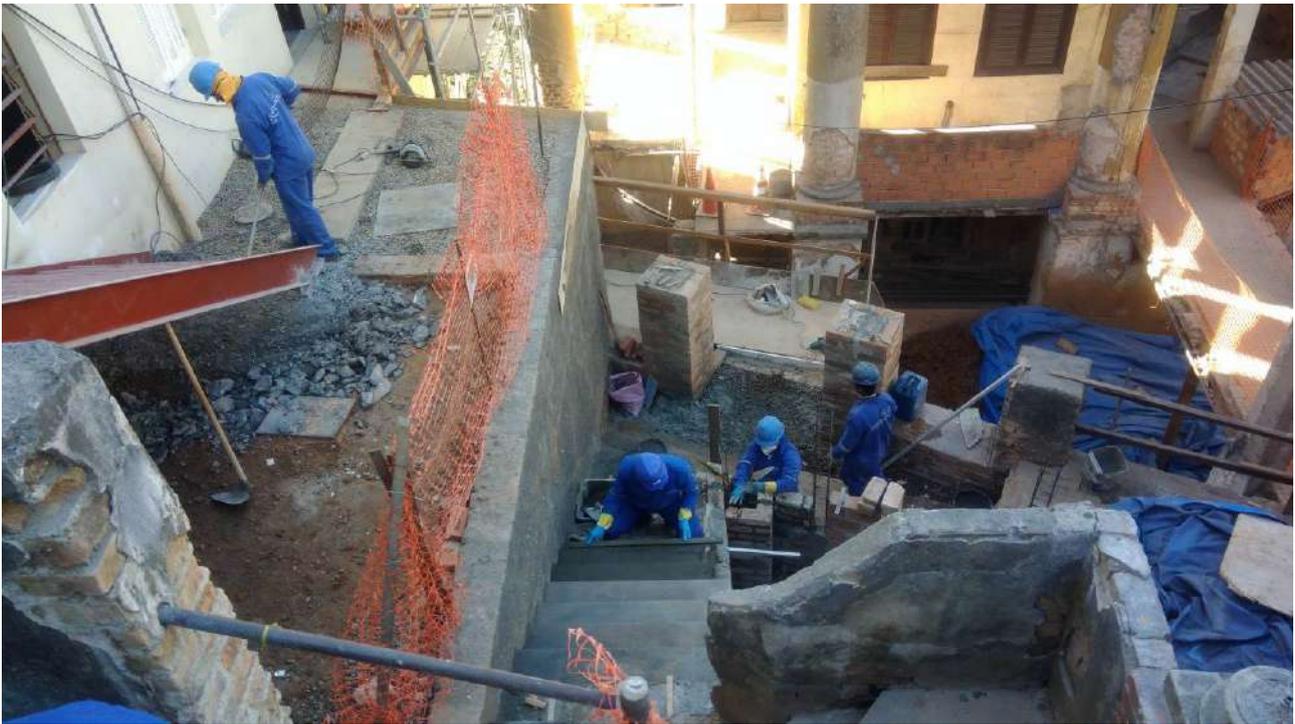
Foto 52: Reorganização da área externa;

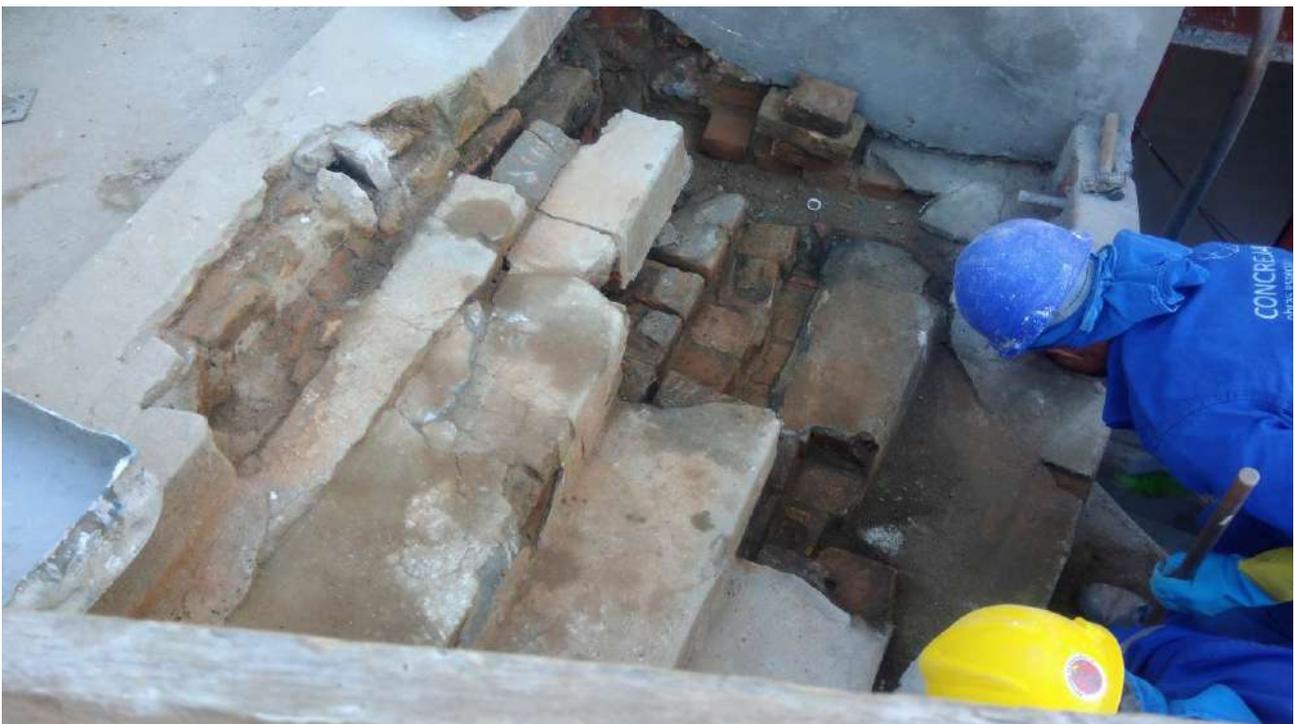
Foto 53: Reorganização dos degraus;

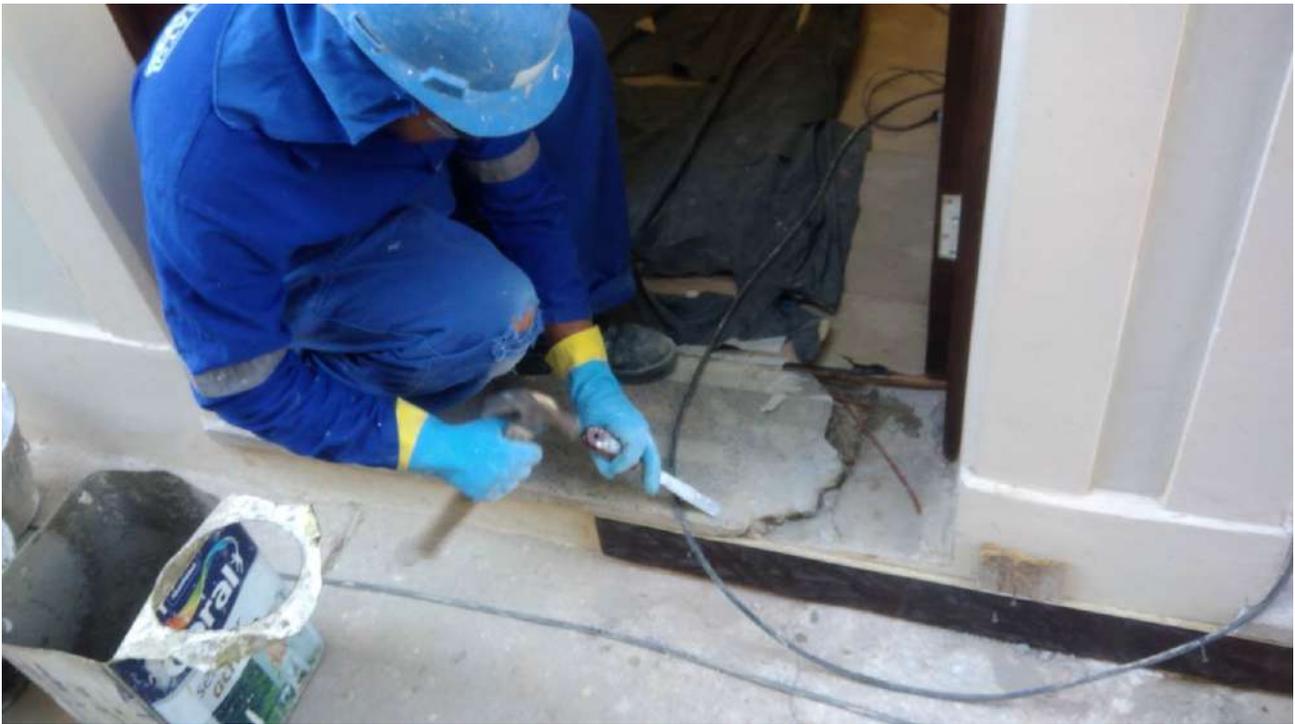
Foto 54: Preenchimento das lacunas das soleiras em granilite;

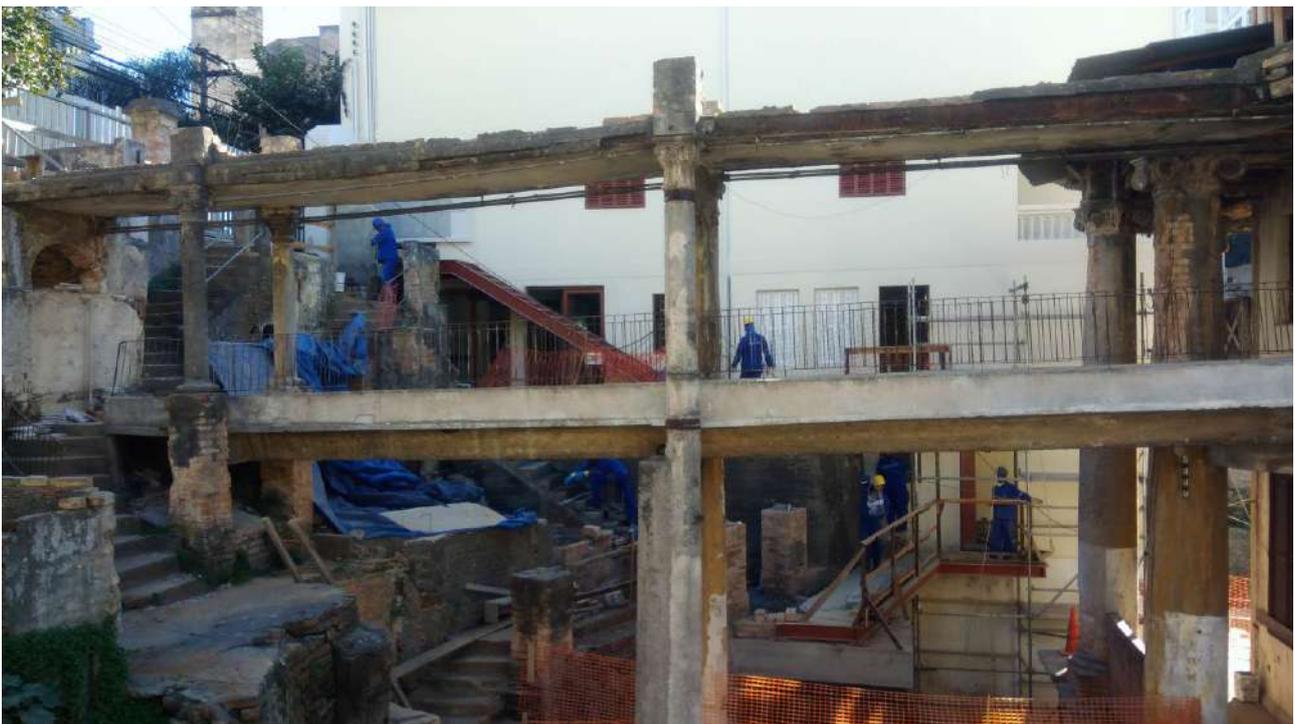
Foto 55: Vista geral da fachada lateral;

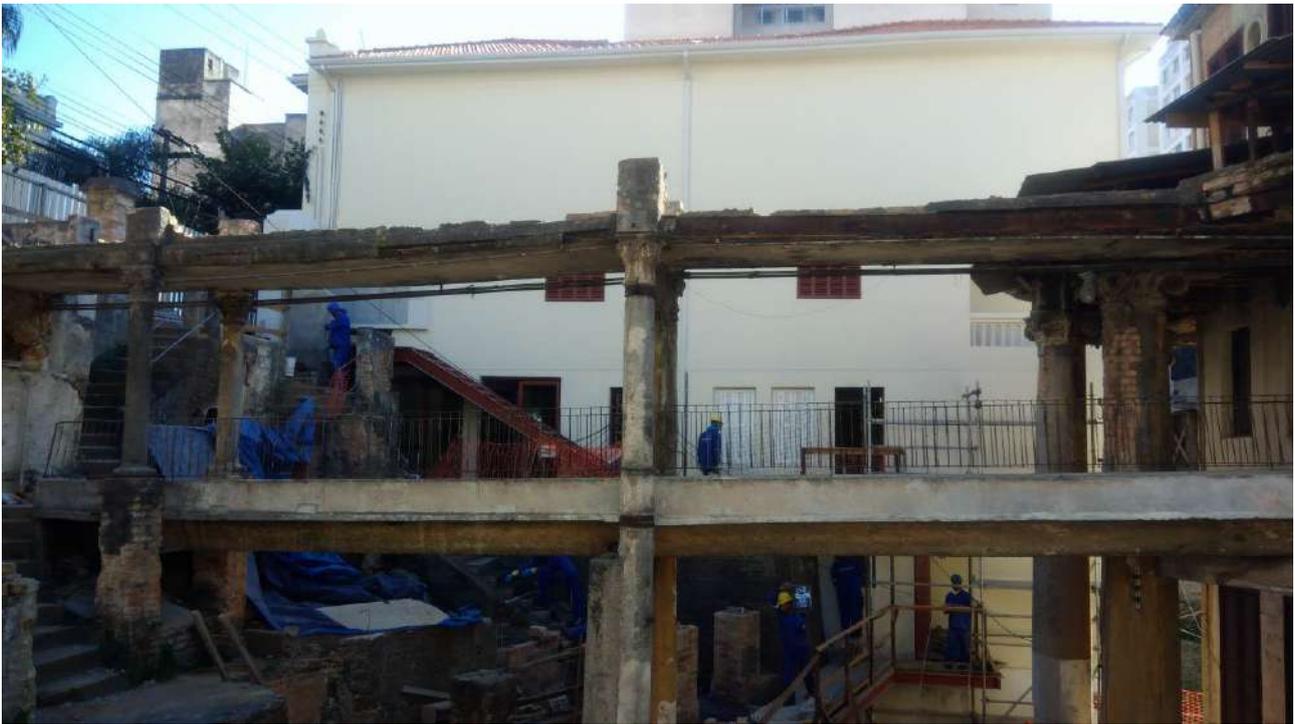
Foto 56: Vista geral da fachada lateral;

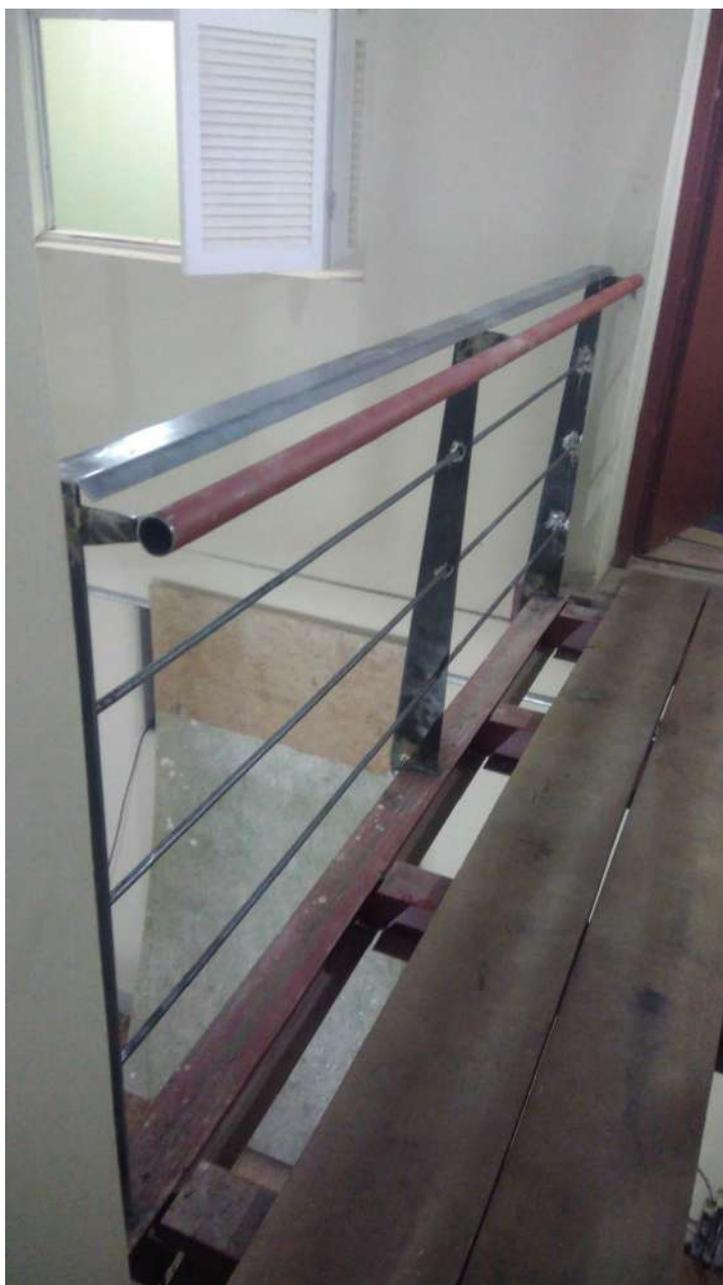
Foto 57: Instalação do guarda-corpo da passarela central;

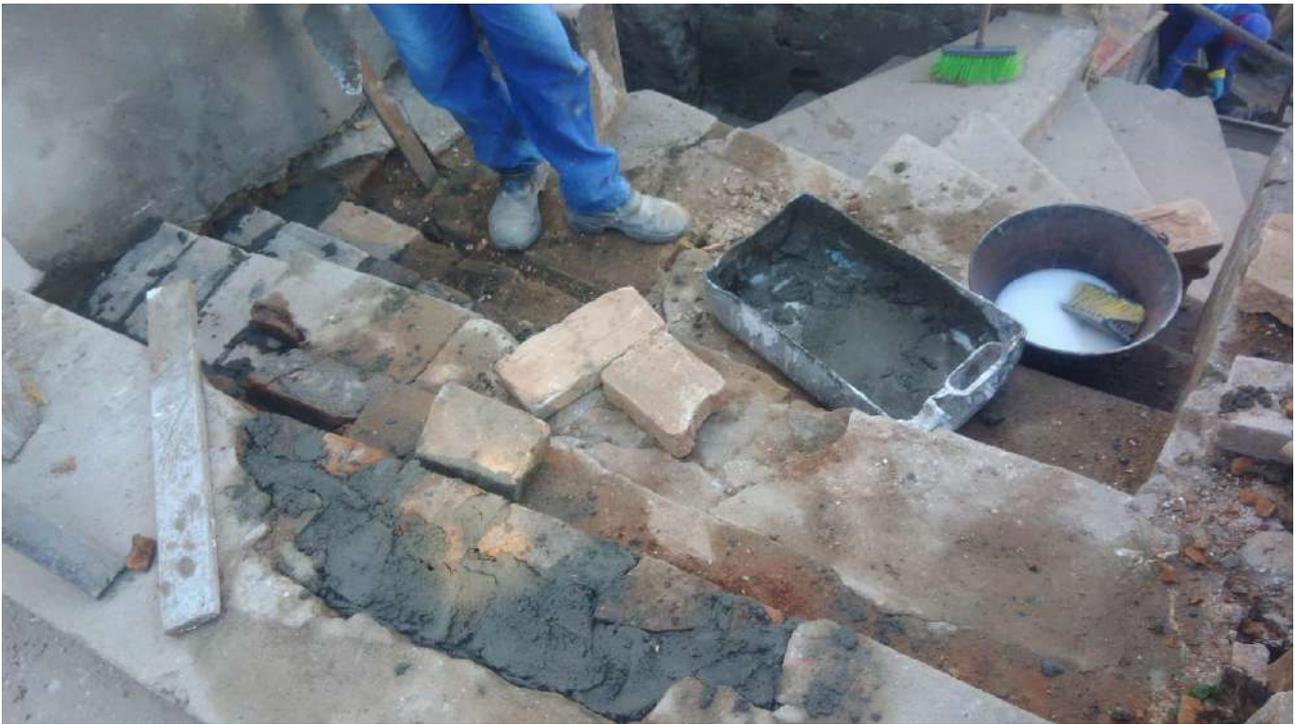
Foto 58: Reorganização da área externa;

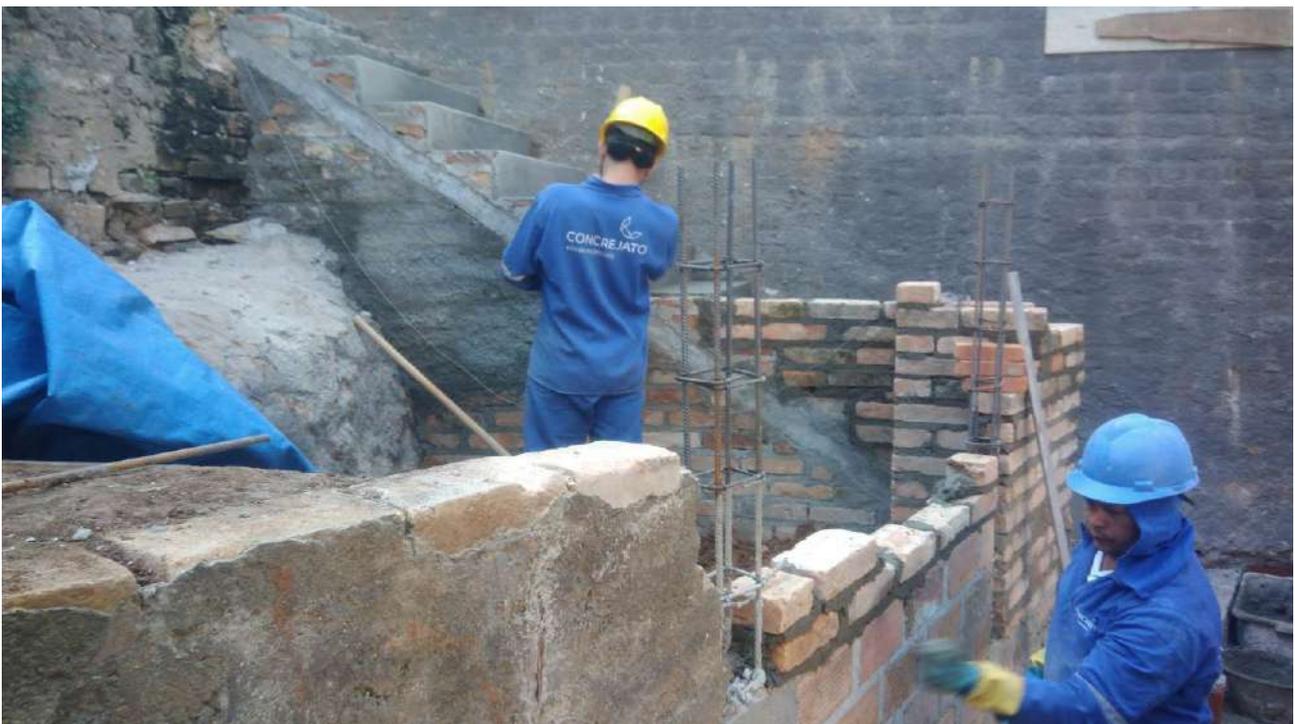
Foto 59: Reorganização da área externa;

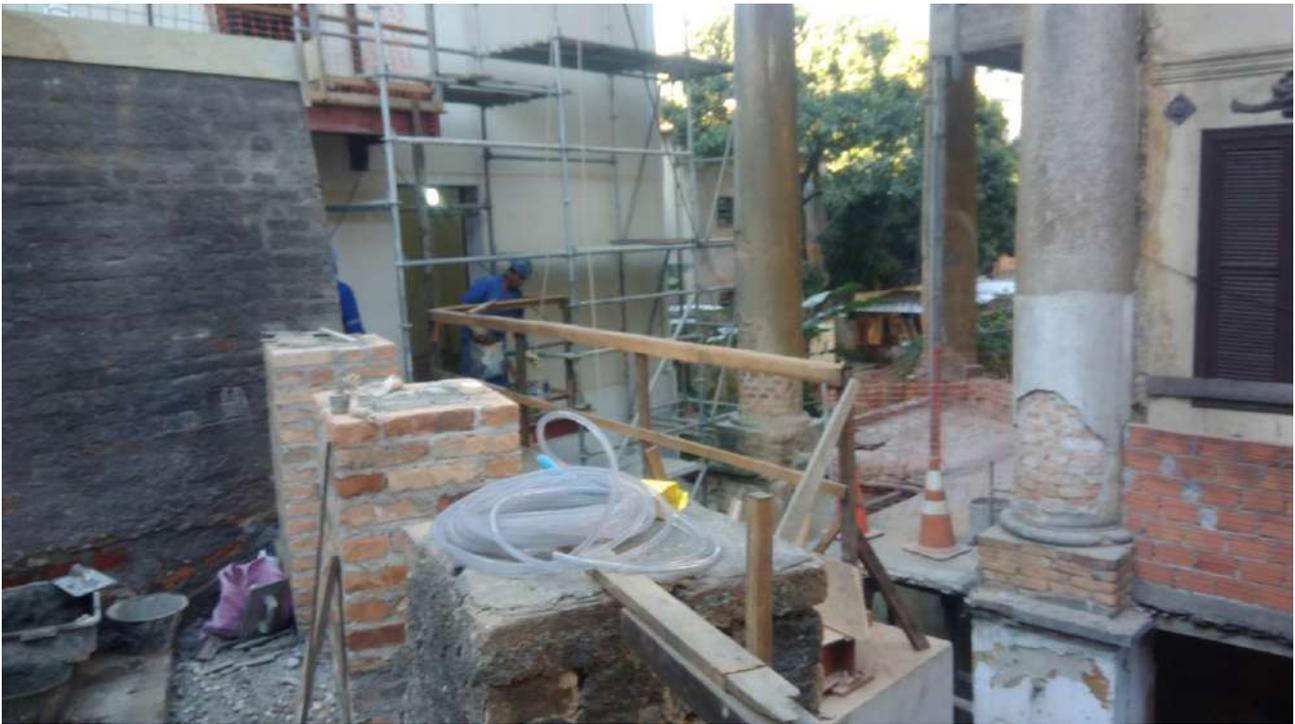
Foto 60: Reorganização da área externa;

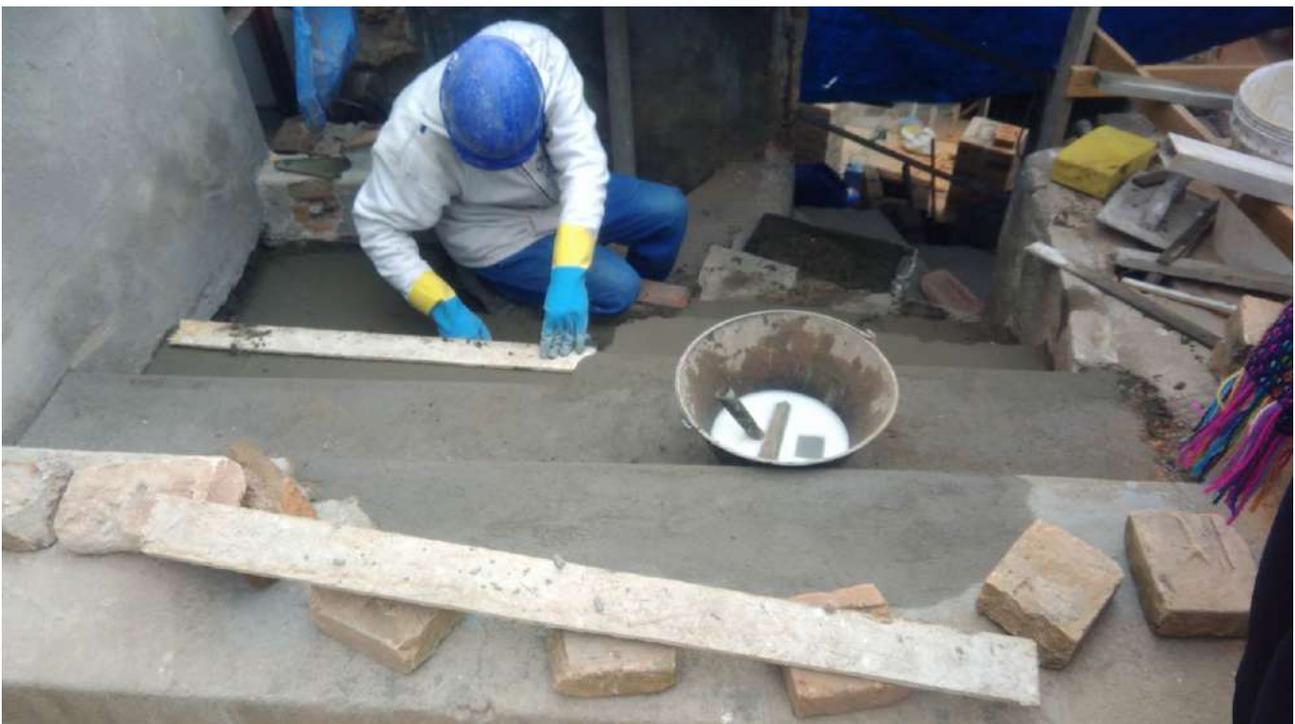
Foto 61: Revestimento dos degraus da escadaria.

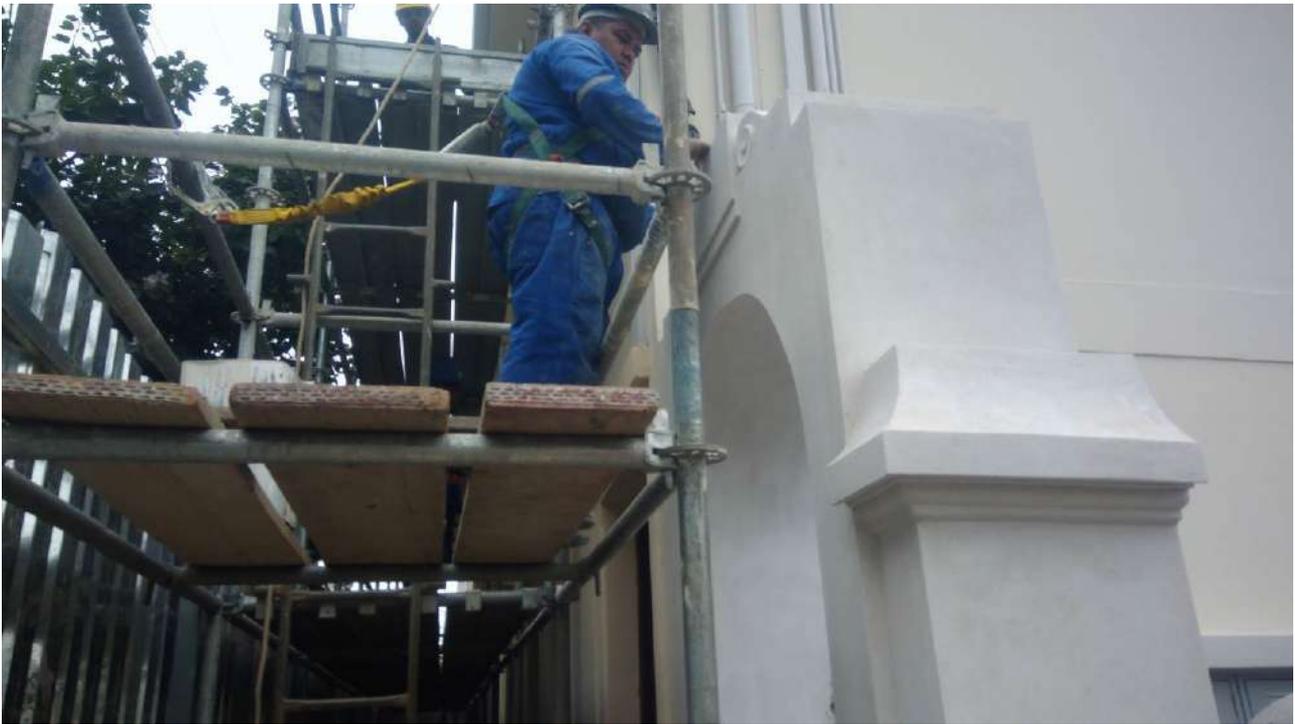
Foto 62: Restauração do portal de acesso;

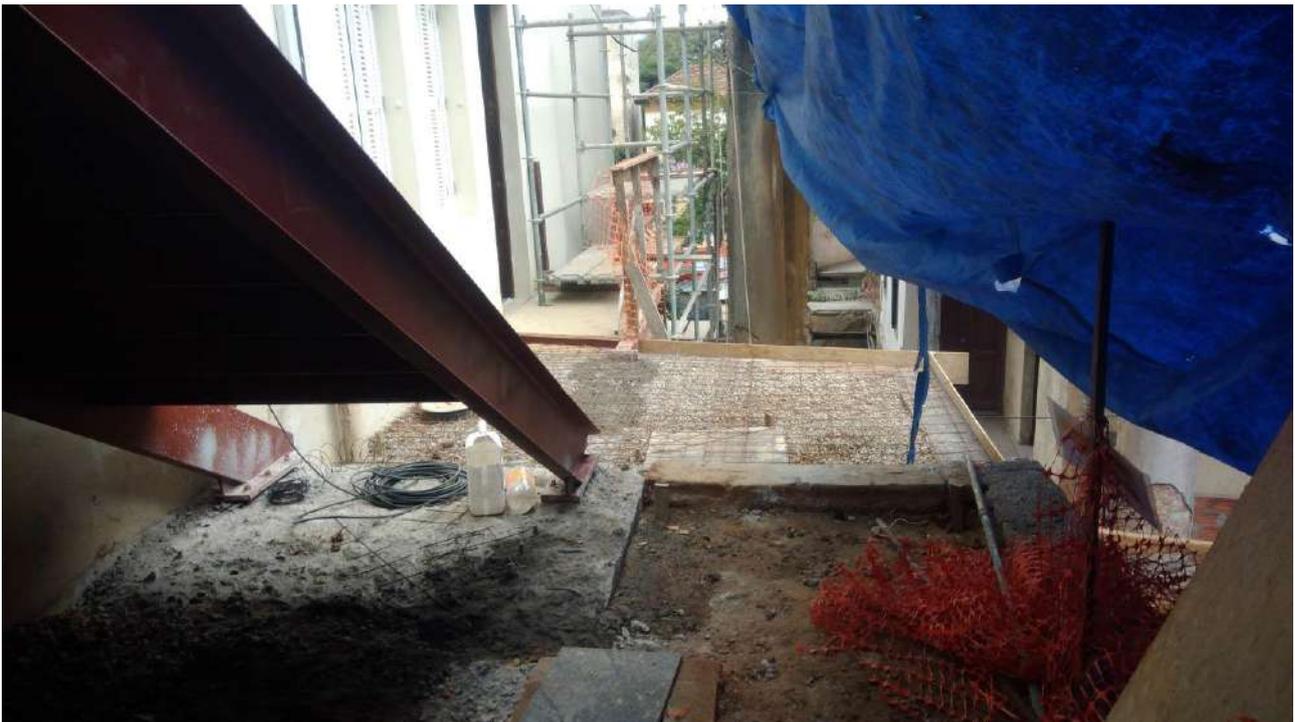
Foto 63: Execução do piso do talude;

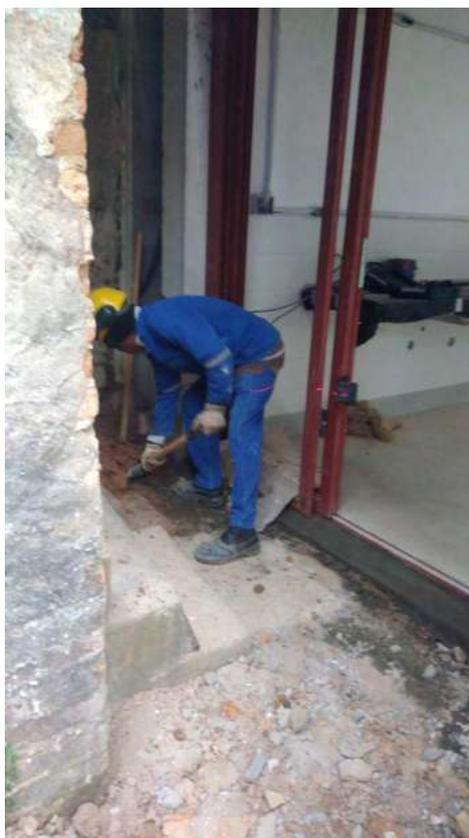
Foto 64: Reorganização da área externa;

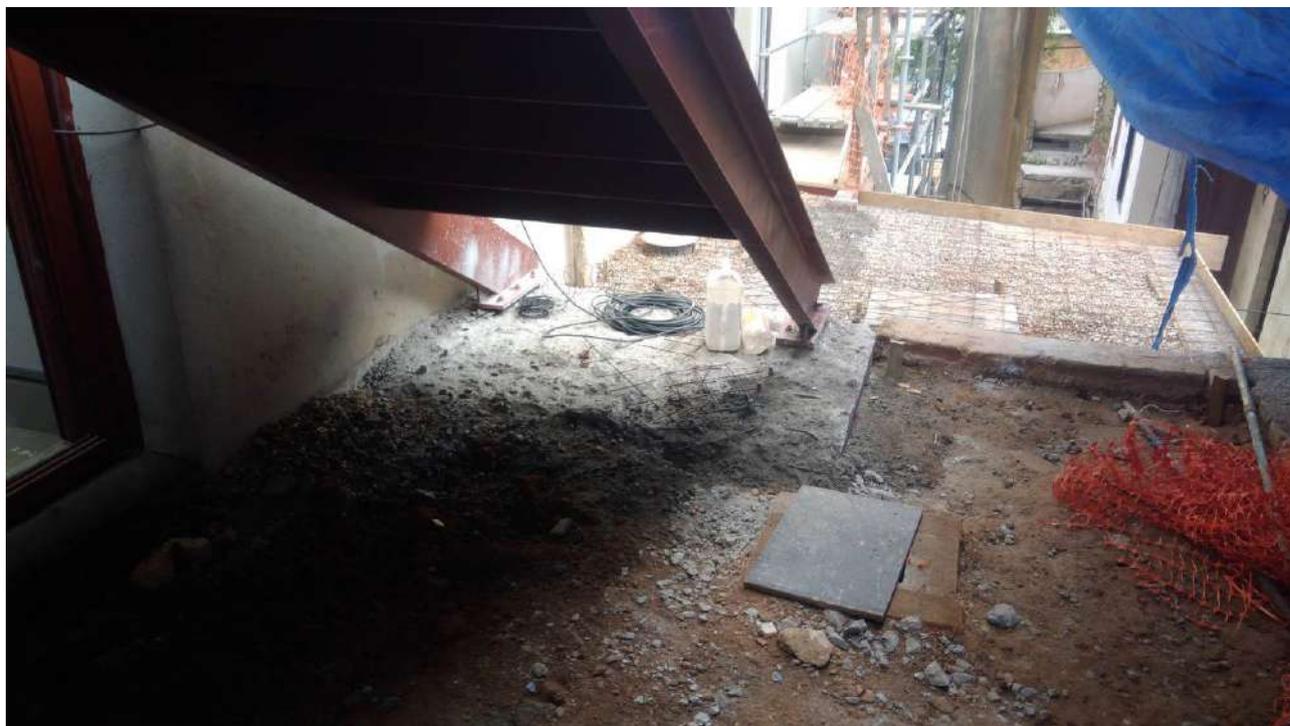
Foto 65: Execução do piso do talude;

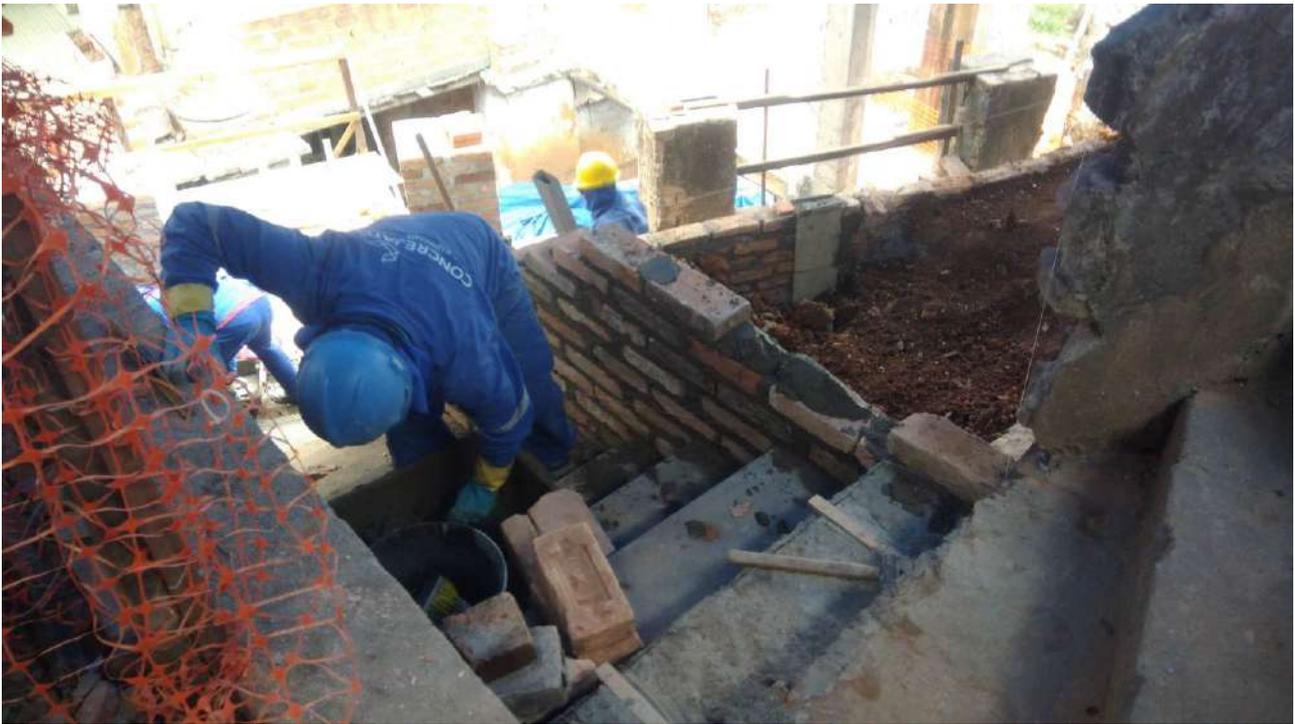
Foto 66: Reorganização da escadaria externa;
