**Relatórios do Restauero da
Vila Itororó: CASA 11**

Relatório Fotográfico

Vila Itororó – Casa 11

JUNHO - JULHO/2016

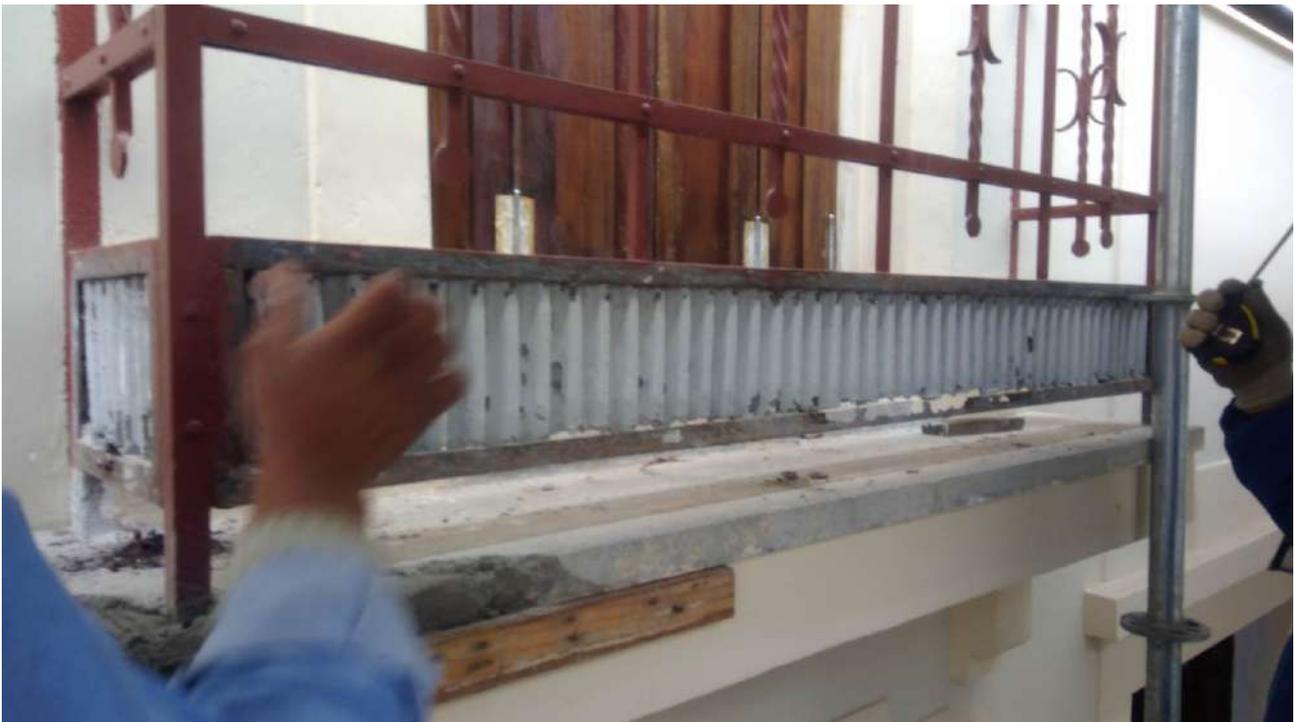
Foto 67: Substituição da chapa ondulada da fachada;

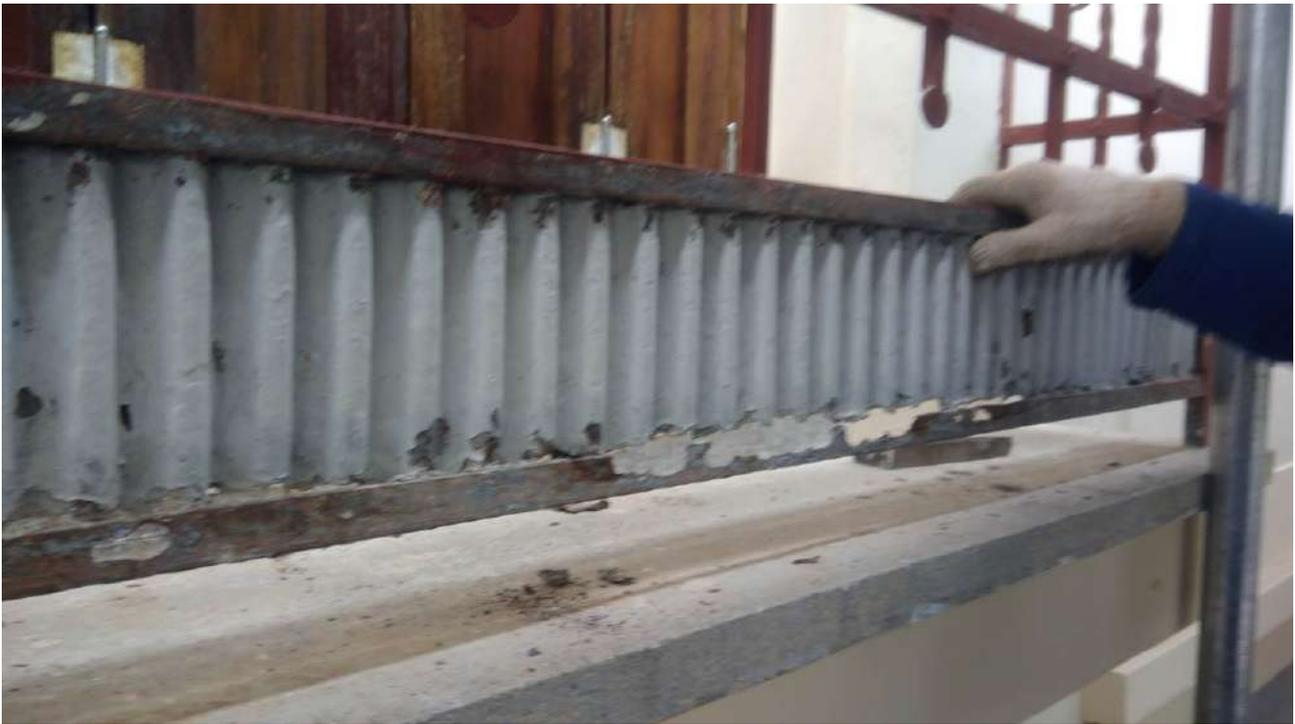
Foto 68: Substituição da chapa ondulada da fachada;

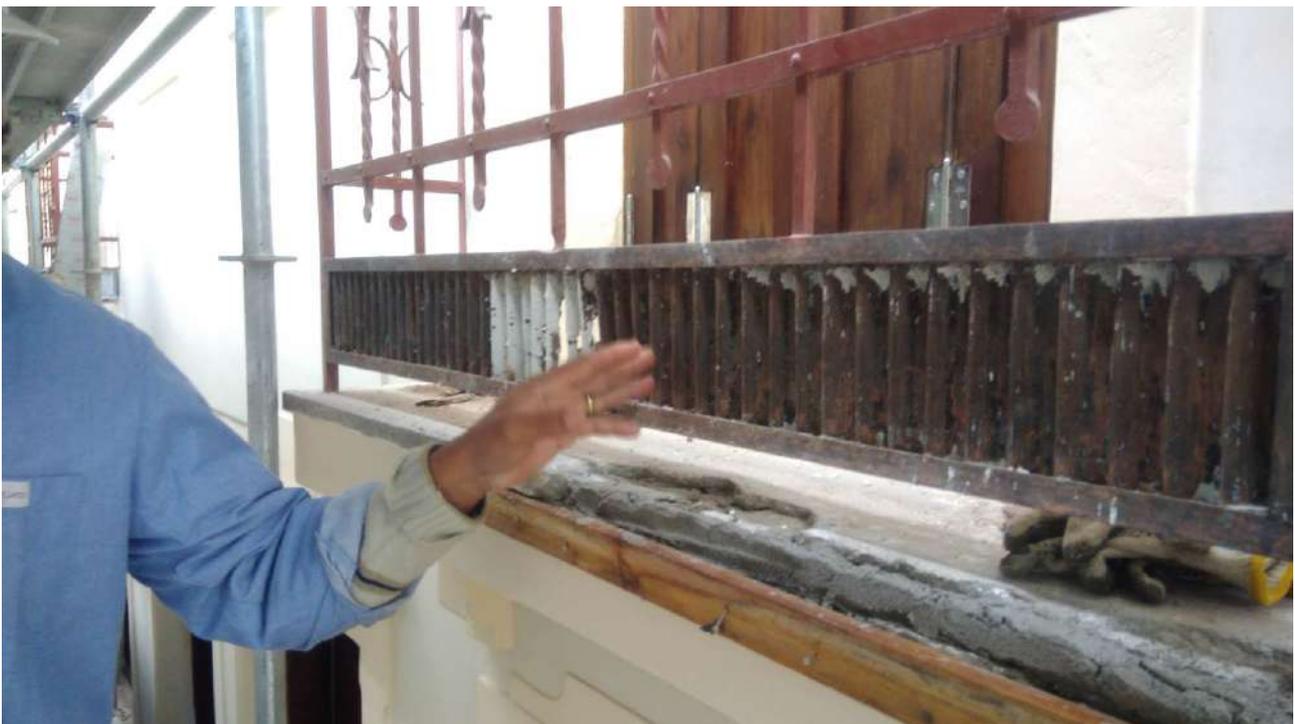
Foto 69: Substituição da chapa ondulada da fachada;

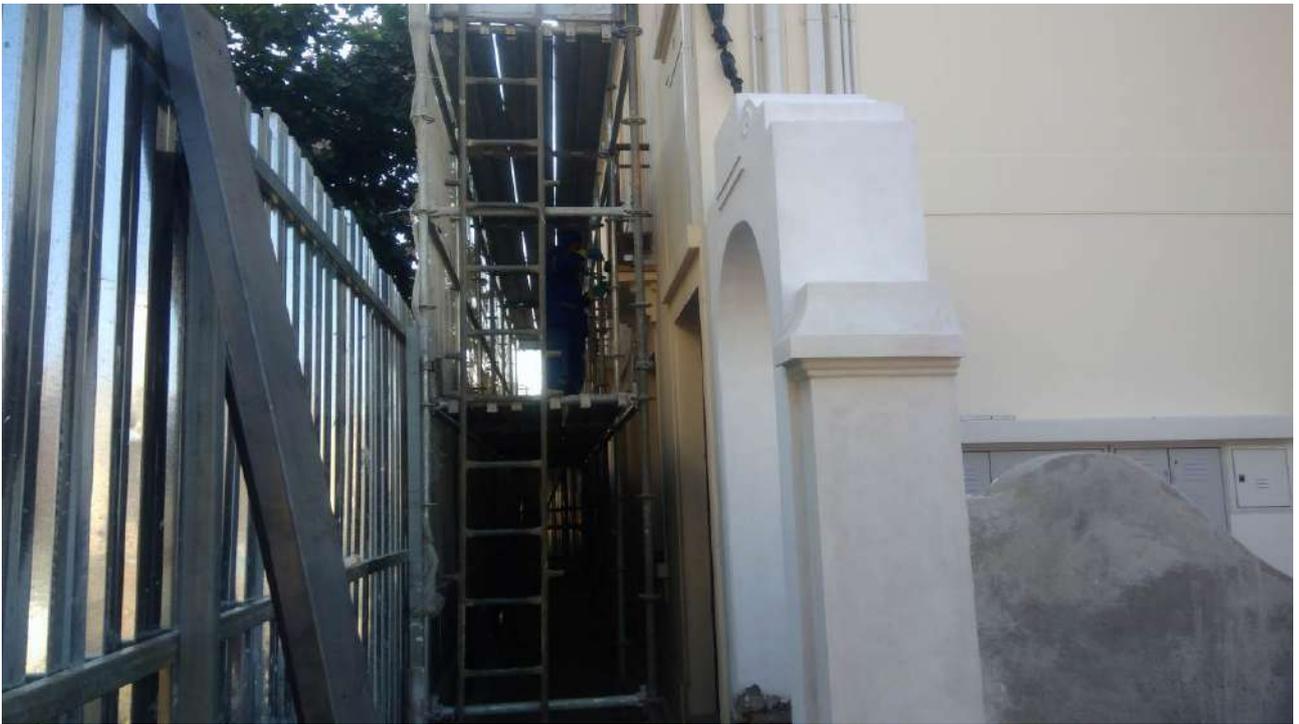
Foto 70: Substituição da chapa ondulada da fachada;

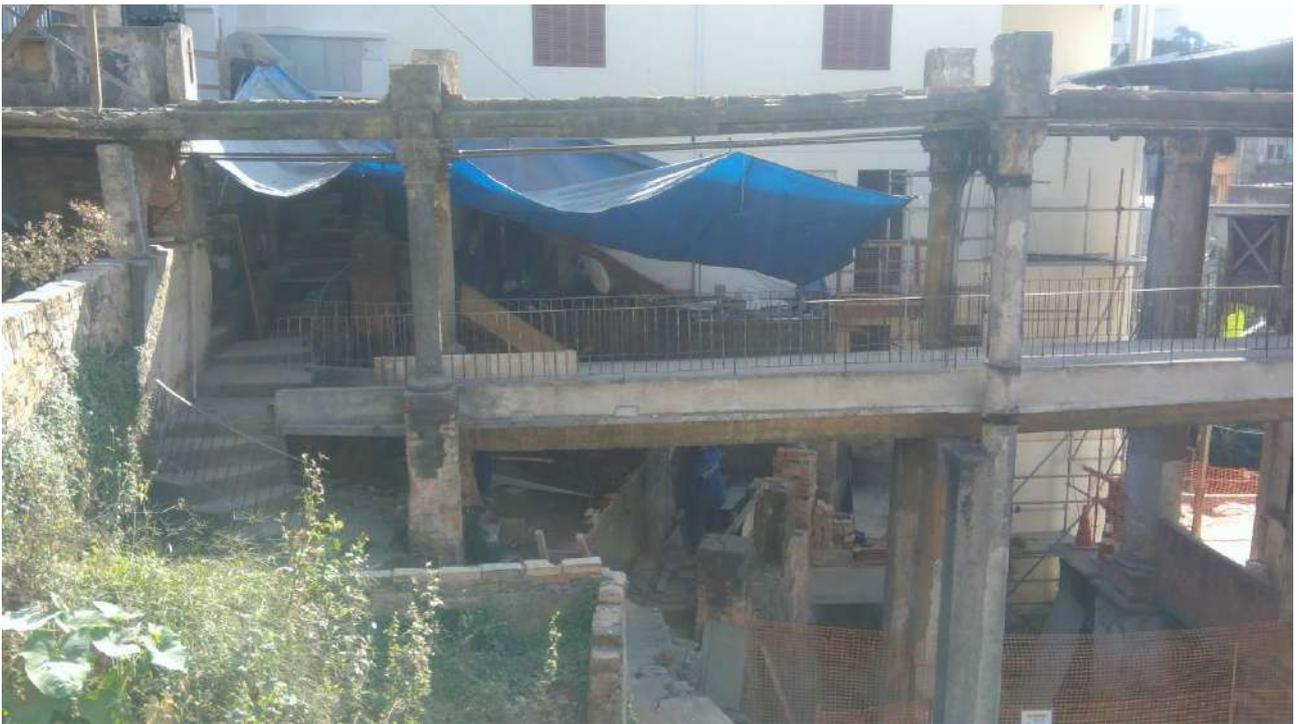
Foto 71: Reorganização da área externa;

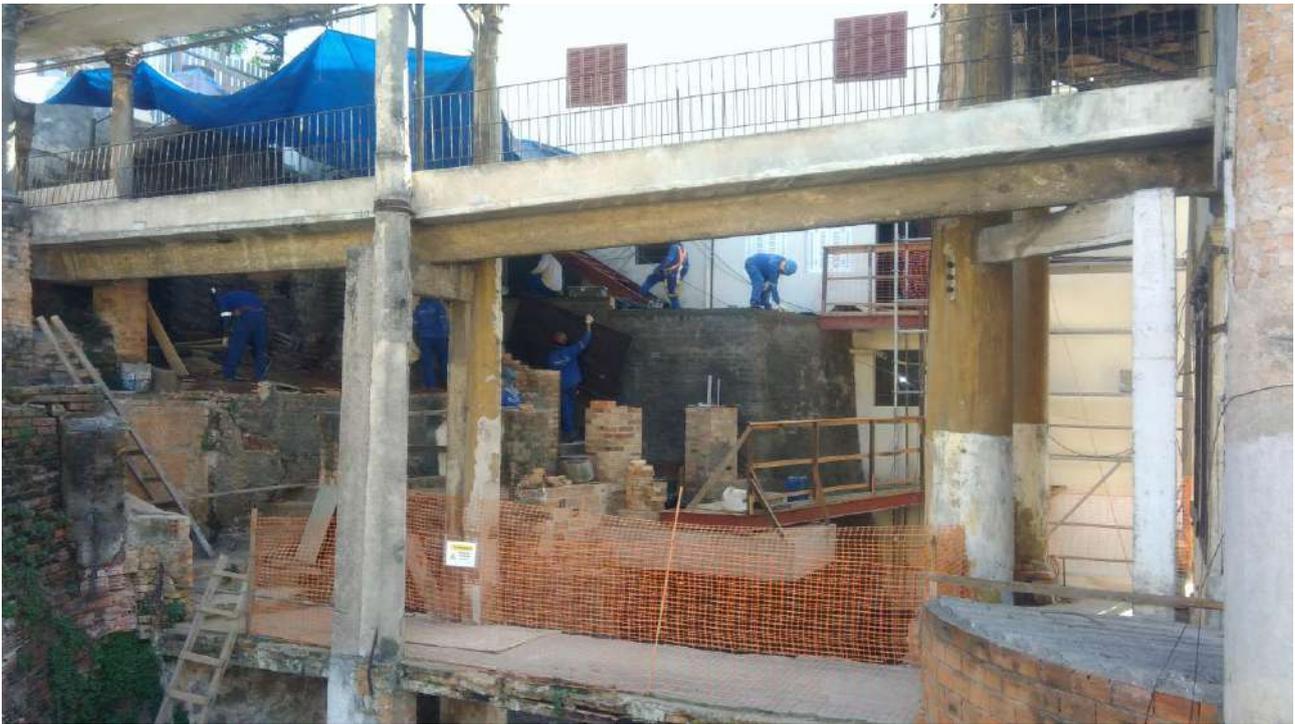
Foto 72: Reorganização da área externa;

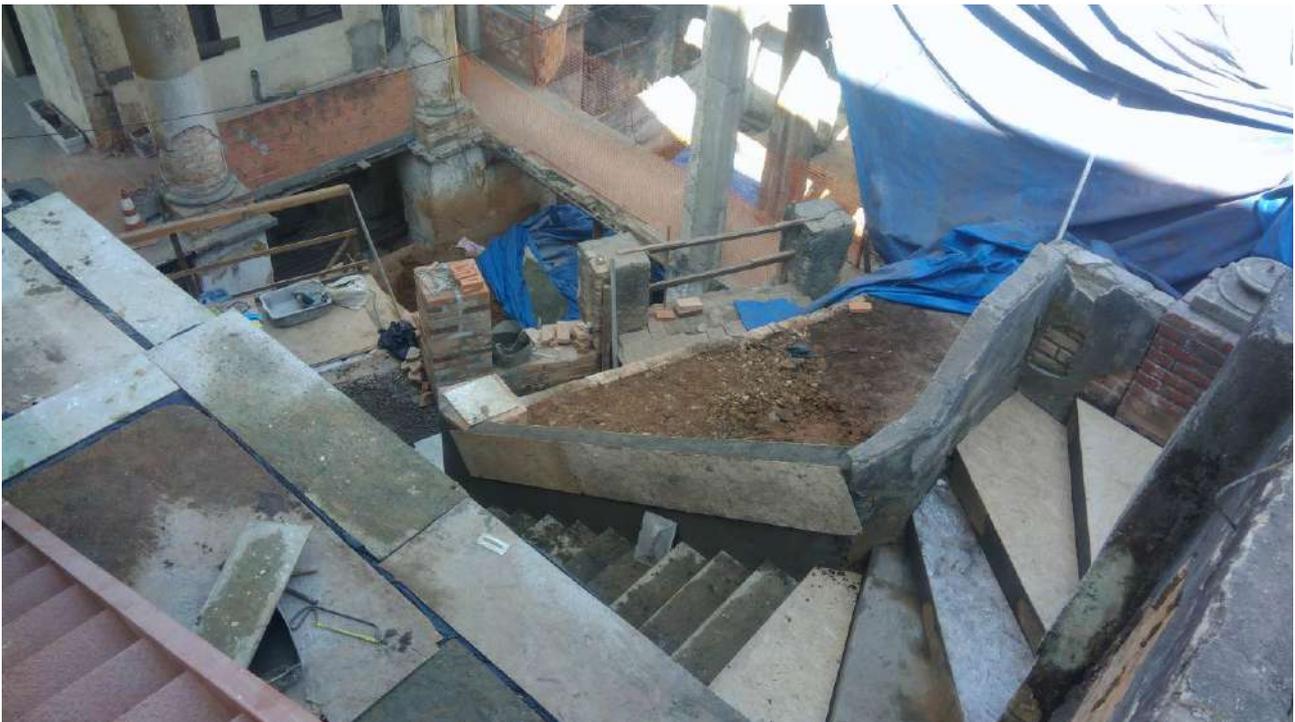
Foto 75: Revestimento do guarda corpo da escadaria;

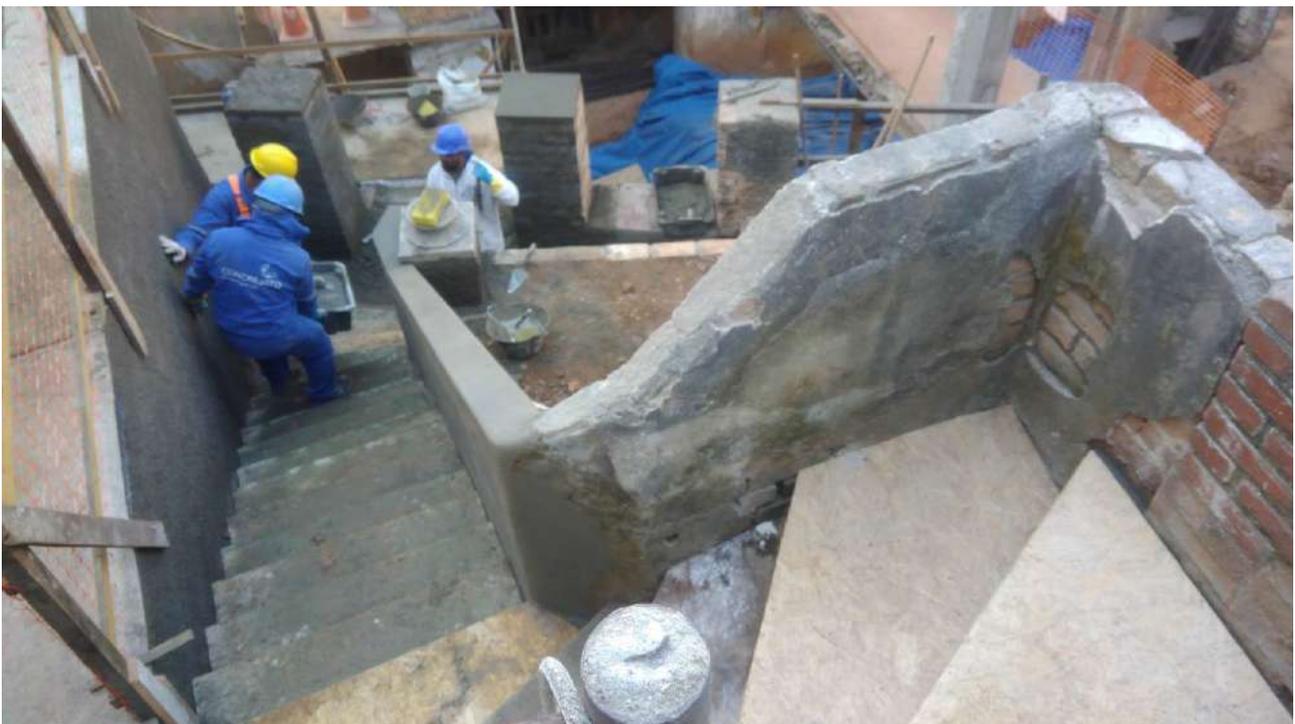
Foto 76: Revestimento do guarda corpo da escadaria;

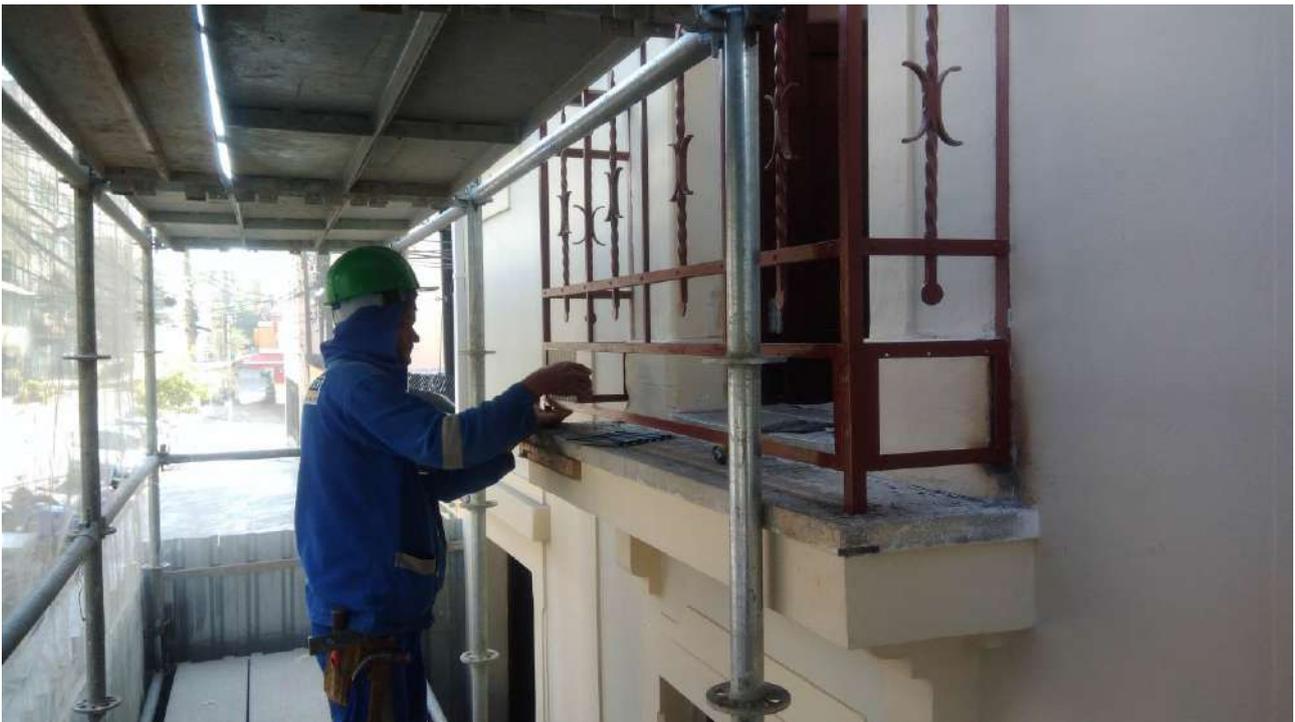
Foto 78: Substituição da chapa ondulada da fachada;

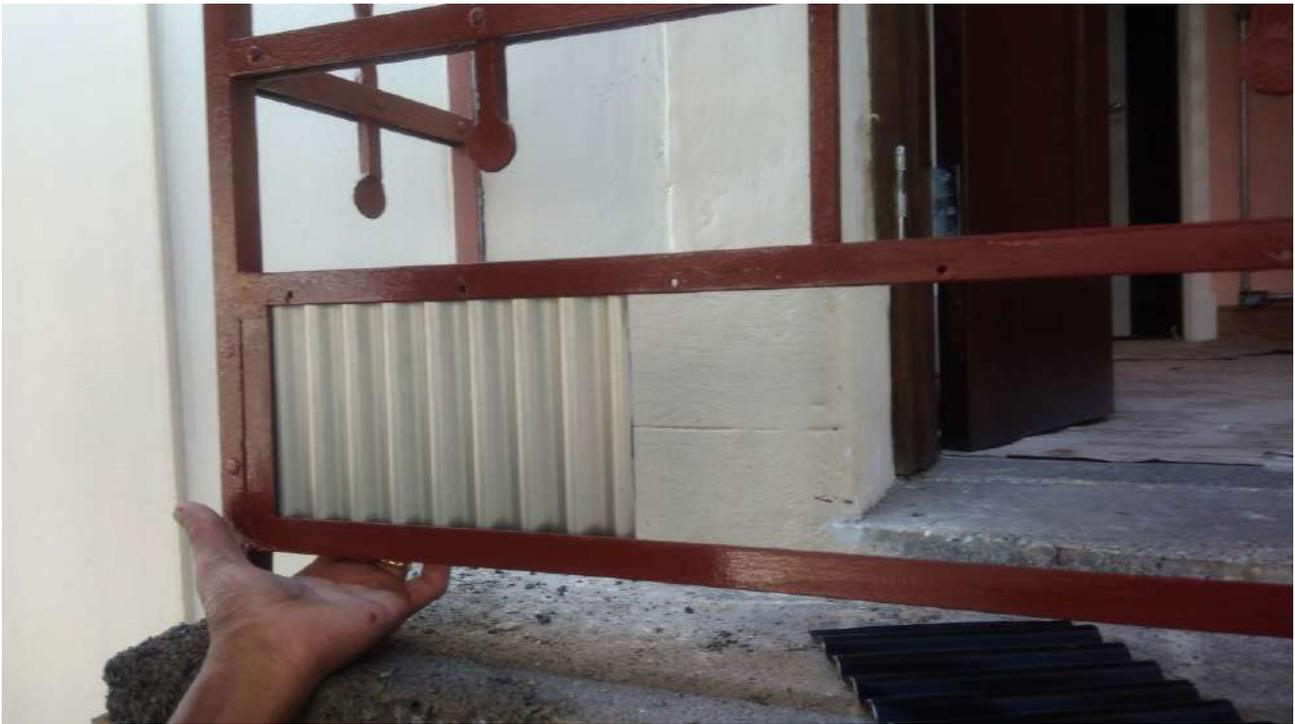
Foto 79: Substituição da chapa ondulada da fachada;

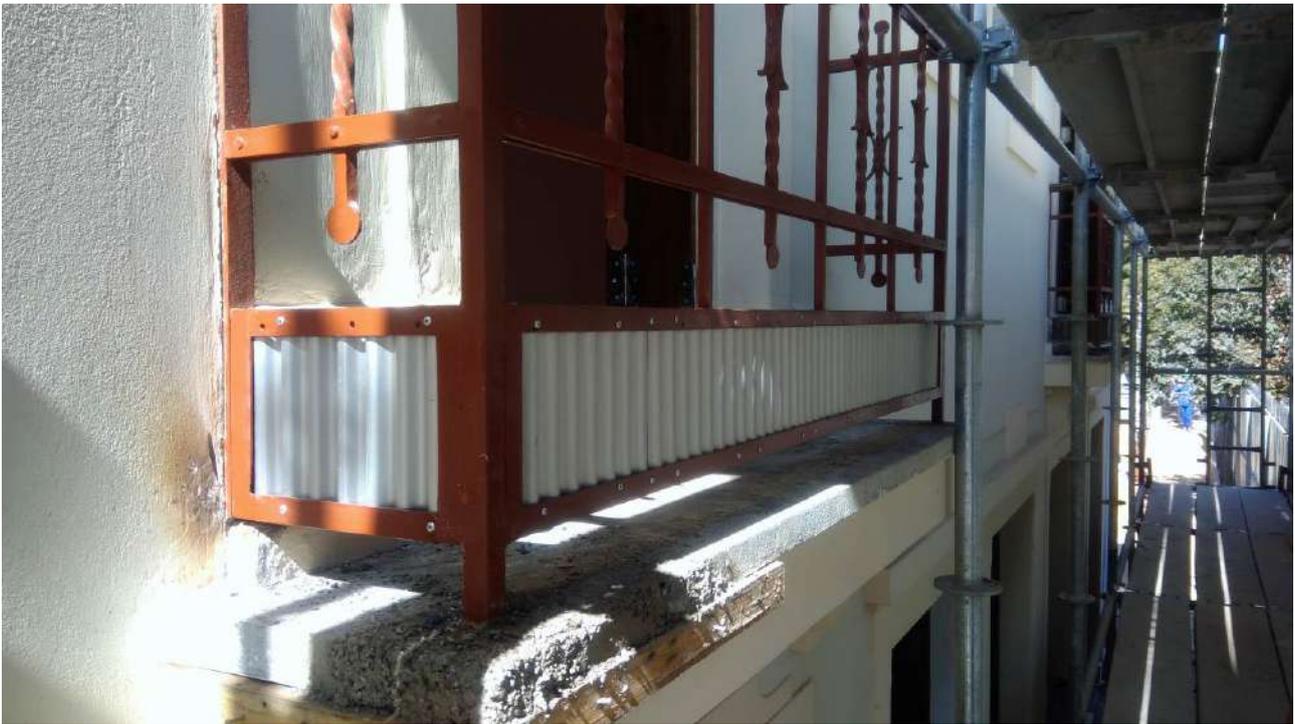
Foto 85: Substituição da chapa ondulada da fachada;

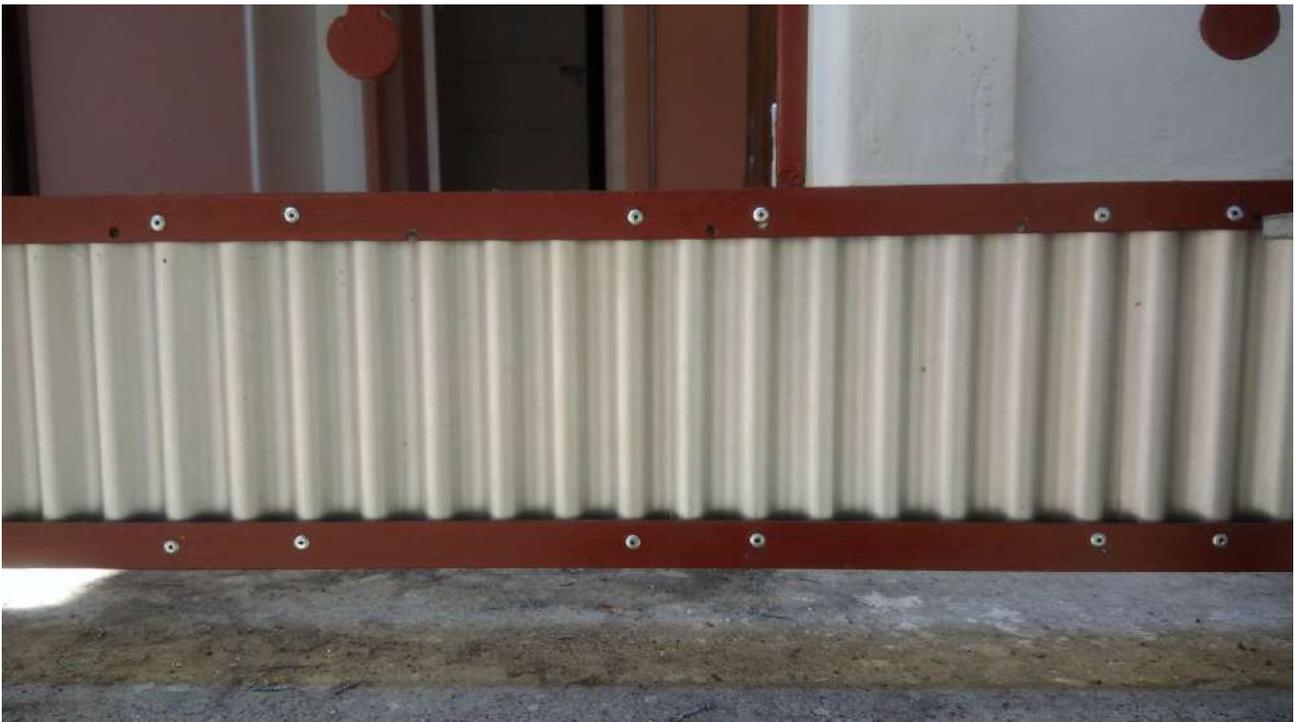
Foto 86: Substituição da chapa ondulada da fachada;

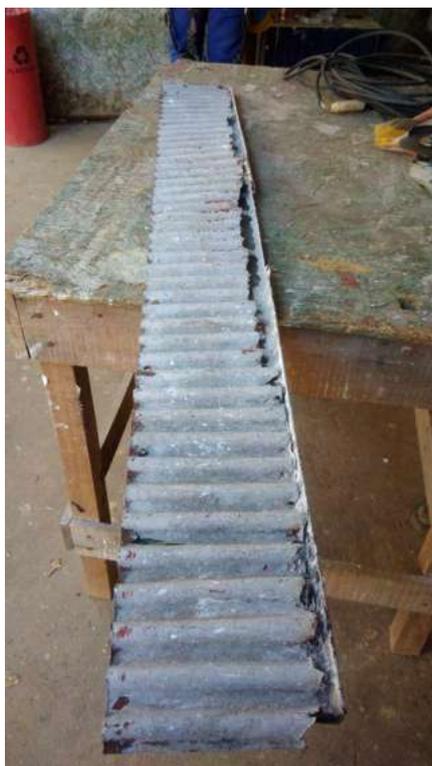
Foto 87: Substituição da chapa ondulada da fachada;

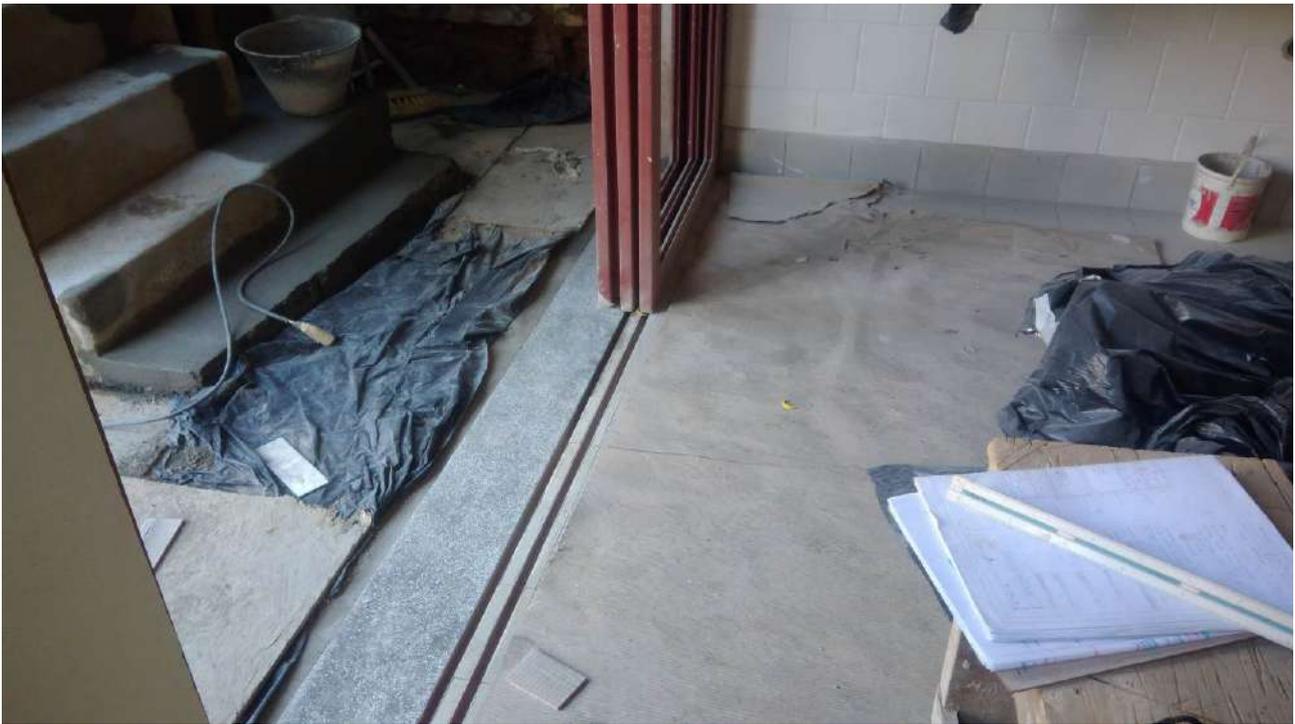
Foto 89: Readequação dos acessos;

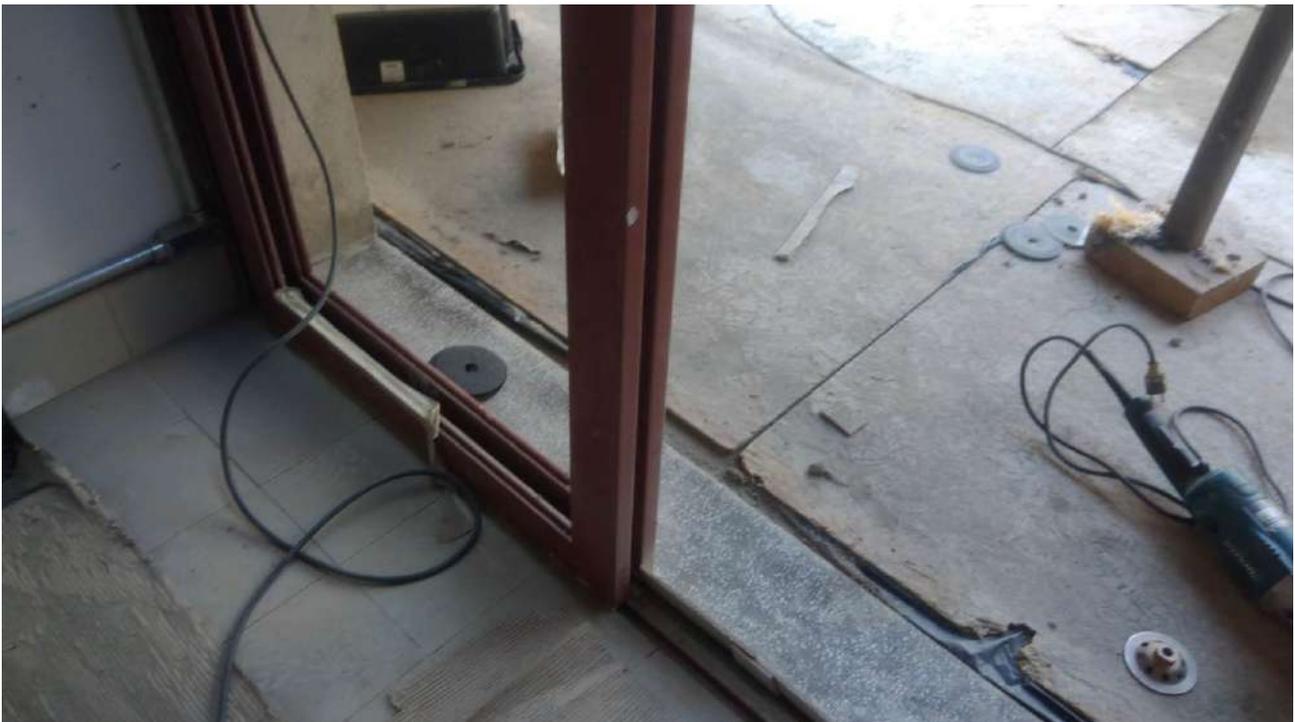
Foto 90: Execução da soleira de granilite;

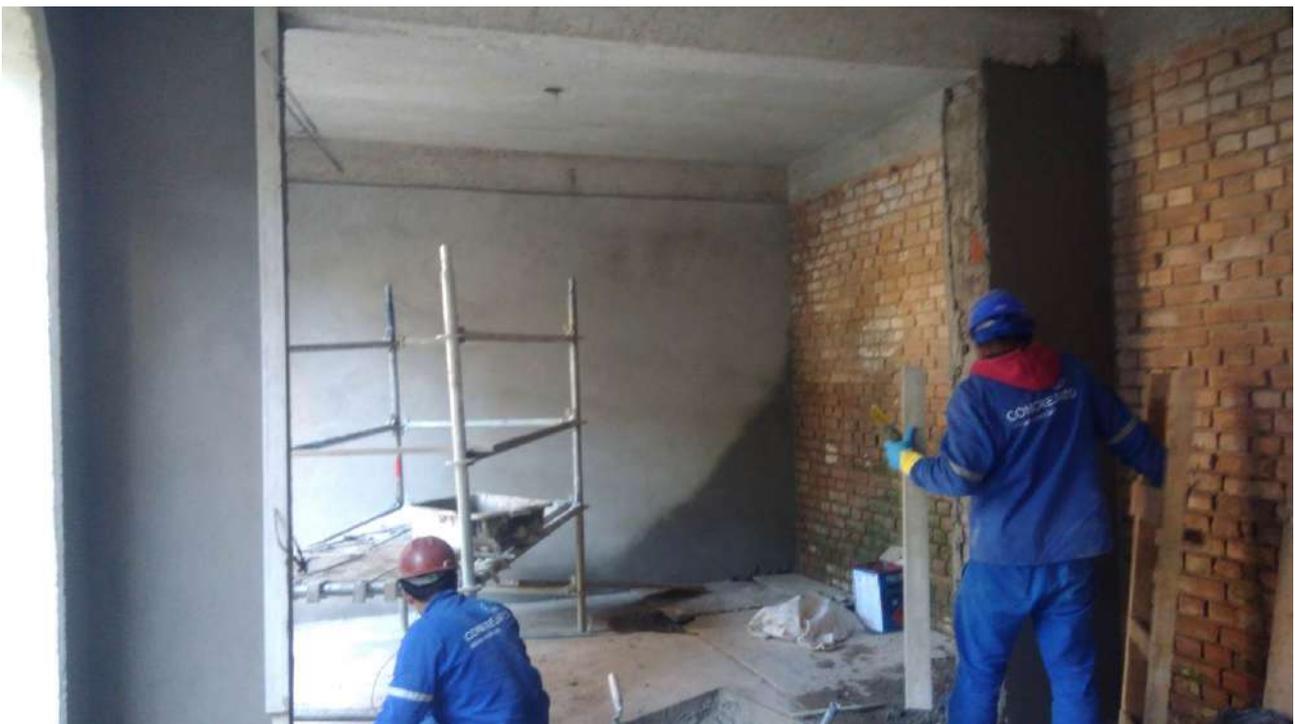
Foto 92: Revestimentos dos pilares do -3 subsolo;

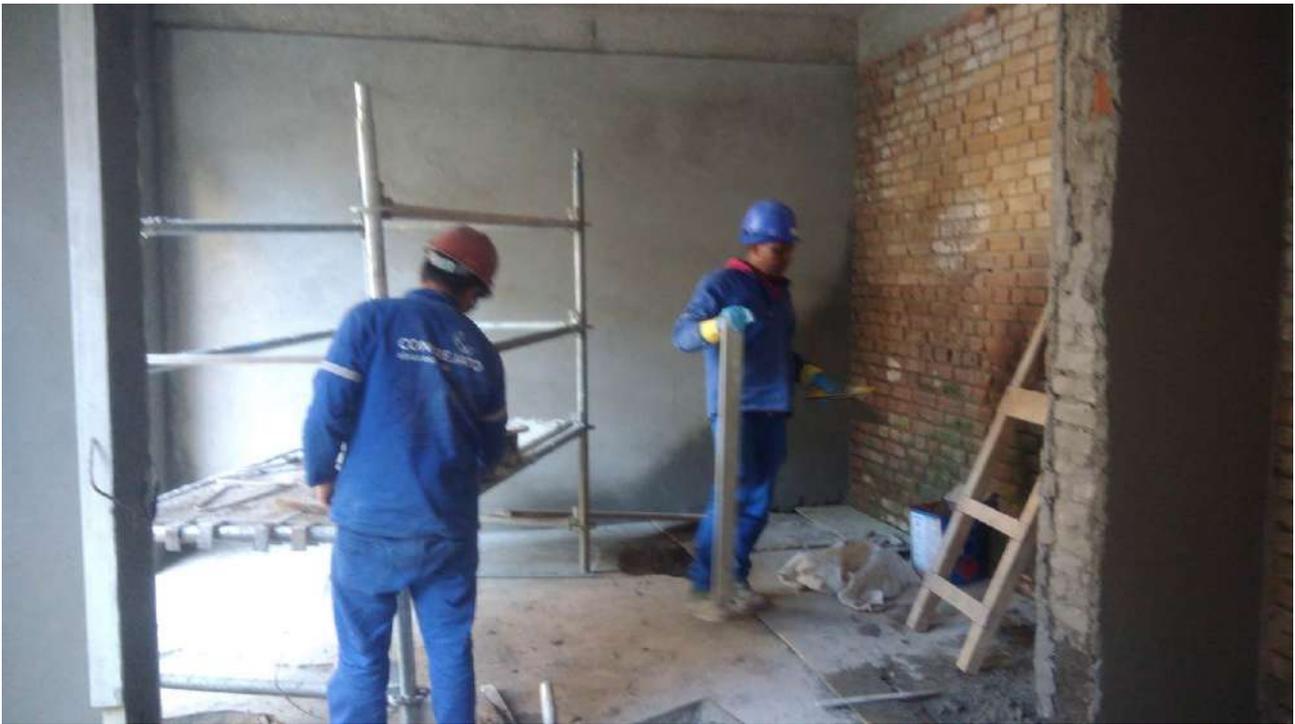
Foto 93: Revestimentos dos pilares do -3 subsolo;

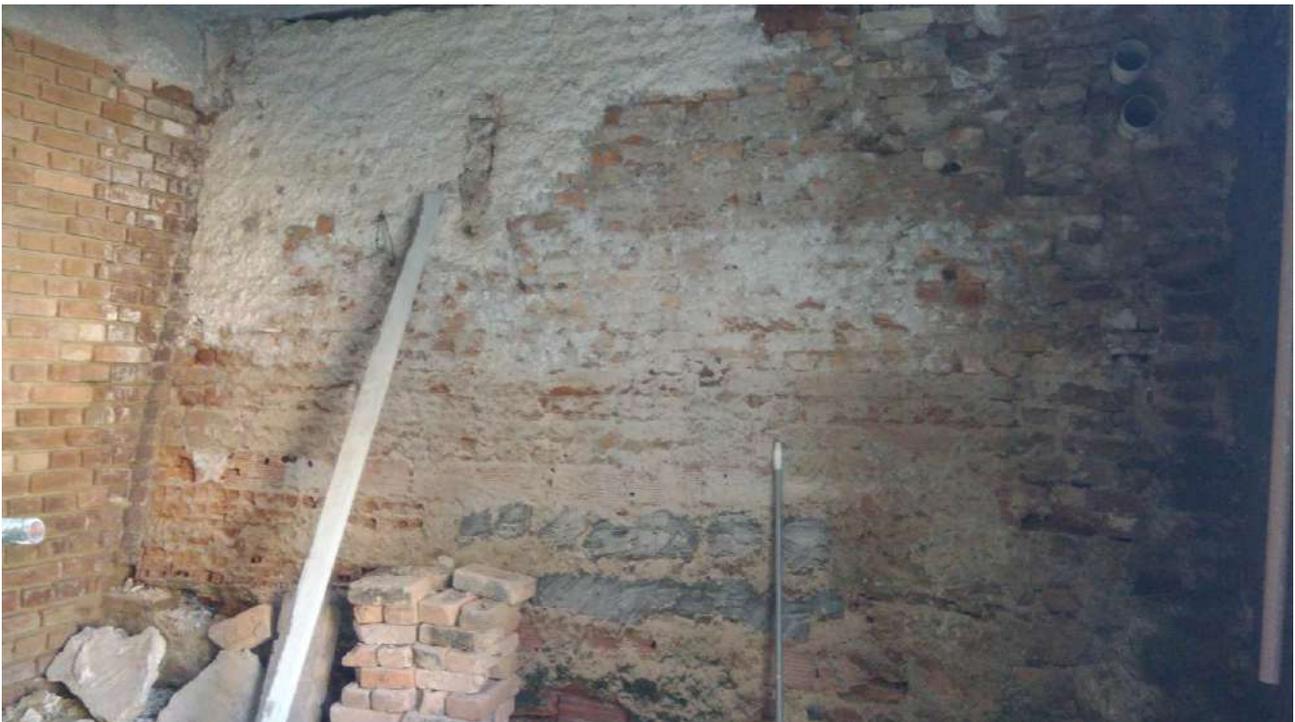
Foto 94: Revestimentos dos pilares do -3 subsolo;

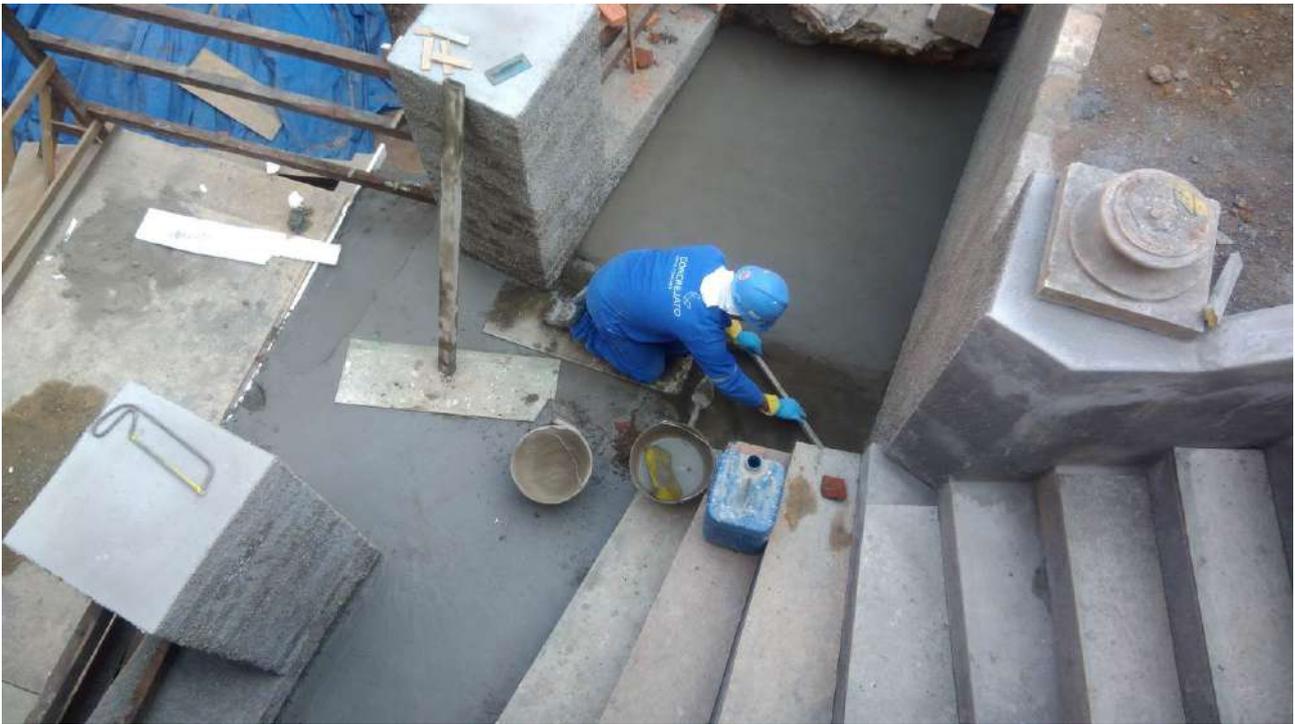
Foto 95: Limpeza das argamassas do talude;

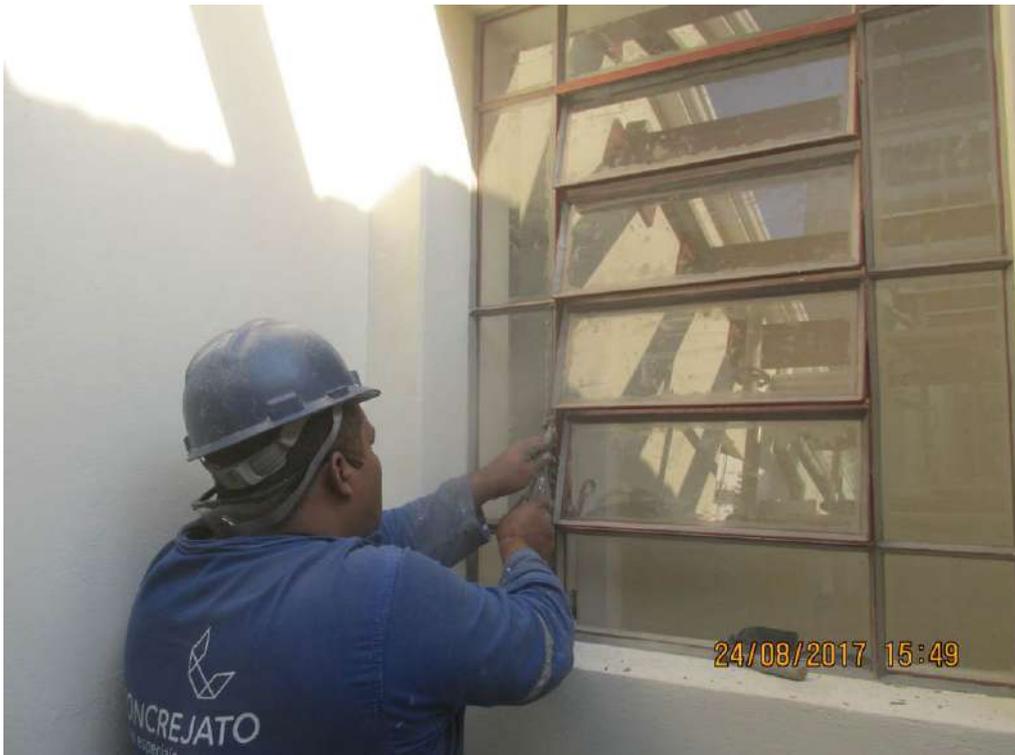
Foto 01: Instalação de vidros nas esquadrias.

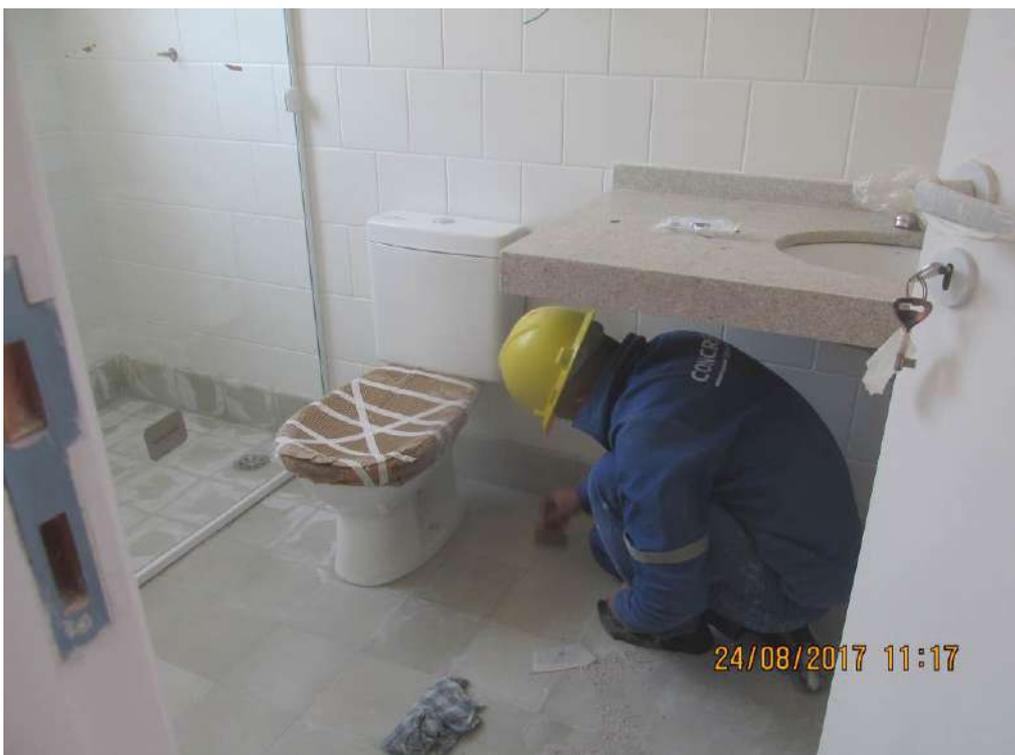
Foto 02: Rejunte dos pisos de ladrilho hidraulico

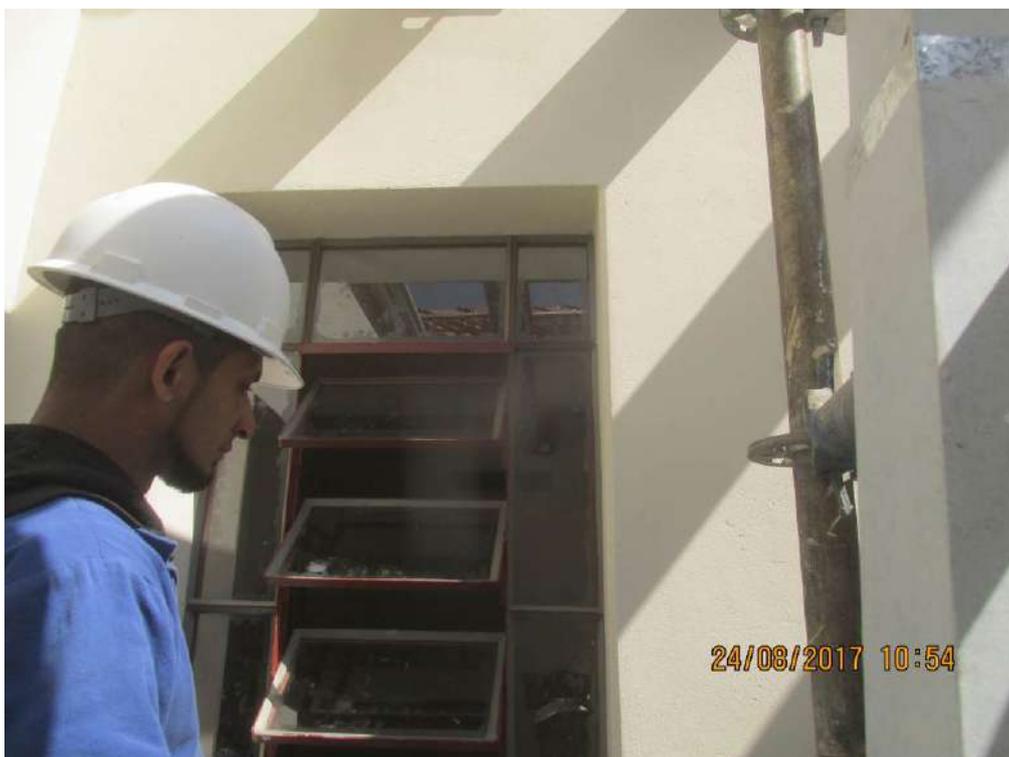
Foto 03: Instalação de vidros nas esquadrias.

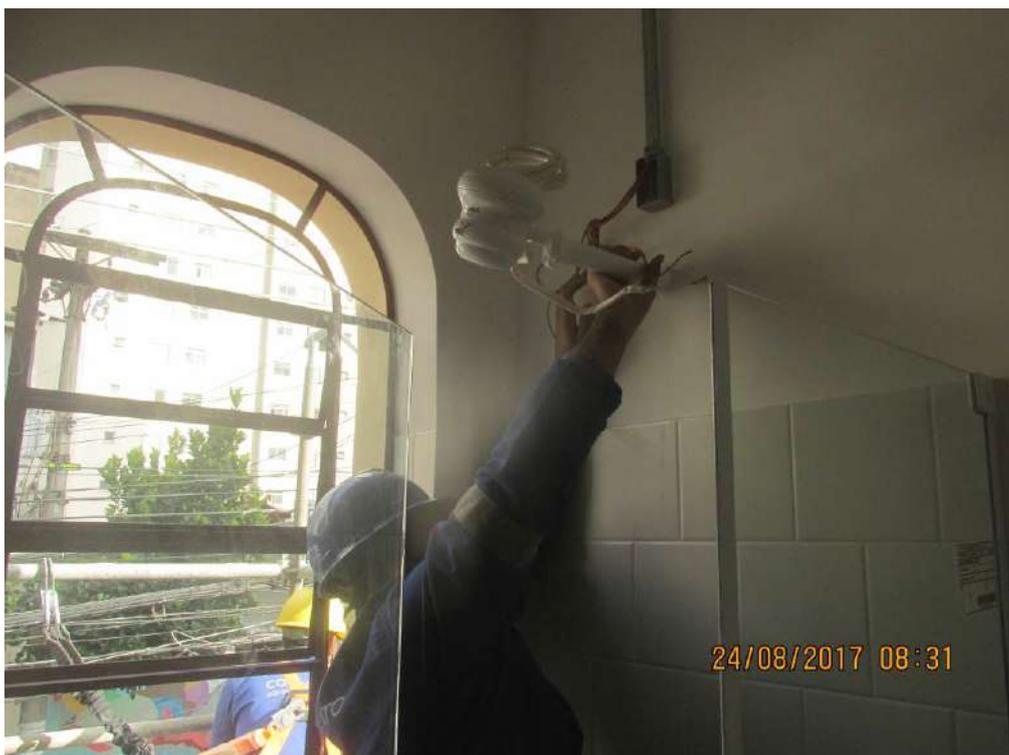
Foto 04: Instalação dos chuveiros

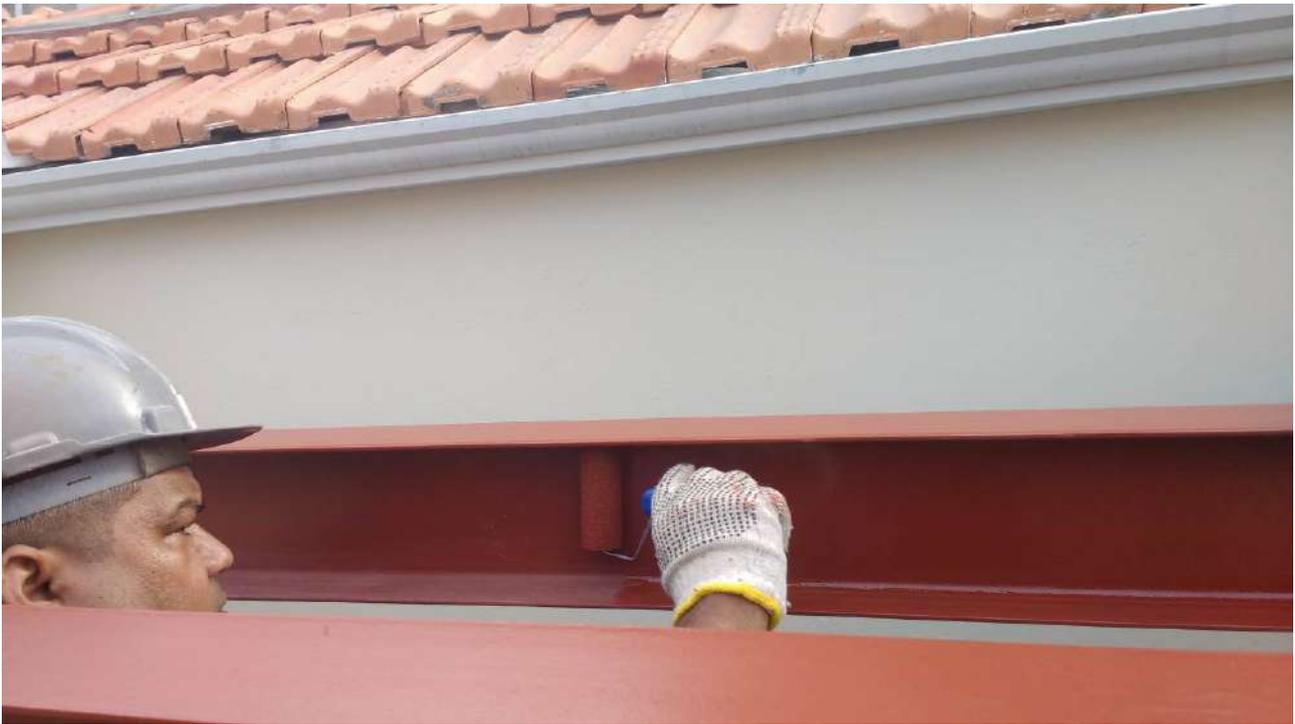
Foto 05: Pintura de acabamento das estruturas metálicas da cobertura.

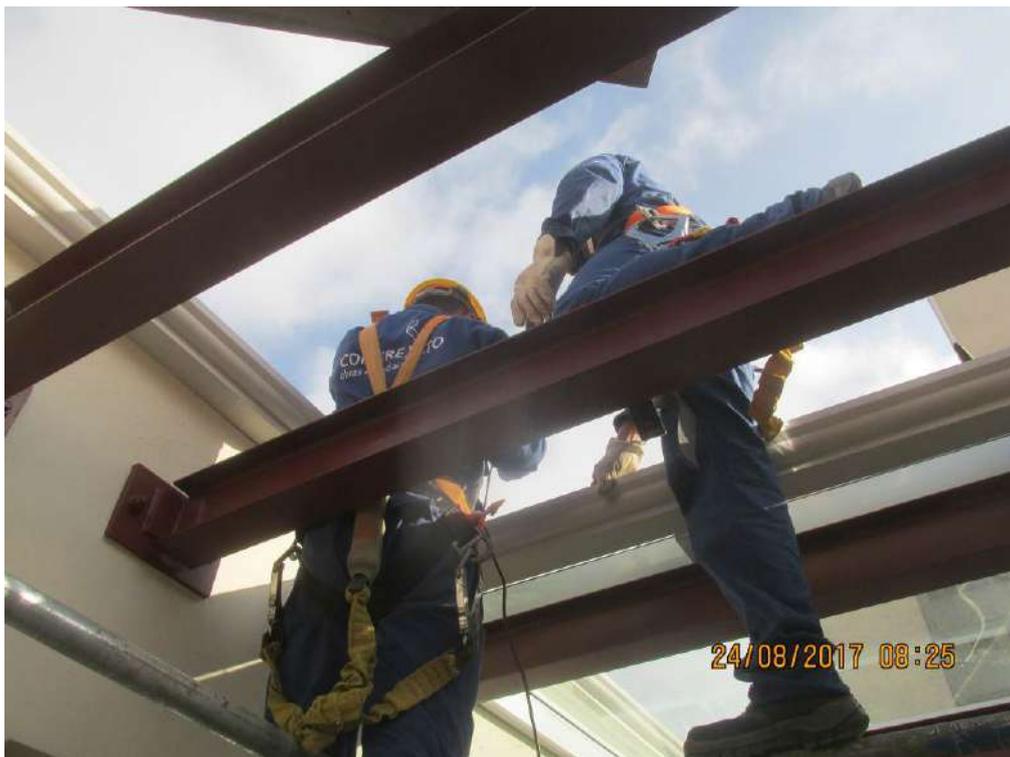
Foto 06: Instalação de calha da cobertura de vidro;

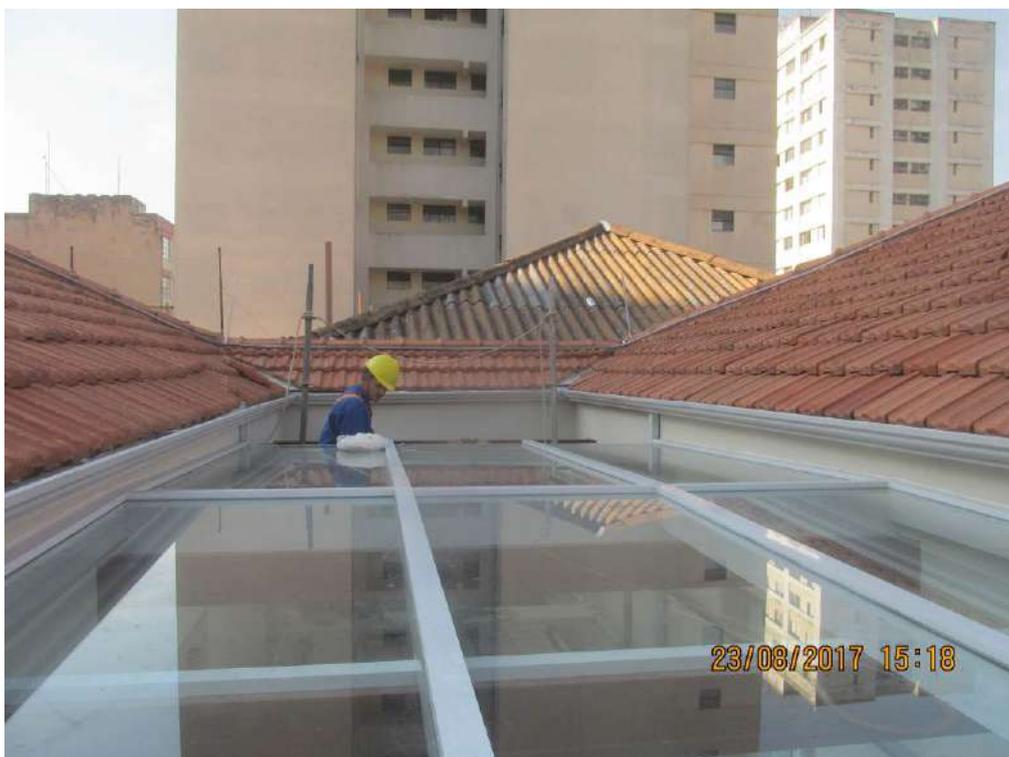
Foto 07: Instalação da cobertura de vidro;
