**Relatórios do Restauero da
Vila Itororó: CASA 11**

Relatório Fotográfico

Vila Itororó – Casa 11

JUNHO - JULHO/2016

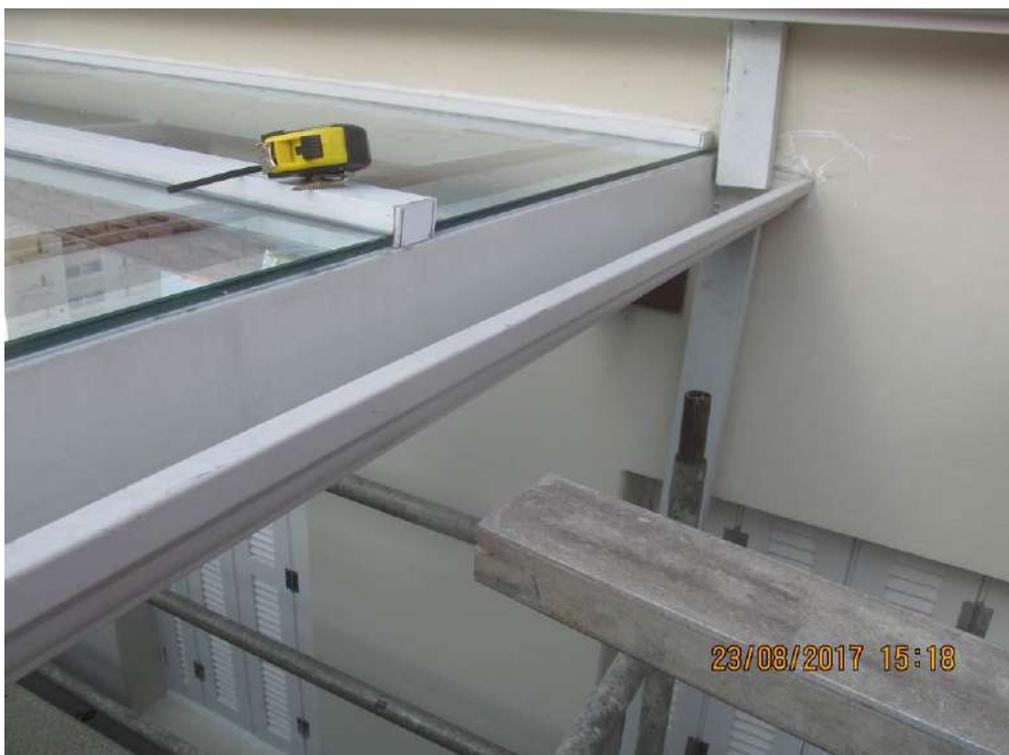
Foto 08: Instalação da calha e descidas;

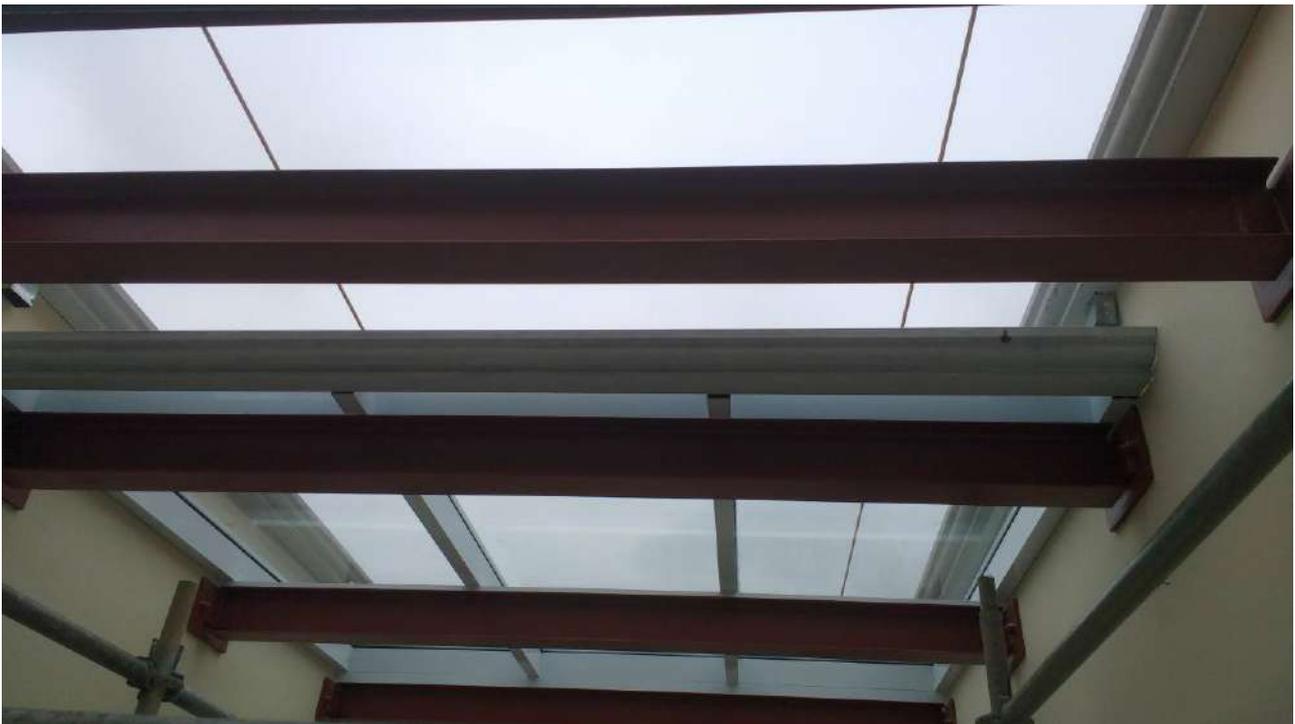
Foto 10: Cobertura de vidro;

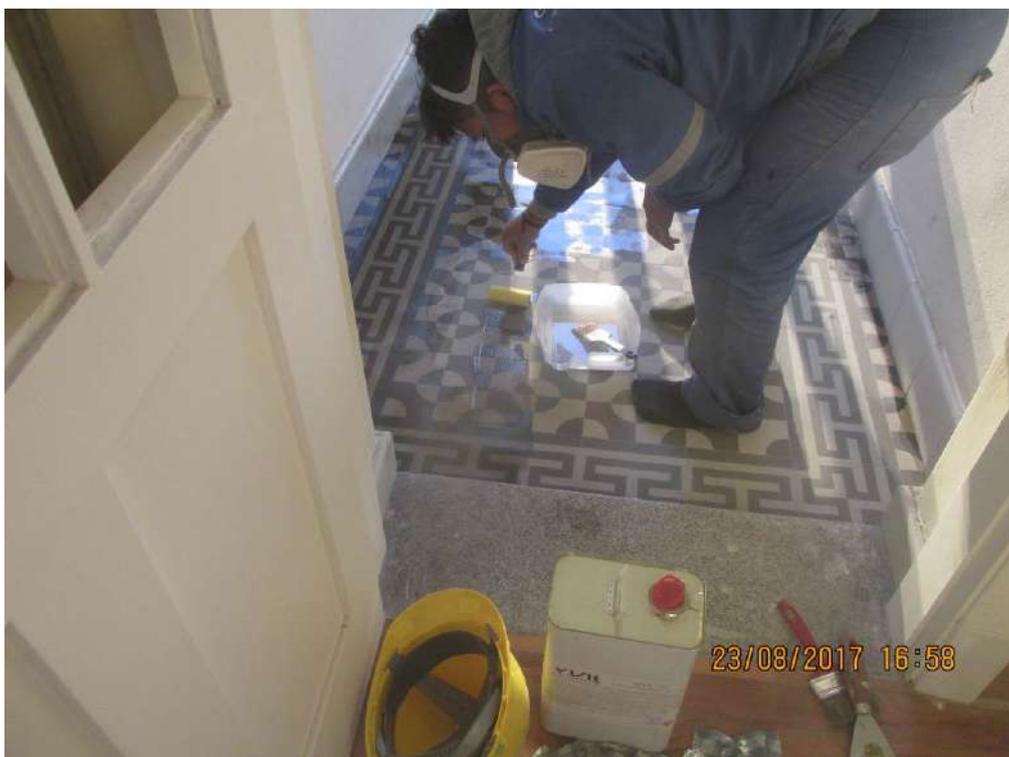
Foto 11: Aplicação de resina;

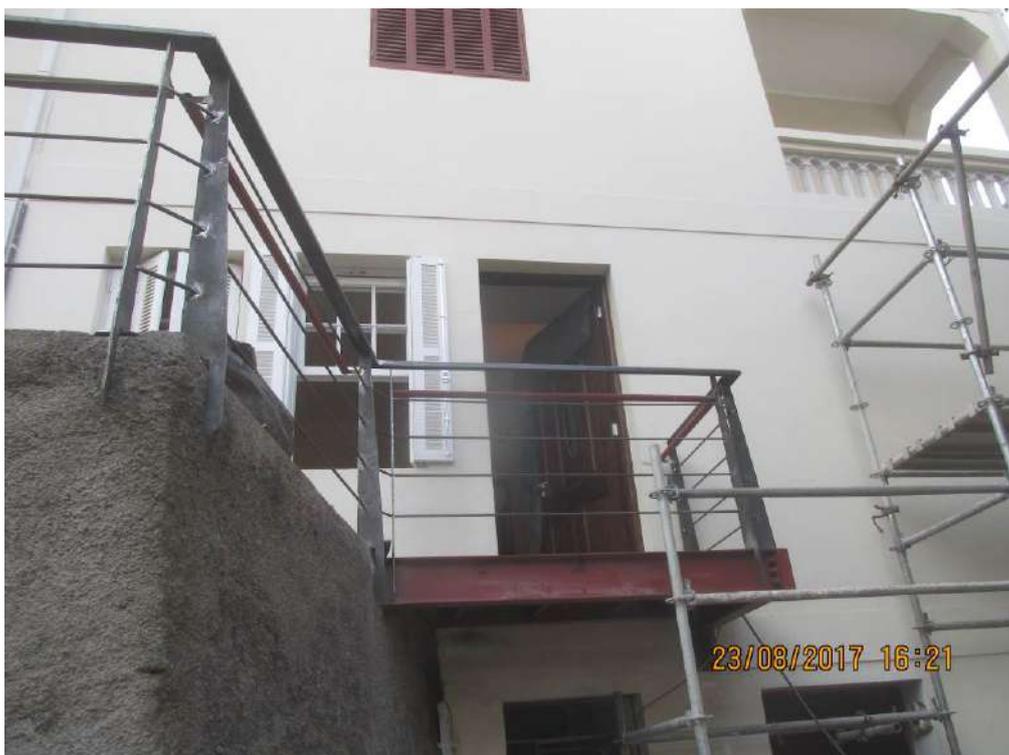
Foto 12: Instalação do guarda corpo do talude;

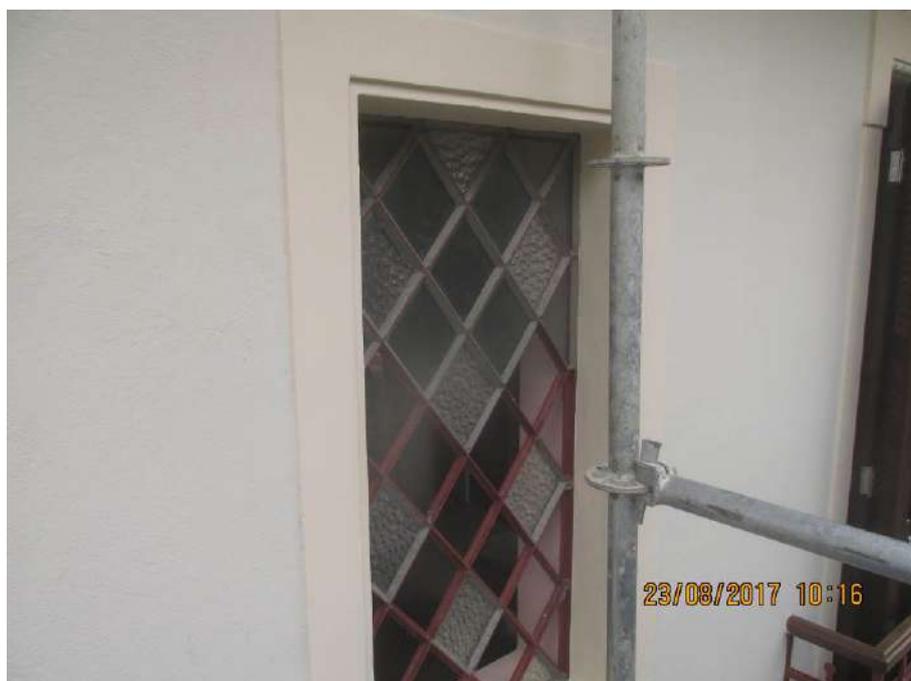
Foto 13: Instalação de vidros da fachada;

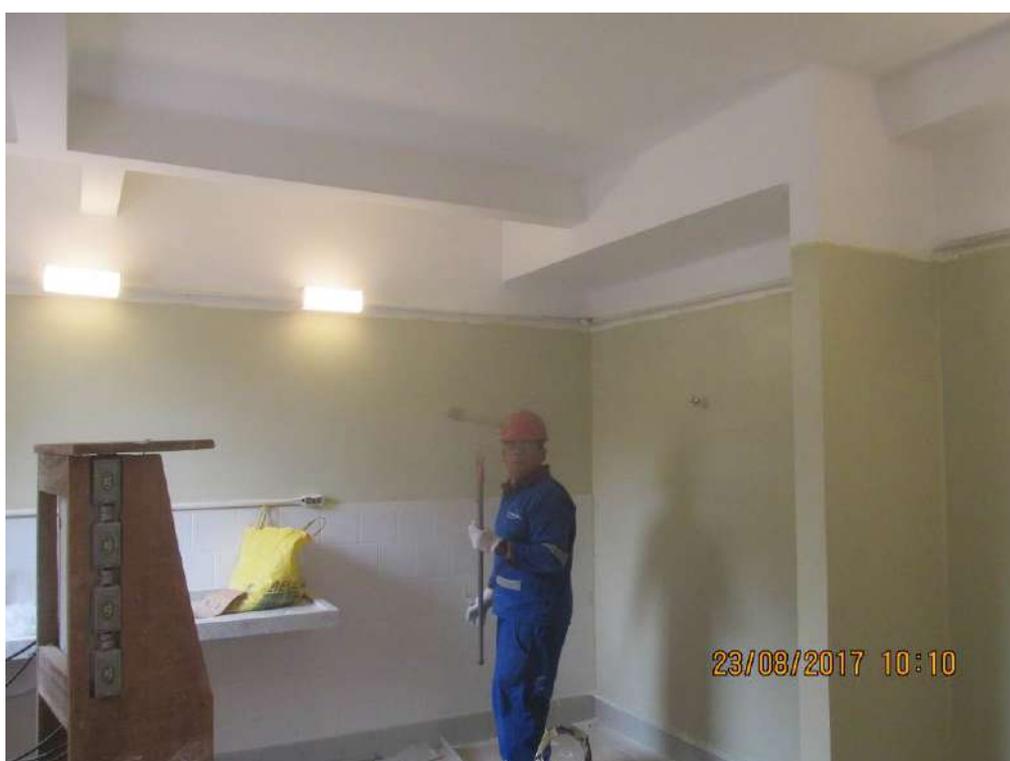
Foto 14: Pintura de acabamento;

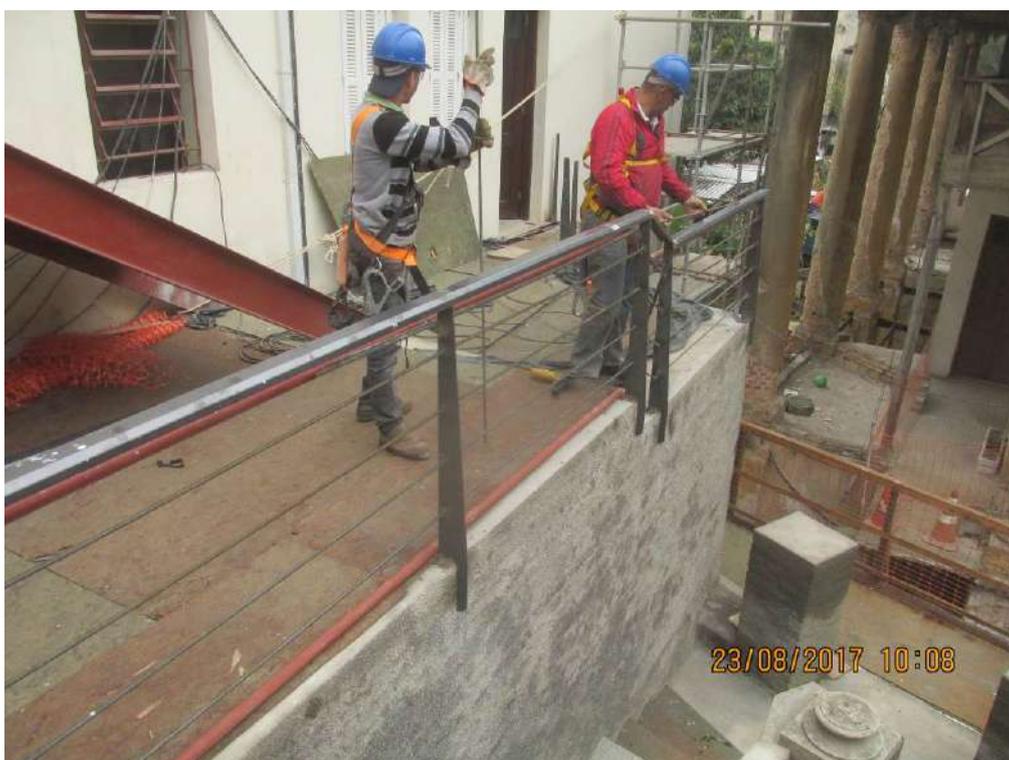
Foto 16: Instalação do guarda corpo do talude;

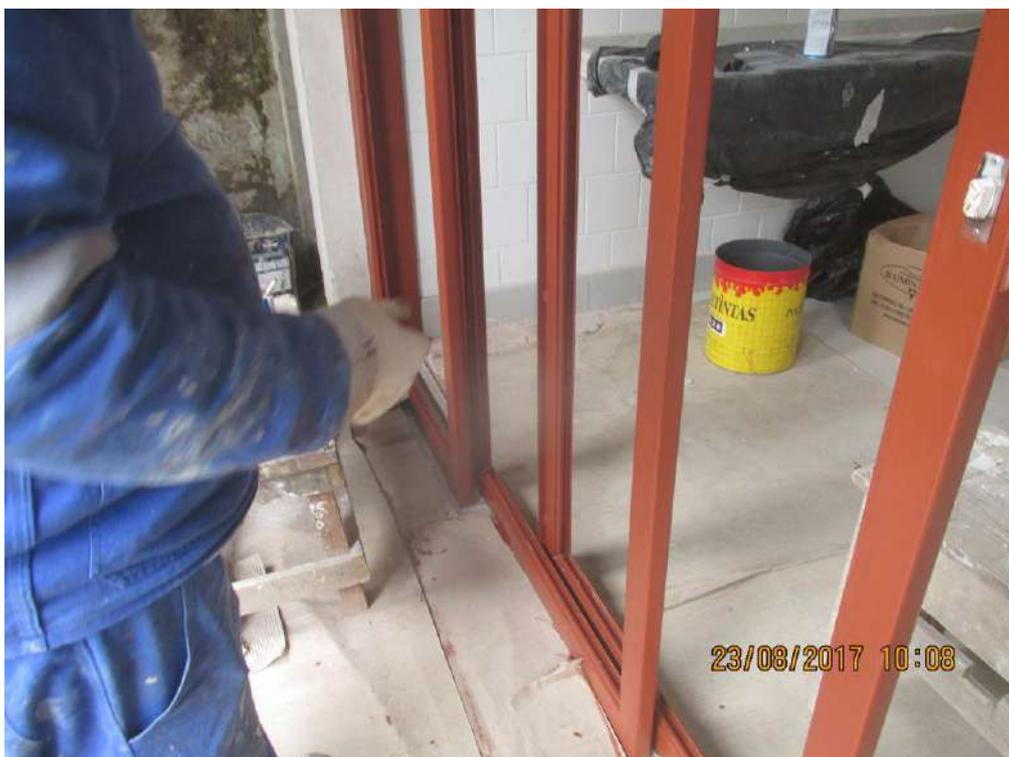
Foto 17: Pintura de acabamento

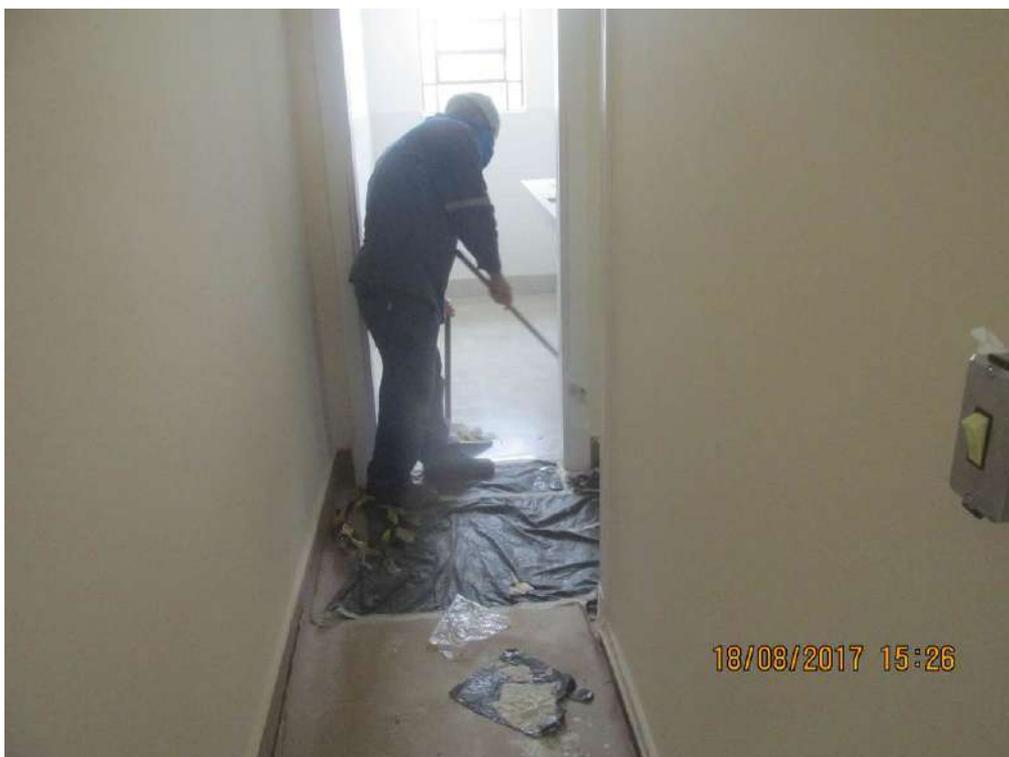
Foto 19: Limpeza da casa.

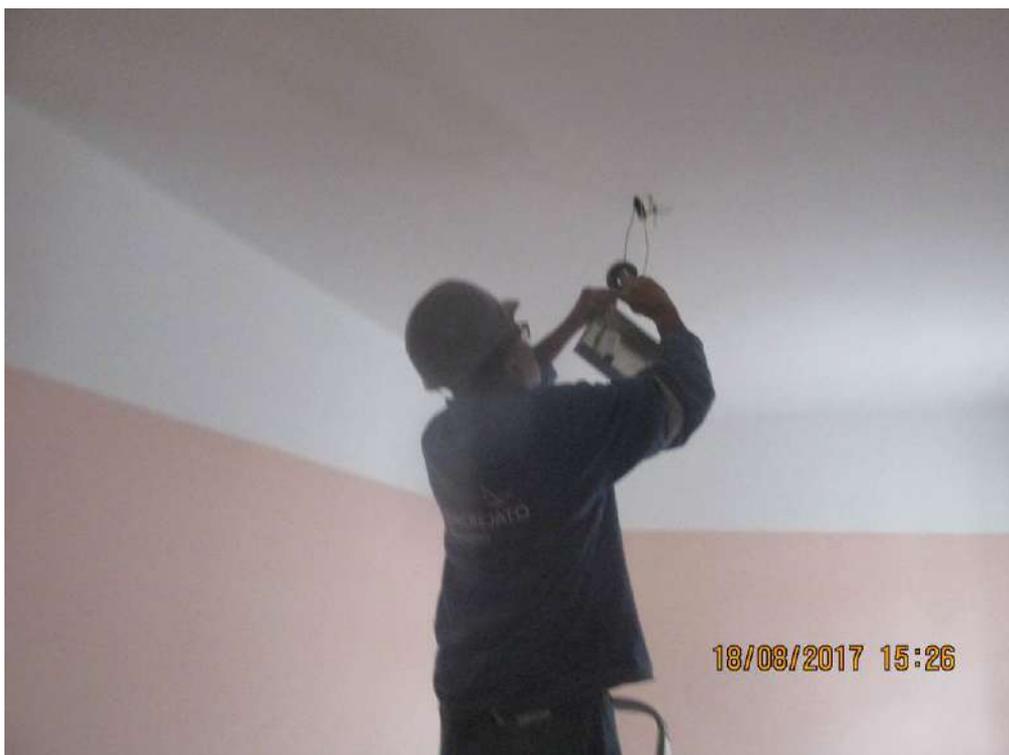
Foto 20: Instalação da luminárias.

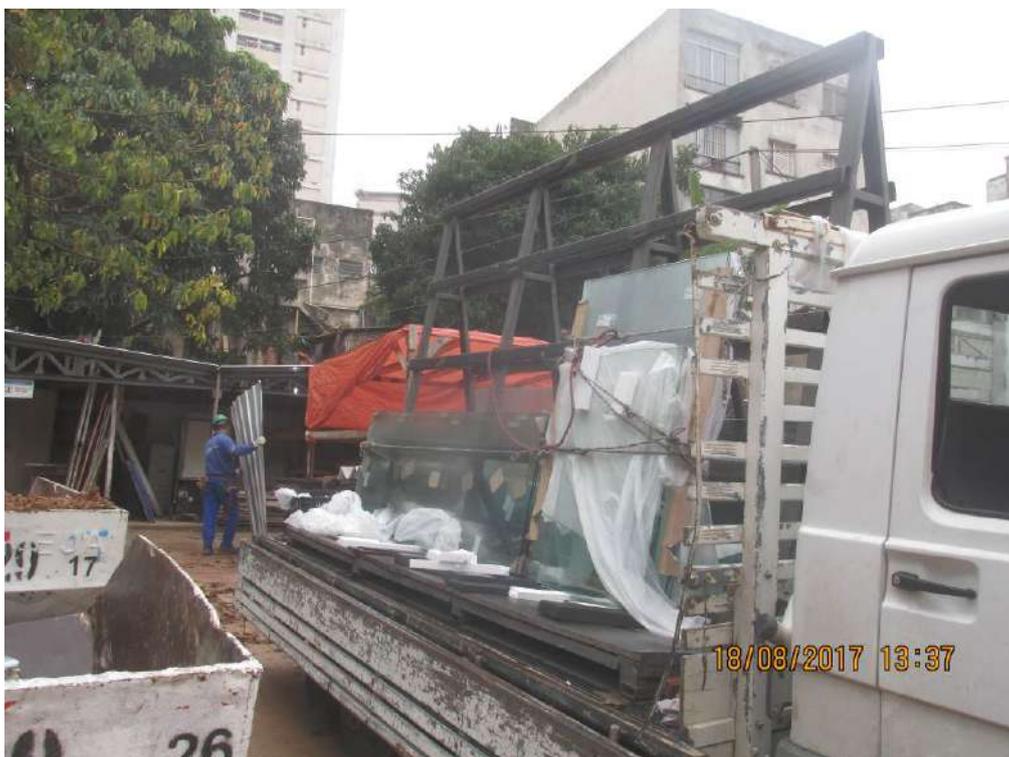
Foto 21: Chegada dos vidros;

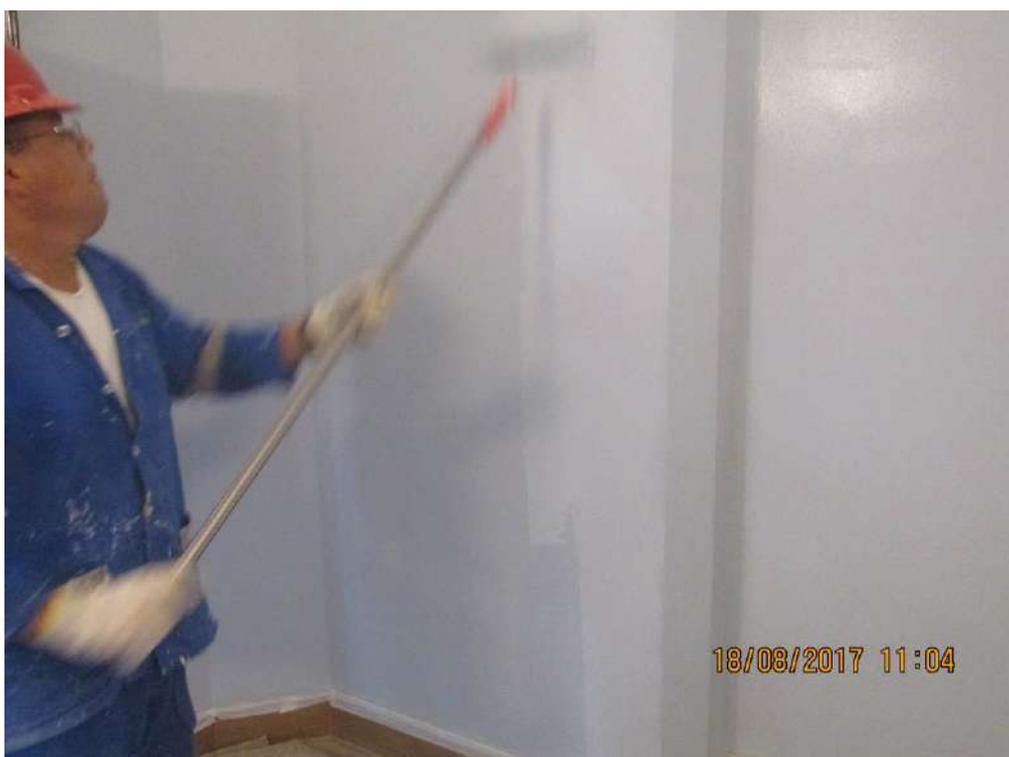
Foto 22: Pintura de acabamento de pintura;

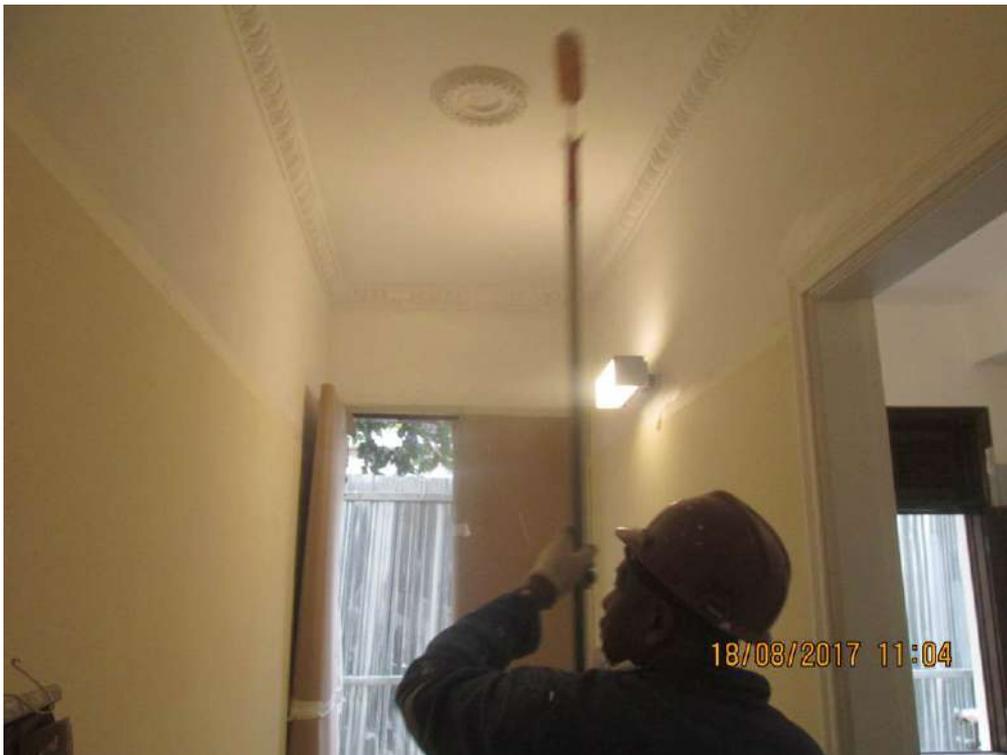
Foto 23 Pintura do forro;

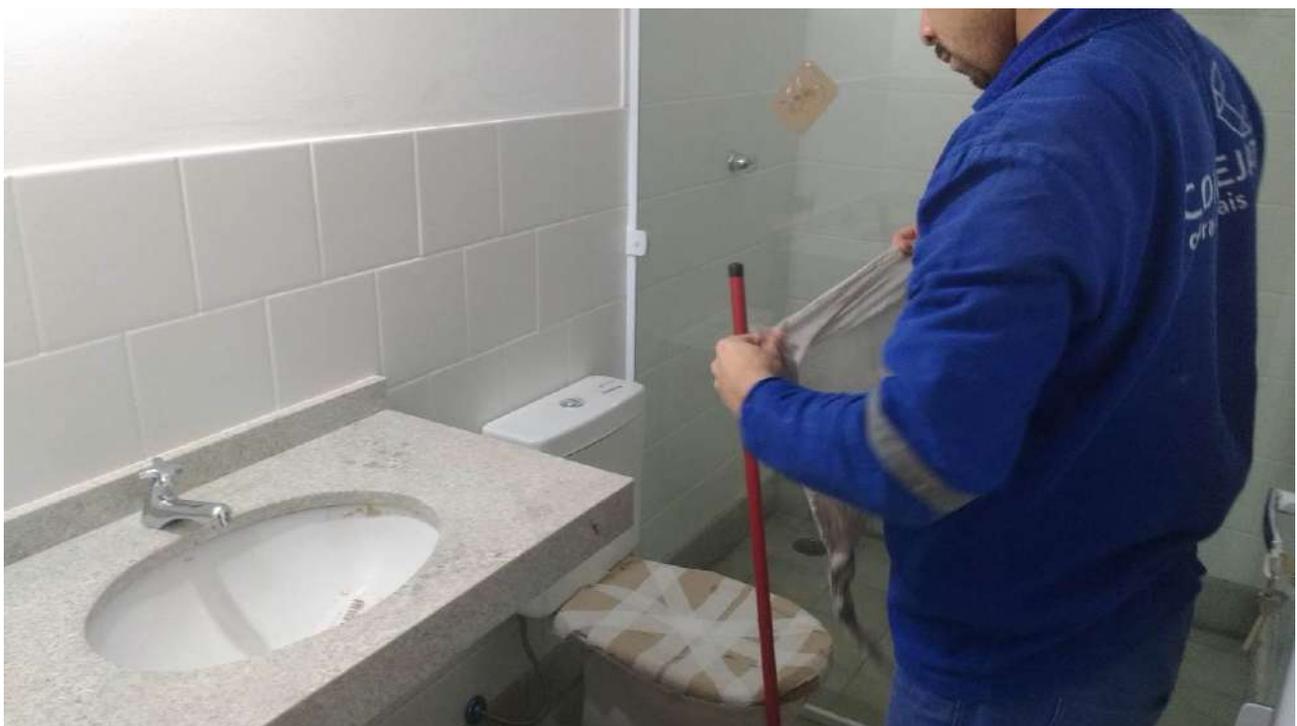
Foto 24: Limpeza dos banheiros;

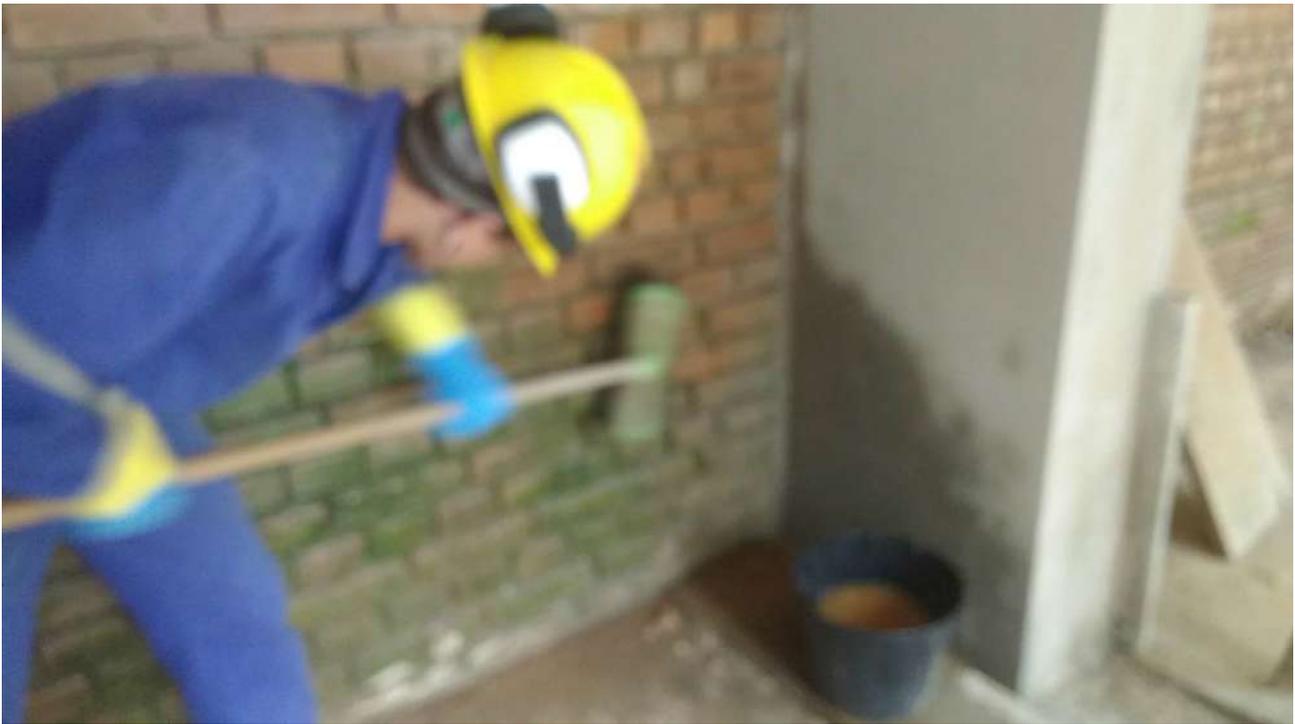
Foto 25: Limpeza da parede de tijolinhos;

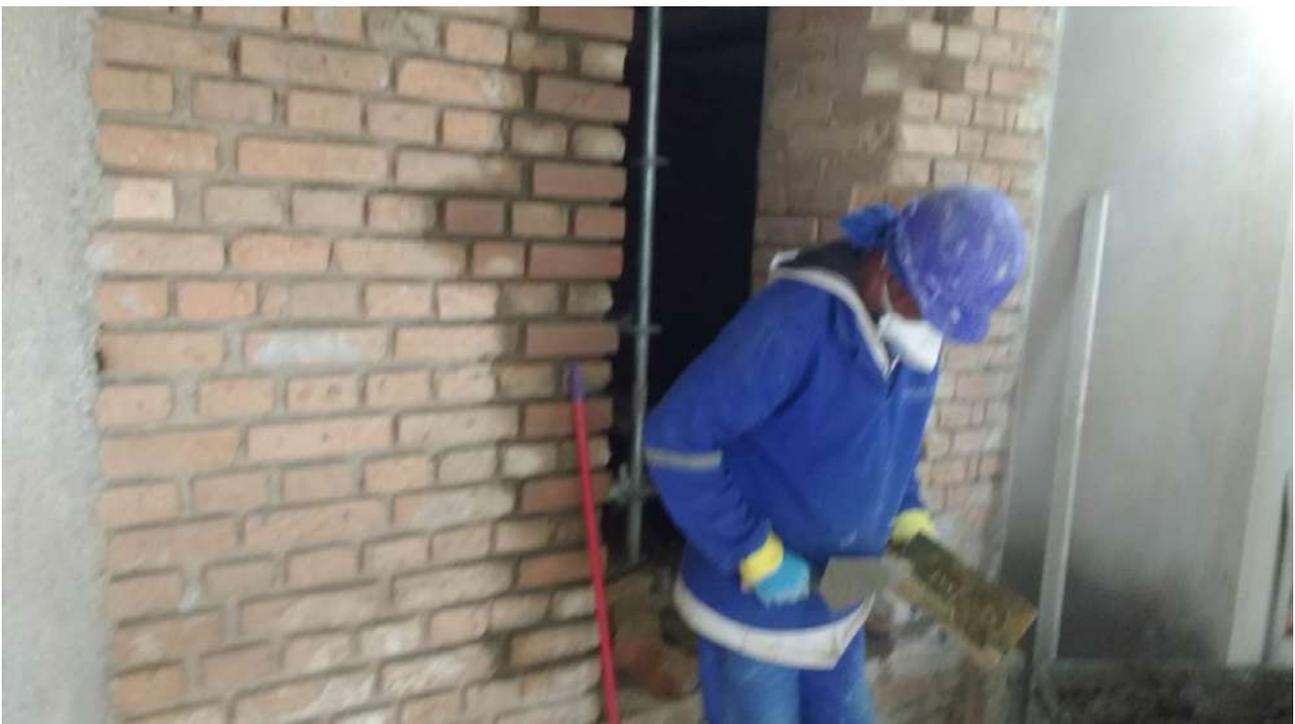
Foto 26: Limpeza dos tijolos do – 3 pavimento

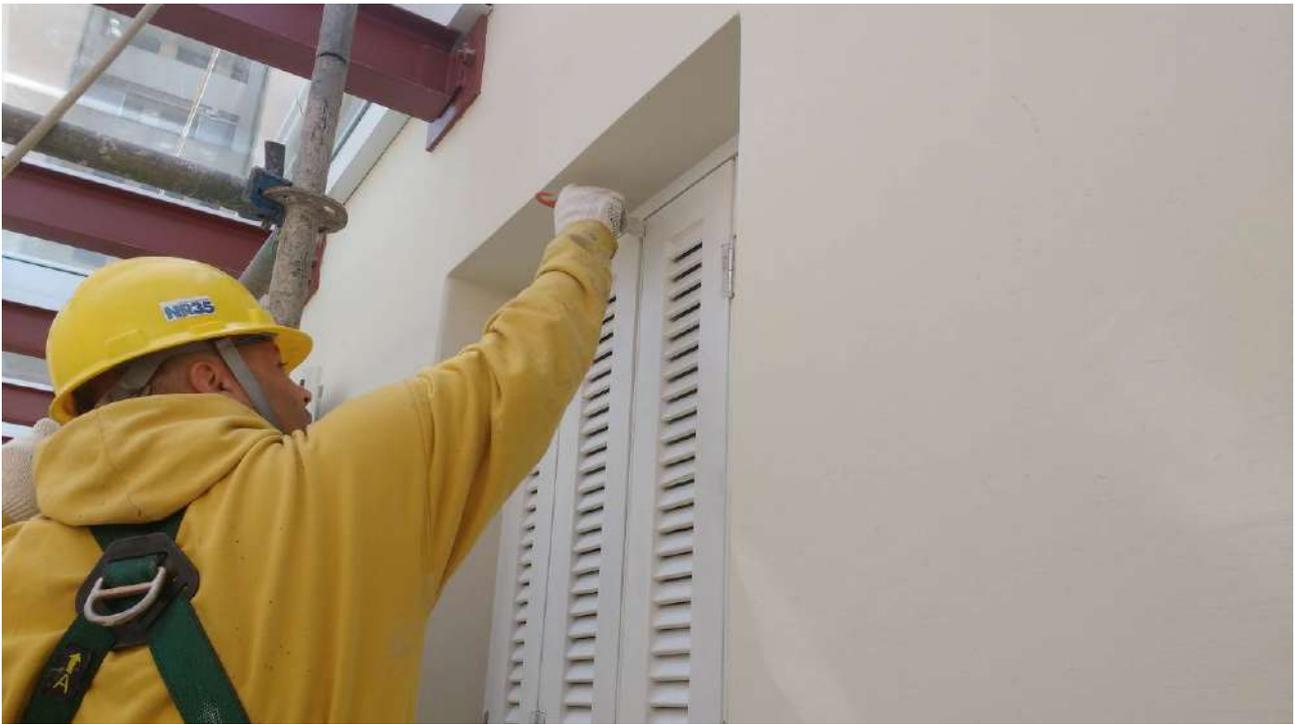
Foto 27: Pintura de acabamento das esquadrias de madeira;

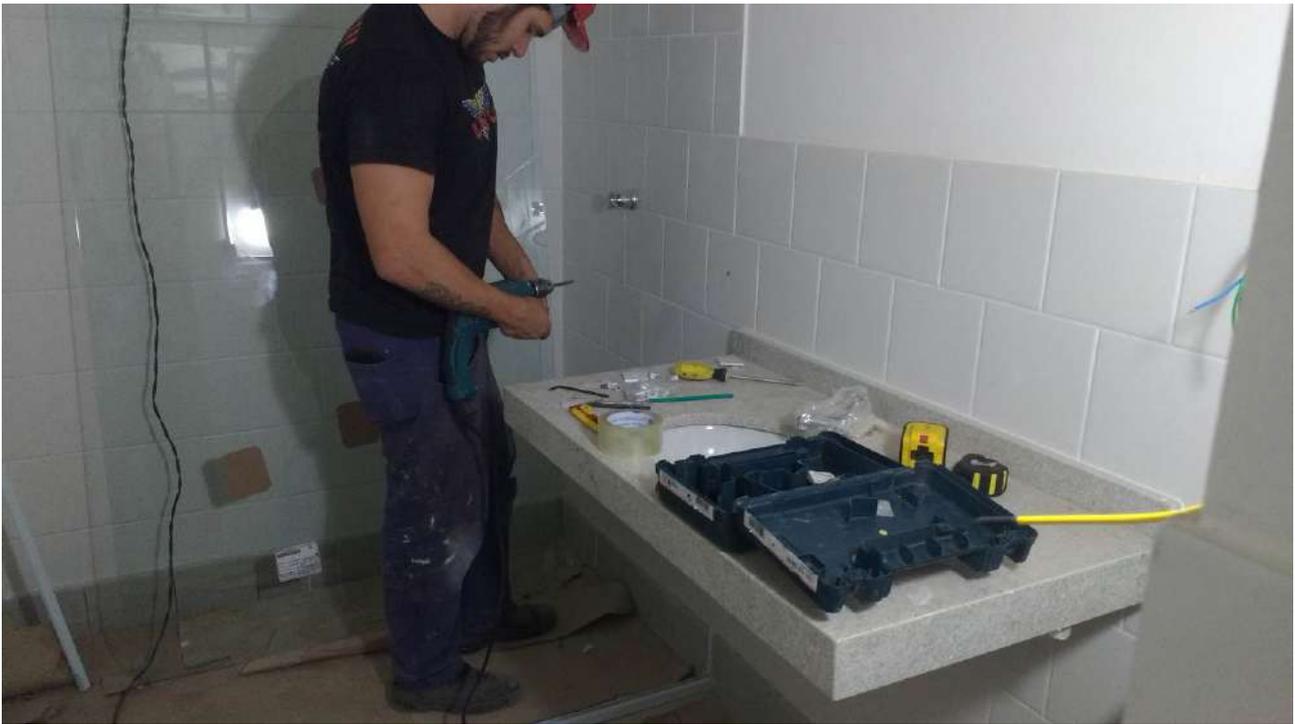
Foto 29: Instalação do box de banheiro;

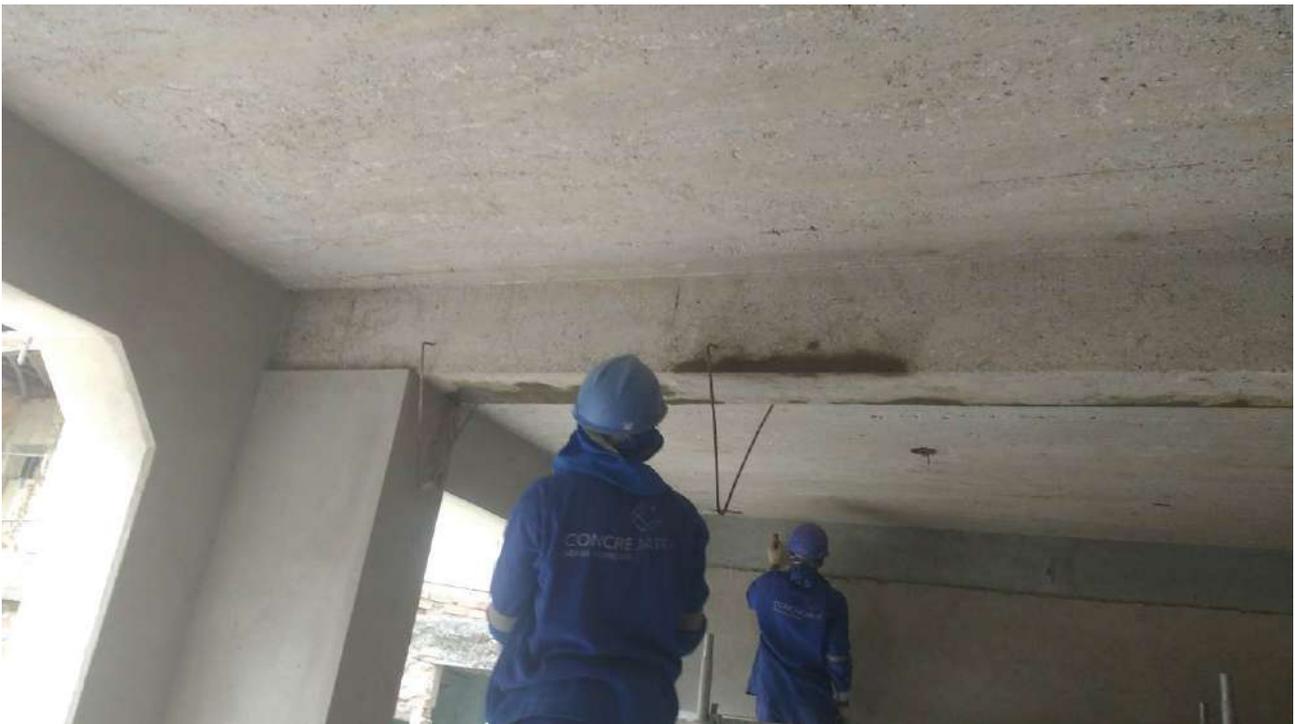
Foto 30: Recuperação das vigas;

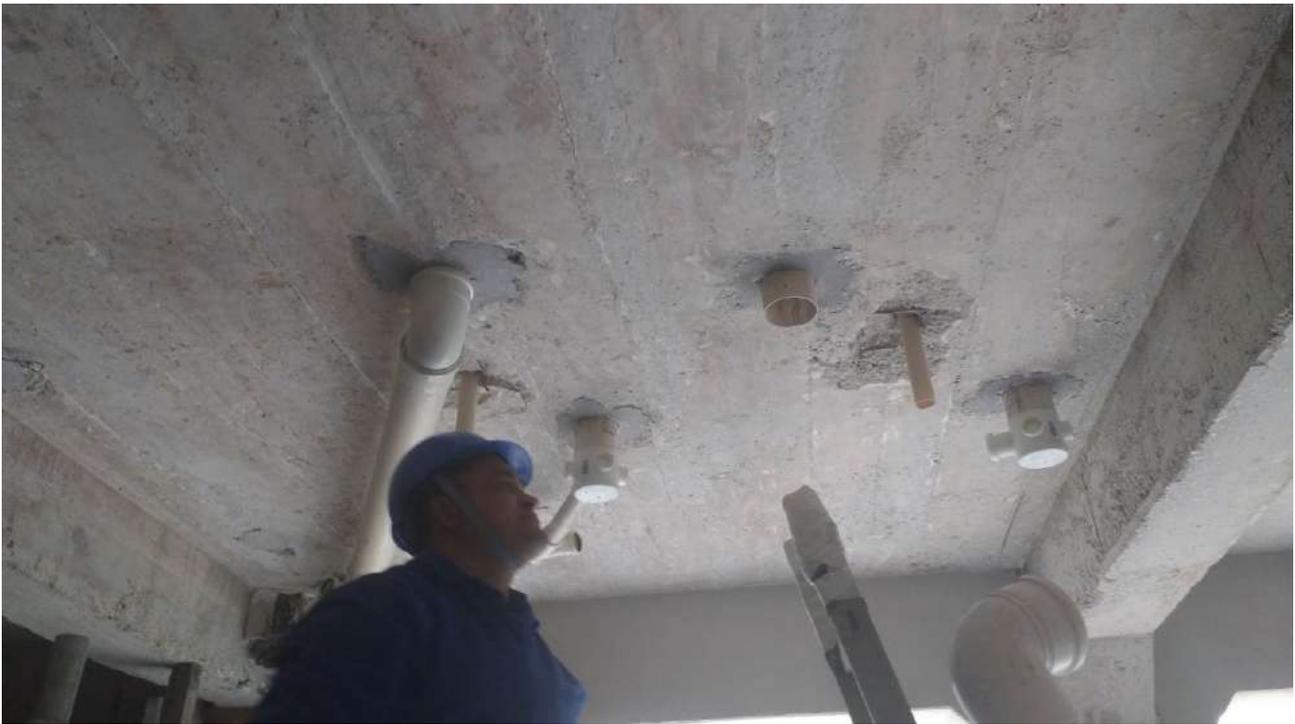
Foto 31: Distribuição da hidráulica aparente -3 subsolo;

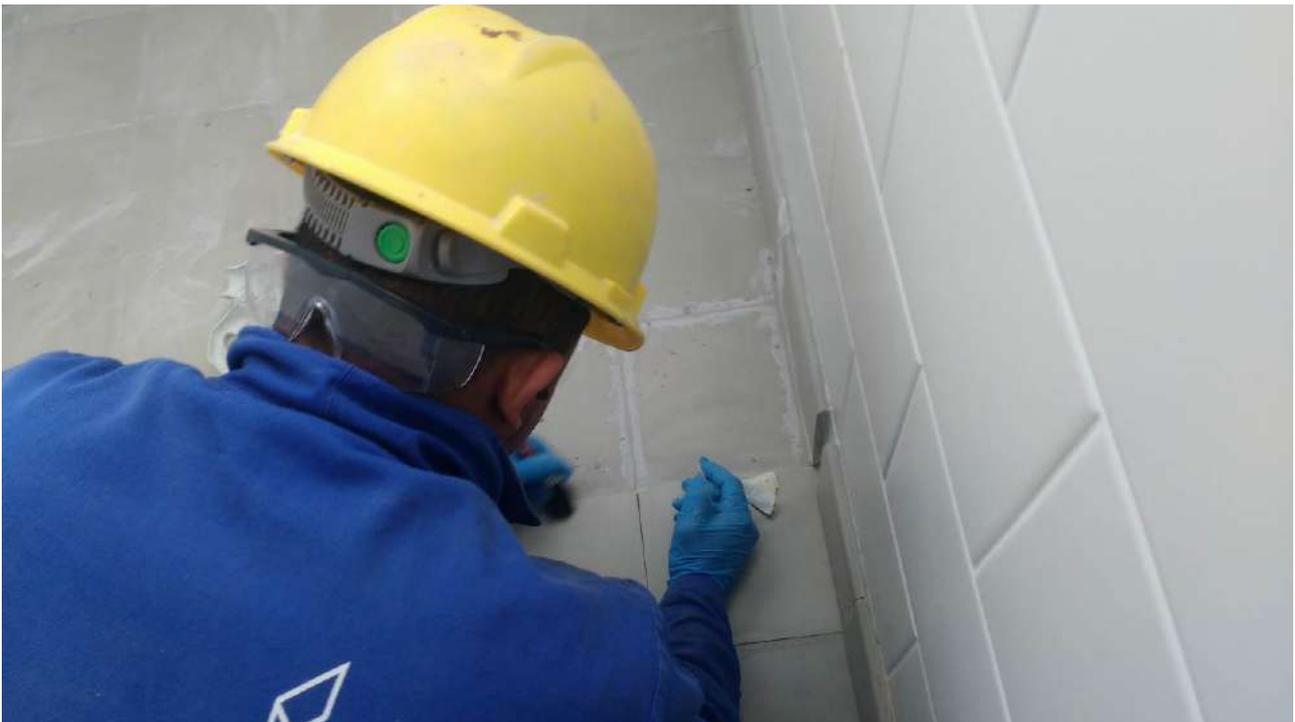
Foto 32: Rejuntamento dos pisos de rejuntas;

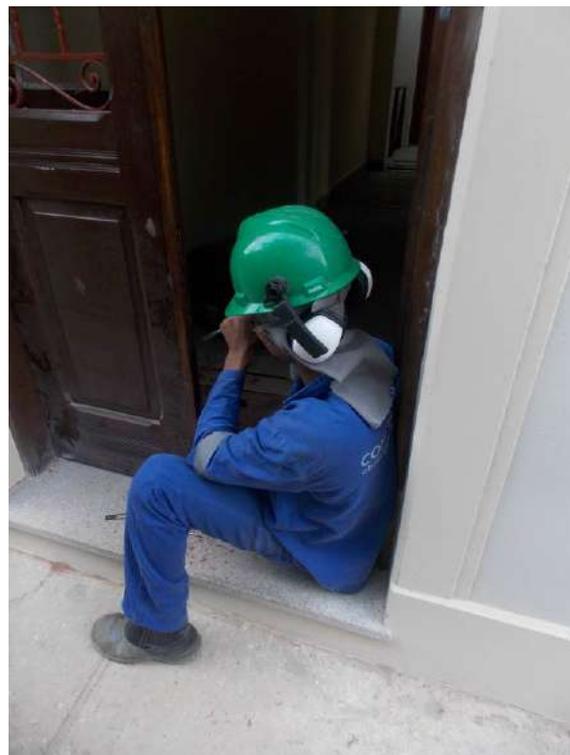
Foto 34: Instalação da fechadura das portas.

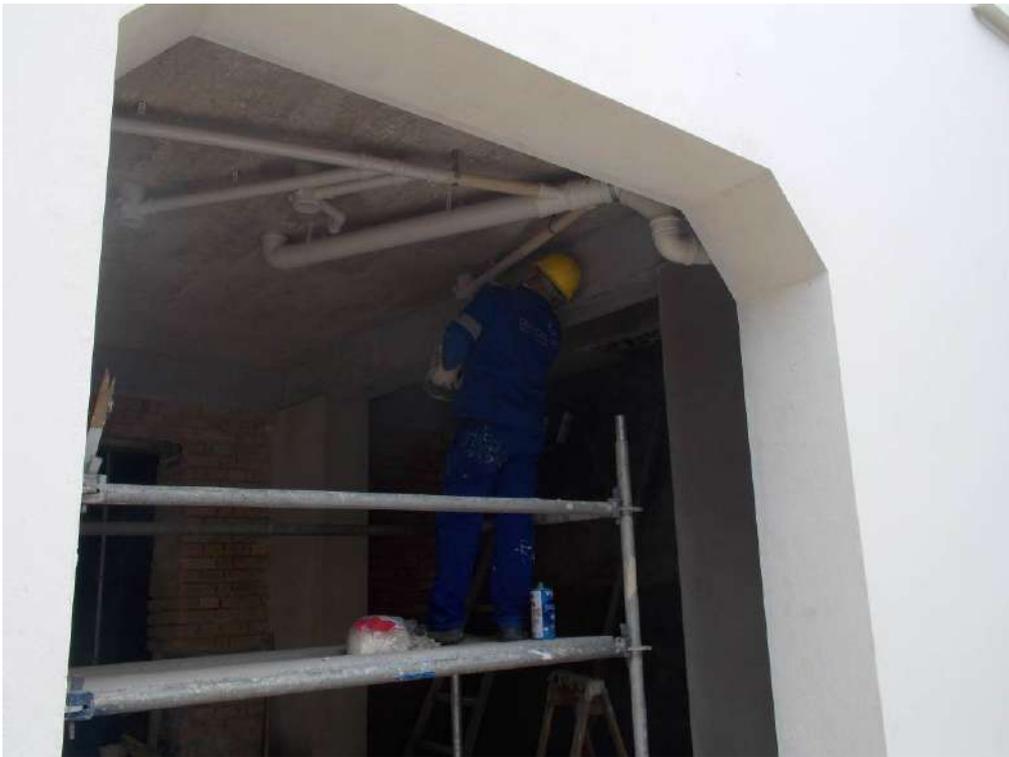
Foto 35: Pintura de acabamento de tubulações;

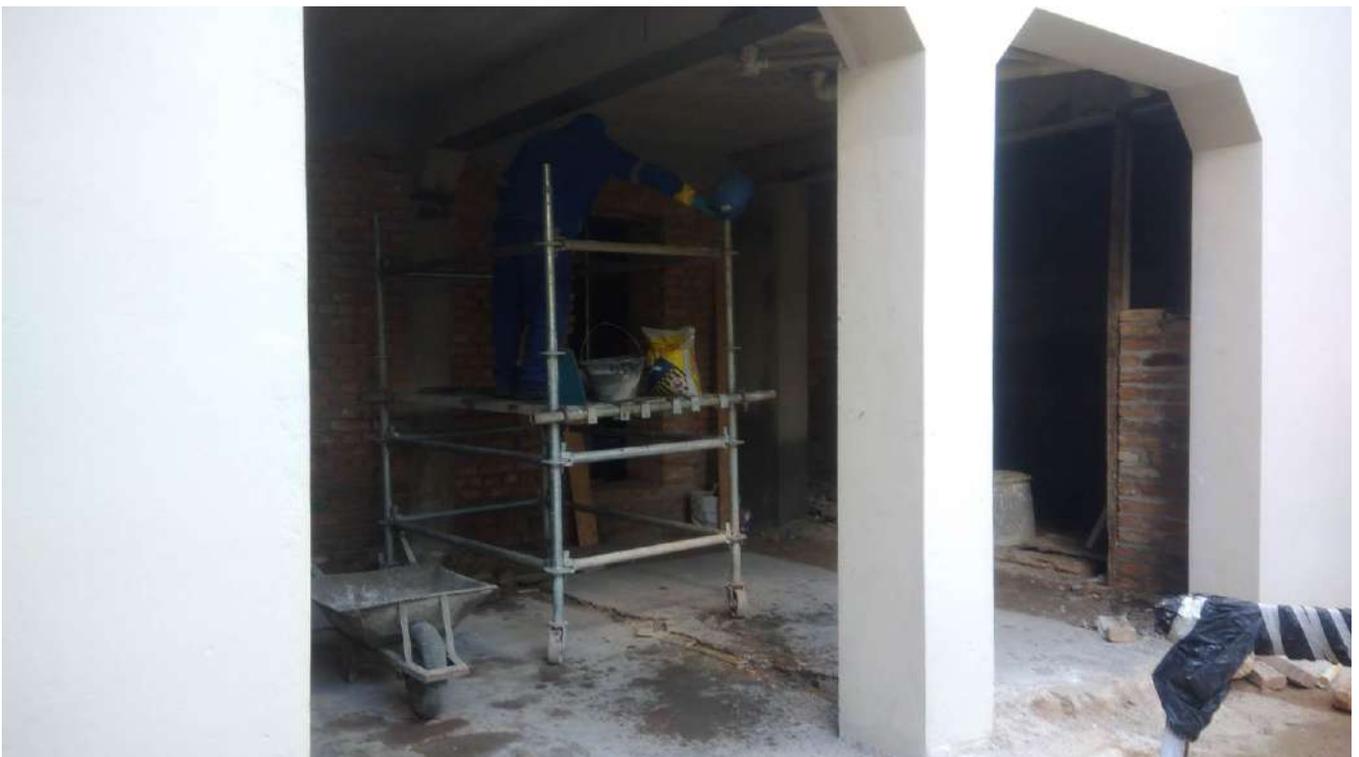
Foto 37: Tratamento das vigas;

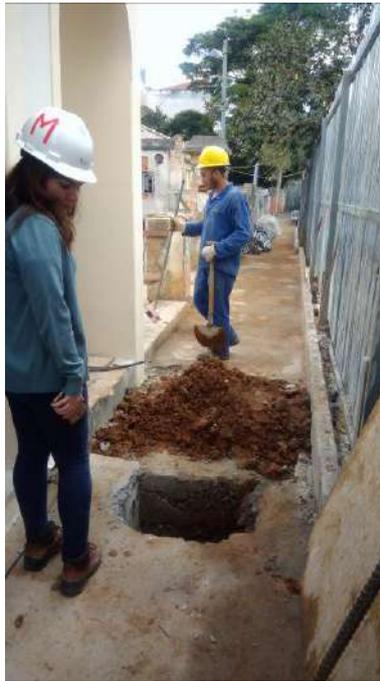
Foto 38: Abertura da vala para ligação de gás.

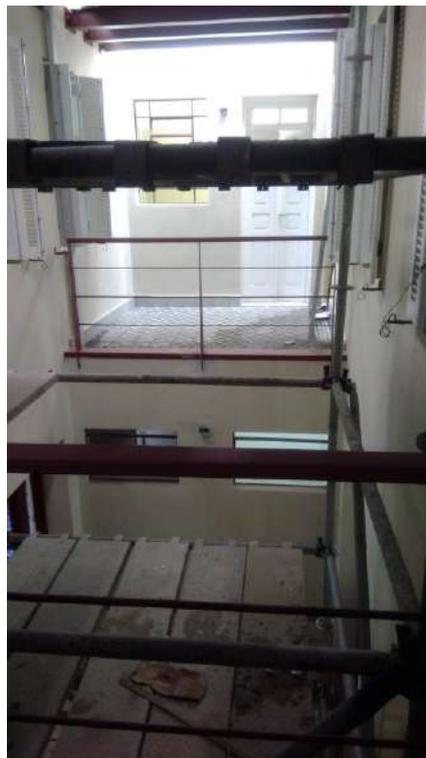
Foto 39: Vistoria geral;

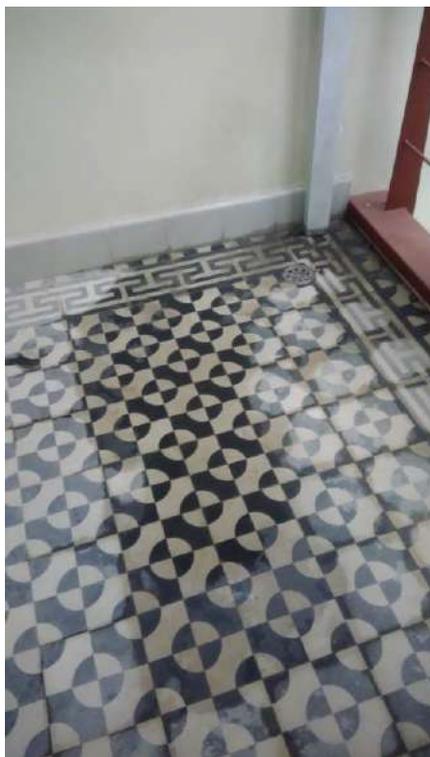
Foto 40: Limpeza dos pisos;

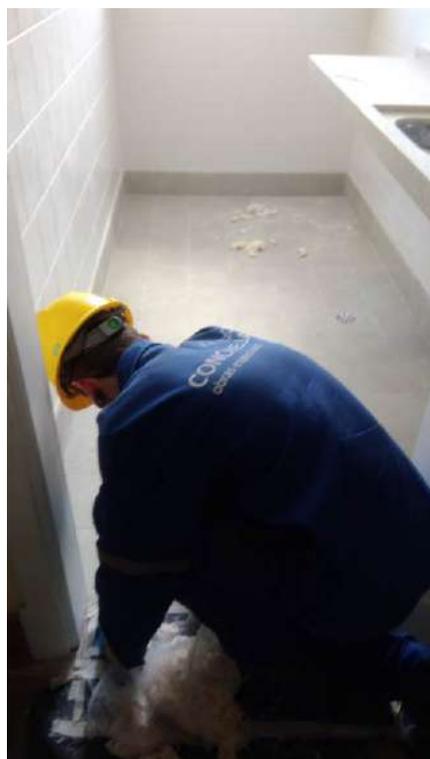
Foto 41: Limpeza dos rejuntas;

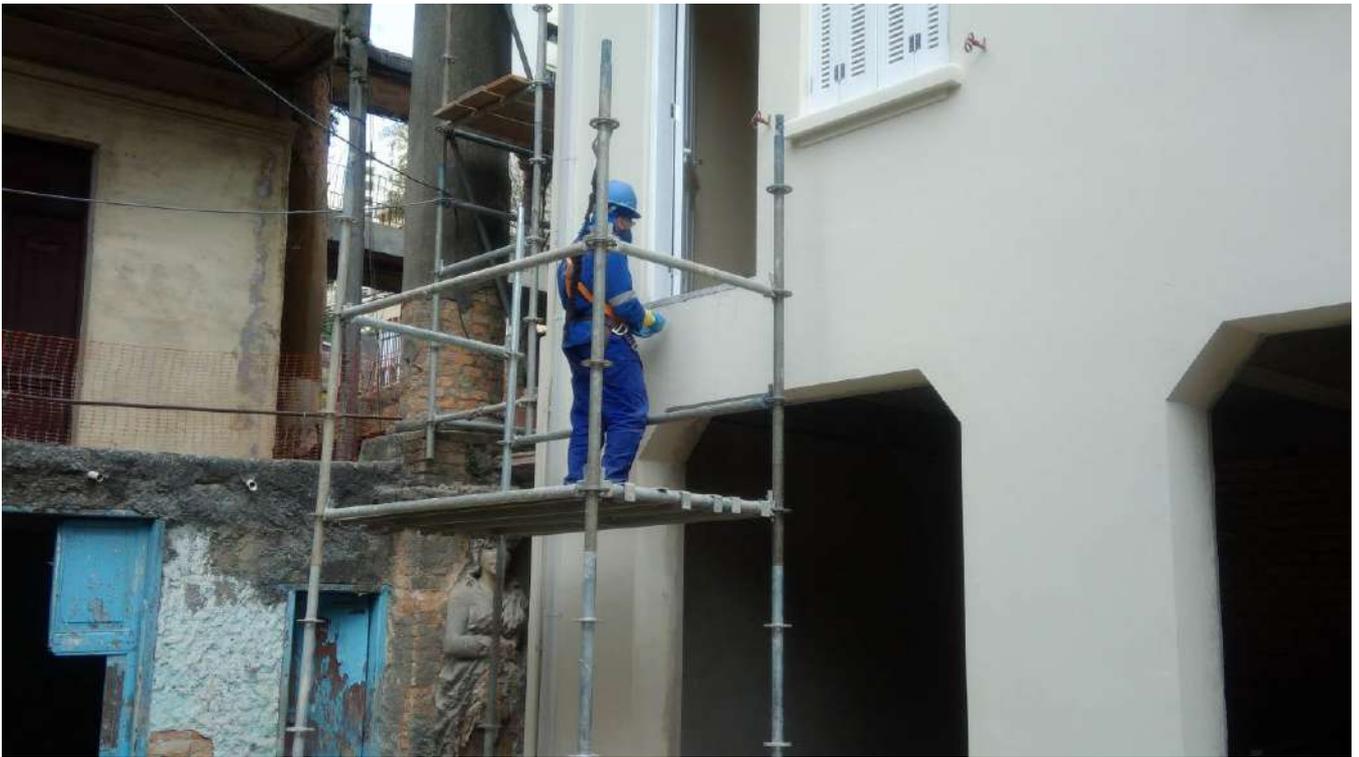
Foto 42: Execução da soleira de granilite;

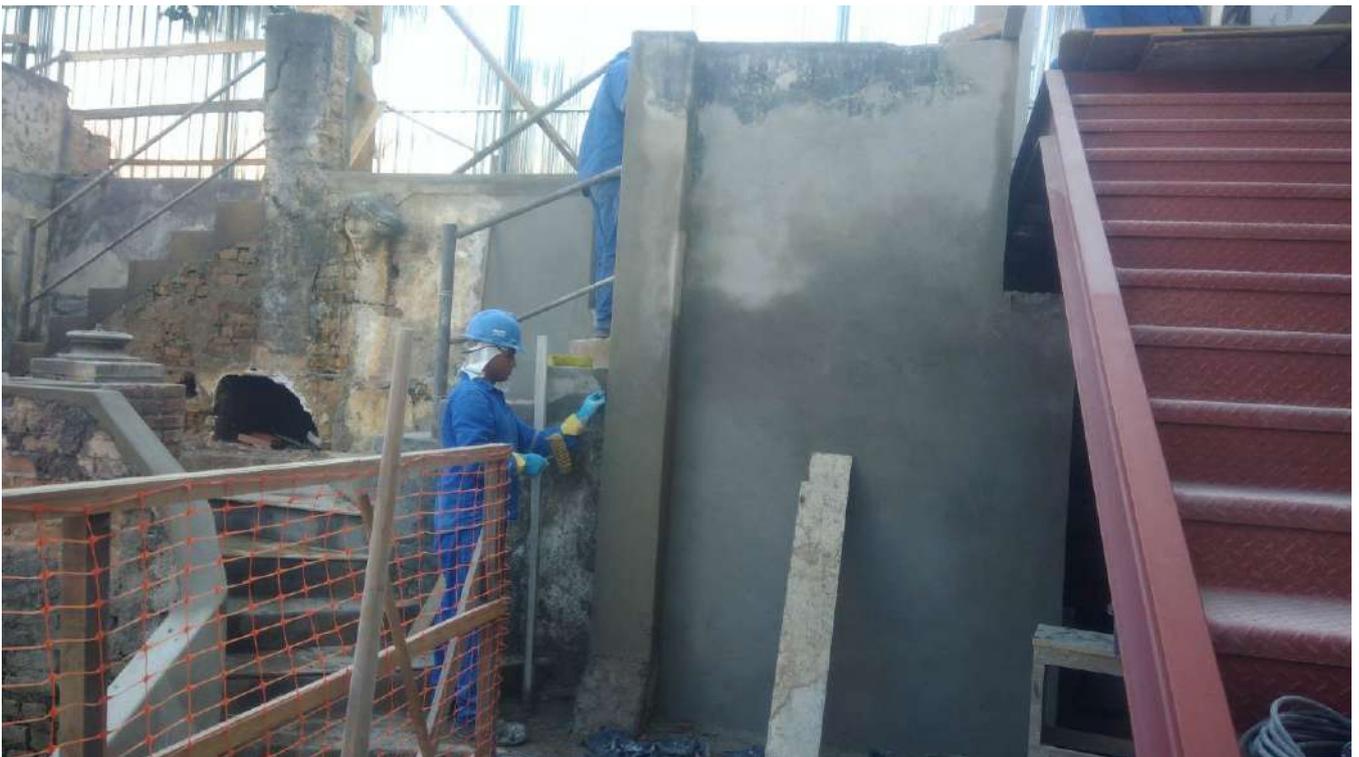
Foto 43: Revestimento da área externa;
