**Relatórios do Restauero da
Vila Itororó: CASA 11**

Relatório Fotográfico

Vila Itororó – Casa 11

JUNHO - JULHO/2016

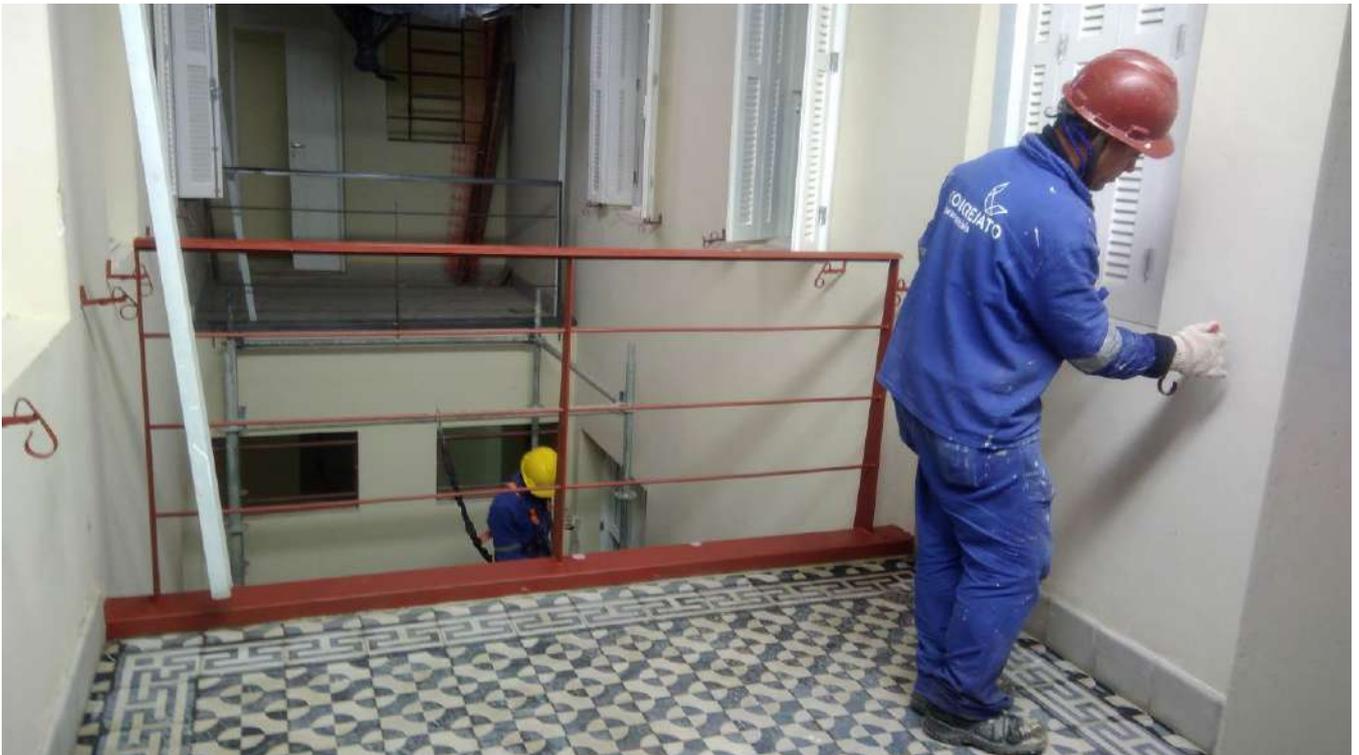
Foto 44: Acabamento fino;

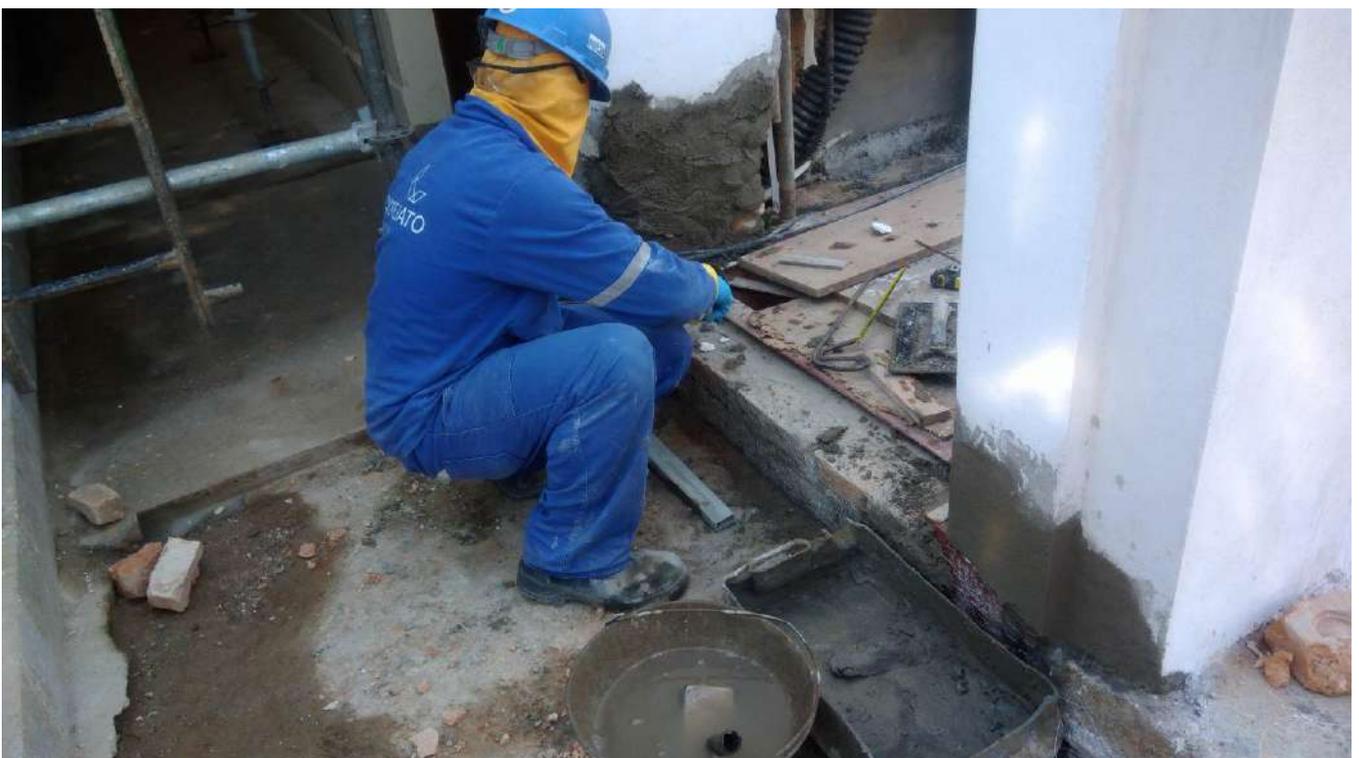
Foto 45: Preparação para instalação do piso;

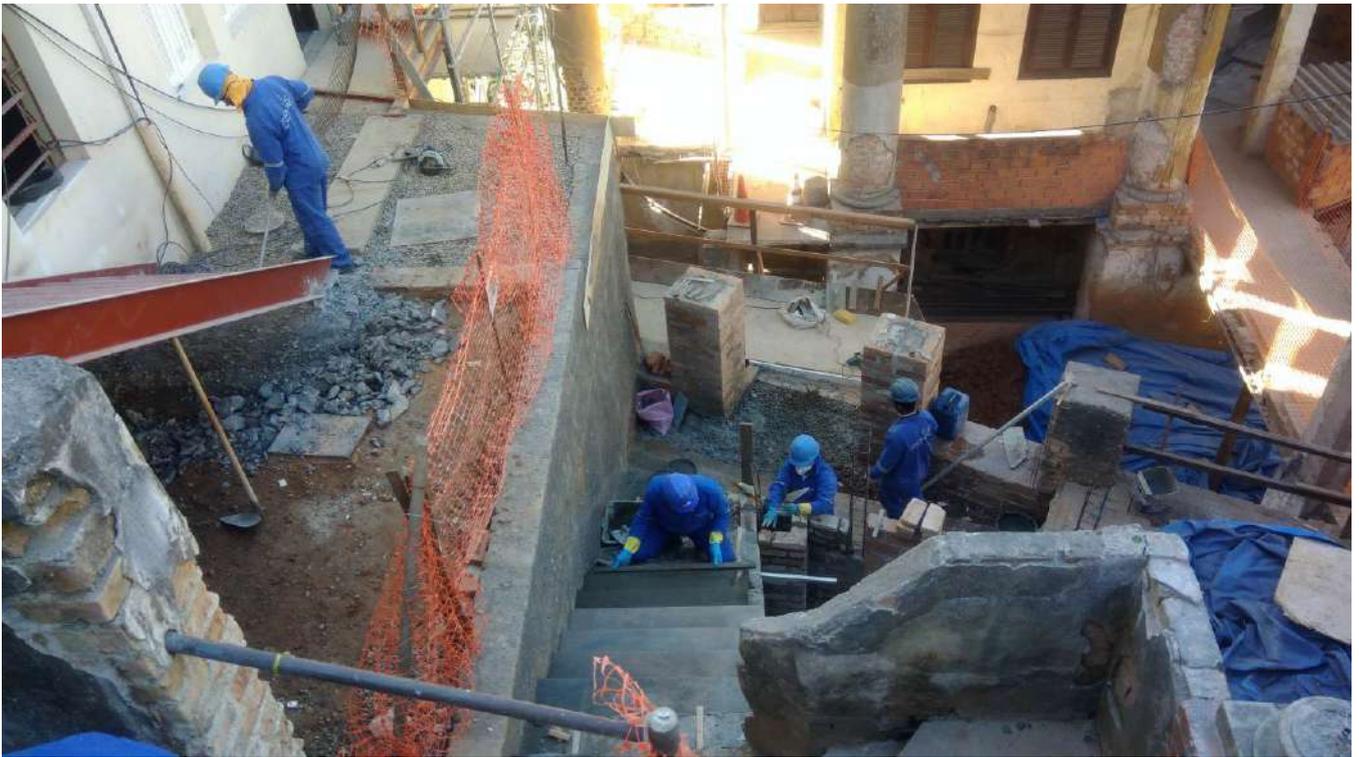
Foto 46: Revestimento da escadaria externa do talude

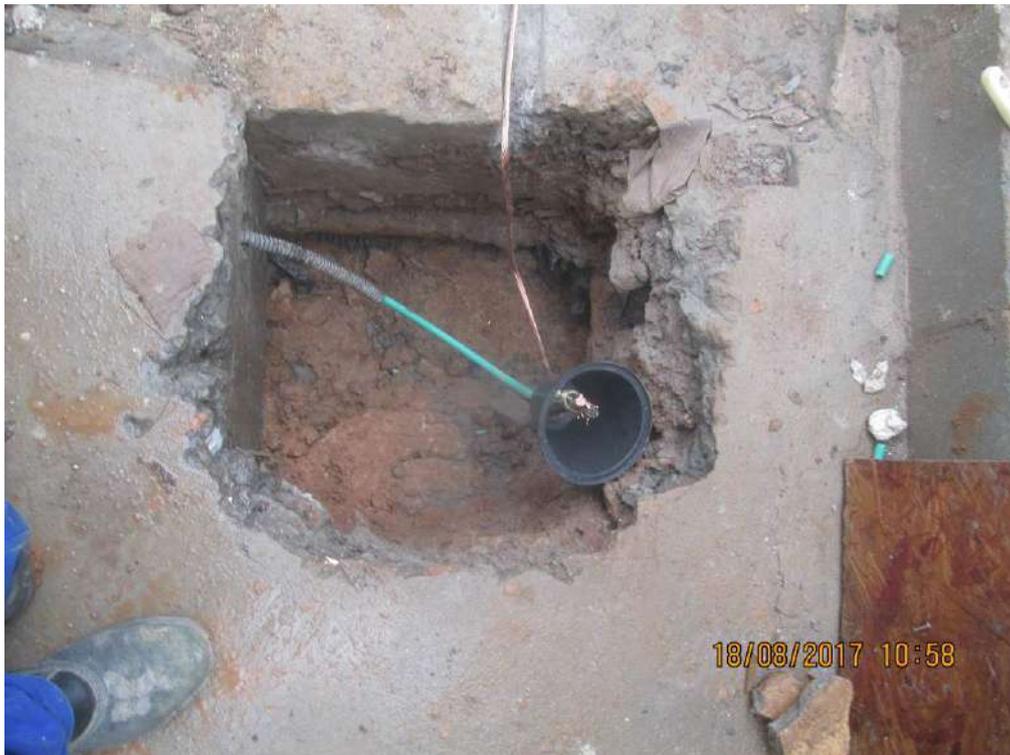
Foto 47: Aterramento do quadro elétrico

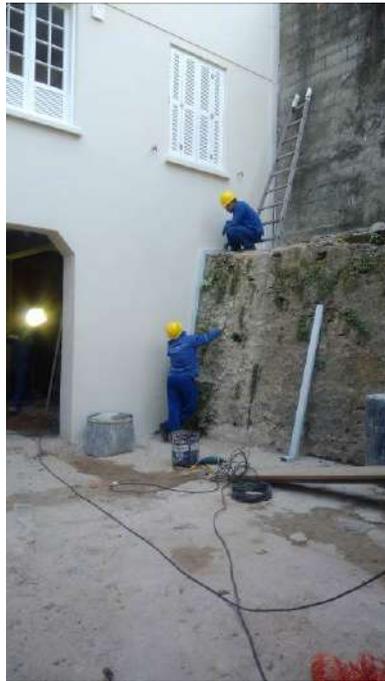
Foto 48: Descida das tubulações de águas pluviais

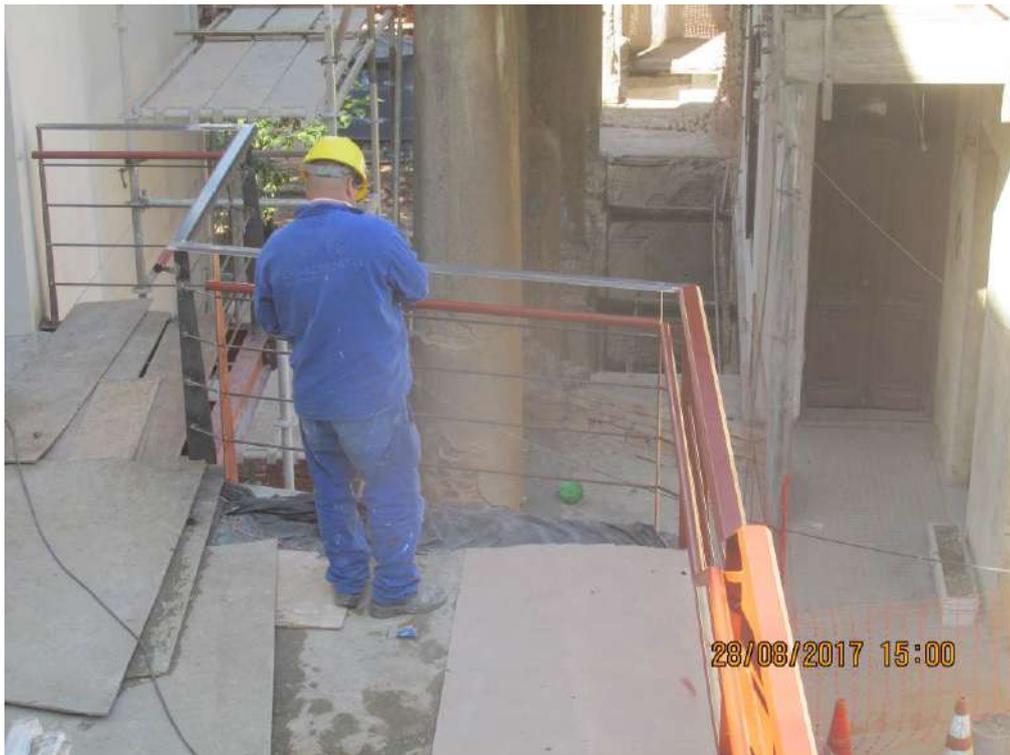
Foto 49: Pintura de acabamento do guarda corpo

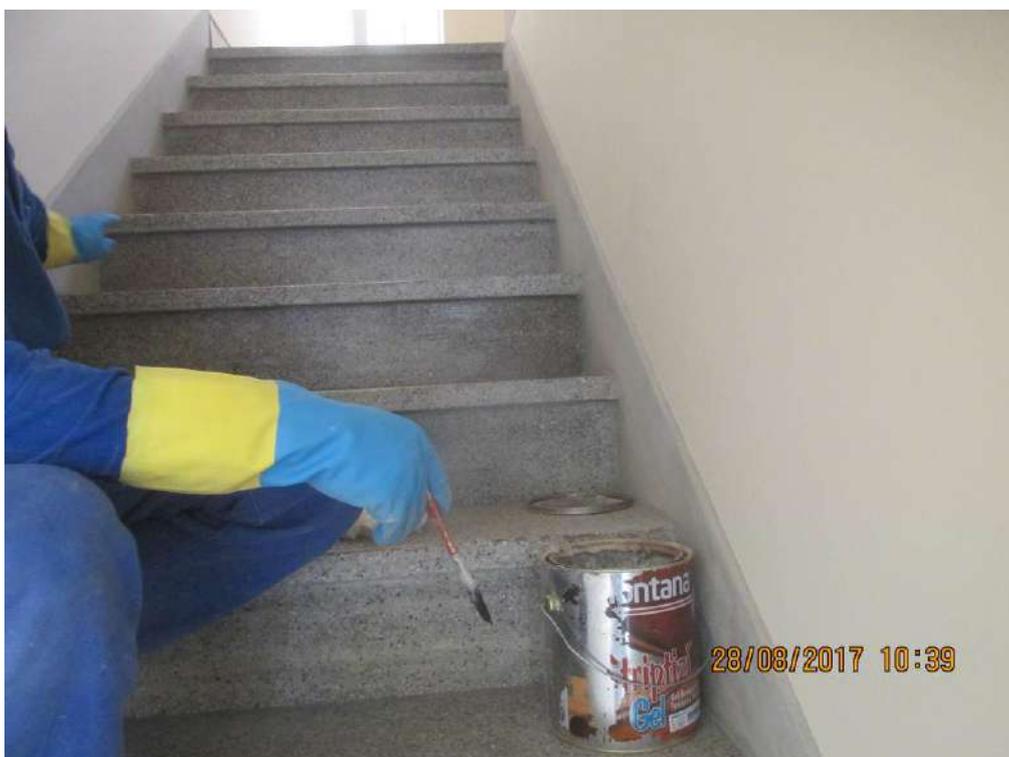
Foto 50: Limpeza fina da escadaria de granilite

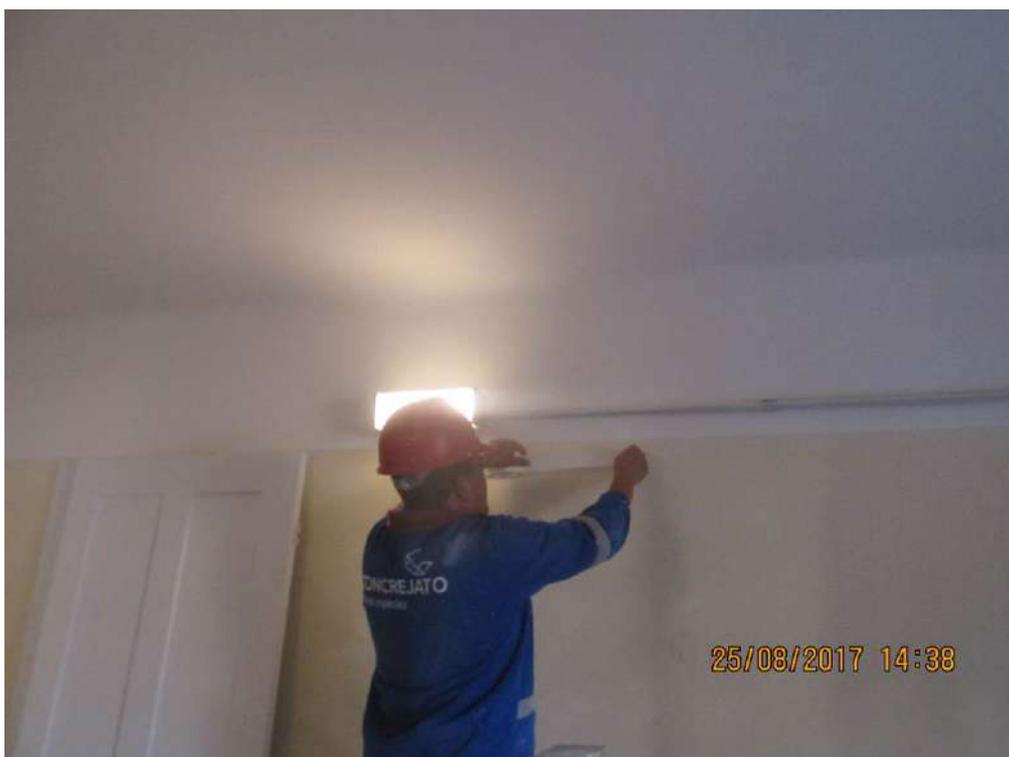
Foto 51: Pintura de acabamento - retoques

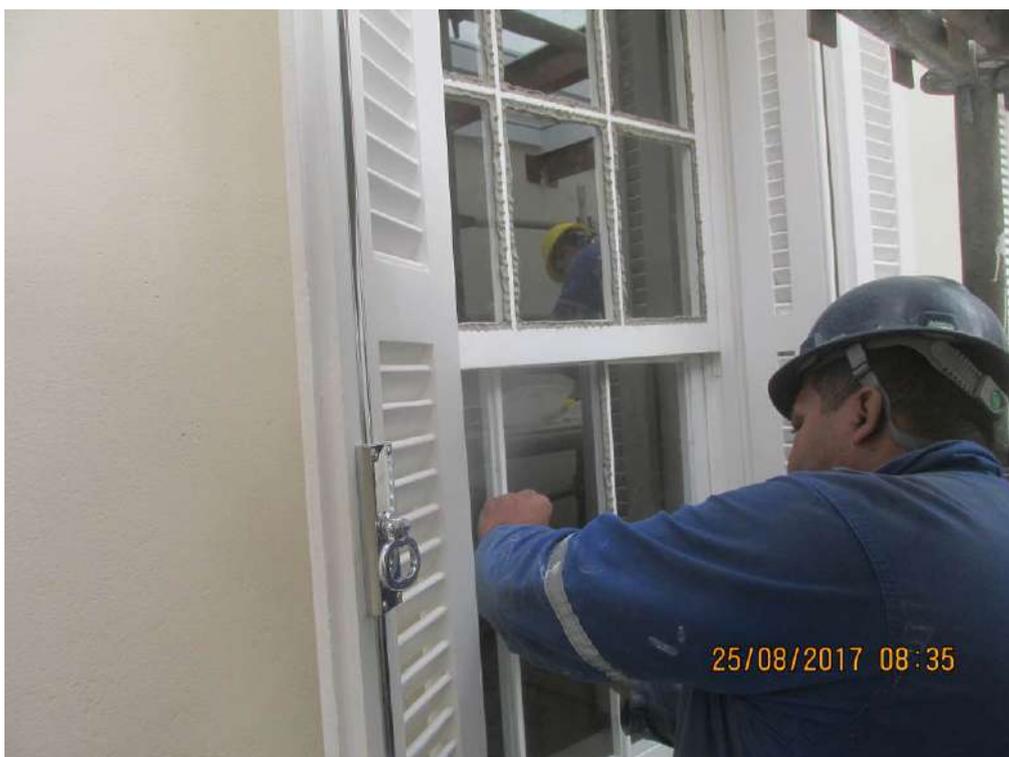
Foto 53: Instalação dos vidros;

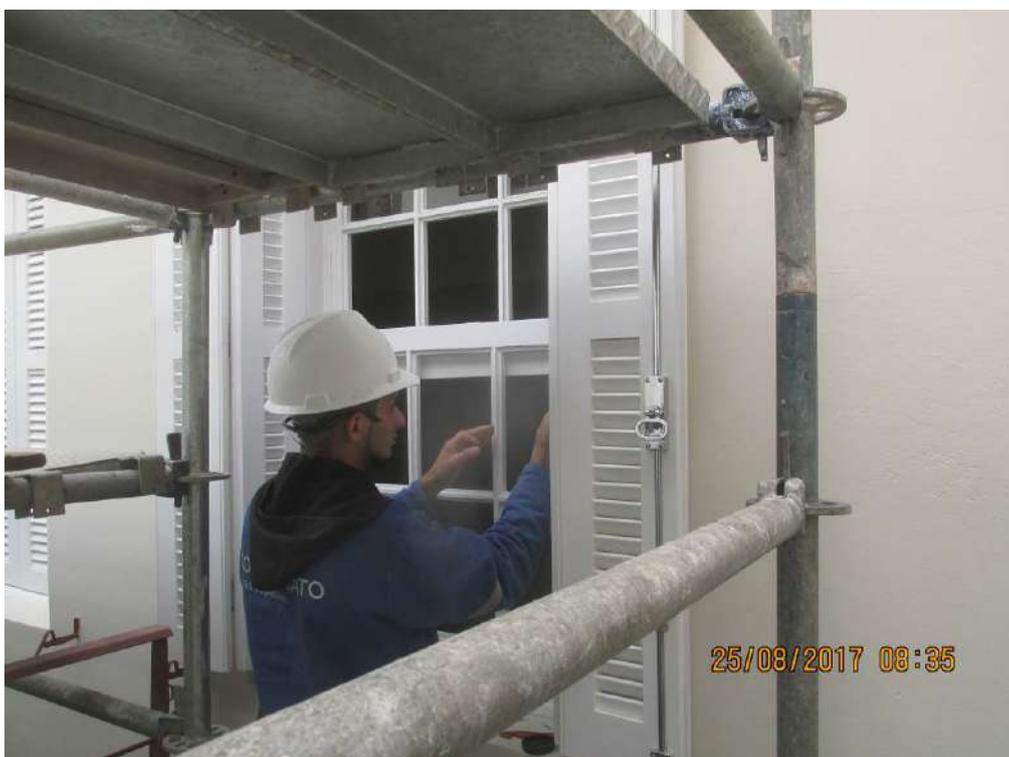
Foto 54: Instalação dos vidros;

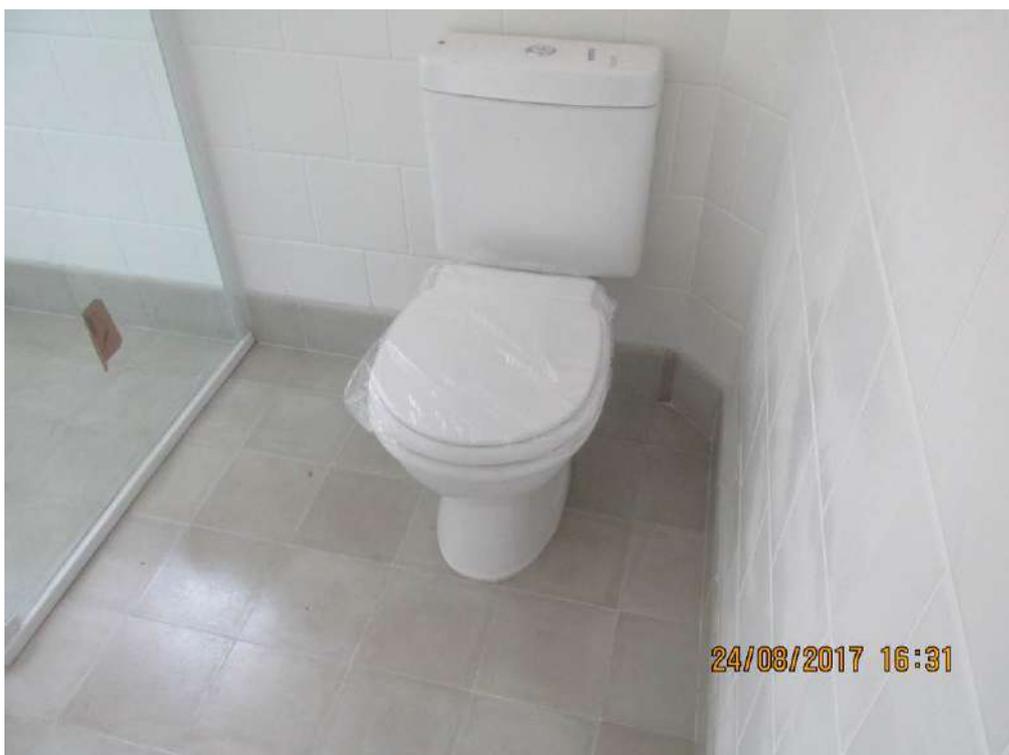
Foto 55: Banheiro concluído

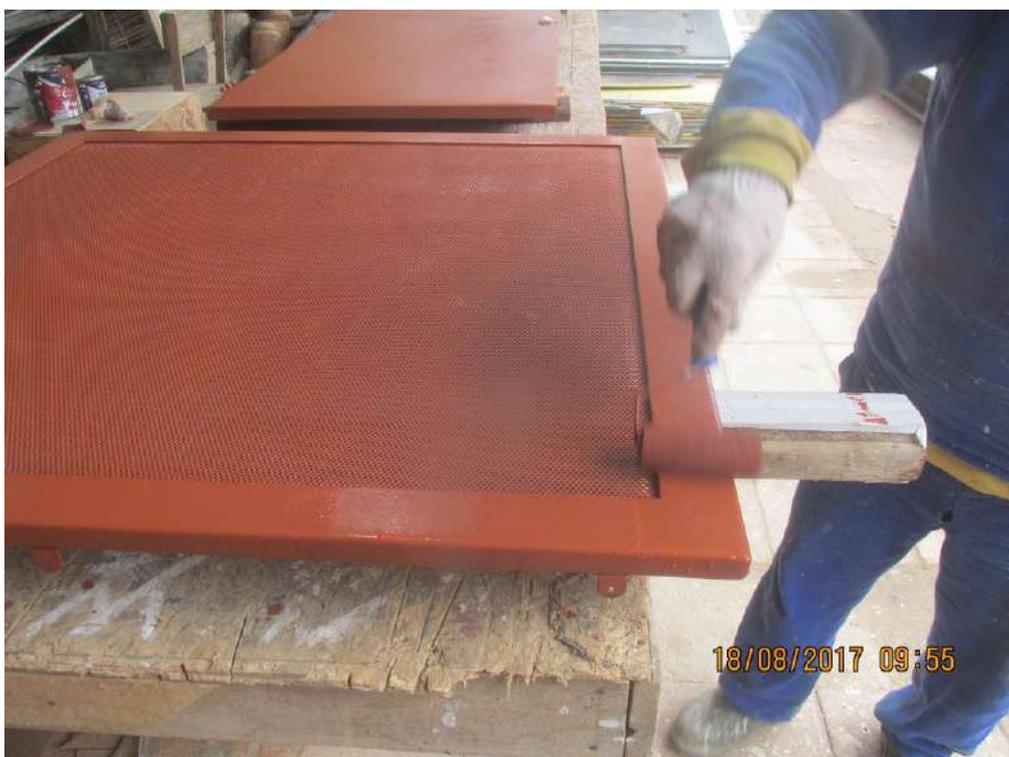
Foto 56: Pintura de acabamento das grades da fachada frontal;

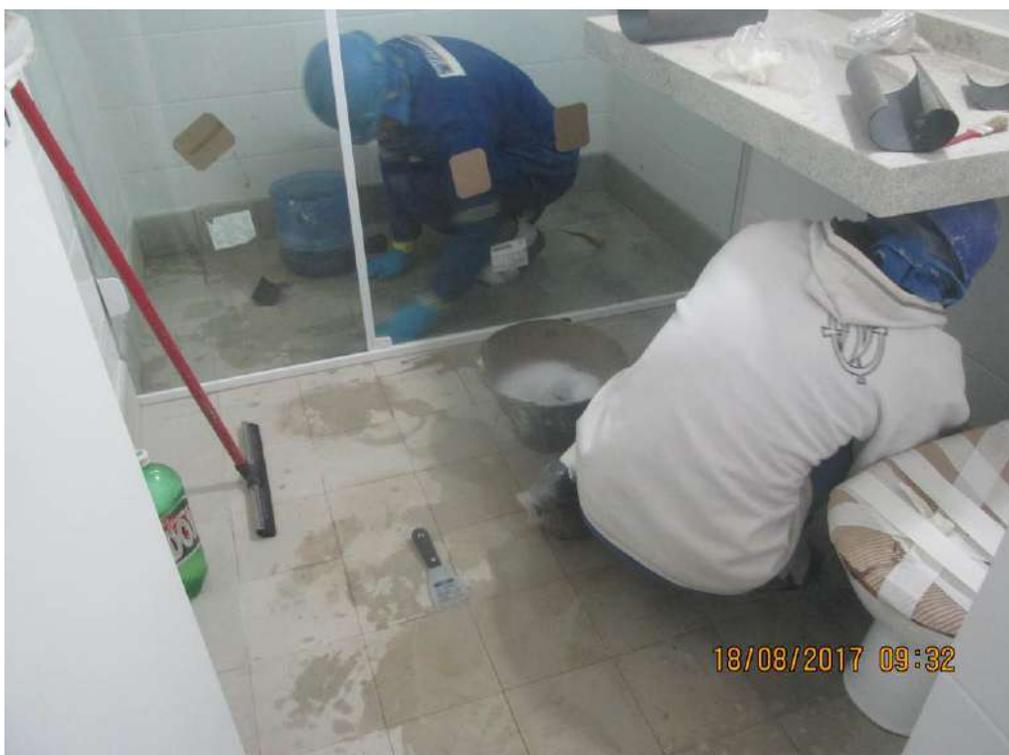
Foto 57: Limpeza dos banheiros.

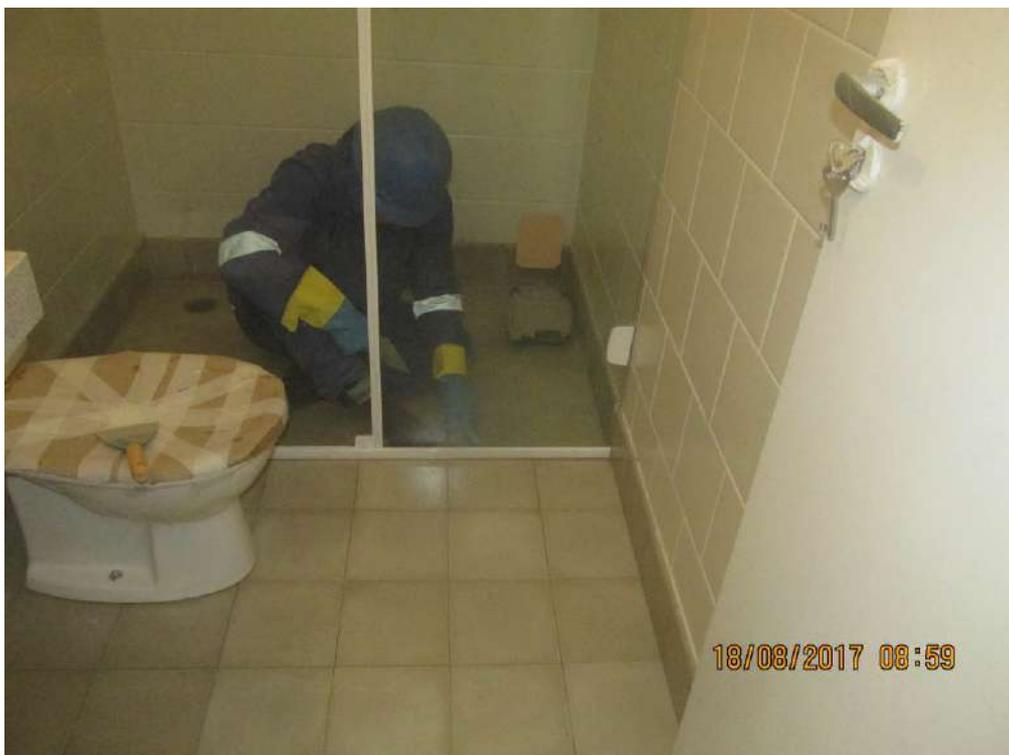
Foto 58: Limpeza dos banheiros.

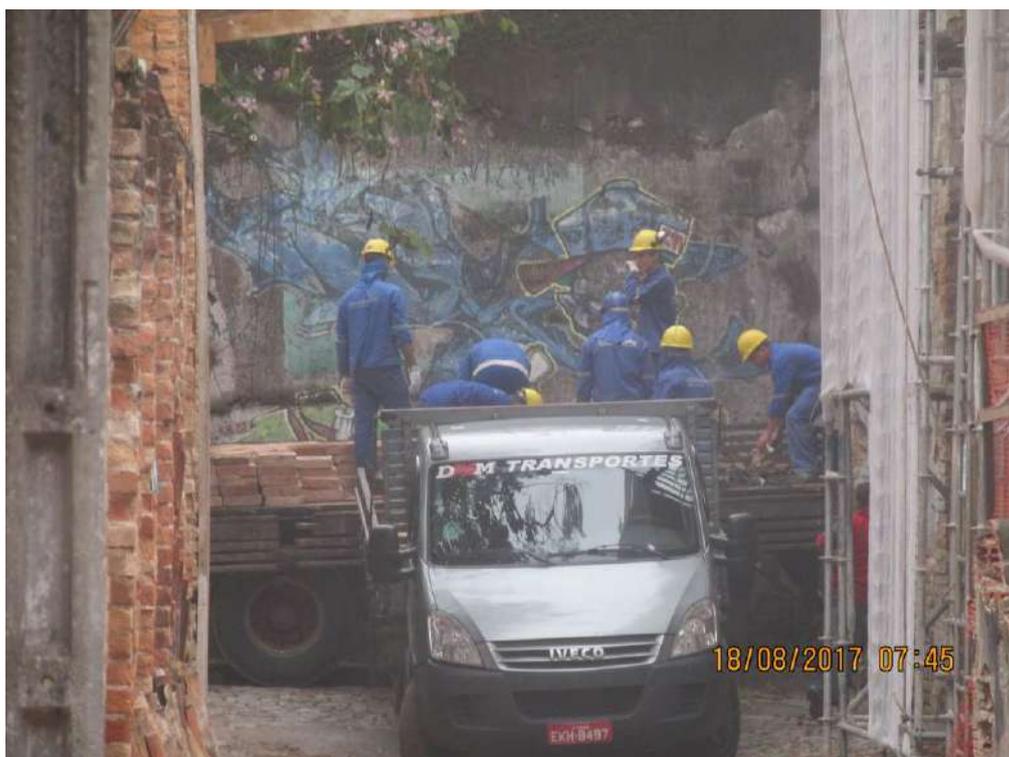
Foto 59: Recebimento dos tijolos doados;

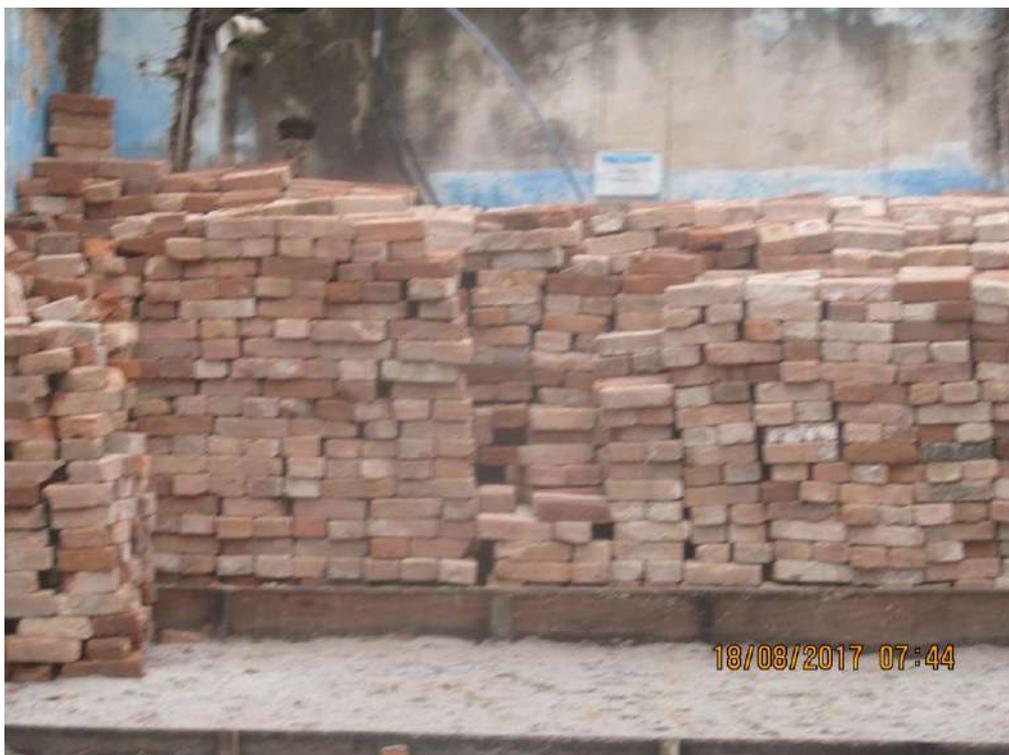
Foto 60: Recebimento dos tijolos doados;

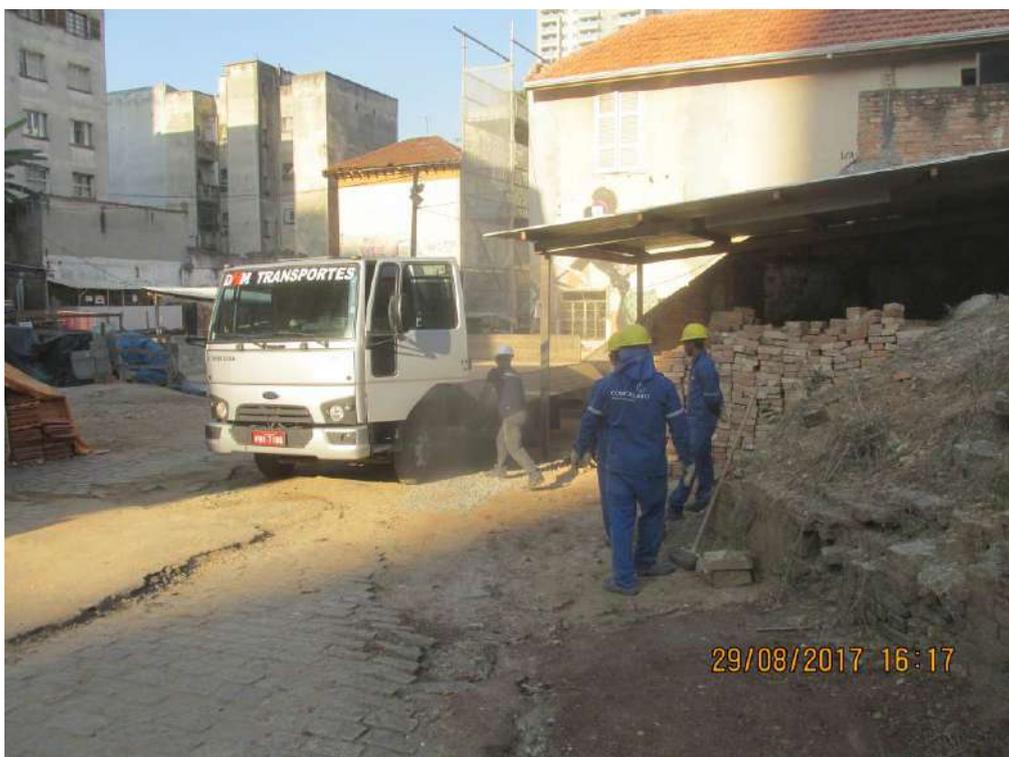
Foto 61: Recebimento dos tijolos doados;

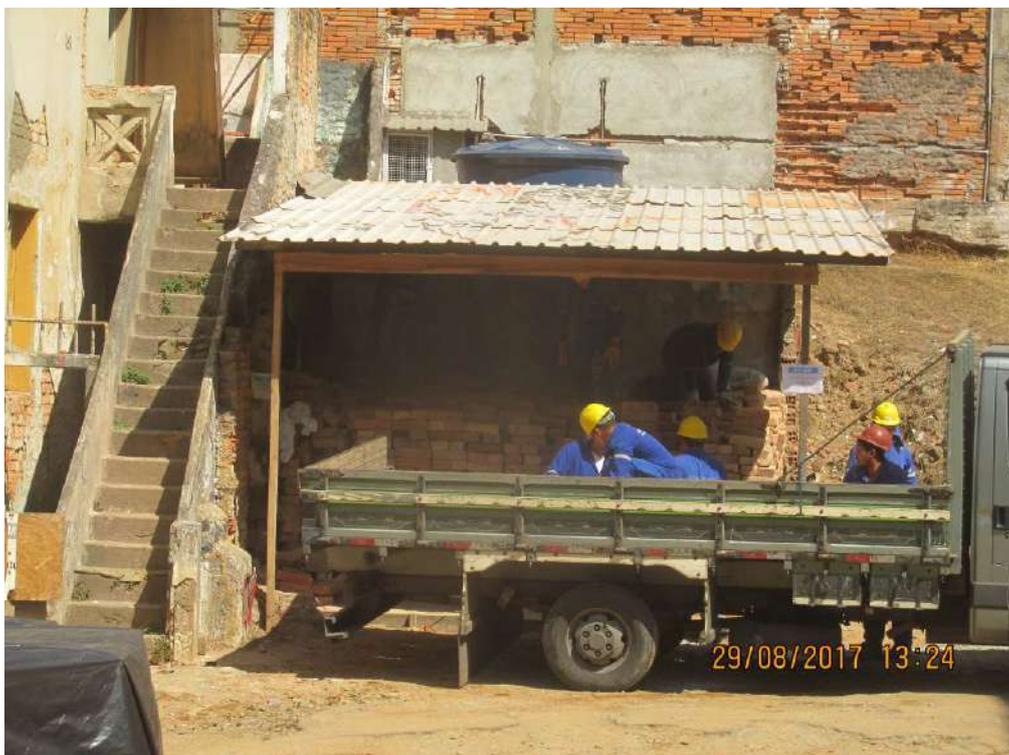
Foto 62: Recebimento dos tijolos doados;

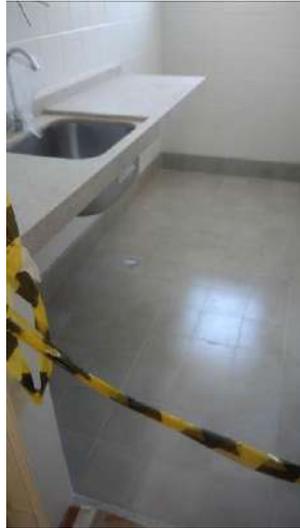
Foto 64: Copa com resina aplicada.

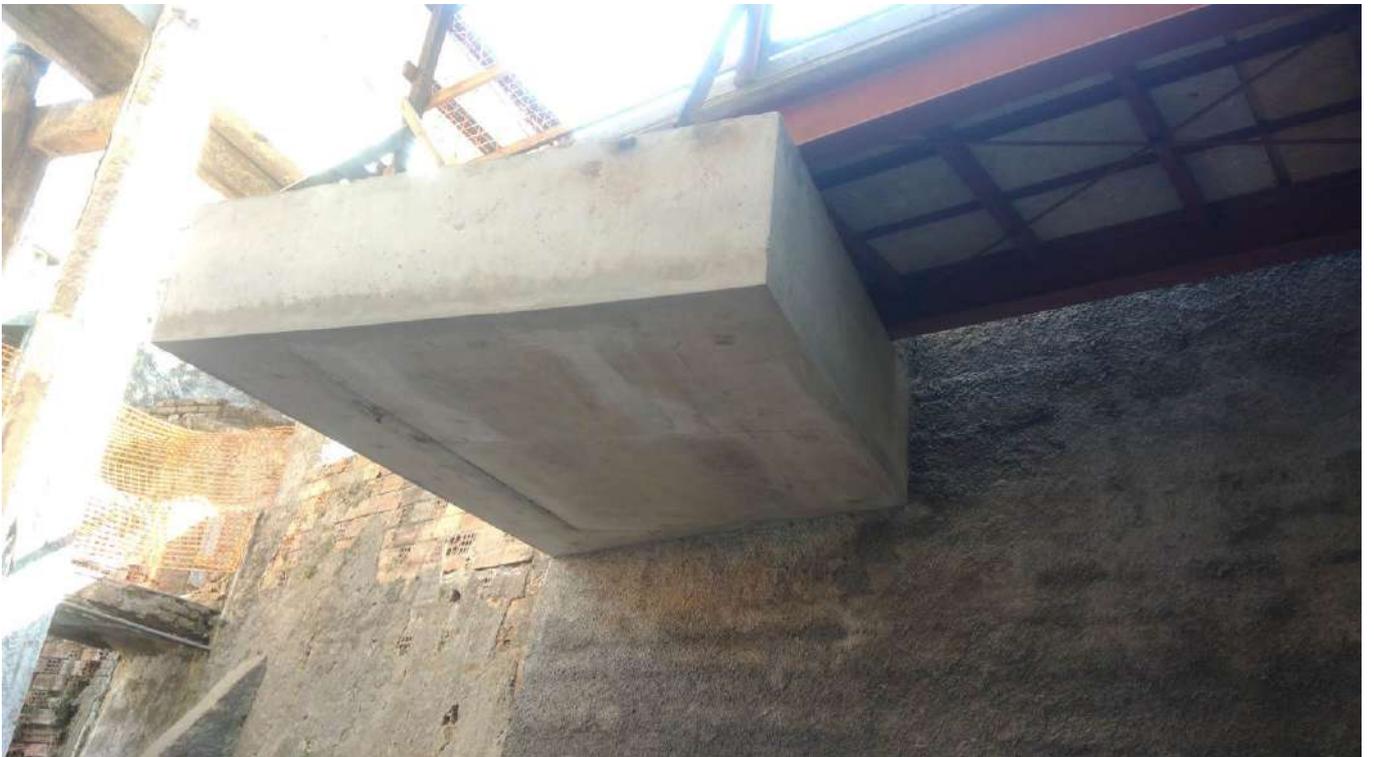
Foto 65: Viga em balanço de sustentação da passarela.

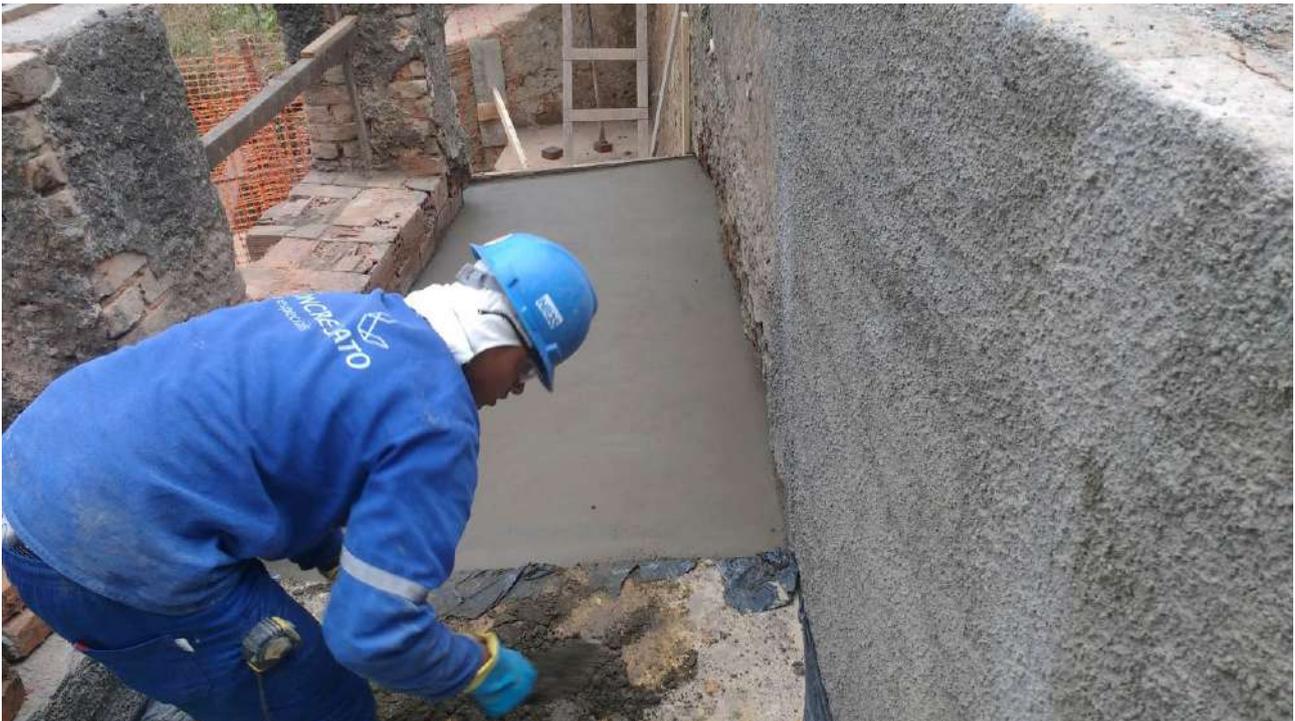
Foto 67: Concretagem do piso do talude.

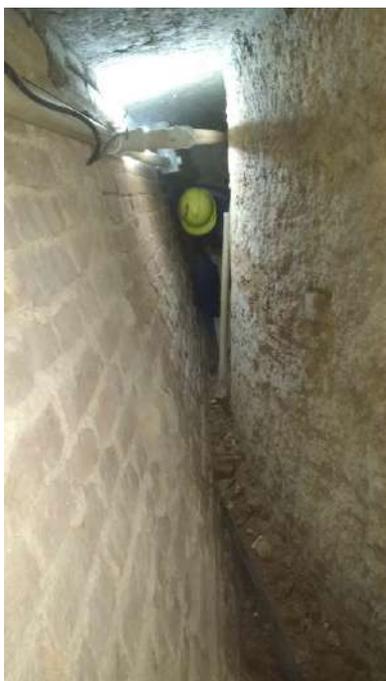
Foto 68: Abertura da janela de ventilação da casa 11

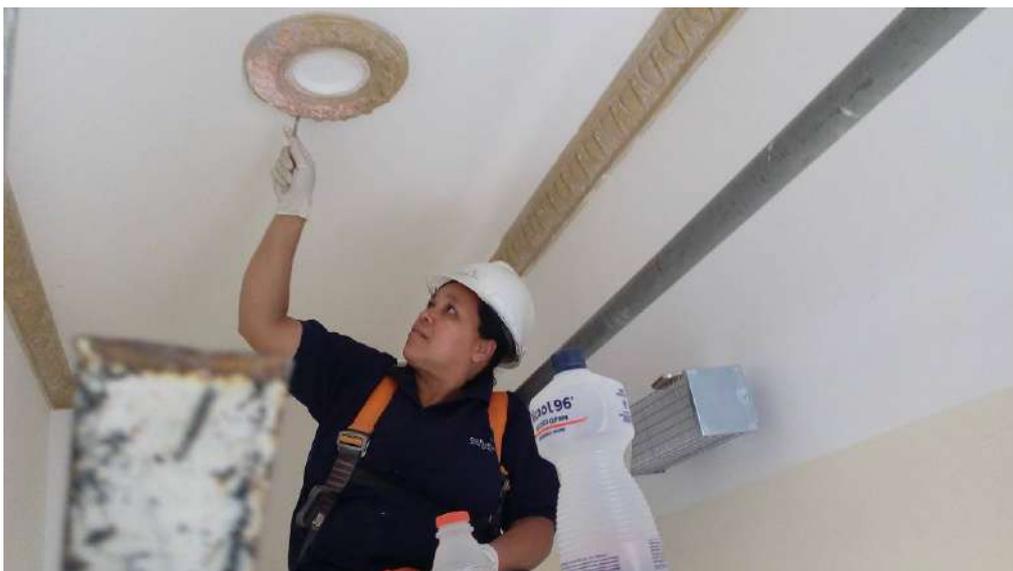
Foto 01- Decapagem cuidadosa dos ornatos da casa 11

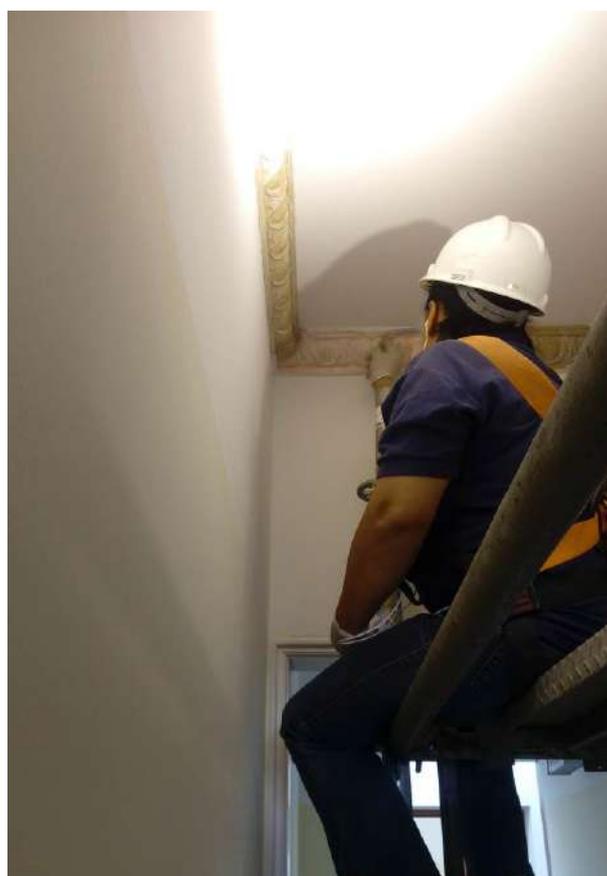
Foto 02- Decapagem cuidadosa dos ornatos da casa 11

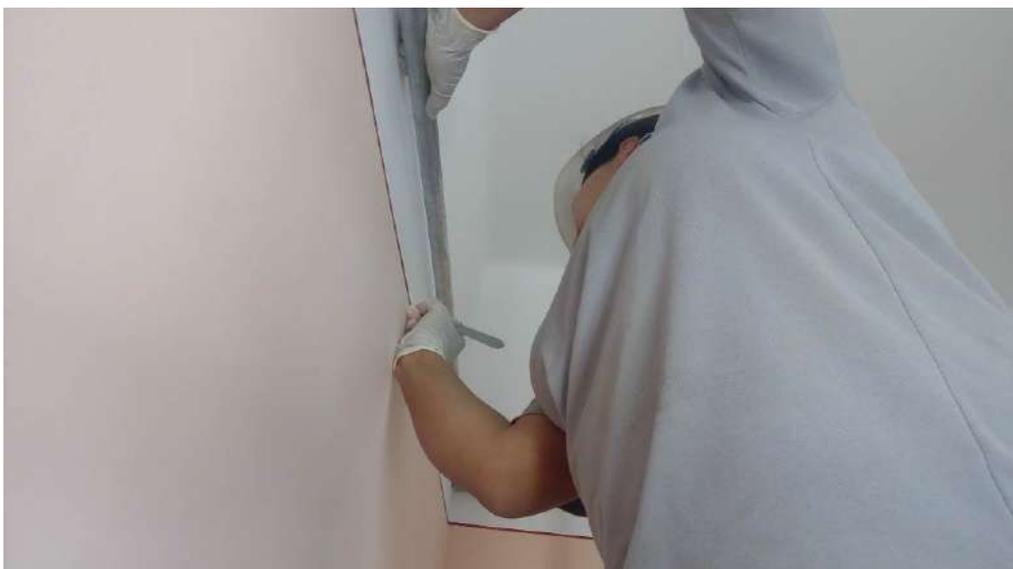
Foto 03- Execução de filetes.

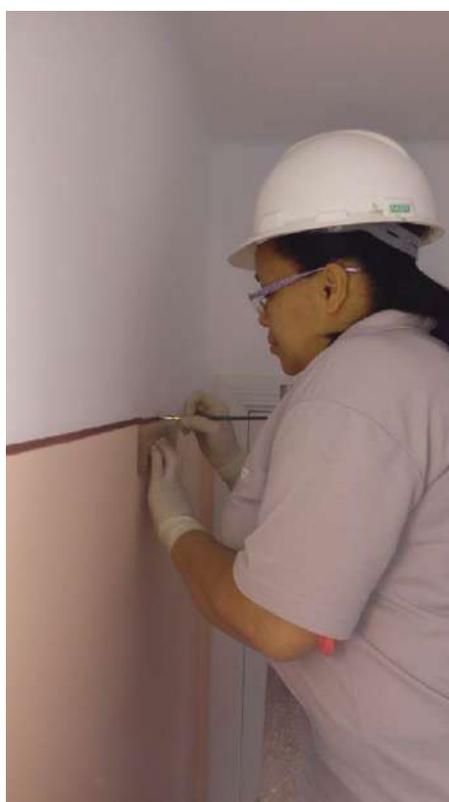
Foto 04 – Reprodução do filete – Casa 11

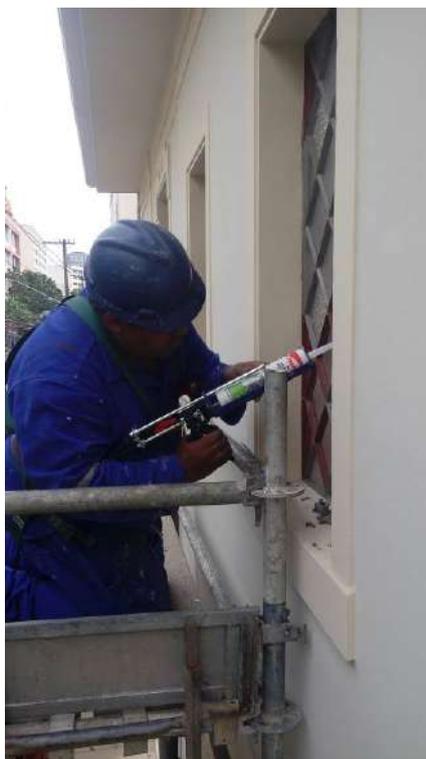
Foto 05 – Instalação dos vidros – Casa 11

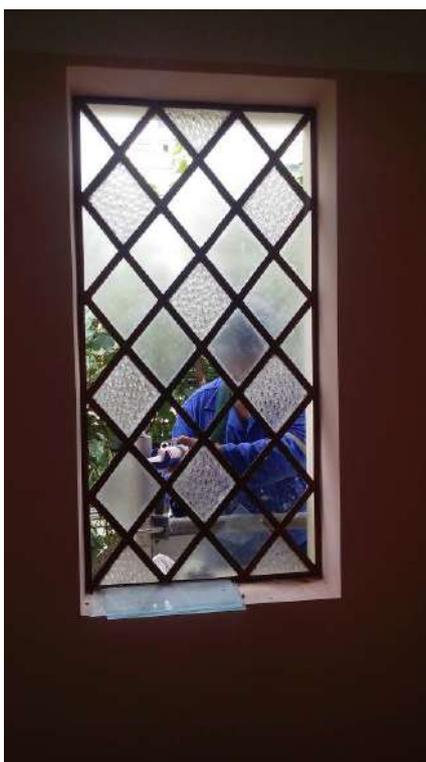
Foto 06- Instalação dos vidros – Casa 11

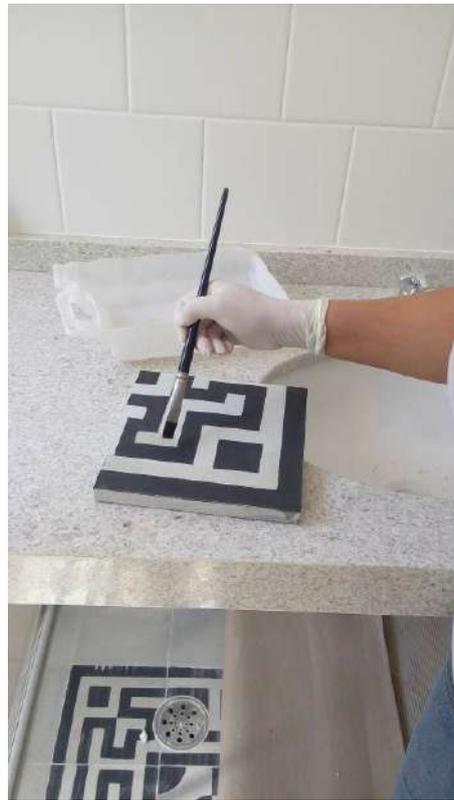
Foto 07- Reprodução do azulejo do banheiro – Casa 11

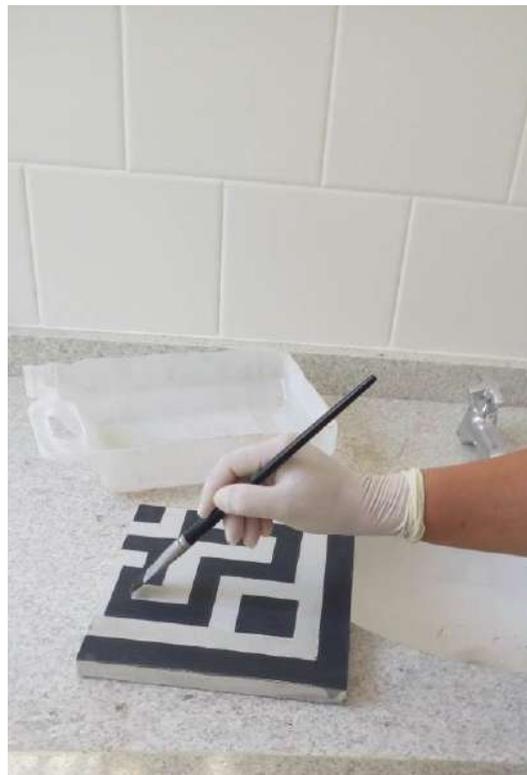
Foto 08 - Proteção do azulejo – Casa 11

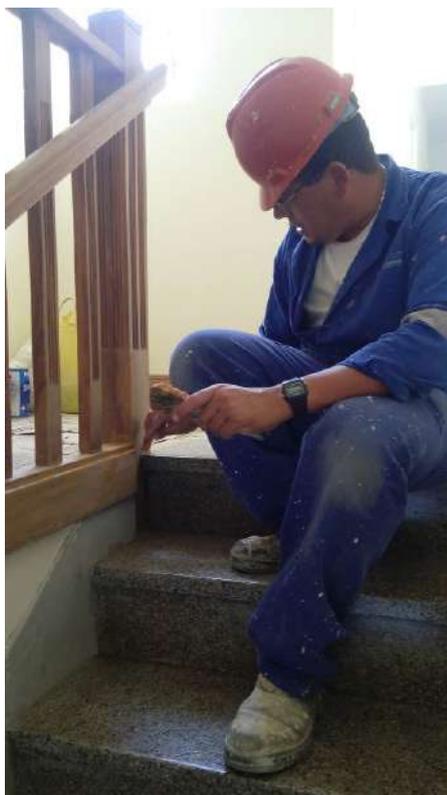
Foto 09 - Revisão do corrimão de madeira – Casa 11

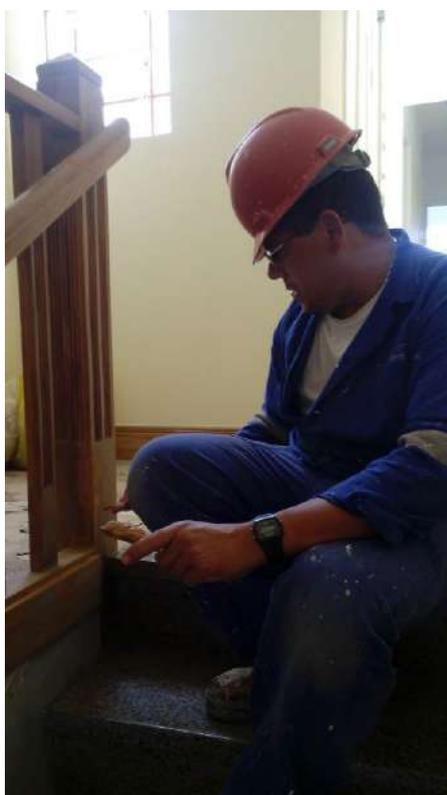
Foto 10 – Revisão do corrimão de madeira – Casa 11

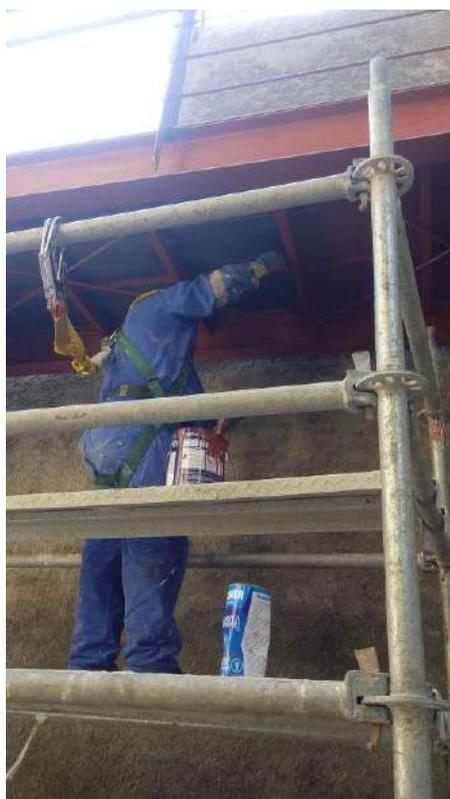
Foto 11 – Pintura lisa da passarela metálica.

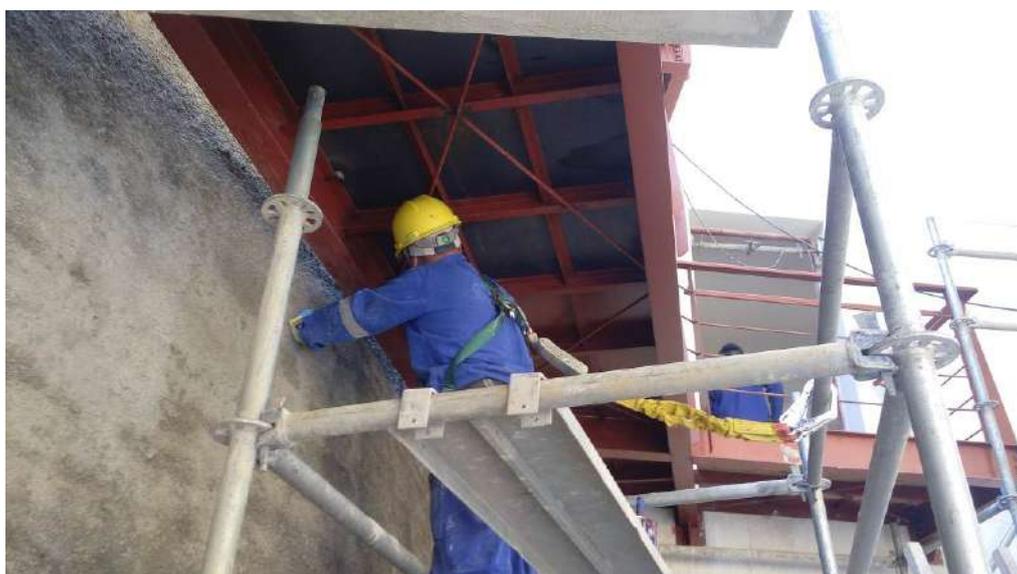
Foto 12 – Pintura lisa da passarela metálica.

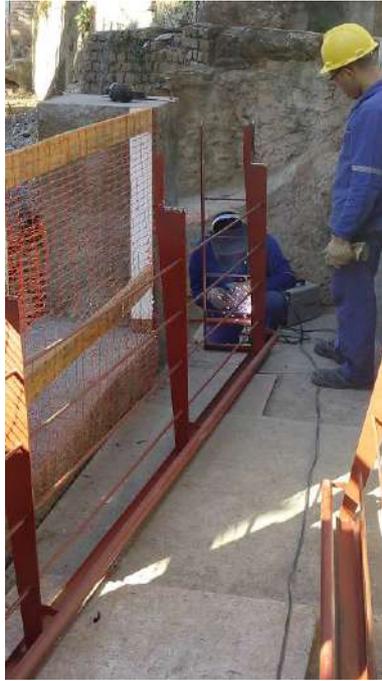
Foto 13 - Reparos com solda no guarda corpo da passarela metálica

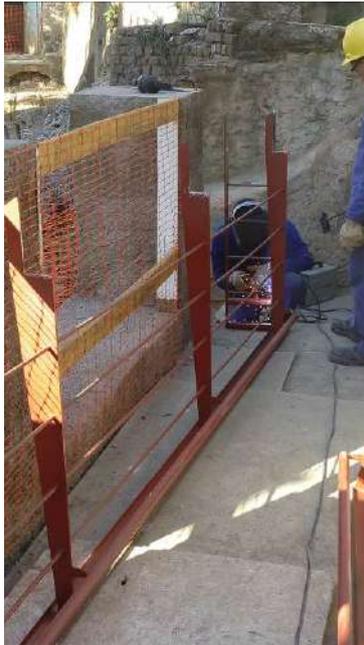
Foto 14 – Reparos com solda no guarda corpo da passarela metálica

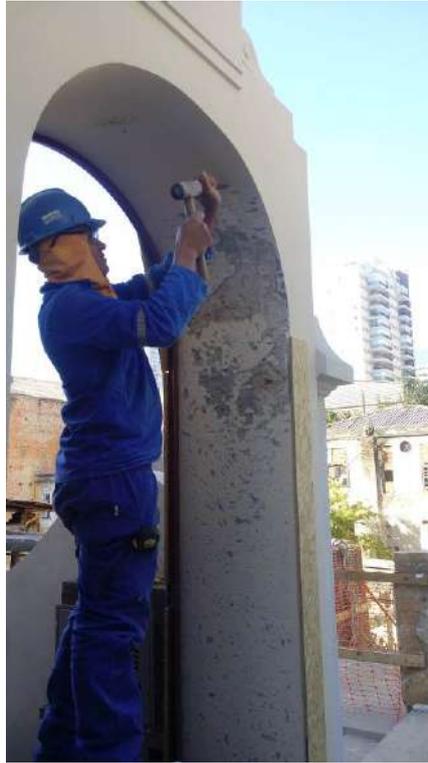
Foto 14 – Acabamento do arco do portal de acesso da Casa 11

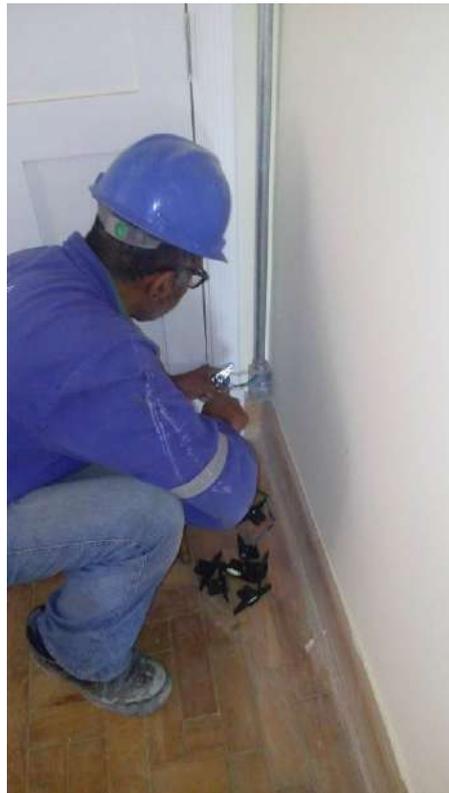
Foto 15 – Instalação das tomadas – Casa 11
