**Relatórios do Restauero da
Vila Itororó: CASA 11**

Relatório Fotográfico

Vila Itororó – Casa 11

JUNHO - JULHO/2016

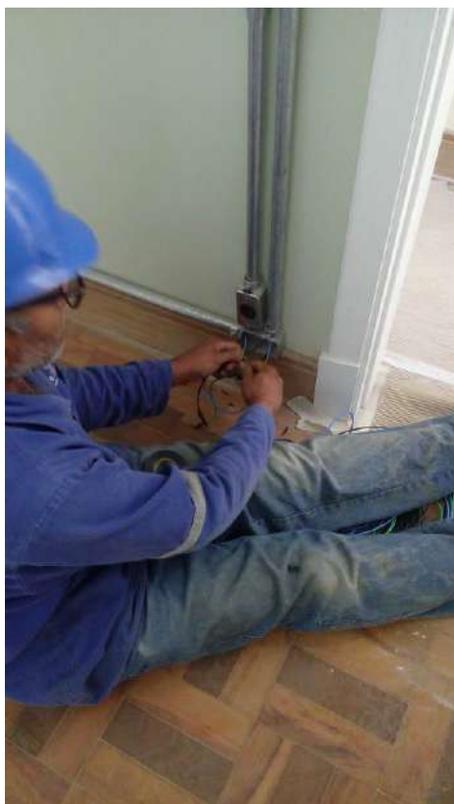
Foto 16 - Instalação das tomadas – Casa 11

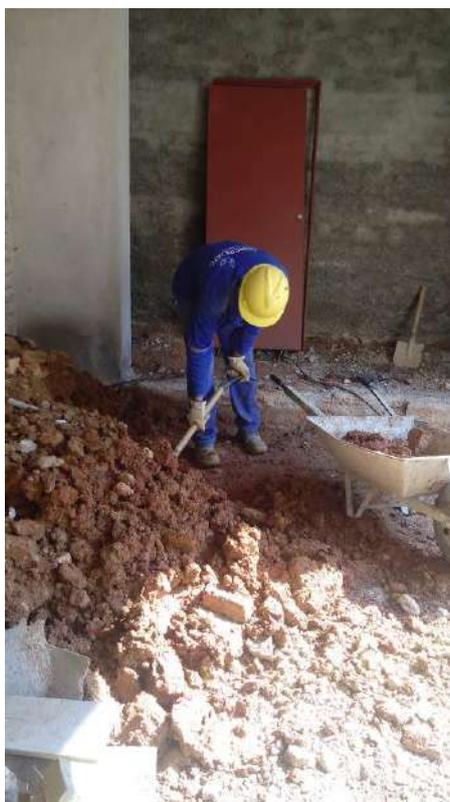
Foto 17 – Remoção de entulho do aterro do – 3° Subsolo

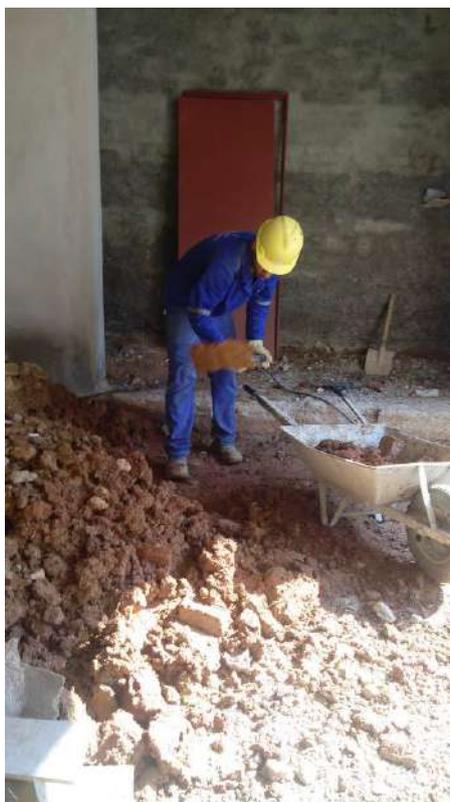
Foto 18 – Remoção de entulho do aterro do – 3° Subsolo

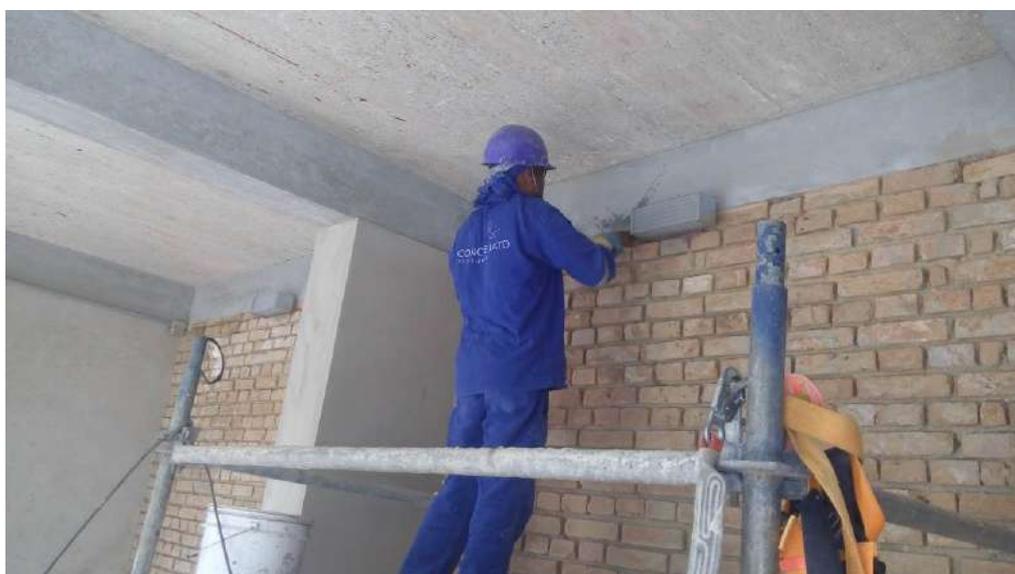
Foto 19 – Revisão na parede de tijolos – 3° Pavimento

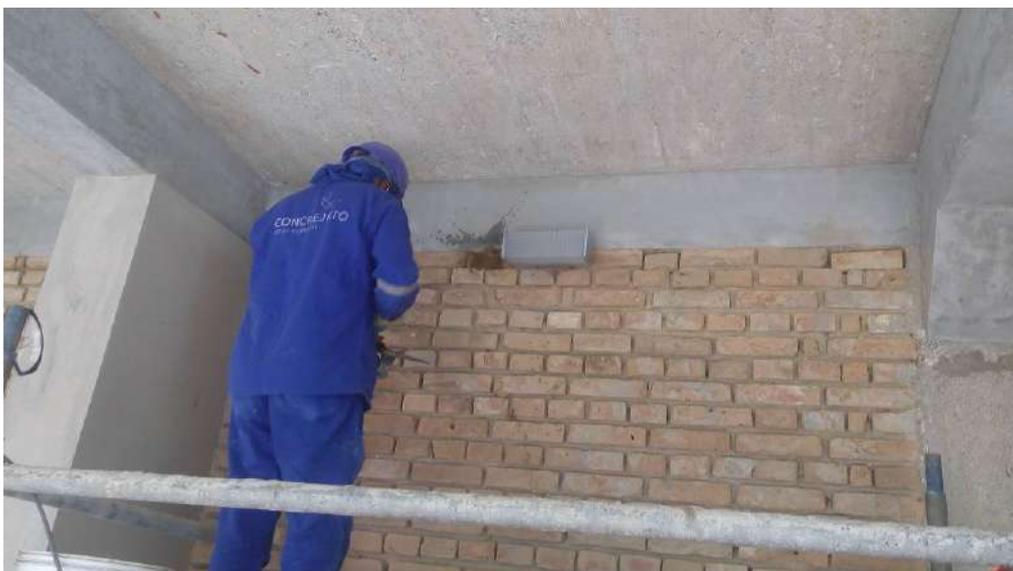
Foto 20 - Revisão na parede de tijolos – 3º Pavimento

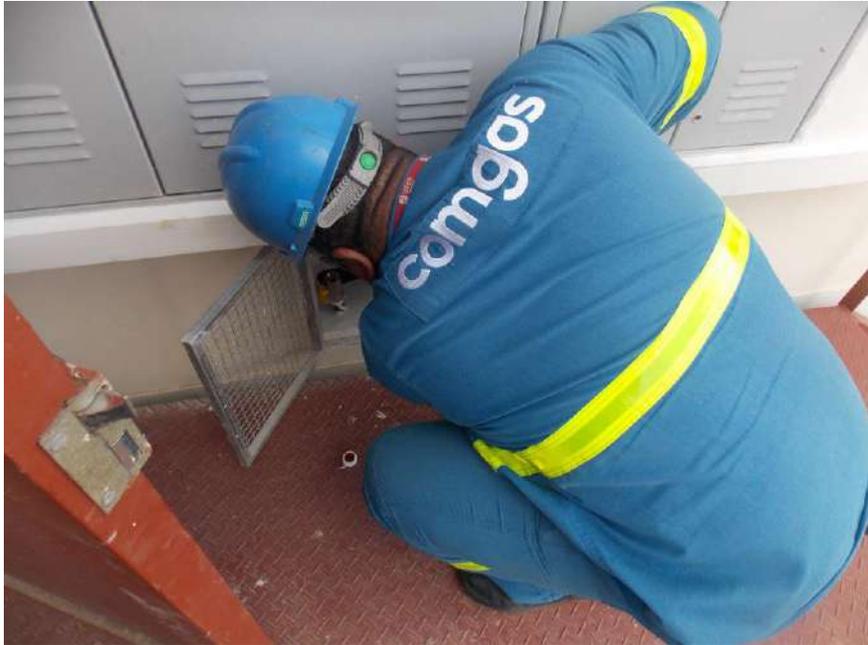
Foto 01 – Instalação do medidor da comgas – Casa 11

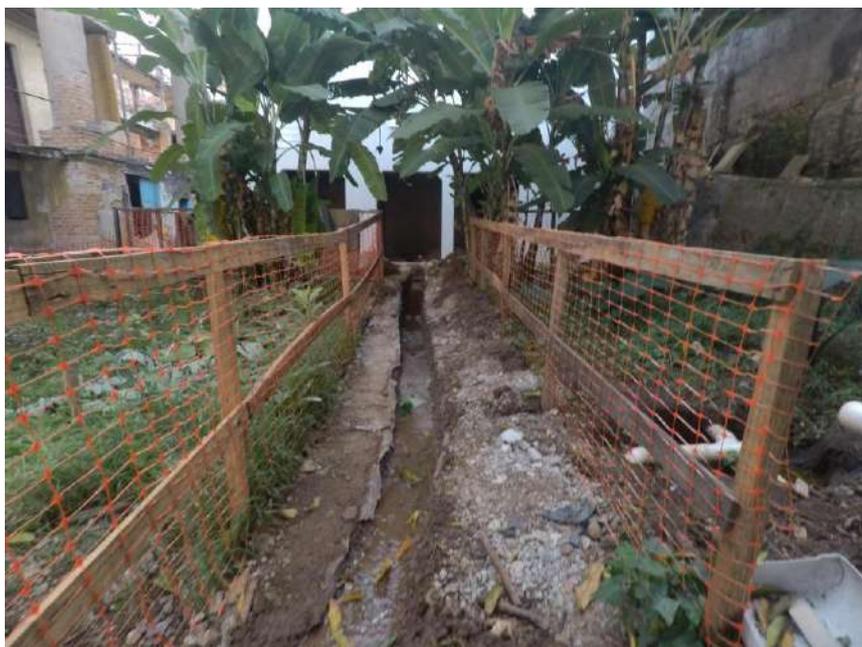
Foto 03 – Instalação da tubulação para redirecionamento da água – casa 11

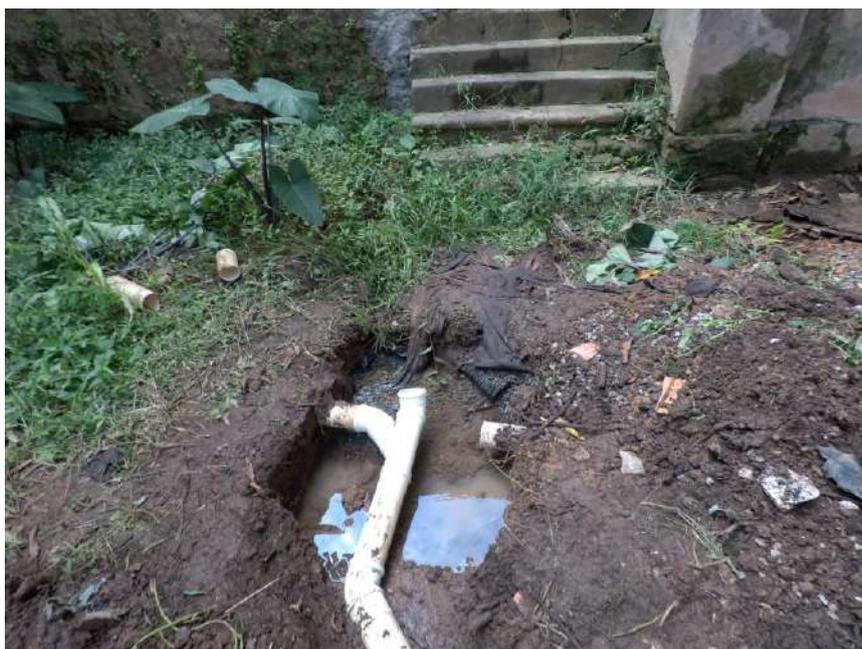
Foto 04 – Instalação da tubulação para redirecionamento da água de esgoto do vizinho – casa 11

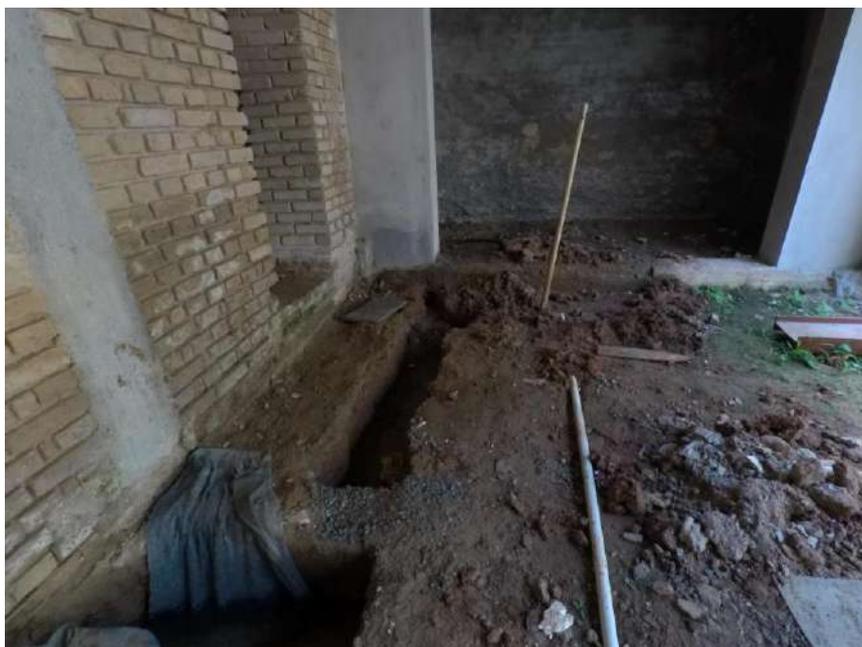
Foto 05 – Escavação manual para execução das caixas coletoras – casa 11

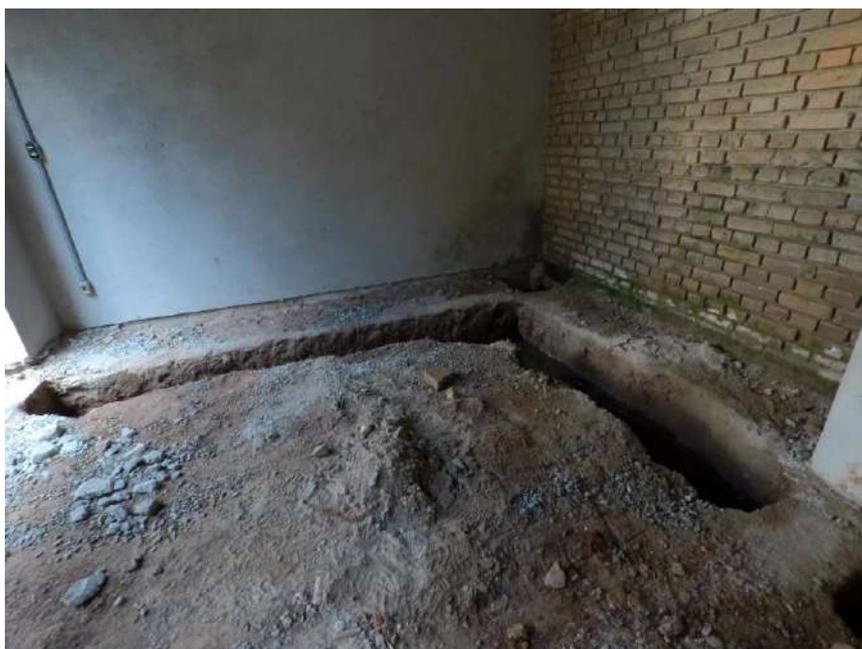
Foto 06 – Escavação manual para execução das caixas coletoras

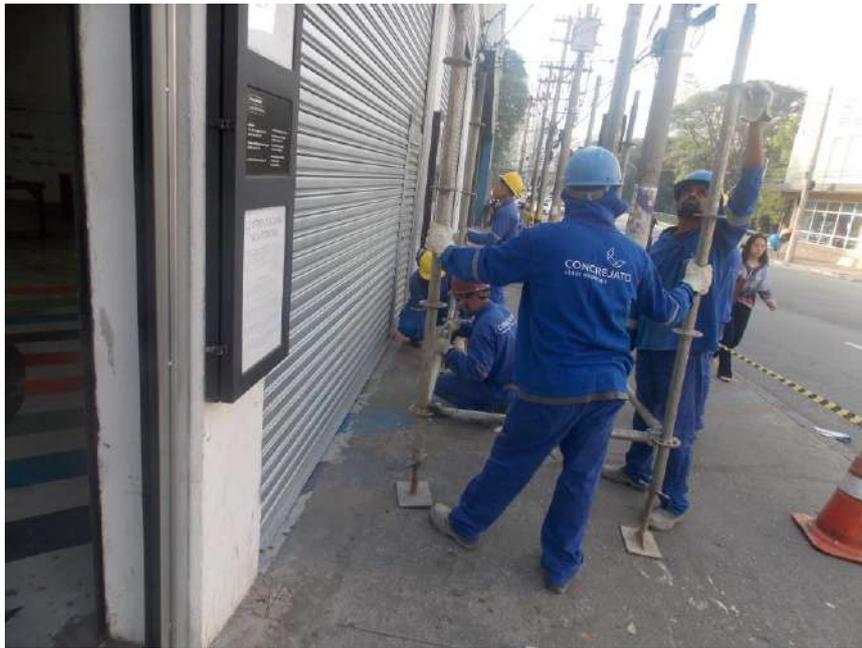
Foto 05- Montagem do andaime para instalação do letreiro – Galpão

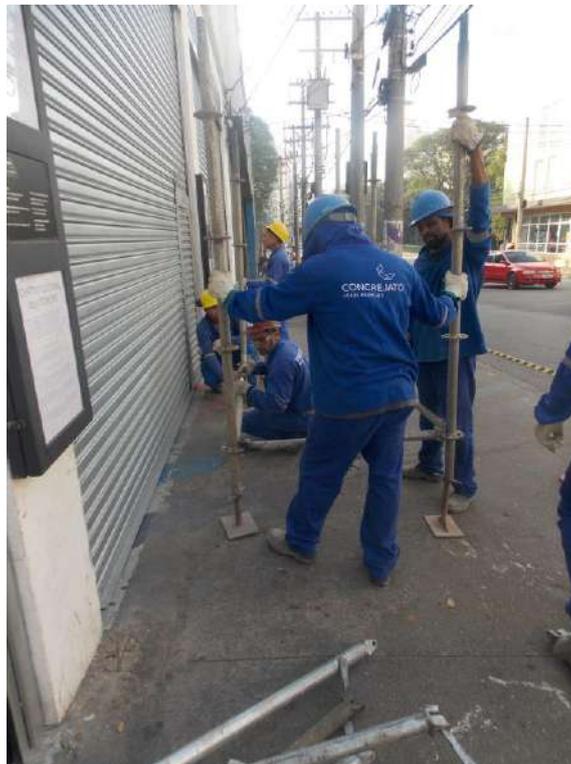
Foto 06 – Montagem do andaime para instalação do letreiro – Galpão

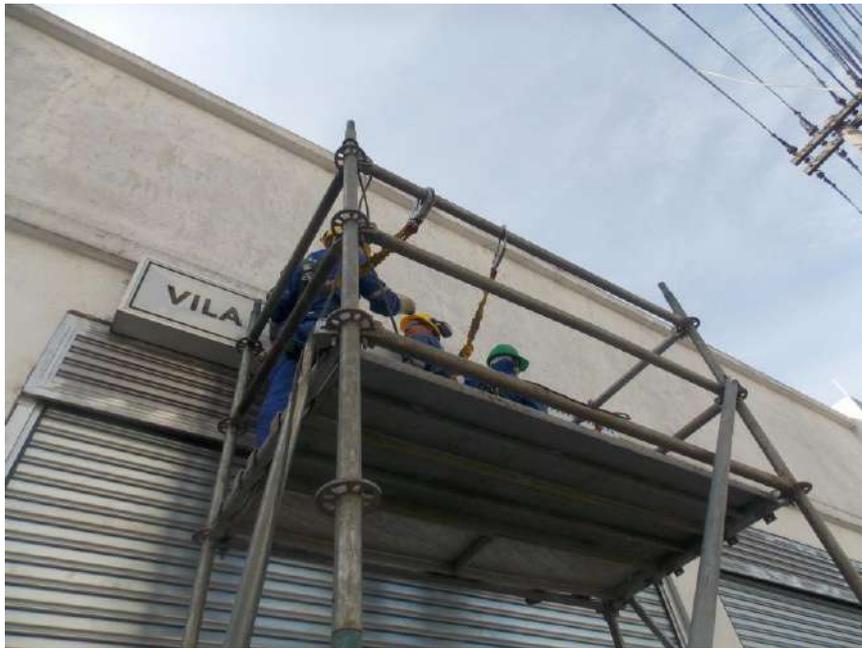
Foto 07 – Instalação da placa – Galpão

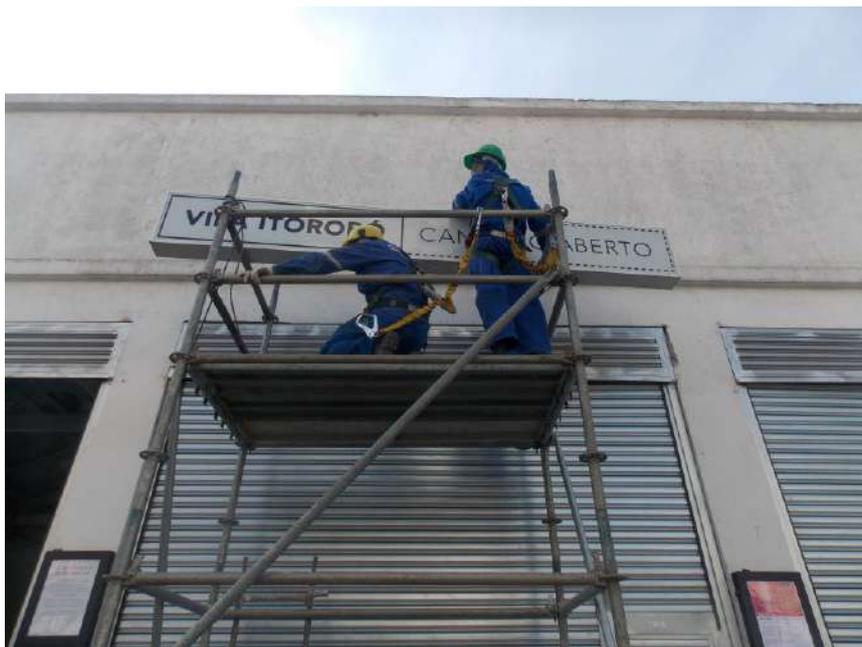
Foto 08 – Instalação da placa – Galpão

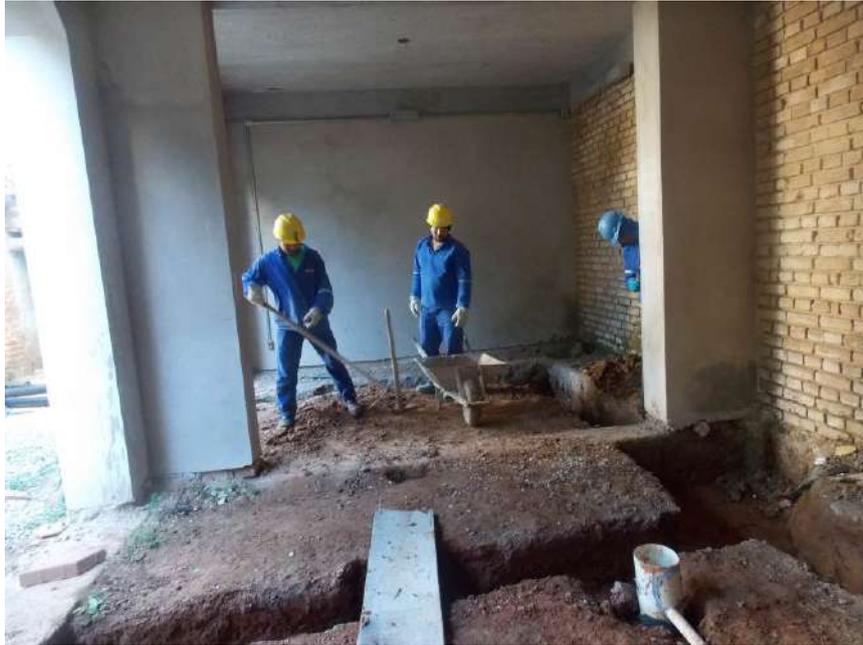
Foto 01 – Escavação manual – Casa 11

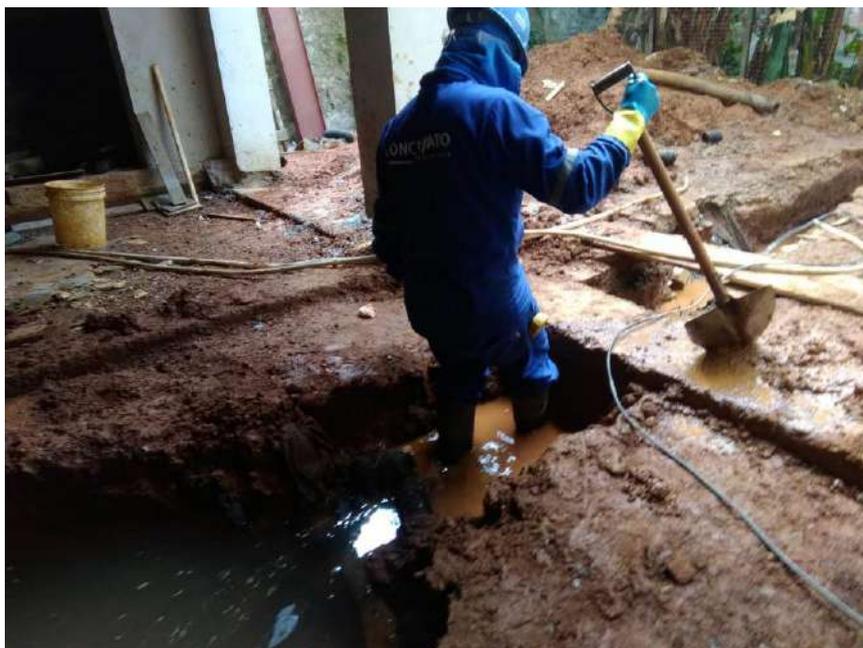
Foto 02 – Escavação manual – Casa 11

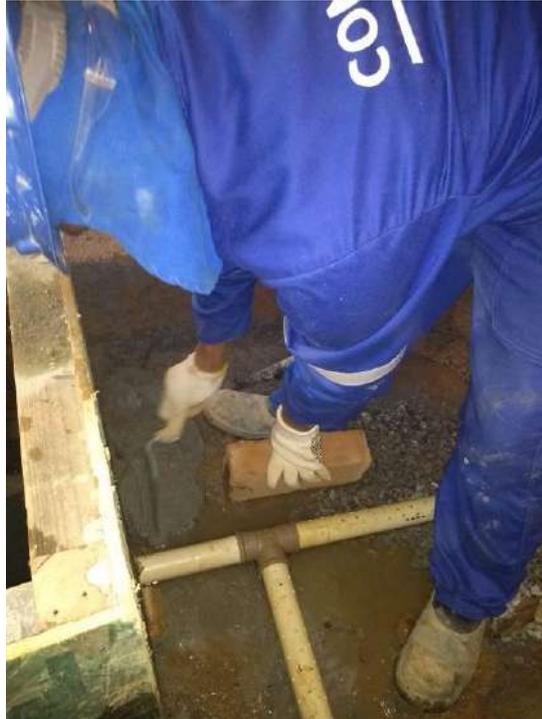
Foto 03 – Execução da caixa coletora de alvenaria – Casa 11

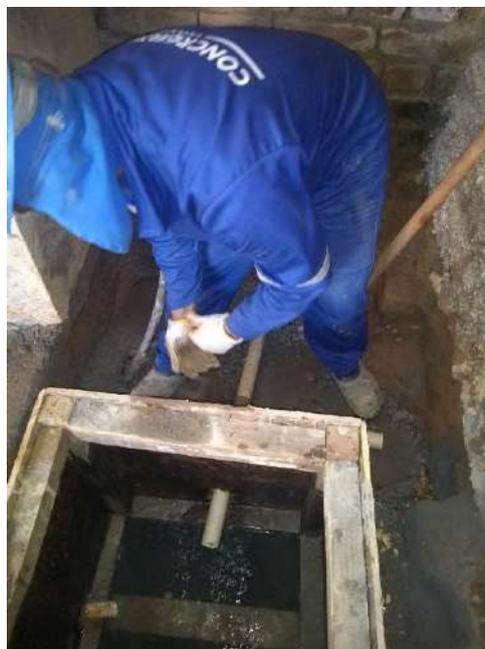
Foto 04 – Execução da caixa coletora de alvenaria – Casa 11

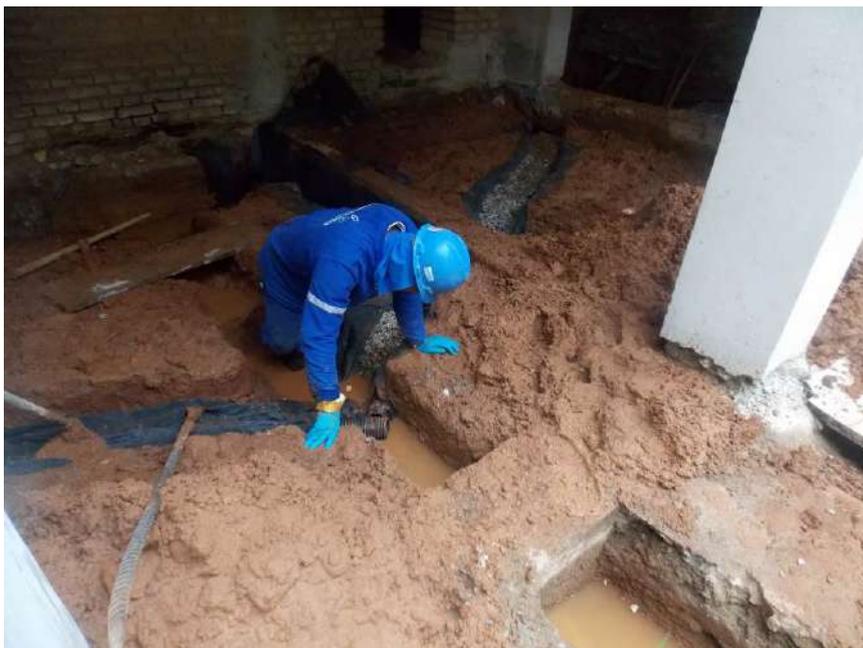
Foto 05 – Execução da drenagem do solo – Casa 11

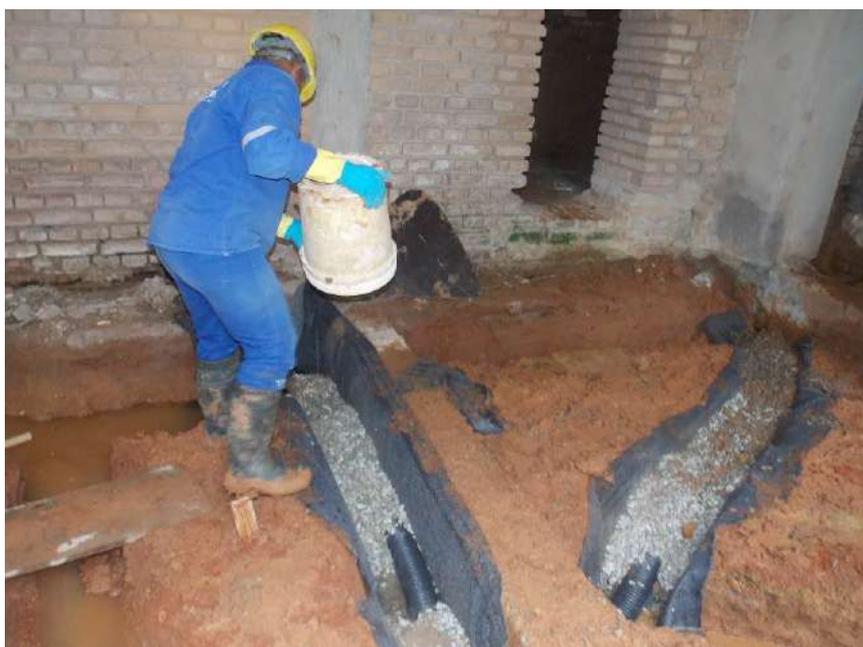
Foto 06 – Execução da drenagem do solo – Casa 11

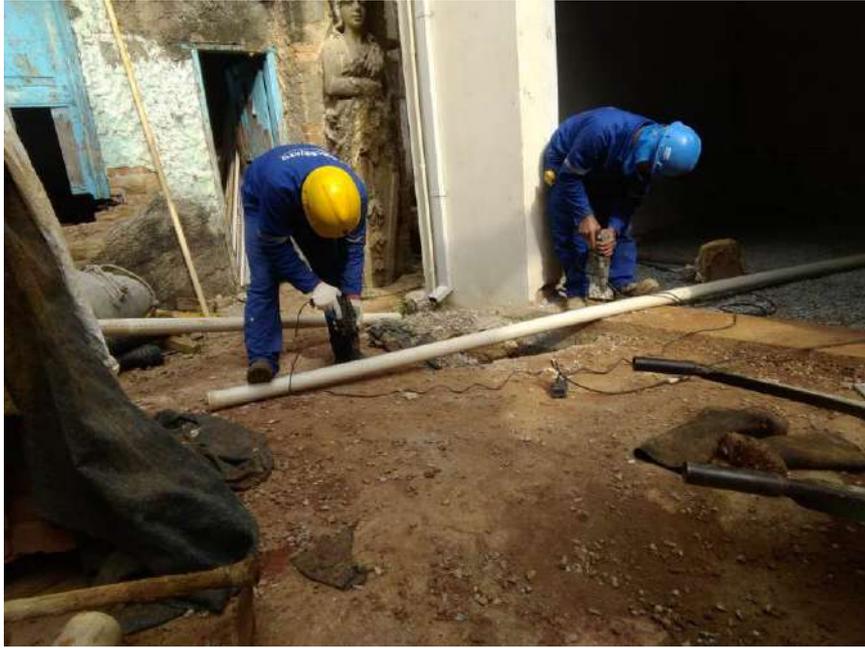
Foto 07 – Passagem das tubulações – Casa 11

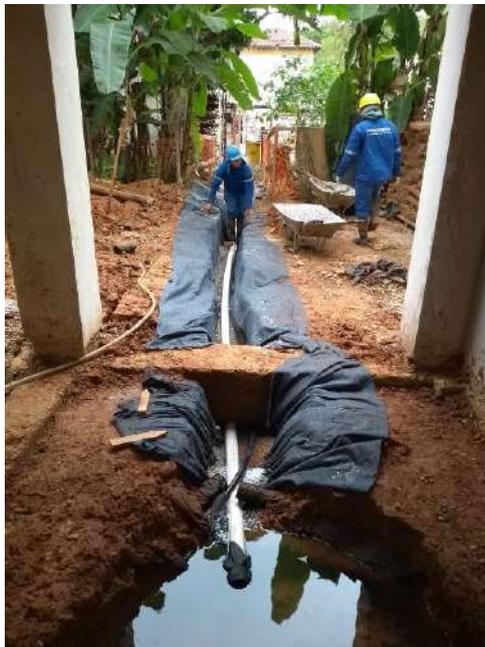
Foto 08 – Passagem das tubulações – Casa 11

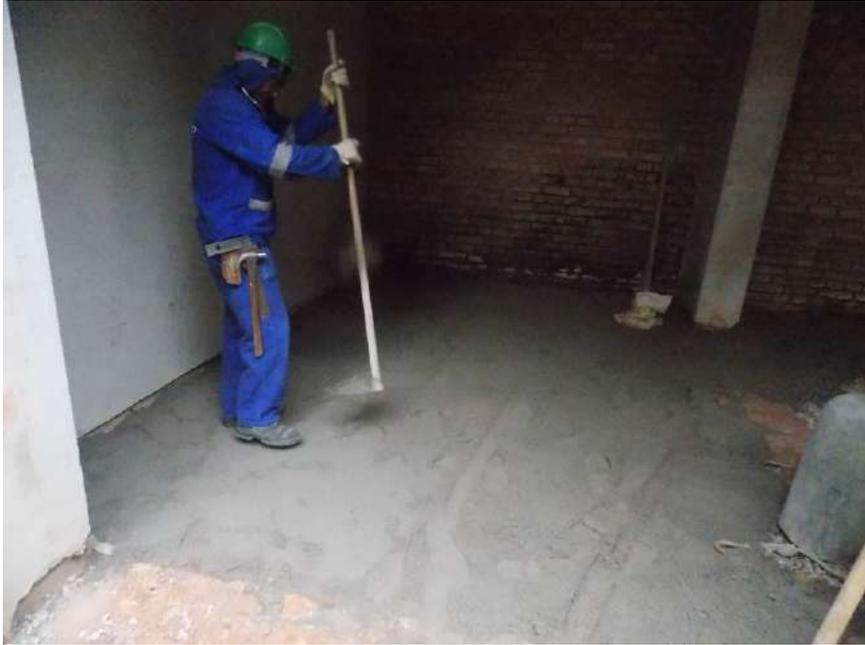
Foto 09 – Preparação para assentamento dos pisos intertravados – Casa 11

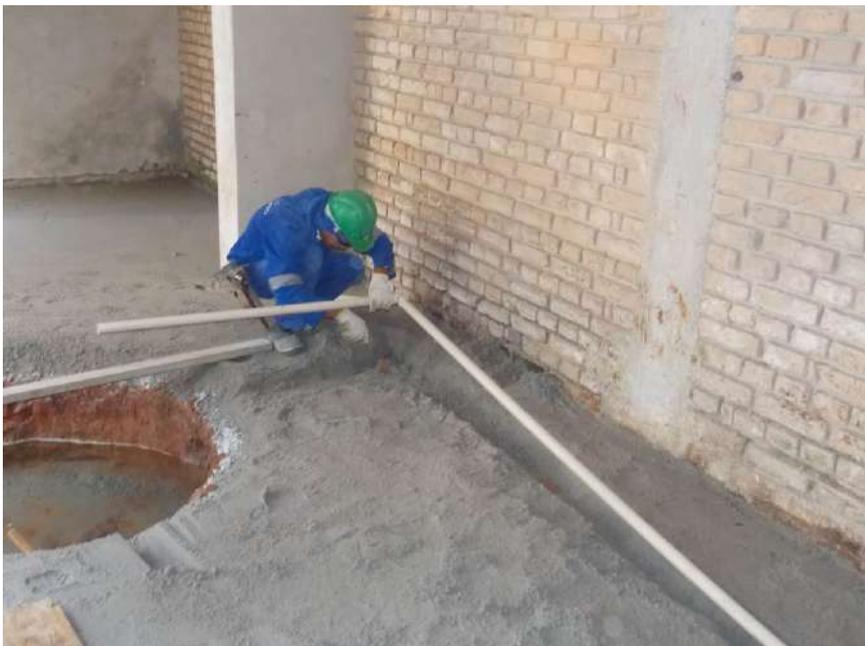
Foto 10 – Preparação para assentamento dos pisos intertravados - Casa 11

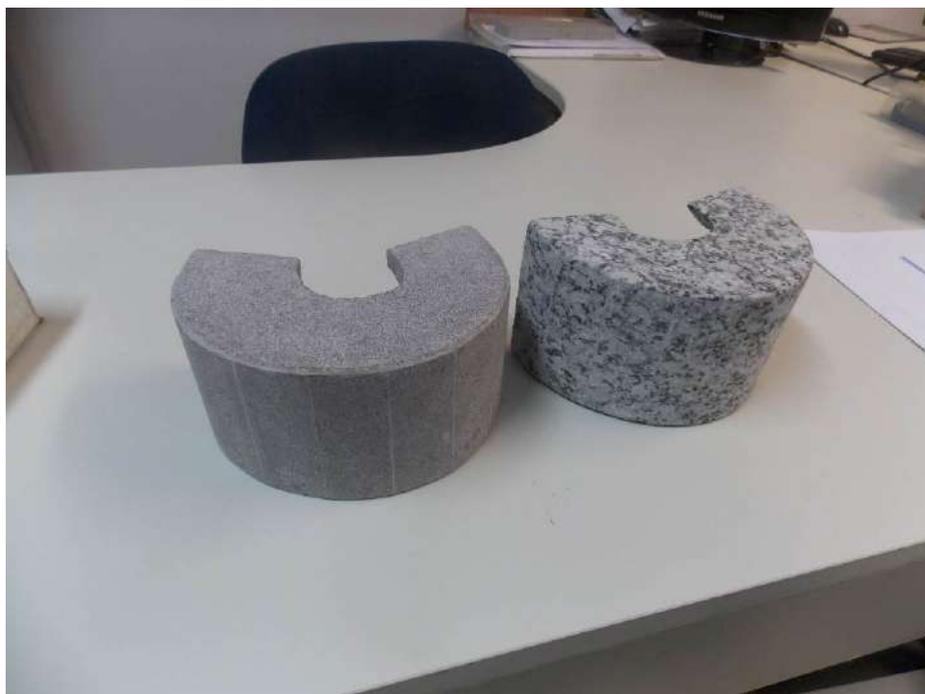
Foto 11 – Protótipos da bacia em pedra – Casa 11

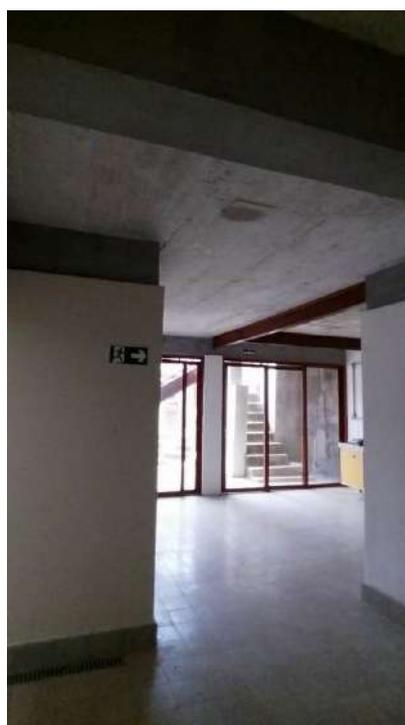
Foto 12– Instalação das placas de segurança – Casa 11

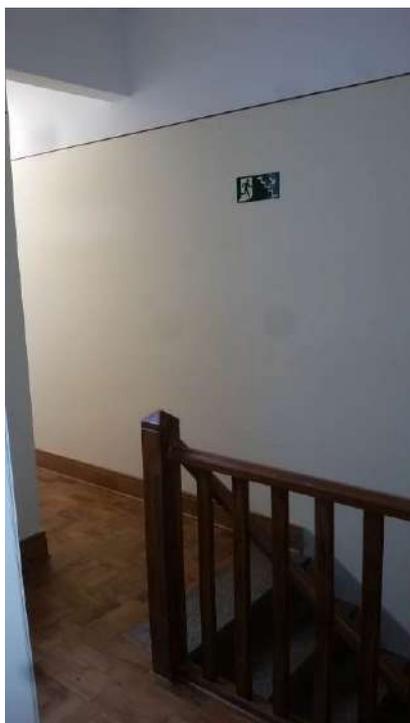
Foto 13 – Instalação das placas de segurança – Casa 11

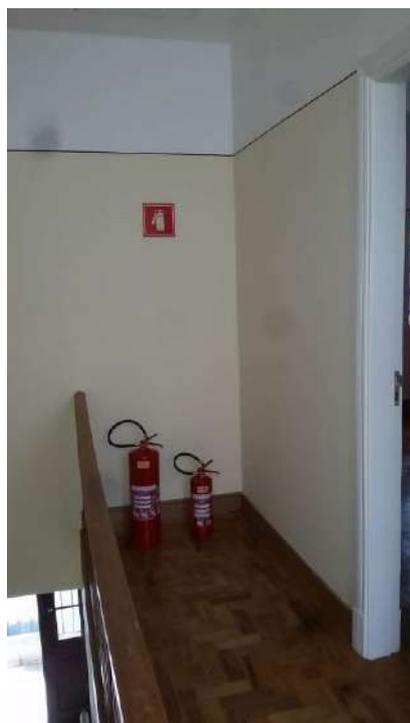
Foto 14 – Instalação dos extintores de incêndio – Casa 11

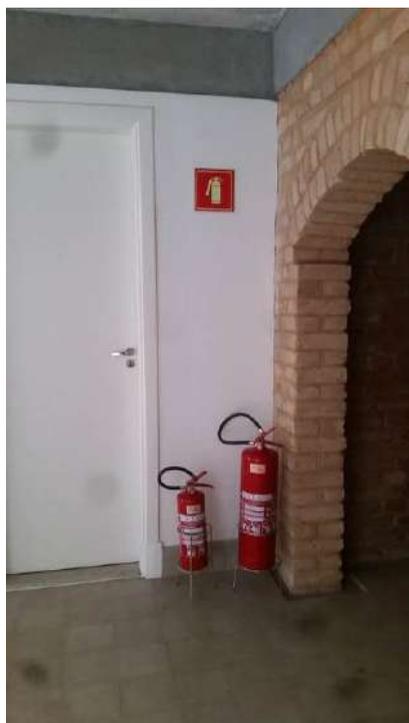
Foto 15 – Instalação dos extintores de incêndio – Casa 11

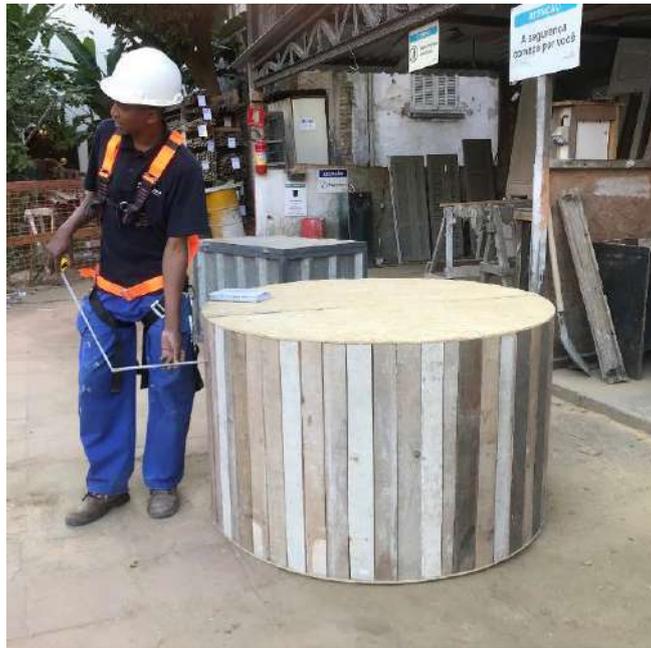
FOTO 01 – Fôrma de madeira para concretagem da contenção da bacia – casa 11

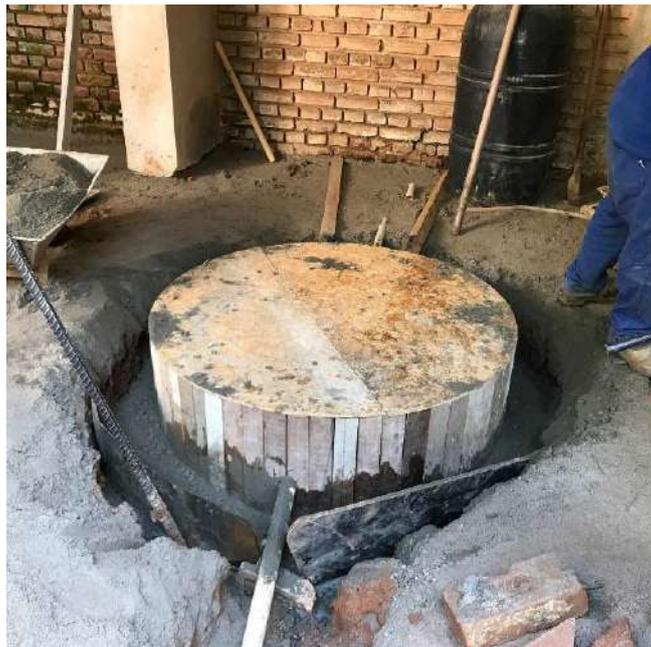
FOTO 02 – Concretagem da contenção da bacia – casa 11

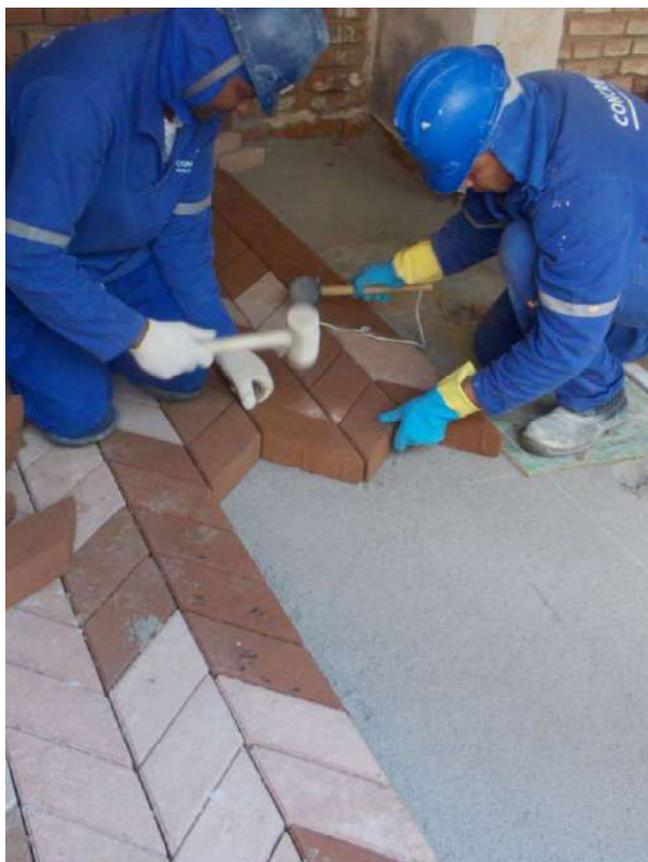
Foto 03 – Instalação dos pisos intertravados – Casa 11

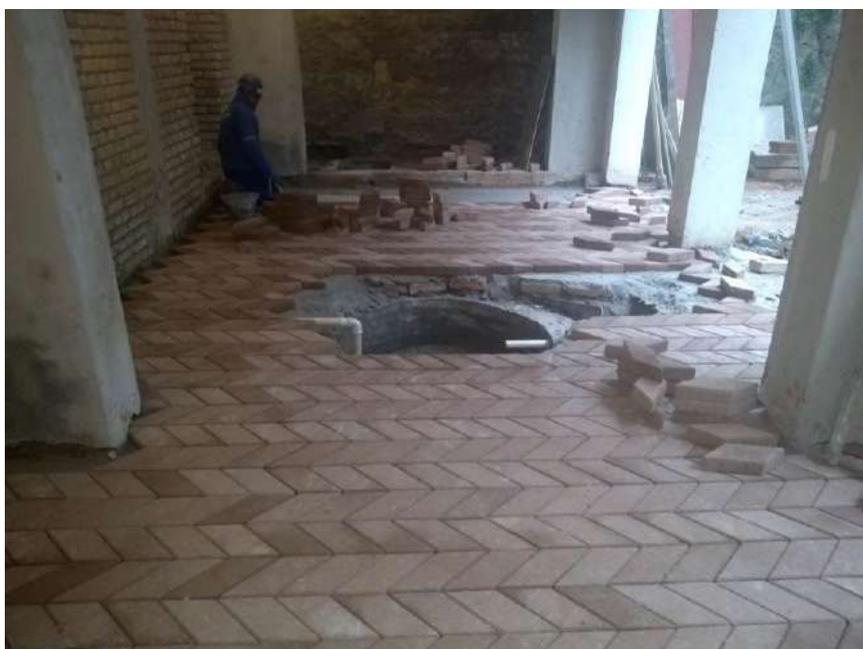
Foto 04 – Instalação dos pisos intertravados – Casa 11

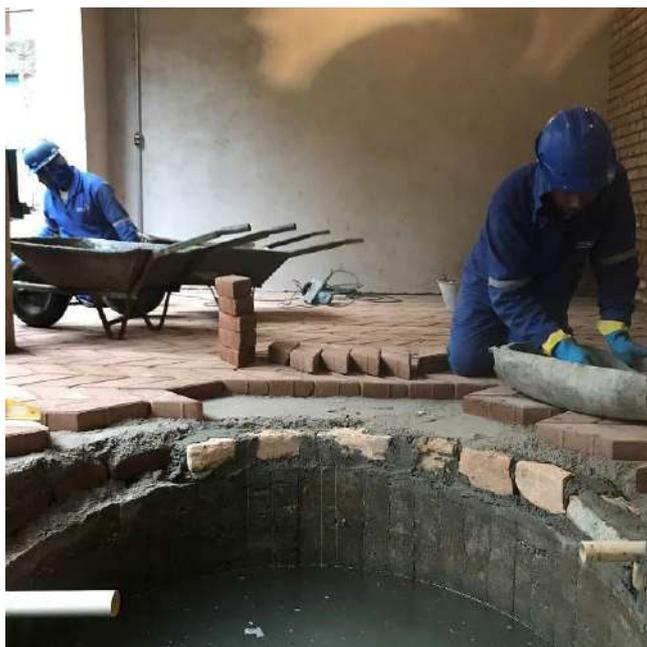
Foto 05 – Instalação dos pisos intertravados – Casa 11

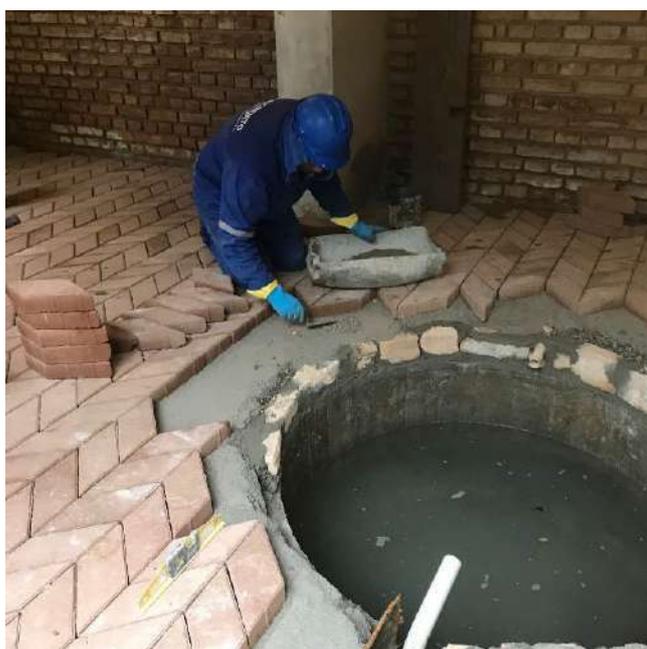
Foto 06 – Instalação dos pisos intertravados – Casa 11

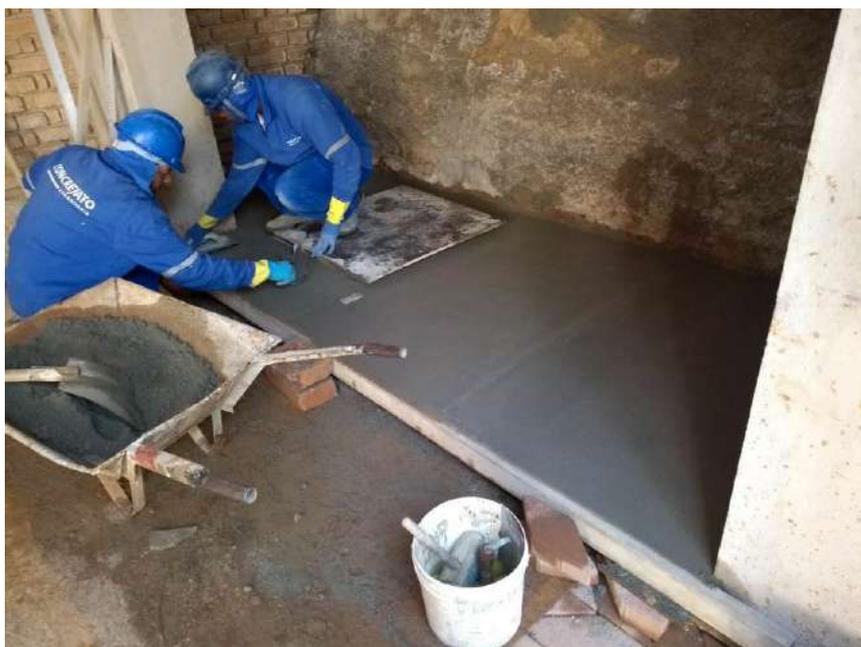
Foto 07 – Execução do piso cimentado queimado – Casa 11

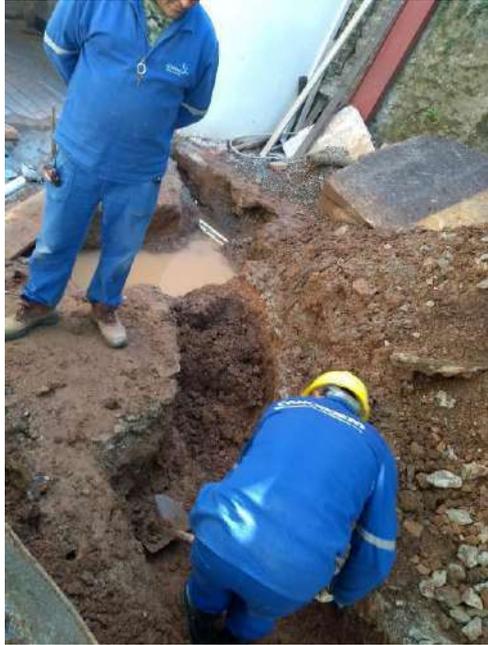
Foto 09 – Escavação manual – Casa 11

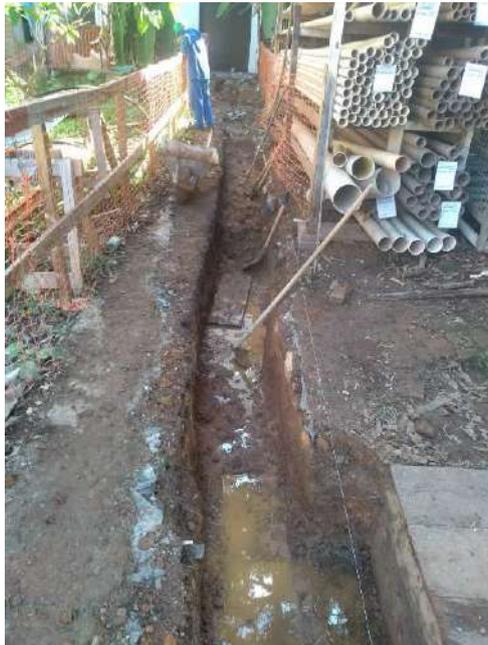
Foto 10 – Escavação manual – Casa 11

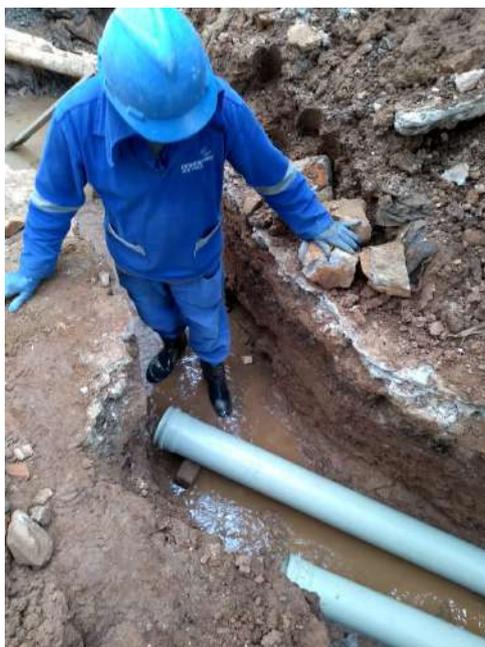
Foto 01 – Passagem das tubulações – Casa 11

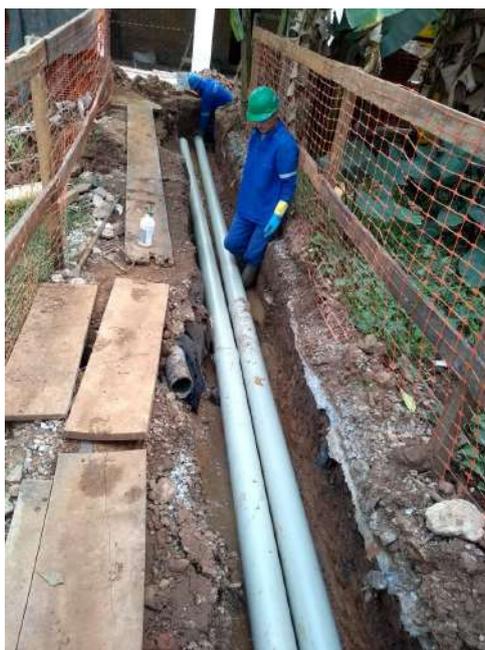
Foto 02 – Passagem das tubulações – Casa 11

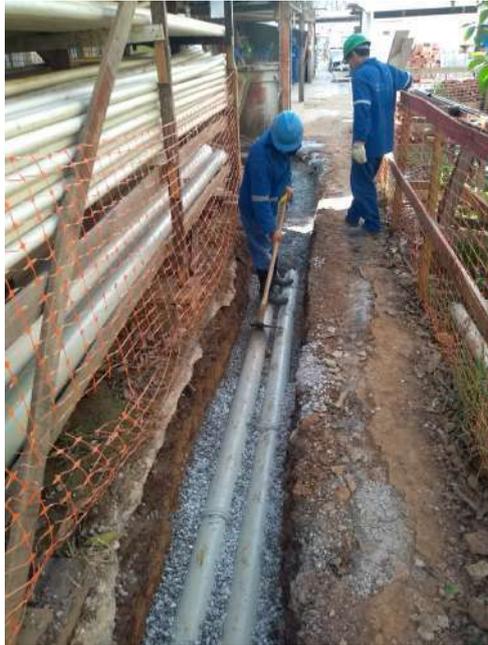
Foto 03 – Encamisamento das tubulações – Casa 11

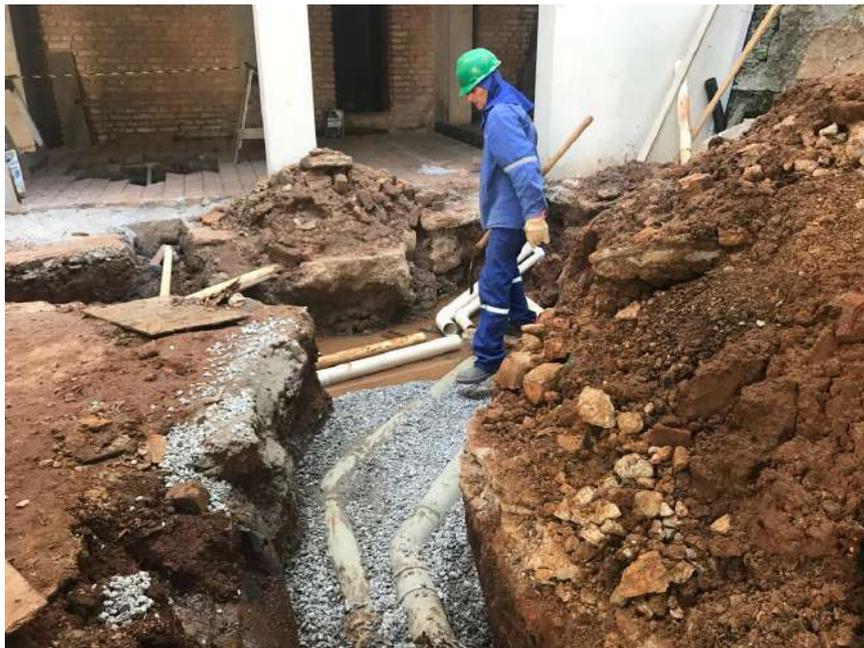
Foto 04 Encamisamento das tubulações – Casa 11

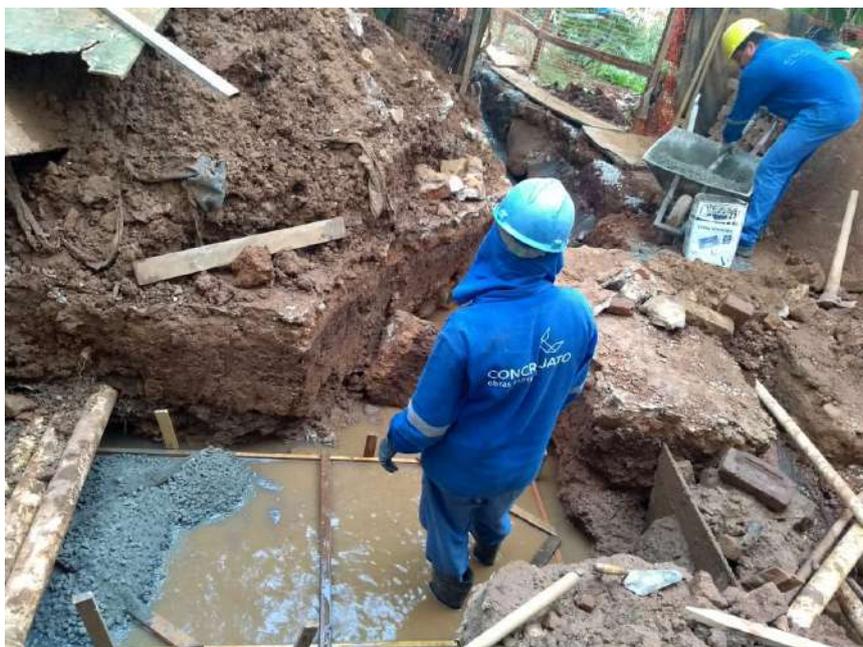
Foto 05 - Execução das caixas coletoras – Casa 11

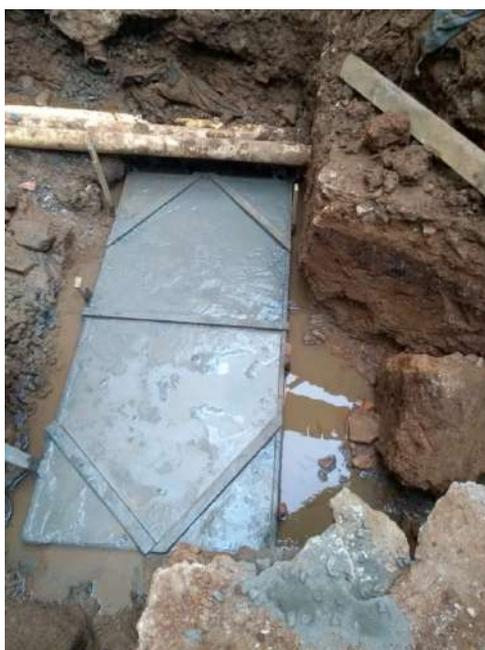
Foto 06 Execução das caixas coletoras – Casa 11

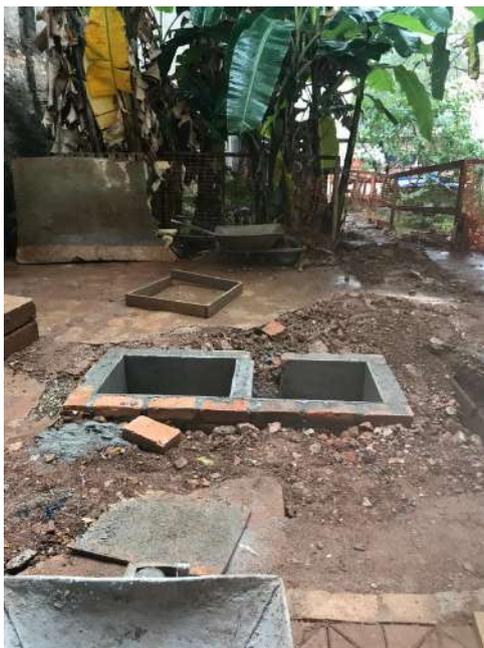
Foto 07 – Execução das caixas coletoras – Casa 11

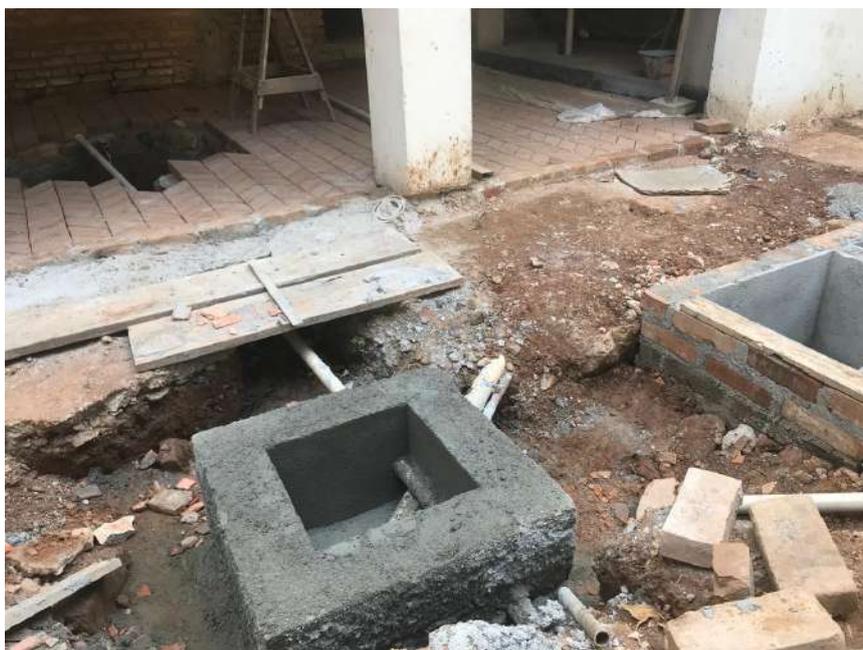
Foto 08 – Execução das caixas coletoras – Casa 11

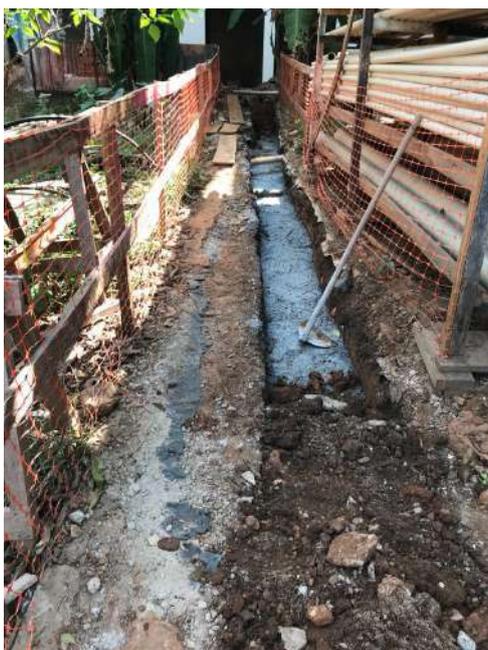
Foto 09 –Reaterro da vala – Casa 11

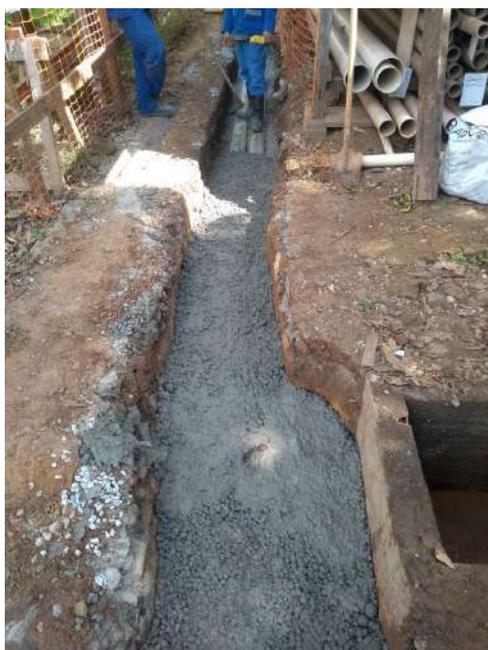
Foto 10 – Reaterro da vala – Casa 11

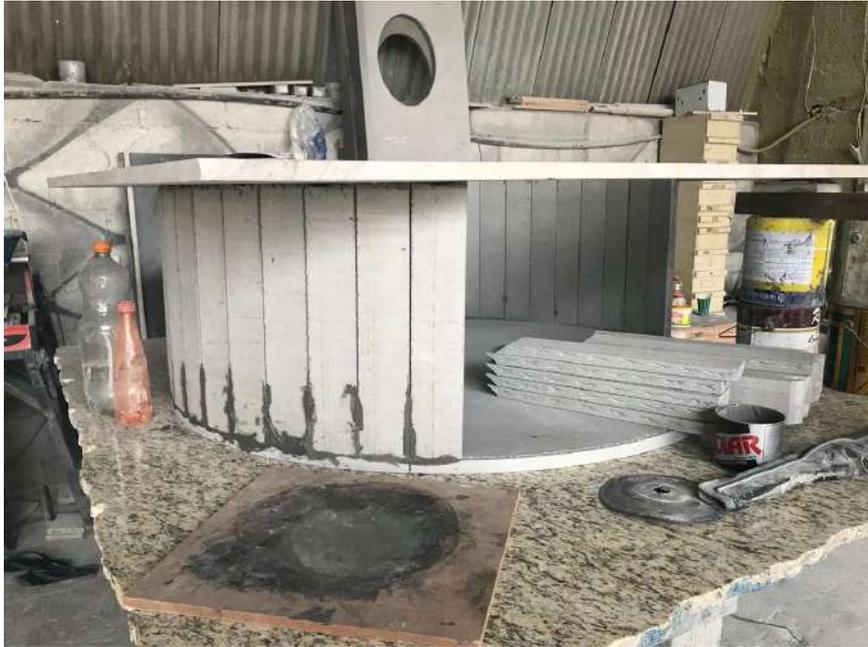
Foto 11 – Execução da bacia da fonte – Casa 11
