**Relatórios do Restauero da
Vila Itororó: CASA 11**

Relatório Fotográfico

Vila Itororó – Casa 11

JUNHO - JULHO/2016

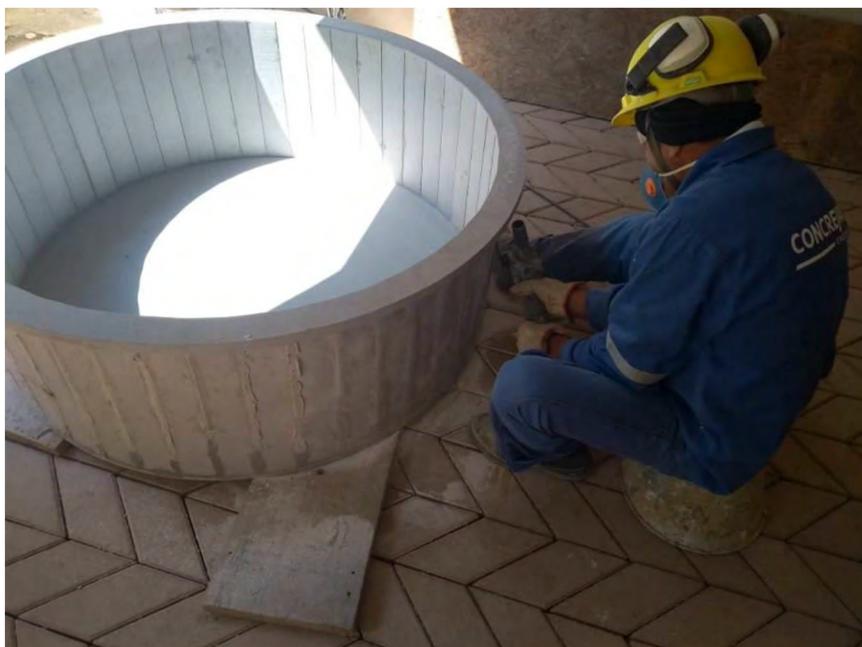
Execução do acabamento da fonte – Casa 11

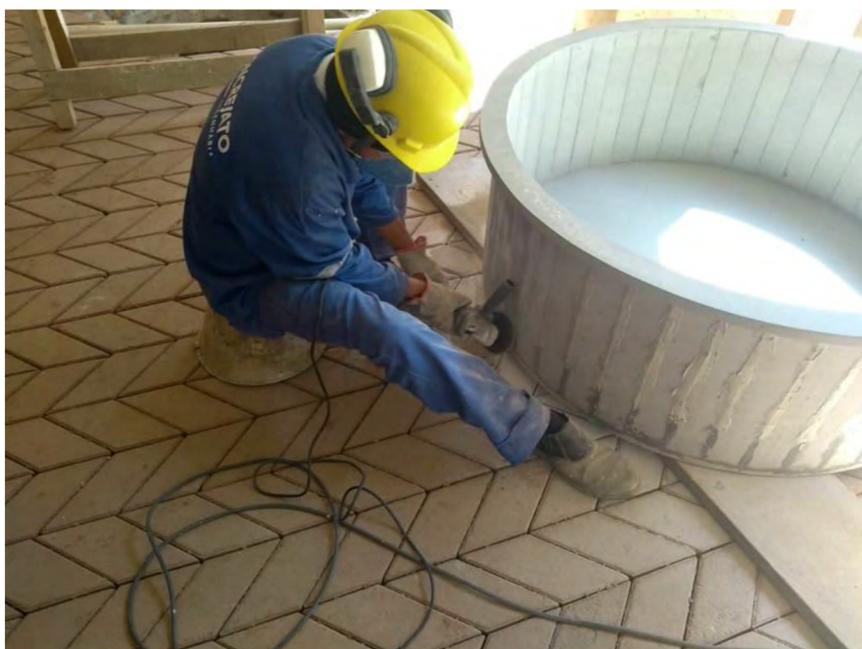
Execução o acabamento da fonte – Casa 11

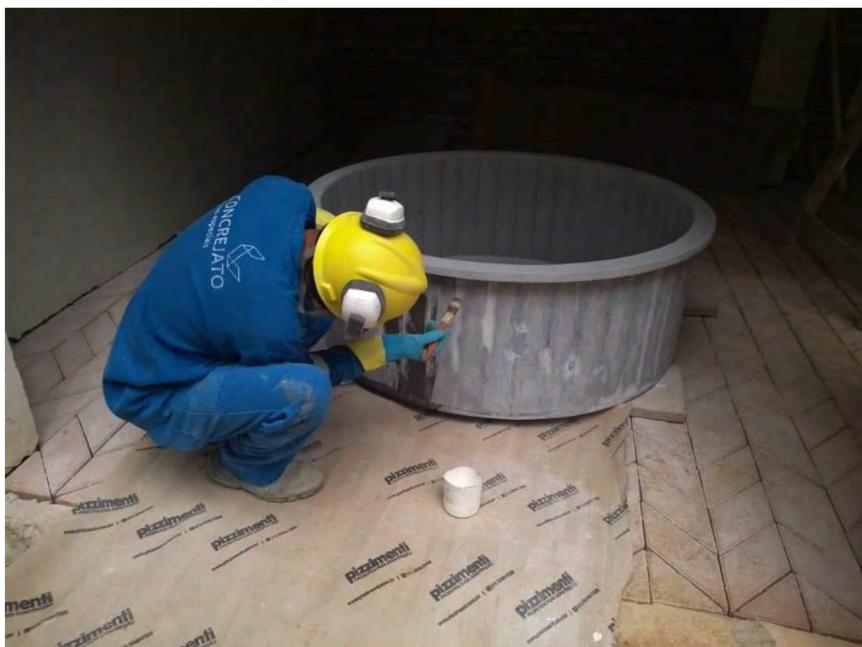
Impermeabilização da pedra da fonte – Casa 11

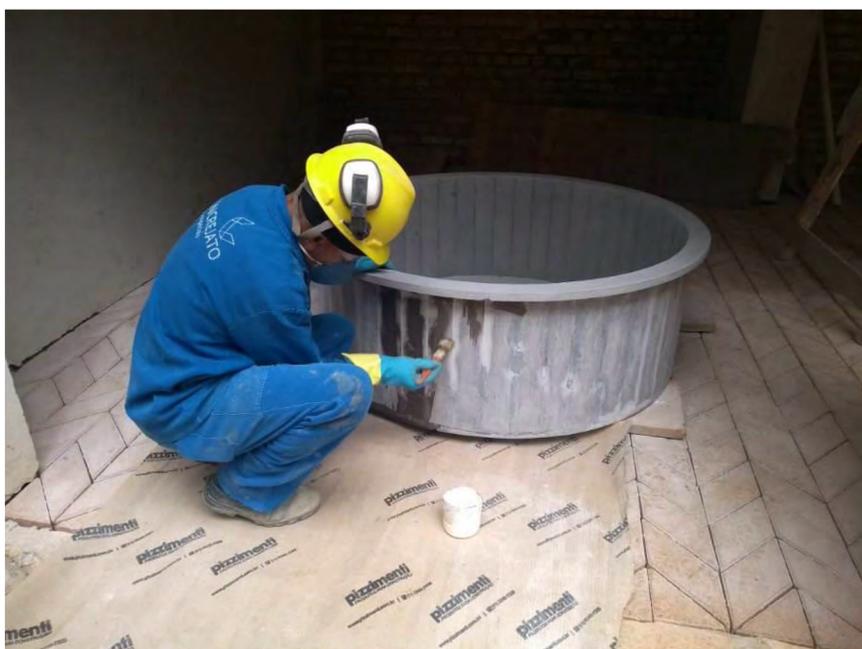
Impermeabilização da bacia da fonte – Casa 11

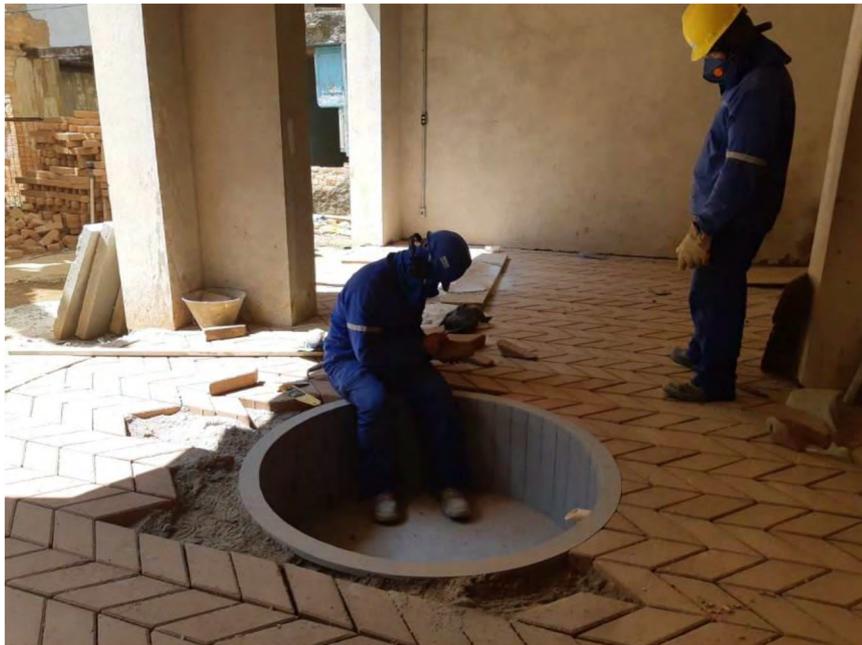
Instalação da bacia da fonte – Casa 11

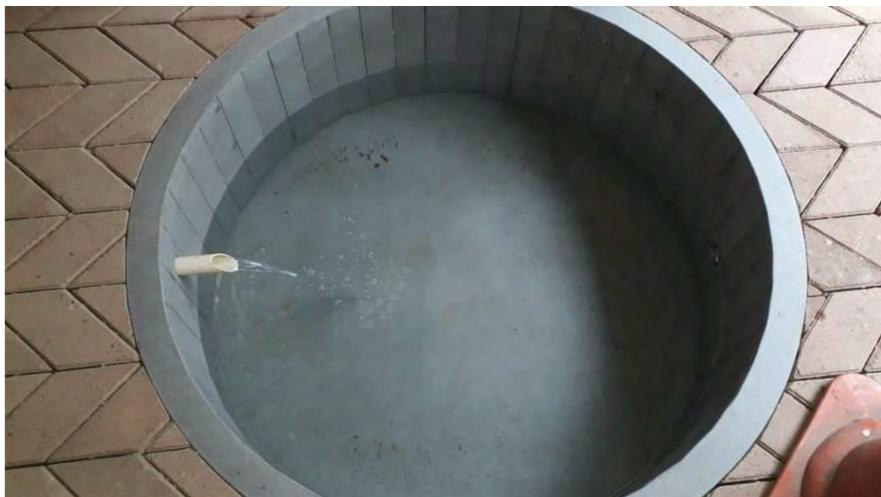
Instalação da bacia da fonte – Casa 11

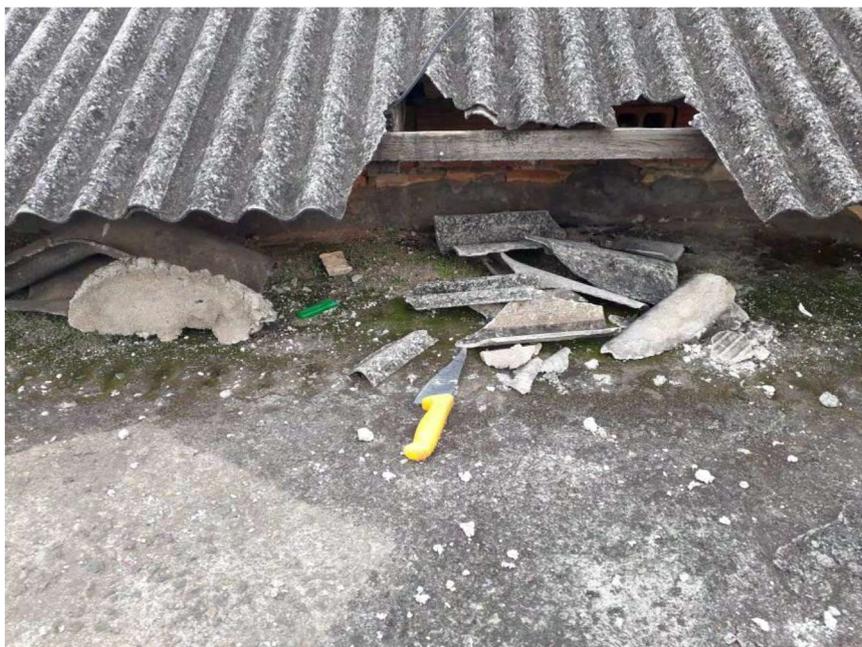
Limpeza da cobertura da casa vizinha (Rua martiniano de carvalho) antes da execução da atividade

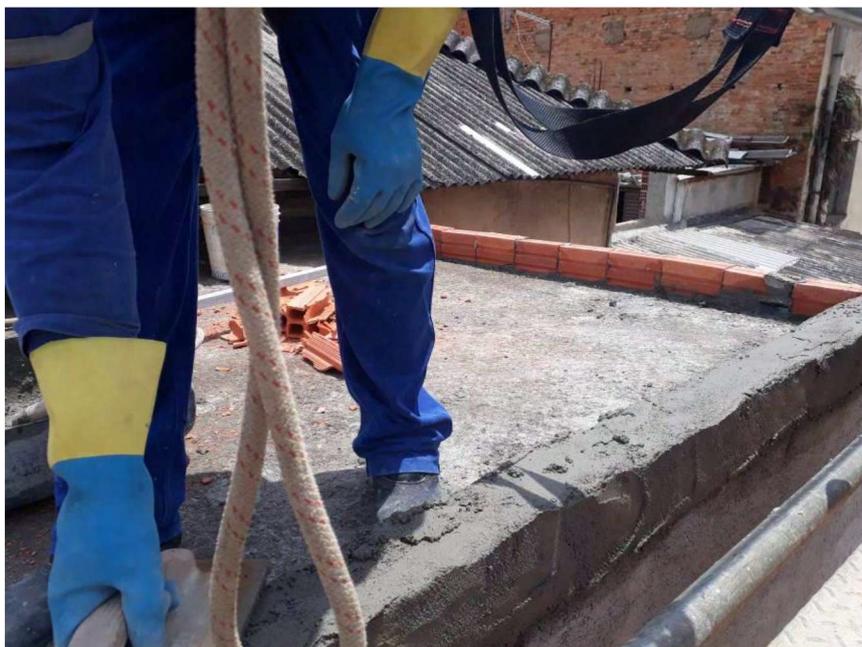
Execução do emboço da platibanda da cobertura da casa vizinha (Rua marthiniano de carvalho)

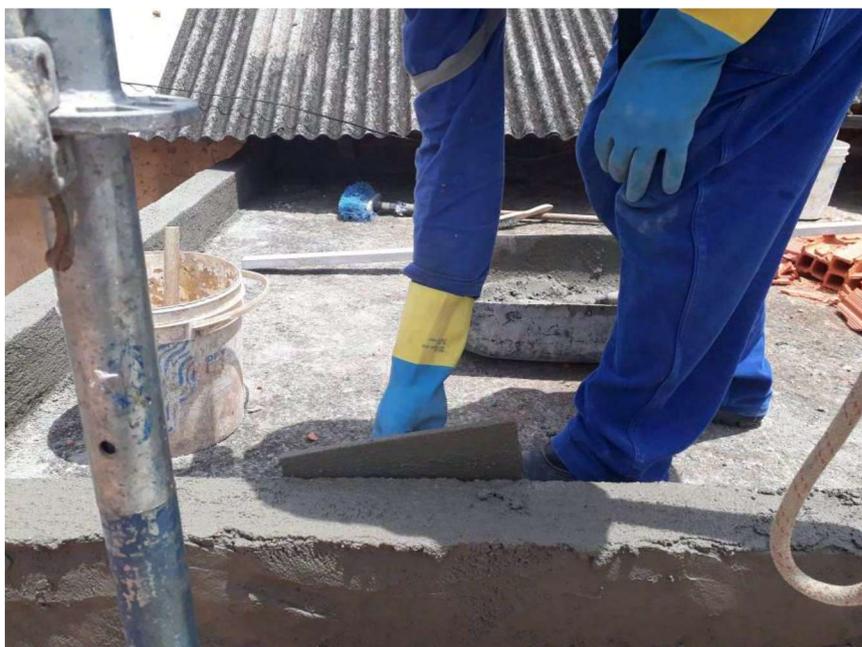
Execução do emboço da platibanda da cobertura da casa vizinha (Rua marthiniano de carvalho)

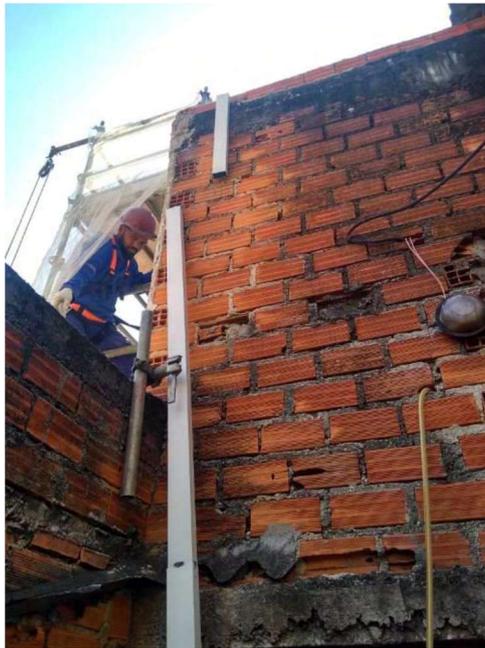
Instalação das descidas de água – Casa vizinha (Rua martiniano de carvalho)

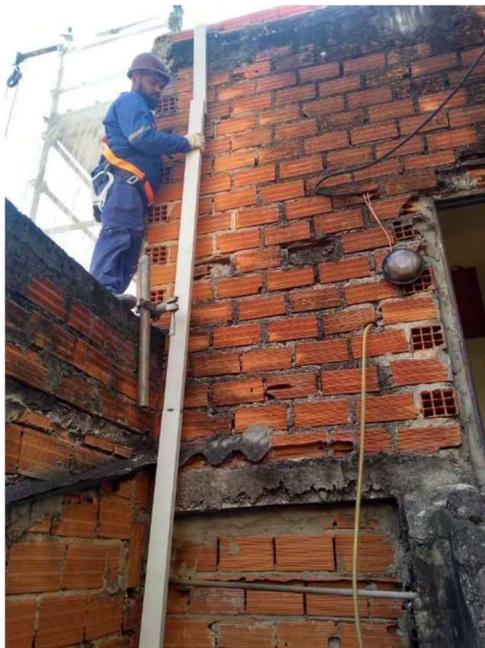
Instalação das descidas de água na casa vizinha(Rua martiniano de carvalho)

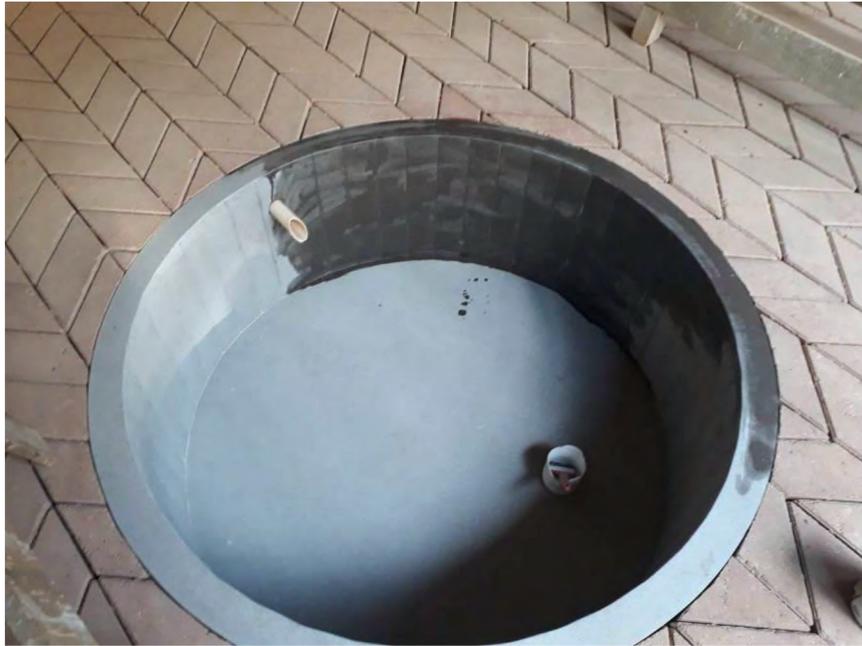
Impermeabilização da pedra da fonte – Casa 11

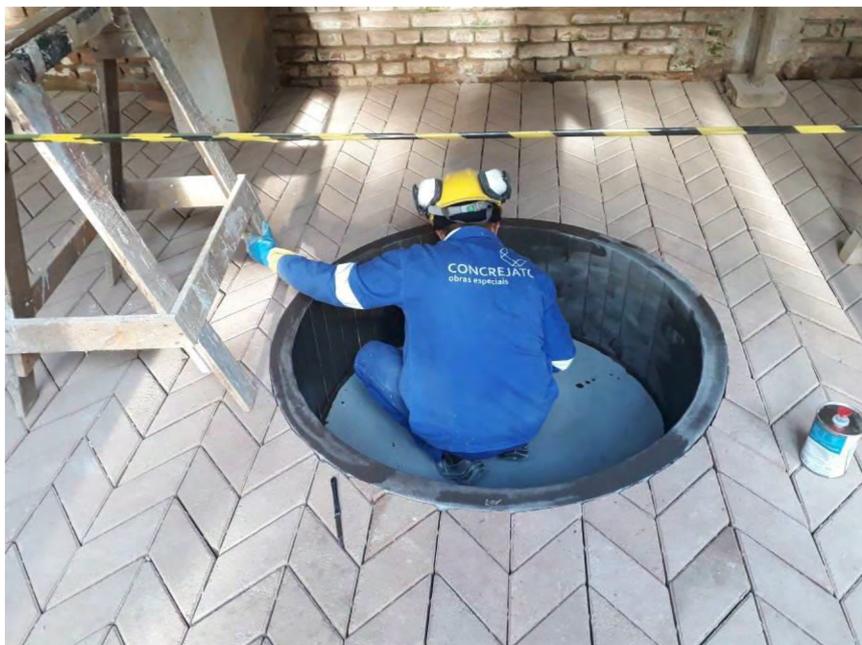
Impermeabilização da pedra da fonte – Casa 11

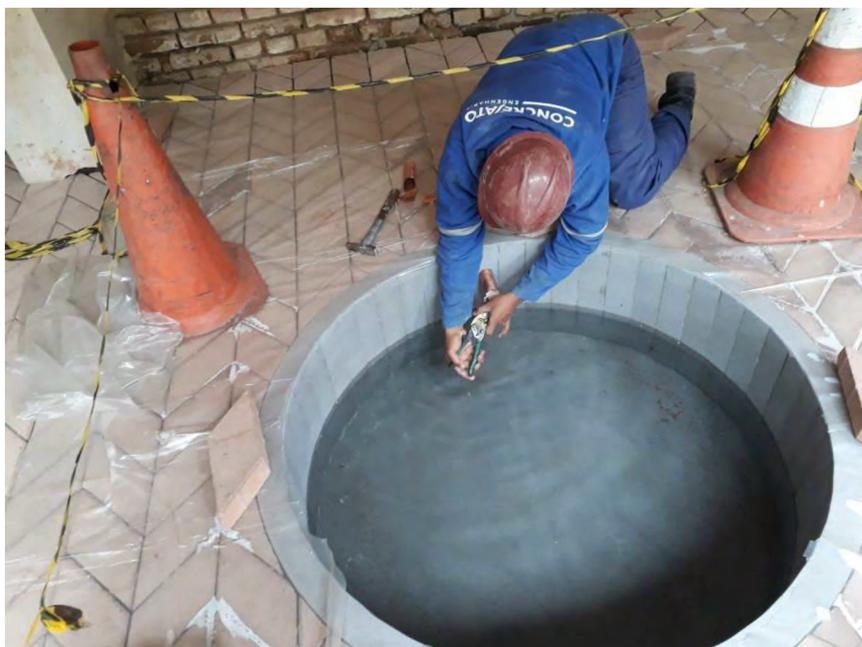
Teste após a impermeabilização da pedra da fonte – Casa 11

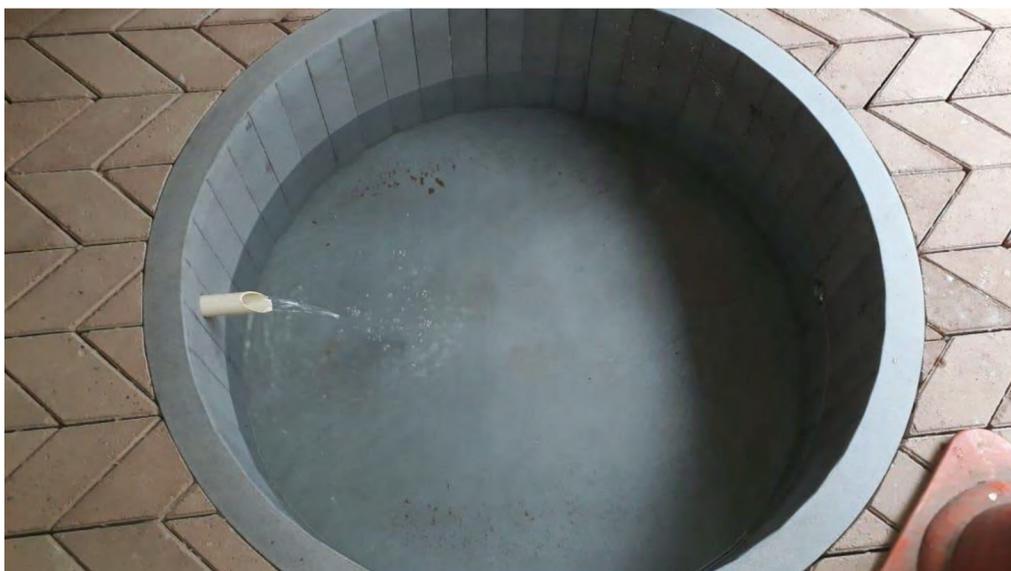
Teste após a impermeabilização da pedra da fonte – Casa 11
